ანგარიში N1

გელათის ღვთისმშობლის  
შობის სახელობის ტაძარი

გადახურვის, ფასადებისა და  
კედლის მხატვრობის

გეგმიური მონიტორინგი

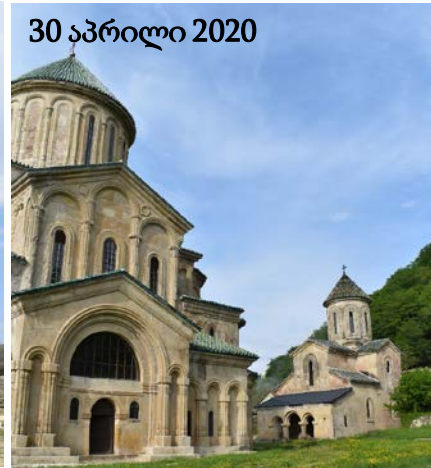
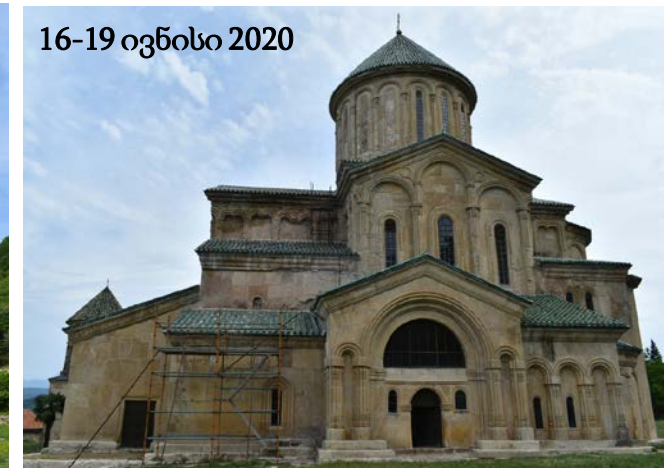
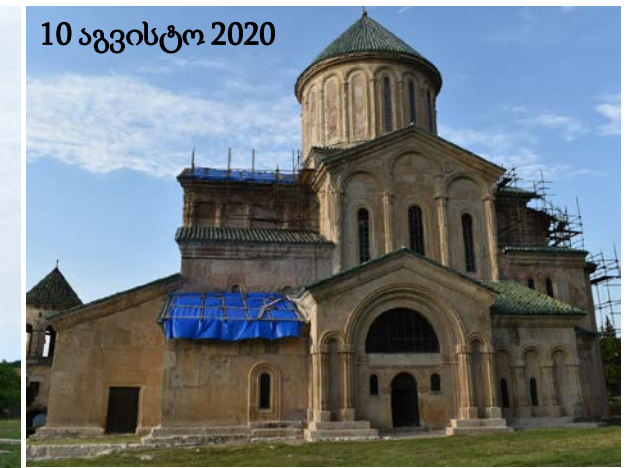
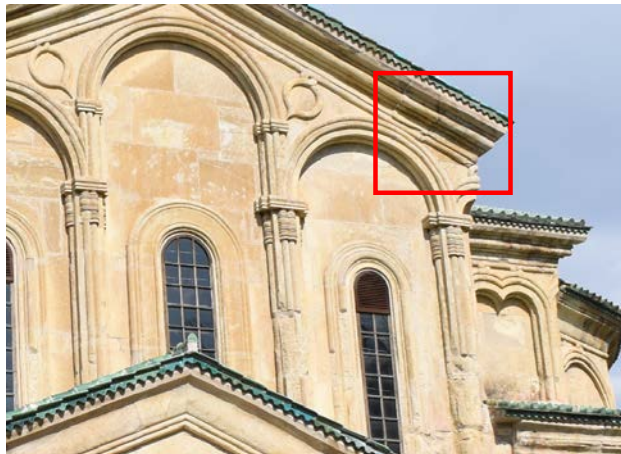
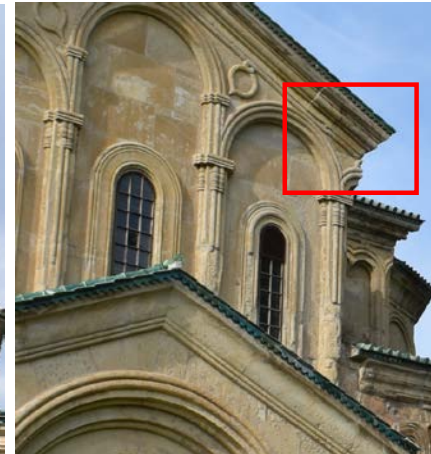
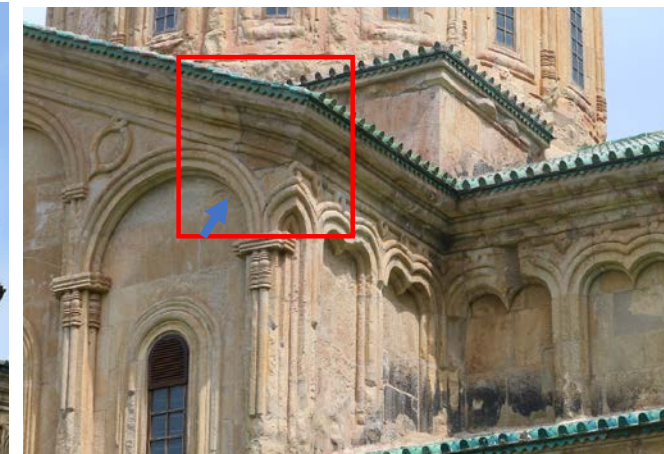
სამხრეთი კედელი

დაზიანების ტიპი: გამომარილება, შეკეთებისა და ქვის ფერი სახეცვლა/შემუქება (სავარაუდო ტენის შემცველობა

2020 წლის 10 აგვისტოს მდგომარეობით დაზიანების აქტივიზაცია: არ ფიქსირდება. დაზიანება სტაბილურია.

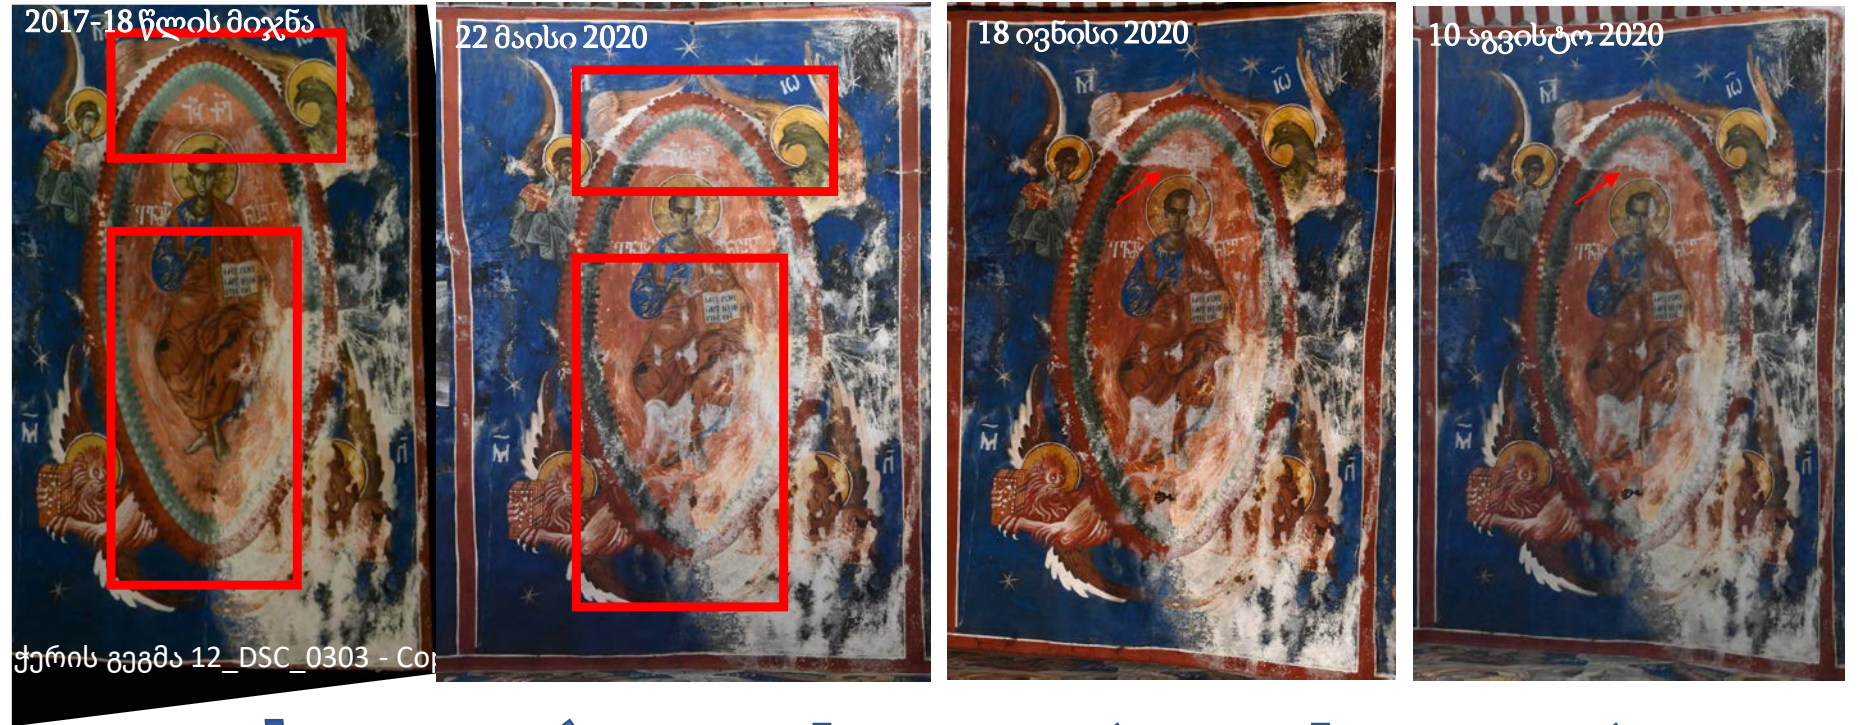
კამარის ცენტრალური ნაწილი

დაზიანების ტიპი:  
გამომარილება

2020 წლის 10 აგვისტოს  
მდგომარეობით დაზიანების  
აქტივიზაცია: შეიმჩნევა  
მარილის მყარი ფენის ფორმის  
ცვლა (სავარაუდო დანაკარგი)

2017 წელსა და 2020 წლის  
მაისის მდგომარეობის  
ვიზუალური  
დაკვირვებით თვალით  
ხილული ძლიერი  
განსხვავება შეიმჩნევა. 22  
მაისის მერე  
მდგომარეობის მკვეთრი  
ცვლილება არ აღინიშნება.  
2020 წლის 18 ივნისის  
მდგომარეობით  
დაზიანება სტაბილურია,  
თუმცა 10 აგვისტოს  
მონაცემებით ფიქსირდება  
მარილის ნადების  
შემცირება/ სავარაუდო  
დანაკარგი.

გამომარილება, შესაძლოა ფერის დანაკარგიც

ცვლილება არ შეინიშნება

მარილის ფენის ფორმის ცვლა/  
შესაძლო დანაკარგი

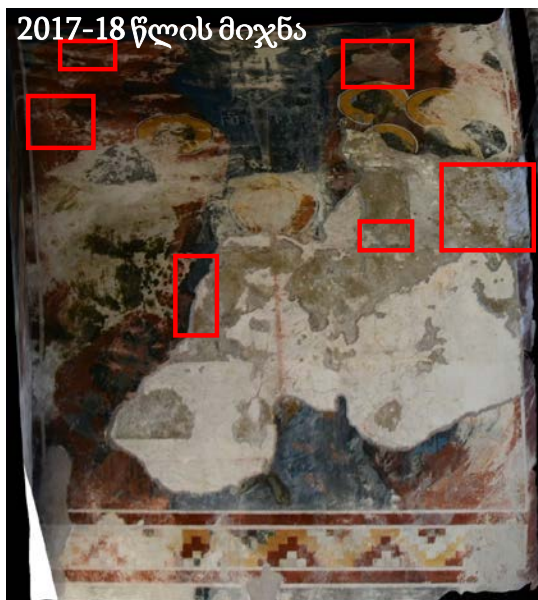
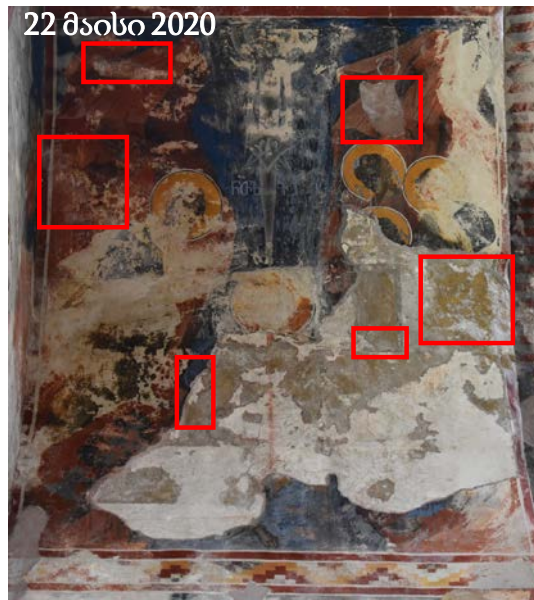
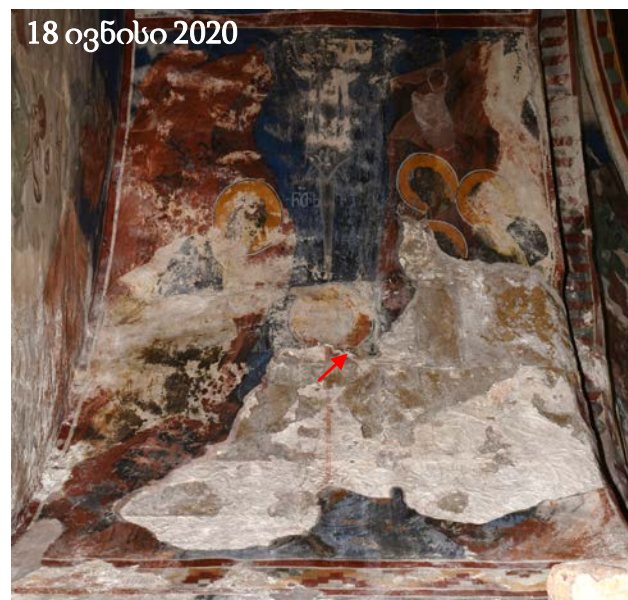
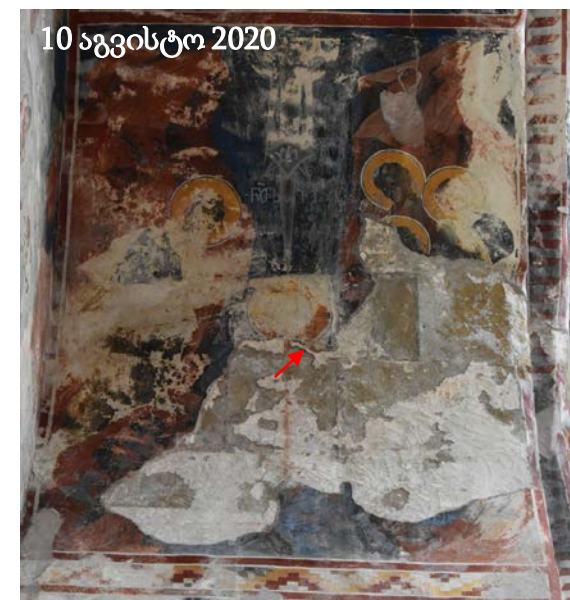
## კამარის დასავლეთი მხარე

დაზიანების ტიპი: გამომარილება (მყარი კრისტალური ნადები). გვხვდება ქვაზე, ფერწერულ და ნაღესობის ფენაზე და შეკეთებებზე.

2017 წელსა და 2020 წლის მაისის მდგომარეობის ვიზუალური დაკვირვებით თვალით ხილული ძლიერი განსხვავება შეიმჩნევა. 22 მაისის მერე მდგომარეობის მკვეთრი ცვლილება არ აღინიშნება. 2020 წლის 18 ივნისის მდგომარეობით დაზიანება სტაბილურია, თუმცა 10 აგვისტოს მონიტორინგმა მარილის სავარაუდო ჩამოვარდნა დააფიქსირა.

გამომარილება. ერთ ადგილას მარილის დანაკარგი

განსხვავება არ შეინიშნება

ქიმზე მარილის შემცირება/ჩამოვარდნა

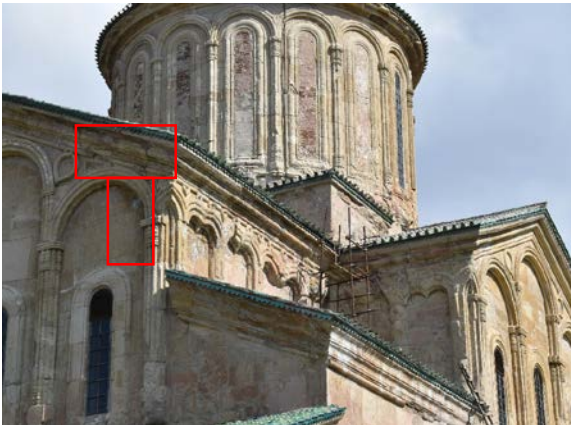
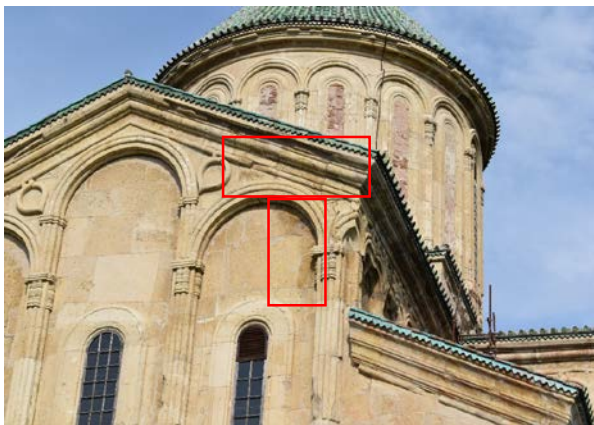
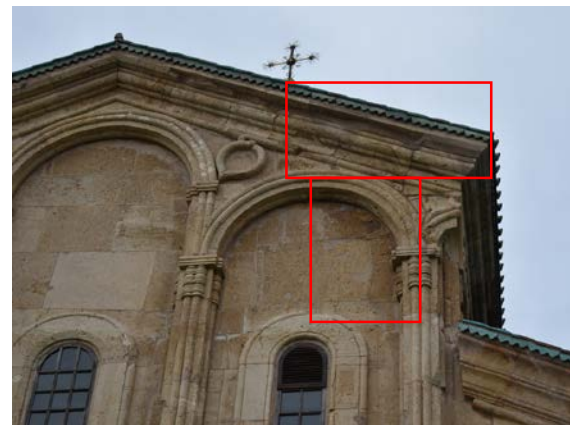
## დასავლეთი კედელი

- 2020 წლის 11 მარტი - ქვისა და შეკეთებების ფერის სახეცვლა (ტენის შემცველობა), გამომარილება
- 2020 წლის 30 აპრილი - 2020 წლის 11 მარტისგან განსხვავებით მარილის ნადები მკვეთრად შემცირებულია
- 2020 წლის 16 ივნისი - 30 აპრილთან შედარებით მარილის კრისტალები აღარ ფიქსირდება, მხოლოდ ტენის ლაქაა შენარჩუნებულია.
- 2020 წლის 11 აგვისტო - 16 ივნისის შემდეგ სისველე შენარჩუნებულია

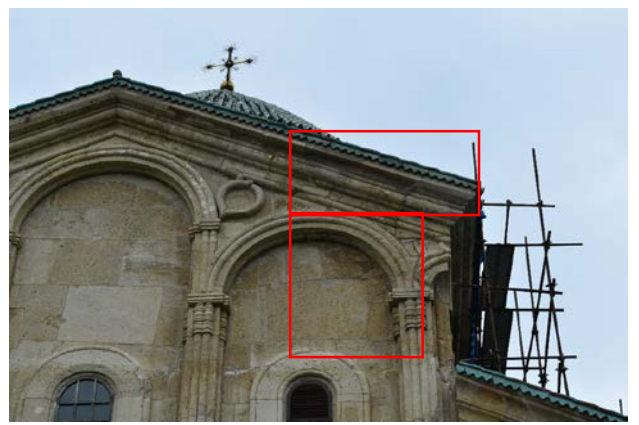
2020 წლის 10 აგვისტო

11 მარტის მსგავსად სისველე კვლავ შესამჩნევია, თუმცა 30 აპრილს ფიქსირდება ნაკლები რაოდენობის მარილის ნადები, ვიდრე წინა მონიტორინგის დროს.

მარილის კრისტალები არ ფიქსირდება. კვლავ შეინიშნება მხოლოდ სისველე.

კვლავ შეინიშნება მხოლოდ სისველე.

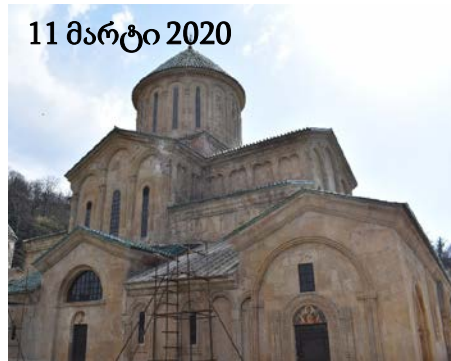
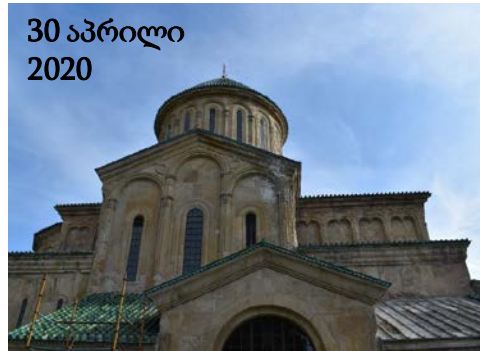
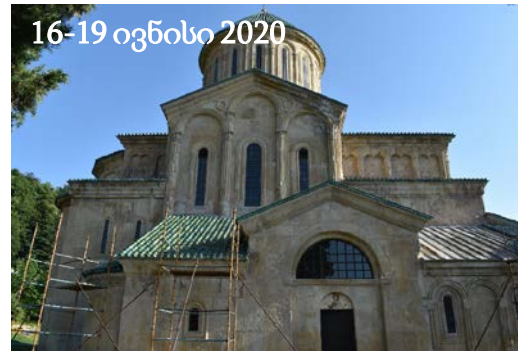
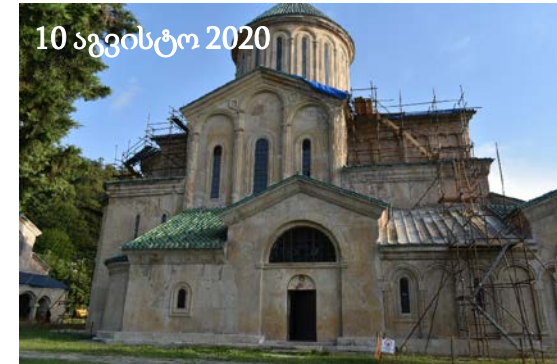
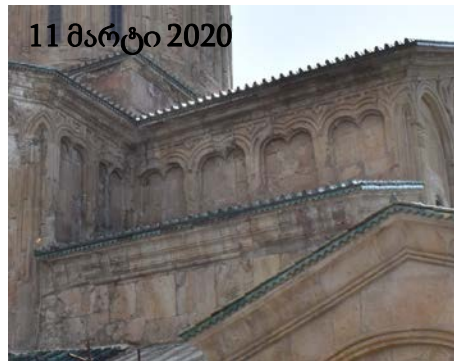
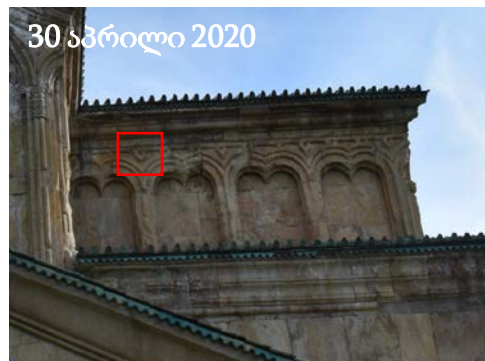
- 2020 წლის 11 მარტი - მდგომარეობა სტაბილურია
- 2020 წლის 30 აპრილი - მდგომარეობა სტაბილურია
- 2020 წლის 16 ივნისი - ლოკალურად შეინიშნება მცირედი გამომარჩილება (იხ. წილეთი ჩარჩოები).
- 2020 წლის 10 აგვისტო - მდგომარეობა სტაბილურია

მდგომარეობა სტაბილურია

შეინიშნება მცირედი გამომარჩილება?

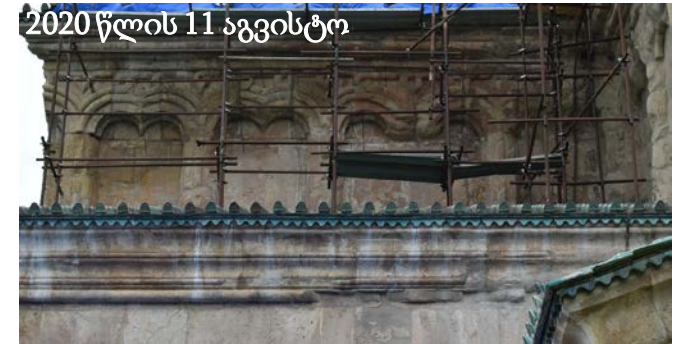
- 2020 წლის 11 მარტი - ქვისა და შეკეთებების ფერის სახეცვლა (ტენის შემცველობა), გამომარილება
- 2020 წლის 30 აპრილი - 2020 წლის 11 მარტისგან განსხვავებით მარილის ნადები აღარ ფიქსირდება, ხოლო ტენის შემცველი ლაქა გაზრდილია
- 2020 წლის 16 ივნისი - 30 აპრილს ტენის ლაქა გაზრდილია
- 2020 წლის 11 აგვისტო - 16 ივნისსთან შედარებით ტენის ლაქა შენარჩუნებულია, ხოლო წვიმის დროს შესაძლოა ქვედა ნაწილიც სველდებოდეს.

სისველე კვლავ შესამჩნევია, თუმცა 30 აპრილს აღარ ფიქსირდება 11 მარტს შეკეთებაზე არსებული მარილის ნადები, ასევე აღსანიშნავია ტენის შემცველი ლაქის ზრდა.

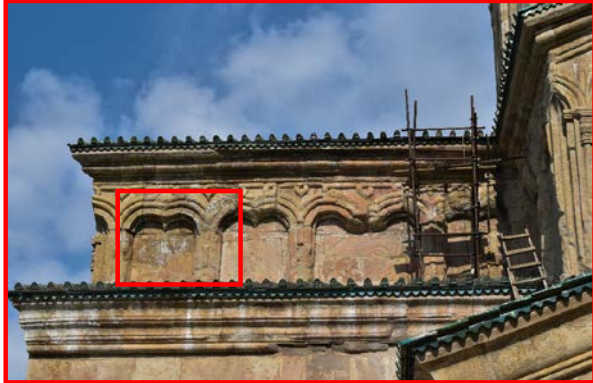
2020 წლის 30 აპრილი

შეინიშნება მხოლოდ სისველე და გაზრდილია ტენის შემცველი ლაქა.

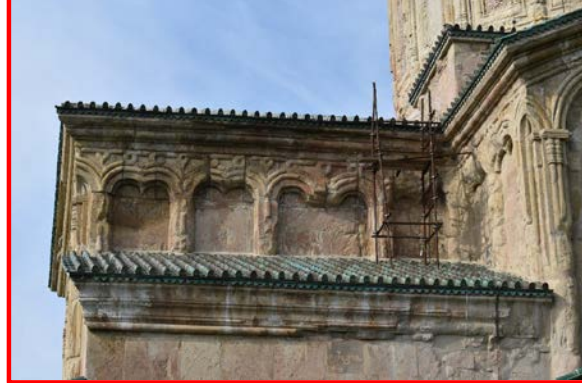
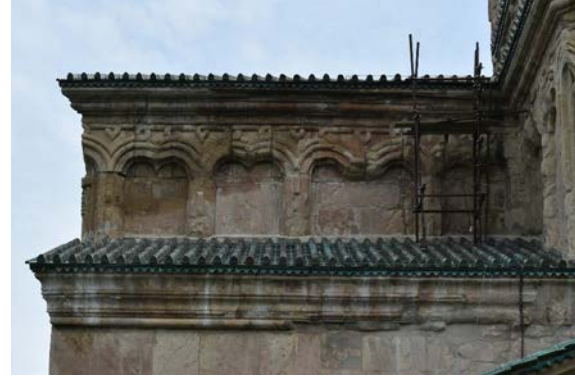
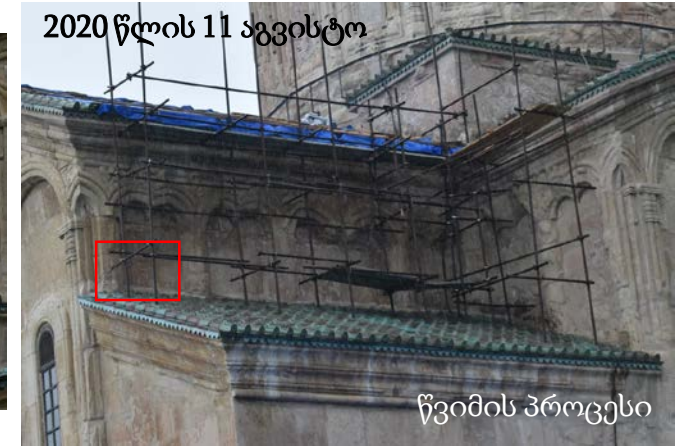
2020 წლის 17 ივნისი

შეინიშნება მხოლოდ სისველე ტენის ლაქა წვიმის დროს შესაძლოა იზრდებოდეს მკლავის ქვედა ნაწილში (იხ. წითელი მოჩარჩოება) ჟანგის ლაქა? ხარაჩოს გასამაგრებლად გამოყენებული კაუჭისა და მეტალის წნულისთვის

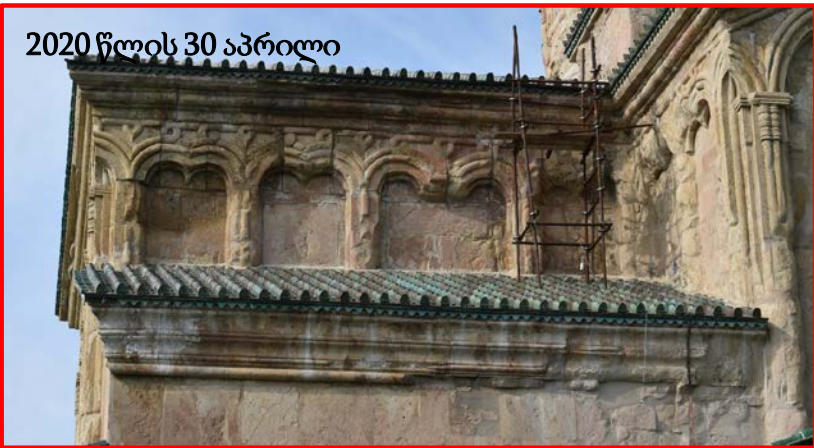
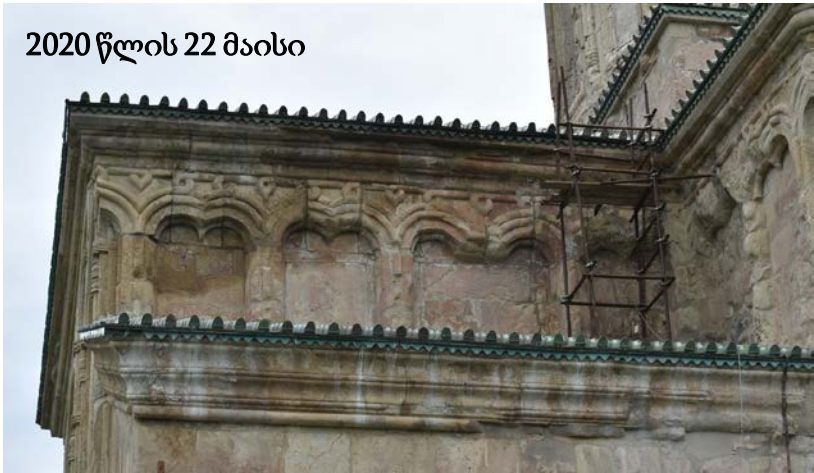
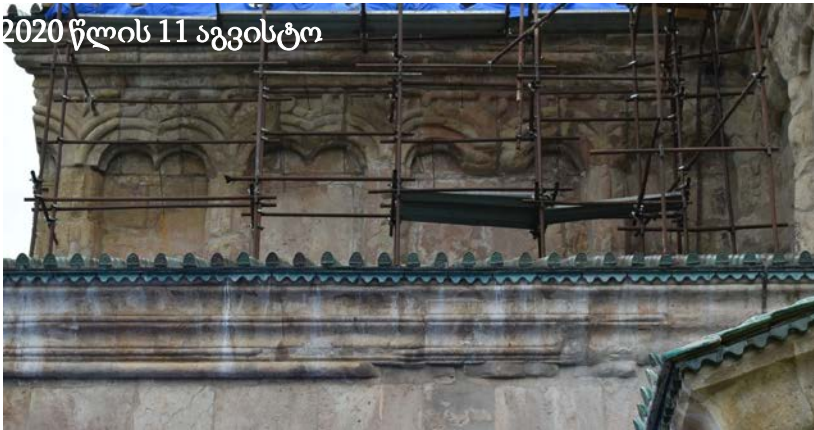
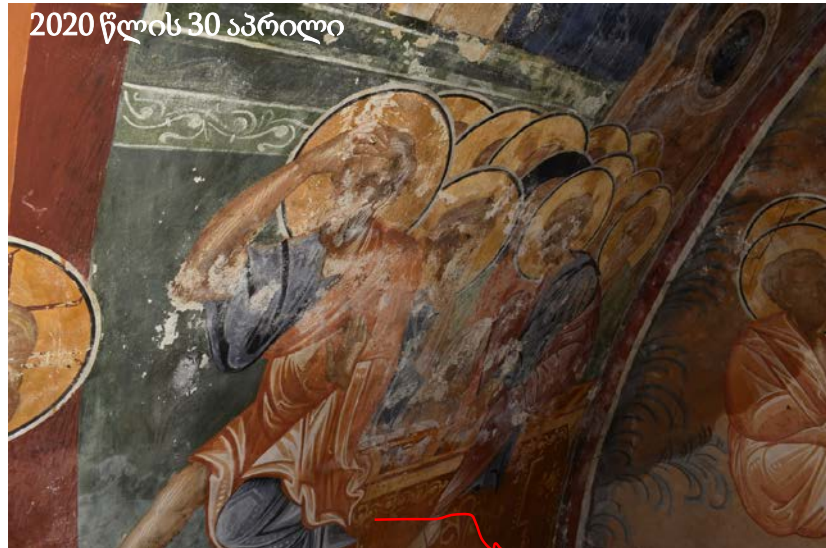
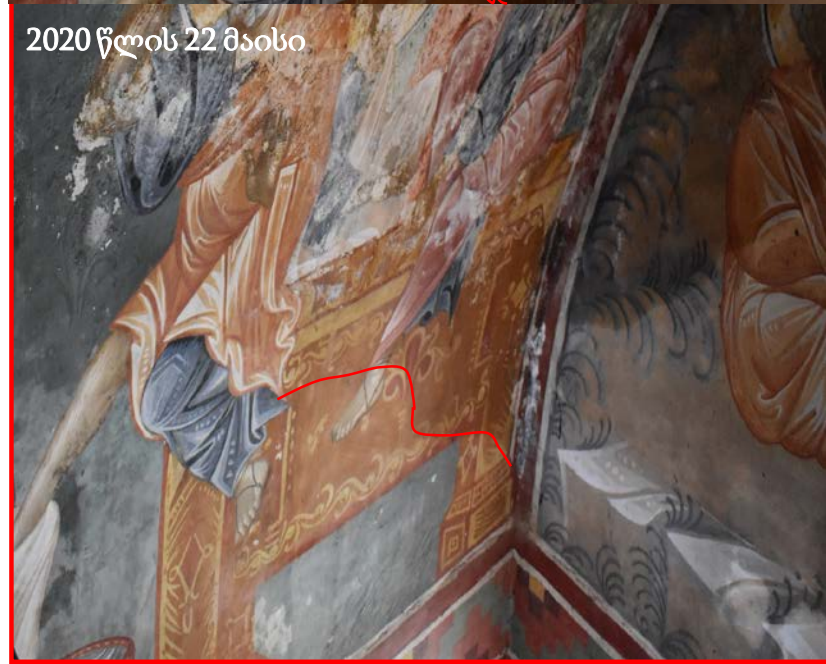
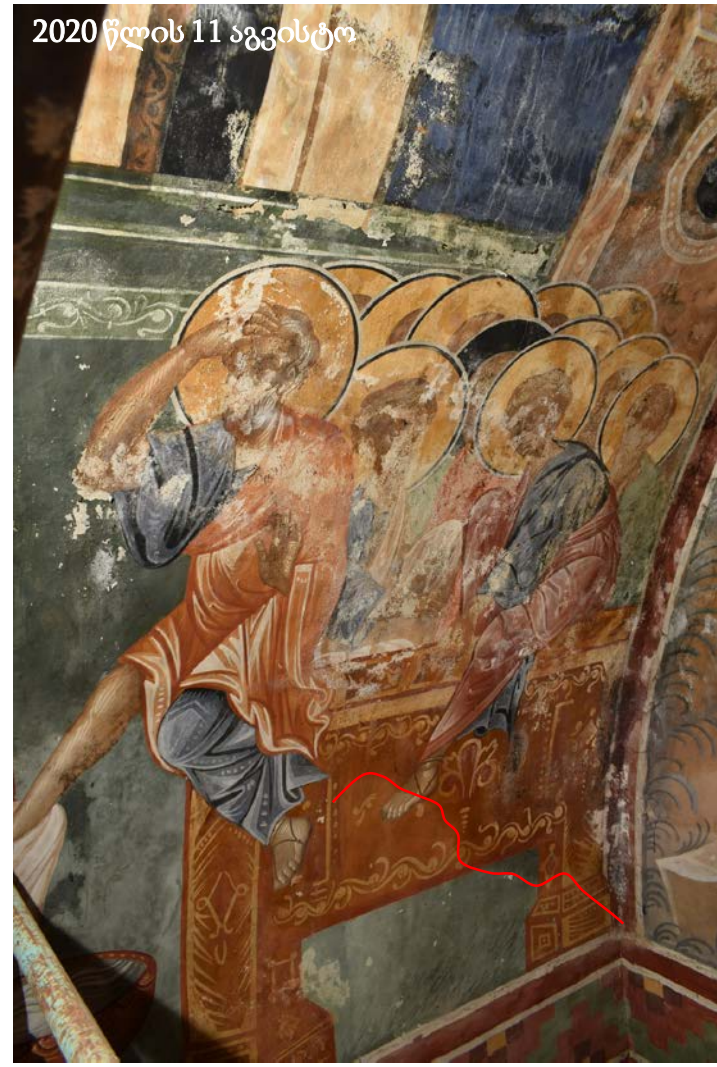
მონიტორინგის საფუძველზე ექსტერიერში განიჩევა ტენის შემცველი არეს ზრდა, რაც ინტერიერშიც შესაბამისად აისახება. ინტერიერში სისველე მკვეთრად იმატებს (იხ წითელ ზოლებად მითითებული ტენის შემცველი საზღვრები).

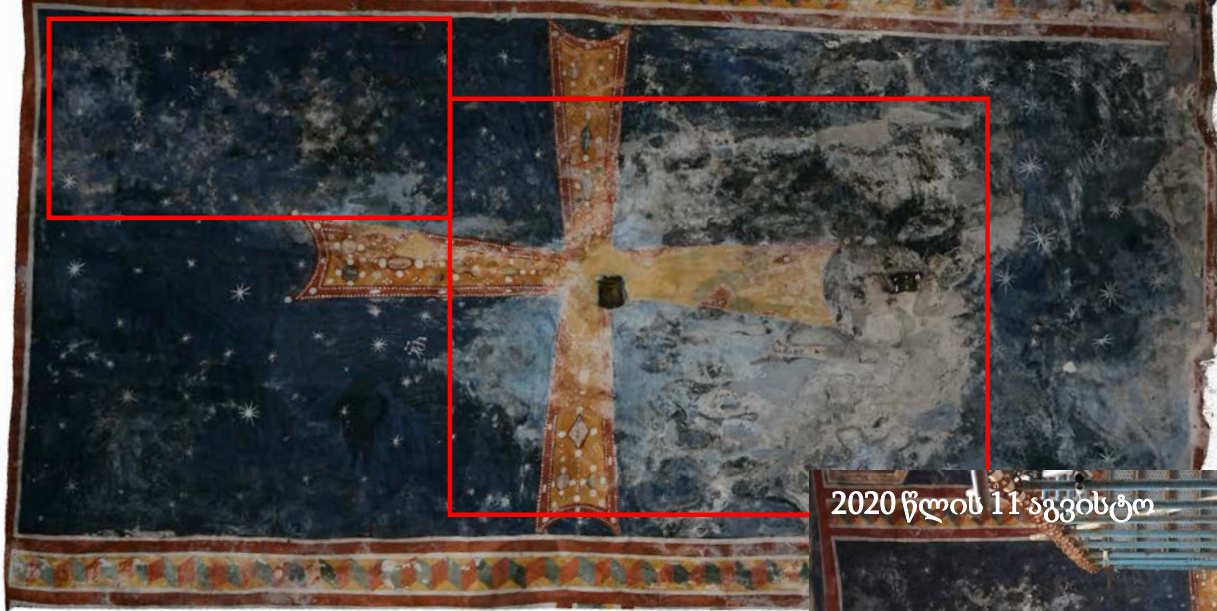
2017-18 წლის მიჯნა

დაზიანების ტიპი: 1. გამომარილება (მყარი კრისტალური ნადები). გვხვდება ფერწერულ და ნალესობის ფენაზე, ასევე შეკეთებებზე. 2. ნალესობისა და ფერის ფენის ადჰიზიური და კოჰიზიური კავშირის დარღვევა და მათი დანაკარგი

2020 წლის 11 აგვისტოს მდგომარეობით დაზიანების აქტივიზაცია: ფიქსირდება

ყოველდღიურია მარილის კრისტალების ცვენის პროცესი (წყარო: მონასტერის პერსონალი)

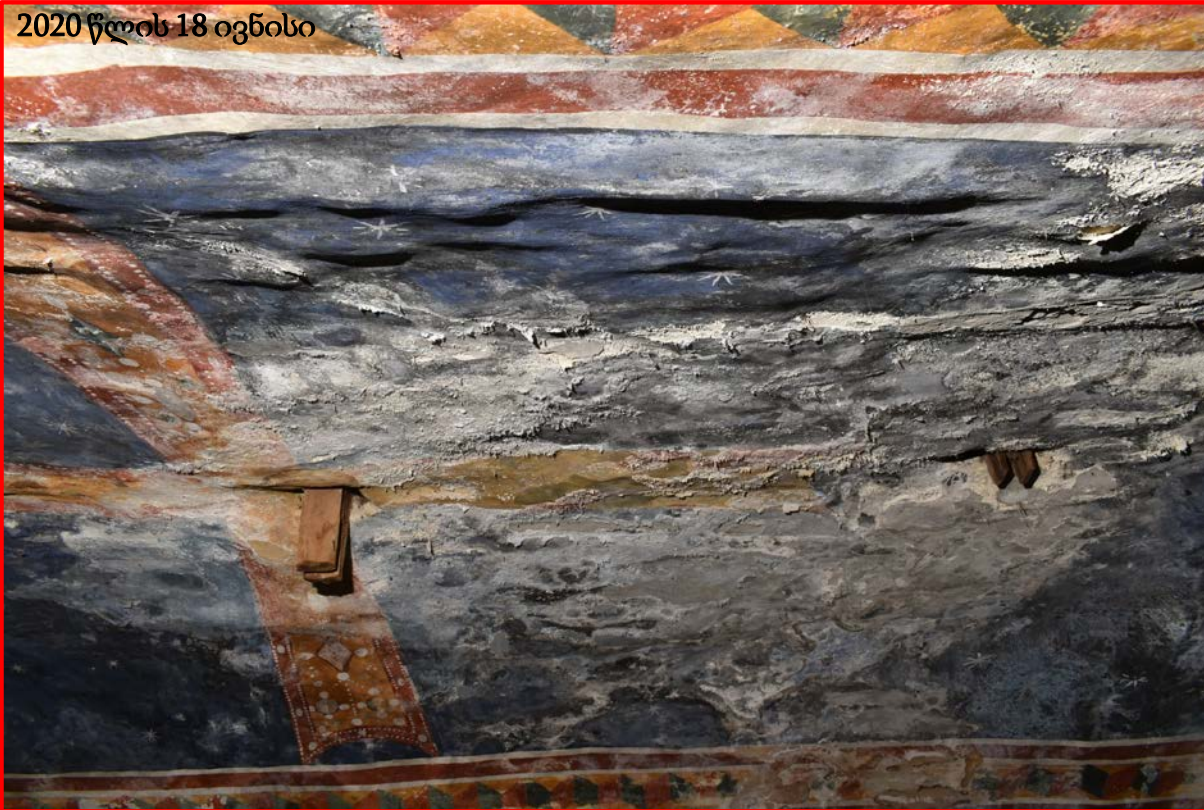
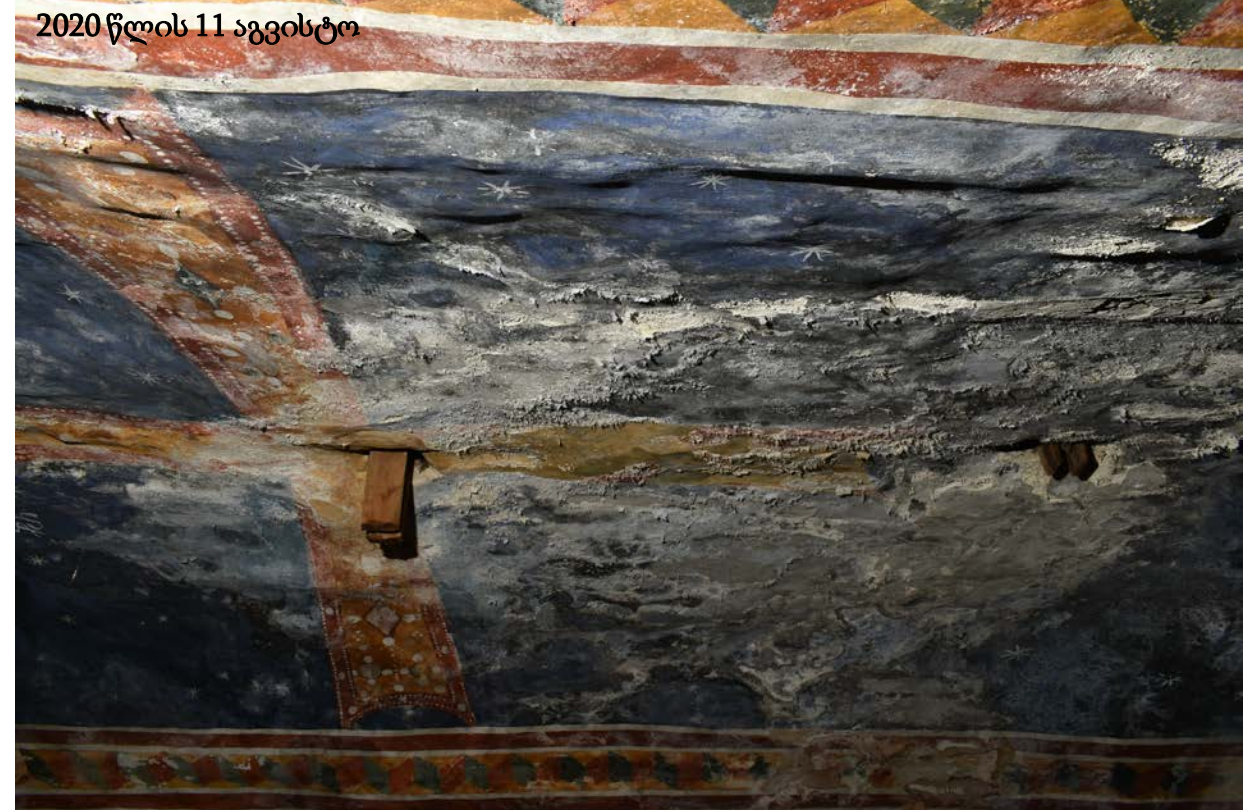
დაზიანების ტიპი: 1. გამომარილება (მყარი კრისტალური ნადები). გვხვდება ფერწერულ და ნალესობის ფენაზე, ასევე შეკეთებებზე. 2. ნალესობისა და ფერის ფენის ადჰიზიური და კოჰიზიური კავშირის დარღვევა და მათი დანაკარგი

2020 წლის 18 ივნისის მდგომარეობით დაზიანების აქტივიზაცია: ფიქსირდება

კრისტალების გამოსილება და მათ მიერ გამოწვეული ორიგინალისა და შეკეთებების მასალის დაზიანებები.

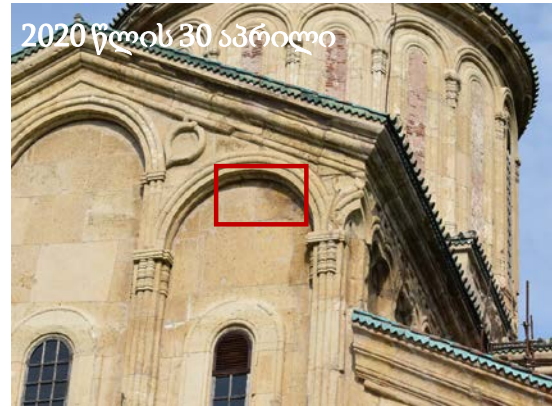
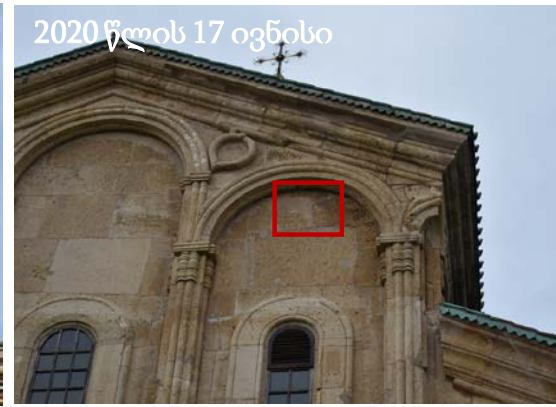
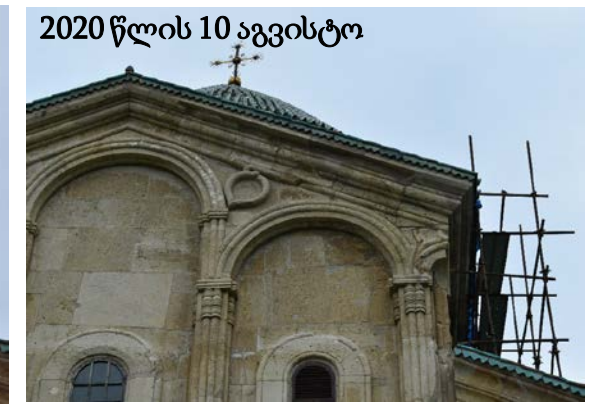
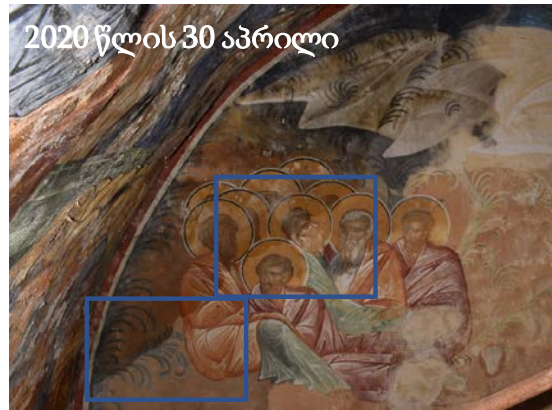
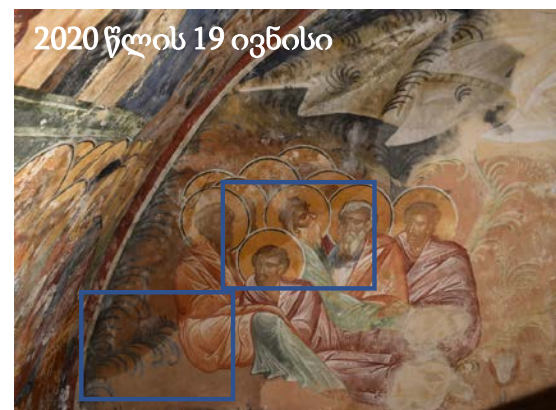
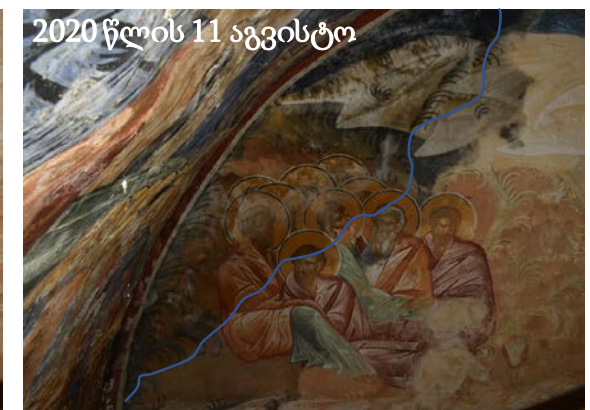
2020 წლის 30 აპრილის ფოტოზე წითელ ჩარჩოში ქვის გამუქებული ზედაპირი შენარჩუნებულია. სიმუქე გამოწვეულია ტენის დიდი რაოდენობით. კედლის

სისველე სარკისებურად აისახება ინტერიერშიც. 2020 წლის 17-19 ივნისის ფოტოებზე ქვის გამუქებული ლაქა გაზრდილია.

ინტერიერშიც ფიქსირდება სველი მხატვრობის გაზრდილი მოცულობა.

11 აგვისტოს ფასადზე წლის ლაქა არ გარდილა თუმცა ინტერიერში ზრდა კვლავ ფიქსირდება.

დასავლეთი მკლავის დასავლეთი კედლის ფასადზე აღინიშნება ქვის სველი მონაკვეთი, რომელიც 17 ივნისის მონაცემებით, მნიშვნელოვნად გაზრდილია. 10 აგვისტოს ფასადის სველი მონაკვეთის ზრდა არ აღინიშნება, თუმცა ინტერიერის მხრიდან წყლის ლაქა გაზრდილია.

ინტერიერში კედლის მხატვრობის დასველების პროცესი კვლავ მიმდინარეობს. 30 აპრილის მერე მნიშვნელოვნად მოატებულია ნესტის დაფარვის არე, რაც ნათლად აისახა 19 ივნისისა და 11 აგვისტოს ფოტოებზე.

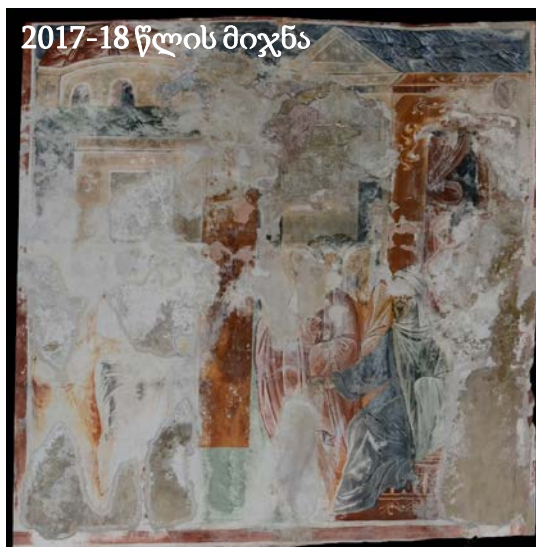
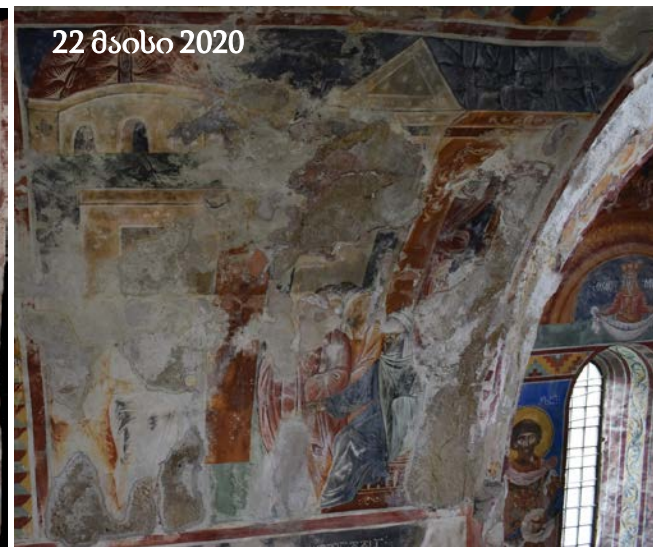
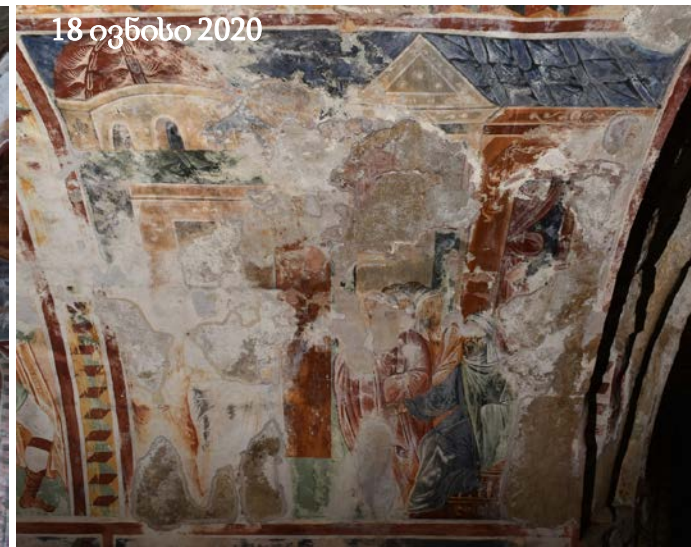
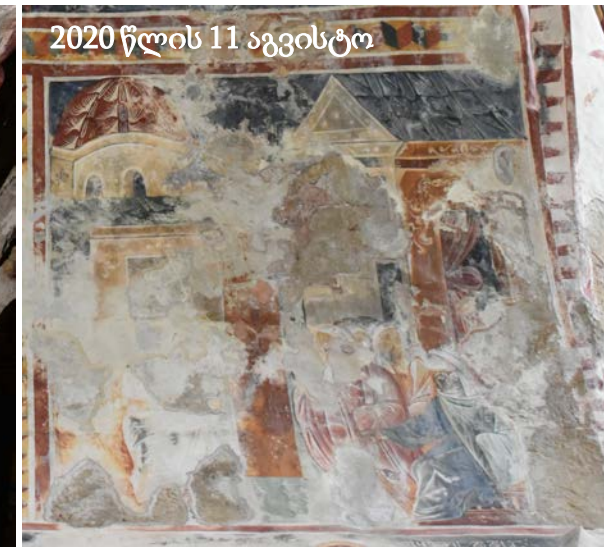
N6\_DSC\_0494\_c\_RGB

დაზიანების ტიპი: 1. გამომარილება (მყარი კრისტალური ნადები). გვხვდება ქვაზე, ფერწერულ და ნალესობის ფენაზე და შეკეთებებზე. 2. შეკეთების ფერის სახეცვლა/შემუქება (ტენის შემცველობა)

ვიზუალური დაკვირვებით 2017 წლის დეკემბრის, 2020 წლის 22 მაისისა და 18 ივნისისა და 11 აგვისტოს მდგომარეობით თვალით ხილული განსხვავება არ შეინიშნება

განსხვავება არ შეინიშნება

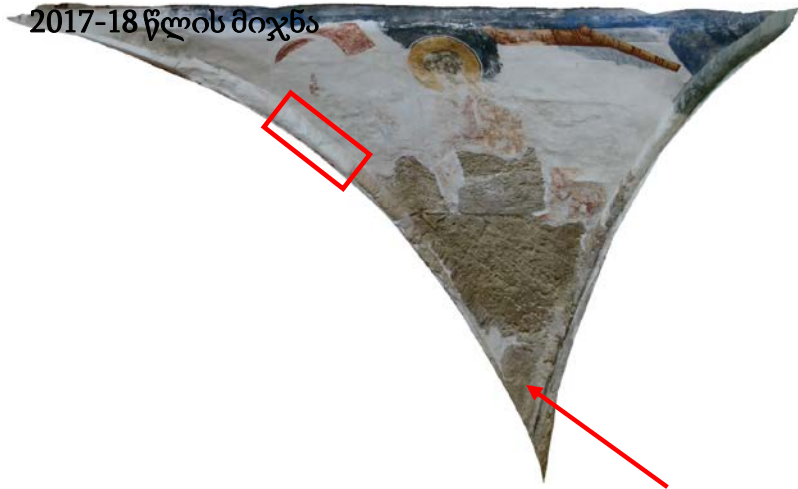
2017-18 წლის მიჯნა

დაზიანების ტიპი: 1. განშრევა (ნალესობის ფენასა და საფუძვლის ფენას შორის კავშირის დაკარგვა)  
2. ნალესობის დანაკარგი

2020 წლის 18 ივნისის მდგომარეობით დაზიანების აქტივიზაცია: არ ფიქსირდება

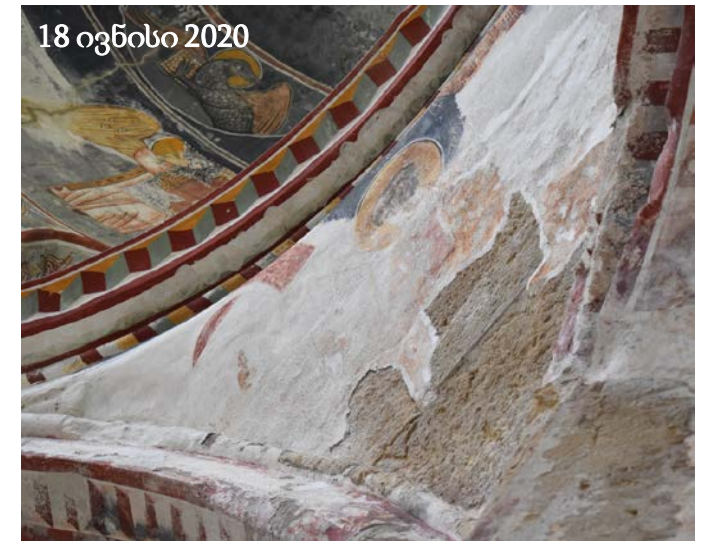
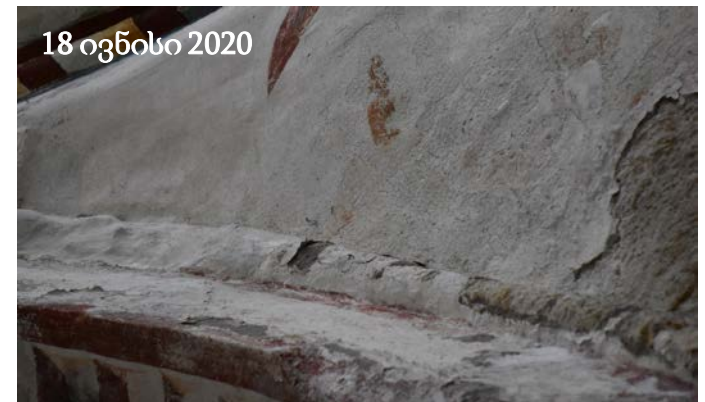
18 ივნისი 2020

ნალესობის განშრევა და დანაკარგი

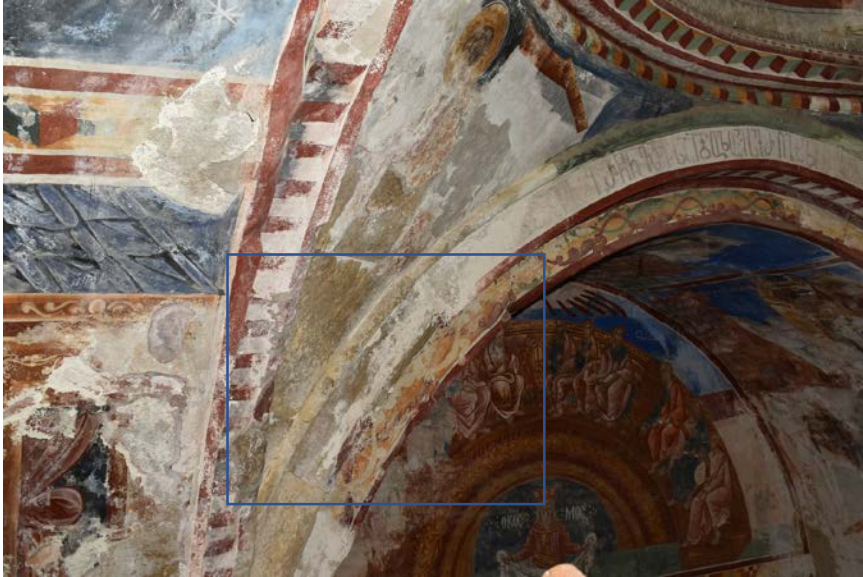
ჩრდილო-დასავლეთი აფრის ორნამენტულ მოჩარჩოებებზე დაფიქსირდა დაზიანებული შელესილობის ფენა, რომლის ფრაგმენტების ცვენაც აქტიურად მიმდინარეობს.

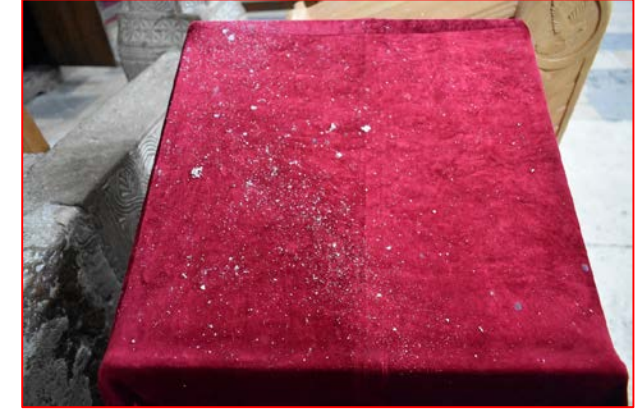
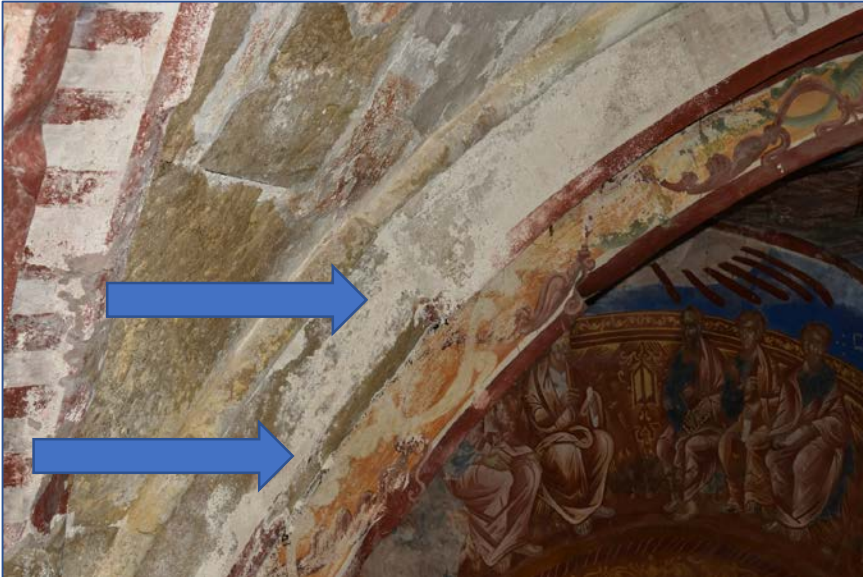
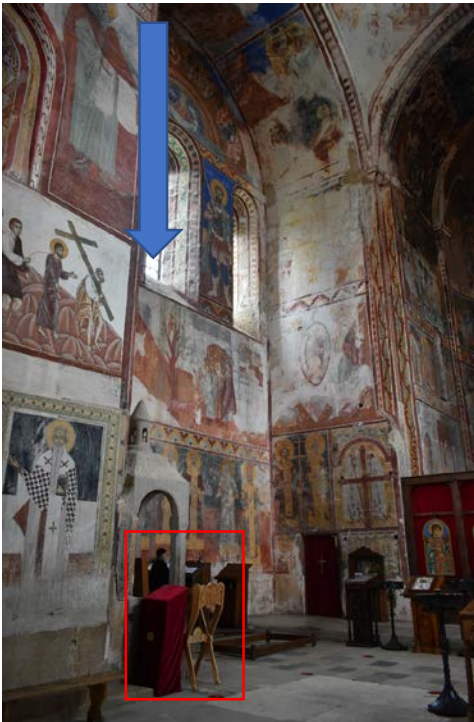
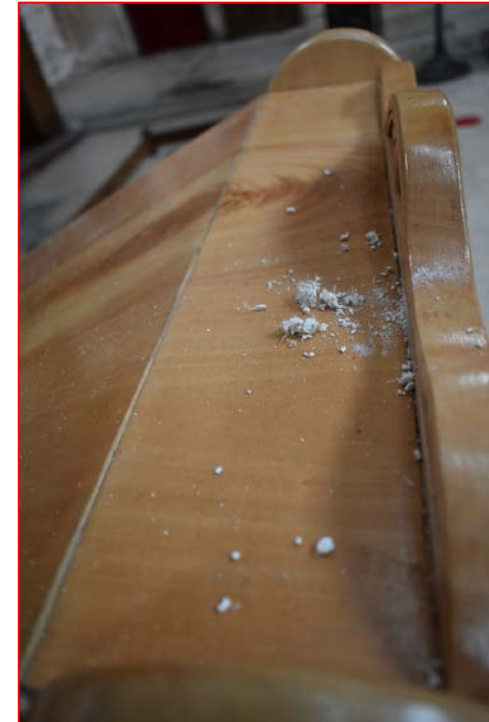
ჩრდილო-დასავლეთი აფრის ორნამენტული მოჩარჩოებიდან ჩამოცვნილი შელესილობის ფრაგმენტები

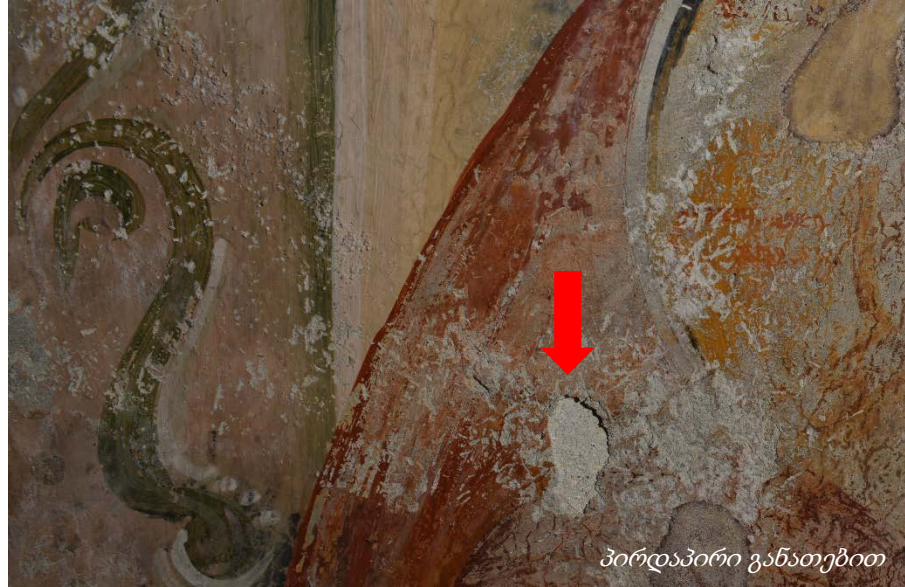
2020 წლის 19 ივნისის მდგომარეობა მარილის ნაწილობრივი მოხსნის შემდგომ

მთავარი ტაძრის დასავლეთ მკლავში, დასავლეთ კედელზე აღმოსავლეთ მხარეს დაფიქსირდა შელესილობის ფრაგმენტის დანაკარგი.

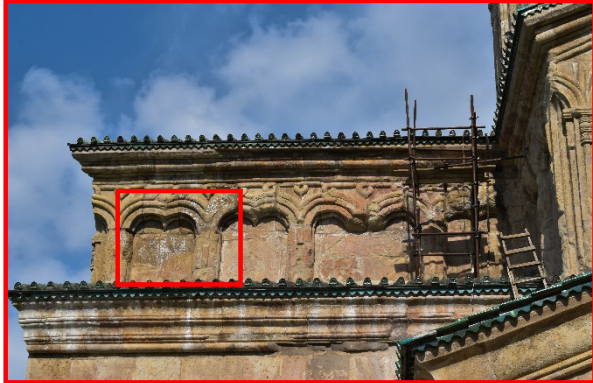
- 2020 წლის 11 მარტი - ქვისა და შუკეთებების ფერის სახეცვლა (ტენის შემცველობა), გამომარილება
- 2020 წლის 30 აპრილი - 2020 წლის 11 მარტისგან განსხვავებით მარილის ნადები აღარ ფიქსირდება, ხოლო ტენის შემცველი ლაქა გაზრდილია
- 2020 წლის 16 ივნისი - 30 აპრილს ტენის ლაქა გაზრდილია
- 2020 წლის 11 აგვისტო - 16 ივნისსთან შედარებით ტენის ლაქა შენარჩუნებულია, ხოლო წვიმის დროს შესაძლოა ქვედა ნაწილიც სველდებოდეს.

სისველე კვლავ შესამჩნევია, თუმცა 30 აპრილს აღარ ფიქსირდება 11 მარტს შეკეთებაზე არსებული მარილის ნადები, ასევე აღსანიშნავია ტენის შემცველი ლაქის ზრდა.

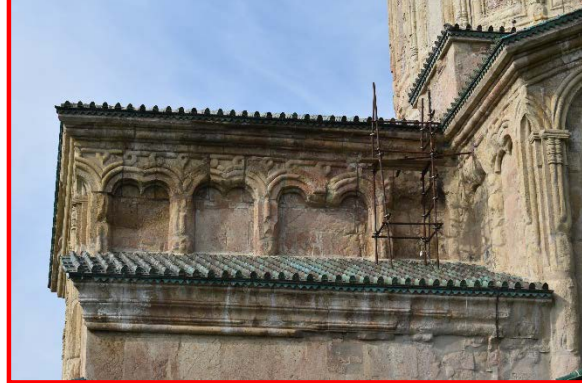
2020 წლის 17 ივნისი

შეინიშნება მხოლოდ სისველე და გაზრდილია ტენის შემცველი ლაქა.

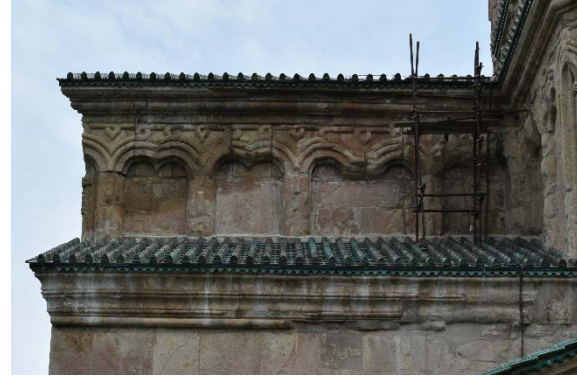
შეინიშნება მხოლოდ სისველე ტენის ლაქა წვიმის დროს შესაძლოა იზრდებოდეს მკლავის ქვედა ნაწილში (იხ. წითელი მოჩარჩოება) **ჟანგის ლაქა?** ხარაჩოს გასამაგრებლად გამოყენებული კაუჭისა და მეტალის წნულისთვის
