ანგარიში N1

გელათის ღვთისმშობლის  
შობის სახელობის ტაძარი

გადახურვის, ფასადებისა და  
კედლის მხატვრობის

გეგმიური მონიტორინგი

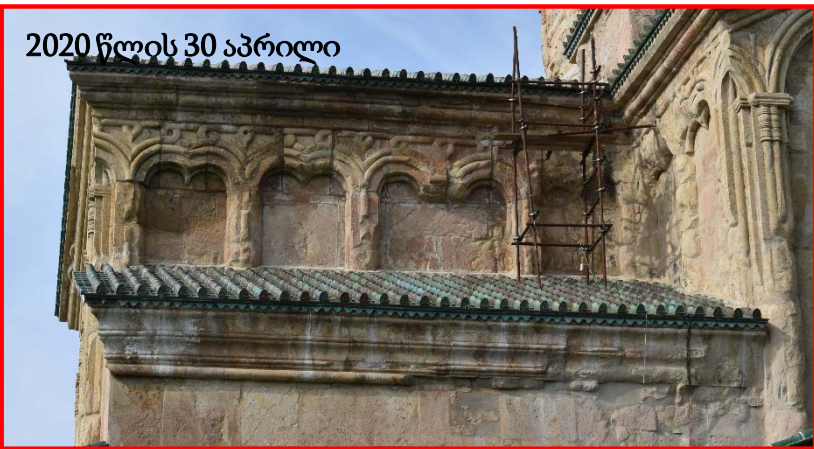
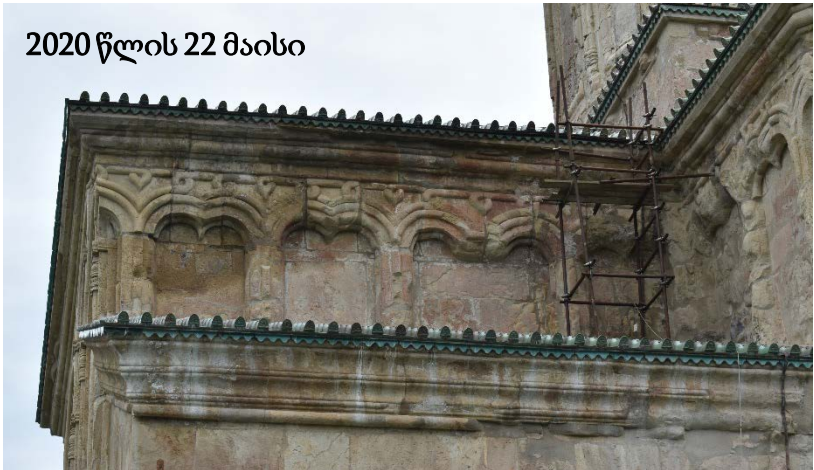
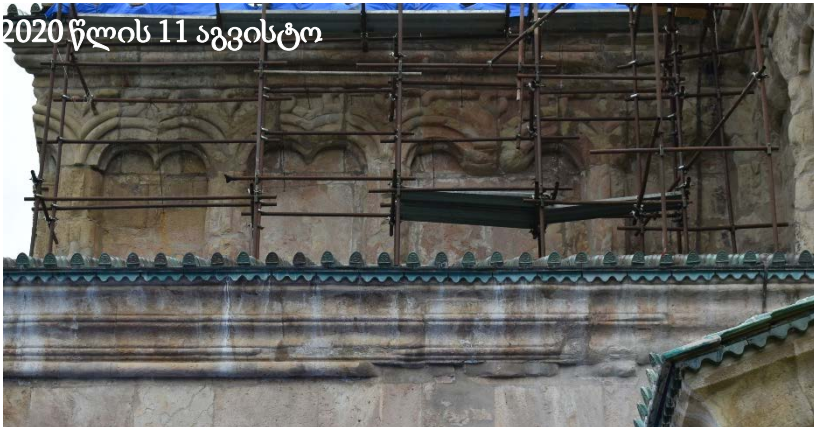
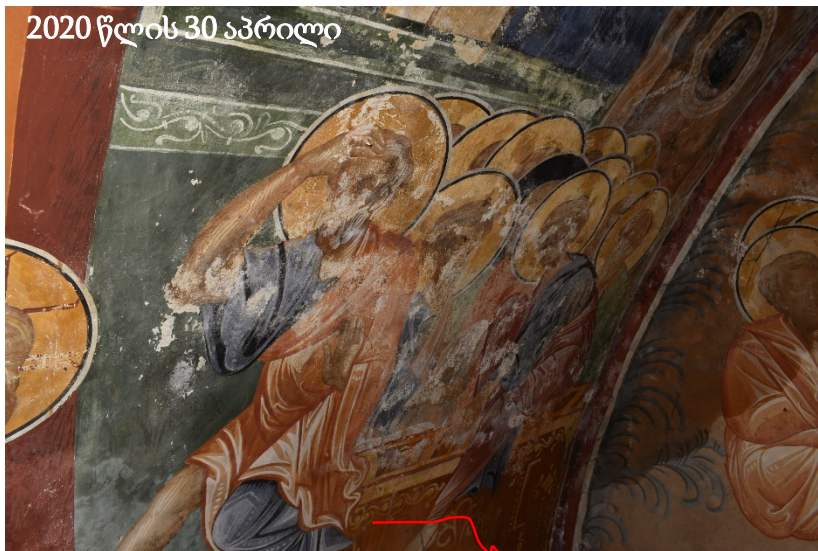
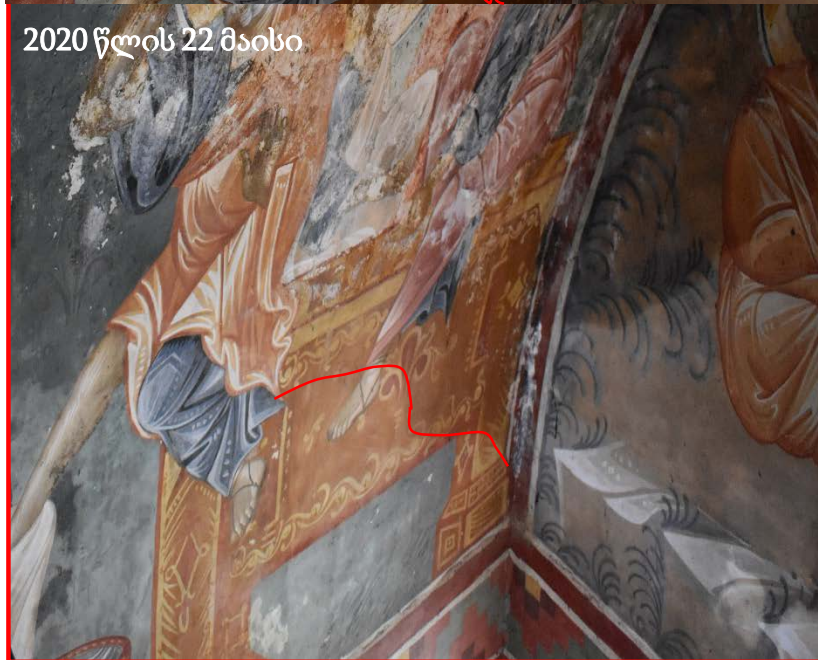
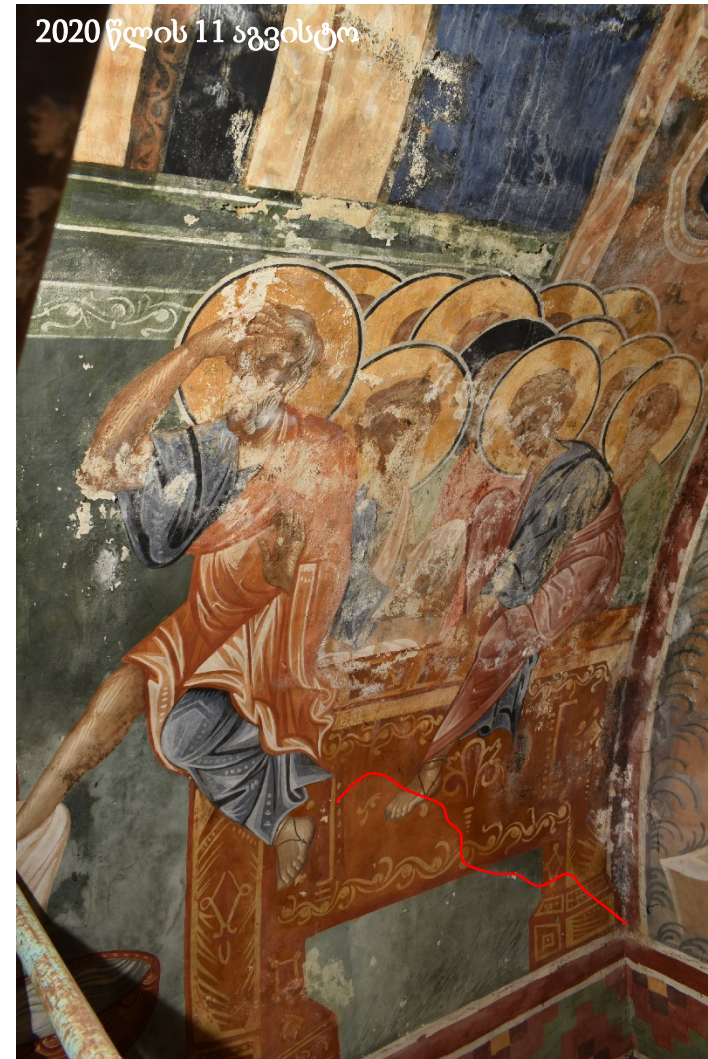
მონიტორინგის საფუძველზე ექსტერიერში განირჩევა ტენის შემცველი არეს ზრდა, რაც ინტერიერშიც შესაბამისად აისახება. ინტერიერში სისვლე მკვეთრად იმატებს (იხ წითელ ზოლებად მითითებული ტენის შემცველი საზღვრები).

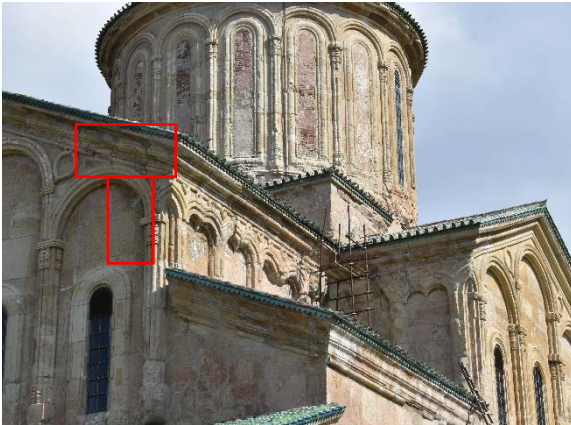
- 2020 წლის 11 მარტი - ქვისა და შეკეთებების ფერის სახეცვლა (ტენის შემცველობა), გამომარილება
- 2020 წლის 30 აპრილი - 2020 წლის 11 მარტისგან განსხვავებით მარილის ნადები მკვეთრად შემცირებულია
- 2020 წლის 16 ივნისი - 30 აპრილთან შედარებით მარილის კრისტალები აღარ ფიქსირდება, მხოლოდ ტენის ლაქაა შენარჩუნებულია.
- 2020 წლის 11 აგვისტო - 16 ივნისის შემდეგ სისველე შენარჩუნებულია

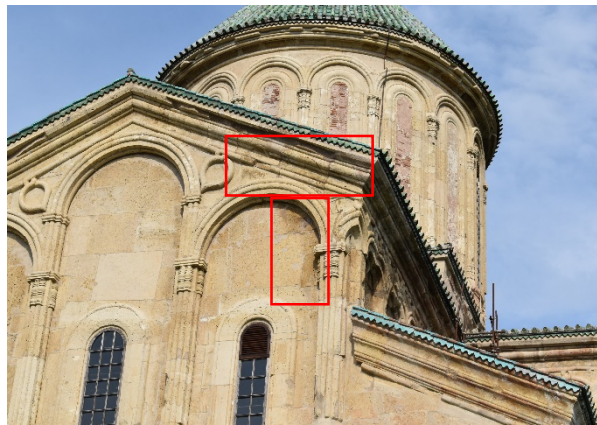
2020 წლის 30 აპრილი

11 მარტის მსგავსად სისველე კვლავ შესამჩნევია, თუმცა 30 აპრილს ფიქსირდება ნაკლები რაოდენობის მარილის ნადები, ვიდრე წინა მონიტორინგის დროს.

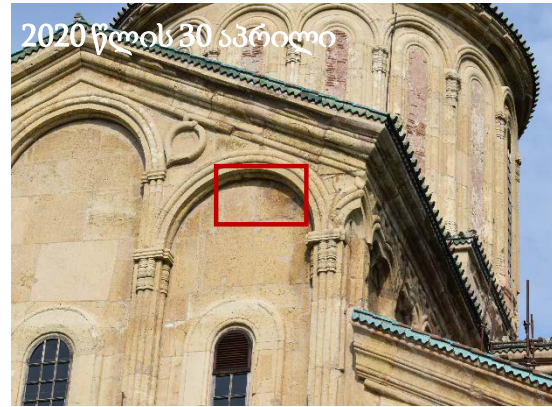
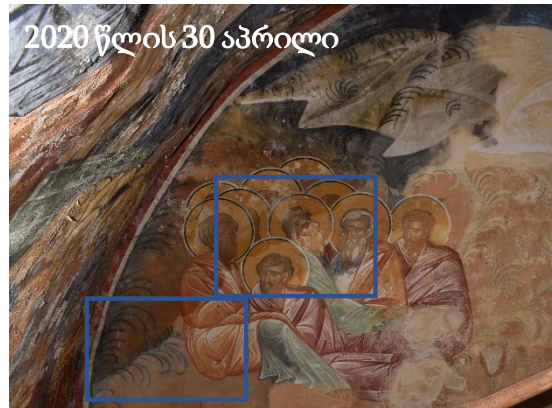
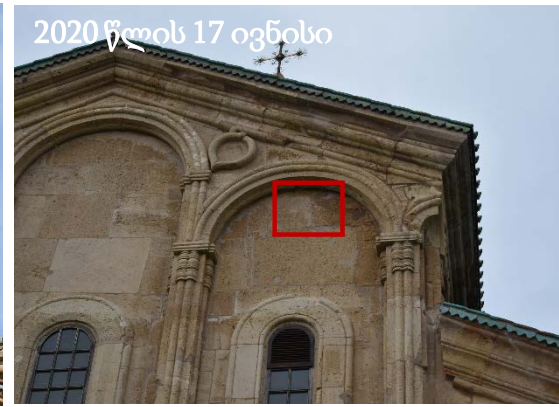
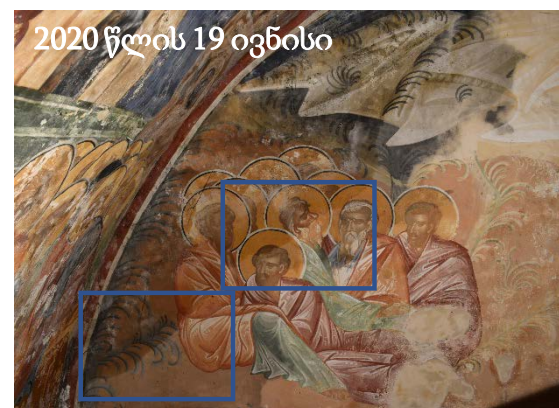
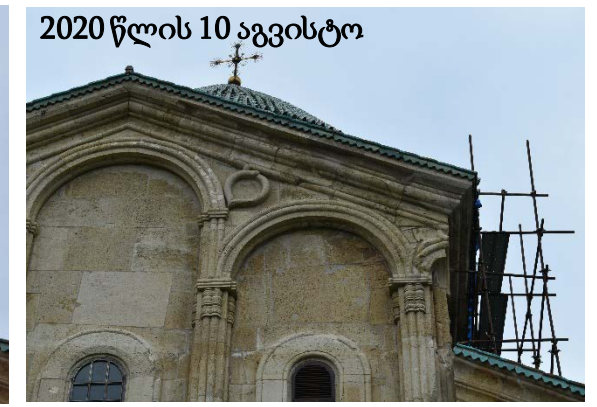
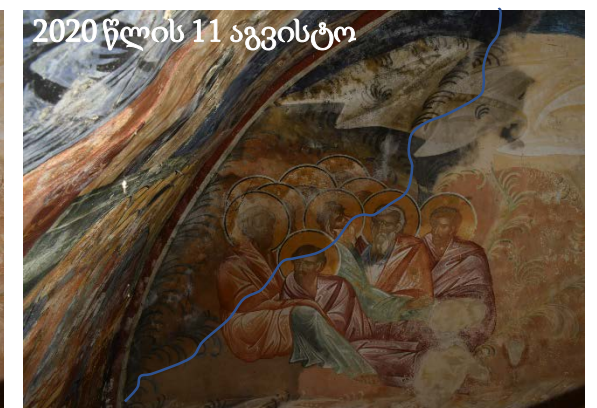
## დასავლეთი კედელი

2020 წლის 30 აპრილის ფოტოზე წითელ ჩარჩოში ქვის გამუქებული ზედაპირი შენარჩუნებულია. სიმუქე გამოწვეულია ტენის დიდი რაოდენობით. კედლის სისველე სარკისებურად აისახება ინტერიერშიც. 2020 წლის 17-19 ივნისის ფოტოებზე ქვის გამუქებული ლაქა გაზრდილია. ინტერიერშიც ფიქსირდება სველი მხატვრობის გაზრდილი მოცულობა. 11 აგვისტოს ფასადზე წლის ლაქა არ გარდილა თუმცა ინტერიერში ზრდა კვლავ ფიქსირდება.

დასავლეთი მკლავის დასავლეთი კედლის ფასადზე აღინიშნება ქვის სველი მონაკვეთი, რომელიც 17 ივნისის მონაცემებით, მნიშვნელოვნად გაზრდილია. 10 აგვისტოს ფასადის სველი მონაკვეთის ზრდა არ აღინიშნება, თუმცა ინტერიერის მხრიდან წყლის ლაქა გაზრდილია.

ინტერიერში კედლის მხატვრობის დასველების პროცესი კვლავ მიმდინარეობს. 30 აპრილის მერე მნიშვნელოვნად მომატებულია ნესტის დაფარვის არე, რაც ნათლად აისახა 19 ივნისისა და 11 აგვისტოს ფოტოებზე.

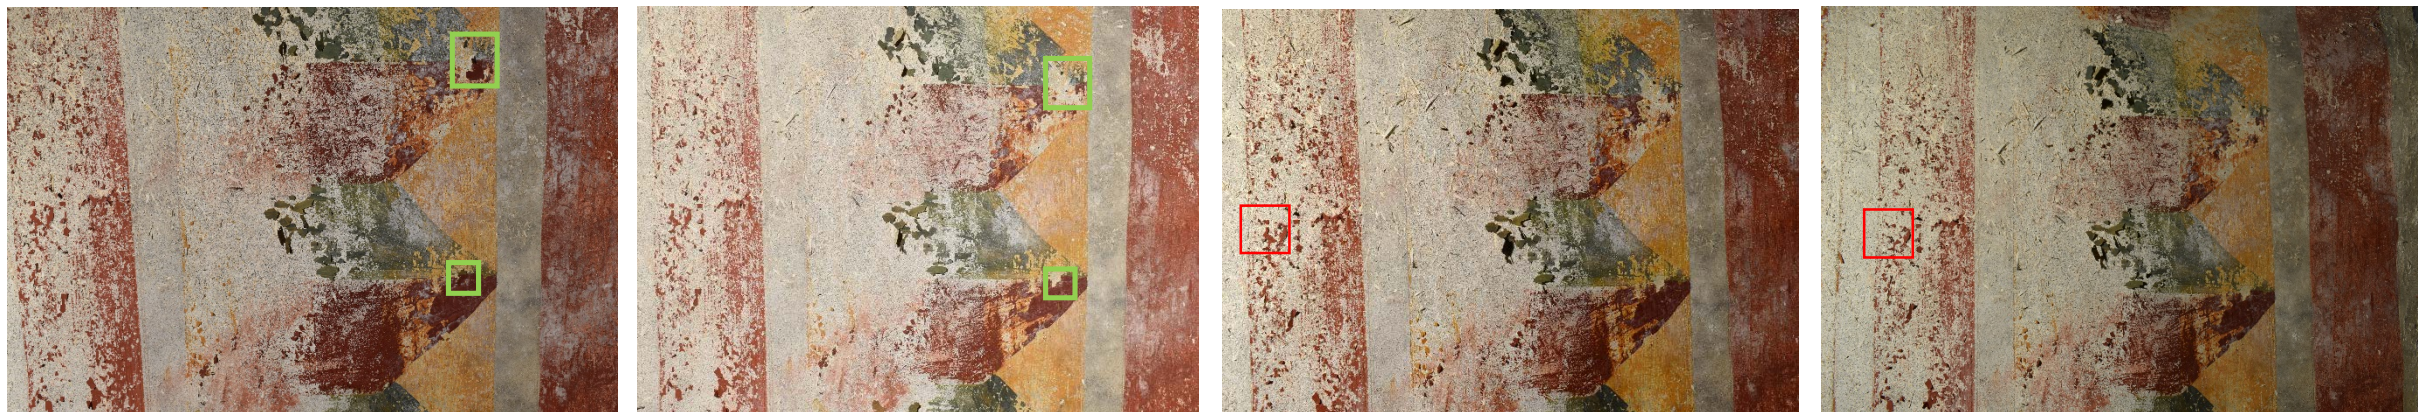
2020 წლის 19 ივნისის მდგომარეობით **გაუარესება არ შეინიშნება**.

2020 წლის 11 აგვისტოს მდგომარეობით **შეინიშნება ფერწერული ფენის დანაკარგი**

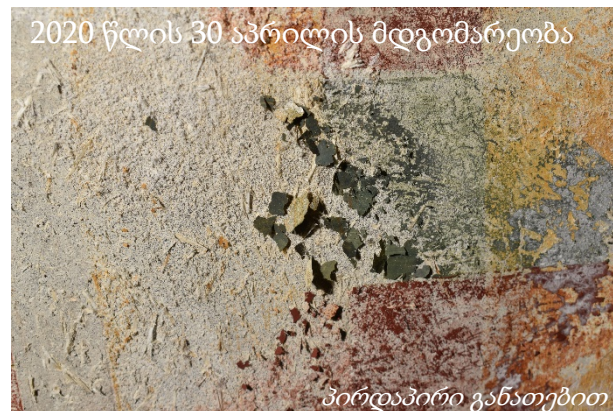
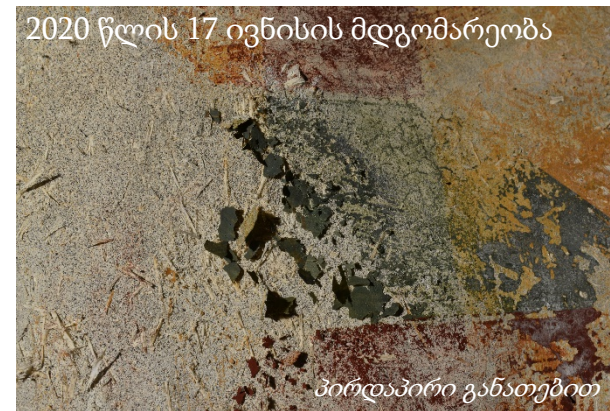
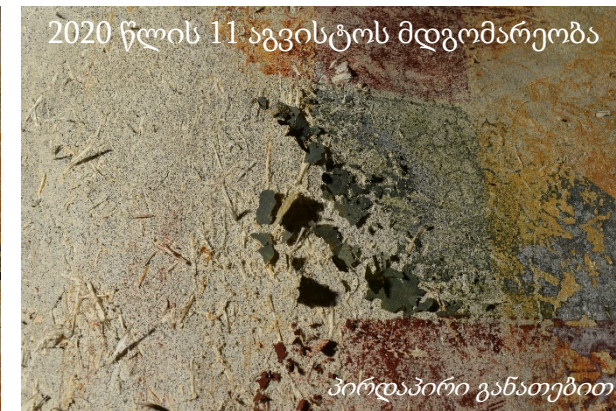
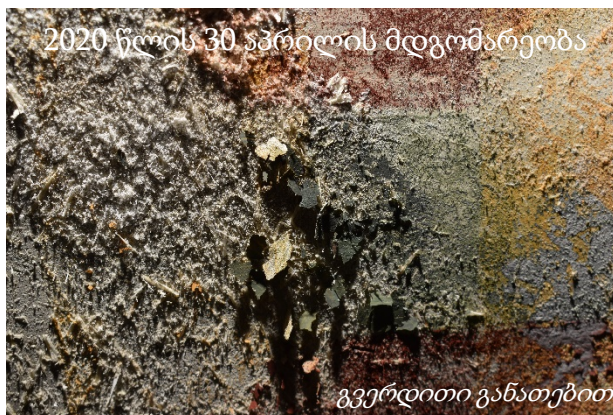
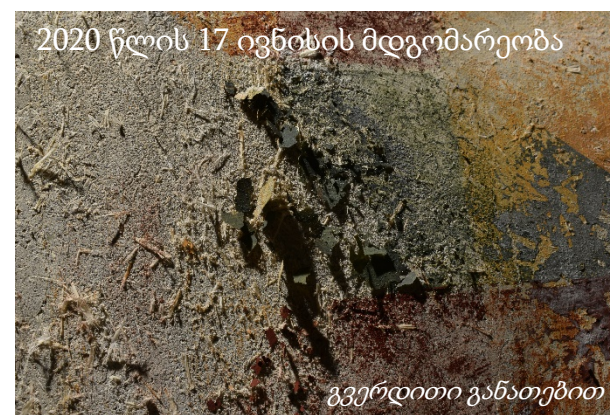
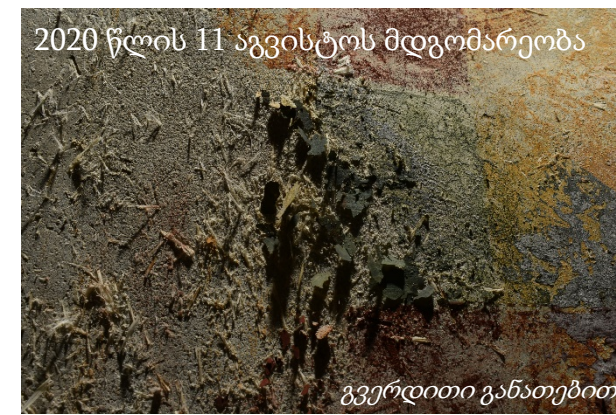
გამომარილებასთან დაკავშირებული ცვლილება შესაძლოა დაკავშირებული იყოს:

1. მარლის კრისტალების ცვენასთან
2. კედლის სტრუქტურის დასველებასთან და მარილის იონებად დაშლასთან.

*30 აპრილის ფოტოზე ფიქსირდება გამომარილება, რომელიც 19 ივნისის ფოტოზე ნაკლებ შესამჩნევია, 19 ივნისის შემდგომ 11 აგვისტოს მდგომარეობა შეუცვლელია.*

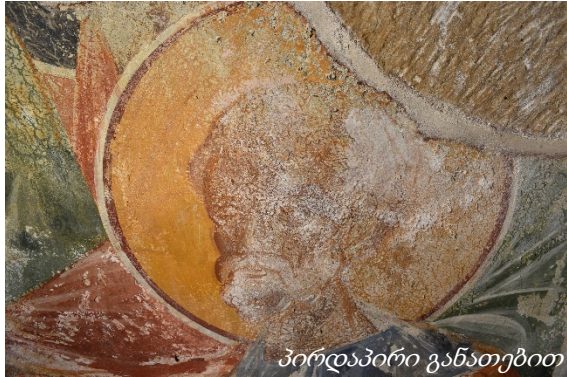
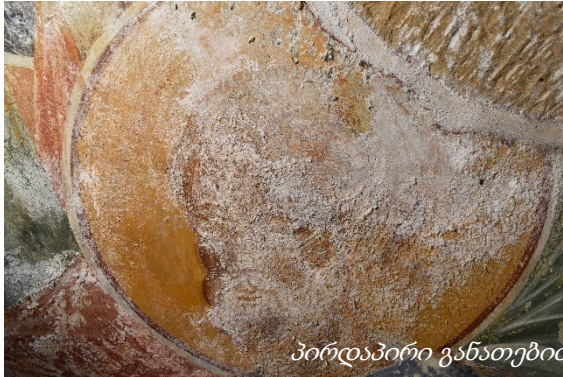
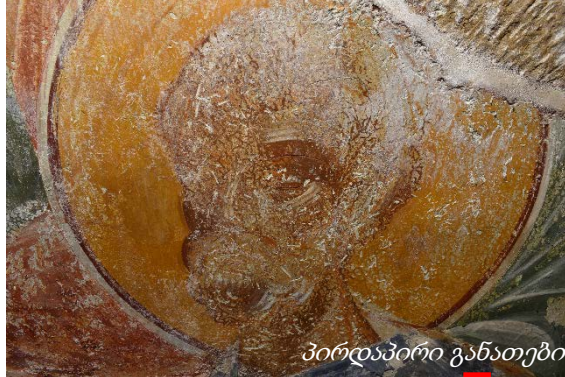
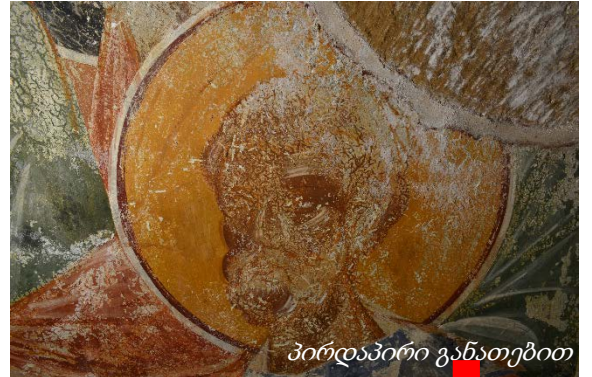
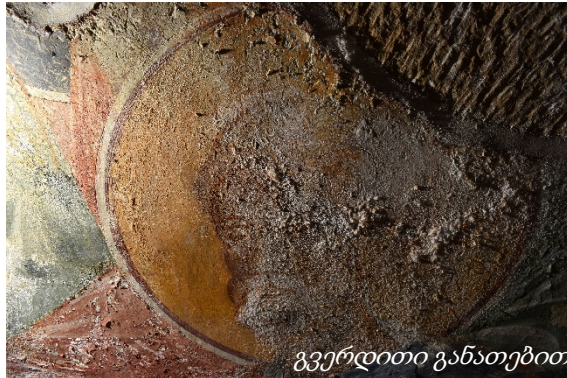
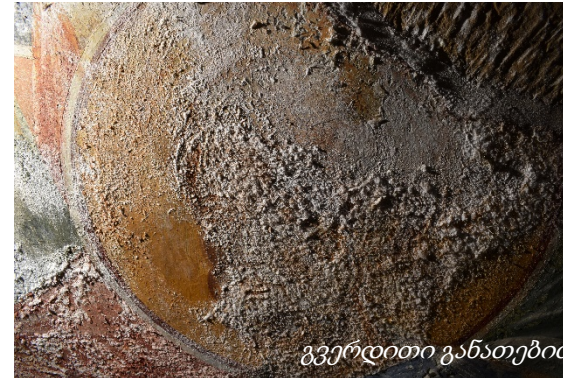
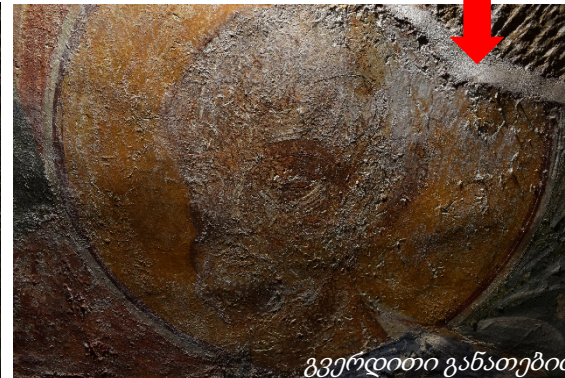
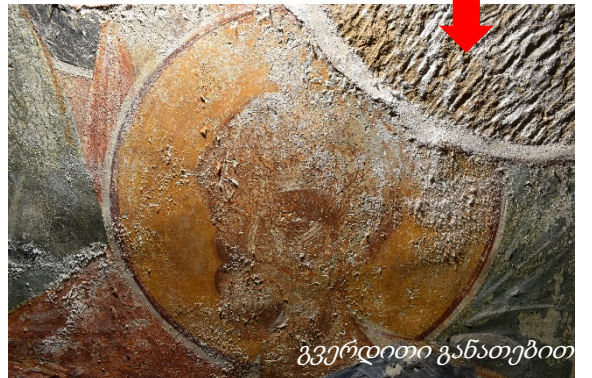
მეტი გამომარილება

მეტი გამომარილება, შეცვლილია გამომარილების გავრცელების ფორმა/გადაწინააღმდეგობა

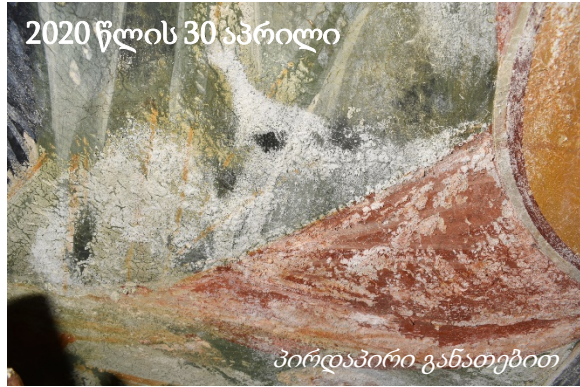
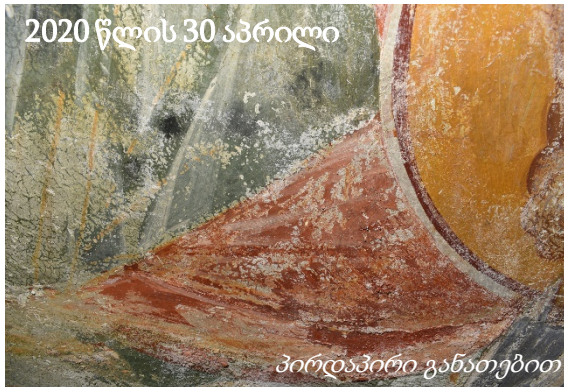
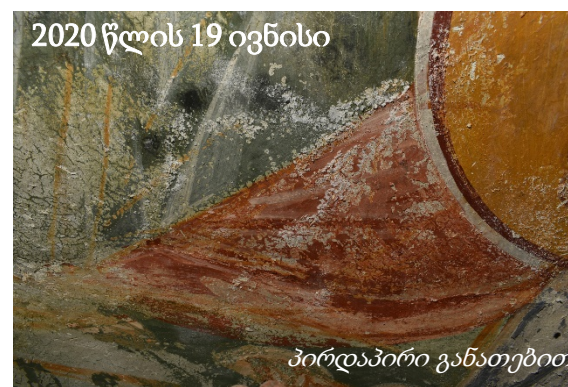
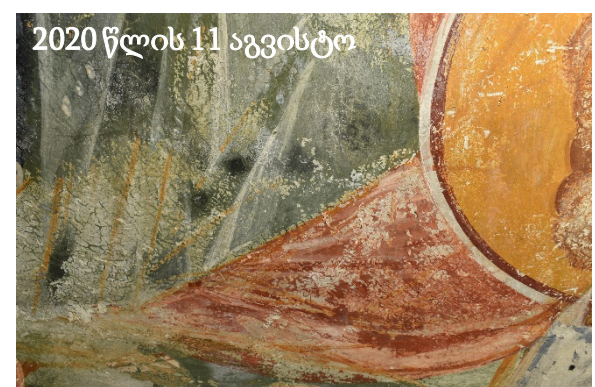
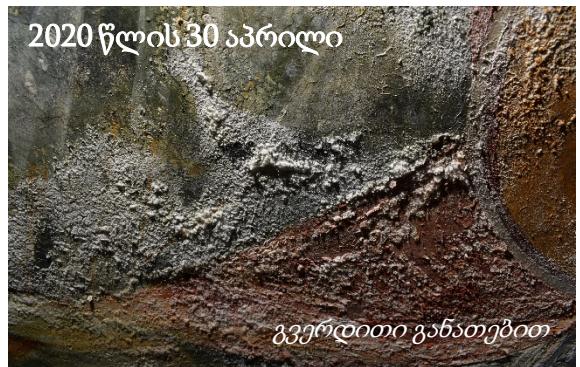
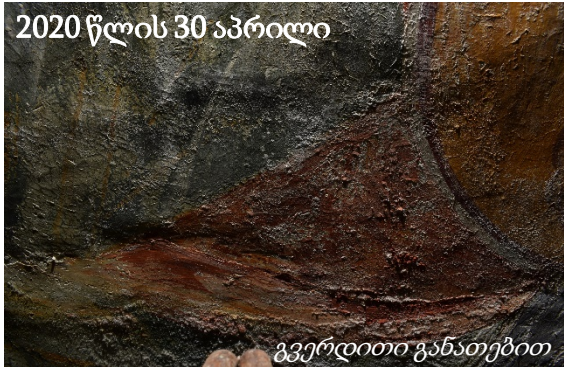
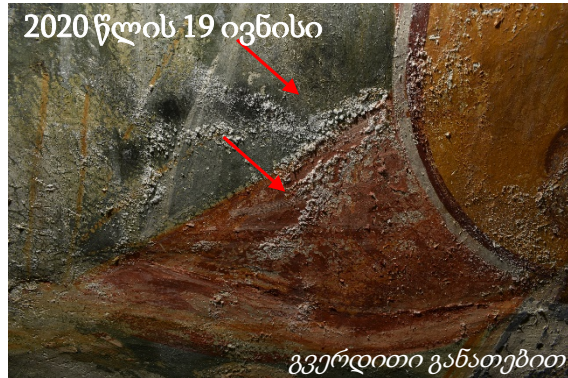
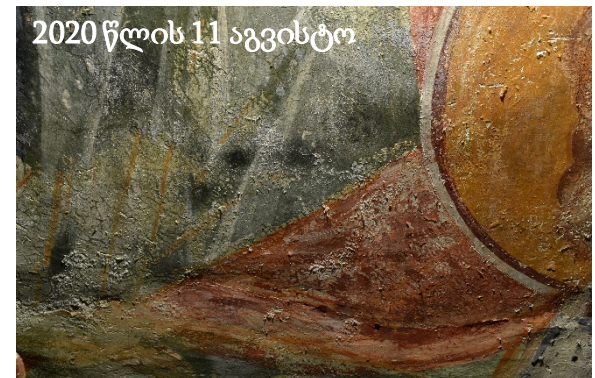
*ფიქსირდება გამომარილება*

*19 ივნისის გამომარილების მოხსნის შემდგომ 10 აგვისტოს 19 ივნისთან შედარებით ნაკლები გამომარილება დაფიქსირდა*

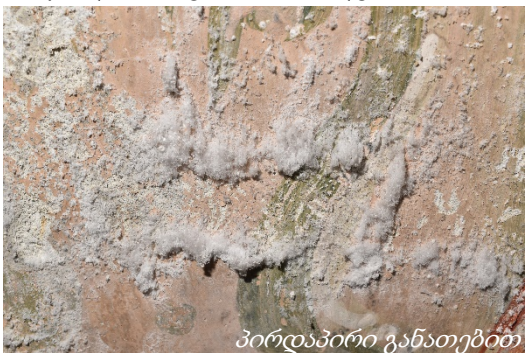
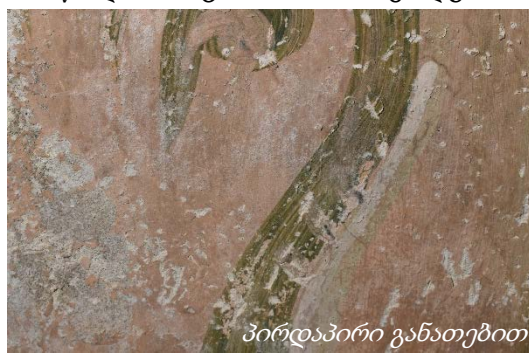
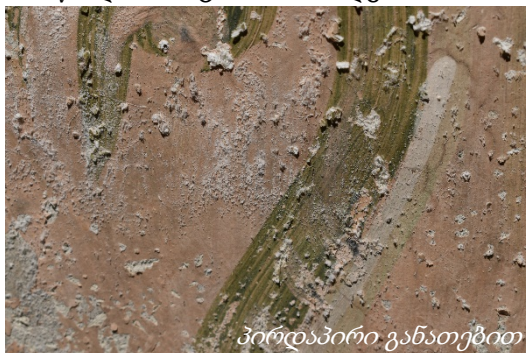
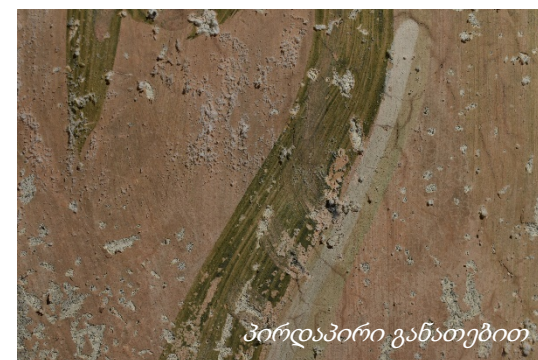
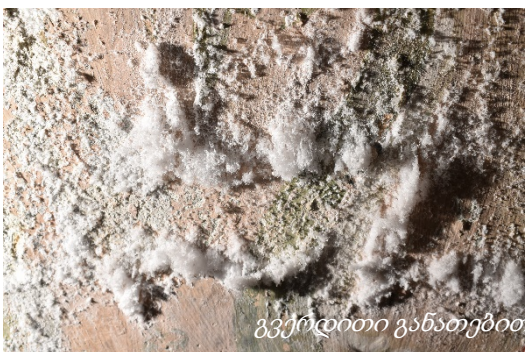
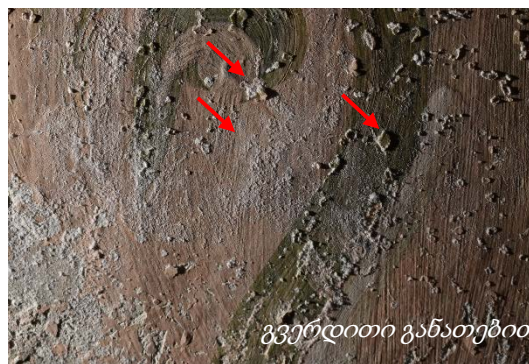
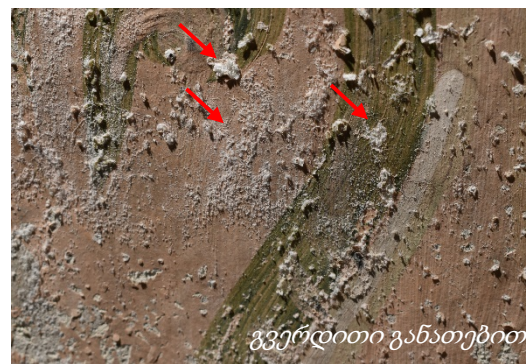
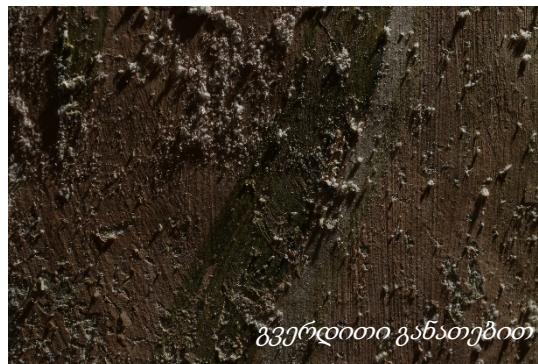
ფერის ფენის დანაკარგი. ფიქსირდება ახალი მარილის კრისტალები

19 ივნისის გამომარილების მოხსნის შემდგომ 10 აგვისტოს 19 ივნისთან შედარებით ნაკლები გამომარილება დაფიქსირდა

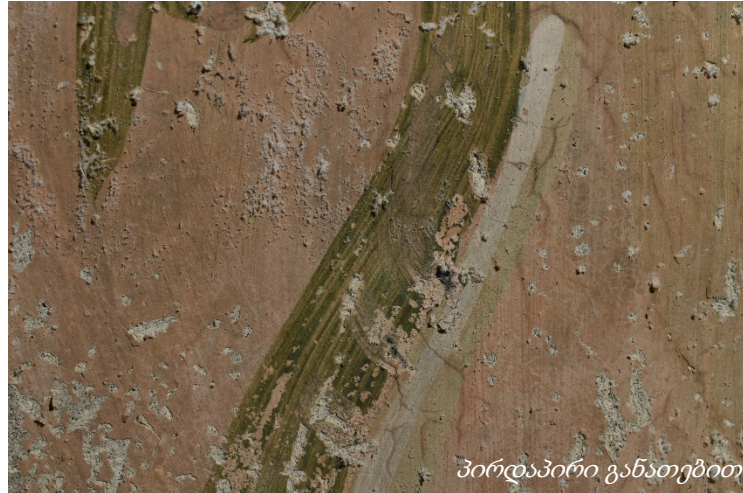
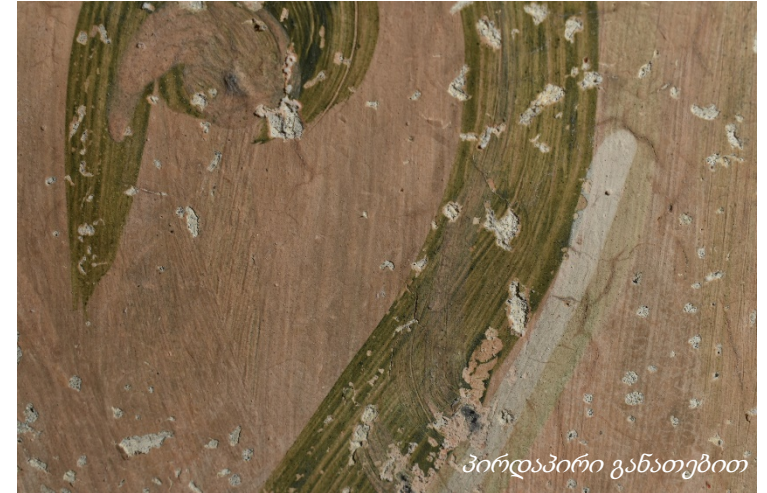
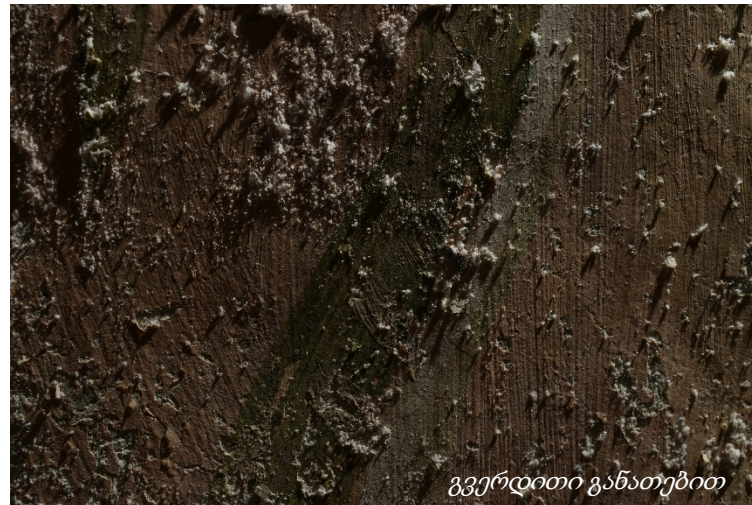
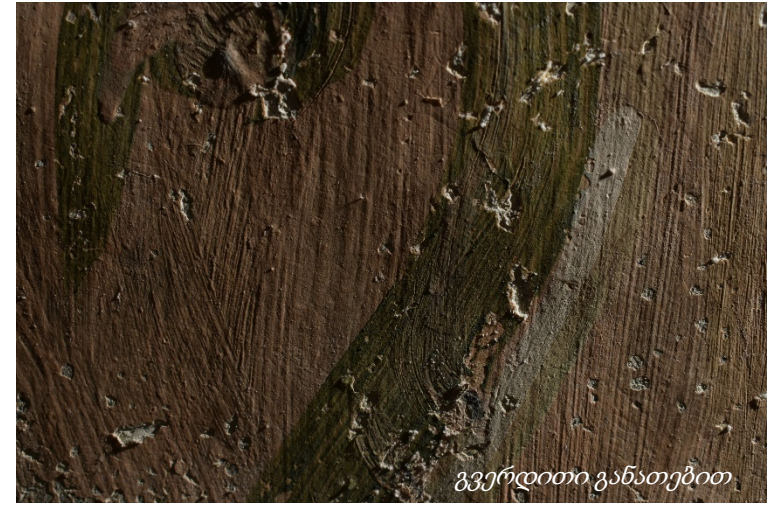
2020 წლის 11 აგვისტოს მდგომარეობა მარილის ნაწილობრივ მოხსნამდე

2020 წლის 11 აგვისტოს მდგომარეობა მარილის ნაწილობრივი მოხსნის შემდგომ

მარილის კრისტალიზაციის პროცესით გამოწვეული ფერწერული ფენის დაზიანების შესანელებლად განხორციელდა გადაუდებელი პირდაპირი ჩარევა. ჩარევის მეთოდოლოგია ადგილზე ტესტირებების საფუძველზე შეირჩა (2020 წლის 30 აპრილს). მხატვრობის ზედაპირიდან მარილის ნაწილობრივი მოხსნის მეთოდოლოგია: მექანიკურად, რბილი ფუნჯის საშუალებით ზედაპირზე არსებული ახლად ფორმირებული კრისტალების/ნაფიფქის მოხსნა. მარილის მოხსნის პროცესი მიმდინარეობდა ზედა რეგისტრიდან ქვემოთ, რათა თავიდან აცილებულიყო მოხსნილი მარილის კრისტალების მხატვრობის ზედაპირზე მოხვედრა. მოხსნილი მარილის კრისტალები გროვდებოდა დასველებულ ქაღალდზე.

ახლადგამოკრისტალებული მარილი სამონიტორინგე არეებიდან ნაწილობრივ მოიხსნა.

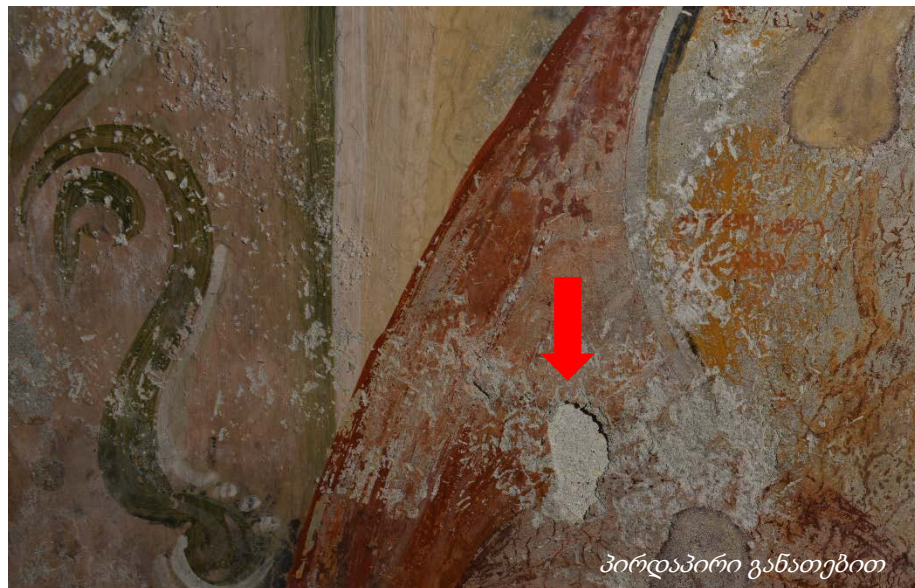
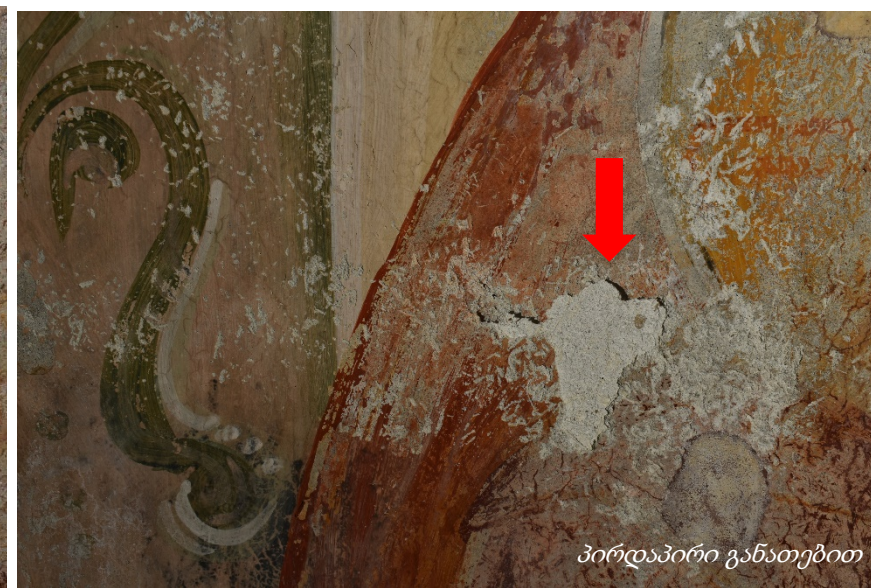
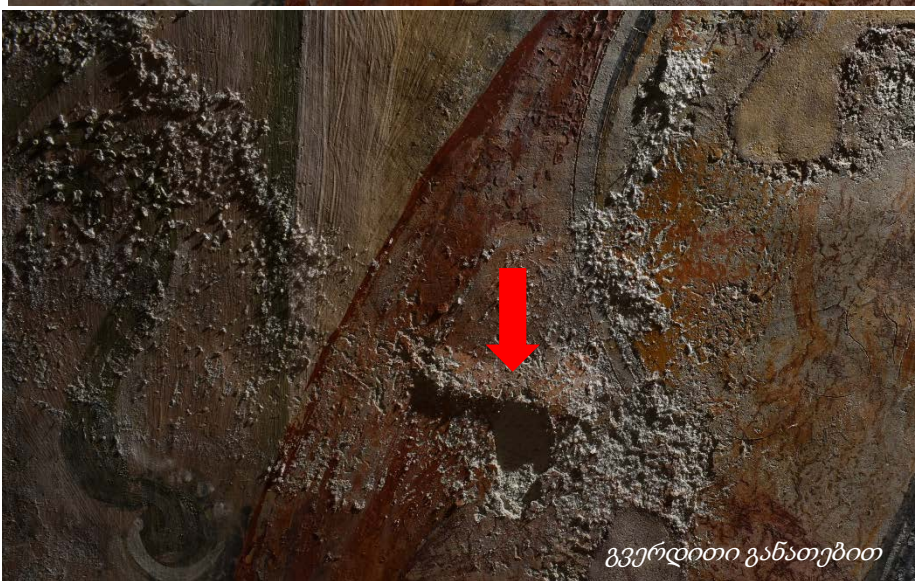
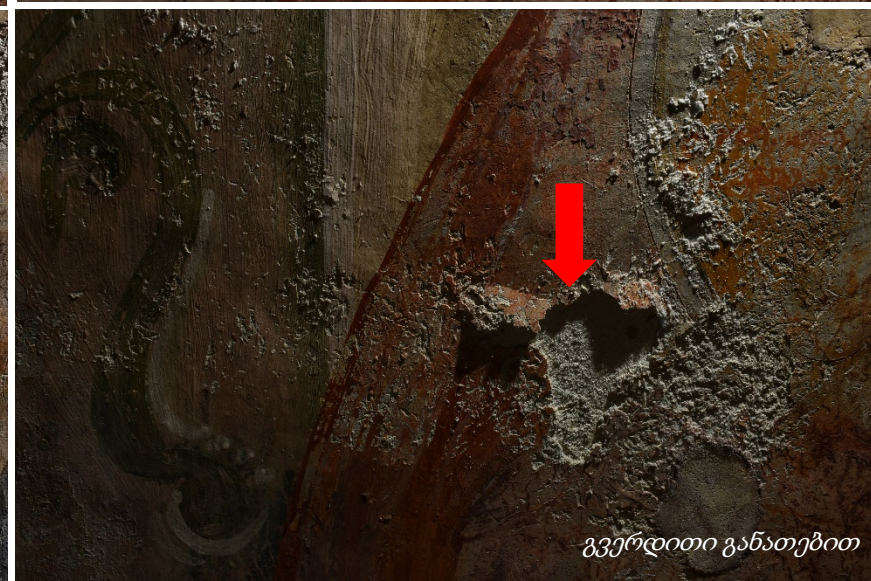
აღსანიშნავია შელესილობის დანაკარგი, რომელიც წითელი ისრითაა მითითებული

მარილის კრისტალიზაციის პროცესით გამოწვეული ფერწერული ფენის დაზიანების შესანელებლად განხორციელდა გადაუდებელი პირდაპირი ჩარევა. ჩარევის მეთოდოლოგია ადგილზე ტესტირებების საფუძველზე შეირჩა (2020 წლის 30 აპრილს). მხატვრობის ზედაპირიდან მარილის ნაწილობრივი მოხსნის მეთოდოლოგია: მექანიკურად, რბილი ფუნჯის საშუალებით ზედაპირზე არსებული ახლად ფორმირებული კრისტალების/ნაფიფქის მოხსნა. მარილის მოხსნის პროცესი მიმდინარეობდა ზედა რეგისტრიდან ქვემოთ, რათა თავიდან აცილებულიყო მოხსნილი მარილის კრისტალების მხატვრობის ზედაპირზე მოხვედრა. მოხსნილი მარილის კრისტალები გროვდებოდა დასველებულ ქაღალდზე.

ახლადგამოკრისტალებული მარილი სამონიტორინგე არეებიდან ნაწილობრივ მოიხსნა.

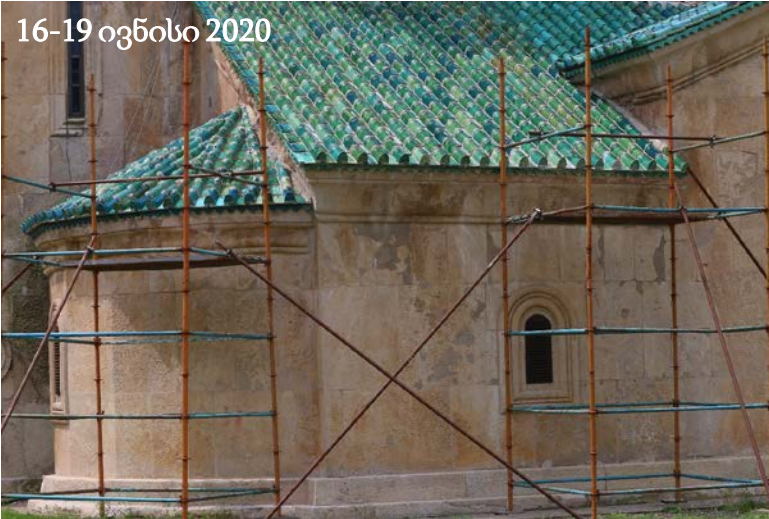
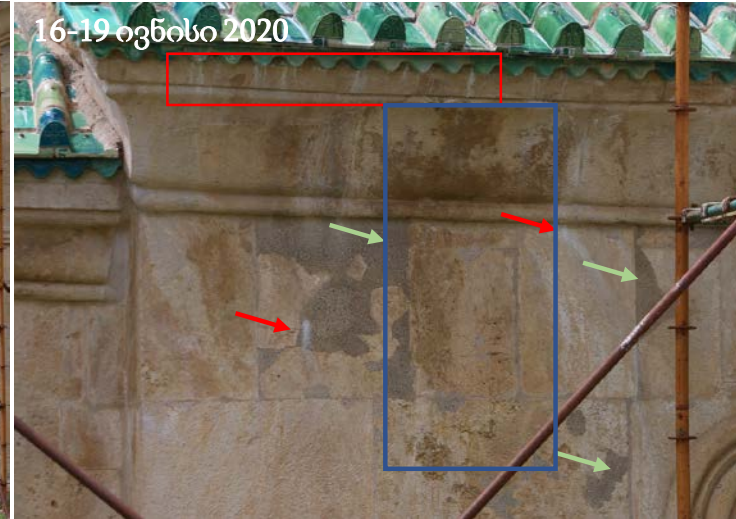
ლოკაცია: ფასადი ჩრდილოეთ კედლის აღმოსავლეთი ნაწილი, ზედა მხარე

დაზიანების ტიპი: გამომარილება, ორიგინალი ქვისა და შეკეთებების ფერის სახეცვლა/შემუქება

წითელ ჩარჩოში და ისრებით მითითებულია თეთრი ნადების მაგალითი (მარილი); ლურჯ ჩარჩოში მოქცეულია ქვის შემუქების/ ფერის სახეცვლის მაგალითი, ხოლო შეკეთებების შემუქების მაგალითი მწვანე ისრებითაა მითითებული.

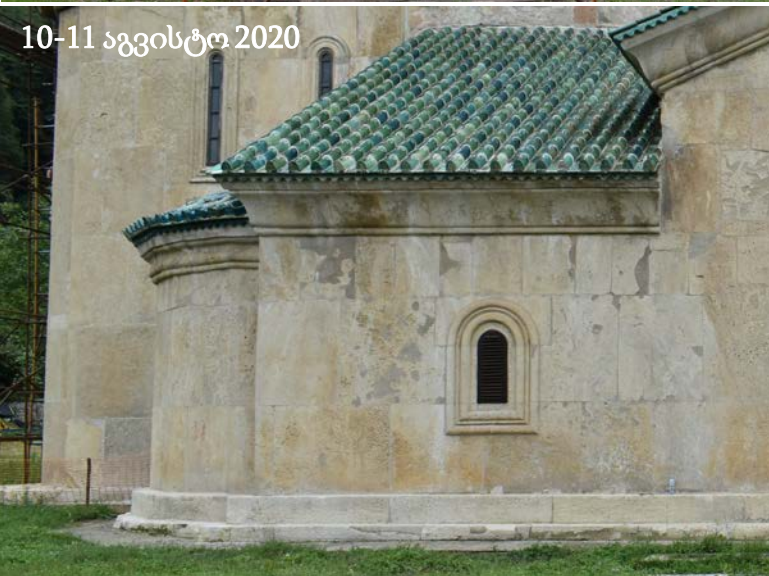
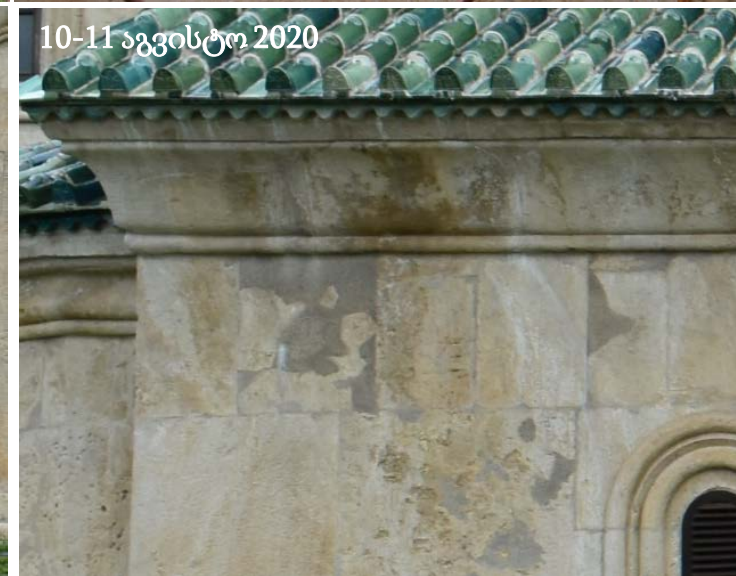
2020 წლის 19 ივნისსა და 11 აგვისტოს შორის ვიზუალური დაკვირვებით თვალისათვის ხილული განსხვავება არ შეინიშნება. ქვისა და შეკეთებების შემუქება შენარჩუნებულია.

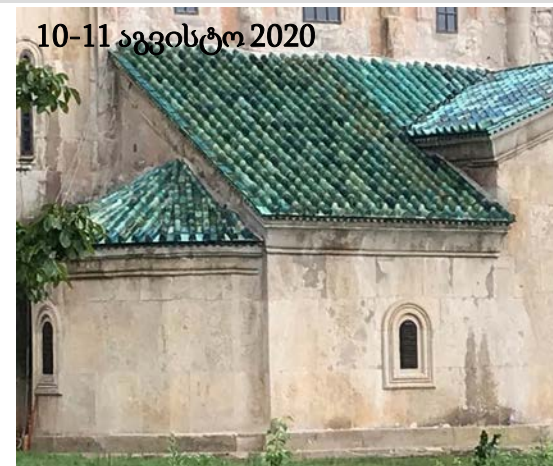
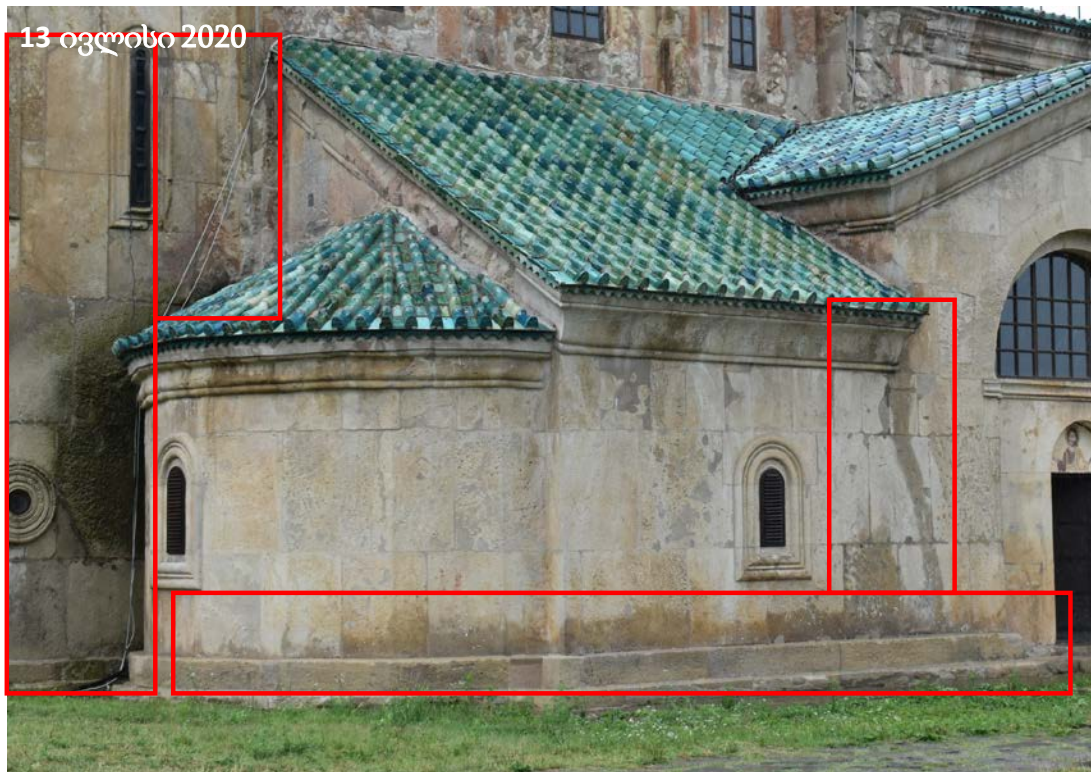
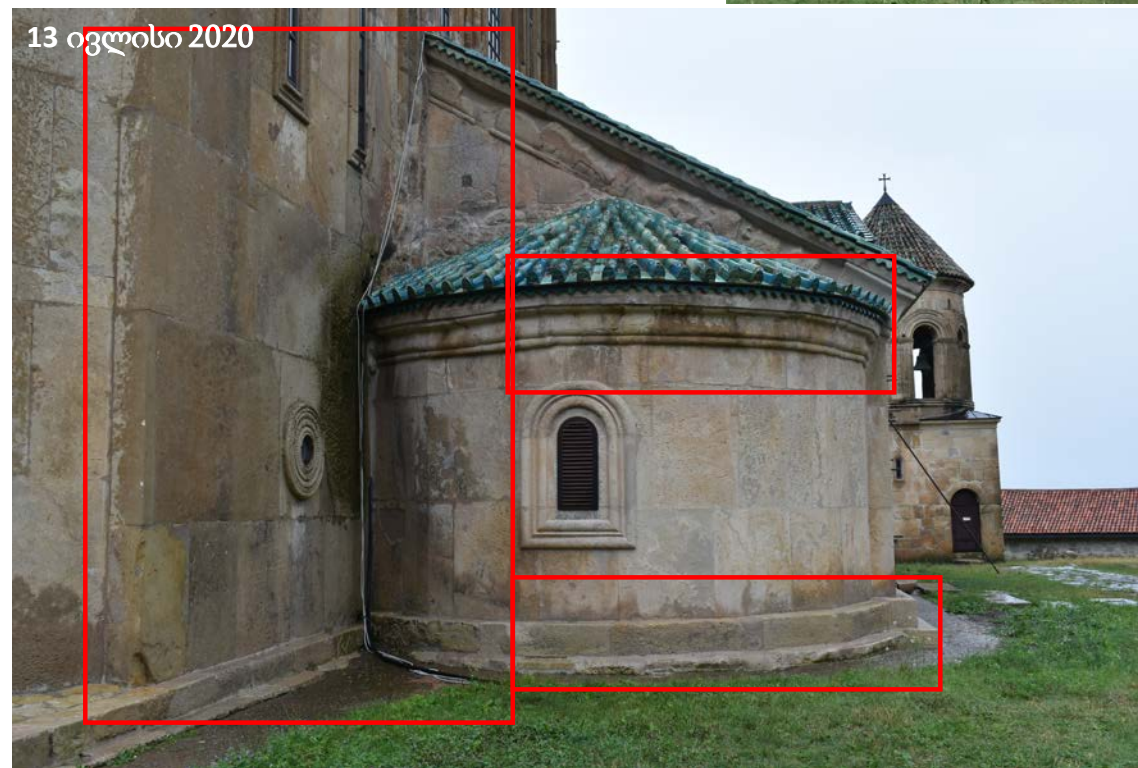
ლოკაცია: ფასადი ჩრდილოეთ კედლის აღმოსავლეთი ნაწილი, ზედა მხარე

დაზიანების ტიპი: გამომარილება, ორიგინალი ქვისა და შეკეთებების ფერის სახეცვლა/შემუქება

2020 წლის 13 ივლისის არაგემიური მონიტორინგისა და 11 აგვისტოს გემიურმა მონიტორინგმა წვიმის დროს ნათლად დააფიქსირა სახურავიდან ჩანადენი წყლის ფასადებზე ზემოწმდება. განსაკუთრებით აღსანიშნავია ცოკოლის დონეზე კედლის სველი არეები და ჩრდილო-აღმოსავლეთი კუთხე.

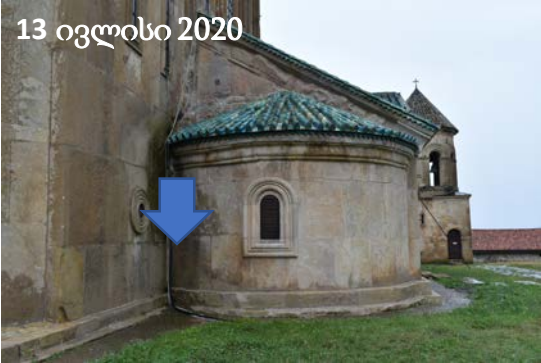
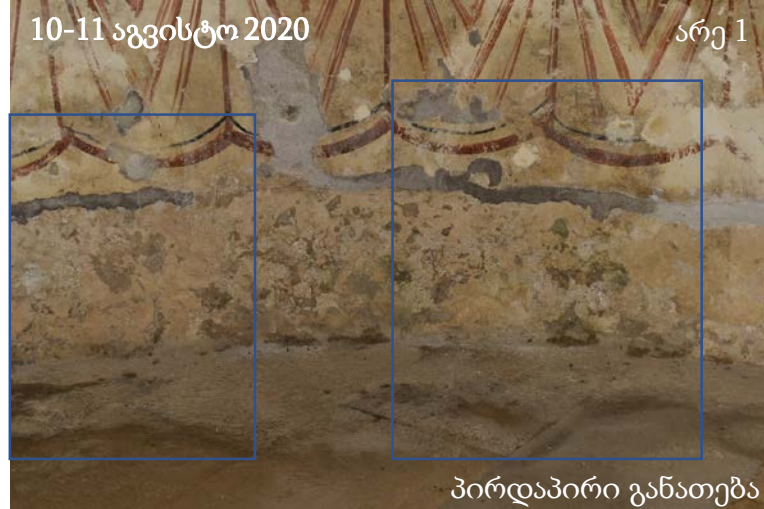
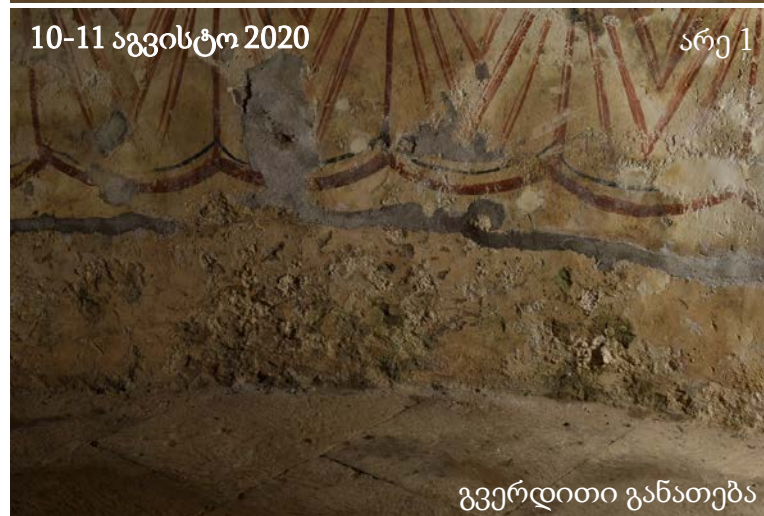
ლოკაცია: ინტერიერი საკურთხეველი

2017 წლისა და 2020 წლის შედარებით ანალიზმა და მდგომარეობის ადგილზე ნახვამ ვერ გამოავლინა თვალისათვის ხილული ცვლილება, მიუხედავად იმისა, რომ ფასადზე ფიქსირდება მნიშვნელოვანი დაზიანებები. აღნიშნული არეები დაზიანების მაღალი რისკის ქვეშაა.

ავსიდის ჩრდილო-აღმოსავლეთ კუთხეში შეირჩა ორი მონაკვეთი, რომლიც ახალ სამონიტორინგე არედ განისაზღვრა. აღნიშნულ მონაკვეთებზე ფიქსირდება ნალესობის გაფხვიერება, ბიოაქტივობა, მცირედი ნაწილაკების ცვენა და იატაკის ქვისა და ნალესობის ფერის სახეცვლა/შემუქება.

არე 1: მწვანე ფატინა - ბიოაქტივობა, შეკეთებისა და შელესილობის ფერის სახეცვლა, ნალესობის გაფხვიერება.

არე 2: ჩამოცვნილი პატარა ფრაგმენტები. შემუქებული იატაკი, ბიოაქტივობა, შეკუმშვის ფერის სახეცვლა.

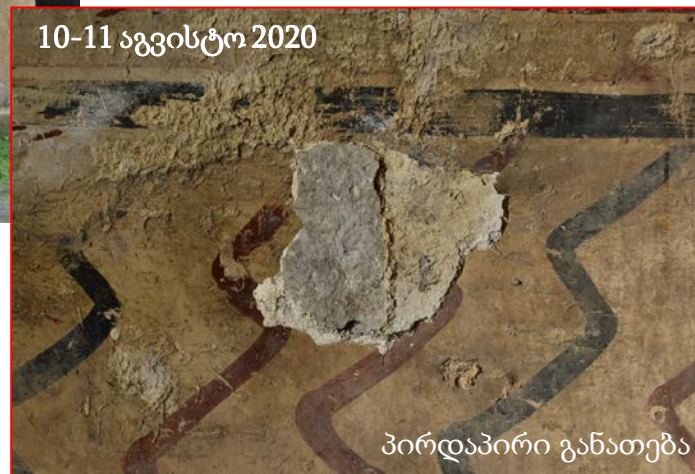
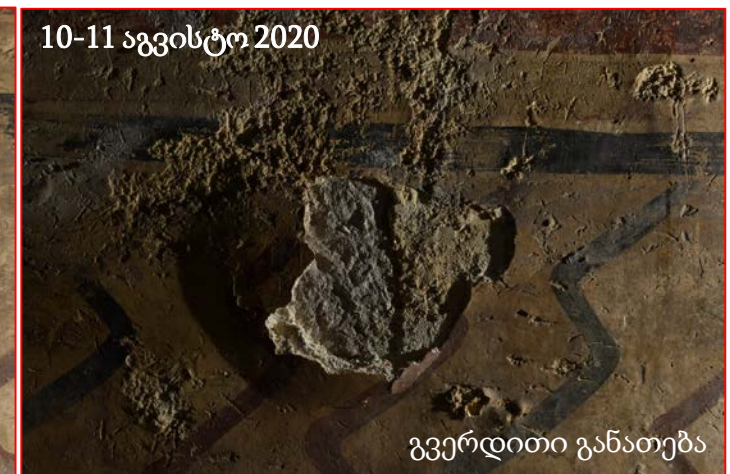
ლოკაცია: ჩრდილოეთი კედელი

ჩრდილოეთის კედელზე შეირჩა ნალესობის დანაკარგი არე, რომელიც ახალ სამონიტორინგე მონაკვეთად განისაზღვრა. აღნიშნულ მონაკვეთებზე ფიქსირდება ნალესობის გაფხვიერება, განშრევა და იატაკის ქვისა და ნალესობის ფერის სახეცვლა/შემუქება.

მარჯვნივ მოცემულ ფოტოებზე ასახულია ჩრდილოეთი კედლის შელესილობის დაზიანებული ფენა
