ანგარიში N1

გელათის ღვთისმშობლის  
შობის სახელობის ტაძარი

გადახურვის, ფასადებისა და  
კედლის მხატვრობის

გეგმიური მონიტორინგი

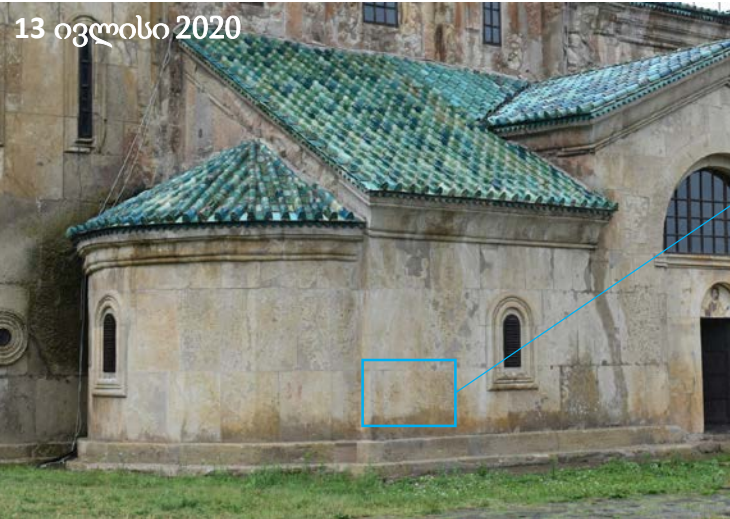
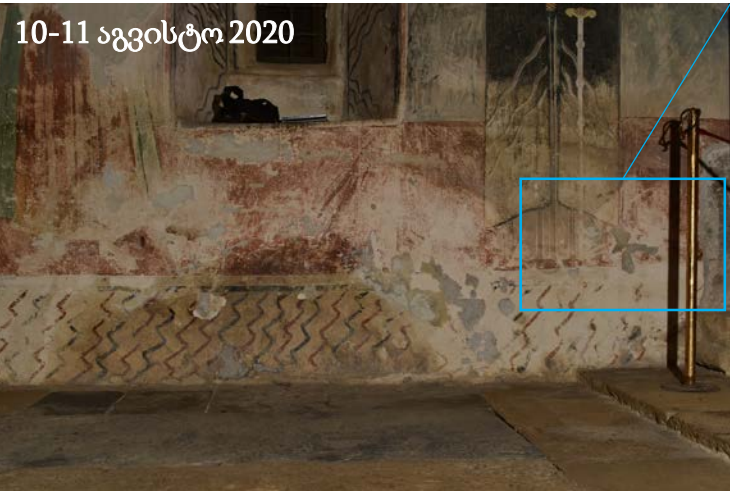
ლოკაცია: *ინტერიერი საკურთხეველი*

2020 წლის 13 ივლისის არაგეგმიურ მონიტორინგსა და 10-11 აგვისტოს გეგმიურ მონიტორინგზე დატალურად შემოწმდა ცოკოლის დასველებული არეები ინტერიერის მხრიდან. ჩრდილოეთის კედლის ინტერიერში დაფიქსირდა შელესილობის შემუქება და ახლად გამოკრისტალეული მარილის ფაფუკი ფენები.

არე 1: მწვანე ფატინა - ბიოაქტივობა, შეკეთებისა და შელესილობის ფერის სახეცვლა, ნალესობის გაფხვიერება.

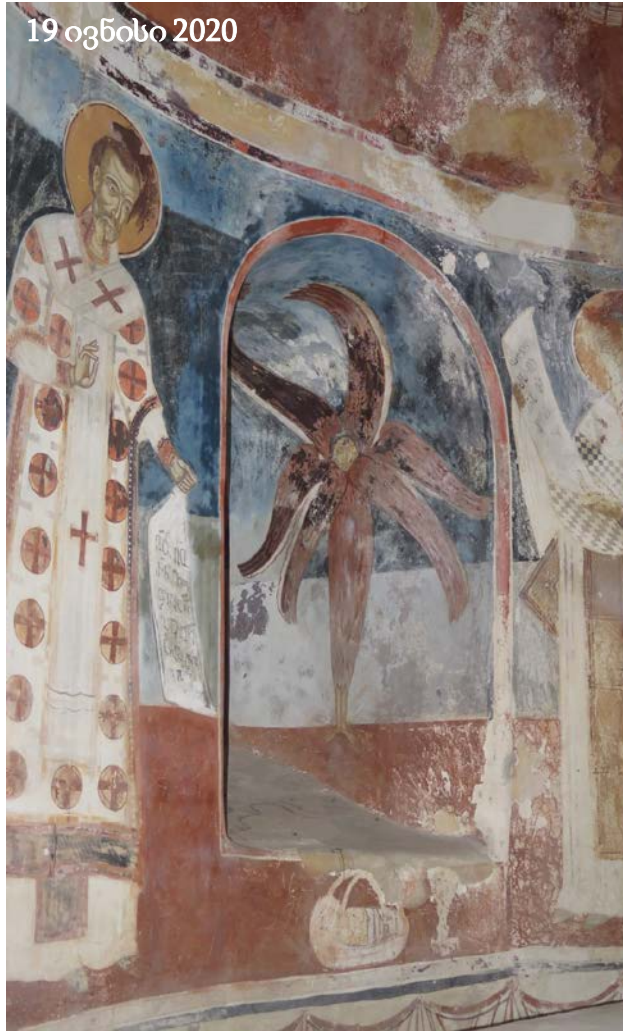
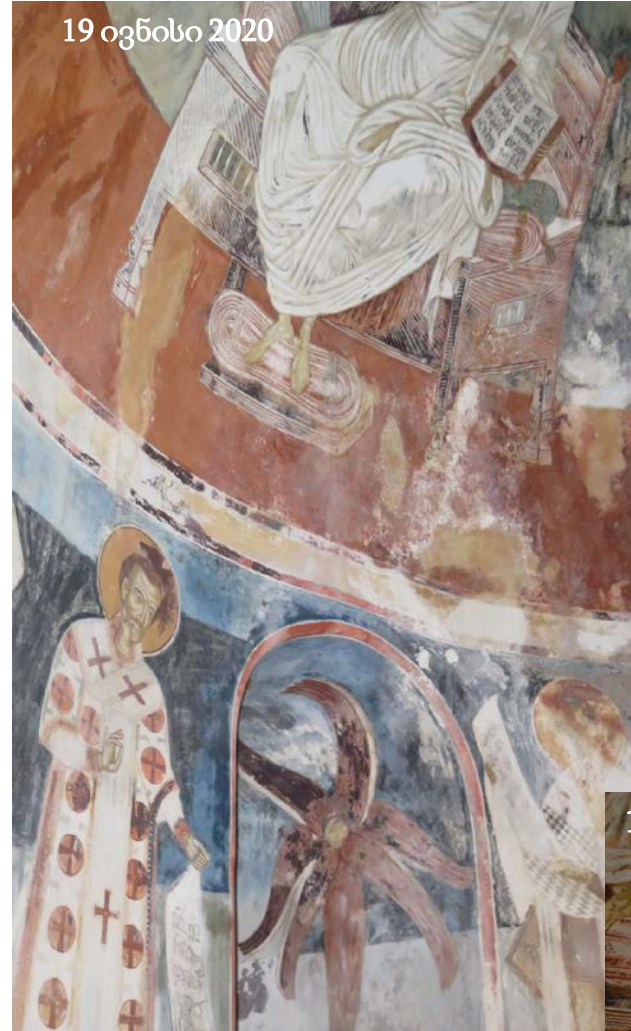
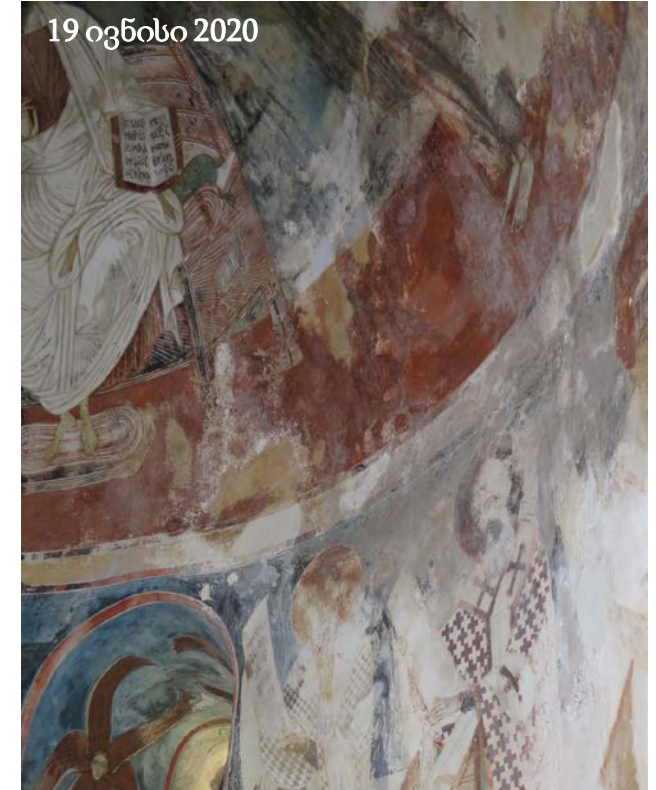
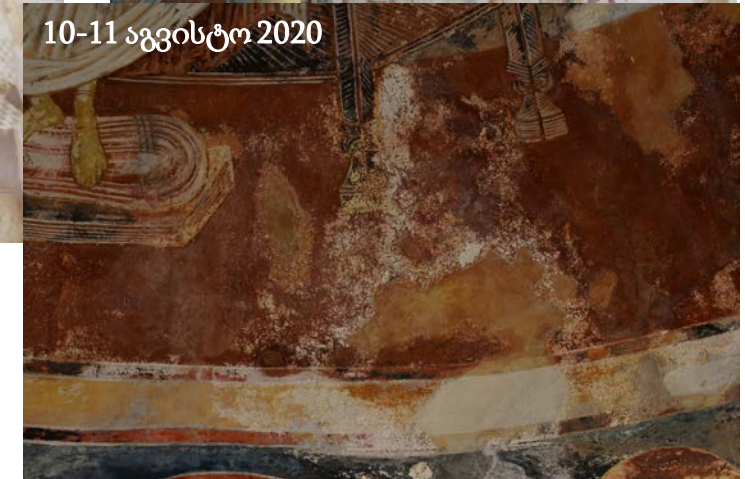
ლოკაცია: ინტერიერი  
საკურთხეველი

კომენტარი:  
მდგომარეობის ადგილზე  
ნახვამ ვერ გამოავლინა  
თვალთ ხილული  
აქტიური დაზიანება,  
მიუხედავად იმისა, რომ  
ფასადზე ფიქსირდება  
დაზიანებები.  
აღნიშნული არეები  
დაზიანების მაღალი  
რისკის ქვეშაა.

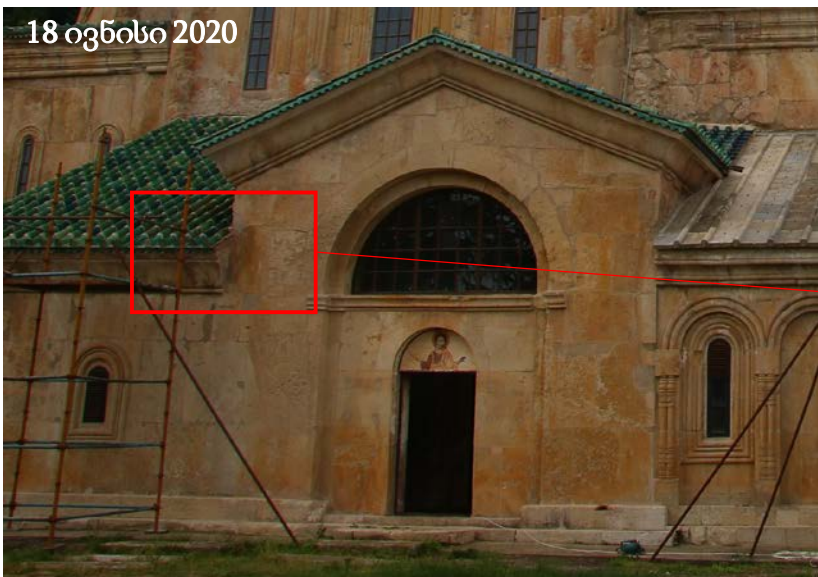
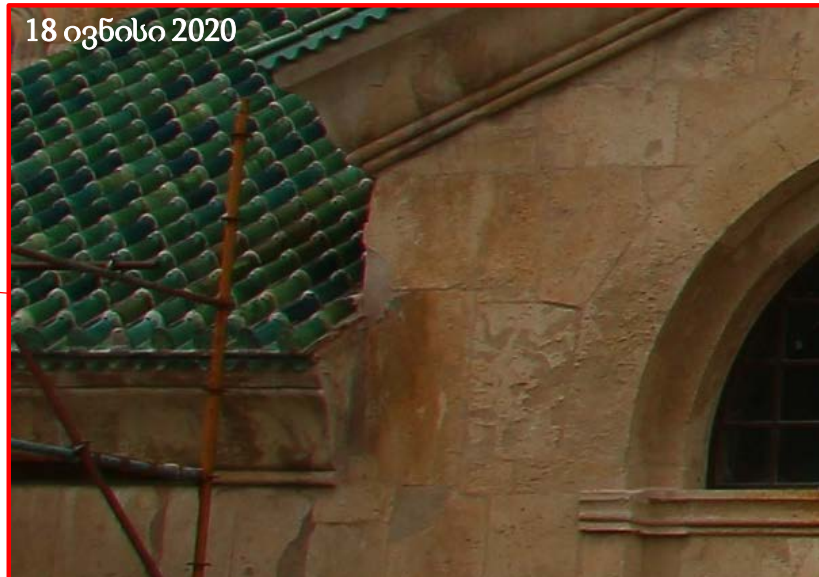
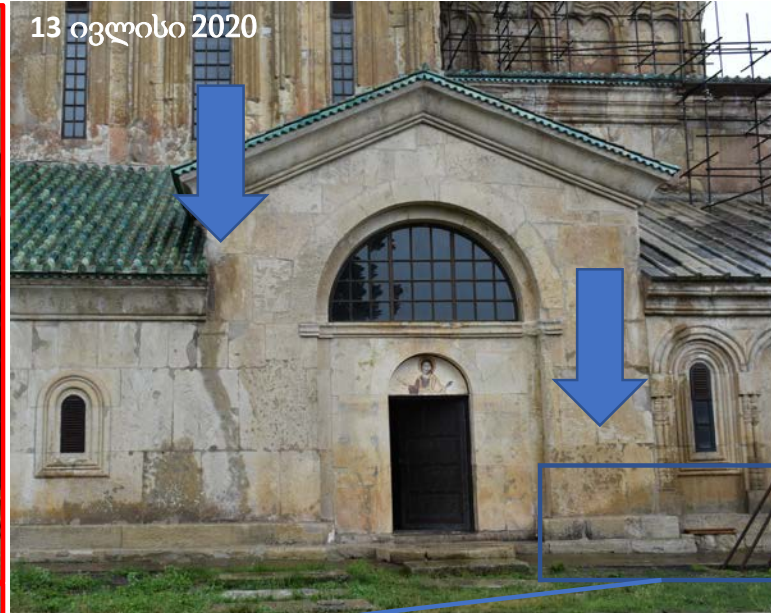
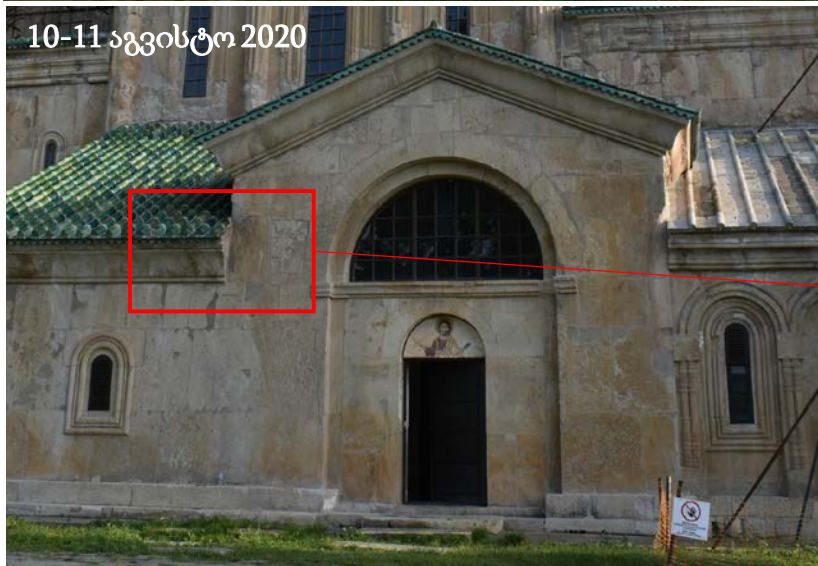
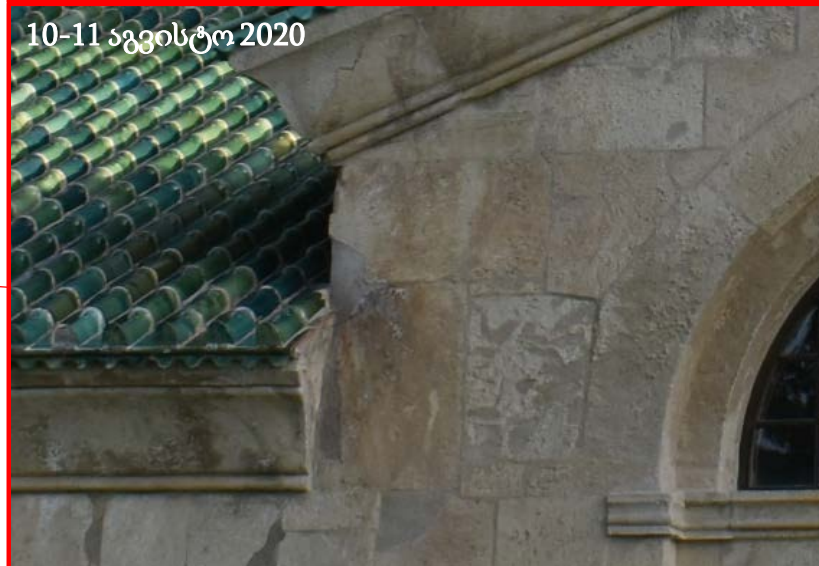
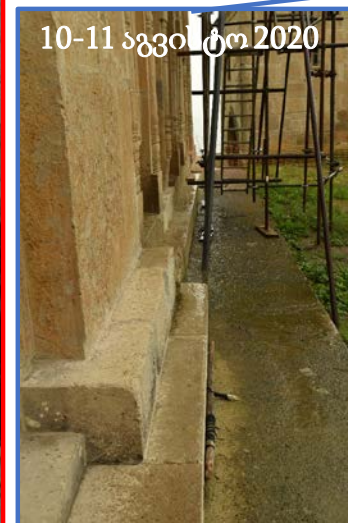
ჩრდილო-აღმოსავლეთი ეკვდერის კრამიტის გადახურვიდან წვიმის წყალი აქტიურად ჩაედინება კარიბჭისა და ეკვდერის კედლის მიჯნაზე (იხ 13 ივლისის ფოტო). შედეგად შემუქებულია ფასადის ქვა და საკონსერვაციო ხსნარი (იხ 18 ივნისისა და 10-11 აგვისტოს ფოტოები). წვიმის დროს ცოკოლის დონის დასველება კარიბჭის დასავლეთითაც აქტიურად მიმდინარეობს, სადაც ბიოაქტივობას ვაწყდებით (იხ 10-11 აგვისტოს ქვედა მარჯვენა ფოტო).

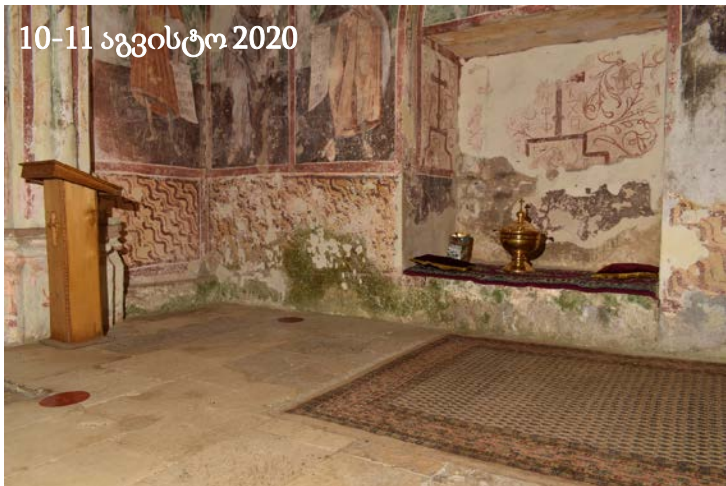
დასავლეთი კედელი, ქვედა დონე, მწვანე ბიოლოგიური პატინა

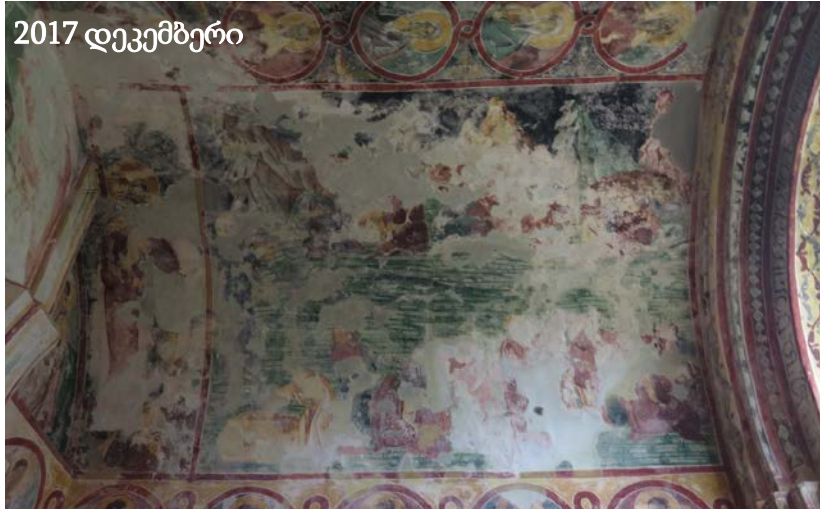
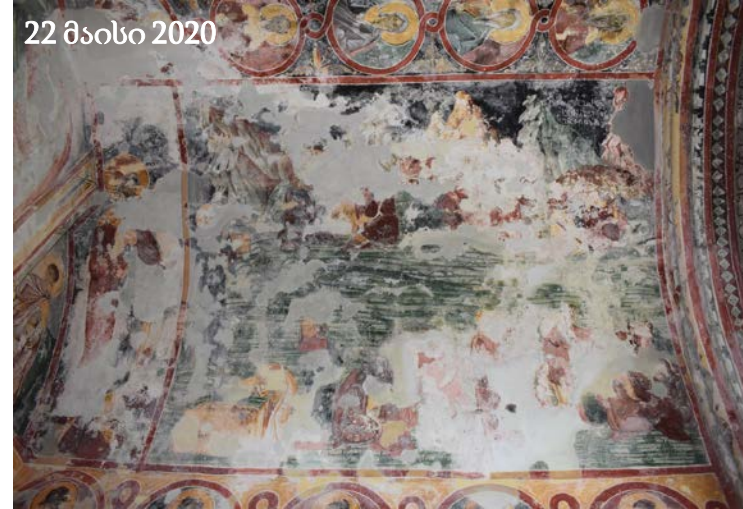
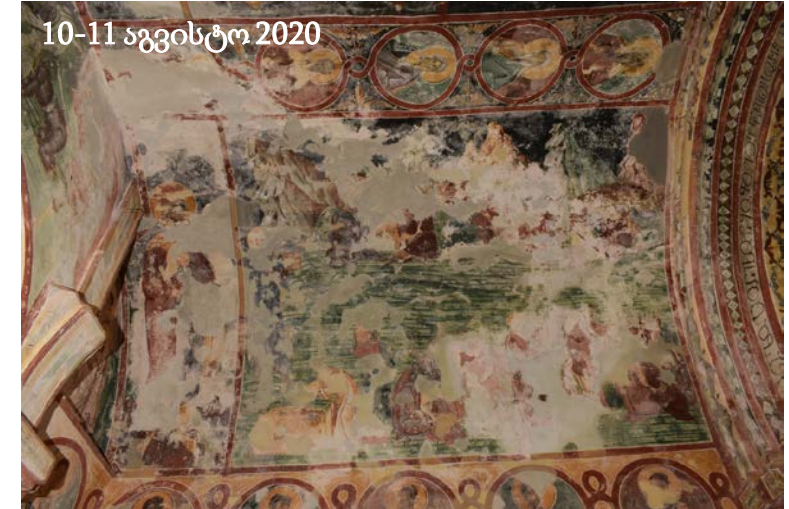
ვიზუალური დაკვირვებით თვალთ ხილული განსხვავება არ შეინიშნება

კომენტარი: 2017 წლისა და 2020 წლის შედარებით ანალიზმა და მდგომარეობის ადგილზე ნახვამ ვერ გამოავლინა თვალთ ხილული ცვლილება.

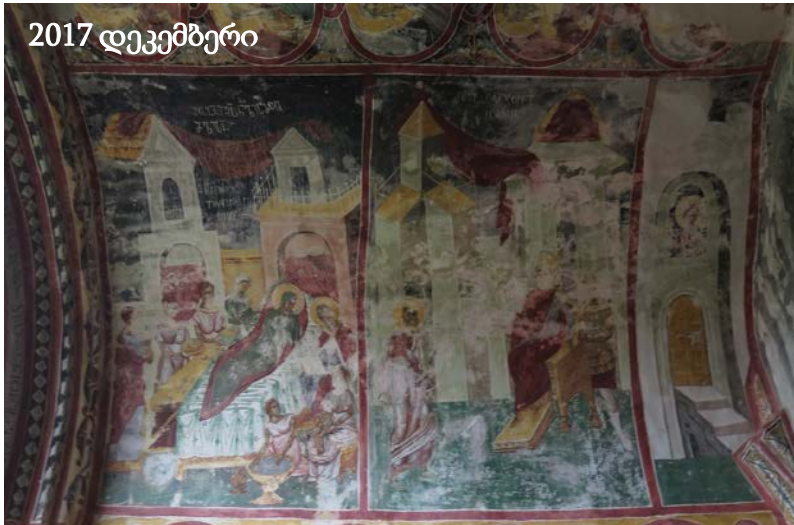
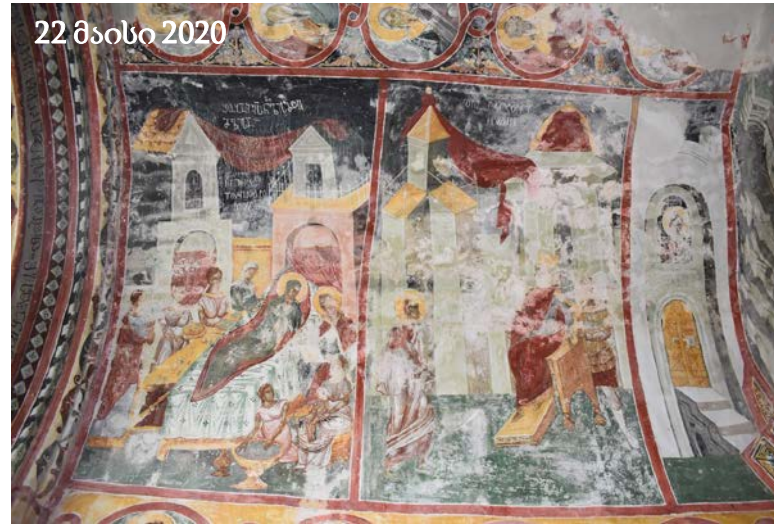
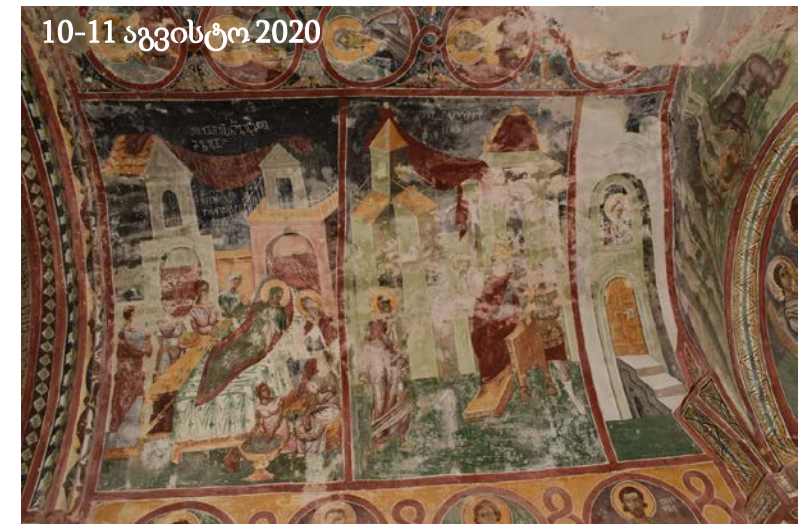
ლოკაცია: ინტერიერი კამარის აღმოსავლეთი ნაწილი

ვიზუალური დაკვირვებით თვალით ხილული განსხვავება არ შეინიშნება

კომენტარი: 2017 წლისა და 2020 წლის შედარებითა ანალიზმა და მდგომარეობის ადგილზე ნახვამ ვერ გამოავლინა თვალით ხილული ცვლილება.

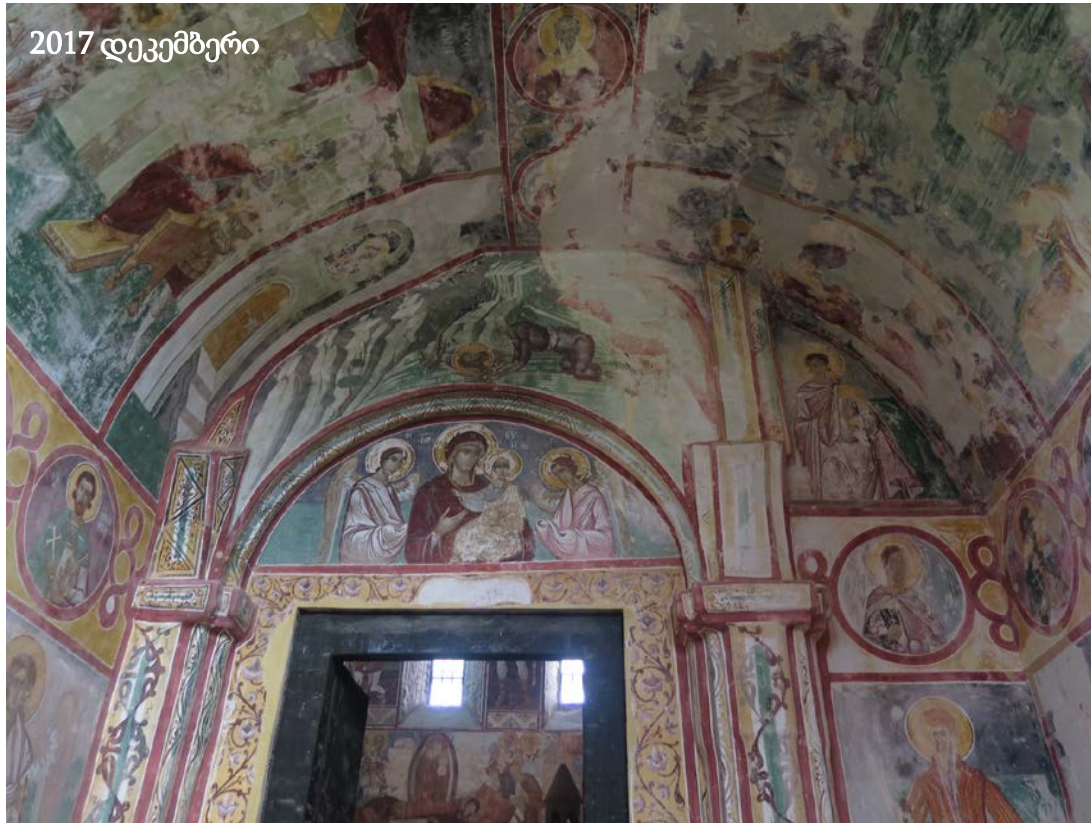
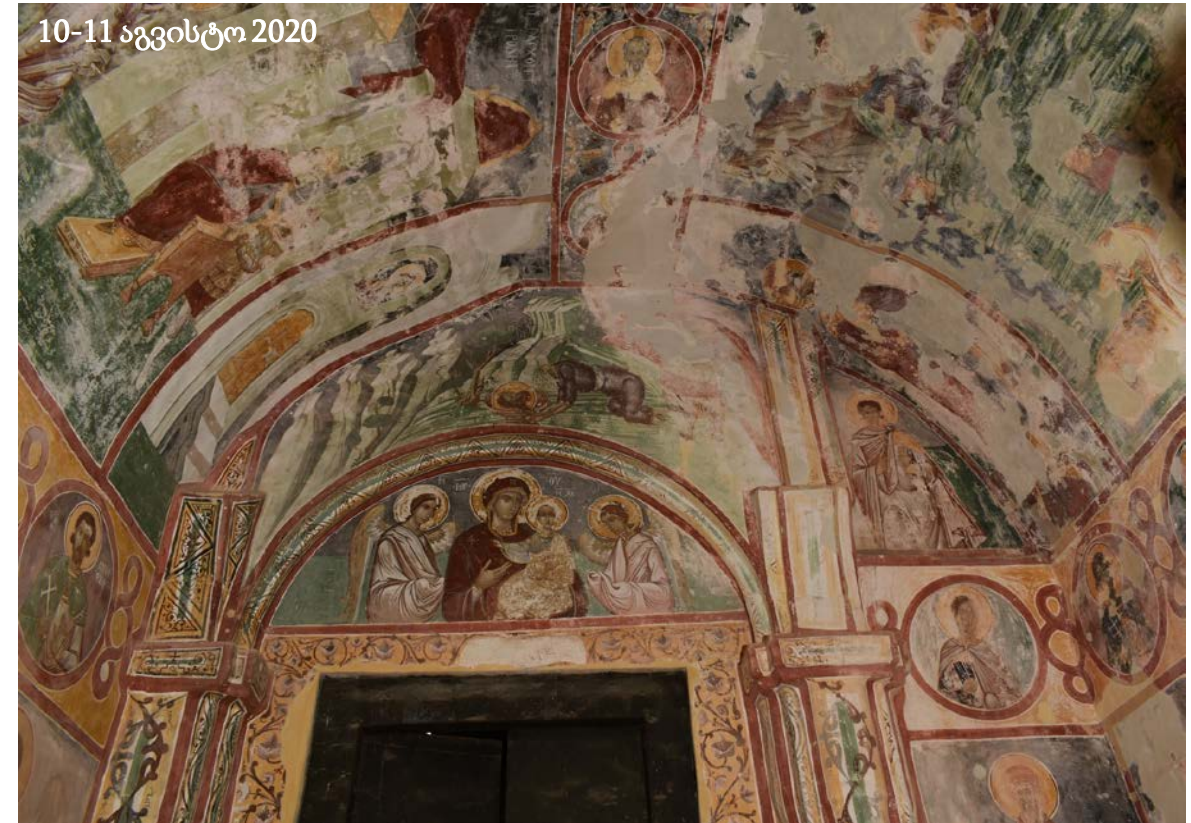
ლოკაცია: *ინტერიერი კამარის დასავლეთი ნაწილი*

ვიზუალური დაკვირვებით თვალით ხილული განსხვავება არ შეინიშნება

კომენტარი: 2017 წლისა და 2020 წლის შედარებითა ანალიზმა და მდგომარეობის ადგილზე ნახვამ ვერ გამოავლინა თვალით ხილული ცვლილება.

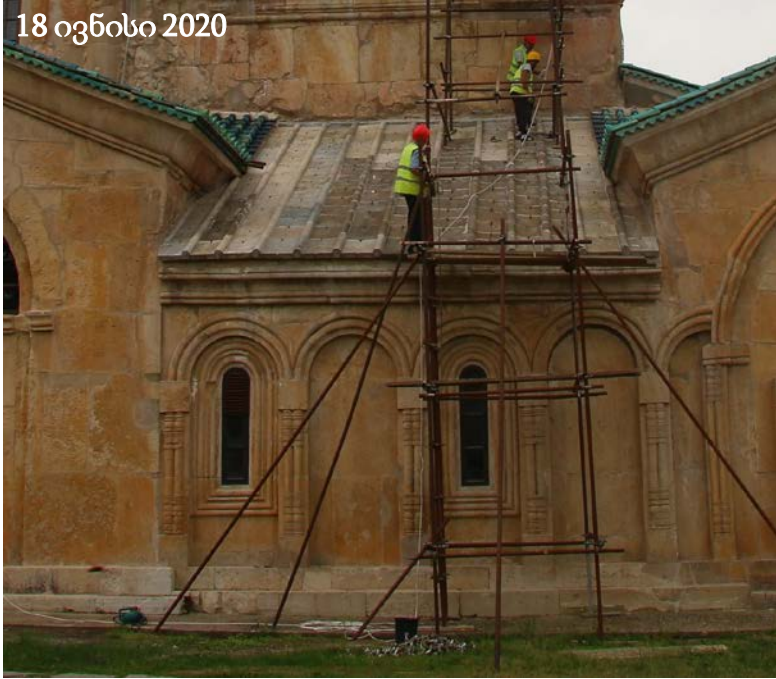
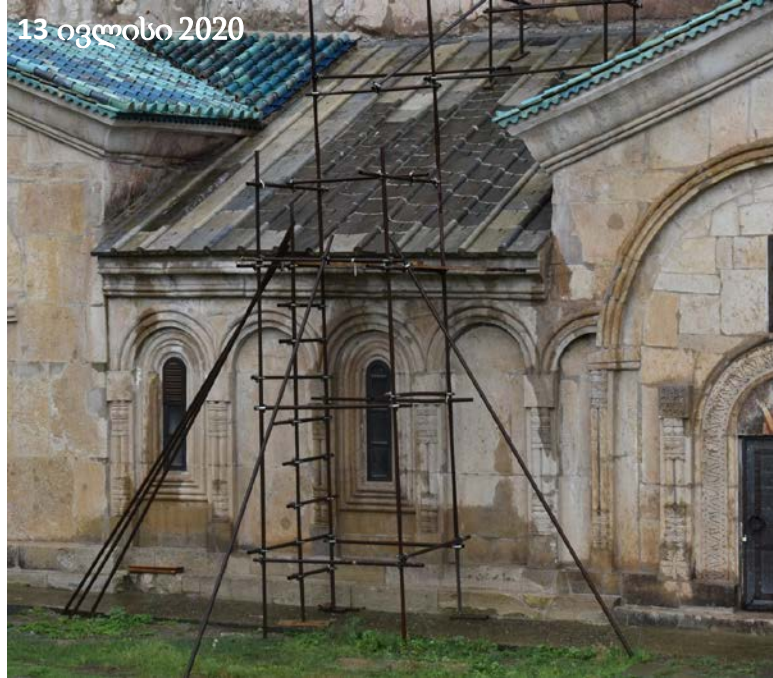
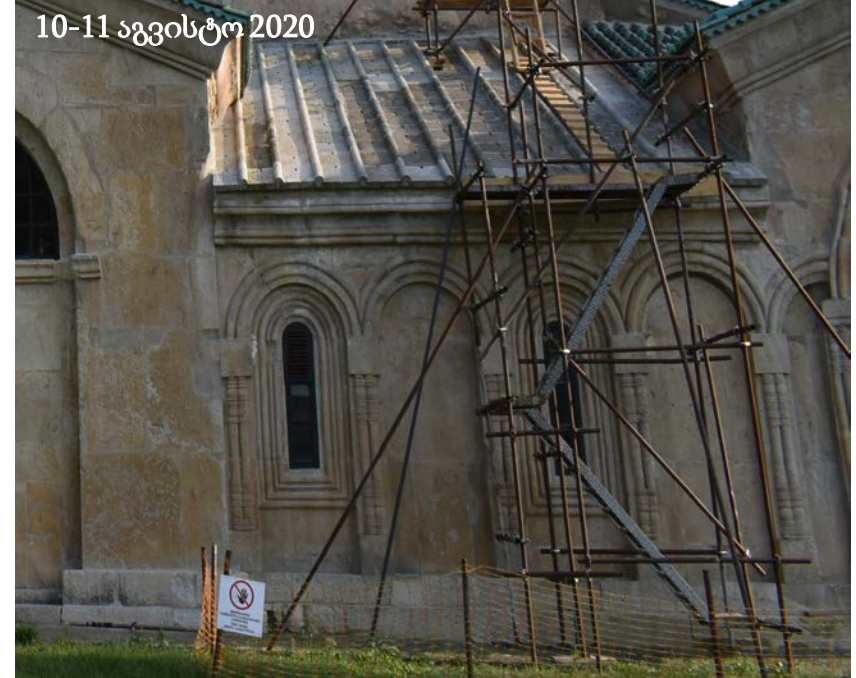
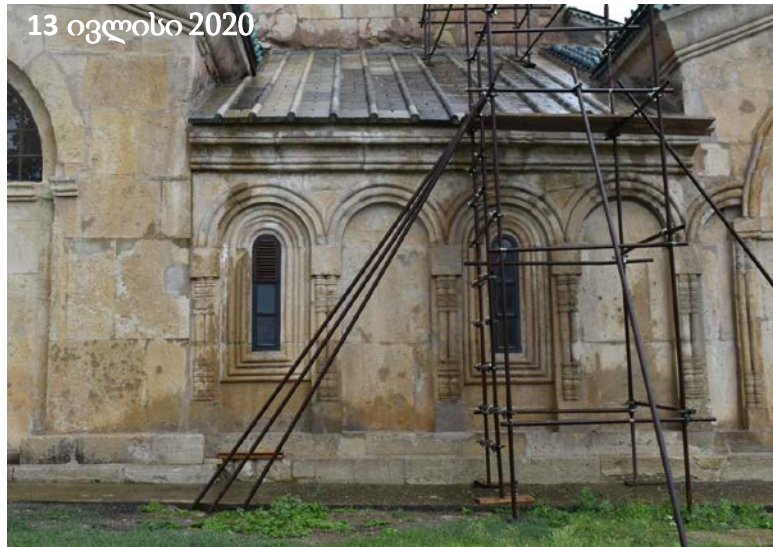
2020 წლის 13 ივლისის არაგემიური მონიტორინგისა და 11 აგვისტოს გეგმიურმა მონიტორინგმა წვიმის დროს ნათლად დააფიქსირა სახურავიდან ჩამონადენი წყლის ფასადებზე შემოქმედება. განსაკუთრებით აღსანიშნავია ცოკოლის დონეზე კედლის სველი არეები, სარკმლების გარშემო არსებული მონაკვეთები და დასავლეთი ნიშის სივრცე. ლორფინის გადახურვის ქვეშ არსებული ეკვდერის ფასადი წვიმის დროს ყველაზე ფართოდ სველდება.

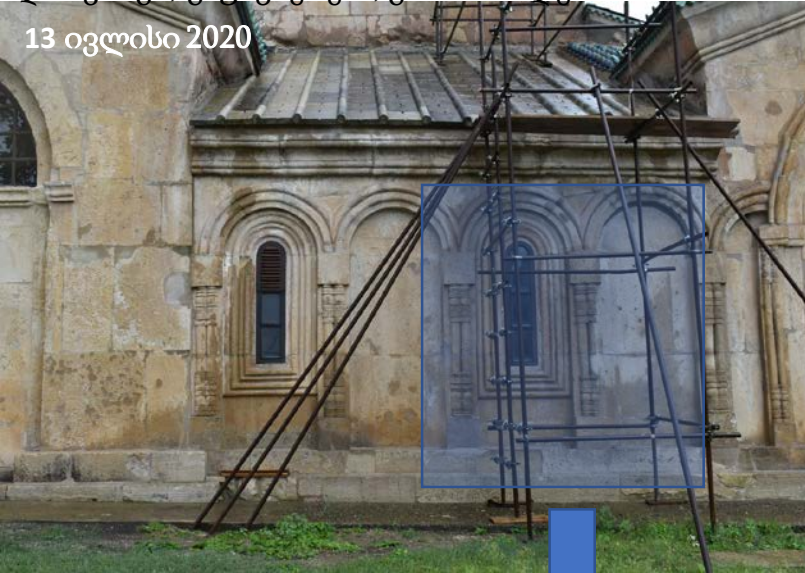
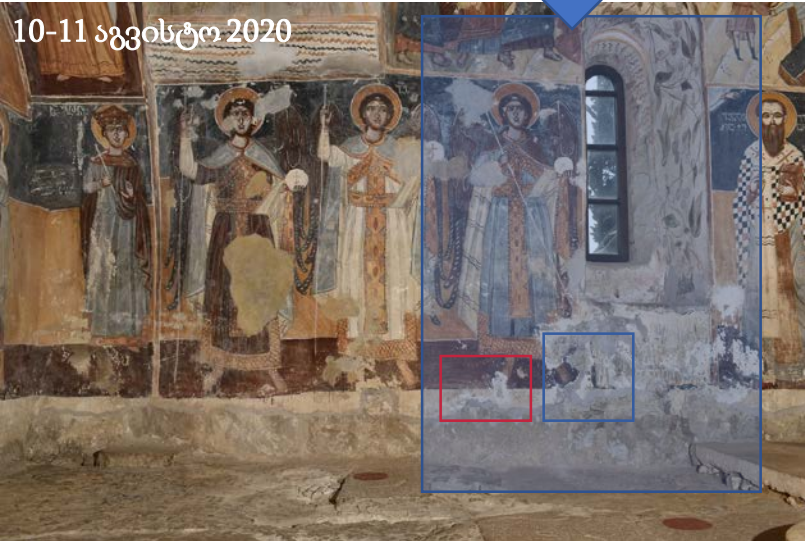
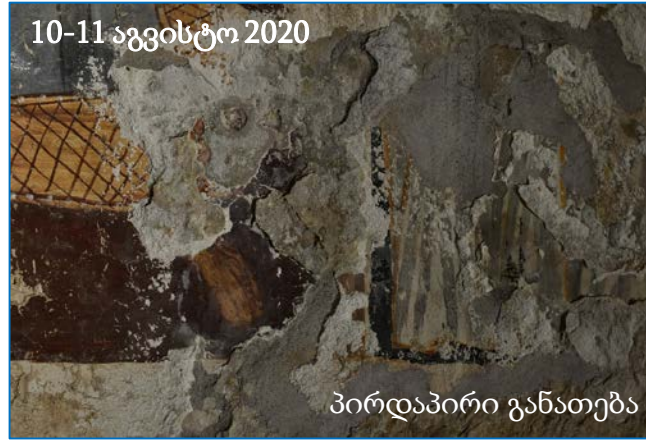
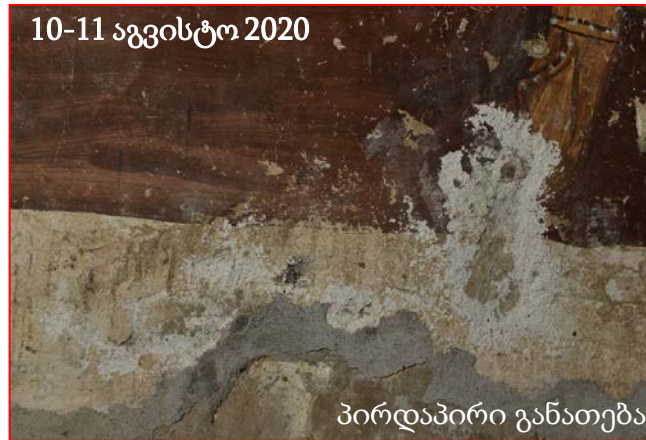
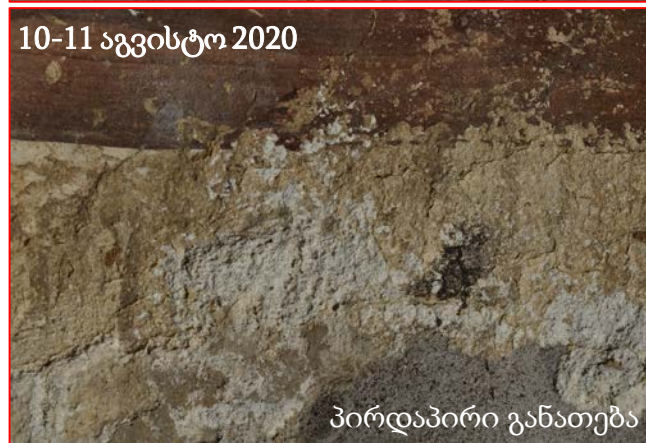
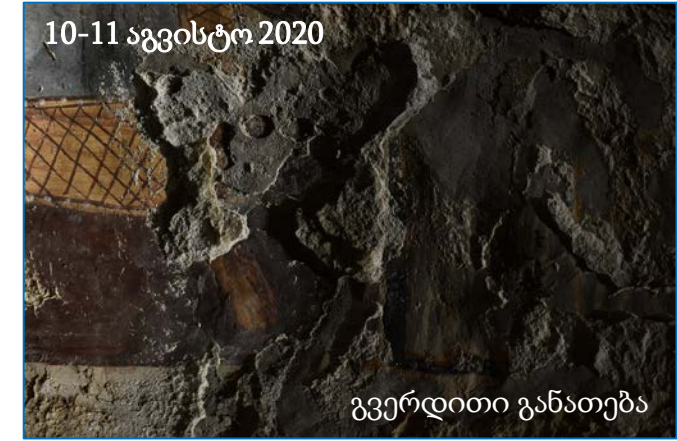
ჩრდილოეთი კედელი

2020 წლის 13 ივლისის არაგემიურ და 10-11 აგვისტოს გეგმიურ მონიტორინგზე დატალურად შემოწმდა ცოკოლის დასველებული არეები ინტერიერის მხრიდან. ჩრდილოეთის კედლის ინტერიერში დაფიქსირდა შეღესილობისა და შეკეთებების დაზიანებები: დანაკარგი, გაფხვიერება, გამომარილება.

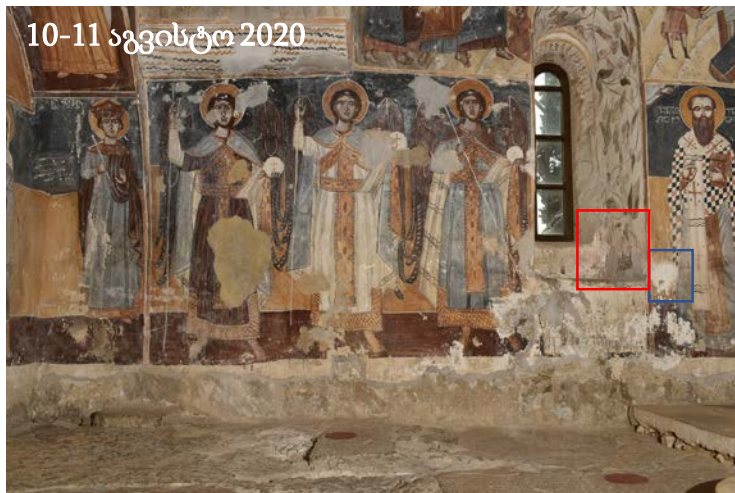
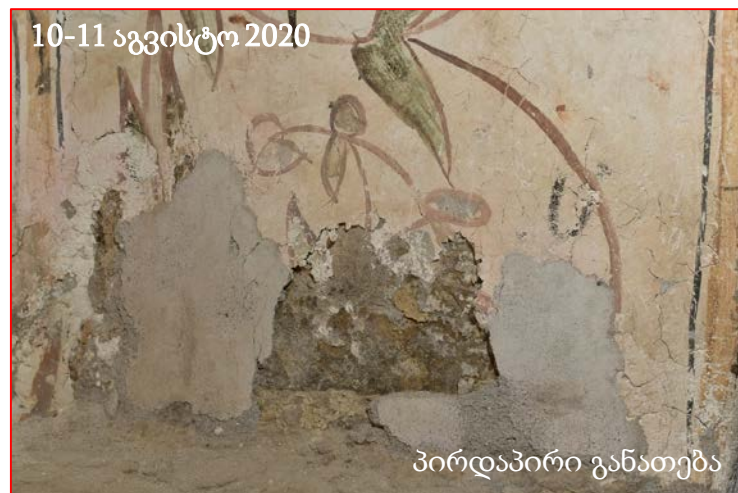
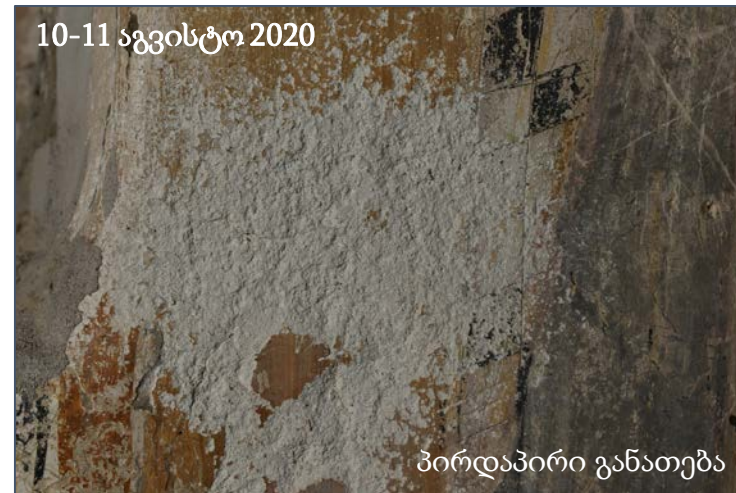
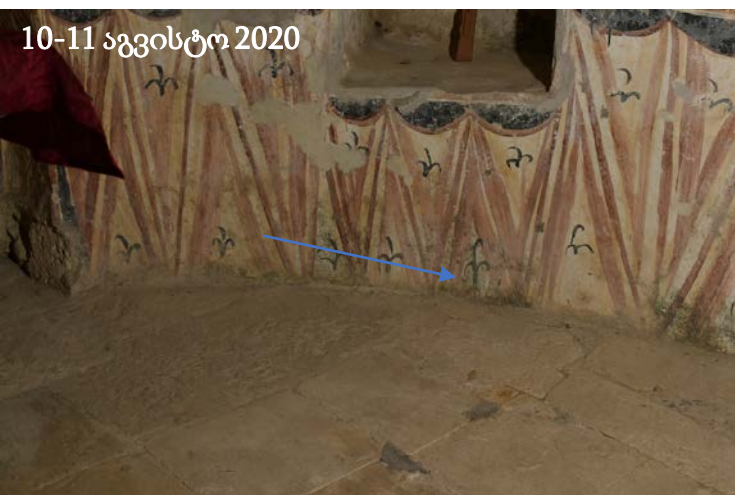
ჩრდილოეთი კედელი

10-11 აგვისტოს გეგმიურ მონიტორინგზე დატალურად შემოწმდა სარკმლები, ინტერიერის მხრიდან, წირთხლში დაფიქსირდა შელესილობის დანაკარგი, გაფხვიერება. ხოლო საკურთხევლის იატაკთან ბიოაქტივობა. აღსანიშნავია რომ საკურთხევის კედელი კარიბჭის დასავლეთ კედელს ესადაგება, სადაც ასევე ფიქსირდება ბიოაქტივობა.

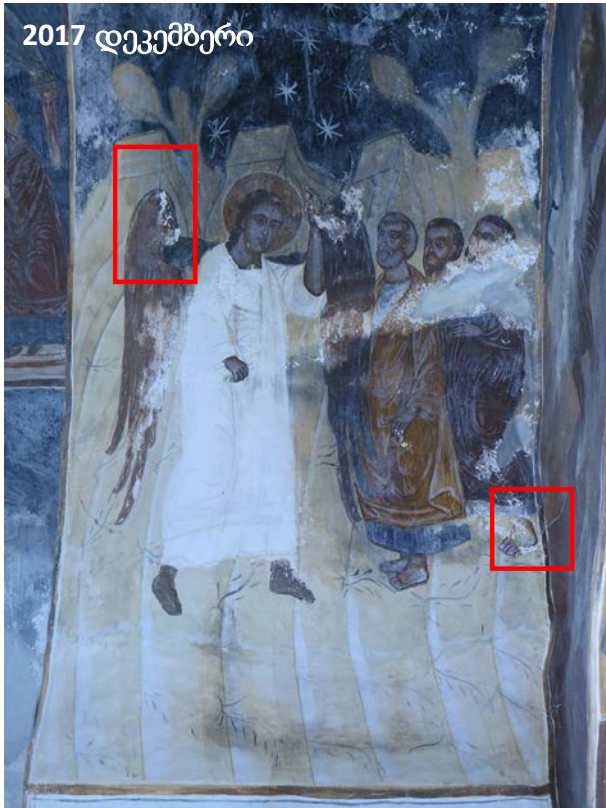
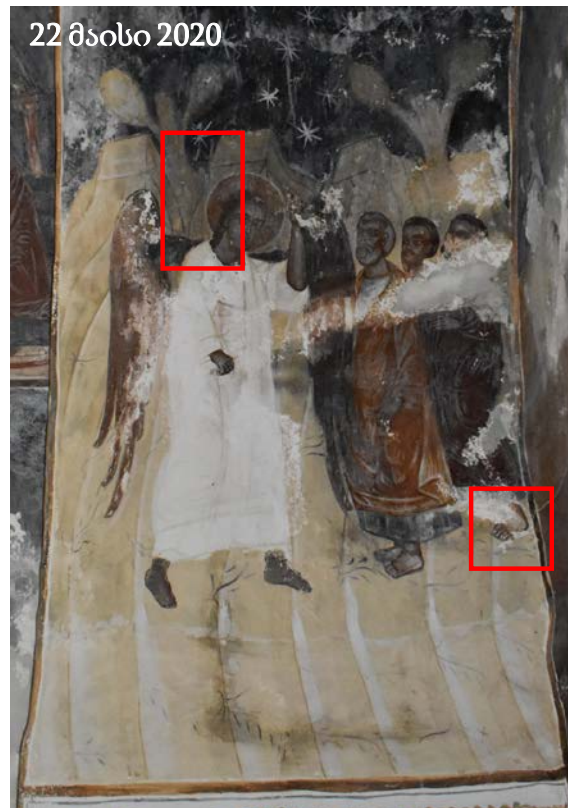
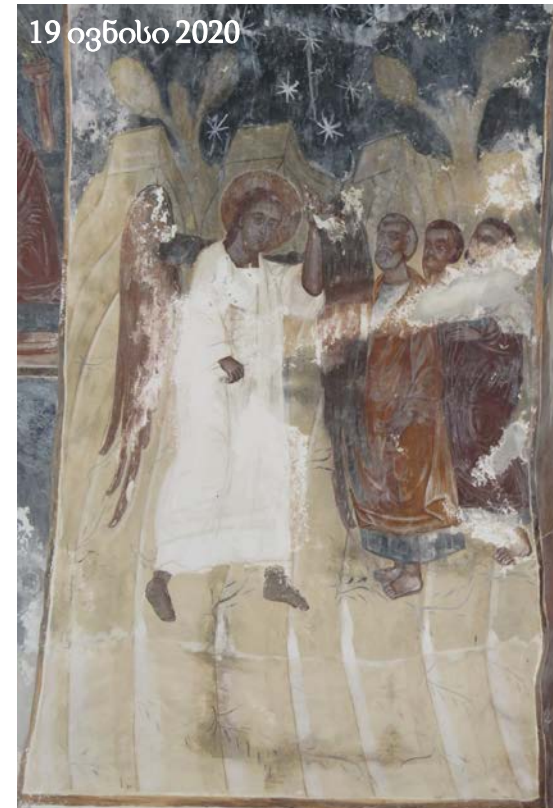
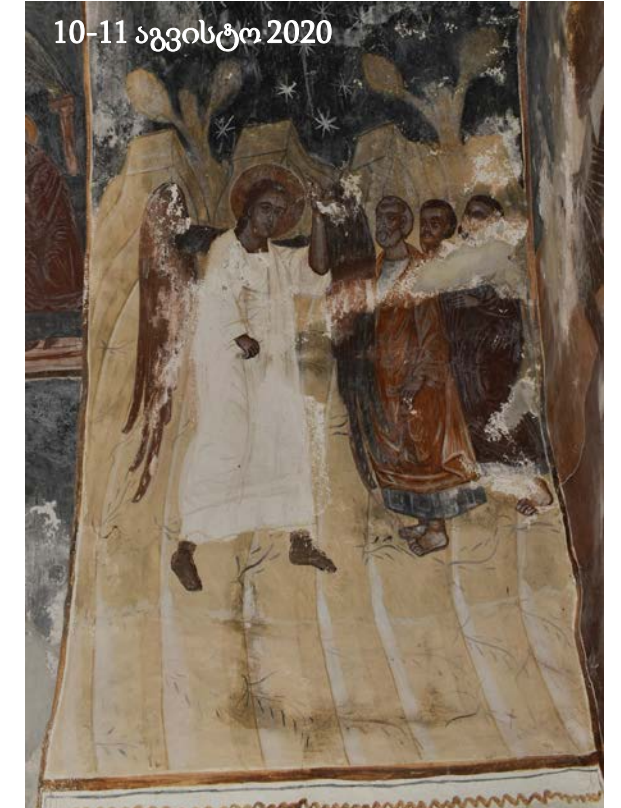
ლოკაცია: ინტერიერი სამხრეთი კედლის დასავლეთი ნაწილის კამარა

კომენტარი: 2017 წლისა და 2020 წლის 22 მაისის შედარებითა ანალიზმა და მდგომარეობის ადგილზე ნახვამ გამოავლინა თვალით ხილული ცვლილება. 22 მაისის მერე 19 ივნისსა და 10-11 აგვისტოს დაზიანების გაუარესება ვერ დაფიქსირდა.

ვიზუალური დაკვირვებით თვალით ხილული განსხვავება შეინიშნა 2017 წლისა და 2020 წლის 22 მაისის ფოტოებზე. მდგომარეობის გაუარესება 19 ივნისსა და 10-11 აგვისტოს მდგომარეობით არ ფიქსირდება.

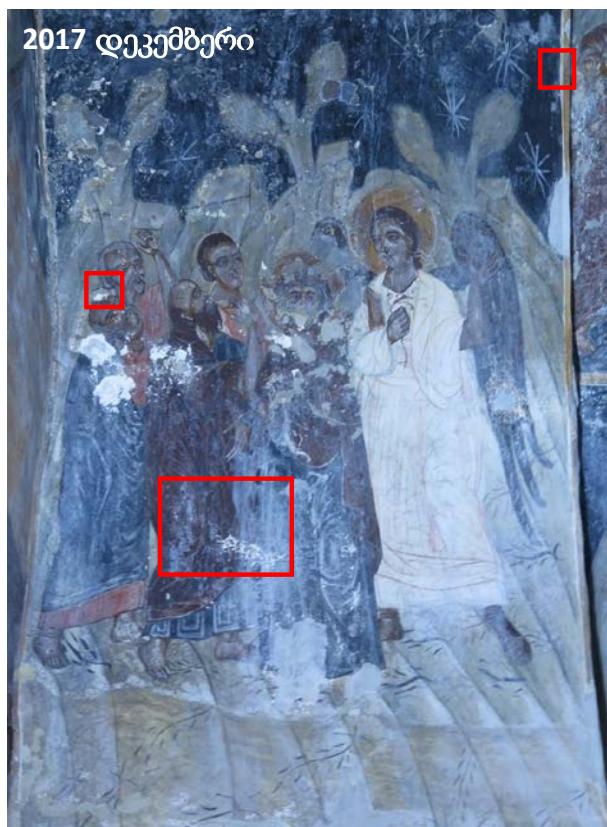
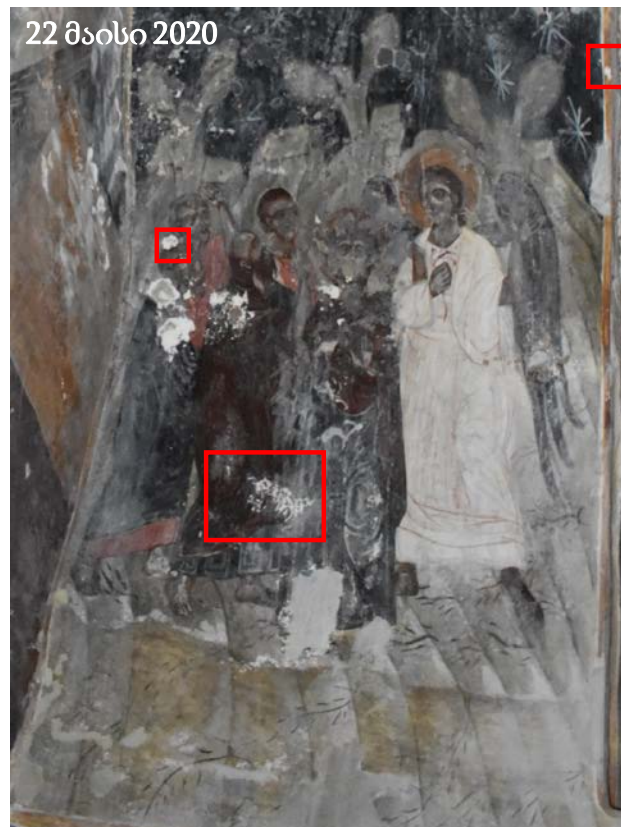
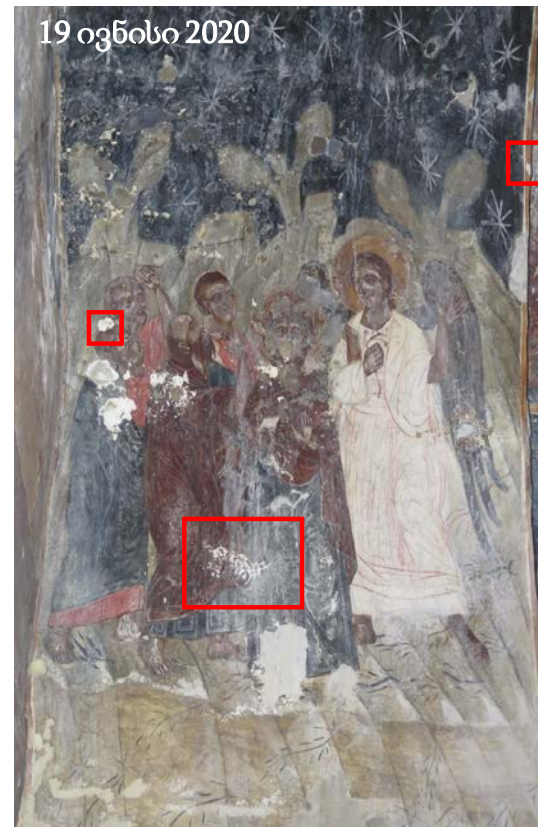
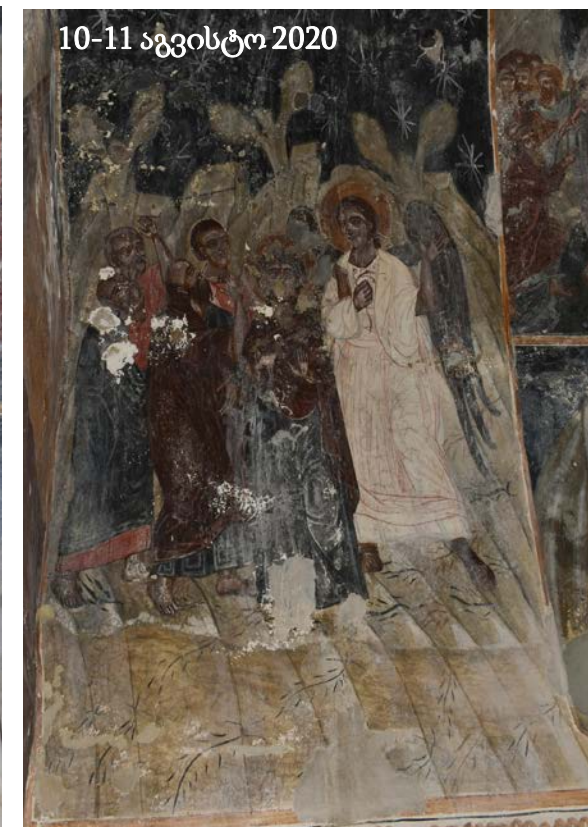
ლოკაცია: *ინტერიერი ჩრდილოეთი კედლის დასავლეთი ნაწილის კამარა*

კომენტარი: 2017 წლისა და 2020 წლის 22 მაისის შედარებითმა ანალიზმა და მდგომარეობის ადგილზე ნახვამ გამოავლინა თვალით ხილული ცვლილება. 22 მაისის მერე 19 ივნისსა და 10-11 აგვისტოს დაზიანების გაუარესება ვერ დაფიქსირდა.

ვიზუალური დაკვირვებით თვალით ხილული განსხვავება შეინიშნა 2017 წლისა და 2020 წლის 22 მაისის ფოტოებზე. მდგომარეობის გაუარესება 19 ივნისსა და 10-11 აგვისტოს მდგომარეობით არ ფიქსირდება.

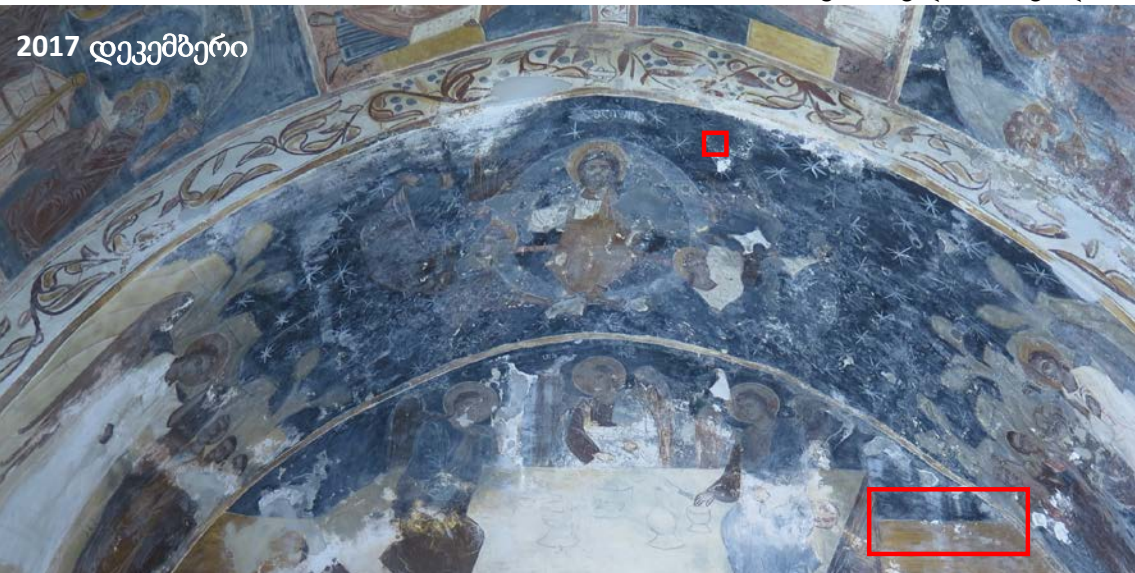
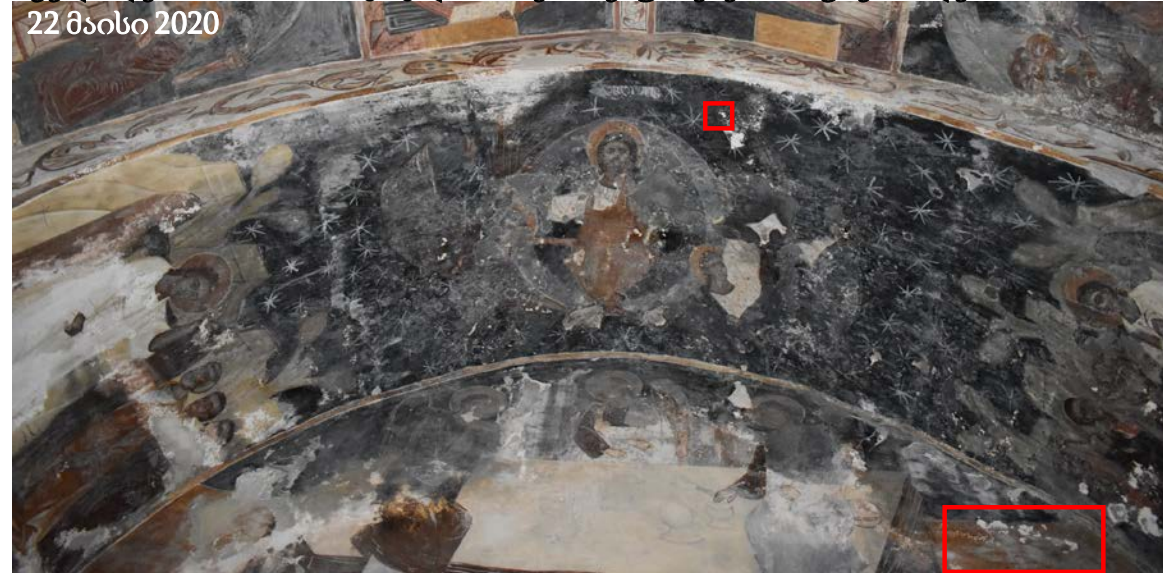
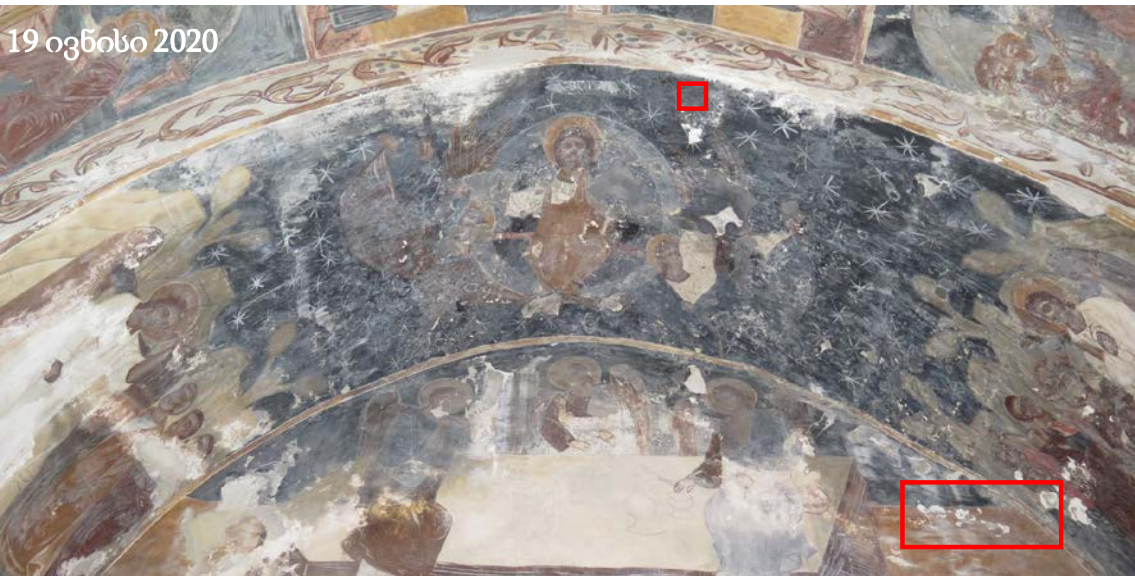
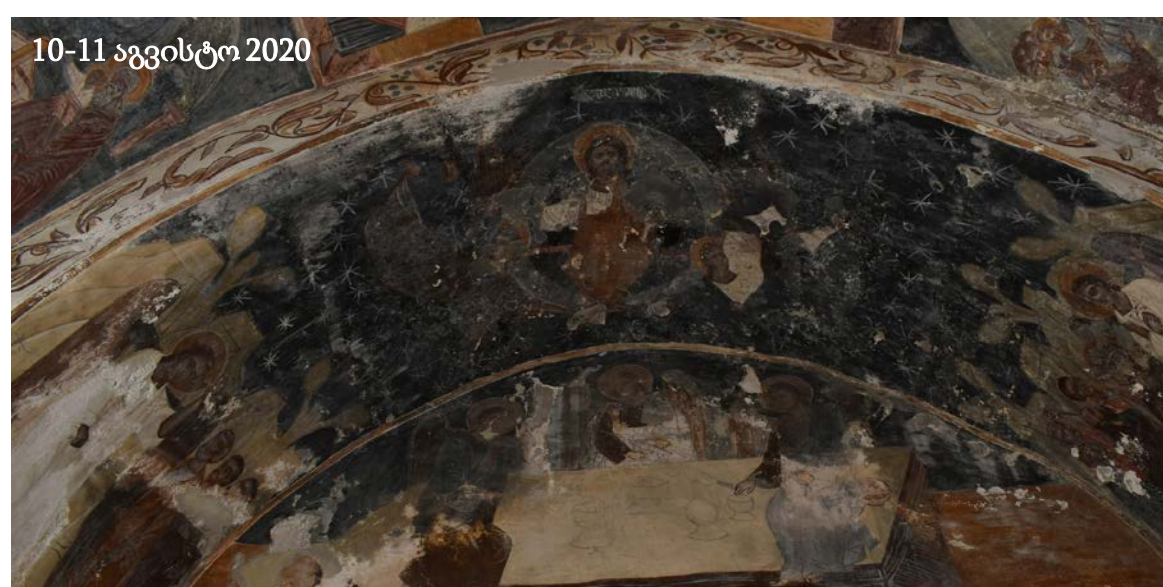
ლოკაცია: *ინტერიერი დასავლეთი ნაწილის კამარა*

კომენტარი: 2017 წლისა და 2020 წლის 22 მაისის შედარებითა ანალიზმა და მდგომარეობის ადგილზე ნახვამ გამოავლინა თვალთ ხილული ცვლილება. 22 მაისის მერე დაზიანების გაუარესება არ ფიქსირდება.
