ანგარიში N1

გელათის ღვთისმშობლის  
შობის სახელობის ტაძარი

გადახურვის, ფასადებისა და  
კედლის მხატვრობის

გეგმიური მონიტორინგი

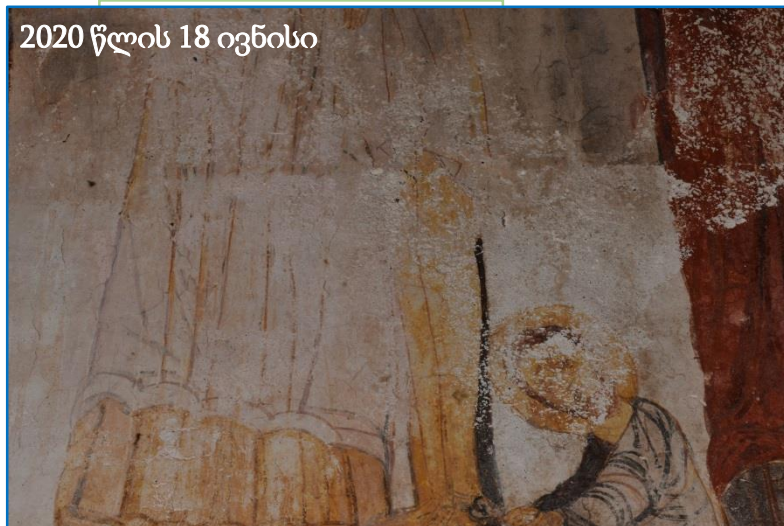
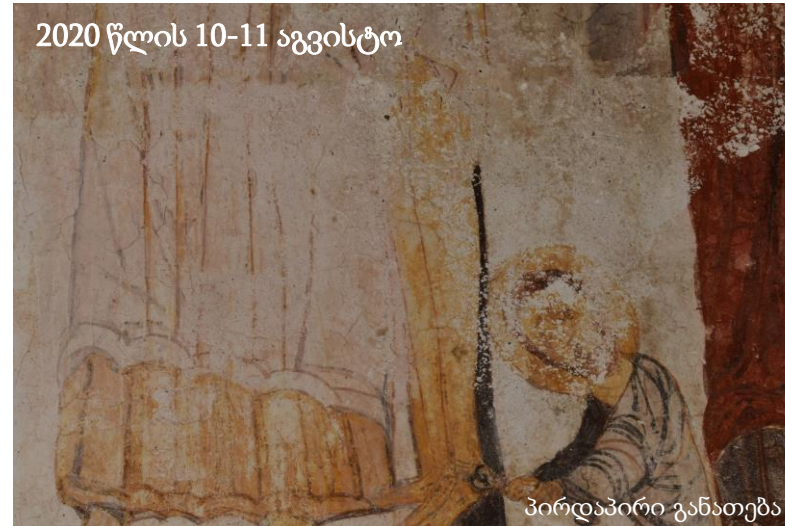
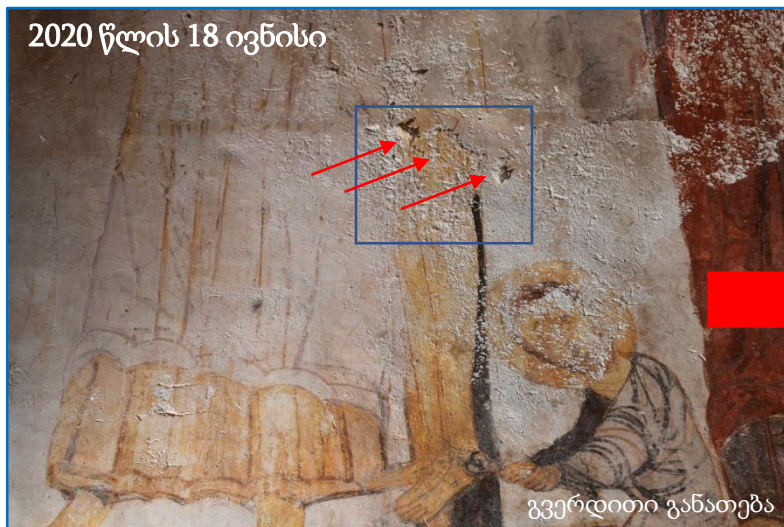
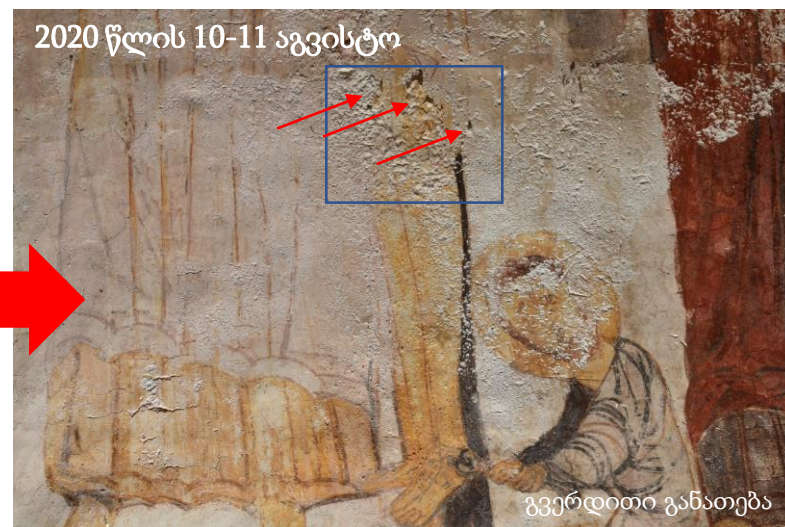
გამომარილების ტიპი: ნაფიფქი - ფაფუკი მასა, რომელიც ახლად გამომარილებულია.

მარილის კრისტალიზაციის ციკლისგან გამოწვეული ორიგინალი მასალის დაზიანება მოიცავს ფერის ფენისა და შელესილობის დანაკარგს, აქერცვლასა და გაფხვიერებას.

18 ივნისისა და 11 აგვისტოს მონიტორინგის შედარებით ანალიზმა ცხადყო დაზიანების აქტიურობა. ფერის ფენის დანაკარგი და აქერცვლა დაზიანების მიმდინარე პროცესია.

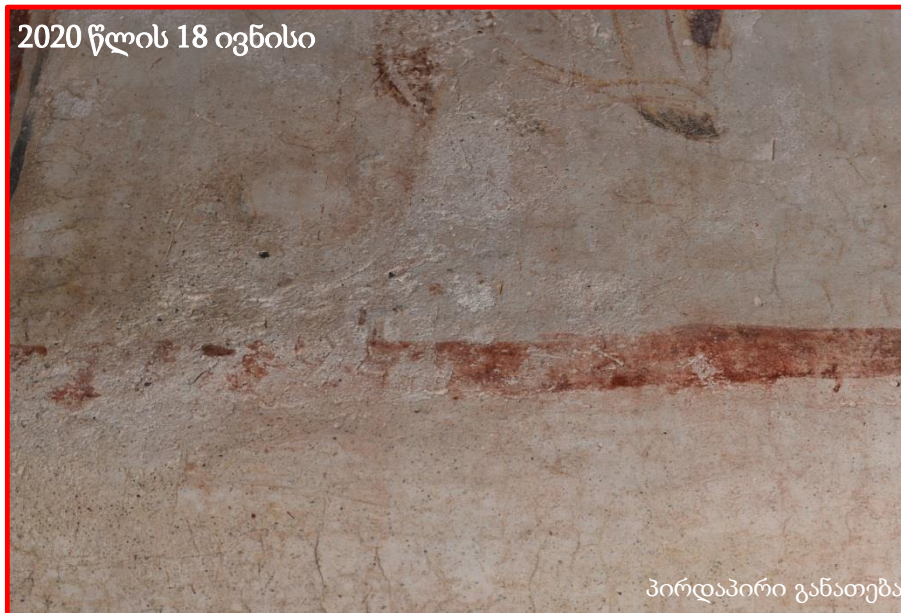
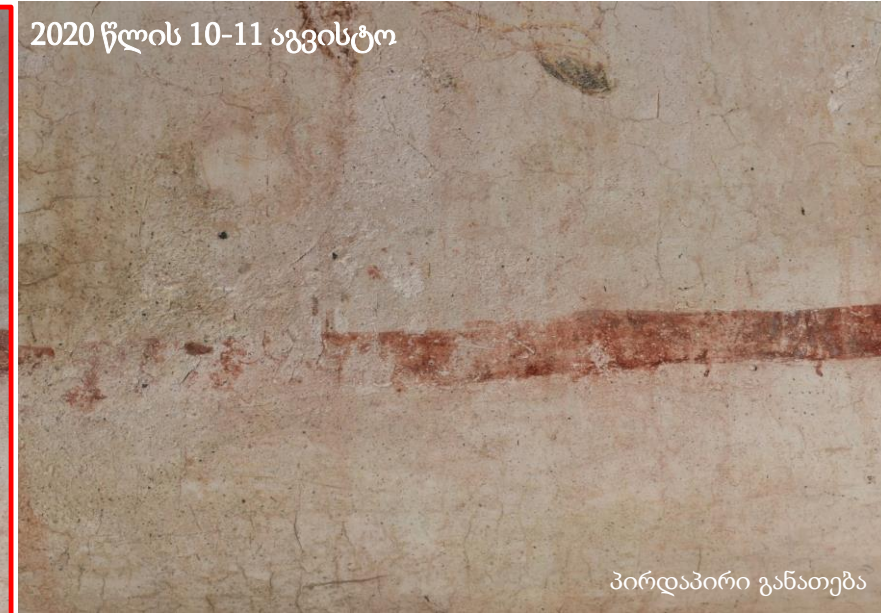
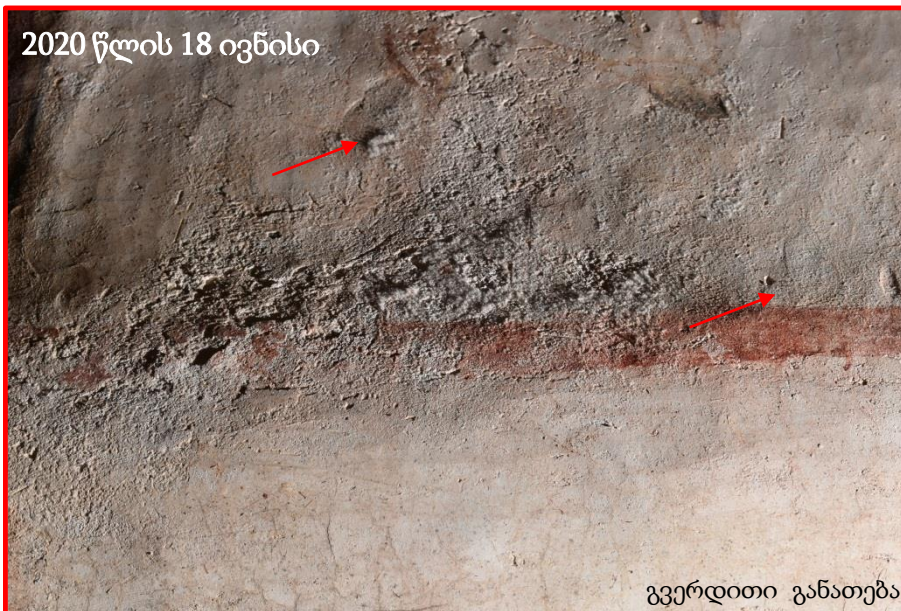
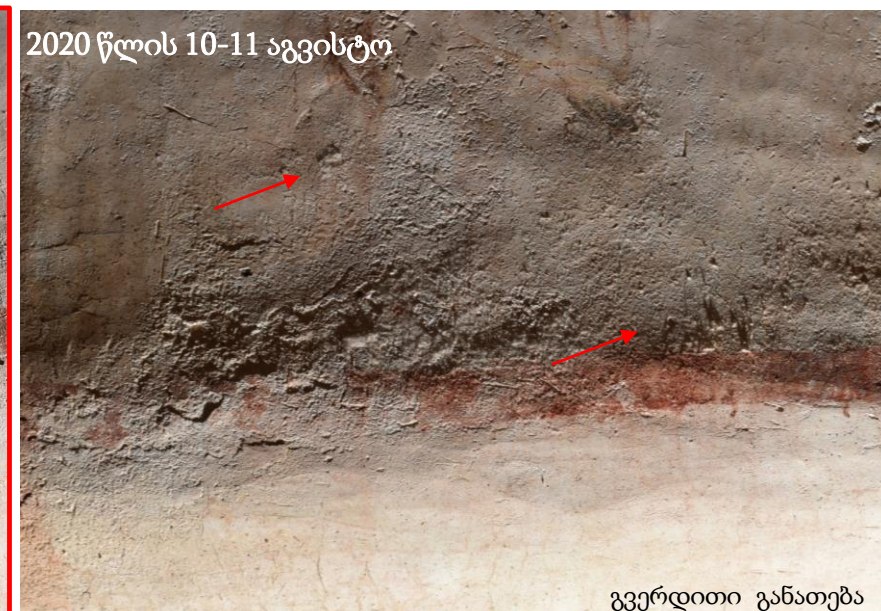
ლოკაცია: სამხრეთი კედლის ზედა რეგისტრი, დასავლეთი ნაწილი (2. სცენის მარცხენა ქვედა ნაწილი რეგისტრის ხაზთან)

დაზიანების ტიპი: გამომარილება და მასთან დაკავშირებული ორიგინალი მასალის დეგრადაცია

18 ივნისისა და 11 აგვისტოს მონიტორინგის შედარებით ანალიზმა ცხადყო დაზიანების აქტიურობა. ჩნდება ახლადგამოკრისტალებული მარილები, რომლებიც 18 ივნისს არ ფიქსირდებოდა.

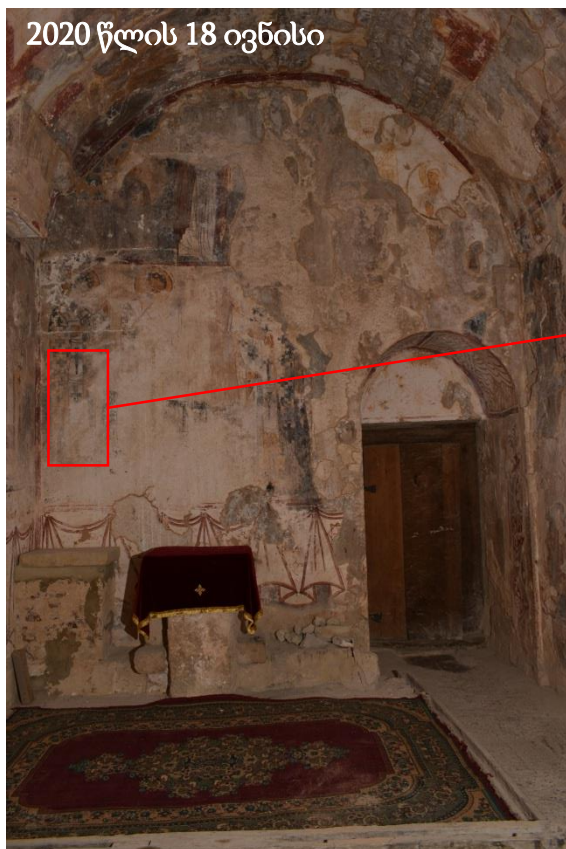
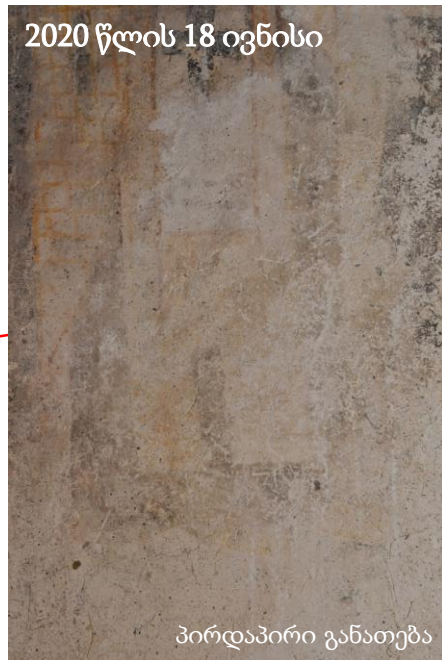
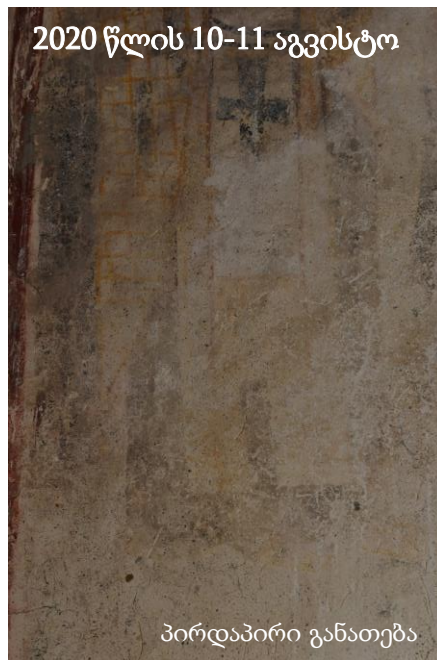
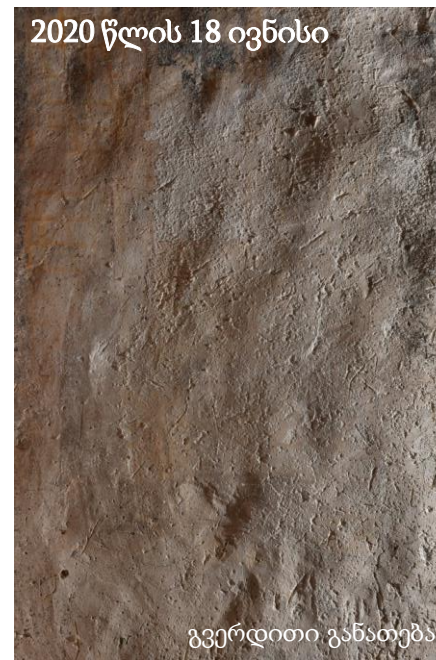
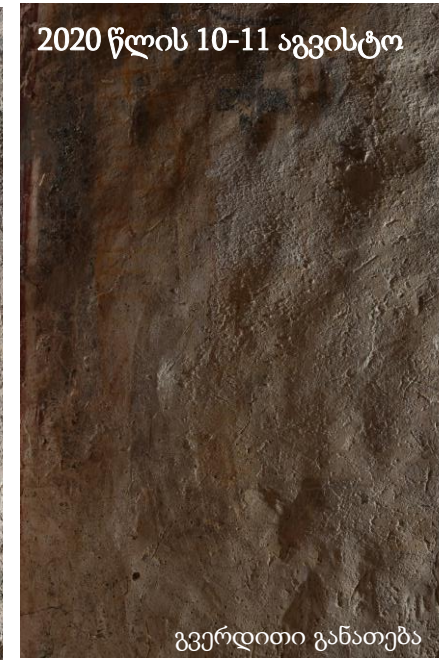
ლოკაცია: აღმოსავლეთი კედელი

დაზიანების ტიპი: გამომარილება

18 ივნისისა და 11 აგვისტოს მონიტორინგის შედარებით ანალიზმა თვალთ ხილული ცვლილება ვერ დააფიქსირა.

აღმოსავლეთი კედლის ქვედა რეგისტრზე, სცენის ჩრდილოეთ მხარეს, წმინდა მამის ფიგურაზე აღინიშნება გამომარილება, რომელსაც შესაძლოა თან ახლდეს ფერწერისა და შელესილობის ფენის დაზიანება გაფხვიერების სახით.

გამომარილების ტიპი: მყარი კრისტალური მასა - ნადებისა და მარცვლების სახით. მყარი მარილის მასა წვრილ წერტილებად, მარცვლების მსგავსად არის გამოკრისტალებული. აღნიშნული ტიპის გამომარილება კრისტალის სტრუქტურულიდან/სიმტკიცეიდან გამომდინარე შედარებით ძველია. ამგვარი დაზიანება გვხვდება აღმოსავლეთი კედლის შელესილობასა და ფერწერულ ფენაზე;

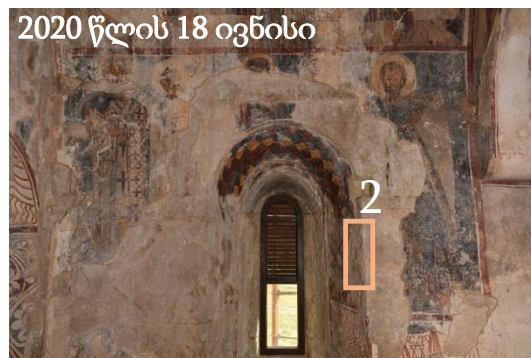
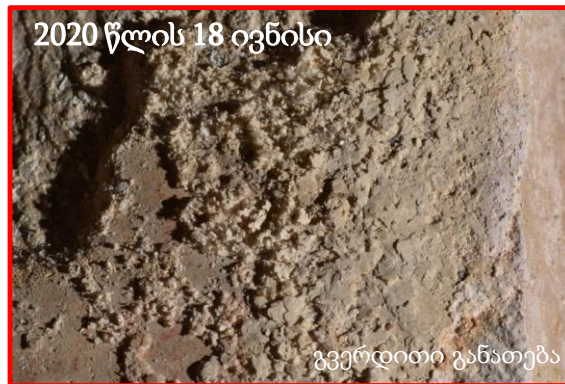
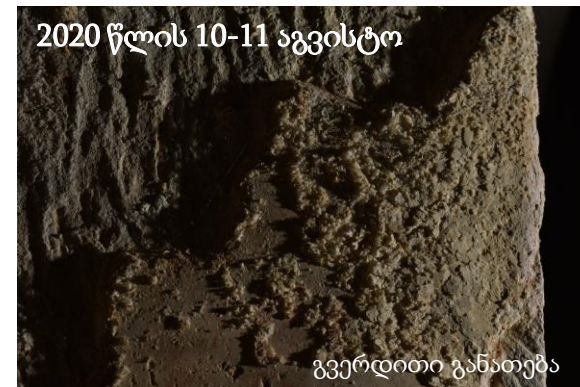
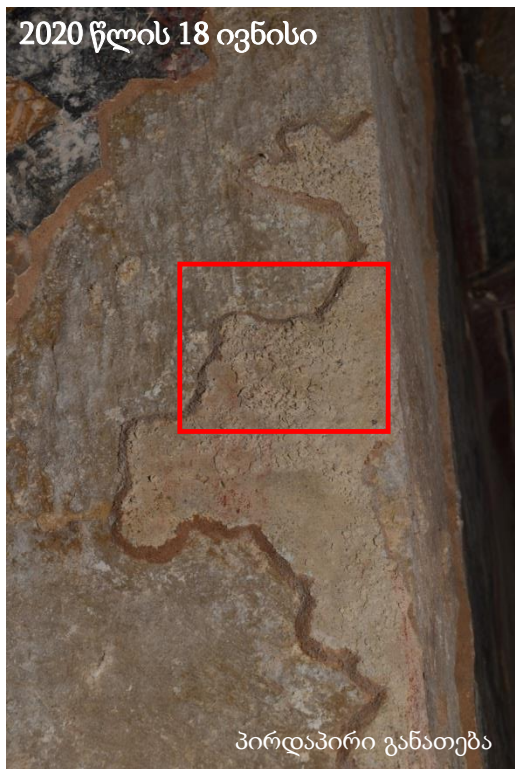
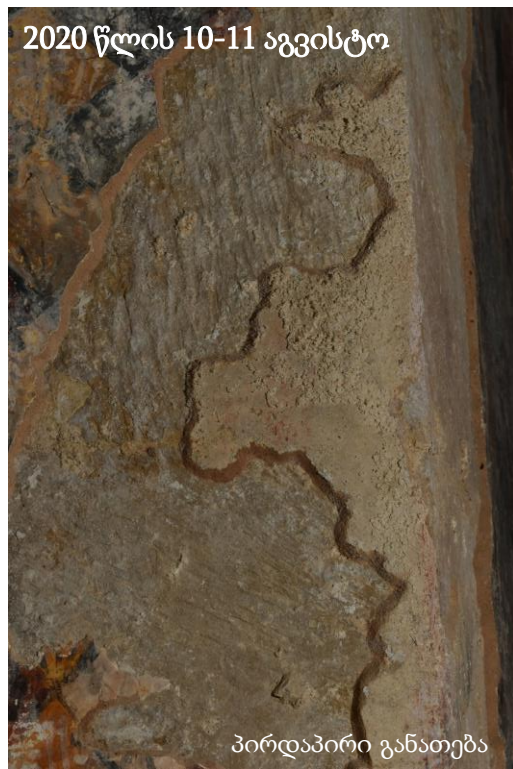
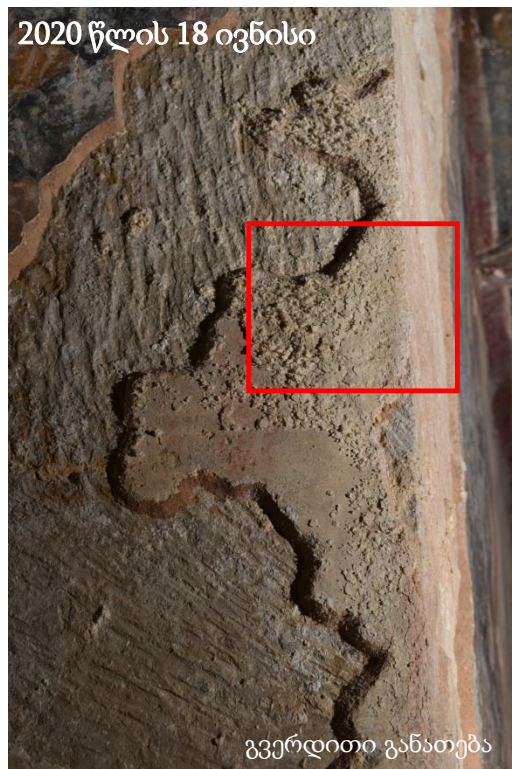
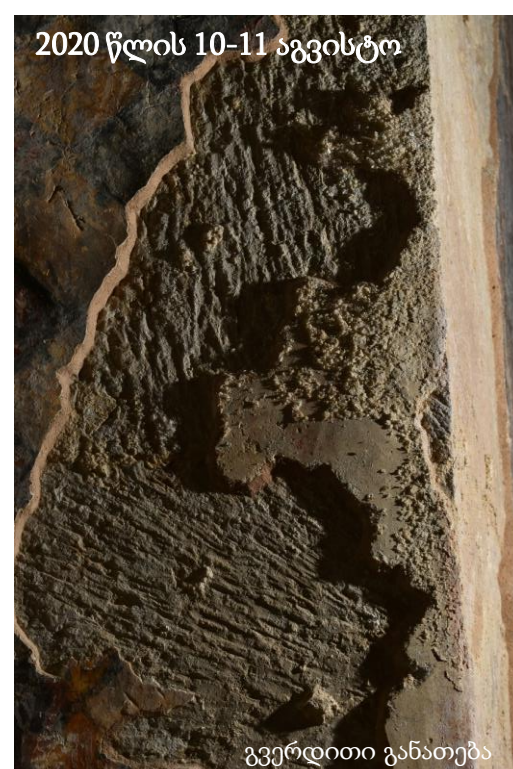
ლოკაცია: სამხრეთი კედელი, ქვედა რეგისტრი (2. ღიობის დასავლეთ წირთხლი)

დაზიანების ტიპი: გამომარილება

გამომარილების ტიპი: გამომარილების რამდენიმე მილიმეტრიანი ფენა, რომელიც ფერწერული ფენის ქვეშაა მოქცეული. მარილის კრისტალიზაციის ციკლისგან გამოწვეული ორიგინალი მასალის დაზიანება მოიცავს ფერის ფენასა და შელესილობის ფენას შორის ადჰიზიური კავშირის დაკარგვას/აქერცვლას.

18 ივნისისა და 11 აგვისტოს მონიტორინგის შედარებით ანალიზმა თვალთ ხილული ცვლილება ვერ დააფიქსირა.

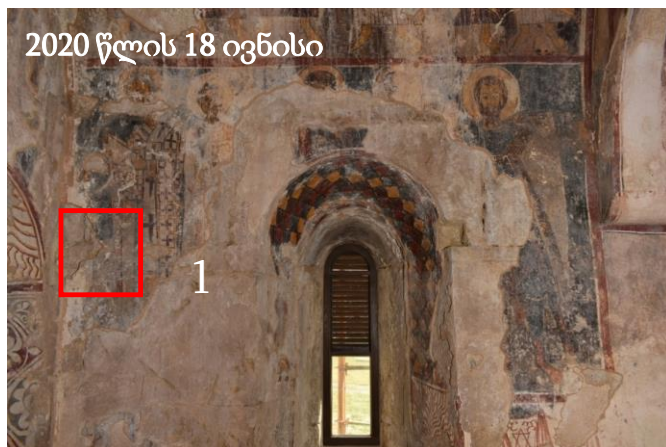
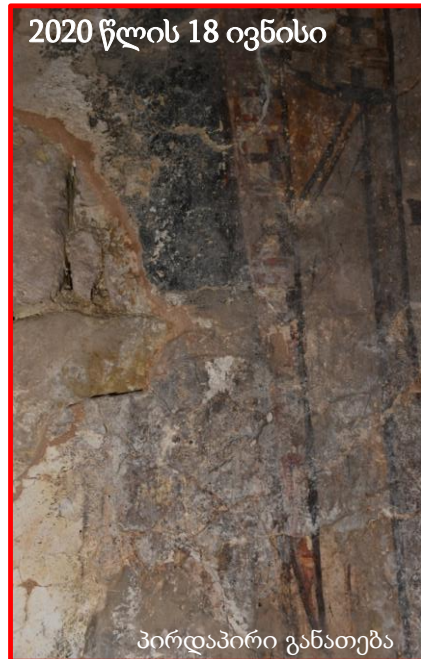
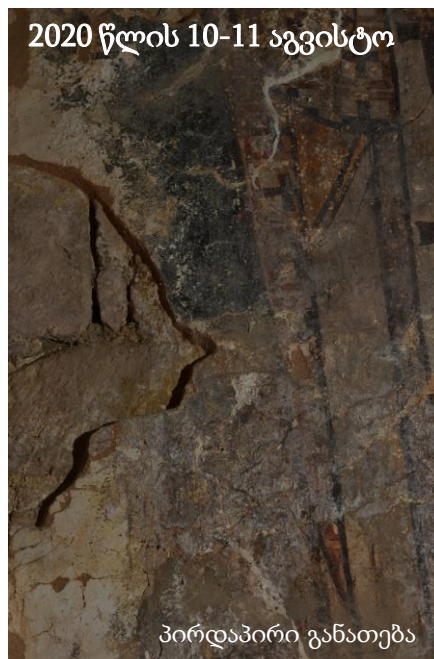
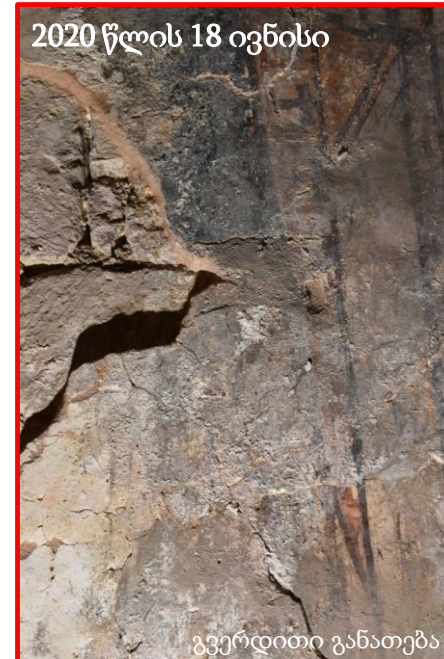
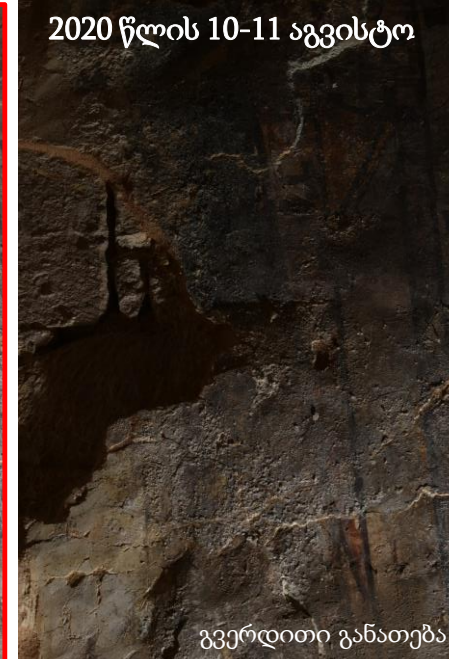
ლოკაცია: სამხრეთი კედელი, ქვედა რეგისტრი (1. აღმოსავლეთი მხარე წმინდა მამის ფიგურა)

დაზიანების ტიპი: გამომარილება

გამომარილების ტიპი: მყარი კრისტალური მასა - ნადების და მარცვლების სახით. ფუფხივით, ქერქისებრი შედარებით სქელი კრისტალური მასა, რომელიც ნადებივით ედება ზედაპირს. გარკვეულ ადგილებში მყარი მარილის მასა წვრილ წერტილებად, მარცვლების მსგავსად არის გამოკრისტალებული. აღნიშნული ტიპის გამომარილება, კრისტალის სტრუქტურიდან/სიმტკიცეიდან გამომდინარე, შედარებით ძველია.

18 ივნისისა და 11 აგვისტოს მონიტორინგის შედარებითა ანალიზმა თვალთ ხილული ცვლილება ვერ დააფიქსირა.

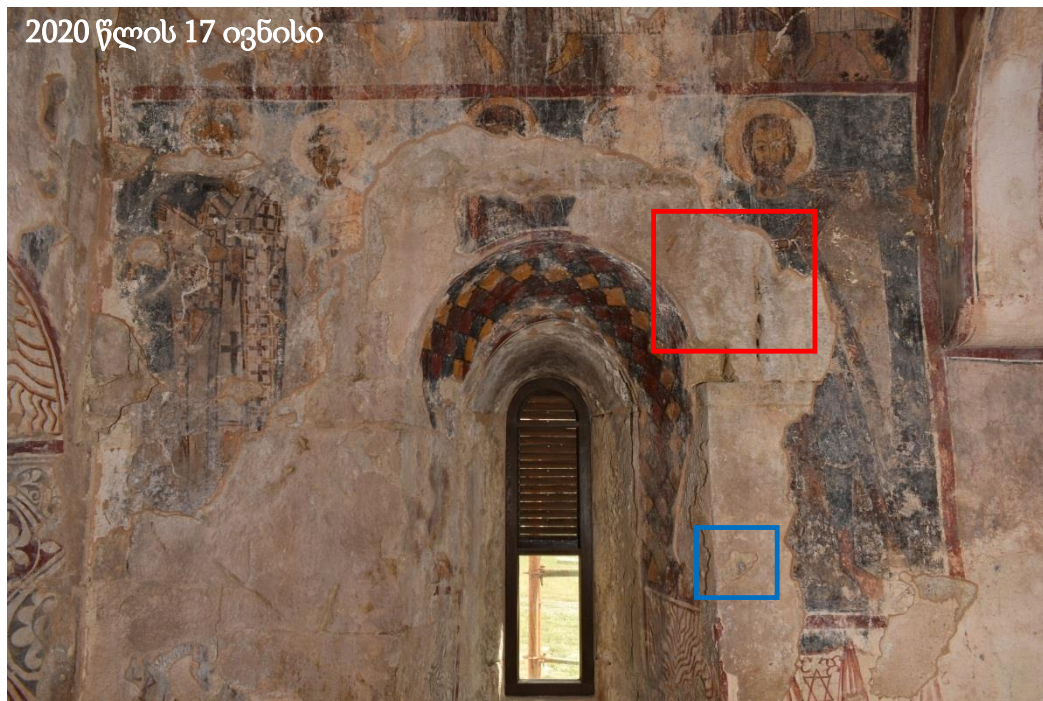
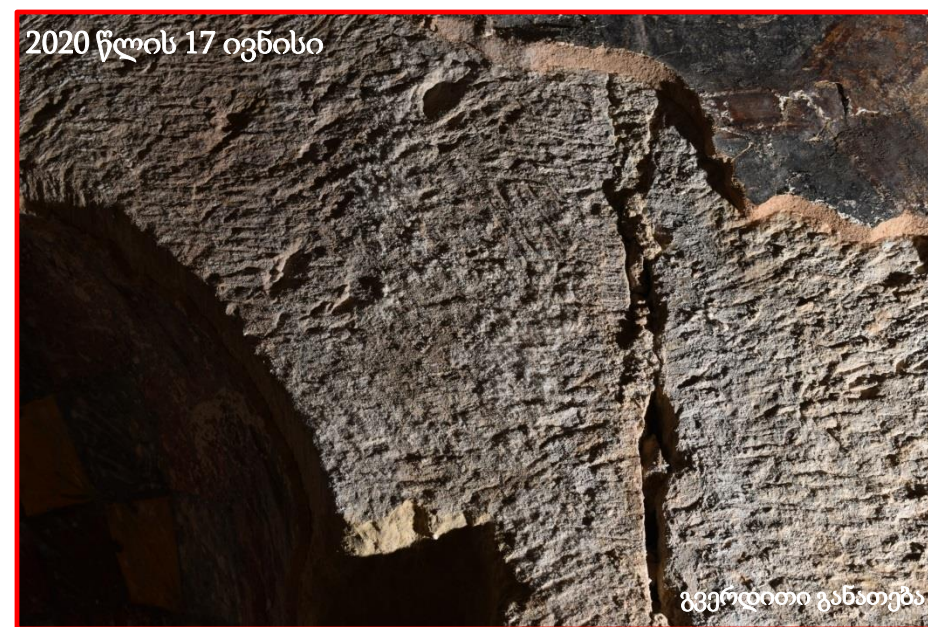
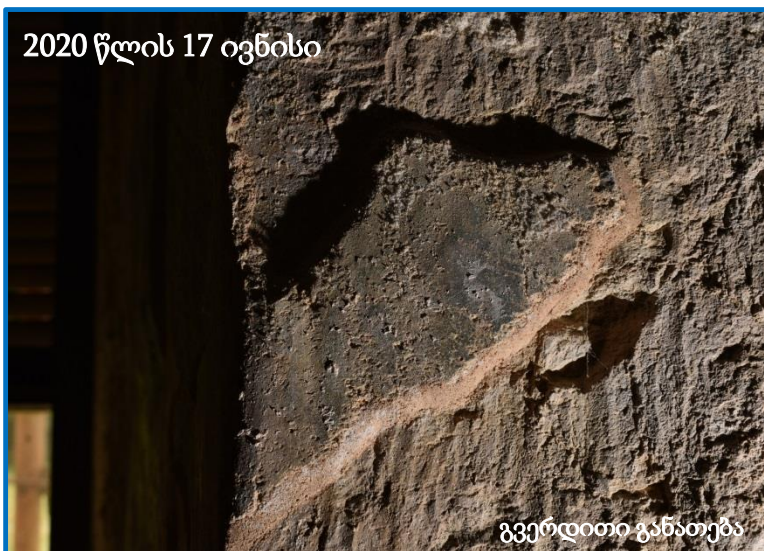
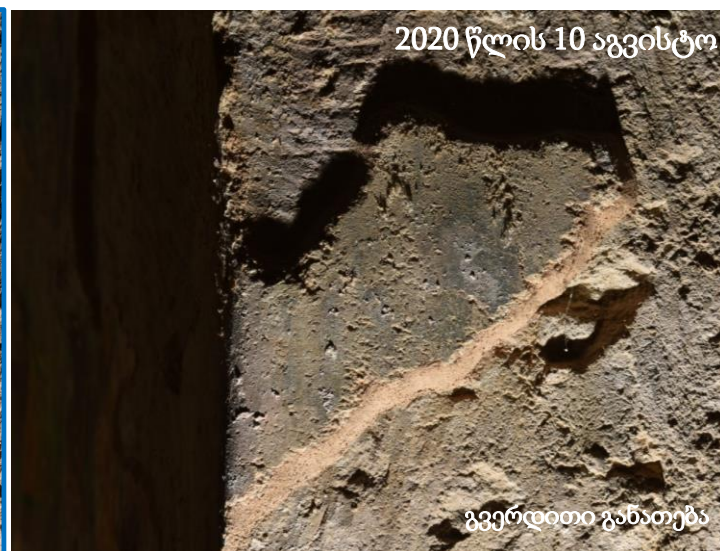
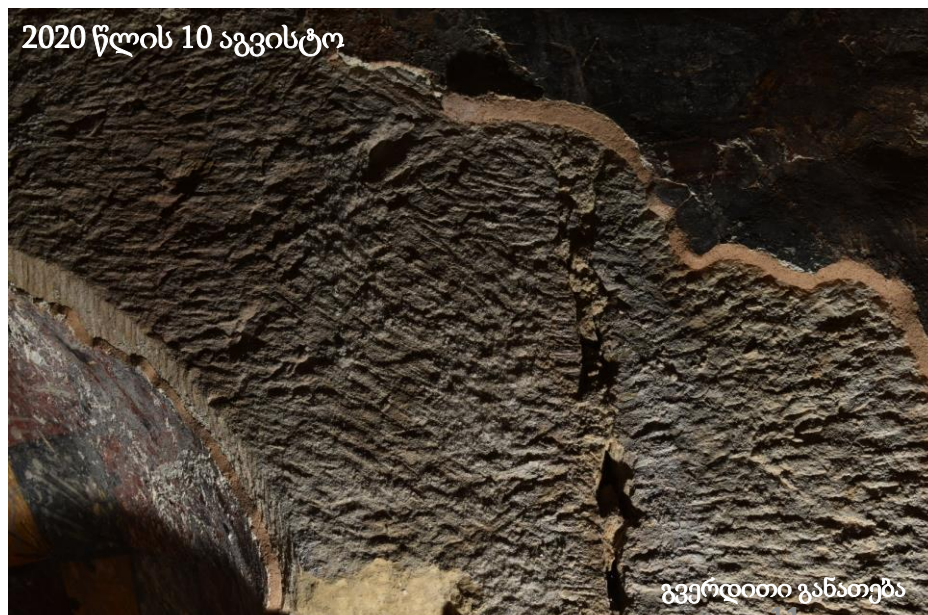
დაზიანების  
გამომარჩილება  
ლოკაცია: სამხრეთი კედელი

18 ივნისისა და 11 აგვისტოს მონიტორინგის შედარებითა ანალიზმა თვალთ ხილული ცვლილება ვერ დააფიქსირა.

ქიშა და ფერწერულ ფენაზე დაფიქსირებული გამომარჩილება

საფუძვლის ფენაზე, ქვის ზედაპირზე დაფიქსირებული მარილი.

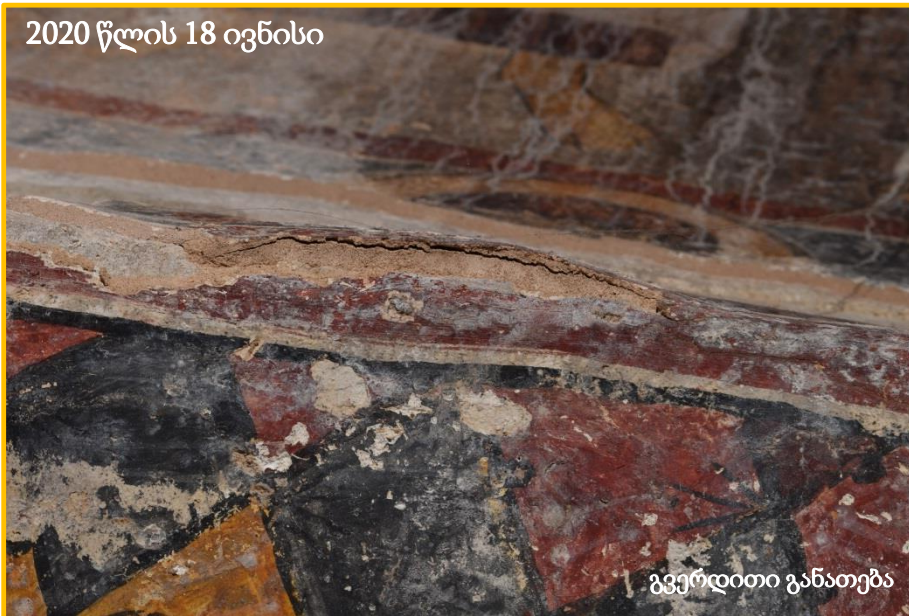
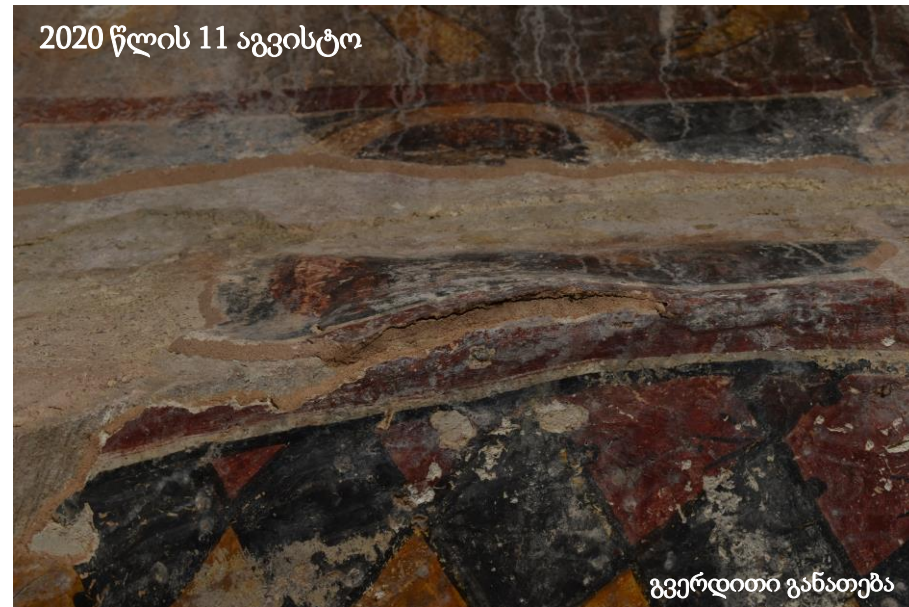
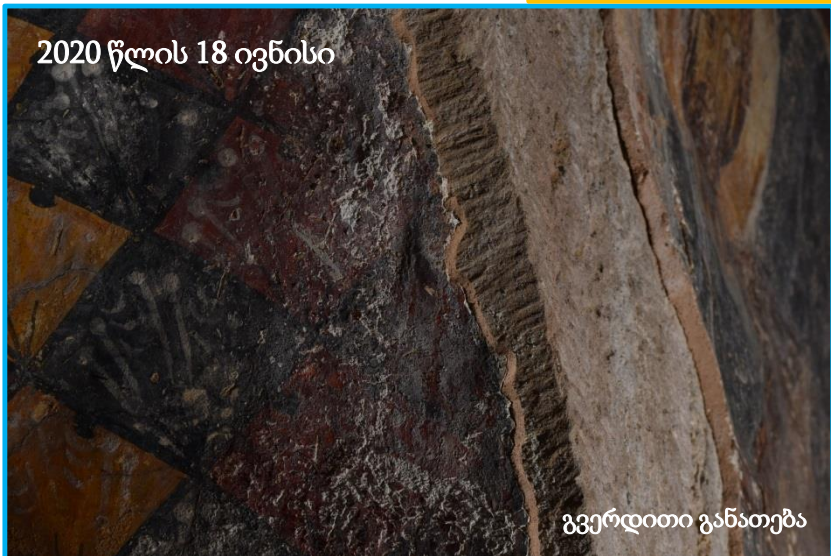
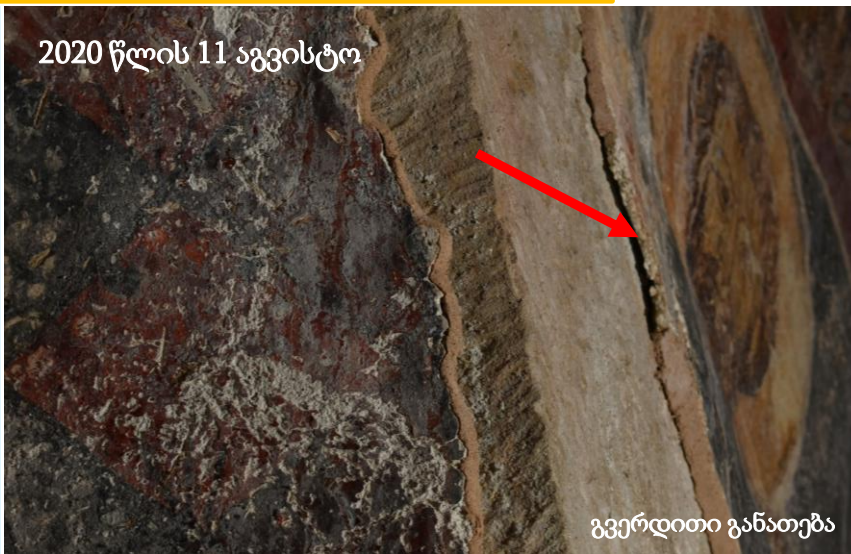
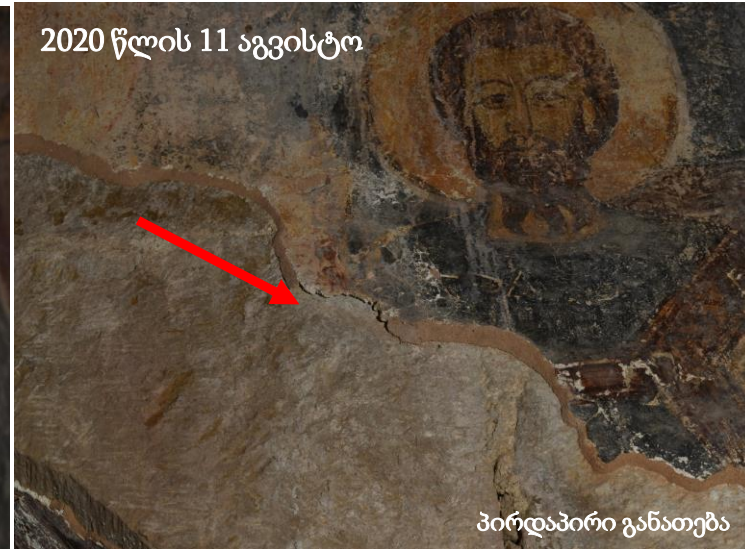
ლოკაცია: სამხრეთი კედელი, ქვედა რეგისტრი (ლიობთან)

დაზიანების ტიპი: წინა პერიოდის სარესტავრაციო ჩარევის (შევსებისა და ქიმების) დაზიანება: ბზარი, განშრევა

18 ივნისისა და 11 აგვისტოს მონიტორინგის შედარებითა ანალიზმა ცხადყო დაზიანების აქტიურობა. 18 ივნისის დაფიქსირებული განშრევაბული ქიმი 10 აგვისტოს ჩამოვარდნილი დაგვხვდა.

2013 წელს დატანილი ქიმები, რომლებიც კიდების გამაგრების ფუნქციით გაკეთდა, ქვის ზედაპირს მოცილებულია. კავშირი დაკარგულია ქიმსა და ორიგინალ შელესილობას შორისაც.

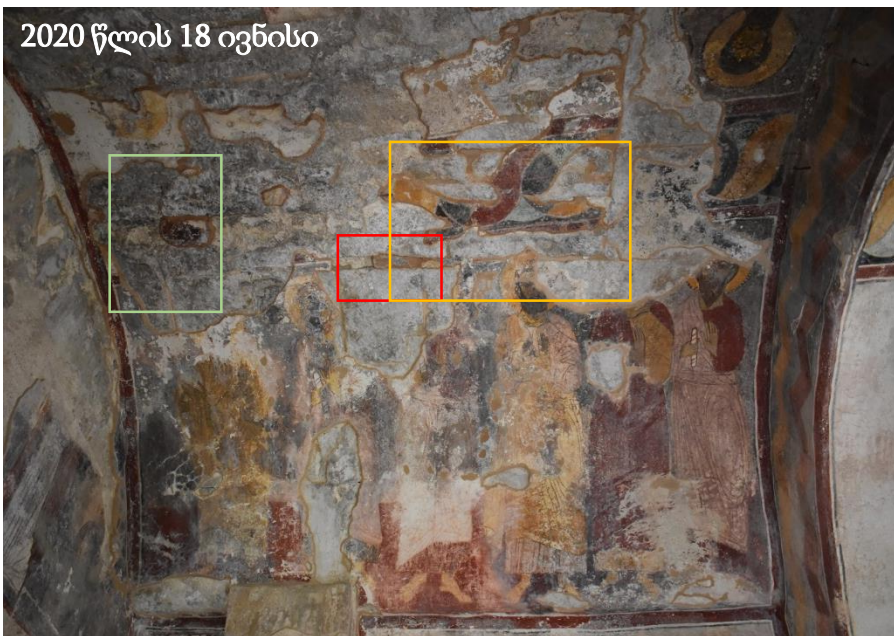
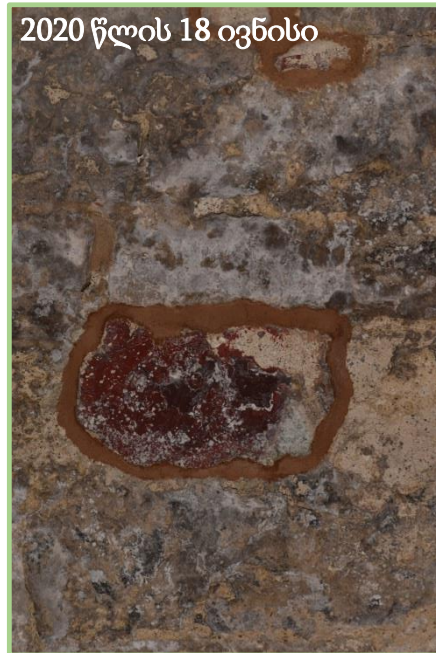
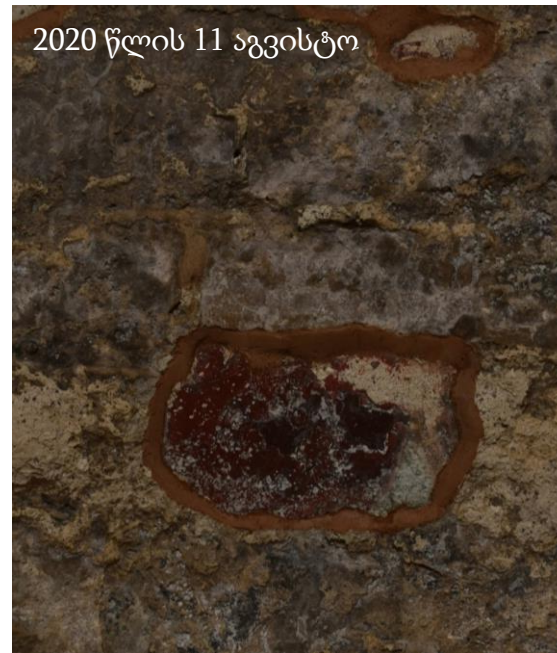
ლოკაცია: კამარის ცენტრალური ნაწილი

დაზიანების ტიპი: გამომარილება და შეკეთების ფერის სახეცვლა

დაზიანების ტიპი: შეკეთების ფერის სახეცვლა

კამარის ცენტრში ქიმები და შევსებები შემუქებულია, რამაც გააჩინა საფუძვლიანი ეჭვი მის სავარაუდო სისველეზე.

გამომარილება (ფუფხვიით, ქერქისებრი შედარებით სქელი კრისტალური მასა, რომელიც ნადებივით ედება ფერწერული ფენის ზედაპირს). აღსანიშნავია შედარებით მსუბუქი გამომარილების აპკი, რომელიც ქიმებზე შეინიშნება. აღნიშნული დაკვირვება ამყარებს მოსაზრებას სტრუქტურაში ნესტის წყაროს არსებობის შესახებ.

18 ივნისისა და 11 აგვისტოს მონიტორინგის შედარებითმა ანალიზმა თვალთ ხილული განსხვავება ვერ შენიშნა, თუმცადა იატაკზე გვხვდება მცირე ზომის თეთრი ნამცეცი.

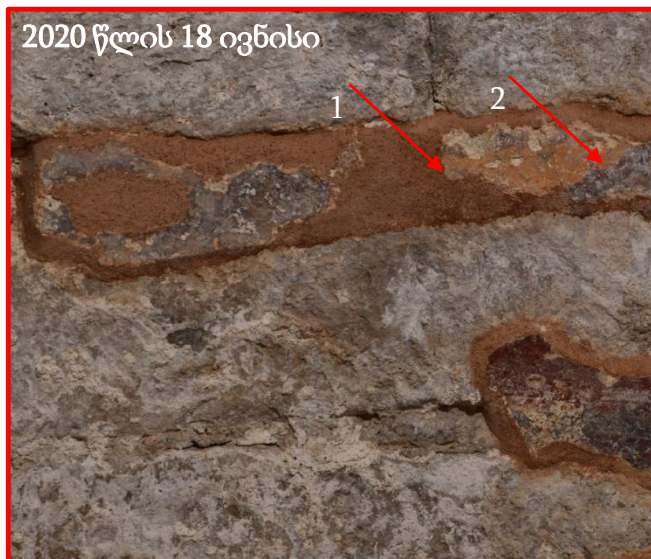
მარჯვნივ მოცემულ ფოტოზე მუქი შეფერილობის ქიმისა და შევსების გარჩევა ადვილად შეიძლება. შემუქებულ/ტენისზე მცველი შეკეთებები მოყავისფრო შეფერილობისაა (1), მაშინ როდესაც დაუზიანებელი შეკეთებები მოვარდისფრო შეფერილობის (2).

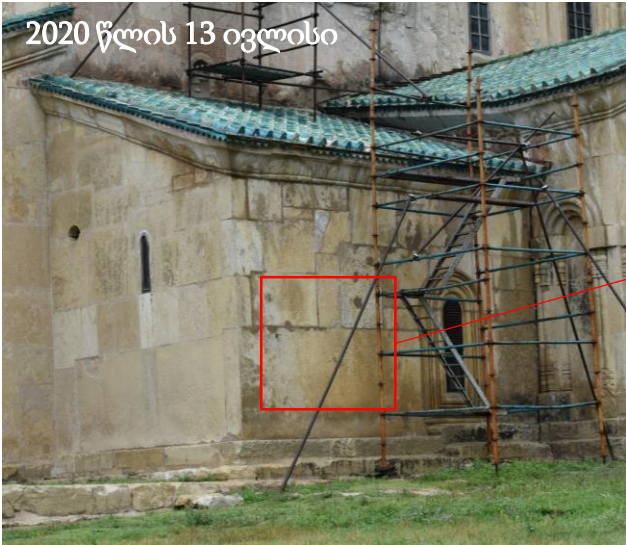
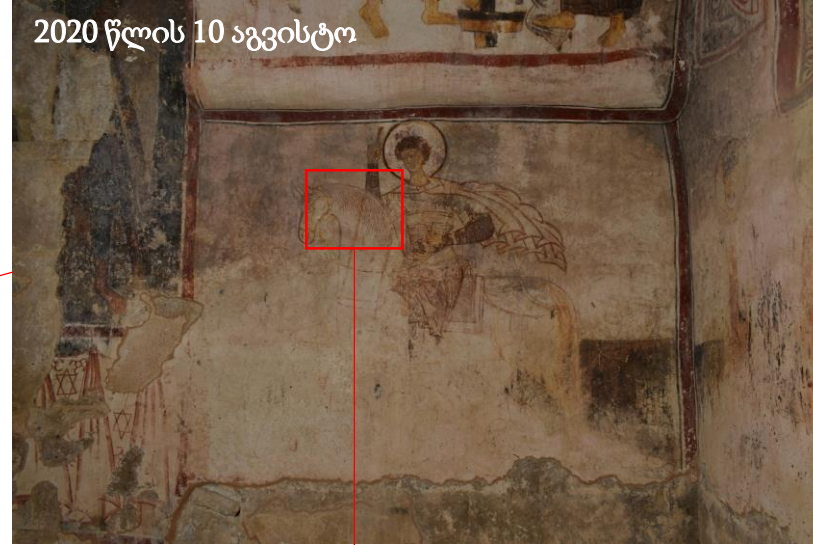
ლოკაცია: სამხრეთი კედელი, დასავლეთი სვენი, ქვედა რეგისტრი

დაზიანების ტიპი: გამომარილება და შეკეთების ფერის სახეცვლა

გამომარილების ტიპი: კომბინირებული (ნაფიფქი და მყარი კრისტალური მასა)

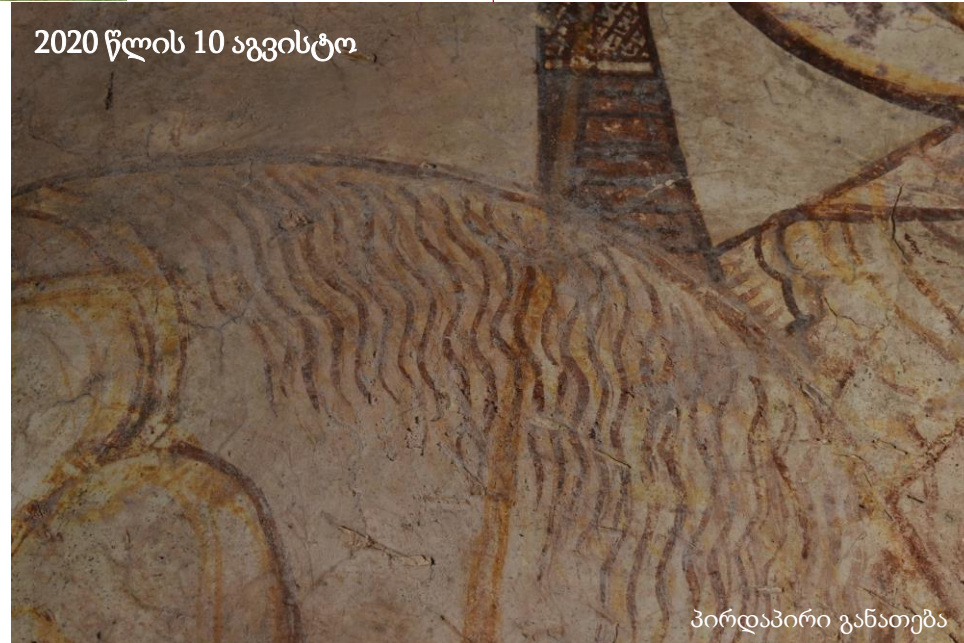
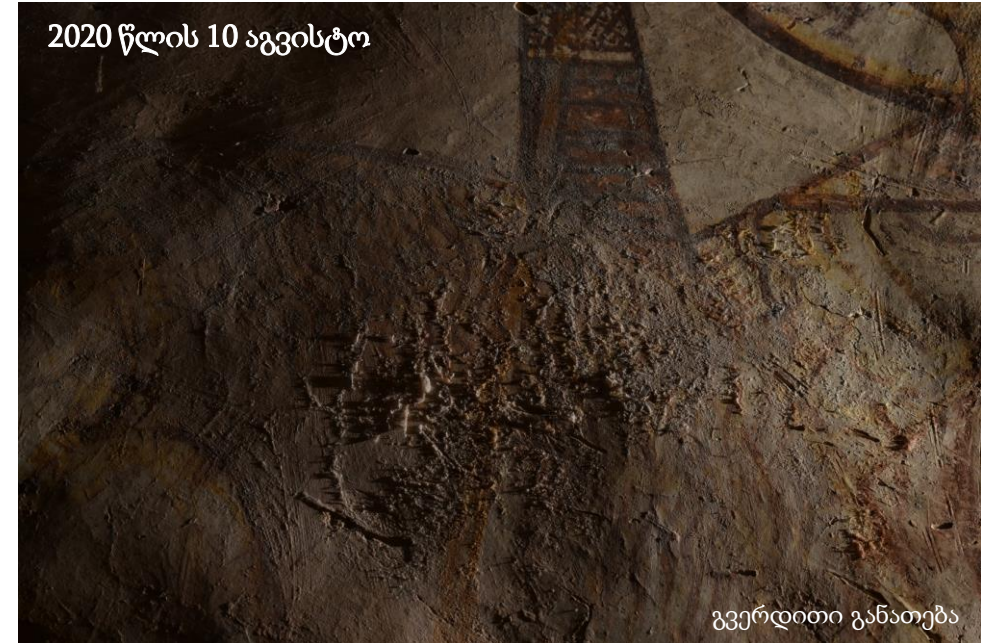
ფასადზე არსებულ სველ არეებს (წვიმის დროს ნათლად აღიქმება) ინტერიერის მხრიდან გამომარილების დაზიანება აღენიშნება.

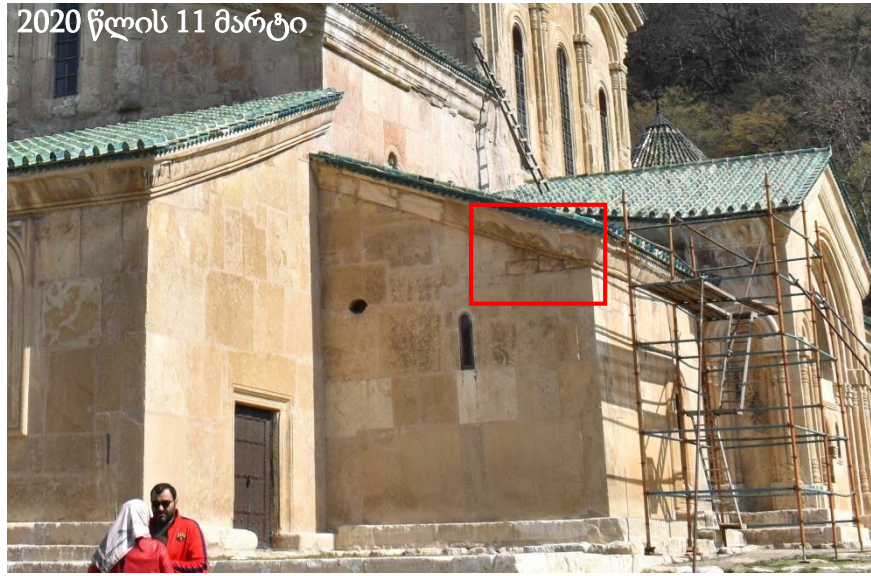
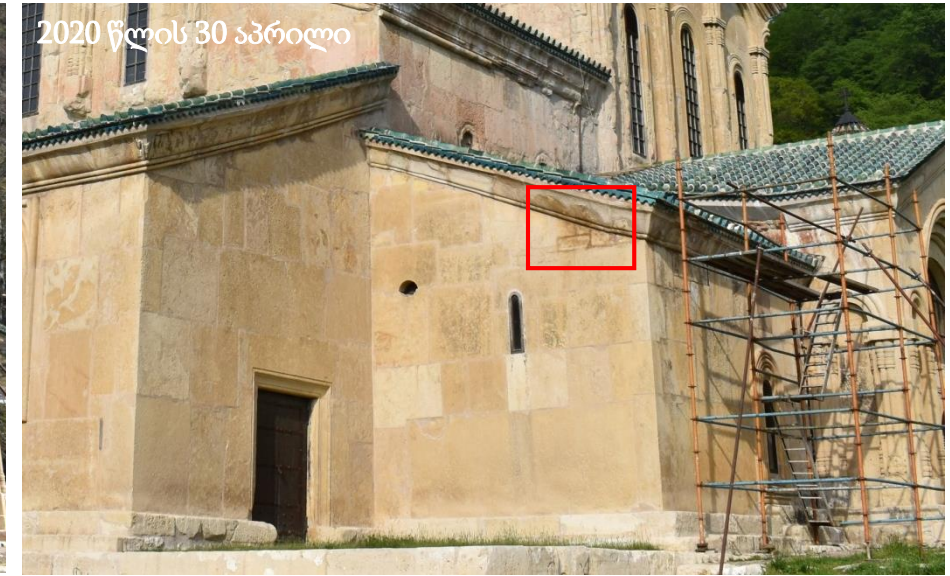
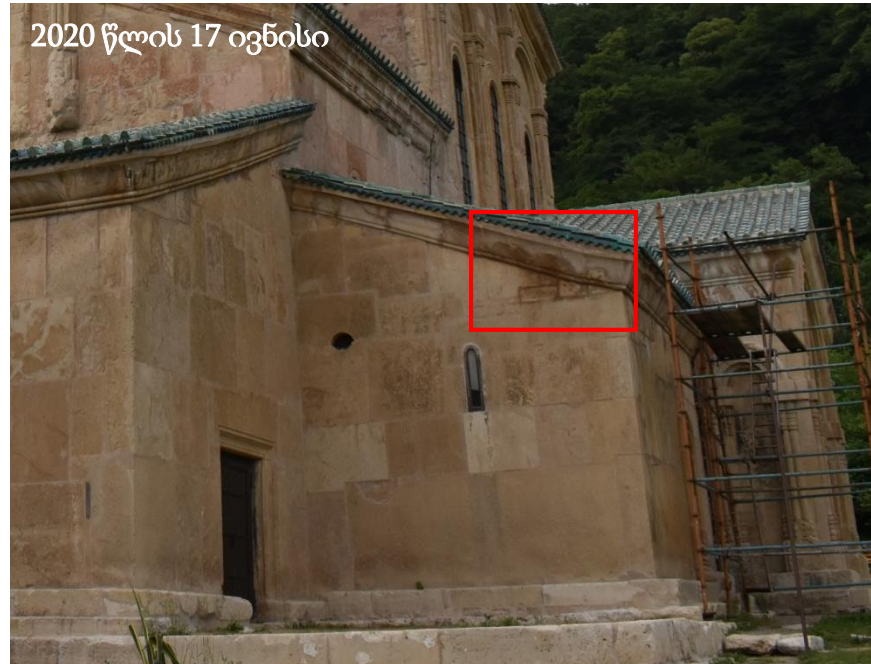
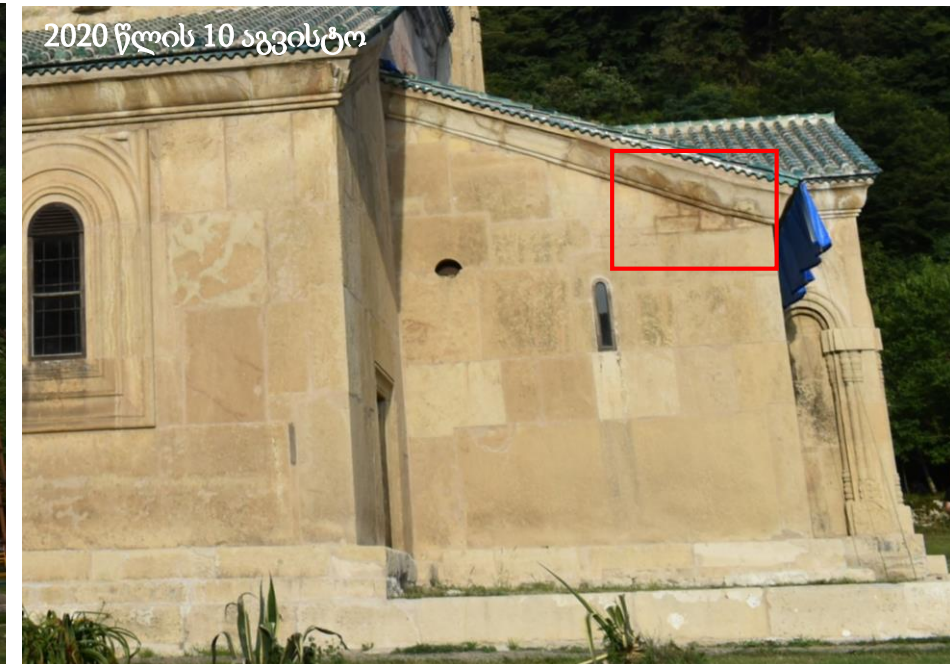
დასავლეთ კედელზე შერჩეული სამონიტორინგე არე მონიტორინგის ყველა ეტაპზე ინარჩუნებდა სიმუქეს, რაც მიუთითებს დაზიანების წყაროს შესაძლო აქტიურობაზე/არსებობაზე.

აღსანიშნავია, რომ 2020 წლის 11 მარტს წმ მარინეს სახელობის ეკვდერის ახლადმოწყობილ გადახურვაზე დაფიქსირდა მნიშვნელოვანი დაზიანებები (იხ 20200311 და 20200430 მისიების ანგარიშები):

- კრამიტის დანაკარგი
- ბზარები
- მიკრობზარები
- განშრევა
- გამომარილება

დაზიანებები პროგრესირდა 2019 წლის აპრილის შემდეგაც.
