ანგარიში N1

გელათის ღვთისმშობლის  
შობის სახელობის ტაძარი

გადახურვის, ფასადებისა და  
კედლის მხატვრობის

გეგმიური მონიტორინგი

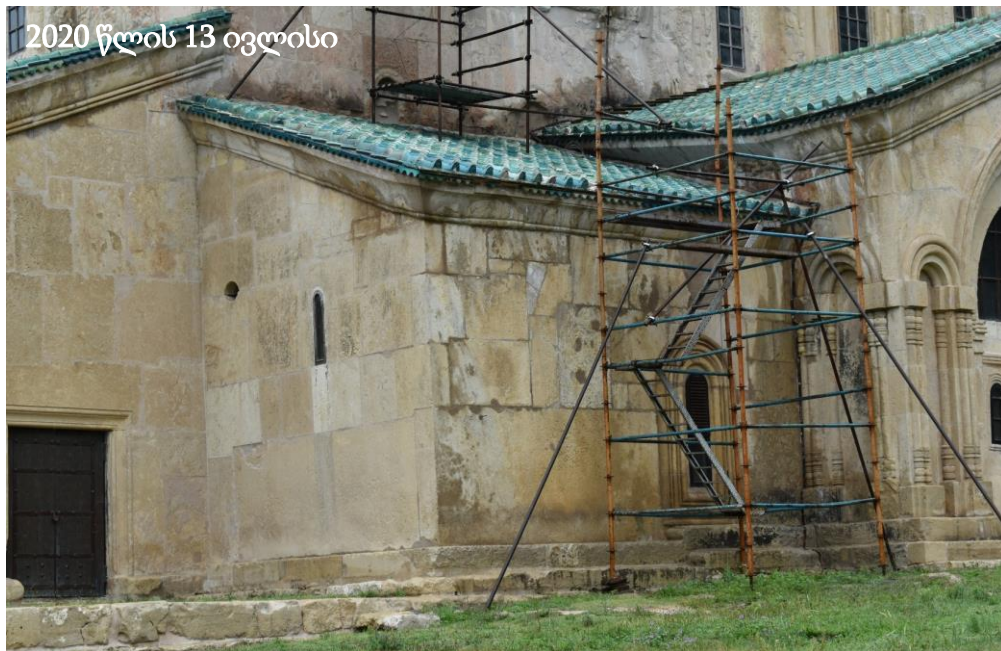
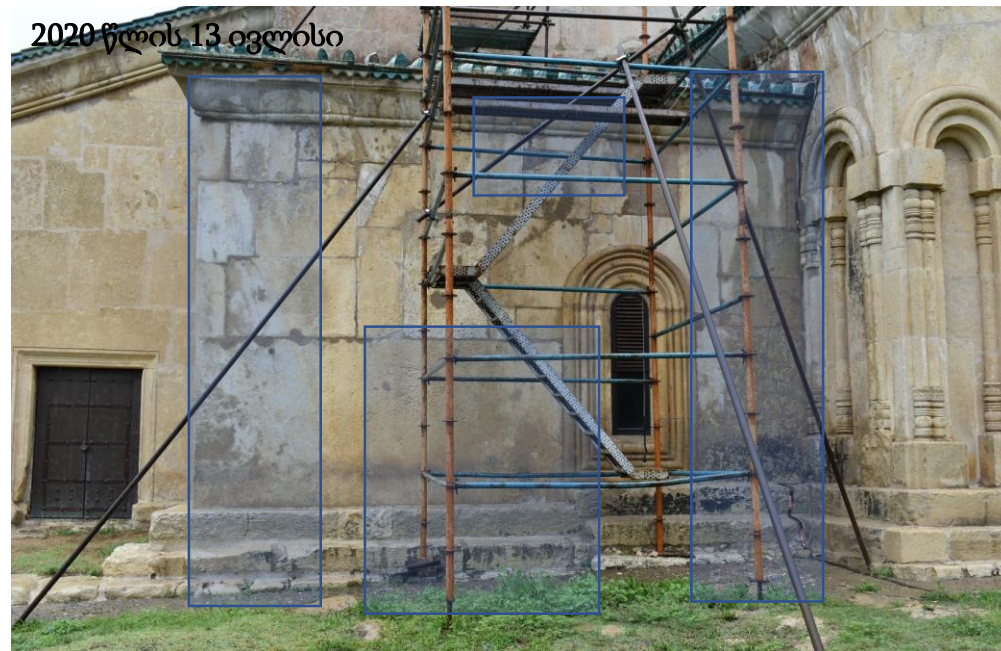
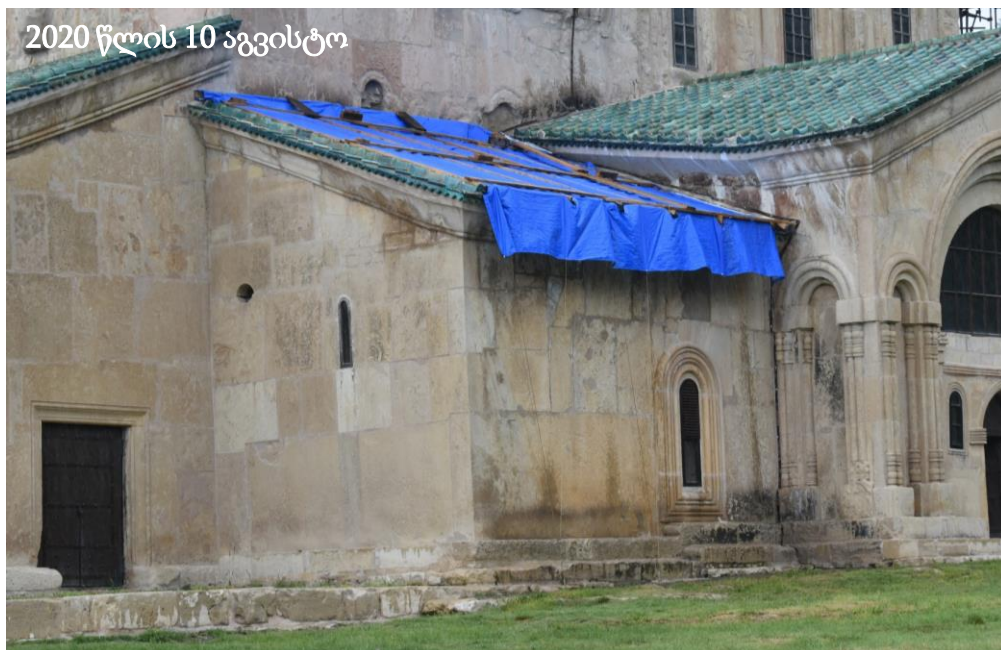
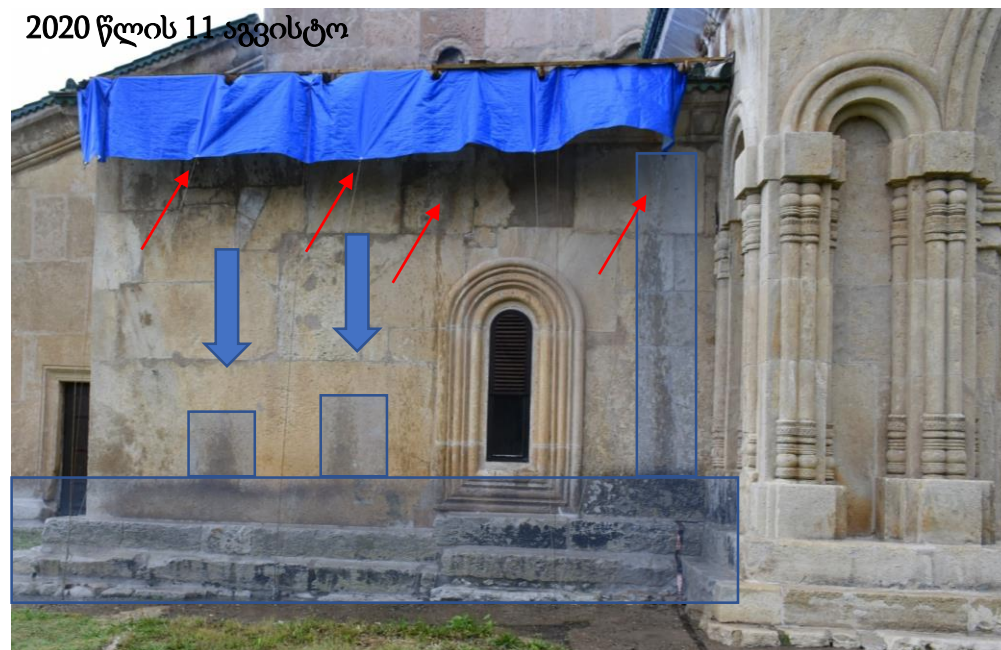
13 ივლისის არაგემიური მონიტორინგისას წმ. მარინეს ეკვდერზე წვიმის წყლის ზემოქმედება ფასადებზე ნათლად დაფიქსირდა. სამხრეთ ფასადზე სველი არე შეიძლება დავაკავშიროთ ინტერიერის მხრიდან მზატვრობის დაზიანებასთან (უმეტესად გამომარილება). 11 აგვისტოს ტენტის გადახურვამ ნაწილობრივ უშველა წყლის ჩადინებას, თუმცა ცოკოლის დონე და მარჯვენა კიდურა სახურავის ზოლი კვლავ მნიშვნელოვნად სველდება.

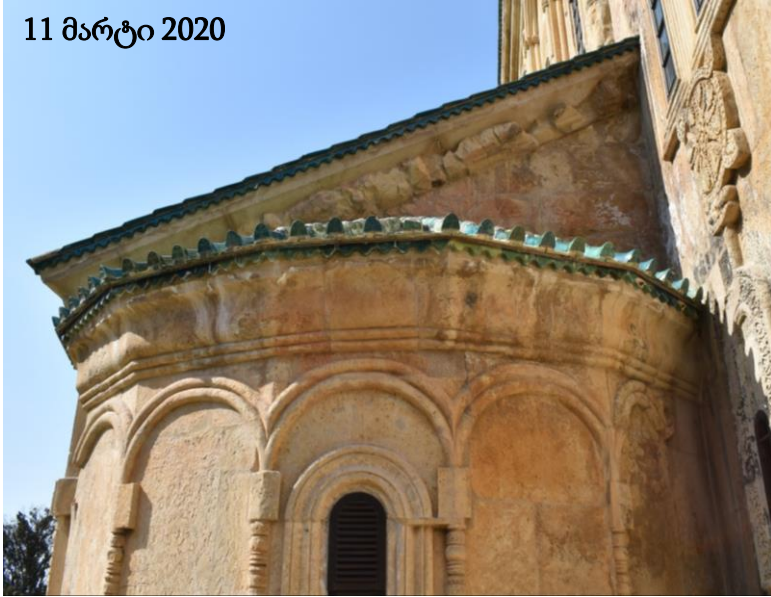
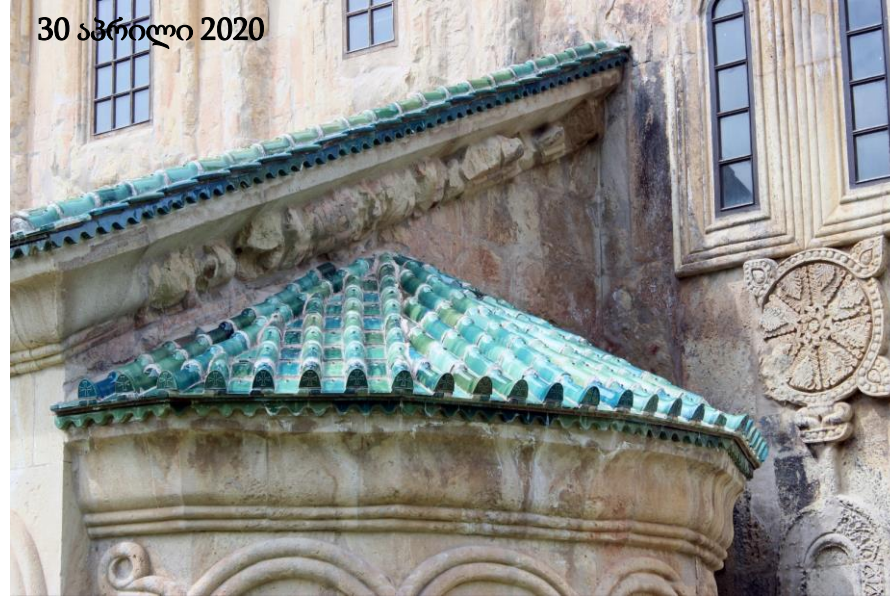
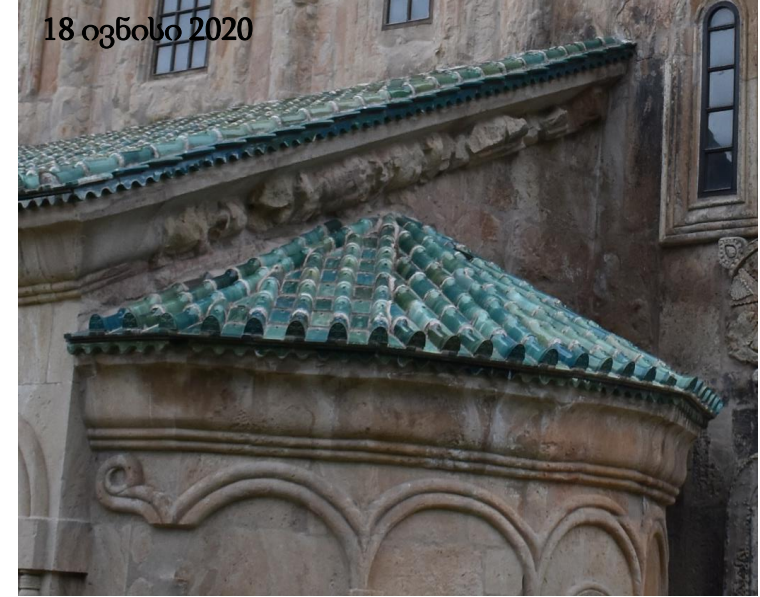
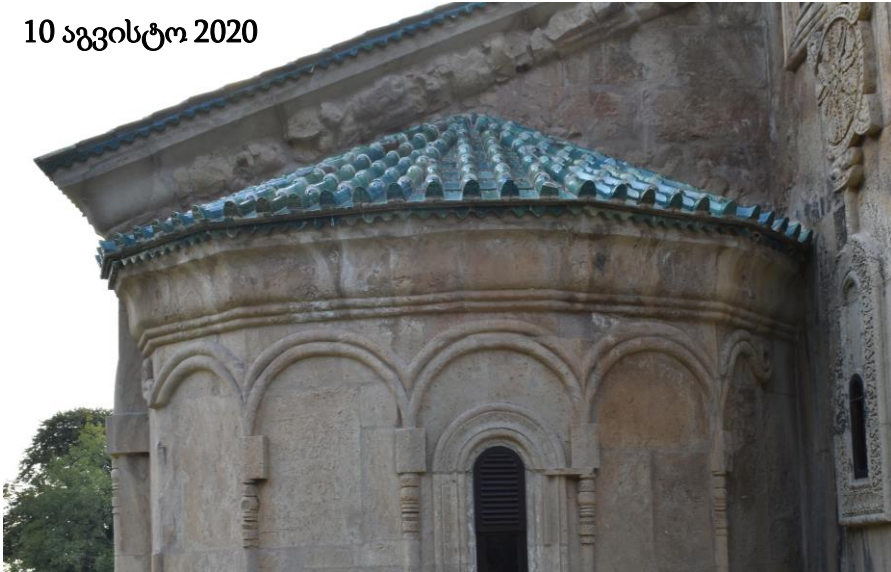
2020 წლის 30 აპრილის შემდგომ, 18 ივნისსა და 10 აგვისტოს მდგომარეობის თვალთ ხილული გაუარესება არ შეიმჩნევა

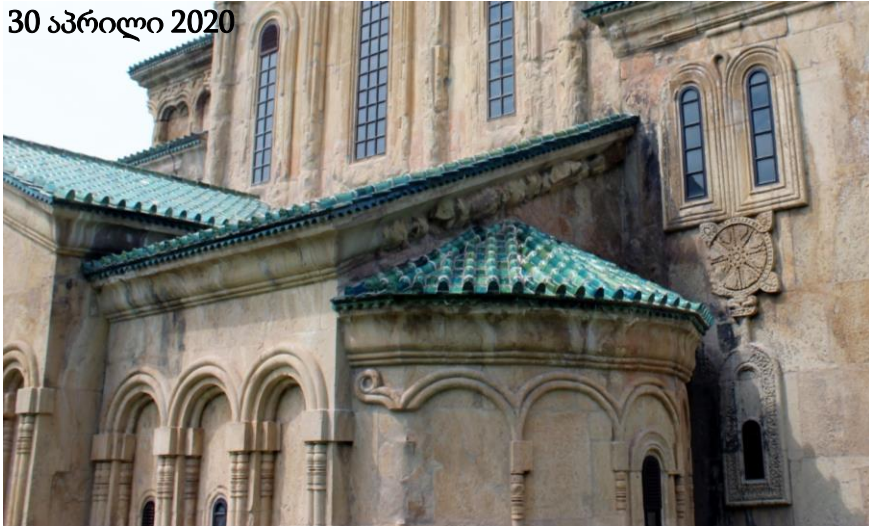
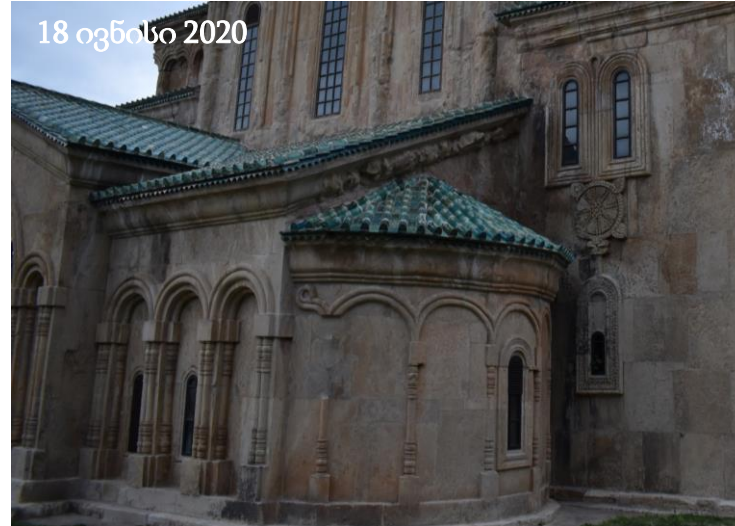
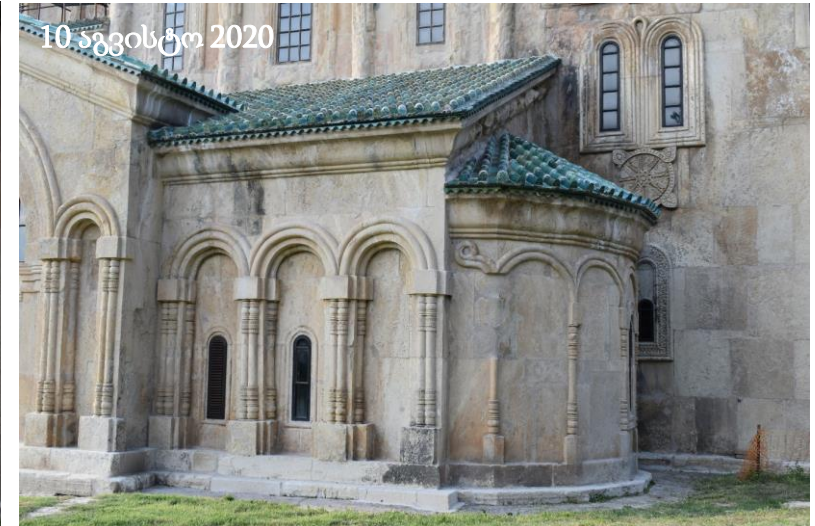
2020 წლის 30 აპრილის შემდგომ, 18 ივნისსა და 10 აგვისტოს მდგომარეობის თვალთ ხილული გაუარესება არ შეიმჩნევა

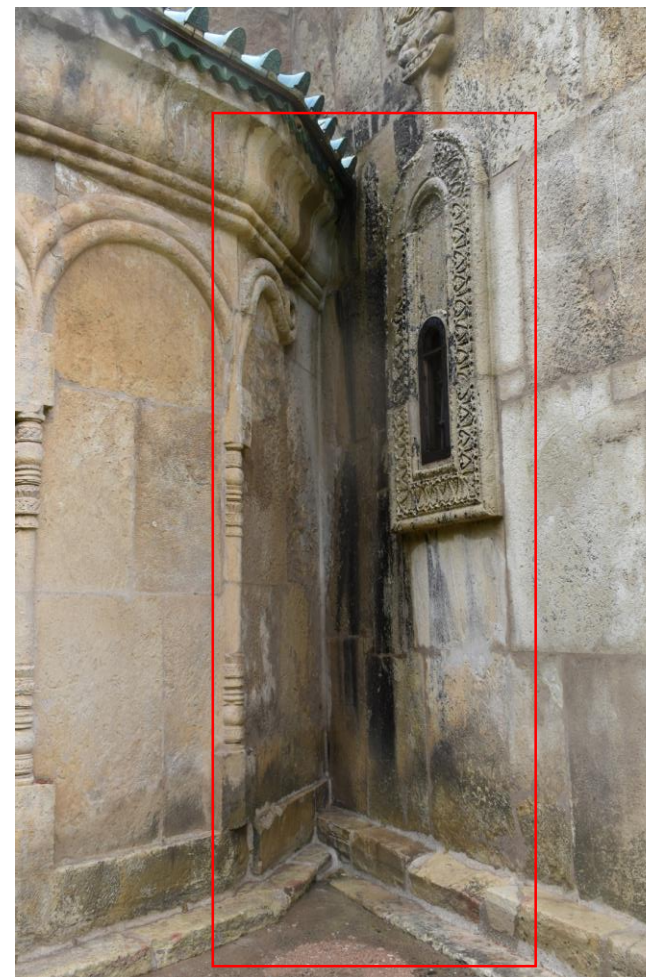
მიუხედავად იმისა, რომ 11 მარტის შემდგომ დაზიანების მკვეთრი გაუარესება არ შეიმჩნევა, 13 ივლისის არაგემიურმა მონიტორინგმა და 10 აგვისტოს წვიმამ ნათლად დააფიქსირა ფასადზე კრამიტებიდან ჩამონადენი წყლის ქვის ზედაპირზე აქტიური ზემოქმედება, რის შედეგადაც ზიანდება როგორც ორიგინალი, ისე ქვის საკონსერვაციო მასალა. სახურავიდან ჩამომავალი წყლის ზემოქმედება არა მხოლოდ ფასადის ზედა ნაწლებში ფიქსირდება, არამედ ცოკოლის არეებშიც.

წითელ ჩარჩოებში მონიშნულია წვიმის შედეგად სახურავიდან ჩამოდენილი წყლის ზემოქმედებით დასველებული ფასადის წყობა.

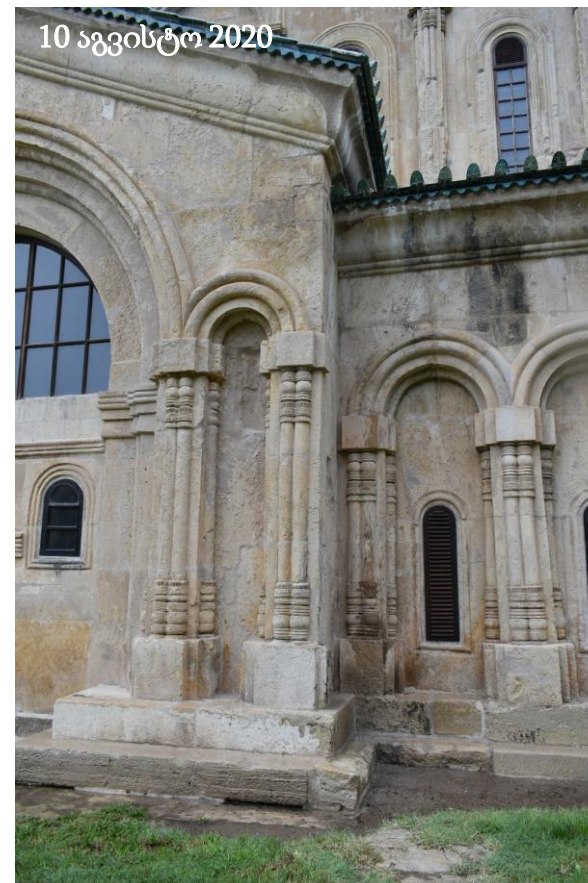
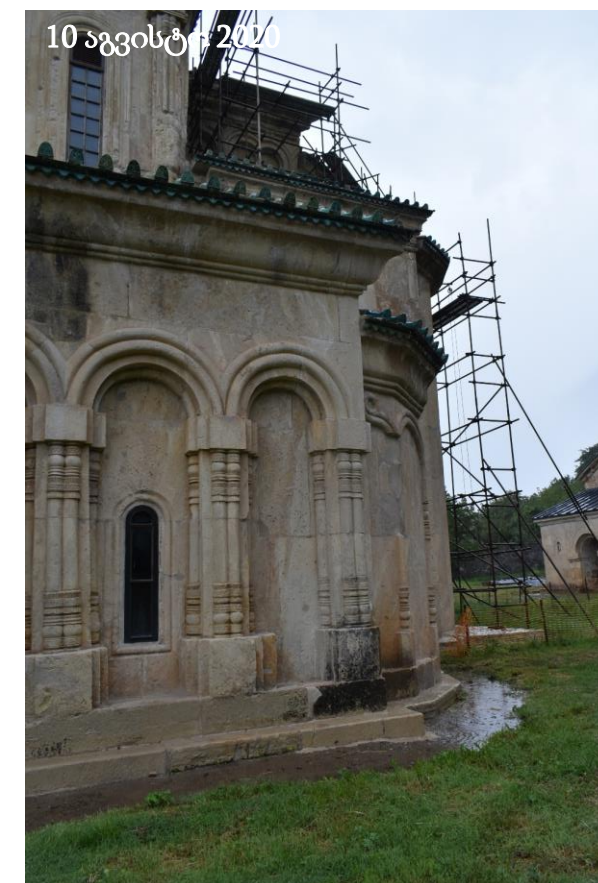
მიუხედავად იმისა, რომ 11 მარტის შემდგომ დაზიანების მკვეთრი გაუარესება არ შეიმჩნევა 13 ივლისის არაგემიურმა მონიტორინგმა და 10 აგვისტოს წვიმამ ნათლად დააფიქსირა ფასადზე კრამიტებიდან ჩამონადენი წყლის ქვის ზედაპირზე აქტიური ზემოქმედება, რის შედეგადაც ზიანდება როგორც ორიგინალი, ისე ქვის საკონსერვაციო მასალა. სახურავიდან ჩამომავალი წლის ზემოქმედება არამხოლოდ ფასადის ზედა ნაწლებში ფიქსირდება, არამედ ცოკოლის არეებშიც.

დავით ნარინის ეკვდერის სამხრეთი ფასადი. წყლის ზემოქმედება ფასადებზე, განსაკუთრებით ცოკოლის არეებში;

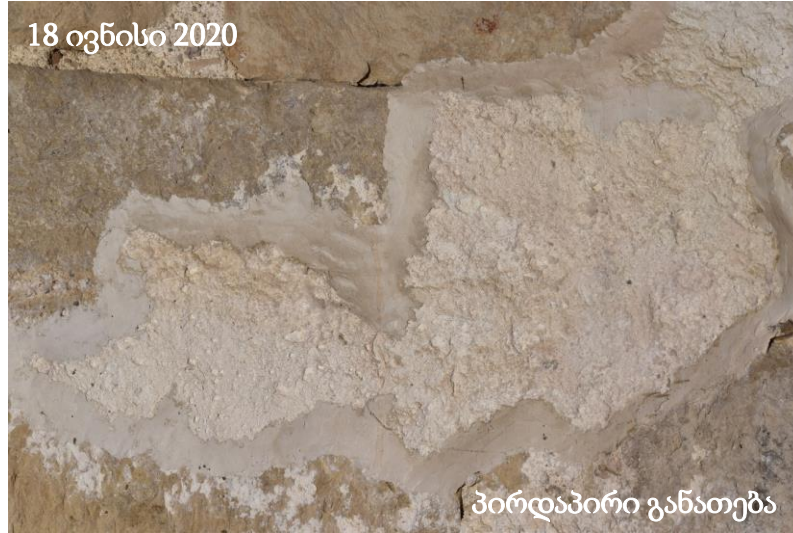
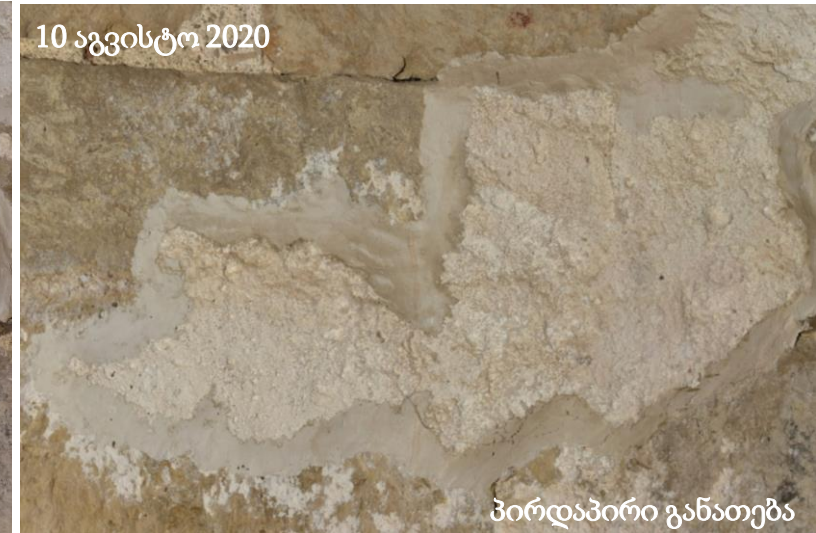
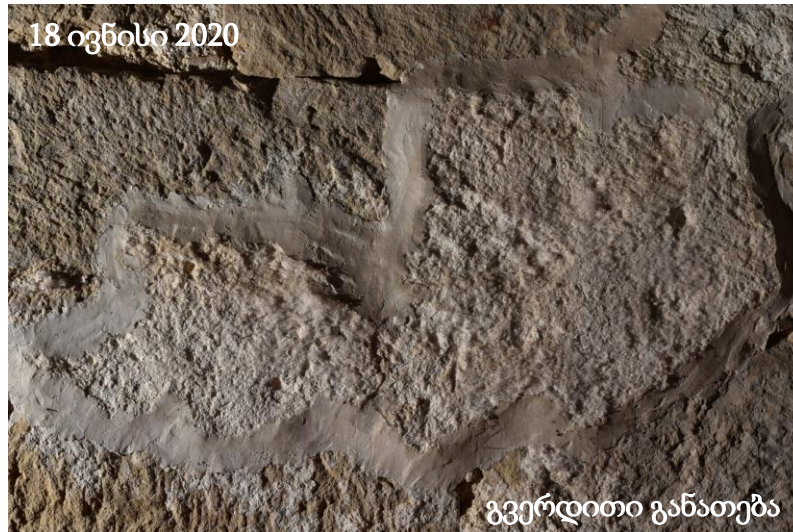
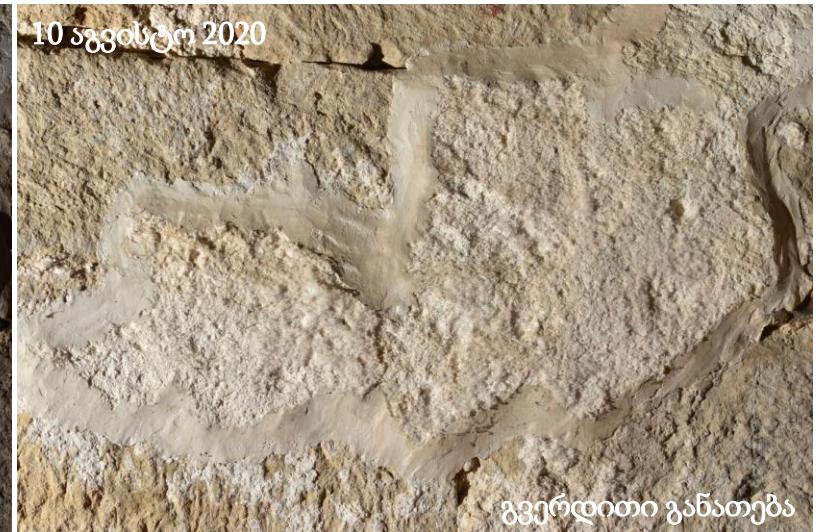
ლოკაცია: აღმოსავლეთის აფსიდი,  
ჩრდილოეთი მხარე

დაზიანების ტიპი: ქვის ფერის  
სახეცვლა/ შემუქება;  
გამომარიღება

18 ივნისის შემდგომ, 10 აგვისტოს მდგომარეობის  
თვალთ ხილული გაუარესება არ შეიმჩნევა.

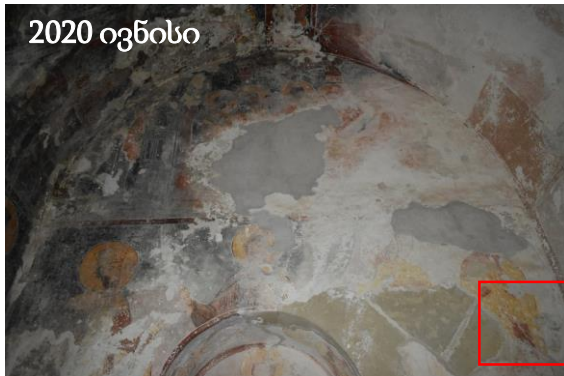
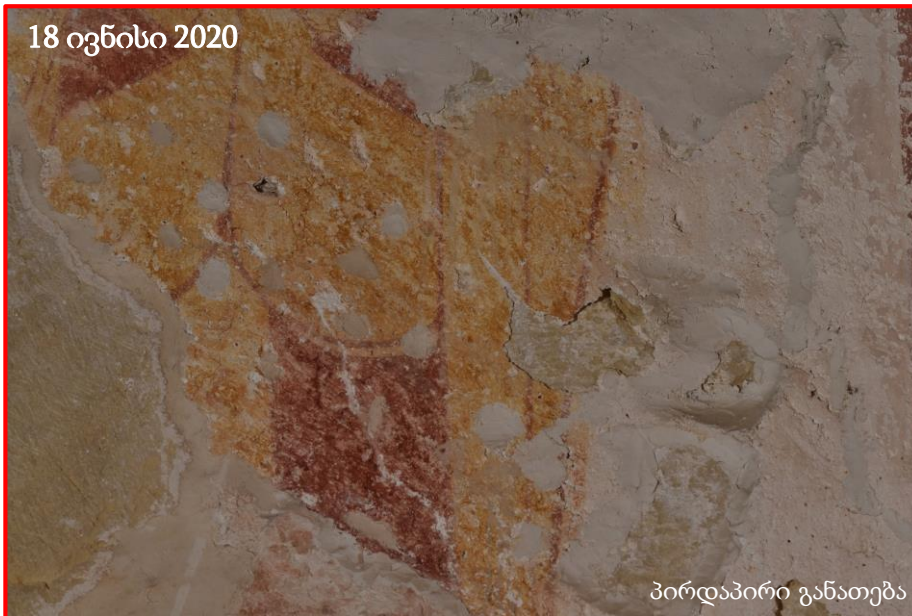
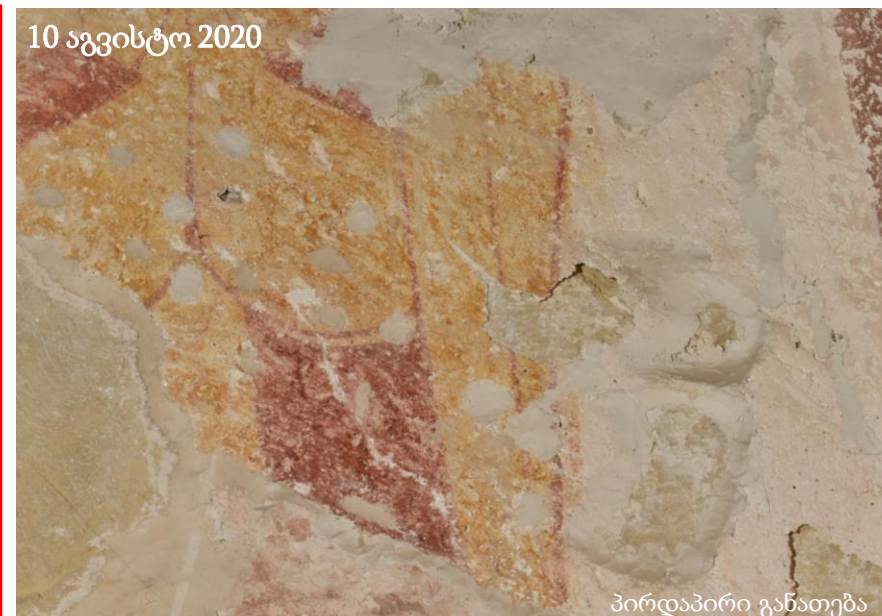
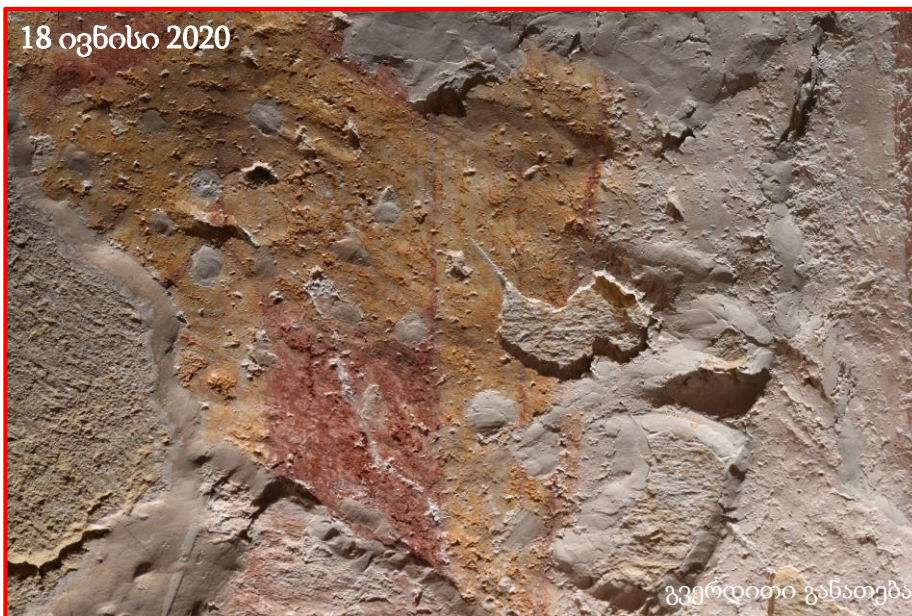
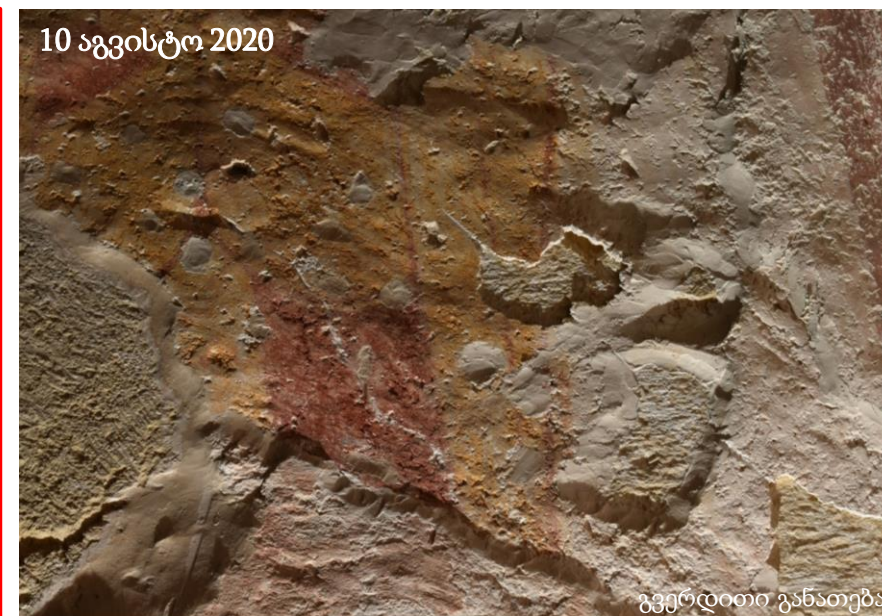
**ლოკაცია:** დასავლეთი კედელი, ჩრდილოეთი მხარე

**დაზიანების ტიპი:** განშრევა: საფუძველსა და შელესილობას შორის კავშირის დაკარგვა. განშრევას თან ახლავს დეფორმაცია და ბზარები

(2017 წლიდან მოყოლებული) 18 ივნისის შემდგომ, 10 აგვისტოს მდგომარეობის თვალთ ხილული გაუარესება არ შეიმჩნევა.

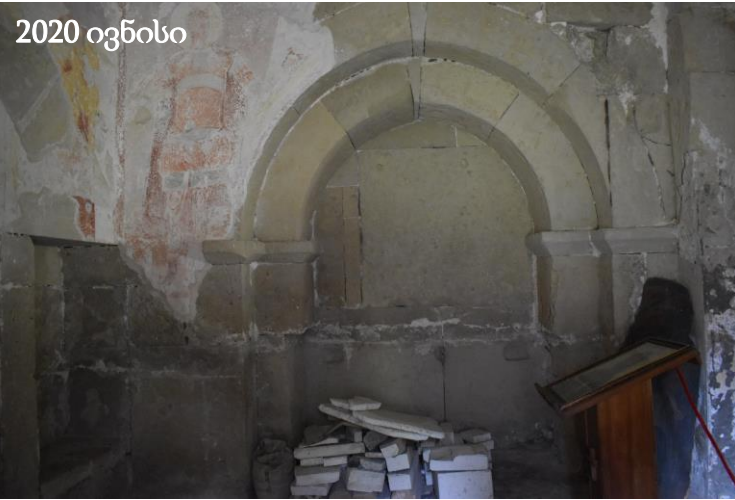
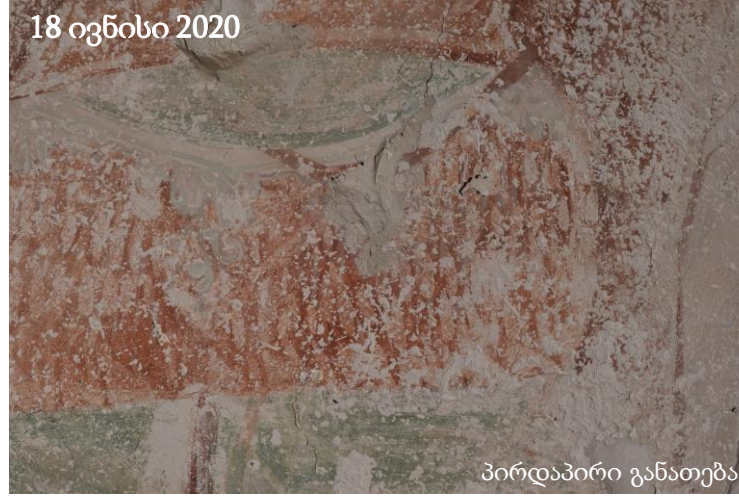
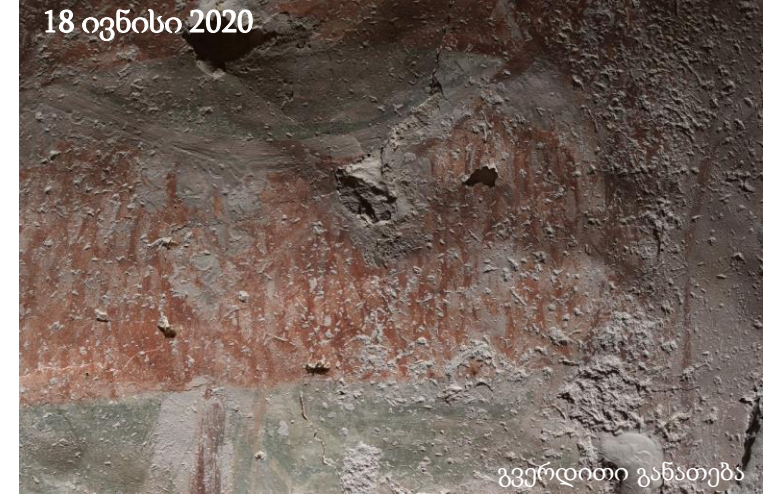
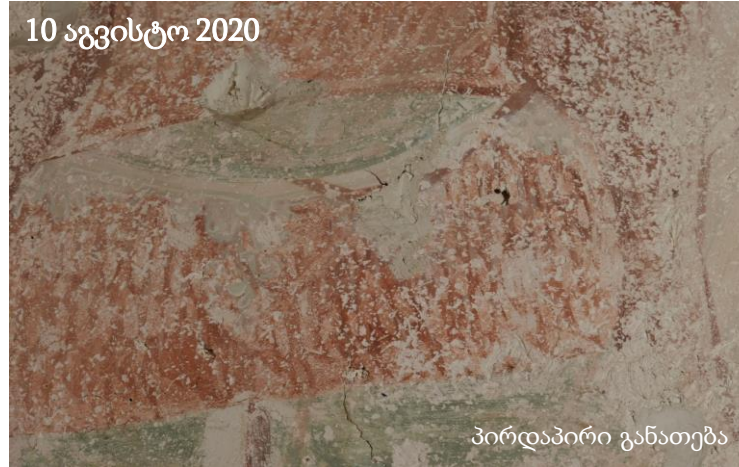
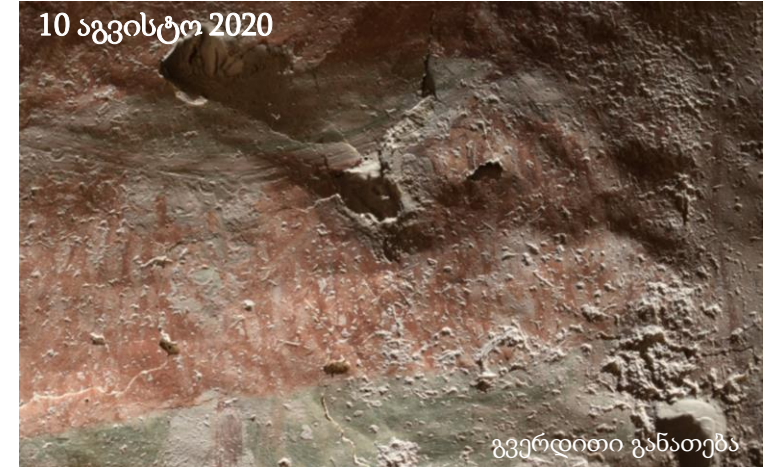
ლოკაცია: ჩრდილოეთი კედელი

დაზიანების ტიპი: განშრევა: საფუძველსა და შელესილობას შორის კავშირის დაკარგვა. განშრევებს თან ახლავს დეფორმაცია და ბზარები

(2017 წლიდან მოყოლებული) 18 ივნისის შემდგომ, 10 აგვისტოს მდგომარეობის თვალთ ხილული გაუარესება არ შეიმჩნევა.

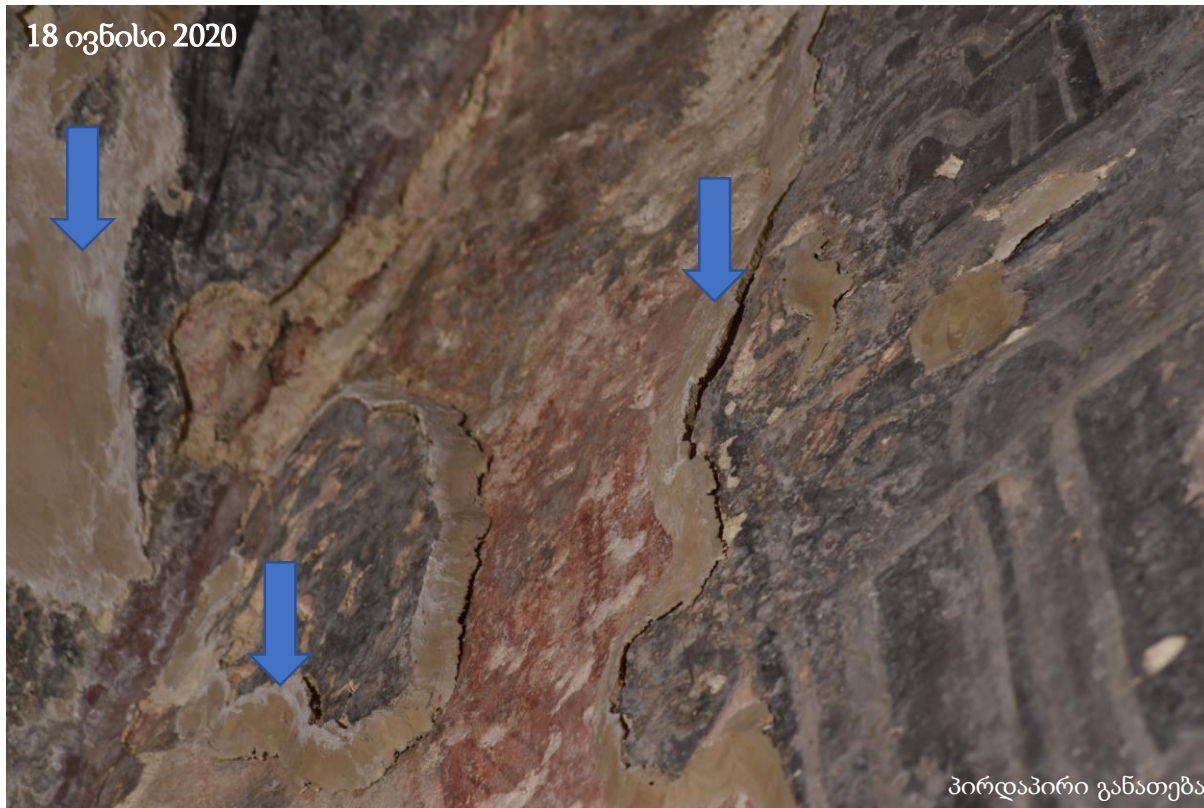
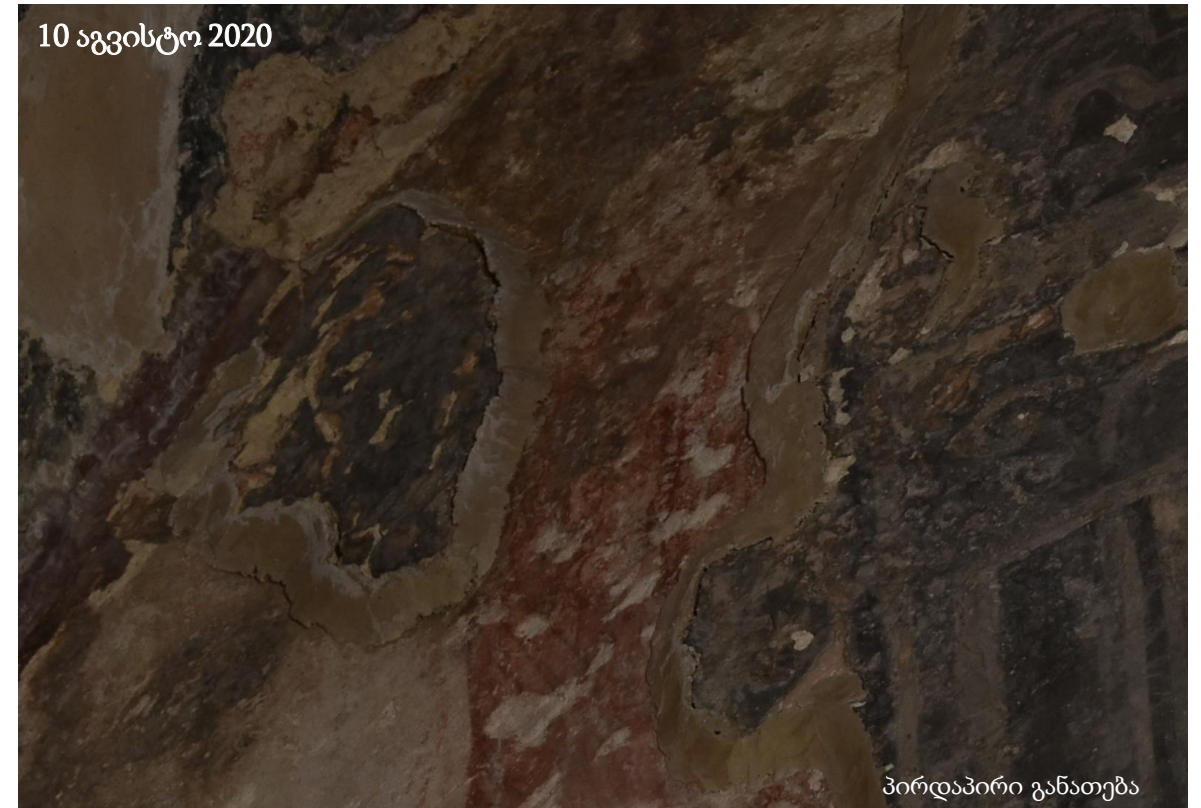
ლოკაცია: დასავლეთი კედელი, სამხრეთი ნაწილი, ზედა რეგისტრი

დაზიანების ტიპი: ფუნქციადაკარგული ისტორიული ქიმები

ქიმებსა და ორიგინალ შელესილობას შორი კავშირი დაკარგულია. ქიმებზე ასევე შეიმჩნევა თეთრი ფერის ნადები (მყარი კრისტალური ნადები)

(2017 წლიდან მოყოლებული) 18 ივნისის შემდგომ, 10 აგვისტოს მდგომარეობის თვალთ ხილული გაუარესება არ შეიმჩნევა.

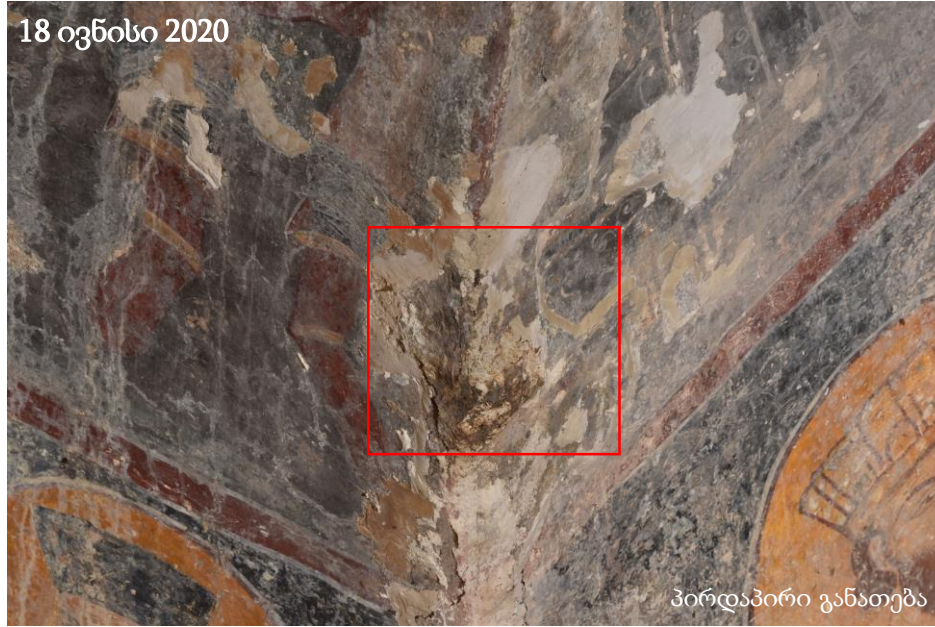
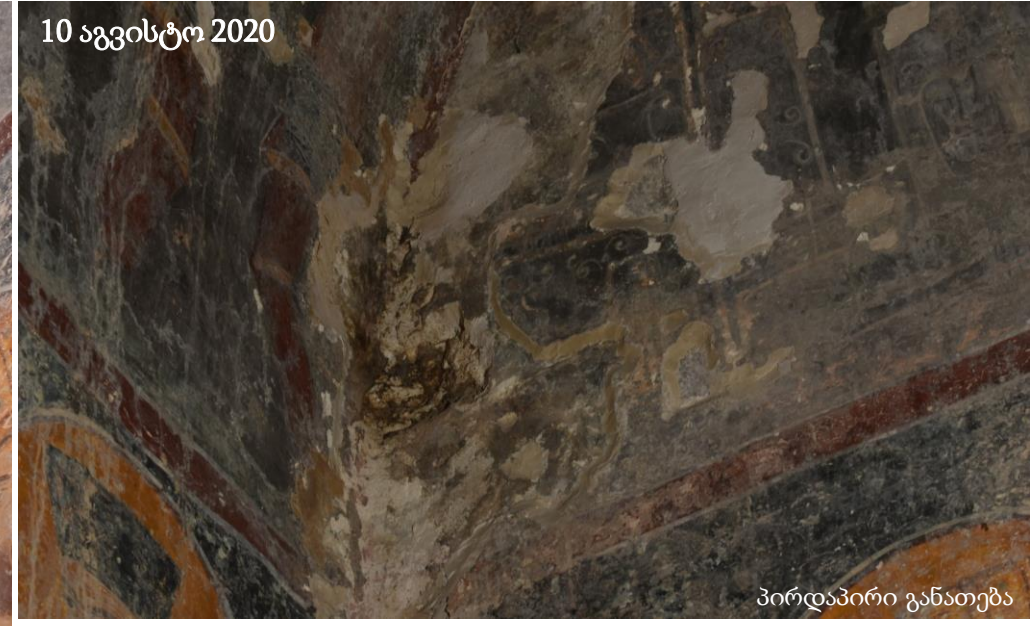
ლოკაცია: დასავლეთი და სამხრეთი კედლების მიჯნა

დაზიანების ტიპი: ყავისფერი შეფერილობის მქონე ნადები (ცოცხალი ორგანიზმის აქტივობის შედეგი?)

(2017 წლიდან მოყოლებული) 18 ივნისის შემდგომ, 10 აგვისტოს მდგომარეობის თვალთ ხილული გაუარესება არ შეიმჩნევა.

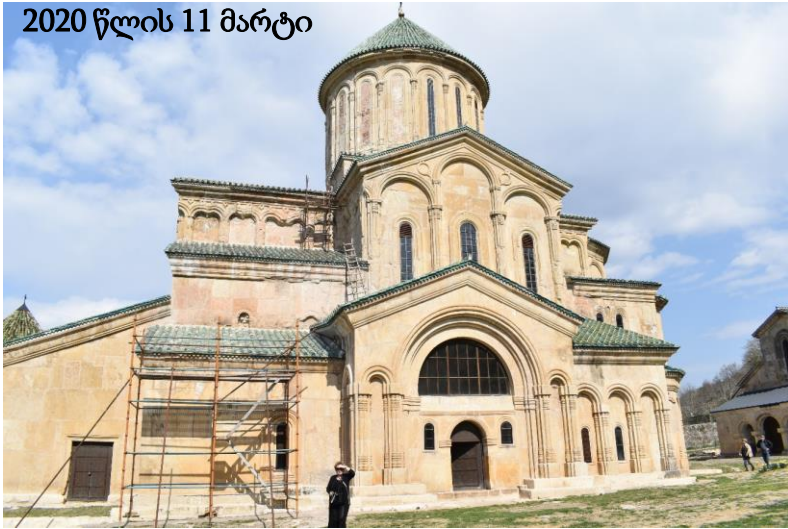
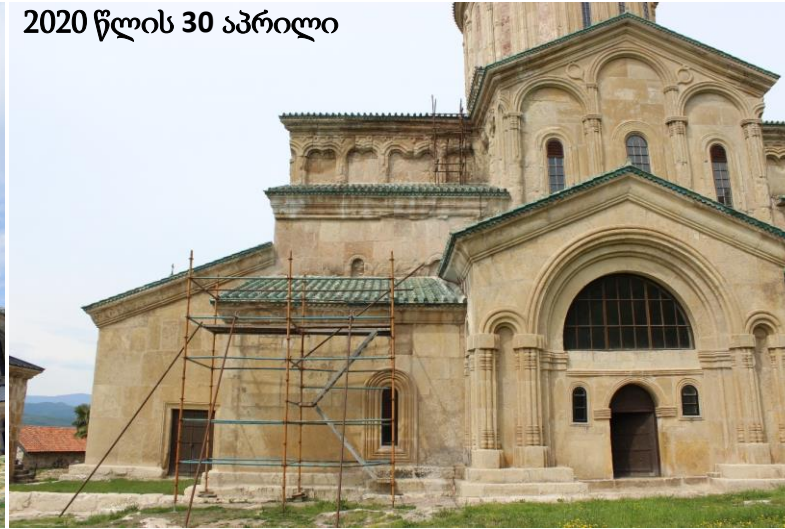
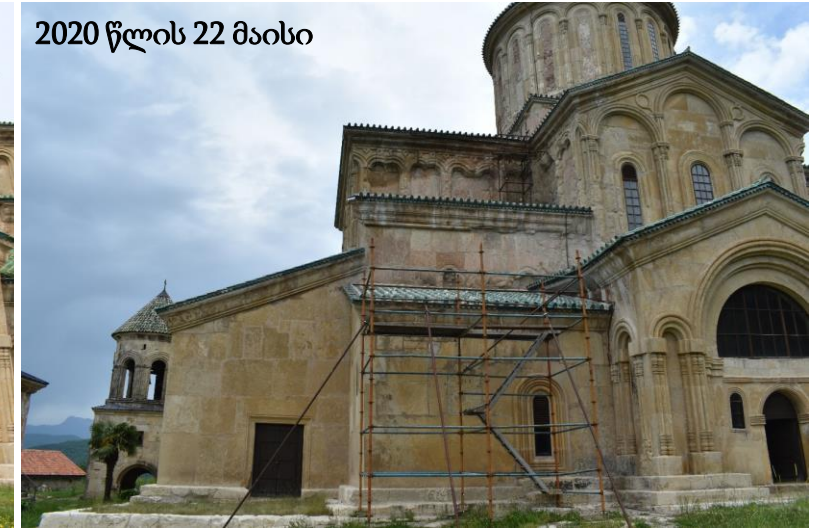
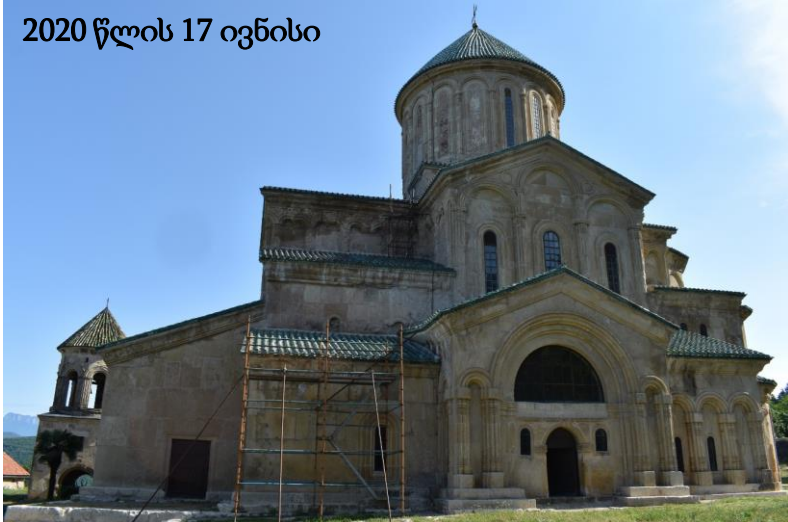
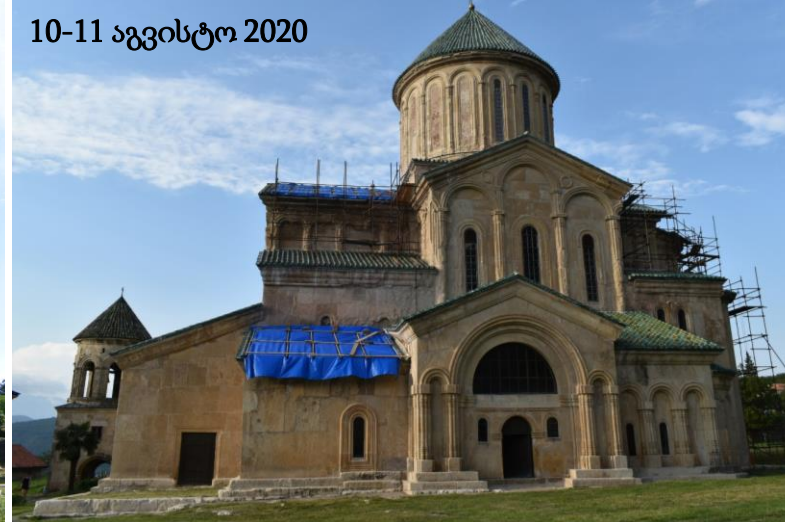
# სამხრეთი კარიბჭე, ექსტერიერი, სამხრეთი კედელი - მონიტორინგი

2020 წლის მარტის მდგომარეობის შეფასება და 2019 წლის აპრილის ფოტოსთან შედარება გვიჩვენებს, რომ ახლად დამუშავებული ადგილები დაზიანებულია:

გამომარილებას ვხვდებით კარიბჭის დასავლეთ და აღმოსავლეთ კედლებზე:

- კარნიზის შევსებებზე
- ორიგინალ ქვაზე
- კრამიტზე.

გამომარილების დისტრბუციიდან გამომდინარე სავარაუდოა, რომ კრამიტის გადახურვიდან ჩამოსული წყალი ხელს უწყობს გამომარილების პროცესს.

2020 წლის მონიტორინგით, სამხრეთ კარიბჭის სამხრეთ კედელზე არ შეინიშნება მდგომარეობის ცვლილება.

თუმცა, საჭიროა სამხრეთ კარიბჭის მდგომარეობის დეტალური აღწერა, მაკრო ფოტოგრაფიის დახმარებით. (იხ. შემდეგი გვერდები).

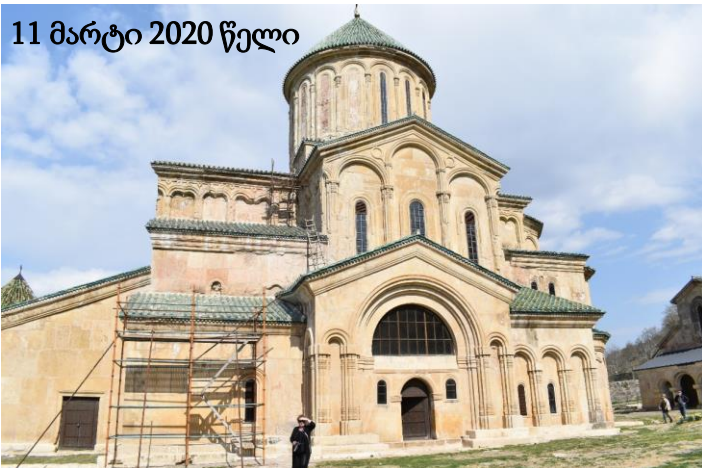
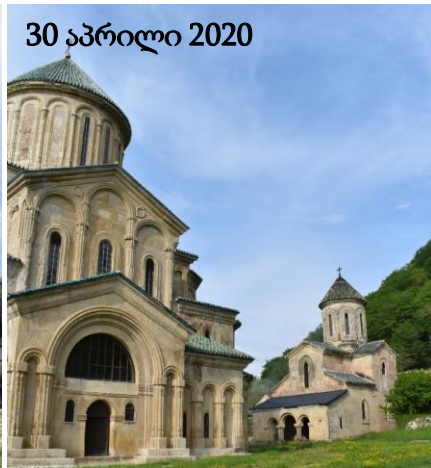
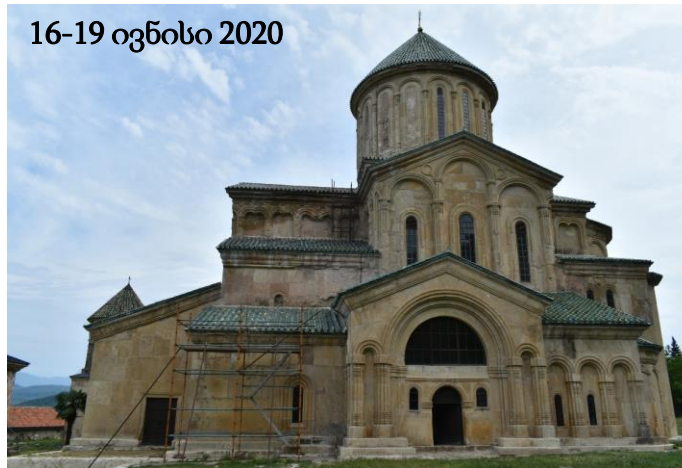
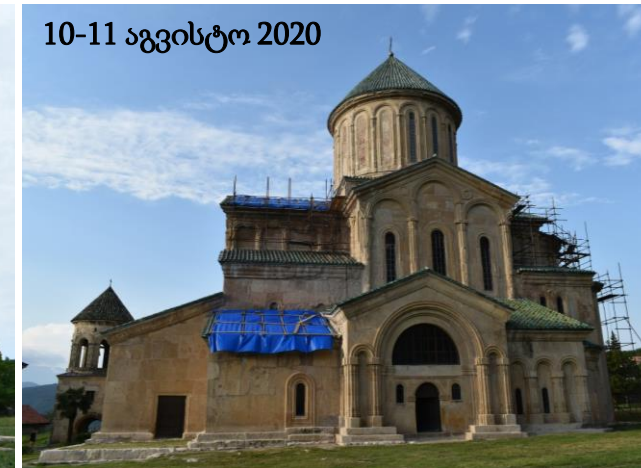
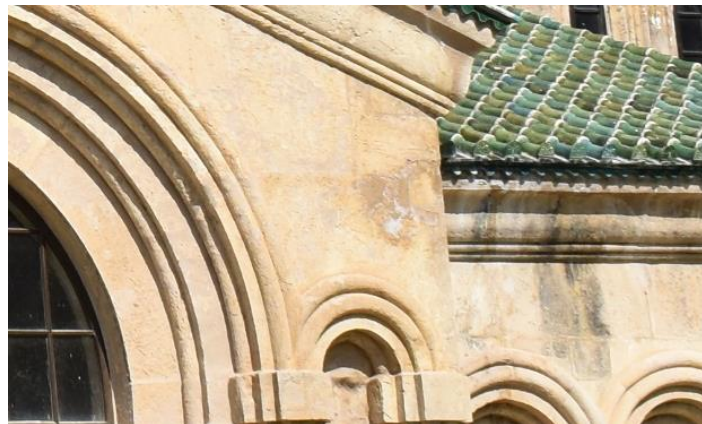
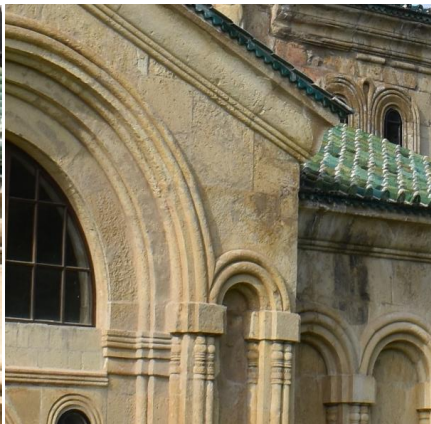
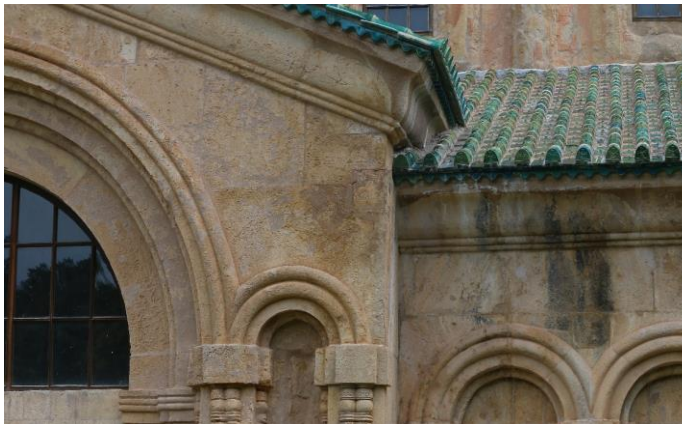
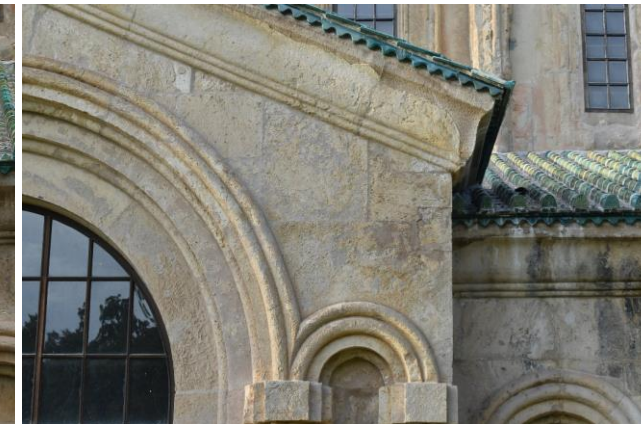
დაზიანების ტიპი: გამომარილება და ქვისა და შეკეთების ფერის სახეცვლა, განშრევა

სამხრეთი კედლის აღმოსავლეთ კუთხეში დაფიქსირებული *გამომარილება 11 მარტის მერე არ დაფიქსირებულა.*

*ქვისა და შეკეთების ფერის სახეცვლა/ ტენიანობის შემცველობა შენარჩუნებულია. თუმცა მარილის კრისტალები 30 აპრილს აღარ შეიმჩნევა*

*30 აპრილის შემდეგ ივნისსა და აგვისტოს თვეებში ცვლილება არ შეინიშნება. ქვისა და შეკეთების სიმუქე შენარჩუნებულია*
