ანგარიში N1

გელათის ღვთისმშობლის  
შობის სახელობის ტაძარი

გადახურვის, ფასადებისა და  
კედლის მხატვრობის

გეგმიური მონიტორინგი

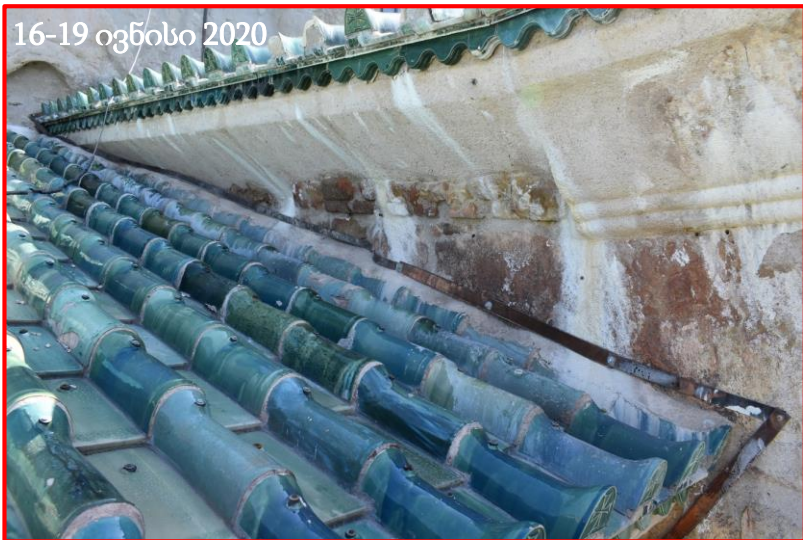
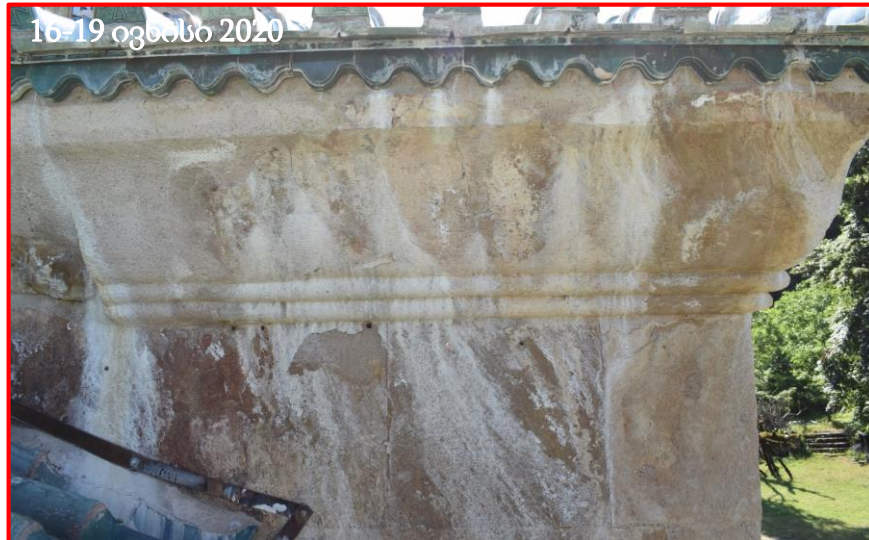
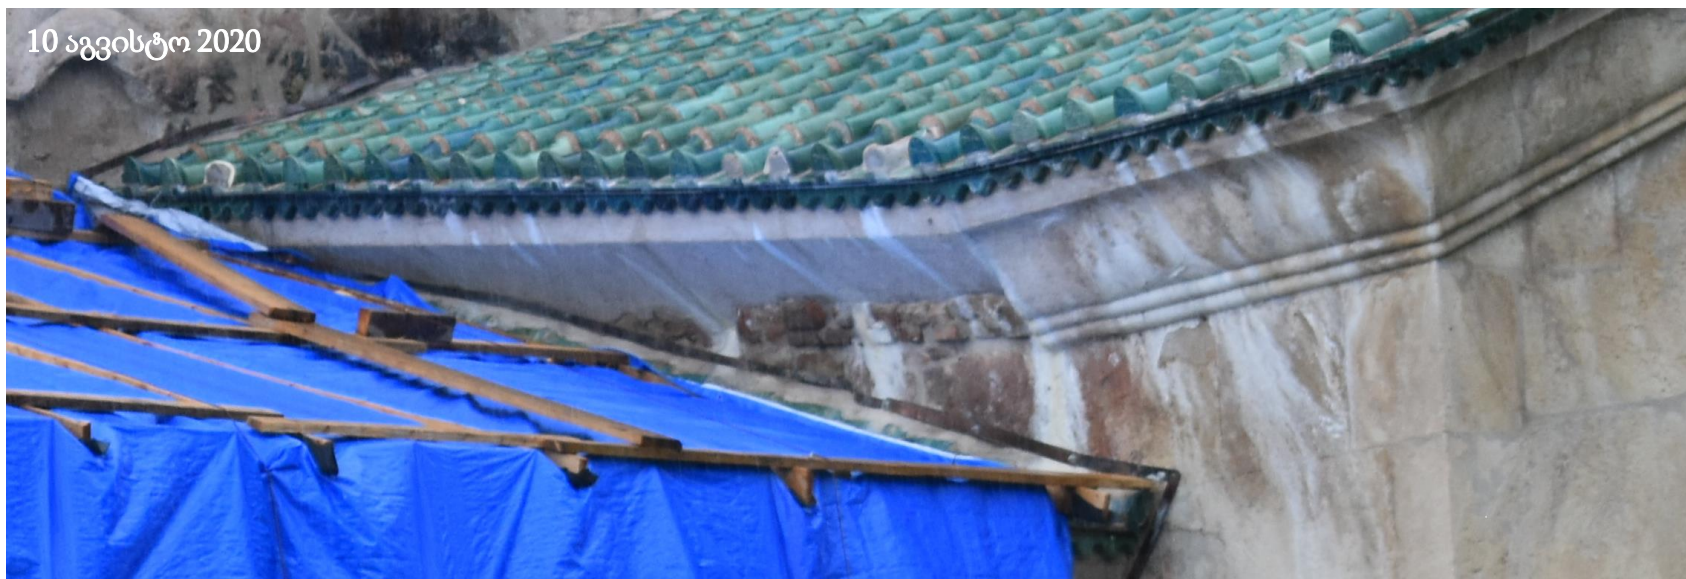
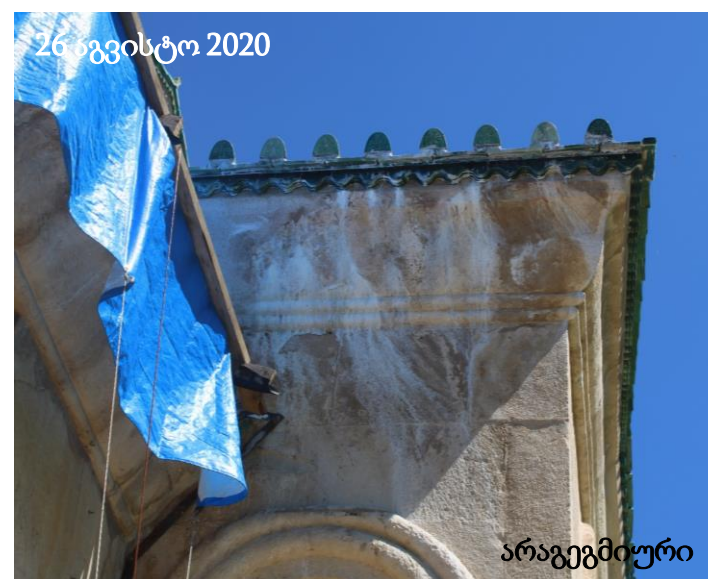
ლოკაცია: დასავლეთი კედლის ფრაგმენტი

დაზიანების ტიპი: გამომარილება

10 აგვისტოს წვიმის დროს, კედლებზე და მარილის სქელ ნადებზე წყლის აქტიური ზემოქმედება ნათლად დაფიქსირდა.

მარილის ნადების კედლის ზედაპირზე განაწილება ემთხვევა მოჭიქული კრამიტის ბმებს, მარილი ვერტიკალურად მოყვება კედელს და ბოლოსკენ ფართოვდება. გამომარილება შეინიშნება ფარდებზე და მათ ქვეშ. აღნიშნული დაკვირვება მიუთითებს კრამიტის დაგების ტექნიკურ გაუმართაობასა და მისი ფიზიკური მახასიათებლების ნაკლოვანებაზე.

19 ივნისის შემდეგ მკვეთრი გაუარესება არ შეიმჩნევა, თუმცა 10 აგვისტოს წვიმის დროს წყლის ძლიერი ზემოქმედება დაფიქსირდა.

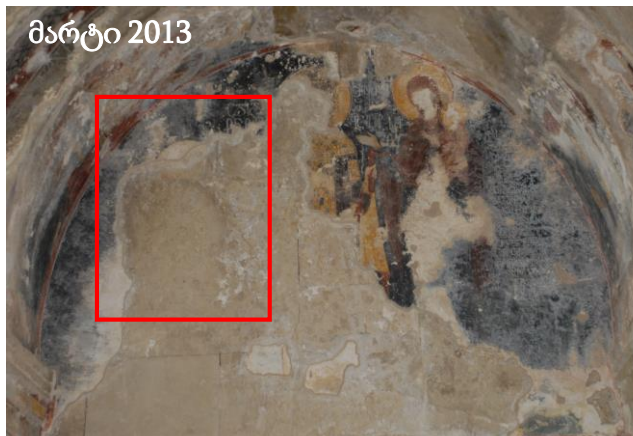
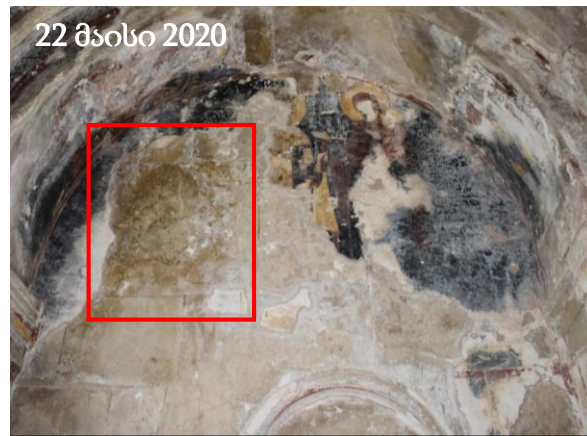
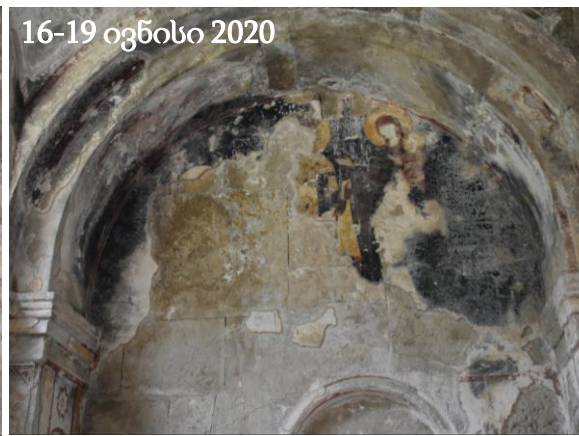
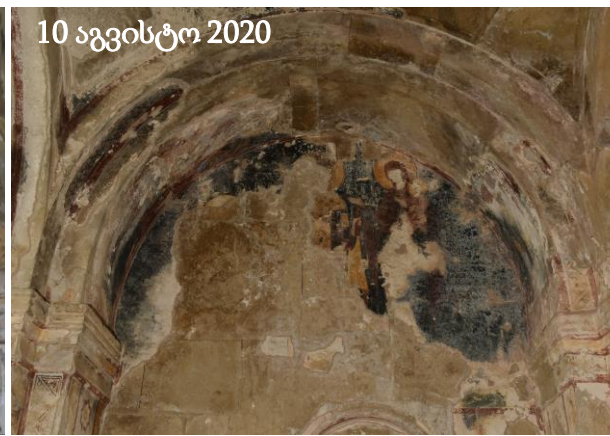
ლოკაცია: დასავლეთი კედელი

2013 წლის კედლის მხატვრობის საკონსერვაციო პროექტის განხორციელებისას დასავლეთ კედელზე სიმუქე მსუბუქად შეიმჩნევა, ხოლო 2020 წლის 22 მაისს, დასავლეთი კედლის ქვის წყობის მნიშვნელოვანი არე სახეცვლილია - აღენიშნება მუქი შეფერილობა. ივნისსა და აგვისტოში გადაღებულ ფოტოებზე მდგომარეობის გაუარესება არ ფიქსირდება.

დაზიანების ტიპი: ქვის შემუქება

ვიზუალური დაკვირვებით თვალით ხილული განსხვავება 2020 წლი 22 მაისის შემდგომ არ შეინიშნება

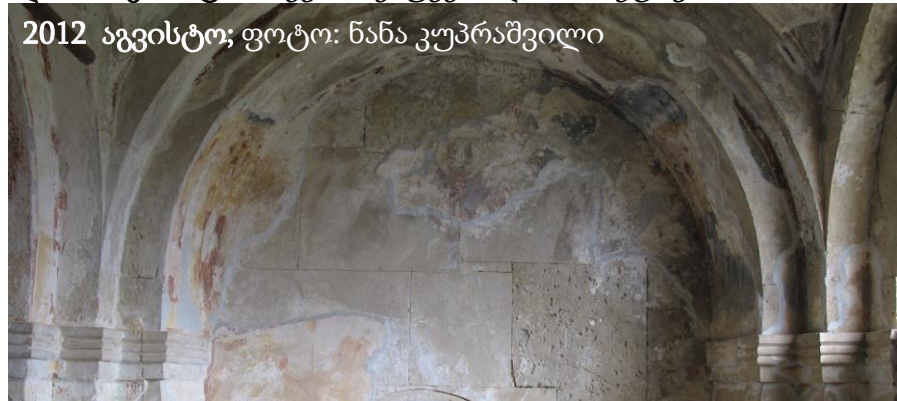
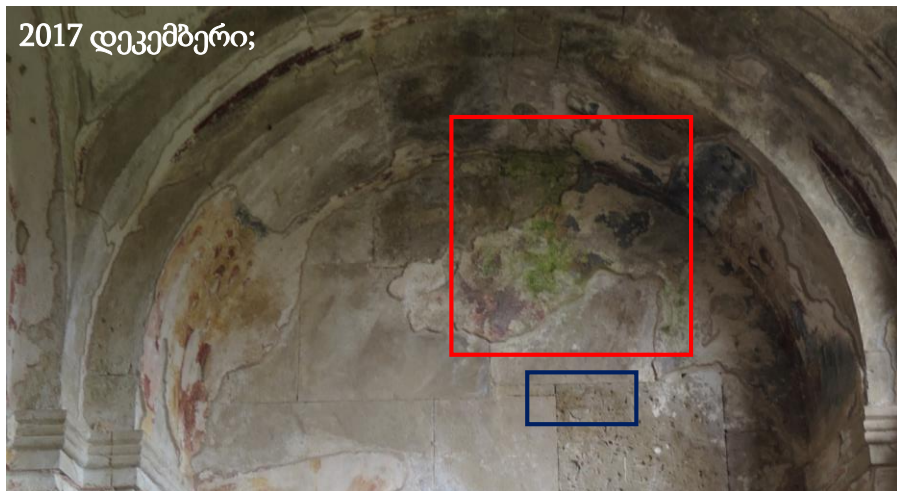
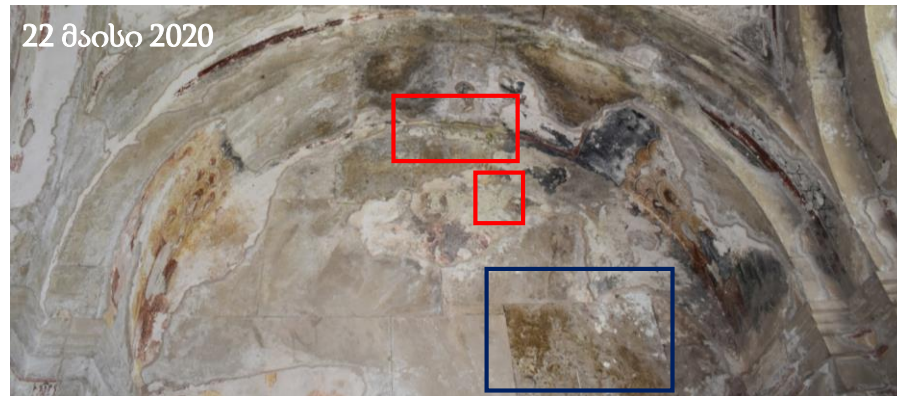
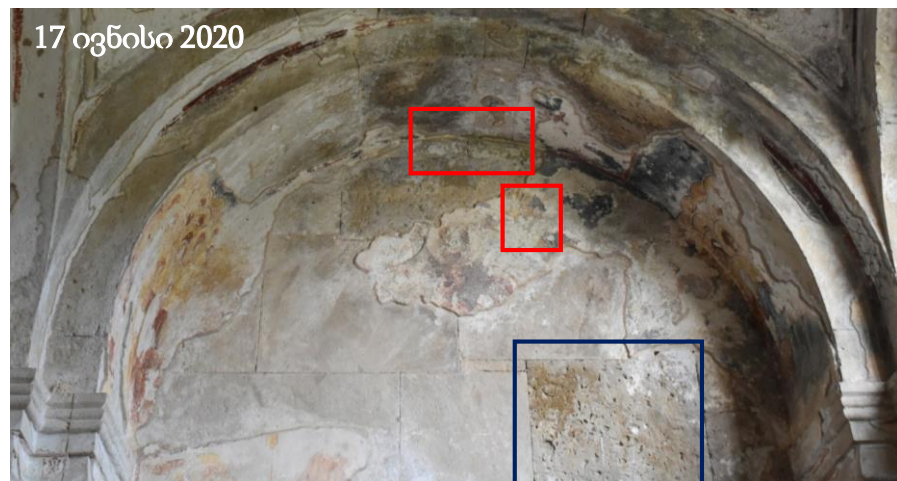
ლოკაცია: აღმოსავლეთი კედელი

- 2018 წელს მოხდა მისი შეწამვლა, რამაც მოაცილა მწვანე პატინა და დაუბრუნა ზედაპირს ორიგინალი სახე.
- 2020 წლის 22 მაისს ბიოაქტივობა კვლავ შეინიშნება, თუმცა ძალიან მცირე მასშტაბზე. ძირითადად კედლის სიბრტყეების ბმებთან.
- 2020 წლის 17 ივნისს ქვის შემუქებული არე გაფართოებული და გამკვეთრებულია, მაშინ როდესაც 17 ივნისის ფოტოზე თითქოს აღნიშნული სიმუქის კლება შეიმჩნევა (იხ. ლურჯო ჩარჩო).

დაზიანების ტიპი: ქვის შემუქება და ბიოაქტივობა

2018 წელს ბიოციდით შეწამვლის მერე ბიოლოგიური დაზიანების კვლავ გააქტიურება და ქვის ლაქების ქრობა-გამუქება, შესაძლოა უკავშირდებოდეს დაზიანების წყაროსა ან/და აქტივიზაციის მექანიზმის კვლავ არსებობას. ამ ჰიპოთეზას ამყარებს ფასადზე არსებული დაზიანებებიც, რომლებიც თანხვედრაში მოდიან შიდა დაზიანებათა ლოკაციასთან.

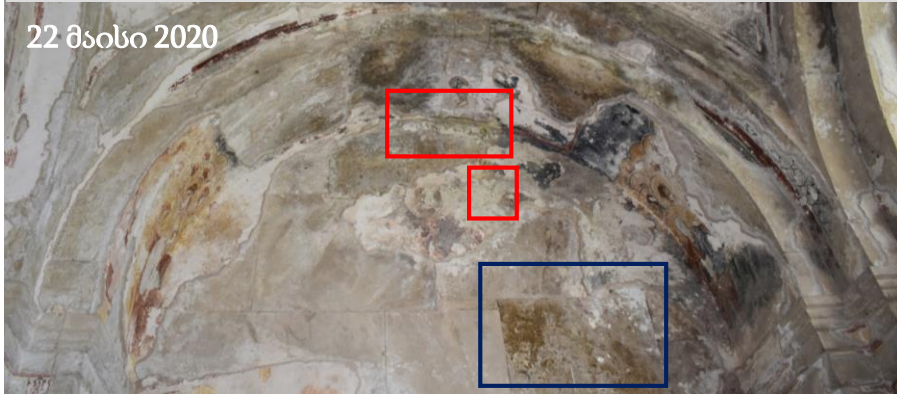
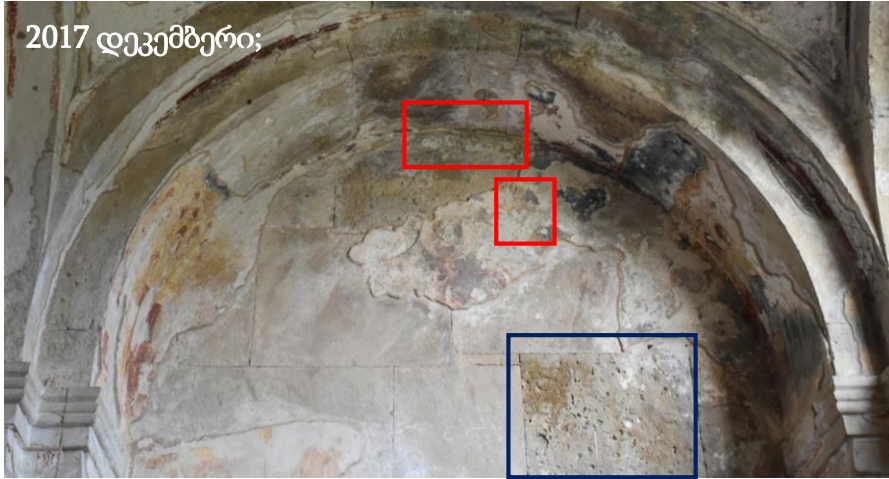
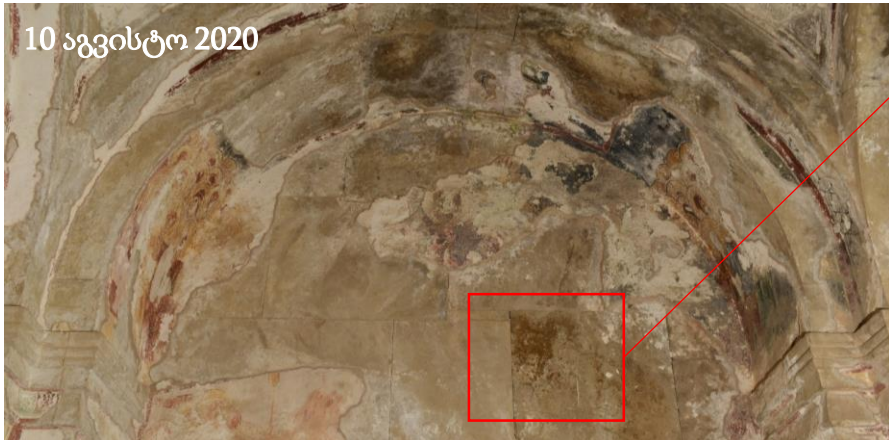
# სამხრეთი კარიბჭე, ინტერიერი, აღმოსავლეთი კედელი - მონიტორინგი

დაზიანების ტიპი: ქვის შემუქება და ბიოაქტივობა  
ლოკაცია: აღმოსავლეთი კედელი

2018 წელს ბიოციდით შეწამვლის შემდეგ ბიოლოგიური დაზიანების კვლავ გააქტიურება და ქვის ლაქების ქრობა-გამუქება, შესაძლოა უკავშირდებოდეს დაზიანების წყაროს ან/და აქტივიზაციის მექანიზმის კვლავ არსებობას. ამ ჰიპოთეზას ამყარებს ფასადზე არსებული დაზიანებებიც, რომლებიც თანხვედრაში მოდიან შიდა დაზიანებათა ლოკაციასთან.

19 ივნისის შემდგომ, 10 აგვისტოს ბიოაქტივობის თვალით ხილული ზრდა ვერ დაფიქსირდა, თუმცა მონიტორინგის გაგრძელება აუცილებელია.

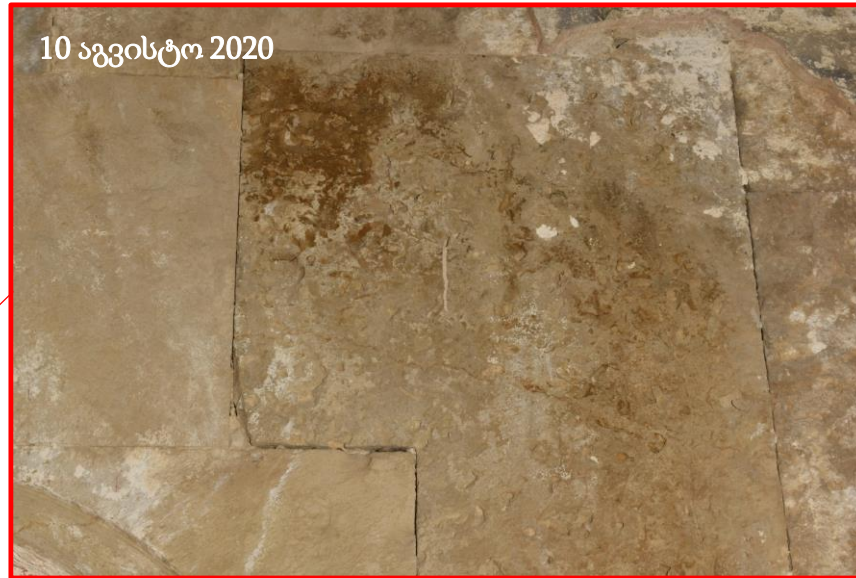
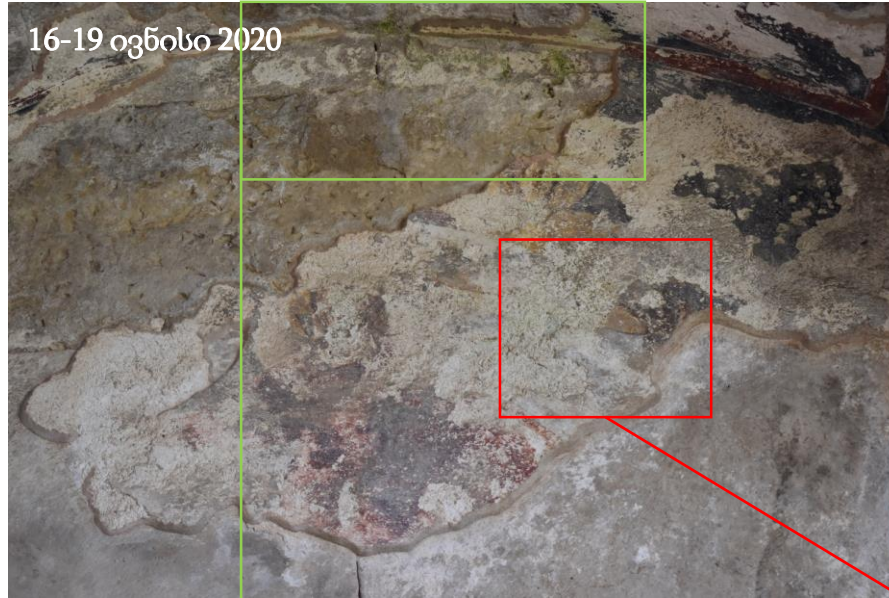
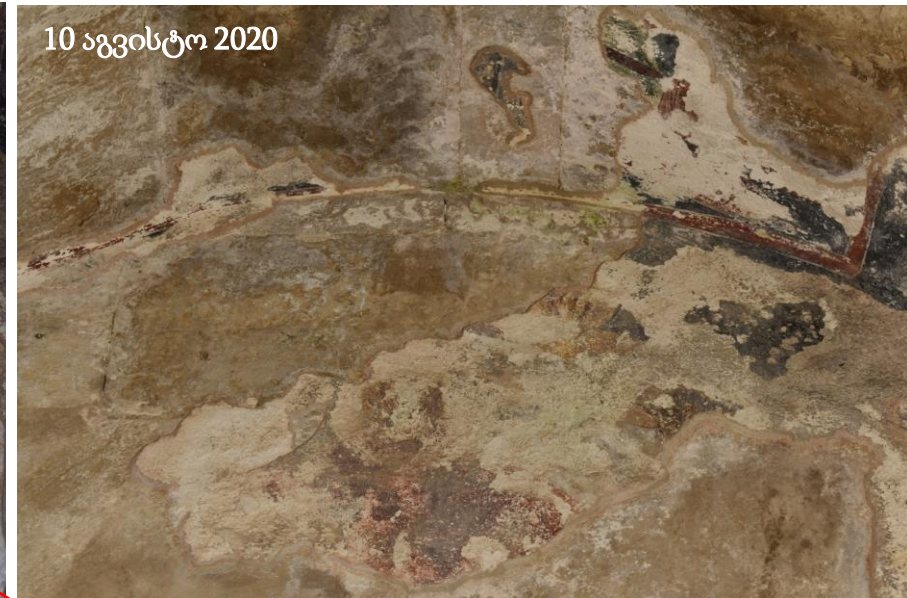
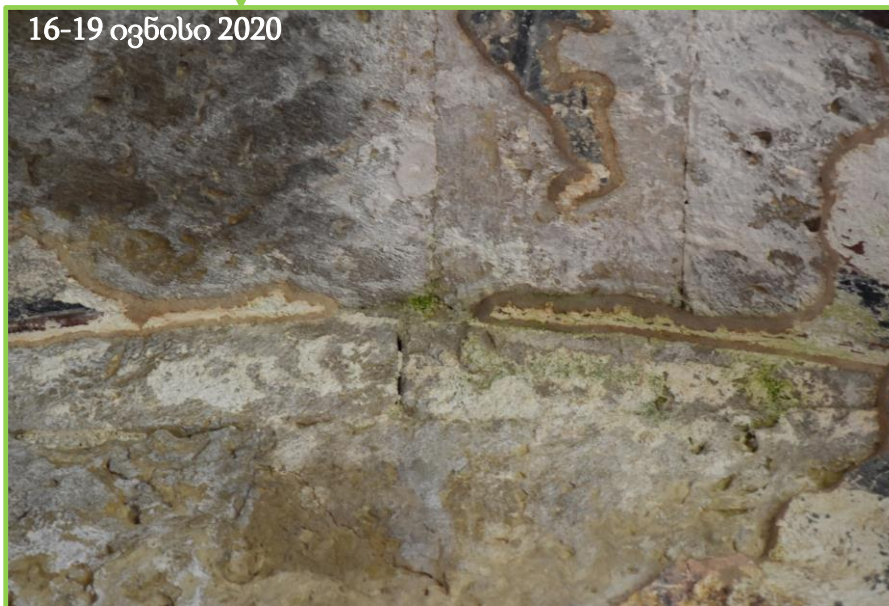
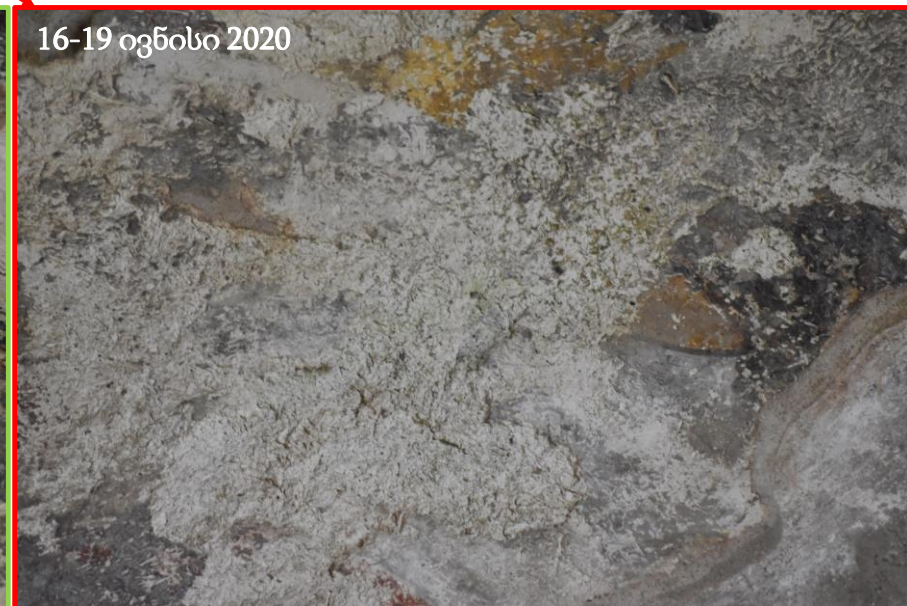
# სამხრეთი კარიბჭე, ინტერიერი, აღმოსავლეთი კედელი - მონიტორინგი

დაზიანების ტიპი:  
ბიოაქტივობა

ლოკაცია:  
აღმოსავლეთი კედელი

19 ივნისის  
შემდგომ, 10  
აგვისტოს  
ბიოაქტივობის  
თვალთ ხილული  
ზრდა ვერ  
დაფიქსირდა.

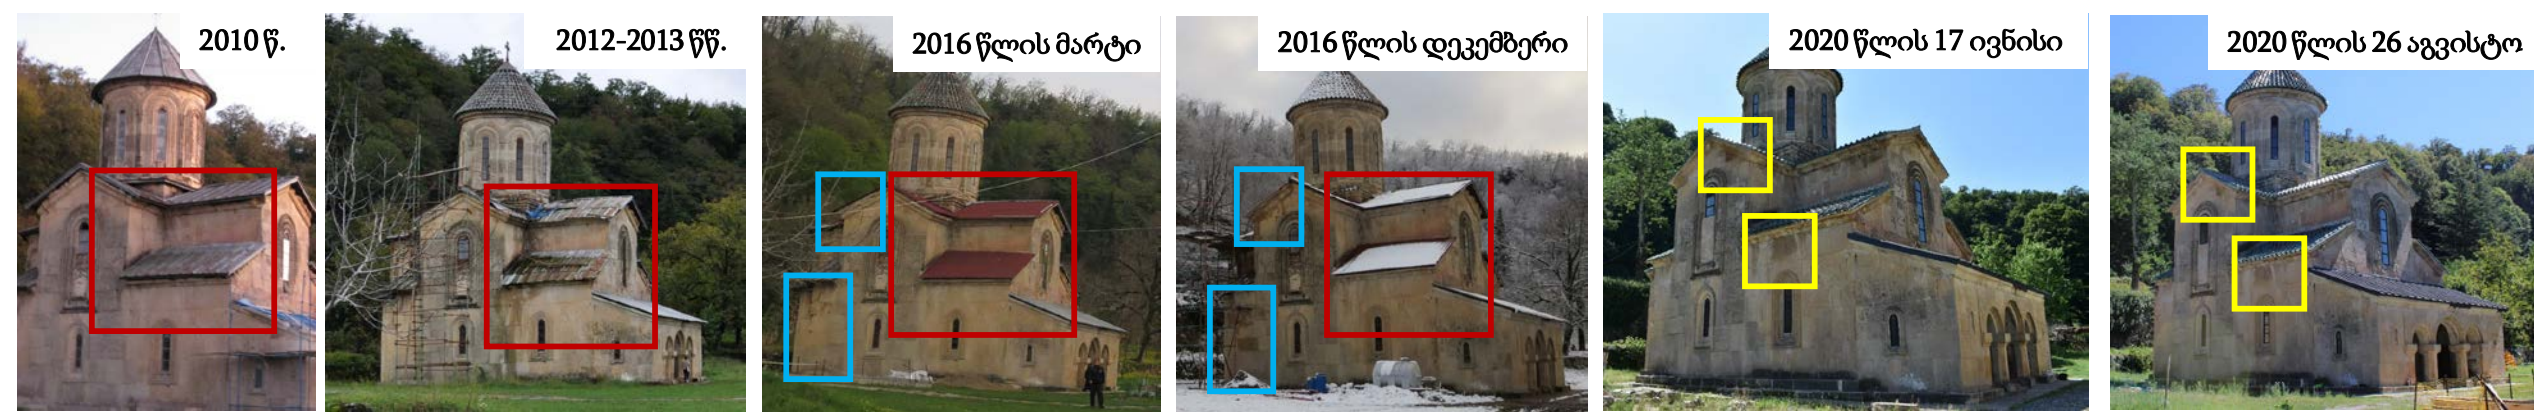
# ექსტერიერი - ჩრდილო-დასავლეთი კუთხე

ქვემოთ მოცემულ ფოტოებზე წარმოდგენილია წმინდა გიორგის ეკლესიის ჩრდილო-დასავლეთი კუთხე. 2010 წლიდან- დღემდე გადაღებულ ფოტოებზე ნათლად ჩანს, როგორც გადახურვის შეცვლის ეტაპები, ასევე გარკვეული მონაკვეთების მდგომარეობის რადიკალური ცვლილება. განსაკუთრებით, აღსანიშნავია, თუ როგორ იცვლება წითელი მართკუთხედით აღნიშნული მონაკვეთის მდგომარეობა წლების განმავლობაში.

1. მოცემულ მონაკვეთზე ყველაზე მძიმე მდგომარეობა ფიქსირდება 2012-2013 წლების ფოტოზე და 2016 წლის მარტისა და დეკემბრის ფოტოებზე (როდესაც გადახურვაზე დროებითი სახურავია მოწყობილი) მდგომარეობა გაუმჯობესებულია;

2. 2010 წლის ფოტოზე, აღინიშნება შავი ფერის, ვიწრო, ჰორიზონტალური ლაქა, რომელიც მკლავების გადაბმის ადგილს მიუყვება და ვიზუალური დაკვირვების საფუძველზე, სავარაუდოდ, 2020 წლის ფოტოზე ლაქის ფართობი გაზრდილია ვერტიკალური ღერძის მიმართულებით;

3. ჩრდილოეთ ფასადზე არსებული ორი, მუქი ფერის „ლაქა“ (აღნიშნულია 2020 წლის 17 ივნისისა და 26 აგვისტოს ფოტოებზე, ყვითელი მართკუთხედებით) შედარებით ინტენსიური სახით აღინიშნება 2012-2013 წლებისა და 2016 წლის დეკემბრის ფოტოებზე;

4. 2016 წლის მარტისა და 2016 წლის დეკემბრის ფოტოებზე, რადიკალური ცვლილება აღინიშნება ჩრდილოეთ კედლის აღმოსავლეთ ნაწილის ქვედა მონაკვეთსა და ცენტრალური ნაწილის, მარცხენა ქანობის კარნიზის ქვემოთ (მონაკვეთები აღნიშნულია ლურჯი ფერის მართკუთხედით) მუქი ფერის „ლაქების“ სახით.

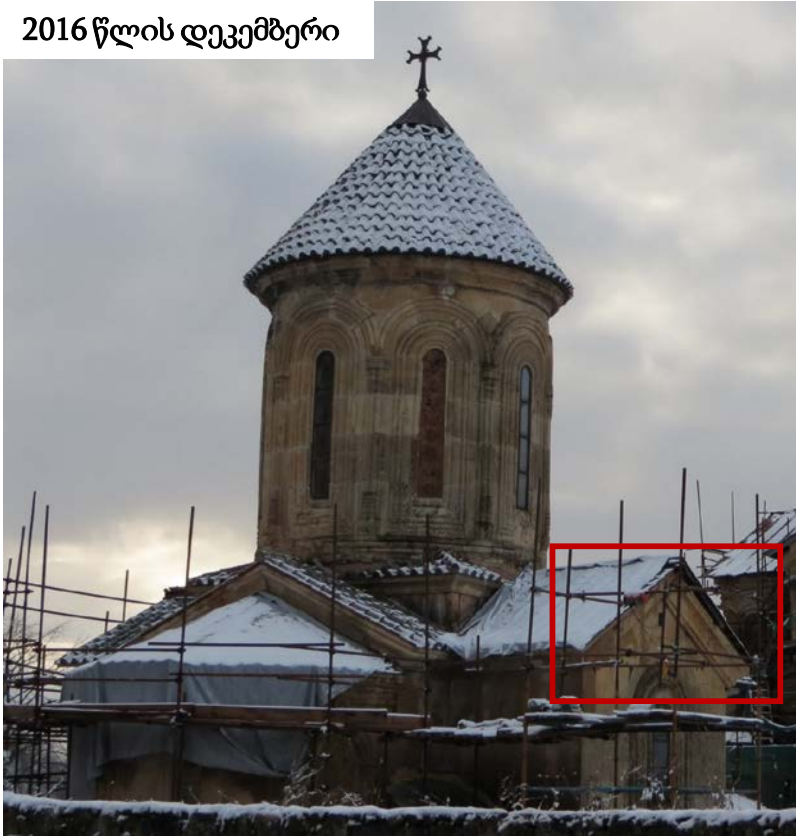
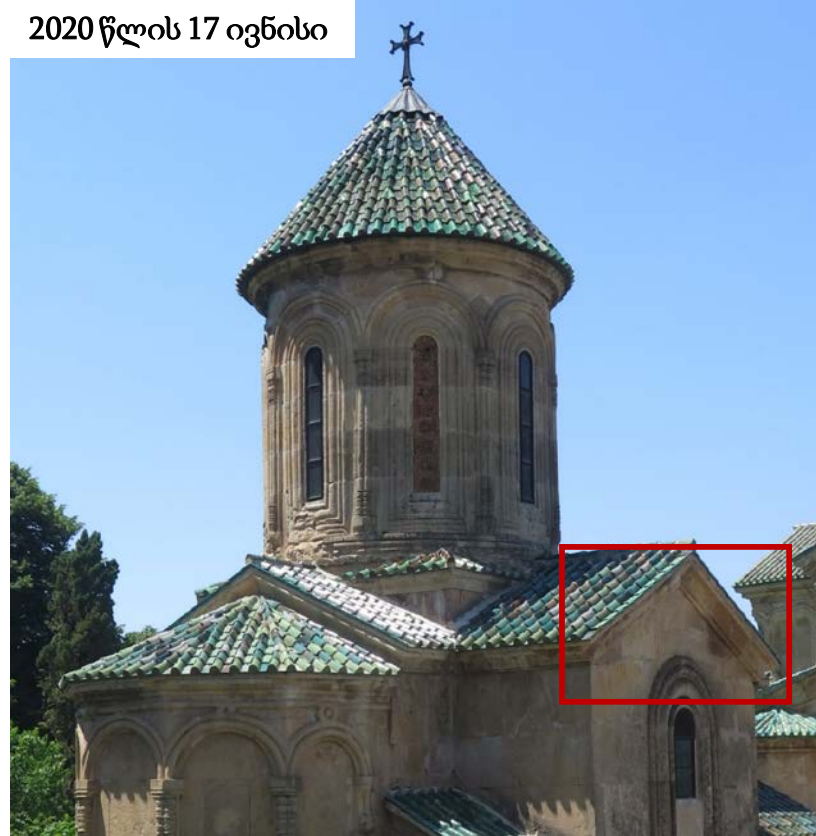
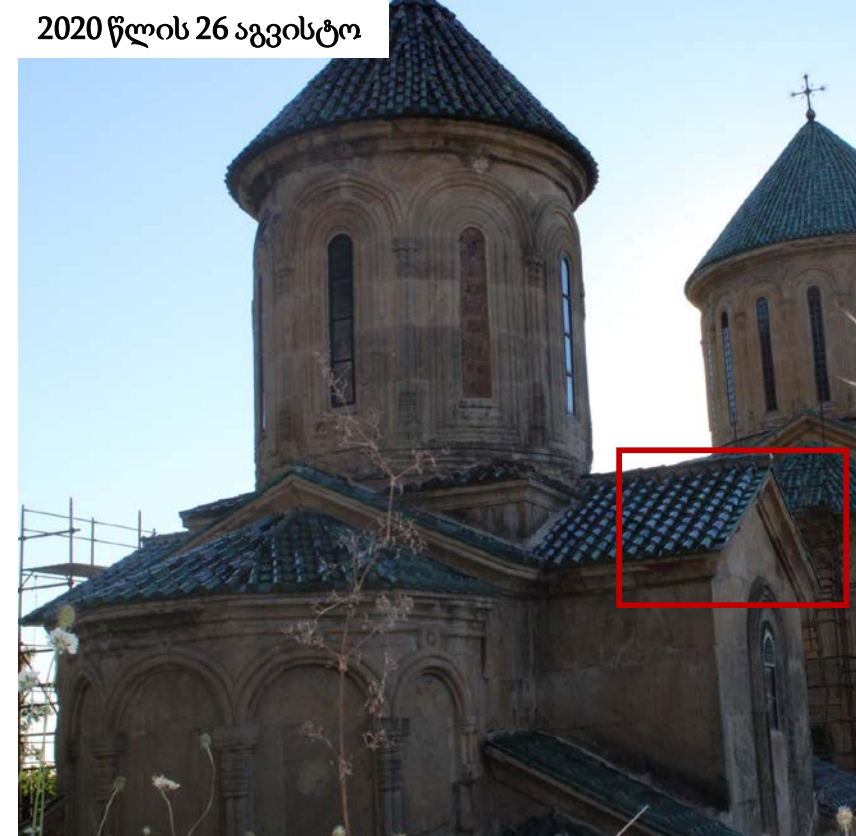
# ექსტერიერი - ჩრდილო-აღმოსავლეთი კუთხე

ქვემოთ მოცემულ ფოტოებზე, წითელი მართკუთხედით მონიშნულია მონაკვეთი, სადაც, ვიზუალური დაკვირვებით, განირჩევა განსხვავება (მოცემული მონაკვეთი ასევე განხილულია პირველ გვერდზე). 2020 წლის 17 ივნისსა და 25 აგვისტოს გადაღებულ ფოტოებს შორის, თვალით ხილული, რადიკალური ცვლილება არ აღინიშნება.

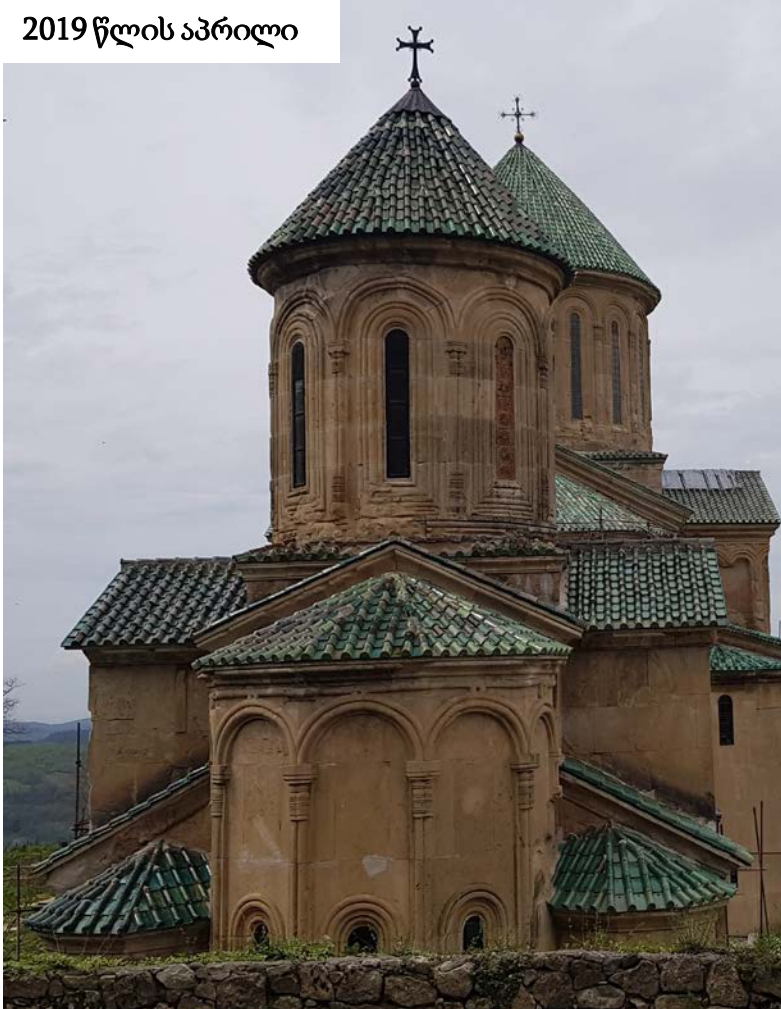
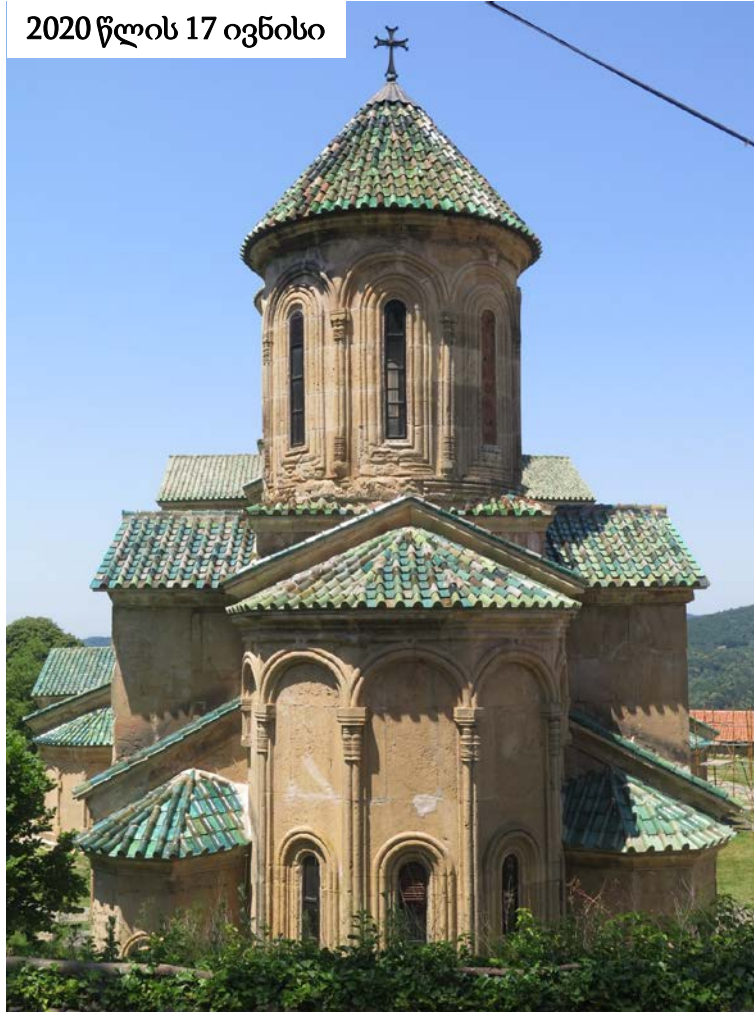
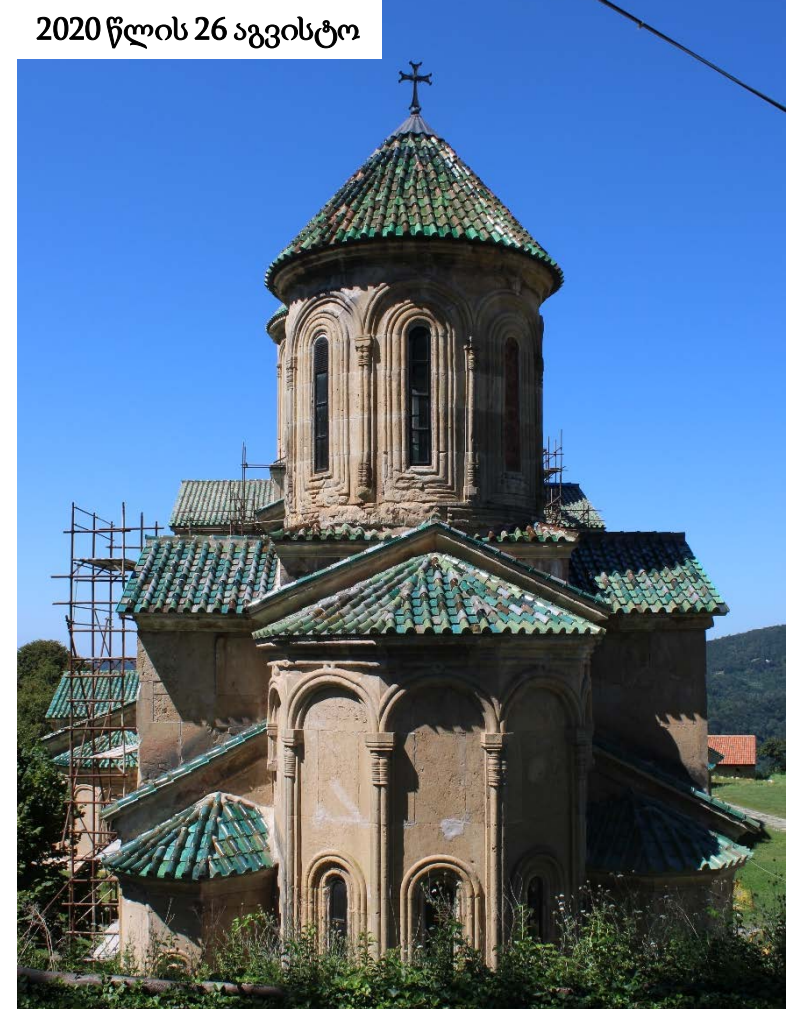
# აღმოსავლეთი ფასადი

აღმოსავლეთ ფასადის ზედა ნაწილსა და გუმბათის აღმოსავლეთ წახნაგებზე თვალით ხილული ცვლილება არ აღინიშნება.

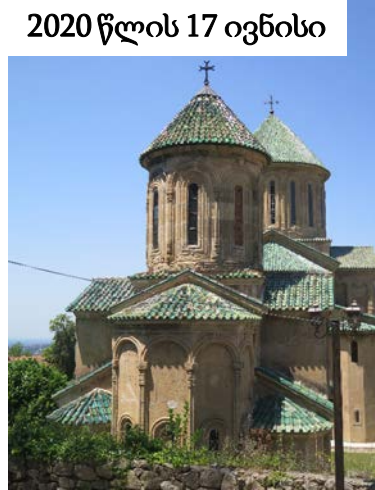
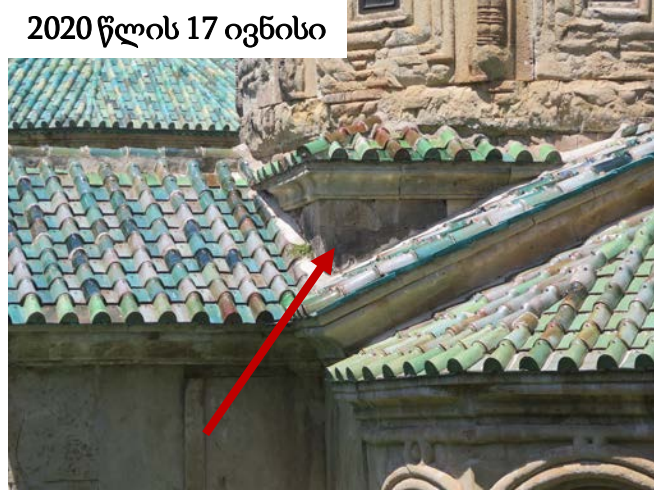
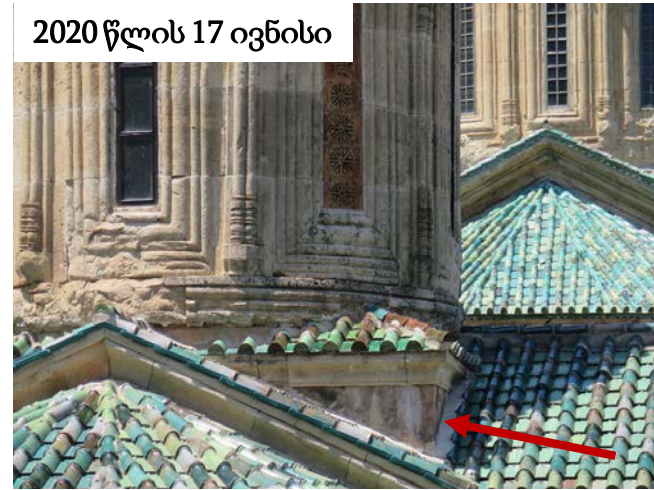
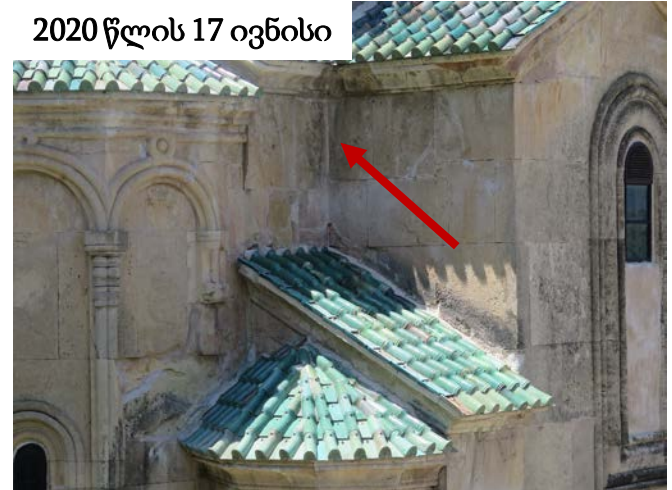
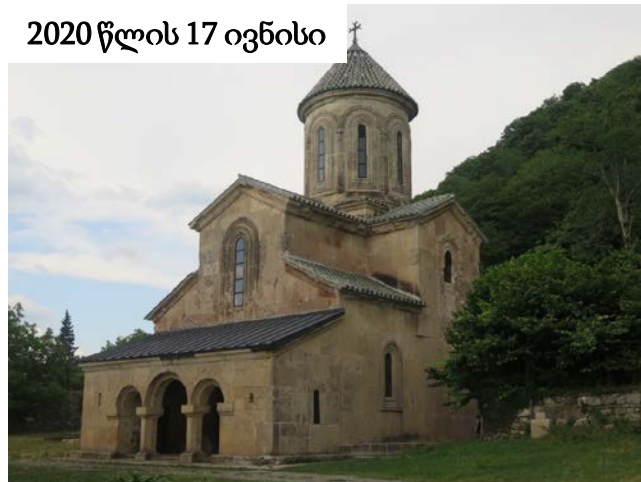
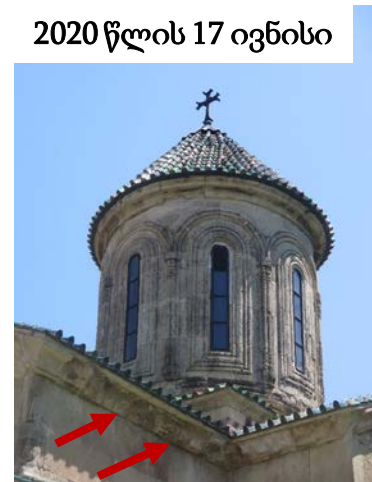
# სამხრეთი და აღმოსავლეთი ფასადები

ქვემოთ (მაგალითის სახით) წარმოდგენილია სამხრეთი და აღმოსავლეთი ფასადების კარნიზებზე არსებული თეთრი ნადები და გამუქებული ადგილები (აღნიშნულია წითელი ისრებით)

**სამომავლოდ, აუცილებელია, ყველა ფასადის კარნიზების მდგომარეობის მონიტორინგის წარმოება.**

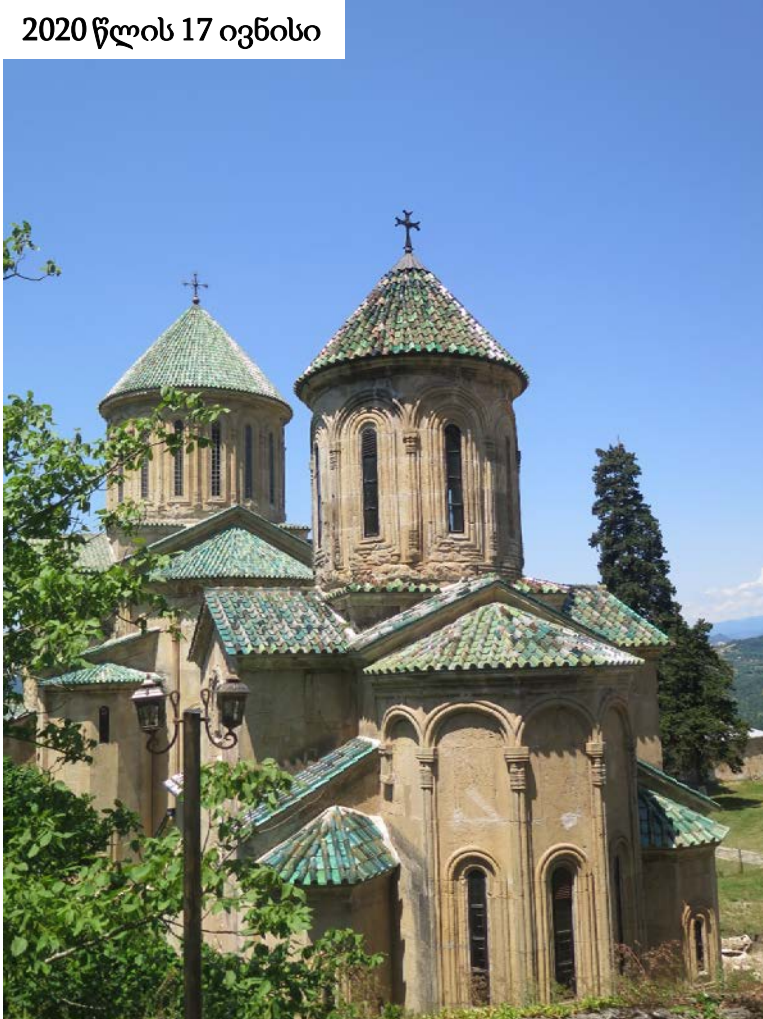
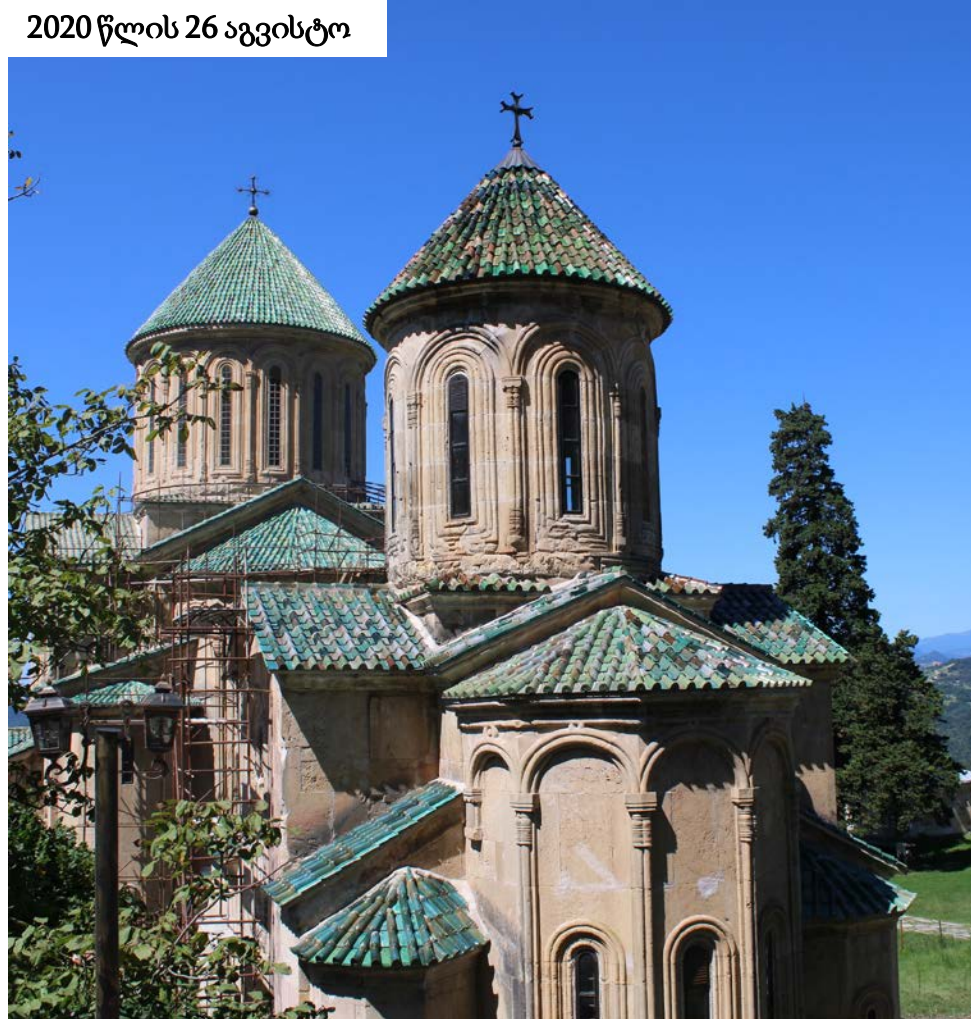
# აღმოსავლეთი ფასადი

აღმოსავლეთ ფასადის საარქივო ფოტოების არ არსებობის გამო, შეუძლებელი იყო მდგომარეობის შედარებითი ანალიზი, თუმცა **სამომავლოდ, აუცილებელია, აღმოსავლეთ კედლის, ჩრდილოეთ და სამხრეთ მკლავებსა და სამკვეთლო-სადიაკვნესთან შეერთების ადგილების მდგომარეობის მონიტორინგი. 2020 წლის 17 ივნისსა და 26 აგვისტოს გადაღებულ ფოტოებს შორის, თვალით ხილული, რადიკალური ცვლილება არ აღინიშნება.**

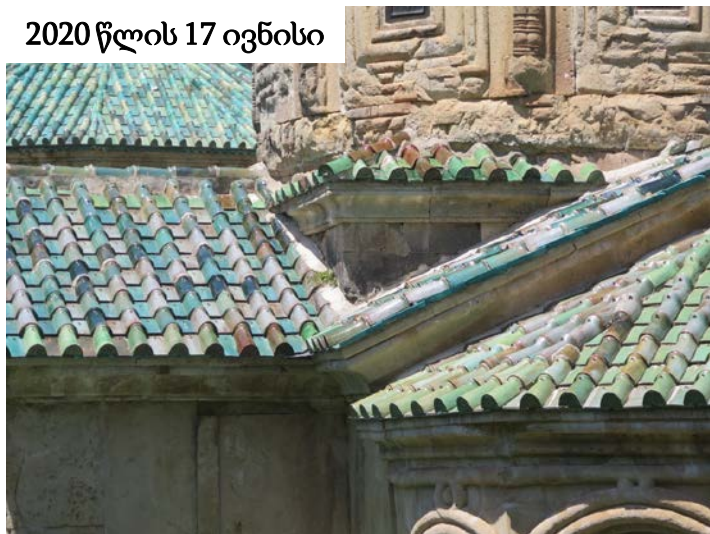
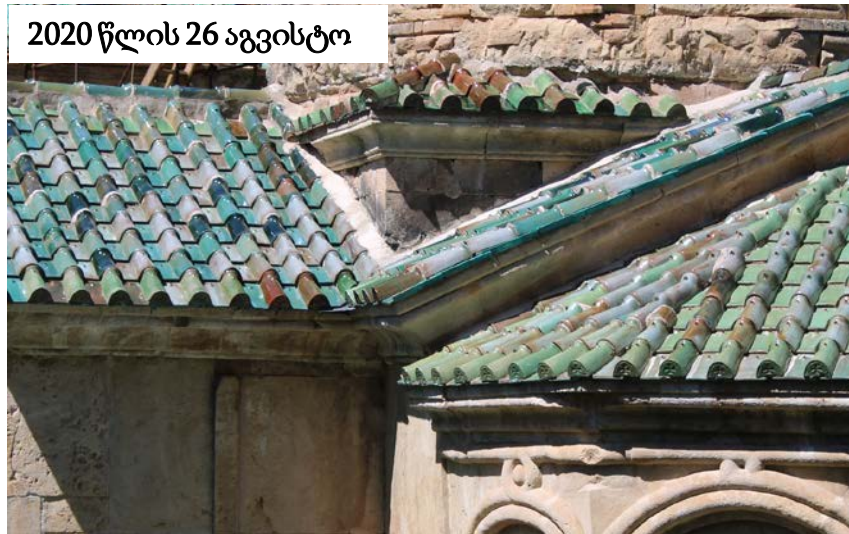
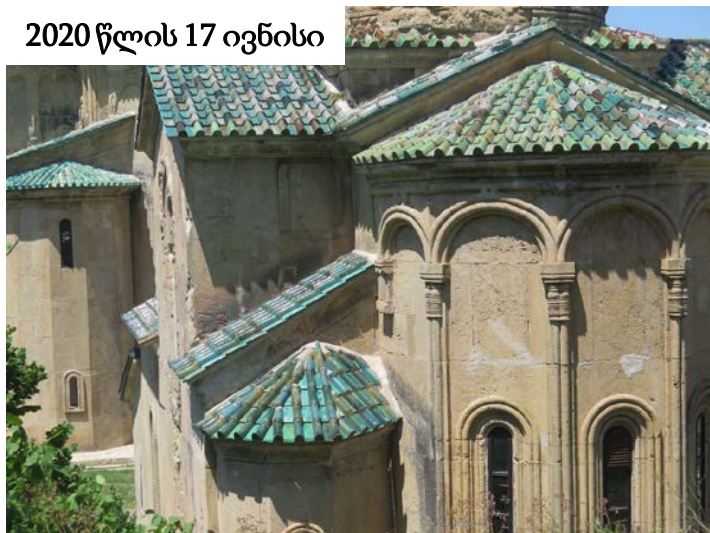
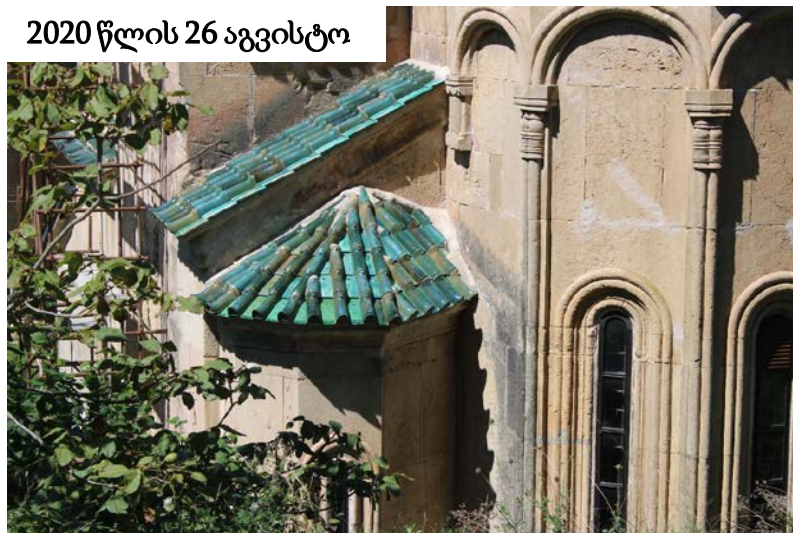
# აღმოსავლეთი ფასადი

აღმოსავლეთ ფასადის საარქივო ფოტოების არ არსებობის გამო, შეუძლებელი იყო მდგომარეობის შედარებითი ანალიზი, თუმცა **სამომავლოდ, აუცილებელია, აღმოსავლეთ კედლის, ჩრდილოეთ და სამხრეთ მკლავებსა და სამკვეთლო-სადიაკვნესთან შეერთების ადგილების მდგომარეობის მონიტორინგი. 2020 წლის 17 ივნისსა და 26 აგვისტოს გადაღებულ ფოტოებს შორის, თვალით ხილული, რადიკალური ცვლილება არ აღინიშნება.**

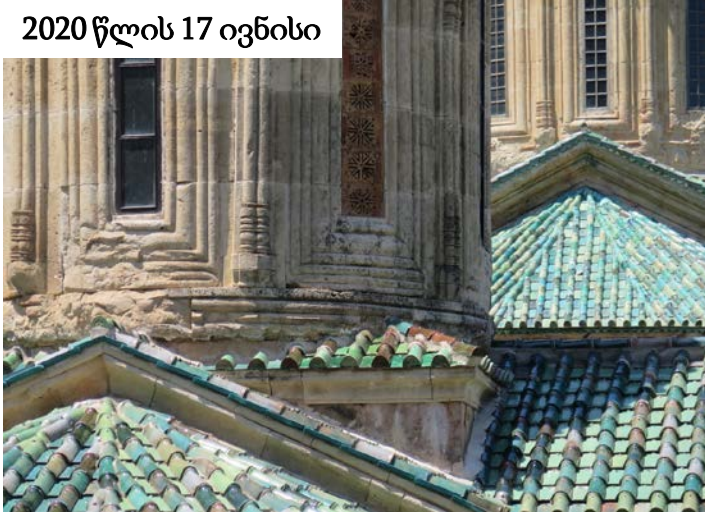
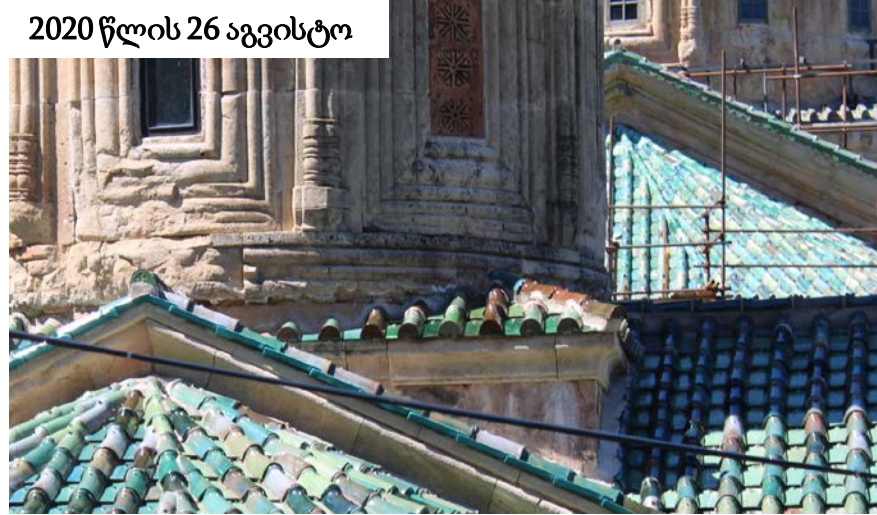
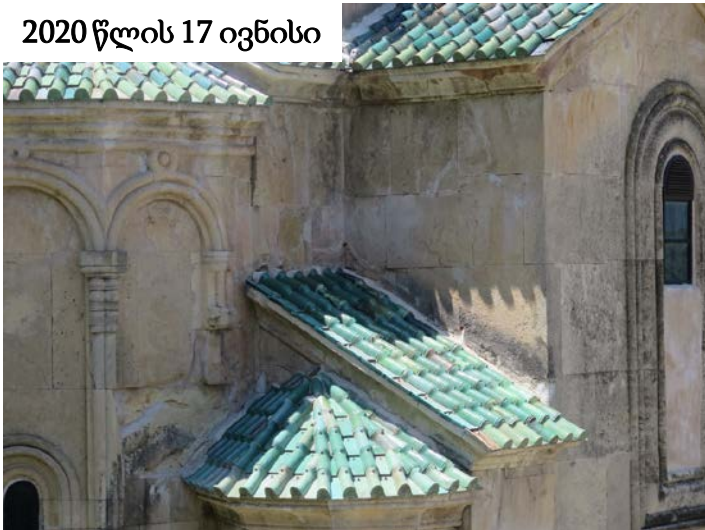
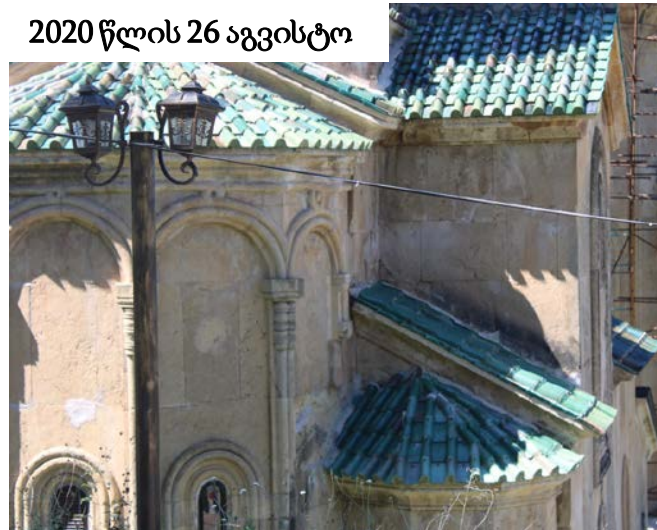
# აღმოსავლეთი ფასადი

აღმოსავლეთ ფასადის საარქივო ფოტოების არ არსებობის გამო, შეუძლებელი იყო მდგომარეობის შედარებითი ანაღზი, თუმცა **სამომავლოდ, აუცილებელია, აღმოსავლეთ კედლის, ჩრდილოეთ და სამხრეთ მკლავებსა და სამკვეთლო-სადიაკვნესთან შეერთების ადგილების მდგომარეობის მონიტორინგი. 2020 წლის 17 ივნისსა და 26 აგვისტოს გადაღებულ ფოტოებს შორის, თვალით ხილული, რადიკალური ცვლილება არ აღინიშნება.**
