ანგარიში N1

გელათის ღვთისმშობლის  
შობის სახელობის ტაძარი

გადახურვის, ფასადებისა და  
კედლის მხატვრობის

გეგმიური მონიტორინგი

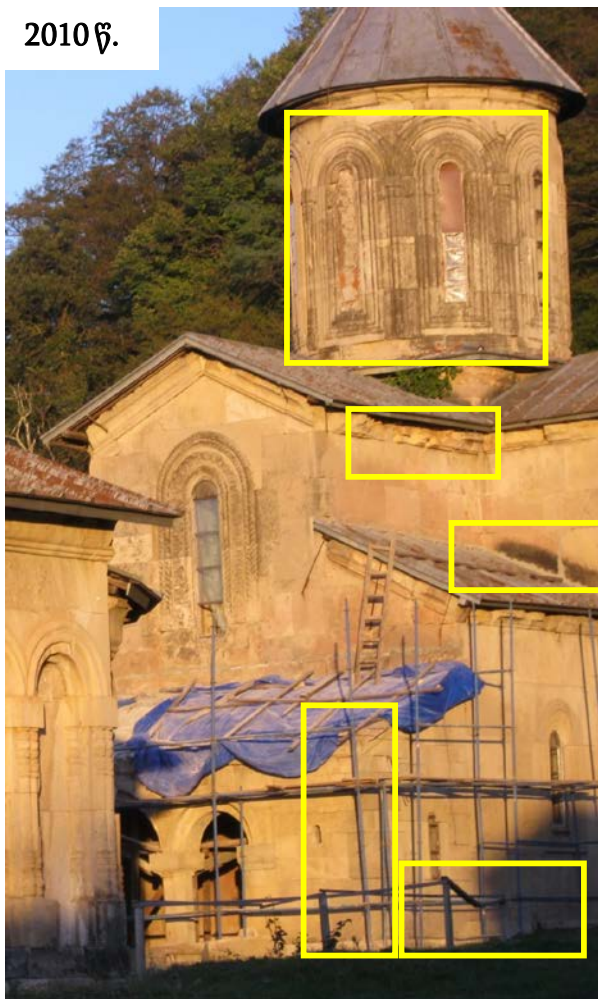
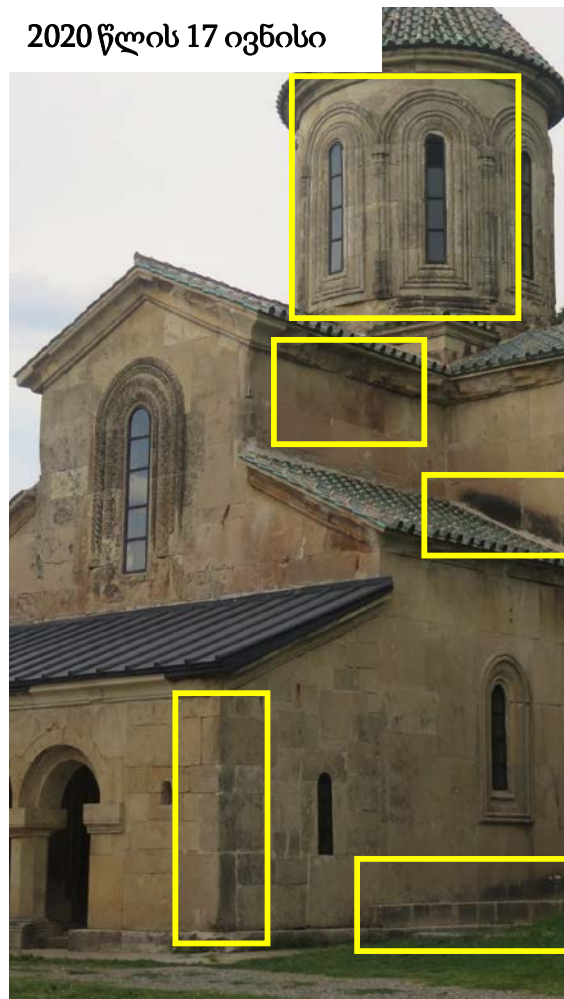
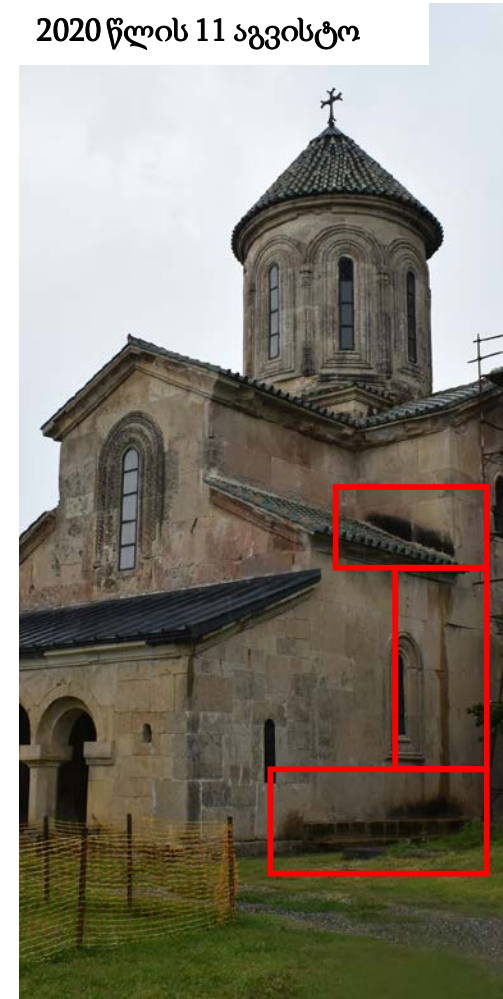
# დასავლეთი ფასადი

სამხრეთ-დასავლეთ კუთხეში, ფასადსა და გუმბათზე, ყვითელი ფერის მართკუთხედებით მონიშნულია ის მონაკვეთები, სადაც ვიზუალურად განირჩევა განსხვავება, თითქოს, შავი ფერის „ლაქები“-ს ფართობი მომატებულია 2020 წლის 17 ივნისს გადაღებულ ფოტოზე. 2020 წლის 11 აგვისტოს, წვიმის დროს გადაღებულ ფოტოზე ნათლად ჩანს თუ როგორ ხდება გადახურვიდან ჩამონადენი წვიმის წყალი ქვებს შორის ნაკერებში და ასევე, როგორ სველდება ცოკოლის ეს მონაკვეთი.

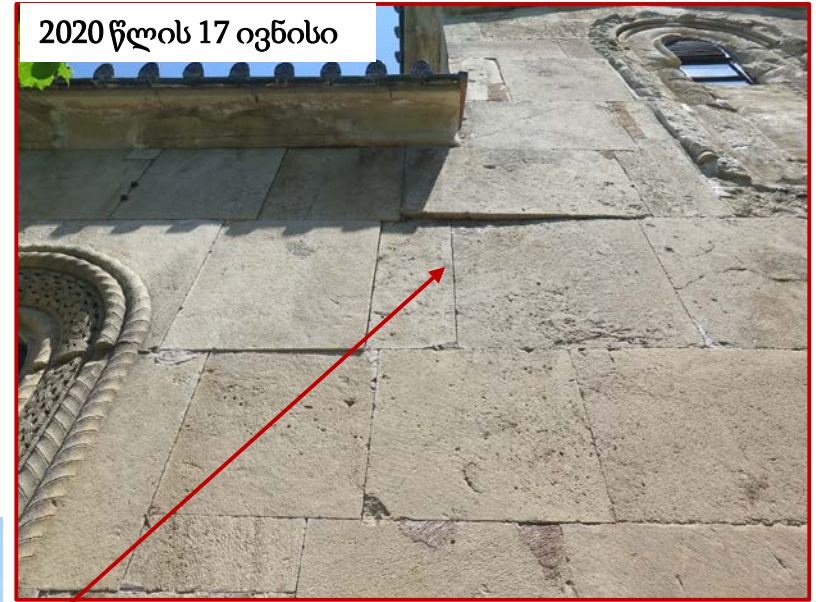
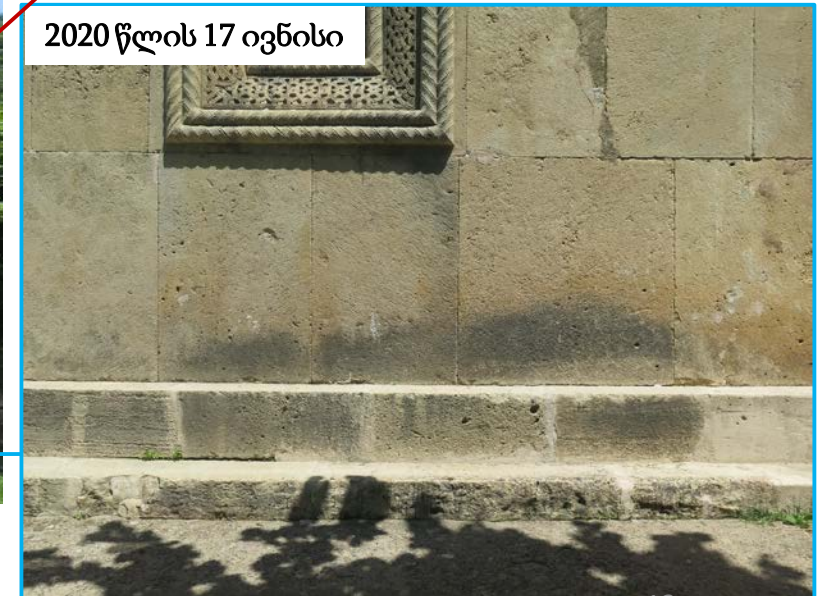
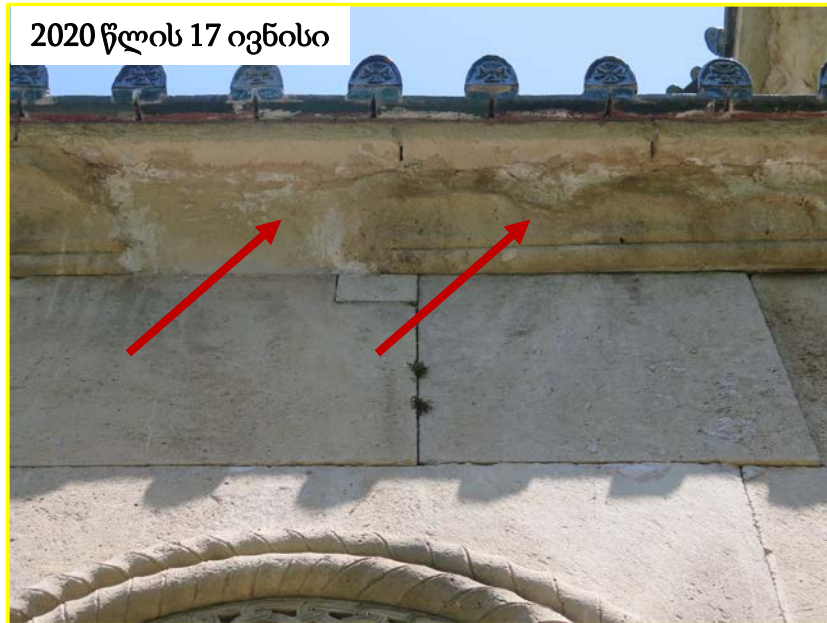
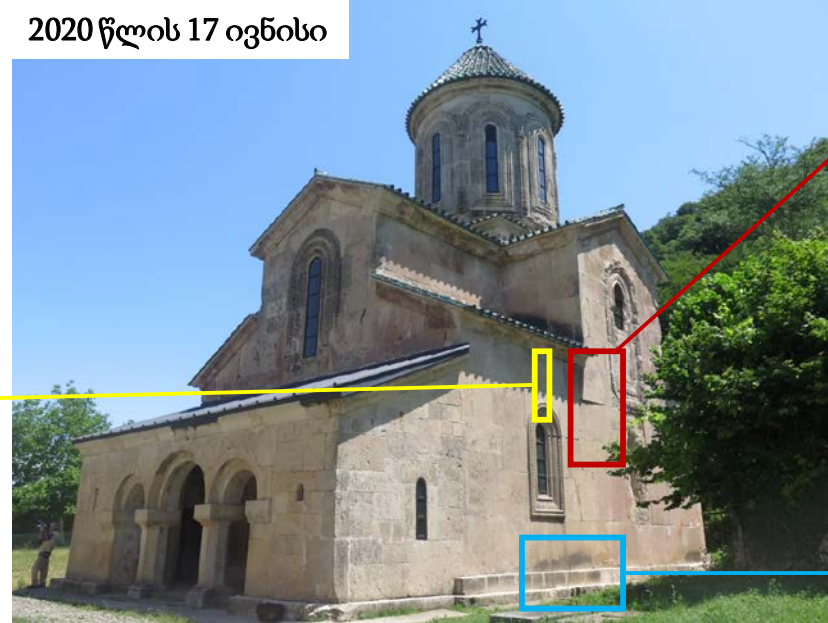
1. შავი ფერის, დიდი ზომის „ლაქა“ კედლის ქვედა ნაწილში (ფოტოებზე აღნიშნულია ლურჯად)
2. ქვის წყობაზე არსებული ბზარები და ნაკერის გახსნილობები (ფოტოებზე აღნიშნულია წითლად)
3. ქვების შეერთების ადგილებში გაზრდილი მცენარე (ფოტოებზე აღნიშნულია ყვითლად)
4. კარნიზებზე არსებული თეთრი ნადები და გამუქებული ადგილები (აღნიშნულია წითელი ისრებით)

**სამომავლოდ, აუცილებელია, სამხრეთ ფასადის მდგომარეობის მონიტორინგი.**

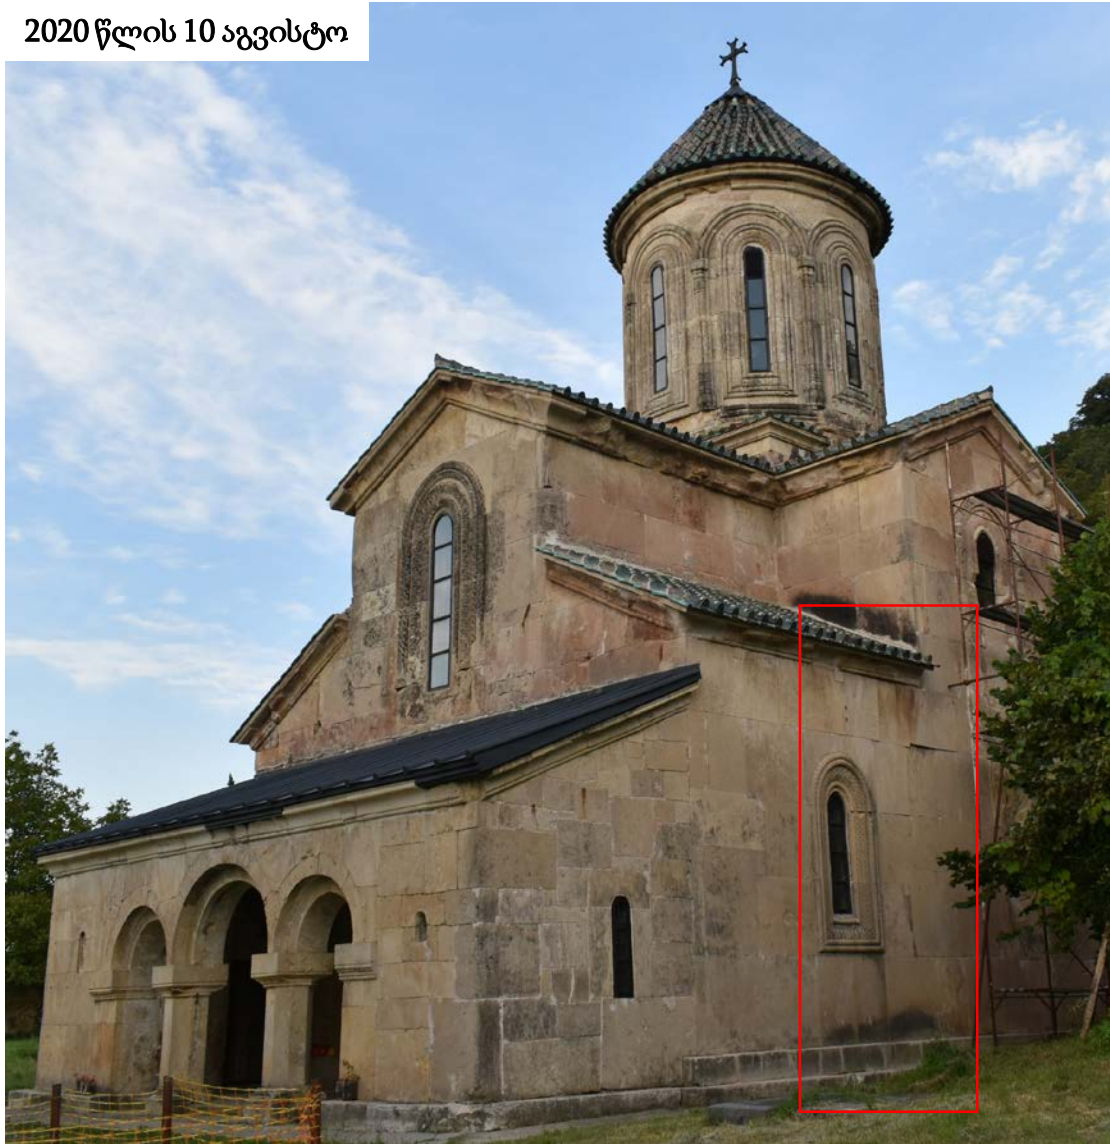
2020 წლის 10 აგვისტო

წვიმამდე არსებული მდგომარეობა

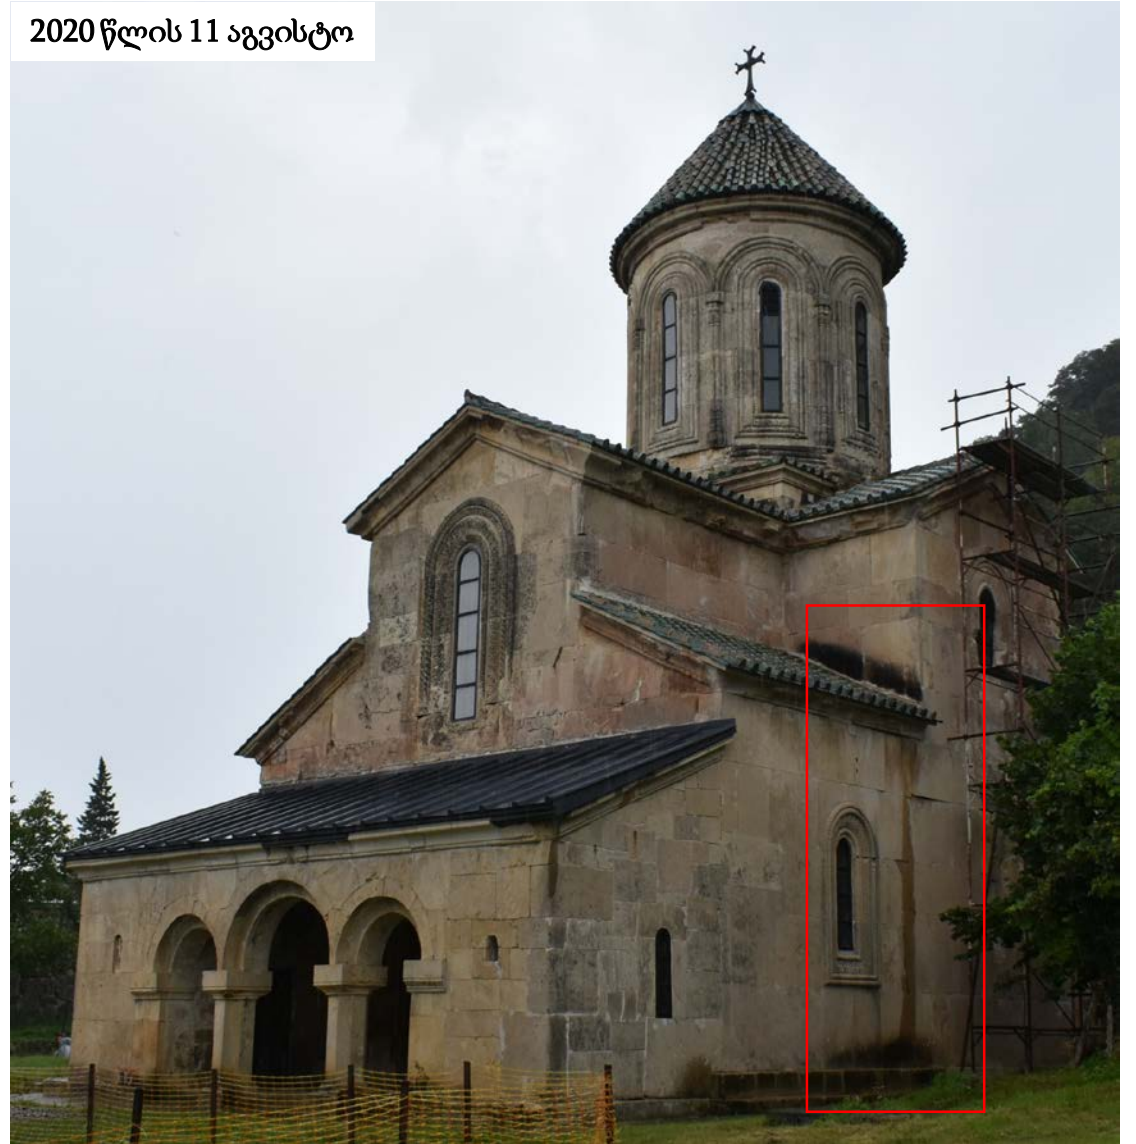
2020 წლის 11 აგვისტო

წვიმის დროს არსებული მდგომარეობა

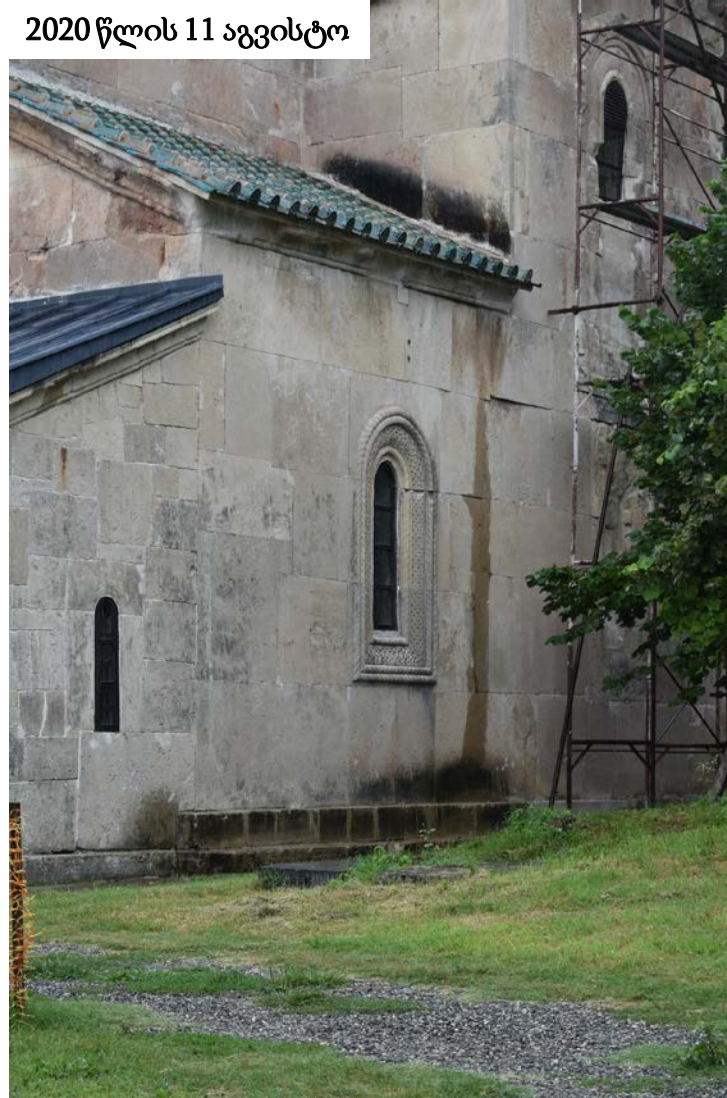
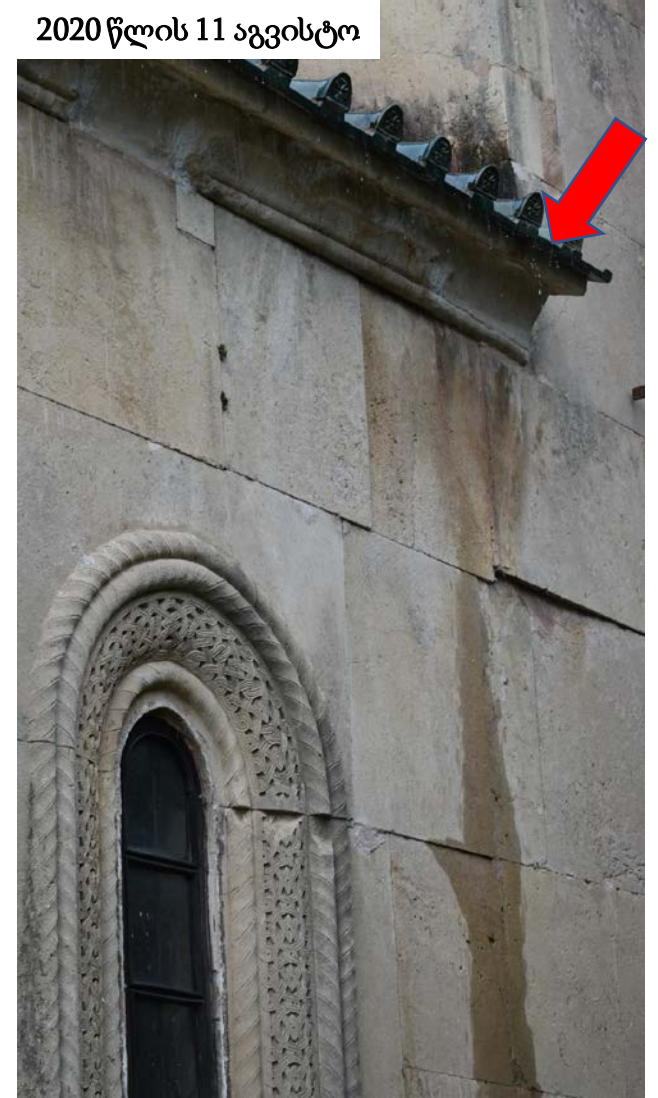
2020 წლის 11 აგვისტოს, წვიმის დროს გადაღებულ ფოტოზე ნათლად ჩანს თუ როგორ ხდება გადახურვიდან ჩამონადენი (ზუსტი ადგილი მონიშნულია წითელი ისრით) წვიმის წყლის ინფილტრაცია ქვებს შორის ნაკერებში და ასევე, როგორ სველდება ცოკოლის ეს მონაკვეთი.

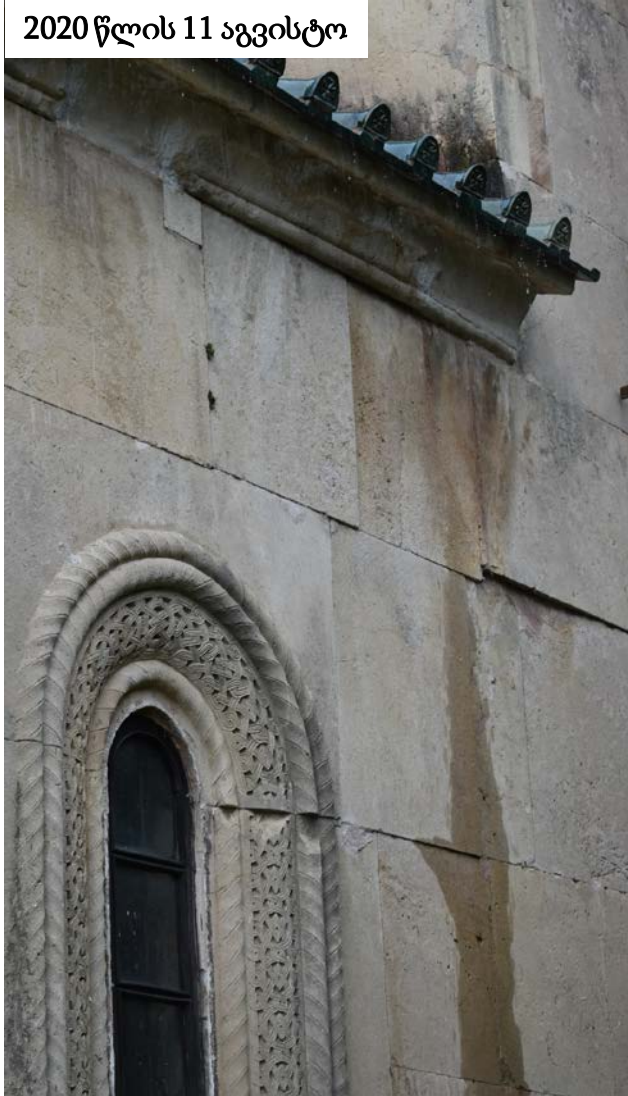
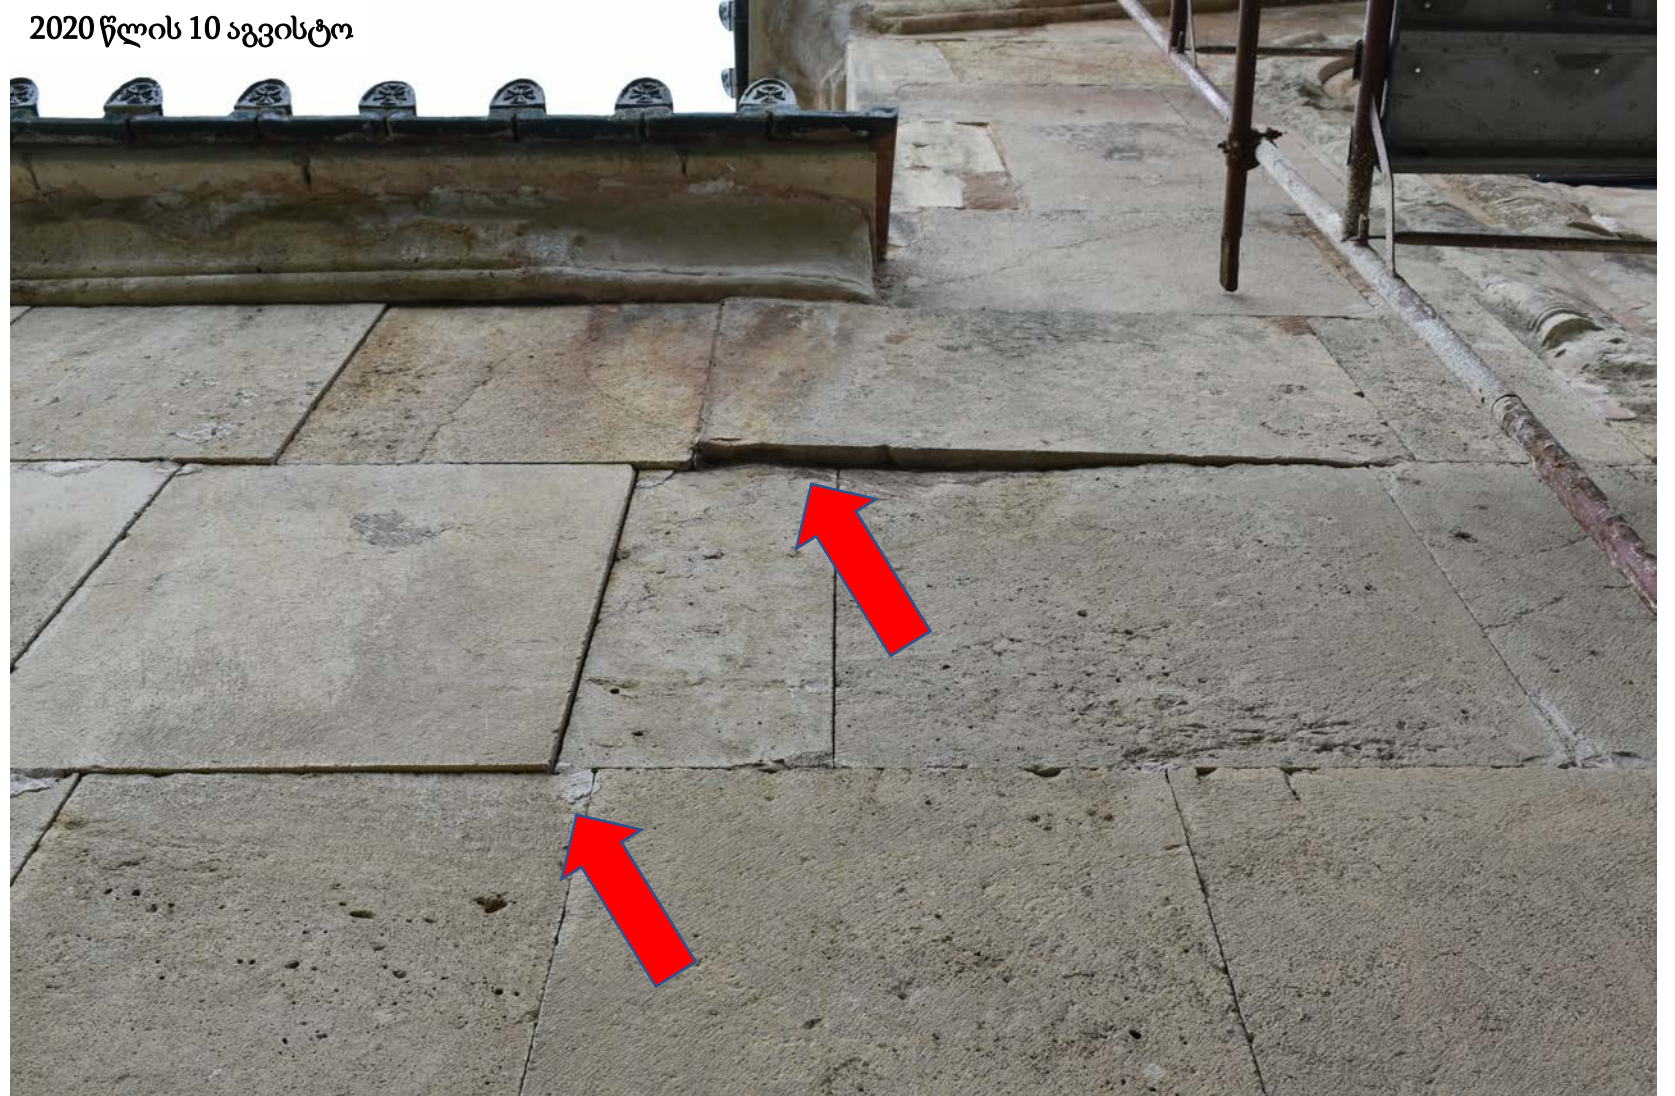
2020 წლის 11 აგვისტოს, წვიმის დროს გადაღებულ ფოტოზე ნათლად ჩანს თუ როგორ ხდება გადახურვიდან ჩამონადენი წვიმის წყლის ინფილტრაცია ქვებს შორის ნაკერებში (ფოტოზე მონიშნულია წითელი ისრებით).

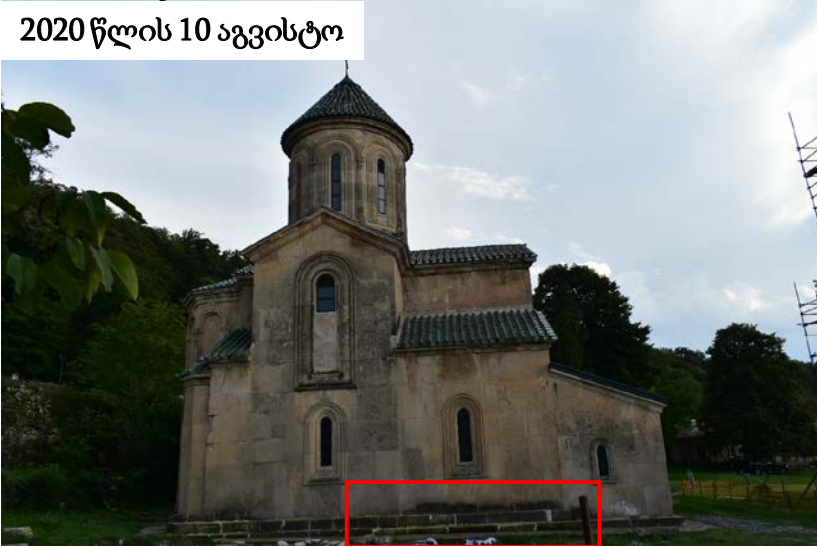
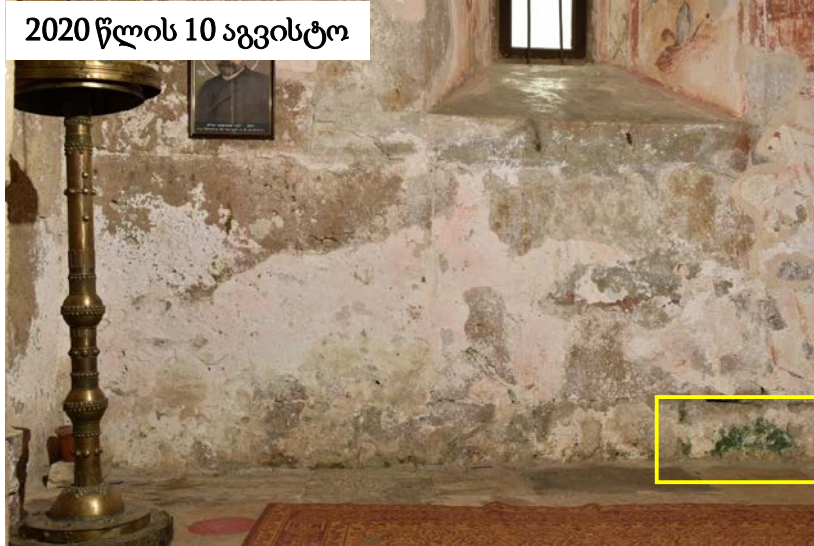
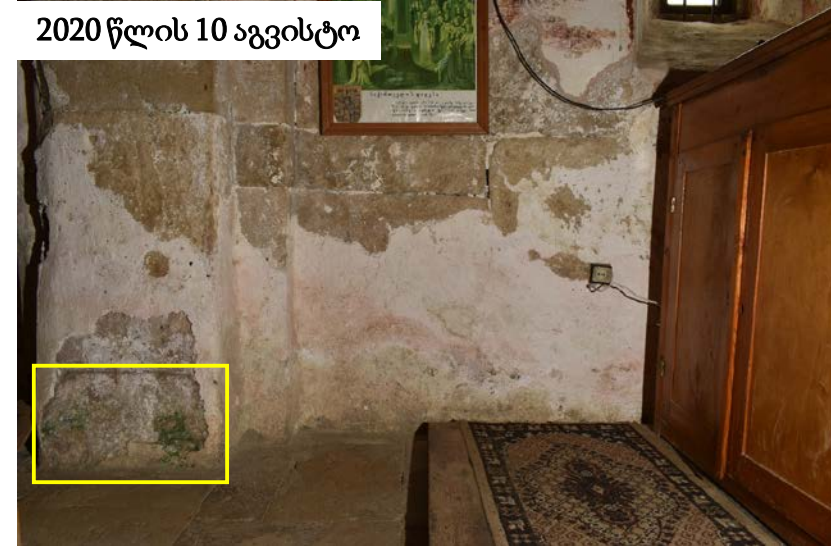
ეკლესიის ჩრდილოეთ ფასადზე, ცოკოლისა და კედლის ქვედა ნაწილში არსებული სიმავე მიუთითებს იმაზე, რომ ეს მონაკვეთი მუდმივად სველდება წვიმის დროს, რაც ნათლად ჩანს 2020 წლის 11 აგვისტოს, წვიმის დრო გადაღებულ ფოტოებზე (ფოტოები იხილეთ მომდევნო გვერდებზე). წვიმის დროს, ეკლესიის გარშემო, საძირკველთან, ხდება წყლის აკუმულირება და დგება გუბეები; ხოლო, ცოკოლის საფეხურებზე დაცემული წვიმის წყალი ეშხეფება ცოკოლისა და კედლის შეერთების ადგილზე, სადაც ვხედავთ გაშავებულ მონაკვეთებს (ფოტოზე ქვემოთ მონიშნულია წითელი მართკუთხედით, ანალოგიური სიტუაციაა ეკლესიის სამხრეთ და აღმოსავლეთ ფასადებზე).

10-11 აგვისტოს მისიის ფარგლებში, მოხდა ეკლესიის ინტერიერში, ცოკოლის დონეზე კედლების დეტალური დათვალიერება, პირდაპირი და გვერდითი განათების დახმარებით. დათვალიერების შედეგად, დადგინდა, რომ ჩრდილოეთ კედელზე, იატაკიდან 1-1,5 მეტრის სიმაღლეზე არის მარილის სქელი, ფაფუკი ნაფიფქი და ასევე, მწვანე ფერის ბიოლოგიური დაზიანება (ფოტოებზე ქვემოთ მონიშნულია ყვითელი ფერის მართკუთხედებით).

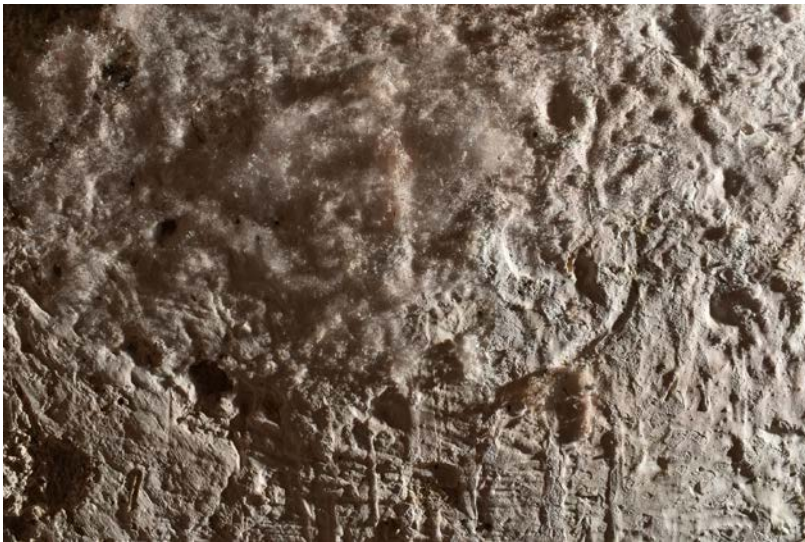
ეკლესიის ინტერიერი: ჩრდილოეთ კედელზე არსებული სქელი, ფაფუკი გამომარილების მაგალითი.

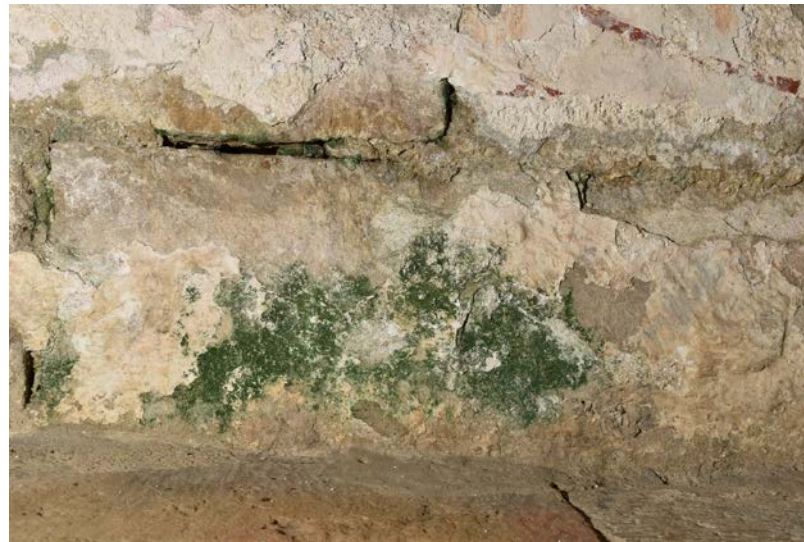
ეკლესიის ინტერიერი: ჩრდილოეთ კედელზე არსებული მწვანე ფერის ბიოლოგიური დაზიანების მაგალითი.

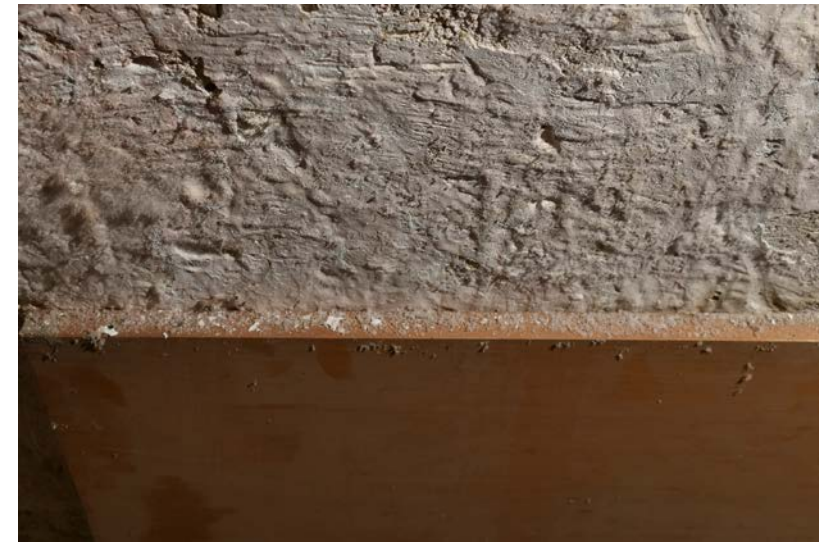
ეკლესიის ინტერიერი: ჩრდილოეთ კედლის დასავლეთ ნაწილში, კედელზე მიყუდებულ ფიცარზე ნათლად ჩანს კედლიდან ჩამოცვენილი მარილის ნაწილაკები.

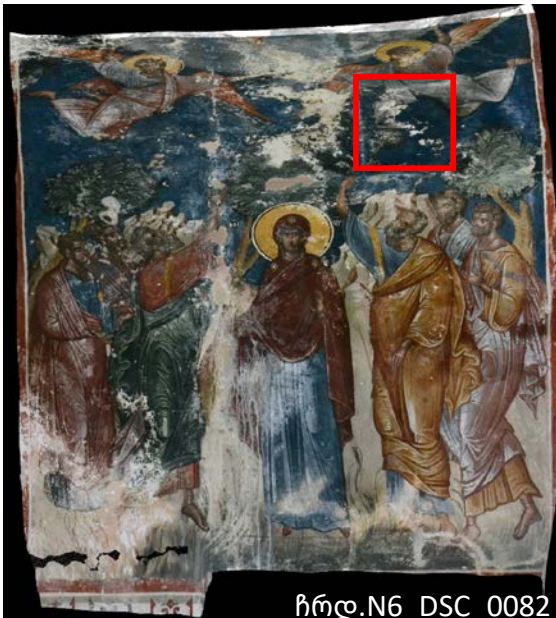
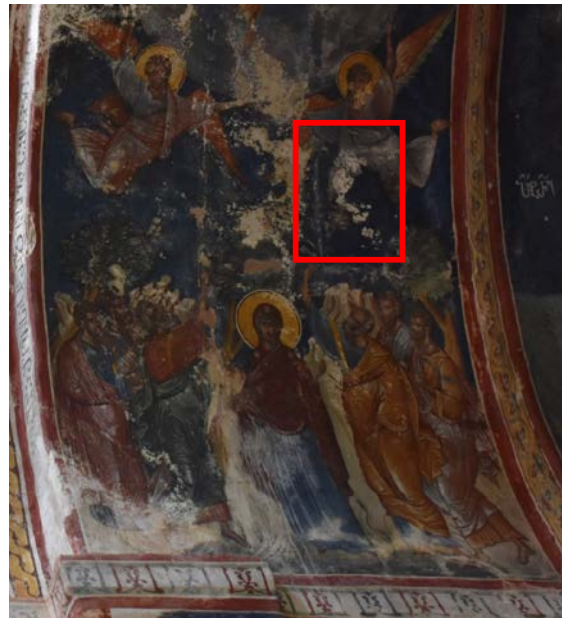
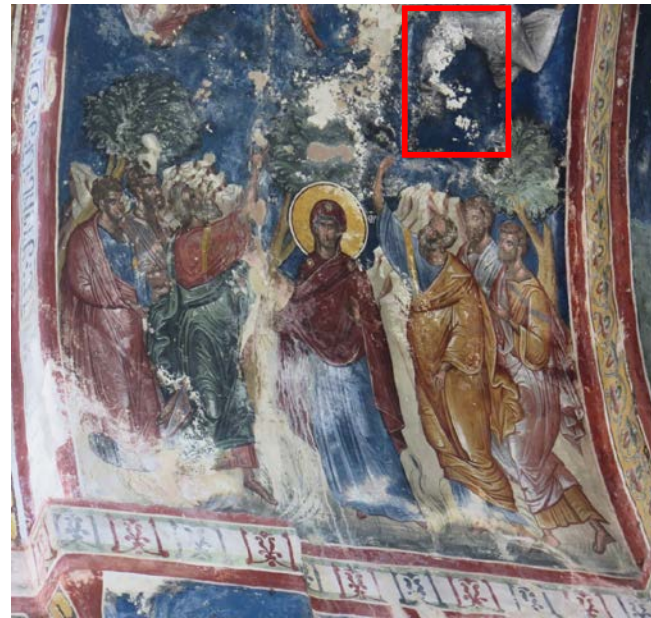
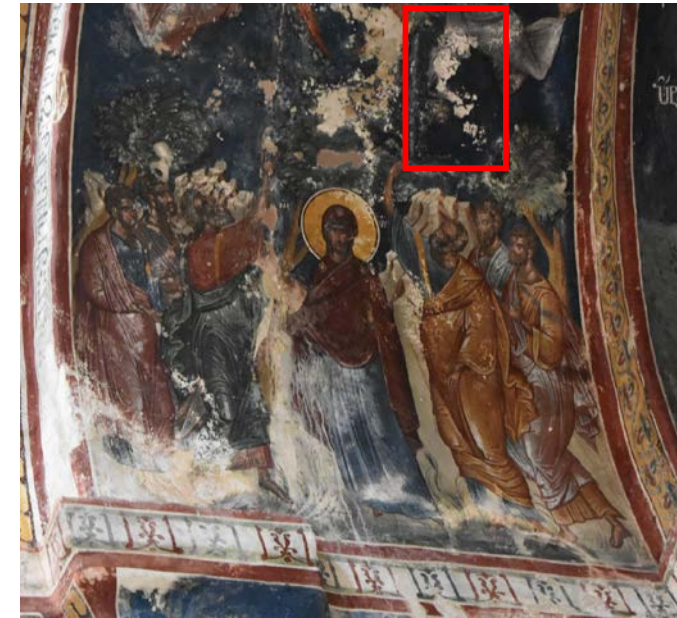
ვიზუალური დაკვირვებით, 2017-2018 წლების მიჯნასა და 2020 წლის 22 მაისს გადაღებულ ფოტოებს შორის თვალისათვის ხილული შესაძლო განსხვავება შეინიშნება, თუმცა 2020 წლის 17 ივნისსა და 10 აგვისტოს გადაღებული ფოტოების მიხედვით, მდგომარეობა სტაბილურია.

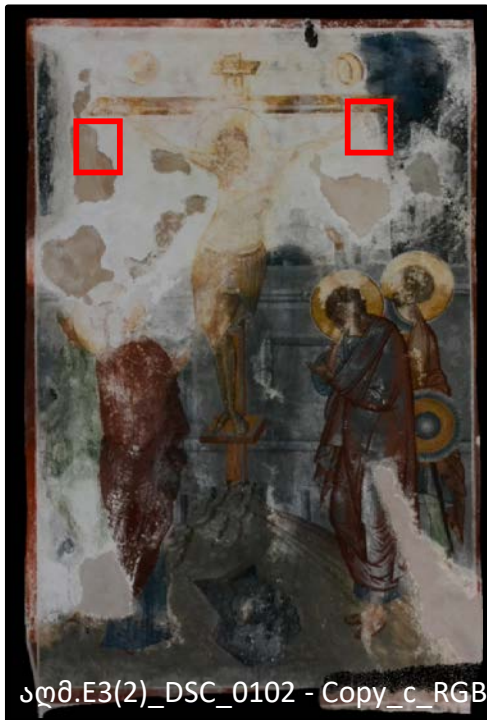
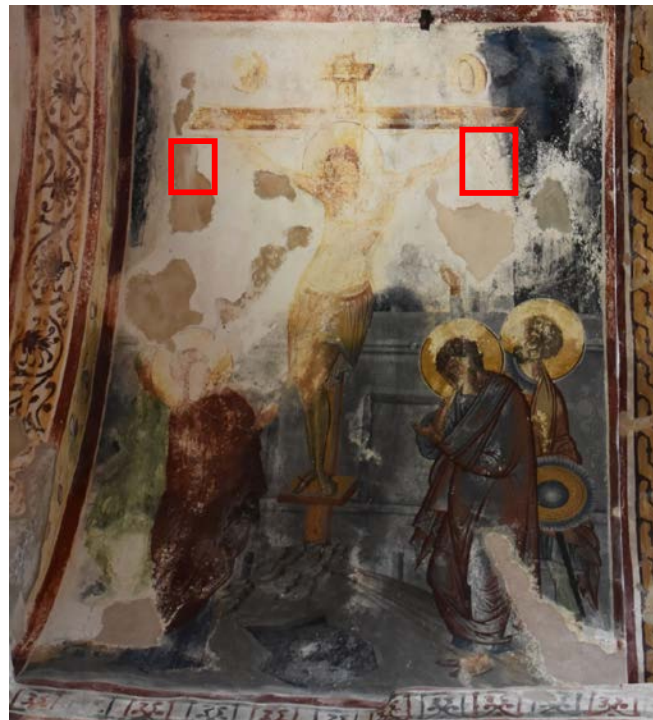
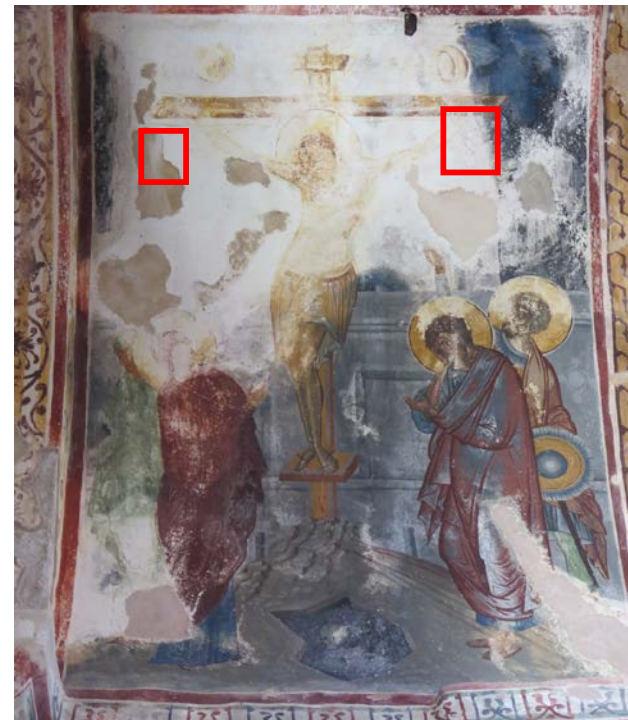
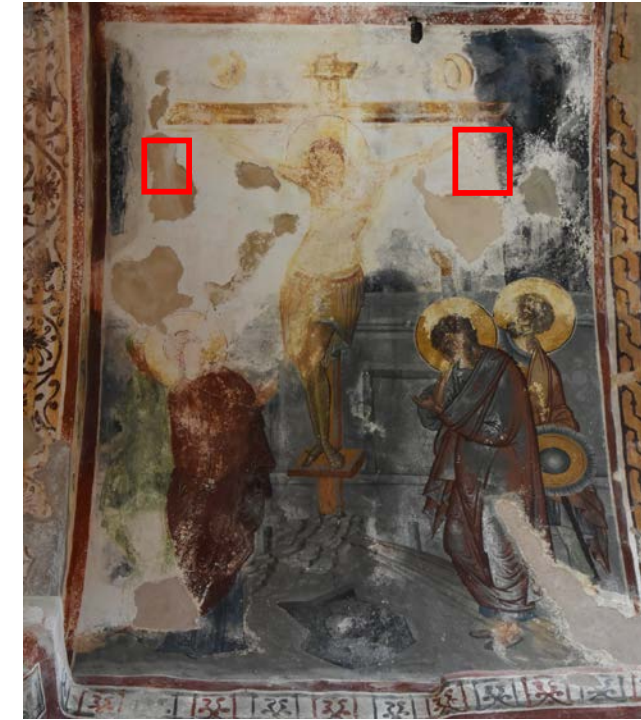
ვიზუალური დაკვირვებით, 2017-2018 წლების მიჯნასა და 2020 წლის 22 მაისს გადაღებულ ფოტოებს შორის თვალისათვის ხილული შესაძლო განსხვავება შეინიშნება, თუმცა 2020 წლის 17 ივნისსა და 10 აგვისტოს გადაღებული ფოტოების მიხედვით, მდგომარეობა სტაბილურია.

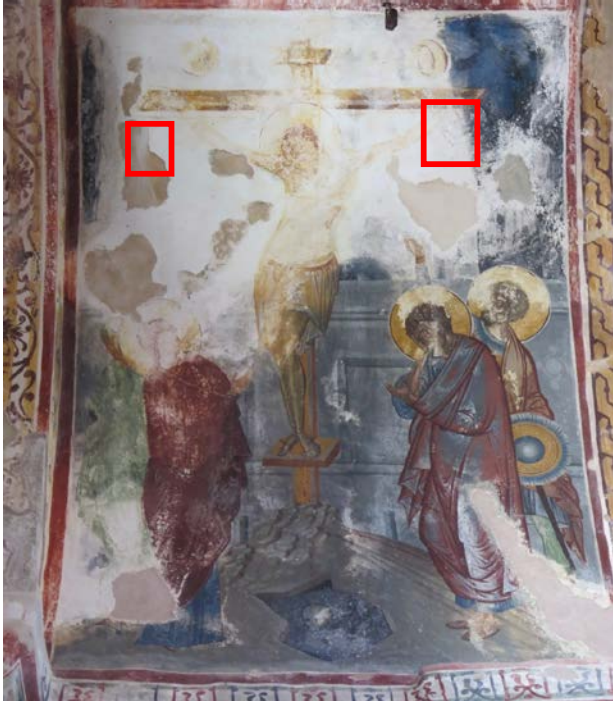
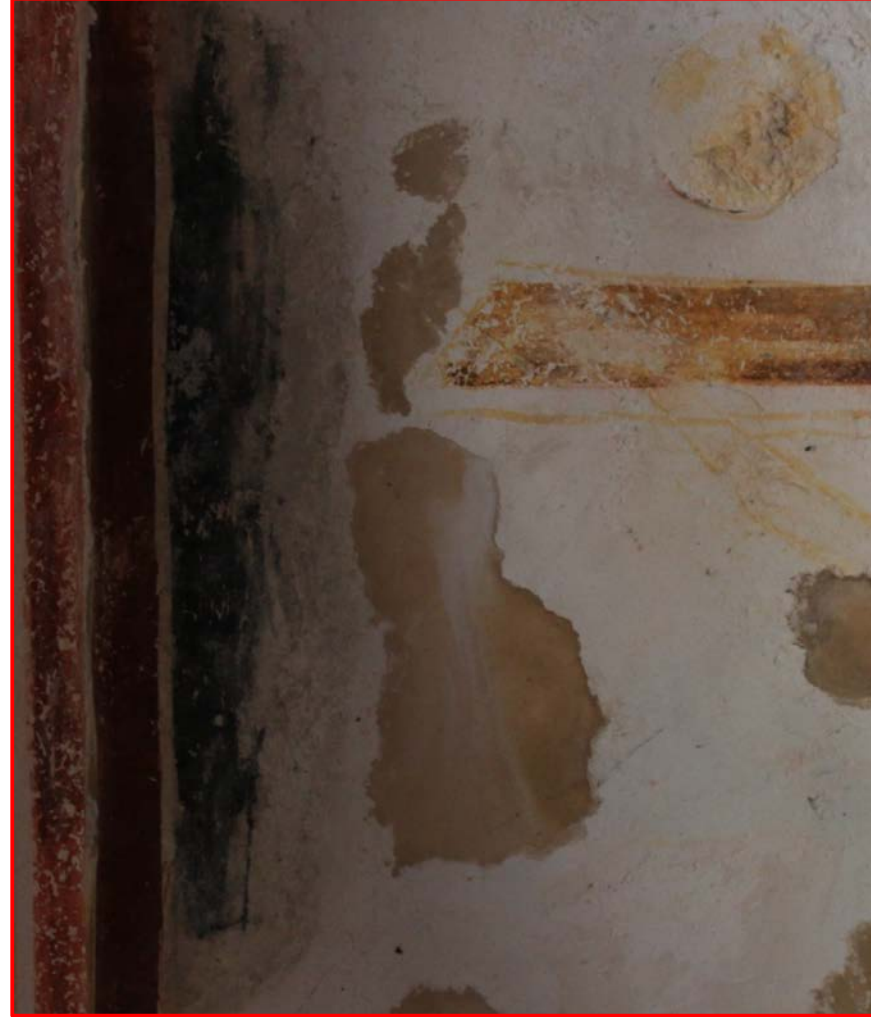
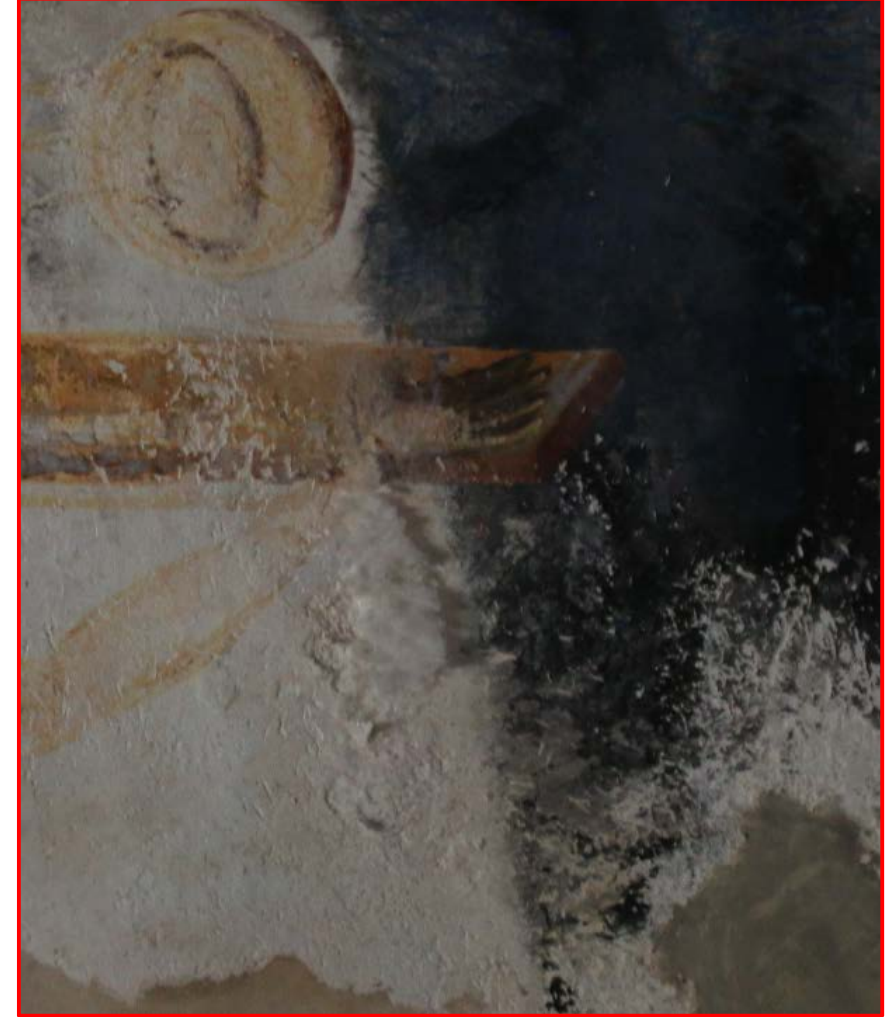
ჯვარცმის სცენაზე წარმოდგენილი დაზიანების ორი მონაკვეთის მაკრო ფოტოები, გადაღებული 2020 წლის 17 ივნისს.

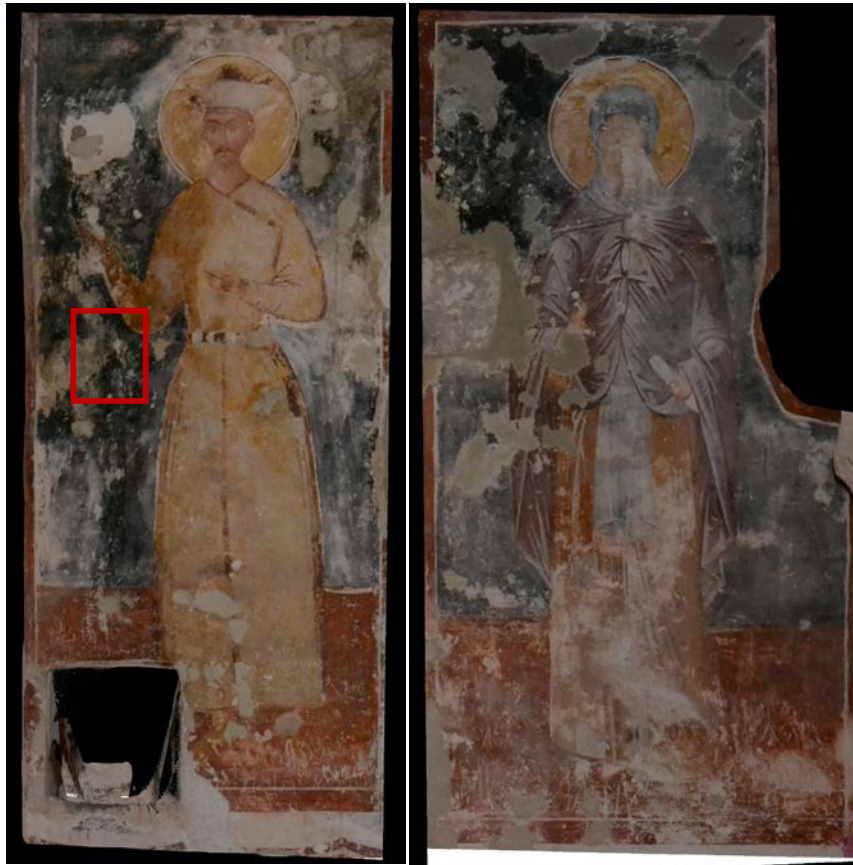
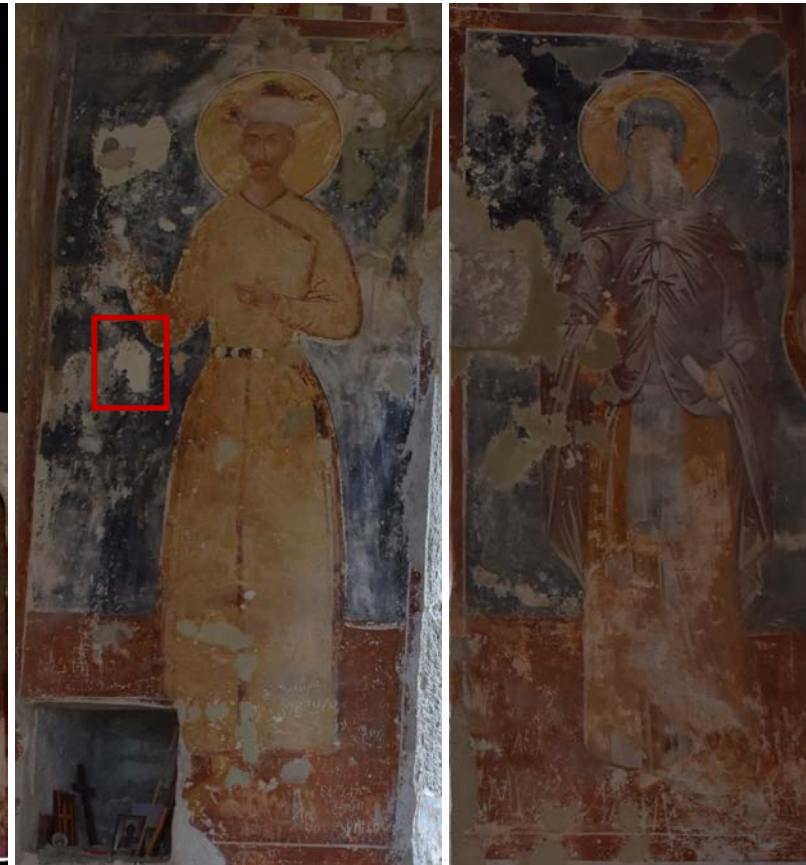
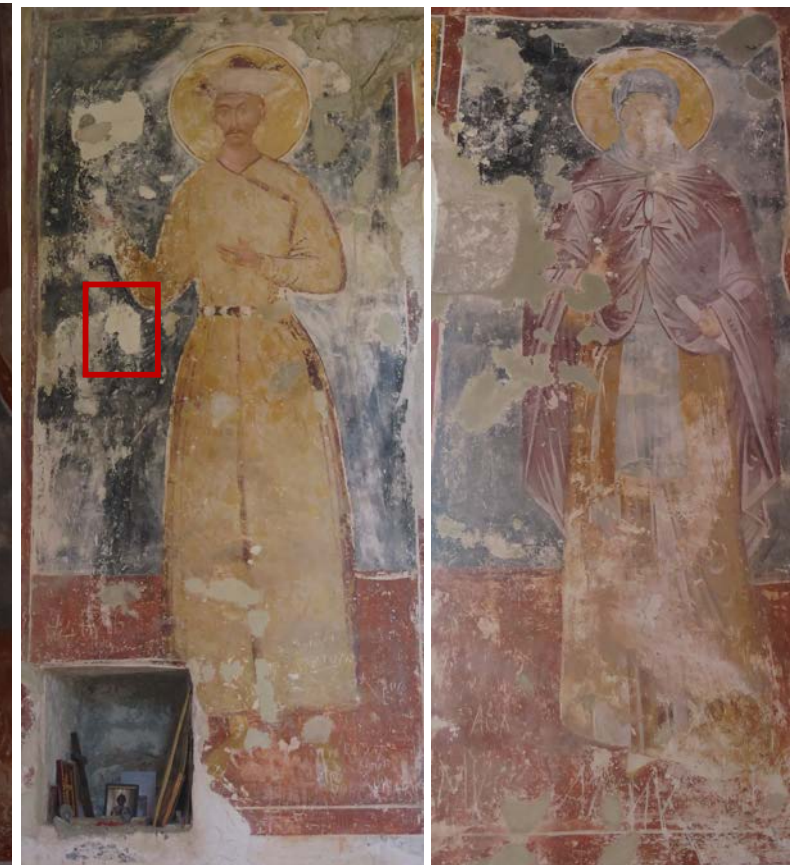
# სამხრეთი კედელი

ვიზუალური დაკვირვებით, 2017-2018 წლების მიჯნასა და 2020 წლის 22 მაისს გადაღებულ ფოტოებს შორის განსხვავება აღინიშნება, მხატვრობის დანაკარგის სახით (ფოტოებზე მონიშნულია წითელი მრთკუთხედით). 2020 წლის 22 მაისსა და 17 ივნისს გადაღებულ ფოტოებში, თვალით ხილული ცვლილება არ დაფიქსირებულა, თუმცა 10 აგვისტოს გადაღებული ფოტოების მიხედვით, მდგომარეობა არასტაბილურია.
