ანგარიში N1

გელათის ღვთისმშობლის  
შობის სახელობის ტაძარი

გადახურვის, ფასადებისა და  
კედლის მხატვრობის

გეგმიური მონიტორინგი

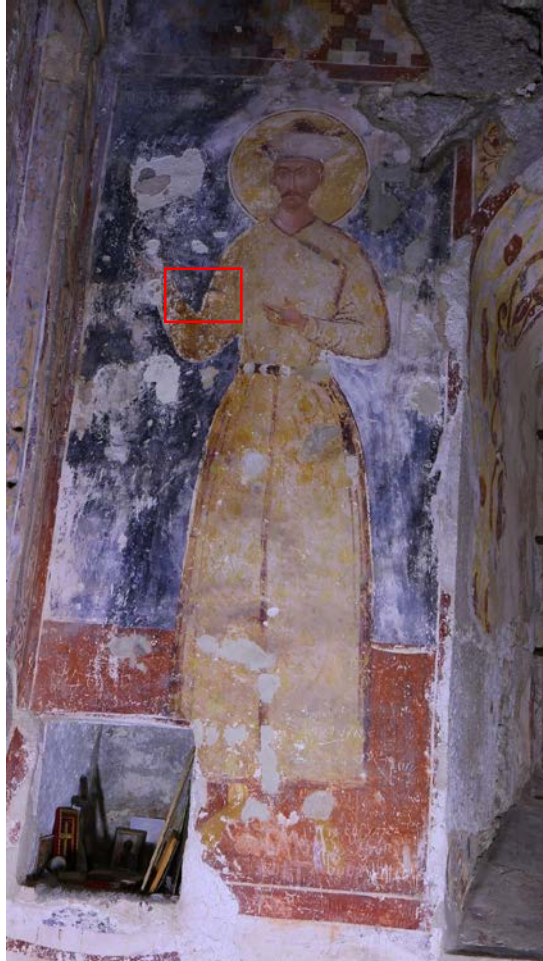
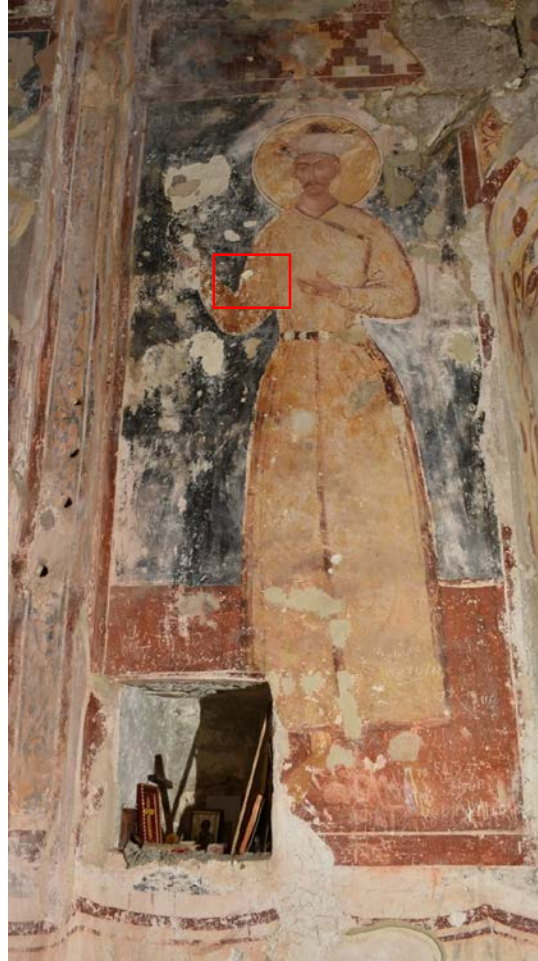
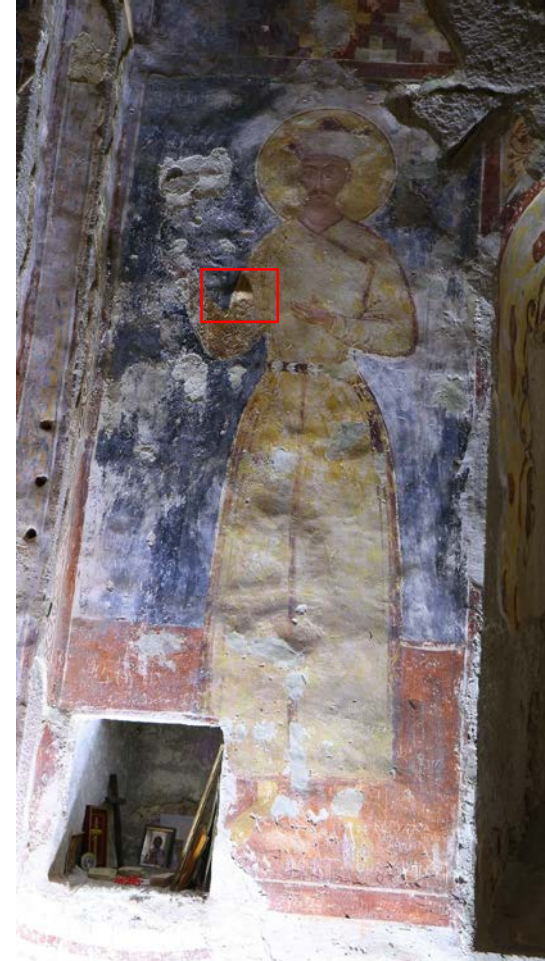
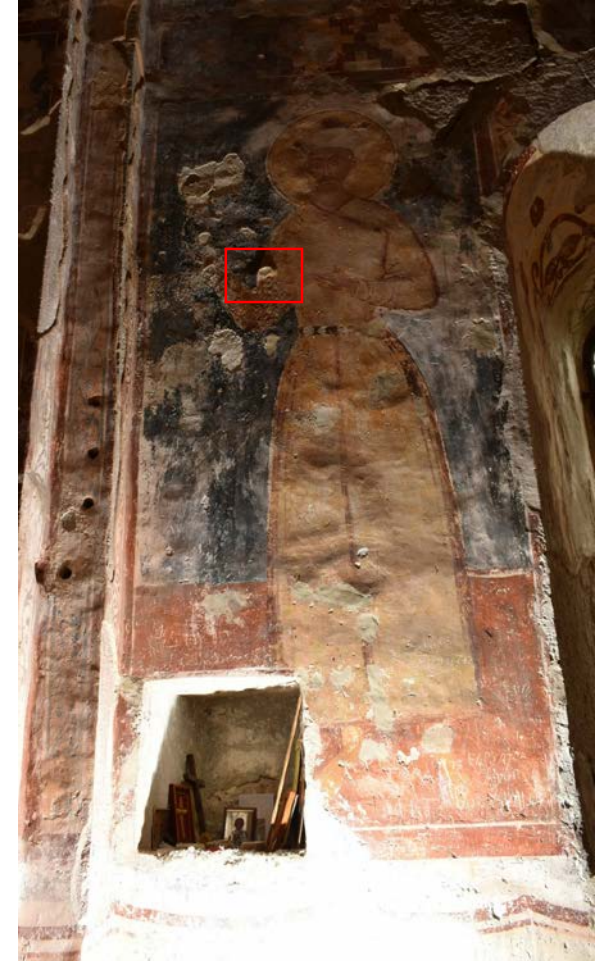
# სამხრეთი კედელი

10 აგვისტოს გადაღებული ფოტოების მიხედვით, **მდგომარეობა არასტაბილურია**. აღინიშნება, მხატვრობის დანაკარგი (ფოტოებზე მონიშნულია წითელი მართკუთხედით).

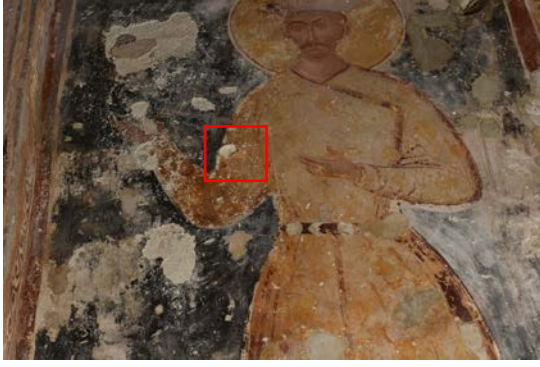
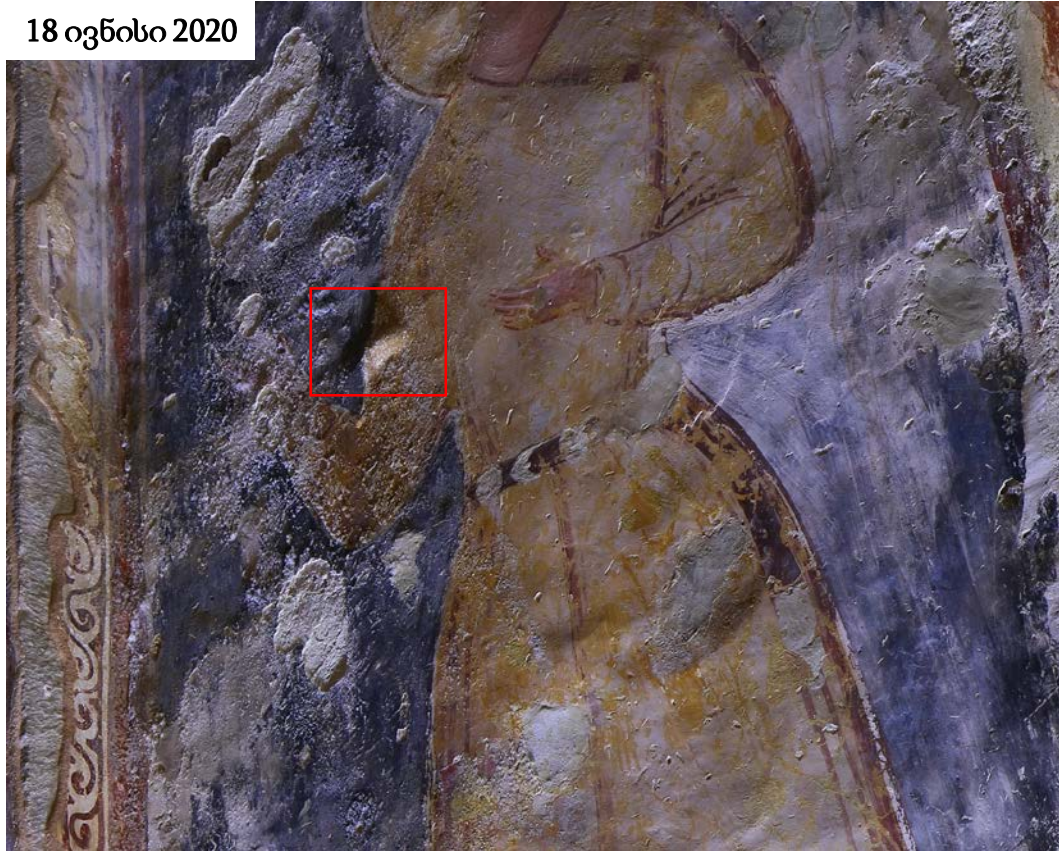
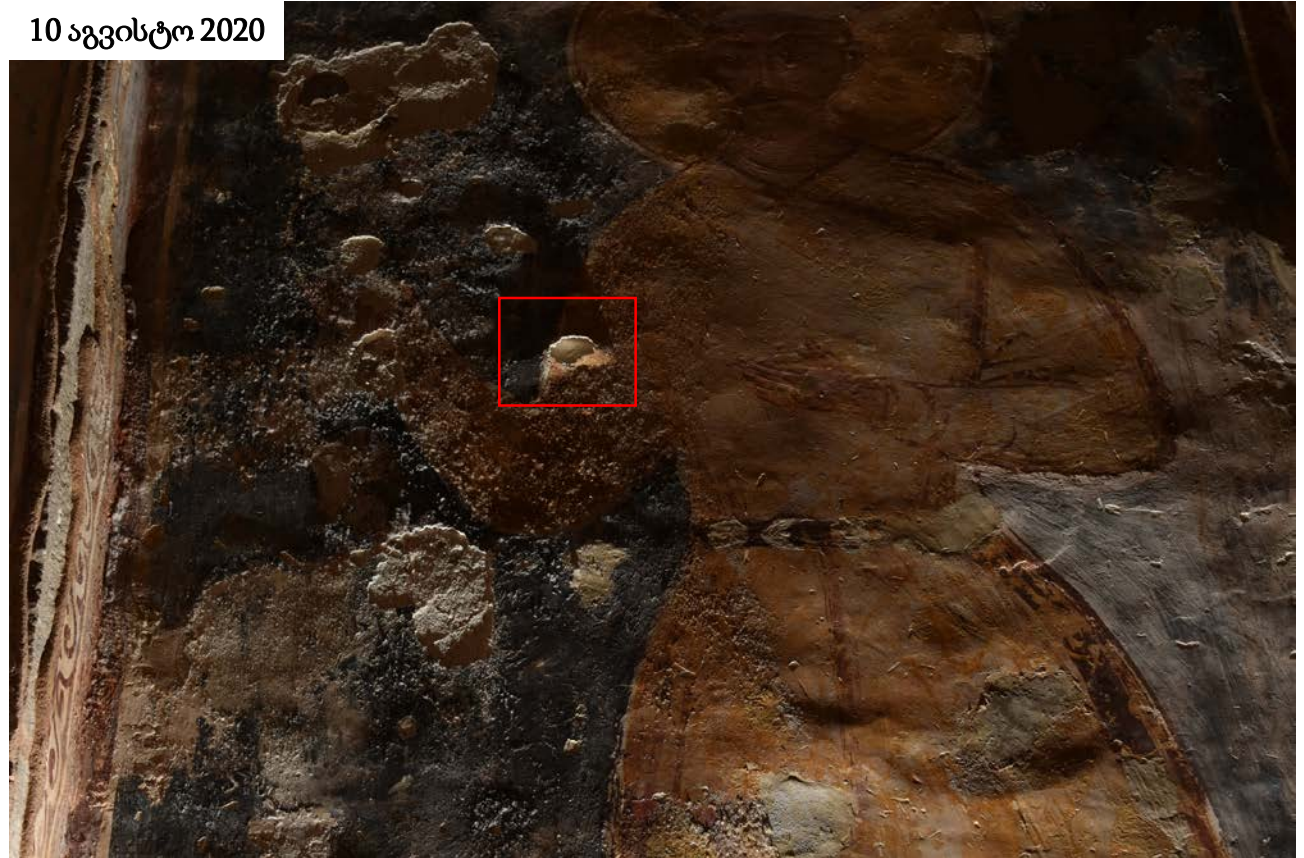
# სამხრეთი კედელი

10 აგვისტოს გადაღებული ფოტოების მიხედვით, **მდგომარეობა არასტაბილურია**. აღინიშნება, მხატვრობის დანაკარგი (ფოტოებზე მონიშნულია წითელი მართკუთხედით).

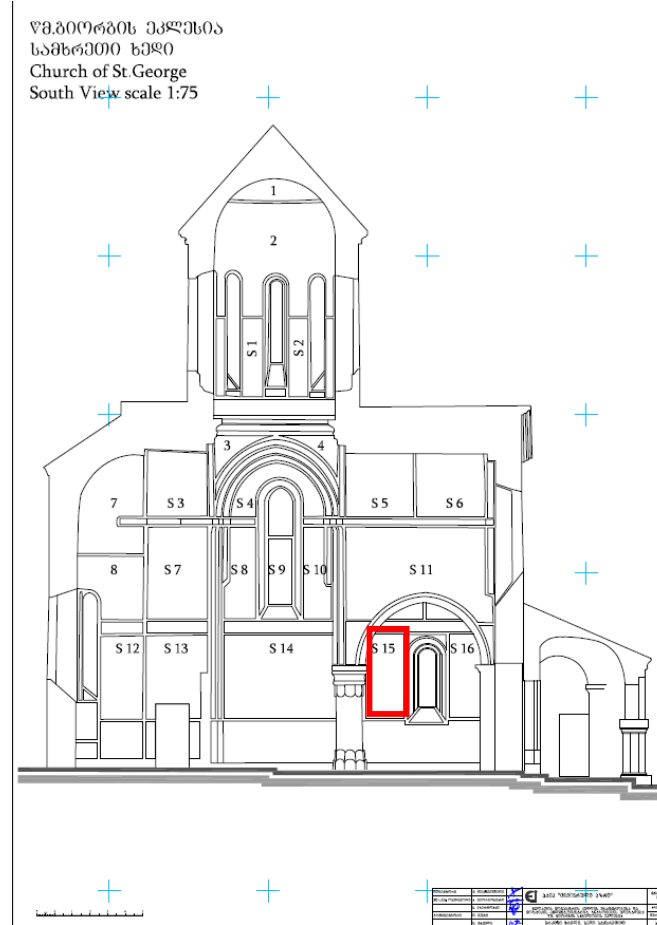
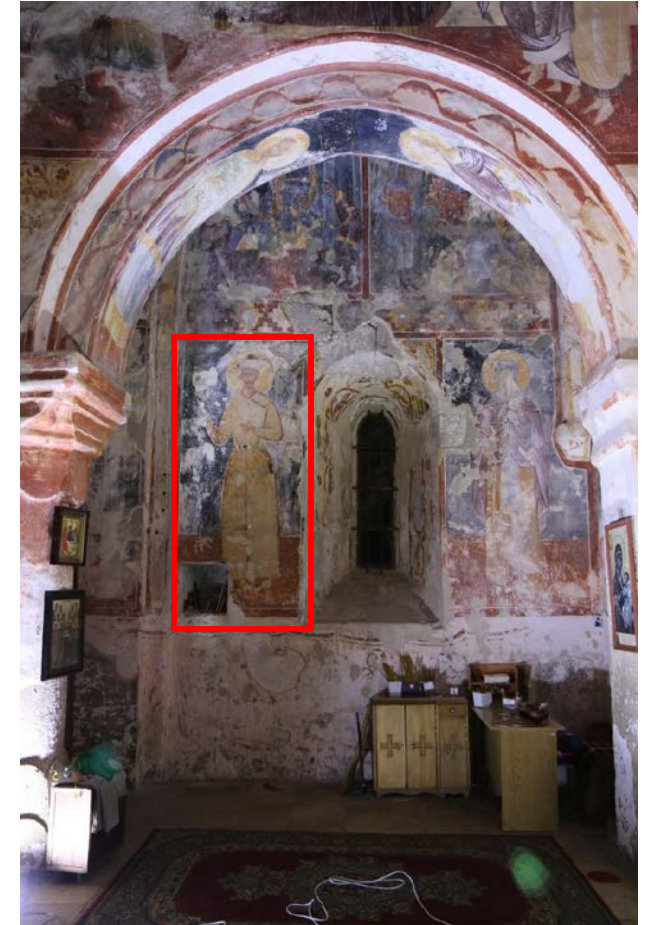
# სამხრეთი მკლავის სამხრეთი კედელი

ფასადზე მონიშნულია დაზიანების გამომწვევი წყარო: დაზიანებული კედლის მხატვრობის მოპირდაპირე მხარეს, ფასადის მხრიდან, კედლის თითქმის მთელ სიმაღლეზე აღინიშნება წყობის ნაკერების გახსნილობა, ხოლო კედლის შუაწელზე ერთი ქვა დაძრულია და გადმოწეულია ფასადის სიბრტყიდან დაახლოებით 5-10სმ. სავარაუდოა, რომ სახურავიდან გადმოსული წყალი ხვდება გამოწეულ ქვაზე და მიუყვება გახსნილ ნაკერებს, საიდანაც ხდება წყლის ინფილტრაცია ინტერიერში.

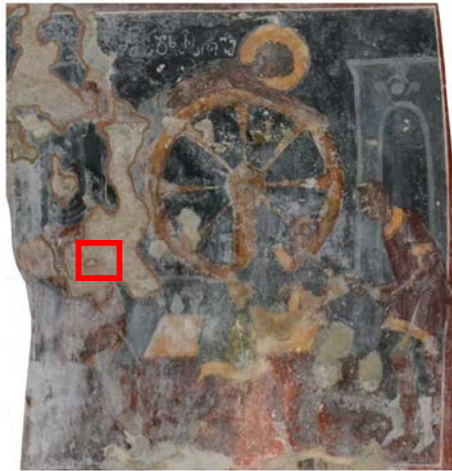
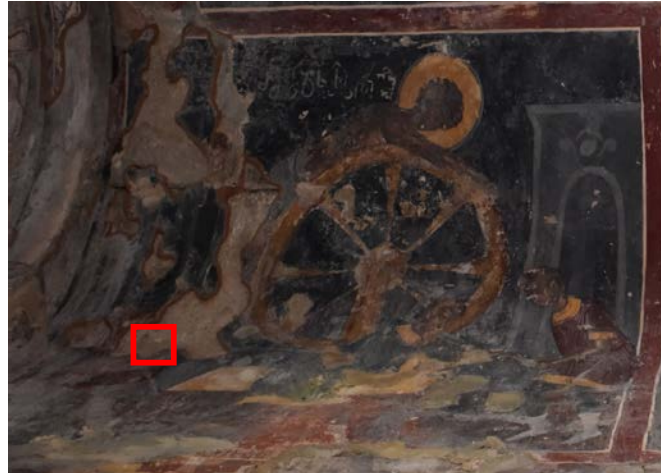
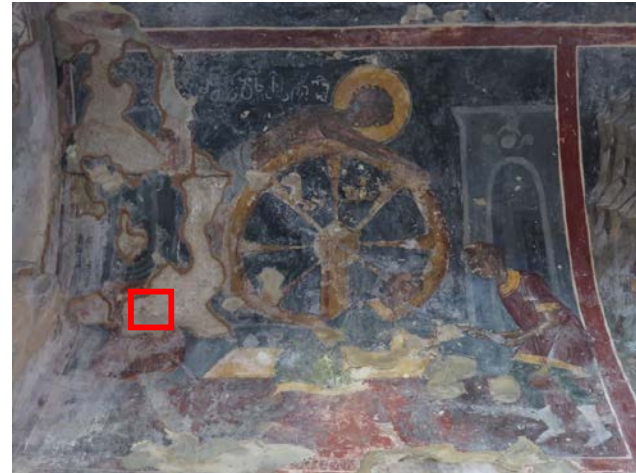
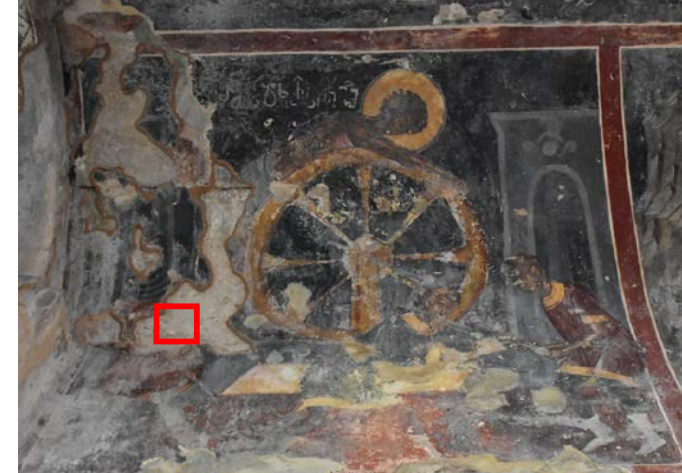
## სამხრეთ-დასავლეთი კამარა, სამხრეთი მხარე

ვიზუალური დაკვირვებით, 2017-2018 წლების მიჯნასა და 2020 წლის 22 მაისს გადაღებულ ფოტოებს შორის თვალისათვის ხილული განსხვავება შეინიშნება მუქი ფერის ქიმის ჩამოვარდნის სახით (ფოტოებზე მონიშნულია წითელი მართკუთხედით), თუმცა 2020 წლის 17 ივნისსა და 10 აგვისტოს გადაღებული ფოტოების მიხედვით, მდგომარეობა სტაბილურია.

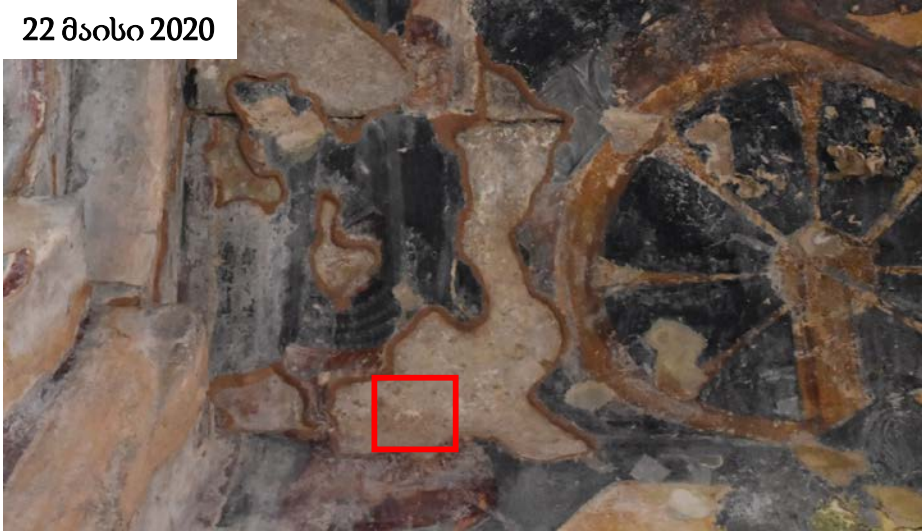
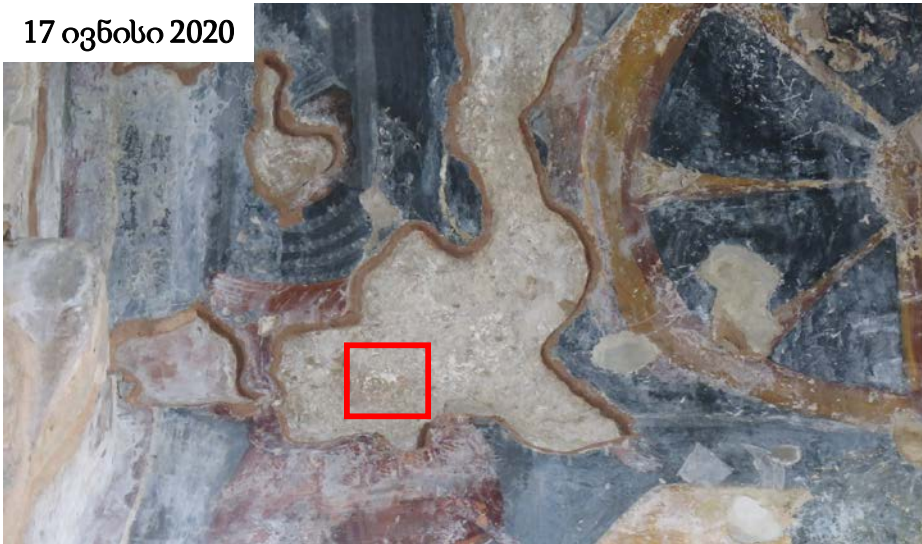
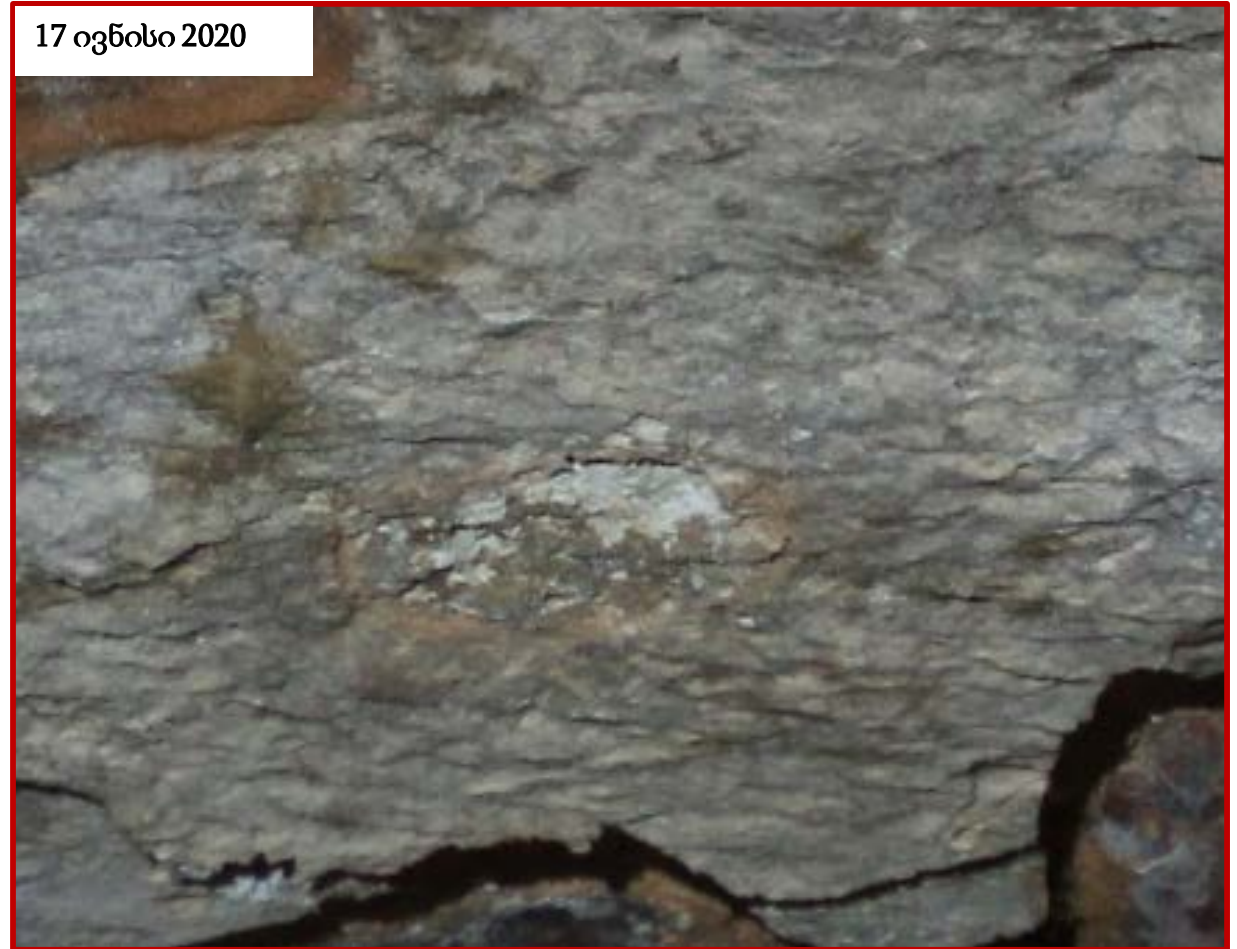
# სამხრეთ-დასავლეთი კამარა, სამხრეთი მხარე

წმ. გიორგის წამება ურმის თვალზე, ფოტოები გადაღებულია პირდაპირი განათების დახმარებით, 2020 წლის 22 მაისსა და 17 ივნისს. სავარაუდოა, რომ მოცემულ მონაკვეთში თეთრი ფერის მონაკვეთს გარშემო ჰქონდა მუქი ფერის ქიმი, რომელიც დღეს ჩამოვარდნილია.

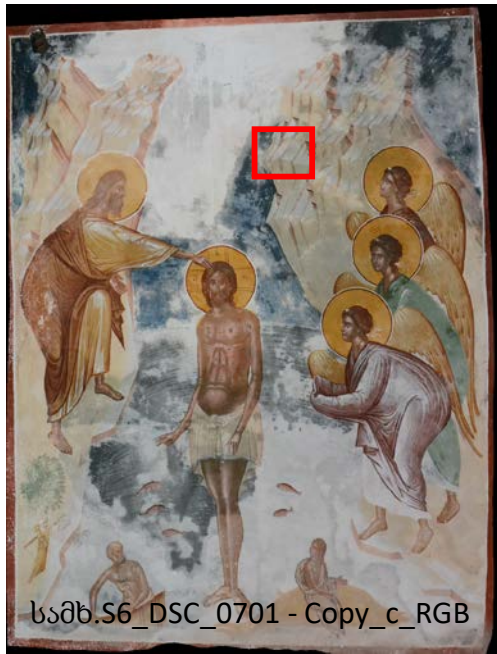
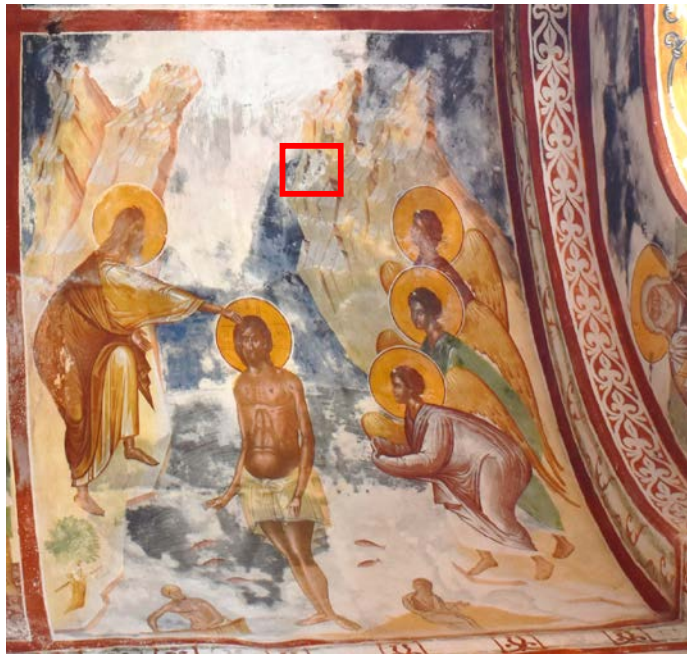
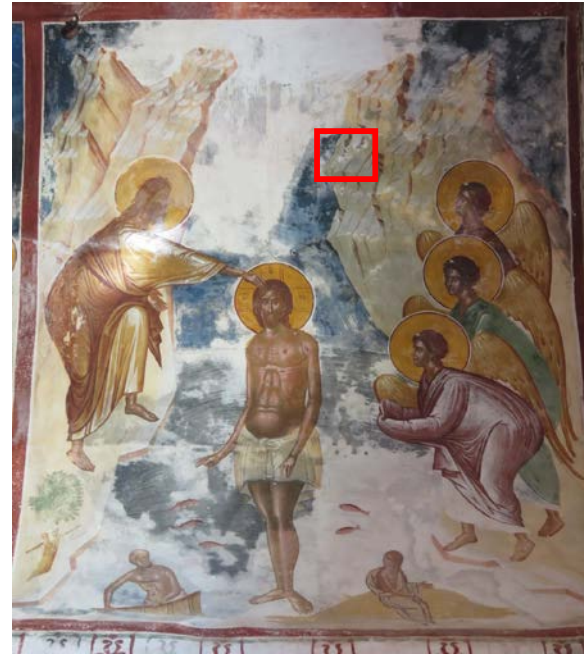
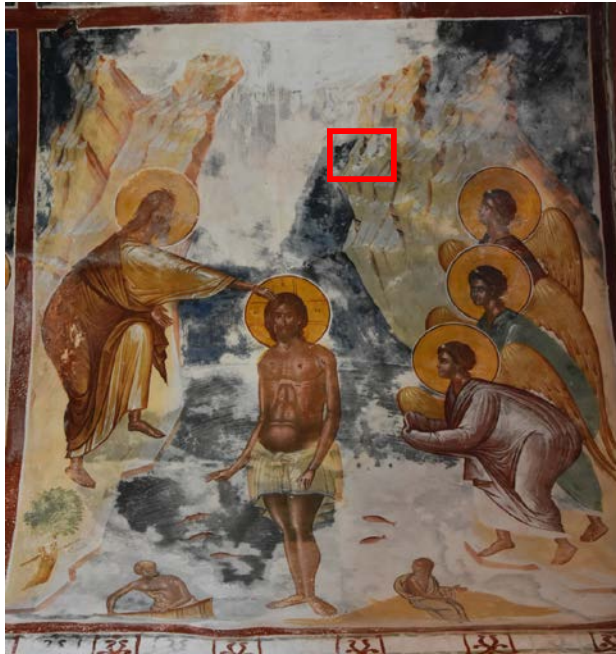
# დასავლეთი მკლავი, სამხრეთი კედელი (კამარა)

ვიზუალური დაკვირვებით, 2017-2018 წლების მიჯნასა და 2020 წლის 22 მაისს გადაღებულ ფოტოებს შორის თვალისათვის ხილული განსხვავება შეინიშნება თეთრი ფერის ნაღების ან ფერწერული ფენის დანაკარგების სახით (ფოტოებზე მონიშნულია წითელი მართკუთხედით), თუმცა 2020 წლის 17 ივნისსა და 10 აგვისტოს გადაღებული ფოტოების მიხედვით, მდგომარეობა სტაბილურია.

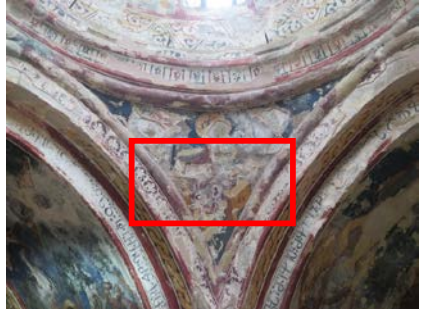
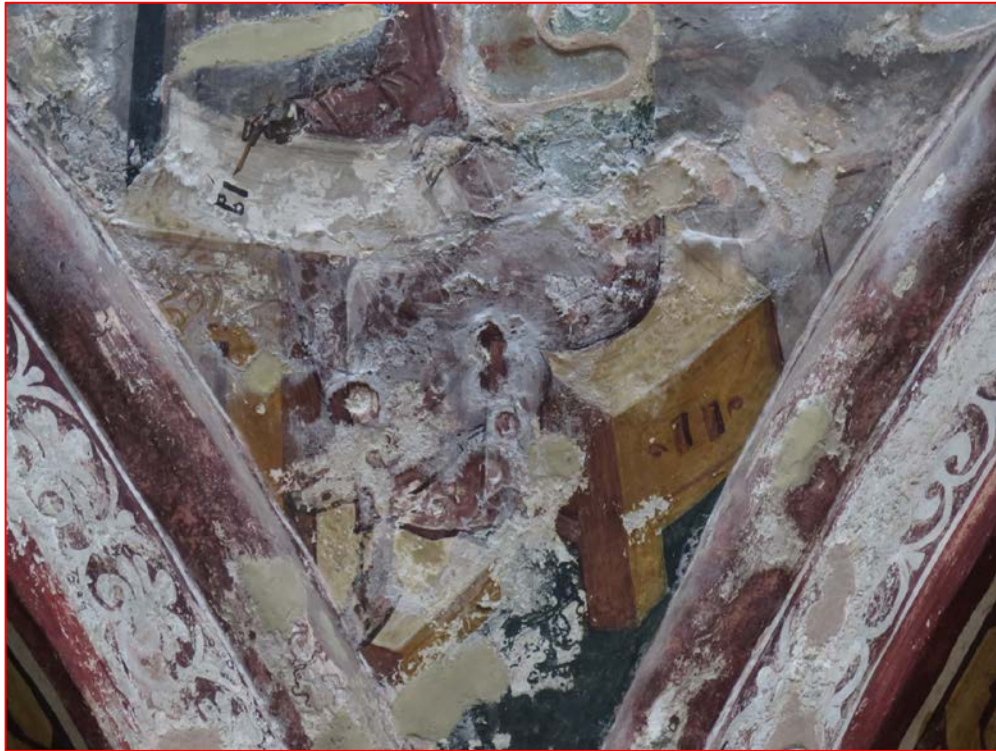
# სამხრეთ-აღმოსავლეთი აფრა

*ხარაჩოდან, ვიზუალური დაკვირვებით, მხატვრობის ზედაპირი დაფარული სხვადასხვა სისქის მარილის კრისტალებით. ფოტოები გადაღებულია 2020 წლის 19 ივნისსა და 10 აგვისტოს.*

მონასტრის წევრებისა და დამხმარეების თქმით, გუმბათქვეშა სივრცეში, სამხრეთ-დასავლეთ ბურჯთან და ჩრდილოეთ კედლის აღმოსავლეთ ნაწილში, იატაკზე მუდმივად აღინიშნება, ძალიან წვრილი, ჩამოცვნილი ნაწილაკები.

მოცემულ მონაკვეთში აღმართული ხარაჩოს დამხარებით, მოხდა გუმბათის ყელის ქვედა ნაწილისა და აფრების უფრო ახლოდან დათვალიერება, პირდაპირი და გვერდითი განათების დახმარებით და გამოითქვა ვარაუდი, თუ საიდან შეიძლება ხდებოდეს მოცემული ნაწილაკების ჩამოცვენა.

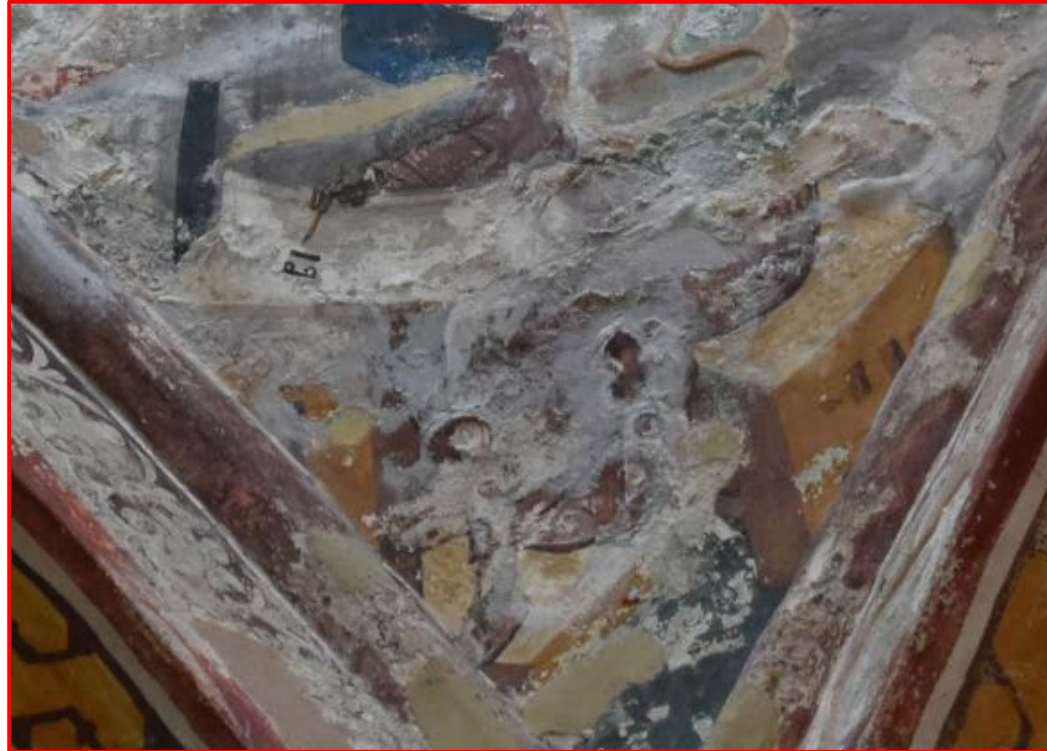
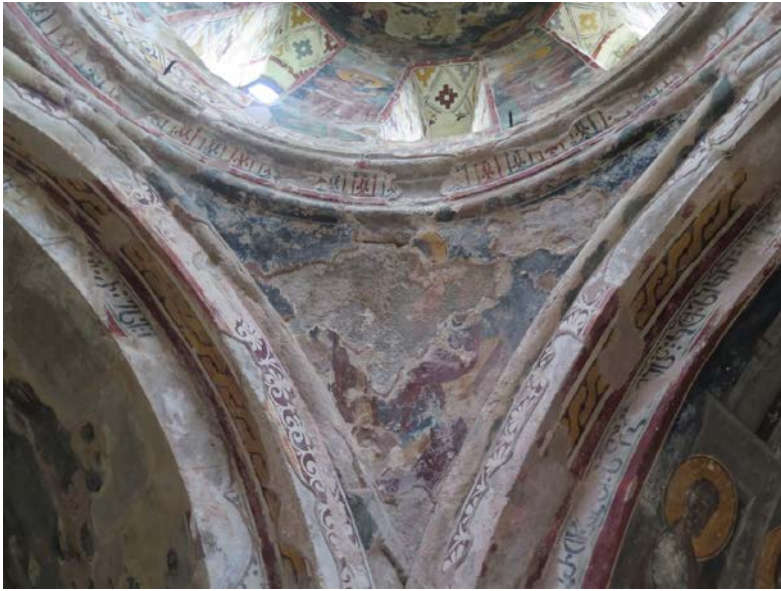
## სამხრეთ-დასავლეთი აფრა

ხარაჩოდან, ვიზუალური დაკვირვებით, სამხრეთ დასავლეთ აფრის ქვედა ნაწილში, წითელი ფერის არშიაზე, აღინიშნება ნალესობის ორი დანაკარგი, რომელთა მდგომარეობა არასტაბილურია. ფოტოები გადაღებულია 2020 წლის 19 ივნისს. 10-11 აგვისტოს მისიის ფარგლებში მოხდა მოცემული მონაკვეთის მდგომარეობის გადამოწმება იატაკის დონიდან და თვალით ხილული, რადიკალური ცვლილება არ აღინიშნება.

**ზემოთ:** სამხრეთ-დასავლეთ აფრა.  
**მარჯვნივ და შუაში:** სამხრეთ-დასავლეთ აფრის ქვედა ნაწილი, რომელზეც აღნიშნულია მარჯვნივ წარმოდგენილი მაკრო ფოტოს მდებარეობა.

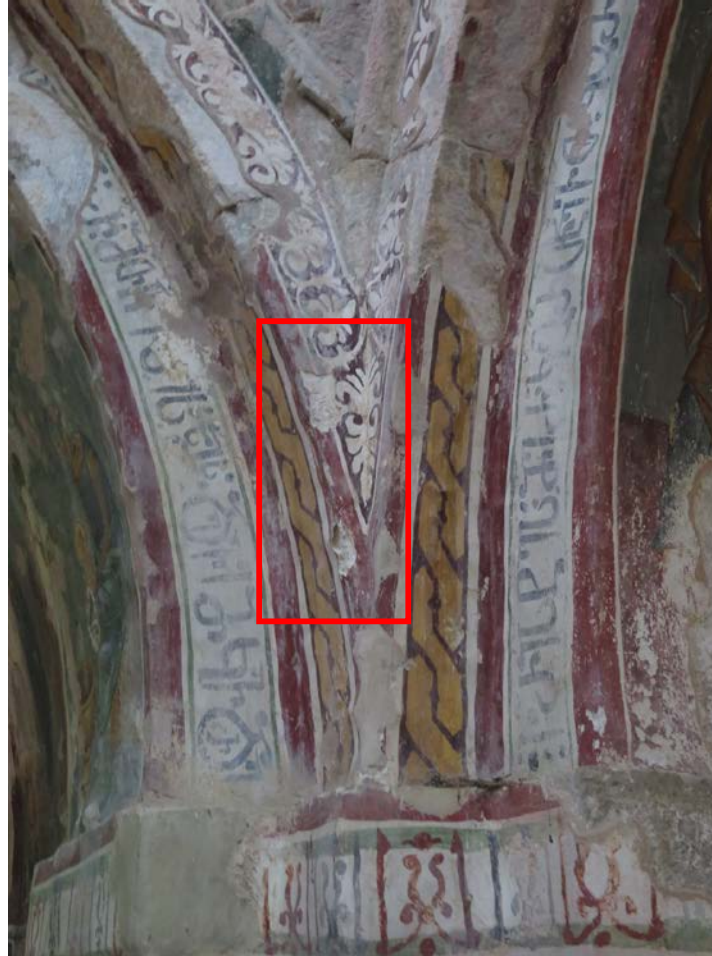
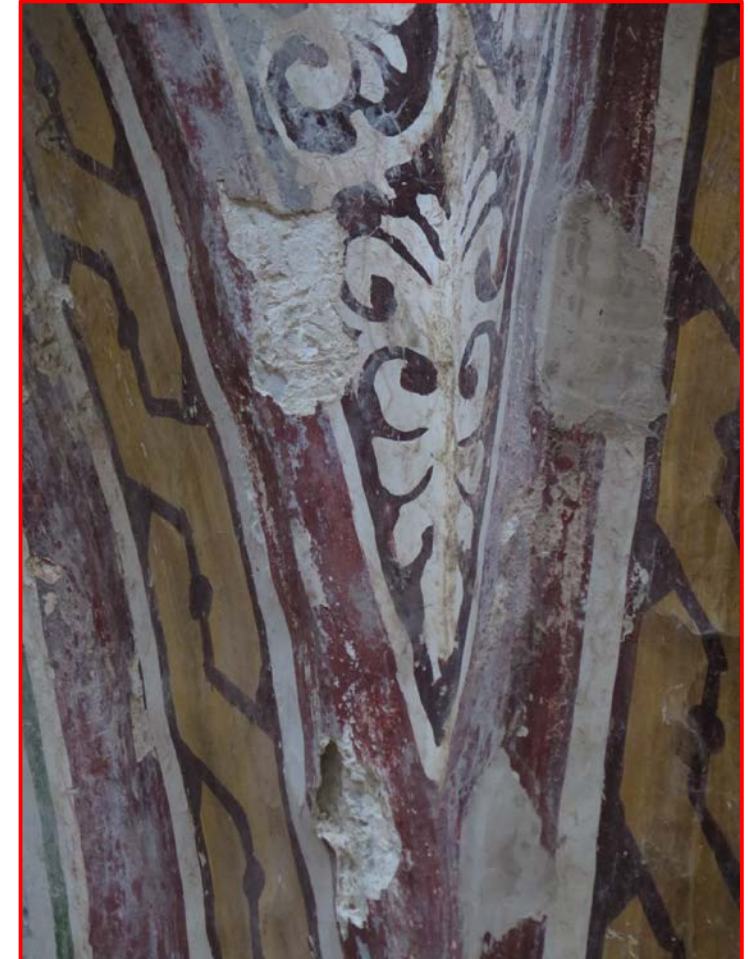
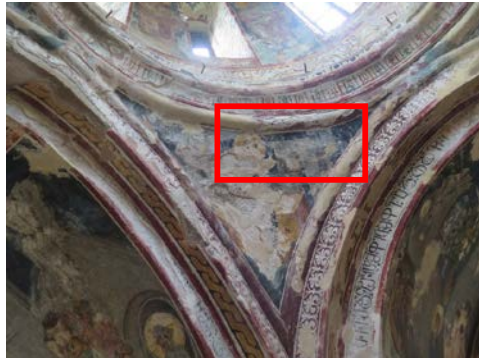
## ჩრდილო-დასავლეთი აფრა

*ხარაჩოდან, ვიზუალური დაკვირვებით, მხატვრობის ზედაპირი დაფარული სხვადასხვა სისქის მარილის კრისტალებით. ფოტოები გადაღებულია 2020 წლის 19 ივნისს. 10-11 აგვისტოს მისიის ფარგლებში მოხდა მოცემული მონაკვეთის მდგომარეობის გადამოწმება იატაკის დონიდან და თვალით ხილული, რადიკალური ცვლილება არ აღინიშნება.*

**ზემოთ:** ჩრდილო-დასავლეთ აფრა.

**მარჯვნივ და შუაში:** ჩრდილო-დასავლეთ აფრის დეტალები, სადაც აღინიშნება მარილის კრისტალები (აღნიშნულია ყვითელი ფერის მართკუთხედებით).

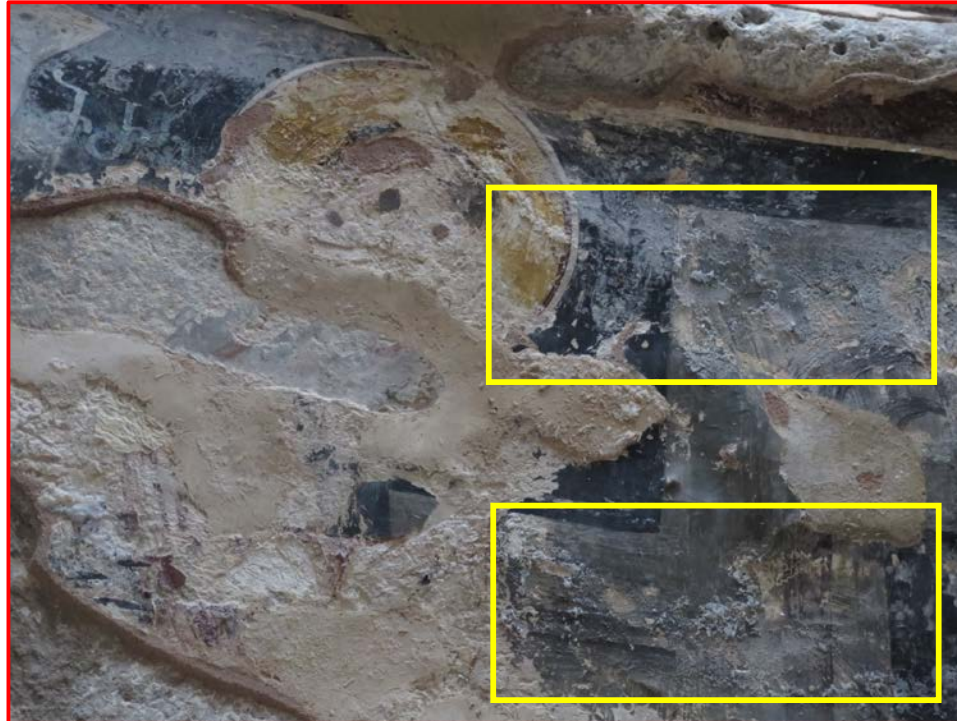
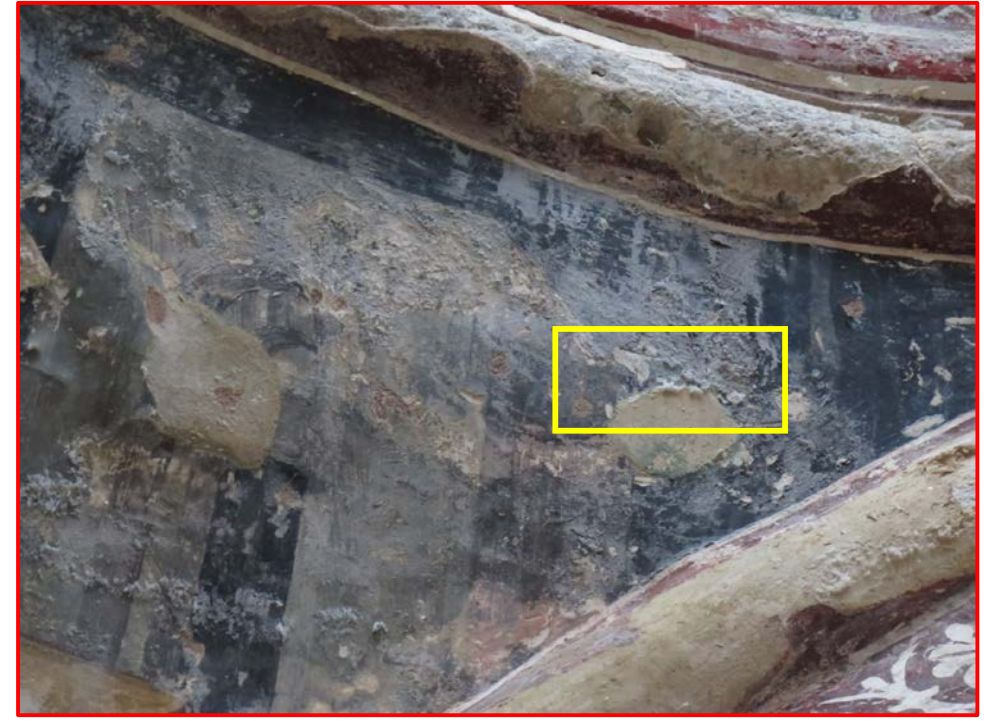
## სამხრეთ-დასავლეთი აფრა

*ხარაჩოდან, ვიზუალური დაკვირვებით, მხატვრობის ზედაპირი დაფარული სხვადასხვა სისქის მარილის კრისტალებით (აღნიშნულია ყვითელი ფერის მართკუთხედებით). ფოტოები გადაღებულია 2020 წლის 19 ივნისს. 10-11 აგვისტოს მისიის ფარგლებში მოხდა მოცემული მონაკვეთის მდგომარეობის გადამოწმება იატაკის დონიდან და თვალით ხილული, რადიკალური ცვლილება არ აღინიშნება.*
