საქართველოს კულტურული მემკვიდრეობის დაცვის ეროვნული სააგენტოს სამუშაო ჯგუფის მივლინება მსოფლიო მემკვიდრეობის ძეგლზე „გელათის მონასტერი“

30 აპრილი, 2020 წელი

საველე დათვალიერებისა და ჩატარებული სამუშაოების ანგარიში

დანართი 1: დასავლეთ მკლავის კედლის მხატვრობის მონიტორინგი და
ჩარევების ანგარიში (30 აპრილი, 2020წ)

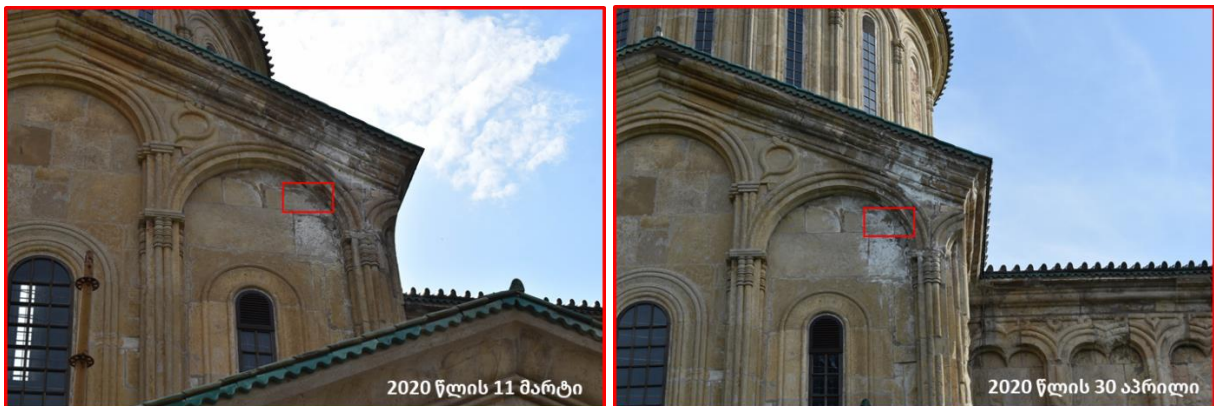
ადგილმდებარეობა: ჩრდილოეთ მკლავის ფასადის ჩრდილო-დასავლეთი ღიობის ზედა კუთხე

მდგომარეობის აღწერა: 2020 წლის 11 მარტის მდგომარეობასთან შედარებით 30 აპრილს თეთრი კრისტალური ნადების მცირედი ზრდა დაფიქსირდა.

მდგომარეობის ინტერპრეტაცია: ემპირიული დაკვირვების შედეგად თეთრი ნადები წარმოადგენს მარილებს. მარილის კრისტალიზაციის ხარისხის მიხედვით შეიძლება განისაზღვროს გამომარელების ასაკი/სტადია/პერიოდი. შედარებით ახლადგამომარელებული კრისტალები ფაფუკი, თოვლისებური მასით ხასიათდება, ხოლო, სქელი ქერქისებრი ნადები მიაწინებს მის ხანგრძლივი კრისტალიზაციის პროცესზე. კრისტალიზაციის პროცესის დაჩქარება ხდება, როდესაც მეტალის ატომები და მჟაური ნაშთის მოლეკულები ერთმანეთში ბმებს წარმოქმნიან და მყარდებიან. ადვილად ხსნადი მარილები წყალში იონებად იშლებიან, შესაბამისად, წყლის აორთქლება მათ გამყარების პროცესს ხელს უწყობს. ვინაიდან, 11 მარტის შემდგომ ტემპერატურამ მოიმატა და ტენიანობამ მცირედით დაიკლო, სავარაუდოა, რომ კედლის ფასადის ქვებში არსებულმა წყლის ნაწილაკებმა აორთქლება დაიწყო. შესაბამისად, ვაწყდებით მარილის გამოკრისტალების ახალ ფრაგმენტებს.

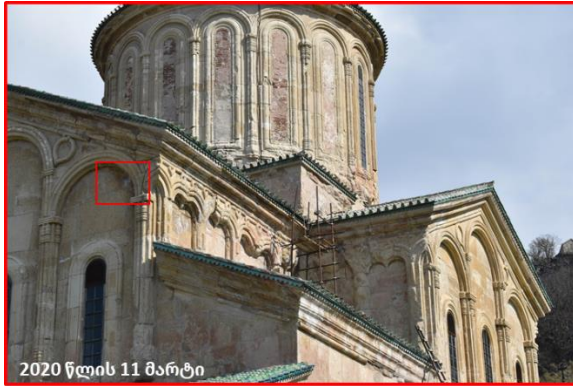
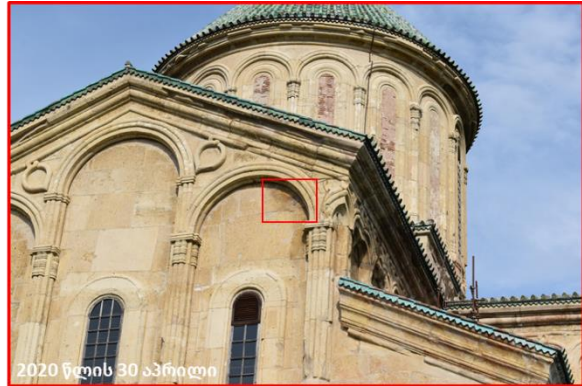
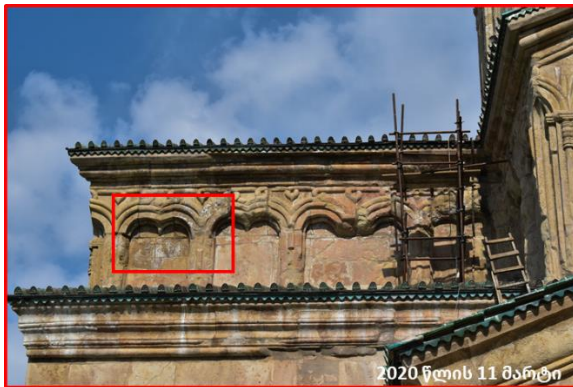
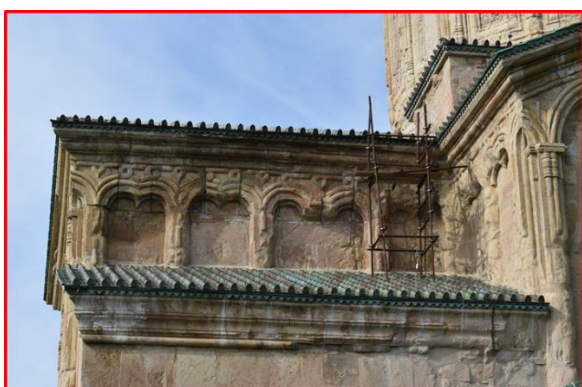
ადგილმდებარეობა: დასავლეთი მკლავის ფასადის სამხრეთი და დასავლეთ კედლები

მდგომარეობის აღწერა: უმეტესწილად 11 მარტს დაფიქსირებული თეთრი ნადები კვლავ კედლის ზედაპირზეა, თუმცა და ადგილებში შეინიშნება **ნადების მცირედი კლება**. ქვის ზედაპირზე კვლავ შეინიშნება მუქი ფერის ლაქა (სისველე), რომელიც ინტერიერში სარკისებურად აისახება.

მდგომარეობის ინტერპრეტაცია: როგორც ზემოთ აღინიშნა, ემპირიული დაკვირვების შედეგად თეთრი ნადები წარმოადგენს მარილებს. მარილის კრისტალიზაციის ხარისხის მიხედვით (ნაფიფქი, სქელი ნადები) შეიძლება განისაზღვროს გამომარელების ასაკი/სტადია/პერიოდი. ჩრდილოეთ მკლავისგან განსხვავებით დასავლეთ მკლავზე შენიშნული გამომარელების კლება შეიძლება უკავშირდებოდეს წყლის ზემოქმედებას. როგორც ზემოთ აღინიშნა, წყალში ადვილად ხსნადი მარილები დისოცირდებიან, იონებად იშლებიან. ახლად გამომარელებული მასა უფრო მარტივად ურთიერთქმედებს წყალთან, ვიდრე კარგად კრისტალიზებული მარილები. **სავარაუდოა, რომ ჩრდილოეთ მკლავზე წყლის ზემოქმედება კვლავ მიმდინარეობს, ვინაიდან ვხედავთ მარილების დაშლის პროცესს**, იმისდა მიუხედავად, რომ ტემპერატურა მომატებულია და კლიმატური გარემოპირობები ხელსაყრელია მარილების გამყარებისთვის. ქვის ზედაპირზე შემჩნეული ლაქა, სავარაუდოდ, სტრუქტურაში ტენის დიდი რაოდენობით აიხსნება, რასაც ადასტურებს ინტერიერში გამოვლენილი კედლის მხატვრობის დასავლეთ მკლავის კუთხე - ფერწერა საგრძნობლად გამუქებულია.

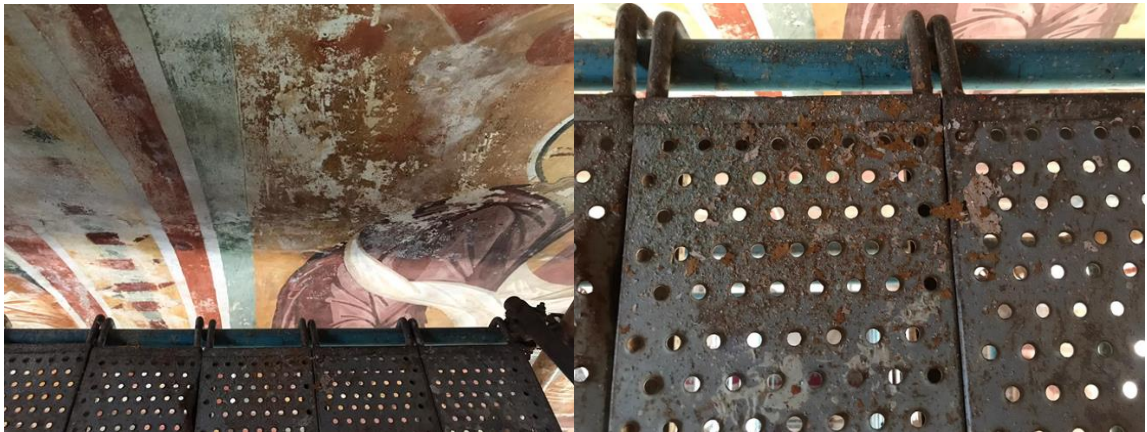
1. **ფერწერული ფენის ახალი დანაკარგი:** ფერწერული ფენის ფრაგმენტული ცვენა, რომელიც აკუმულირდა ხარაჩოს ზედაპირზე. ფერწერული ფენა ორი სახის იყო:
 - ორიგინალი ფერწერული ფენის ცვენა
 - წინა ჩარევების დროს ნალესობის შევსებაზე დატანილი ტონირების საღებავის ცვენა.

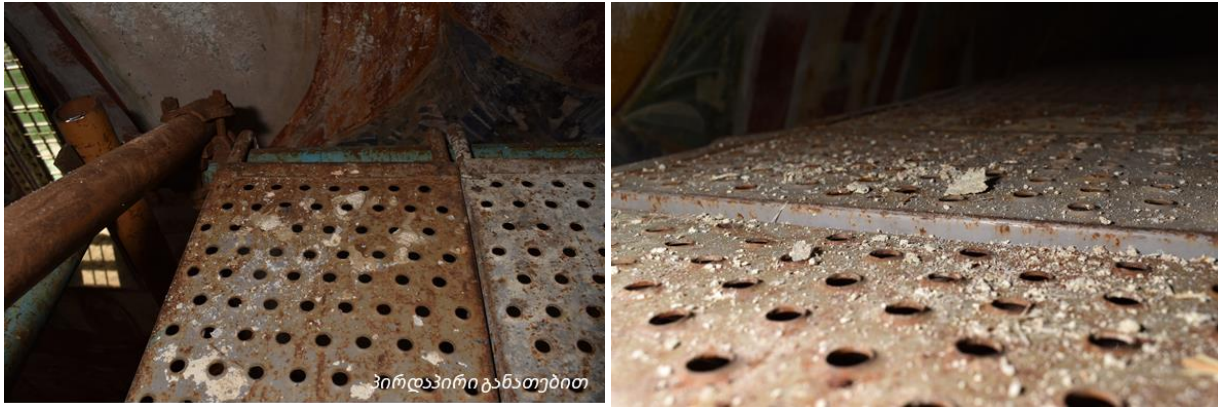
2. **შელესილობის ფენისა და წინა ჩარევის დროს შესრულებული შეკეთებების ახალი დანაკარგი:** შელესილობის ფენის მცირე ფრაგმენტების ცვენა, რომელიც აკუმულირდა ხარაჩოს ზედაპირზე. ჩამოცვნილი ნალესობის მცირე ფრაგმენტები ოთხი სახის იყო:
 - ორიგინალი ნალესობა, რომელსაც ნამჯა აქვს გარეული
 - წინა ჩარევის დროს შესრულებული ნაცრისფერი შევსება
 - წინა ჩარევის დროს შესრულებული მუქი შინდისფერი კიდეების გამაგრება და შევსება
 - წინა ჩარევის დროს შესრულებული მოკრემისფრო ჩასასხმელი ხსნარი (განშრევის ამოსავსებად)

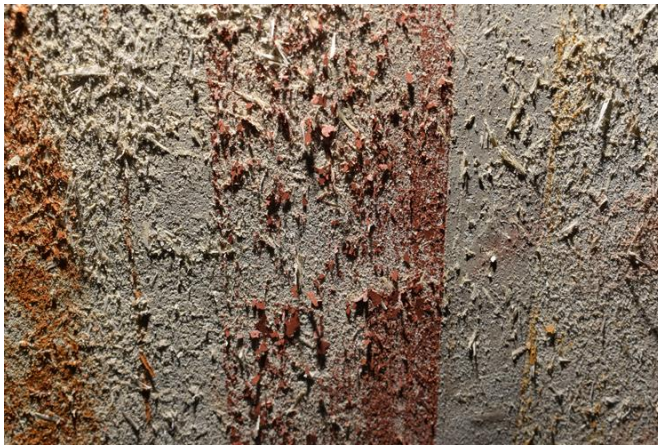
3. ფერწერის ფენის ახალი კოჰიზიური და ადჰიზიური პრობლემები (აქერცვლა და გაფხვიერება).

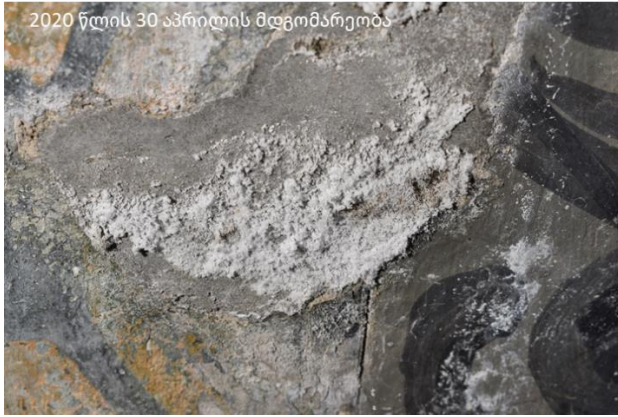
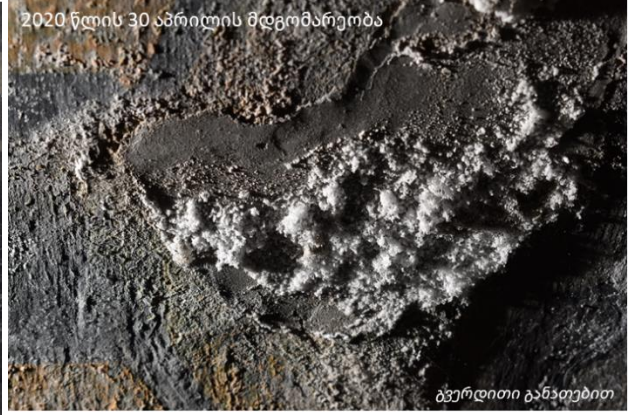
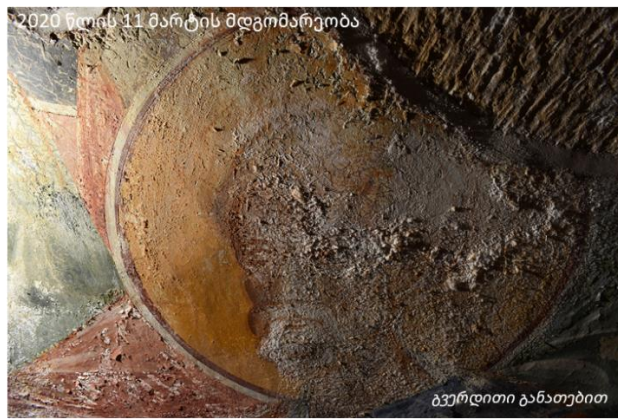
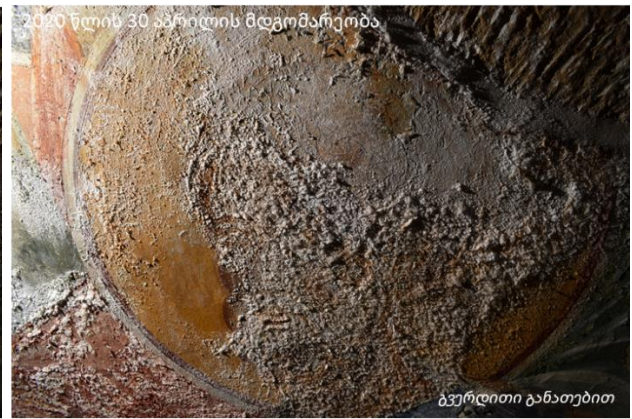
4. მარილის კრიტალიზაციის ციკლი. გამომარილება აქტიურად მიმდინარეობს. ვხვდებით გასქელებულ მყარ ნადებსა და ახლად გამოკრისტალეულ ნაფიფქს. 11 მარტთან შედარებით მარილების ფერწერულ **ზედაპირზე გამოკრისტალეების ხარისხი/რაოდენობა მკვეთრად მეტია.**

გამომარილება უმეტესად გავრცელებულია წინა ჩარევის დროს გამოყენებულ სარესტავრაციო მასალაზე (შევსებასა და ტონირებაზე). აღსანიშნავია ნაცრისფერი შევსების გამომარილება, რომელიც იწვევს მასალის ცვენას.

გამომარილებას ვხვდებით ორიგინალ ტექნოლოგიაზეც, უმეტესად ნალესობისა და ფერწერულ ფენაზე (ფიგურების სახეებსა და დრაპირებაზე).

აღსანიშნავია, რომ კედლის ნალესობის ფენა 11 მარტთან შედარებით უფრო მშრალი იყო, რასაც მარილები გამოკრისტალდებაც ადასტურებს. სავარაუდოა, რომ ინტერიერში ტემპერატურის ზრდამ და ტენიანობის კლებამ დააჩქარა კედლის მხატვრობის შრეების შრობა და მარილების გამოკრისტალების პროცესი, რაც ხელს უწყობს ორიგინალი ტექნოლოგიის ფრაგმენტულ ცვენას.

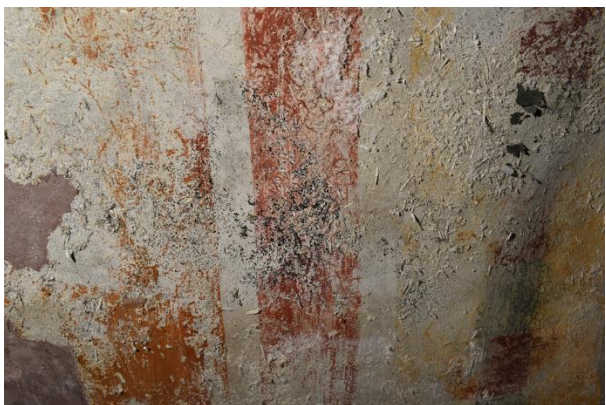
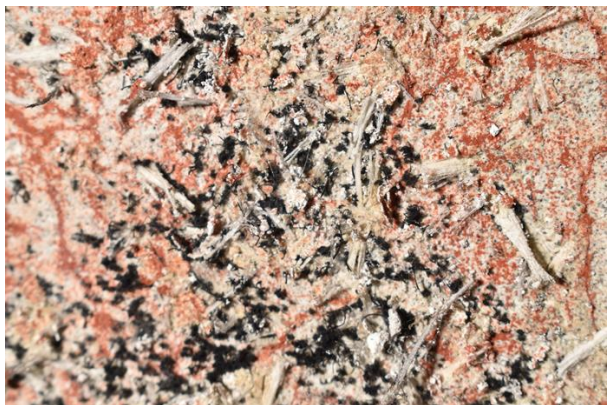
5. ბიოდაზიანება- შავი ფერის მცირე ზომის კოლონიური დეპოზიტები.

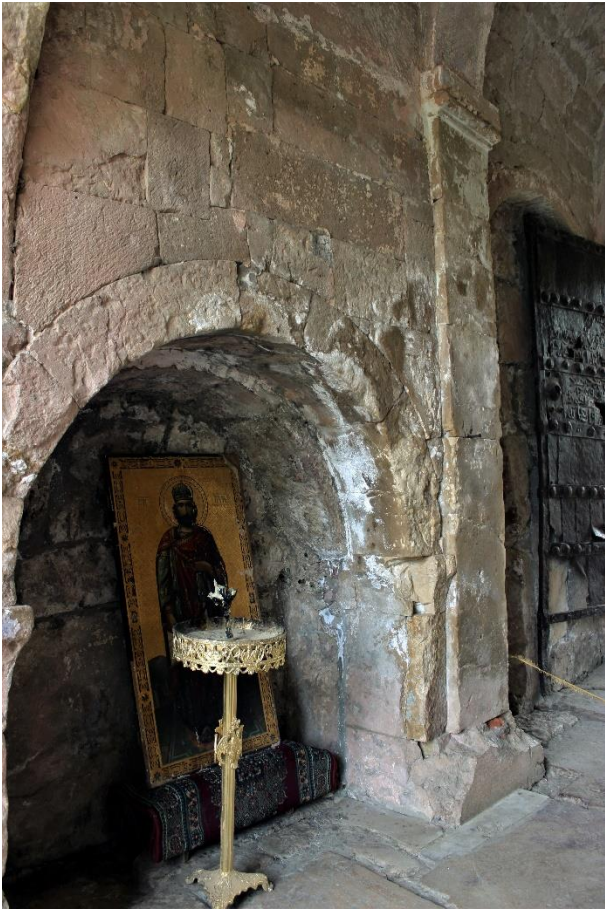
დავითის კარიბჭე: მარცხნივ - ინტერიერი, მარჯვნივ - ექსტერიერი

ზოგ შემთხვევაში, კი მათი წარმომავლობა სტრუქტურებისა და ნიადაგთან პირდაპირ კავშირით შეიძლება იყოს გამოჩვეული, მაგ. დავითის კარიბჭე, წმ. ნიკოლოზის სახელობის ტაძარი.

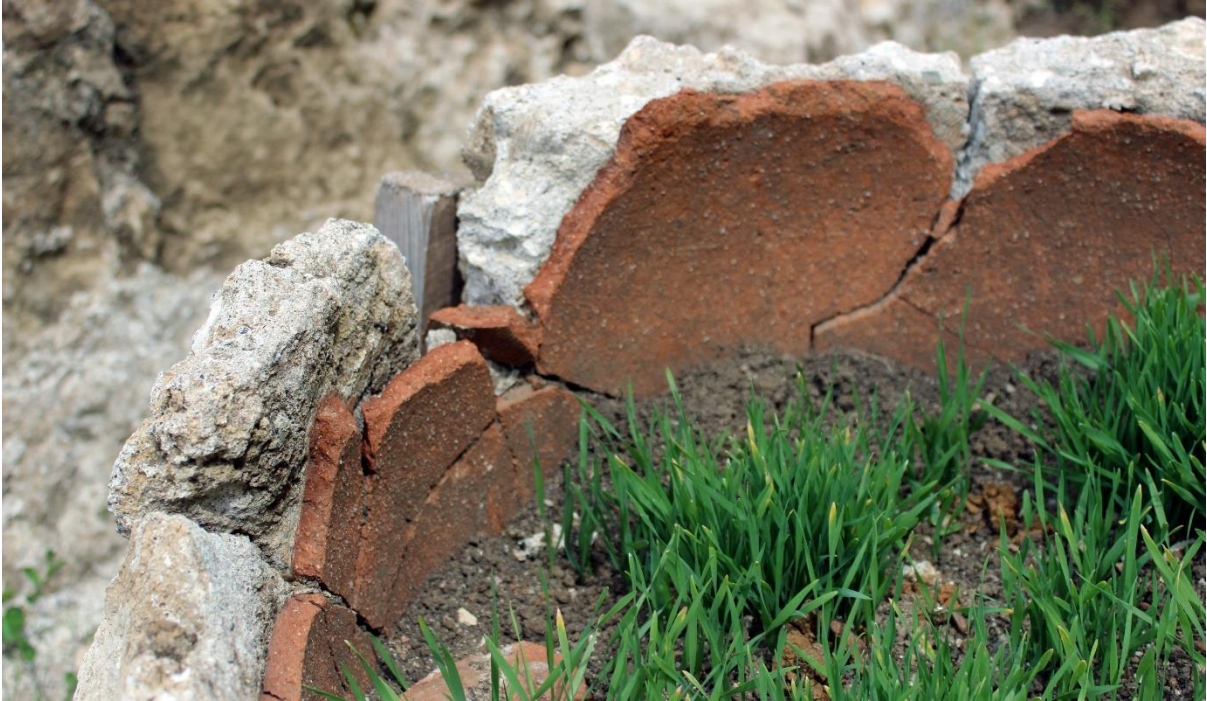
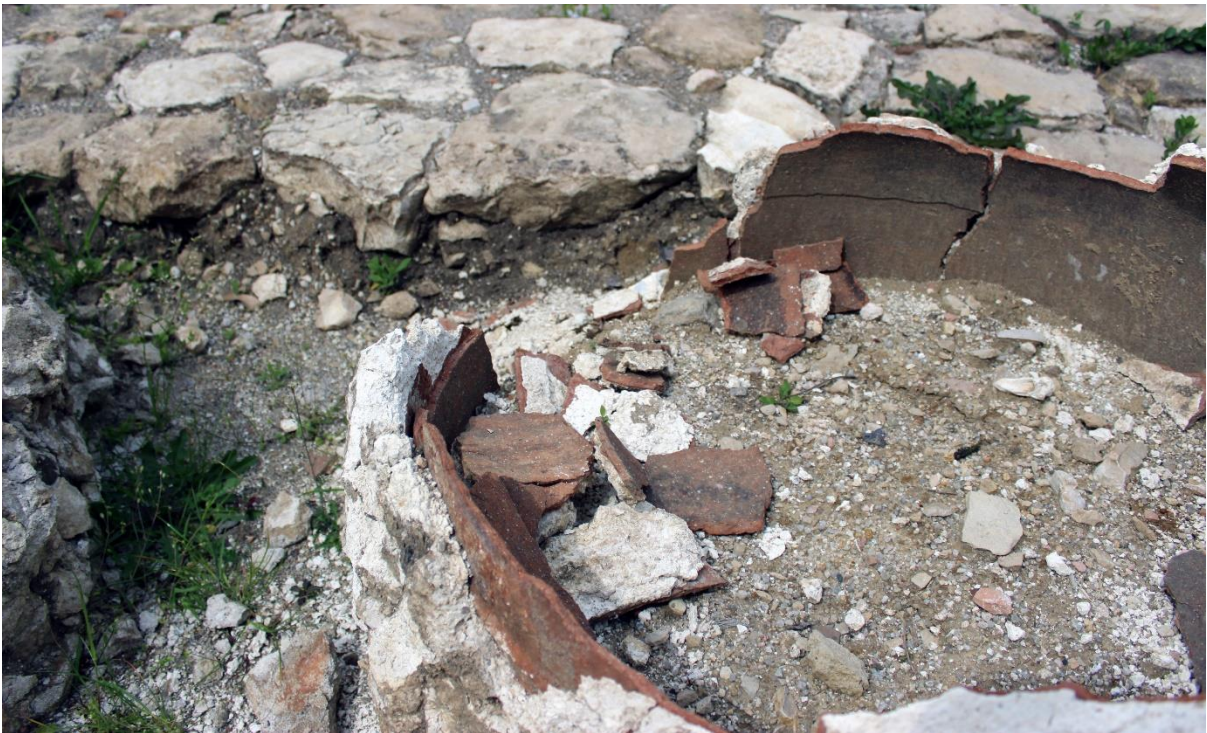
სადრენაჟე სისტემის მოწყობის პროცესში წმ. გიორგის ტაძრის მიმდებარედ მრავალფენიანი არქეოლოგიური ობიექტი გამოვლინდა. ამ ეტაპისთვის არქეოლოგიური ობიექტის ნაწილია გამოვლენილი და იგეგმება კვლევის გაგრძელება. თუმცა, იმ გარემოების გათვალისწინებით, რომ გამოვლენილ არქეოლოგიურ ობიექტზე შესაბამისი საკონსერვაციო სამუშაოები არ ჩატარებულა, ვიზუალური დაკვირვებით არქეოლოგიურ ობიექტზე პროგრესირებადი დაზიანება შეინიშნება. ძირითადად დაზიანებულია კერამიკული ობიექტები.

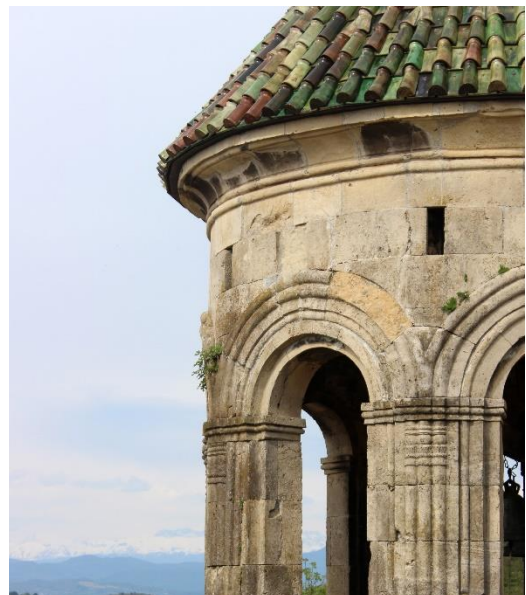
- შენობებზე, ზოგ შემთხვევაში ახლად რეაბილიტირებულ შენობებზეც, ამოსულია სხვადასხვა სახის მცენარე, რაც დროთა განმავლობაში კედლის სტრუქტურას დააზიანებს. საჭიროა მუდმივად ხდებოდეს ზედაპირების მცენარეული საფარისგან გასუფთავება. მცენარეები კედლებიდან არ უნდა მოშორდეს ძალის გამოყენებით, არამედ ძირთან მაქსიმალურად ახლოს გადაიჭრას და დამუშავდეს შესაბამისი ჰერბიციდით, რათა თავიდან იქნეს აცილებული კედლების მექანიკური დაზიანება.

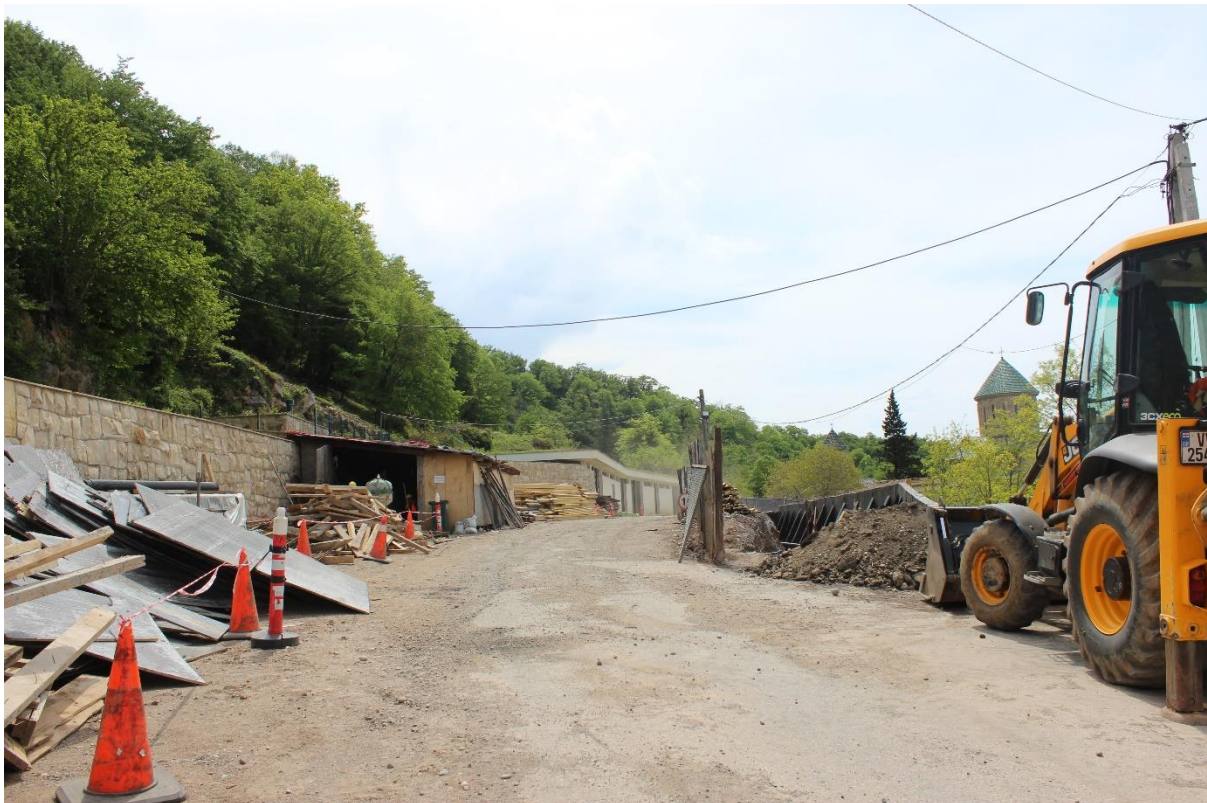
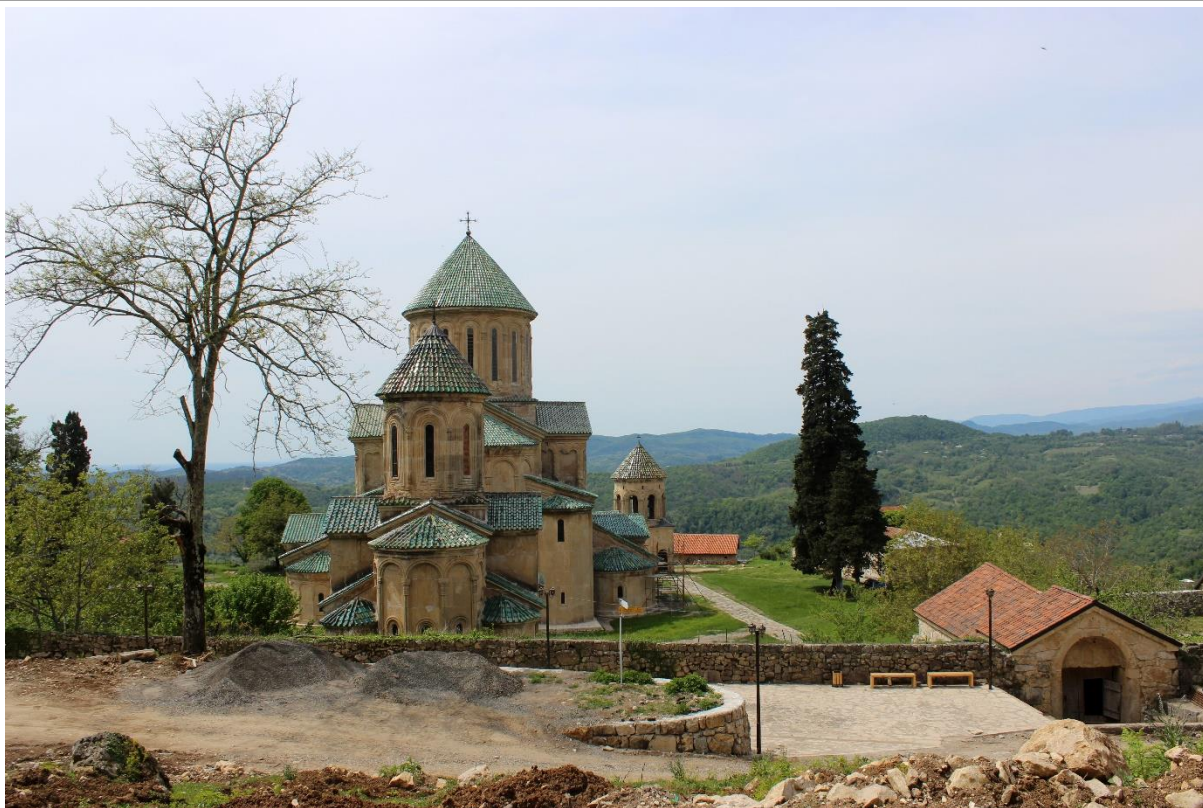
- იმ გარემოების გათვალისწინებით, რომ 30 აპრილის მისიის მიზანი მიმდინარე სამუშაოების მონიტორინგი არ ყოფილა, მისიის წევრებს არ შეუფასებიათ მიმდინარე სამუშაოების წარმოების პროცესი. თუმცა, უნდა აღინიშნოს, რომ სამუშაოების მიმდინარეობისათვის საჭირო დამხმარე ნაგებობები და სათავსები ინტენსიურადაა განლაგებული და ხელს უშლის მსოფლიო მემკვიდრეობის ძეგლის აღქმას მისასვლელის მხრიდან.
- ტროტუარების მოწყობისათვის საჭირო ქვის დამუშავება მიმდინარეობს სამონასტრო კომპლექსთან უშუალო სიახლოვეს მშრალი წესით, რის გამოც გამოიყოფა დიდი რაოდენობით მტვერი, რაც: ა. საზიანოა ადამიანების ჯანმრთელობისათვის; ბ. დეპოზიტის სახით დაილექება ძეგლის ზედაპირებზე;
- ზოგადად სარეაბილიტაციო არეალი მოუწესრიგებელია და გაფანტულია სამშენებლო მასალები მთელ ტერიტორიაზე, რაც მსოფლიო მემკვიდრეობის ძეგლის ვიზუალურ სახეს აკნინებს.

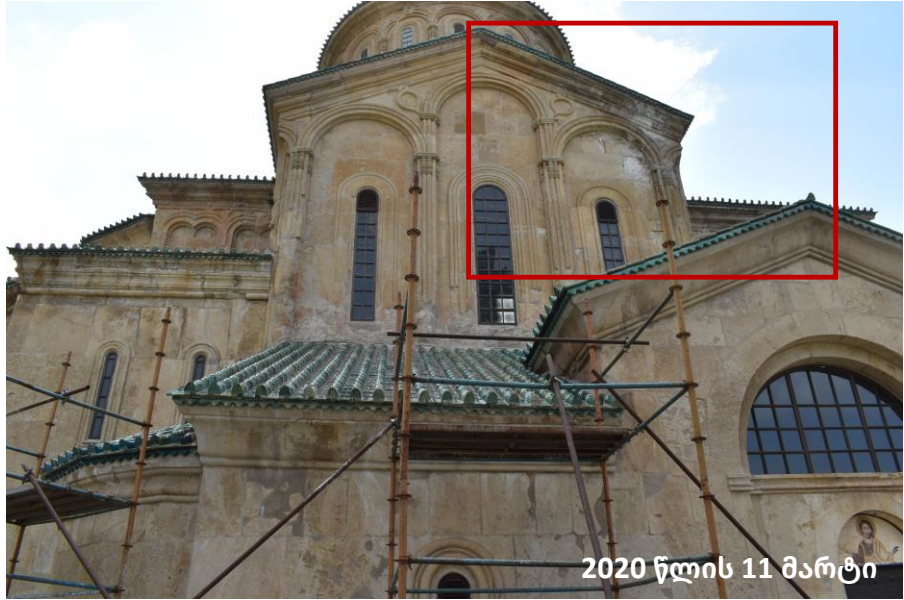
2020 წლის 11 მარტი

2020 წლის 11 მარტის ფოტოზე ტაძრის ჩრდილოეთ მკლავის დასავლეთ კუთხეში, კრამიტის გადახურვის ქვემოთ, ქვის ზედაპირზე აღინიშნება თეთრი ფერის ნაღები. თეთრი შეფერილობის ნაღები, სავარაუდოდ, მარილის კრისტალებია.

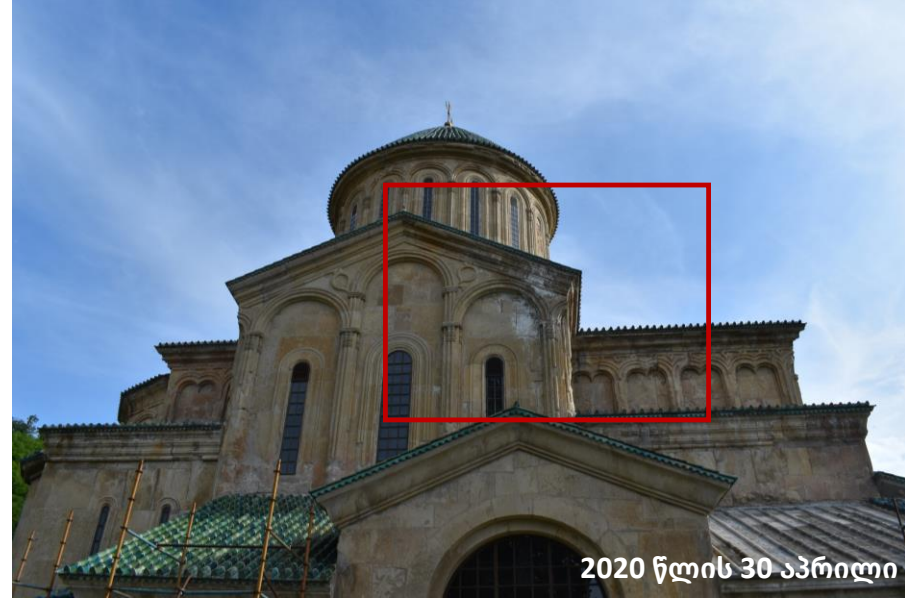
2020 წლის 30 აპრილი

2020 წლის 30 აპრილის ფოტოზე თეთრი ნაღების მცირედი ზრდა (მარილის გამოკრისტალება) შეიმჩნევა.

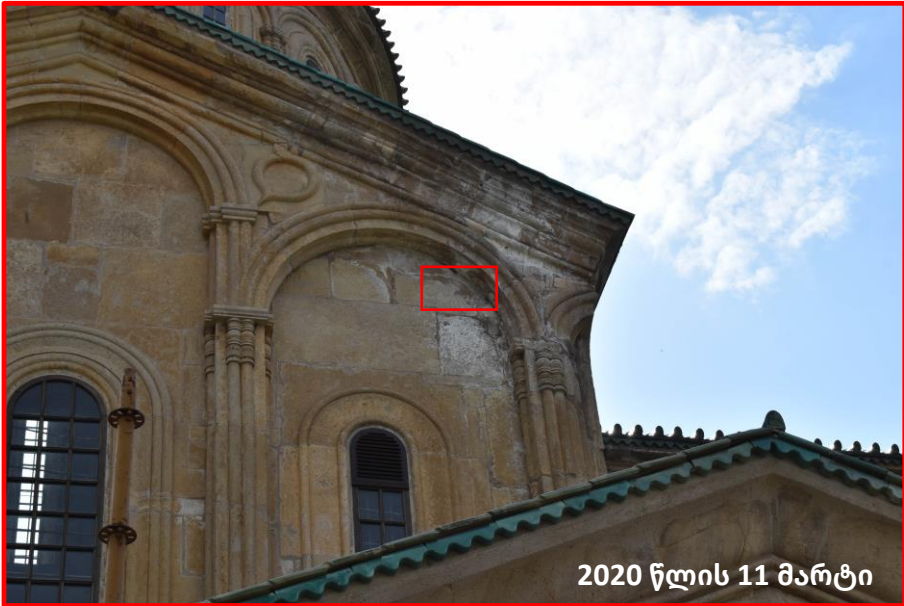
2020 წლის 11 მარტი

11 მარტის ფოტო ახლო ხედით. წითელ მართკუთხედში მონიშნულია ნაღების ზრდის სავარაუდო ლოკაცია.

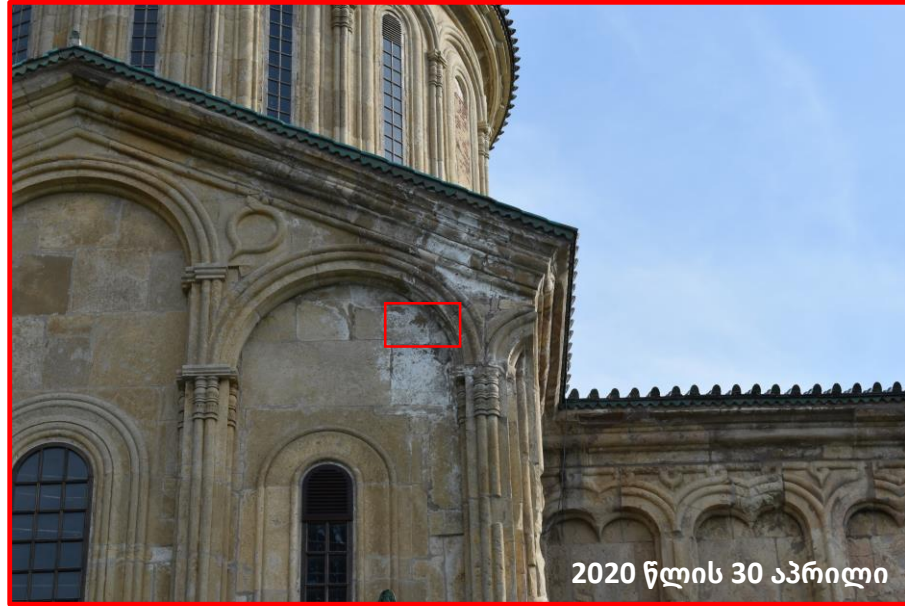
2020 წლის 30 აპრილი

30 აპრილის ფოტო ახლო ხედით. აღინიშნება თეთრი ნაღების მცირედი ზრდა (გამოკრისტალება). წითელ მართკუთხედში მონიშნულია ამ ნაღების სავარაუდო ლოკაცია.

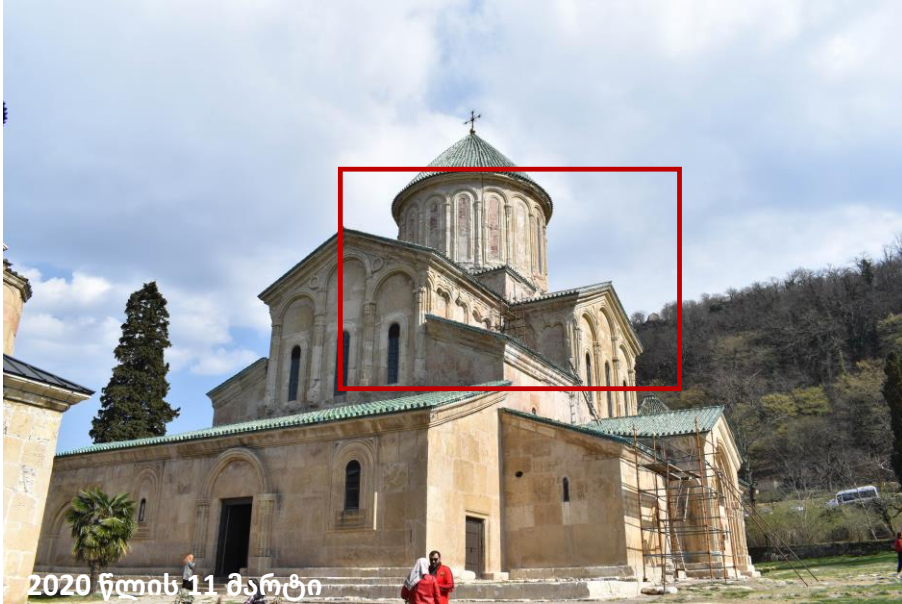
2020 წლის 11 მარტის ფოტოზე ტაძრის დასავლეთი მკლავის დასავლეთ კედელზე, თეთრი შეფერილობის მქონე ნაღები ფრაგმენტულად შეინიშნება.

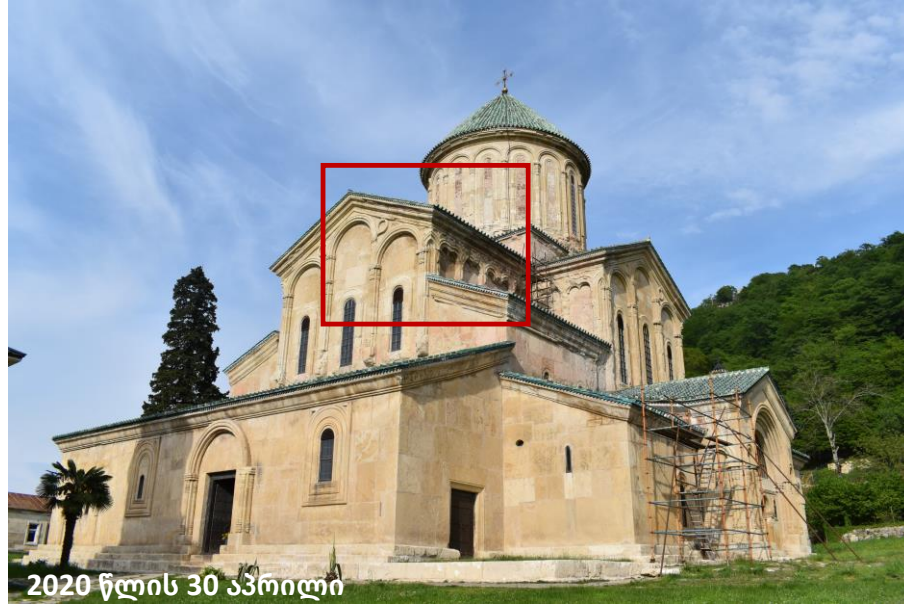
2020 წლის 30 აპრილის ფოტოზე ტაძრის დასავლეთი მკლავის დასავლეთ კედელზე, თეთრი შეფერილობის მქონე ნაღები **ნაკლებ შეინიშნება**. სავარაუდოდ მარილის კრისტალური ნაღები ტენტან ურთიერთქმედებით იონებად დაიშალა.

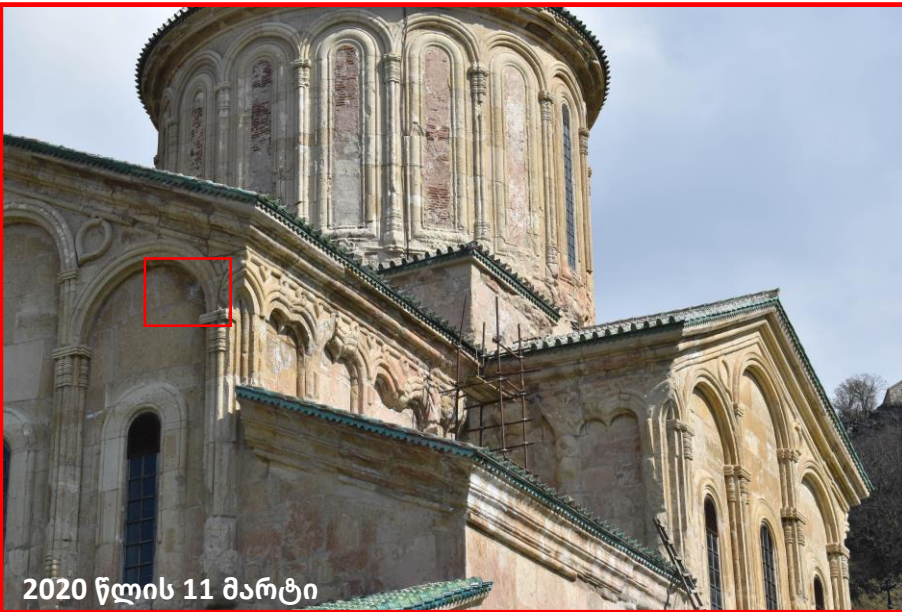
2020 წლის 11 მარტის მაკრო ფოტოზე წითელ ჩარჩოში მოქცეულია ქვისა და საკონსერვაციო შევსებების ფრაგმენტი, რომელზეც შეინიშნება თეთრი ნაღები და გამუქებული ზედაპირი, სავარაუდოდ გამოწვეულია ტენის დიდი რაოდენობით.

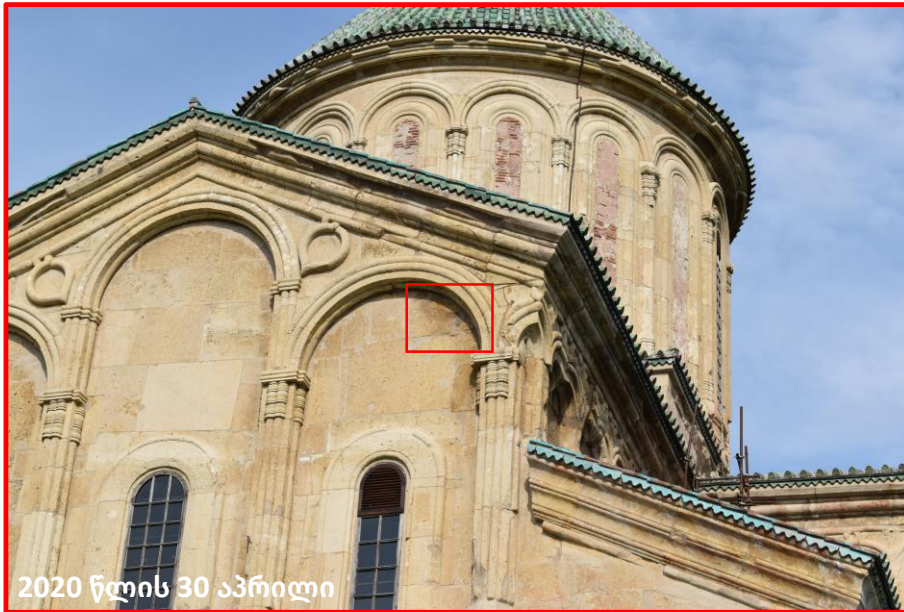
2020 წლის 30 აპრილის მაკრო ფოტოზე წითელ ჩარჩოში მოქცეულ ფრაგმენტზე **აღარ შეინიშნება თეთრი ნაღები, სავარაუდოდ კრისტალური მყარი მარილის მასა ტენტან ურთიერთქმედებით იონებად დაიშალა**. ქვის გამუქებული ზედაპირი შენარჩუნებულია, სავარაუდოდ გამოწვეულია ტენის დიდი რაოდენობით.

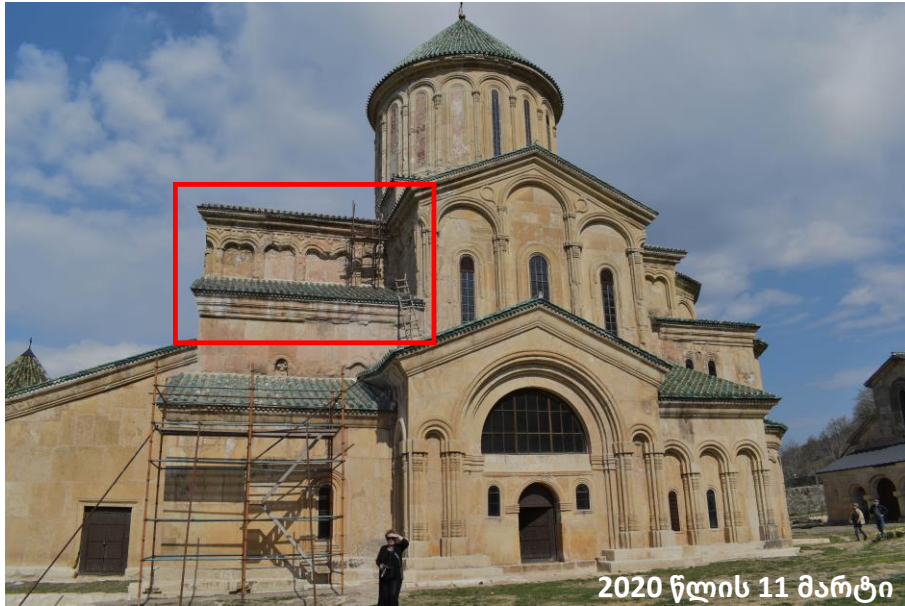
2020 წლის 11 მარტი

2020 წლის 11 მარტის ფოტოზე ტაძრის დასავლეთი მკლავის სამხრეთ კედელზე, თეთრი შეფერილობის მქონე ნაღები ფრაგმენტულად შეინიშნება.

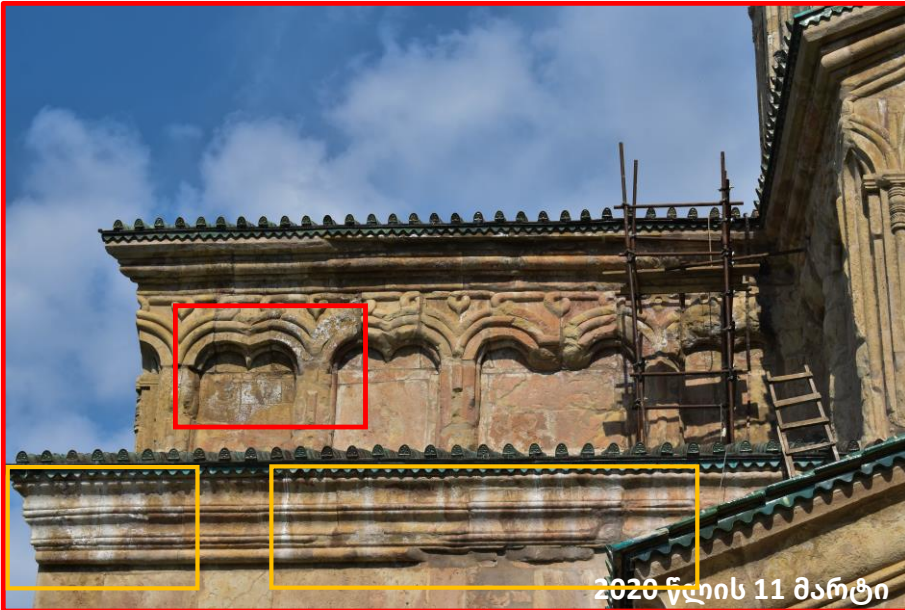
2020 წლის 11 მარტი

2020 წლის 11 მარტის მაკრო ფოტოზე მართკუთხედებით მონიშნულია თეთრი შეფერილობის მქონე ნაღები.

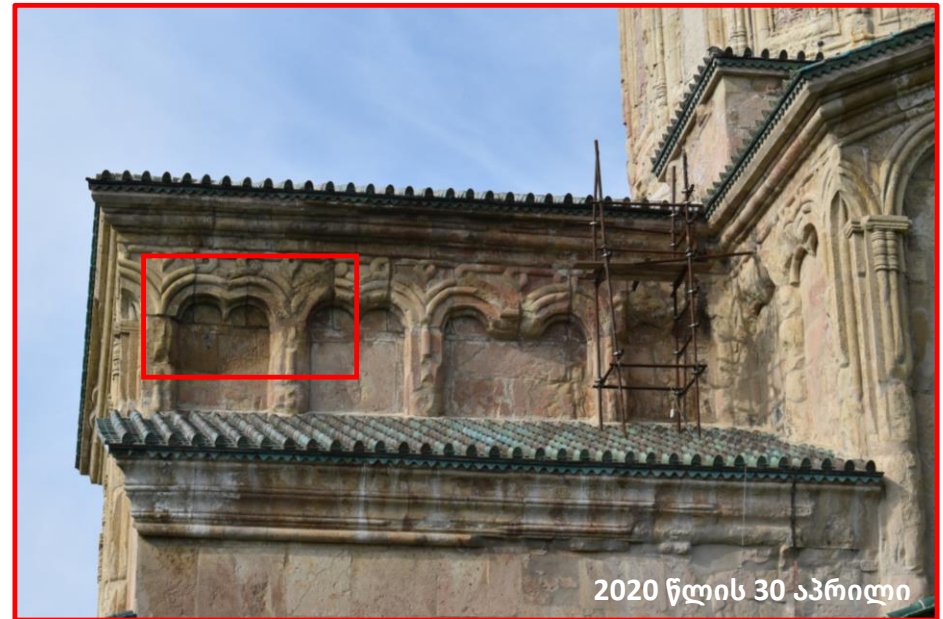
2020 წლის 30 აპრილი

2020 წლის 30 აპრილის მაკრო ფოტოზე ყვთელი ფერის მართკუთხედებით მონიშნულია თეთრი შეფერილობის მქონე ნაღები, რომელიც 11 მარტის მდგომარეობისგან ვიზუალურად თითქმის არ განსხვავდება. აღსანიშნავია წითელ მართკუთხედში მოქცეული სივრცე, რომელშიც მარილის კრისტალური ნაღები 30 აპრილს აღარ შეიმჩნევა. ფასადის კედელზე მკვეთრად განირჩევა მუქი შეფერილობის ლაქა, რომელიც სავარაუდოდ გამოწვეულია სტრუქტურაში ტენის მაღალი შემცველობით - სისველით.

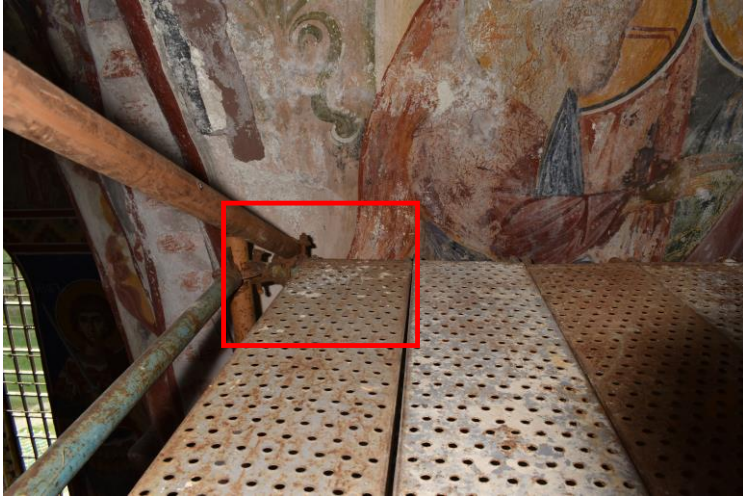
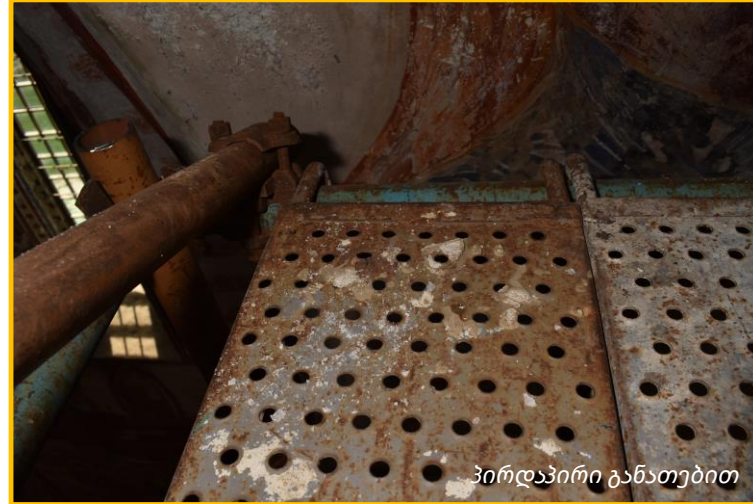
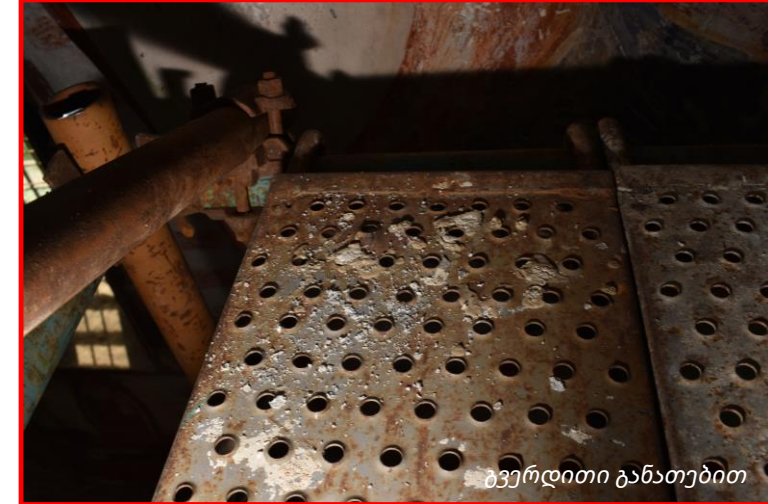
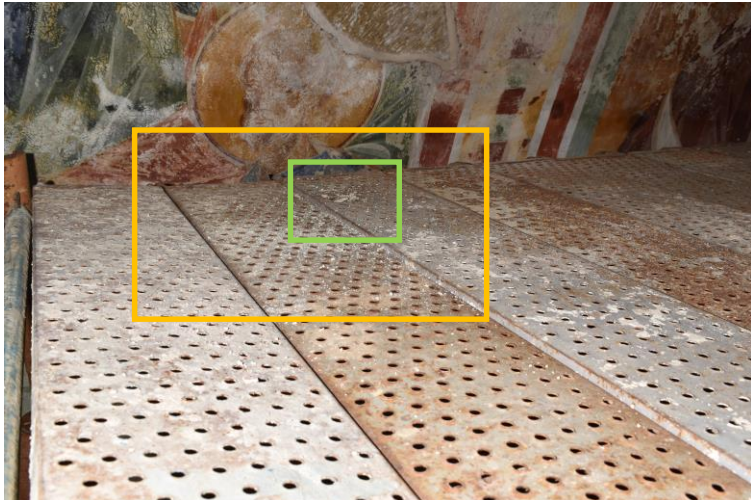
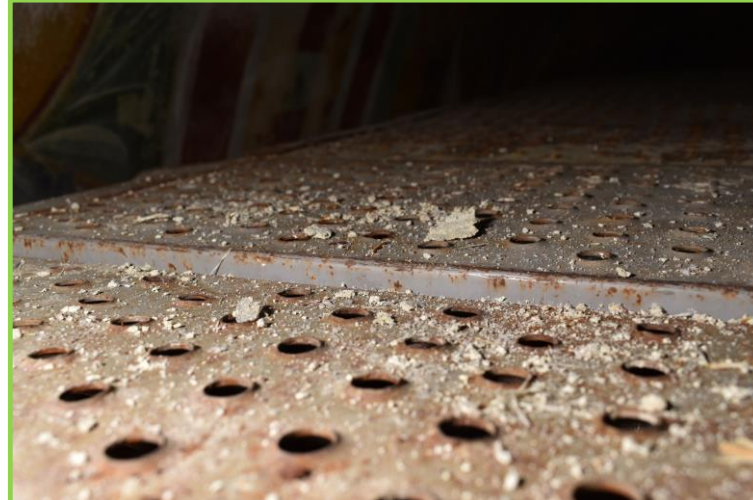
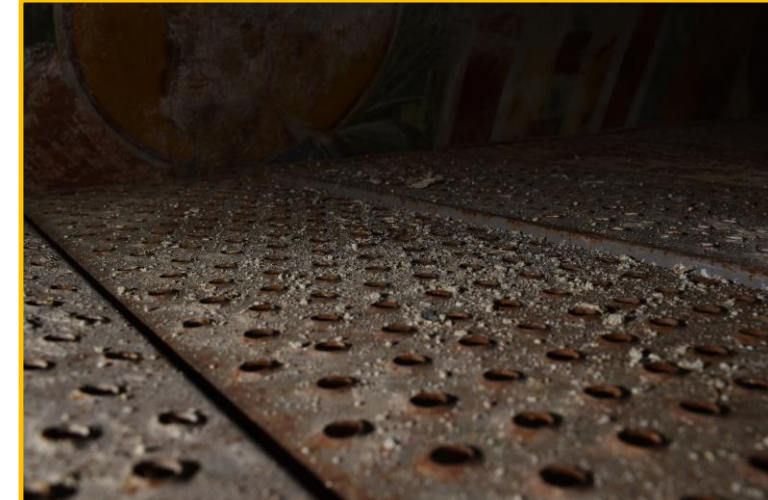
2. ნაღესობის ფენის დანაკარგი

ხარაჩოზე 2020 წლის 30 აპრილს ორიგინალი ნაღესობის დანაკარგი დიდი რაოდენობით დაფიქსირდა.

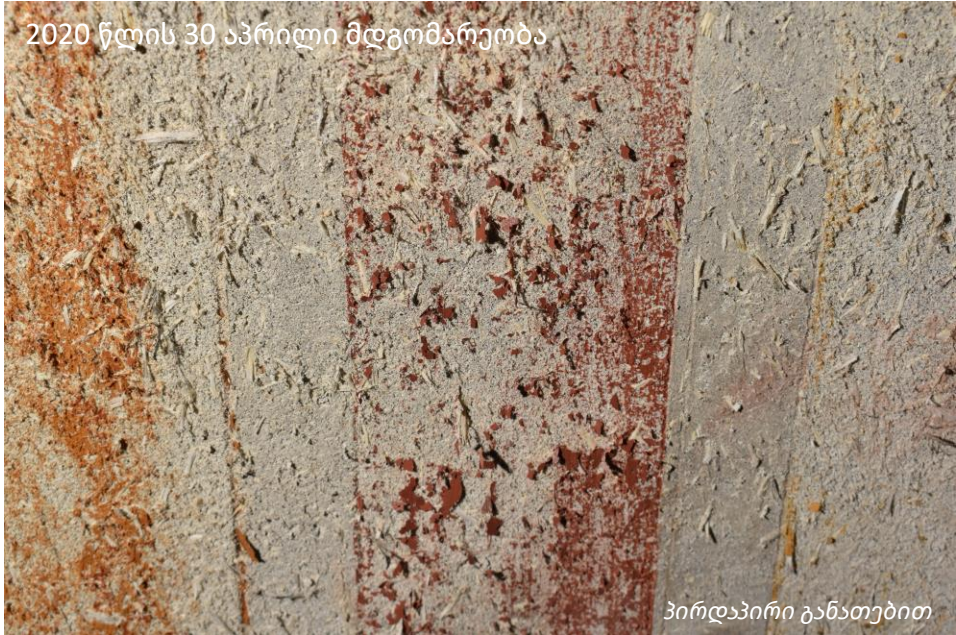
2020 წლის 30 აპრილი მდგომარეობა

ფერის ფენის დაზიანების გავრცელებული ტიპებია დანაკარი, კოჭიზიური და ადჭიზიური კავშირის დარღვევა.

ფერის ფენის აქერცვლა, გაფხვიერება შემდგომ დანაკარგი აქტიურად მიდის. 2020 წლის 11 მარტისა და 30 აპრილის მდგომარეობის შედარებისას ფერწერული ფენის მნიშვნელოვანი დანაკარგი აღინიშნა.

ძირითადად ფერის დაზიანება მარილის კრისტალიზაციის მუდმივი ციკლითაა გამოწვეული.

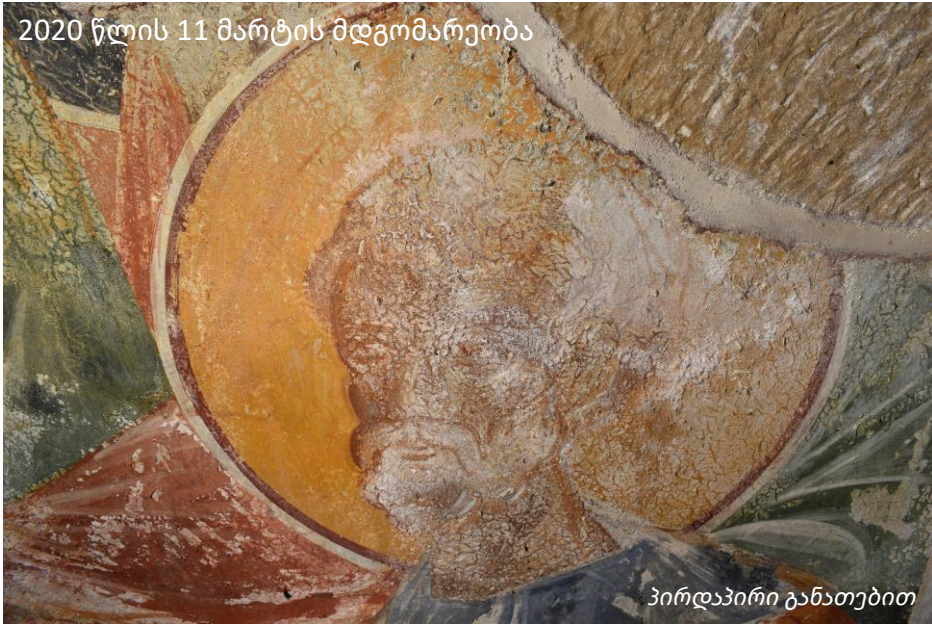
2020 წლის 11 მარტის მდგომარეობით ფერწერულ ზედაპირზე, განსაკუთრებით წმინდანის სახეზე ორი ტიპის გამომარილებაა. მყარი კრისტალური ნაღები და ნაფიფქ, რომელიც ლოკალურად შეიმჩნევა.

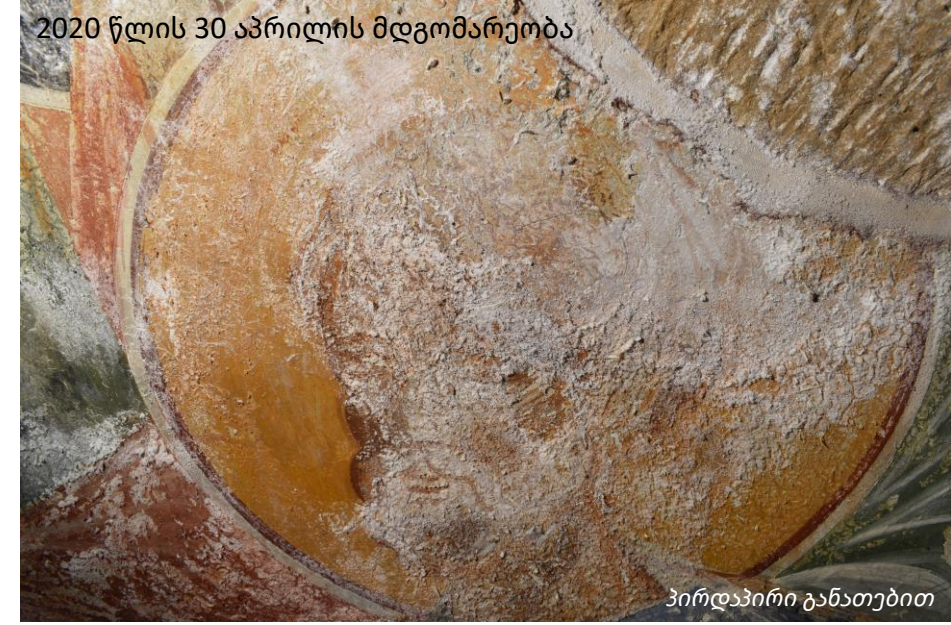
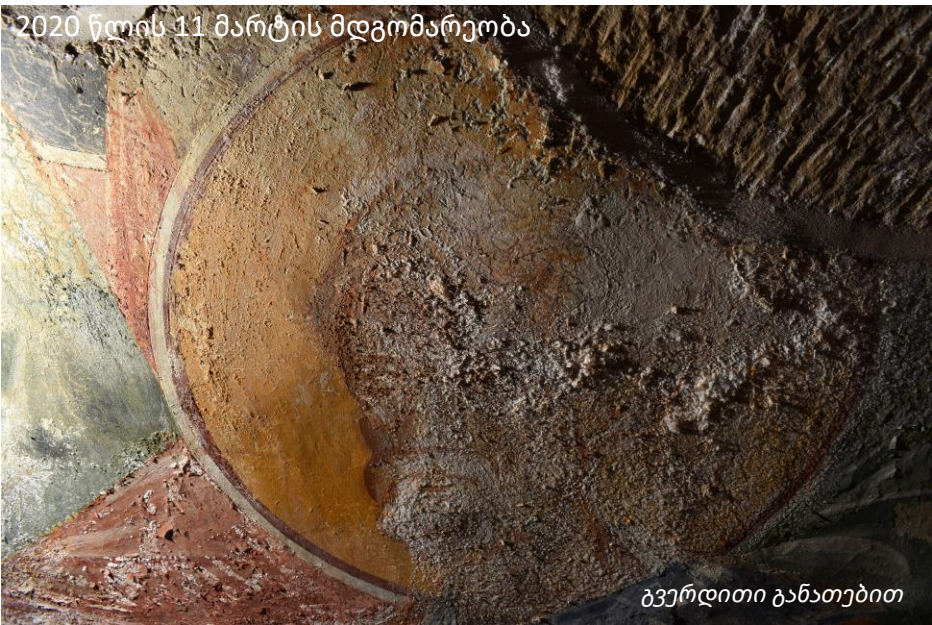
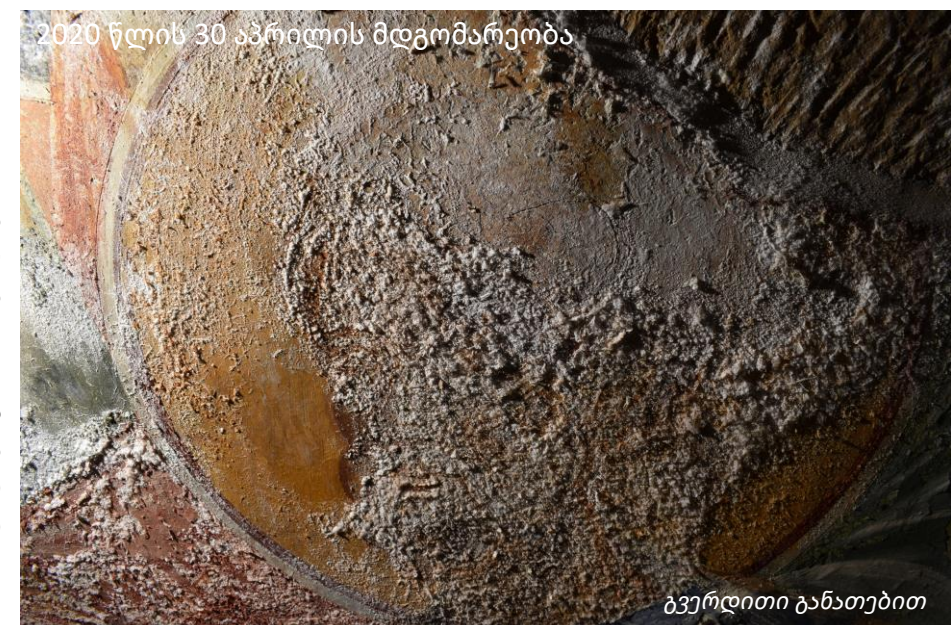
2020 წლის 30 აპრილის მდგომარეობა მკვეთრად განსხვავდება 11 მარტის მდგომარეობისგან. ფერწერულ ზედაპირზე მარილების კრისტალიზაციის პროცესი/ციკლები აქტიურია. ვხვდებით მეტი რაოდენობის მხარ ნაღებსა და ნაფიფქს.
