საქართველოს კულტურული მემკვიდრეობის დაცვის ეროვნული სააგენტოს სამუშაო ჯგუფის მივლინება მსოფლიო მემკვიდრეობის ძეგლზე „გელათის მონასტერი“

30 აპრილი, 2020 წელი

საველე დათვალიერებისა და ჩატარებული სამუშაოების ანგარიში

დანართი 1: დასავლეთ მკლავის კედლის მხატვრობის მონიტორინგი და
ჩარევების ანგარიში (30 აპრილი, 2020წ)

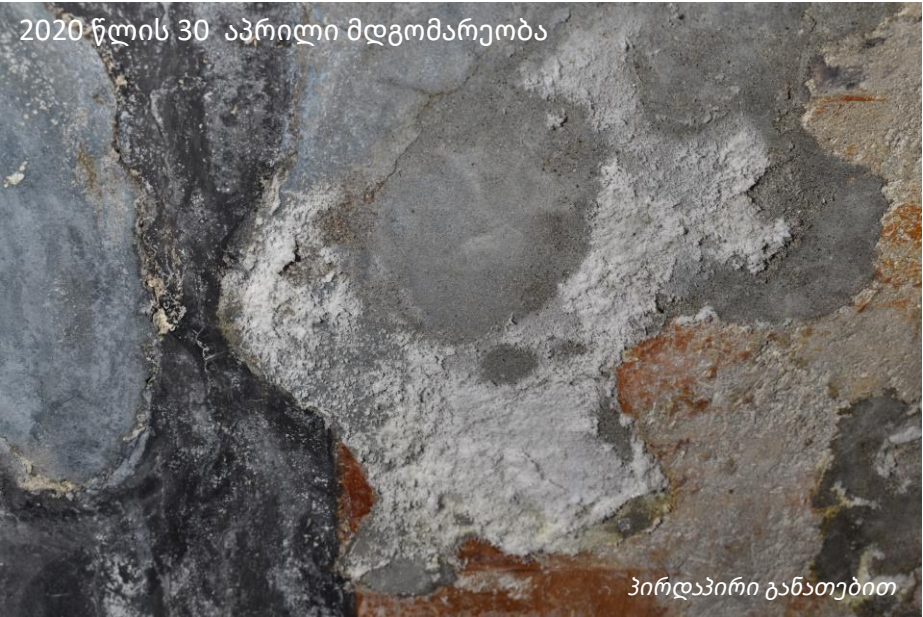
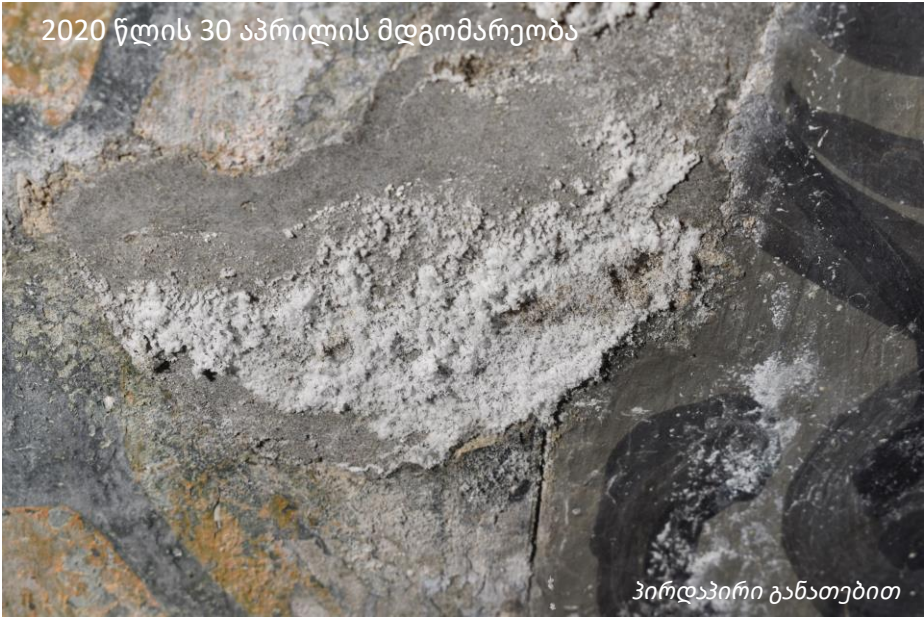
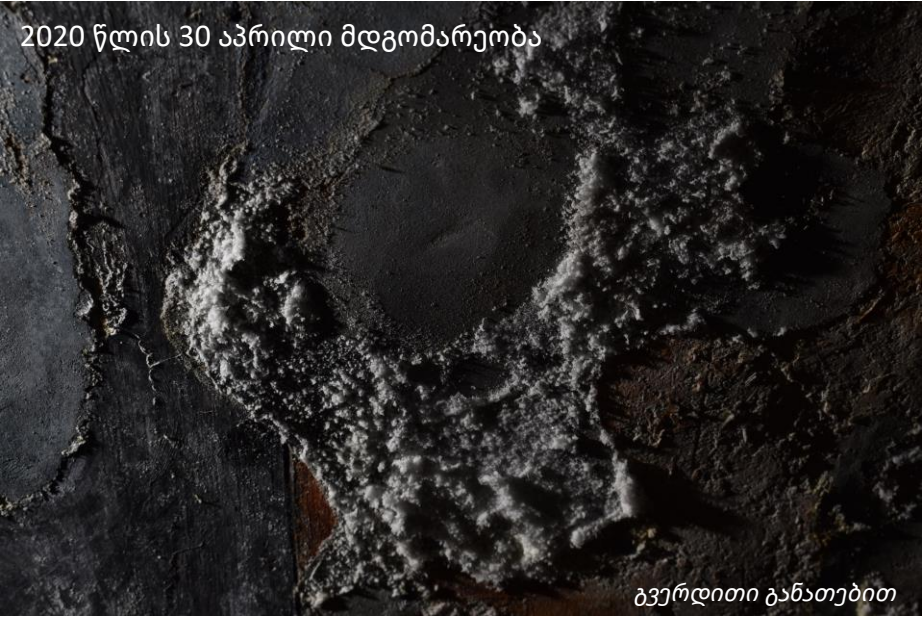
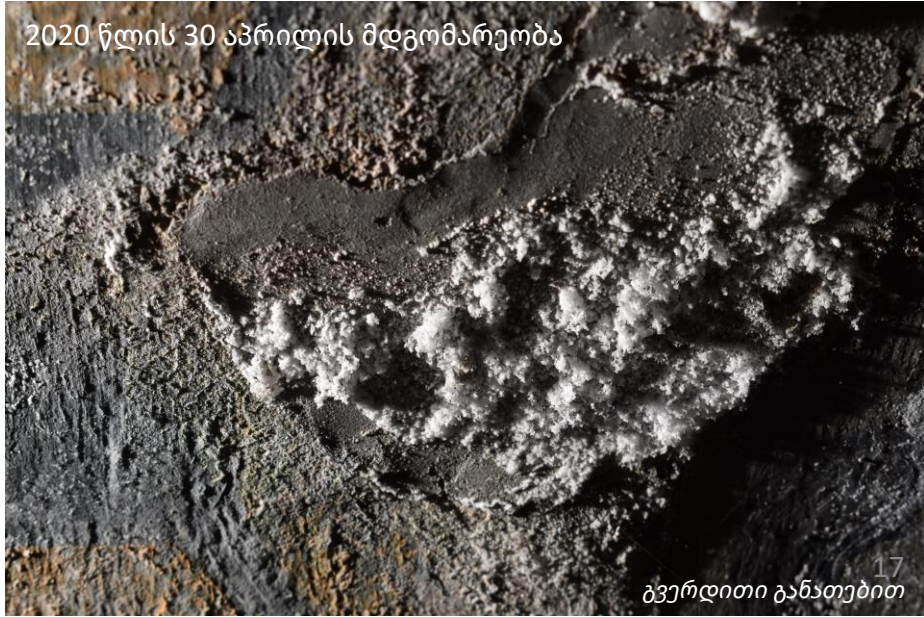
4. აღსანიშნავია, რომ წინა ჩარევის დროს გაკეთებულია საკონსერვაციო შევსება. მარილების დიდი რაოდენობა შევსებაზეა ლოკალიზებული.

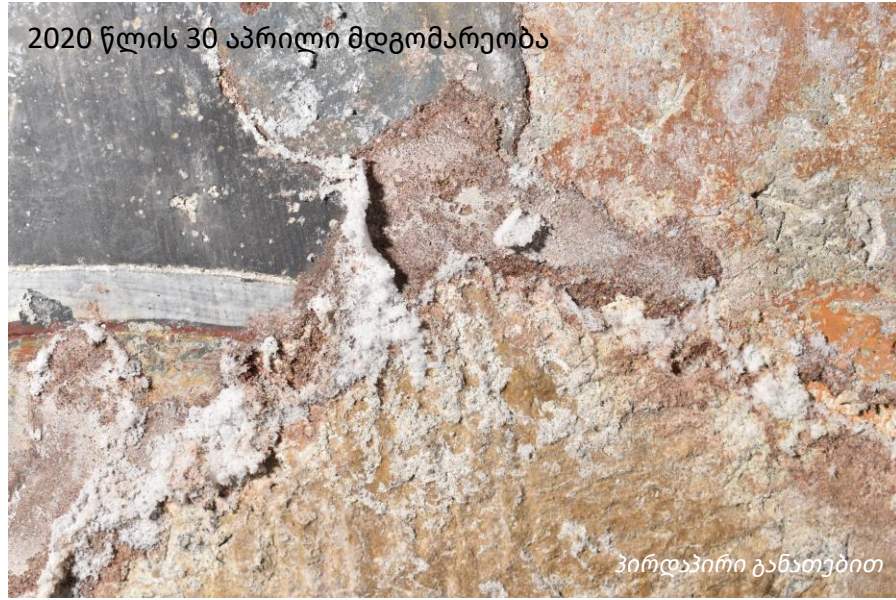
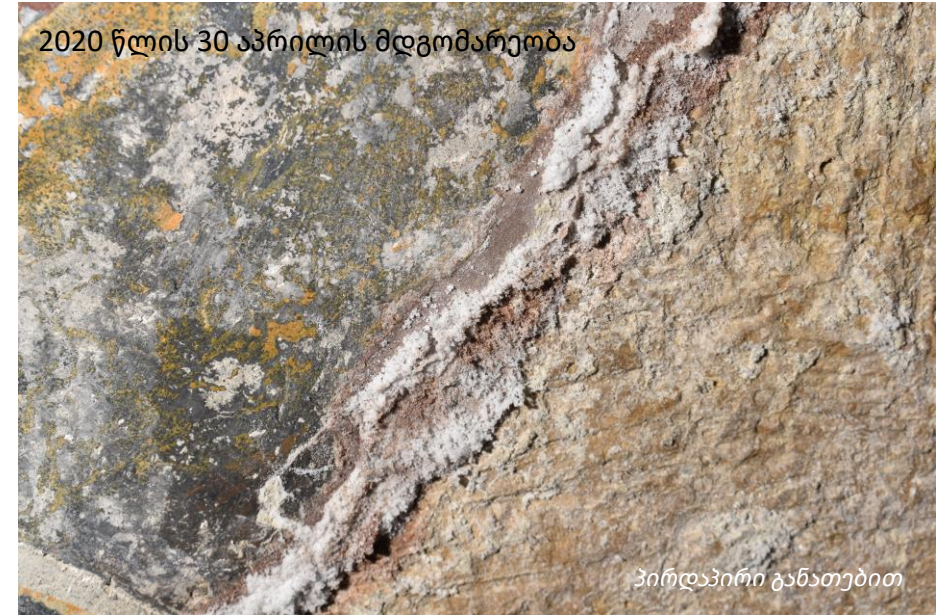
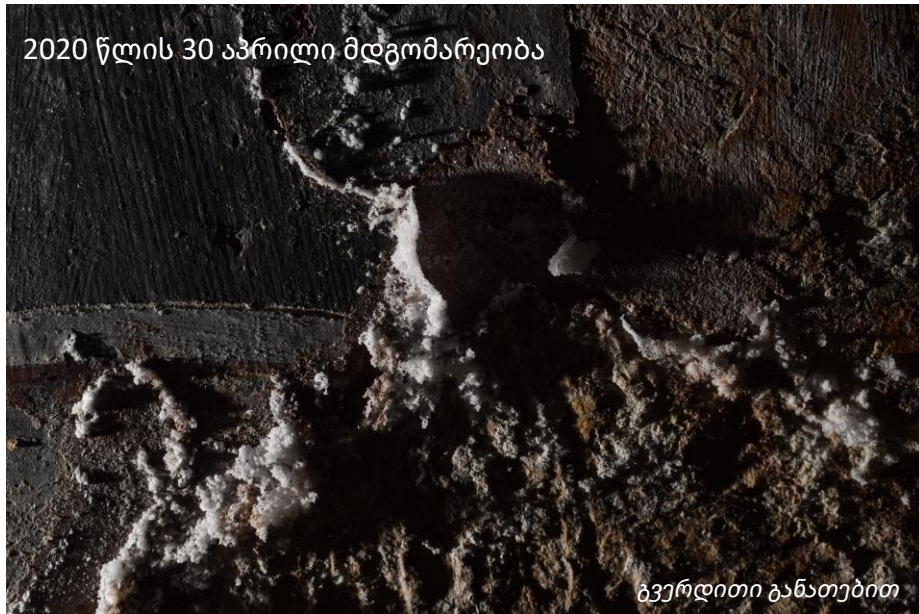
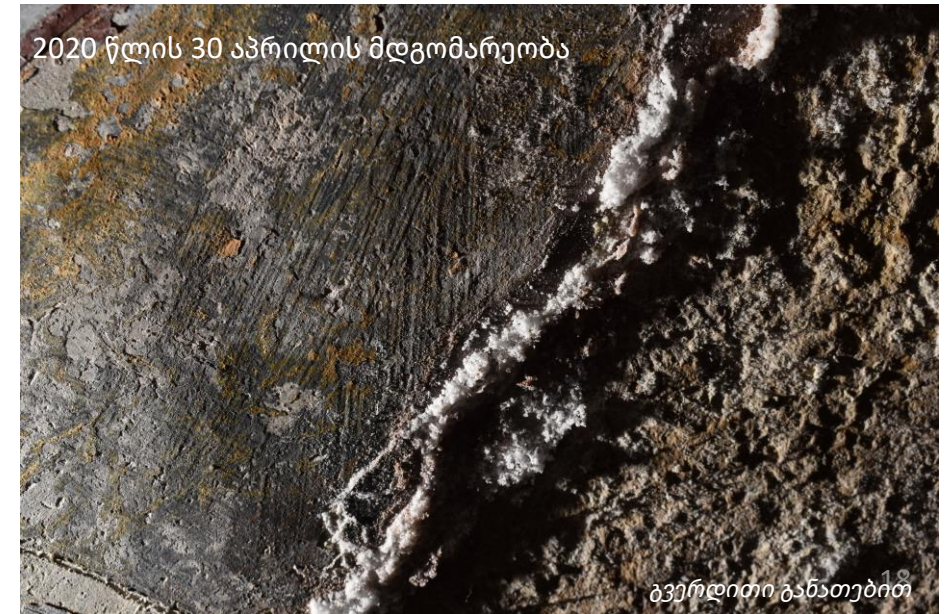
4. აღსანიშნავია, რომ წინა ჩარევის დროს გაკეთებულია კიდეების გამაგრება - მუქი შინდისფერი ხსნარით, რომელზეც მარილების დიდი რაოდენობაა ლოკალიზებული.

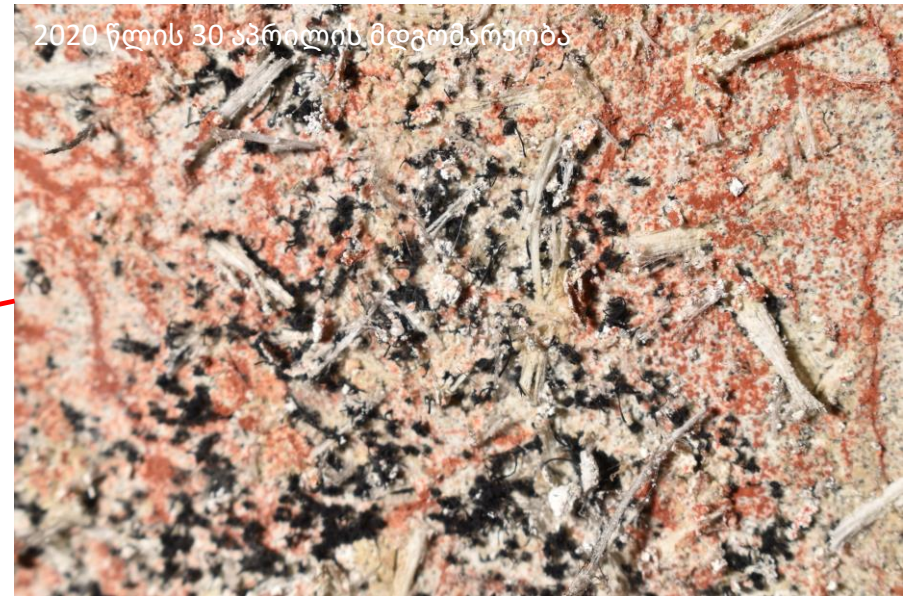
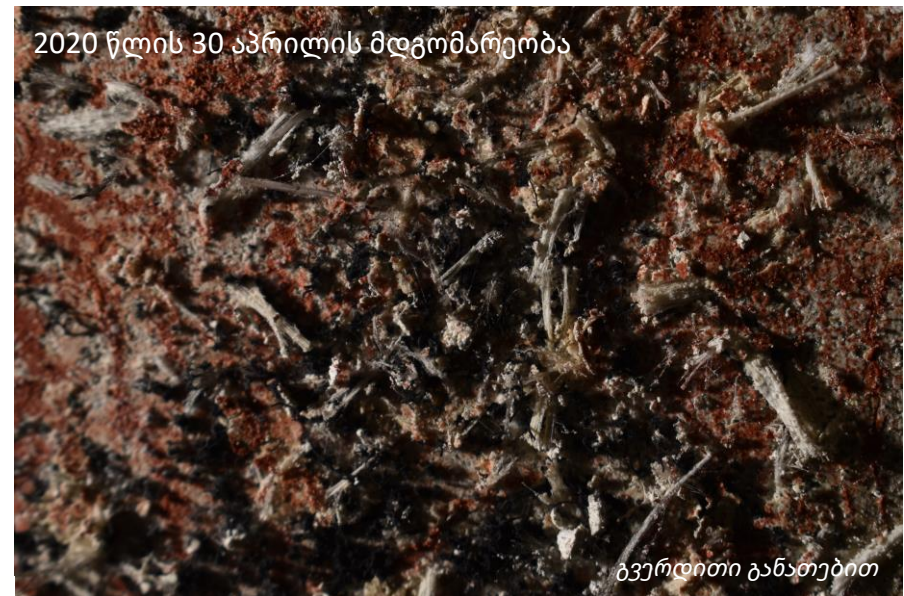
5. ბიოდაზიანება - შავი ფერის მცირე ზომის კოლონიური დეპოზიტები

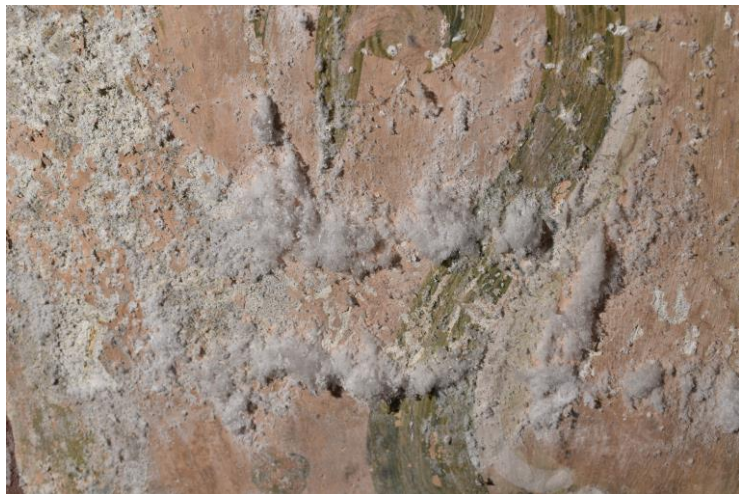
2020 წლის 30 აპრილის მდგომარეობა მარილის ნაწილობრივ მოხსნამდე.

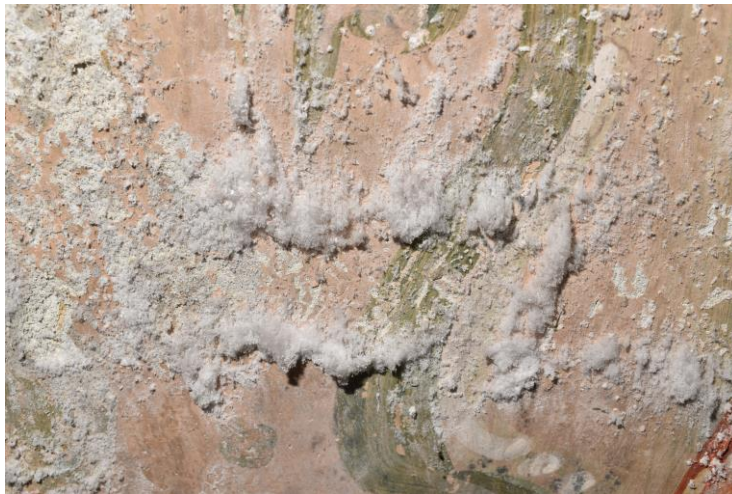
2020 წლის 30 აპრილის მდგომარეობა მარილის ნაწილობრივი მოხსნის შემდგომ.

მარილის კრისტალიზაციის პროცესით გამოწვეული ფერწერული ფენის დაზიანების შესანელებლად განხორციელდა გადაუღებელი პირდაპირი ჩარევა. ჩარევის მეთოდოლოგია ადგილზე ტესტირებების საფუძველზე შეირჩა. მხატვრობის ზედაპირიდან მარილის ნაწილობრივი მოხსნის მეთოდოლოგია: მექანიკურად რბილი ფუნჯის საშუალებით ზედაპირზე არსებული ახლად ფორმირებული კრისტალების/ნაფიფქის მოხსნა და მყარი კრისტალური ნაღების ლანცეტით დათხელება. მარილის მოხსნის პროცესი მიმდინარეობდა ზედა რეგისტრიდან ქვემოთ, რათა თავიდან აცილებულიყო მოხსნილი მარილის კრისტალების მხატვრობის ზედაპრზე მოხვედრა. მოხსნილი მარილის კრისტალები გროვდებოდა დასველებულ ქაღალდზე.

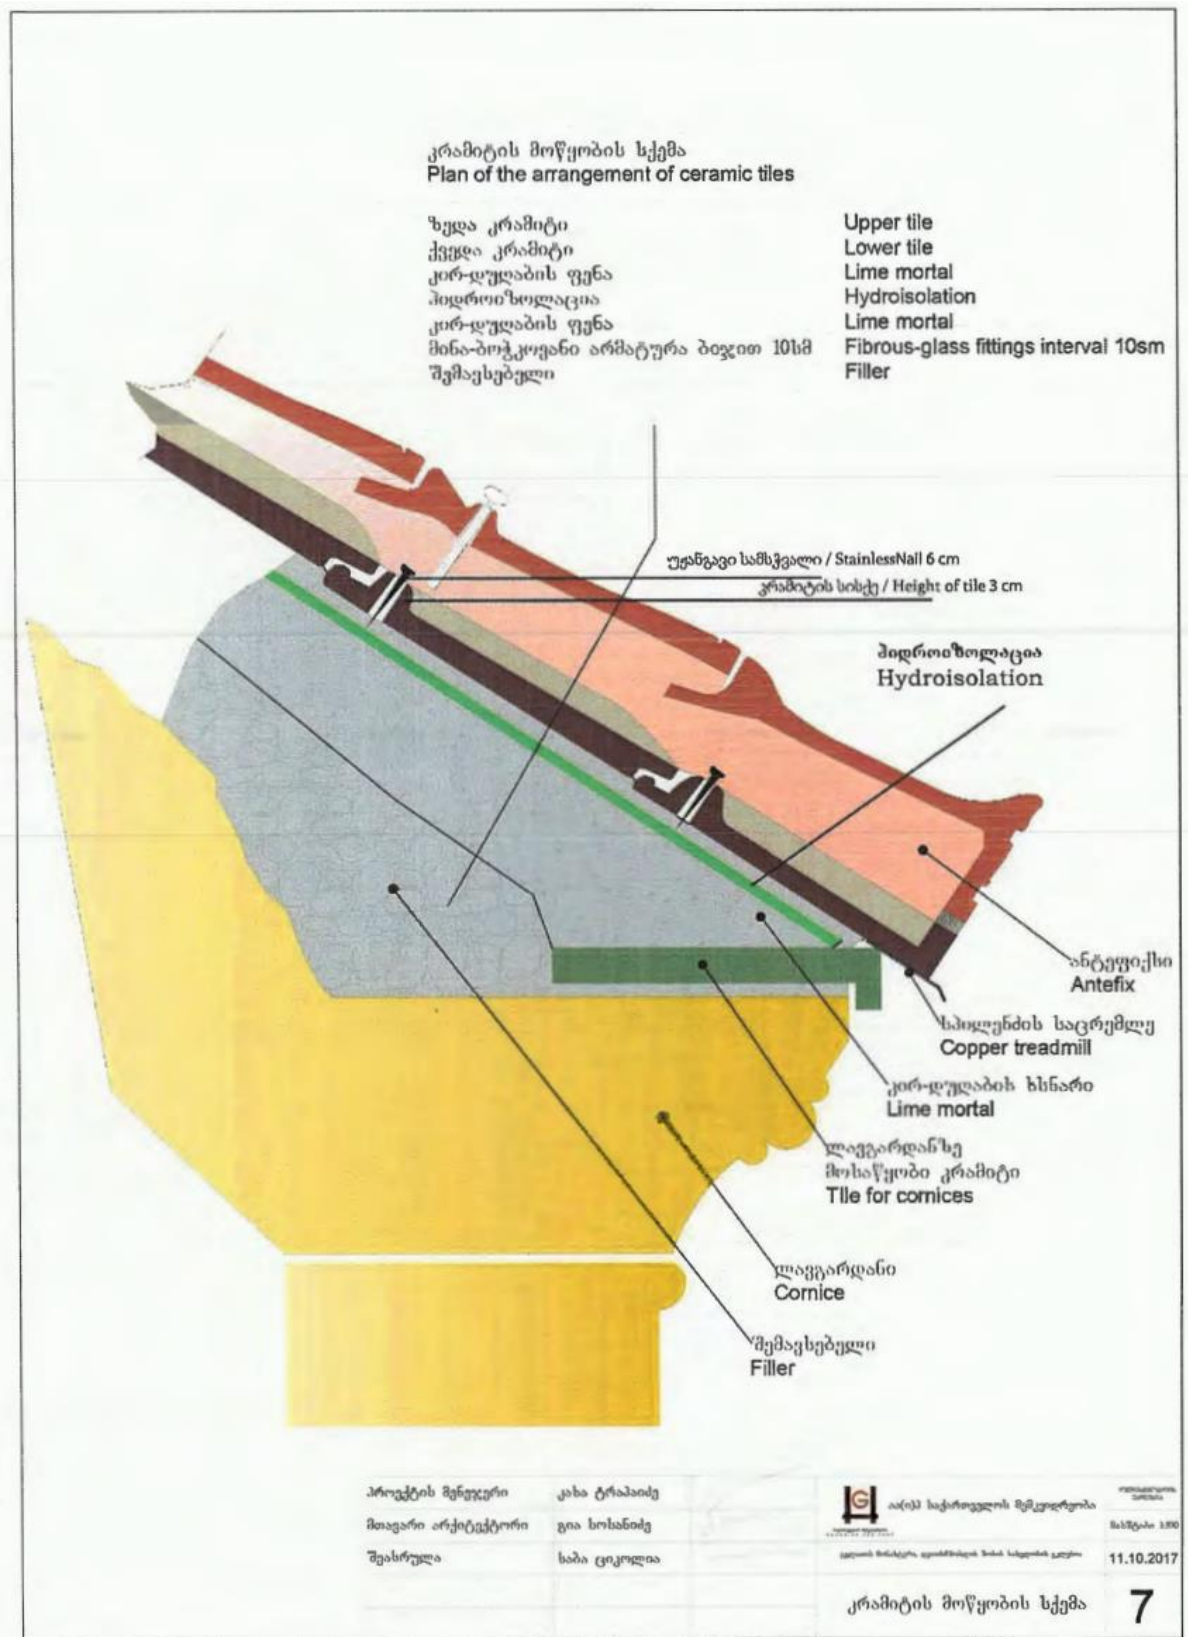
- პროექტის მიხედვით, ლავგარდანზე მოსაწყობ, ე.წ. ფარდისებრ კრამიტსა და ზედა, ბრტყელ კრამიტს შორის საცრემლე უნდა მოწყობილიყო იმგვარად, რომ უკანასკნელი, ბრტყელ კრამიტიდან უნდა იყოს გამოცდენილი რამდენიმე სანტიმეტრით.

თუმცა ადგილზე დათვალიერებისას ჩანს, რომ უმეტეს შემთხვევაში საცრემლე მოწყობილია ბრტყელი კრამიტის პირის შიგნით, ხოლო ზოგ ადგილას საერთოდ არაა მოწყობილი.

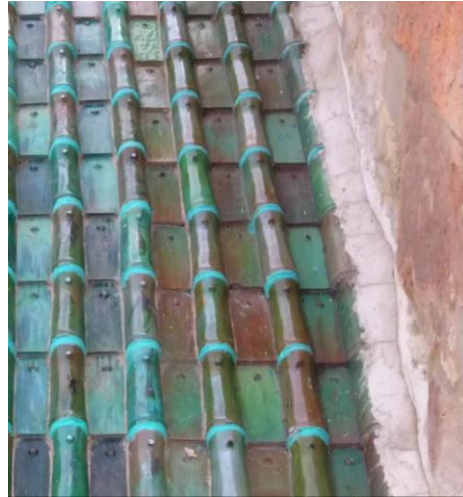
- ვიზუალური დათვალიერებისას გამოვლინდა, რომ კედელისა და გადახურვის შეპირაპირების ზოგ ადგილას ბზარია გაჩენილი, რაც ხშირ შემთხვევაში არასათანადოდ დამუშავებული შევსებების გამო უნდა იყოს. ამ ბზარებიდან შესაძლებელია შეიქმნას წყლის ინფილტრაციის პრობლემა. ეს მონაკვეთები არც სპეციალური ჰიდროსაიზოლაციო მასალითაა დამუშავებული.

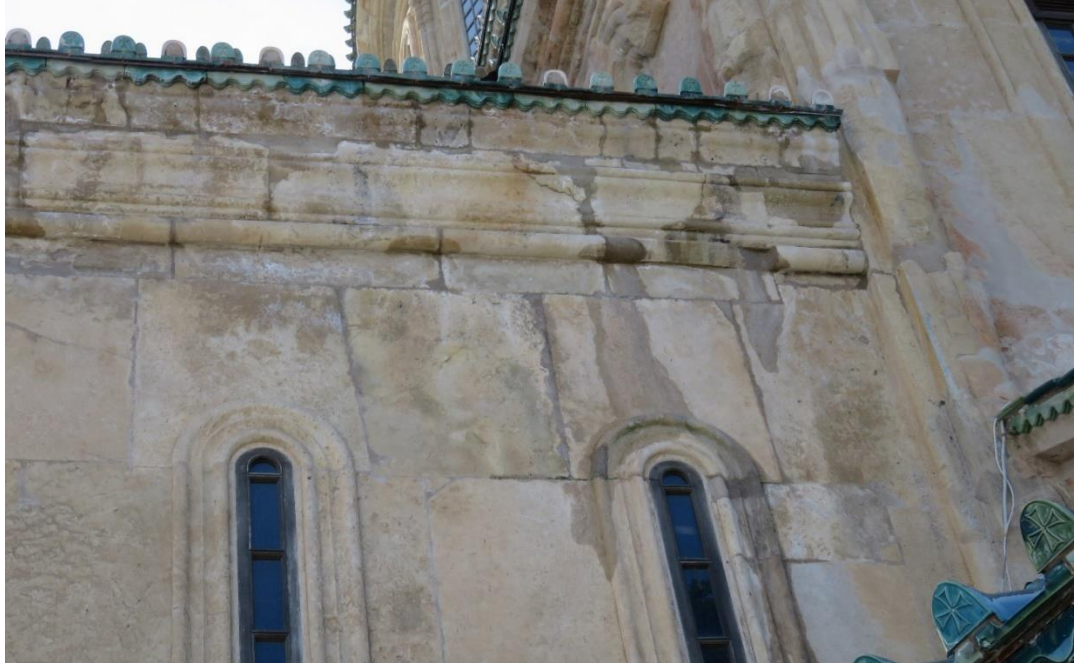
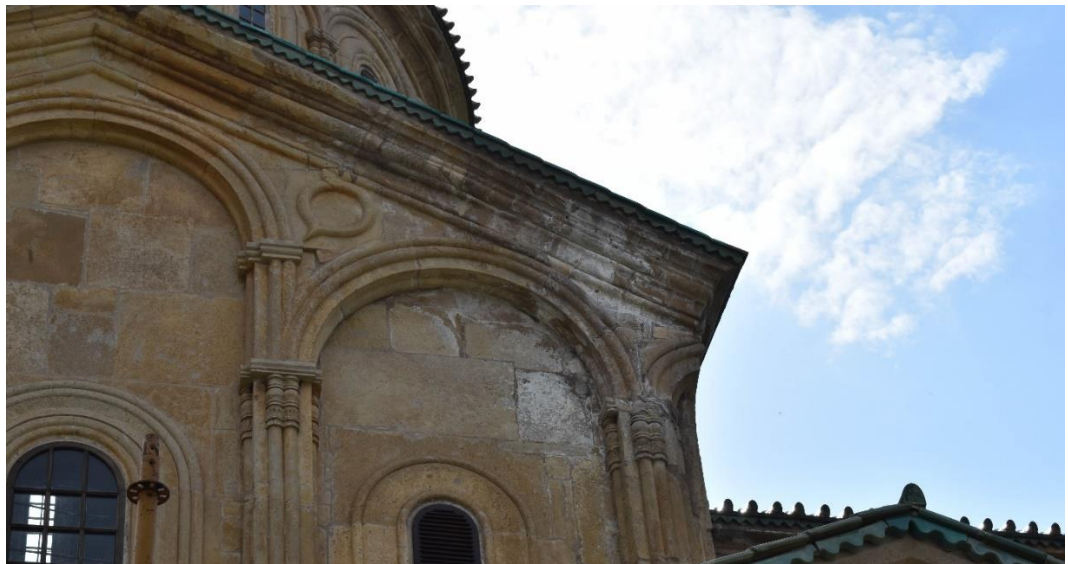
- ვიზუალურ დათვალიერებით ჩანს, რომ ზოგ ადგილას კედლები და კარნიზები სველდება. შედეგად, ეს ადგილები ფერშეცვლილია, ზოგან კი გამომარილების კვალიც ჩანს. სავარაუდოდ, წყლის ინფილტრაცია გაუმართავი გადახურვიდან უნდა ხდებოდეს. პრობლემის მიზეზის დასადგენად აუცილებელია შესაბამისი კვლევების ჩატარება და შემდგომი ნაბიჯების განსაზღვრა.

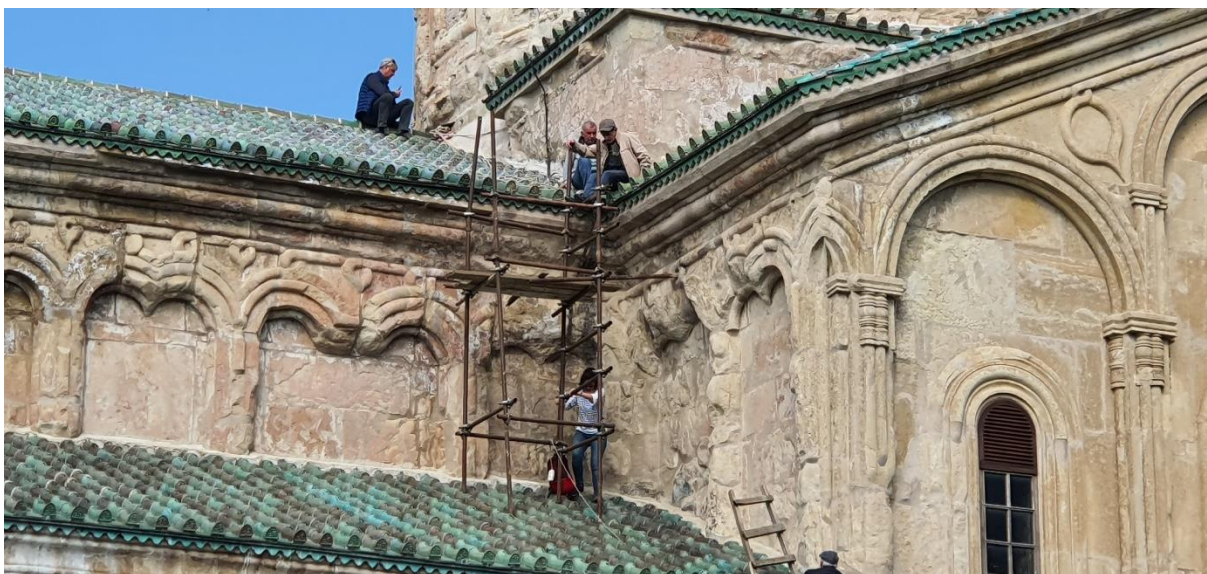
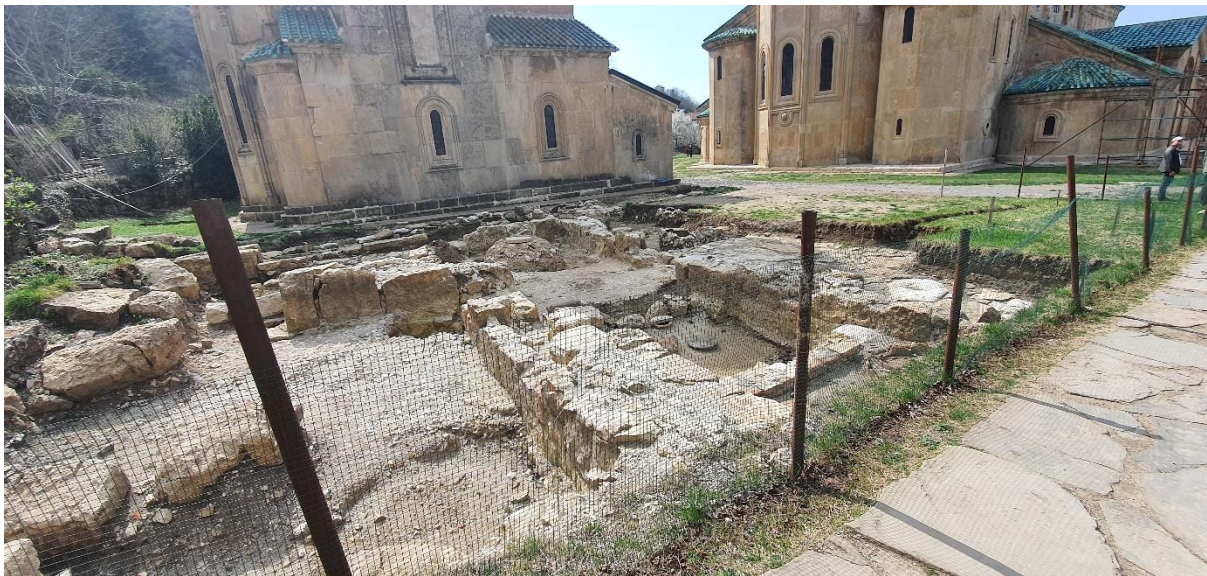
ტაძარზე მოწყობილი დროებითი სეგმენტური ხარაჩო არამყარ და არასაიმედოა, არ არის საკმარისი ფენილები, მოაჯირები, საყრდენები მტვრისგან დამცავი ბადეები. ის არ შეესაბამება შრომის უსაფრთხოების სტანდარტებს.

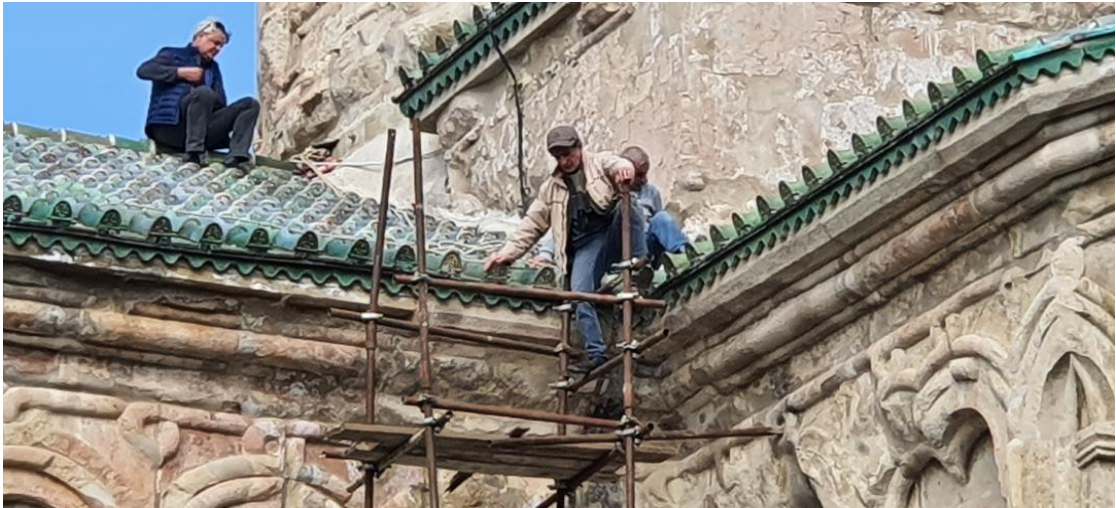
სურ. 3. სპეციალისტები ადგილზე შესწავლის დროს

2. ასევე პრობლემატურია გარკვეულ ლოკაციებზე წყლის ჩადინების საკითხი, რაც, ვფიქრობ გამოიწვია გადახურვასა და კედლებს შორის კავშირის დარღვევამ, ჩვენი სპეციალისტების მიერ მოხდა ადგილზე დათვალიერება და „ნაკერების“ შემოწმება, რაც არასწორადაა შესრულებული (სურ. N2-3);

3. სასურველია გაჩნდეს ჟოლობები, რაც დაეხმარება წყალს მიმართულების მიღებაში, შესაბამისად ზედმეტი წყალი არიდებულ იქნება კედლებიდან, სადაც ამოგოზვა შესრულებულია კედლებისკენ დახრით - რაც შეცდომაა;
4. წარმოების დროს დაშვებულმა შეცდომებმა მიგვიყვანა კიდევ უფრო სიღრმისეულ პრობლემებამდე, დასველებული კედლებიდან წყალი ჟონავს ინტერიერში და დაზიანებულია მხატვრობა (იხ. სურ. N4).

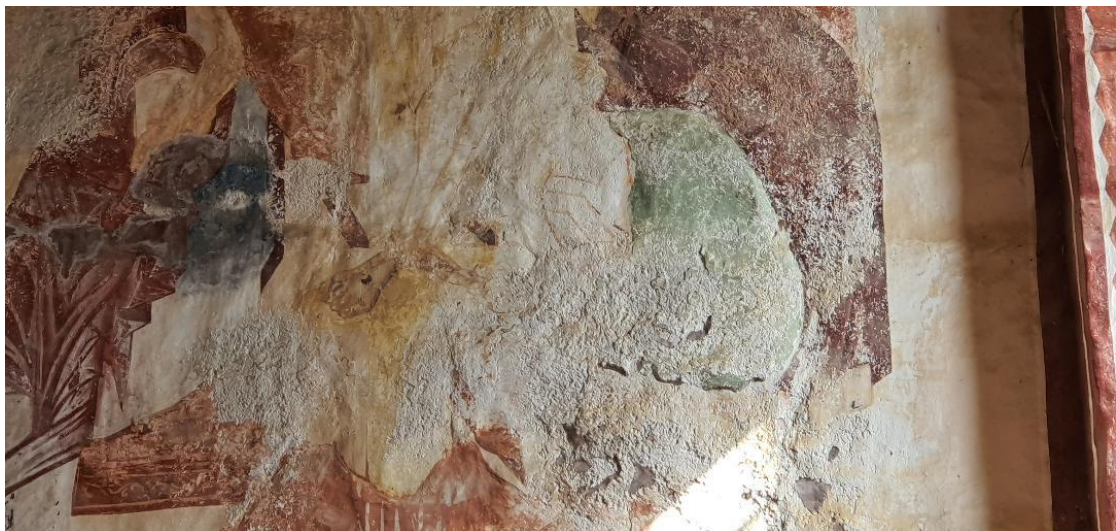
სურ. 4. დაზიანებული კედლის მხატვრობა

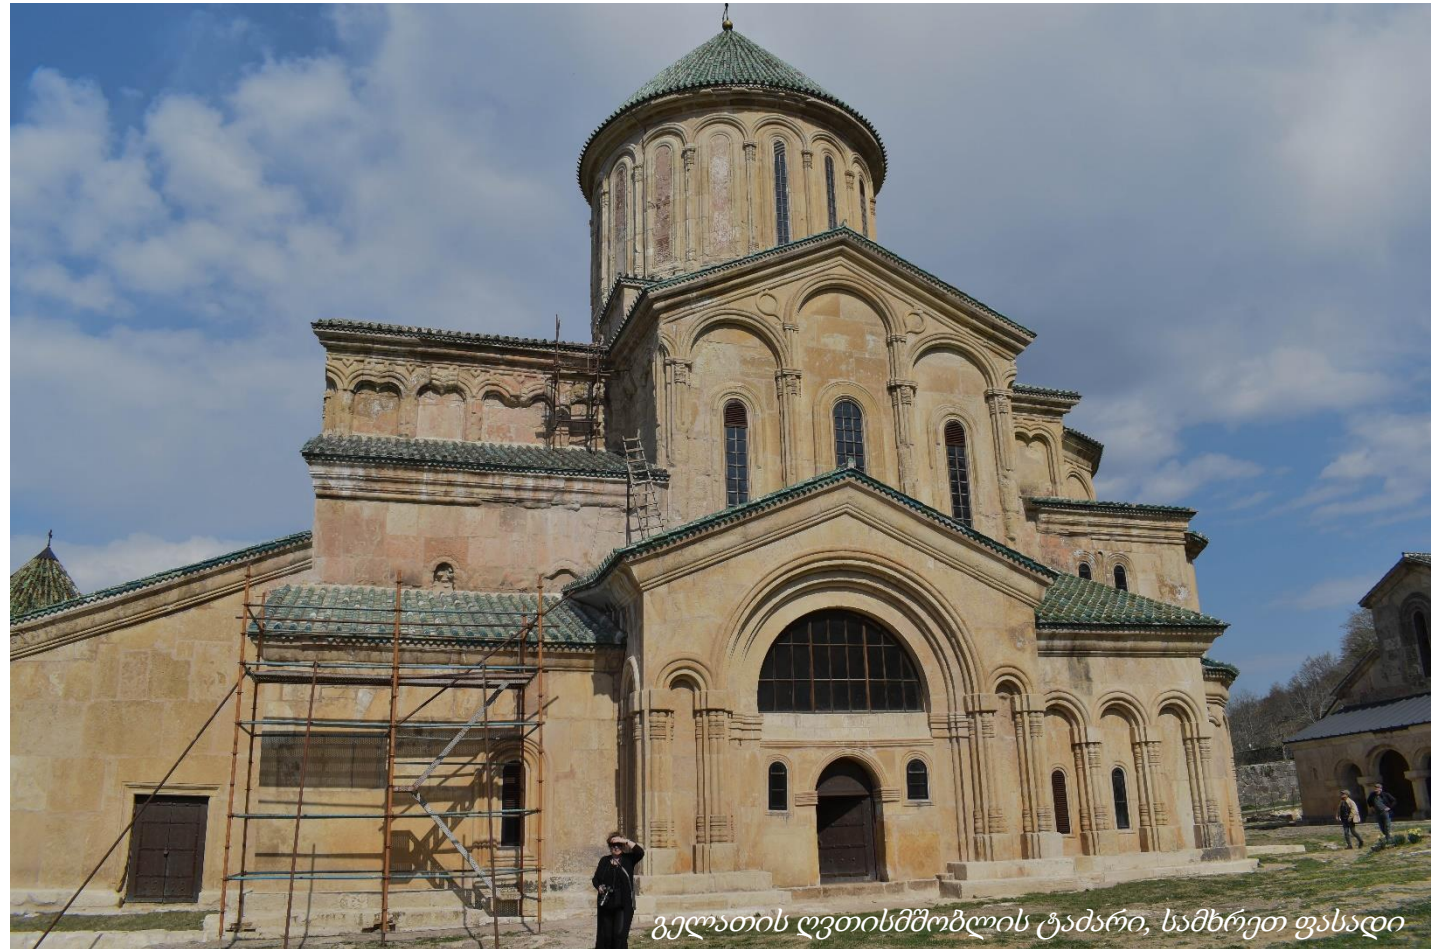
გელათის ღვთისმშობლის ტაძარი, სამხრეთი ფასადი

- გადახურვაში გამოყენებული კრამიტი დაზიანებულია (ძირითადად დამტვრეულია კიდეებსა და ბმებთან)
- ტაძრის ფასადის ქვაზე არსებული თეთრი ნაღები (სავარაუდოდ მარილის კრისტალური ნაღები)
- ტაძრის ინტერიერში კედლის მხატვრობის ძირითადი დაზიანებები (ნალესობის დანაკარგი, განშრევა, გაფხვიერება, ფერის ფენის დანაკარგი, კოჰიზიისა და ადჰიზიის დანაკარგი, ფუნქციადაკარგული ქიმები, თეთრი მყარი ნაღები/ნაფიფეი ქვის, ნალესობის და ფერწერის ფენაზე - სავარაუდოდ მარილის კრისტალები; აღსანიშნავია რომ მხატვრობის ფენა სველია)

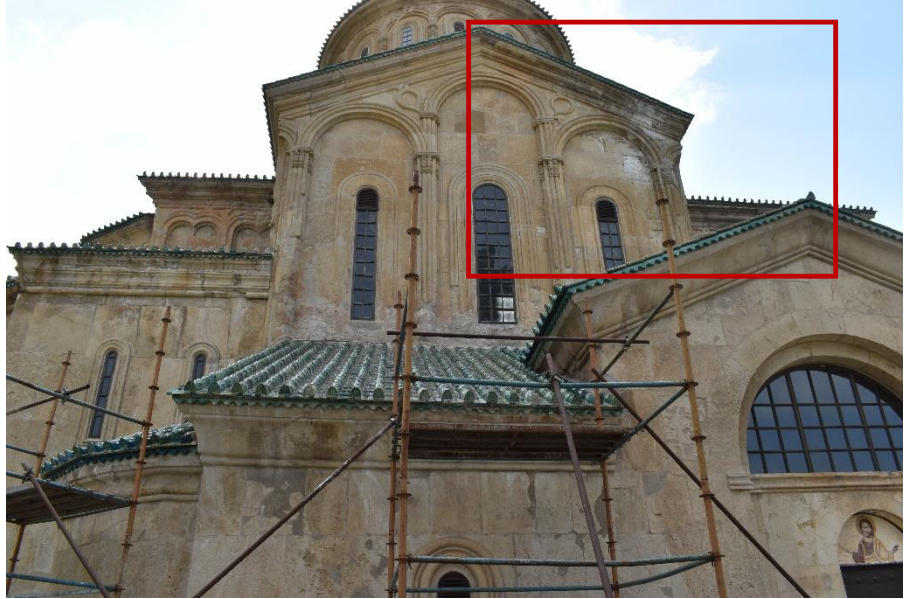
ტაძრის ჩრდილოეთ მკლავის დასავლეთ კუთხეში, კრამიტის გადახურვის ქვემოთ, ქვის ზედაპირზე აღინიშნება თეთრი ფერის ნაღები. თეთრი შეფერილობის ნაღები, სავარაუდოდ, მარილის კრისტალებია.

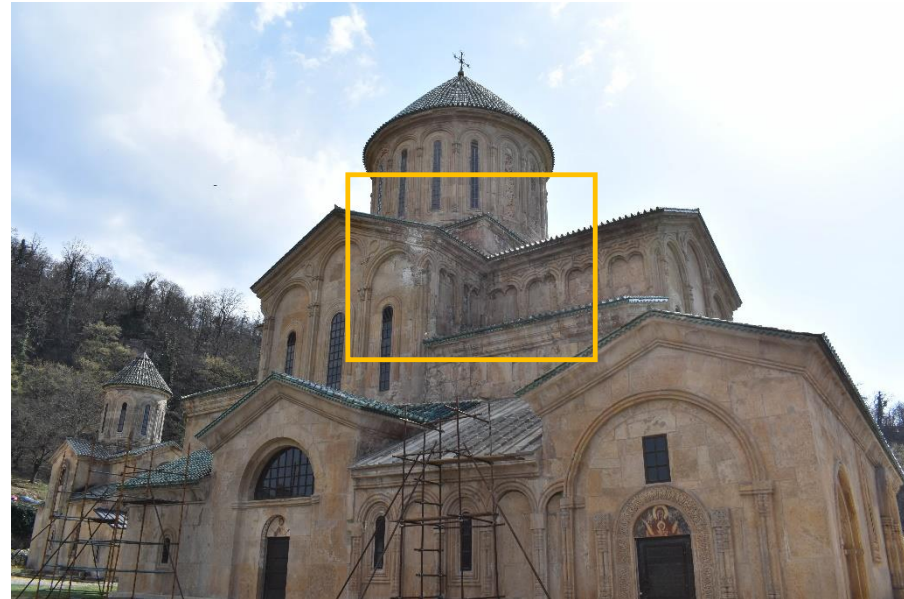
ტაძრის ჩრდილოეთ მკლავის დასავლეთ კედელზე, თეთრი ნაღების გავრცელების მასშტაბი შედარებით მცირეა, თუმცა დაზიანების ლოკალური არეები მიწის დონიდან მაინც შიმჩნევა.

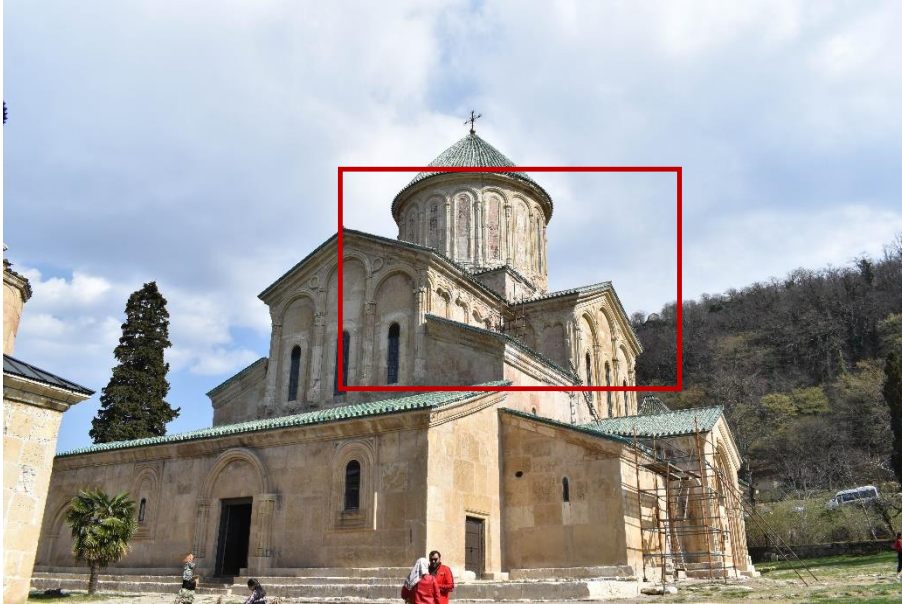
ტაძრის დასავლეთი მკლავის დასავლეთ კედელზე, თეთრი შეფერილობის მქონე ნაღები ფრაგმენტულად შეინიშნება.

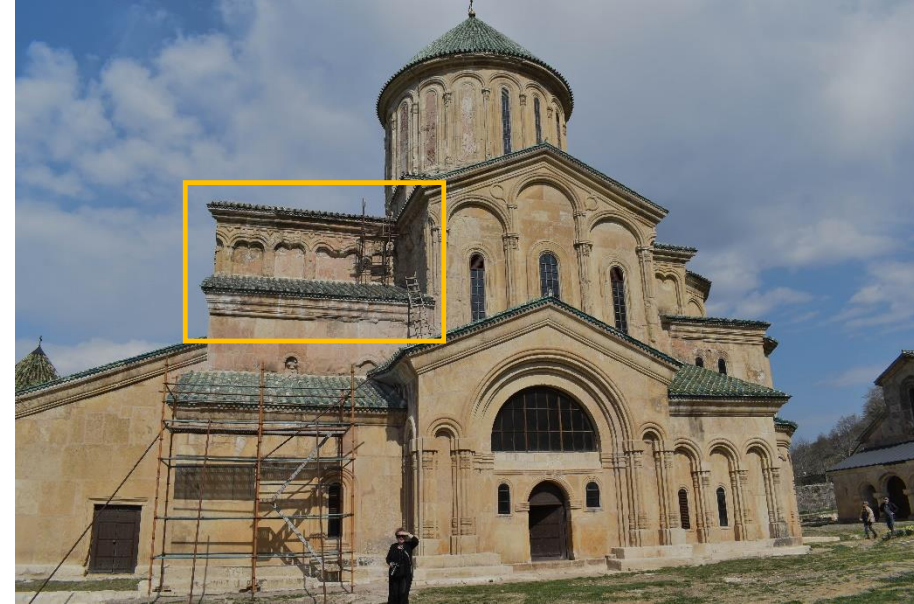
ტაძრის სამხრეთ ფასადზე, დასავლეთი მკლავის კედელზე, შინიშნება სხვადასხვა ფორმის თეთრი ნაღები, სავარაუდოდ მარილის კრისტალები.

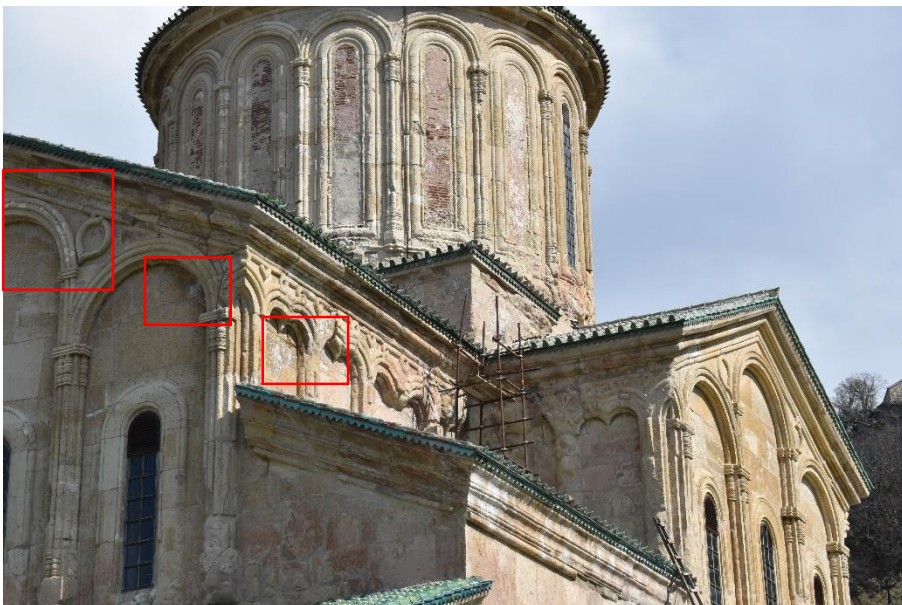
ტაძრის დასავლეთი მკლავის დასავლეთ კედელზე, თეთრი შეფერილობის მქონე ნაღები ფრაგმენტულად შეინიშნება, ის წითელ ჩარჩოში მოქცეული ნაწილები.

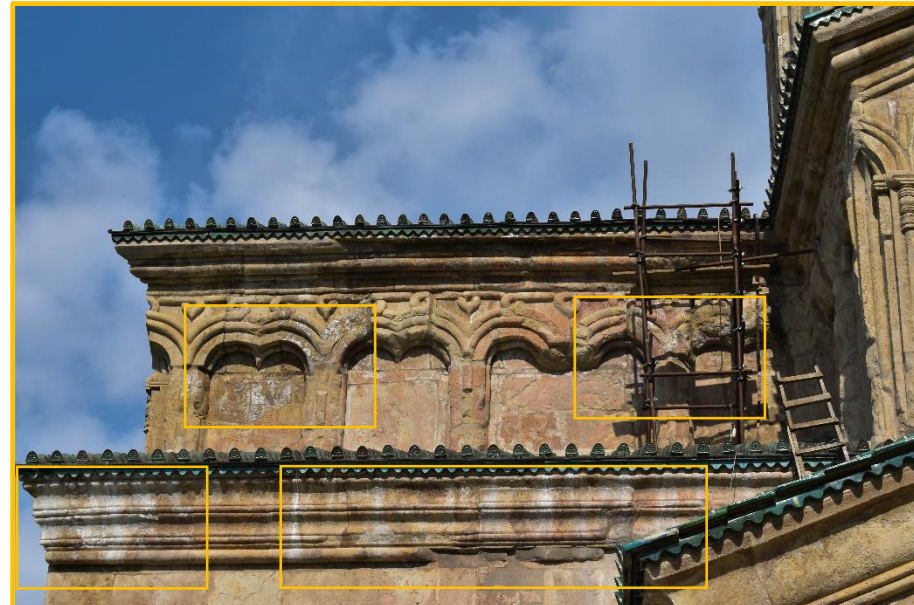
მოჭიქული კრამიტის ქვევით კარნიზის მთელ გაყოლებაზე თეთრი ნაღები შეინიშნება. თეთრი აბკის ფორმა და დისტრიბუცია შესაძლოა მიანიშნებდეს კრამიტიდან ჩამოსული წყლის ქვის ზედაპირზე დინების მიმართულებას და, შესაბამისად, მარილების ამ ადგილებში აქტივიზაციას.

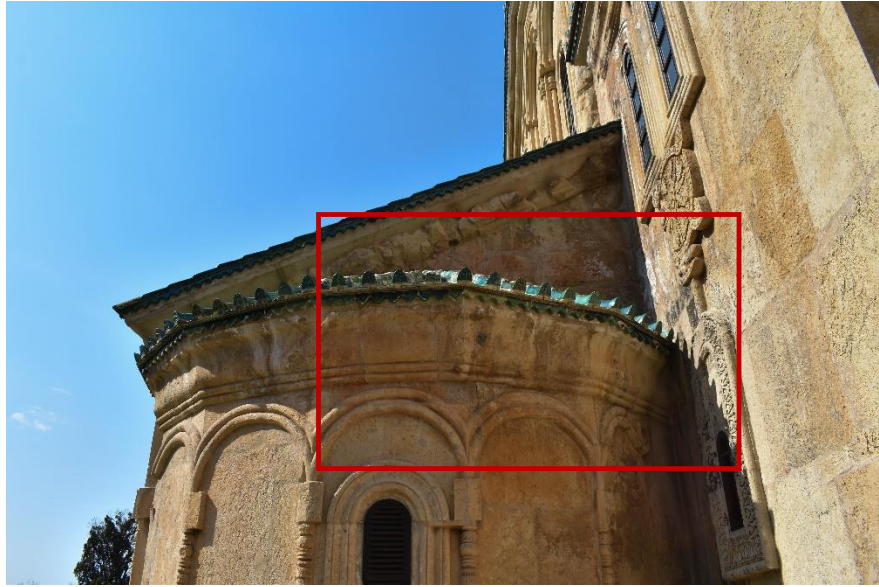
ტაძრის აღმოსავლეთ ფასადზე სამხრეთ ეკვდერის გადახურვაში გამოყენებული კრამიტი ფრაგმენტულად დამტვრეულია. ასევე აღინიშნება, კრამიტიდან ქვაზე გადმომავალი ინფილტრაციის კვალი. თეთრ ნაღებს კვლავაც ვხვდებით.

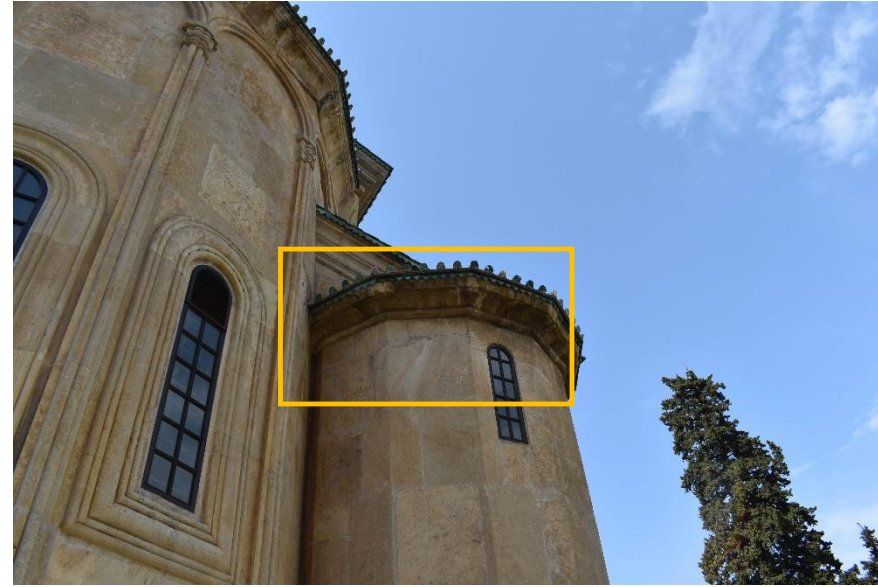
ტაძრის აღმოსავლეთ ფასადზე ჩრდილოეთ ეკვდერის გადახურვაში გამოყენებული კრამიტი ფრაგმენტულად არის დამტვრეული. ასევე აღინიშნება კრამიტიდან ქვაზე გადმომავალი ინფილტრაციის კვალი.

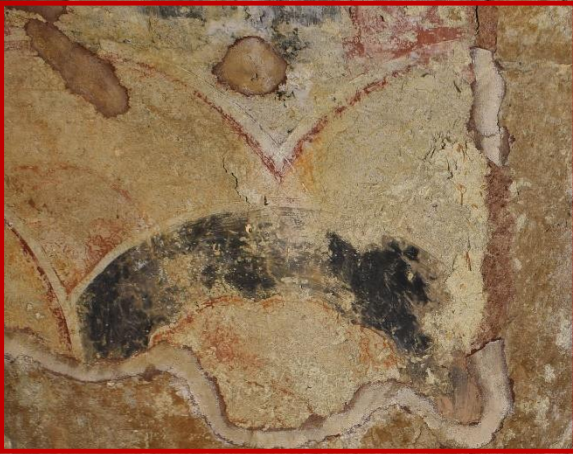
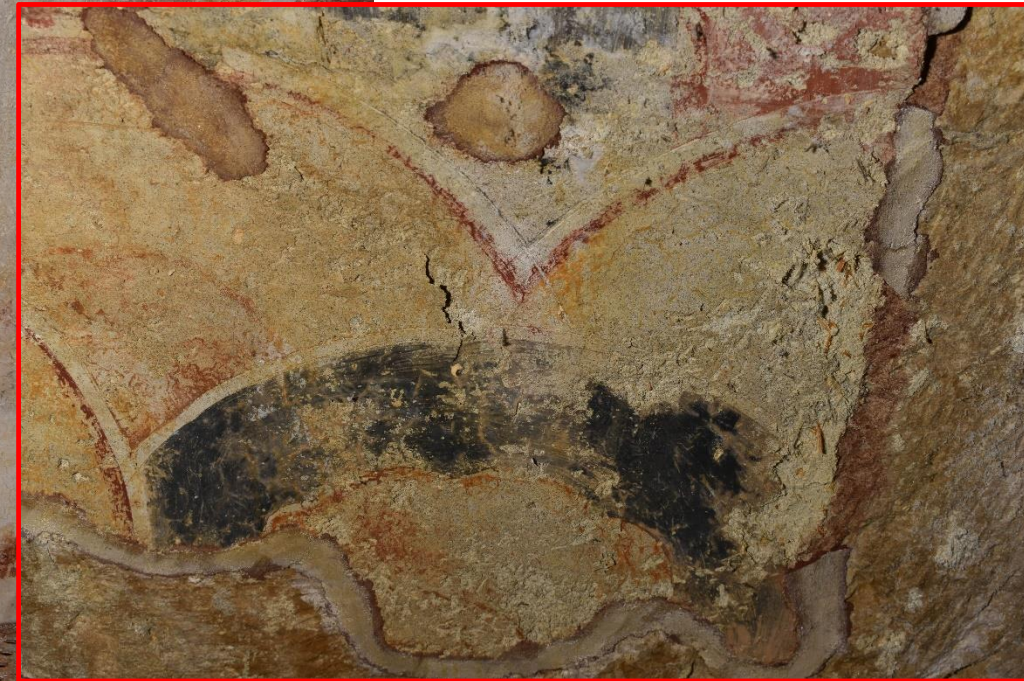
ტაძრის დასავლეთი მკლავის სამხრეთი კედლის ზედა რეგისტრში, აღმოსავლეთ მხარეს არსებული სცენის ცენტრალურ ნაწილში აღინიშნება დაზიანების უკვე აღნიშნული ტიპები.

მაკრო ფოტოზე ნათლად ჩანს ნალესობის ფენის სიყვითლე, განსაკუთრებით ნალესობის ნაწილობრივ დანაკართან. აღნიშნული ფაქტი მიანიშნებს მულესილობის ფენის ნესტისგან გაჯერებულობას (ფერის ალტერაციას).

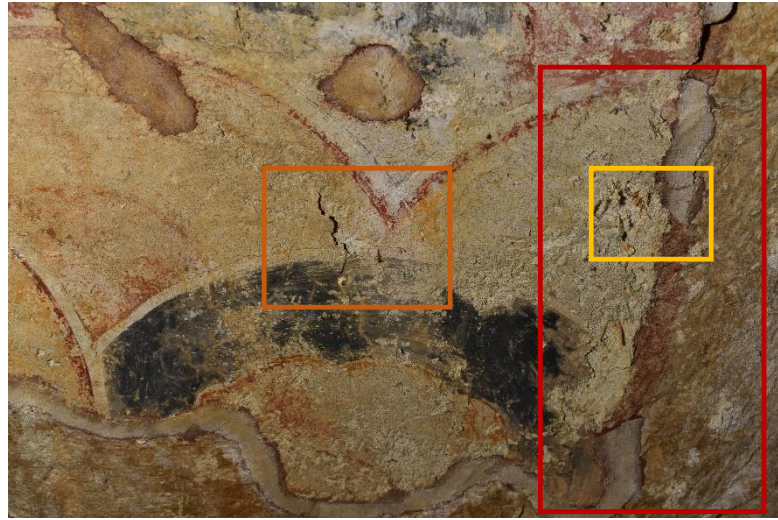
შელესილობის დაზიანების ტიპები:

1. ქიმის დანაკარგი და განშრევა (საფუძვლის ფენას მოცილება)
2. შელესილობის ამოტეხვები და გამომარილება
3. შელესილობის ფენებს შორის კავშირის დაკარგვა (ადჰიზიური კავშირის დაკარგვა)
