საქართველოს კულტურული მემკვიდრეობის დაცვის ეროვნული სააგენტოს სამუშაო ჯგუფის მივლინება მსოფლიო მემკვიდრეობის ძეგლზე „გელათის მონასტერი“

30 აპრილი, 2020 წელი

საველე დათვალიერებისა და ჩატარებული სამუშაოების ანგარიში

დანართი 1: დასავლეთ მკლავის კედლის მხატვრობის მონიტორინგი და
ჩარევების ანგარიში (30 აპრილი, 2020წ)

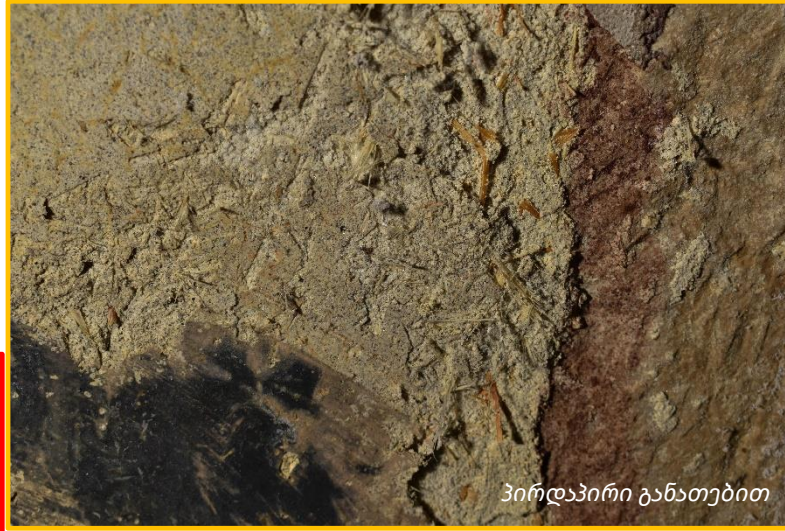
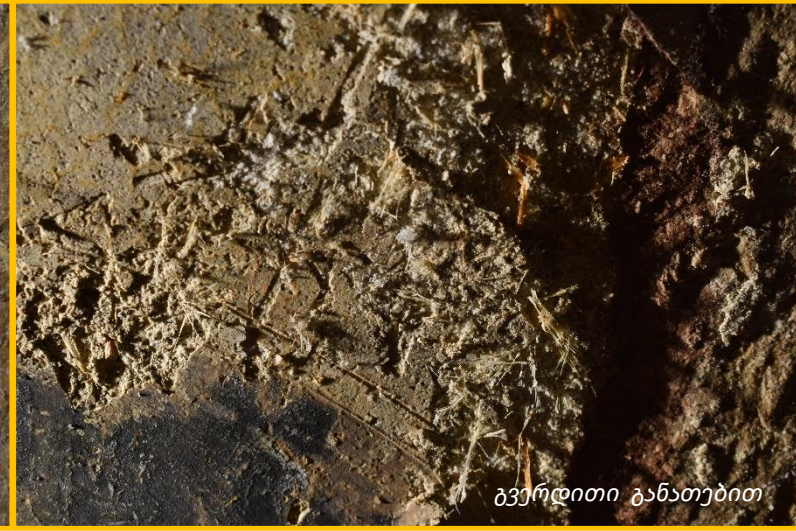
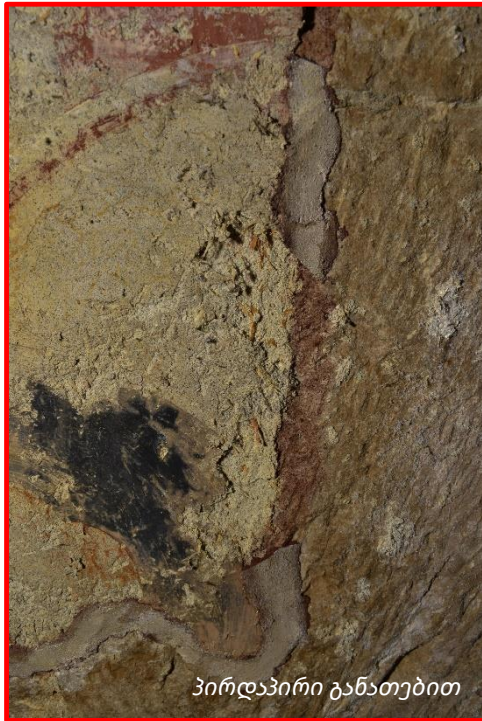
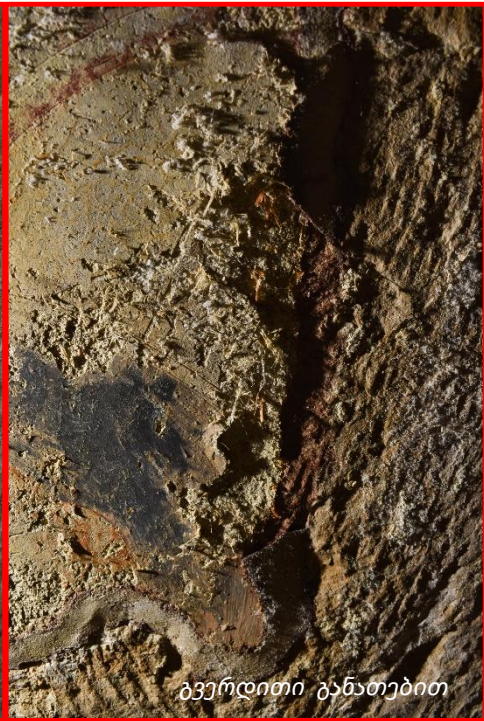
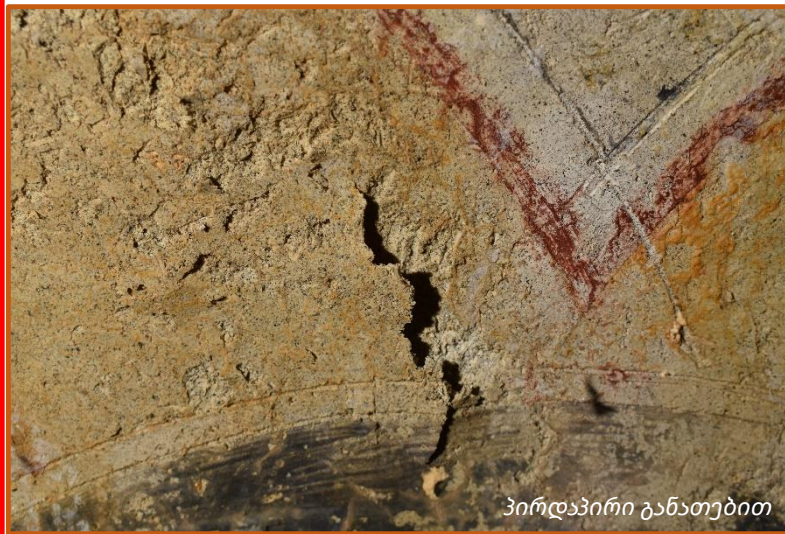
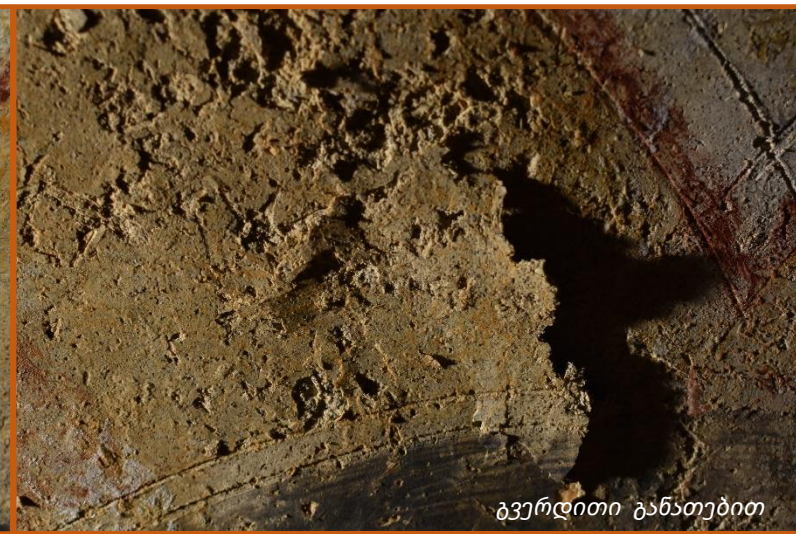
ამოტეხვები და გამომარილება

წინა პერიოდის საკონსერვაციო ჩარევის დროს გაკეთებული ქიმის დანაკარგი.

გვხვდება შულესილობის ფენის ახალი დანაკარგის ადგილი, რომელიც თეთრი ფერის ფრაგმენტით დგინდება.

ქვის ზედაპირზე არსებული მარილის კრისტალები.

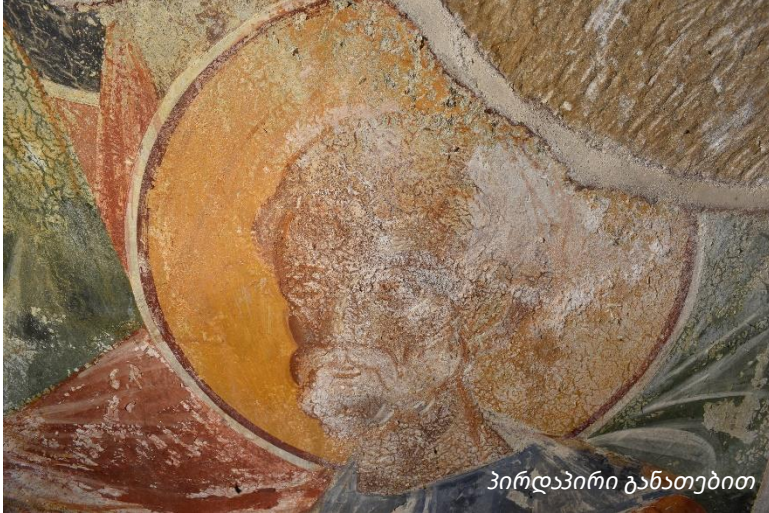
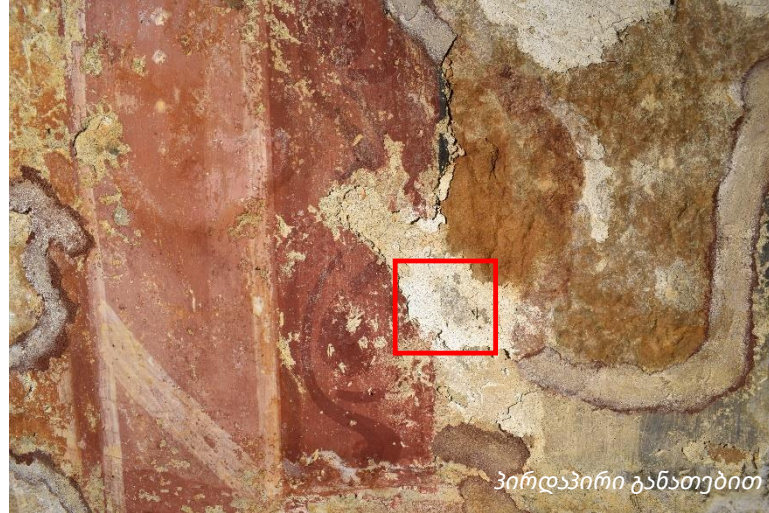
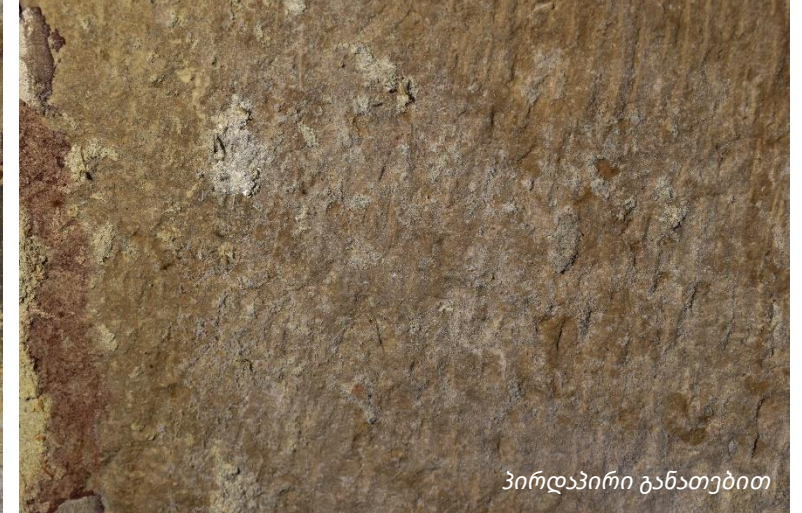
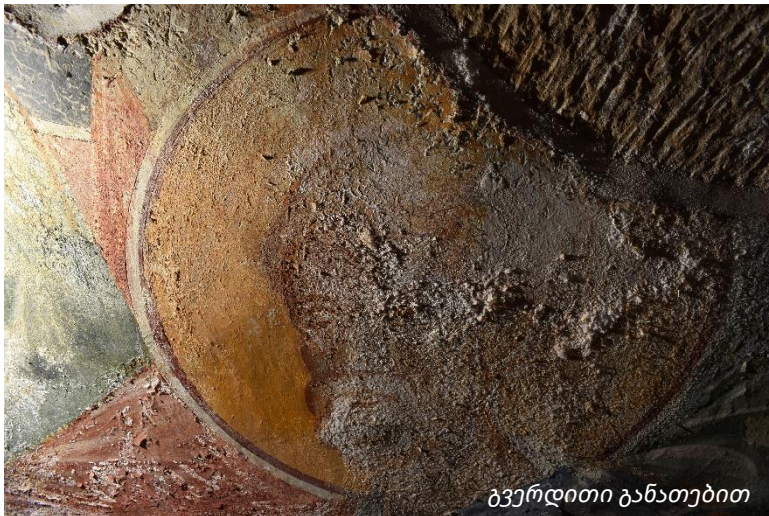
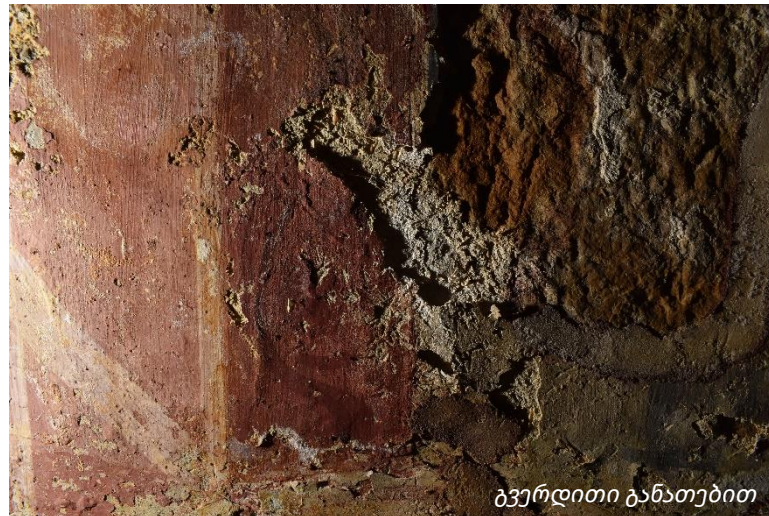
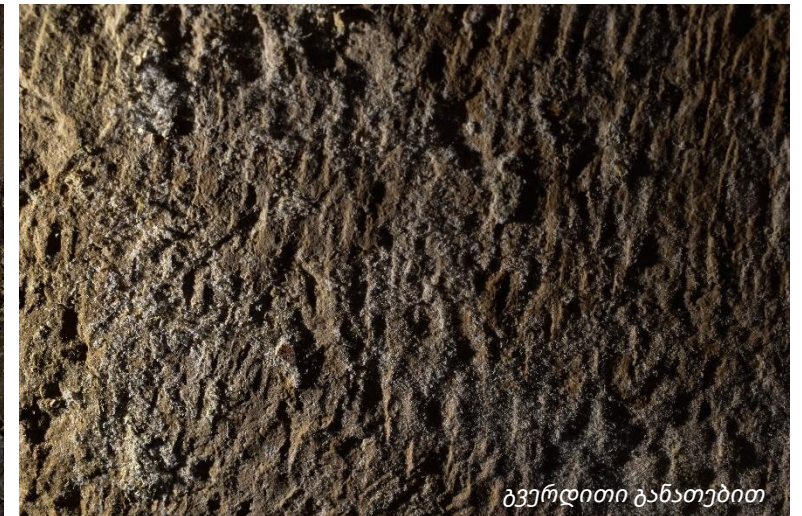
სველი ქიმის ფრაგმენტული დანაკარგი ახალია. ზედაპირზე ჯერ კიდევ შეიჩნევა საკონსერვაციო ხსნარის კვალი.

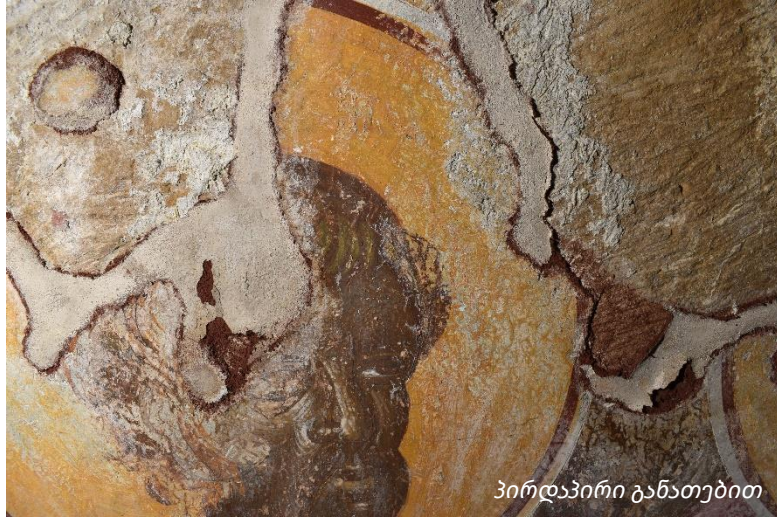
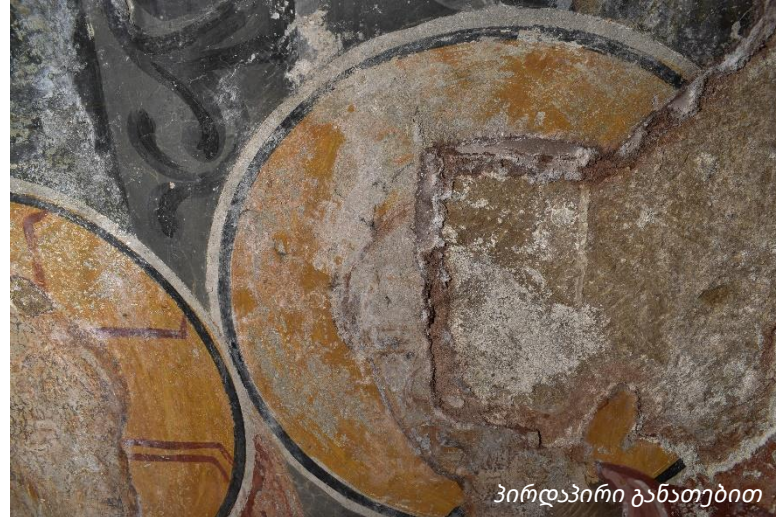
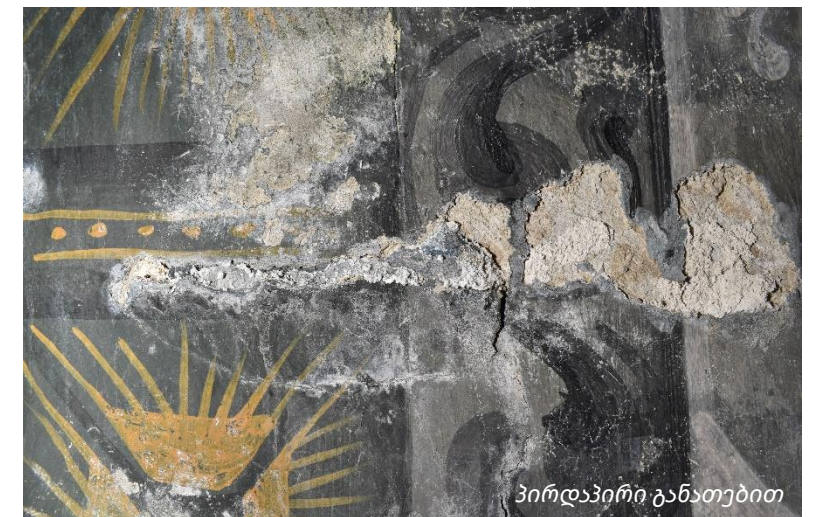
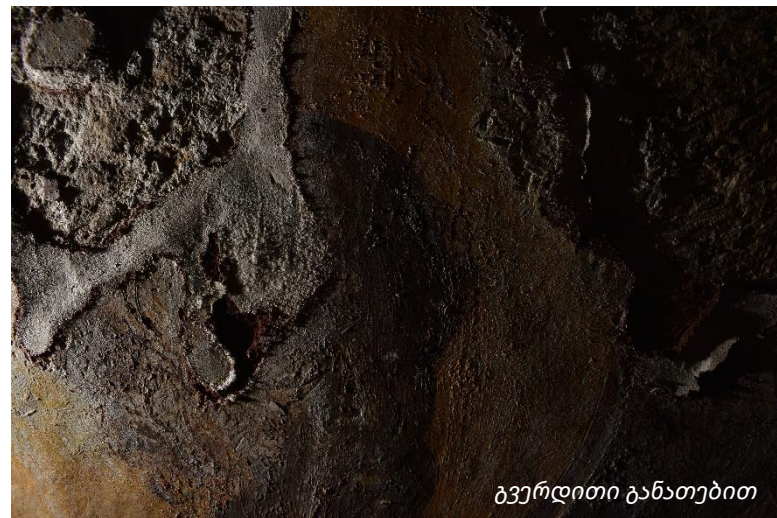
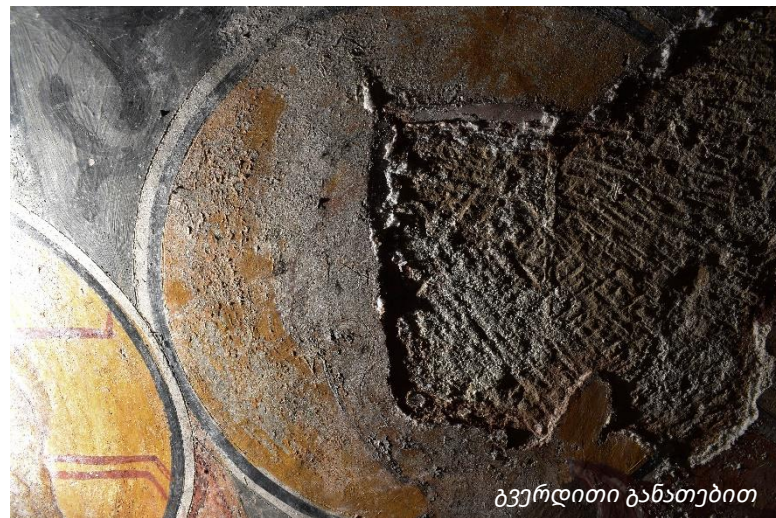
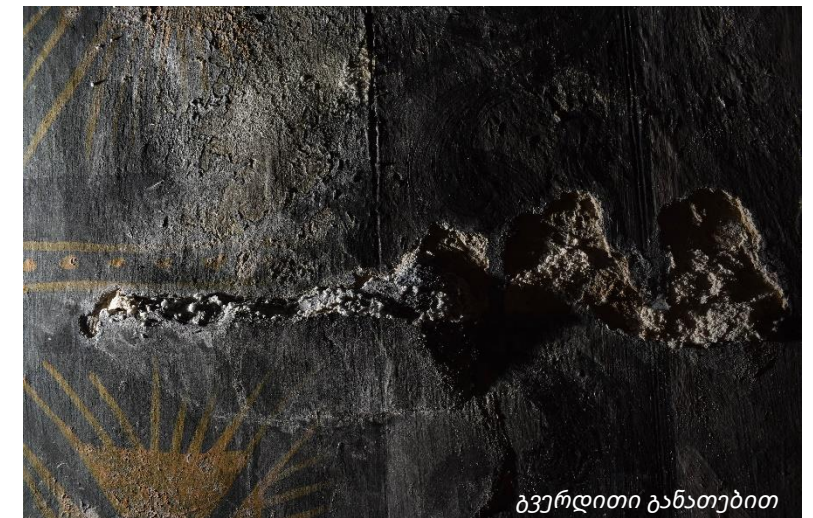
მდგომარეობის აღწერა: კედლის მხატვრობა, დასავლეთ მკლავის სამხრეთ კედელი.

ქიმის ფრაგმენტული დანაკარგი ახალია, თუმცა სცენის ამ ნაწილში საკონსერვაციო ხსნარის კვალი მშრალია.

კომბინირებული დაზიანების ტიპი სცენის ზედა ნაწილშიც გვხვდება. განშრელებისა და გამომარილების დაზიანება ნათლად განირჩევა.

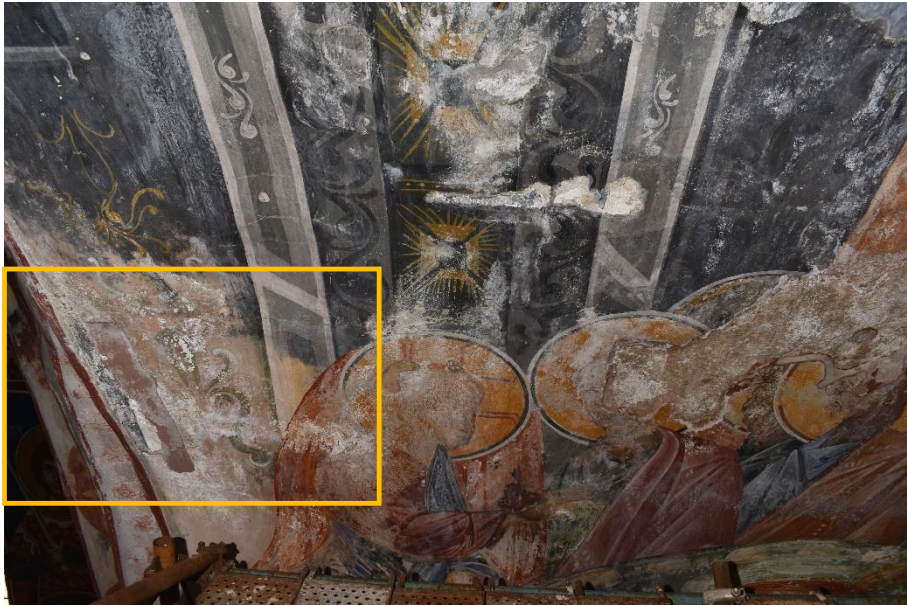
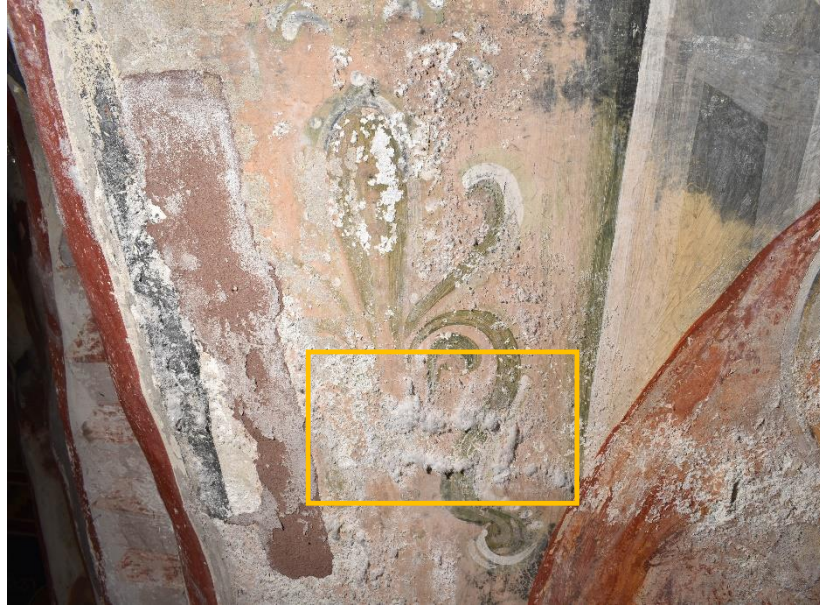
გვხვდება გამომარილების ორი ტიპი:

1. ნაფიფქი
2. მყარი კრისტალური ფენა

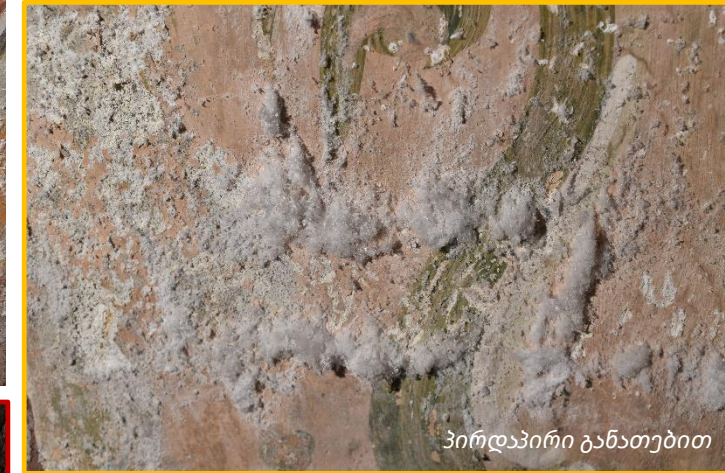
ჰირდაპირი განათებით

წითელ ჩარჩოში მოქცეულ ფოტოებში ნათლად განირჩევა მყარი კრისტალური ნადები, რაც მიუთითებს გამომარილების სიძველეზე.
