საქართველოს კულტურული მემკვიდრეობის დაცვის ეროვნული სააგენტოს სამუშაო
ჯგუფის მივლინება მსოფლიო მემკვიდრეობის ძეგლზე „გელათის მონასტერი“,
ჩატარებული სარეაბილიტაციო სამუშაოების შემდეგ გამოვლენილი ხარვეზების
შესაფასებლად

11 მარტი, 2020 წელი

საველე დათვალიერების ანგარიში

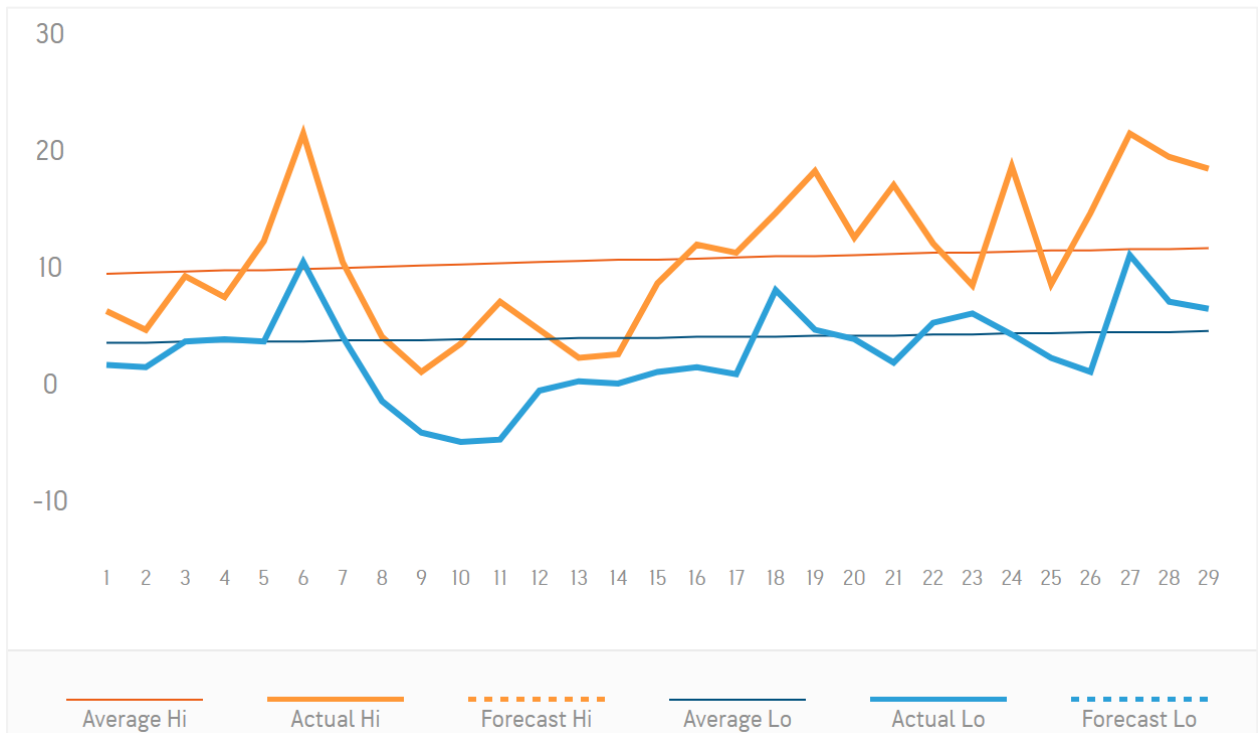
2020 წლის თებერვლის ტემპერატურული გრაფიკი

სამუშაოების მიმდინარეობისას, კერძოდ 2018 წელს შემსრულებელმა შეცვალა კრამიტის მწარმოებელი, რომელმაც კრამიტი განსხვავებული მასალით - თეთრი კერამიკით დაამზადა. აღნიშნული კრამიტები ძირითადად გამოყენებულია მთავარი ტაძრის გარსშემოსავლელებისა და ეკვდერების გადახურვებზე. საველე დათვალიერებისას გამოვლინდა, რომ სწორედ აღნიშნული კრამიტია დაზიანებული იანვარ-თებერვალში დაფიქსირებული მცირე ყინვისა (მინიმალური ნიშნული 10-11 თებერვალი -5°C) და დღე-ღამის მანძილზე ტემპერატურული სხვაობის შემდეგ.
