გელათის სამონასტრო კომპლექსი  
ღმრთისმშობლის შობის სახელობის ტაძრის  
გუმბათის დასავლეთი სარკმლის  
ამოშენებული და მოხატული  
კედლის მხატვრობის ფრაგმენტის მოხსნა

დამკვეთი: გელათის რეაბილიტაციის დროებითი კომიტეტი  
შემსრულებელი: გელათის კედლის მხატვრობის კონსერვაციის  
ჯგუფი

სამუშაოების წარმოების საფუძველი: საქართველოს  
კულტურული მემკვიდრეობის დაცვის ეროვნული სააგენტოს  
მიერ 2025 წლის 23 იანვარს გაცემული N12/5 სანებართვო  
მოწმობა

2025 წლის იანვარი-თებერვალი

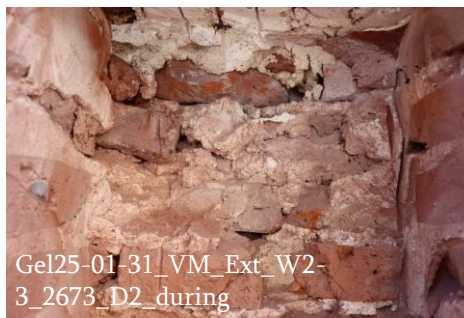
*ქვემოთ:* სარკმელში გამოყენებული აგურები და დულაბი.

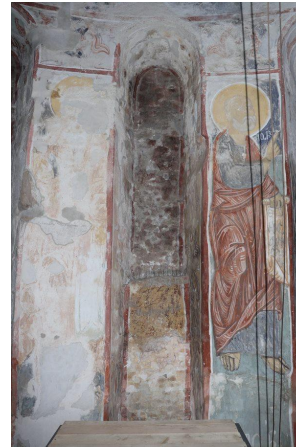
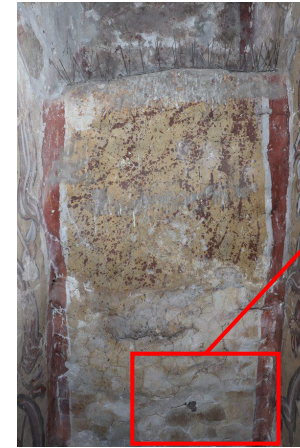
**ზემოთ:** ამოშენებული სარკმლის ფრაგმენტი. ნალესობის ნაკერის ქვევით არსებული თხელი შელესილობის ფენა, რომელიც დატანილია აგურის საფუძველზე. წითელი ისრით მითითებულია ნალესობის მიკროსკოპული შესწავლის ლოკაცია.

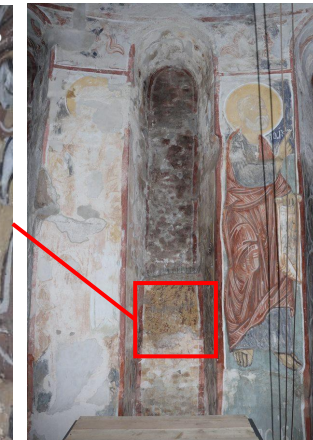
**ქვემოთ:** ნალესობის ჭრილზე (ნაკერის ზედა მხარეს არსებული ფრაგმენტი. ნარინჯისფერი ისრით მითითებულია ყვითელი შეფერილობის მცენარეული ჩანართი.

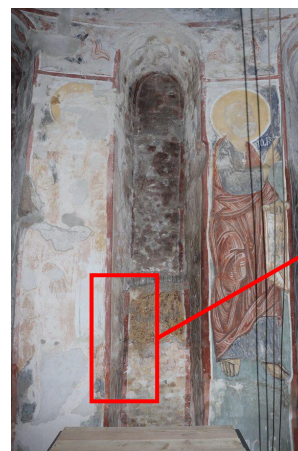
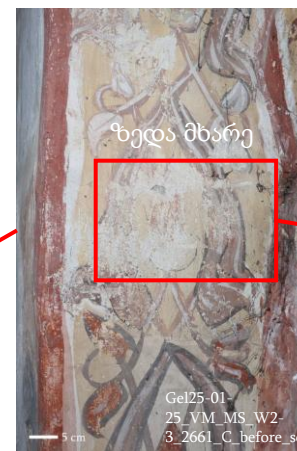
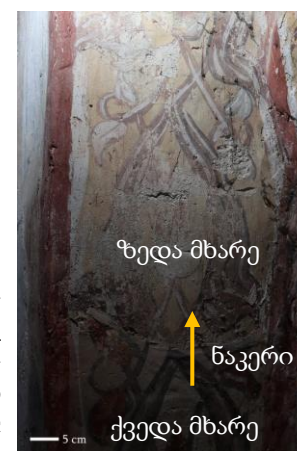
**ზემოთ და მარჯვნივ:** ამოშენებული სარკმლის ფრაგმენტის სამხრეთი წირთხლი. ნაღესობის ნაკერის ზევით არსებული თხელი შელესილობის ფენა. წითელი ისრით მითითებულია ნაღესობის მიკროსკოპული შესწავლის ლოკაცია.
