გელათის  
სამონასტრო კომპლექსის  
ღვთისმშობლის შობის სახელობის ტაძრის

სამხრეთი კარიბჭის  
კედლის მხატვრობის  
ტექნოლოგიისა და მდგომარეობის  
აღწერა - დოკუმენტაცია

დამკვეთი:  
გელათის რეაბილიტაციის დროებითი კომიტეტი

2024

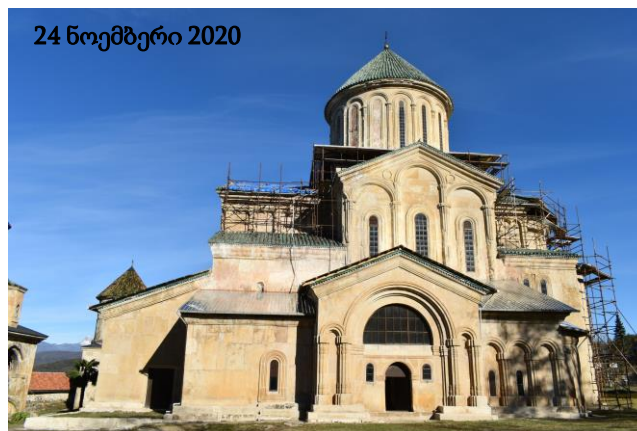
24 ნოემბერი 2020

ნოემბერში თუნუქით გადახურვა დასრულებულია, მოწყობილია ჟოლობების სისტემა

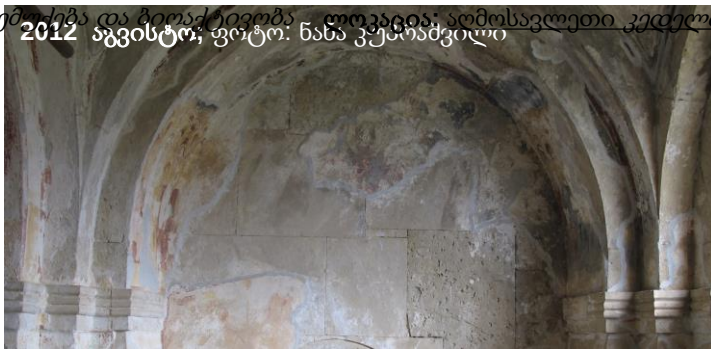
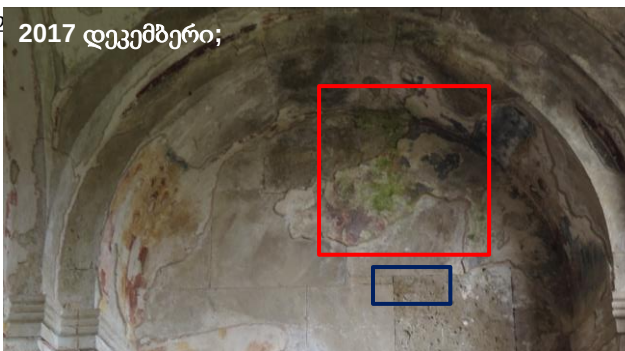
დაზიანების ტიპი: ქვის შემუქება და ბიოაქტივობა. ლოკალიზაცია: აღმოსავლეთი კედელი  
2012 აგვისტო, ფოტო: ნანა კუპრაშვილი

- 2012 წლის ფოტოზე, კარიბჭის აღმოსავლეთ კედელზე მნიშვნელოვანი დაზიანებები არ ფიქსირდება, თუმცა 2017 წელს გამოვლინდა ქვის შემუქებები (ლურჯი ჩარჩო) და ბიოაქტივობა (წითელი ჩარჩო).
- მწვანე ფერის ბიოლოგიური აგენტი ცენტრალურ და აღმოსავლეთ ნაწილში ორიგინალ ქვაზე, შელესილობაზე, მხატვრობასა და შეკეთებაზე დაფიქსირდა.

- 2018 წელს მოხდა მისი შეწამვლა, რამაც მოაცილა მწვანე პატინა და დაუბრუნა ზედაპირს ორიგინალი სახე.
- 2020 წლის 22 მაისს ბიოაქტივობა კვლავ შეინიშნება, თუმცა ძალიან მცირე მასშტაბზე. ძირითადად კედლის სიბრტყეების ბმებთან.
- 2020 წლის 22 მაისს ქვის შემუქებული არე გაფართოებული და გამკვეთრებულია, მაშინ როდესაც 17 ივნისის ფოტოზე თითქმის აღნიშნული სიმუქის კლება შეიმჩნევა (იხ. ლურჯო ჩარჩო).
- 2020 წლის 17 ივნისის შემდგომ 2024 წლის ჩათვლით, ბიოაქტივობისა და შემუქებული ქვის ცვლილება არ დაფიქსირდება.

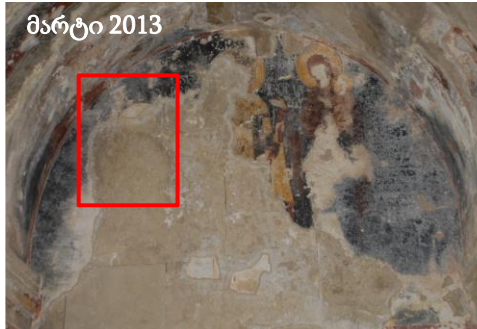
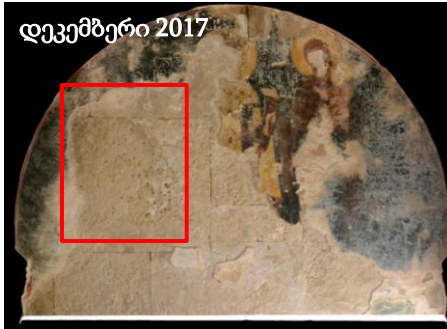
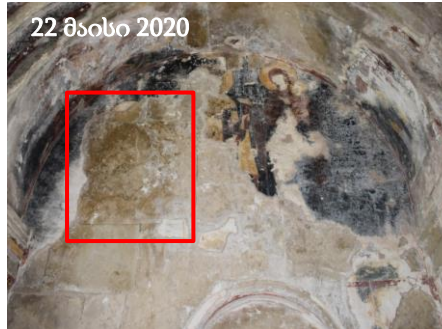
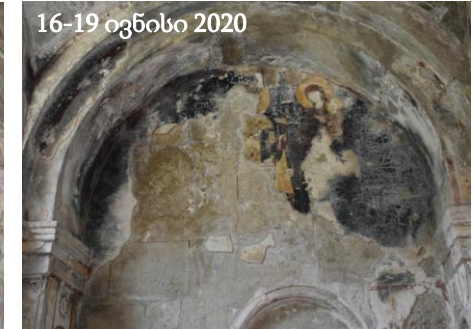
ლოკაცია: დასავლეთი კედელი

2013 წლის კედლის მხატვრობის საკონსერვაციო პროექტის განხორციელებისას დასავლეთ კედელზე სიმუქე მსუბუქად შეიმჩნევა, იგივე მდგომარეობა ფიქსირდება 2017 წლის დეკემბრის ფოტოზეც, ხოლო 2020 წლის 22 მაისს, დასავლეთი კედლის ქვის წყობის დიდი არე სახეცვლილია - აღენიშნება მუქი შეფერილობა. ივნისის, აგვისტოსა და ოქტომბრის ფოტოებზე მდგომარეობის გაუარესება არ ფიქსირდება. 2024 წლის მდგომარეობით კედელზე ვიზუალური ცლილება არ ფიქსირდება.

დაზიანების ტიპი: ქვის შემუქება

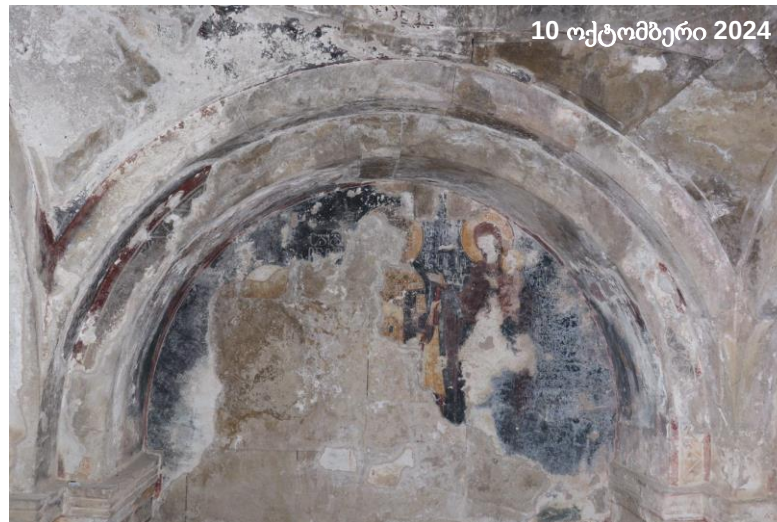
მდგომარეობის მკვეთრი გაუარესება

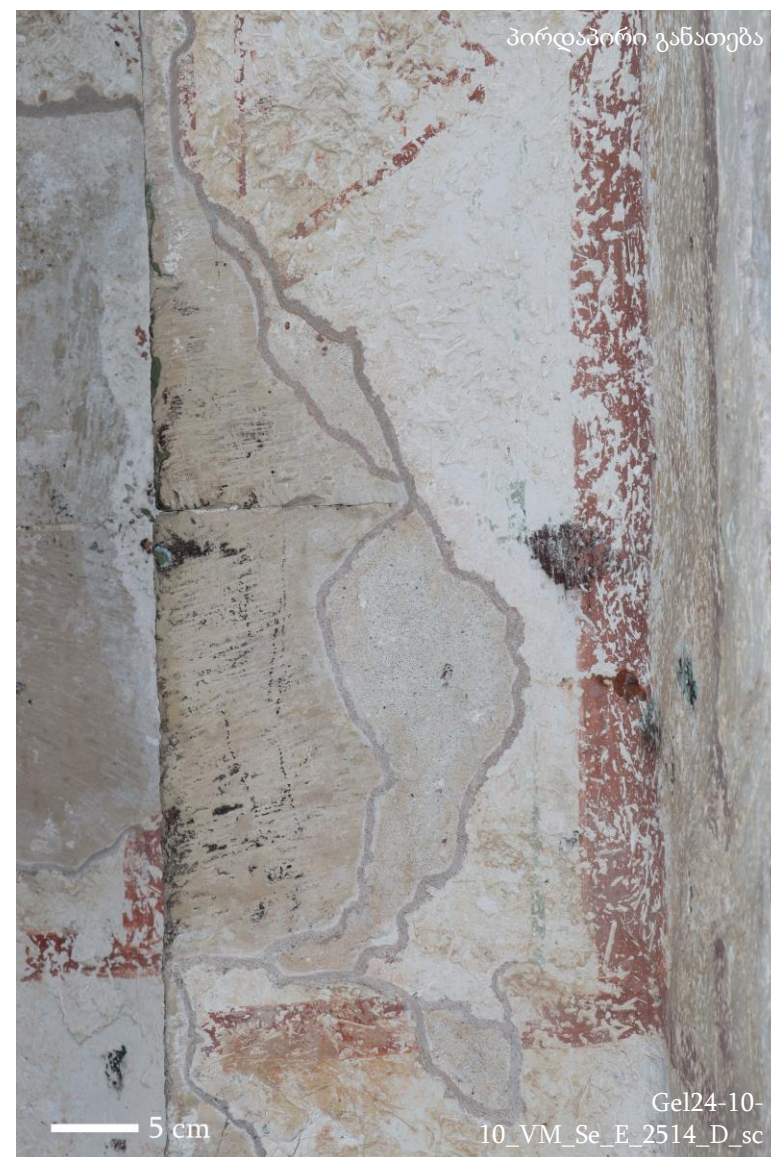
*სამხრეთი კარიბჭის ზედა და ქვედა მხატვრობის ფენების მაგალითი.  
აღმოსავლეთ კედელი, სამხრეთი პილასტრი*

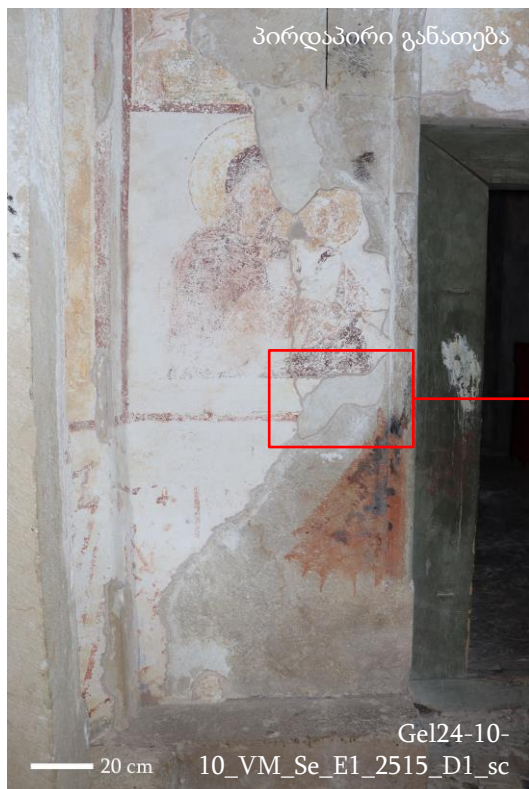
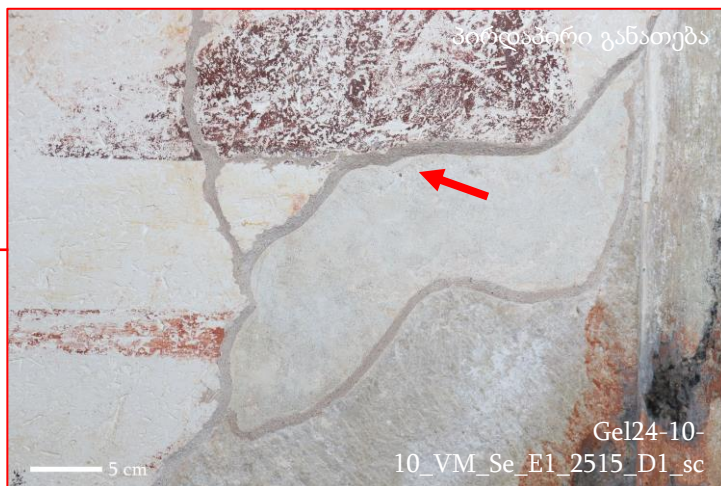
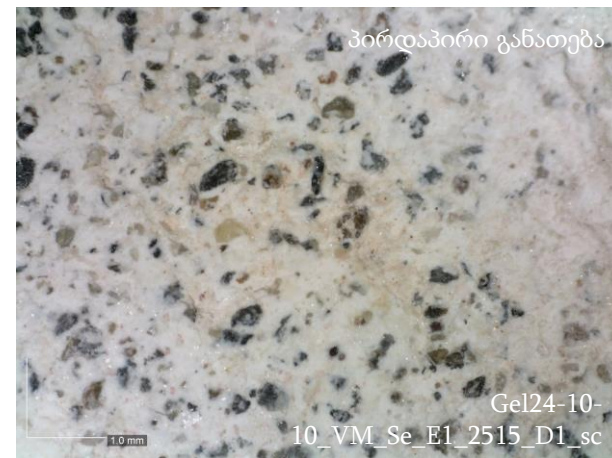
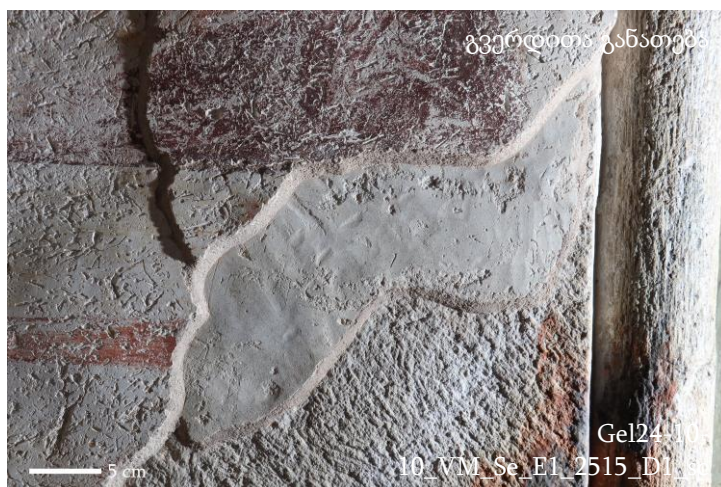
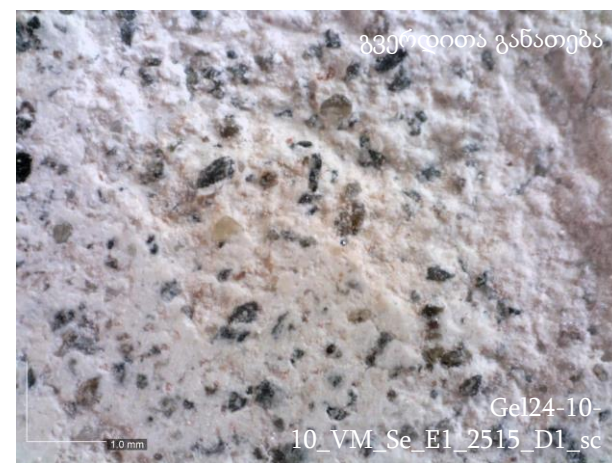
კარიბჭის აღმოსავლეთ კედელი, მხატვრობის ზედა ფენის დანაკარგ ადგილას ჩანს მხატვრობის ფენა 1-ის ნალესობა, პოლიმიქტური, ძირითადად მუქი მწვანე, მოყვავისფრო-შავი არაორგანული, საშუალომარცვლოვანი შემავსებლით.

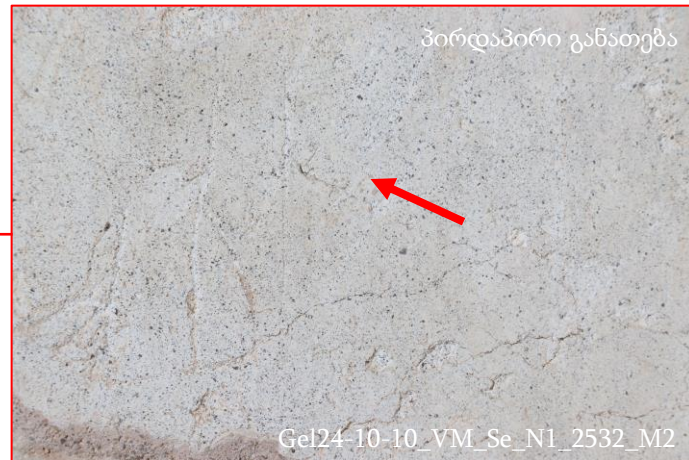
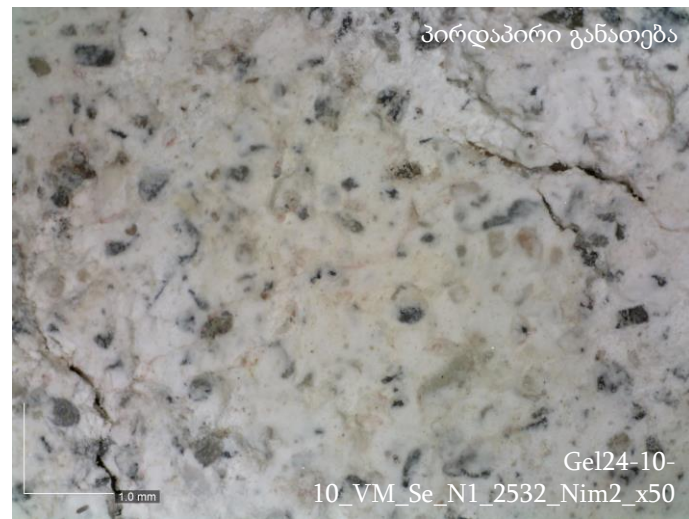
| ლოკაცია | VM_Se_N1 |

კარიბჭის ჩრდილოეთი კედელი (პილასტრი), მხატვრობის ზედა ფენის დანაკარგ ადგილას ჩანს მხატვრობის ფენა 1-ის ნალესობა, პოლიმიქტური, ძირითადად მუქი მწვანე, მოყავისფრო-შავი არაორგანული, საშუალომარცვლოვანი შემავსებლით.

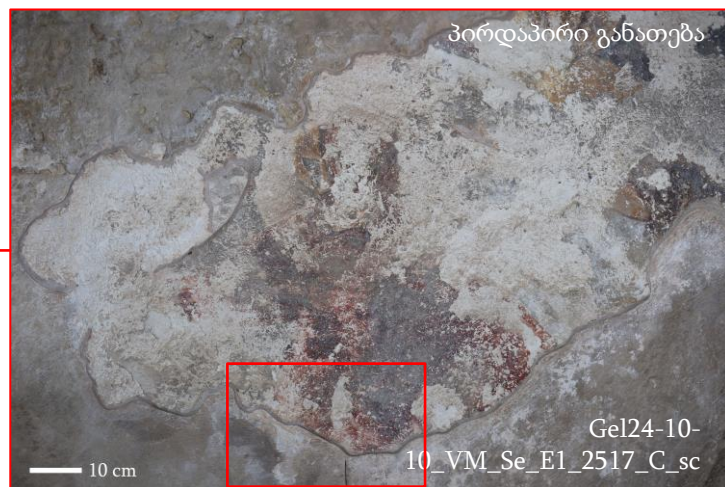
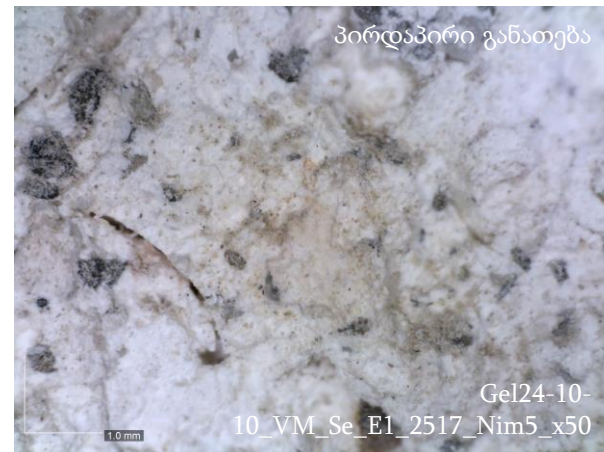
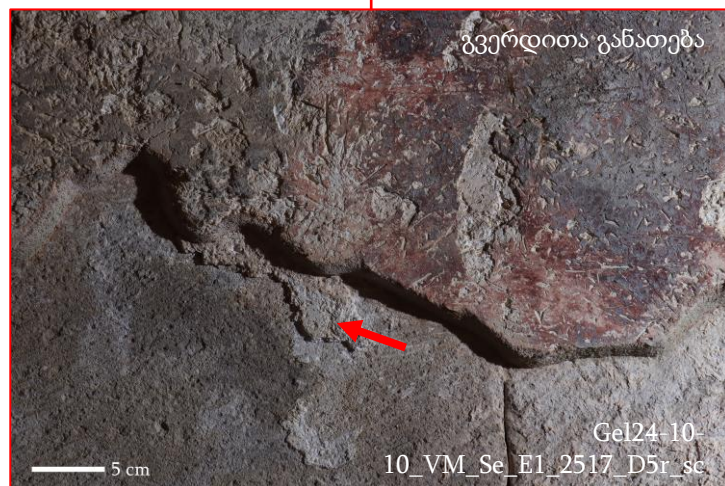
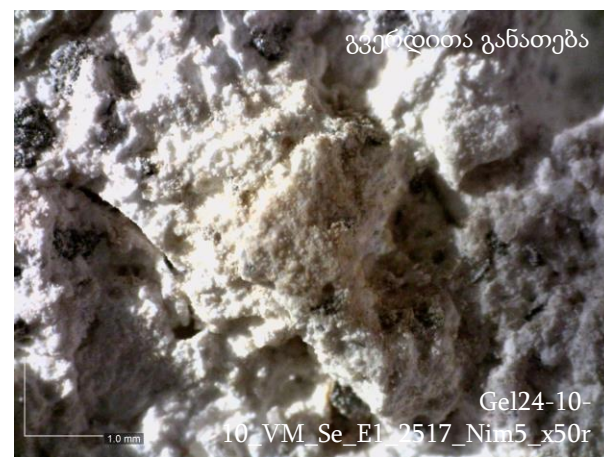
| ლოკაცია | VM_Se_E1 |

კარიბჭის აღმოსავლეთ კედელი, ზედა ნაწილი, მხატვრობის ფენა 1-ის ნალესობის მცირე დარჩენილი ნაწილი (თეთრი ფერის შემკვრელი და მუქი ფერის მხოლოდ არაორგანული შემავსებლით), რომელიც ძლიერ გაფხვიერებული და ეროზირებულია, ასევე დაფარულია ნადებით.

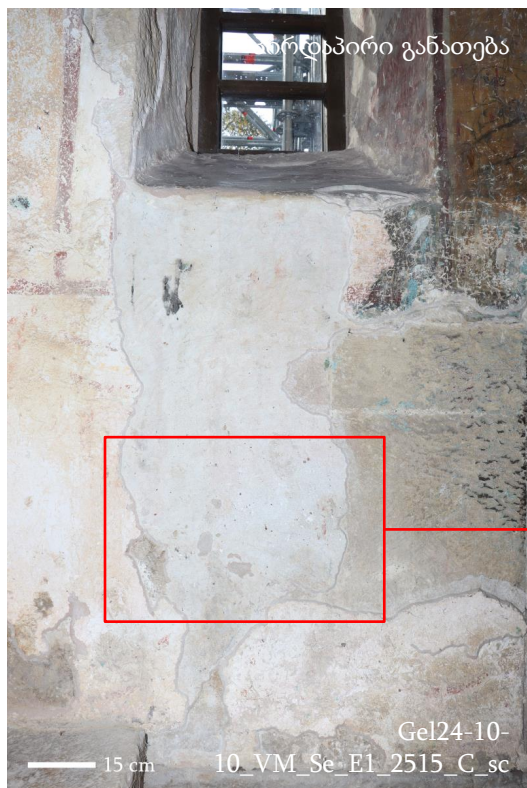
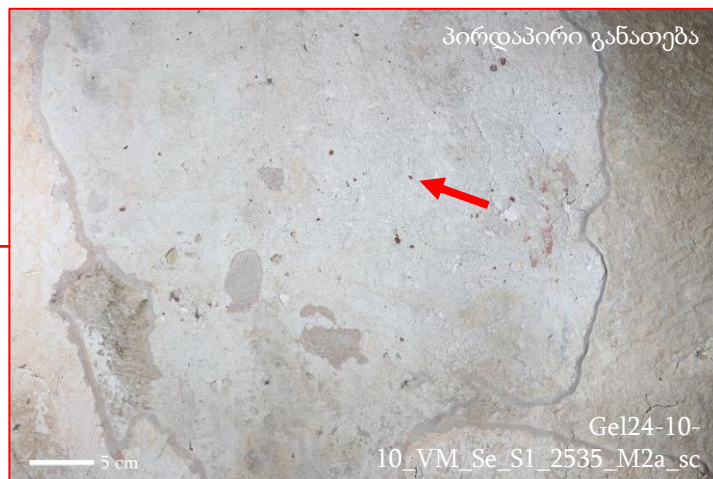
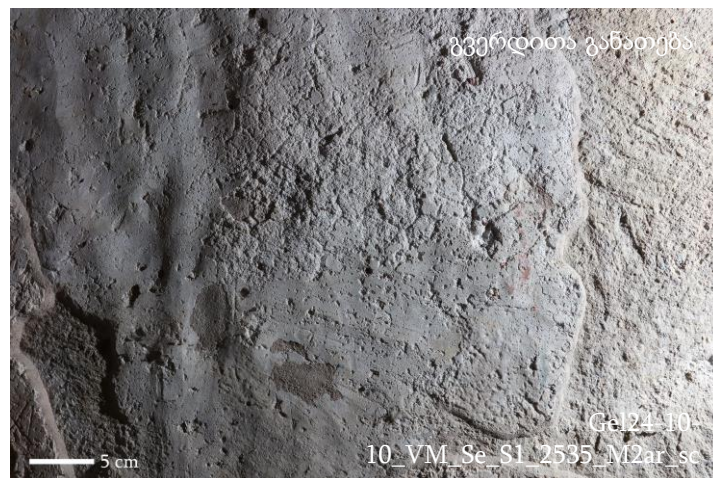
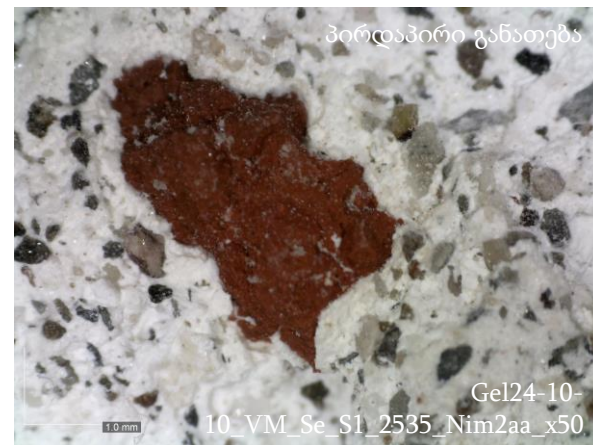
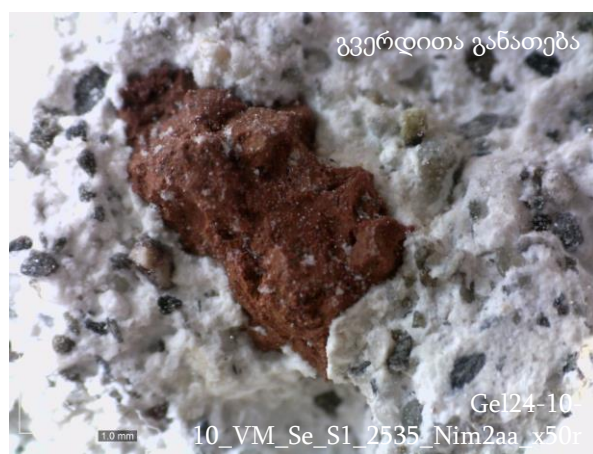
| ლოკაცია | VM_Se_S1 |

კარიბჭის სამხრეთი კედელი, აღმოსავლეთ სარკმლის ქვედა ნაწილი. მხატვრობის ფენა 1-ის ნალესობა პოლიმიქტური, მუქი მწვანე, ადგილებში რძისფერი საშუალომარცვლოვანი შემავსებლით და მსხვილი აგურისფერი ნატეხებით.

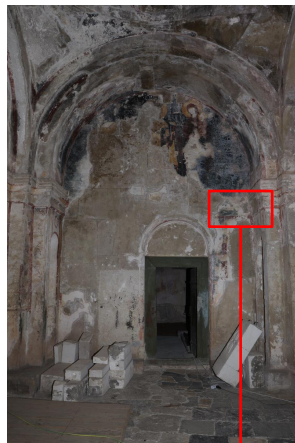
სამხრეთი კარიბჭის დასავლეთი კედელი, მხატვრობის ფენა 1, ჩანს ნალესობა მსხვილმარცვლოვანი არაორგანული შემავსებლით და წითელი საღებავის კონტურით. ამგვარი წითელი კონტურით დაფარული ფენა 1-ის ნალესობა ეკვდერში ასევე ჩანს სხვა ლოკაციებზე (დეტალურად მოცემულია გრაფიკულ დოკუმენტაციაში).

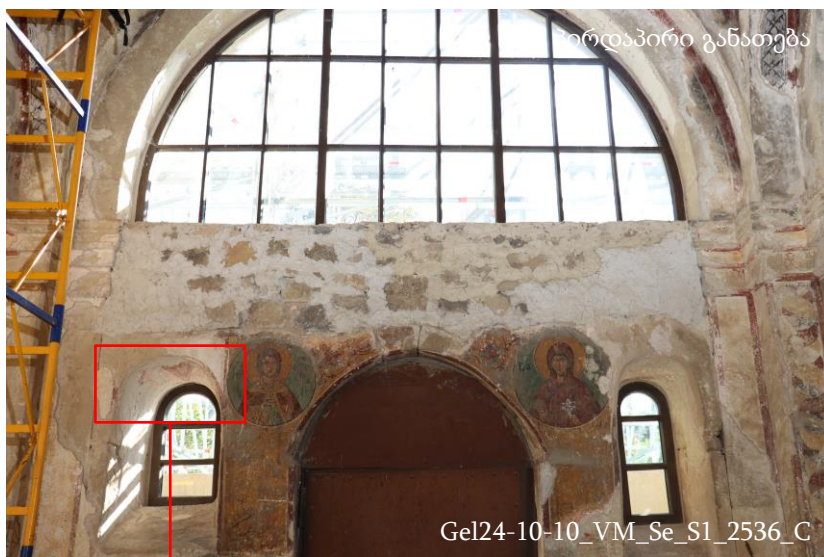
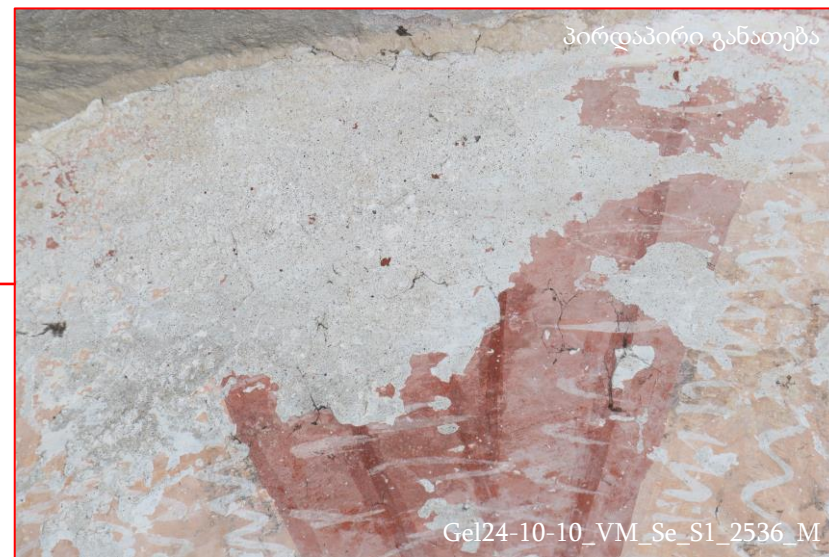
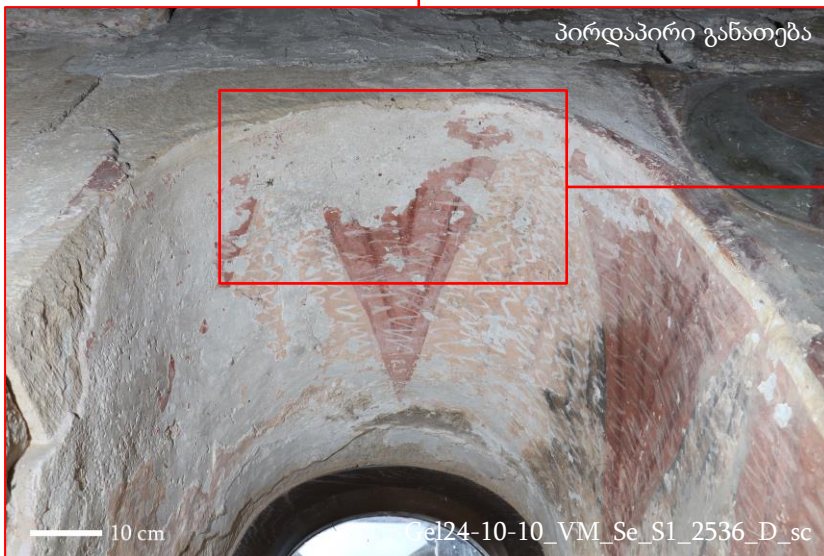
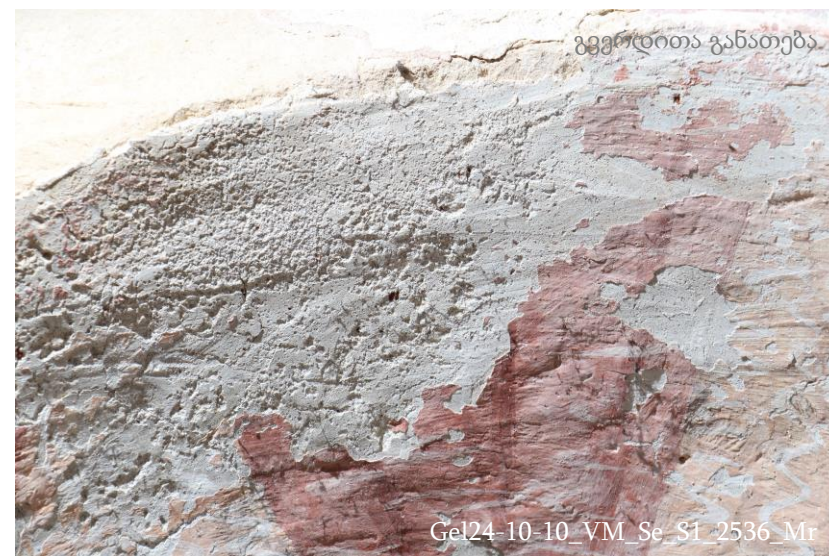
**ფოტოები:**  
სამხრეთი  
კარიბჭის  
სამხრეთი  
კედელი,  
საკმლის ნიშა,  
ქვედა ფენის  
მხატვრობის  
ნალესობით,  
რომელზეც  
ჩანს თეთრი  
თხელი ფენა  
(გრუნტის  
მსგავსი)  
მხატვრობით.

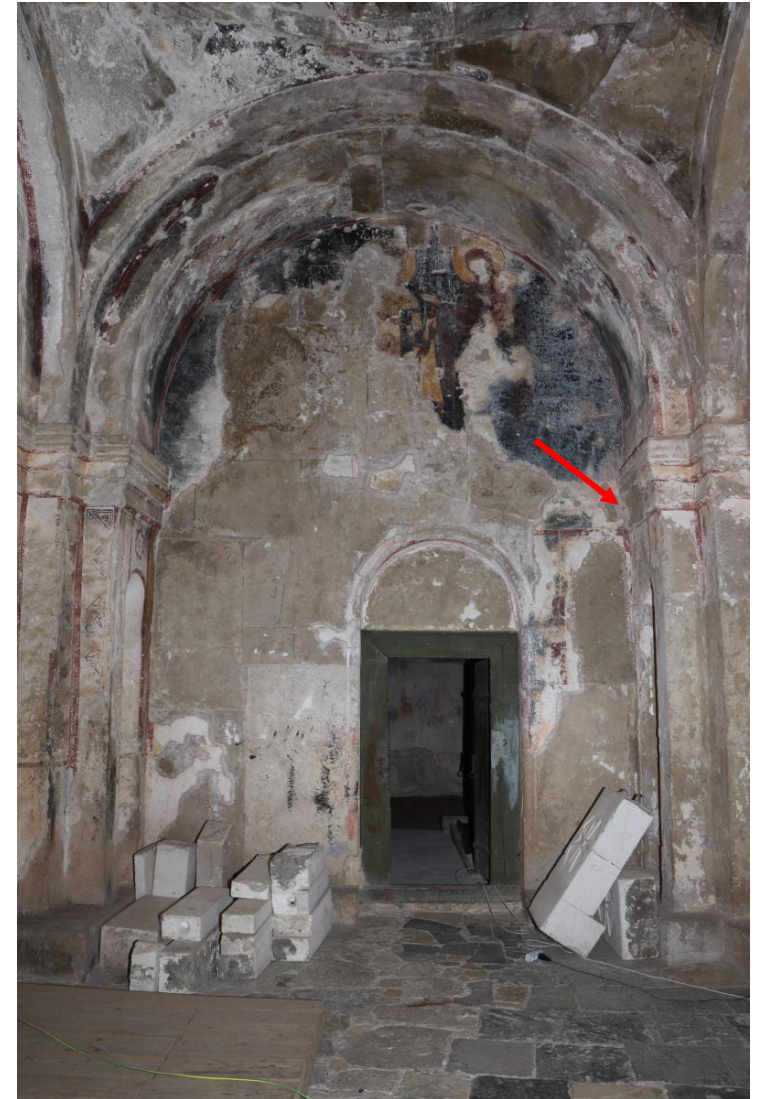
მხატვრობის ფენა 1 მოცემულია ზედა ფენის დანაკარგთა ადგილას. დღესდღეობით, ფერწერული ფენა განირჩევა მხოლოდ დასავლეთ თაღში, დასავლეთ კედელზე, წითელი ხაზის სახით. მოცემულია თხელ ფენად, რომლის ქვემოდანაც გამოსჭვივის ნალესობა და მისი ჩანარები. ამ ჩანარებისა და მის ზემოდან არსებული ნალესობის ფენის კვალის გამო, რთულია ფერის ტექნიკური დახასიათება. პორტატული მიკროსკოპის ქვეშ, ჩანს როგორც წვრილმარცვლოვანი პიგმენტი, ზოგან მოყვითალო შეფერილობაც დაკრავს.

**ფოტო:** მოცემულია დასავლეთი კედელი, ისრით მითითებულია ფერწერული ფენა 1-ის ადგილმდებარეობა

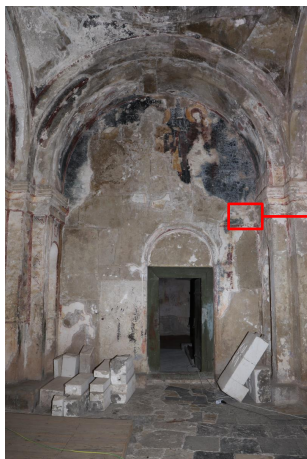
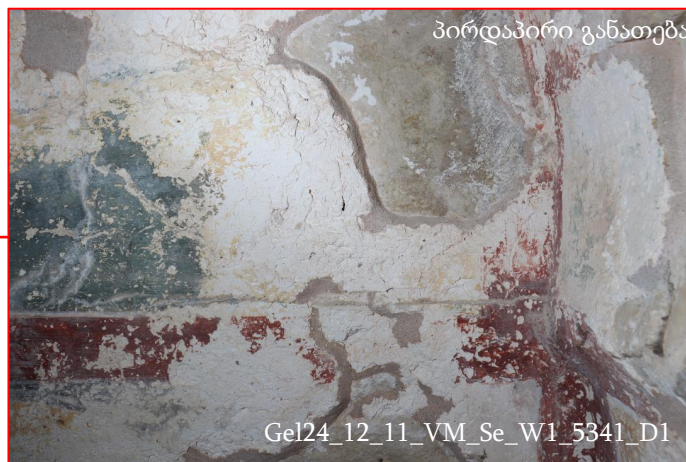
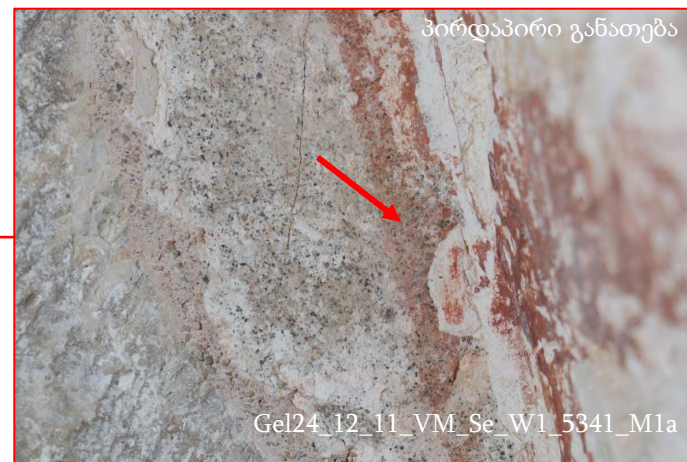
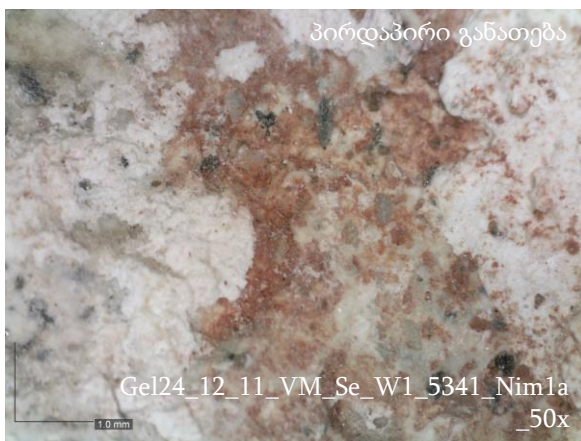
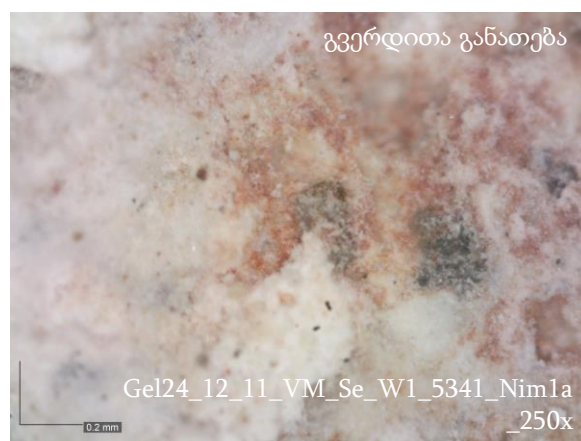
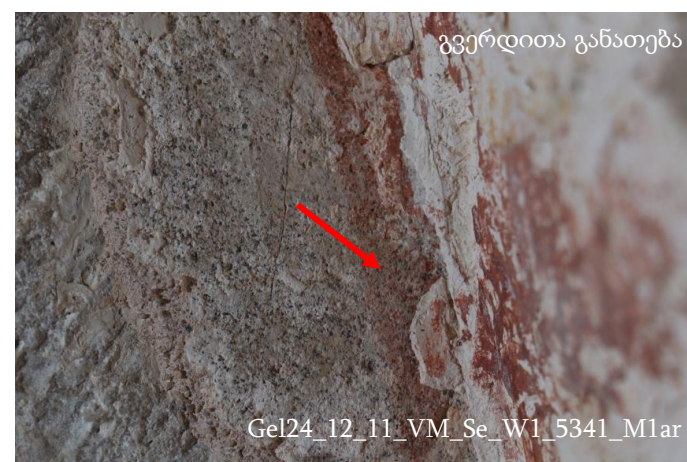
| ნიმუშის N | 5341_Nim1a | ლოკაცია | VM_Se_W1<br>(დასავლეთი კედელი) | ხელსაწყო | ფოტო აპარატი,<br>პორტატული მიკროსკოპი |

**ფოტოები:** კარიბჭის დასავლეთი თაღის დასავლეთი კედელი. მოცემულია I ფერწერული ფენის წითელი ფერი-ზოლის სახით. მაკრო და მიკრო (50x, 250x) ფოტოები.

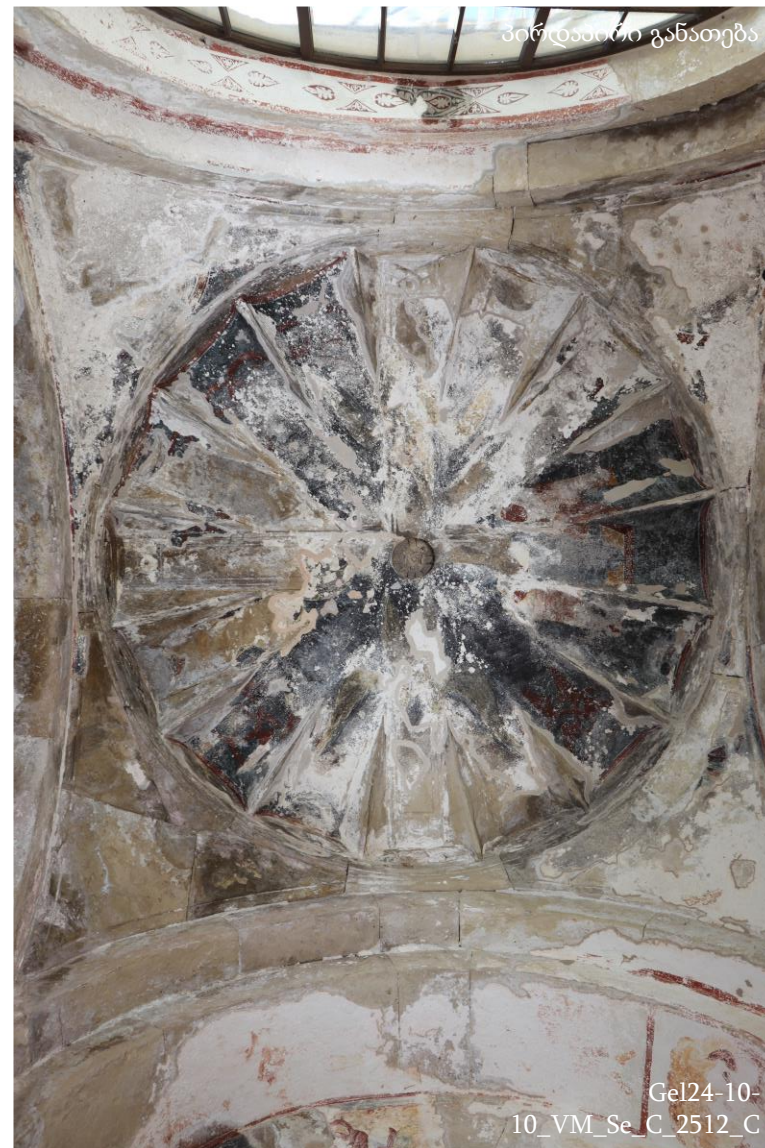
*სამხრეთი კარიბჭის გუმბათი და აფრები, მხატვრობის ზედა ფენა*

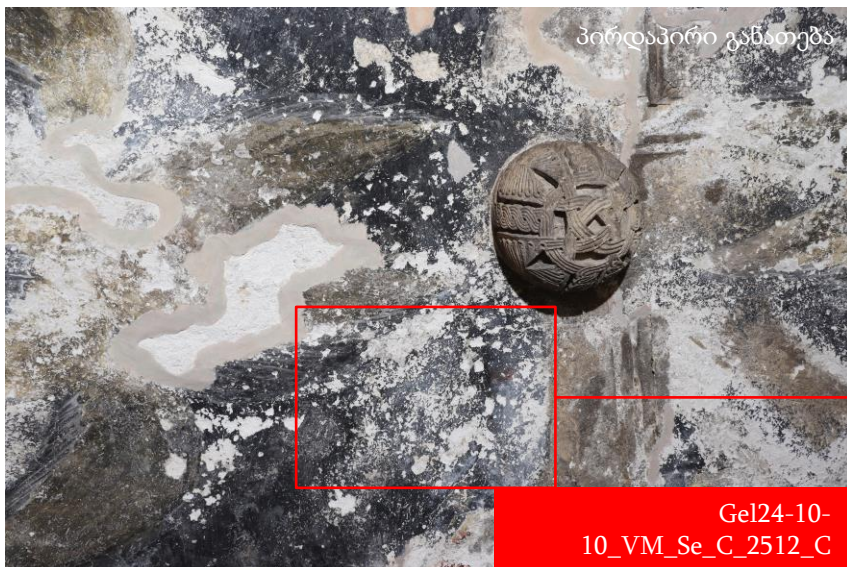
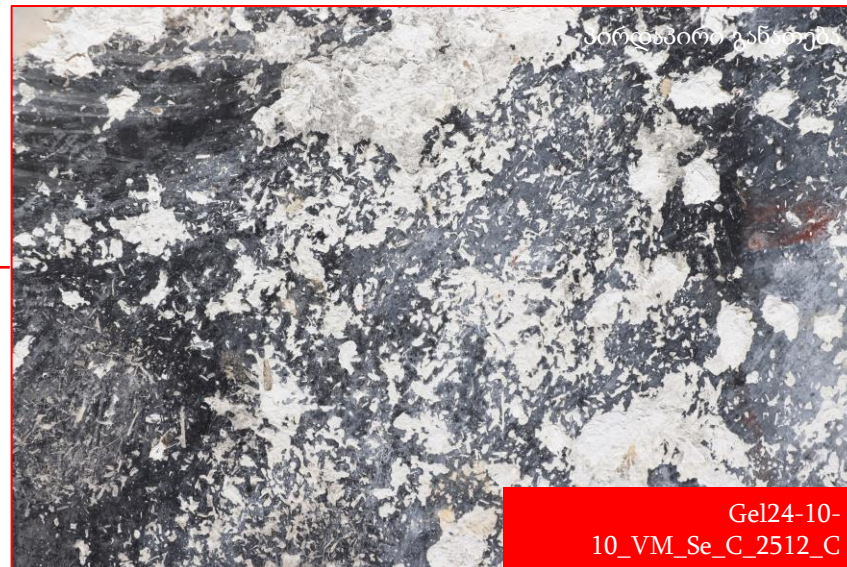
*მარჯვნივ:*  
სამხრეთი  
კარიბჭის  
გუმბათი,  
მხატვრობის  
ფენა 2-ის  
ნალესობა

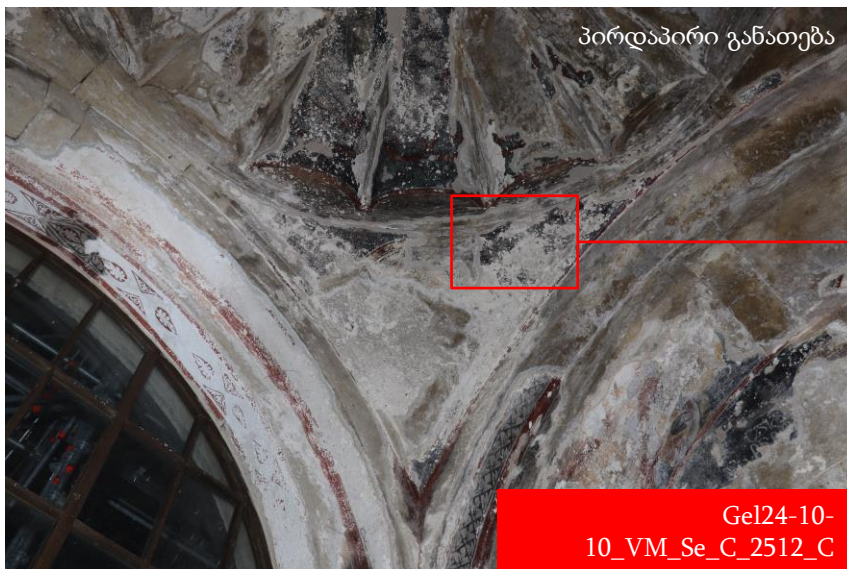
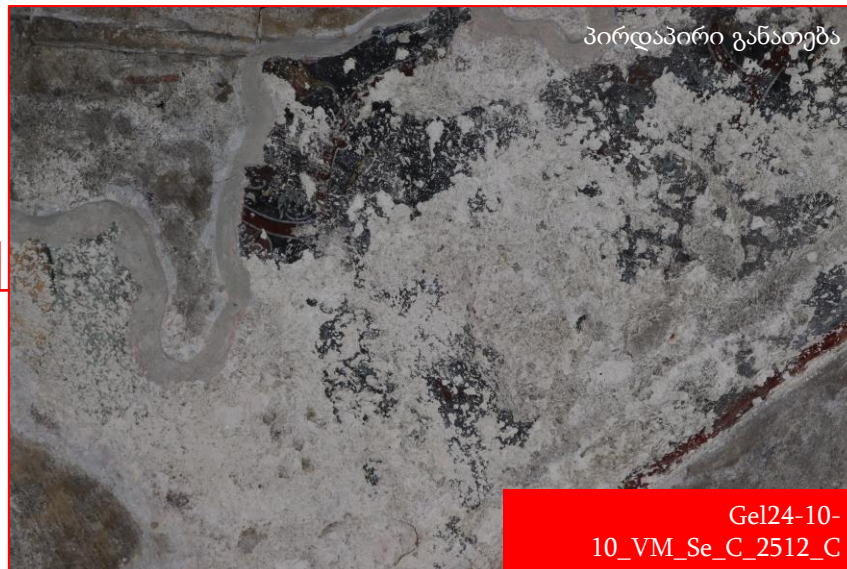
*მარჯვნივ:*  
სამხრეთი  
კარიბჭის  
სამხრეთ-  
დასავლეთი  
აფრა,  
მხატვრობის  
ფენა 2-ის  
ნალესობა

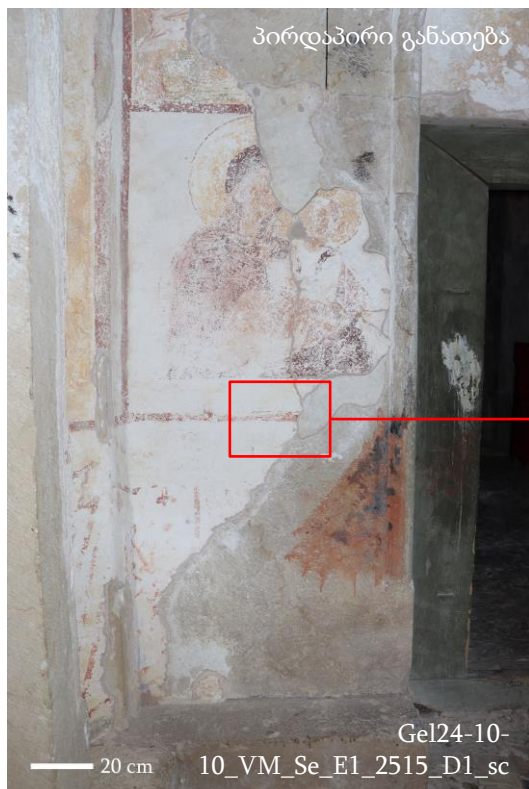
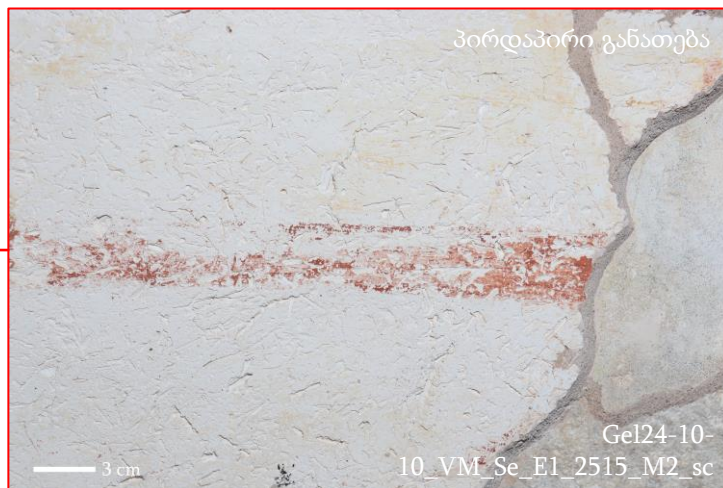
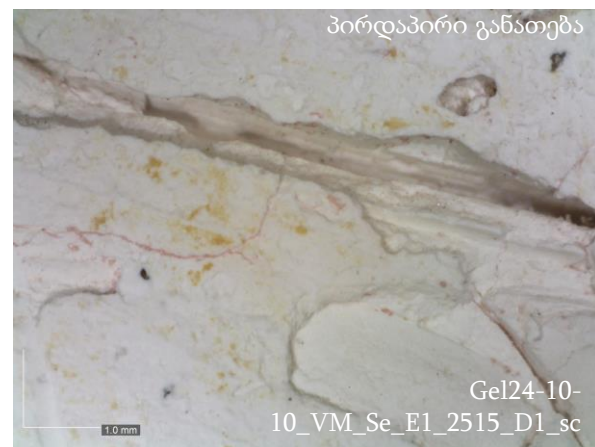
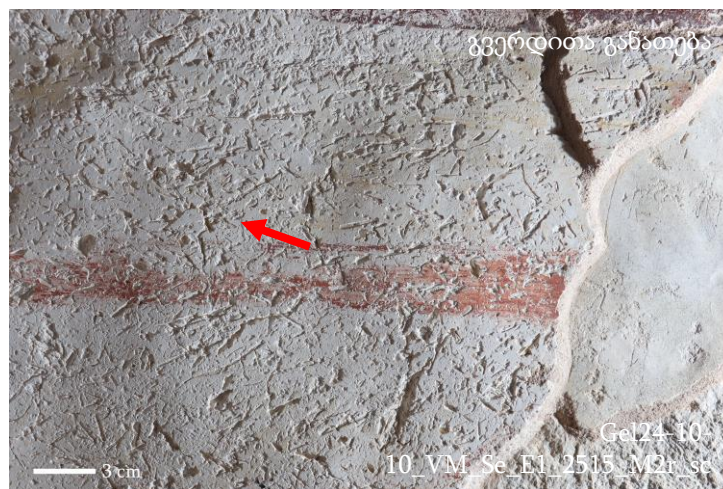
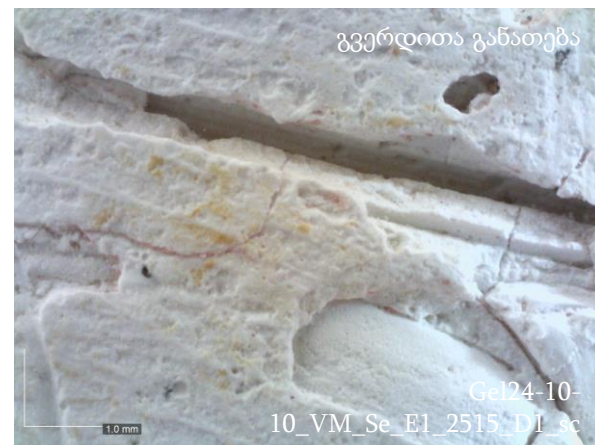
| ლოკაცია | VM_Se_E1 |

კარიბჭის აღმოსავლეთ კედელი, მხატვრობის ფენა 2-ის ნალესობის მაგალითი – ჩანს თეთრი ფერის შემკვერელი და ორგანული ჩანარების კვალი (მრავალი ამოტეხვით). არაორგანული შემავსებელი ფაქტობრივად არ აქვს.

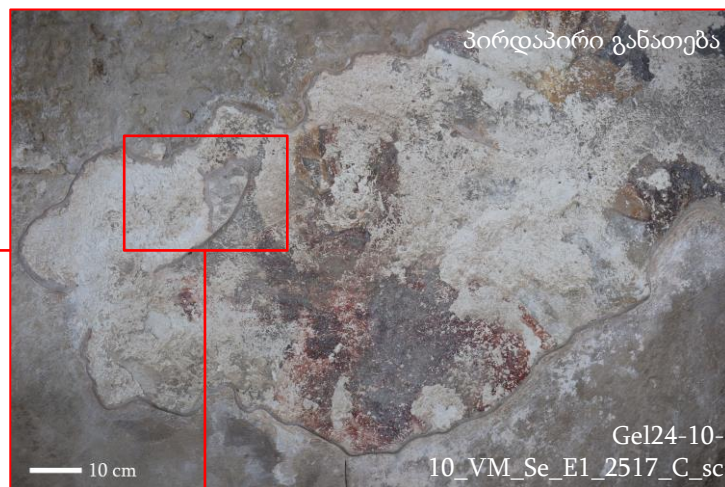
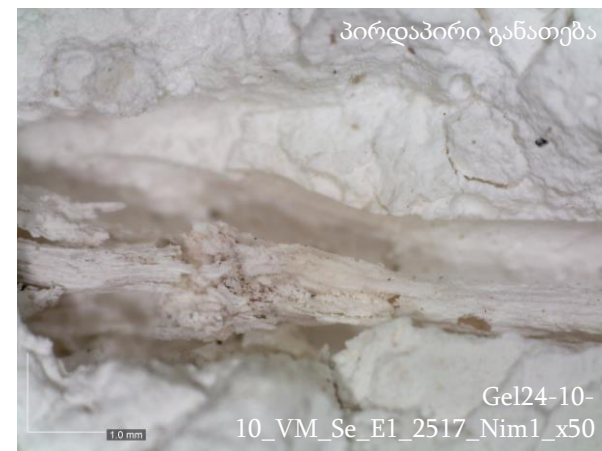
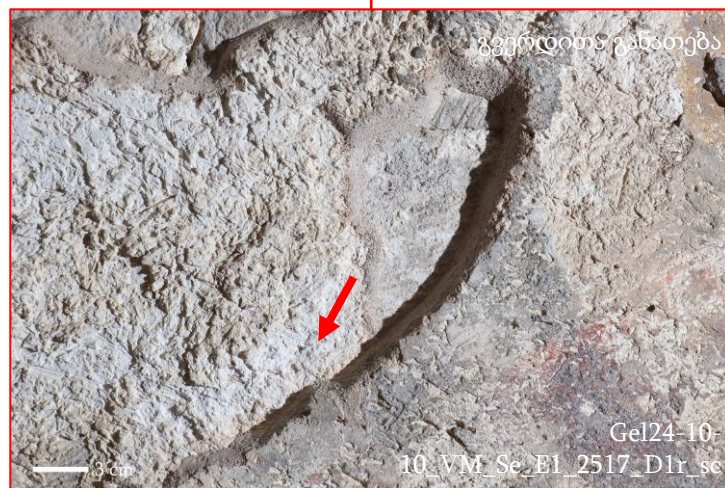
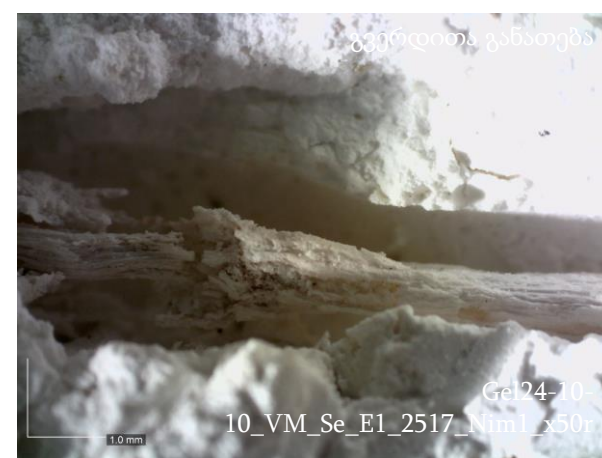
კარიბჭის აღმოსავლეთი კედელი, ზედა ნაწილი, მხატვრობის ფენა 2-ის ნალესობა, თეთრი ფერის შემკვრელი ჩალისფერი ორგანული ჩანარებით (რომელიც გათეთრებულია) და მრავალი ამოტეხვით (ჩანარების კვალით). არაორგანული შემავსებელი ფაქტობრივად არ აქვს.

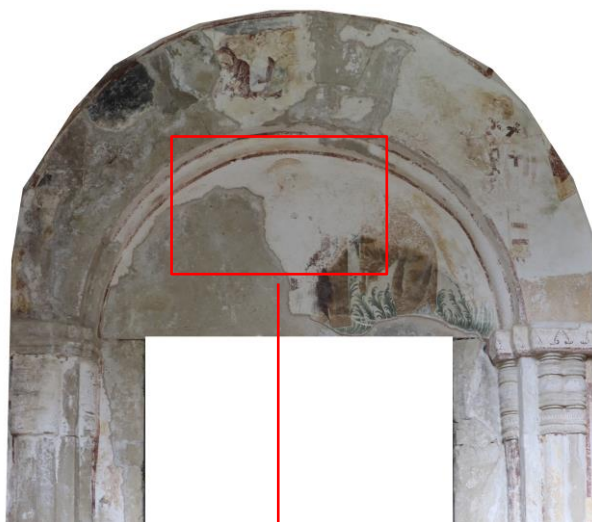
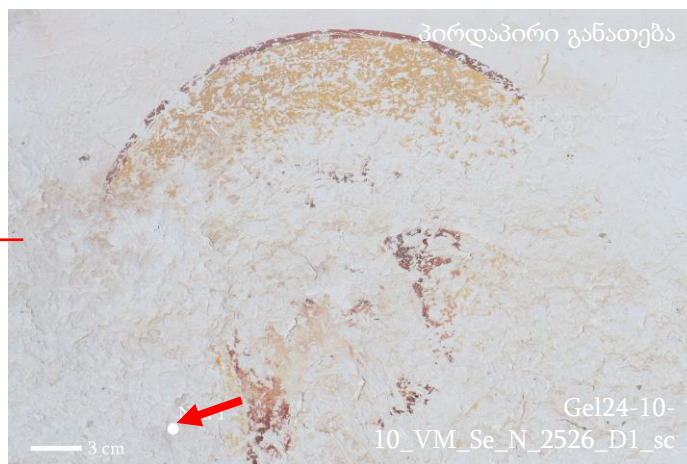
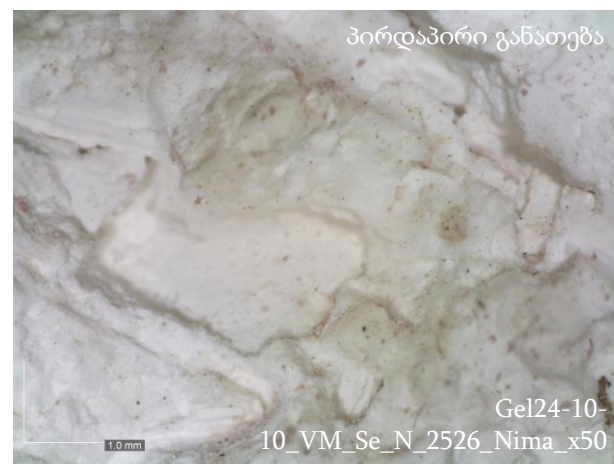
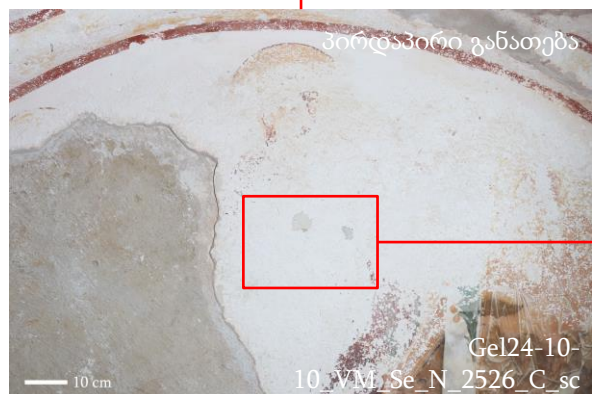
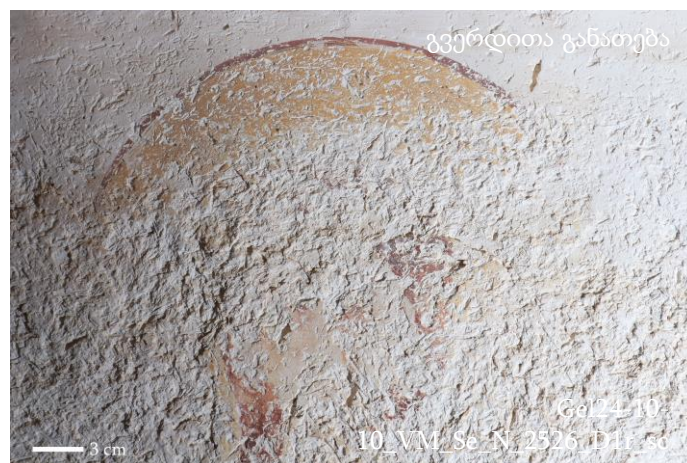
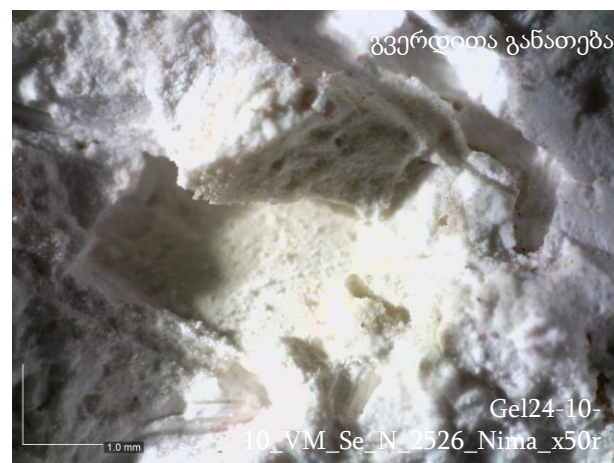
2526\_Nima

**ფოტოები:** კარიბჭის ჩრდილოეთი კედელი, ზედა ნაწილი, მხატვრობის ფენა 2-ის ნალესობა, თეთრი ფერის შემკვრელით და ორგანული ჩანარების კვალით (მრავალი ამოტეხვით).

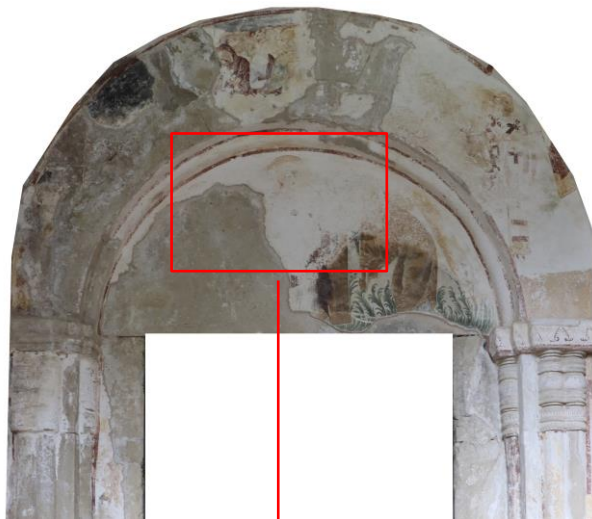
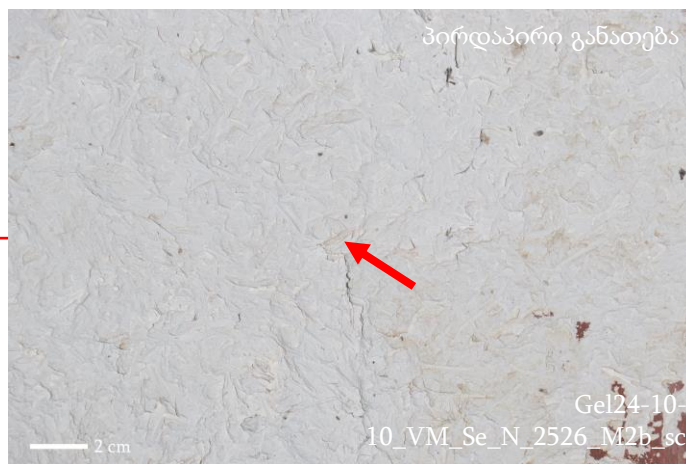
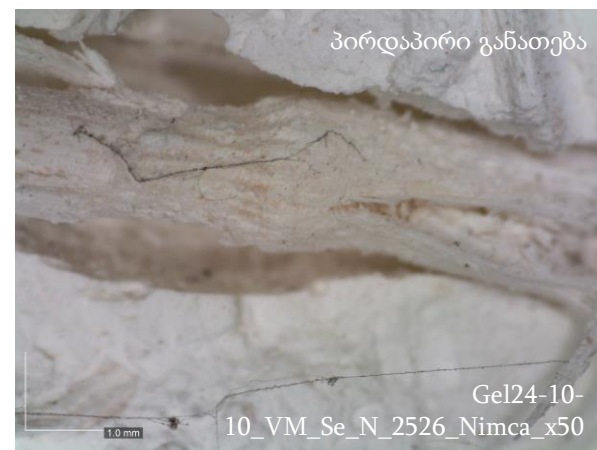
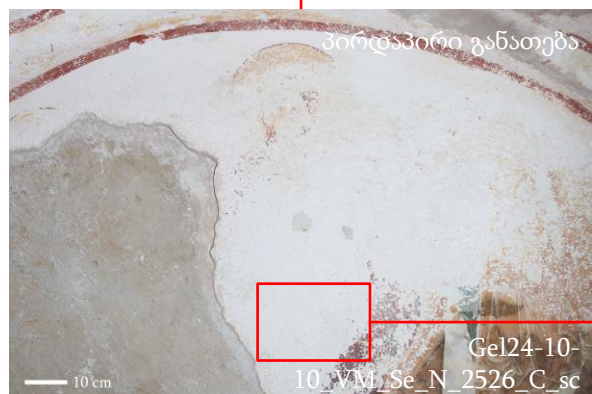
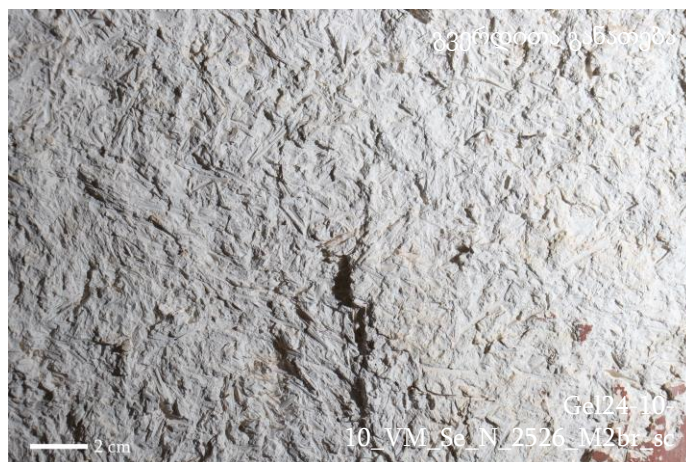
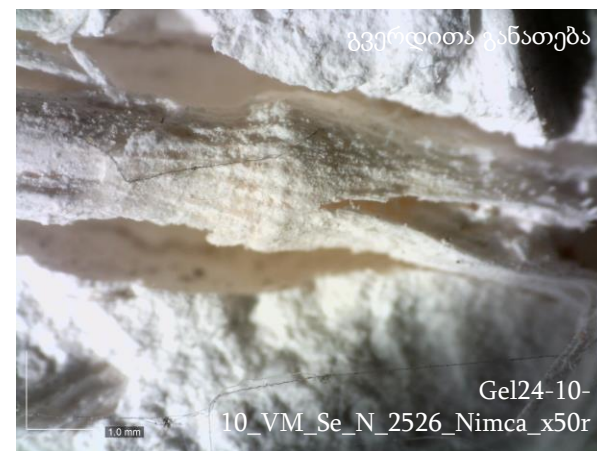
2526\_Nimca

**ფოტოები:** კარიბჭის ჩრდილოეთი კედელი, ზედა ნაწილი, მხატვრობის ფენა 2-ის ნალესობა, თეთრი ფერის შემკვერელი ჩალისფერი ორგანული ჩანარებით (რომელიც გათეთრებულია) და მრავალი ამოტეხვით (ჩანარების კვალით). არაორგანული შემავესებელი ფაქტორივად არ აქვს.
