გელათის  
სამონასტრო კომპლექსის  
ღვთისმშობლის შობის სახელობის ტაძრის

სამხრეთი კარიბჭის  
კედლის მხატვრობის  
ტექნოლოგიისა და მდგომარეობის  
აღწერა - დოკუმენტაცია

დამკვეთი:  
გელათის რეაბილიტაციის დროებითი კომიტეტი

2024

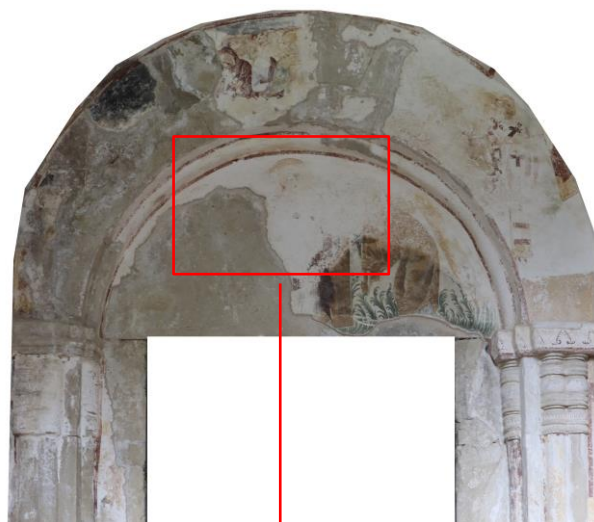
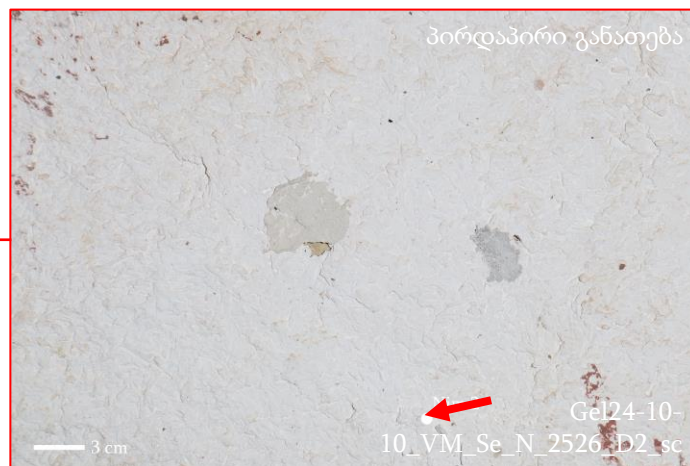
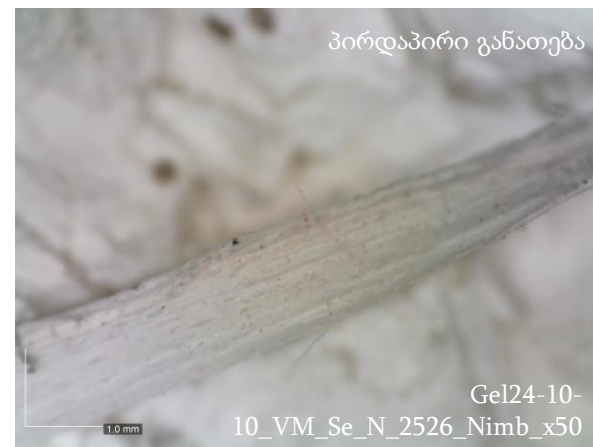
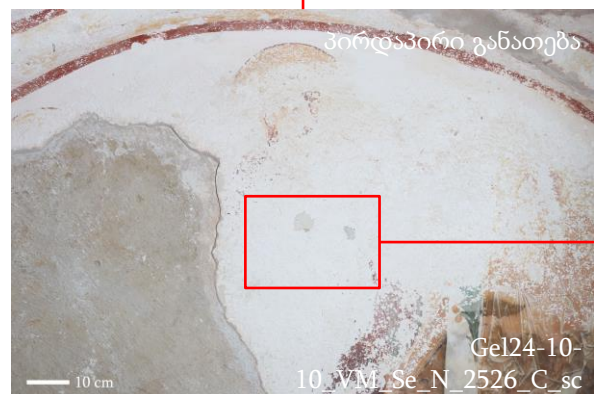
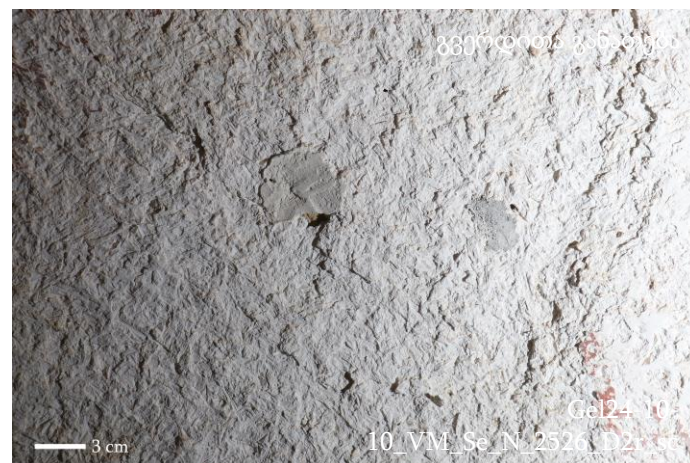
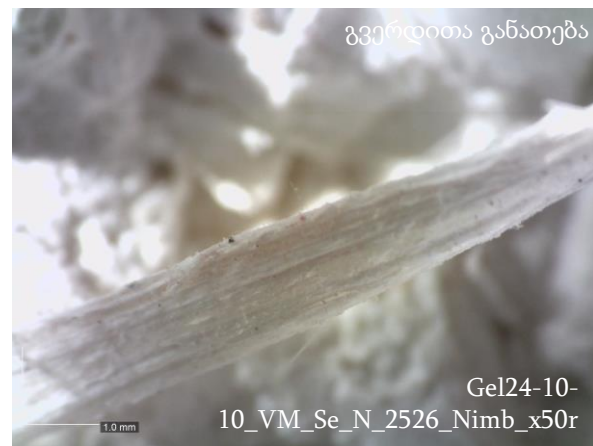
2526\_Nimb

**ფოტოები:** კარიბჭის ჩრდილოეთი კედელი, ზედა ნაწილი, მხატვრობის ფენა 2-ის ნალესობა, თეთრი ფერის შემკვრელი თეთრი ფერის ბოჭკოვანი ჩანართებით და მრავალი ამოტეხვით (ჩანართების კვალით).

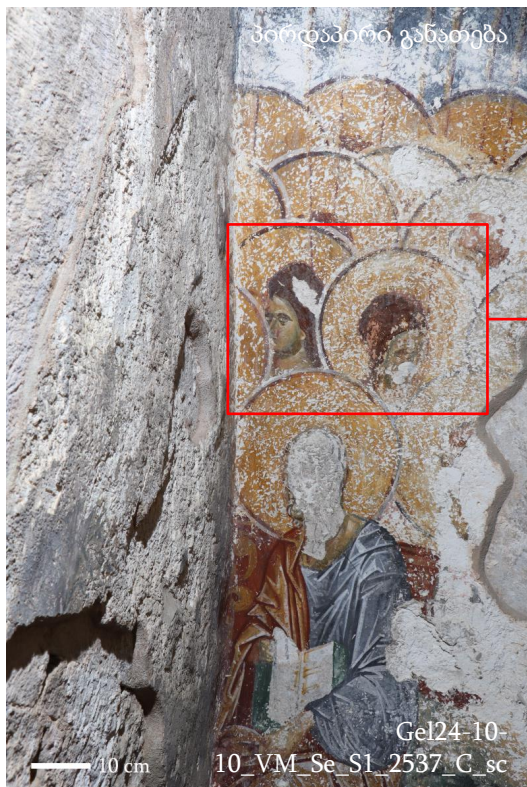
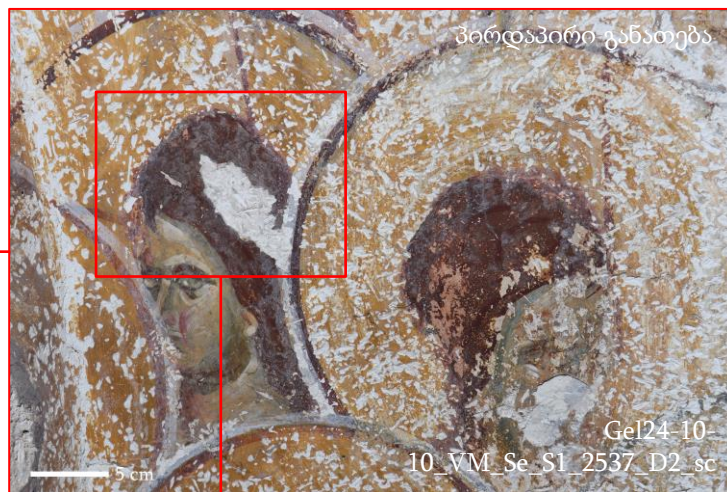
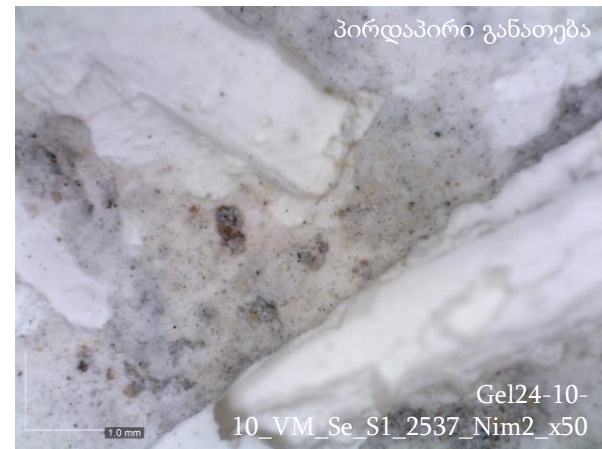
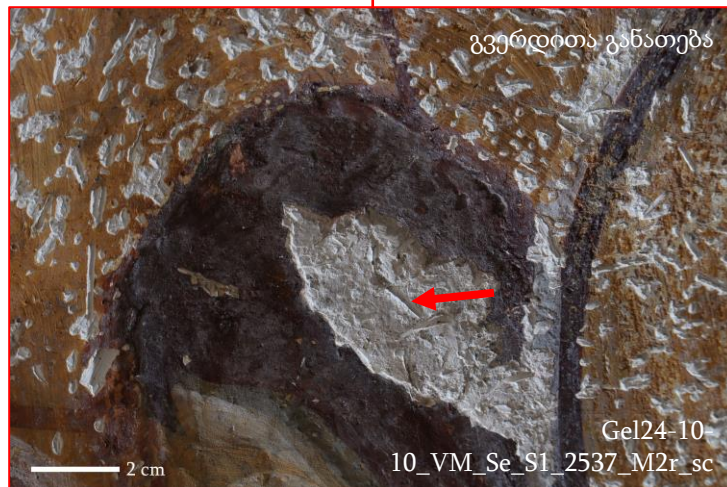
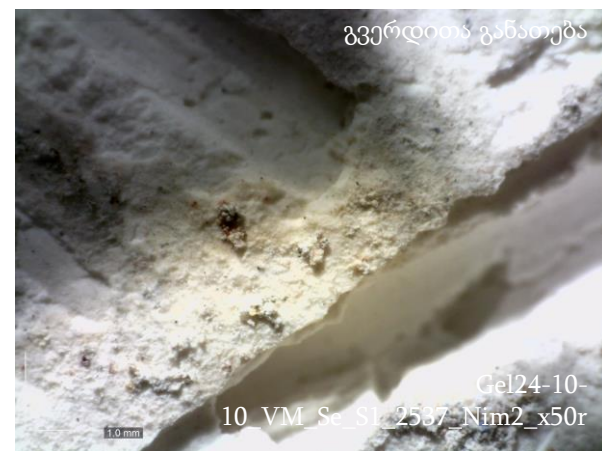
ნიმუში N 2537\_Nim2

კარიბჭის აღმოსავლეთი, თაღის სამრეთ ნაწილი. ფიგურების სახისა და თმის გასმული ნალესობა, რომელიც მხატვრობის ფენა 2-ის იდენტურია, თეთრი ფერის შემკვრელი, ორგანული ჩანარების კვალით (ამოტეხვით). ნალესობა ამ ლოკაციაზე ძლიერ გაფხვიერებულია, აქვს ზედაპირული ნადები და მარილი.

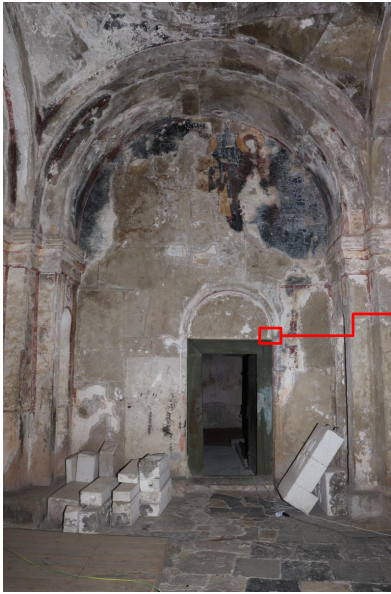
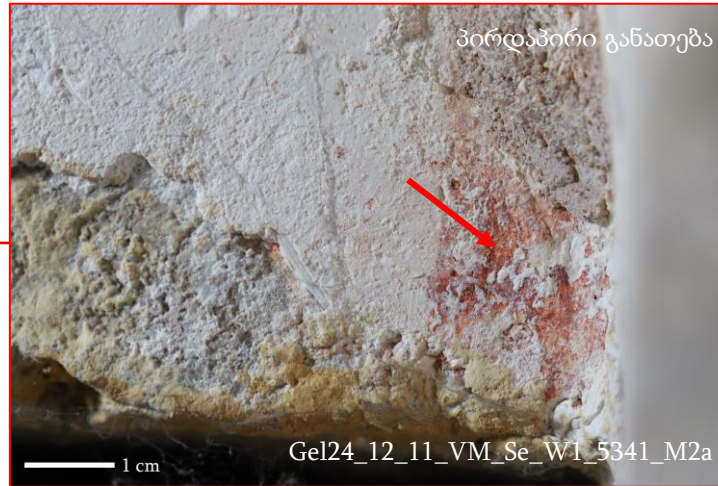
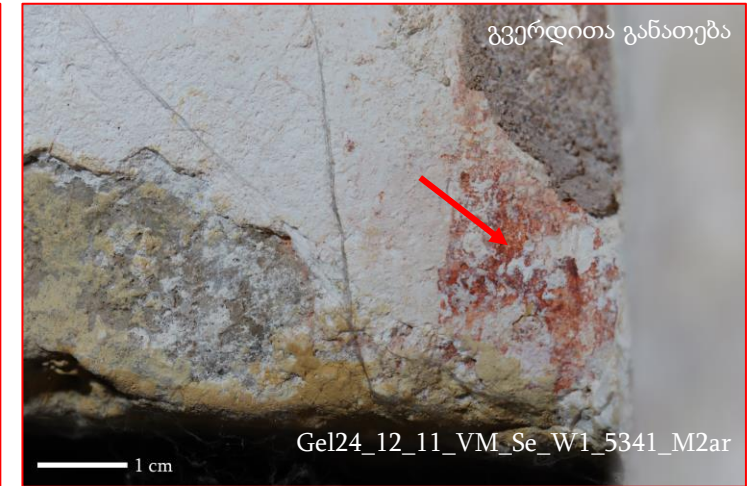
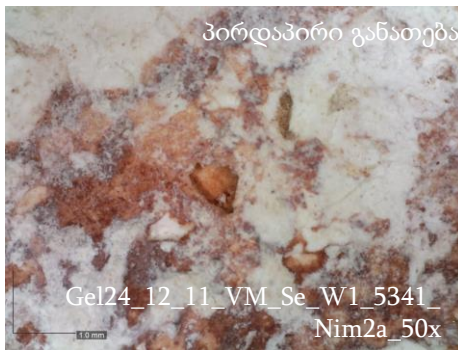
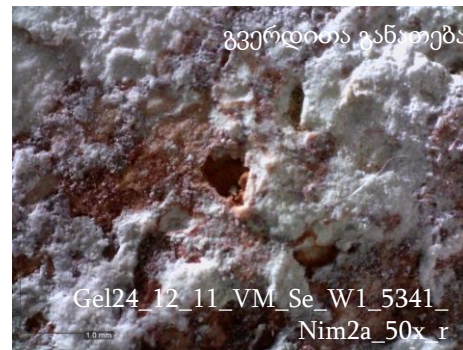
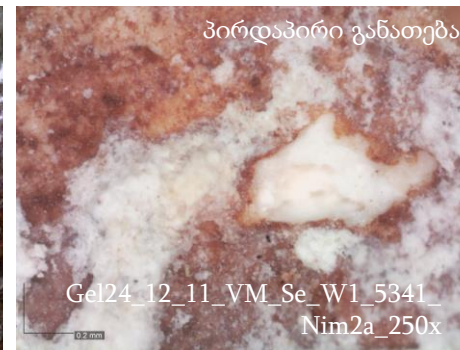
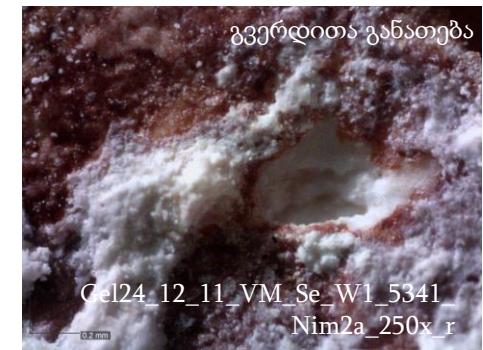
| ნიმუშის N | 5341_Nim2a | ლოკაცია | VM_Se_W1<br>(დასავლეთი კედელი) | ხელსაწყო | ფოტო აპარატი,<br>პორტატული მიკროსკოპი |

**ფოტოები:** კარიბჭის დასავლეთი კედელი. მოცემულია მხატვრობის ფენა ორის, ქვედა ნაწილის წითელი მაკრო და მიკრო (50x, 250x) ფოტოები.

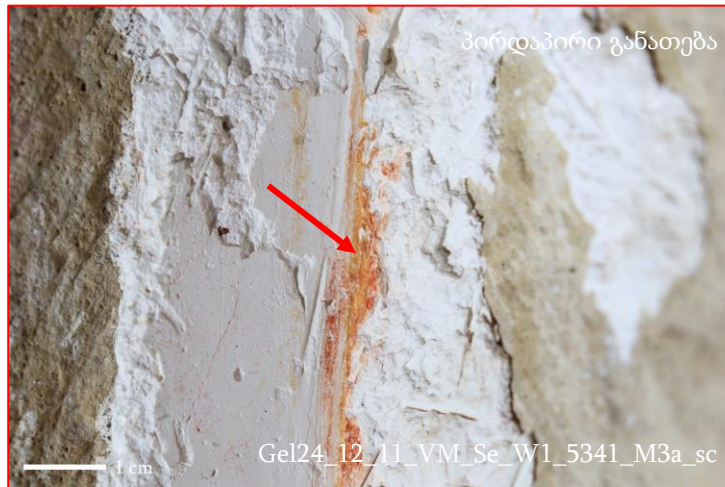
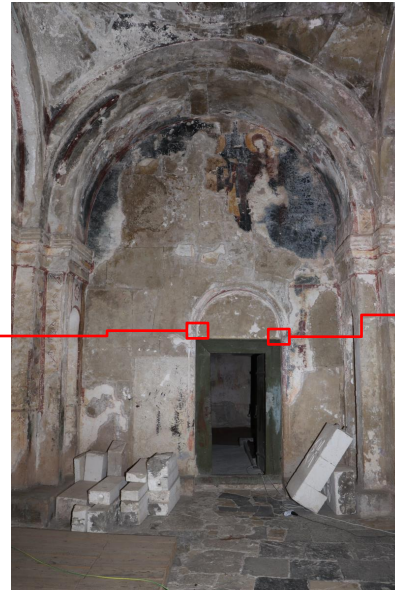
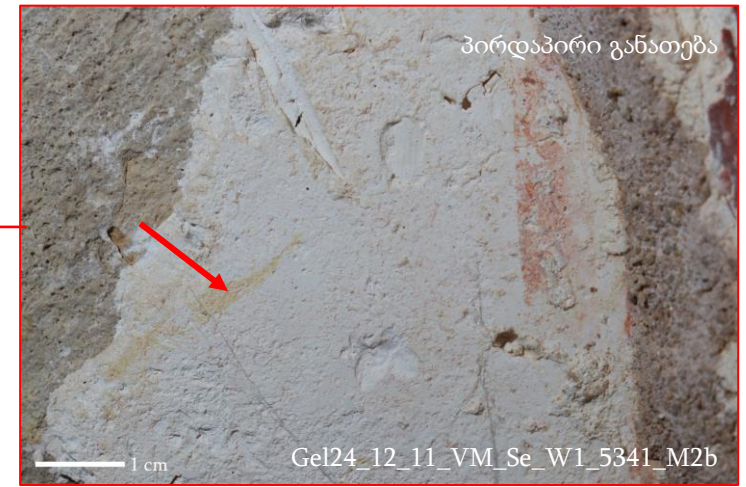
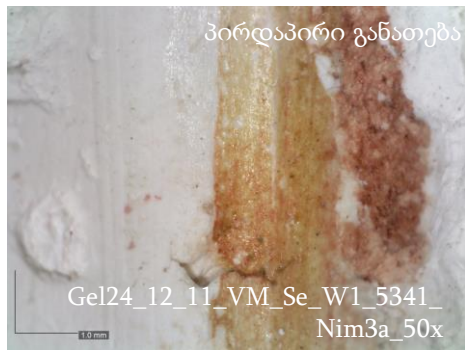
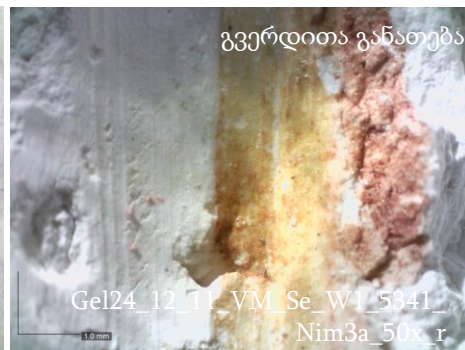
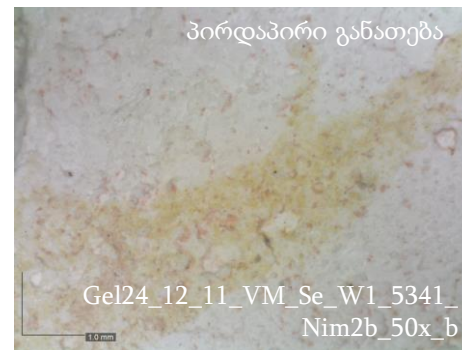
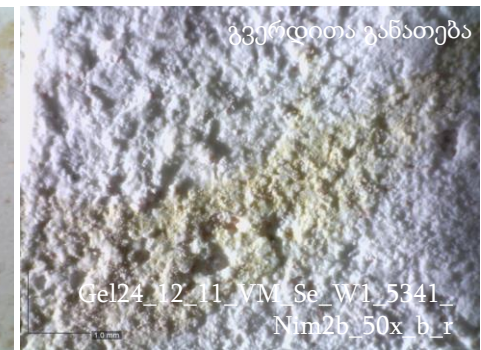
| ნიმუშის N | 5341_Nim3a<br>5341_Nim2b | ლოკაცია | VM_Se_W1<br>(დასავლეთი კედელი) | ხელსაწყო | ფოტო აპარატი,<br>პორტატული მიკროსკოპი |

**ფოტოები:** კარიბჭის დასავლეთი კედელი. მოცემულია მხატვრობის ფენა ორის, ქვედა ნალესობის წითელი ყვითელი - წითელნარევი და სუფთა სახით მაკრო და მიკრო (50x, 250x) ფოტოები.

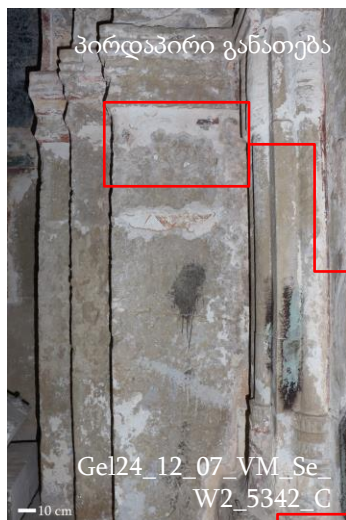
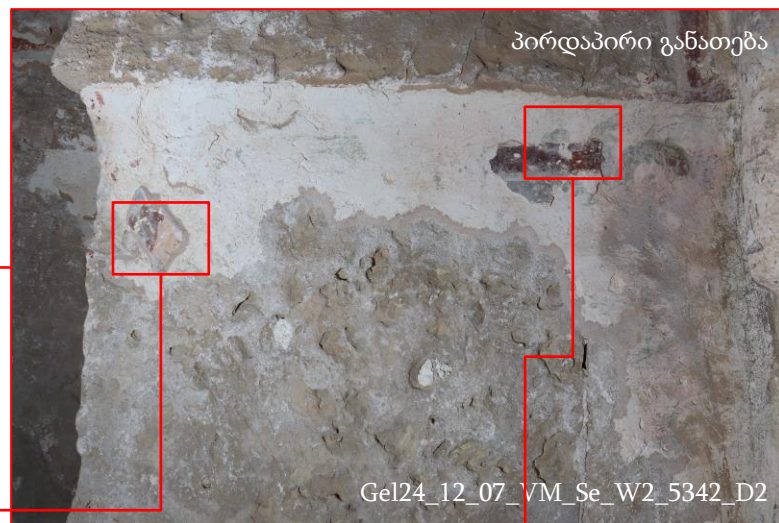
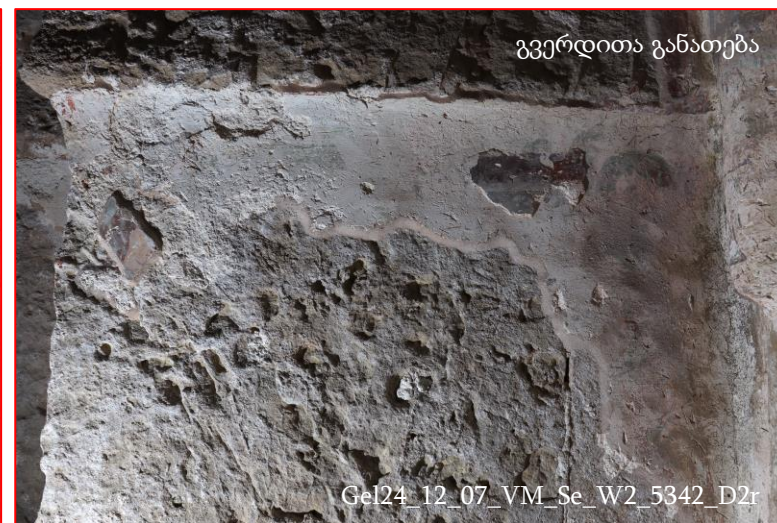
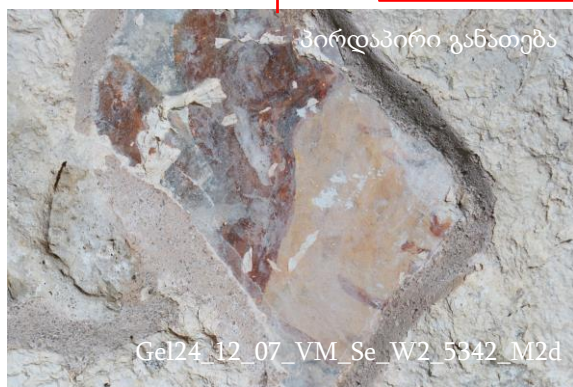
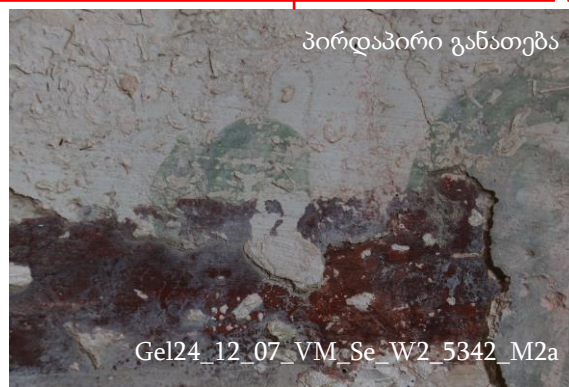
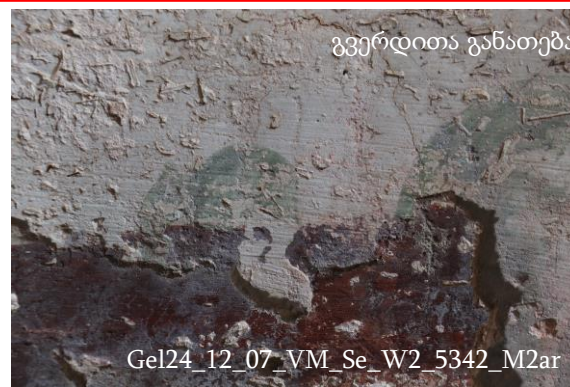
| ლოკაცია | VM_Se_W2<br>(დასავლეთი კედელი) | ხელსაწყო | ფოტო აპარატი |

**ფოტოები:** კარიბჭის დასავლეთი კედელი. მოცემულია მხატვრობის ფენა ორის, ორი ნალესობის ფენა, თავიანთი ფერწერული ფენით.

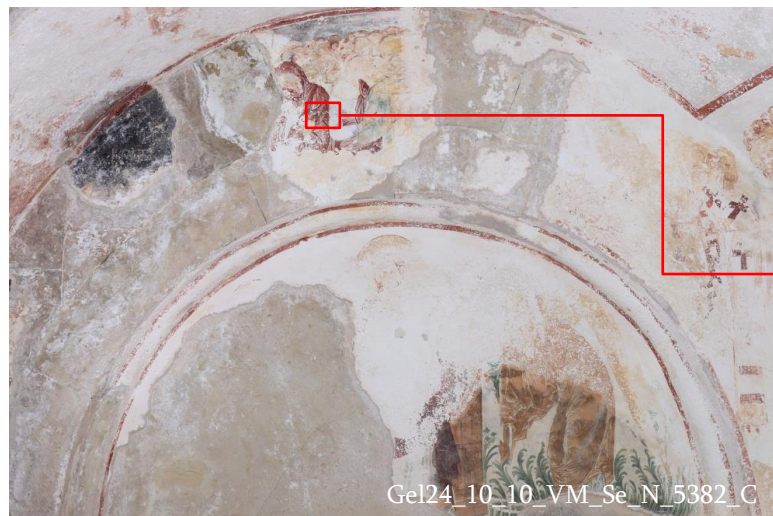
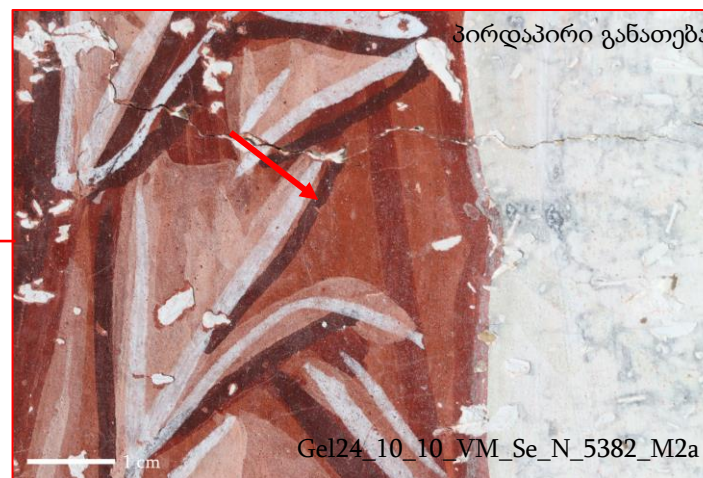
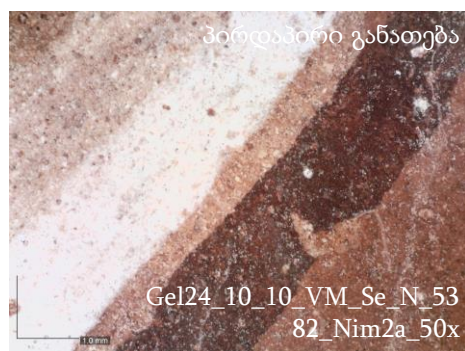
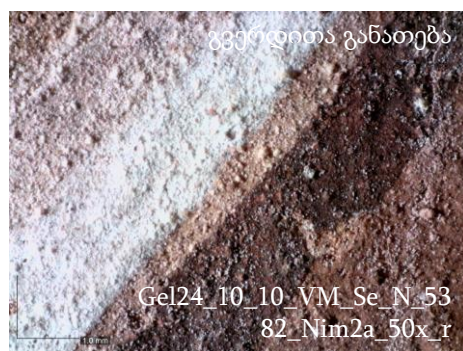
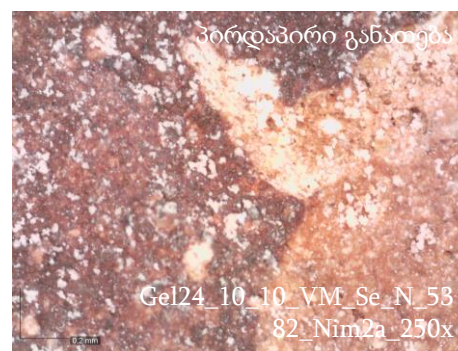
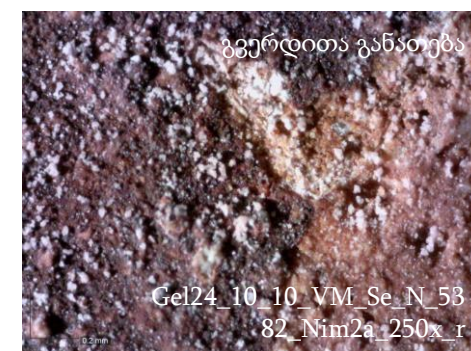
| ნიმუშის N | 5382_Nim2a | ლოკაცია | VM_Se_N_5382<br>(ჩრდილოეთი კედელი) | ხელსაწყო | ფოტო აპარატი,<br>პორტატული მიკროსკოპი |

**ფოტოები:** კარიბჭის ჩრდილოეთი კედელი. მოცემულია მეორე ფერწერული ფენის ორი ტონალობის წითელი, პორტატული მიკროსკოპით გადაღულ ფოტოებში ჩანს, მუქი ფერის მისაღებად დამატებული მოშავო ფერის ჩნარტები მაკრო და მიკრო (50x, 250x) ფოტოები.

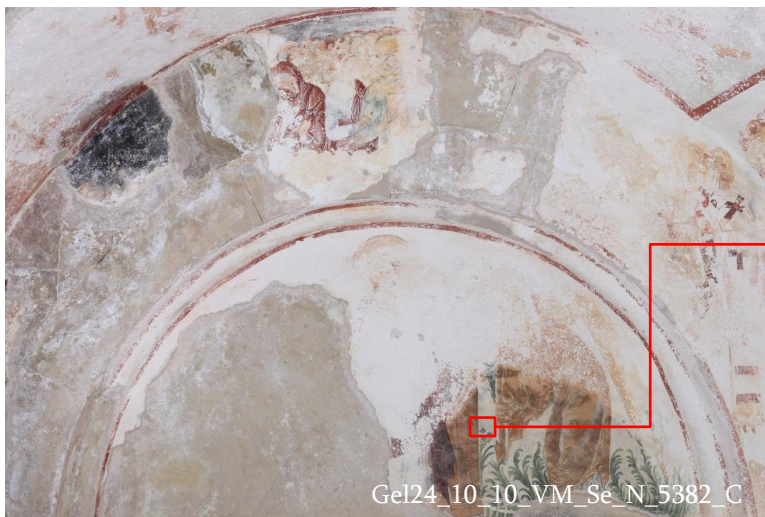
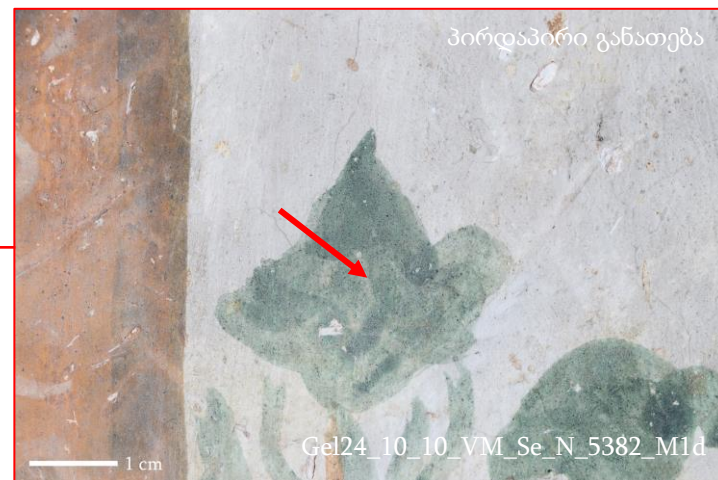
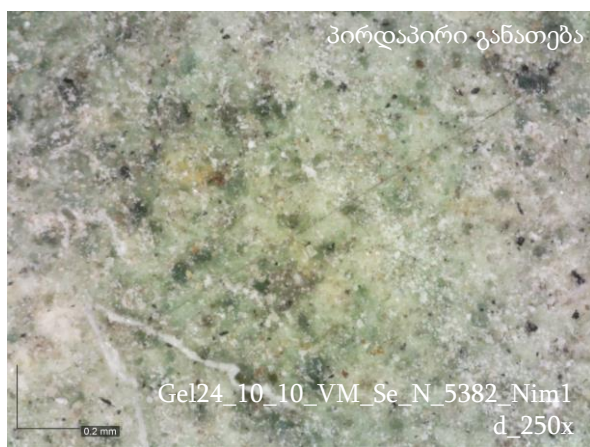
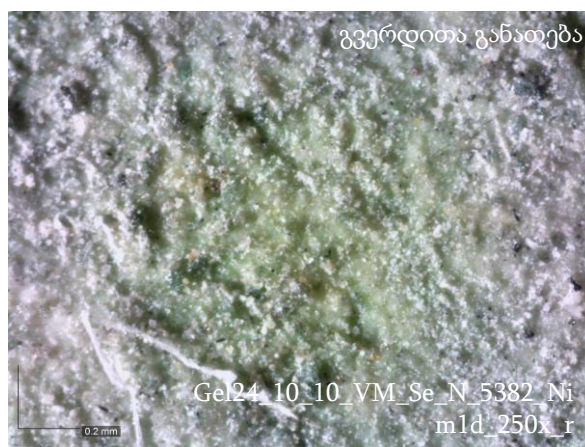
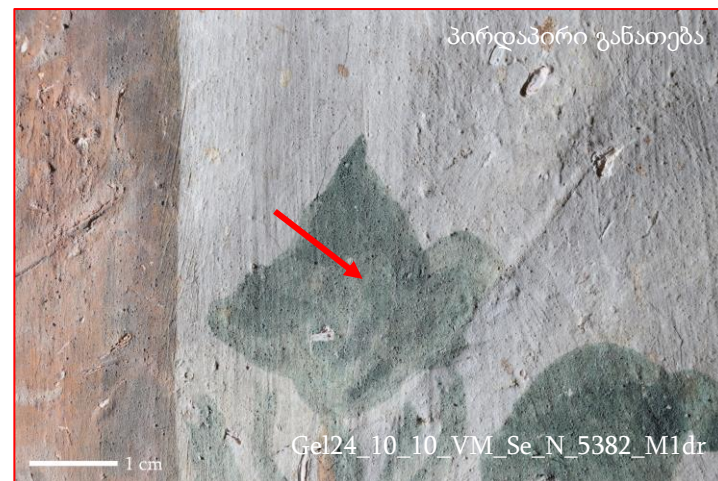
| ნიმუშის N | 5382_Nim1d_ | ლოკაცია | VM_Se_N_5382<br>(ჩრდილოეთი კედელი) | ხელსაწყო | ფოტო აპარატი,<br>პორტატული მიკროსკოპი |

**ფოტოები:** კარიბჭის  
ჩრდილოეთი კედელი.  
მოცემულია მეორე  
ფერწერული ფენის მწვანე  
ფერის მცენარე.  
მაკრო ფოტოებზე კარგად  
ჩანს თხელი და საშუალო  
სისქის ფენები.  
250x გადიდების  
მიკროსკოპის ფოტოებზე კი  
განირჩევა მწვანე ფერის  
ნაწილაკები.

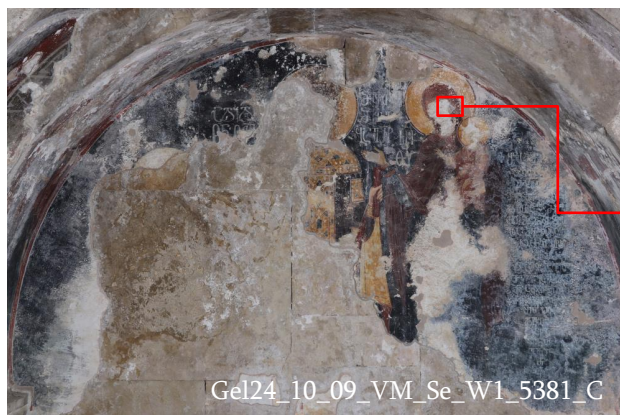
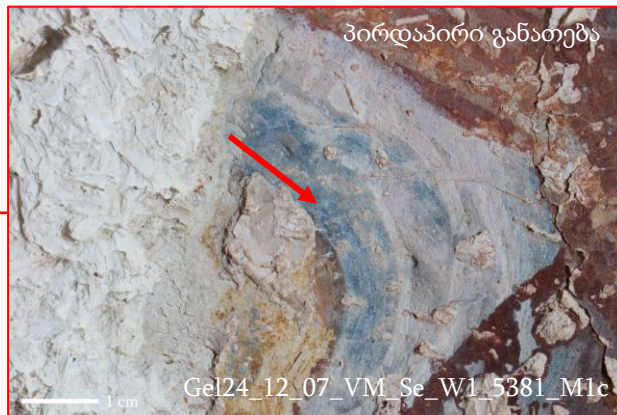
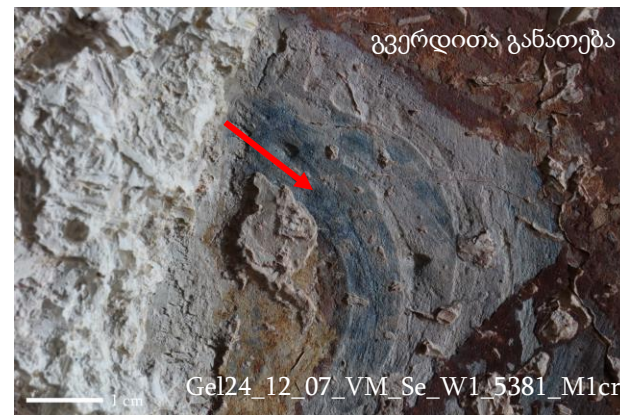
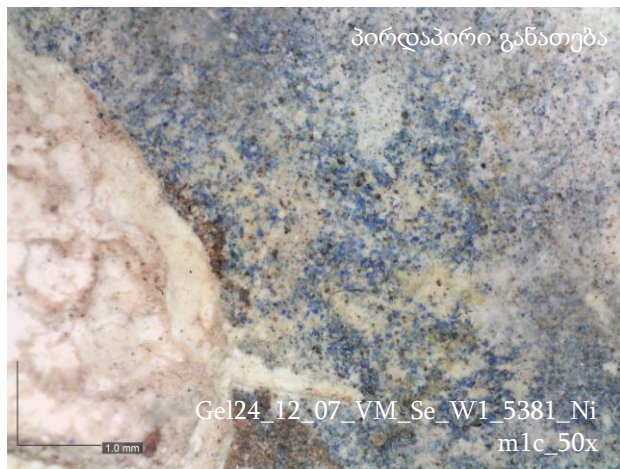
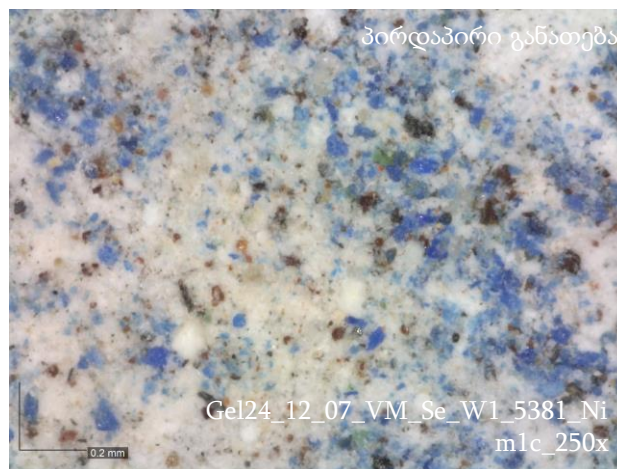
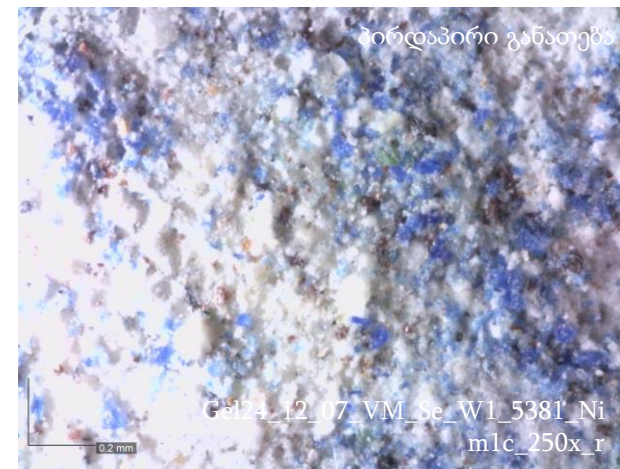
| ნიმუშის N | 5381_Nim1e | ლოკაცია | VM_Se_N_5381<br>(დასავლეთი კედელი) | ხელსაწყო | ფოტო აპარატი,<br>პორტატული მიკროსკოპი |

**ფოტოები:** კარიბჭის დასავლეთი კედელი. მოცემულია მეორე ფერწერული ფენის ლურჯი ფერის სამოსი. პორტატული მიკროსკოპის 250x გადიდების ფოტოზე ჩანს მწვანე ნაწილაკები (ფერის ალტერაცია) მაკრო და მიკრო (50x, 250x) ფოტოები.

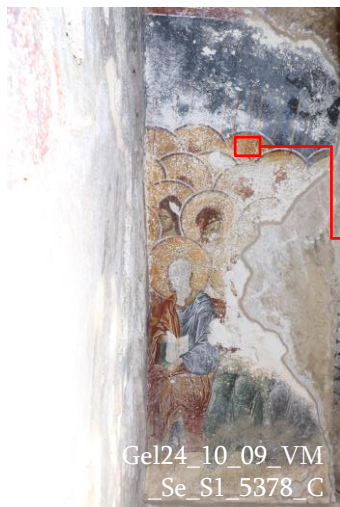
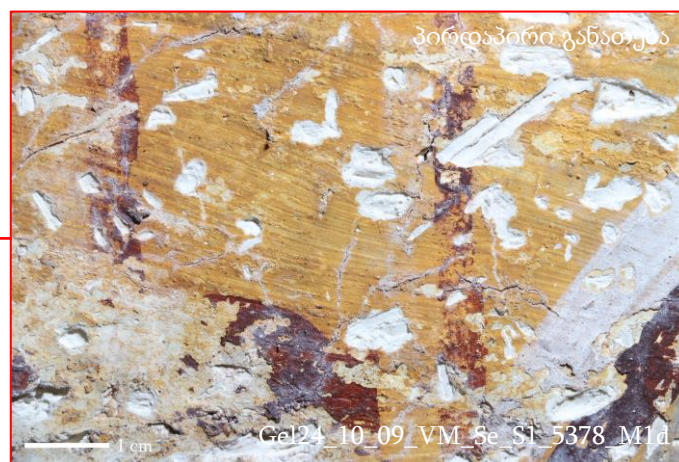
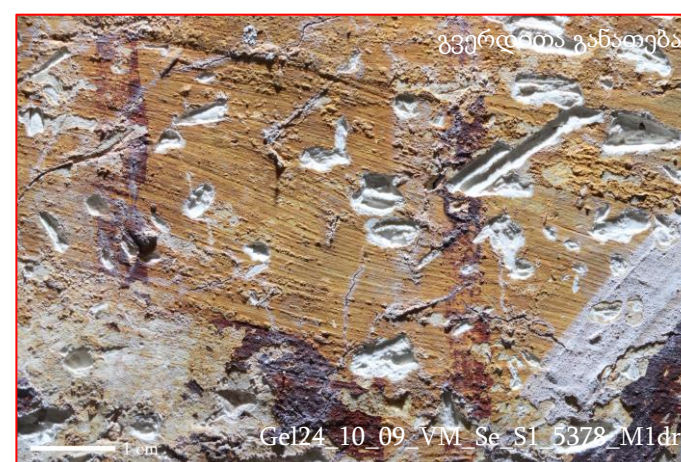
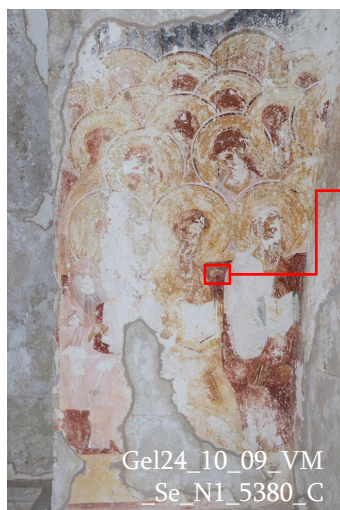
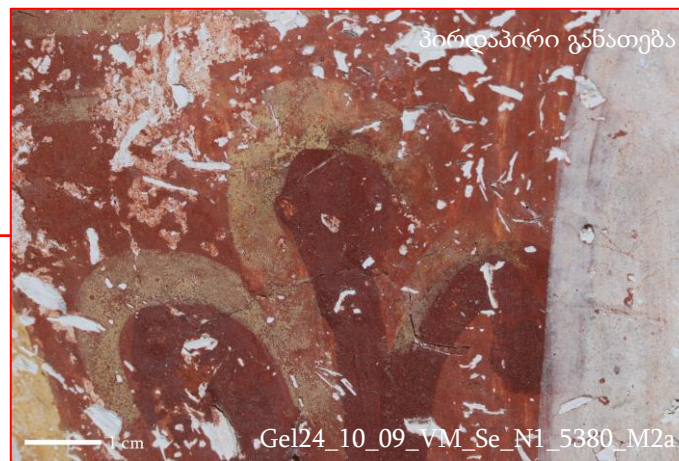
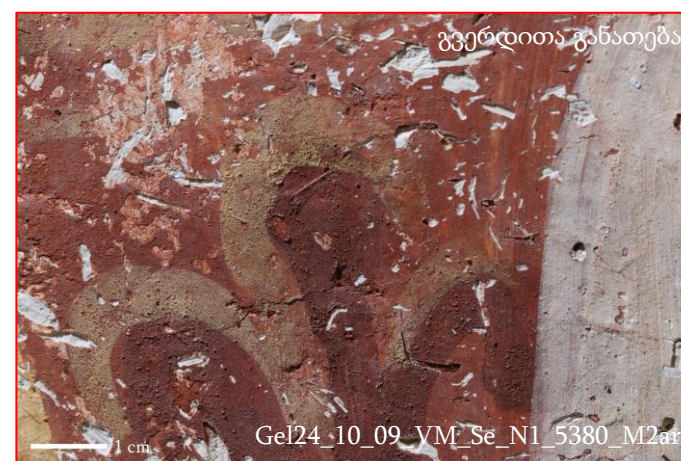
VM\_Se\_N1\_5380 VM\_Se\_S1\_5378  
(აღმოსავლეთი კედელი, თაღში არსებული მხატვრობა)

**ფოტოები:** კარიბჭის აღმოსავლეთი კედელი, თაღში არსებული მხატვრობა. მოცემულია ყვითელი ფერის ორი სახე - შარავანდედი - სადაც შედარებით სქელ ფენადაა წარმოდგენილი და მცენარის ნაწილი - თხელი ფენა.

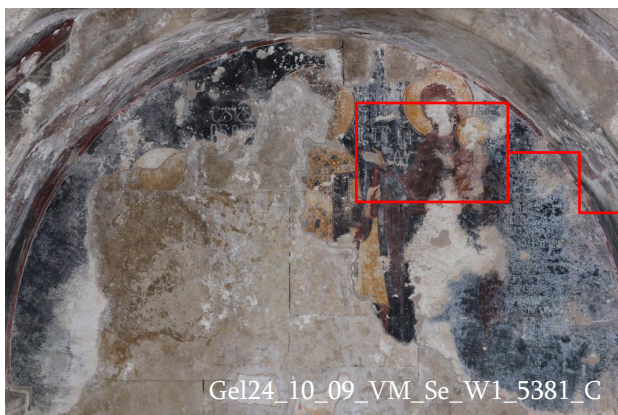
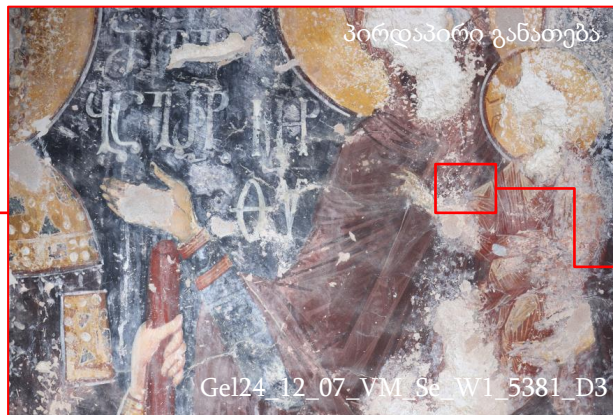
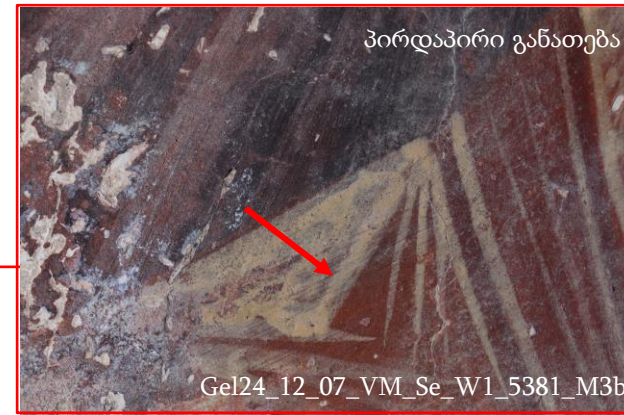
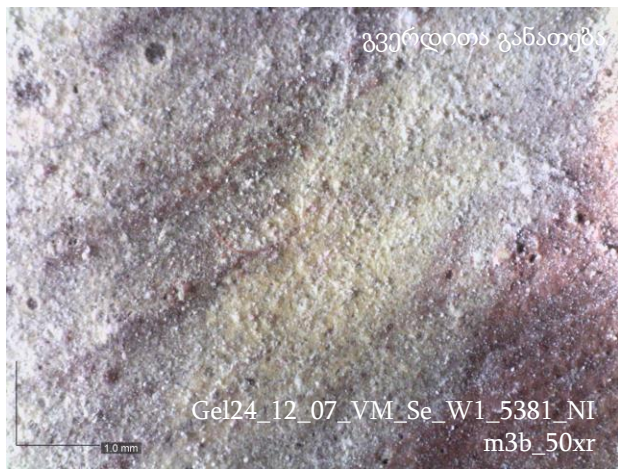
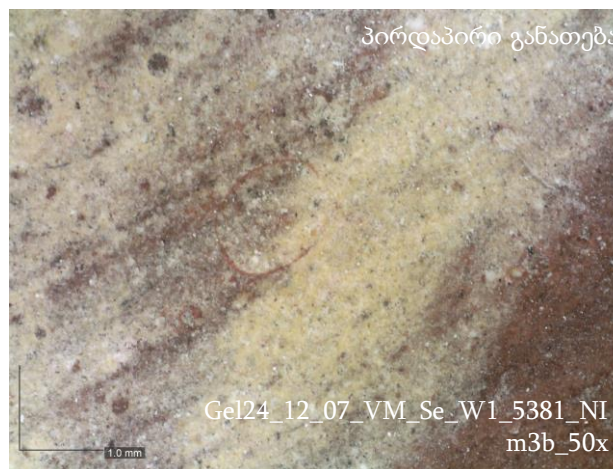
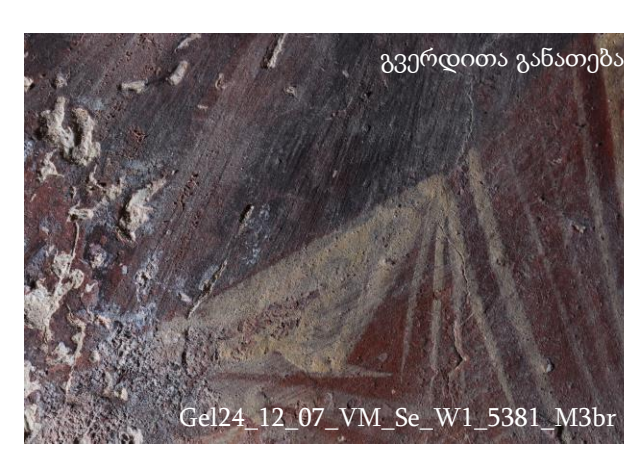
| ნიმუშის N | 5381_Nim3b | ლოკაცია | VM_Se_N_5381<br>(დასავლეთი კედელი) | ხელსაწყო | ფოტო აპარატი,<br>პორტატული მიკროსკოპი |

**ფოტოები:** კარიბჭის დასავლეთი კედელი. მოცემულია მეორე ფერწერული ფენის ყვითელი ამონათებები სამოსზე. მაკრო და მიკრო (50x) ფოტოები.

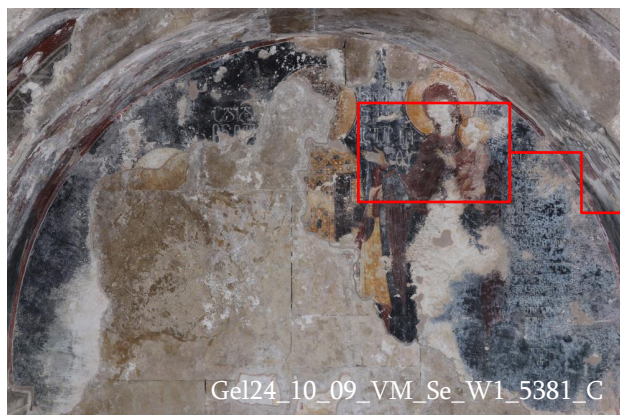
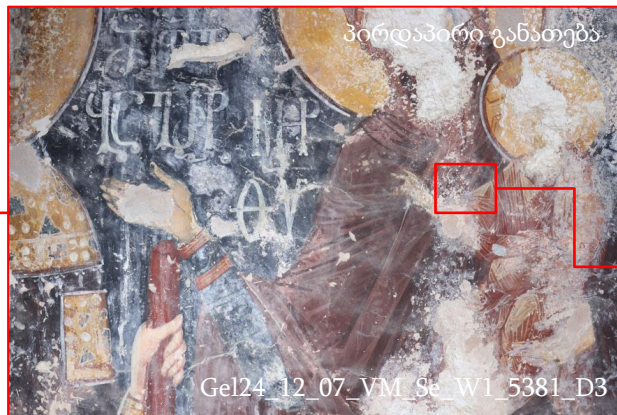
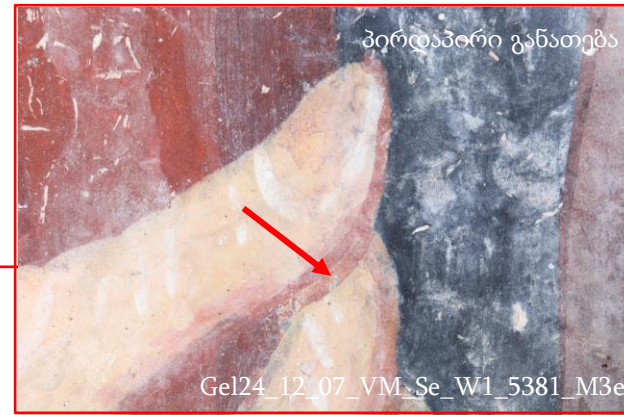
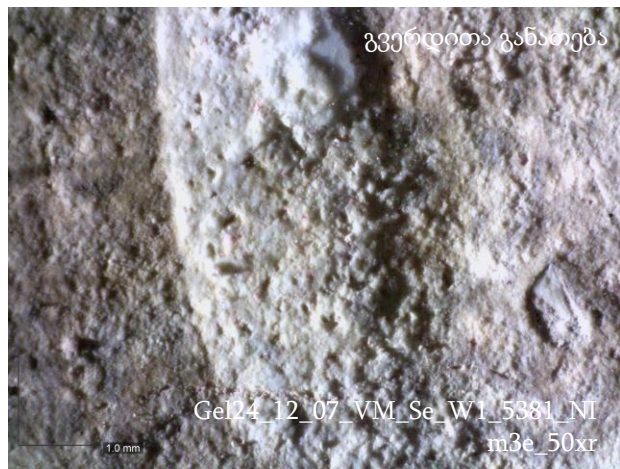
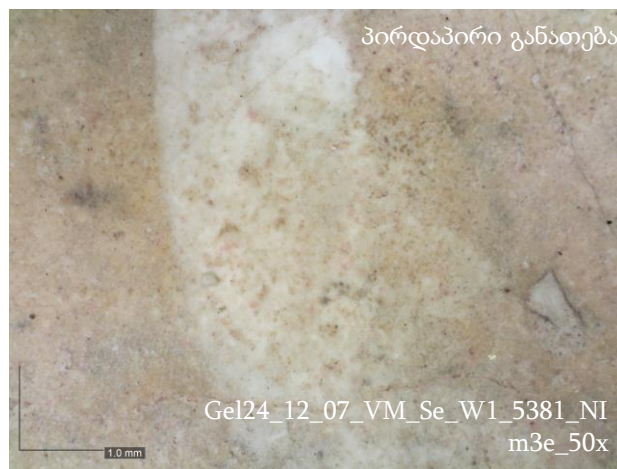
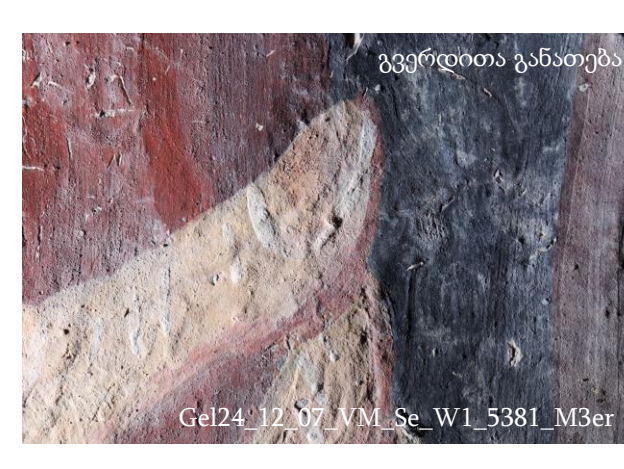
| ნიმუშის N | 5381_Nim3b | ლოკაცია | VM_Se_N_5381<br>(დასავლეთი კედელი) | ხელსაწყო | ფოტო აპარატი,<br>პორტატული მიკროსკოპი |

**ფოტოები:** კარიბჭის დასავლეთი კედელი. მოცემულია მეორე ფერწერული ფენის თეთრი კონტურები ხელზე. მაკრო და მიკრო (50x) ფოტოები.

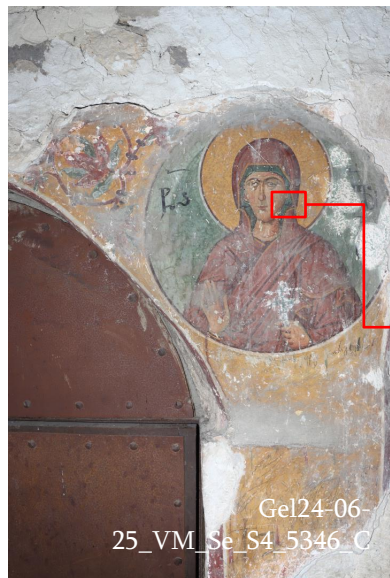
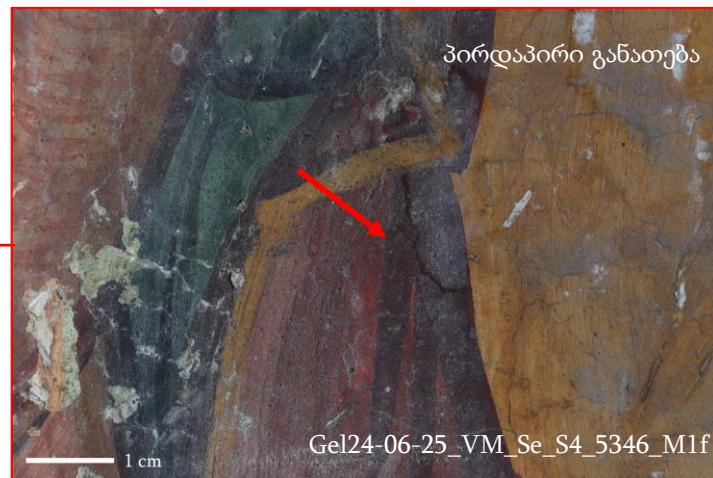
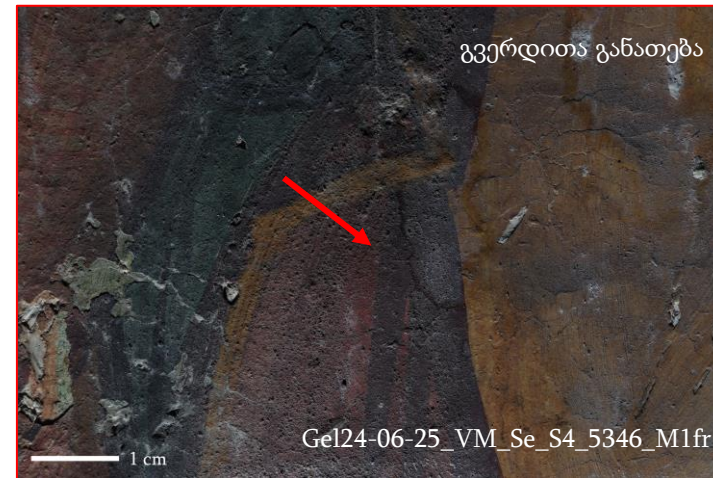
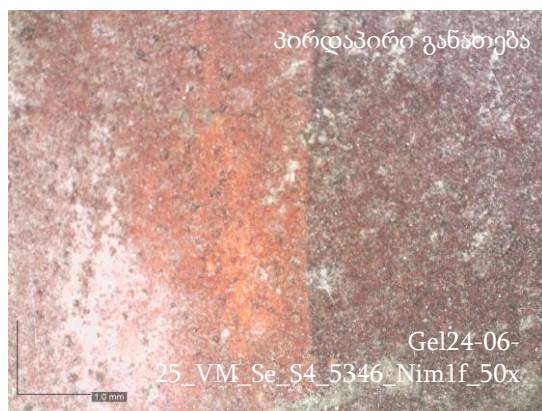
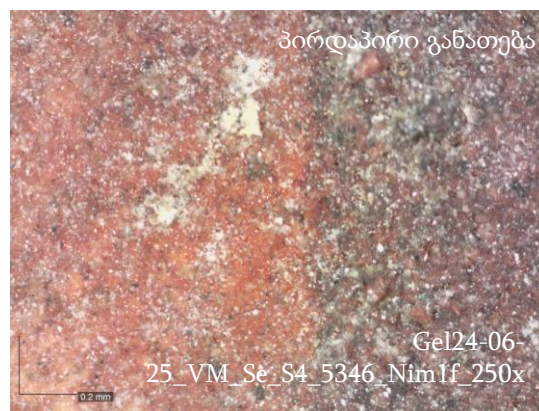
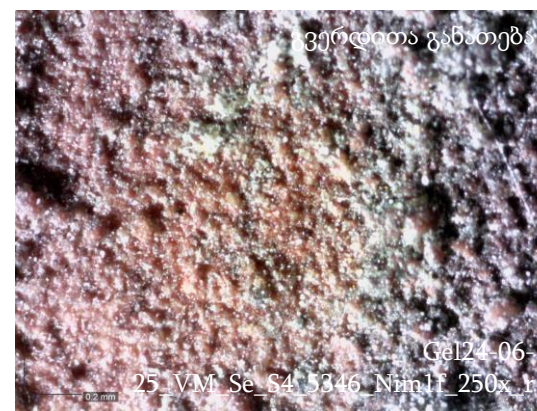
| ნიმუშის N | 5346_Nim1f | ლოკაცია | VM_Se_S4_5346<br>(სამხრეთი კედელი) | ხელსაწყო | ფოტო აპარატი,<br>პორტატული მიკროსკოპი |

**ფოტოები:** კარიბჭის სამხრეთი კედელი. მოცემულია მესამე ფერწერული ფენის წითელი ფერი მაკრო და მიკრო (50x, 250x) ფოტოები.

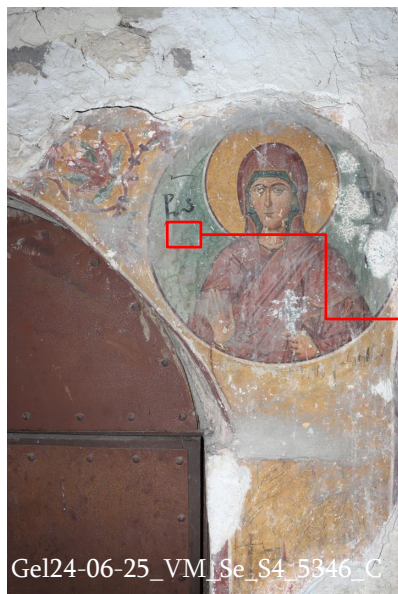
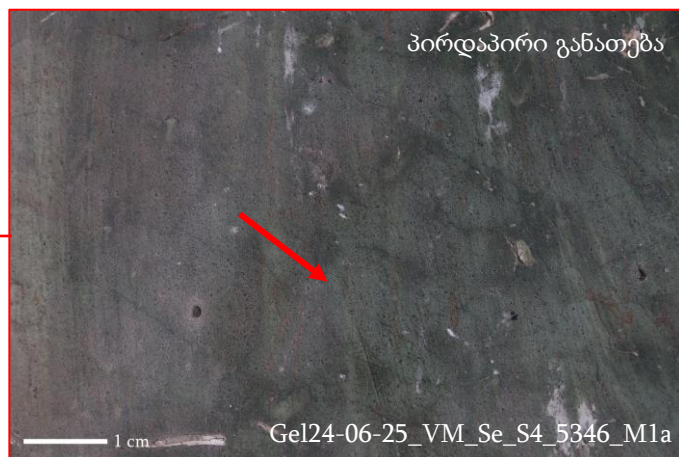
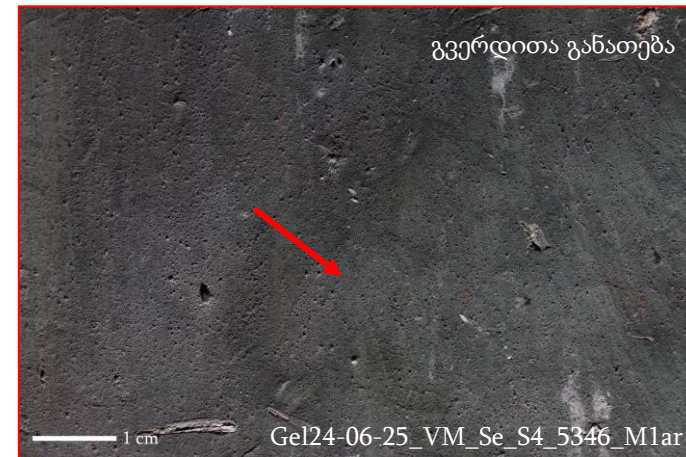
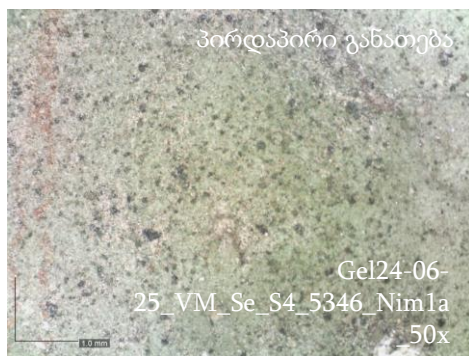
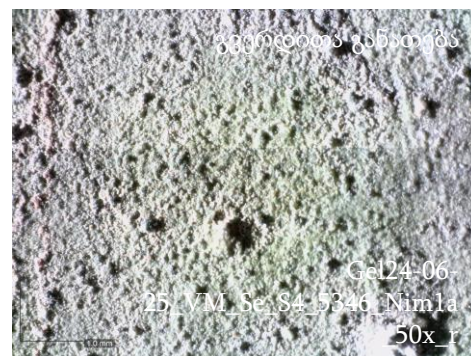
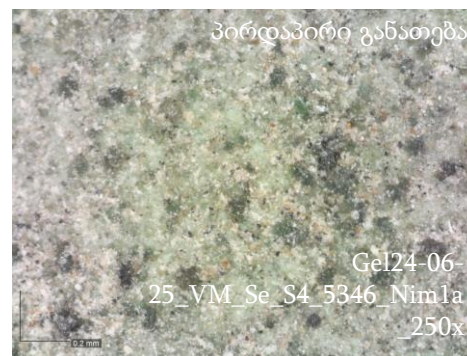
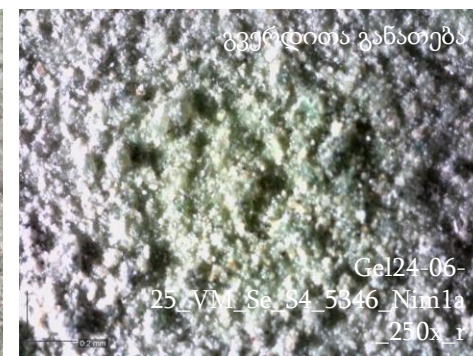
| ნიმუშის N | 5346_Nim1a | ლოკაცია | VM_Se_S4_5346<br>(სამხრეთი კედელი) | ხელსაწყო | ფოტო აპარატი,<br>პორტატული მიკროსკოპი |

**ფოტოები:** კარიბჭის სამხრეთი კედელი. მოცემულია მესამე ფერწერული ფენის მწვანე ფერი მაკრო და მიკრო (50x, 250x) ფოტოები.
