გელათის  
სამონასტრო კომპლექსის  
ღვთისმშობლის შობის სახელობის ტაძრის

სამხრეთი კარიბჭის  
კედლის მხატვრობის  
ტექნოლოგიისა და მდგომარეობის  
აღწერა - დოკუმენტაცია

დამკვეთი:  
გელათის რეაბილიტაციის დროებითი კომიტეტი

2024

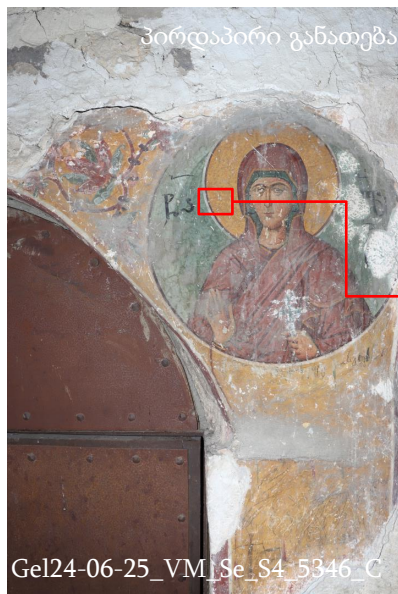
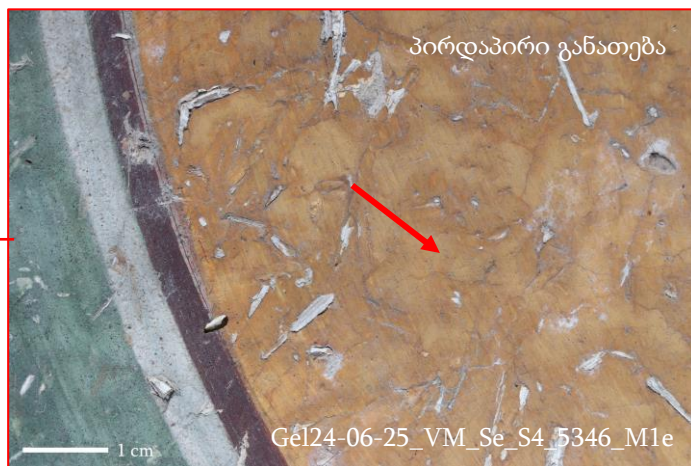
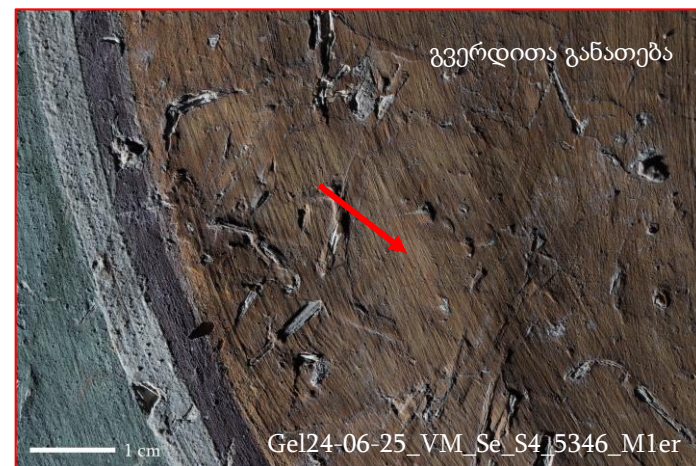
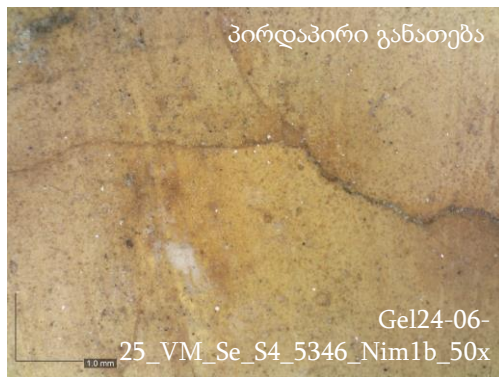
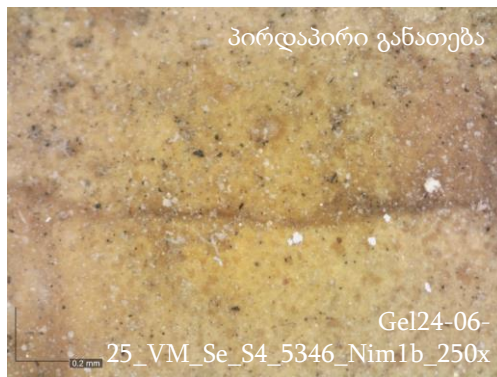
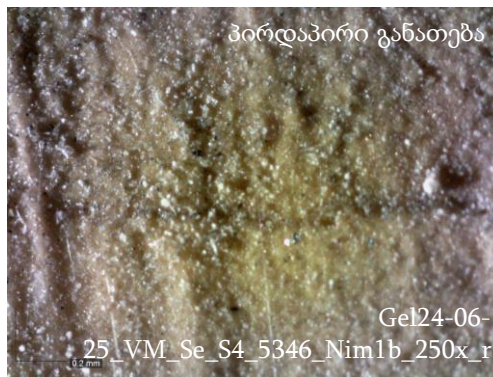
| ნიმუშის N | 5346_Nim1b | ლოკაცია | VM_Se_S4_5346<br>(სამხრეთი კედელი) | ხელსაწყო | ფოტო აპარატი,<br>პორტატული მიკროსკოპი |

**ყვითელი** გამოყენებულია ფონის, შარავანდედების და ტანსაცმლის აქცენტების გადმოსაცემად. თითქმის ყოველთვის ეტყობა ფუნჯის მონასმები. პორტატული მიკროსკოპის ქვეშ წარმოადგენს წვრილმარცვლოვან კარგი კოჰეზიის მქონე პიგმენტს. ადგილებში არის გაწითლებული, სანთლისგან.

**ფოტოები:** კარიბჭის სამხრეთი კედელი. მოცემულია მესამე ფერწერული ფენის ყვითელი ფერი მაკრო და მიკრო (50x, 250x) ფოტოები.

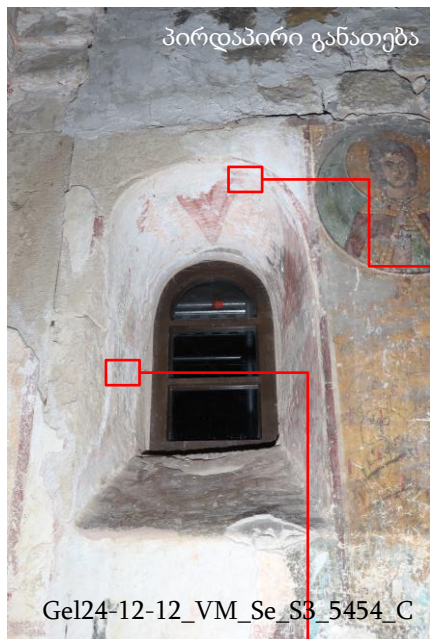
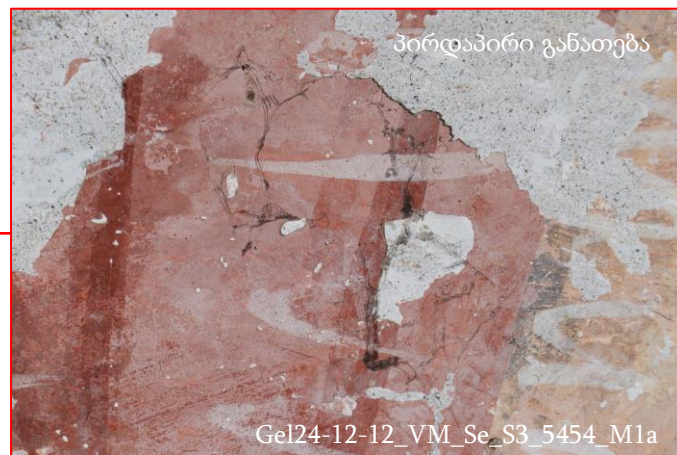
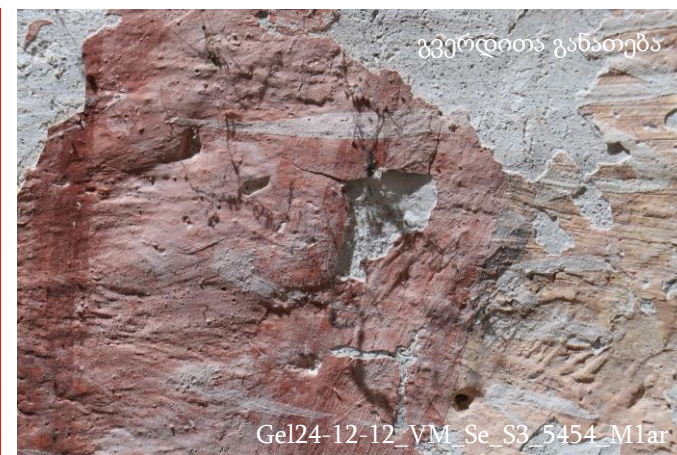
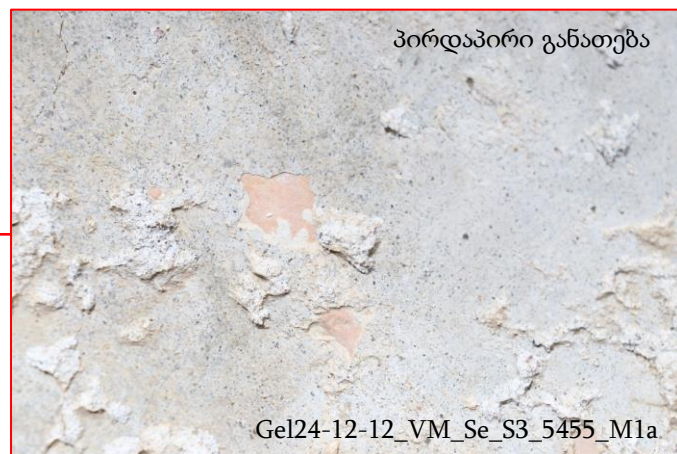
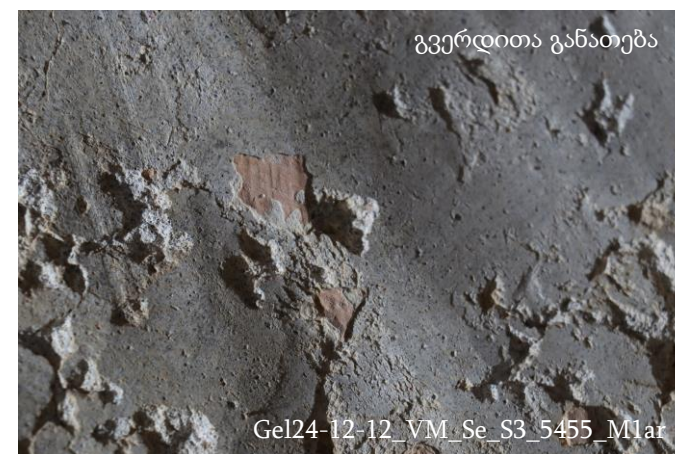
| ლოკაცია | სამხრეთი კედელი - სარკმელი | ხელსაწყო | ფოტო აპარატი |

**ფოტოები:** კარიბჭის სამხრეთი კედელი, ფანჯარა. ჩანს ფერწერული ფენის სისქე და სავარაუდო გრუნტი

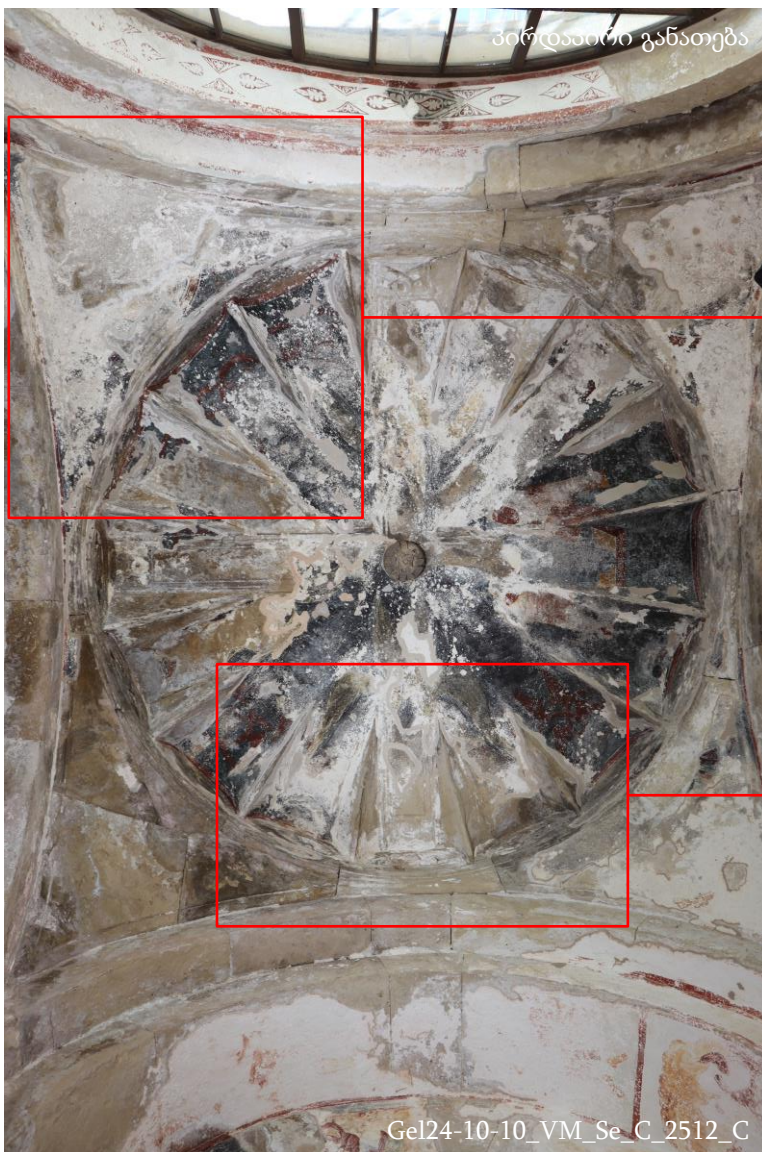
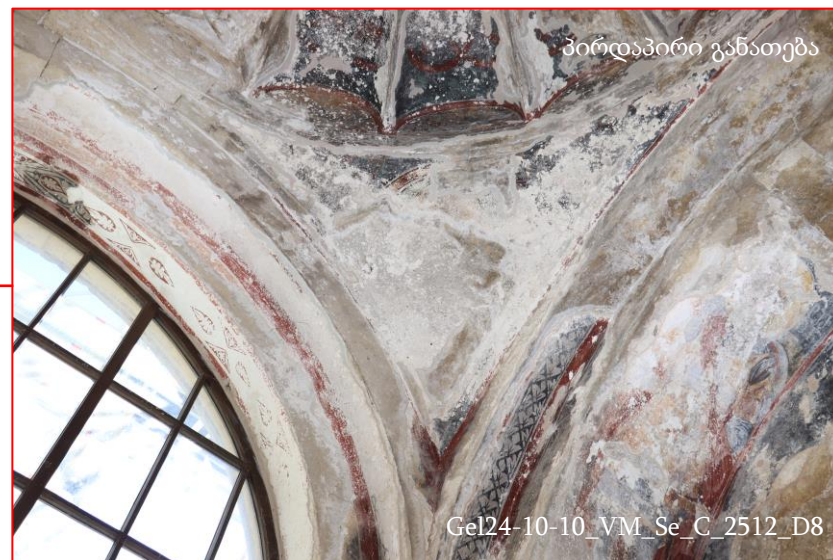
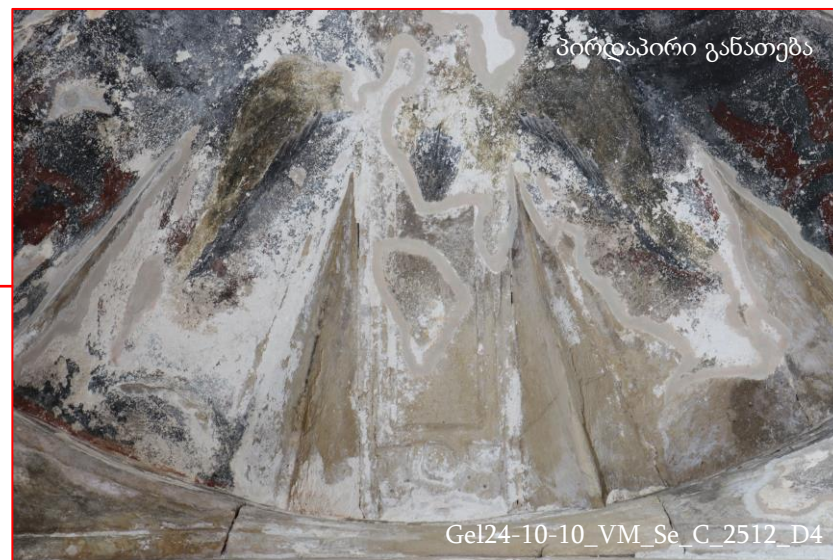
კარიბჭის  
გუმბათი და  
აფრები

ნალესობის  
სრული  
დანაკარგი

მხატვრობის  
სრული  
დანაკარგი  
გუმბათში და  
აფრებზე, რის  
ქვეშაც ჩანს  
რელიეფური  
(სხვადასხვა  
ფორმის ქვები)

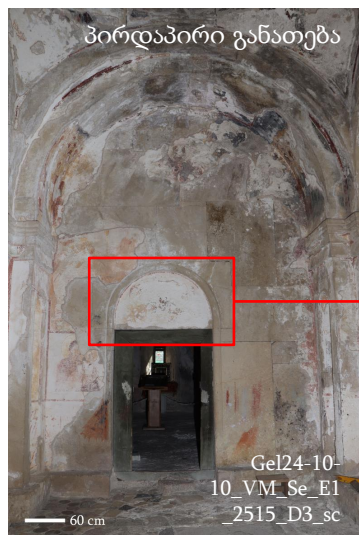
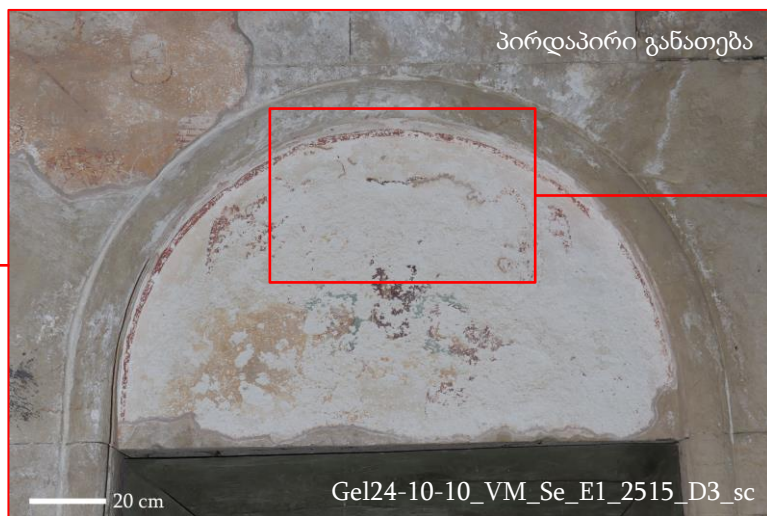
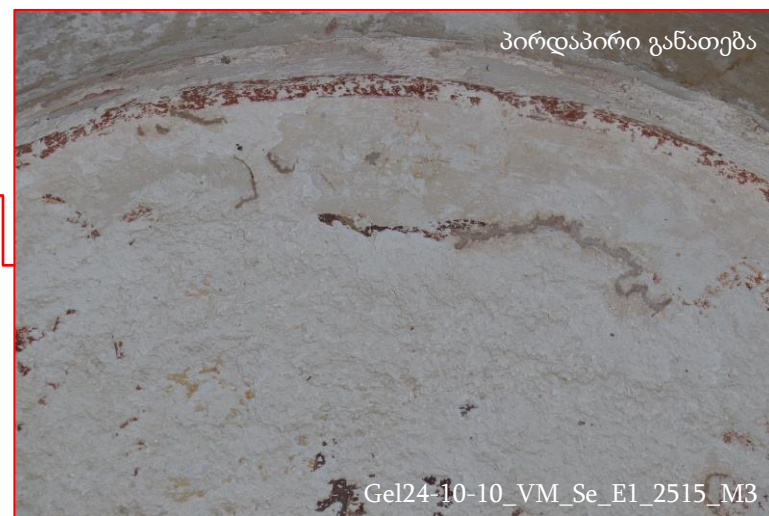
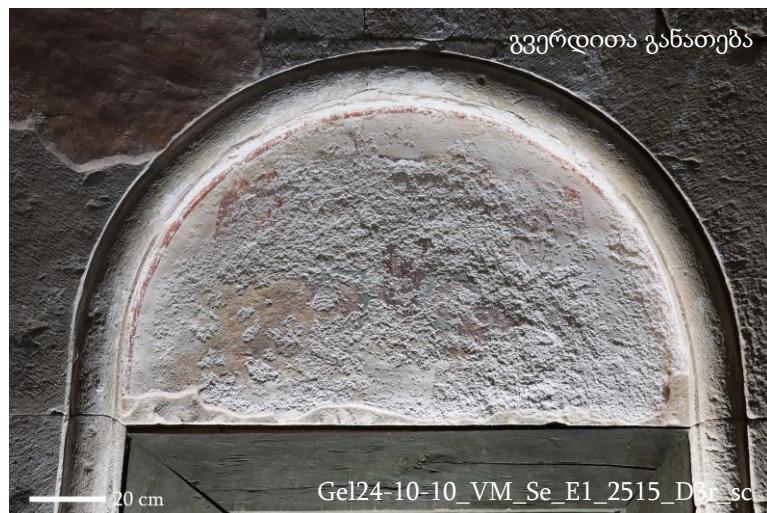
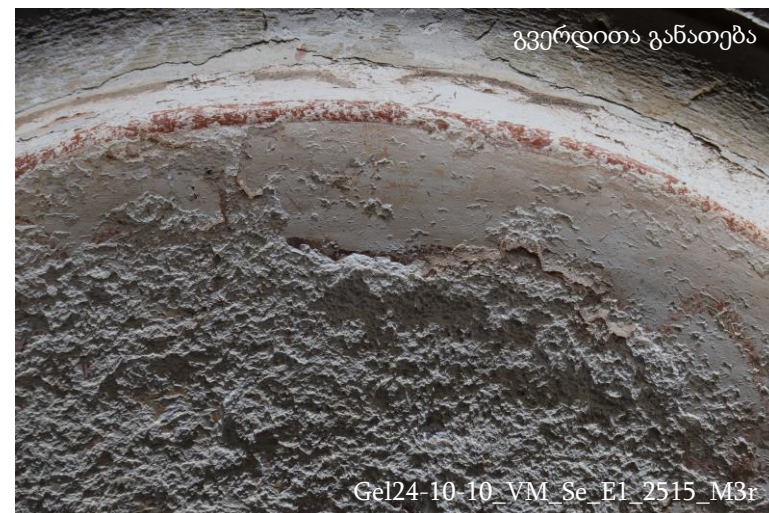
კარიბჭის აღმოსავლეთი  
კედელი, ტიმპანი

ნალესობის  
ნაწილობრივი  
დანაკარგი

(დაკარგულია  
მხატვრობის ზედა  
ფენის ნალესობის  
ნაწილი, ზედაპირი  
არაერთგვაროვანია)

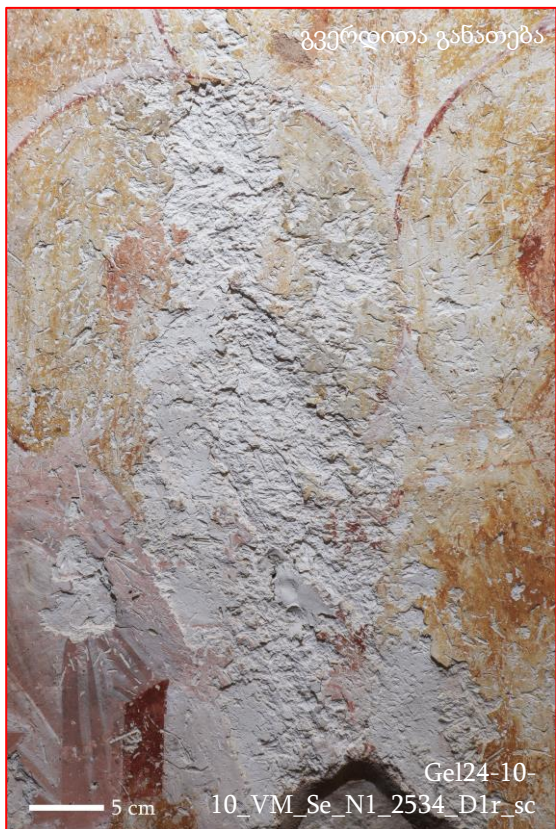
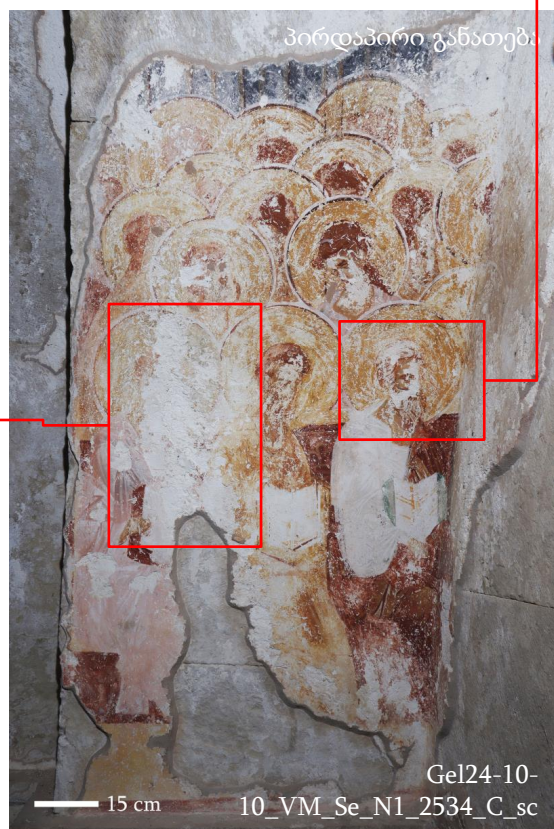
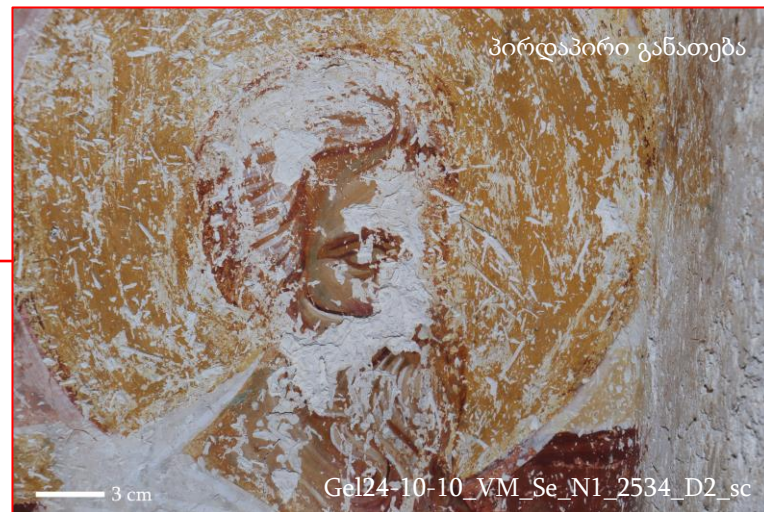
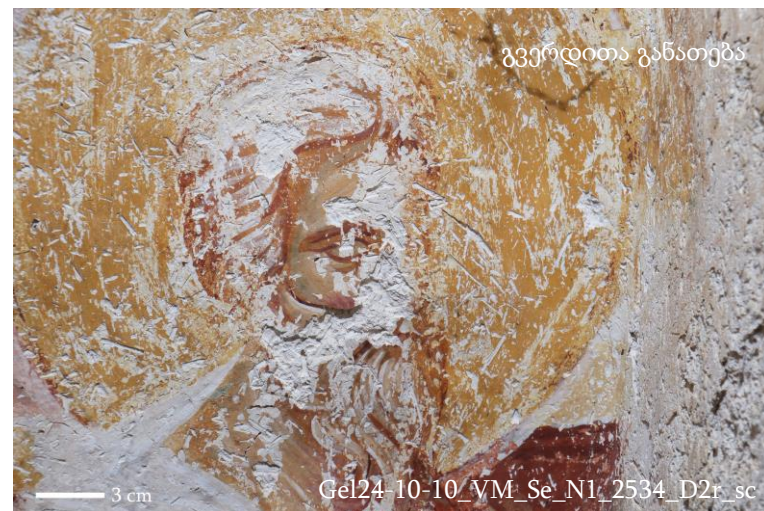
კარიბჭის აღმოსავლეთი კედელი, თაღის ჩრდილოეთი ნაწილი

ნაღესობის ნაწილობრივი დანაკარგი  
(მხატვრობის ზედა ფენის ნაწილის დანაკარგი, ნაღესობის ამოტეხვასთან და  
ზედაპირის ეროზიასთან ერთად)

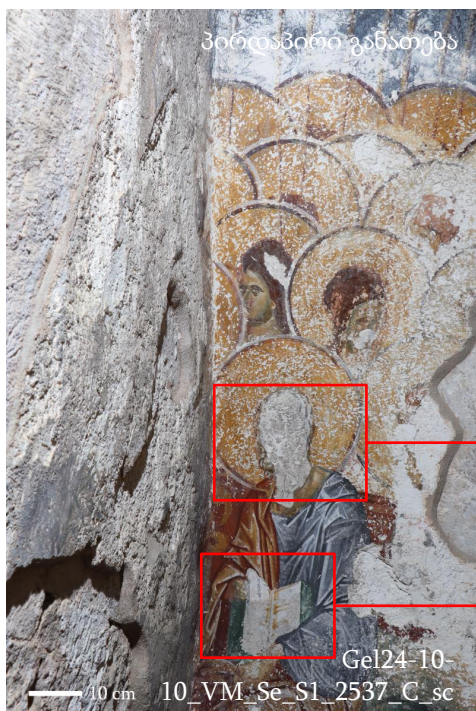
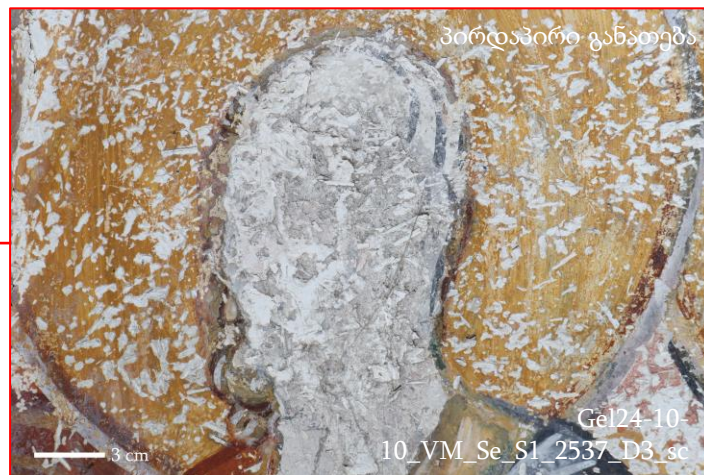
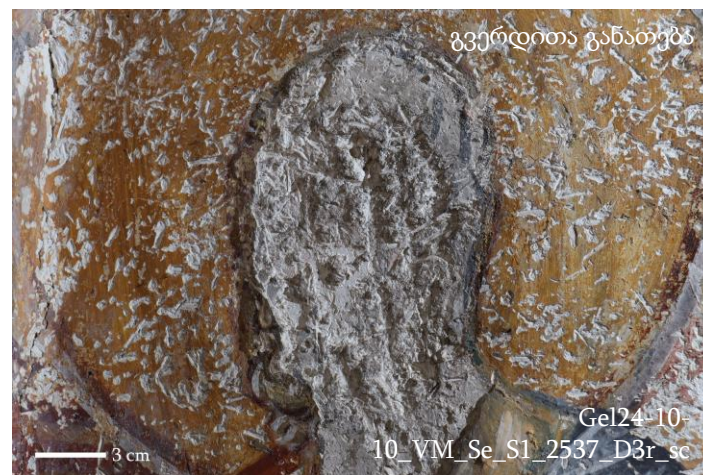
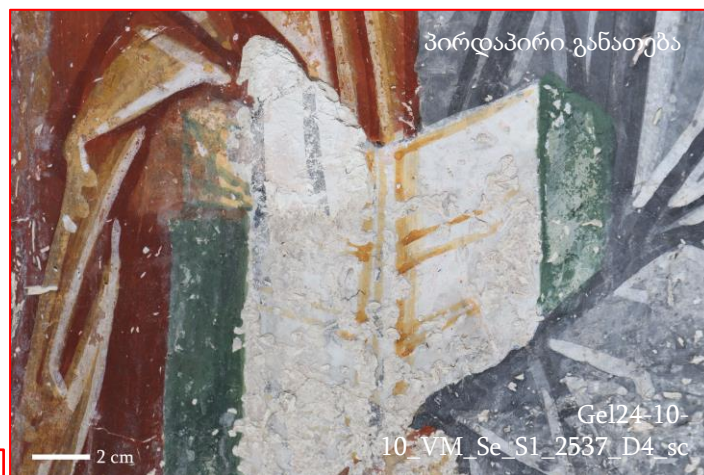
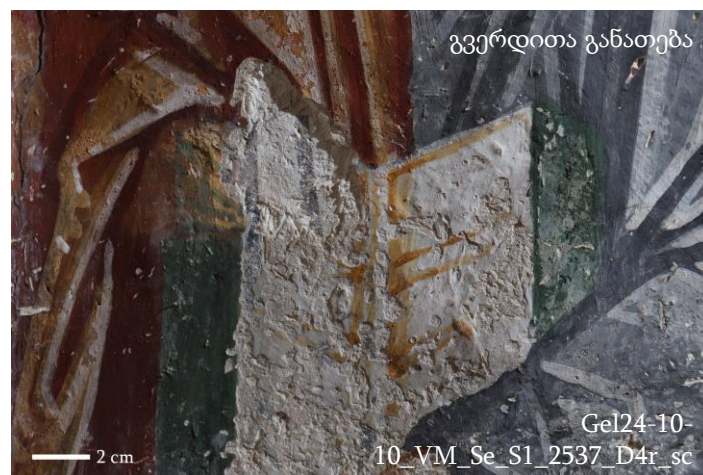
კარიბჭის აღმოსავლეთი  
კედელი, თაღის სამხრეთი  
ნაწილი

ნალესობის ნაწილობრივი  
დანაკარგი  
(ფიგურის სახისა და წიგნის  
„ჩასმული“ ნალესობის  
დანაკარგი, სადაც ჩანს  
მოსამზადებელი კონტური)

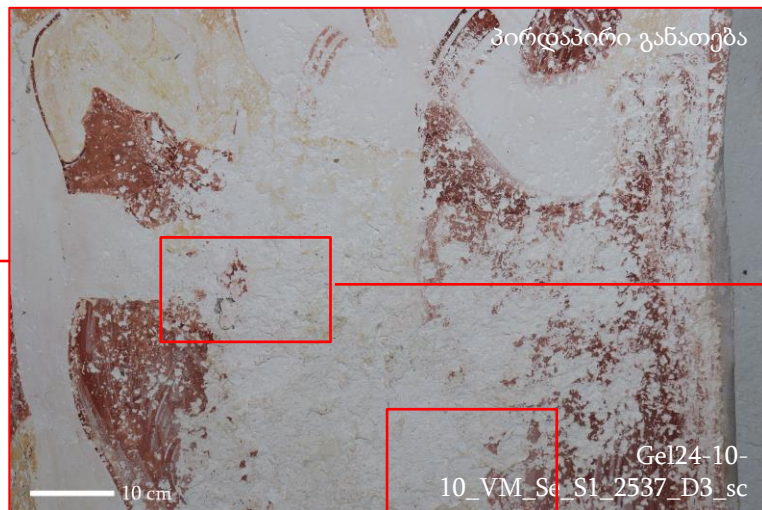
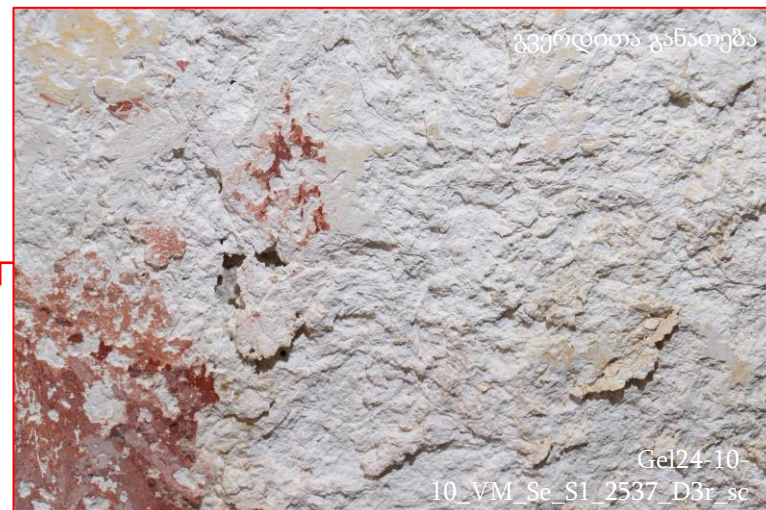
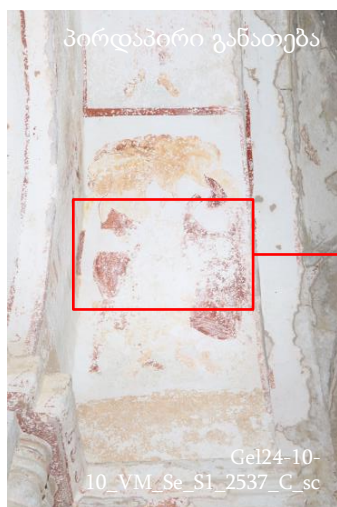
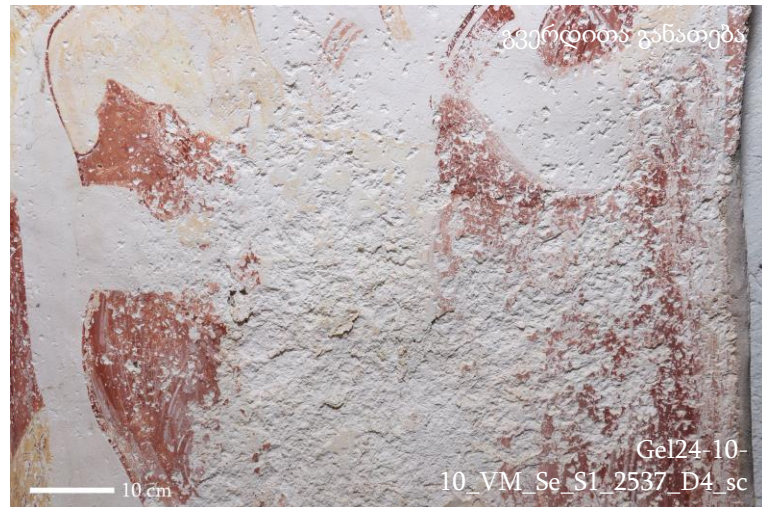
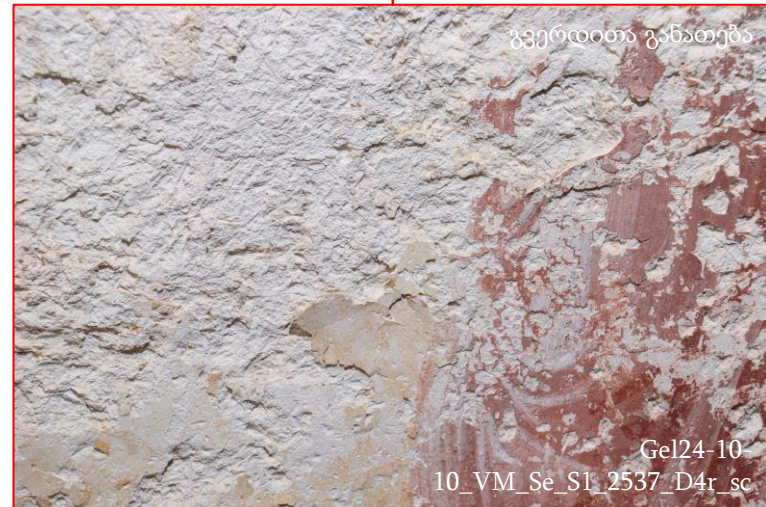
სამხრეთი კარიბჭე, ჩრდილოეთ კედელი, თაღის აღმოსავლეთი ნაწილი

ღია განშრეება და თხელშრეებრივი განცალკევება / აქეცვლა

მხატვრობის ზედა ფენის ნალესობა განშრეებულია – როგორც თვითონ ნალესობა სისქეში (ქმნის თხელშრეებრივ განცალკევებას), ასევე დაკარგულია ნალესობისა და საფუძვლის კავშირი (ღია განშრეება)

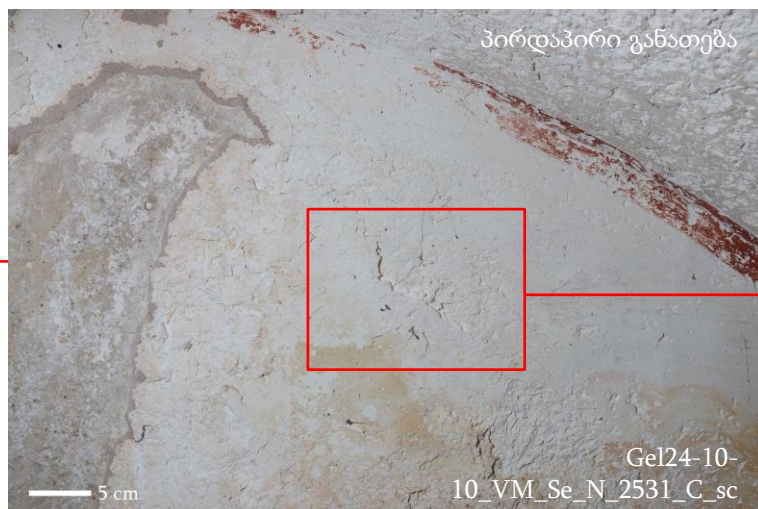
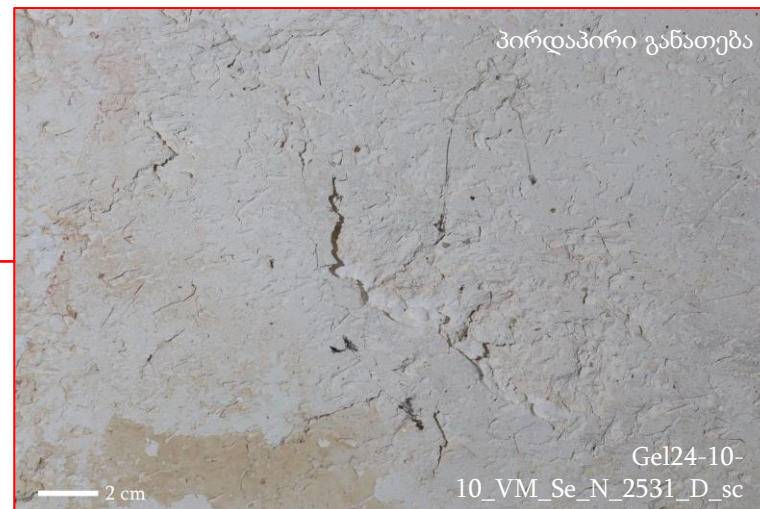
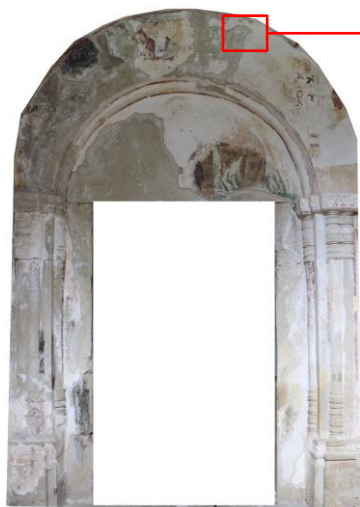
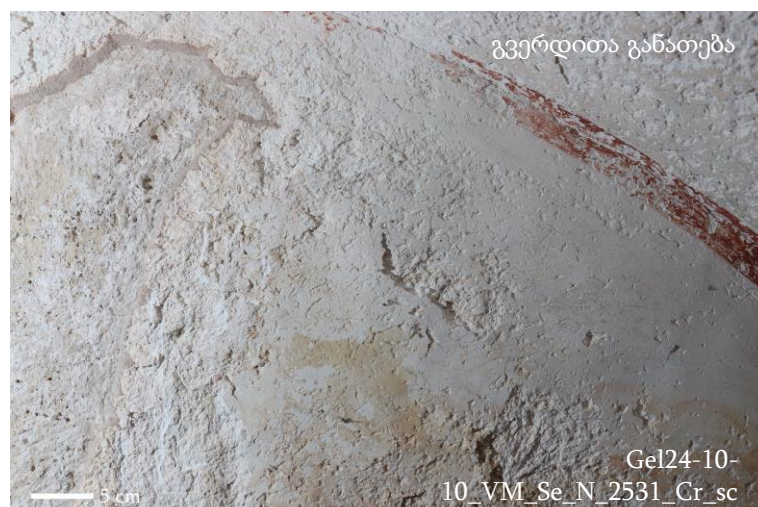
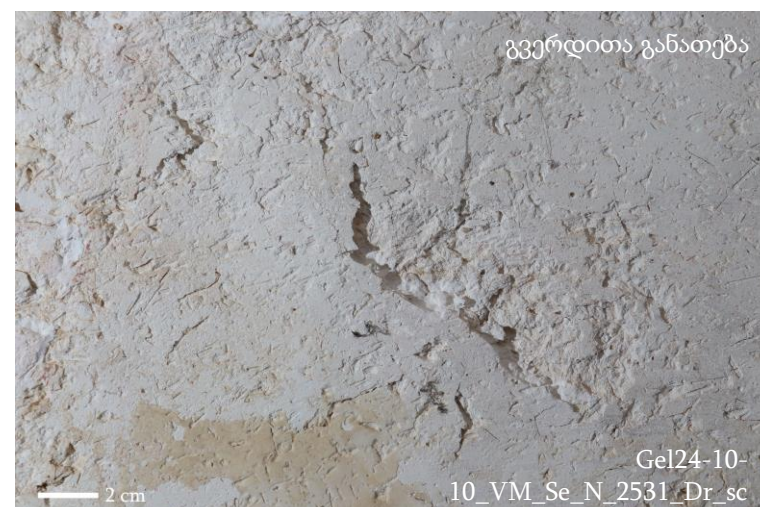
სამხრეთი კარიბჭე, ჩრდილოეთ კედელი, თალი

ღია განშრევება და თხელშრეებრივი განცალკევება

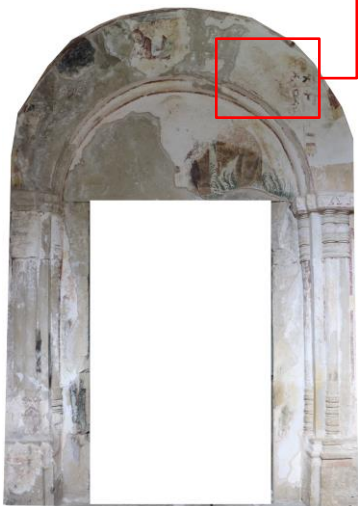
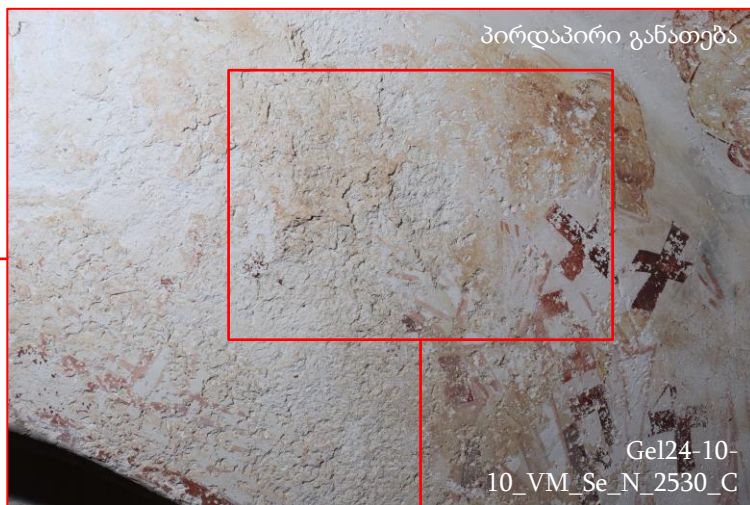
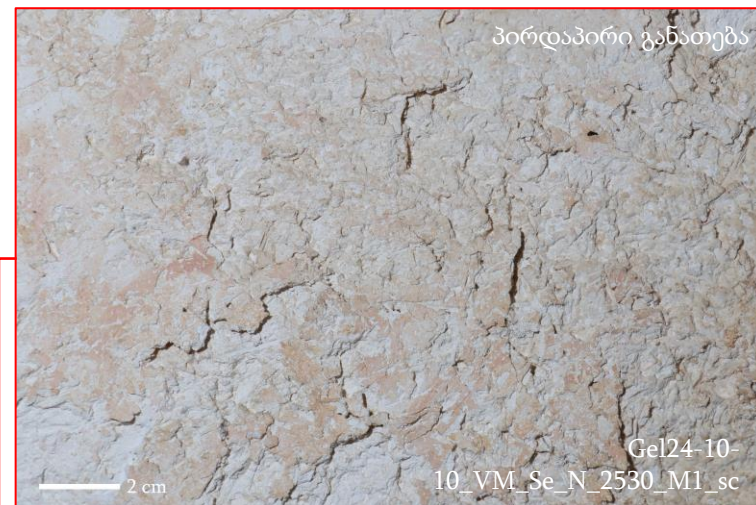
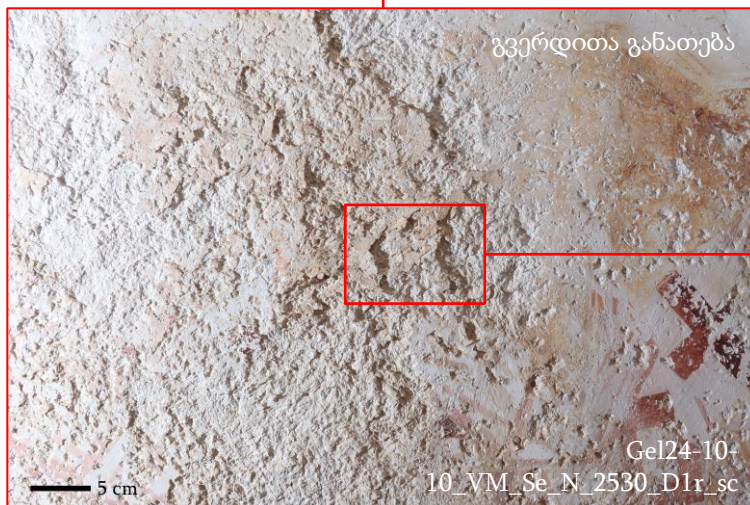
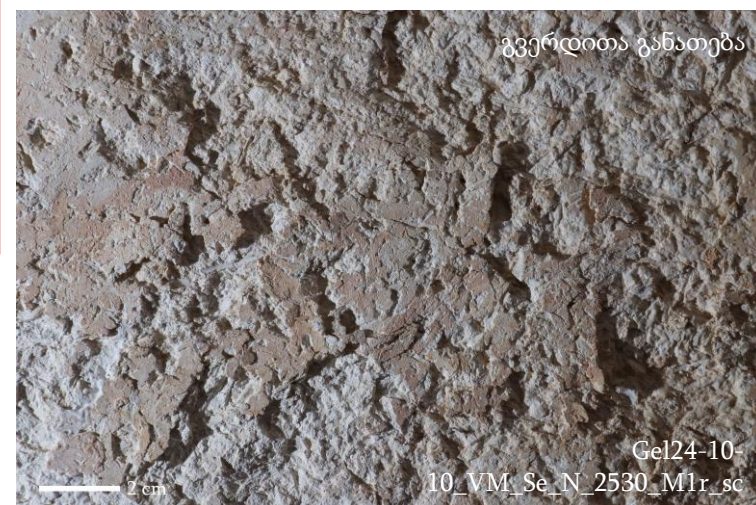
ღია განშრევა და თხელშრეებრივი განცალკევება

მხატვრობის ზედა  
ფენის ნალესობა  
განშრევებულია  
სისქეში, ნალესობა  
გაფხვიერებულია და  
ხასიათდება  
მიკროფრაგმენტაციით  
და მიკროზარებით.

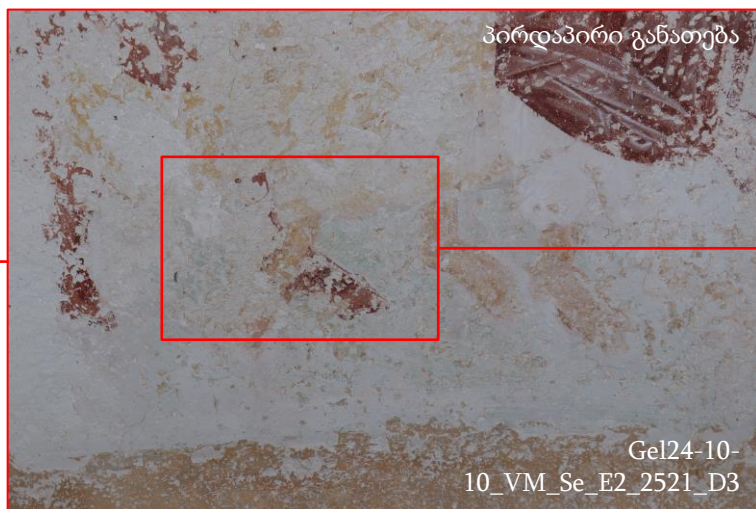
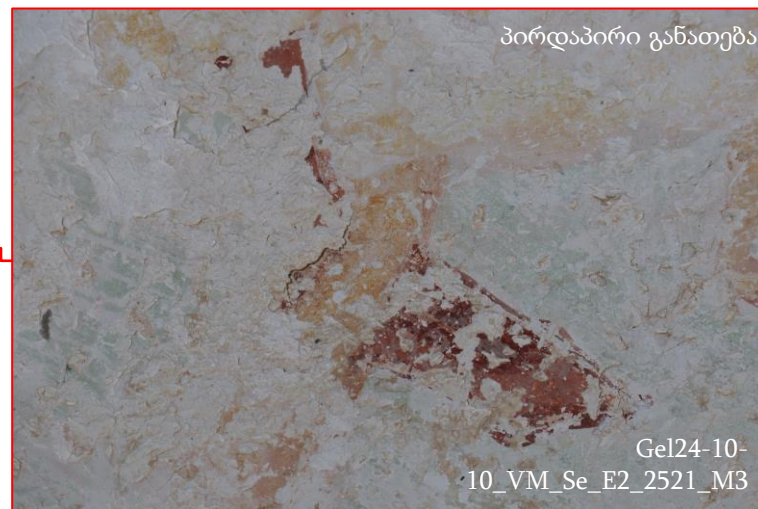
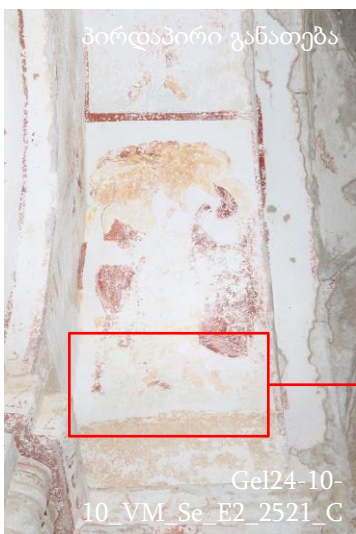
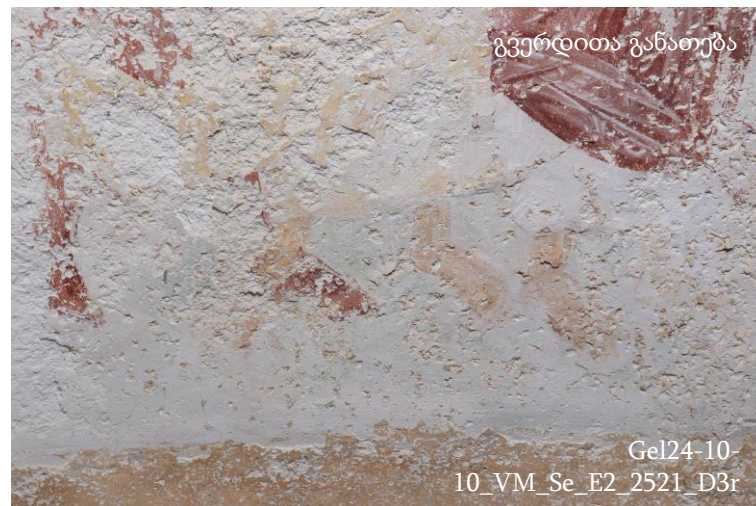
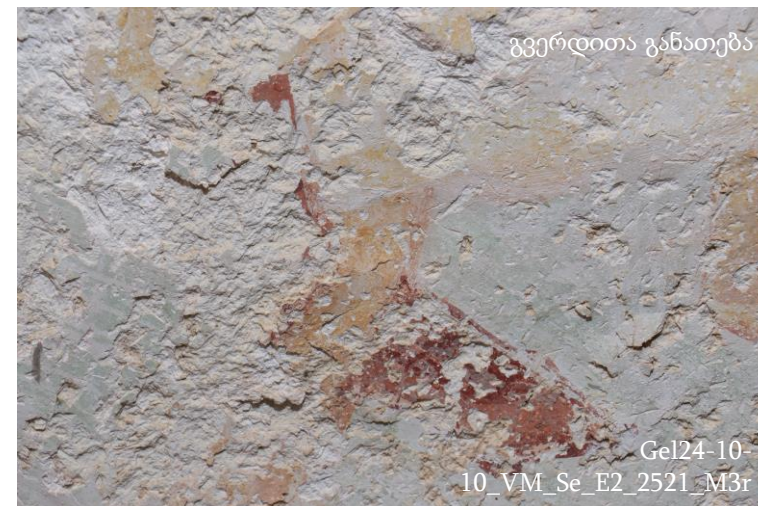
მხატვრობის ზედა  
ფენის ნალესობის  
გაფხვიერება,  
მიკრობრაგმენტაციასა  
და განშრევებასთან  
ერთად.

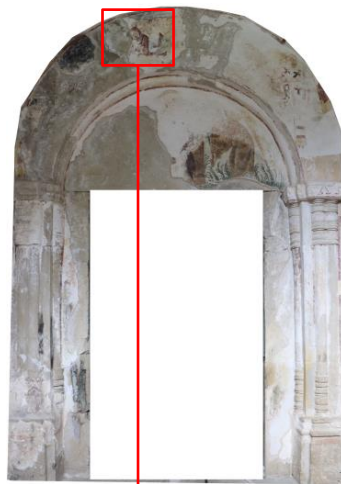
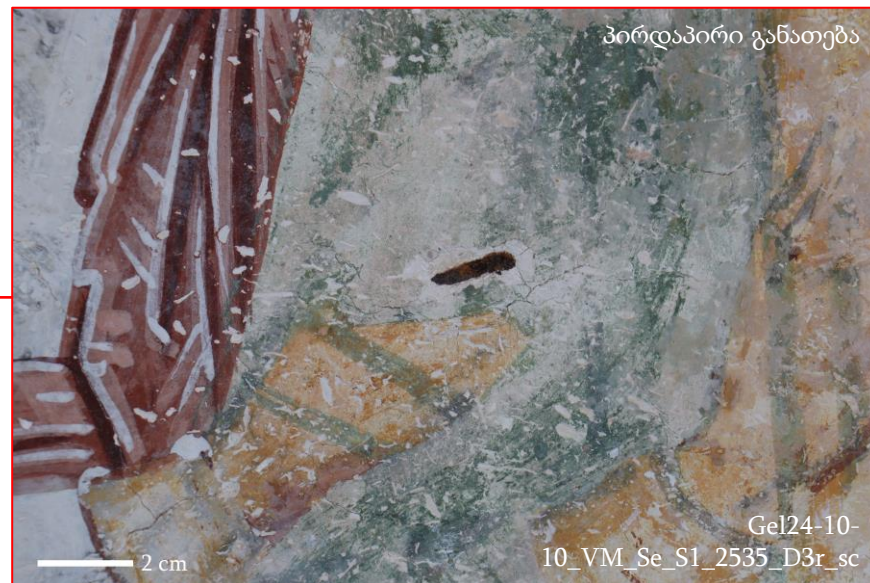
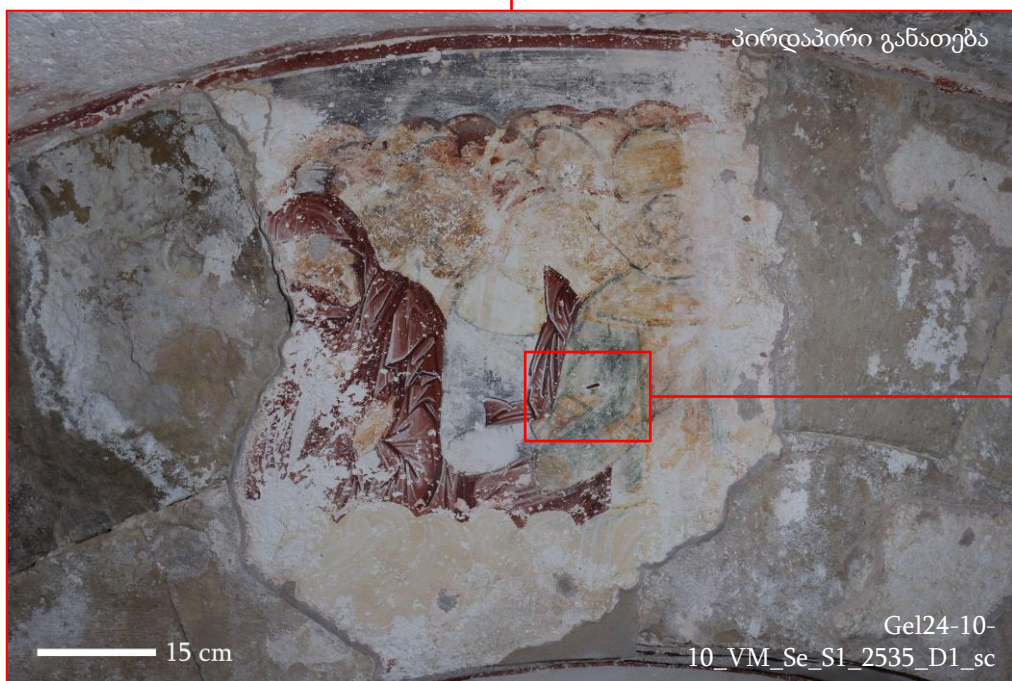
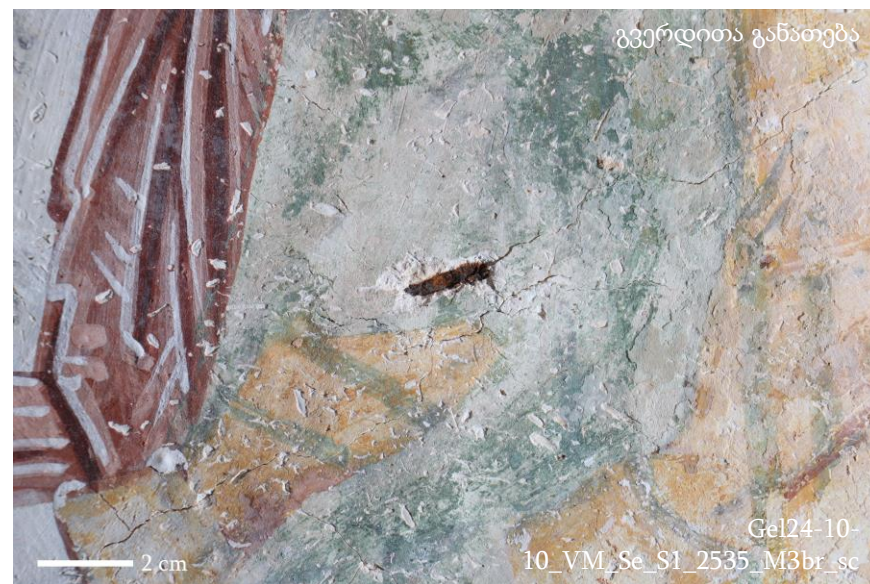
სამხრეთი კარიბჭის  
ჩრდილოეთი კედელი, თადის  
ფრონტალური ნაწილი?

ლითონის ჩანართის  
გაფართოების გამო ნაღესობის  
ზედა ფენის ამოტეხვა და  
დაზიანება  
(ჩანართი, შესაძლოა იყოს ქვის  
კვადრების ე.წ. ჩანგალი)  
ჩანართის ზედაპირი  
დაჟანგულია

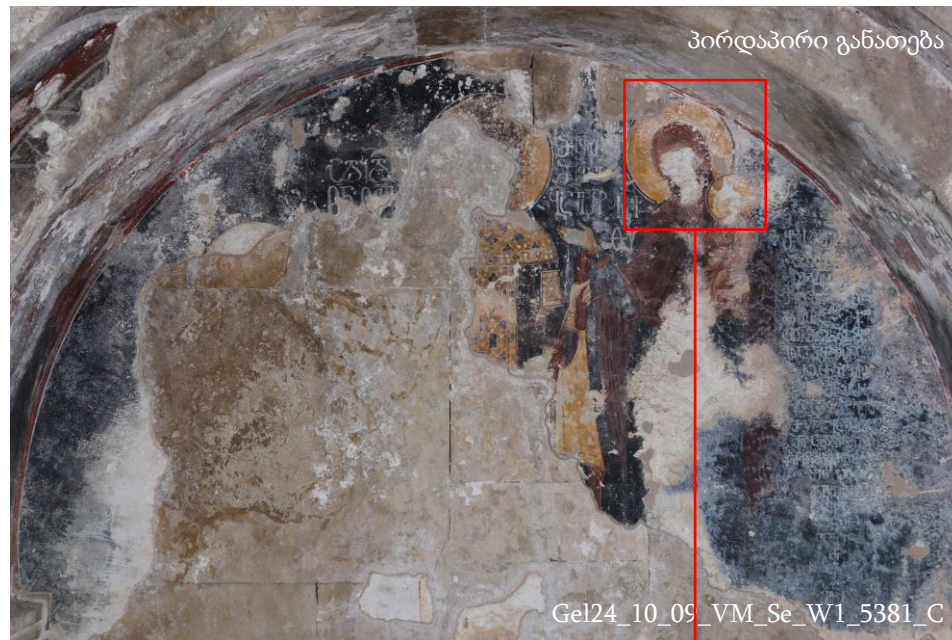
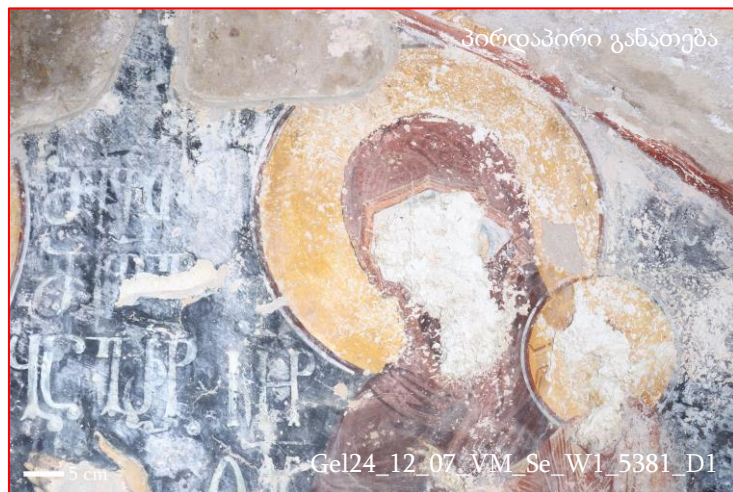
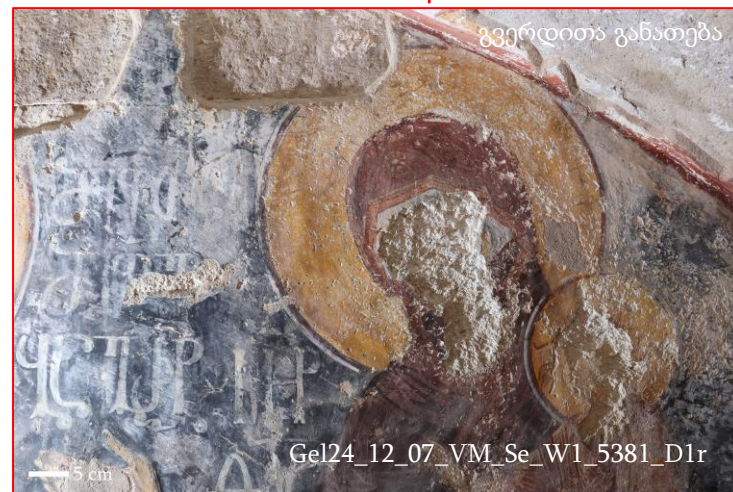
W1

ფერწერული ფენის სრული  
დანაკარგი

(ფოტოებზე ნაჩვენებ მონაკვეთებზე  
აღნიშნულია ფერწერული ფენის  
სრული დანაკარგის ორი ტიპი:  
დანაკარგი ნაღესობის ფენიანად, ჩანს  
საფუძველი და ჩასმული ფერწერული  
ფენის დანაკარგი - სახეები)

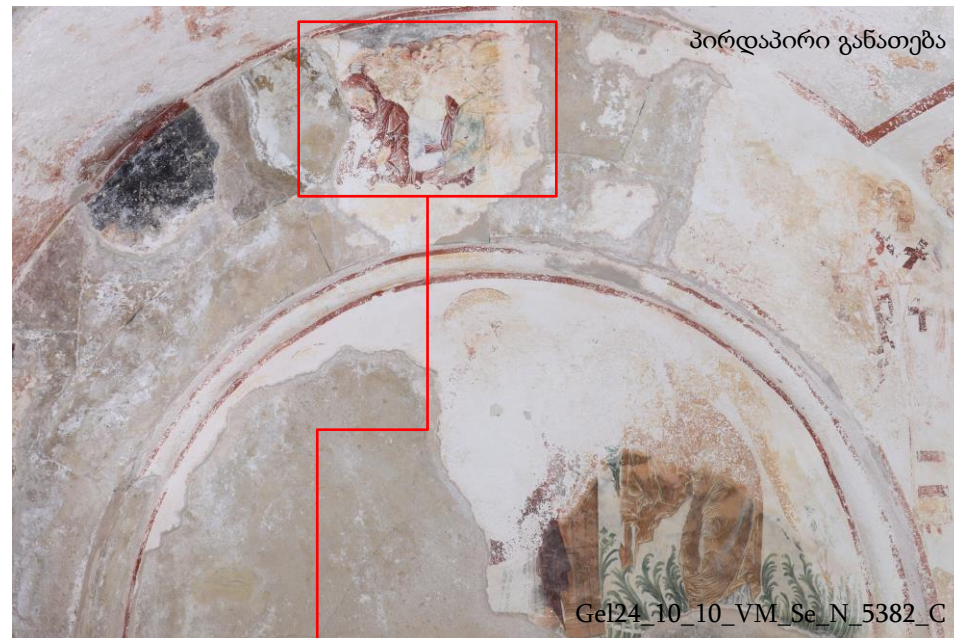
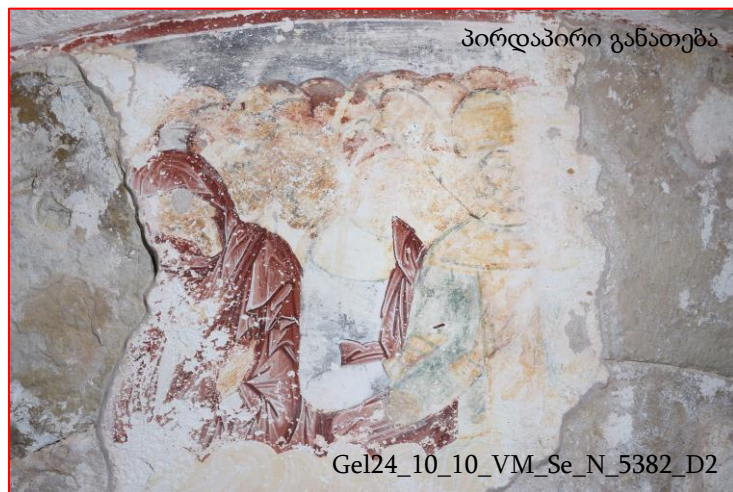
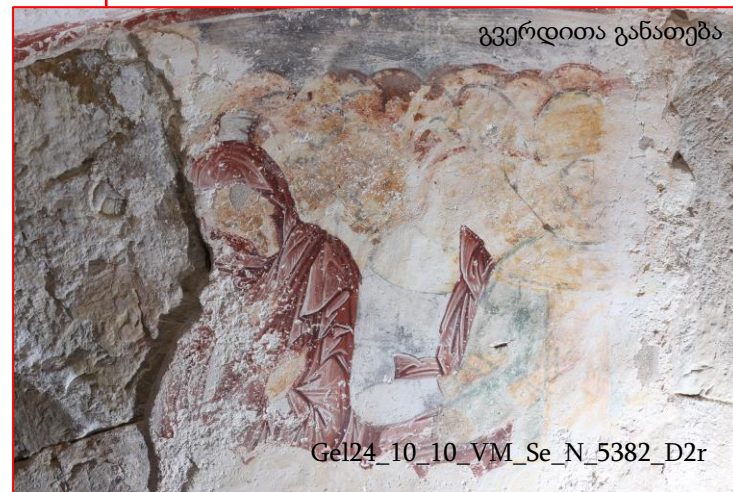
N

ფერწერული ფენის სრული  
დანაკარგი

(ფოტოებზე ნაჩვენებ მონაკვეთებზე  
აღნიშნულია ფერწერული ფენის  
სრული დანაკარგის ორი ტიპი:  
დანაკარგი ნაწილობრივ ნალესობის  
ფენიანად და მხოლოდ ფერწერული  
ფენის დანაკარგი, სადაც ნალესობა  
სრულადაა შემორჩენილი
