გელათის  
სამონასტრო კომპლექსის  
ღვთისმშობლის შობის სახელობის ტაძრის

სამხრეთი კარიბჭის  
კედლის მხატვრობის  
ტექნოლოგიისა და მდგომარეობის  
აღწერა - დოკუმენტაცია

დამკვეთი:  
გელათის რეაბილიტაციის დროებითი კომიტეტი

2024

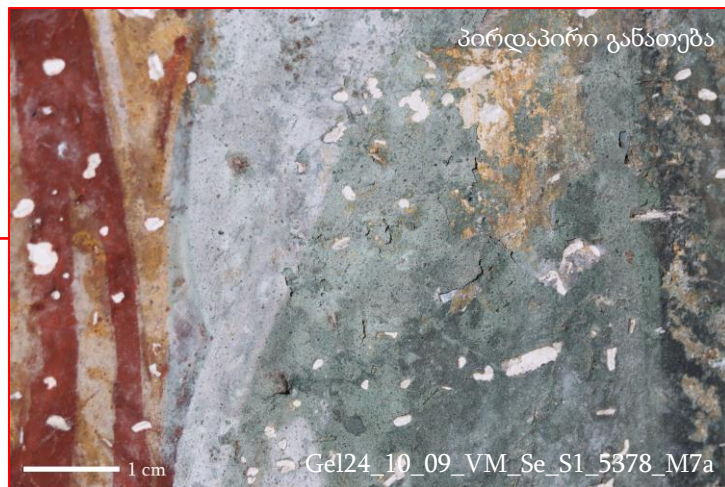
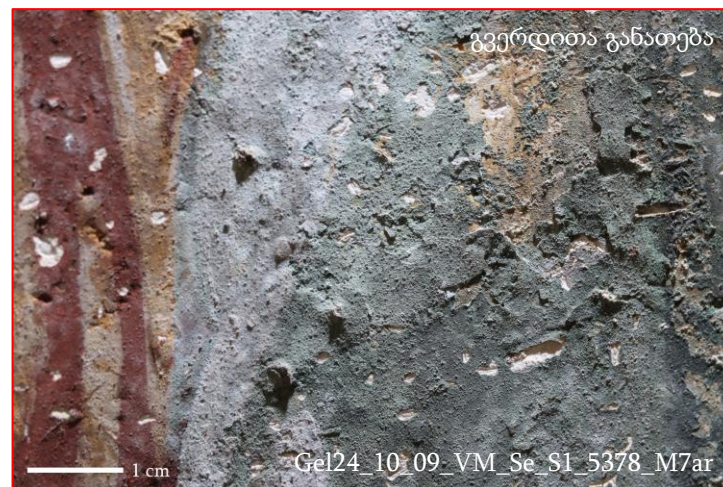
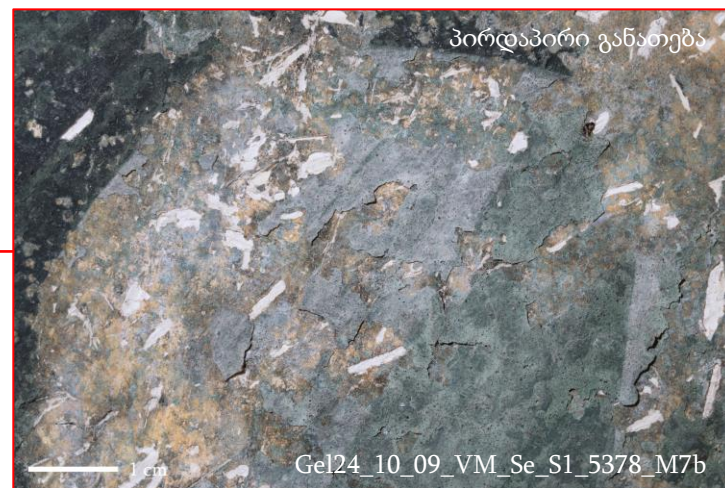
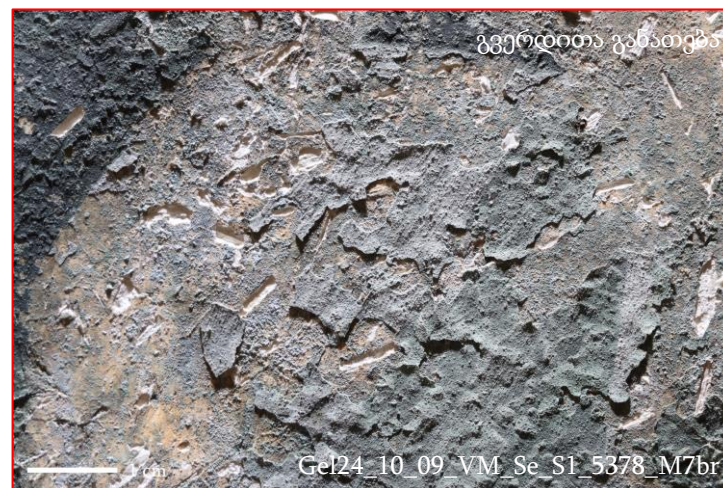
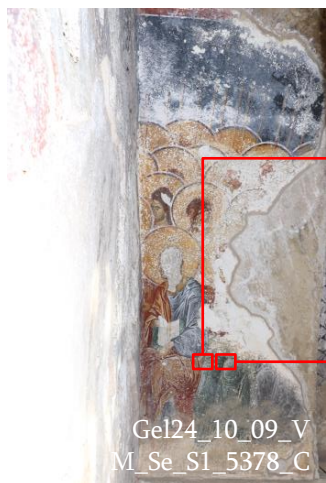
სცენა S1

ლოკაცია აღმოსავლეთი კედელი, თაღში არსებული მხატვრობა

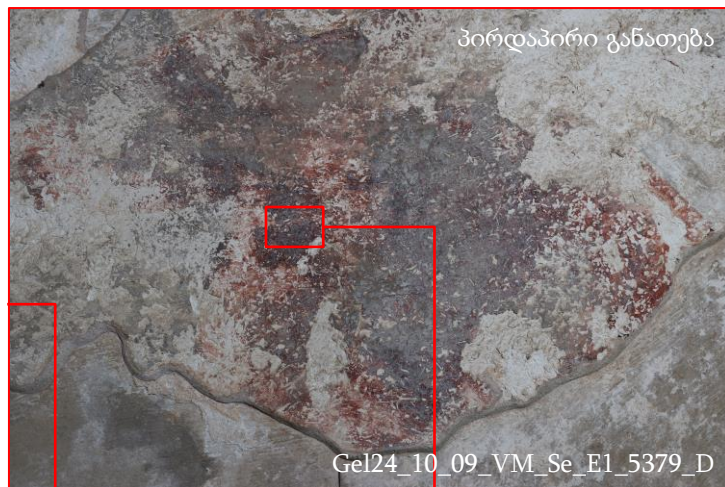
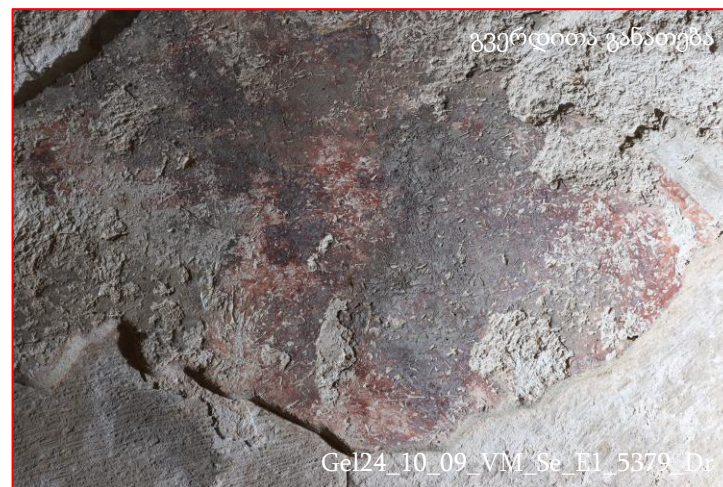
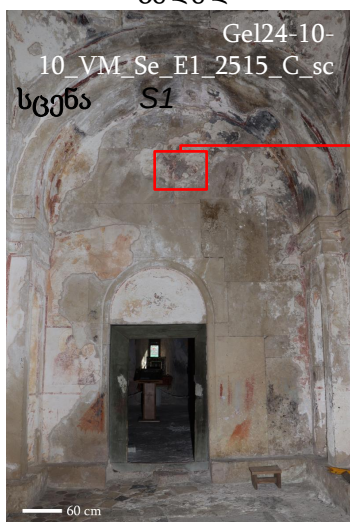
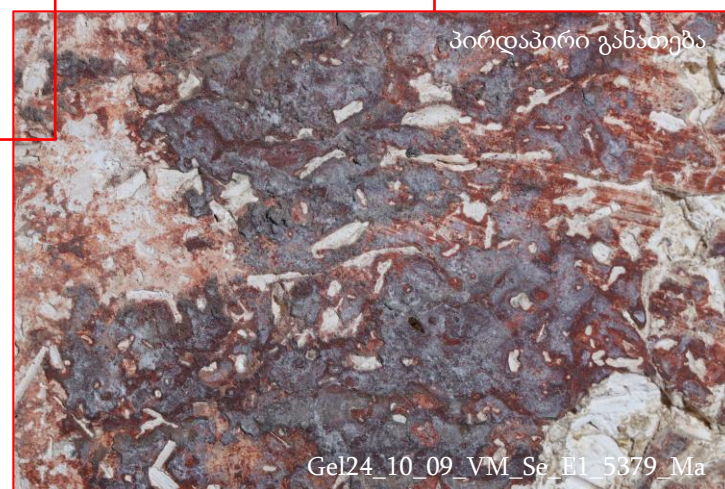
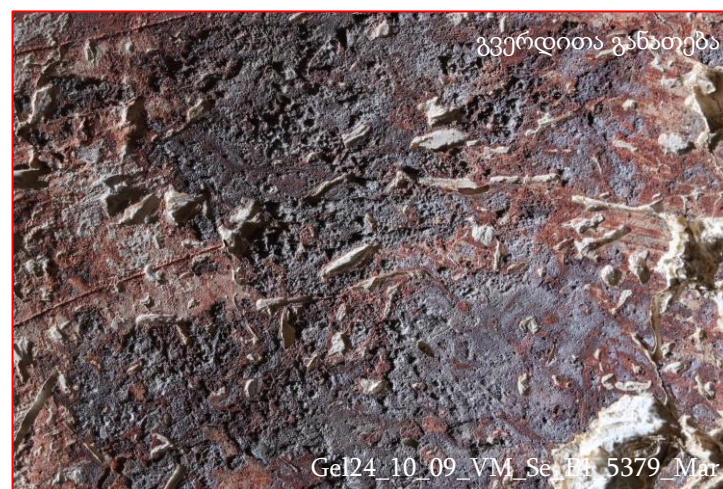
ლოკაცია  
ადმოსავლეთი თალი, აღ. კედელი

(ფოტოებზე ნაჩვენებ მონაკვეთზე მოცემულია აბურცვის წითელი ფერზე, რომელიც მარილთან ერთადაა დაკრისტალებული)

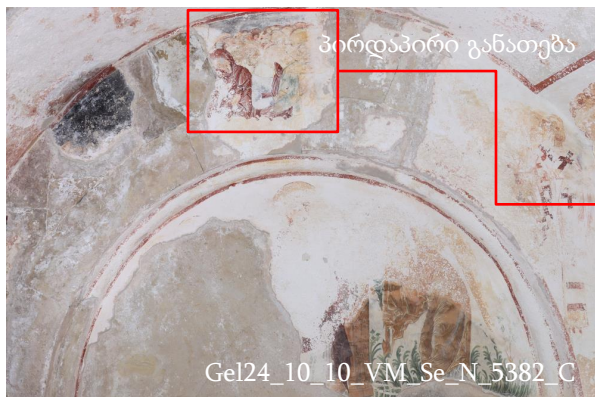
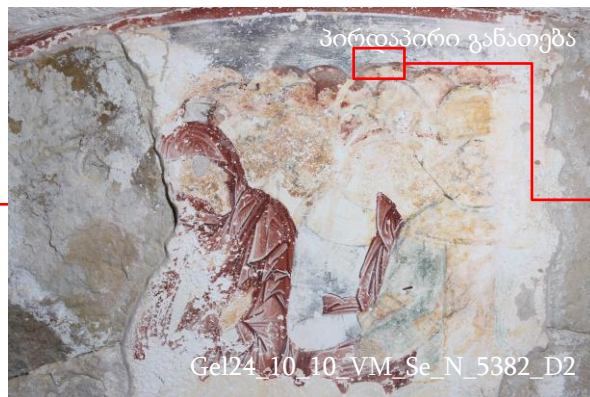
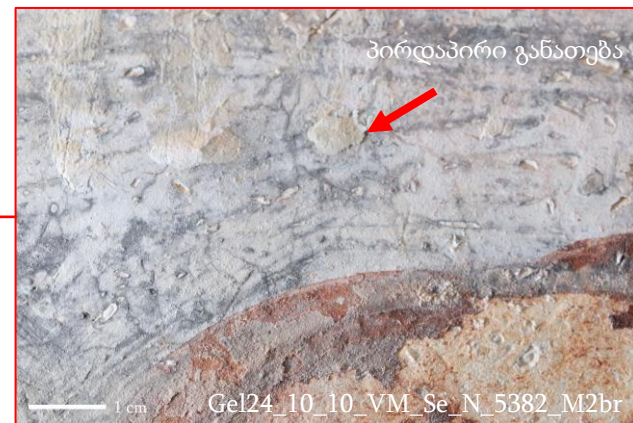
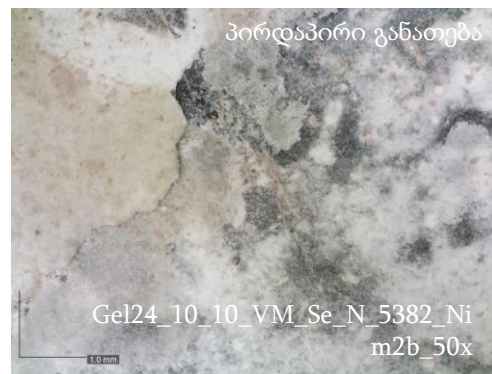
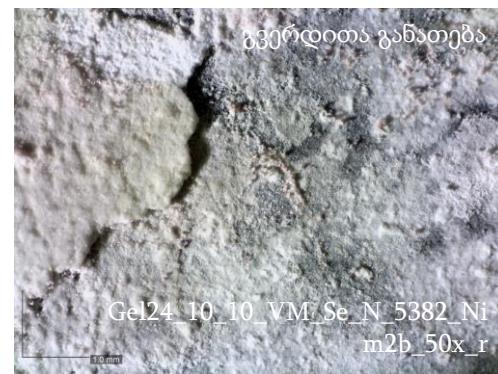
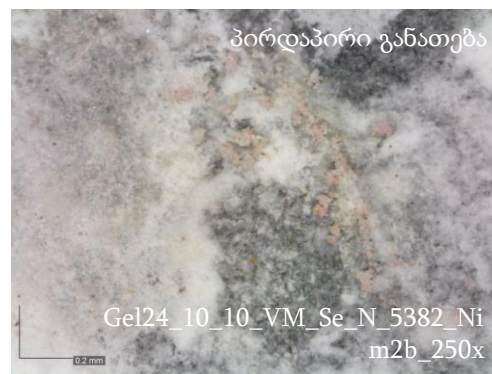
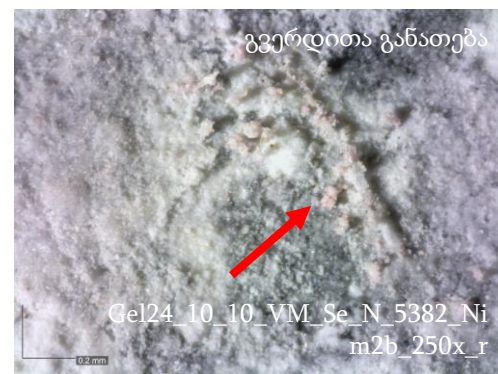
ჩრდილოეთი კედელი

ვარდისფერი ლაქები ფიქსირდება სამხრეთი კარიბჭის ჩრდილოეთ თაღში, ჩრდილოეთ კედელზე. აქტივობა ამ ეტაპზე მცირე მასშტაბისაა.

ვარდისფერი ლაქები

(ფოტოებზე ნაჩვენებ  
მონაკვეთზე მოცემულია  
ბიოლოგიური დაზიანება,  
ვარდისფერი ლაქები,  
გავრცელებული მცირე  
მონაკვეთზე)

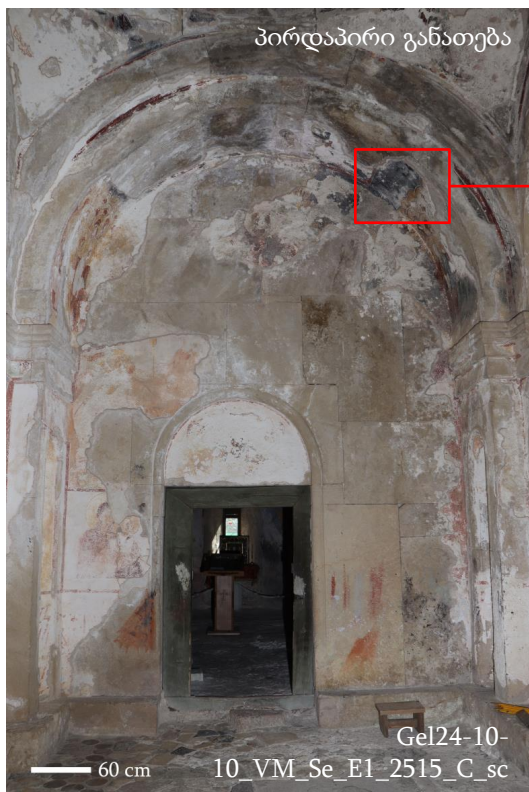
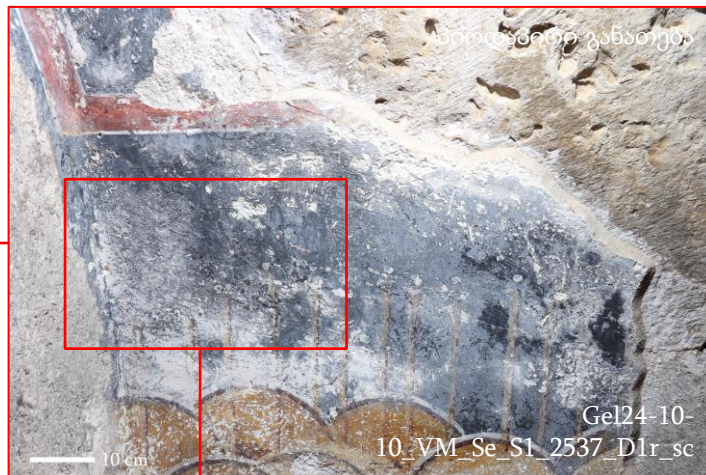
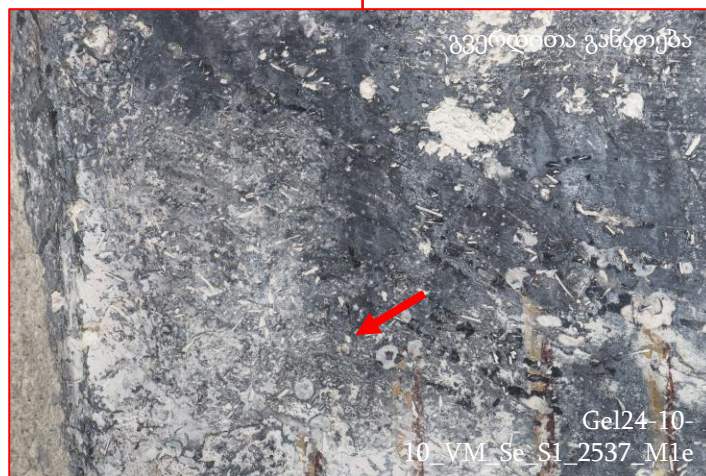
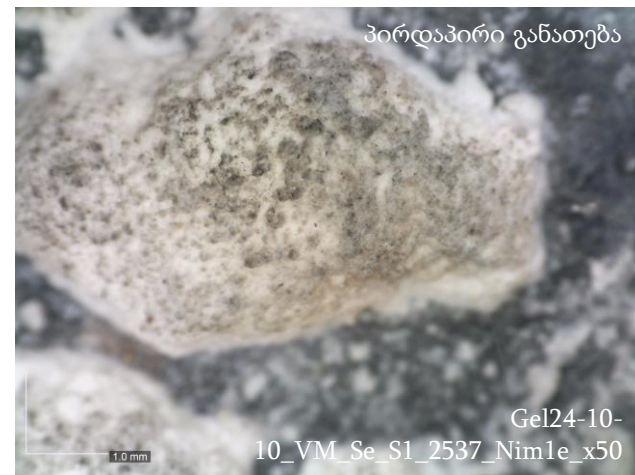
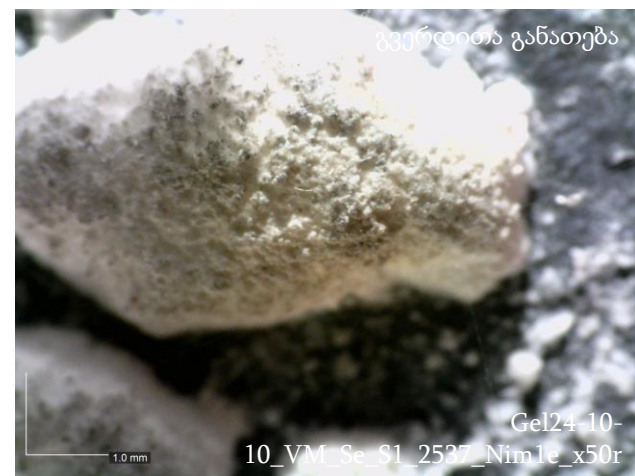
| ლოკაცია | VM_Se_S1 |

კრისტალიზაციით განსაკუთრებით დაზიანებულია კარიბჭის აღმოსავლეთ კედელზე თაღის სამხრეთი ნაწილი.

კარიბჭის აღმოსავლეთ კედელი, ზედა ნაწილი, მხატვრობის ფენა 1-ის ნალესობის მცირე დარჩენილი ნაწილი (თეთრი ფერის შემკვრელი და მუქი ფერის მხოლოდ არაორგანული შემავსებლით), რომელიც ძლიერ გაფხვიერებული და ეროზირებულია, ასევე დაფარულია ნადებით.

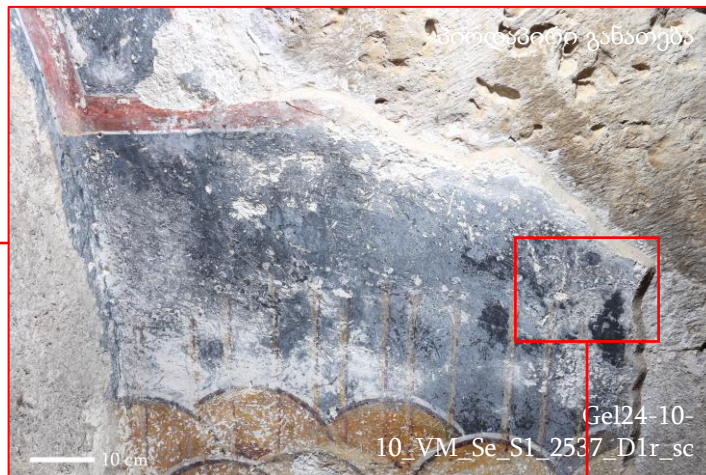
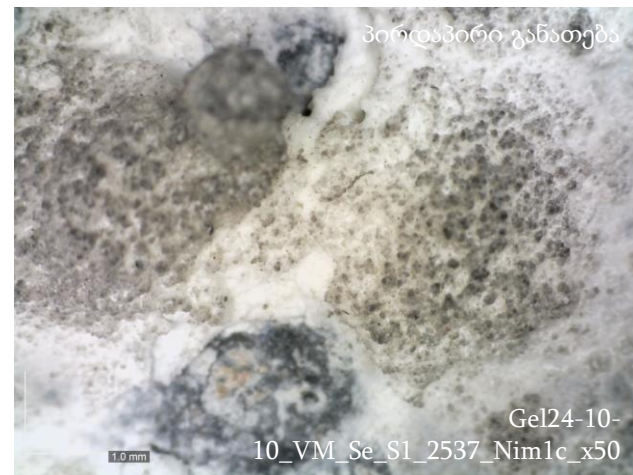
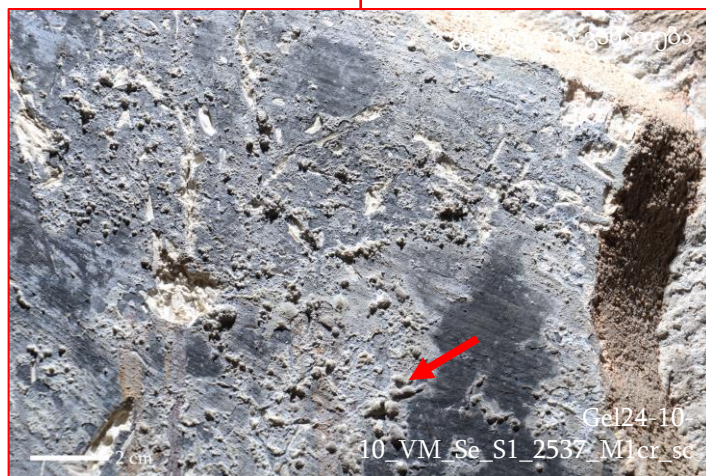
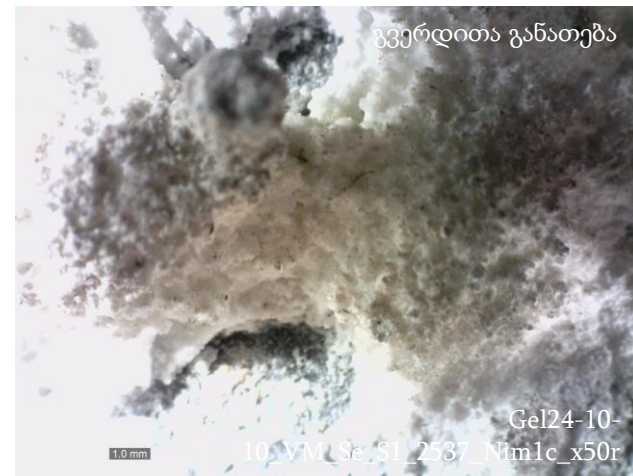
| ლოკაცია | VM_Se_S1 |

კარიბჭის აღმოსავლეთ კედელი, ზედა ნაწილი, მხატვრობის ფენა 1-ის ნალესობის მცირე დარჩენილი ნაწილი (თეთრი ფერის შემკვრელი და მუქი ფერის მხოლოდ არაორგანული შემავსებლით), რომელიც ძლიერ გაფხვიერებული და ეროზირებულია, ასევე დაფარულია ნადებით.

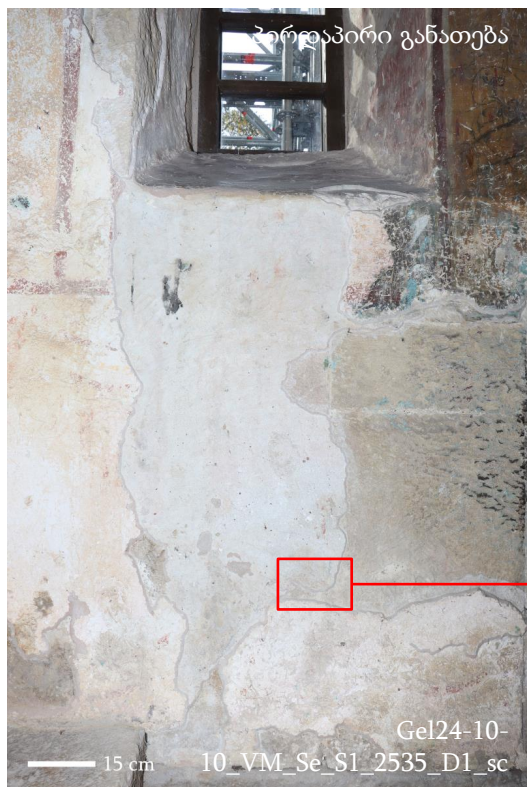
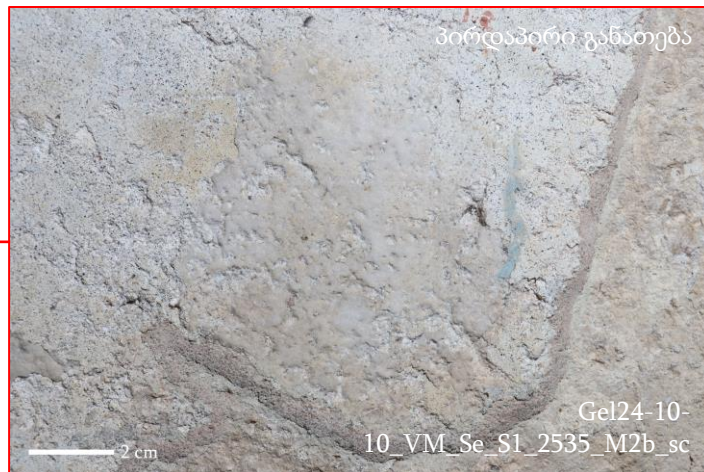
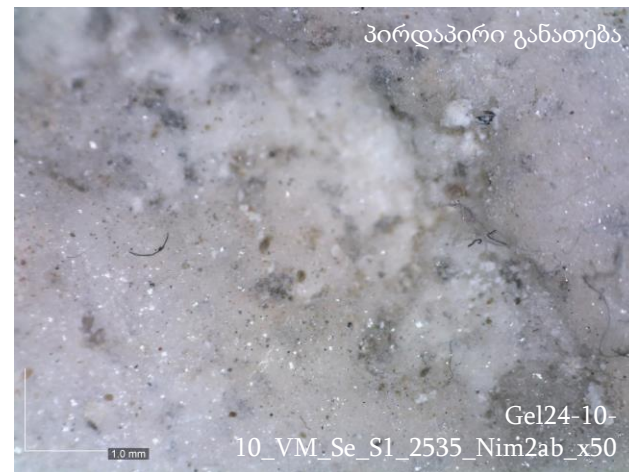
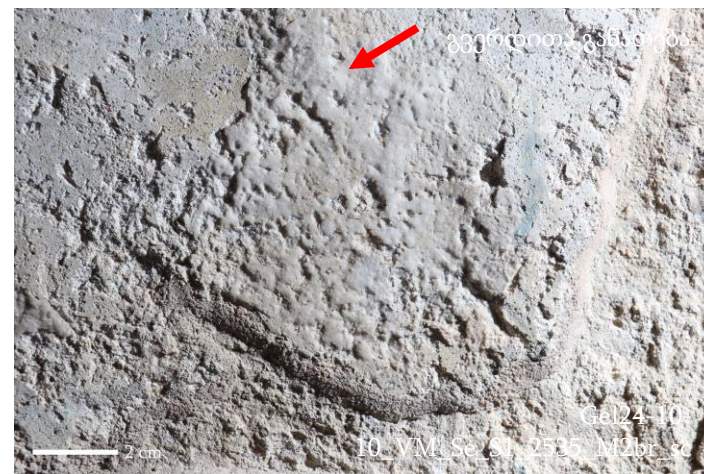
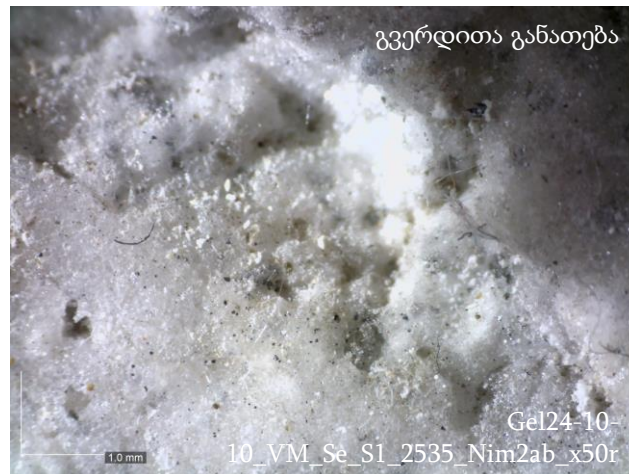
კარიბჭის აღმოსავლეთ კედელი, ზედა ნაწილი, მხატვრობის ფენა 1-ის ნალესობის მცირე დარჩენილი ნაწილი (თეთრი ფერის შემკვრელი და მუქი ფერის მხოლოდ არაორგანული შემავსებლით), რომელიც ძლიერ გაფხვიერებული და ეროზირებულია, ასევე დაფარულია ნადებით.
