გელათის სამონასტრო
კომპლექსი
კედლის მხატვრობის
კონსერვაციის პროგრამა

საკონსერვაციო
ფიზიკური
ჩარევების ანგარიში

ეტაპი 2

კრიტიკული ადგილების
სტაბილიზაცია და
გრძელვადიანი
საკონსერვაციო
მეთოდოლოგიის
განსაზღვრა

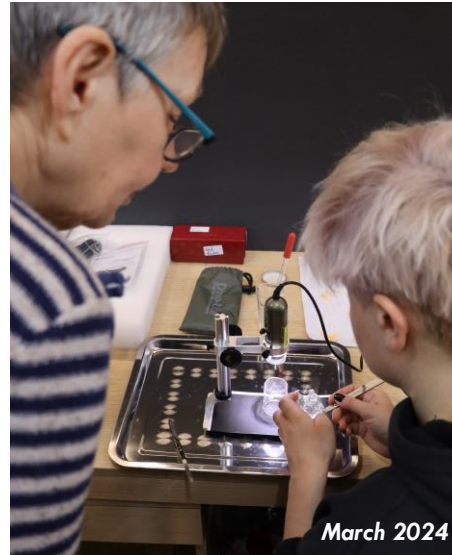
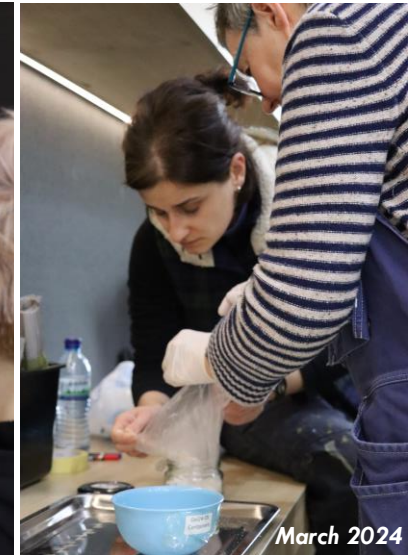
მარჯვნივ: საფუძველს მოწყვეტილი ნაღესობის ზედაპირული გამაგრება შექცევადი მასალით.

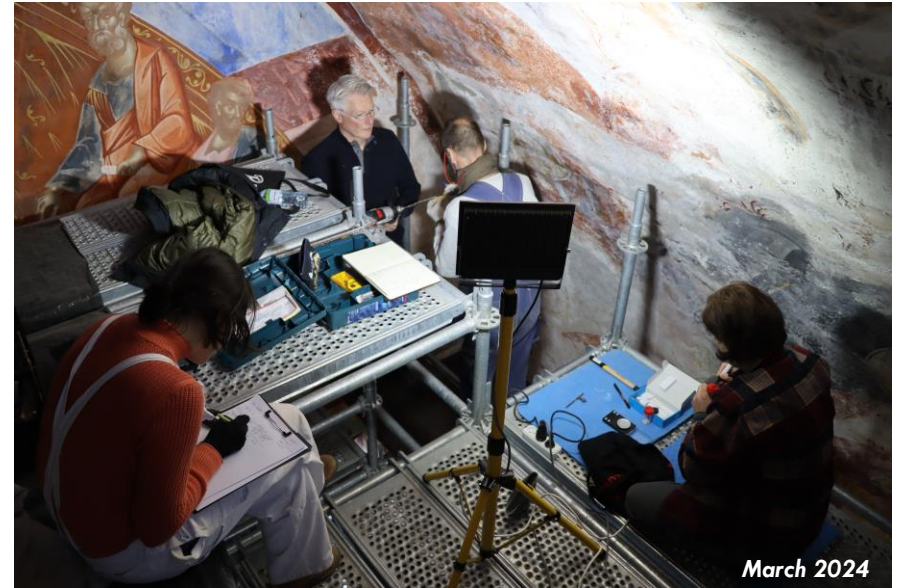
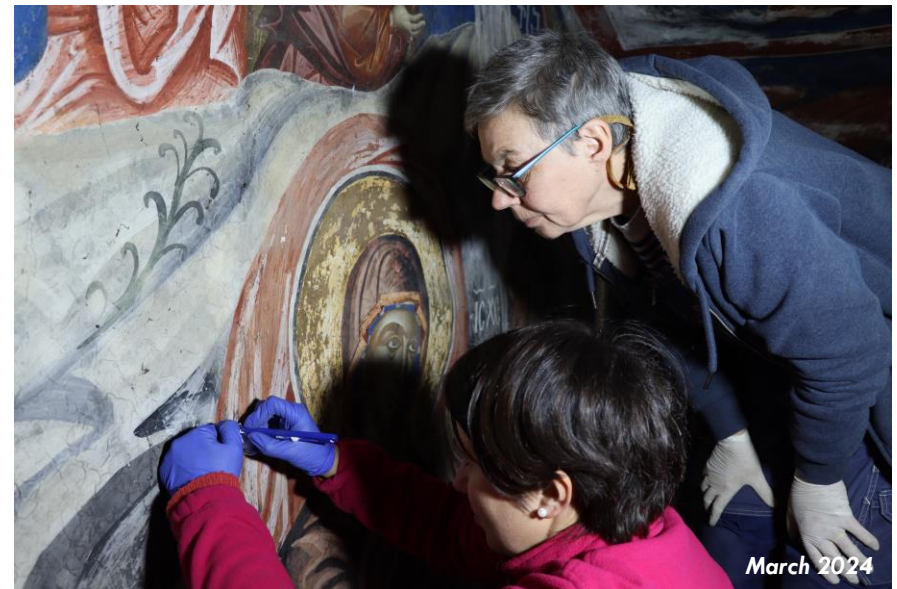
ფოტო (ზედა მარჯვნივ): ღვთისმშობლის ეკლესია, მთავარი სივრცე, ჩრდილოეთი მკლავი, კამარის დონე, აღმოსავლეთი კედელი; სინჯის აღების პროცესი.

ფოტო (მარჯვნივ): ღვთისმშობლის ეკლესია, მთავარი სივრცე, ჩრდილოეთი მკლავი, კამარის დონე, ჩრდილოეთი კედელი; სინჯის აღების პროცესი

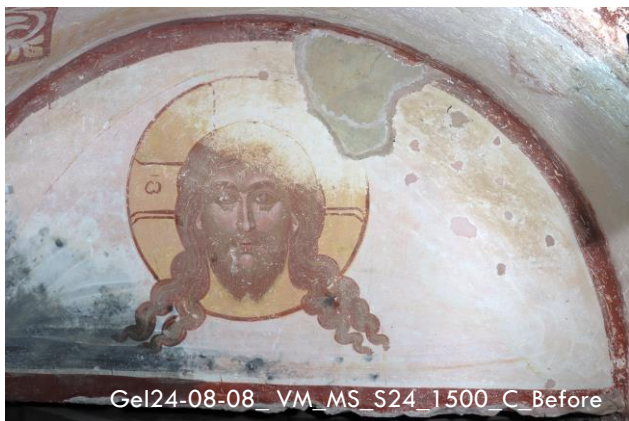
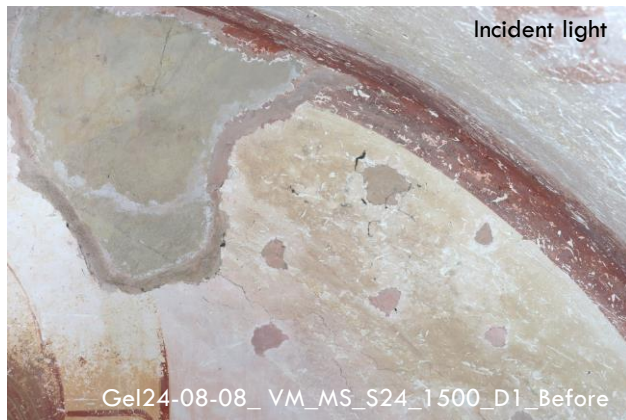
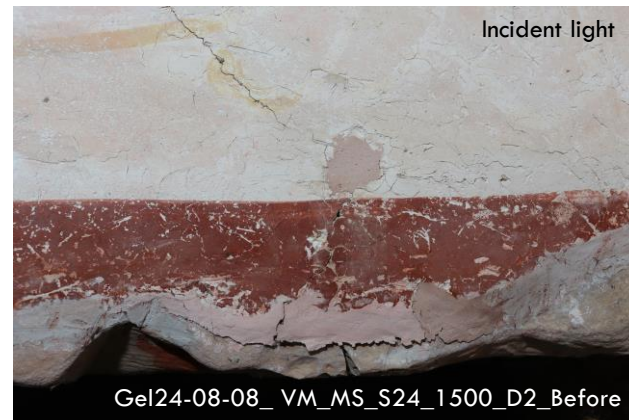
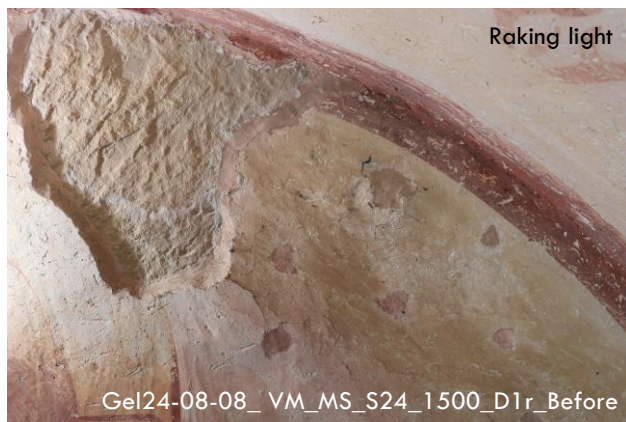
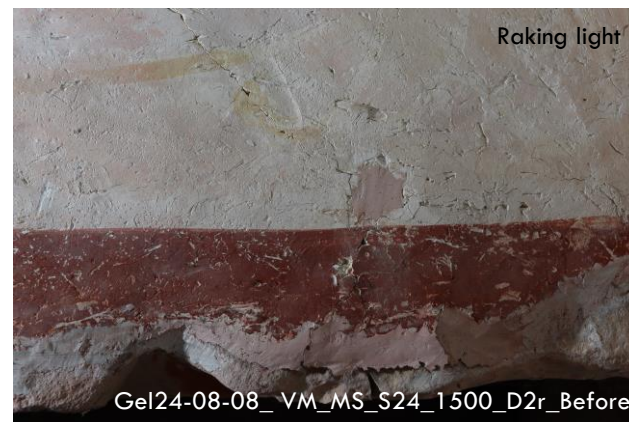
1. სამხრეთი მკლავი, ტიმპანი, სამხრეთის კარის ზემოთ (XVI):
ორიგინალი მხატვრობის მქონე ნალესობა და წინა საკონსერვაციო შეკეთებები განშრევენული და დაზარალებული.

ფოტოები ზემოთ და მარჯვნივ: ღვთისმშობლის ტაძარი, მთავარი სივრცე, სამხრეთი მკლავი, ტიმპანი (S24). ნალესობის დაკარგვის მაღალი რისკის ადგილი. განშრევენული და დაზარალებული ადგილი.

ტიმპანში ქრისტეს გამოსახულების მარჯვნივ განშრევებული ნალესობა დაკარგვის დიდი რისკის ქვეშ არის. ნალესობის ჩამოვარდნის საშიშროება გაზრდილია ტიმპანის ქვევით არსებული კარის მუდმივი გამოყენებით, რომელიც ვიზრაციას იწვევს და განშრევების ერთ-ერთ ისტორიულ წყაროდ შეიძლება ჩაითალოს. სამწუხაროდ, წინა საკონსერვაციო შეკეთებები წარუმატებელი აღმოჩნდა.

ამჟამად, სტაბილიზაციისთვის გამოყენებულ იქნა გრუტირება. 8 აგვისტოდან საინექციო მასალის ჩასხმა რამდენიმე დღის განმავლობაში განხორციელდა. არეში თანდათანობით 1.256 ლიტრი ხსნარის შემვება მოხდა.

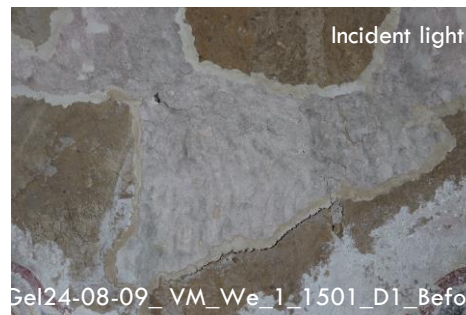
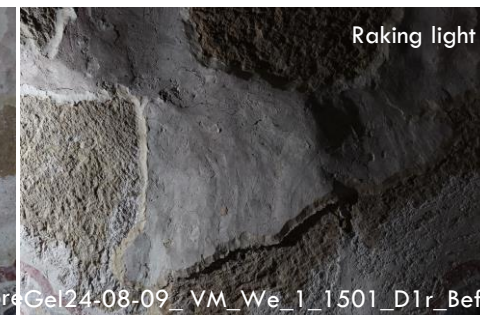
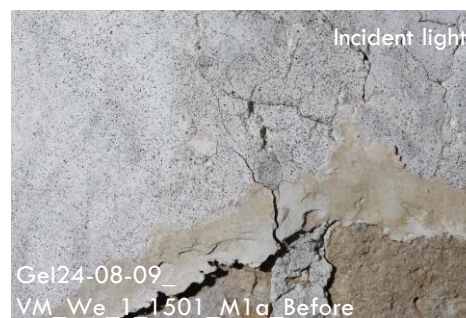
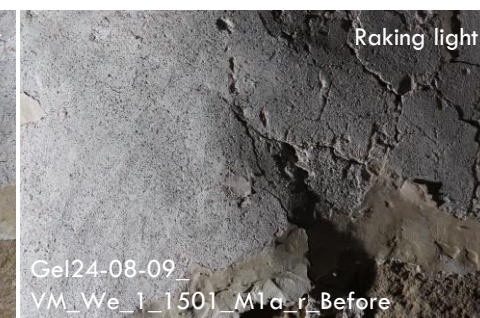
- XII საუკუნის მხატრობის მქონე ნაღესობა ქვიდან მოცილებულია, ნაღესობას ბზარებიც აღენიშნება. წინა საკონსერვაციო შეკეთებები, მგავსად ორიგინალისა მოცილებულია საფუძველს.

ფოტოები ზემოთ და მარჯვნივ: ღვთისმშობლის ეკლესია, ნართექსი, კამარა აღმოსავლეთი მხარე, მთავარ სივრცეში შესასვლელი კარის თავზე (სცენა 1). ნაღესობის დაკარგვის მაღალი რისკის შემცველი ადგილი. ბზარები და განშრეება ორიგინალ ნაღესობასთან ერთად შეკეთებებსაც აქვს, ასევე ვხვდებით მარილის აქტივობას (ნიმუშები გაიგზავნა ანალიზისთვის).

მხატვრობის მქონე ნაღესობა დაზარალებული და საფუძველს მოწყვეტილია. მონიტორინგზე დაყრნობით შეიძლება ითქვას, რომ მარლის აქტივობა და განშრეების ზრდა შეინიშნებოდა, შესაბამისად ჩამოვარდნის დიდ რისკს შეიცავდა.

განშრეებულ ადგილას ინექტირება განხორციელდა 12 აგვისტოდან 2 დღის განმავლობაში. განშრეებულ მონაკვეთზე ეტაპობრივად 378 მლ საინექციო ხნარის შეყვანა მოხდა.

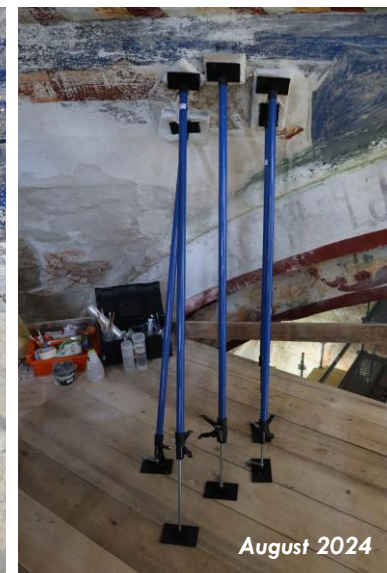
1. ჩრდილო-დასავლეთი აფრა: გამოზურცული და თხელი ნალესობის ბოლო დროინდელი ჩამოცვენის არე. მონაკვეთი უპირველესად გამაგრდა Paraloid B72®-ით და იაპონური ქალაღმით, რასაც მოჰყვა კირზე დაფუძნებული მსუბუქი ხსნარის ინექცია. ნალესობა გამყარებამდე პრესებით გამაგრდა.

Images above: The Church of the Virgin, main space, north-west pendentive. Treatment processes: facing with lens tissue and Paraloid B72®, grouting and reinforced with pressed.

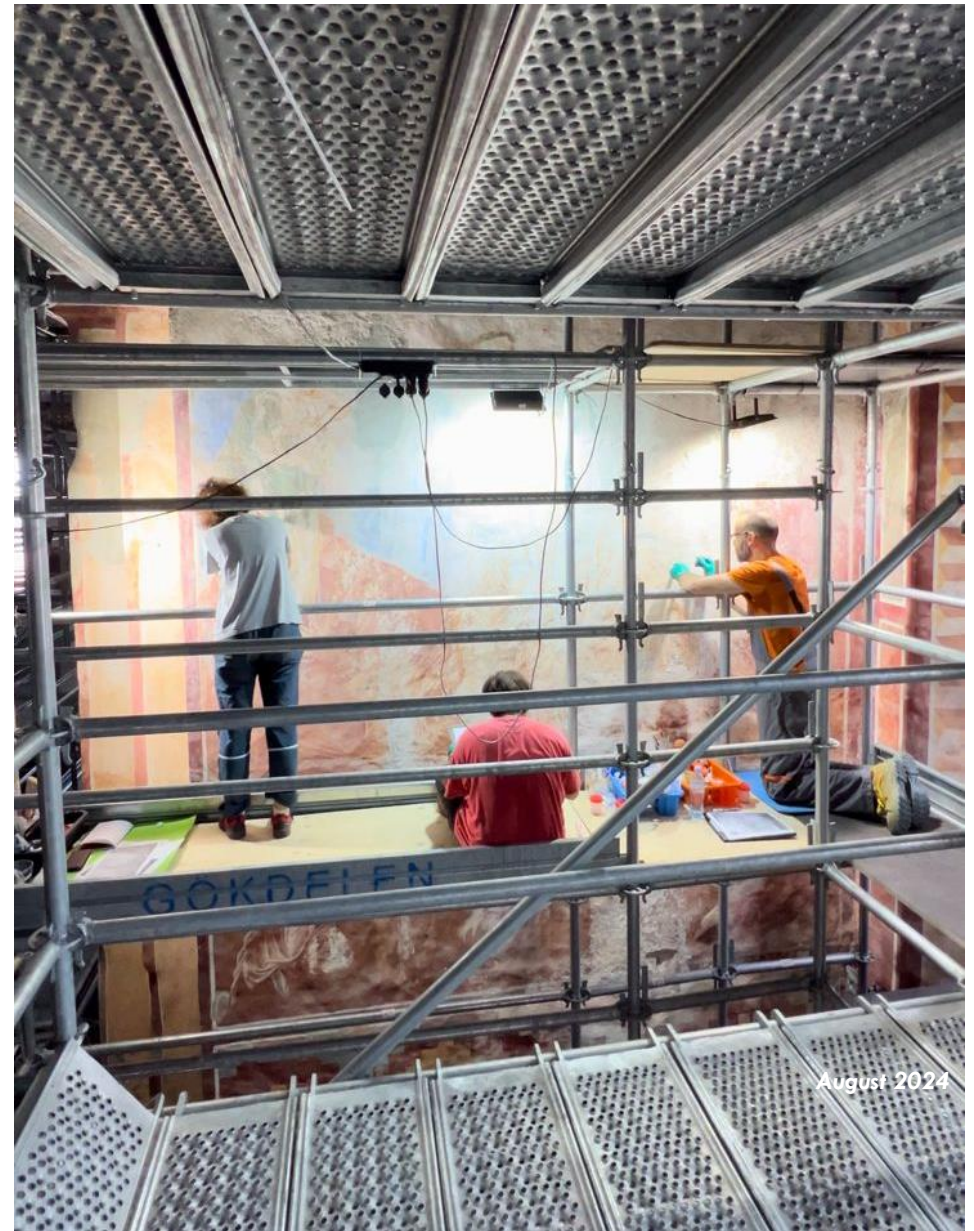
- ჩამოშლილი და გამოფიტული ნალესობის ფენები,
- ასევე ნალესობის გაფხვიერება,
- ნალესობის განშრევა (ფენებს შორის კავშირის დაკარგვა, გამობურცვა),
- ფერწერული ფენის აქერცვლა, გაფხვიერება და დანაკარგი,
- გამომარილება, რომელიც უკიდურესად რთული დამაზიანებელი ფაქტორია და დიდ გამოწვევას წარმოადგენს.

ზემოთ: ღვთისმშობლის შობის ტაძრის მთავარი სივრცე, ჩრდილოეთი მკლავი, ფიზიკური ჩარევების პროგრამა. ჩარევების პროცესი.

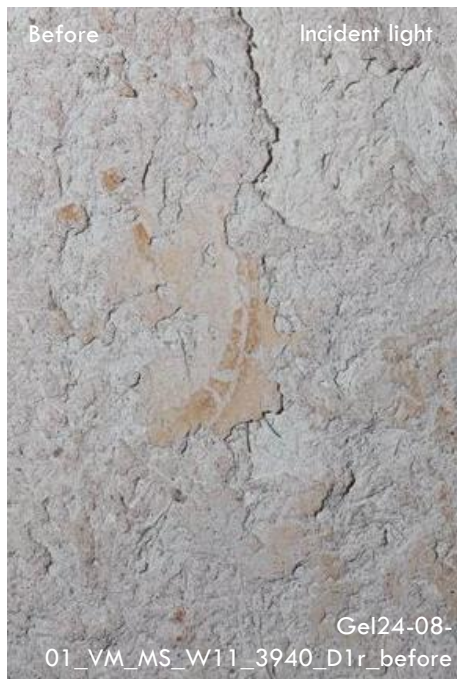
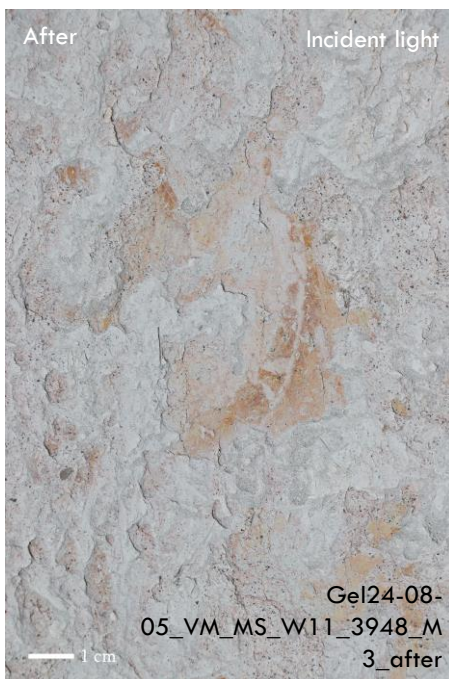
ღვთისმშობლის შობის ტაძარი, მთავარი სივრცე, ჩრდილოეთი მკლავი, დასავლეთი კედელი, სცენა W11

ზემოთ: კედლის მხტავრობის მდგომარეობა (2024 აგვისტო). ნალესობა განშრევებული და გაფხვიერებულია. ნალესობის კიდეები ღია და დაუცველი.

ზემოთ: 2024 წლის აგვისტოში ფიზიკური ჩარევების პროგრამის მეორე ფაზა განხორციელდა, რომელშიც გრძელდება ჩარევების მეთოდოლოგიის შემუშავების პროცესი. მოცემულ ლოკაციაზე ნაწი კირებით მოხდა ნალესობის დამუშავება, ხოლო ღია დაუცველი კიდეების გამაგრება მოხდა მიკროსაინექციო ხსნარით.

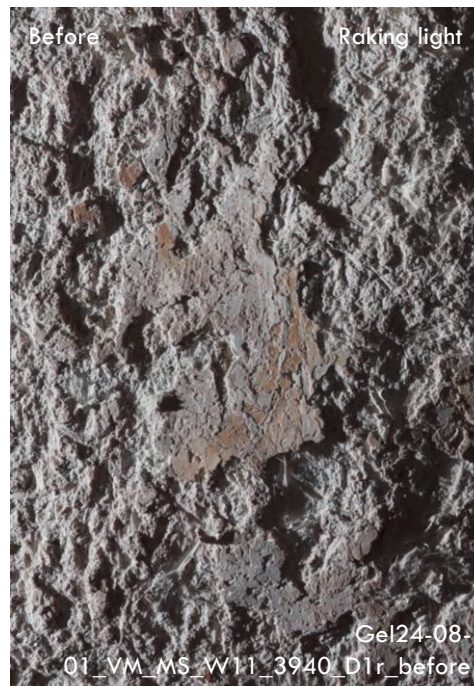
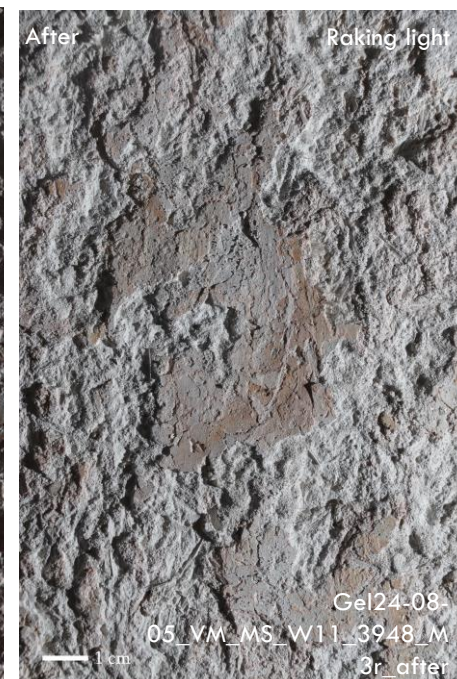
ზემოთ: კედლის მხტავრობის მდგომარეობა (2024 აგვისტო). ნალესობა განშრევებული და გაფხვიერებულია. ნალესობის კიდეები ღია და დაუცველი.

ზემოთ: 2024 წლის აგვისტოში ფიზიკური ჩარევების პროგრამის მეორე ფაზა განხორციელდა, რომელშიც გრძელდება ჩარევების მეთოდოლოგიის შემუშავების პროცესი. მოცემულ ლოკაციაზე ნაწი კირებით მოხდა ნალესობის დამუშავება, ხოლო ღია დაუცველი კიდეების გამაგრება მოხდა მიკროსაინექციო ხსნარით.

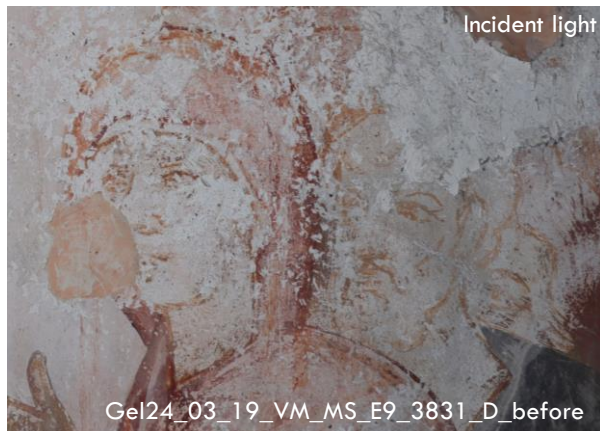
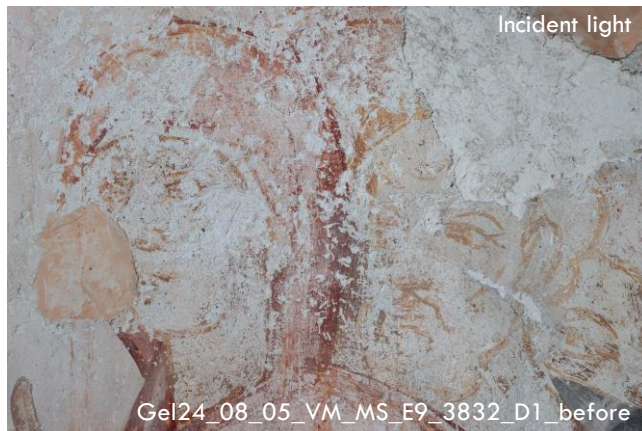
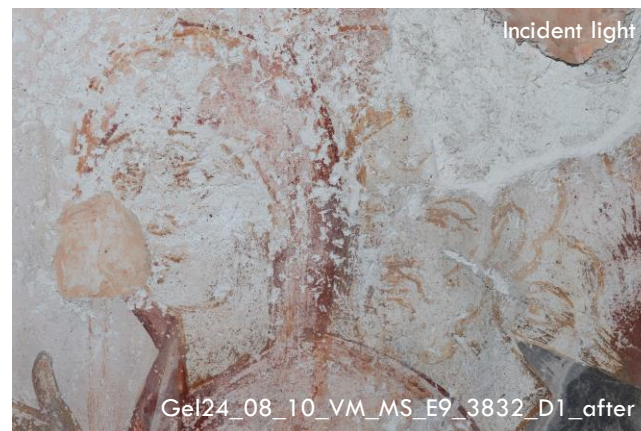
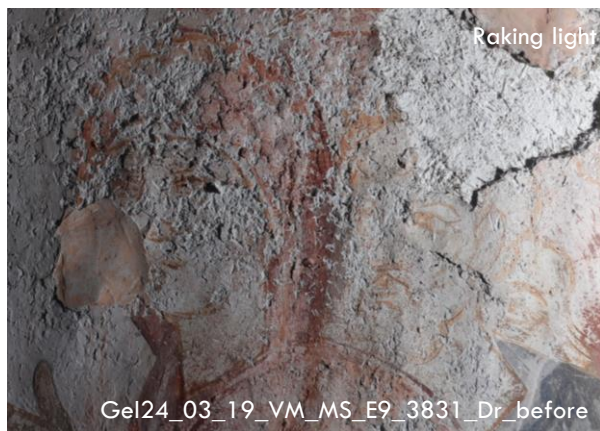
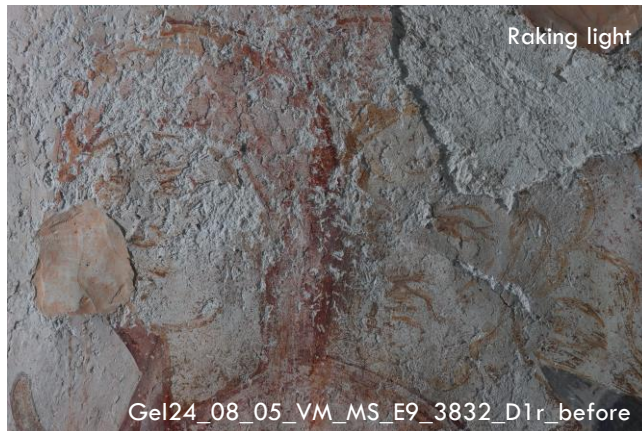
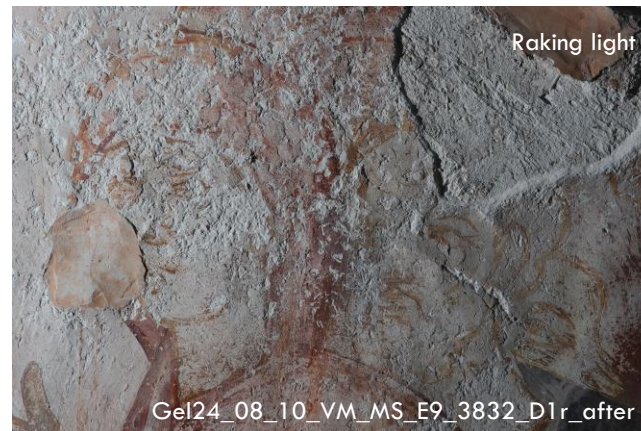
ღვთისმშობლის შობის ტაძარი, მთავარი სივრცე, ჩრდილოეთი მკლავი, აღმოსავლეთი კედელი, სცენა E9

ზემოთ: 2024 წლის მარტის ჩარევებამდე არსებული მდგომარეობა. ფერწერული ფენის აქერცვლა, ნალესობის განშრევა და გაფხვიერება, ღია კიდეები და გამომართილება, რომელიც მიკრო ბურღვითი ანალიზების შედეგად გამოვლინდა.

ზემოთ: ფიზიკური ჩარევების პროგრამის (მარტი 2024) - მასალებისა და მეთოდების განვითარების - პირველი ფაზა. ამ ადგილას მოხდა ფერწერული ფენის გამაგრება, მიკრო ინექტირება ღია კიდეების გამაგრება. მეთოდოლოგიის განვითარებისას დაფიქსირდა მცირე დანაკარგები.

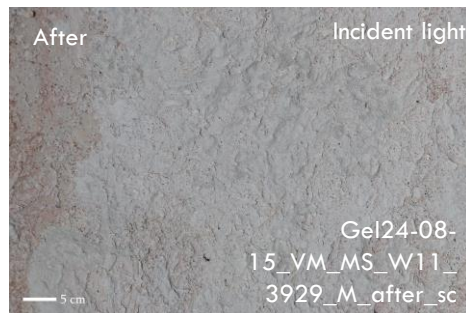
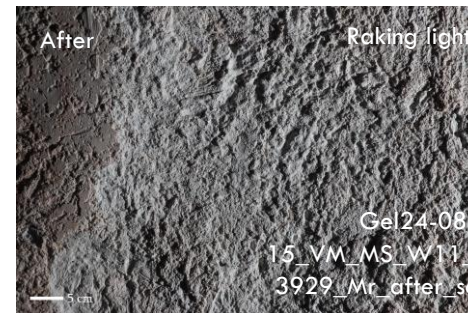
ზემოთ: კედლის მხატვრობის მდგომარეობა (2024 აგვისტო). ნალესობა განშრევებული და გაფხვიერებულია. ნალესობის კიდეები ღია და დაუცველი.

ზემოთ: ჩარევებამდე არსებული მდგომარეობა.
მარცხნივ და მარჯვნივ: 2024 წლის აგვისტოში მოცემულ ლოკაციაზე ნაწო კირებით მოხდა ნალესობის დამუშავება, ხოლო ღია დაუცველი კიდეების გამაგრება მოხდა მიკრო-საინექციო ხსნარით.

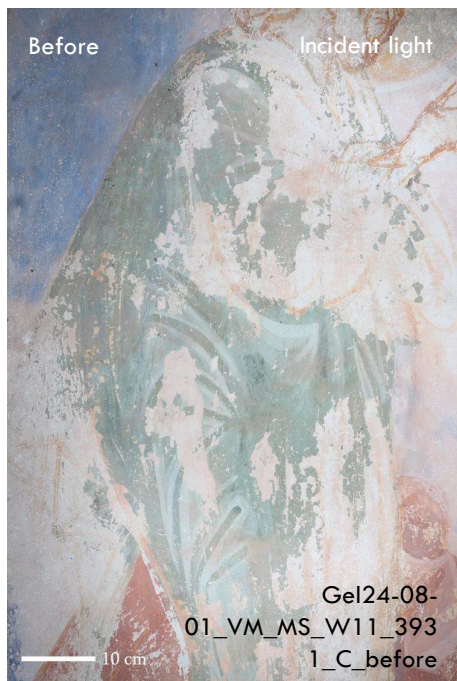
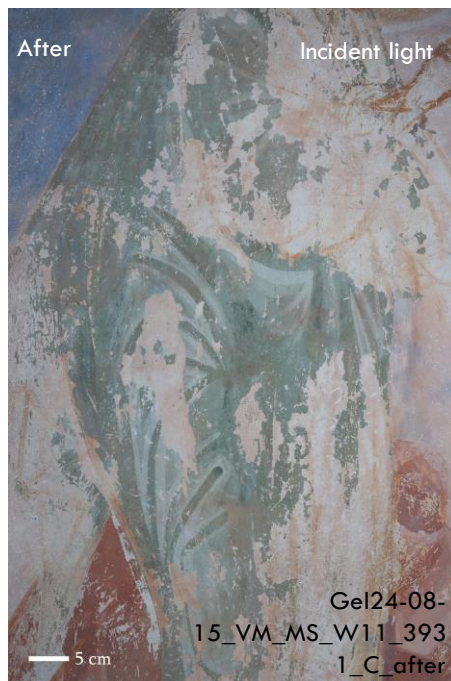
ღვთისმშობლის შობის ტაძარი, მთავარი სივრცე, ჩრდილოეთი მკლავი, დასავლეთი კედელი, სცენა W11

ზემოთ: კედლის მხატვრობის მდგომარეობა ჩარევამდე. ფერწერული ფენის დანაკარგი და აქერცვლა.

ზემოთ: 2024 წლის აგვისტოში განხორციელდა ფიზიკური ჩარევების მეორე ფაზა, რომელშიც ფერწერული ფენის ნაწილი (Calosil NP25) გამაგრების პროცესი გაგრძელდა.

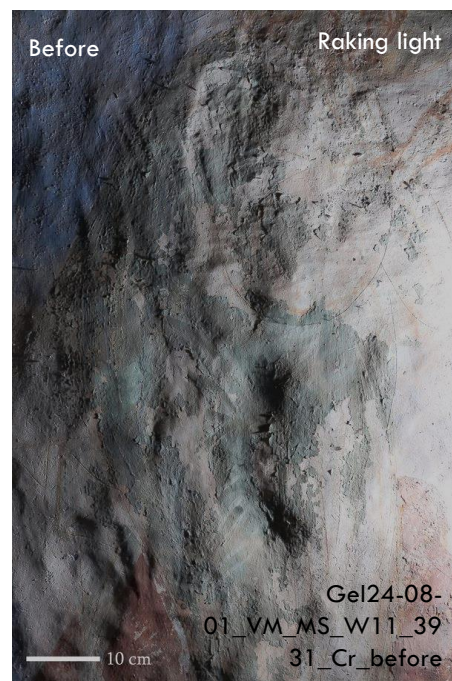
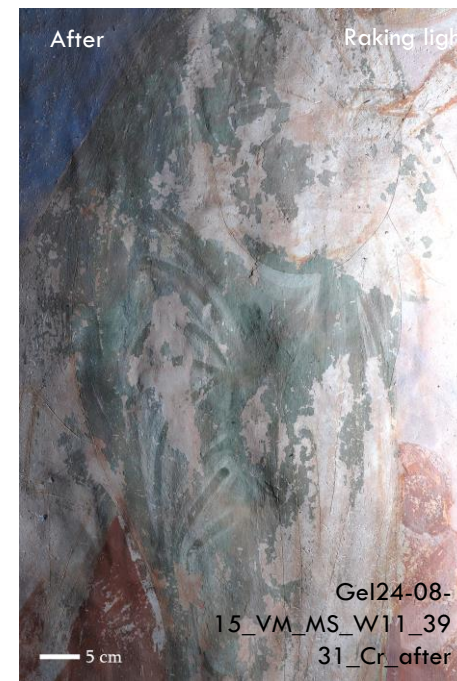
ზემოთ: კედლის მხატვრობის მდგომარეობა ჩარევამდე. ფერწერული ფენის დანაკარგი და აქერცვლა.

ზემოთ: 2024 წლის აგვისტოში განხორციელდა ფიზიკური ჩარევების მეორე ფაზა, რომელშიც ფერწერული ფენის ნაწილი (Calosil NP25) გამაგრების პროცესი გაგრძელდა.
