გელათის სამონასტრო კომპლექსის ღვთისმშობლის შობის სახელობის ტაძრის

ჩრდილო-დასავლეთი ეკვტერი

კედლის მხატვრობის
ტექნოლოგიისა და მდგომარეობის
აღწერა - დოკუმენტაცია

2024 მაისი - ივნისი

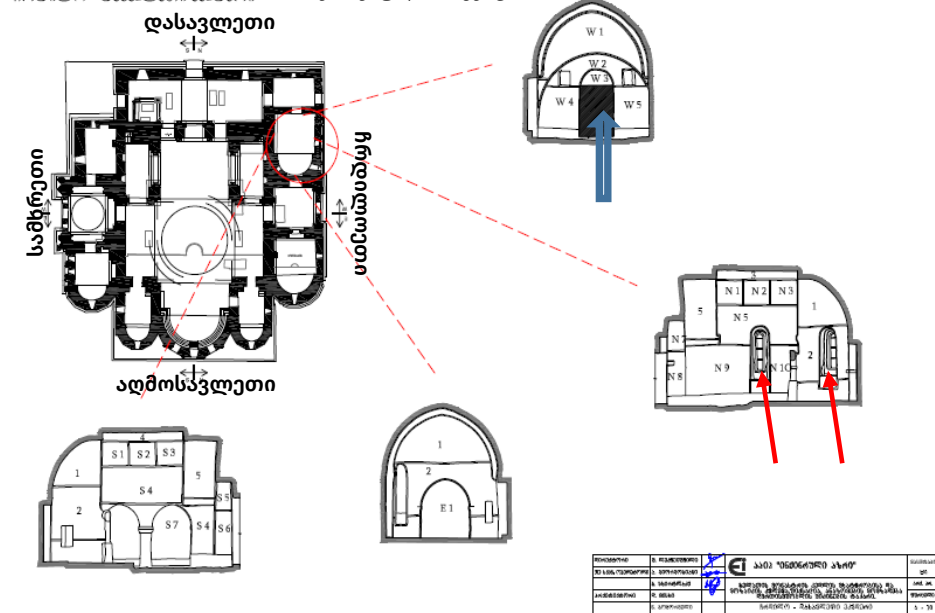
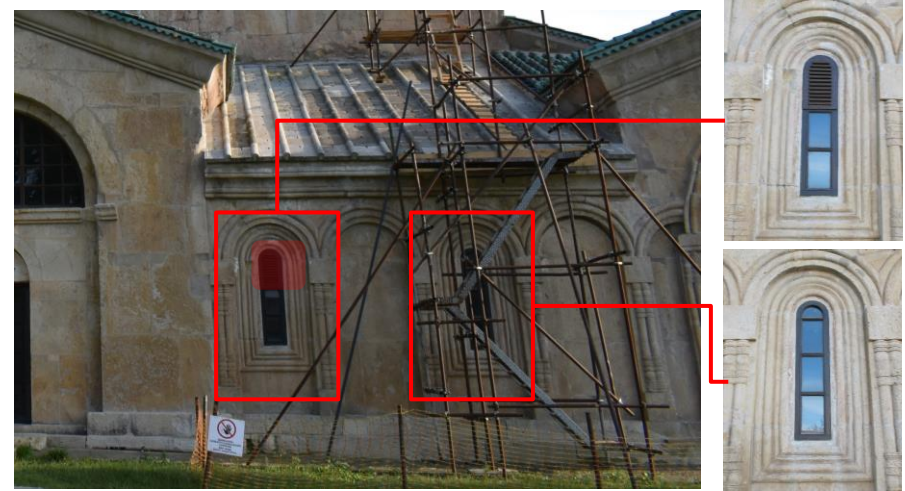
ზემოთ: 2019 წელი, ჩრდილო-დასავლეთი ეკვტერის ფასადი, დროებითი გადახურვის მოწყობამდე. ჩრდილოეთი კედლის სარკმლის ღიობები.

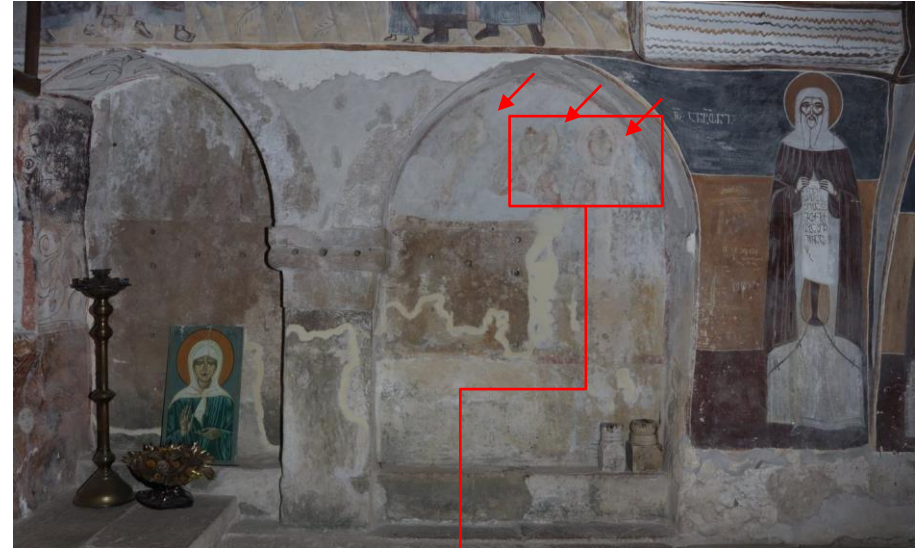
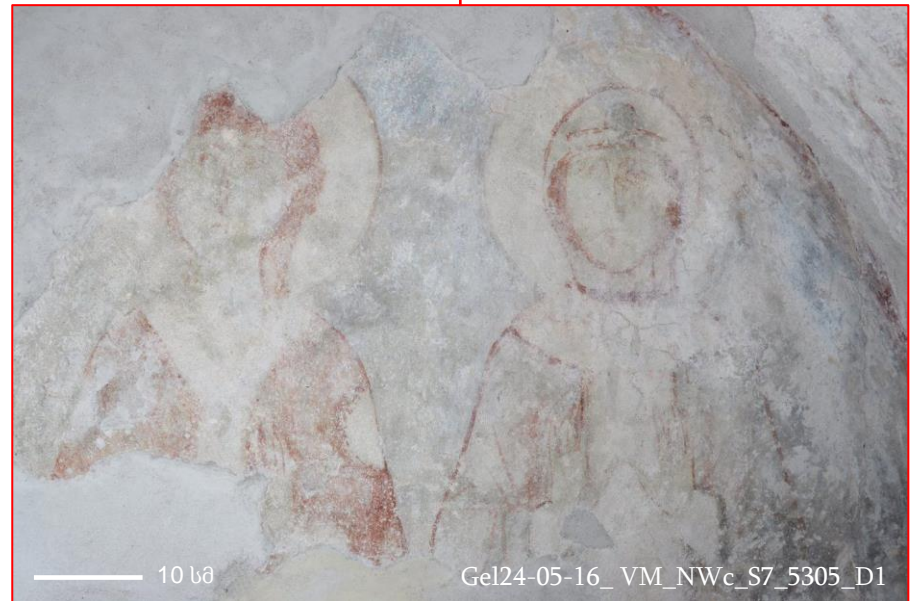
ქვემოთ: ლოკაცია 1 - სამხრეთი კედლის ნიშა

მარჯვნივ: სამხრეთი კედლის ნიშები. შემორჩენილია ადრეული ფენის მხატვრობა, ფიგურატიული გამოსახულებით (იხ. ისრები)

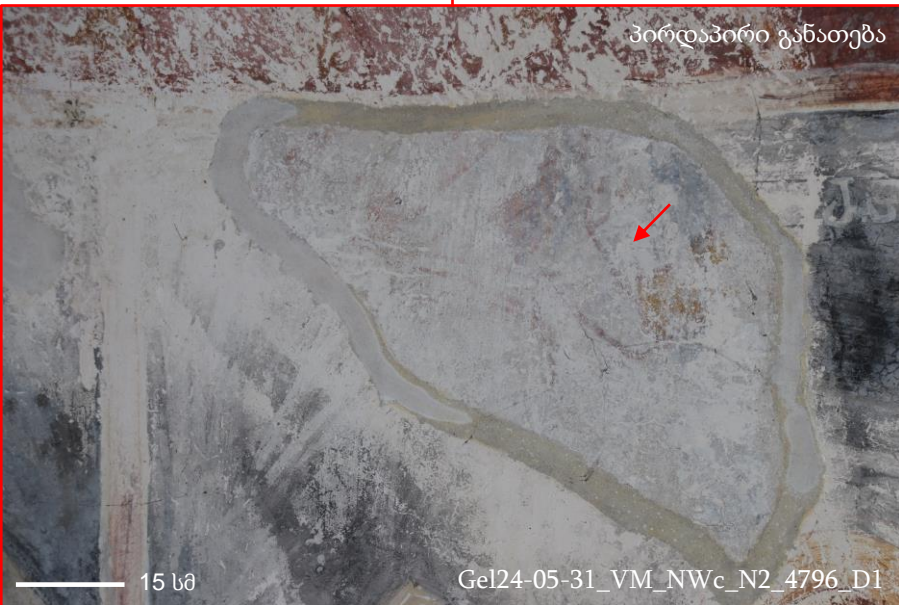
Gel24-05-31_VM_NWc_N2_4796_D1

ზემოთ: ჩრდილოეთი კედლის კამარაზე, XVII საუკუნის მხატვრობის ქვეშ იკითხება ადრეული, XIII საუკუნის სქემა (იხ. წითელი აღნიშვნა)

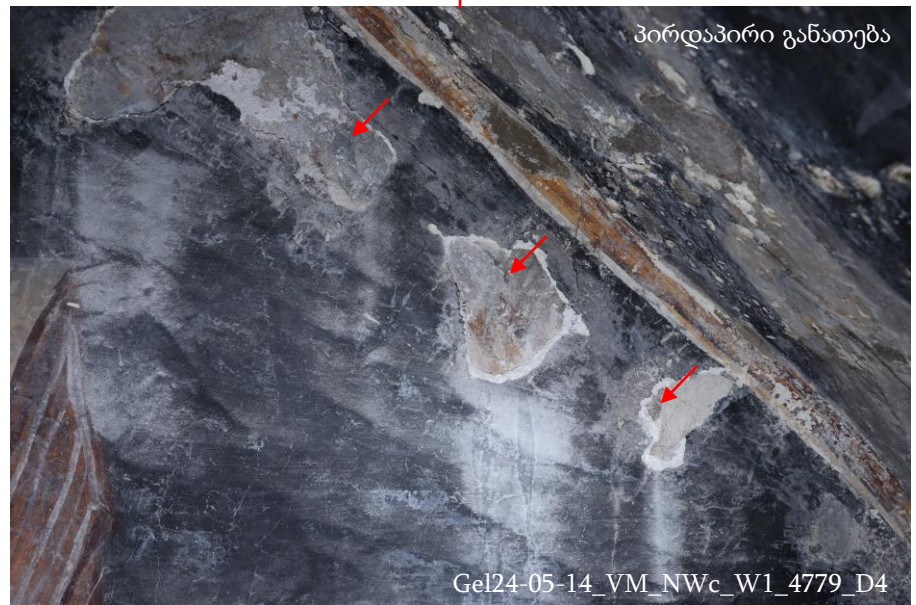
Gel24-05-14_VM_NWc_W1_4779_D4

ზემოთ: ჩრდილოეთი კედლის კამარაზე, XVII საუკუნის მხატვრობის ქვეშ იკითხება ადრეული (იხ. წითელი აღნიშვნა)

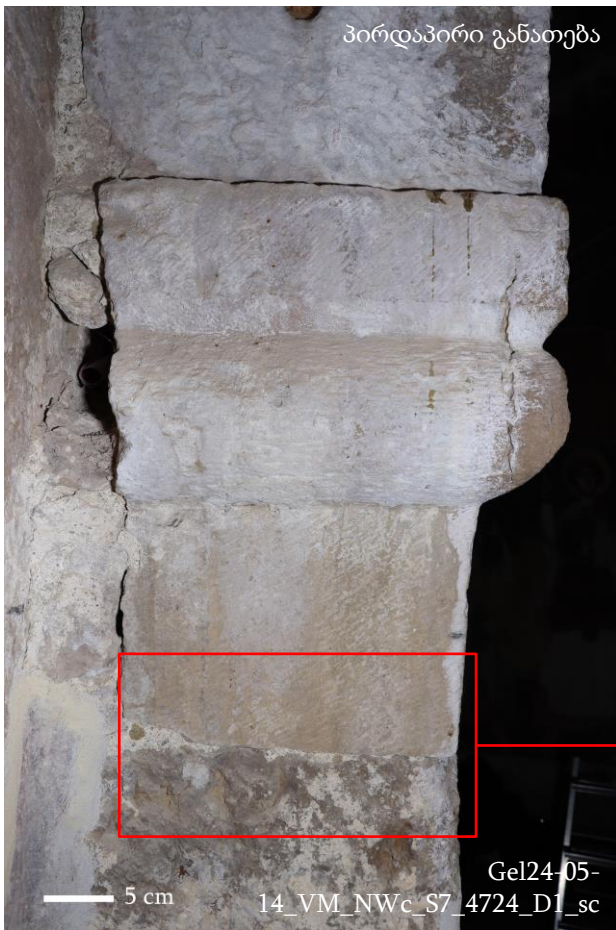
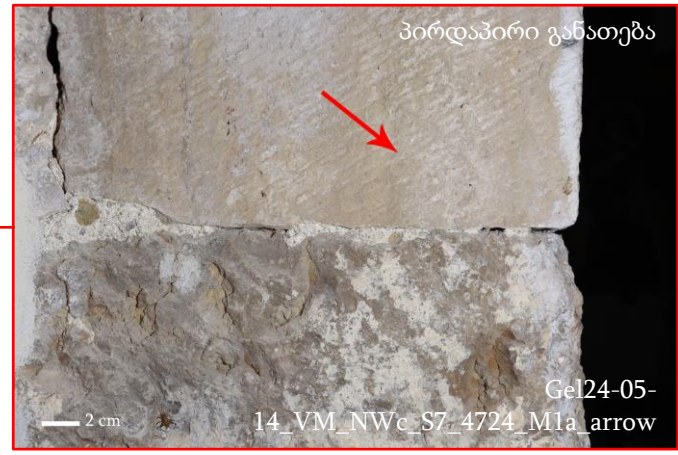
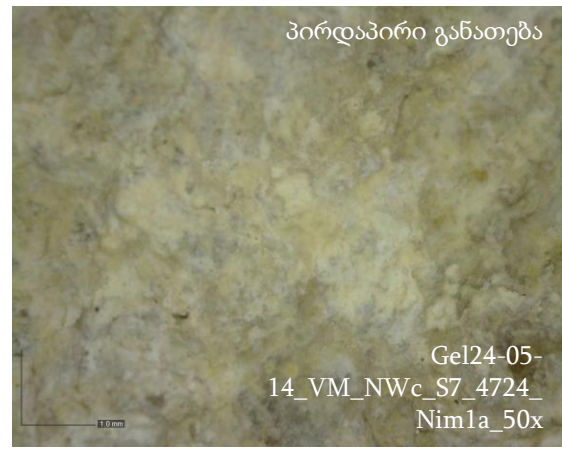
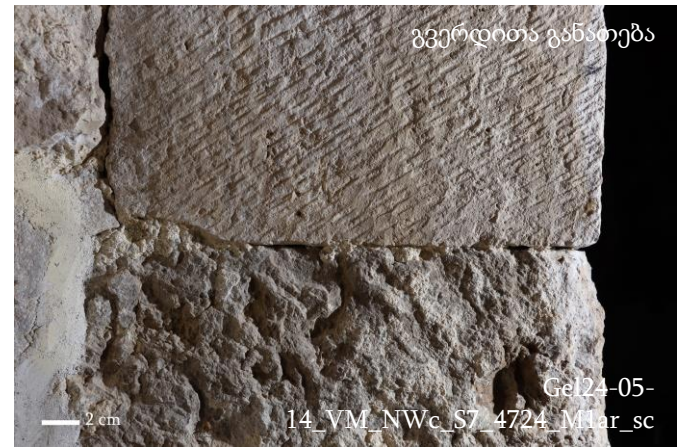
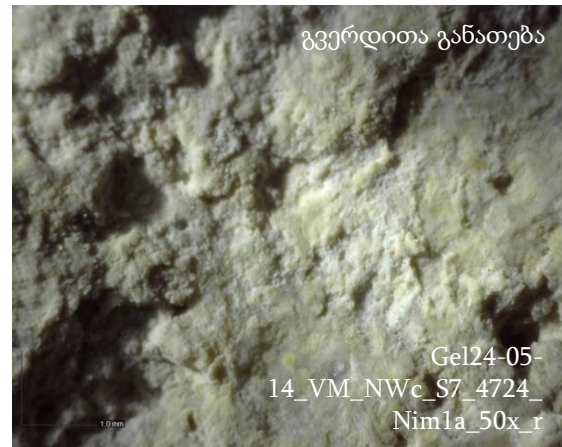
ნიმუში N	4724 (Nim1a)	ლოკაცია	VM_NWc_S7 (სამხრეთ პილასტრი)	ხელსაწყო	ფოტოაპარატი, პორტატული მიკროსკოპი
----------	--------------	---------	------------------------------	----------	-----------------------------------

ქვევით: ტაძრის ჩრდილო-დასავლეთ ეკვდერის სამხრეთ კედელი, პილასტრი. დეტალისა და მკრო ფოტოები, ასევე, მიკროსკოპული ფოტოები 50x გადიდებით, პირდაპირი და გვერდითა განათებით. ფოტოებში ილუსტრირებულია საფუძვლის ფენის (ქვის) ქვეტიპი 1-ის მაგალითი – კარბონატული ქანი ერთგვაროვანი მჭიდრო სტრუქტურის მქონე ღია მოთეთრო-ყავისფერი ზედაპირით. ფოტოზე, ასევე, იკითხება საჭრელი იარაღის კვალი.

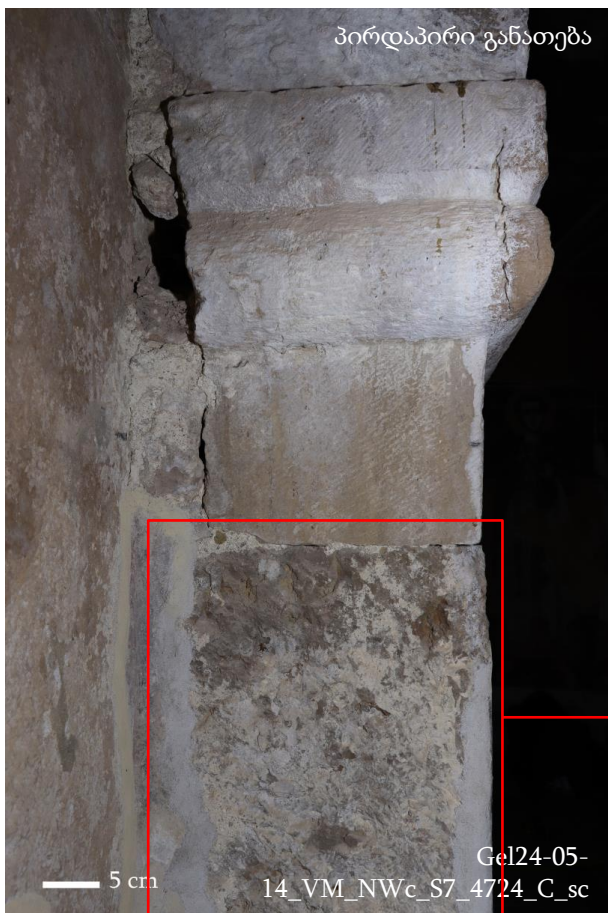
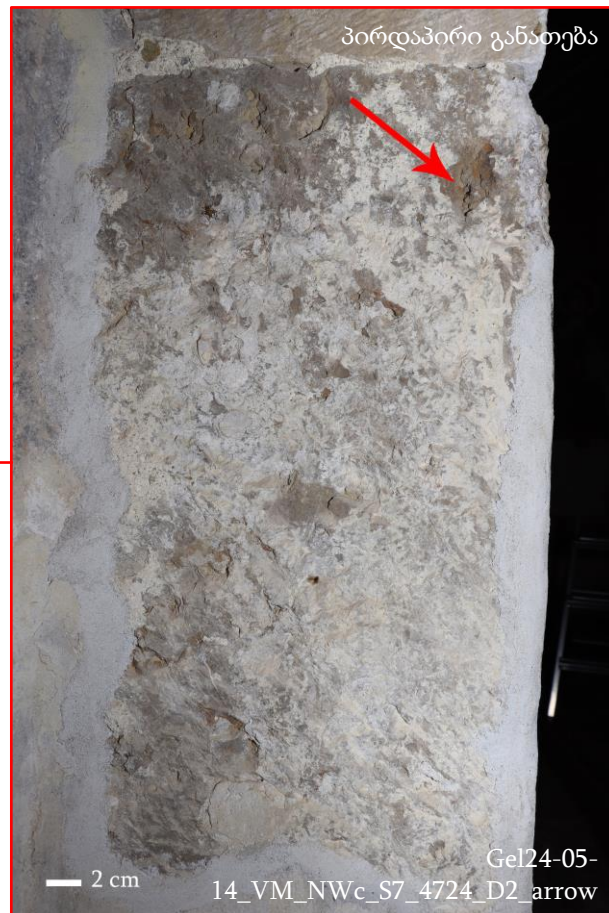
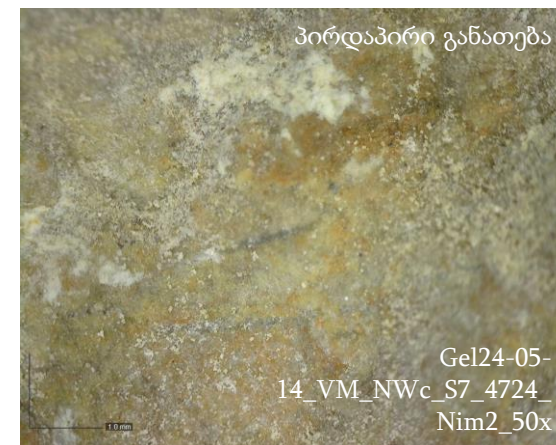
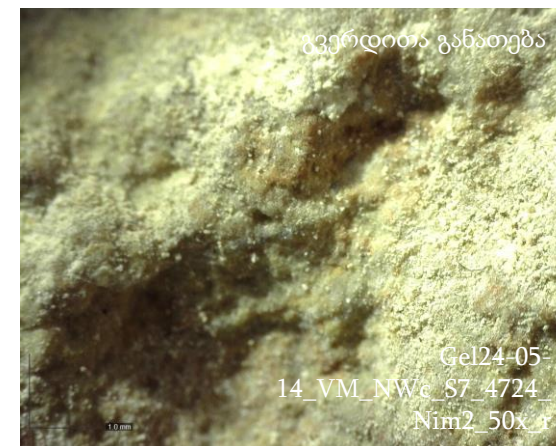
ნიმუში N	4724 (Nim2)	ლოკაცია	VM_NWc_S7 (სამხრეთ პილასტრი)	ხელსაწყო	ფოტოაპარატი, პორტატული მიკროსკოპი
----------	-------------	---------	------------------------------	----------	-----------------------------------

ქვევით: ტაძრის ჩრდილო-დასავლეთ ეკვდერის სამხრეთ კედელი, პილასტრი. კონტექსტისა და დეტალის ფოტოები, ასევე, მიკროსკოპული ფოტოები 50x გადიდებით, პირდაპირი და გვერდითა განათებით. ფოტოებში ილუსტრირებულია საფუძვლის ფენის (ქვის) ქვეტიპი 2-ის მაგალითი – ადგილებში გამოჟანგული ღია მოთეთრო-ყავისფერი ფერის კარბონატული ქანი სიღრუვეებიანი ზედაპირით, მჭიდრო სტრუქტურის მქონე, თუმცა გარკვეულ მონაკვეთებში გაფხვიერებული.

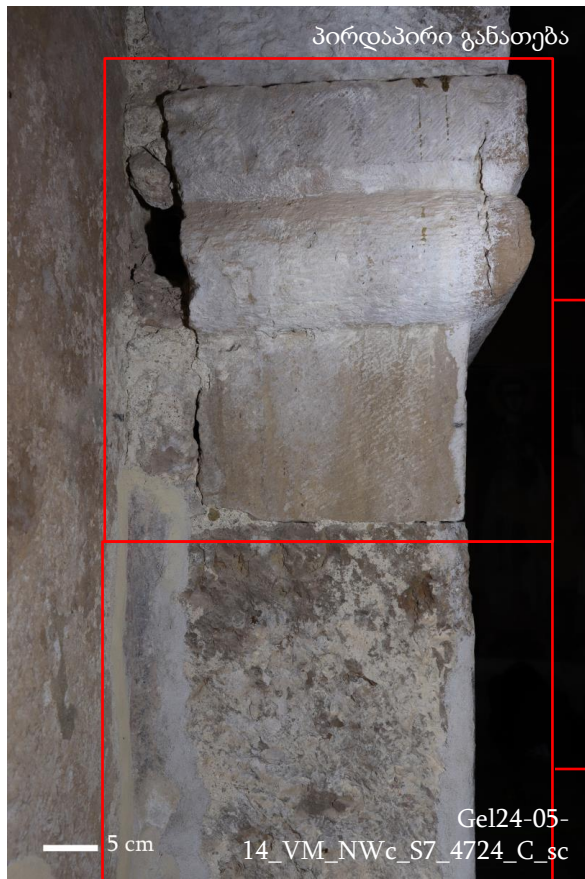
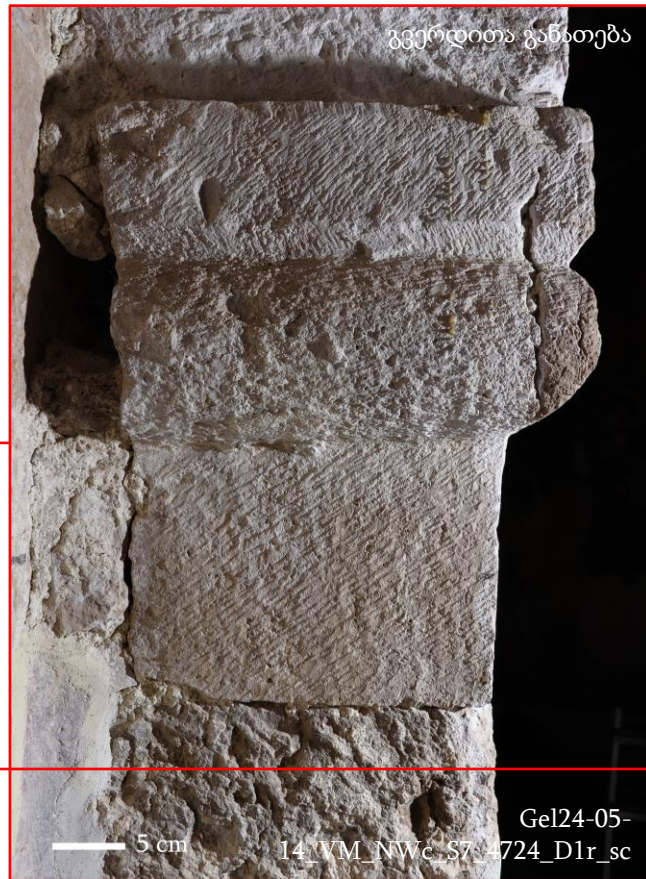
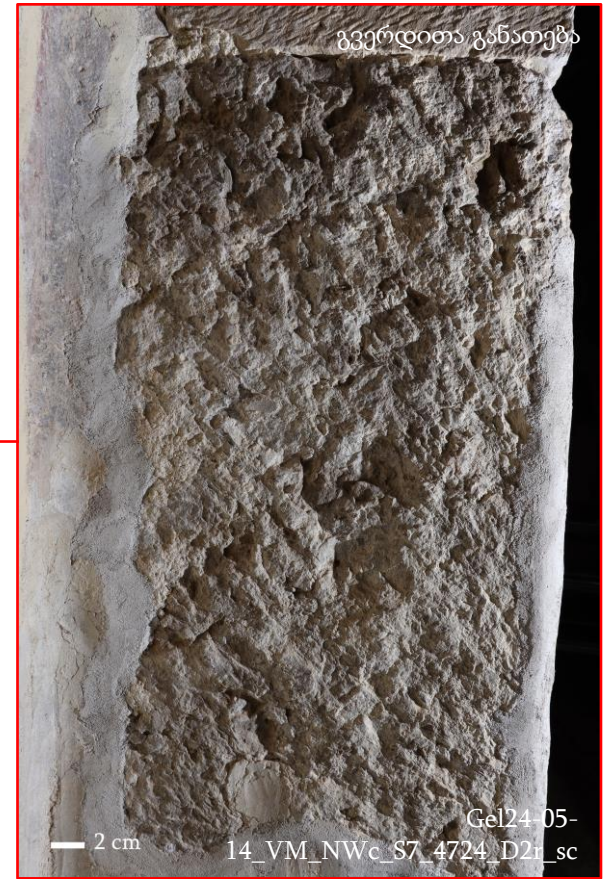
ქვევით: ტაძრის ჩრდილო-დასავლეთ ეკვდერის სამხრეთ კედელი, პილასტრი. ფოტოებში ილუსტრირებულია საფუძვლის ფენის (ქვის) ქვეტიპი 1-ისა (ფოტო მარცხნივ) და ქვეტიპი 2-ის (ფოტო მარჯვნივ) შედარება. გვერდითა განათებით ნათლად იკითხება ქვეტიპებს შორის არსებული განსხვავება – ერთგვაროვანი (ქვეტიპი 1) და სიღრუხეებიანი (ქვეტიპი 2) ზედაპირები.

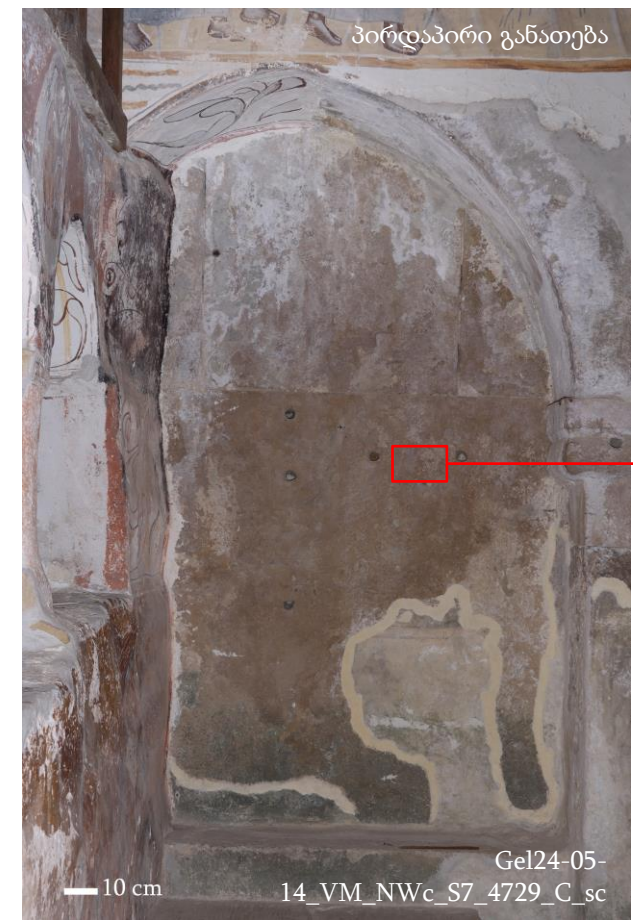
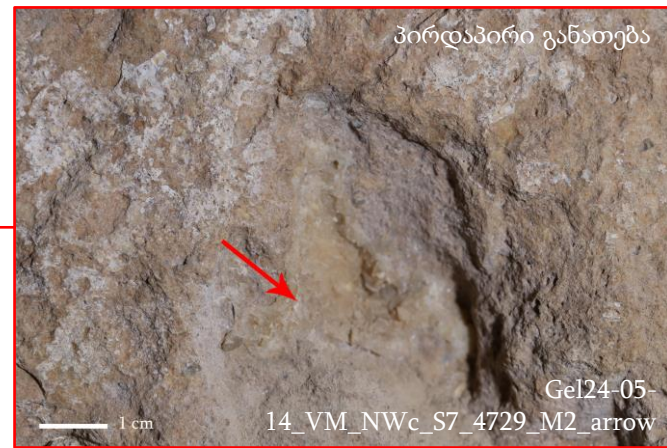
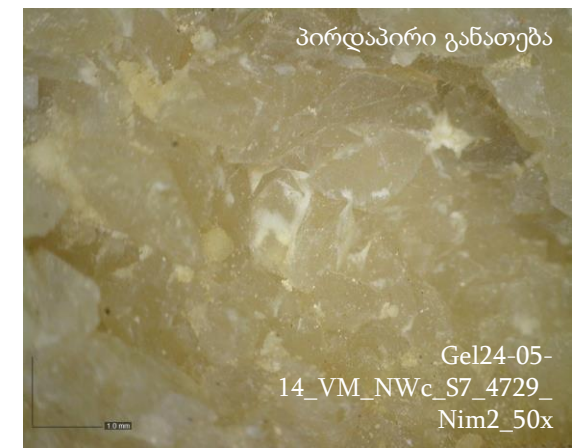
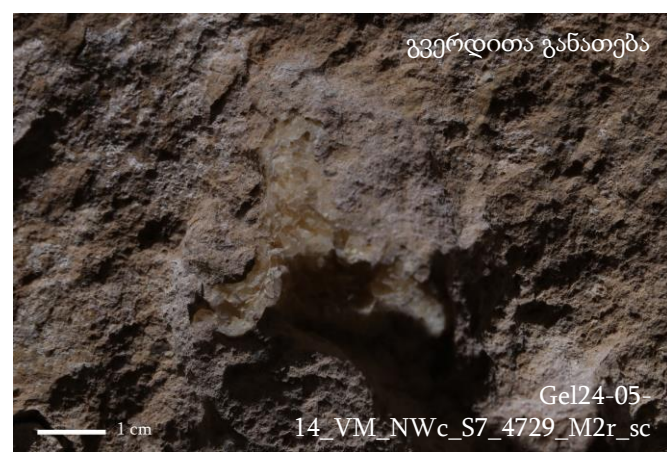
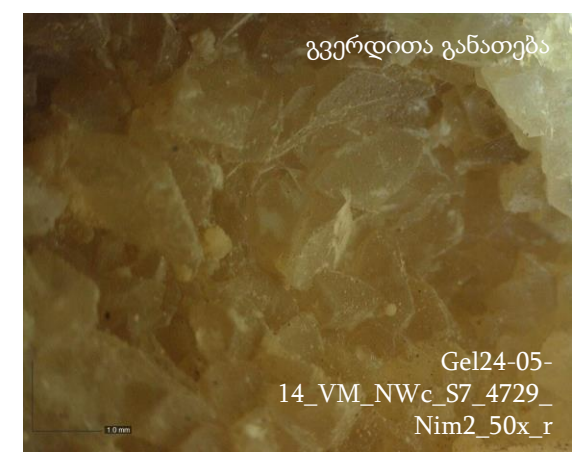
ნიმუში N	4729 (Nim2)	ლოკაცია	VM_NWc_S7 (სამხრეთ კედლის თალი)	ხელსაწყო	ფოტოაპარატი, პორტატული მიკროსკოპი
----------	-------------	---------	---------------------------------	----------	-----------------------------------

ქვევით: ტაძრის ჩრდილო-დასავლეთ ეკვდერის სამხრეთ კედელი, თალი. კონტექსტისა და მაკრო ფოტოები, ასევე, მიკროსკოპული ფოტოები 50x გადიდებით, პირდაპირი და გვერდითა განათებით. ფოტოებში ილუსტრირებულია საფუძვლის ფენის (ქვის) გენეზისური ჩანართები (მინერალებით, სავარაუდოდ კვარციტით, შევსებული ჟეოდისებრი სივარით).

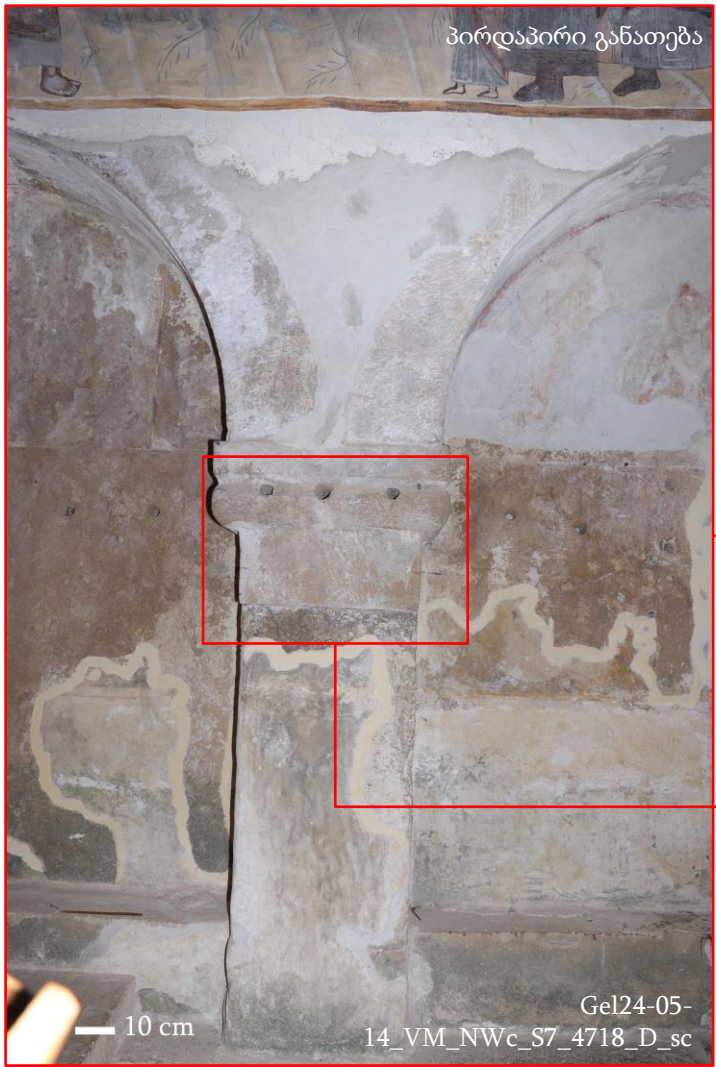
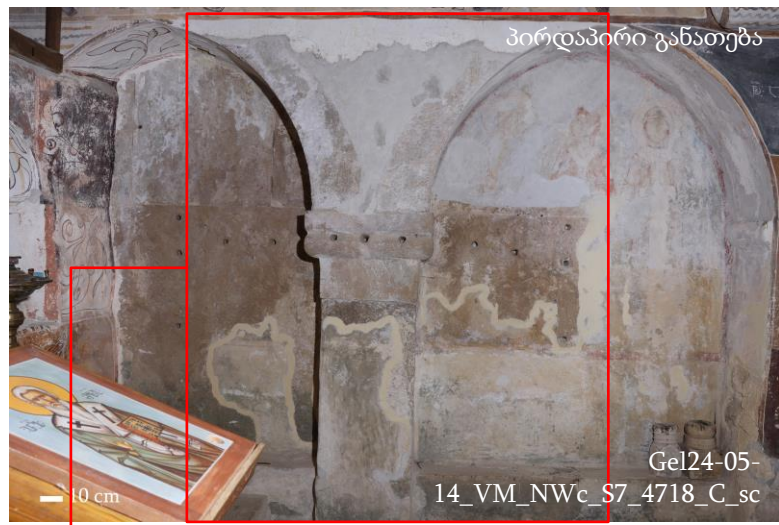
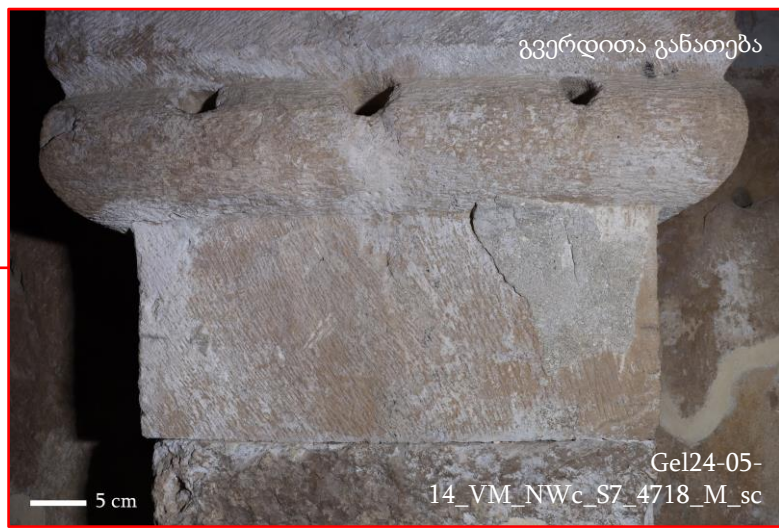
ლოკაცია	VM_NWc_S7 (სამხრეთ კედლის თაღები და პილასტრი)	ხელსაწყო	ფოტოაპარატი
---------	-----------------------------------------------	----------	-------------

მარცხნივ:
 ტაძრის ჩრდილო-დასავლეთ ეკვდერის სამხრეთ კედელი, თაღი. კონტექსტის, დეტალისა და მაკრო ფოტოები, პირდაპირი განათებით.

ფოტოებში ილუსტრირებულია საფუძვლის ფენის (ქვის) კვადრების ფორმა და ზომა, რომელიც არქიტექტურული დეტალების მიხედვით სხვადასხვაა. ასევე, ჩანს პილასტრზე არსებული ნალესობის კვალი, სავარაუდოდ შელესილობა სრულად უნდა ყოფილიყო. კედლის ზედაპირის ტოპოგრაფია უსწორმასწოროა, როგორც ქვის ზედაპირის, ასევე ფორმის გამო, რაც მხატვრობის ტოპოგრაფიასაც განსაზღვრავს.

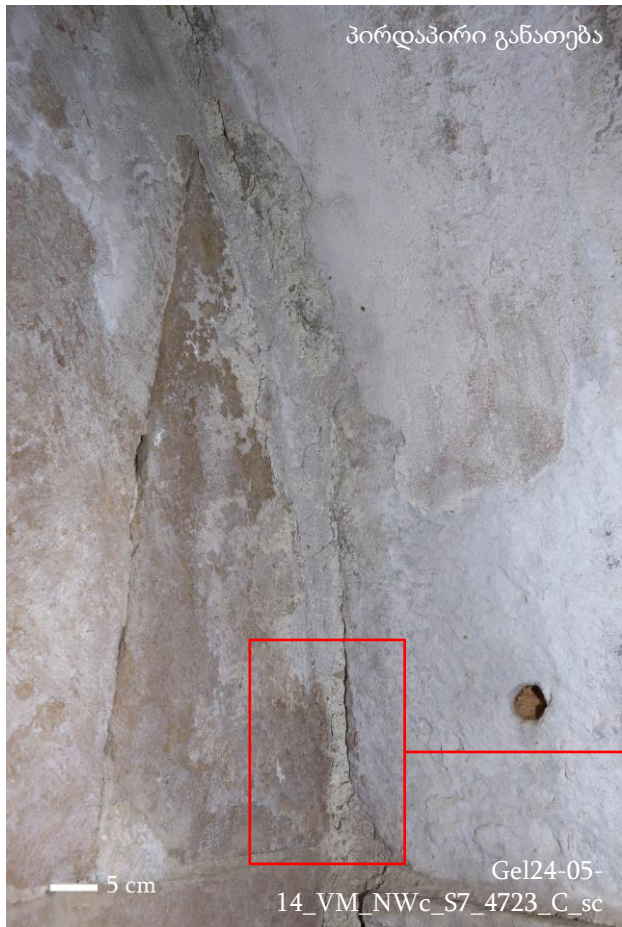
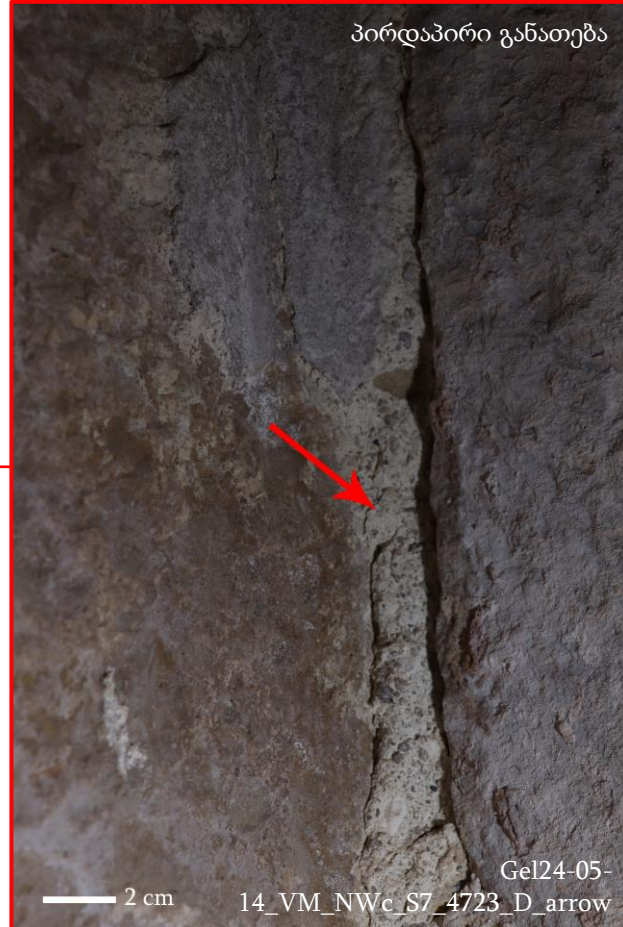
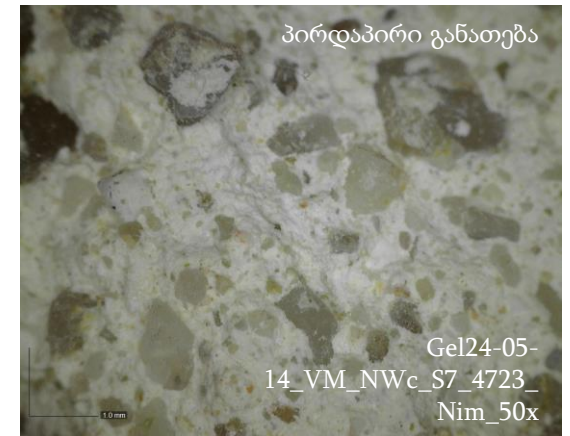
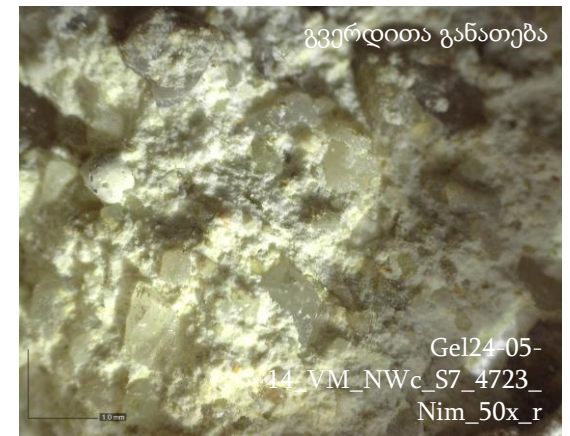
ნიმუში N	4723	ლოკაცია	VM_NWc_S7 (სამხრეთ კედლის თაღი)	ხელსაწყო	ფოტოაპარატი, პორტატული მიკროსკოპი
----------	------	---------	---------------------------------	----------	-----------------------------------

ქვევით: ტაძრის ჩრდილო-დასავლეთ ეკვდრის სამხრეთ კედელი, თაღსა და პილასტრს შორის კუთხე. კონტექსტისა და დეტალის ფოტოები, ასევე, მიკროსკოპული ფოტოები 50x გადიდებით, პირდაპირი და გვერდითა განათებით. ფოტოებში ილუსტრირებულია საფუძვლის ფენის (დულაბის) მახასიათებლები – თეთრი ფერის შემკვრელი, რძისფერი, მოყვითალო და მომწვანო, ადგილებში მუქი (მოშავო) ფერის ქვიშური ჩანარებით.

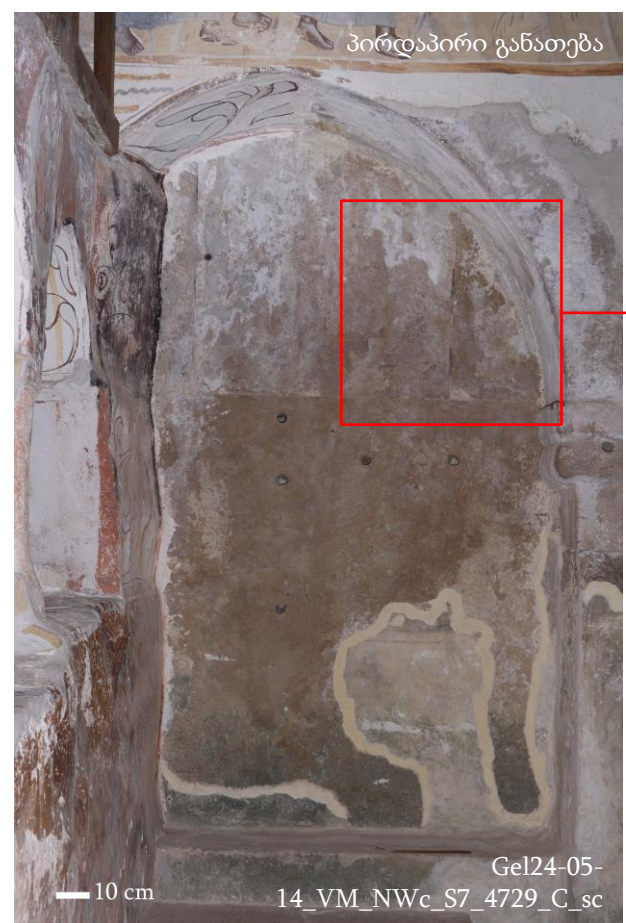
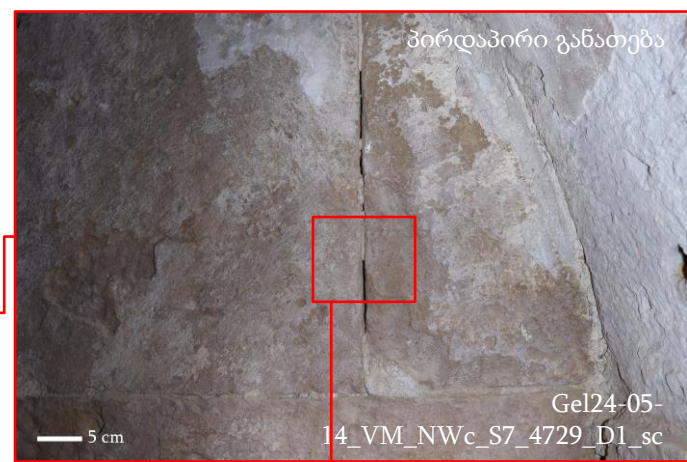
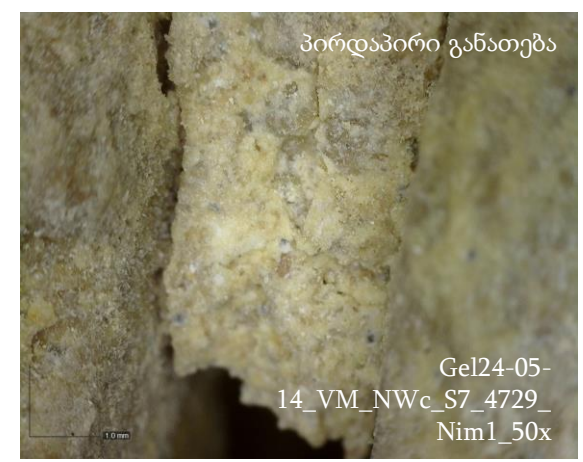
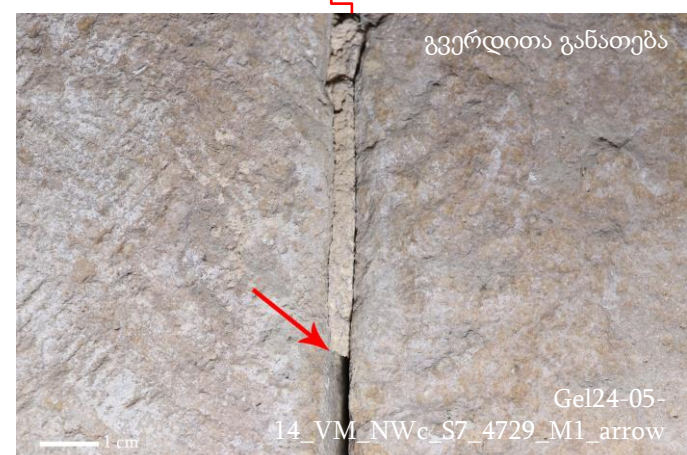
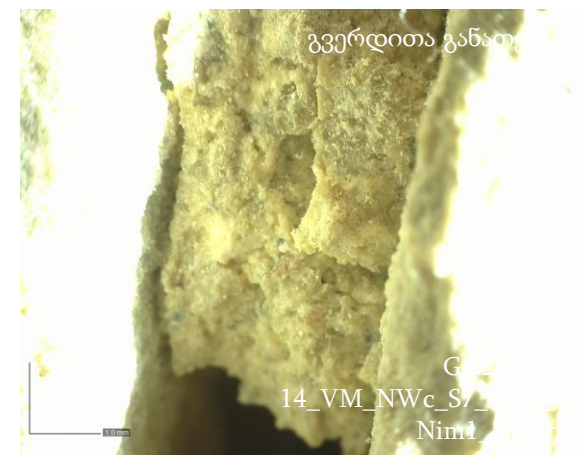
ნიმუში N	4729	ლოკაცია	VM_NWc_S7 (სამხრეთ კედლის თაღი)	ხელსაწყო	ფოტოაპარატი, პორტატული მიკროსკოპი
----------	------	---------	---------------------------------	----------	-----------------------------------

კვებით: ტაძრის ჩრდილო-დასავლეთ ეკვდერის სამხრეთ კედელი, თაღში კვადრები. კონტექსტისა და დეტალის ფოტოები, ასევე, მიკროსკოპული ფოტოები 50x გადიდებით, პირდაპირი და გვერდითა განათებით. ფოტოებში ილუსტრირებულია საფუძვლის ფენის (დულაბის) მახასიათებლები – თეთრი ფერის შემკვრელი, რბისფერი, მოყვითალო და მომწვანო ჩანარებით, შავი ქვიშური მინარევის გარეშე (განსხვავებით ნიმუში 4723–გან).

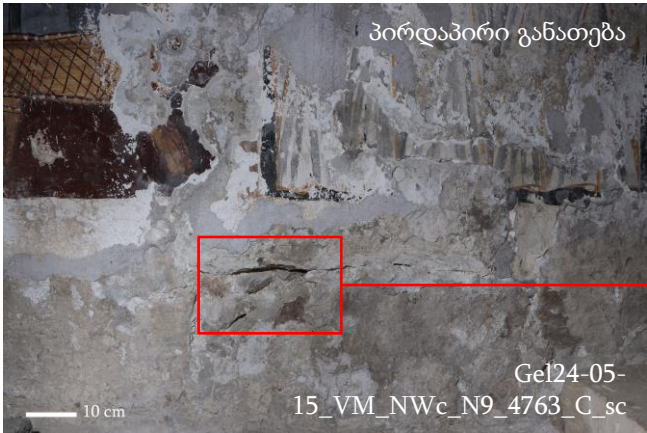
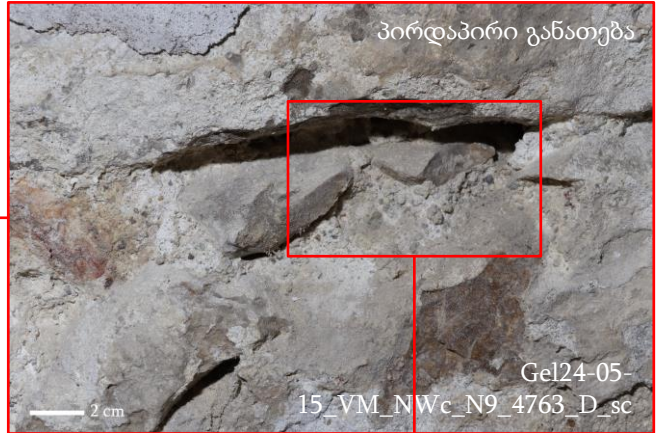
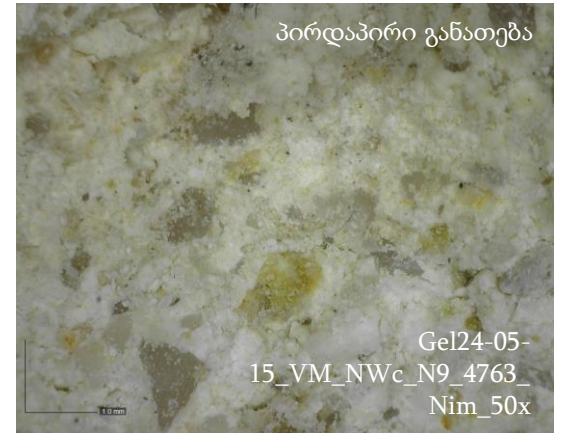
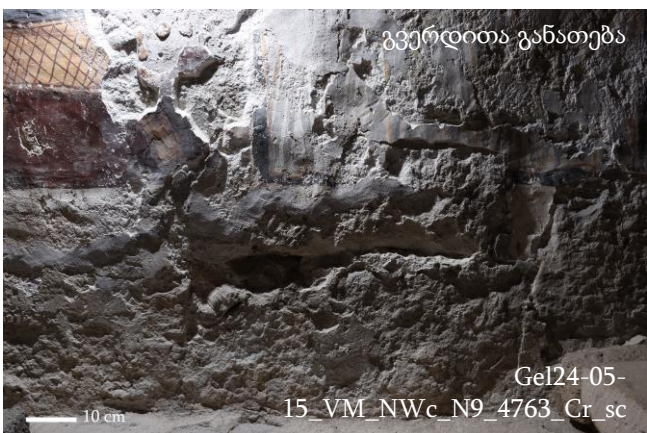
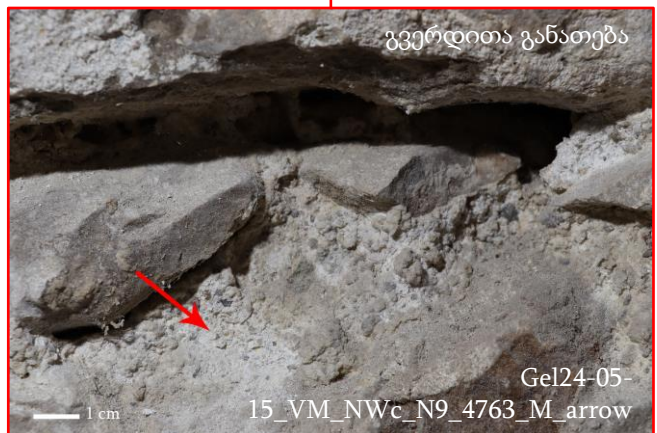
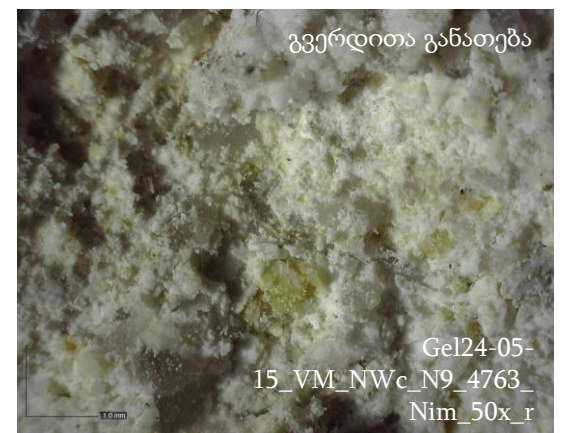
ნიმუში N	4763	ლოკაცია	VM_NWc_N9 (კედლის ქვედა ნაწილი)	ხელსაწყო	ფოტოაპარატი, პორტატული მიკროსკოპი
----------	------	---------	---------------------------------	----------	-----------------------------------

კედლის ქვედა ნაწილში არსებულ დულაბზე შეინიშნება გაფხვიერება და გამომარილება.

ქვევით: ტაძრის ჩრდილო-დასავლეთ ეკვდერის სამხრეთ კედელი, თაღში კვადრები. კონტექსტისა და დეტალის ფოტოები, ასევე, მიკროსკოპული ფოტოები 50x გადიდებით, პირდაპირი და გვერდითა განათებით. ფოტოებში ილუსტრირებულია საფუძვლის ფენის (დულაბის) მახასიათებლები – თეთრი ფერის შემკვრელი, რძისფერი, მოყვითალო და მომწვანო ჩანართებით, მსხვილმარცვლოვანი ნატეხებით, შეინიშნება დულაბის გაფხვიერება და სავარაუდოდ მარილის კრისტალები.

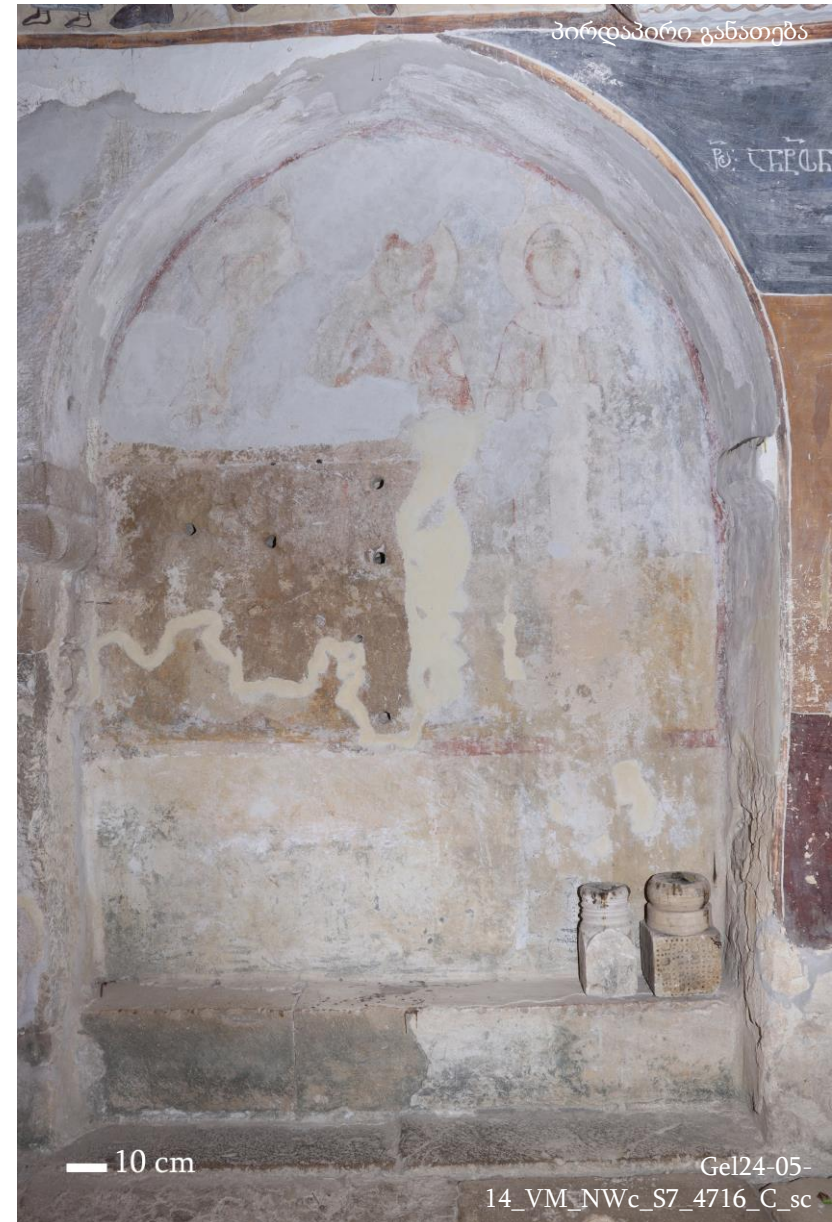
ეკვდერის სამხრეთ კედელზე თაღში შემორჩენილი ქვედა ფენის მხატვრობა

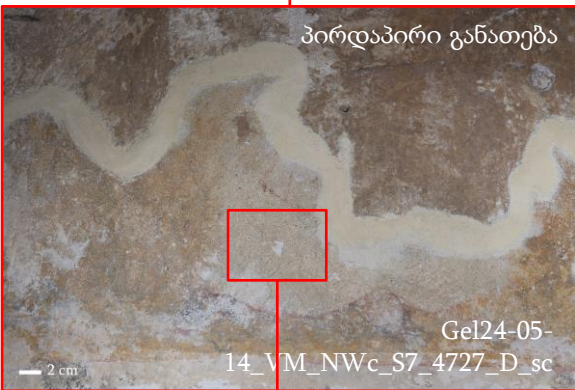
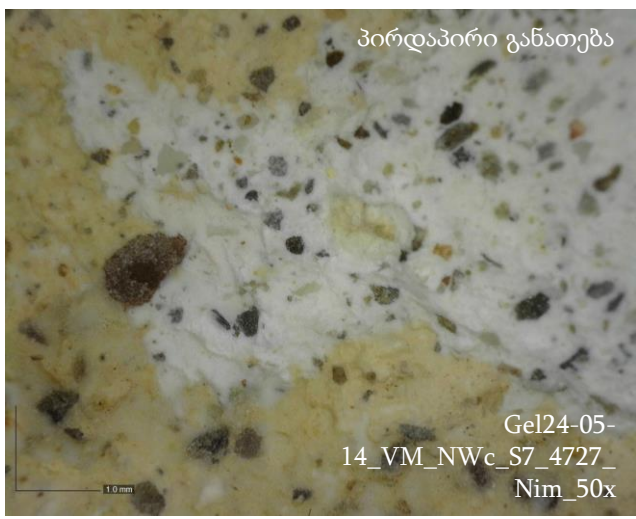
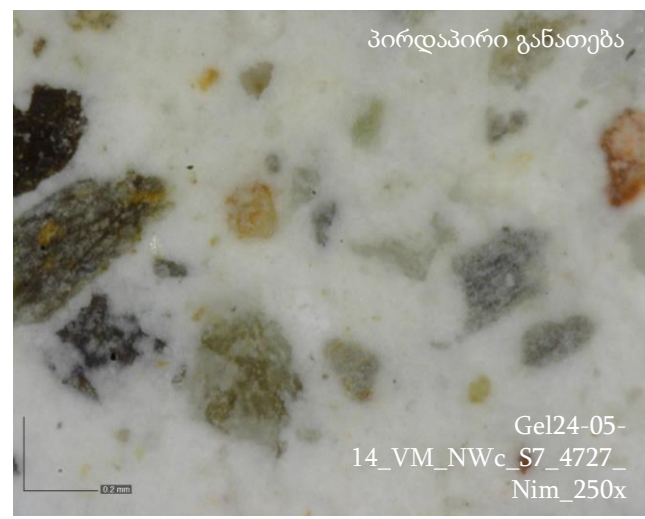
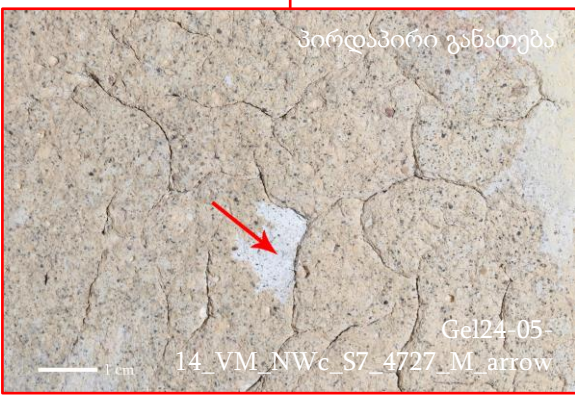
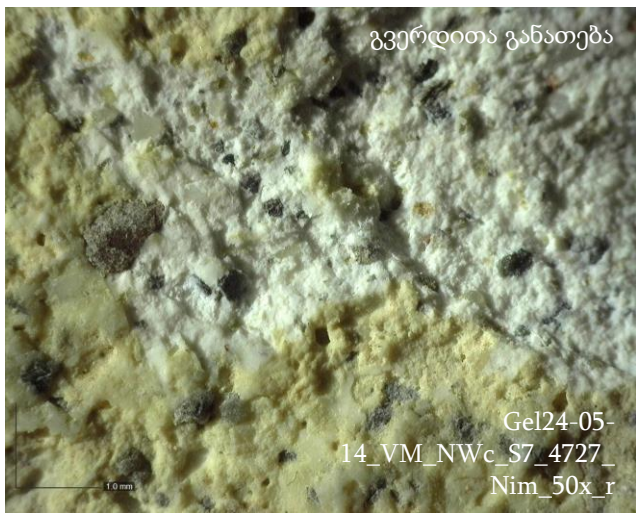
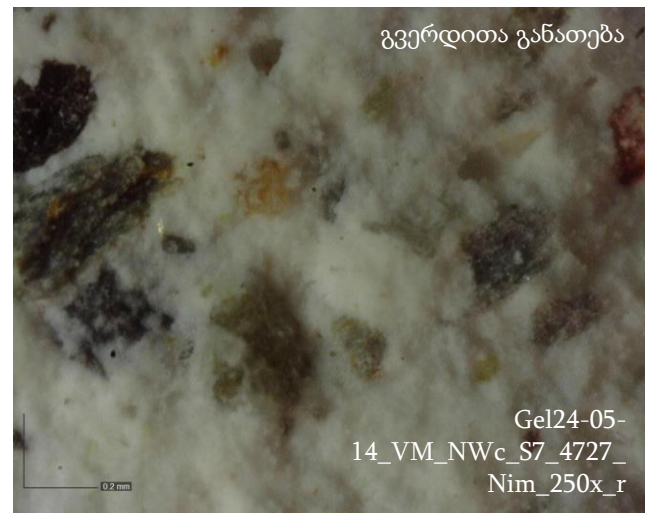
ნიმუში N 4727

ორგანული ჩანართები	არ გვხვდება
სიმჭიდროვე / სიმკვრივე	ერთიანი, მკვრივი, წვრილფორიანი მასა. თუმცა, მიკროსკოპით დათვალიერებისას, ზედაპირზე შეიმჩნევა მცირედი გაფხვიერება და ეროზია (გარდა ნალესობის მაკროზარების არსებობისა), რაც შესაძლოა, მიუთითებდეს შესუსტებულ კოჰეზიურ კავშირზე.

ფოტოები:
 ეკვდერის სამხრეთ კედელი, თალი. ადრეული მხატვრობის ფენის ნალესობა – კონტექსტი, დეტალი, მკრო და პორტატული მიკროსკოპით გადაღებული ფოტოები 50x და 250x გადიდებაზე.

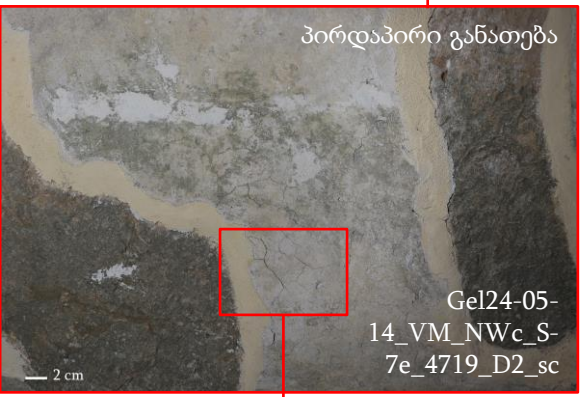
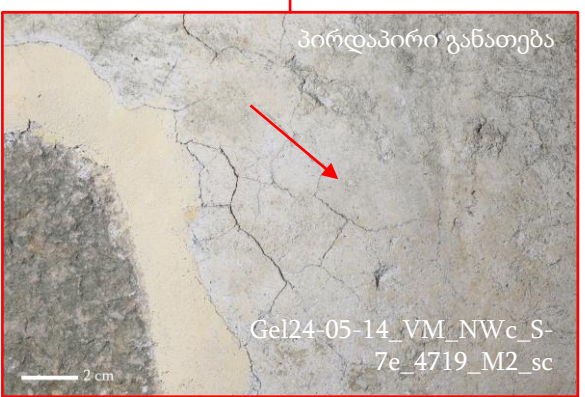
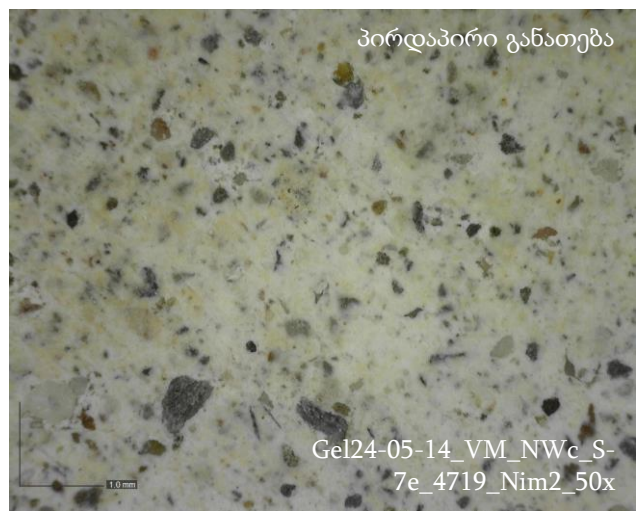
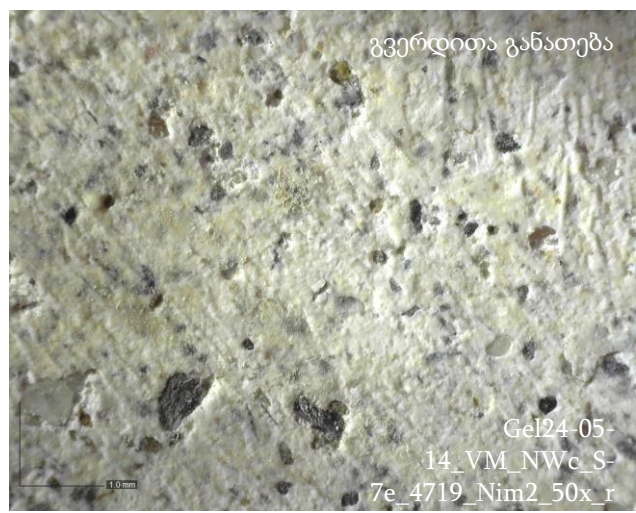
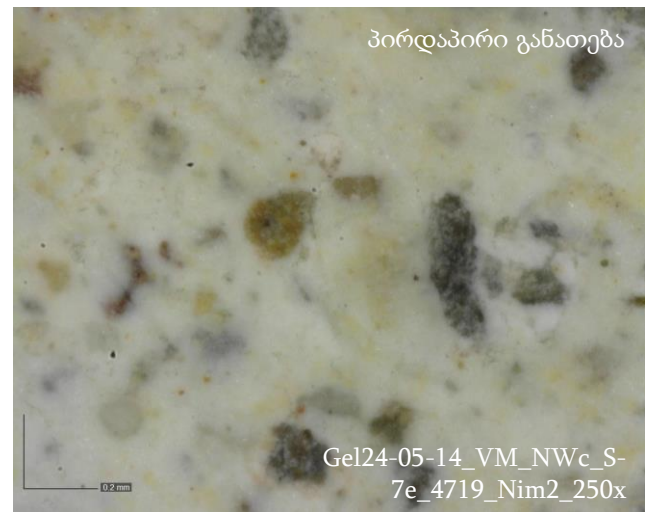
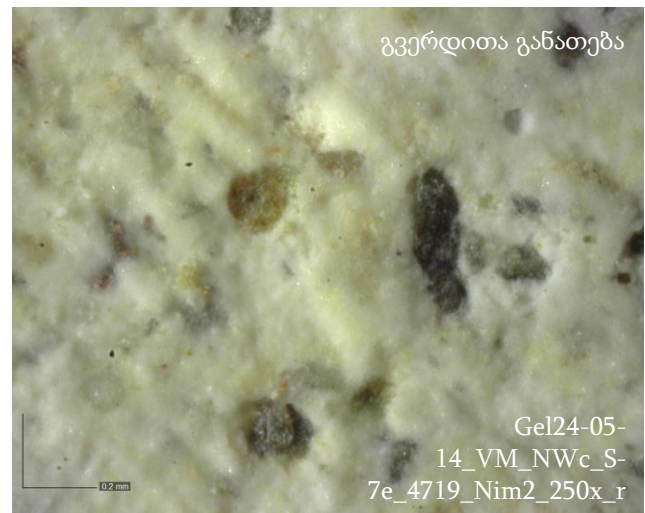
ნიმუში N 4719

ფოტოები:
 ეკვდერის სამხრეთ კედელი, თალი. ადრეული მხატვრობის ფენის ნალესობა – კონტექსტი, დეტალი, მაკრო და პორტატული მიკროსკოპით გადაღებული ფოტოები 50x და 250x გადიდებაზე.
