გელათის სამონასტრო კომპლექსის ღვთისმშობლის შობის სახელობის ტაძრის

ჩრდილო-დასავლეთი ეკვტერი

კედლის მხატვრობის
ტექნოლოგიისა და მდგომარეობის
აღწერა - დოკუმენტაცია

2024 მაისი - ივნისი

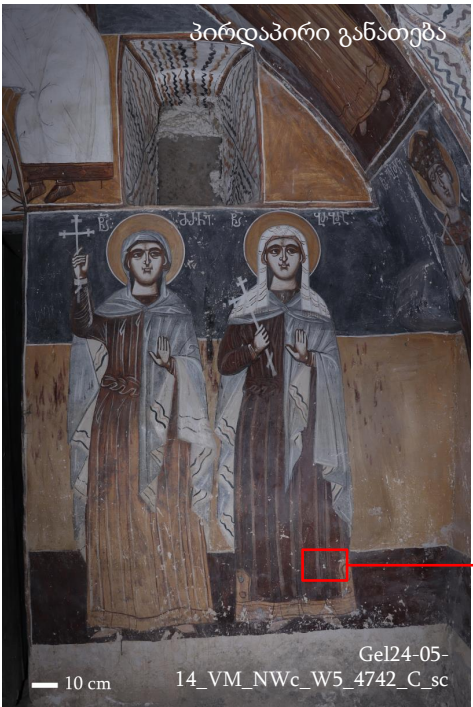
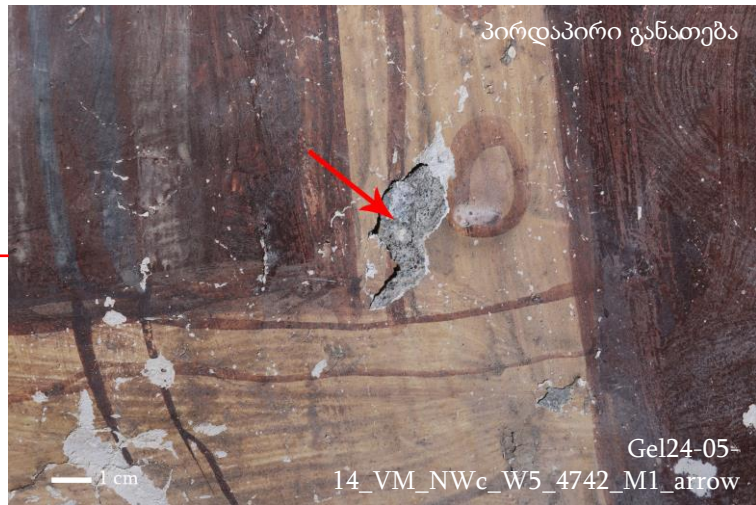
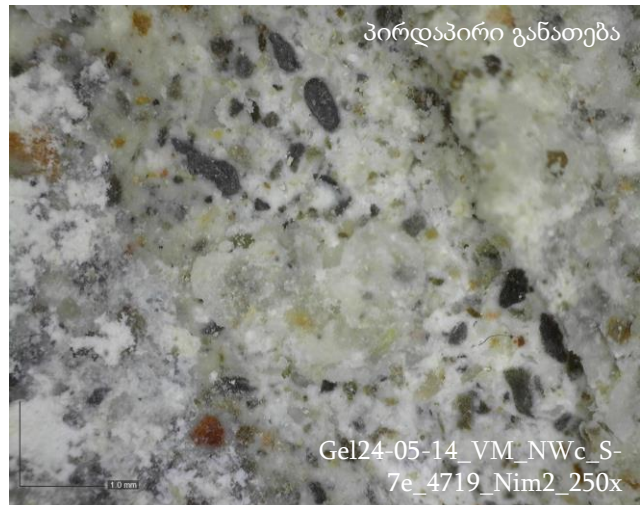
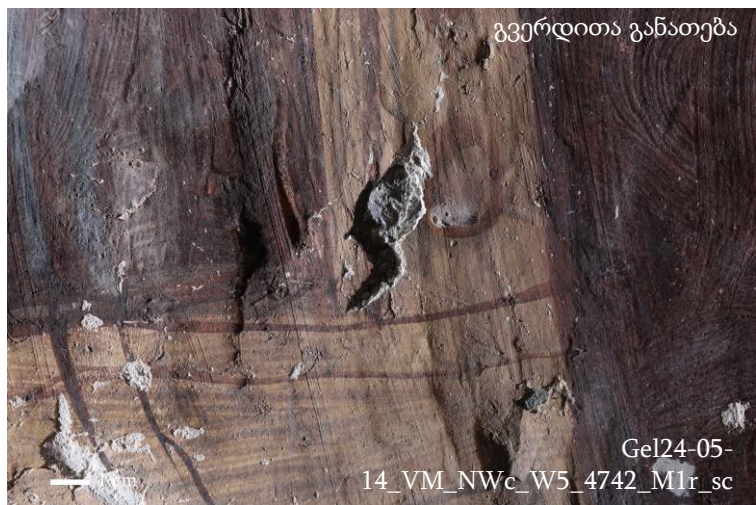
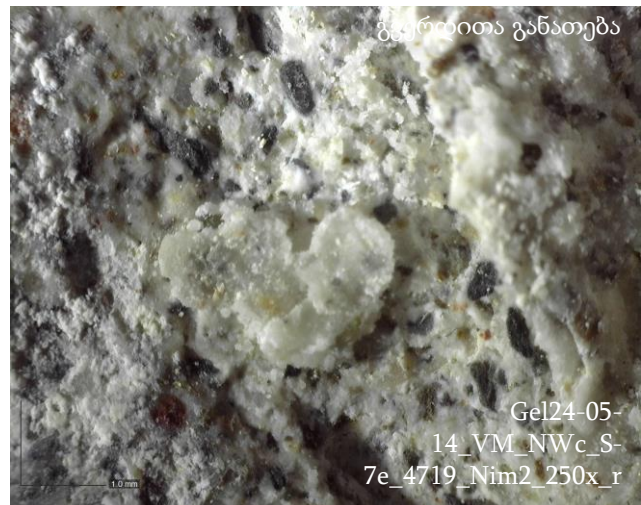
ნიმუში N	4742
----------	------

ეკვდერის დასავლეთ კედელი, ზედა (XVII) მხატვრობის ნალესობის დანაკარგის ადგილას ჩანს ნალესობა, რომელიც ქვედა მხატვრობის (XIII) ნალესობის ანალოგიურია როგორც მისი შეფერილობით, ასევე შემკვრელისა და შემავსებლის მახასიათებლებით (დახასიათება იხ. ზემოთ).

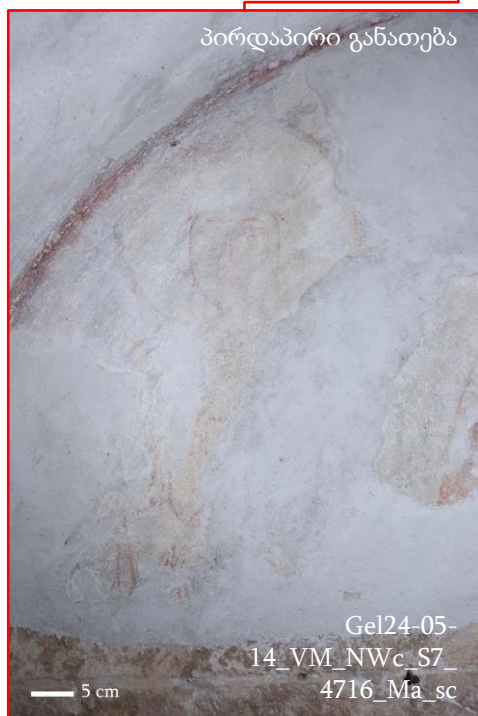
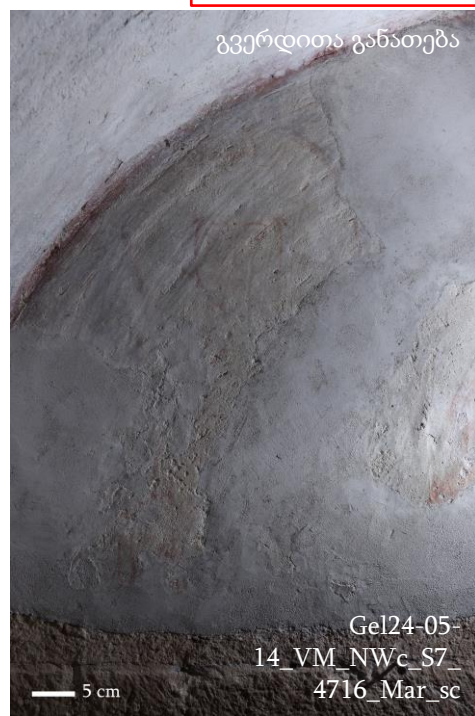
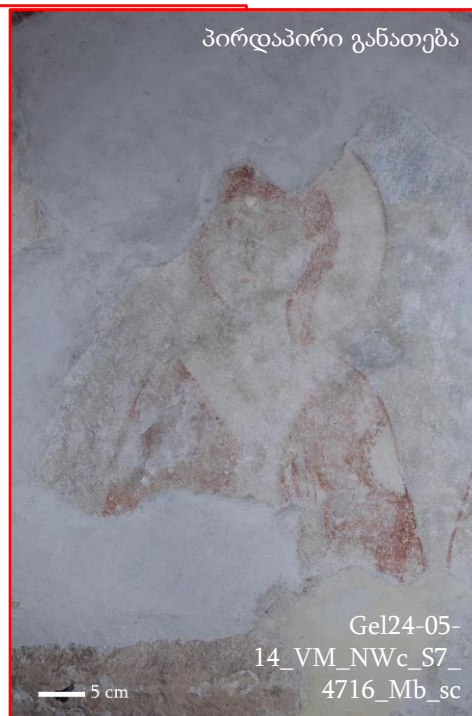
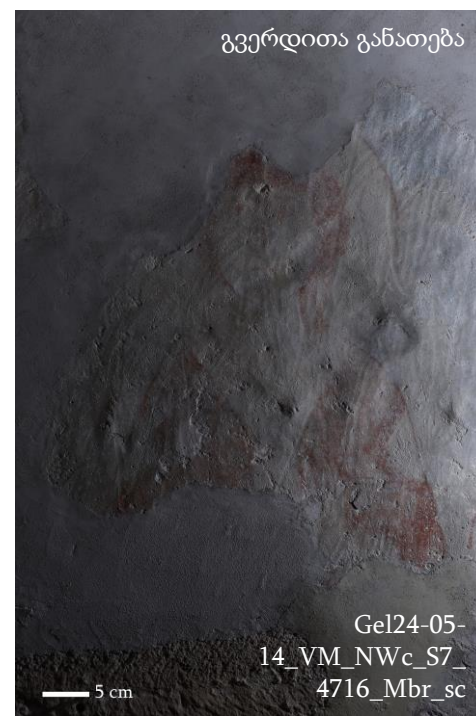
ეკვდერის სამხრეთ კედელი, თალი. ადრეული მხატვრობის ფენის ნალესობა – კონტექსტი, დეტალი, მაკრო.

ფოტოებზე ასახულია ნალესობის ტოფოგრაფია, რაც საფუძვლის ფენის ზედაპირის ტოფოგრაფიას მიუყვება, ასევე ფოტოებზე გვერდითა განათებით კარგად ჩანს ნალესობის დატანის მიმართულება, შესაღესი იარაღის კვალით.

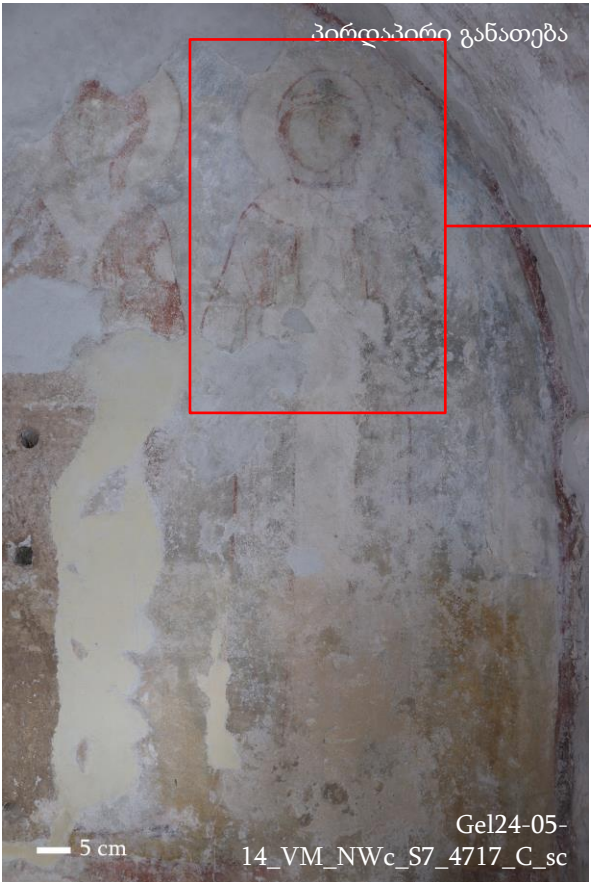
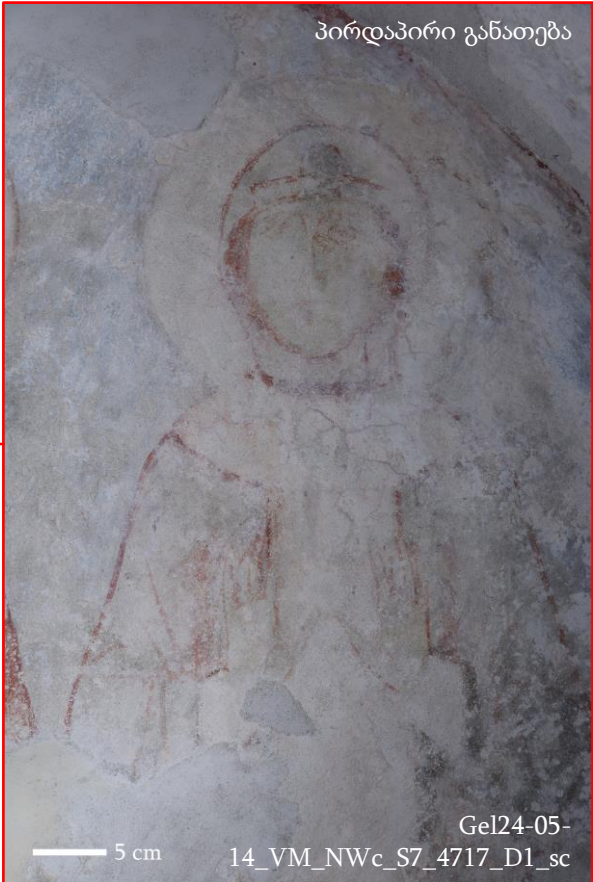
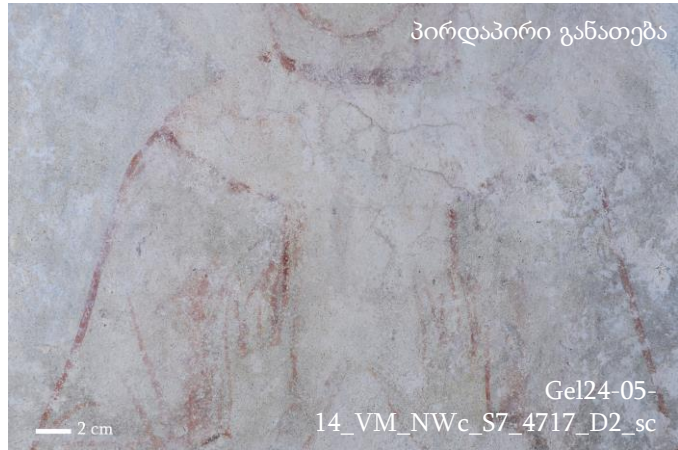
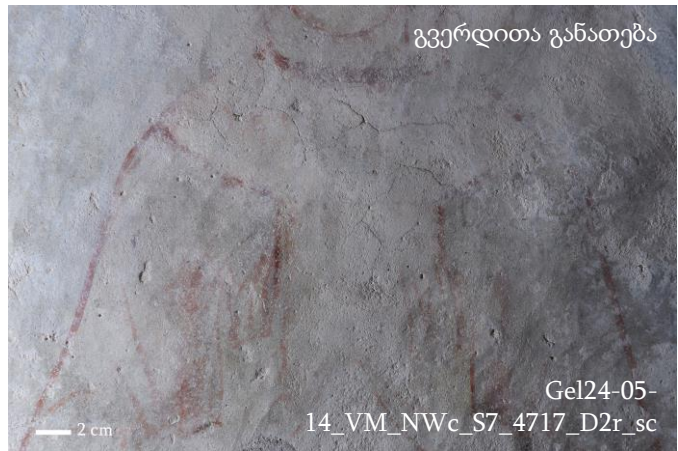
ღვთისმშობლის შობის სახელობის ტაძრის, ჩრდილო-დასავლეთ ეკვდერის კედლის მხატვრობის ქვედა ფენის მოსამზადებელი ტექნიკის სახით გამოყენებულია მხოლოდ მოსამზადებელი ნახატი, შესრულებული წითელი საღებავით. ფიგურების კონტურები შექმნილია ფუნჯის თავისუფალი მოწასმით.

ფოტოები: ეკვდერის სამხრეთ კედელი, თაღი. ადრეული მხატვრობის ფენის ნალესობა – კონტექსტი და დეტალები. ფოტოებზე ასახულია მოსამზადებელი ნახატი.

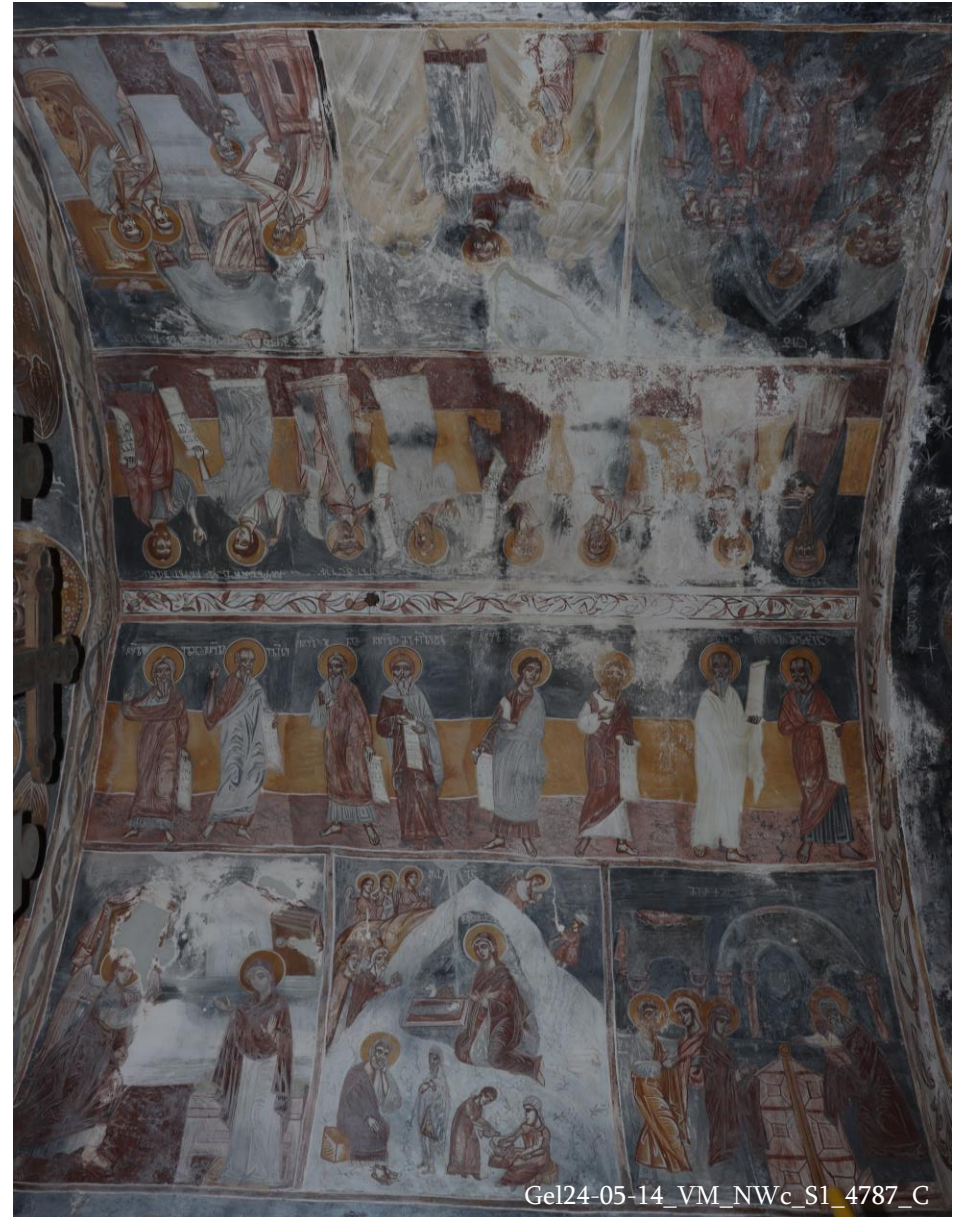
Gel24-05-14_VM_NWc_S1_4787_C

მხატვრობის ზედა ფენა 2-ით (XVII) სრულად დაფარული ტაძრის ჩრდილო-დასავლეთ ეკვდერის კამარა

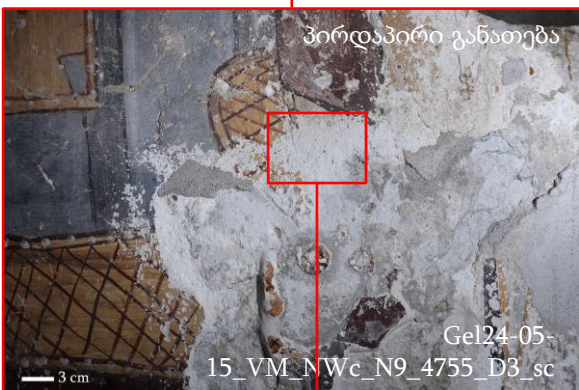
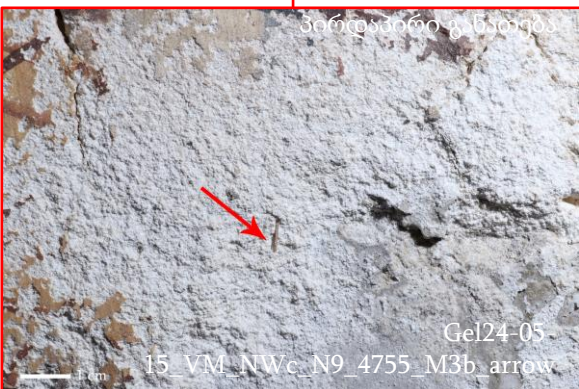
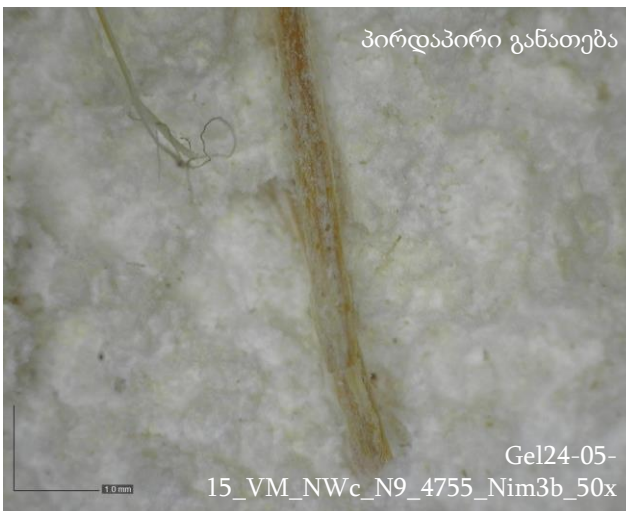
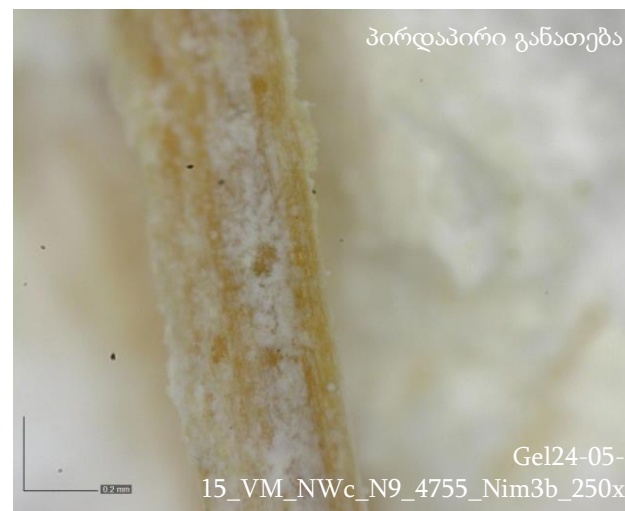
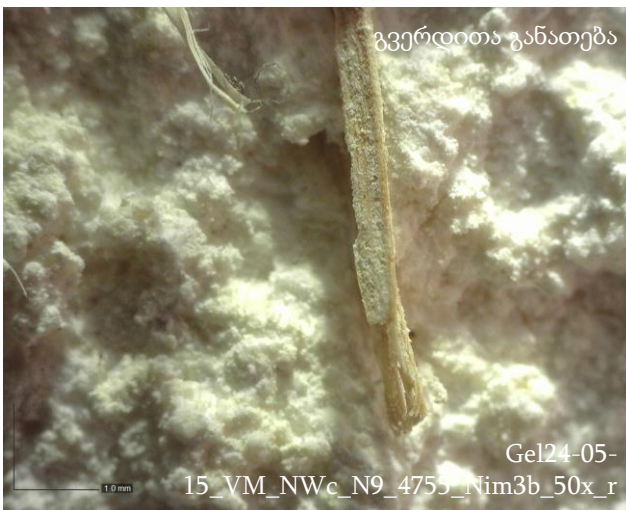
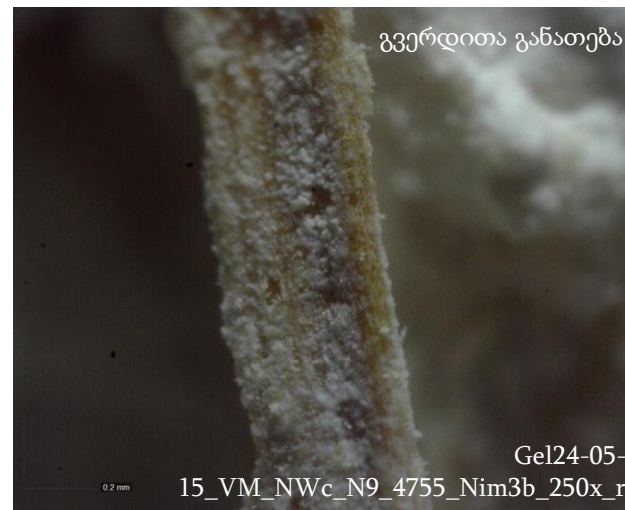
4755

ფოტოები:
 ეკვდერის ჩრდილოეთ კედელი. ზედა მხატვრობის ფენა 2-ის თეთრი ფერის ნალესობა, მოყვითალო-ჩალისფერი ნამჯისებრი ჩანართით. მაკრო და მიკრო (50x და 250x) ფოტოები.

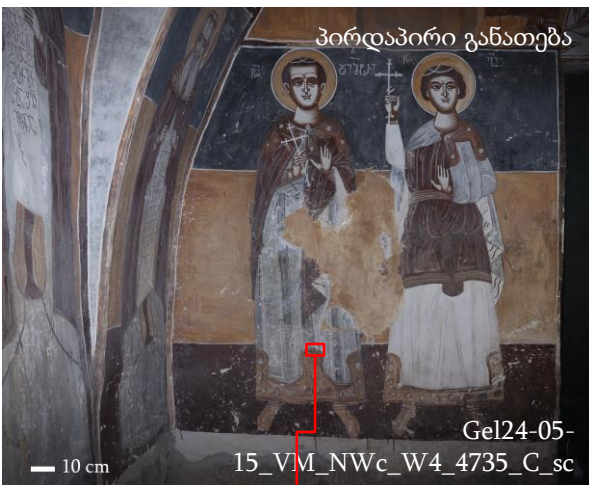
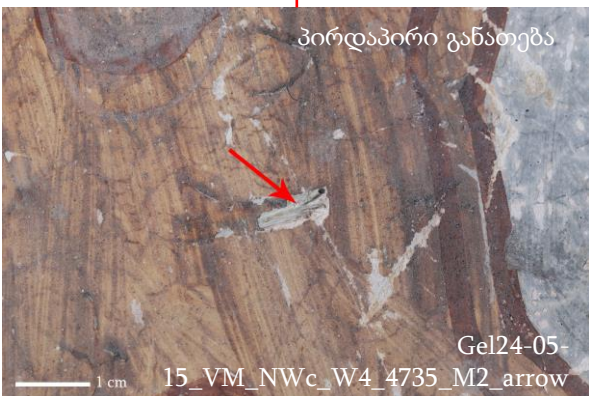
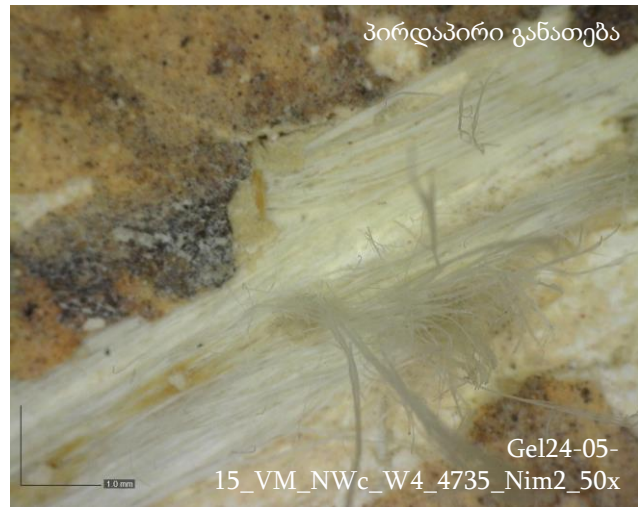
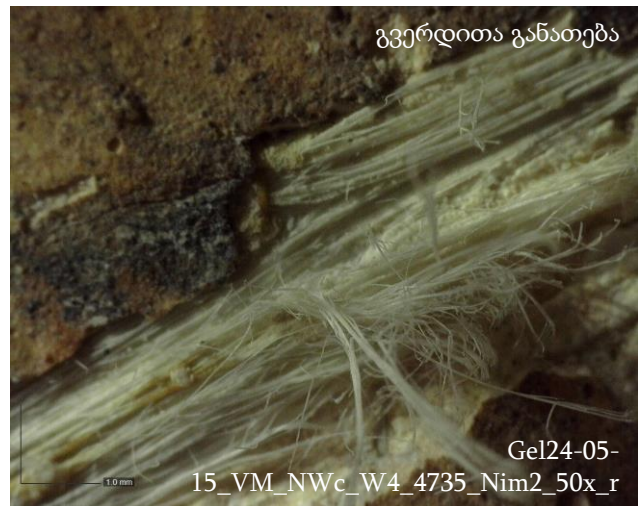
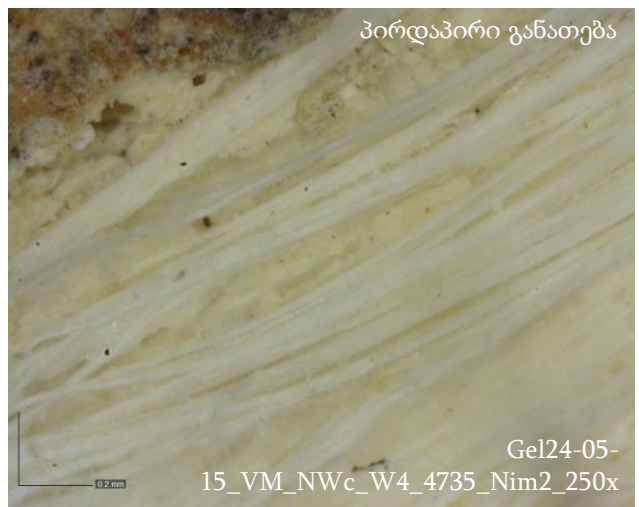
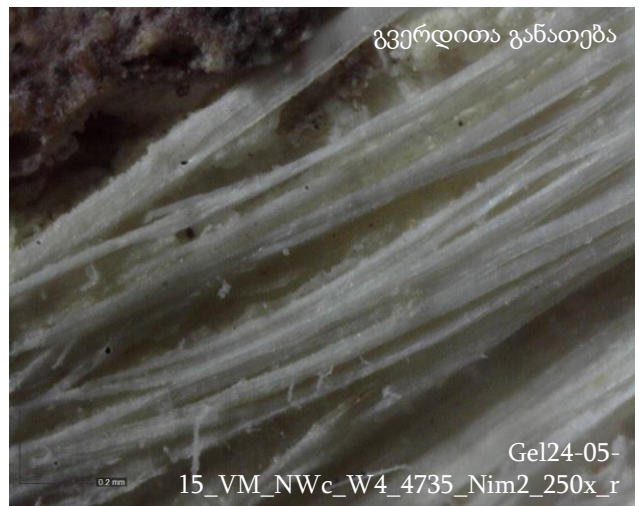
ნიმუში N	4735
----------	------

ფოტოები: ეკვდერის დასავლეთ კედელი. ზედა მხატვრობის ფენა 2-ის თეთრი ფერის ნალესობა, გამჭვირვალე ბოჭკოვანი ორგანული ჩანართით. მაკრო და მიკრო (50x და 250x) ფოტოები.

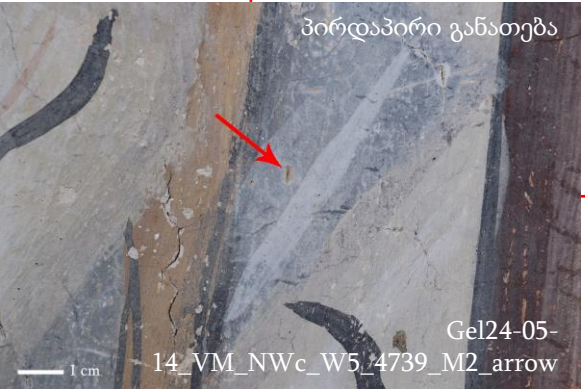
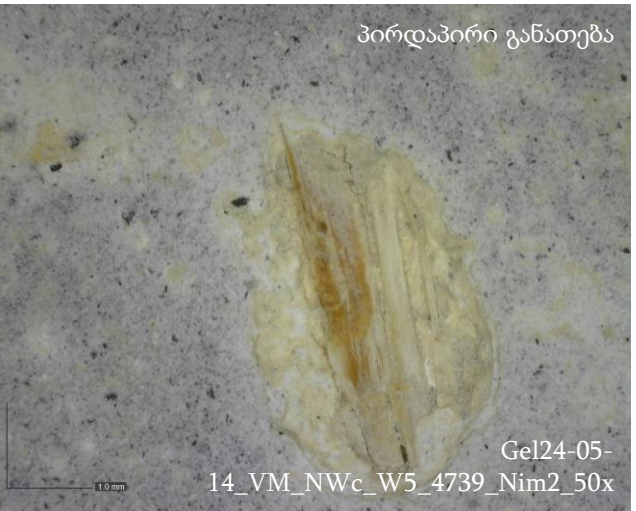
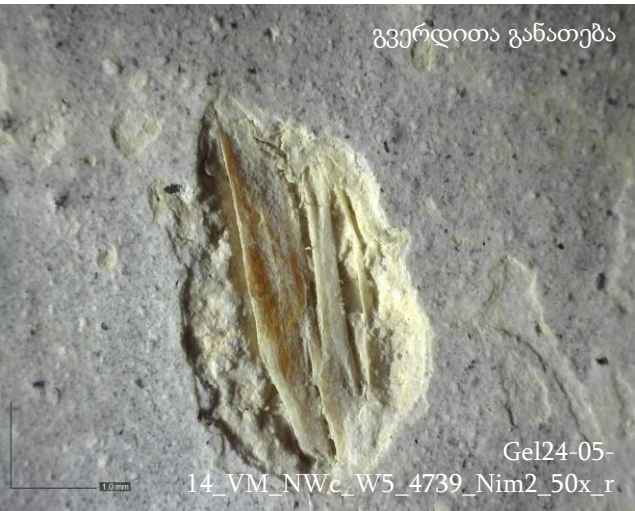
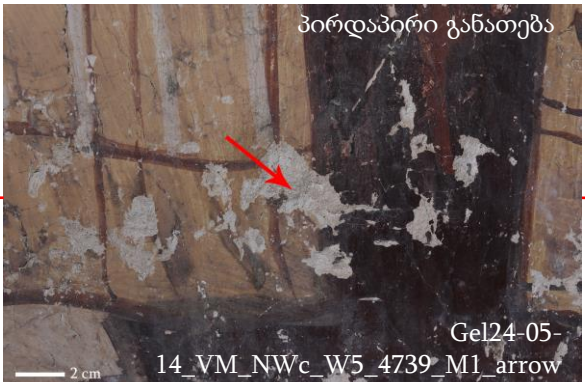
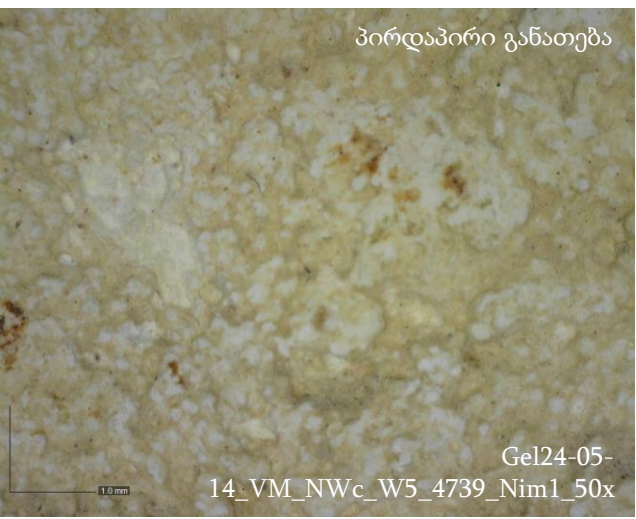
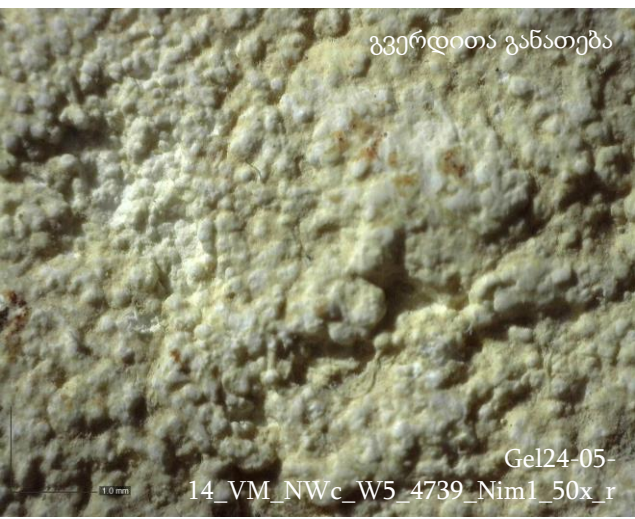
ნიმუში N 4739

ფოტოები:
 მხატვრობის ფენა 2-ის ნალესობა, მოყვითალო-ჩალისფერი ორგანული ჩანართით. ჩანს ნალესობის სახეცვლილი ზედაპირი – გაყვითლებული და ეროზირებული.

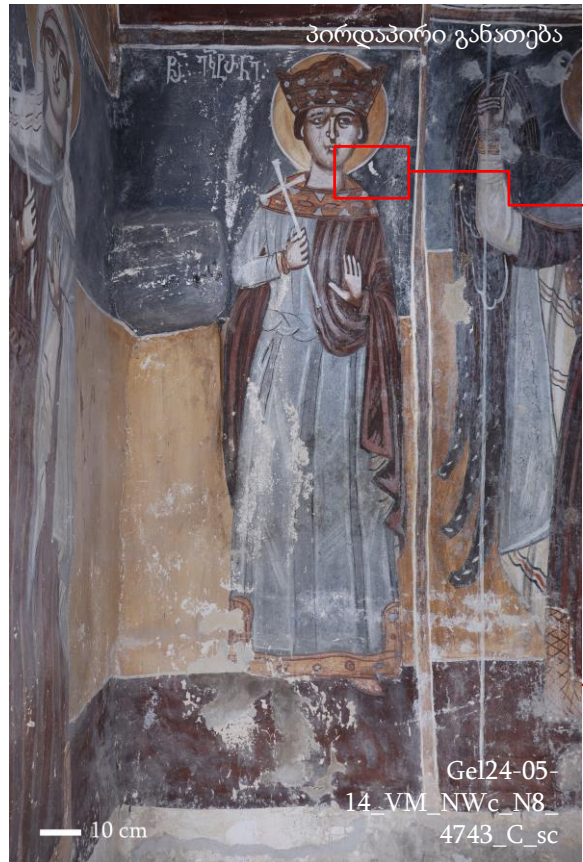
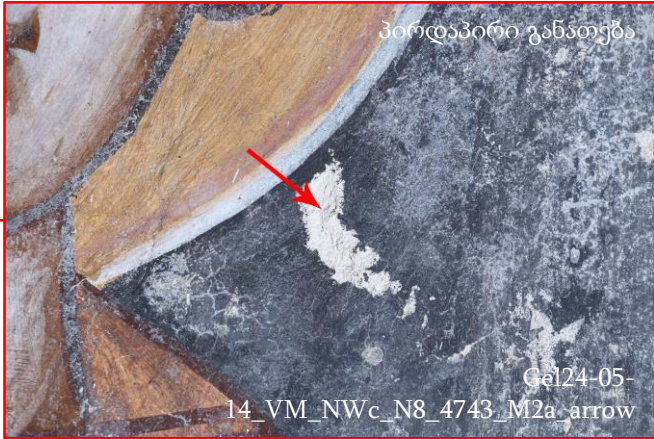
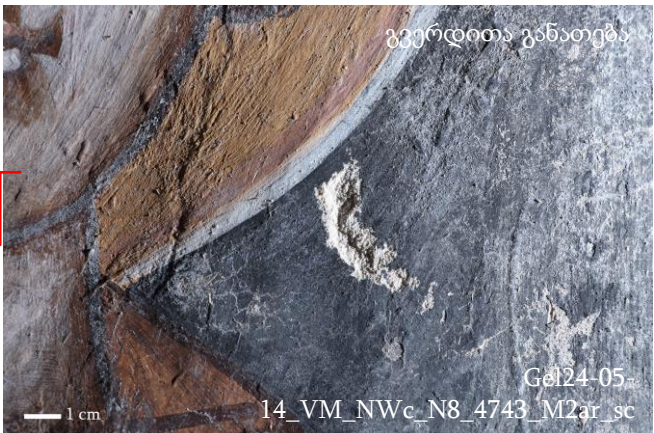
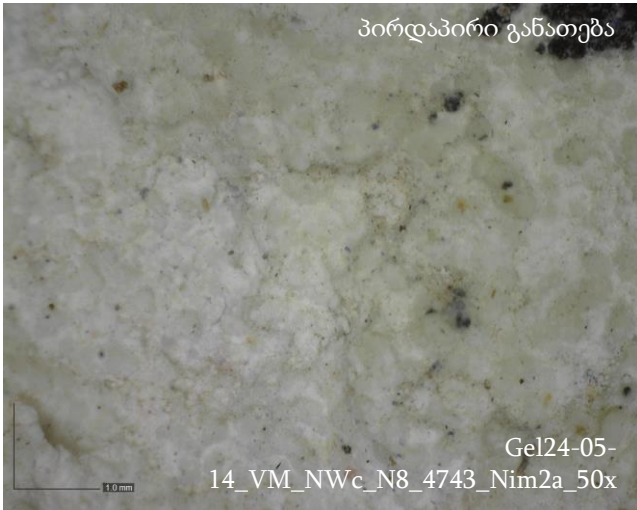
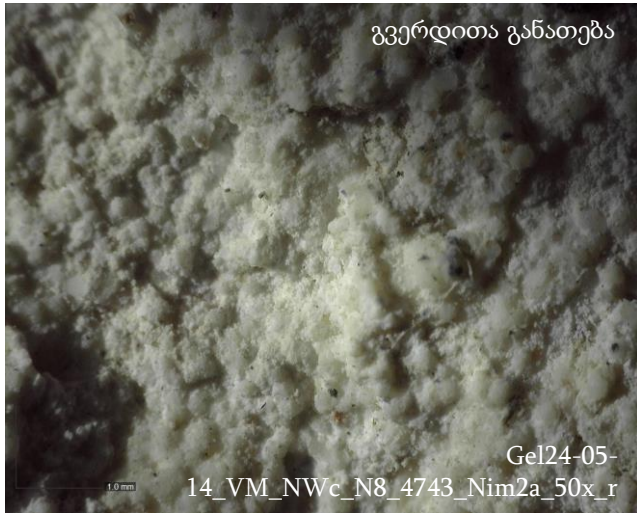
ნიმუში N	4743
----------	------

ფოტოები:
მხატვრობის ფენა 2-ის თეთრი ფერის ნალესობა, მინიმალური რაოდენობის პელიტური (მტვროვანი) მინარევით. ფოტოზე ჩანს ნალესობის ნაწილობრივი დანაკარგი და ნალესობის სახეცვლილი ტექსტურა (ეროზირებული, ადგილებში მცირედ გაფხვიერებული, შესუსტებული სიმჭიდროვის). მაკრო და მიკრო ფოტოები გადაღებულია ფოტოაპარატითა და პორტატული მიკროსკოპით 50x და 250x გადიდებაზე.

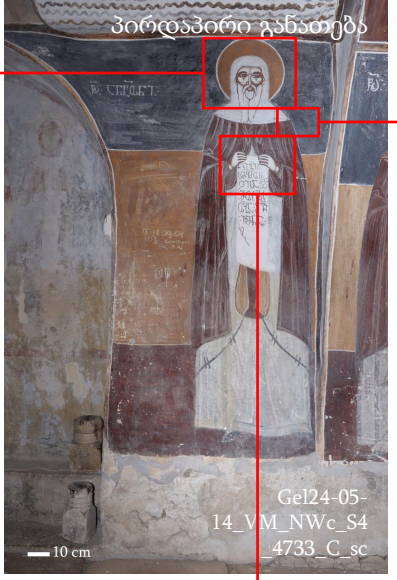
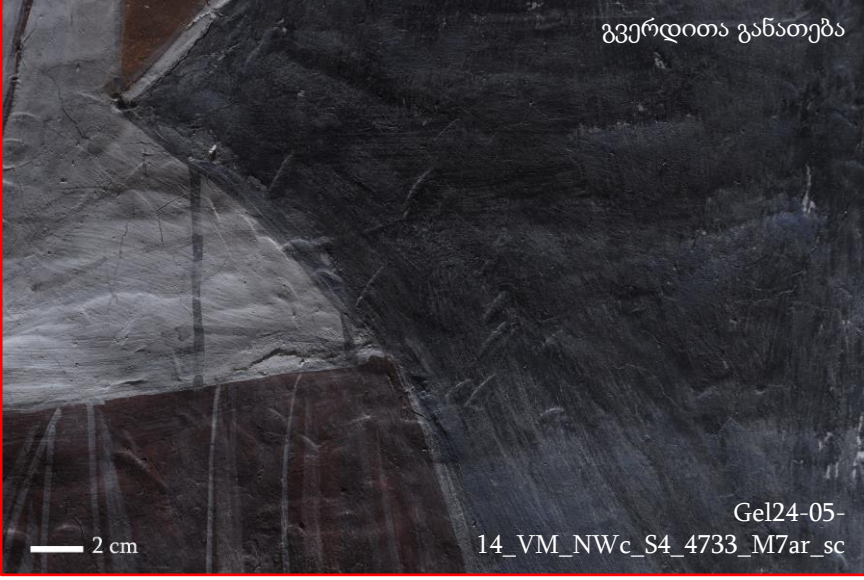
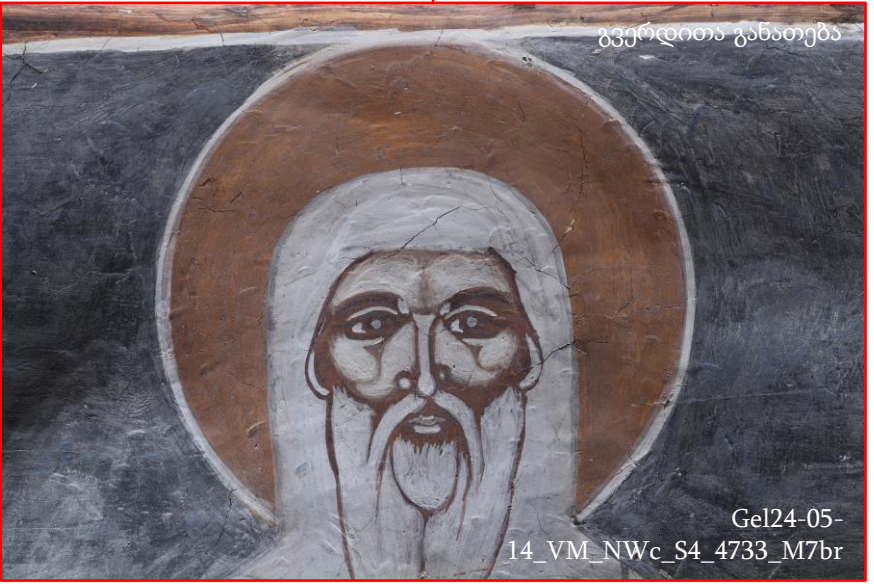
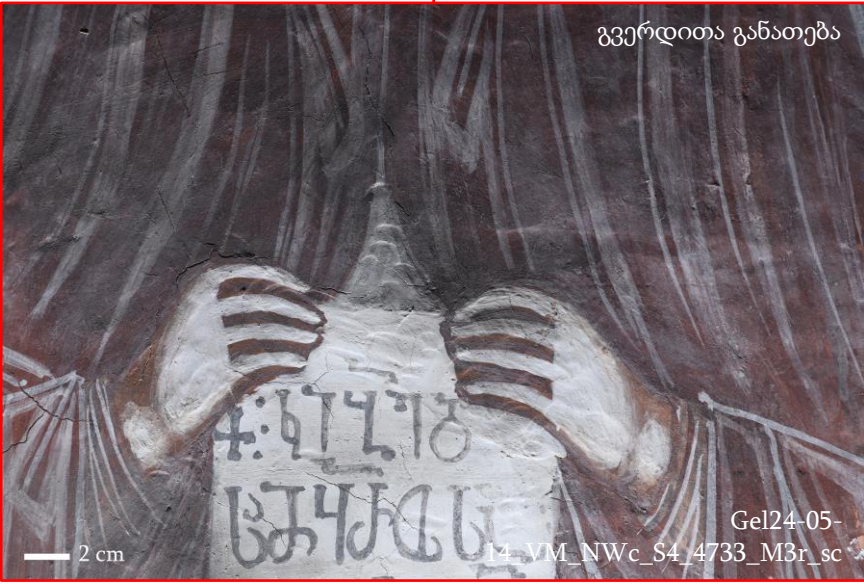
ეკვდერის მხატვრობის ფენა 2-ის (XVII) ნალესობაზე შეიმჩნევა ამ ფენისათვის დამახასიათებელი შესალესი იარაღის კვალი, რომელიც ვიწრო, მცირე ზომისაა და ადგილებში საზღვრავს ფიგურის გარკვეულ მონაკვეთებსაც კი. ამგვარი იარაღის კვალი დაფიქსირდა ტაძრის მთავარი სივრცის დასავლეთ მკლავის ქვედა რეგისტრის მხატვრობაზეც, რომელიც ასევე XVII საუკუნით თარიღდება და ტაძრის სხვა აქამდე ნაკვლევია არცერთი მხატვრობის ფენაზე არ გვხვდება.

ფოტოები:
დამახასიათებელი იარაღის კვალის მაგალითი

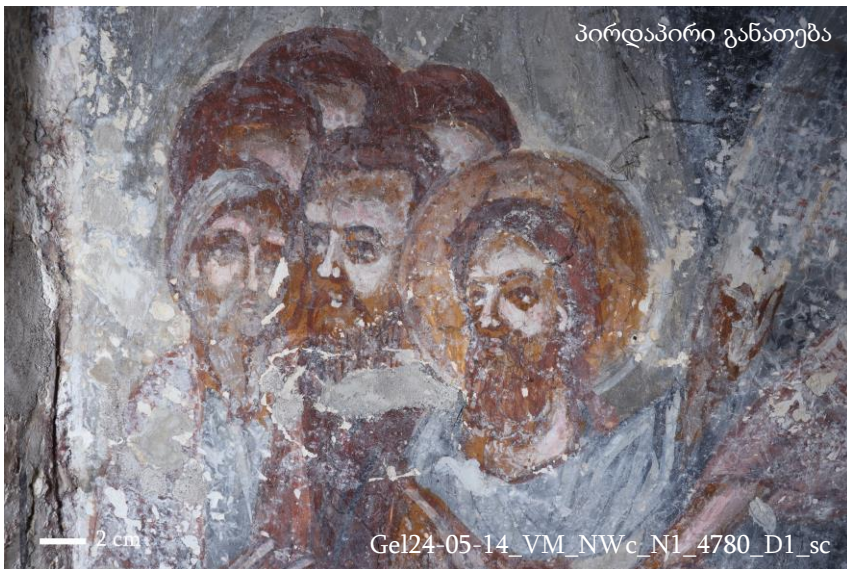
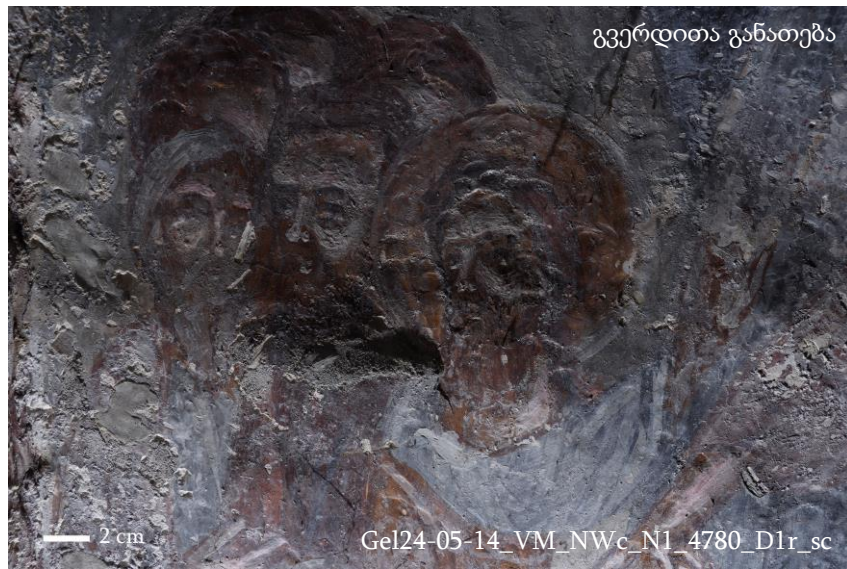
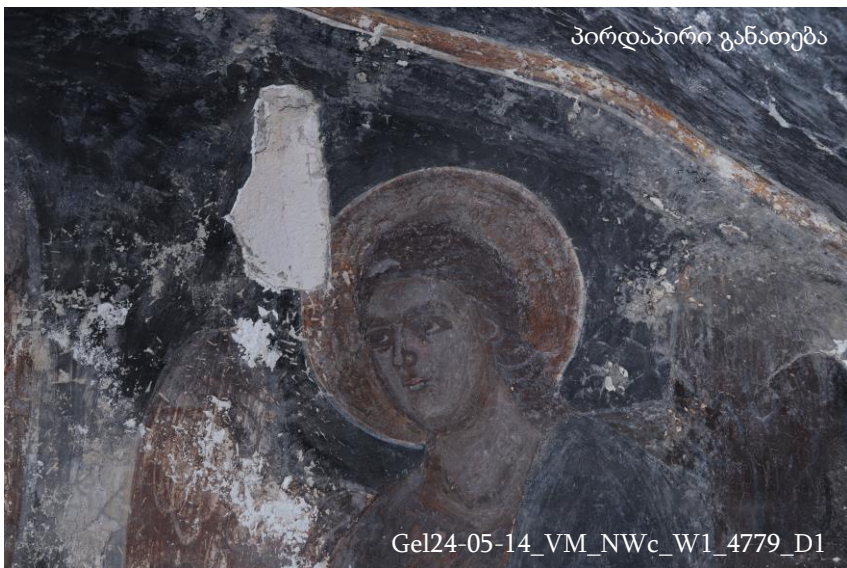
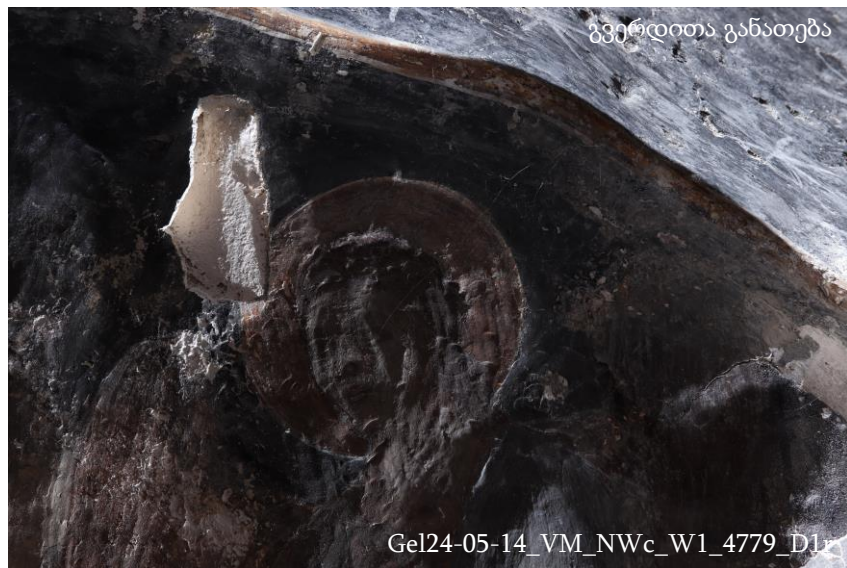
ფოტოები:
ეკვდერის მხატვრობის ფენა 2 ნალესობის დამუშავების დამახასიათებელი იარაღის კვალის მაგალითები

ფოტოებზე ასევე, იკითხება ნალესობის უსწორმასწორო ზედაპირი, რაც საფუძვლის ფენის ტოპოგრაფიას იმეორებს.

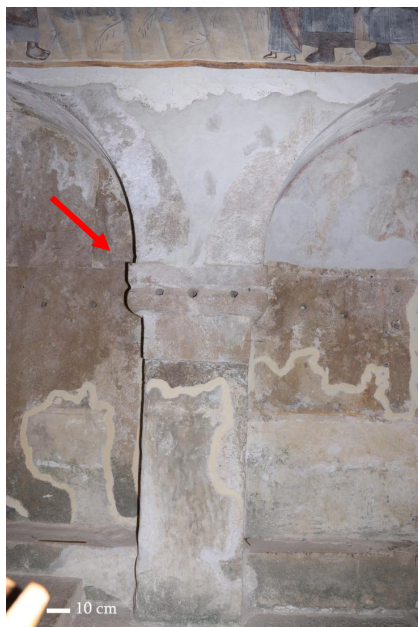
სცენა S7

დაზიანება ქვის ბზარი

ლოკაცია ჩრდილო-დასავლეთი ეკვდერი, სამხრეთი კედელი

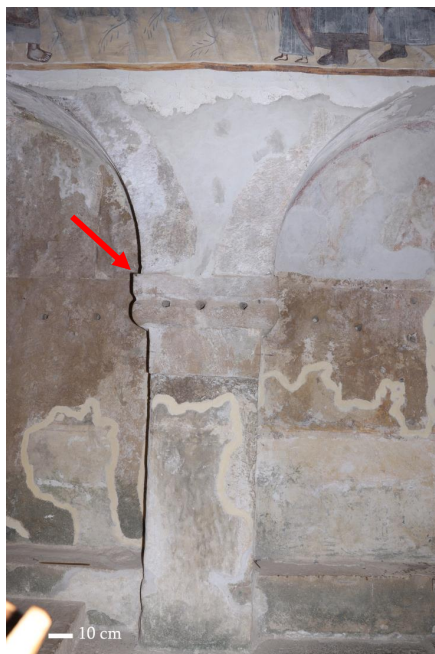
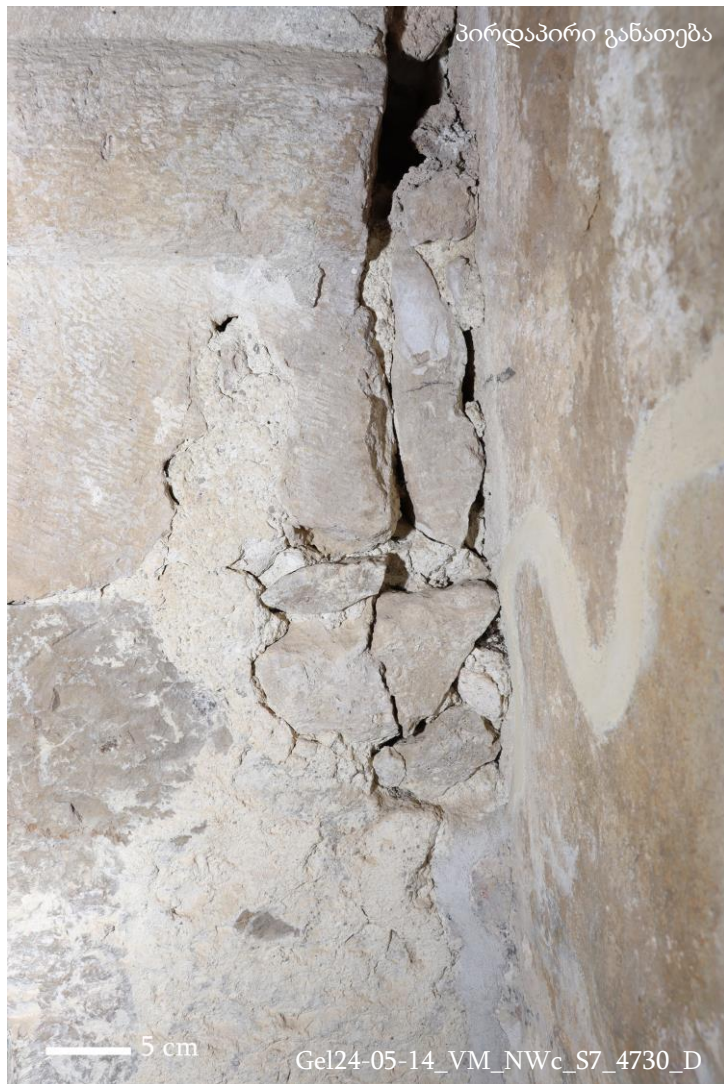
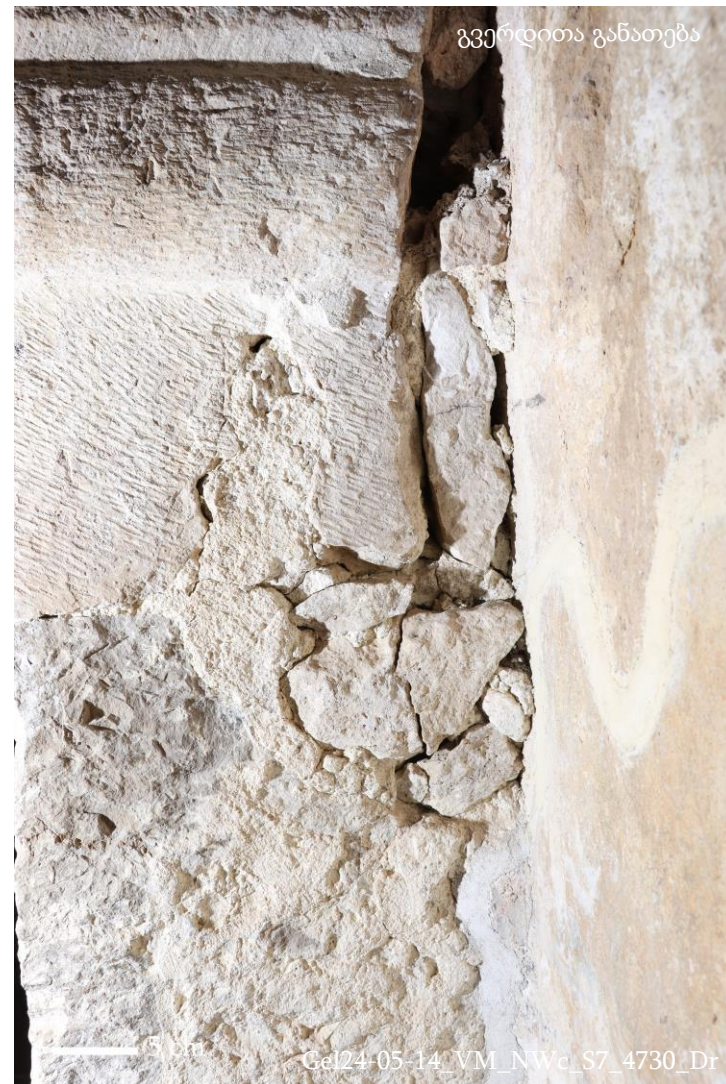
სცენა S7

გენეზისური წვრილი ბზარები გავრცელებულია თვალისათვის ხილულ თითქმის ყველა ქვაზე, ხოლო გახსნილი ბზარი (დააზლოებით 1 სმ ნაპრალით) ჩანს ეკვდერის სამხრეთ კედელზე, პილასტრზე.

ასევე, ამავე პილასტრზე არის ქვის დანაკარგი, ჩამოტეხილი ადგილი, რომელიც ამოვსებულია ქვების ნატეხებით, ამ მონაკვეთის მდგომარეობა ვიზუალურად სტაბილურია (ქვაზე ახალი ბზარი არ ჩანს) თუმცა ქვებს შორის შევსებები ნაწილობრივ დაკარგულია.

დაზიანება ქვის ბზარი

ლოკაცია ჩრდილო-დასავლეთი ეკვდერი, სამხრეთი კედელი

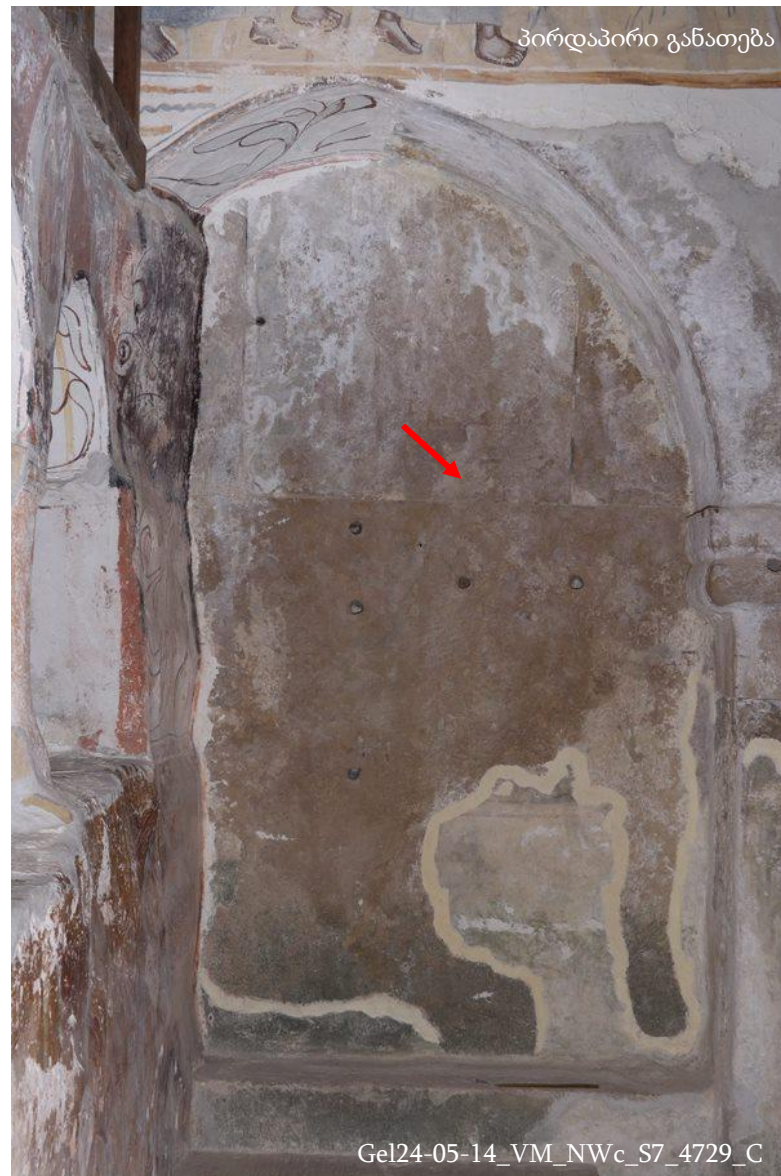
სრული დანაკარგი

ნალესობის ფენის სრული ჩამოცვენა. ნალესობის სრული დანაკარგის შემთხვევაში ზედაპირზე ვიზუალურად განირჩევა საფუძვლის ფენა / ქვის ზედაპირი.

ნალესობის სრული დანაკარგი სხვადასხვა მასშტაბით გავრცელებულია თითქმის ყველა მონაკვეთზე, თუმცა, შედარებით დიდი რაოდენობით ფიქსირდება ეკვდერის სამხრეთ კედელზე, თაღებში, კედლების ქვედა ნაწილებში, იატაკის დონესთან ახლოს, ასევე დასავლეთ კედელზე თაღში, სადაც მხატვრობის სხვა დაზიანებებიც ინტენსიურია.

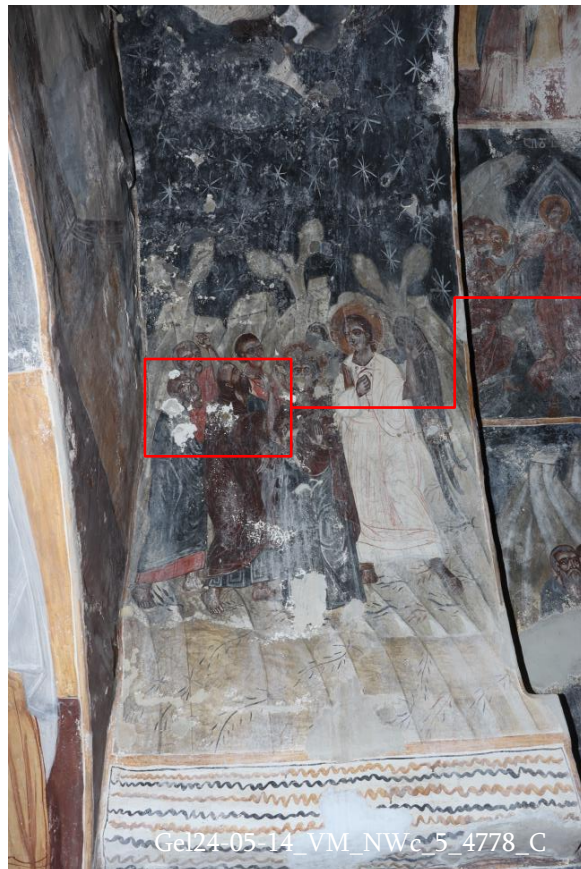
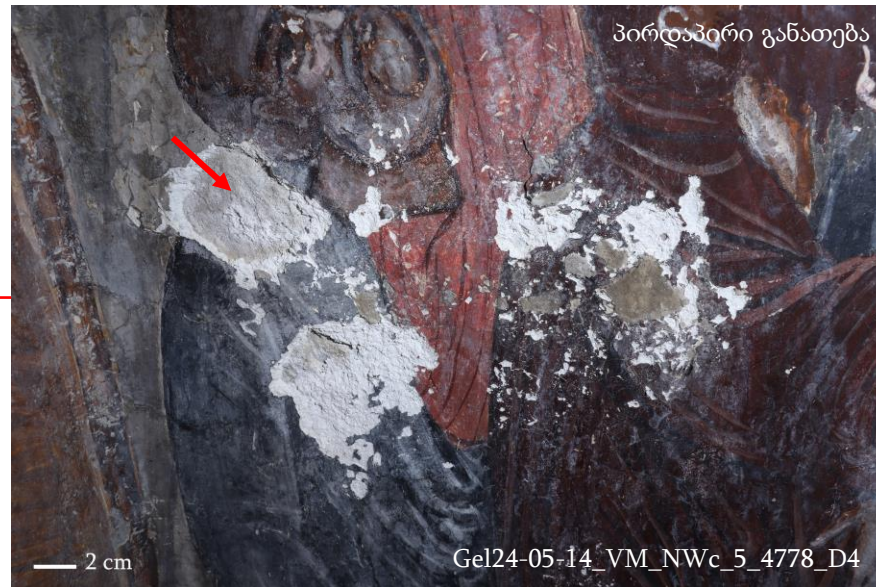
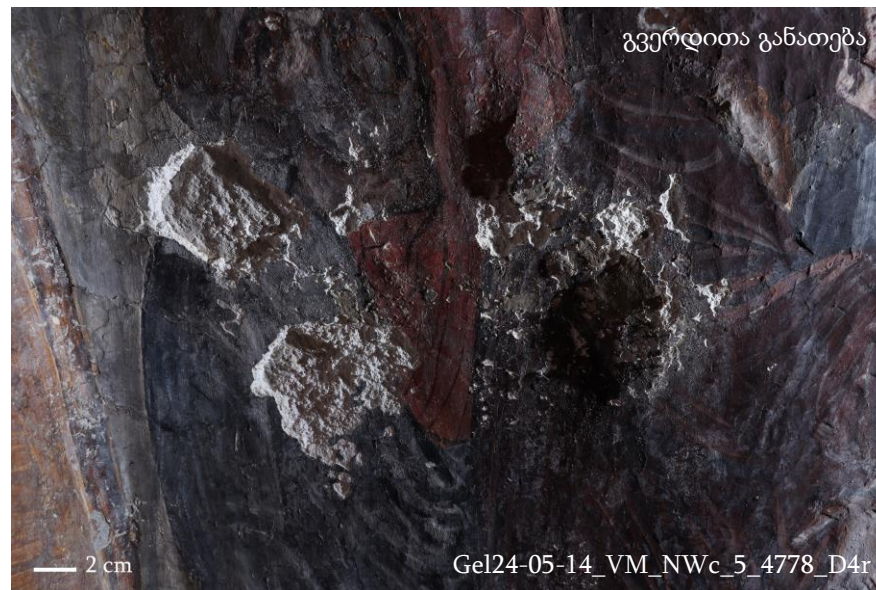
სცენა 5

ლოკაცია ჩრდილო-
დასავლეთი
ეკვდერი,
ჩრდილოეთი
კედელი, თაღი

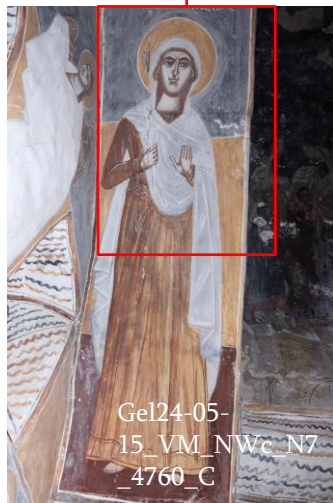
სცენა N7

დაზიანება ნალესობის სრული დანაკარგი და ბზარი

ლოკაცია ჩრდილო-დასავლეთი ეკვდერი, ჩრდილოეთი კედელი, თალი
