გელათის სამონასტრო კომპლექსის ღვთისმშობლის შობის სახელობის ტაძრის

ჩრდილო-დასავლეთი ეკვტერი

კედლის მხატვრობის
ტექნოლოგიისა და მდგომარეობის
აღწერა - დოკუმენტაცია

2024 მაისი - ივნისი

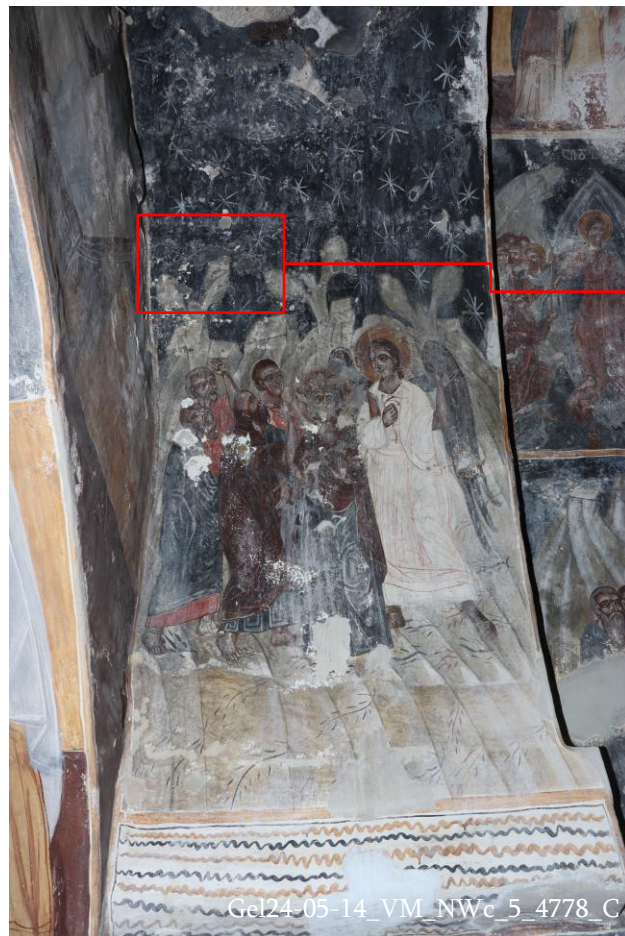
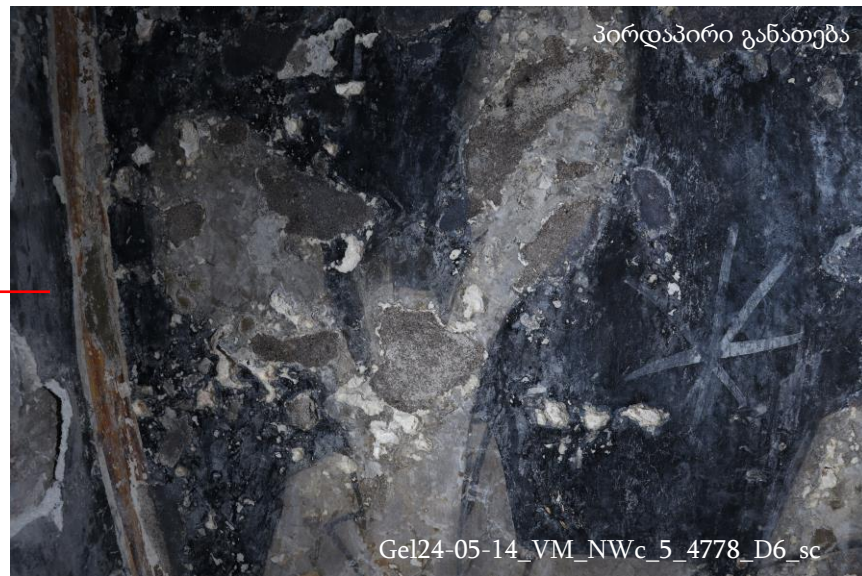
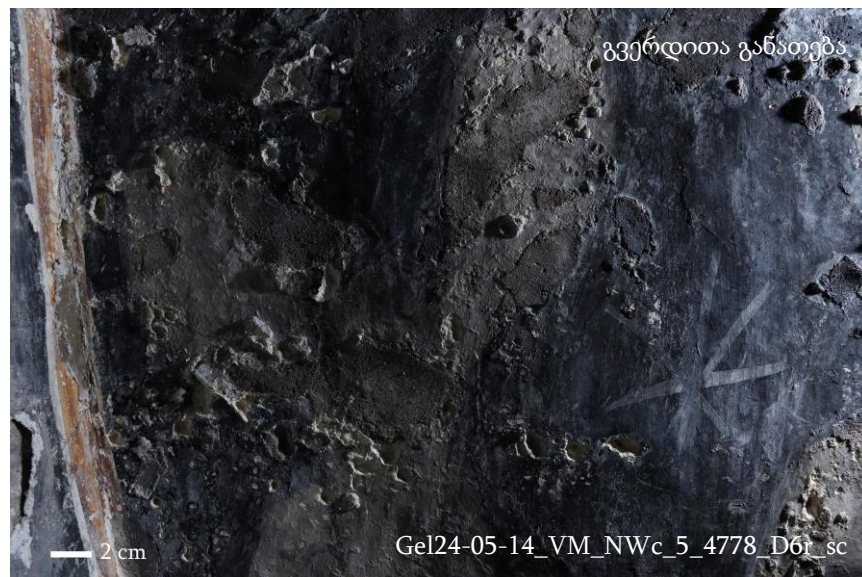
სცენა 5

დაზიანება ნალესობის
ნაწილობრივი
დანაკარგი

ლოკაცია ჩრდილო-
დასავლეთი
ეკვდერი,
ჩრდილოეთი
კედელი, თაღი

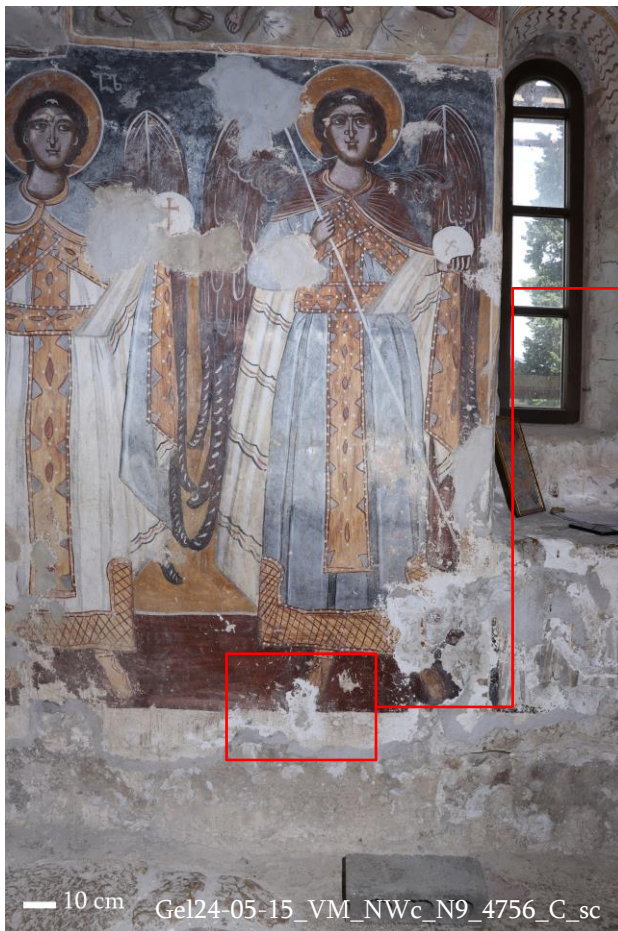
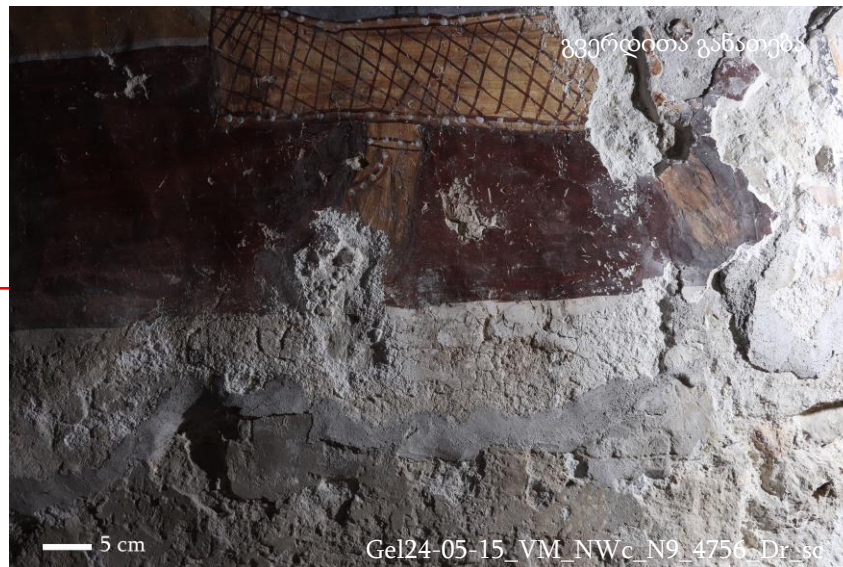
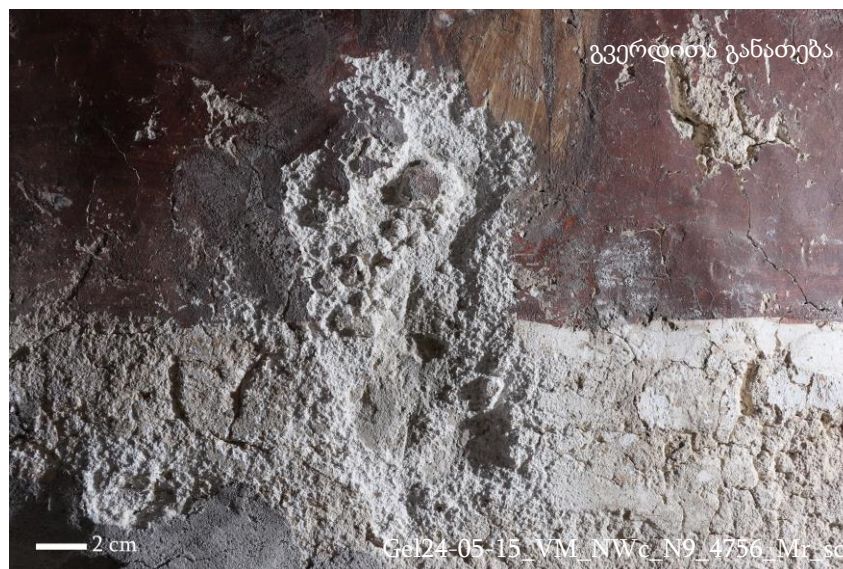
სცენა N9

დაზიანება ნალესობის
ნაწილობრივი
დანაკარგი

ლოკაცია ჩრდილო-
დასავლეთი
ეკვდერი,
ჩრდილოეთი
კედელი

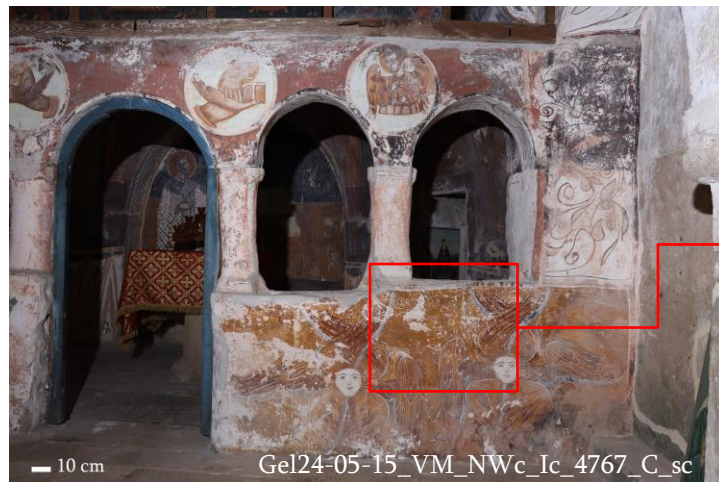
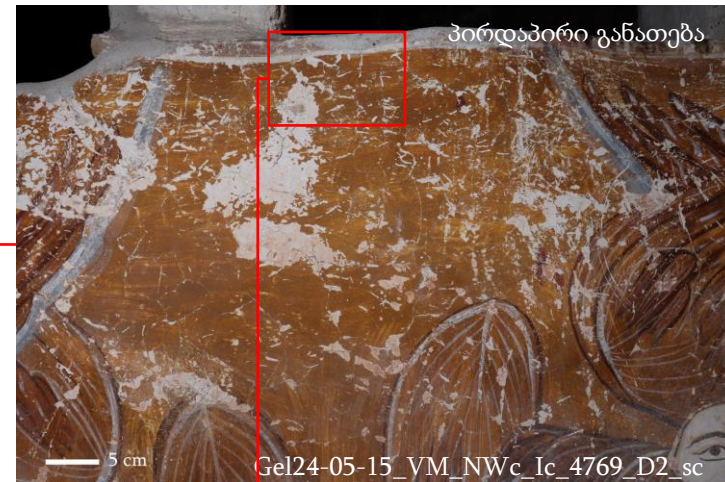
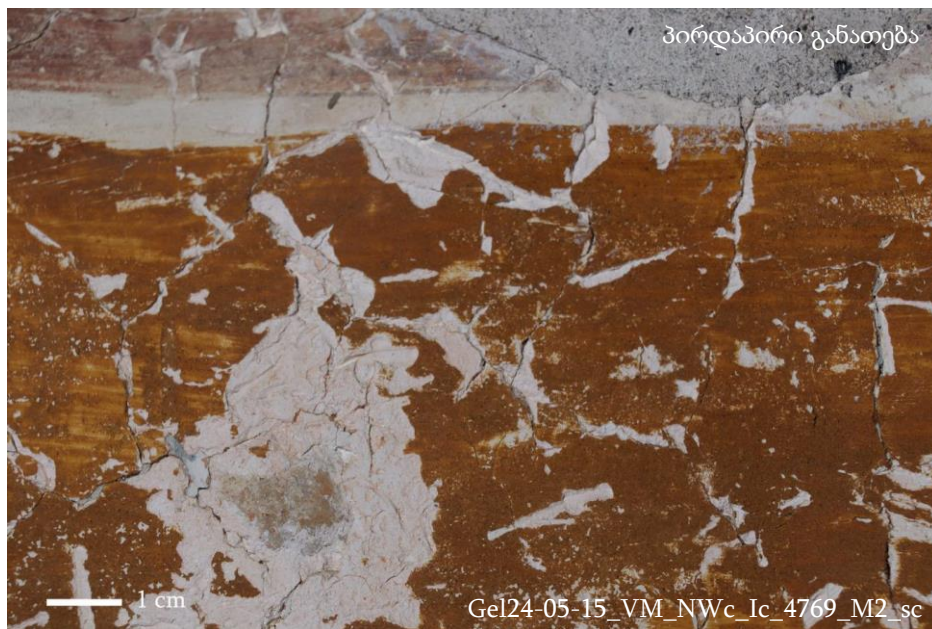
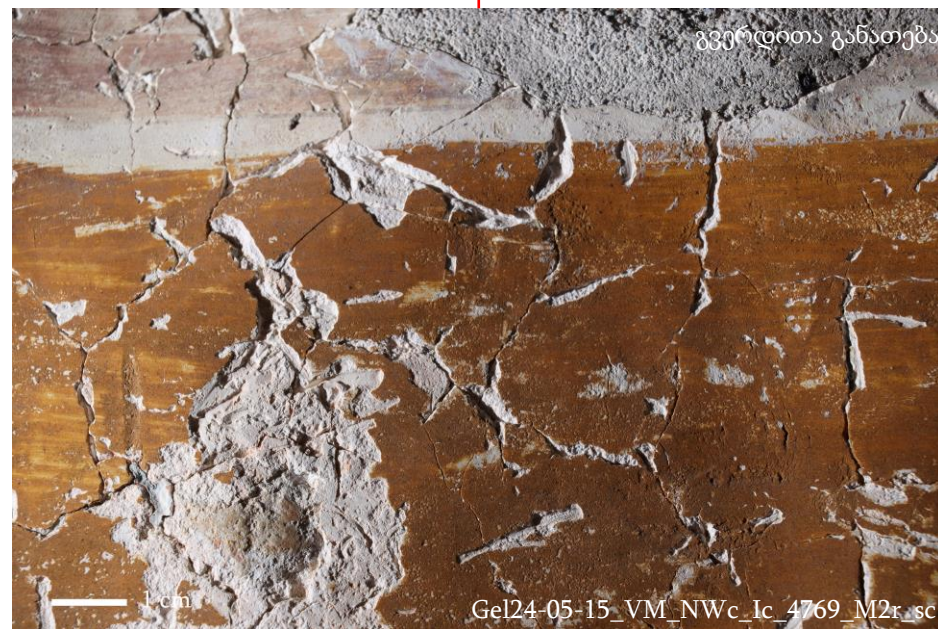
სცენა Ic

დაზიანება ნალესობის
ნაწილობრივი
დანაკარგი

ლოკაცია ჩრდილო-
დასავლეთი
ეკვდერი,
კანკელი

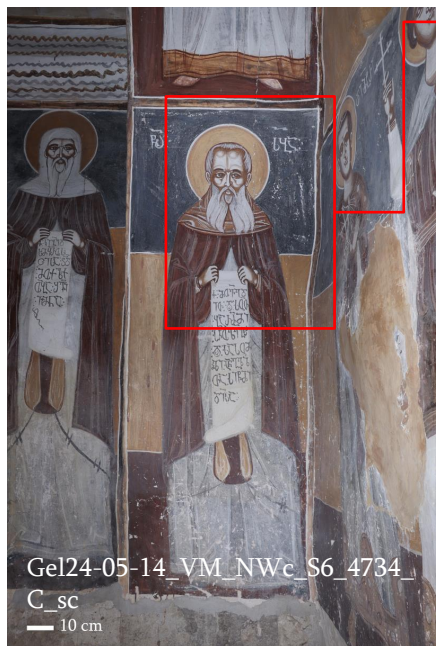
სცენა S6

დაზიანება ნალესობის
ნაწილობრივი
დანაკარგი

ლოკაცია ჩრდილო-
დასავლეთი
ეკვდერი,
სამხრეთი
კედელი

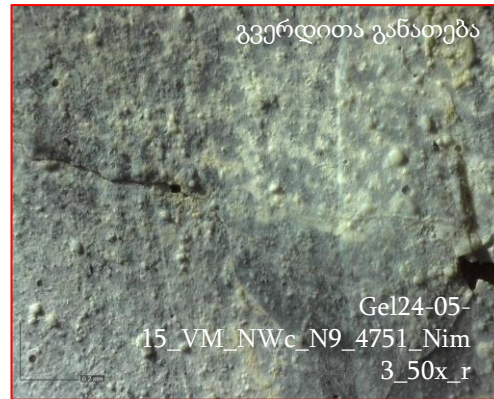
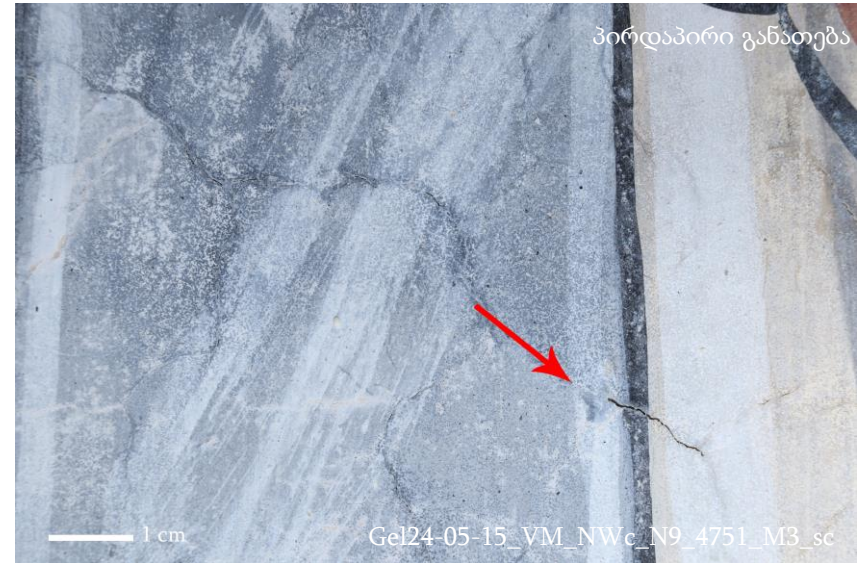
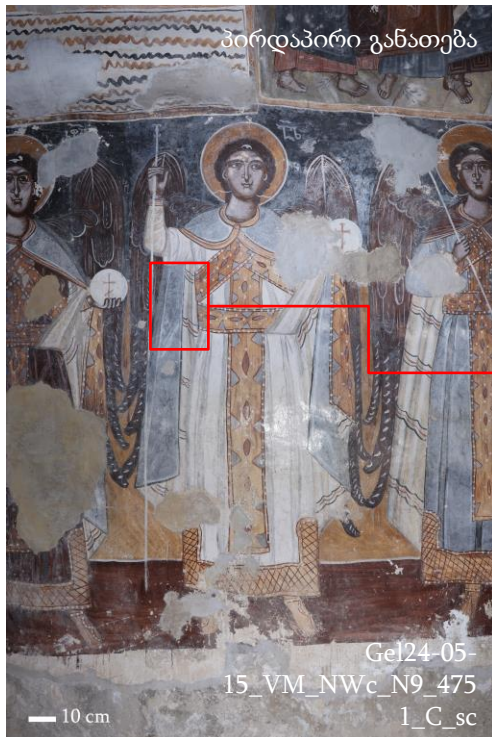
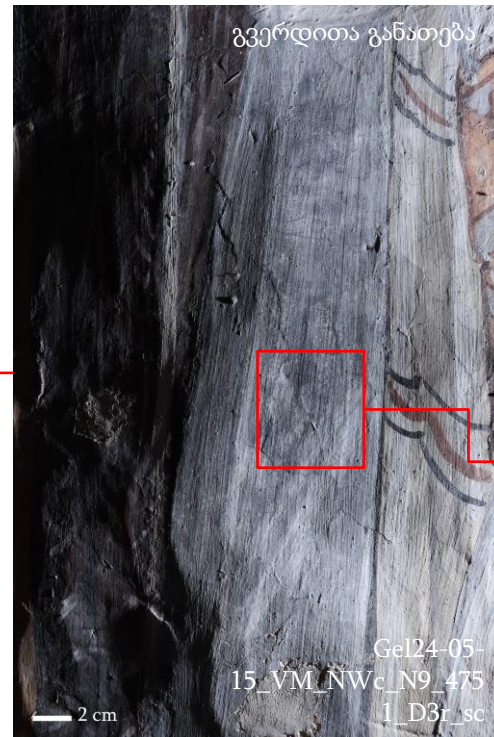
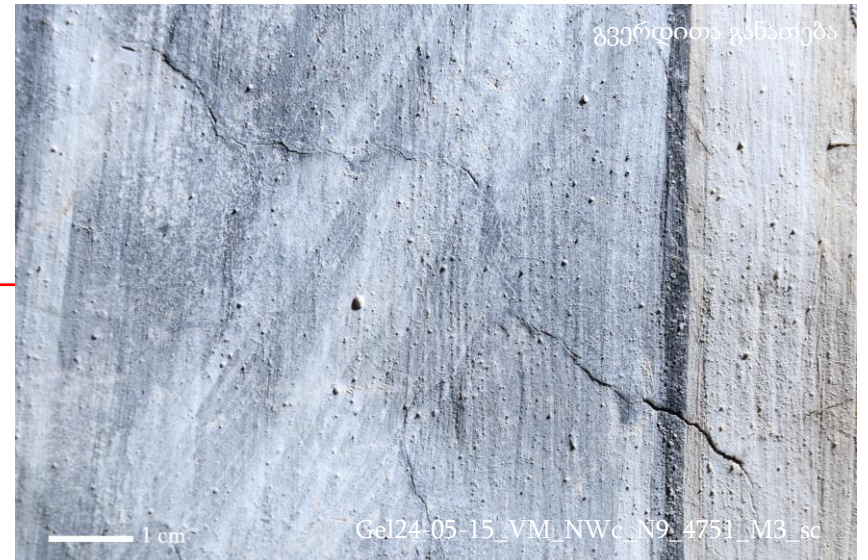
სცენა N9

დაზიანება წვრილი/ზადისე
ბრი

ლოკაცია ჩრდილო-
დასავლეთი
ეკვდერი,
ჩრდილოეთი
კედელი

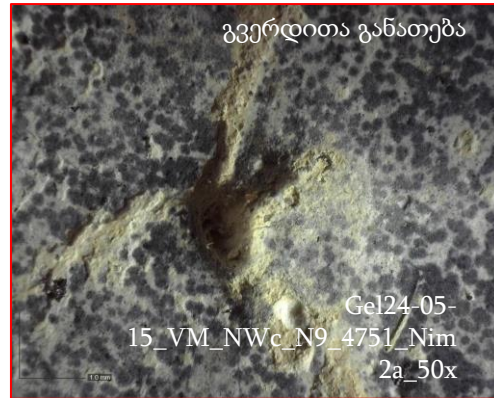
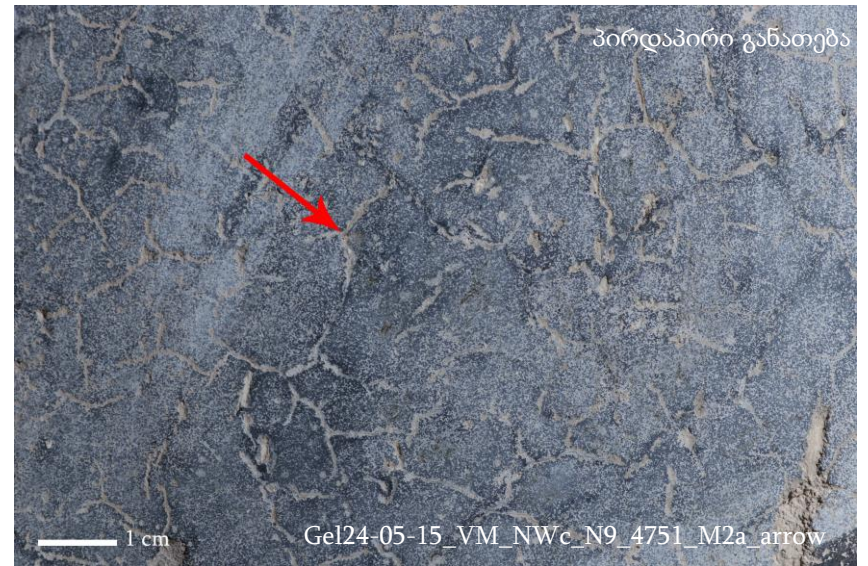
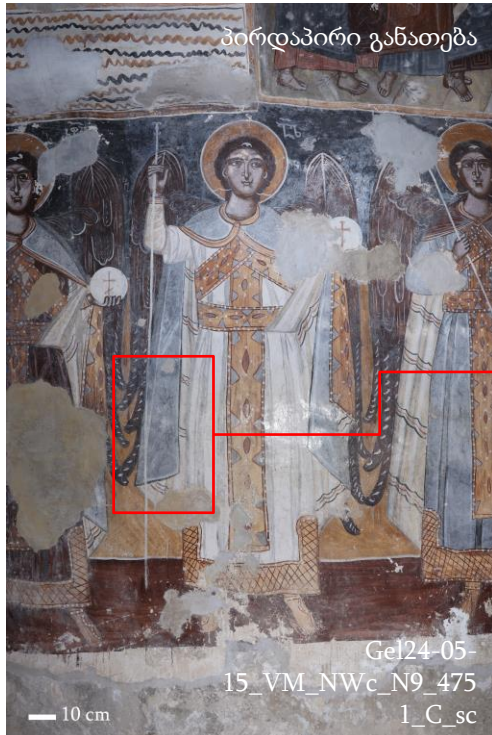
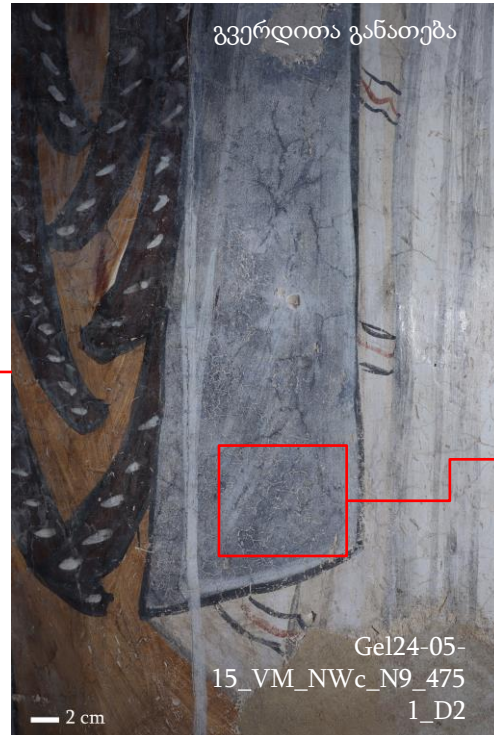
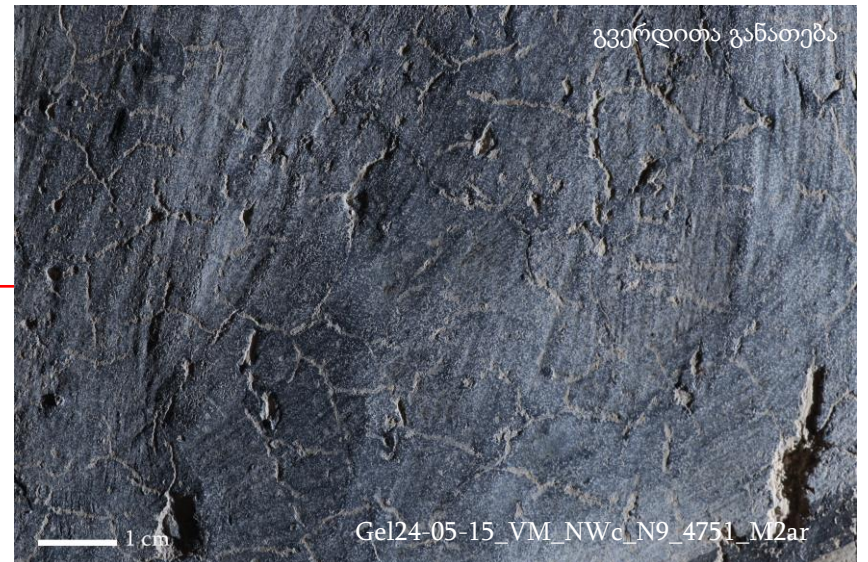
სცენა N9

დაზიანება წვრილი/ზადისე
ბრი

ლოკაცია ჩრდილო-
დასავლეთი
ეკვდერი,
ჩრდილოეთი
კედელი

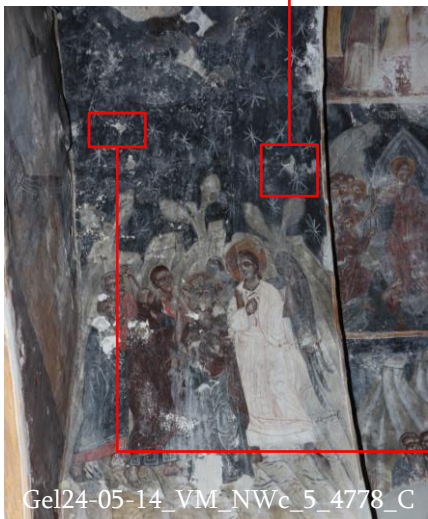
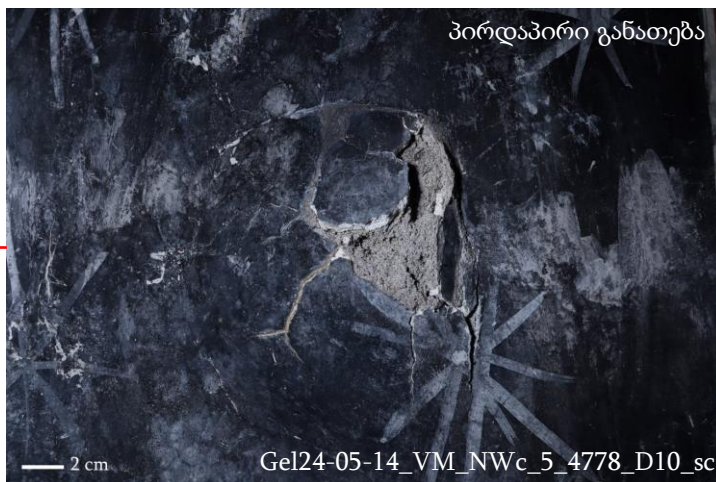
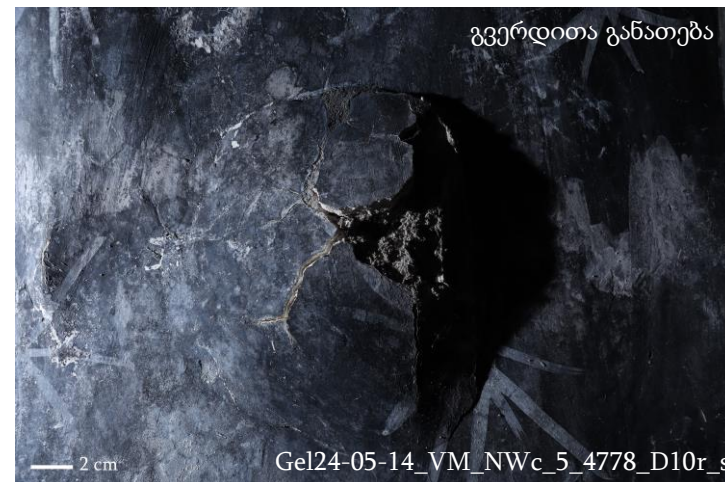
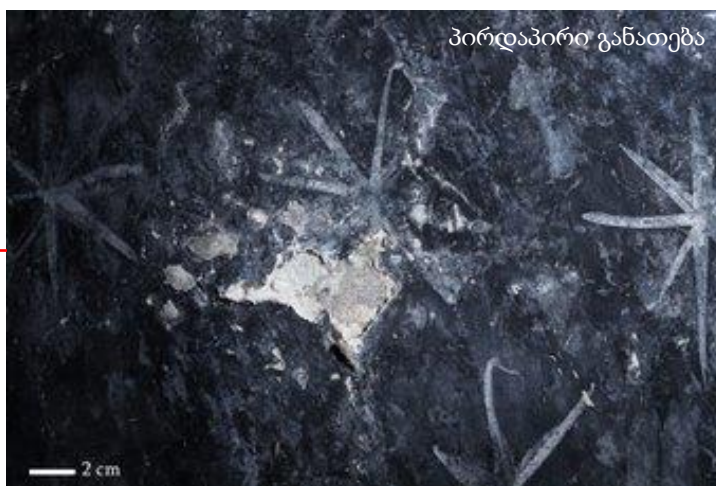
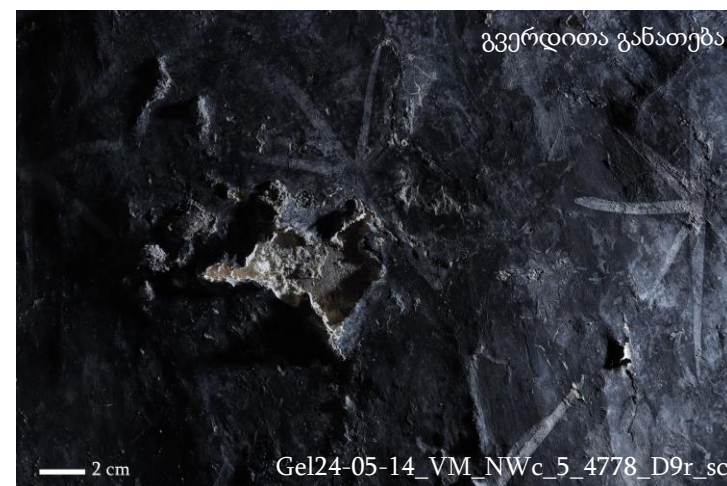
სცენა 5

ლოკაცია ჩრდილო-
დასავლეთი
ეკვდერი,
ჩრდილოეთი
კედელი, თალი

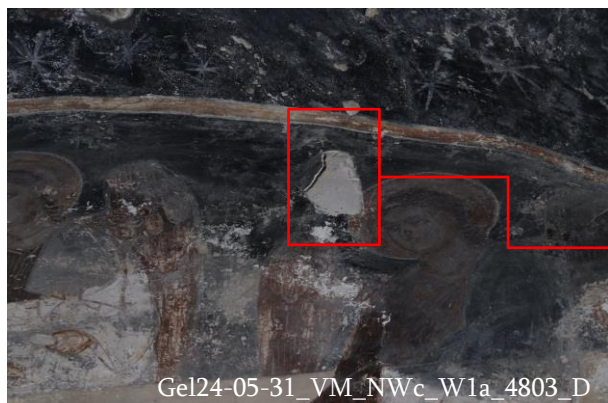
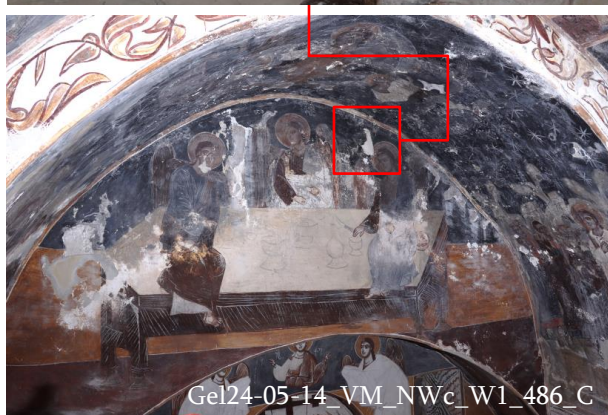
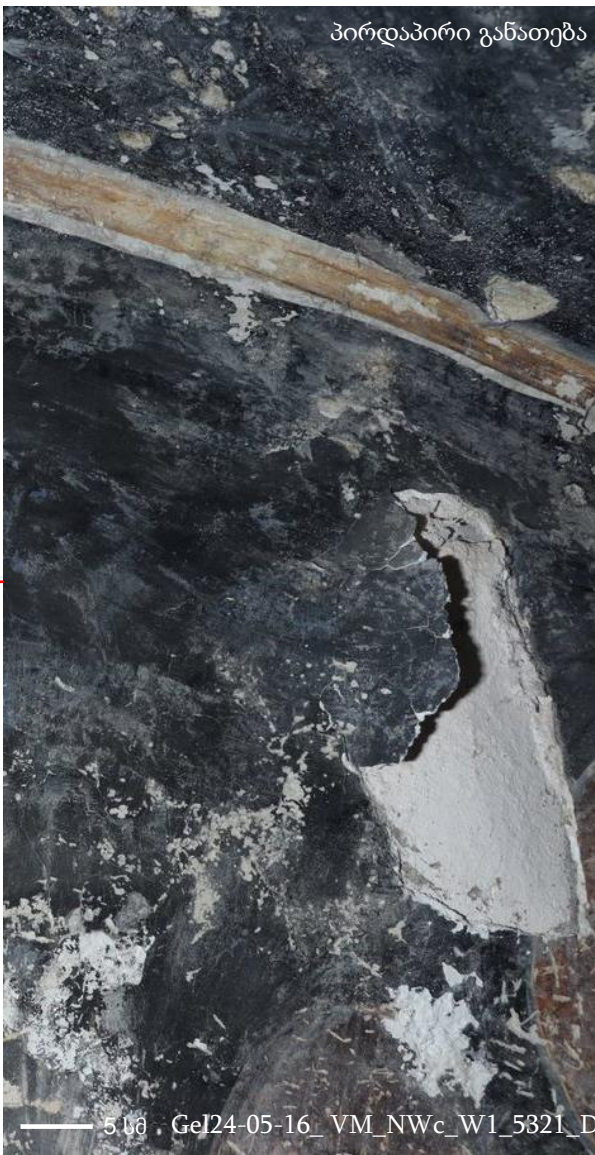
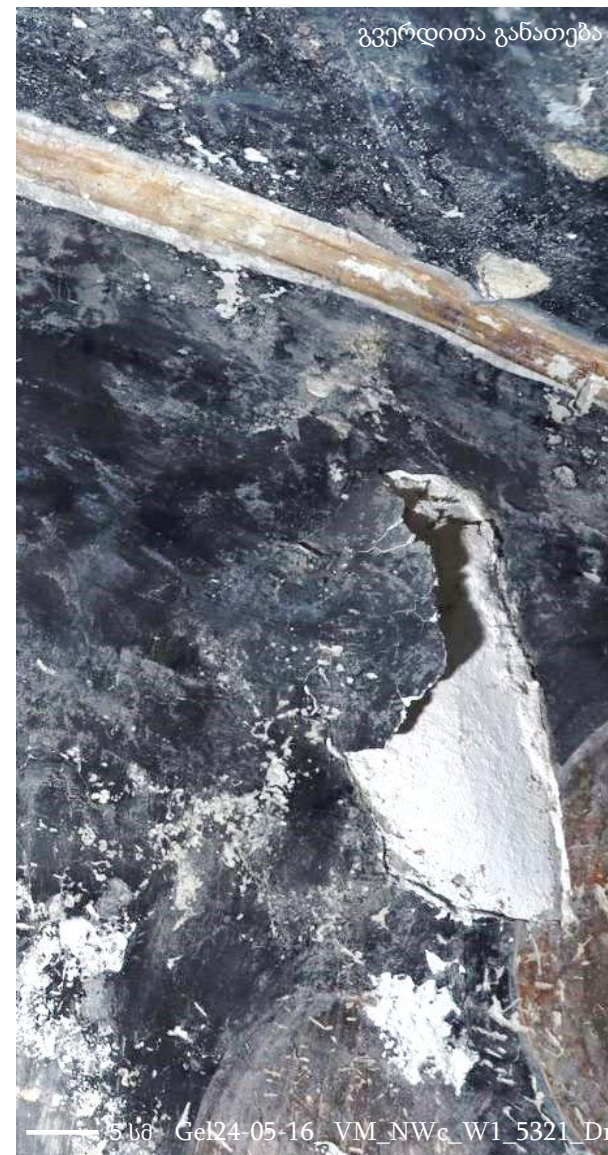
W1

განშრევა

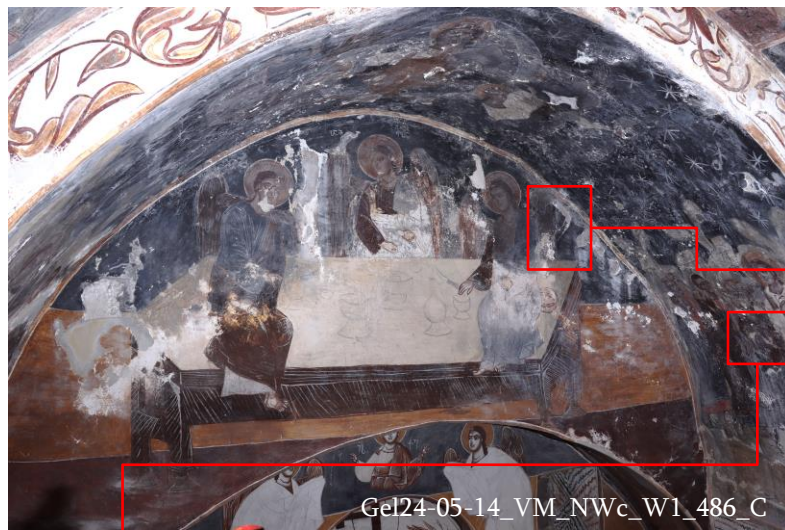
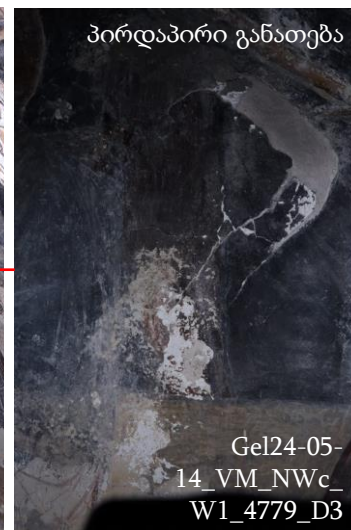
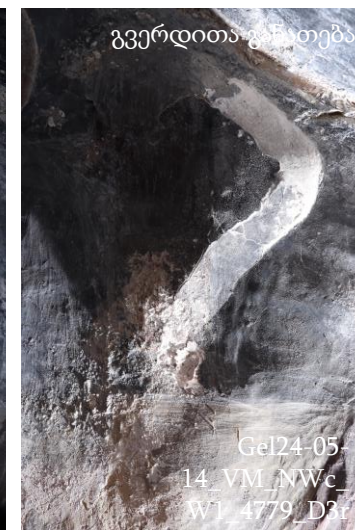
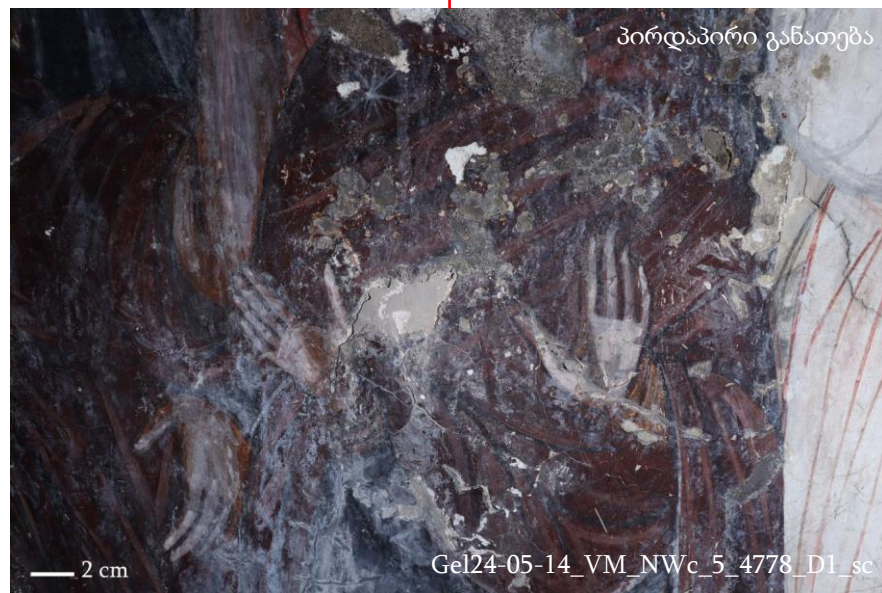
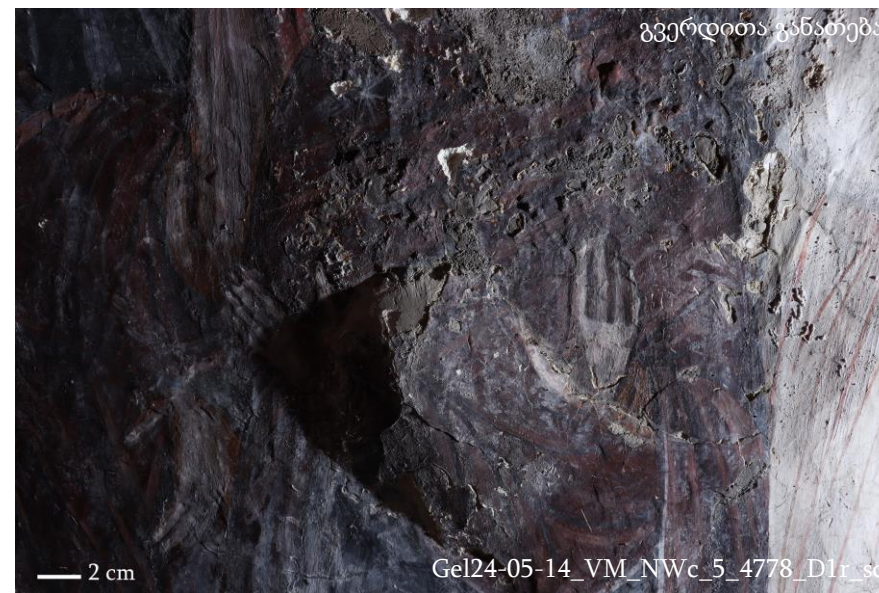
სცენა W1, 5

განშრევა

ლოკაცია ჩრდილო-დასავლეთი ეკვდერი, დასავლეთი თალი

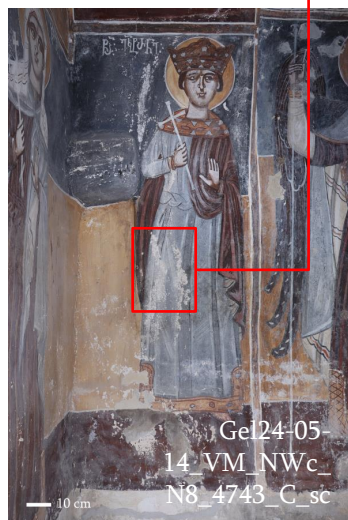
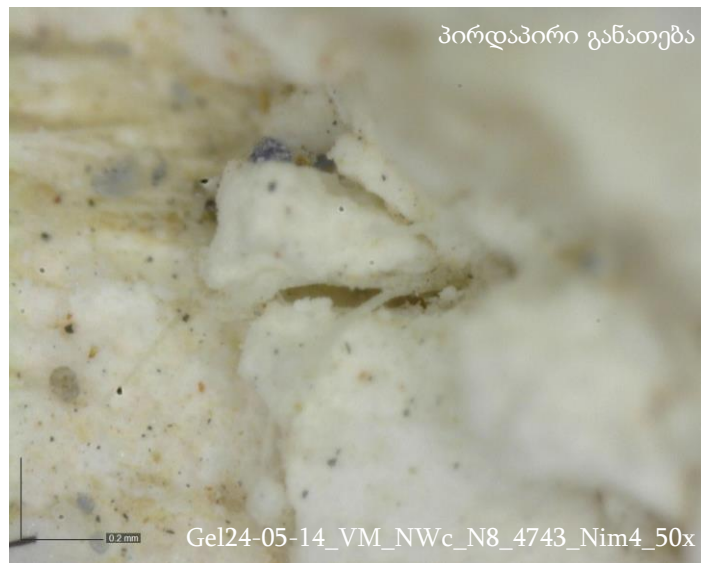
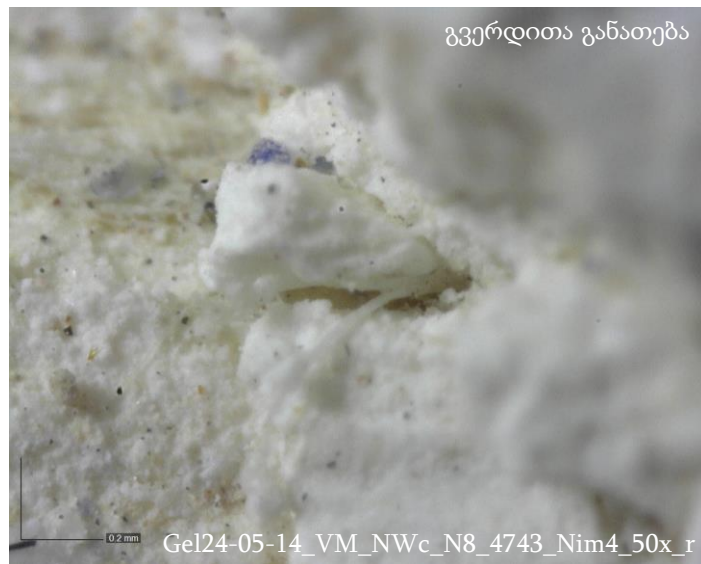
სცენა N8

ლოკაცია ჩრდილო-
დასავლეთი
ეკვდერი,
ჩრდილოეთი
კედელი

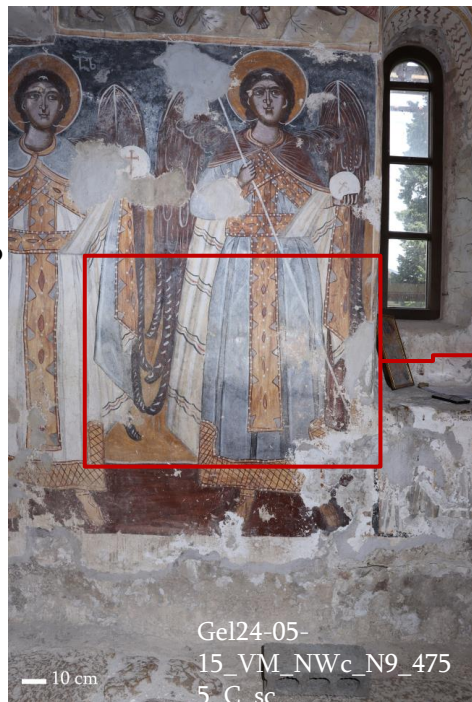
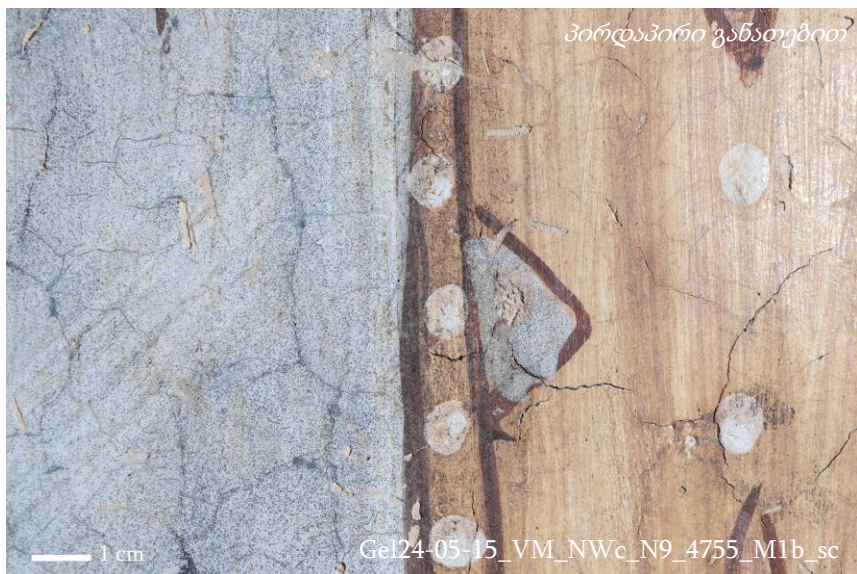
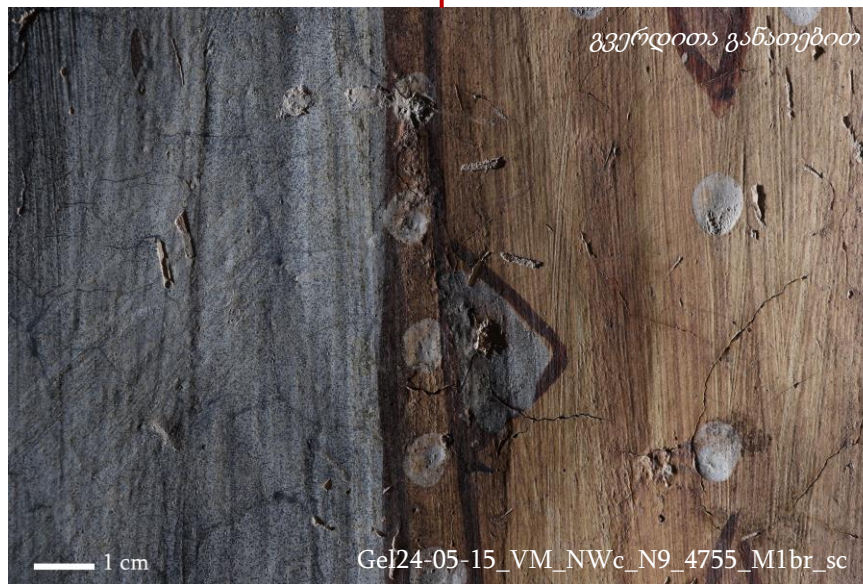
სცენა N9

დაზიანება ამოტეხვა

ლოკაცია ჩრდილო-დასავლეთი ეკვდერი, ჩრდილოეთი კედელი

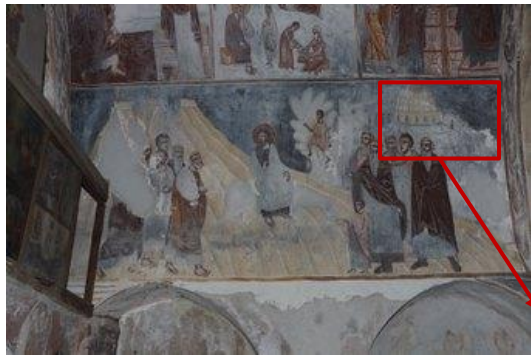
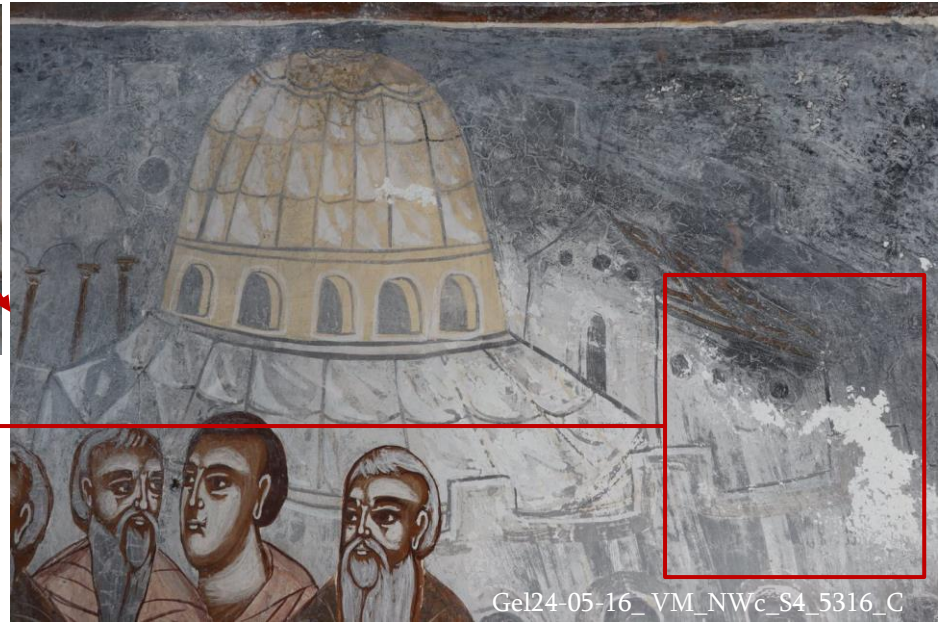
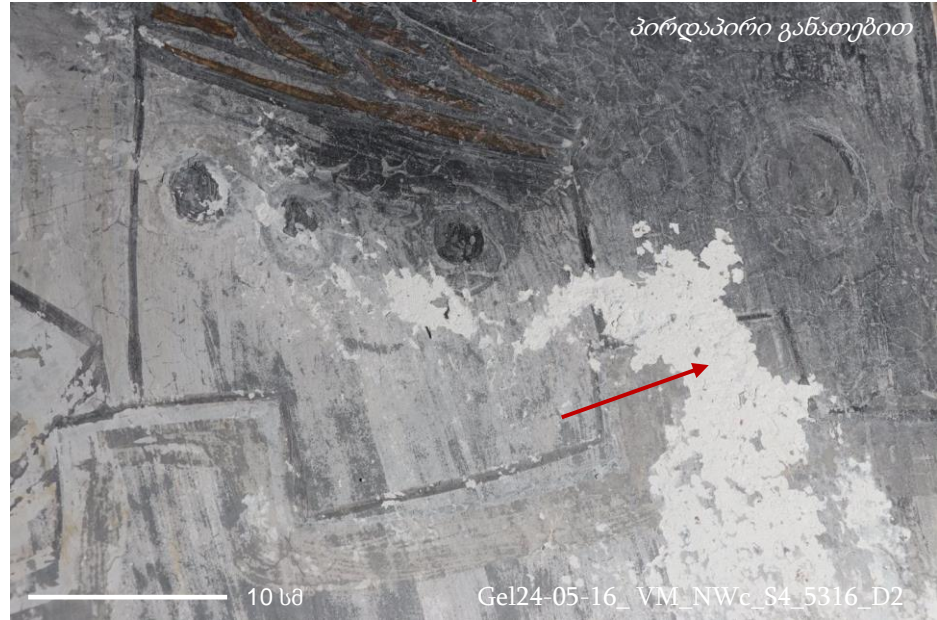
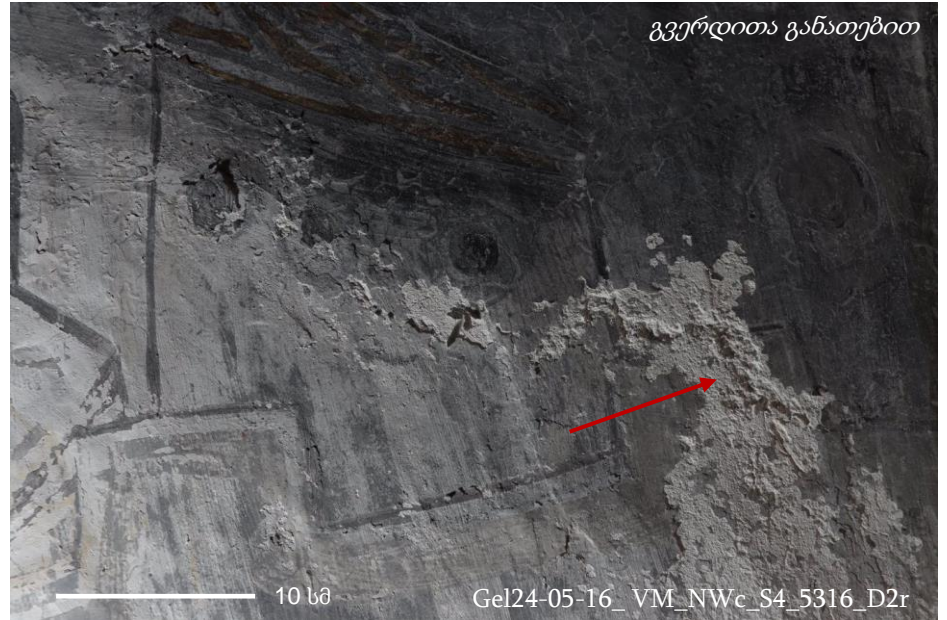
სცენა *სგ, იერუსალიმად შესვლა*

ჩრდილო-დასავლეთი ეკვდერის საკვლევ ლოკაციებზე არსებული ფერწერის სრული დანაკარგი, შესაძლოა, უკავშირდებოდეს (ჩამოთვლილთაგან ერთ-ერთს ან რამდენიმეს):

- გარემოს მიერ გრძელვადიანი ზემოქმედებით გამოწვეულ ცვლილებებს (გამოფიტვა / დეგრადაციას);
- ანთროპოგენული ზემოქმედებით მიყენებულ ზიანს
- წინა საკონსერვაციო ჩარევებს (მათ შორის მხატვრობის მოხსნა; წმენდა)
- მარილების აქტივობას

დაზიანება ფერწერული ფენის სრული დანაკარგი

ლოკაცია ჩრდილო-დასავლეთი ეკვდერი, სამხრეთი კედელი

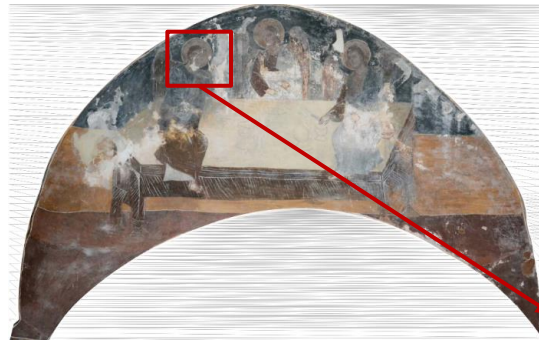
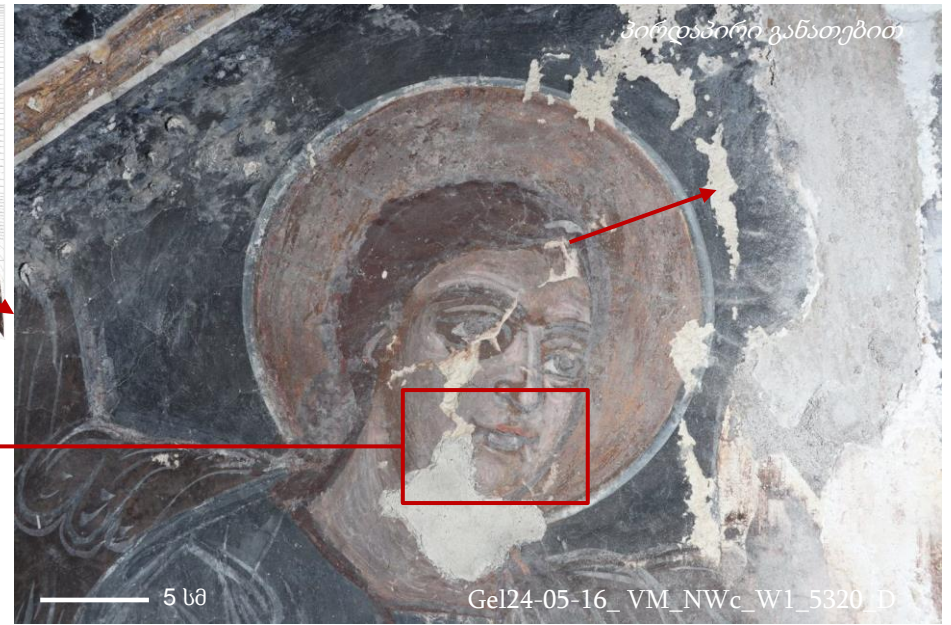
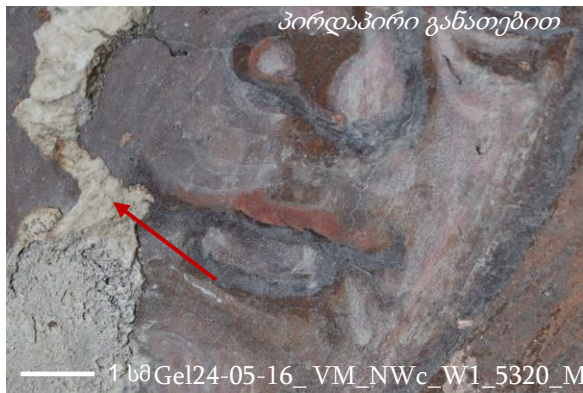
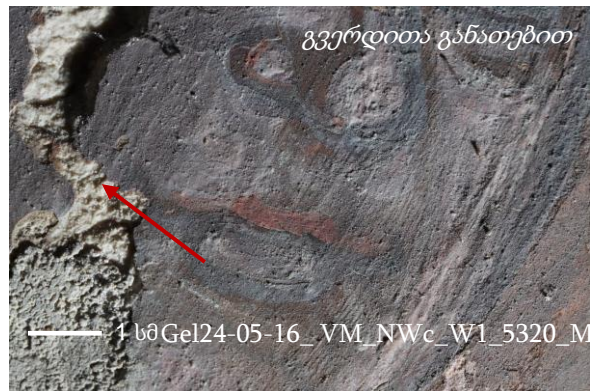
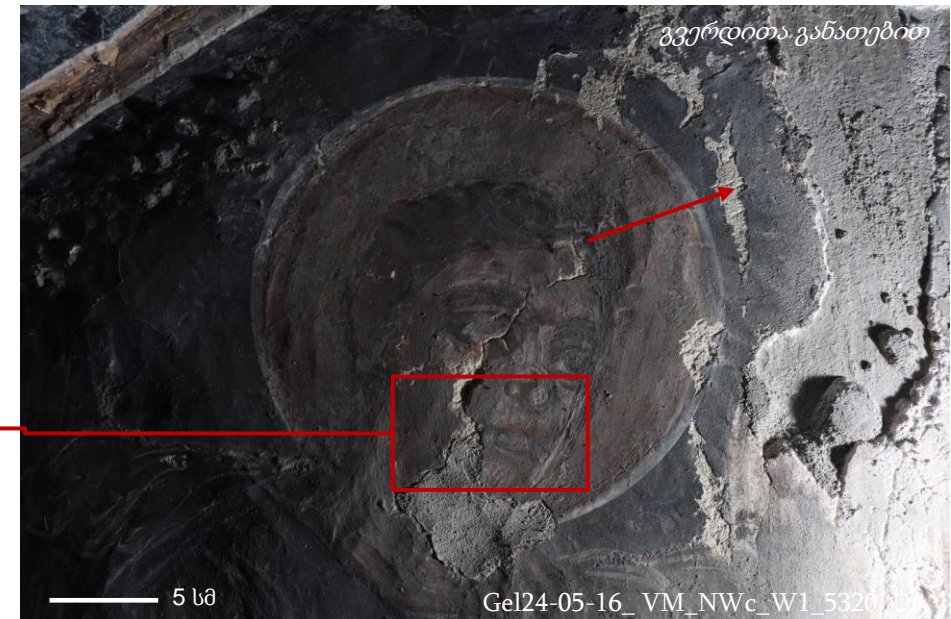
სცენა W1

დაზიანება ფერწერული ფენის სრული დანაკარგი

ლოკაცია ჩრდილო-დასავლეთი ეკვდერი, დასავლეთი კედელი

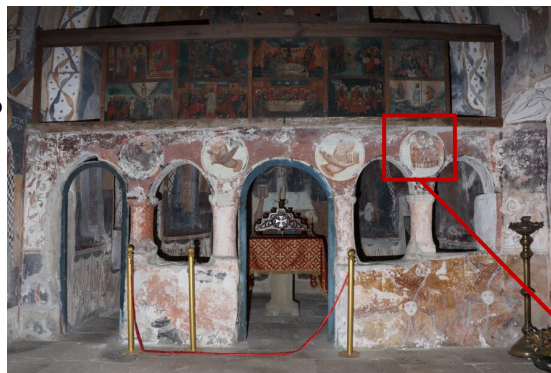
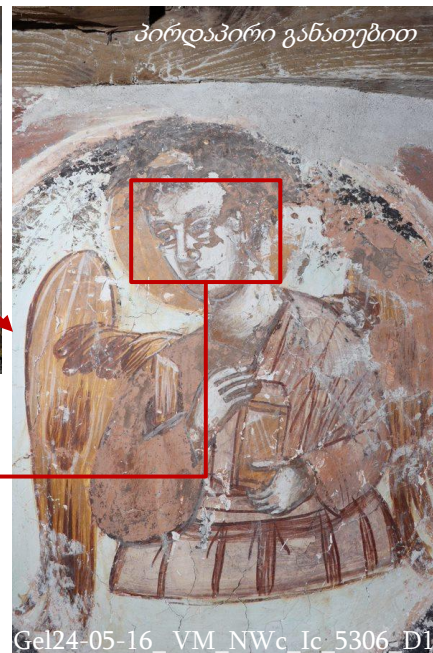
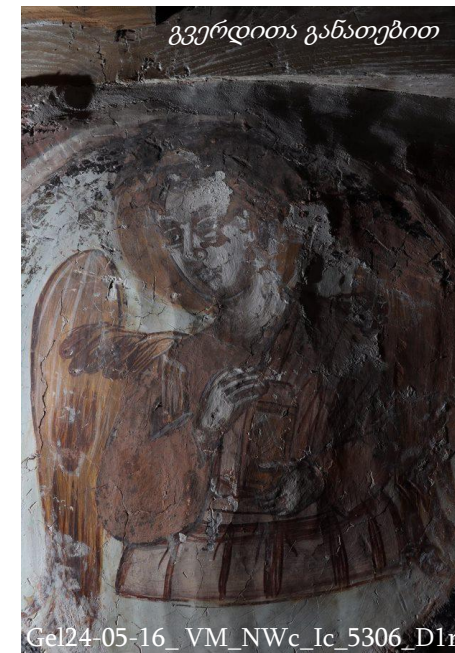
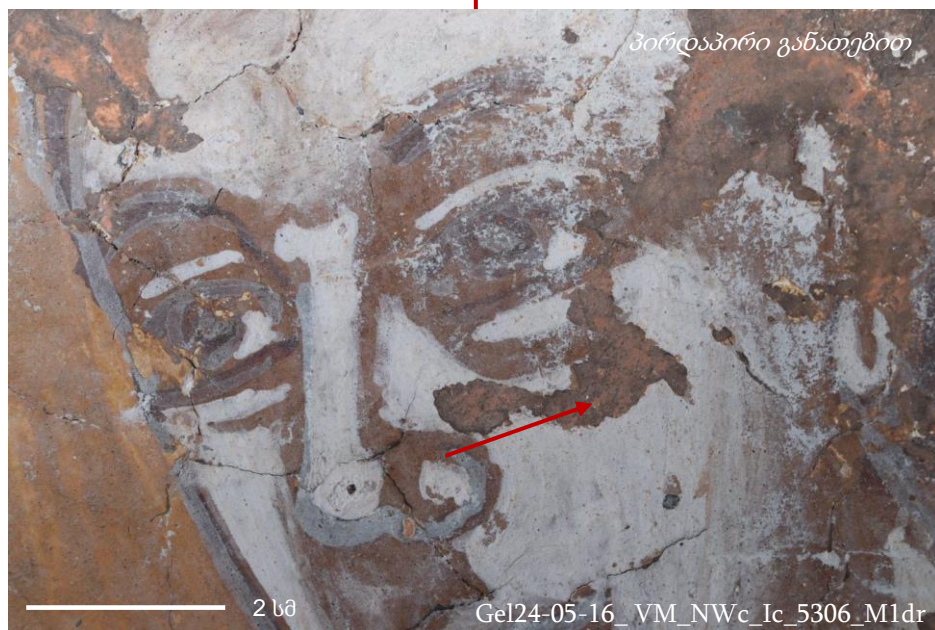
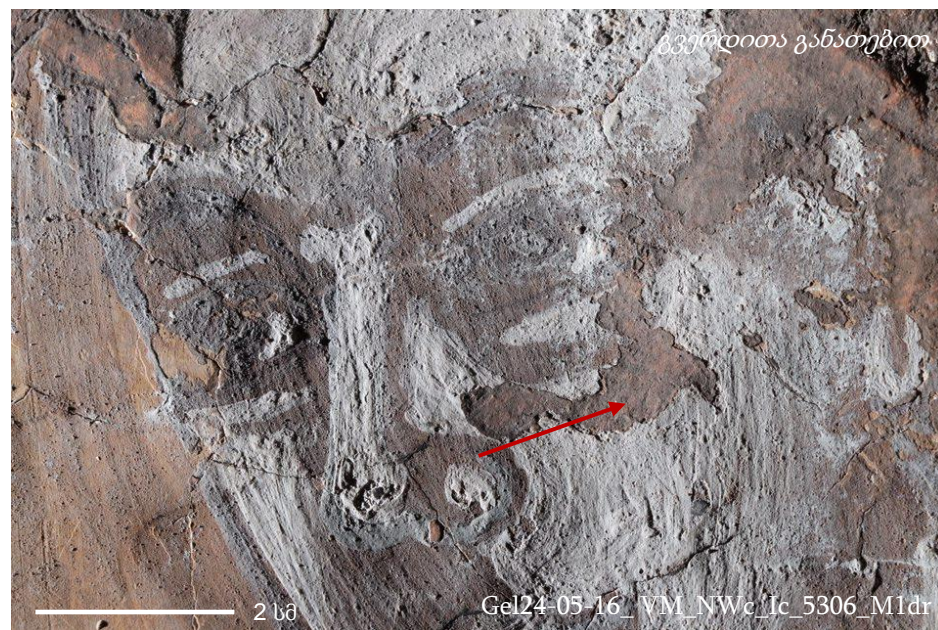
სცენა მახარებელი

ფერწერის ნაწილობრივი დანაკარგი, გარკვეულ შემთხვევებში, დაკავშირებულია დაზიანებებთან – ნალესობის გაფხვიერებასთან ან/და მარილებთან, ასევე ორიგინალი ტექნოლოგიის დაზიანებისკენ მიდრეკილ ბუნებასთან (სუსტი საღებავის ფენასთან).

დაზიანება ფერწერული ფენის ნაწილობრივი დანაკარგი

ლოკაცია ჩრდილო-დასავლეთი ეკვდერი, კანკელი
