გელათის სამონასტრო კომპლექსის ღვთისმშობლის შობის სახელობის ტაძრის

ჩრდილო-დასავლეთი ეკვტერი

კედლის მხატვრობის
ტექნოლოგიისა და მდგომარეობის
აღწერა - დოკუმენტაცია

2024 მაისი - ივნისი

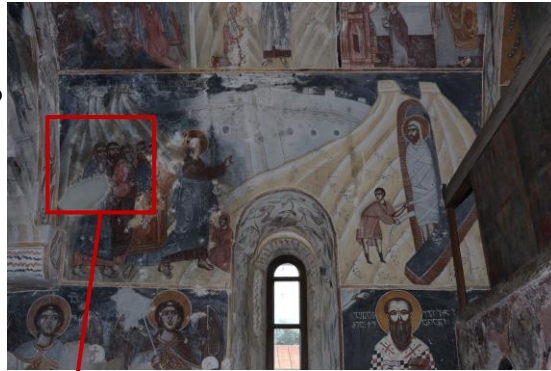
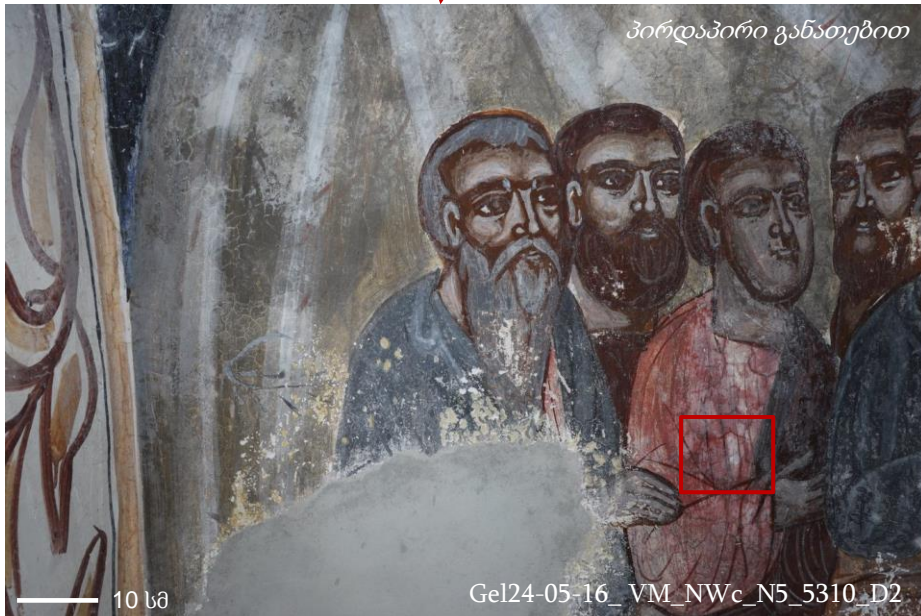
სცენა N5, ლაზარეს აღდგინება

დაზიანება ფერწერული ფენის ნაწილობრივი დანაკარგი

ლოკაცია ჩრდილო-დასავლეთი ეკვდერი, ჩრდუკიეთი კედელი

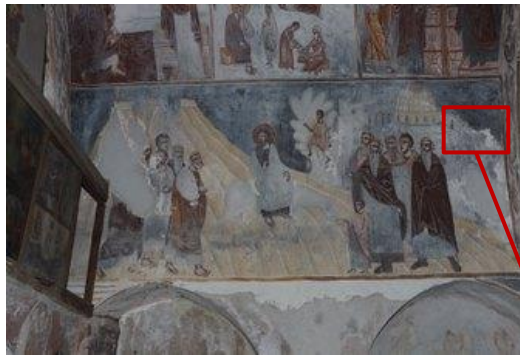
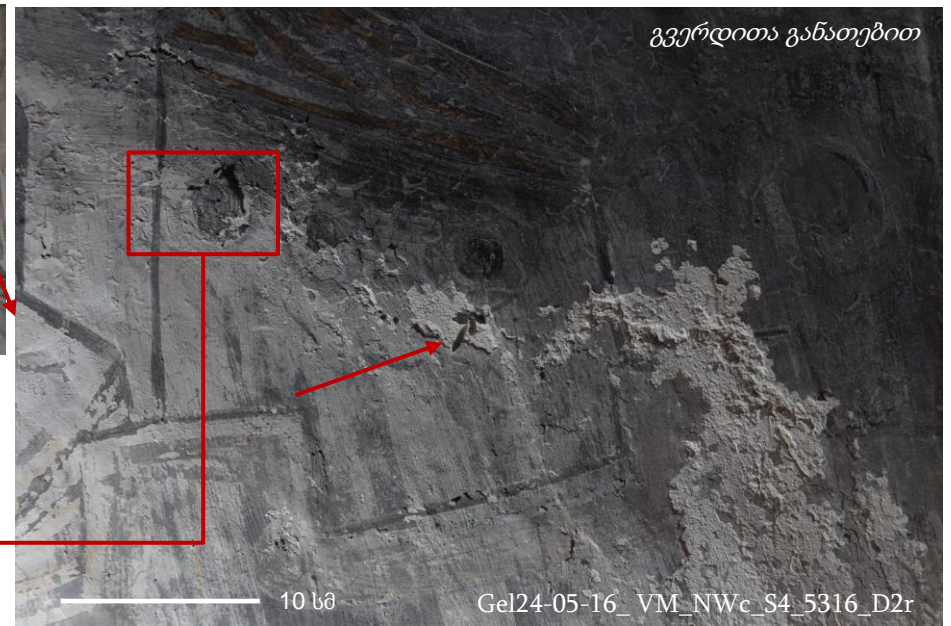
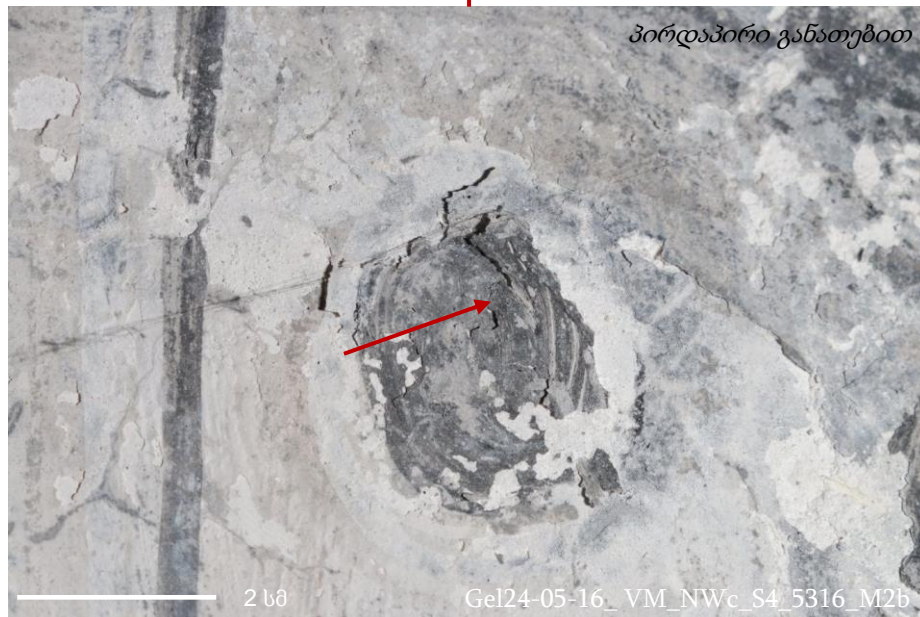
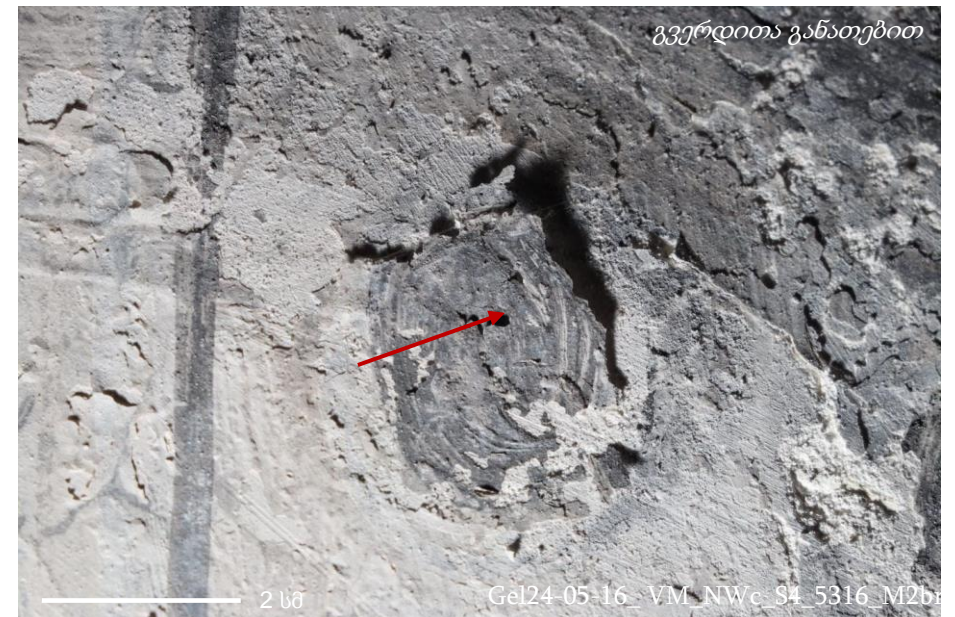
სცენა *სგ*, იერუსალიმად შესვლა

ფერწერული ფენის საფუძვლისგან მოცილების, განცალკევების პროცესი, რომელიც ამ ფენებს შორის შეკავშირების / მოჭიდების / ადჰეზიური ფუნქციის დაკარგვის შედეგია. ვიზუალურად იკითხება, როგორც მცირე ზომის ფერწერული ფენის ქერცლი, აპრეხილი მონაკვეთი, რომელიც ნალესობაზე გარკვეული ნაწილით ჯერ კიდევ მოჭიდებულია.

ხშირად აქერცვლა, გამომარილება და გაფხვიერება ერთდროულად გვხვდება.

ლოკაცია ჩრდილო-დასავლეთი ეკვდერი, სამხრეთი კედელი,

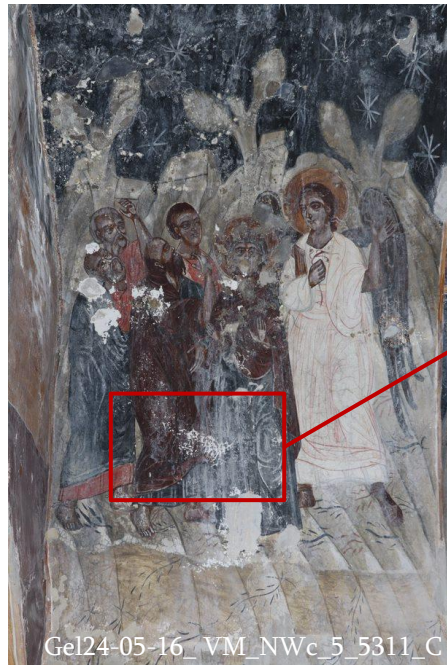
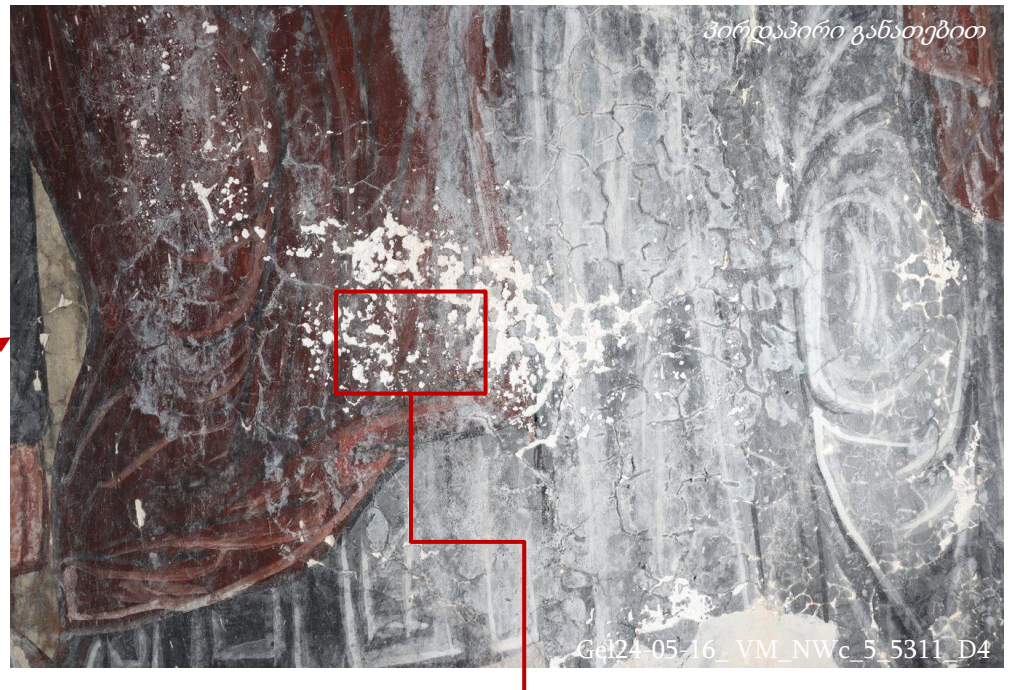
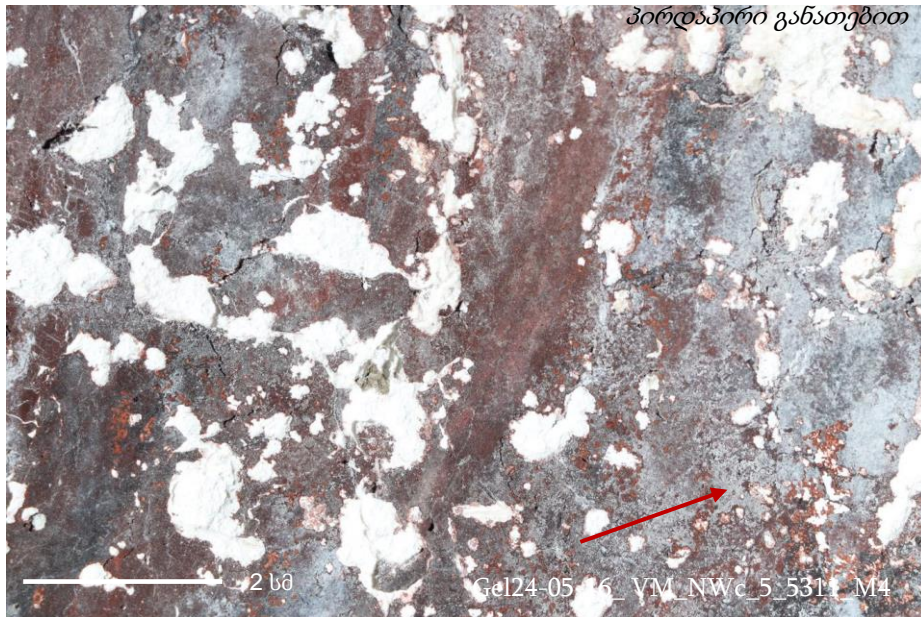
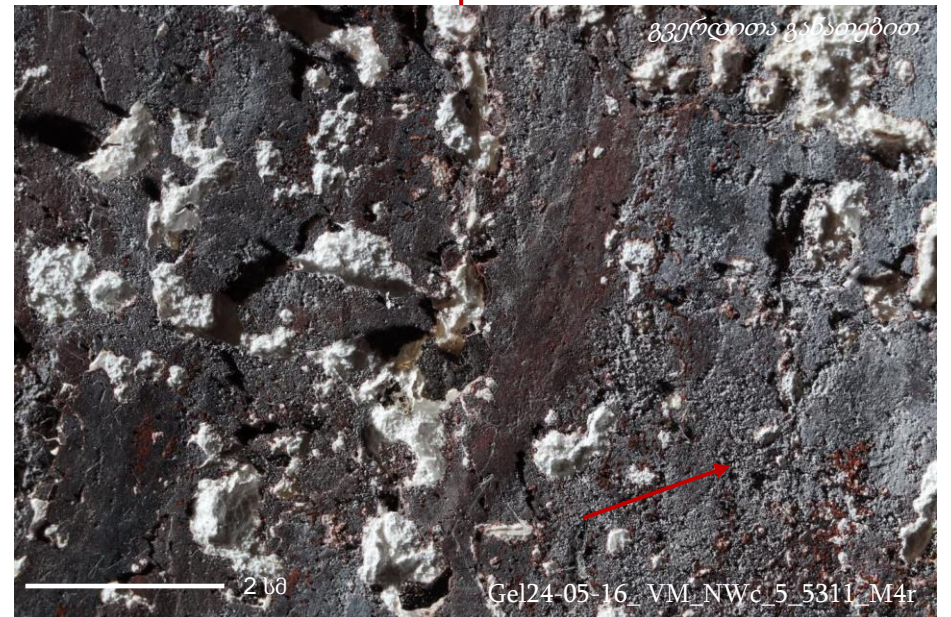
სცენა 5

ლოკაცია ჩრდილო-დასავლეთი ეკვდერი, ჩრდილოეთი კედელი, თაღი

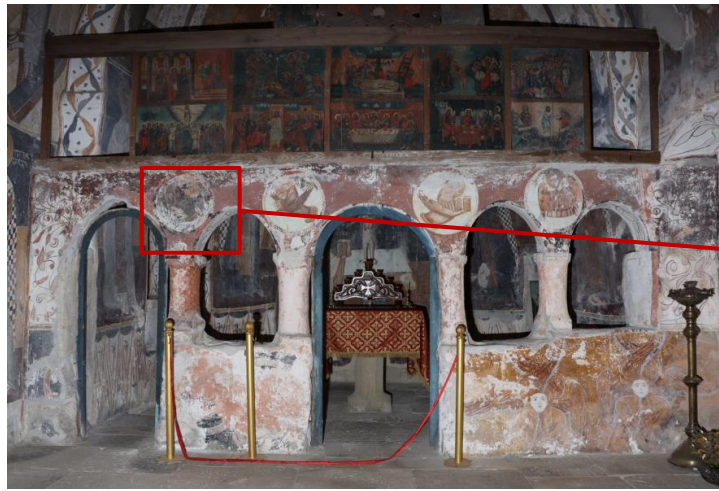
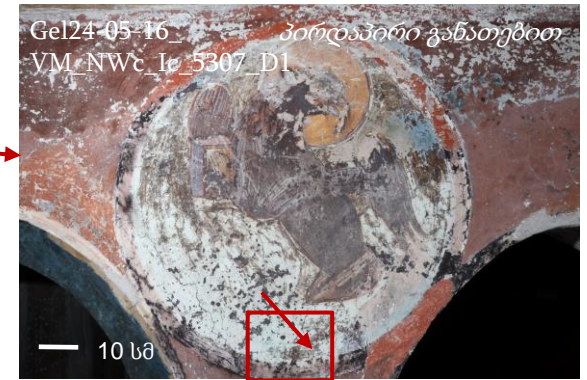
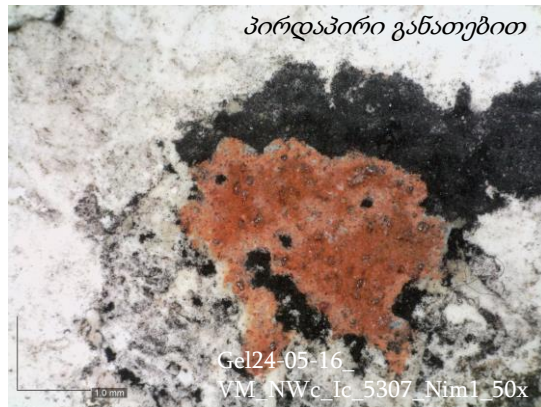
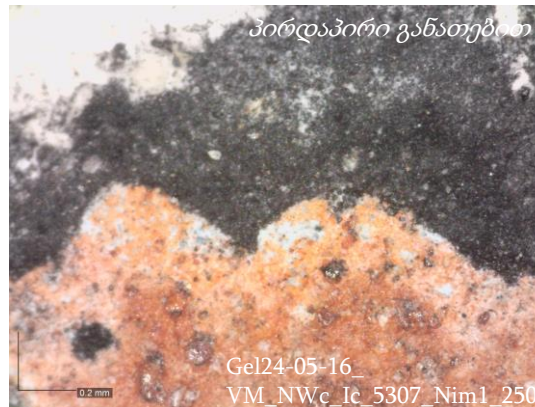
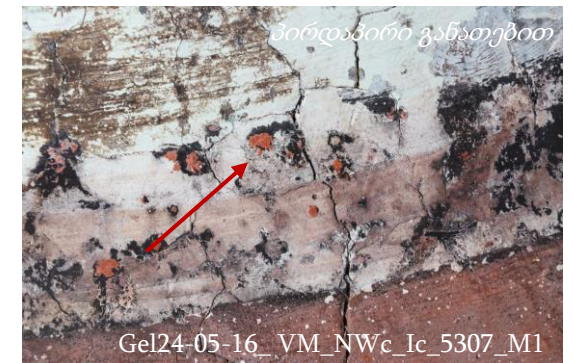
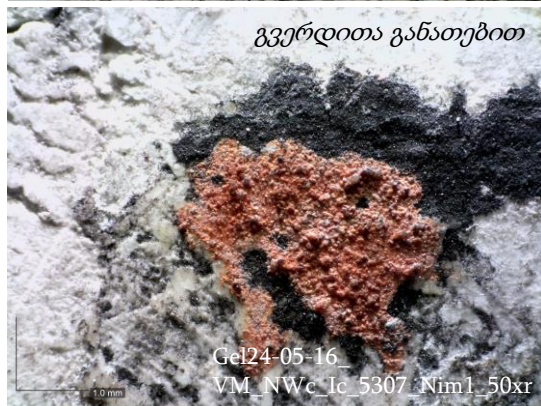
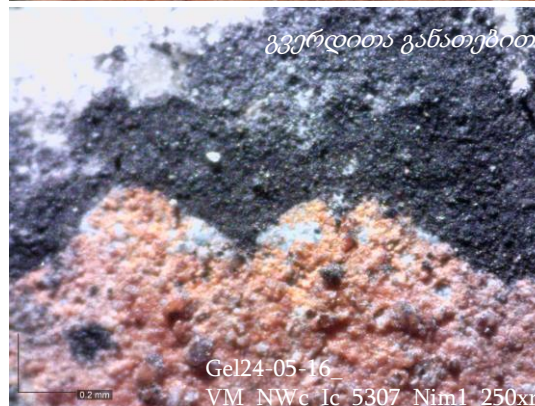
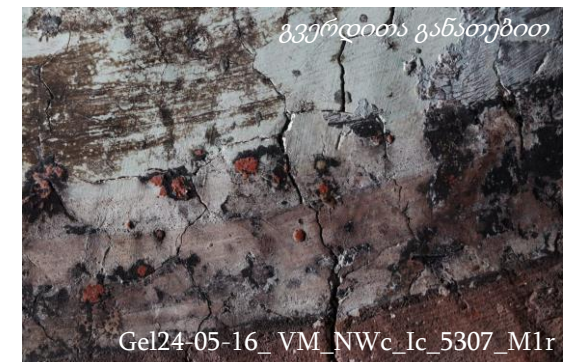
ლოკაცია ჩრდილო-დასავლეთი ეკვდერი, კანკელი

სცენა მახარებელი

დაზიანება ფერწერული ფენის სახეცვლა

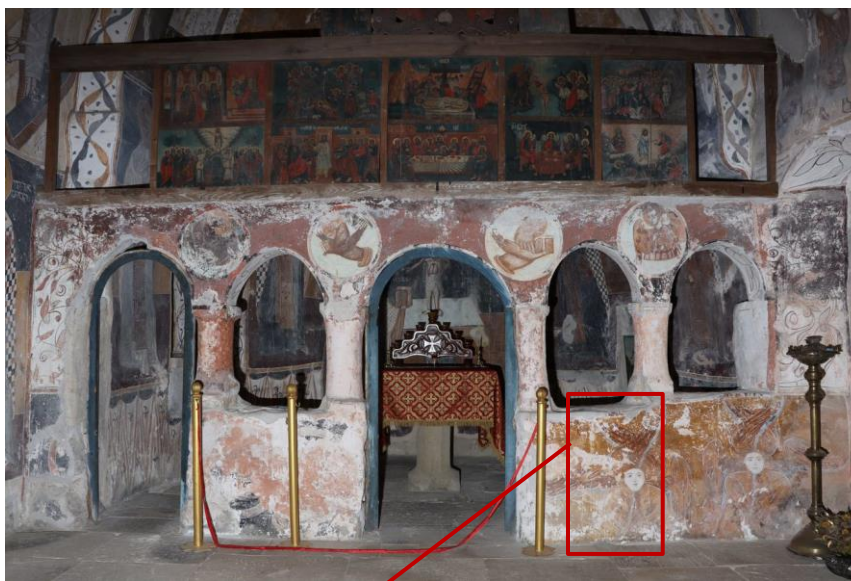
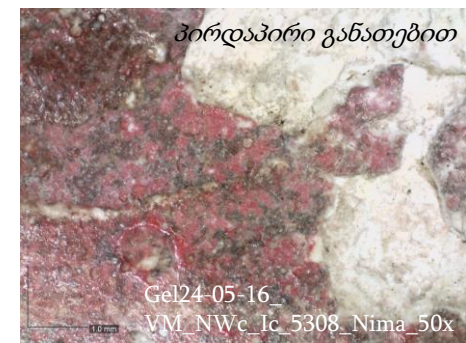
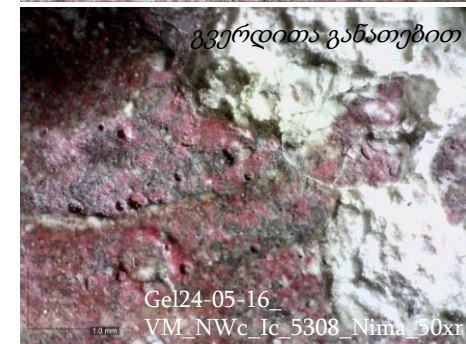
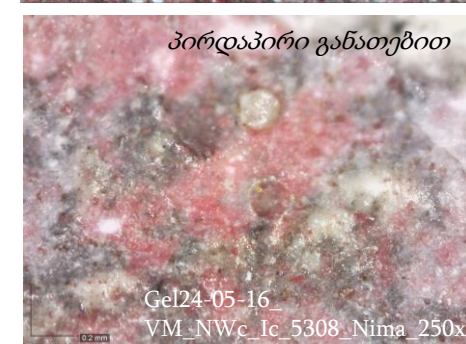
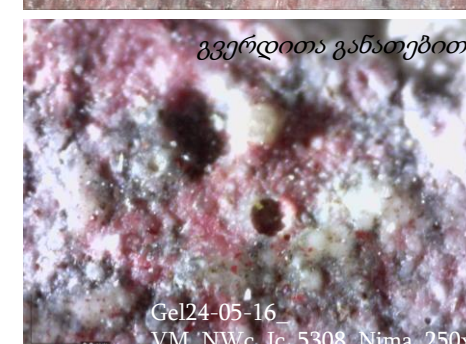
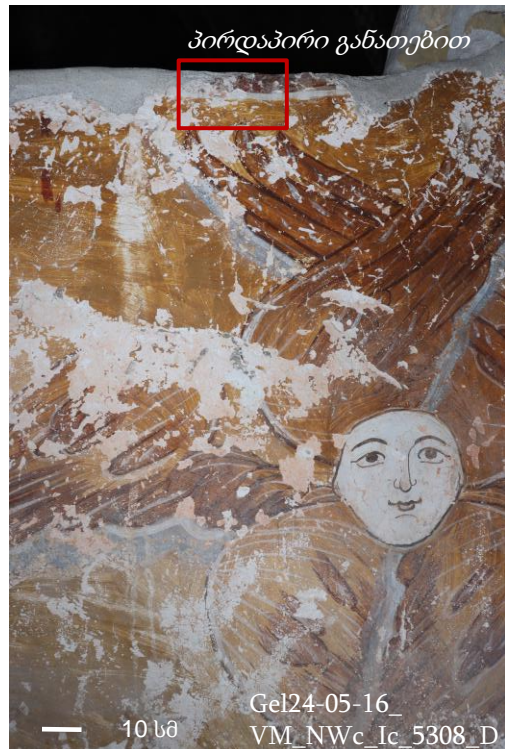
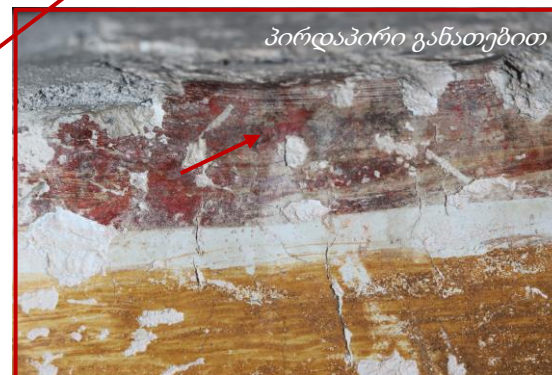
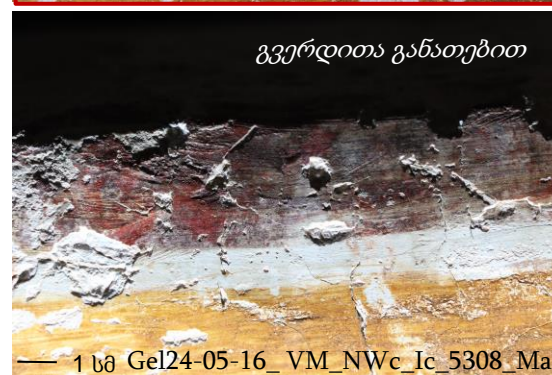
ლოკაცია ჩრდილო-დასავლეთი ეკვდერი, კანკელი

სცენა Ic

დაზიანება ვერწერული ფენის სახეცვლა

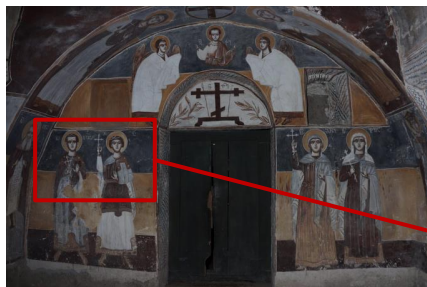
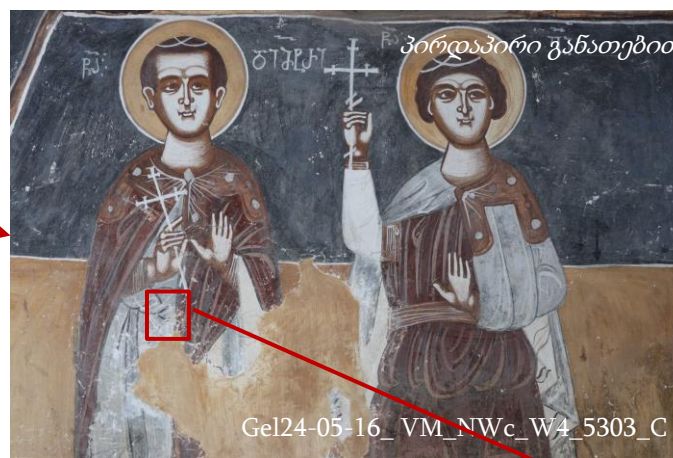
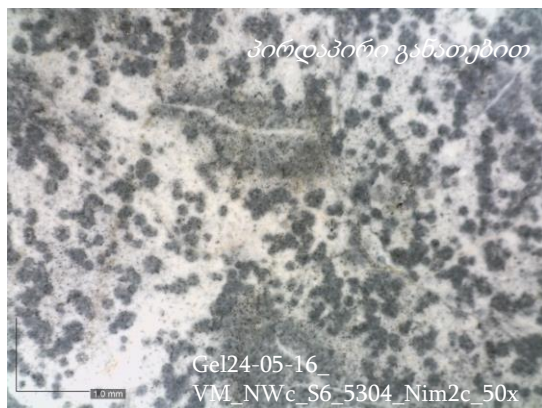
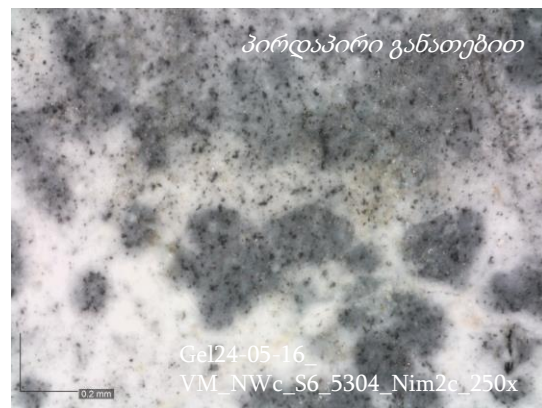
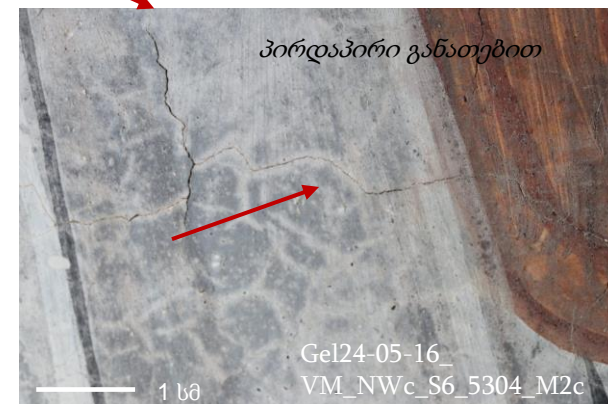
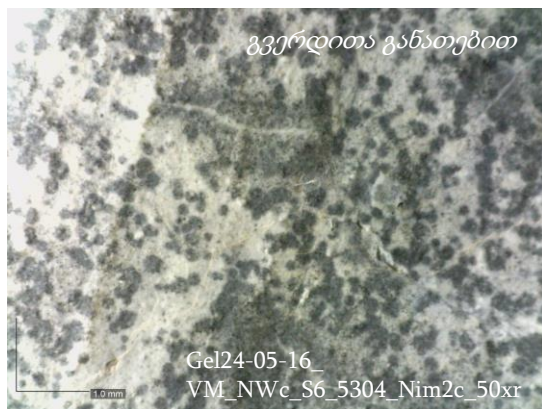
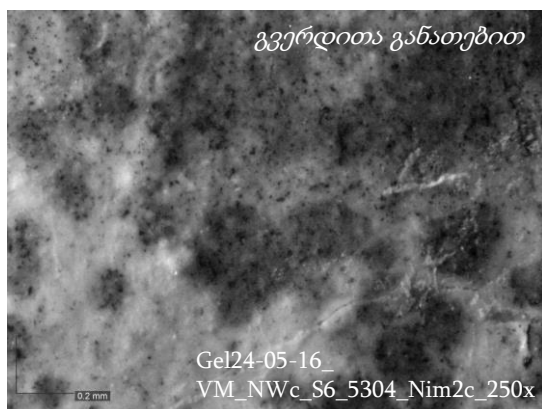
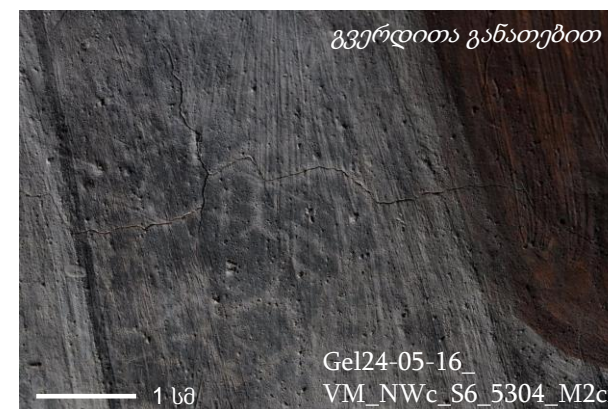
ლოკაცია ჩრდილო-დასავლეთი ეკვდერი, დასავლეთი კედელი

სცენა W4

Gel24-05-16_VM_NWc_W4_5303_C

დაზიანება ფერწერული ფენის სახეცვლა

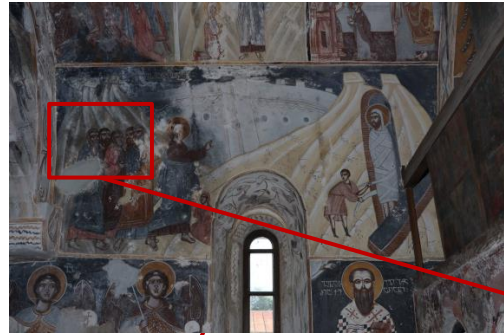
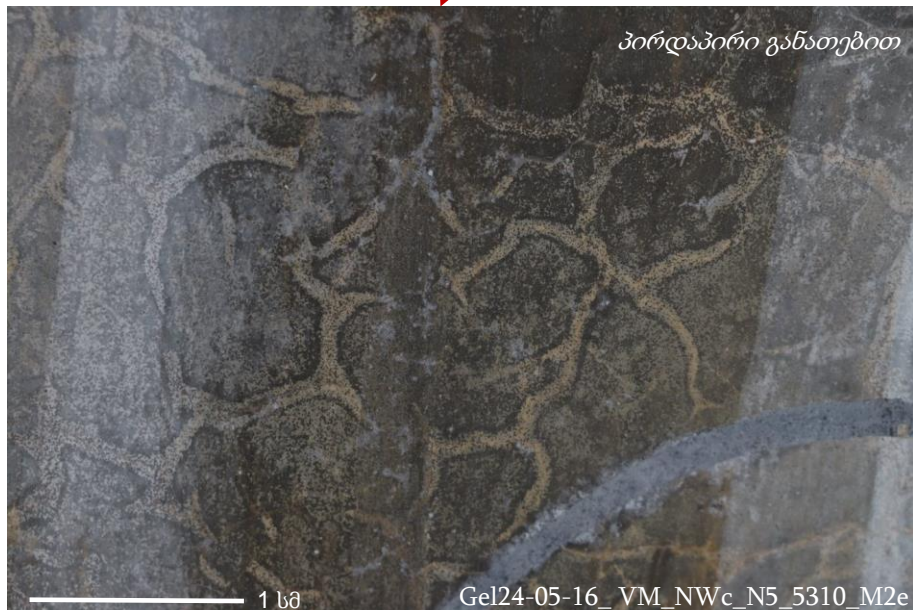
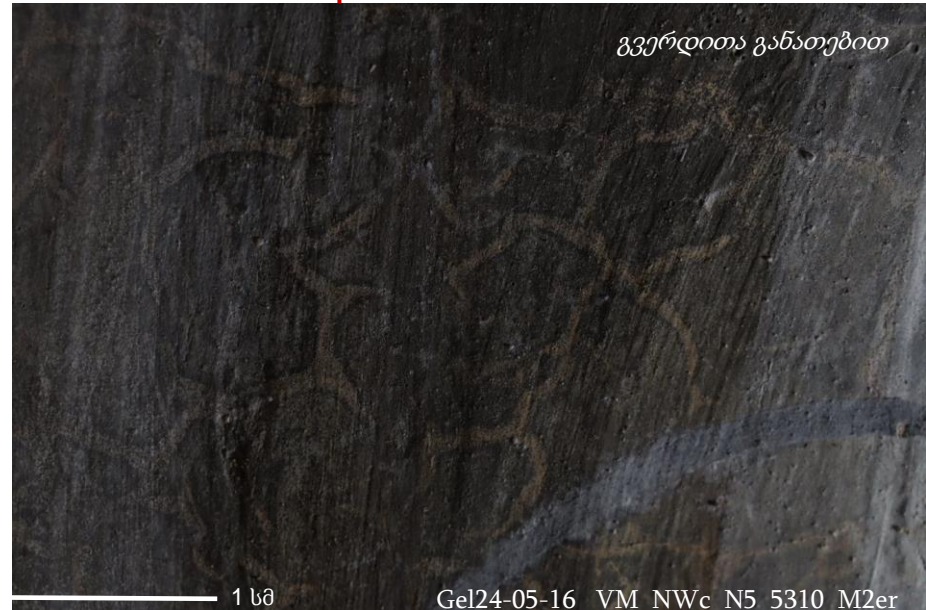
ლოკაცია ჩრდილო-დასავლეთი ეკვდერი, ჩრდუკიეთი კედელი

სცენა N5, ლაზარეს აღდგინება

დაზიანება ფერწერული ფენის სახეცვლა

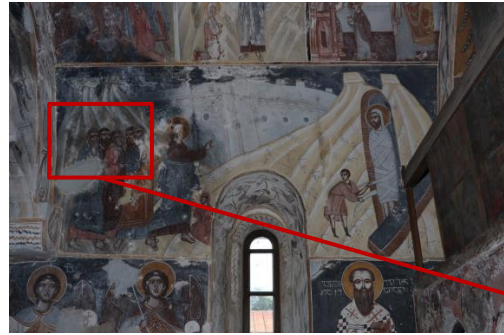
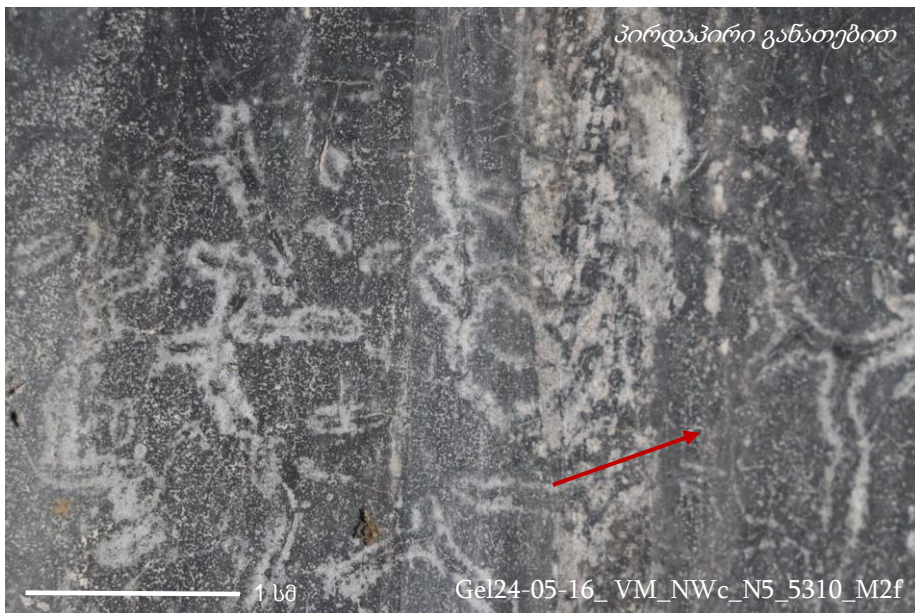
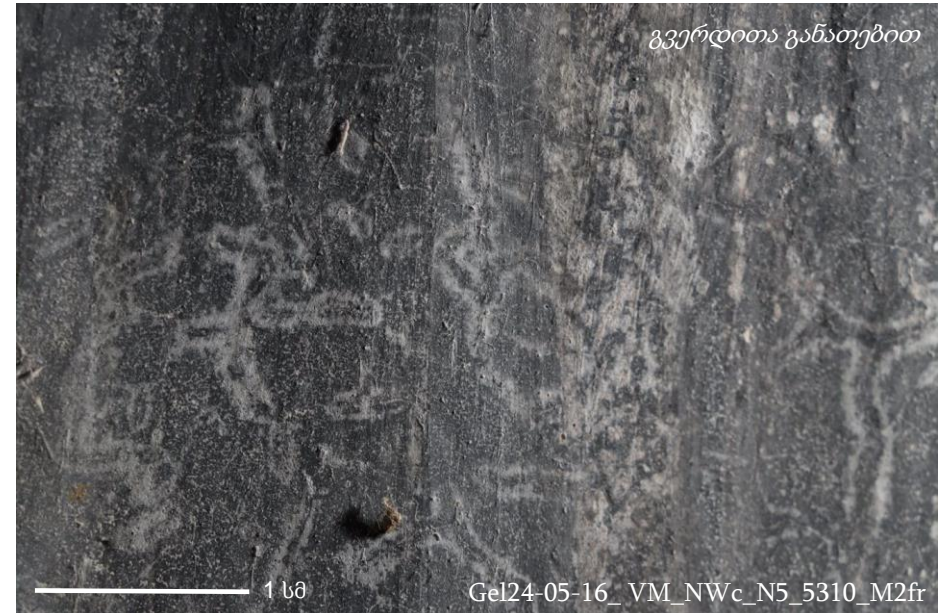
ლოკაცია ჩრდილო-დასავლეთი ეკვდერი, ჩრდუკიეთი კედელი

სცენა N5, ლაზარეს აღდგინება

დაზიანება ვერწერული ფენის სახეცვლა

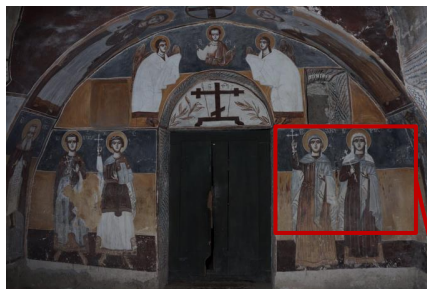
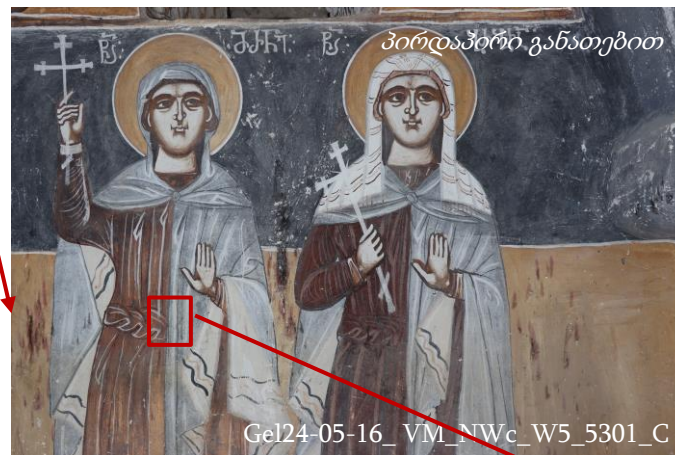
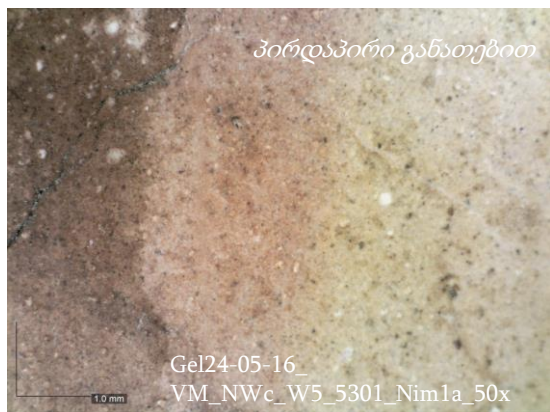
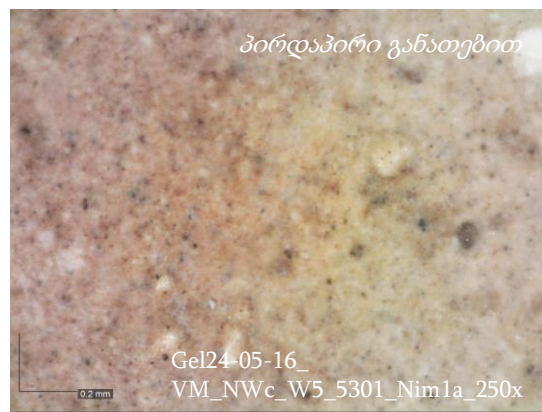
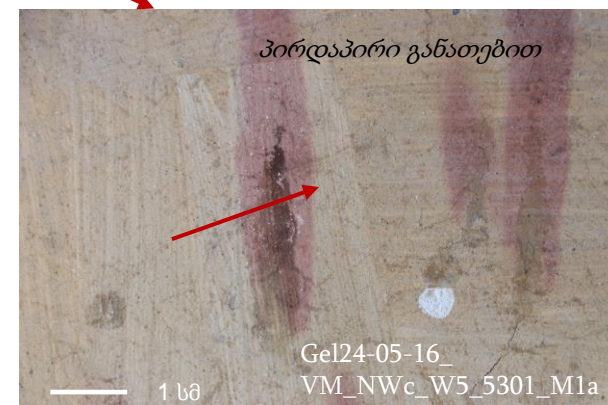
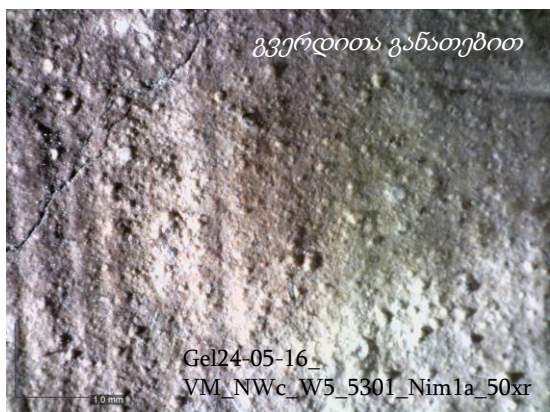
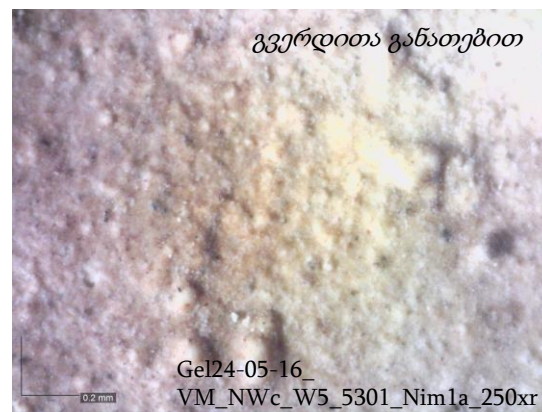
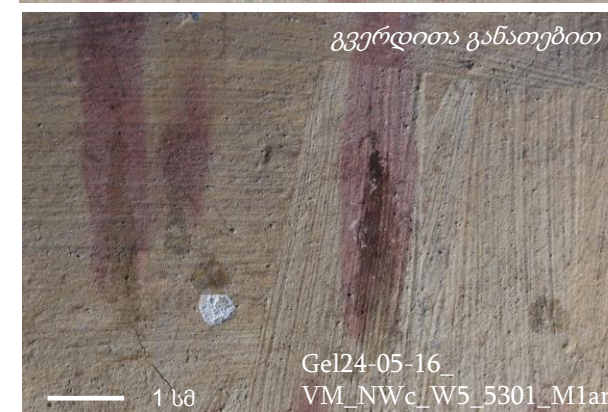
ლოკაცია ჩრდილო-დასავლეთი ეკვდერი, დასავლეთი კედელი

სცენა W5

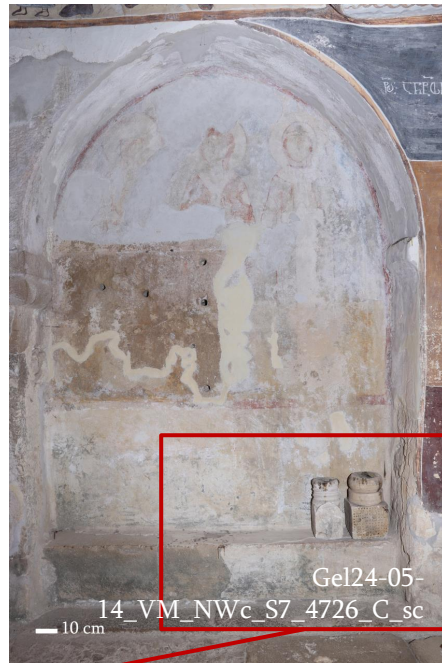
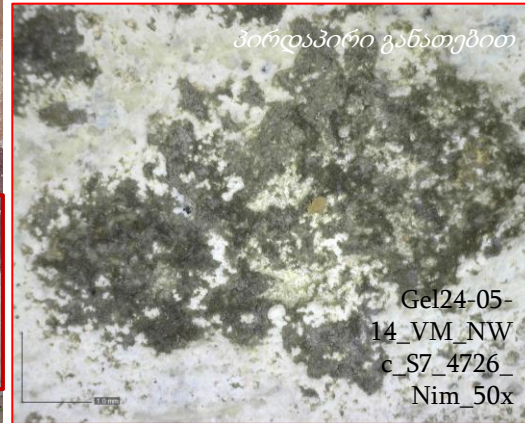
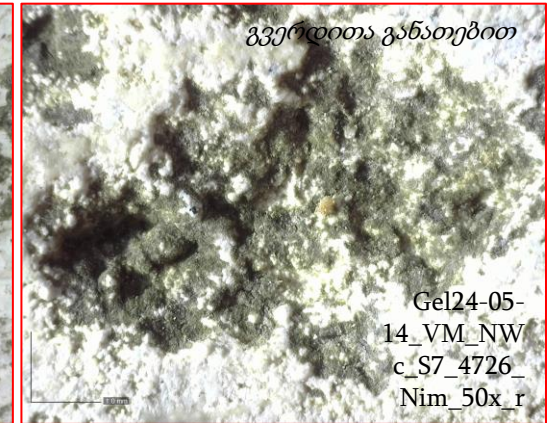
სცენა S7

დაზიანება მწვანე ფერის ბიოლოგიური ნადები

ლოკაცია ჩრდილო-დასავლეთი ეკვდერი, სამხრეთი კედელი

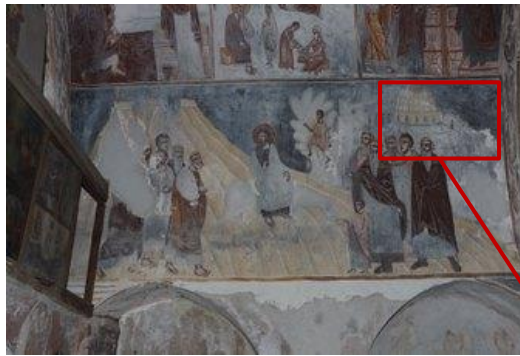
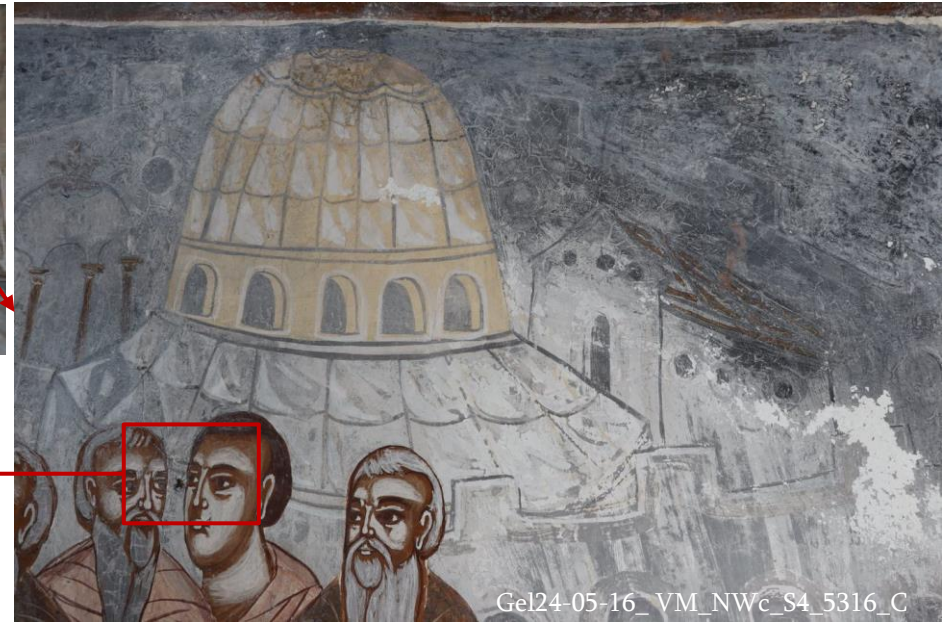
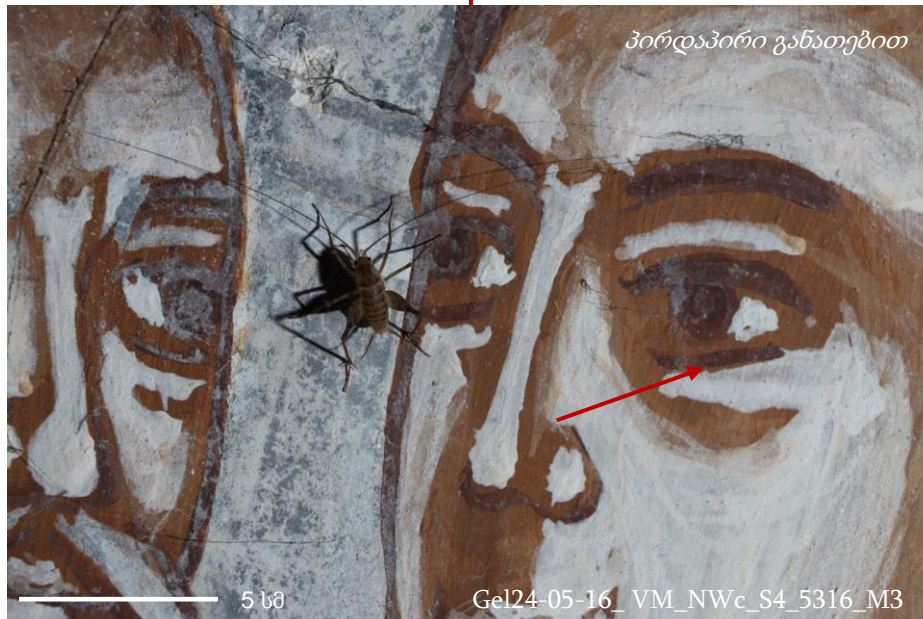
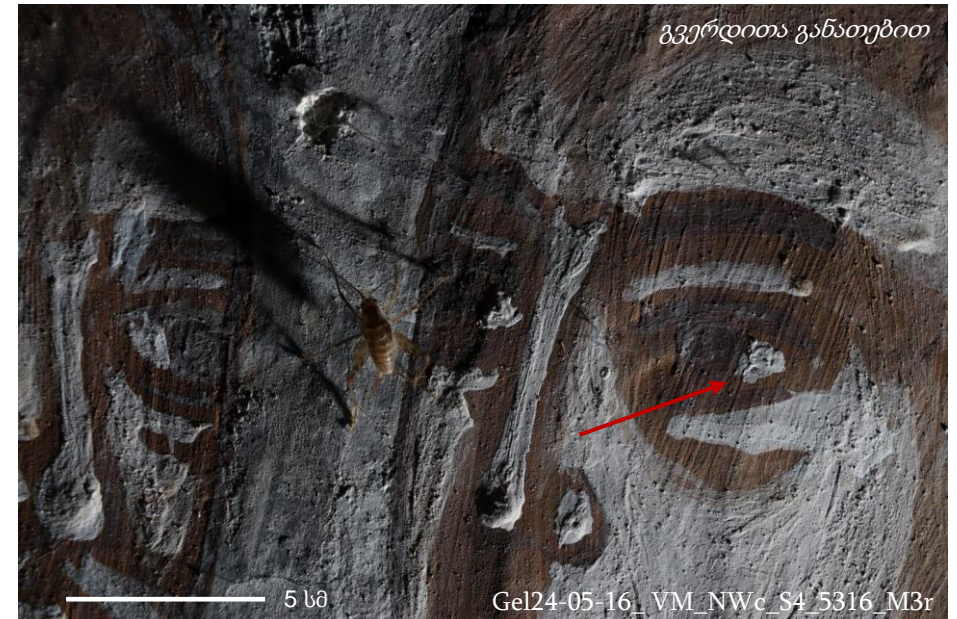
სცენა 58, იერუსალიმად შესვლა

ბიოლოგიური აქტივობის ერთ-ერთ ფორმას წარმოადგენს ცოცხალი ორგანიზმები. ეკვდერის დაკვირვებისას დაფიქსირდა მწერების ზემოქმედება ზედაპირზე.

დაზიანება ბიოლოგიური აქტივობა

ლოკაცია ჩრდილო-დასავლეთი ეკვდერი, სამხრეთი კედელი

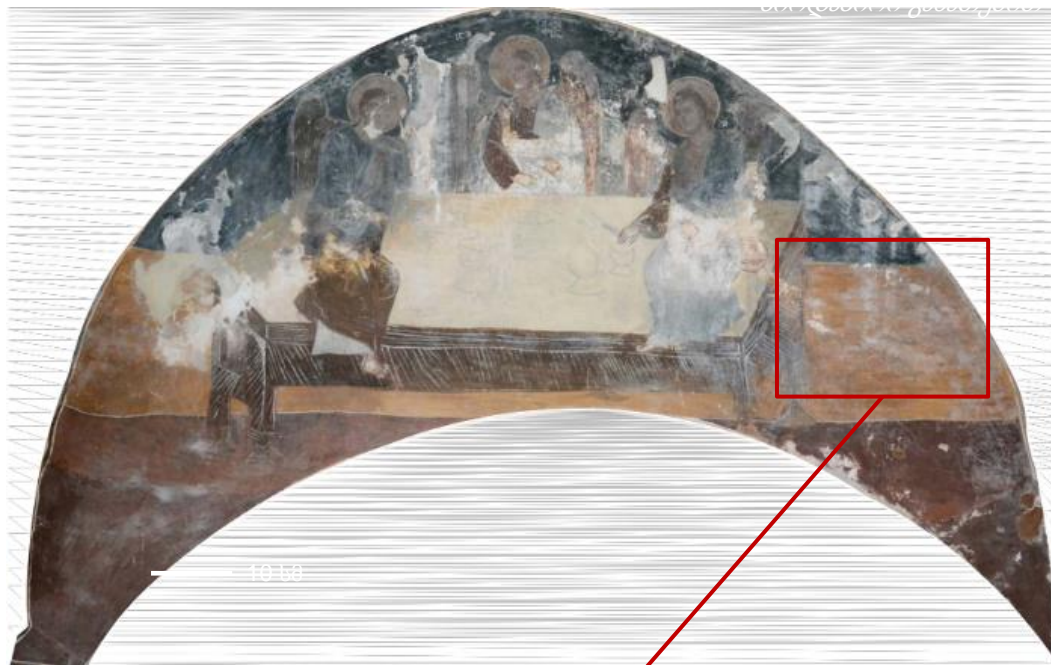
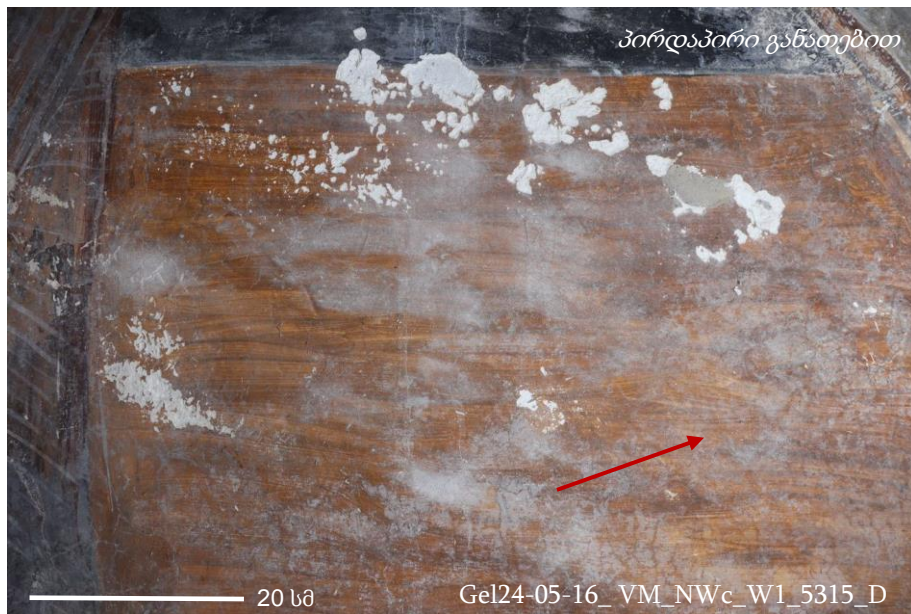
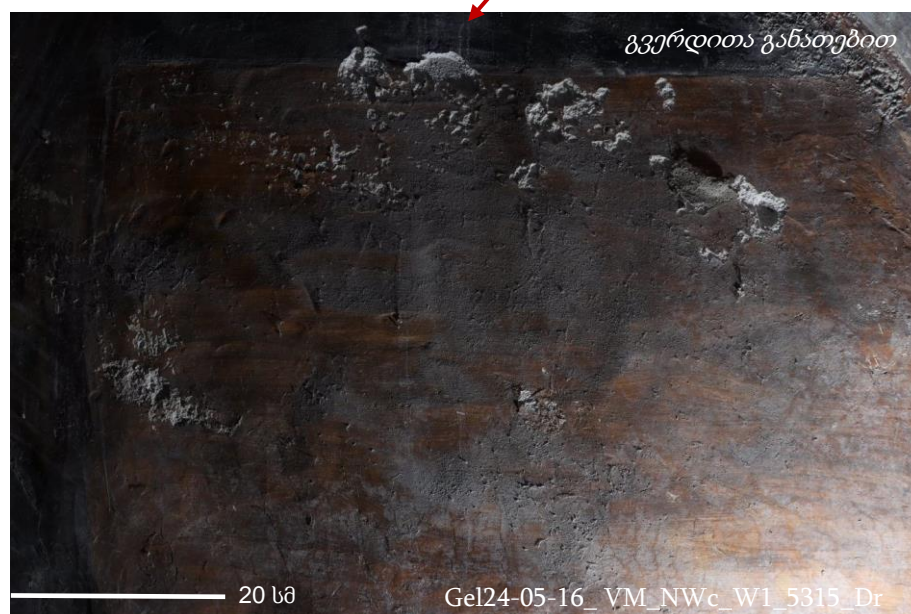
სცენა W1

შესაძლოა ითქვას, რომ გელათის საკვლევ ლოკაციებზე არსებული ფერწერული ფენის ზედაპირი დაფარულია მტვრისა და ჭუჭყის სხვადასხვა სისქის ფენით. შესაბამისად, დაზიანების ინტენსივობაც განსხვავდება კონკრეტული მონაკვეთების მიხედვით.

მტვრის ფენა მრავალ ადგილზეა დაგროვებული, ხოლო ობობის ქსელები უმეტესად სივრცის კუთხეებში შეინიშნება.

დაზიანება ზედაპირული დაბინძურება

ლოკაცია ჩრდილო-დასავლეთი ეკვდერი, დასავლეთი კედელი

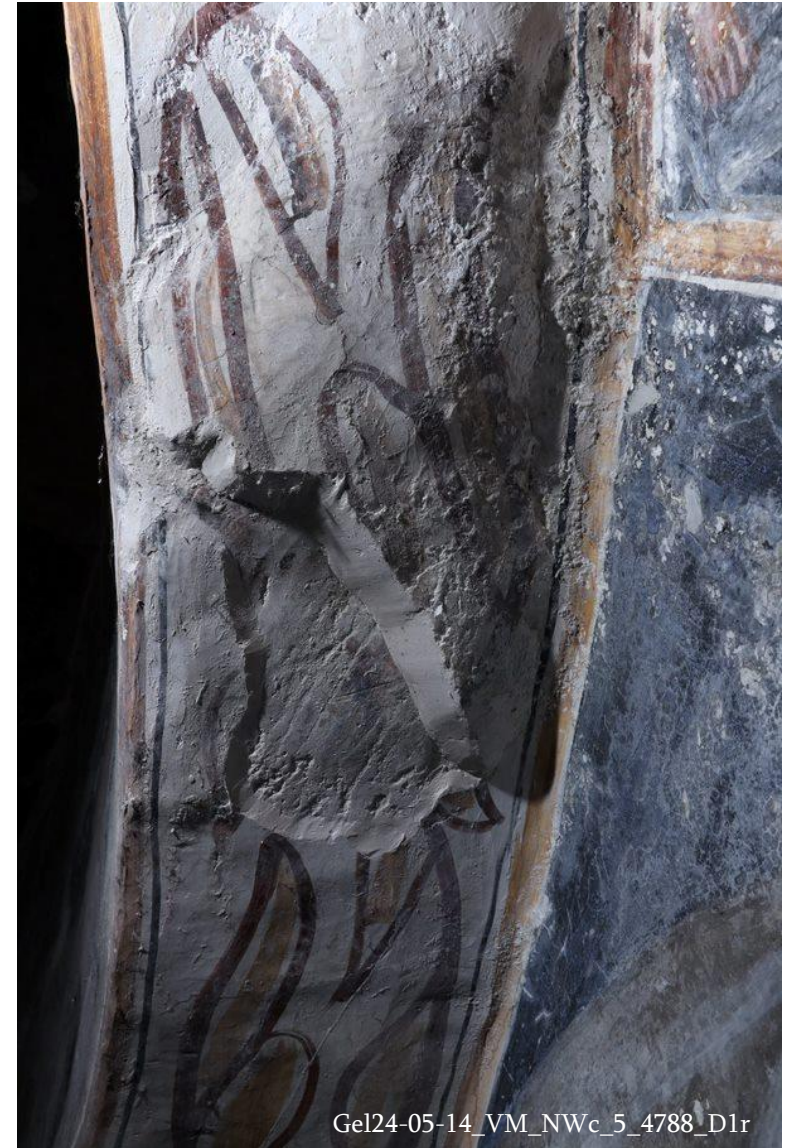
Gel24-05-14_VM_NWc_5_4788_D1r

მარილის მყარი კრისტალები, რომლებიც ფორმირებულია ფერისა ან/და ნალესობის აგრეგატებთან ერთად. წერილოვანი კრისტალიზაცია ლოკალურია და ხორკლიანი ზედაპირის ეფექტს ქმნის. საკმაოდ მყარი მარილების ერთობა მომრგვალებულ წერტილოვან გუნდებად იკვეთება, როგორც ზედაპირზე, ისე სტრუქტურის შიდა ფენებში.

წერტილოვანი კრისტალიზაციის საკმაოდ მყარი სტრუქტურისაა, რაც მარილის ხანდაზმულობაზე მიუთითებს.

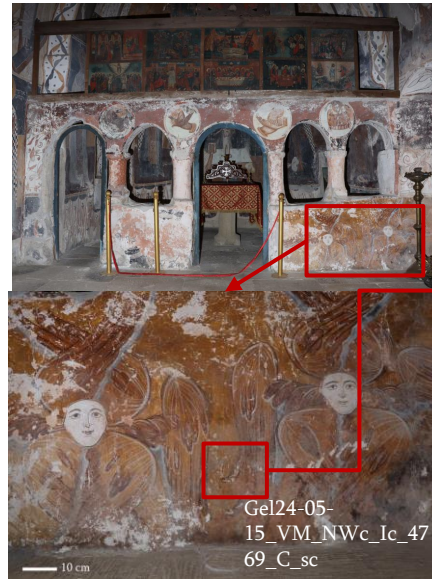
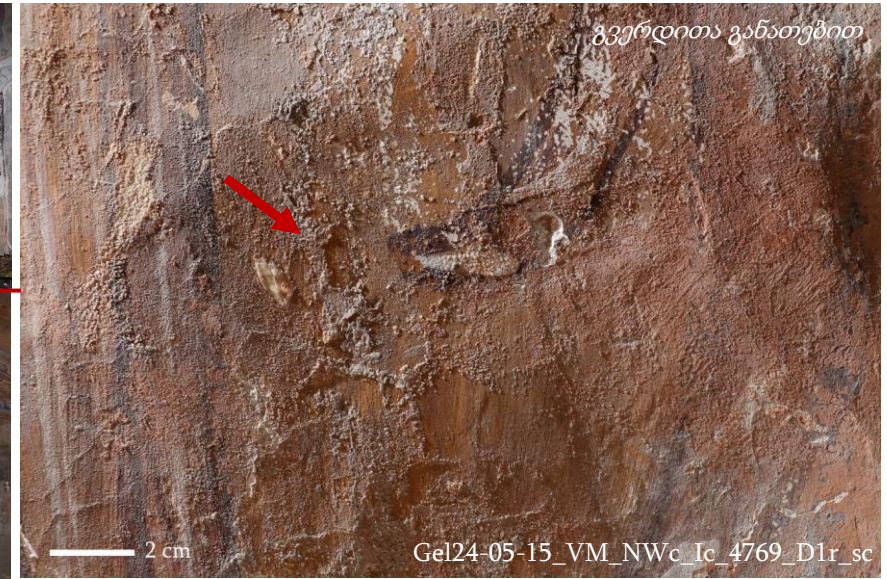
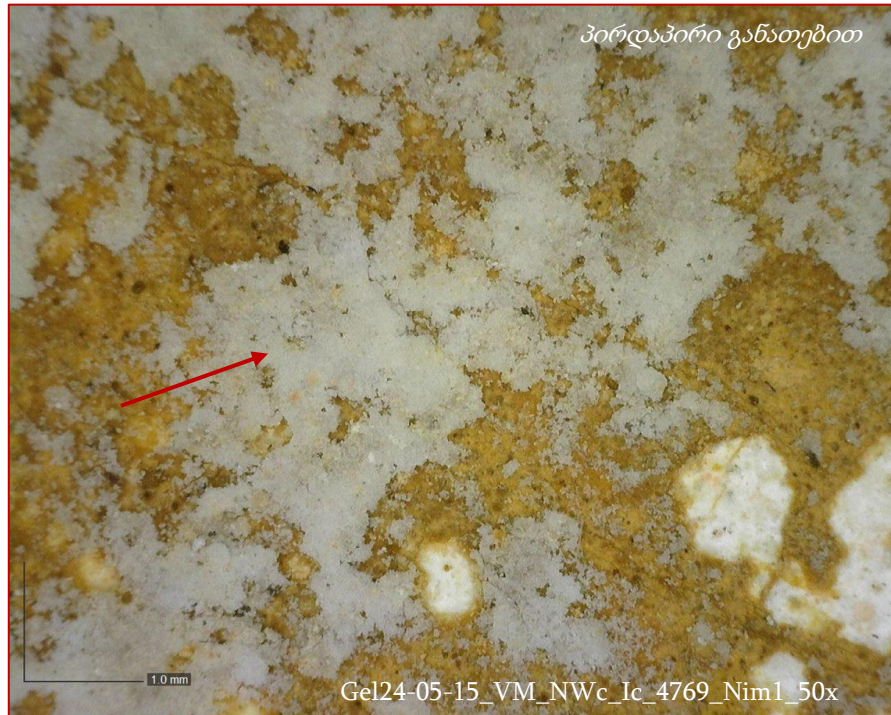
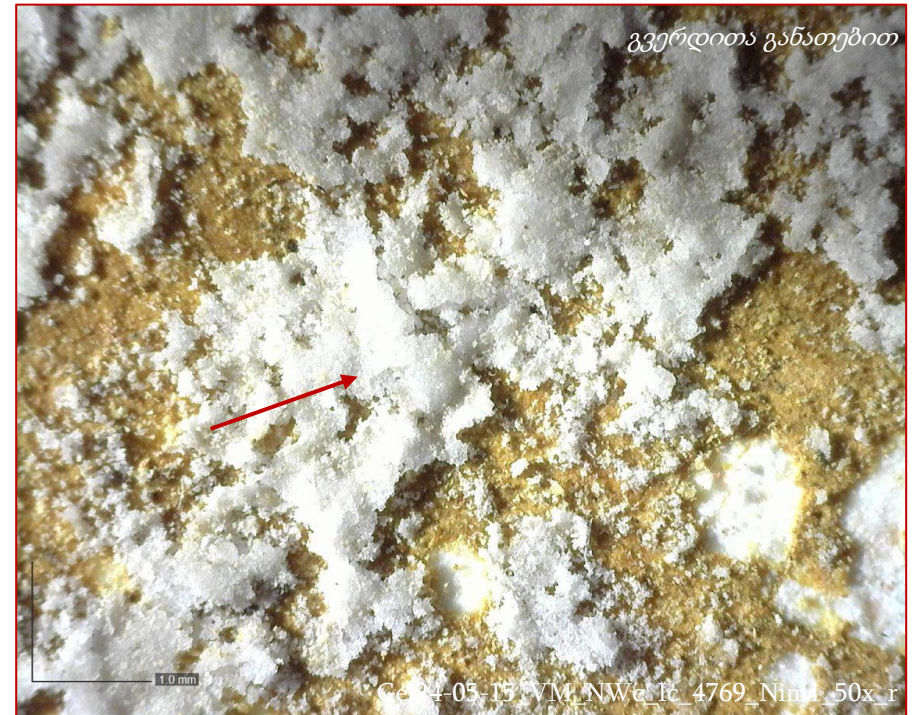
სცენა S8, იერუსალიმად შესვლა

მარილის კრისტალური ნადები, რომელიც ქერქის სახით ფარავს ზედაპირს. ქერქი ზედაპირიდან დაცილებული, რელიეფური ფორმის მოცულობითი ფენაა.

დაზიანება ქერქი

ლოკაცია ჩრდილო-დასავლეთი ეკვდერი, სამხრეთი კედელი
