გელათის სამონასტრო კომპლექსის ღვთისმშობლის შობის სახელობის ტაძრის

ჩრდილო-დასავლეთი ეკვტერი

კედლის მხატვრობის
ტექნოლოგიისა და მდგომარეობის
აღწერა - დოკუმენტაცია

2024 მაისი - ივნისი

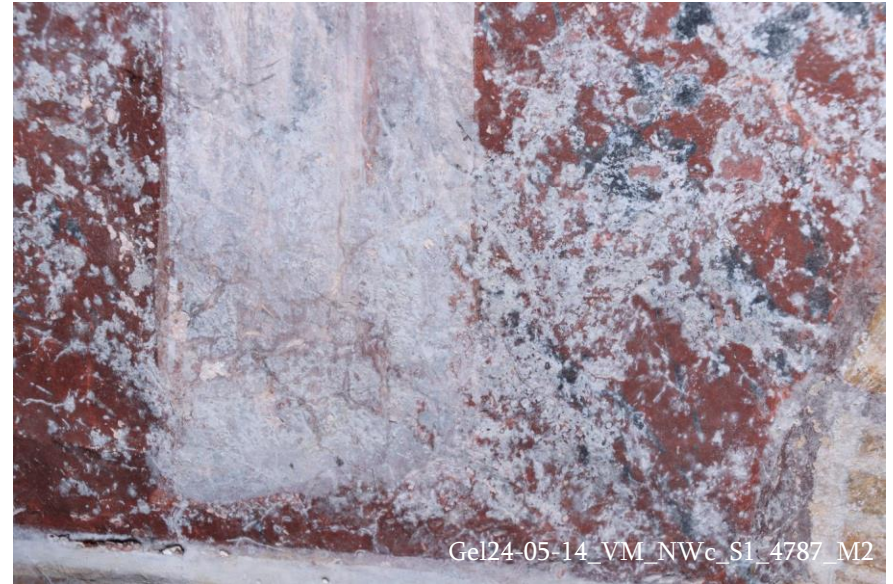
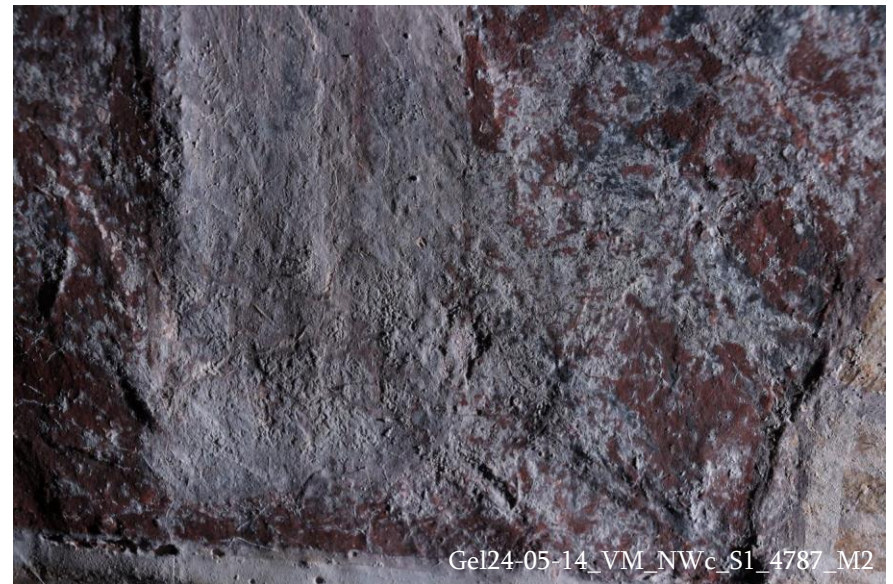
Gel24-05-14_VM_NWc_S1_4787_M2

თეთრი ლაქები ისტორიული გამომარილების ადგილებში გვხვდება.

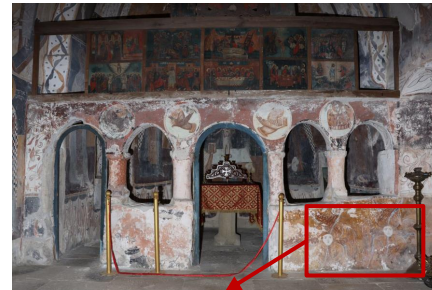
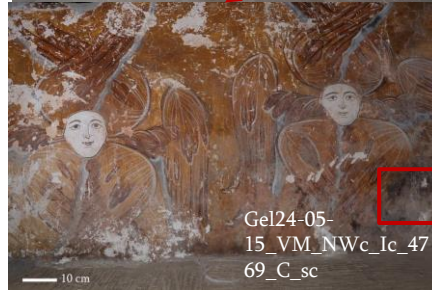
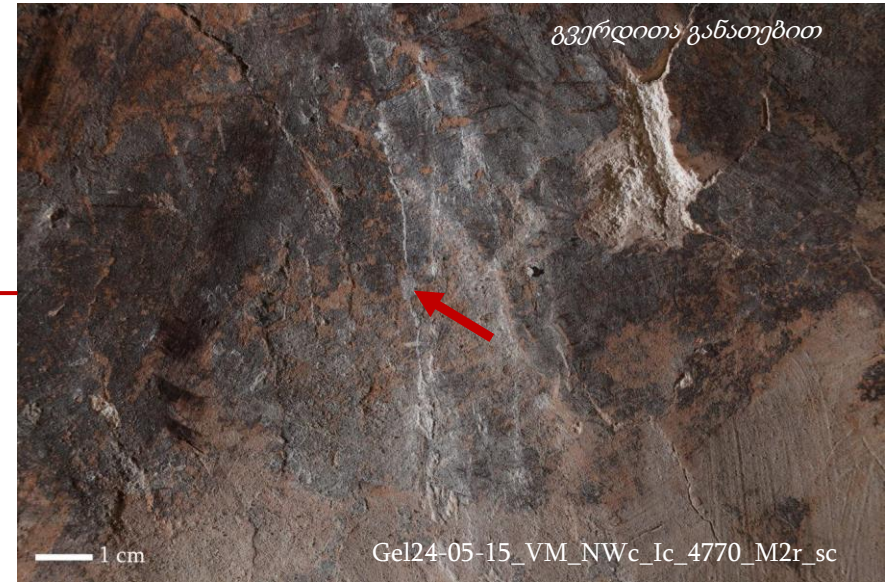
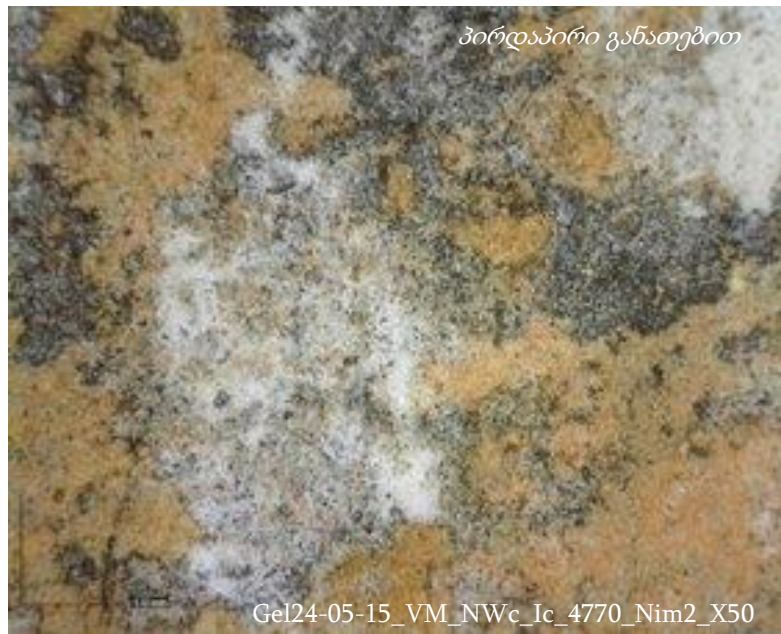
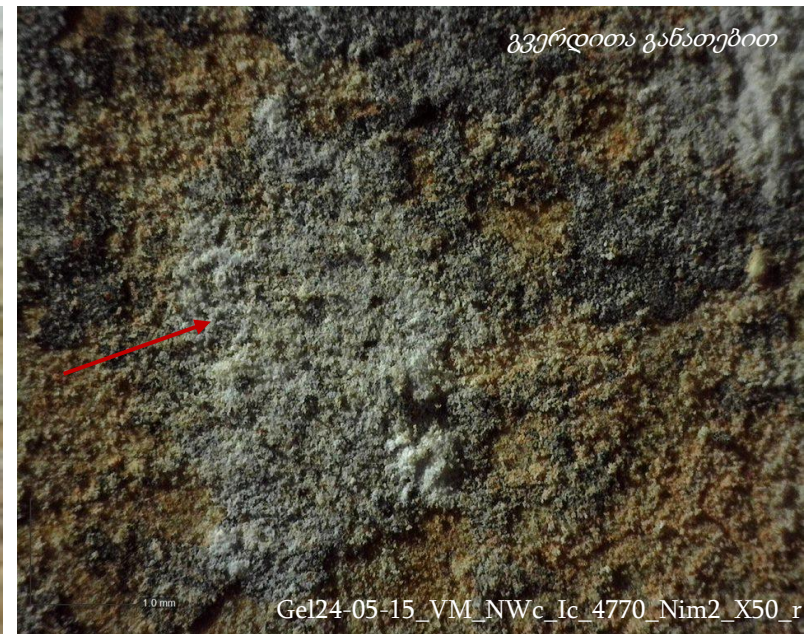
სცენა S8, იერუსალიმად შესვლა

დაზიანება თეთრი ლაქა

ლოკაცია ჩრდილო-დასავლეთი ეკვდერი, სამხრეთი კედელი

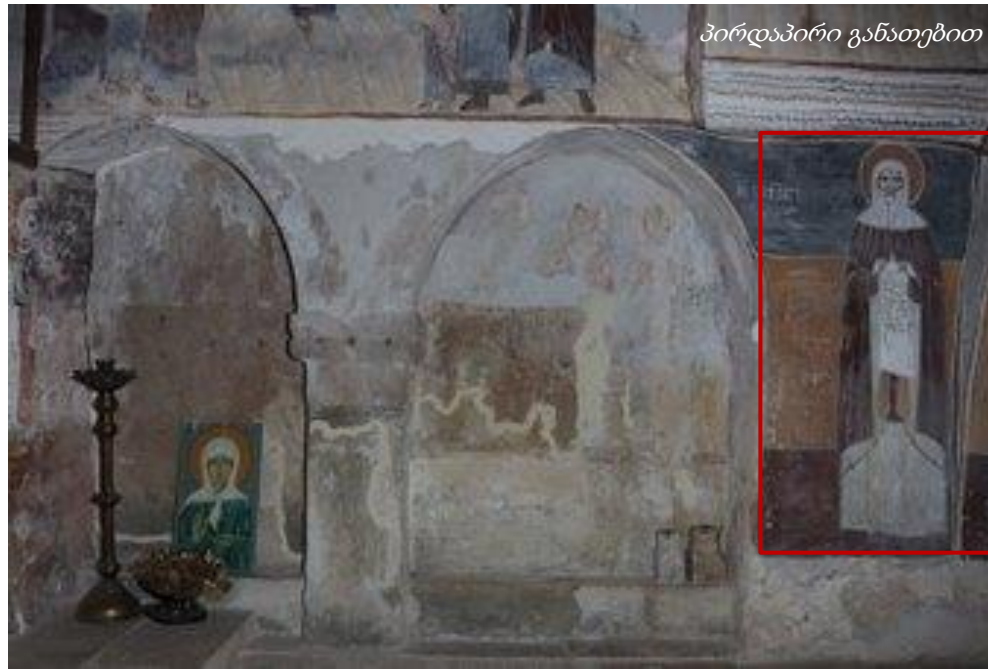
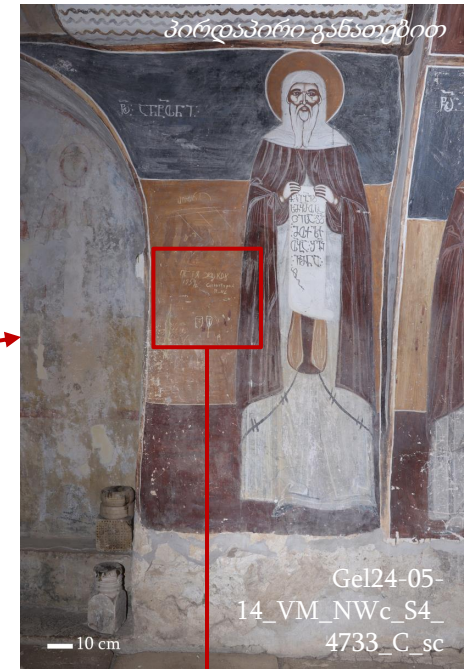
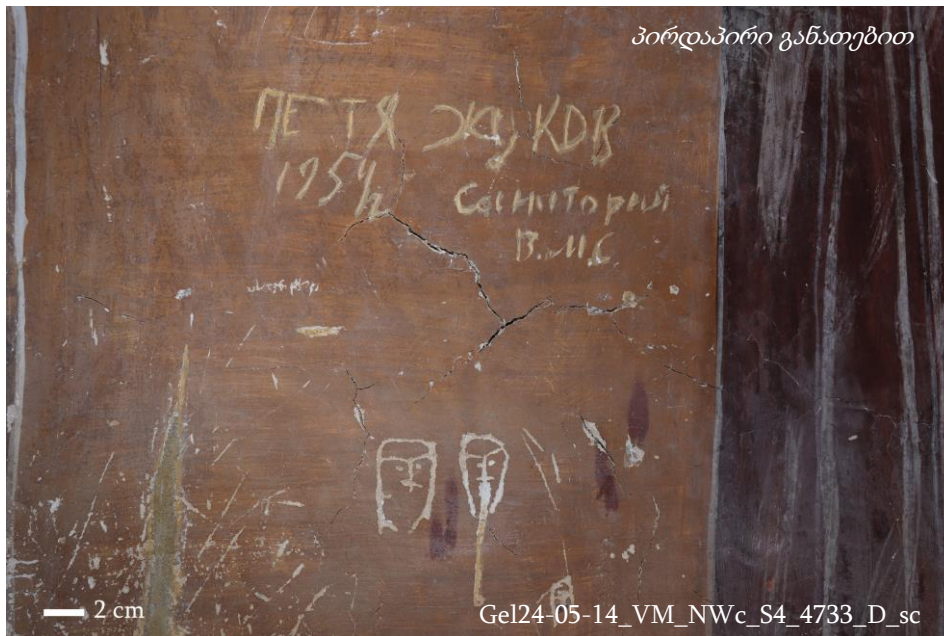
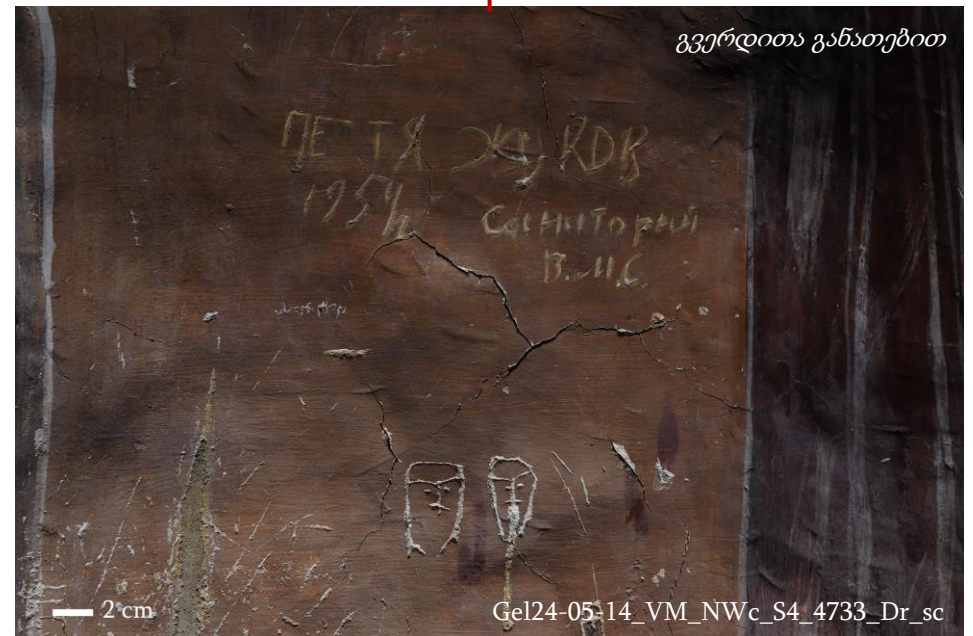
სცენა S4

ლოკაცია ჩრდილო-
დასავლეთი
ეკვდერი,
სამხრეთი
კედელი

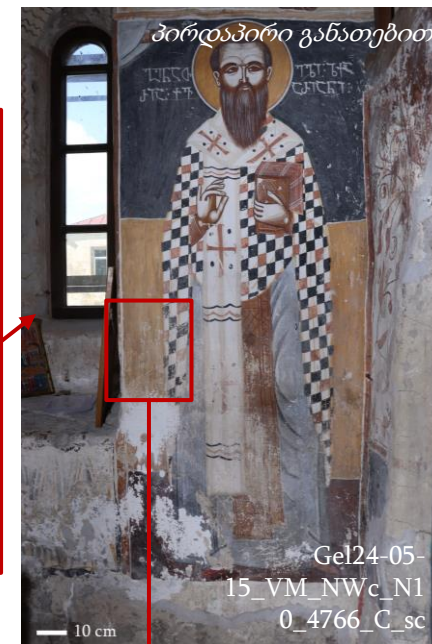
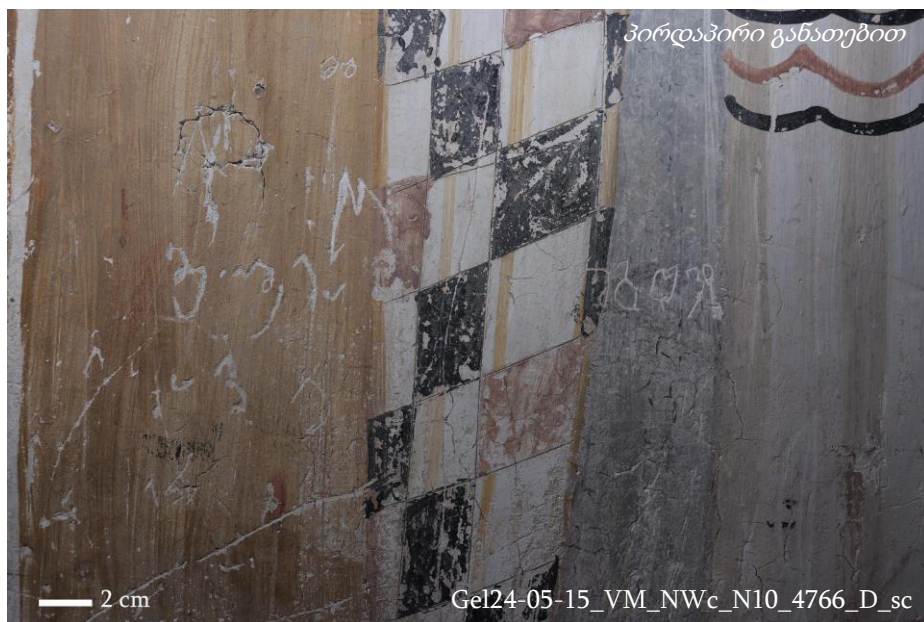
სცენა N10

დაზიანება ვანალიზში,
ნაკაწრები

ლოკაცია ჩრდილო-
დასავლეთი
ეკვდერი,
ჩრდილოეთი
კედელი

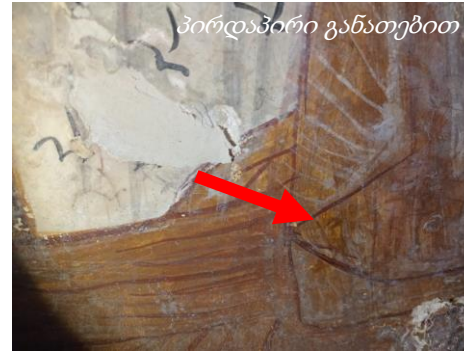
ჩრდილო-დასავლეთი ეკვდერის დასავლეთი კამარა. ქრისტეს ფიგურა.

ინფრაწითელი თერმოგრაფის საშუალებით დაკვირვებისას ტემპერატურული მცირე სხვაობა დაფიქსირდა ლაქის შემცველ ლოკაციებსა და გარემო არსებულ მონაკვეთებს შორის,

წითელი ისრებით მითითებულია ტენის შემცველი ლაქა და წყლის წვეთი
