გელათის სამონასტრო კომპლექსის რეაბილიტაციის ეტაპი

(წმ. გიორგის სახელობის ეკლესიის გადახურვა,  
სამრეკლოს კამარის რეაბილიტაცია,  
აკადემიის დასავლეთით მიმდებარე ფერდის გაწმენდა)

არქიტექტურული  
პროექტი

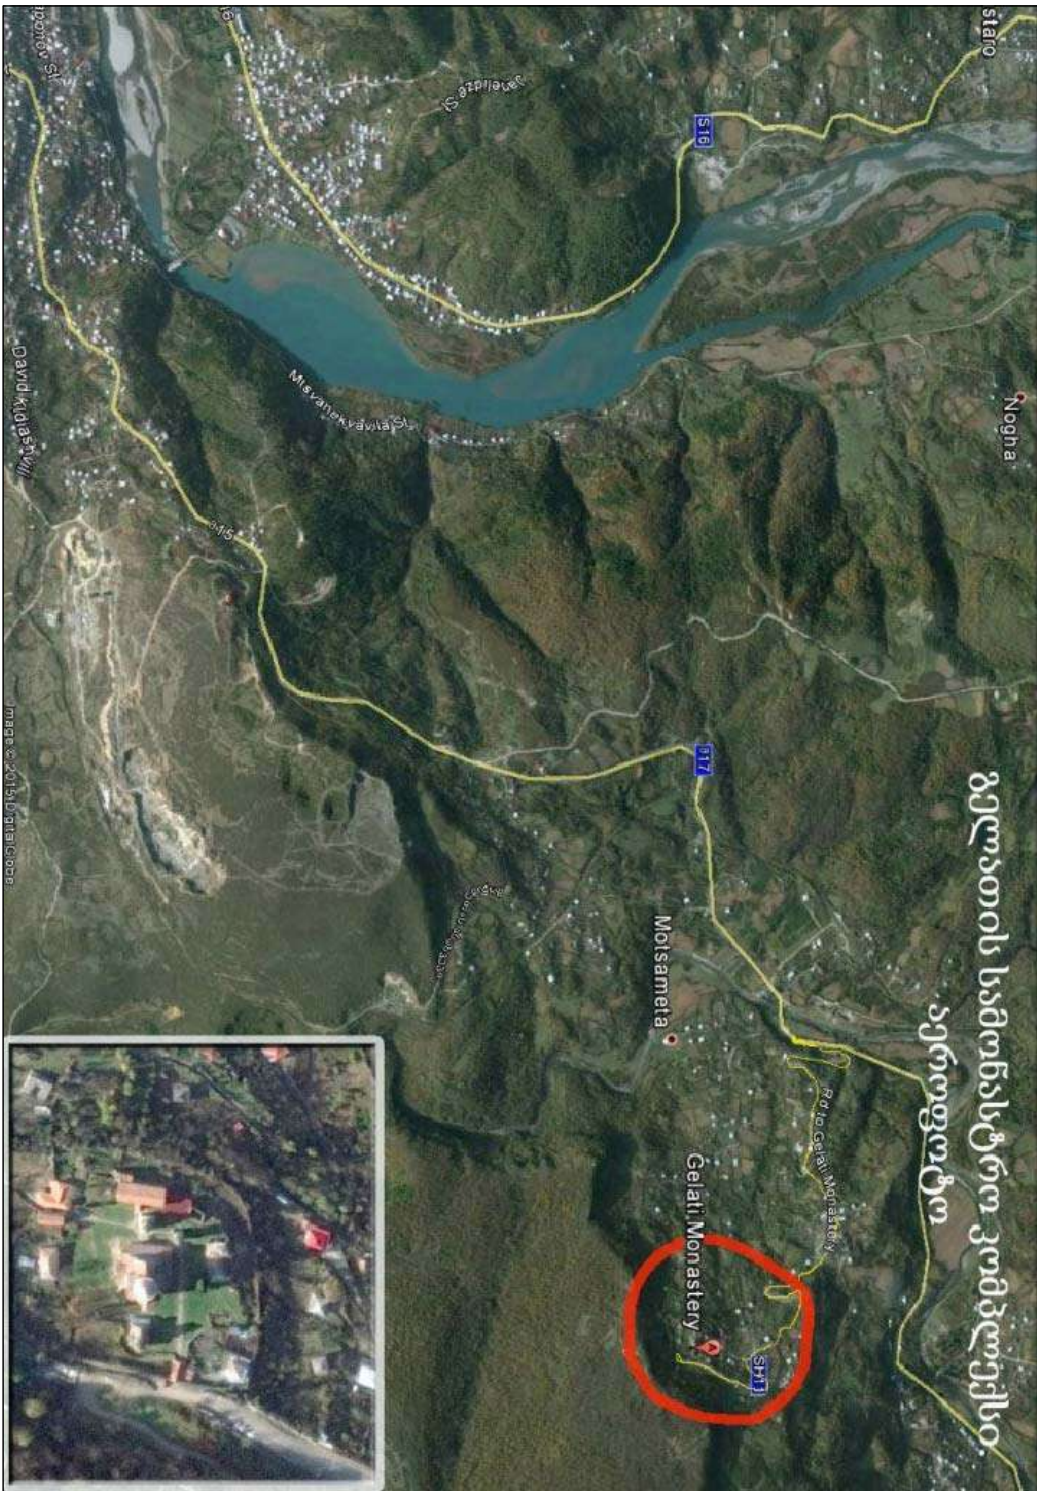
გელათის სამონასტრო კომპლექსი.  
აეროფოტო

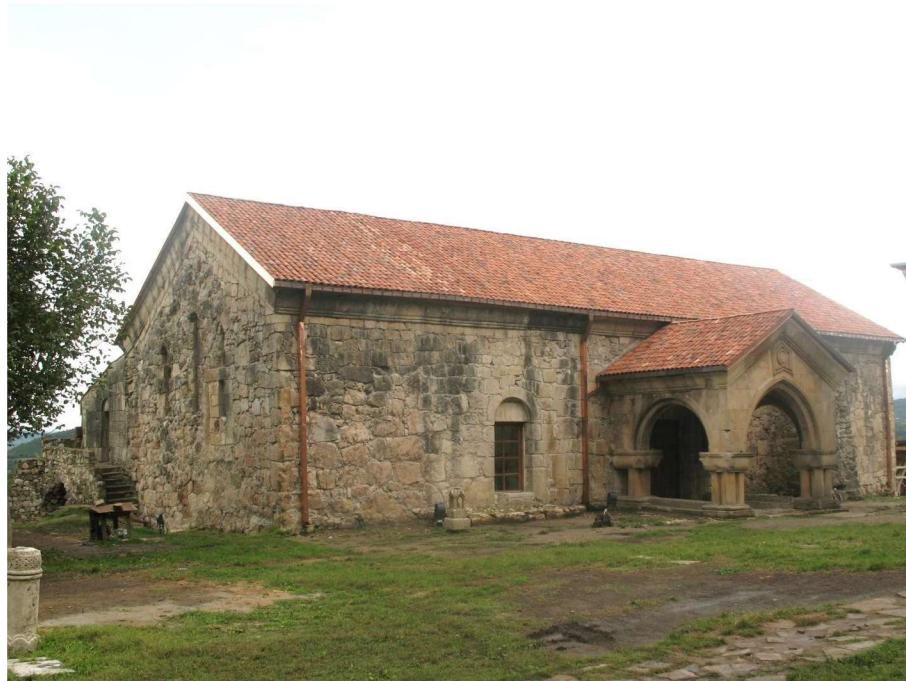
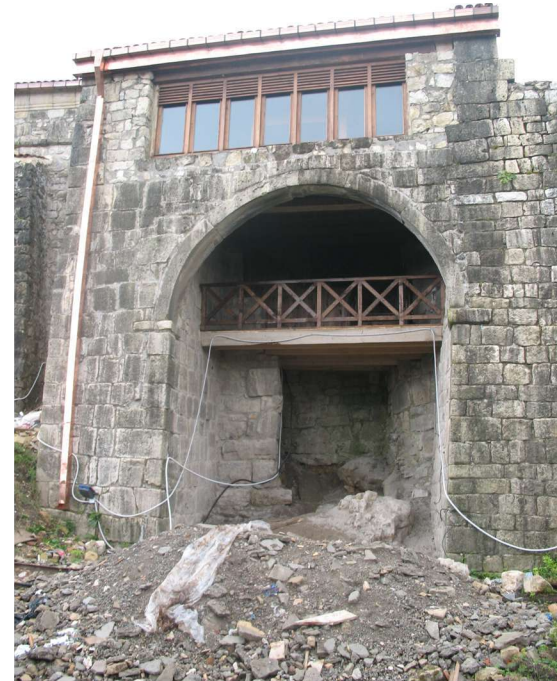
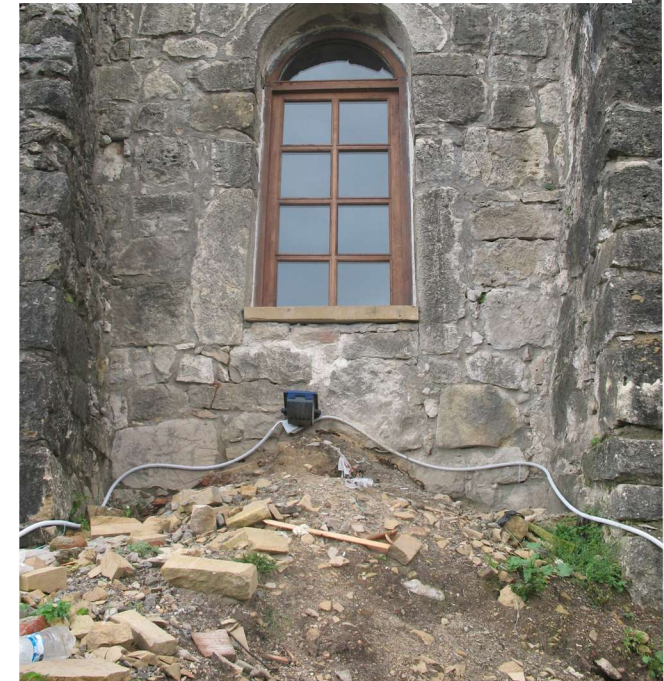
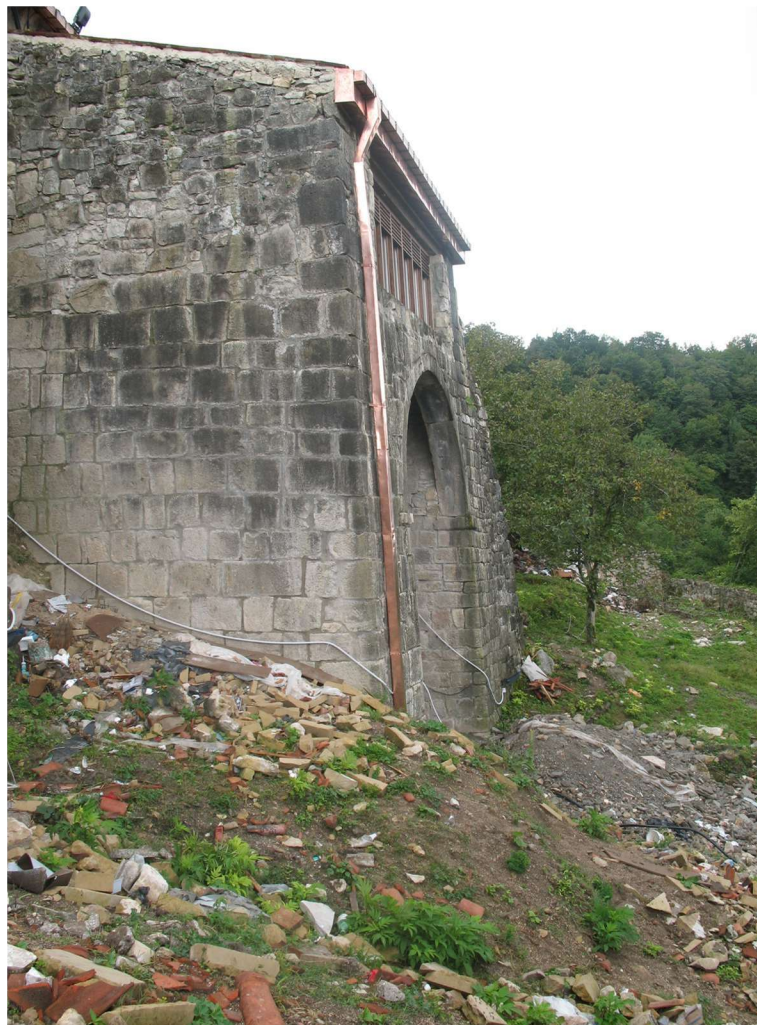
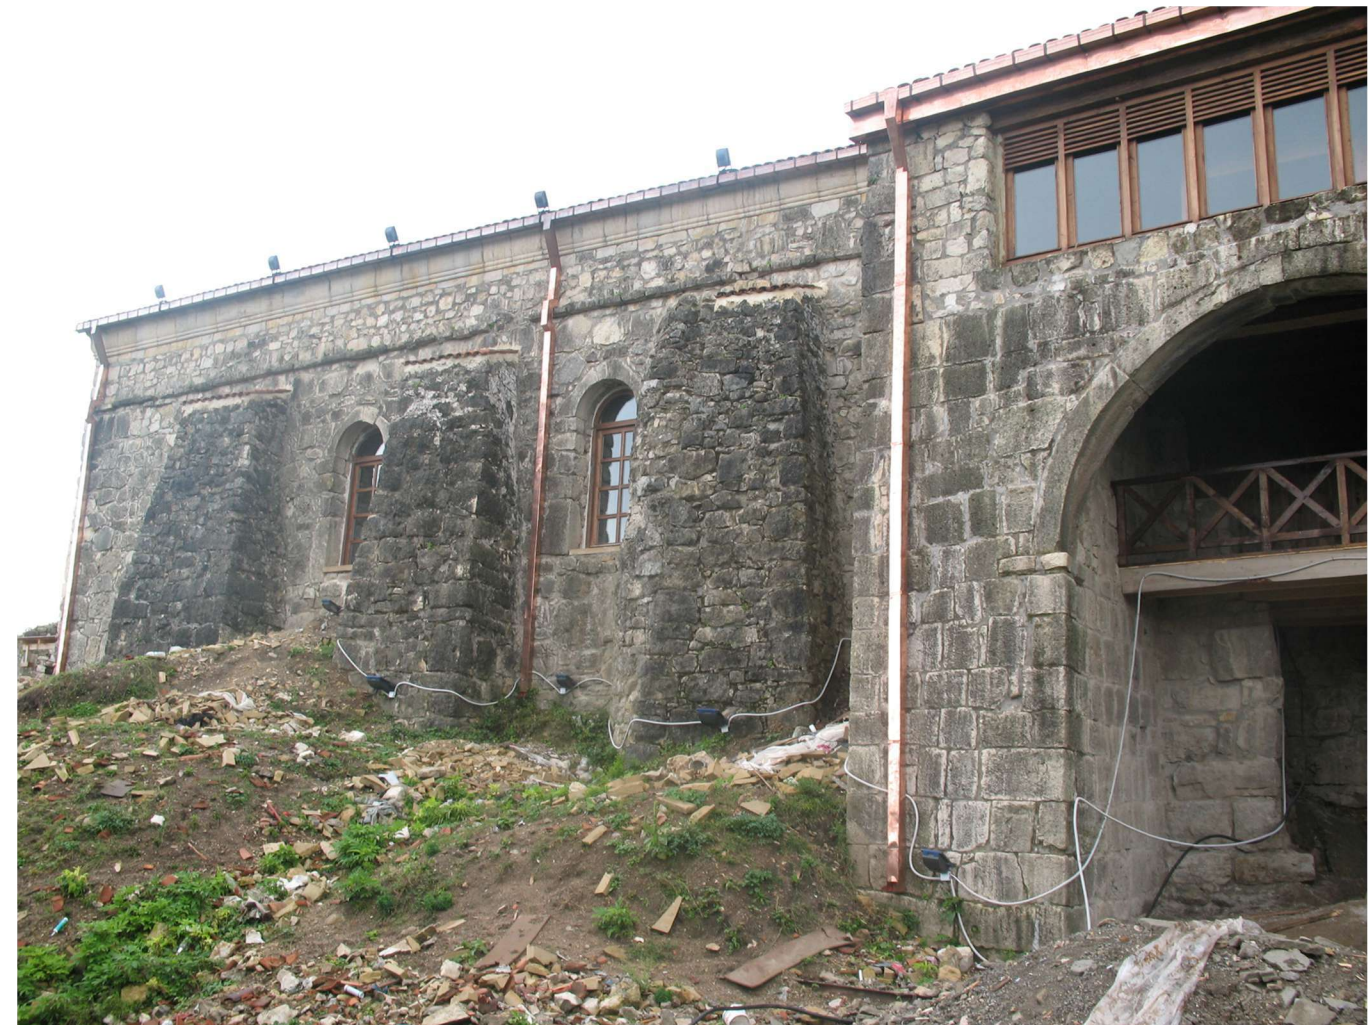
“აკადემიის” შენობის დასავლეთი ფერდის მდგომარეობა

3. პროექტის მესამე კომპონენტია გელათის ე.წ. „აკადემიის“ შენობის დასავლეთით მიმდებარე ფერდის გაწმენდითი სამუშაოების ჩატარება და სავენახე ტერასებისათვის მომზადება. აღნიშნული ფერდი, აკადემიის დასავლეთ კედლიდან გალავნამდე, შევსებულია „აკადემიის„ შენობის რეაბილიტაციის პროცესში დაგროვილი სამშენებლო ნარჩენებით და იქვე წარმოებული არქეოლოგიური გათხრების შედეგად გატანილი ნაყარით. კომპლექსის რეაბილიტაციის შემდგომი ეტაპი ითვალისწინებს აღნიშნული ტერიტორიის დატერასებას და ამჟამად, დავითის კარიბჭის სამხრეთით არსებული ვენახის გადარგვა-გახარებას.
