გელათის ღვთისმშობლის ტაძრის ეკვდერების
გადახურვის, სადრენაჟო სისტემის რეაბილიტაციის,
კარნიზების და ცოკოლის ქვის კონსერვაციის პროექტი

/საპროექტო დოკუმენტაცია/

ალბომის შემადგენლობა

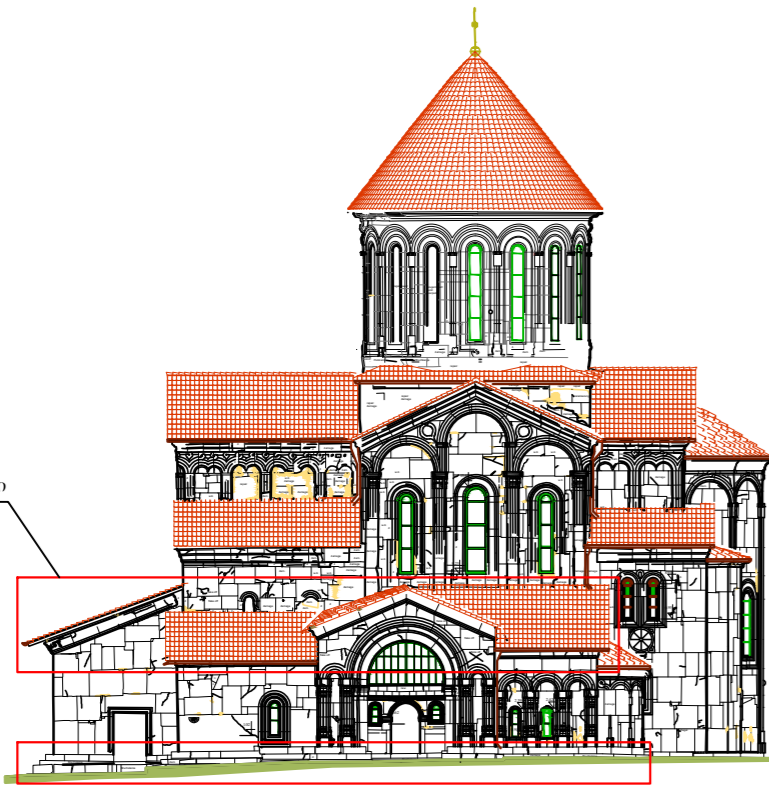
სამხრეთ ფასადი. ეკვდრები
კარნიზის და ცოკლის დაზიანებები

ნახაზზე წარმოდგენილი ფრაგმენტი

ბზარებისა და მაკრობზარების კონსოლიდაცია
Filling up the cracks and microcracks

საბირე წიხის ნაკლები ადგილების რეკონსტრუქცია კორთი
Reconstruction of missing parts of the masonry with lime mortar

საბირე წიხის ნაკლები ადგილების რეკონსტრუქცია არმირებული კორთი
Reconstruction of missing parts of the masonry with reinforced lime mortar
-

რომანტიზმზე მსგავსი საბირე წიხის ქვის შექმნილი ნაკერები
Cuts on assembled masonry stone

3,14	Removal, cleaning and placement back of loosened stones / დაძრული ქვის საჭიროების შემთხვევაში მოხსნა და გასუფთავება, დაბრუნება (ანკერით და კირხსნარით)	m2	6
	Saouter Façade		
3,15	Treatment with Biocide /ბიოციდით შეწამვლა	m2	60
3,16	Cleaning of cement fillings / ცემენტის შევსებების განახლება	m2	0
3,17	Cleaning of spaces between the stones / ქვებს შორის ადგილების ჰაერის ჭავლით ამოწმენდა *	m	2
3,18	Injection of the joints & cracks / ბზარების და ნაკერების	m	14

ინექტირება*		
3,19	Anchoring of stones / ქვების დაანკერება	unit	130
3,20	Reconstruction by lime mortar / რეკონსტრუქცია არმირებული კირით	m2	31,4
3,21	Reconstruction by lime / რეკონსტრუქცია კირით	m2	3
3,22	Installation of new stones / ახალი ქვის ფილების დამატება** (L 67mx D 0,35m x H 0,07m)	m3	1,64
3,23	Consolidation of cracks and microcracks / ბზარების და მიკრობზარების კონსოლიდაცია	m	22
3,24	Consolidation of joints / ნაკერების განახლება	m	30
3,25	Cleaning of the stone surface / ქვის ზედაპირის გასუფთავება	m2	60
3,26	Reassembling the fragmented parts of the stone / ქვის ფრაგმენტირებული ადგილების გაერთანება	m2	3,7
3,27	Notching of places of direct contact / მიბჯენილი საპირე წყობის ქვის მექანიკური ჩაჭრა	m2	9
3,28	Removal, cleaning and placement back of loosened stones / დაძრული ქვის საჭიროების შემთხვევაში მოხსნა და გასუფთავება, დაბრუნება (ანკერით და კირხსნარით)	m2	2
	Northern Façade		
3,29	Treatment with Biocide / ბიოციდით შეწამვლა	m2	65

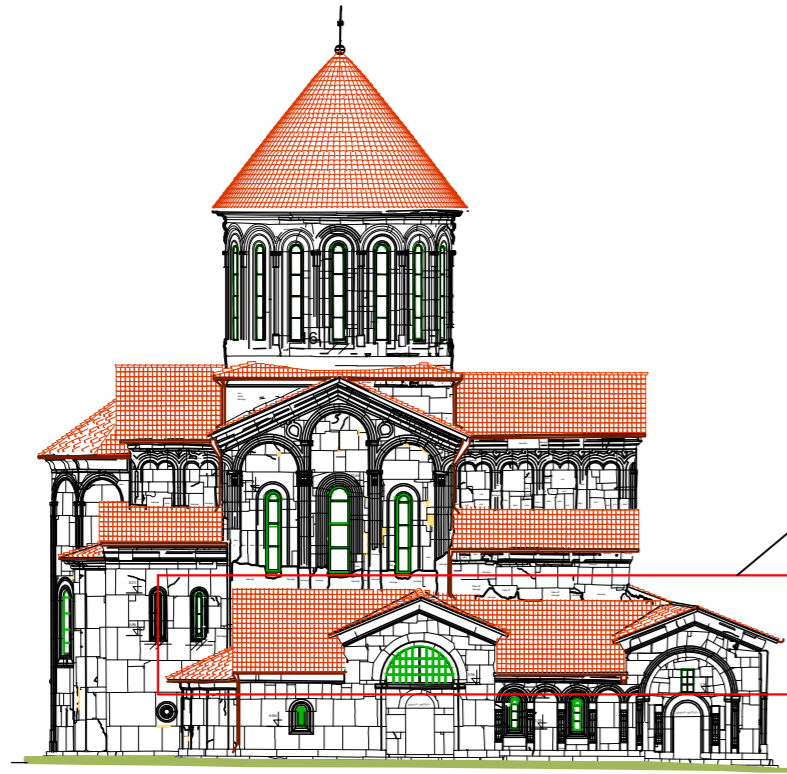
ნრდილოეთი ფასადი. ეკვდრები
კარნიზის დაზიანებები

ნახაზზე წარმოდგენილი ფრაგმენტი

- ქვებს შორის არსებული ნაკერების განახლება
Refurbishment of the joints between stones
- შარბებისა და მიკროშარბების კონსოლიდაცია Filling up the cracks and microcracks
- ქვის ფრაგმენტირებული დეტალის დაბრუნება
Anchoring the fragmented detail of the stone
- საპირე წიბოს ნაკლები აფილვების რეკონსტრუქცია კირით
Reconstruction of missing parts of the masonry with lime mortar
- საპირე წიბოს ნაკლები აფილვების რეკონსტრუქცია კირით
არმირებული კირით Reconstruction of missing parts of the masonry with reinforced lime mortar
- ქვის ფრაგმენტირებული ნაწილების გაერთიანება
Reassembling the fragmented parts of the stone
- ძველი შევსებების გაწმენდა
Cleaning of the old fillings
- ბიოციდით შეწმენდა/მექანიკური წმენდა
Spraying Biocide/ Mechanical cleaning
- ახალი ქვების დამონტაჟება
Assembly of the new stones
- რომსინოზე მიხედული საპირე წიბოს ქვის მქტიური ნაჭრა
Cuts on assembled masonry stone

3,30	Cleaning of cement fillings / ცემენტის შევსებების განახლება	m2	3
3,31	Cleaning of spaces between the stones / ქვებს შორის ადგილების ჰაერის ჭავლით ამოწმენდა *	m	7
3,32	Injection of the joints & cracks / ბზარების და ნაკერების ინექტირება*	m	10
3,33	Anchoring of stones / ქვების დაანკერება	unit	57
3,34	Reconstruction by lime mortar / რეკონსტრუქცია არმირებული კირით	m2	18,3
3,35	Reconstruction by lime / რეკონსტრუქცია კირით	m2	12

3,36	Installation of new stones / ახალი ქვის ფილების დამატება** (L 52,5mx D 0,35m x H 0,07m)	m3	1,29
3,37	Consolidation of cracks and microcracks / ბზარების და მიკრობზარების კონსოლიდაცია	m	15
3,38	Consolidation of joints / ნაკერების განახლება	m	31
3,39	Cleaning of the stone surface / ქვის ზედაპირის გასუფთავება	m2	65
3,40	Reassembling the fragmented parts of the stone / ქვის ფრაგმენტირებული ადგილების გაერთანება	m2	3,6
3,41	Notching of places of direct contact / მიბჯენილი საპირე წყობის ქვის მექანიკური ჩაჭრა	m2	4,5
3,42	Removal, cleaning and placement back of loosened stones / დაძრული ქვის საჭიროების შემთხვევაში მოხსნა და გასუფთავება, დაბრუნება (ანკერით და კირხსნარით)	m2	5

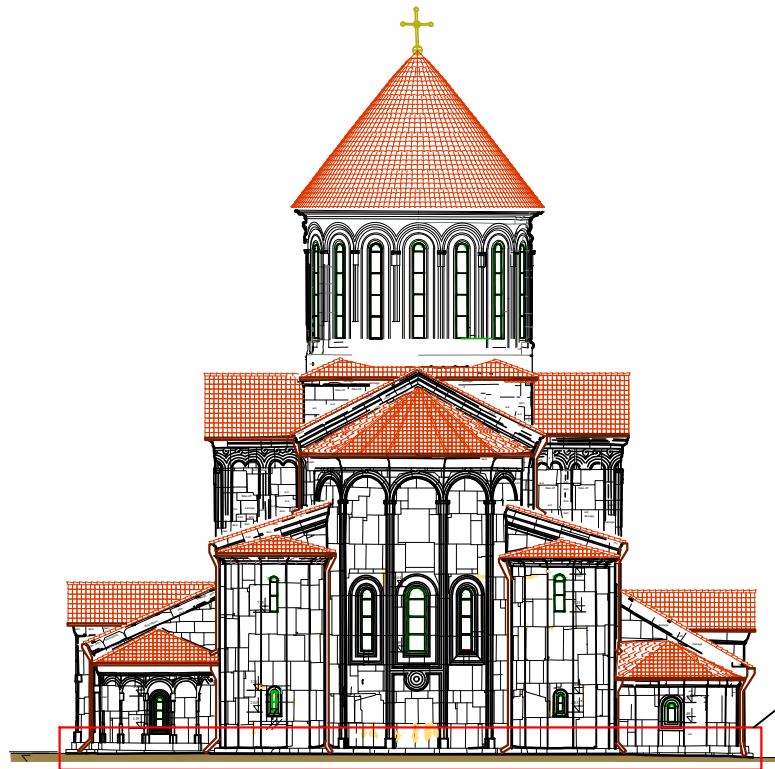
აღმოსავლეთ ფასადი
ციკლის დაზიანებები

ნახაზზე წარმოდგენილი ფრაგმენტი

- ქვების შორის არსებული ნაკერების განახლება
Refurbishment of the joints between stones
- ბზარებისა და მიკრობზარების კონსოლიდაცია Filling up the cracks and microcracks
- ქვის ფრაგმენტირებული დეტალის დაბეჭობა
Anchoring the fragmented detail of the stone
- საპირე წუბის ნაკლები ადგილების რეკონსტრუქცია კირით
Reconstruction of missing parts of the masonry with lime mortar
- საპირე წუბის ნაკლები ადგილების რეკონსტრუქცია კირით/არმირებული კირით/Reconstruction of missing parts of the masonry with reinforced lime mortar
- ქვის ფრაგმენტირებული ნაწილების გაერთიანება
Reassembling the fragmented parts of the stone
- ძველი შევსებების გაწმენდა
Cleaning of the old fillings
- ბიოციდით შეწამვლა/მექანიკური წმენდა
Spraying Biocide/ Mechanical cleaning
- ახალი ქვების დამონტაჟება
Assembly of the new stones
- რომანეთზე მბეჭენილი საპირე წუბის ქვის მექანიკური ნაკერა
Cuts on assembled masonry stone

Eastern socle		
6,1	Treatment with Biocide / ბიოციდით შეწამვლა	m2	80
6,2	Cleaning of cement fillings / ცემენტის შევსებების განახლება	m2	0
6,3	Cleaning of spaces between the stones / ქვებს შორის ადგილების ჰაერის ჭავლით ამოწმენდა *	m	14
6,4	Injection of the joints & cracks / ბზარების და ნაკერების ინექტირება*	m	18
6,5	Anchoring of stones / ქვების დაანკერება	unit	22
6,6	Reconstruction by lime mortar / რეკონსტრუქცია	m2	5

არმირებული კირით		
6,7	Reconstruction by lime / რეკონსტრუქცია კირით	m2	3,5
6,8	Installation of new stones / ახალი ქვის დამატება	m3	
6,9	Consolidation of joints / ნაკერების განახლება	m	42
6,10	Consolidation of cracks and microcracks / ბზარების და მიკრობზარების კონსოლიდაცია	m	18
6,11	Cleaning of the stone surface / ქვის ზედაპირის გასუფთავება	m2	80
6,12	Reassembling the fragmented parts of the stone / ქვის ფრაგმენტირებული ადგილების გაერთანება	m2	5
6,13	Notching of places of direct contact / მიბჯენილი საპირე წყობის ქვის მექანიკური ჩაჭრა	m2	6
6,14	Removal, cleaning and placement back of loosened stones / დაძრული ქვის საჭიროების შემთხვევაში მოხსნა და გასუფთავება, დაბრუნება (ანკერით და კირხსნარით)	m2	0
