გელათის ღვთისმშობლის შობის ტაძრის გუმბათის მოხატულულობის გადაუდებელი
საკონსერვაციო სამუშაოები

ვლადიმერ გურგენაძე
ფერწერის რესტავრაციის, კონსერვაციის

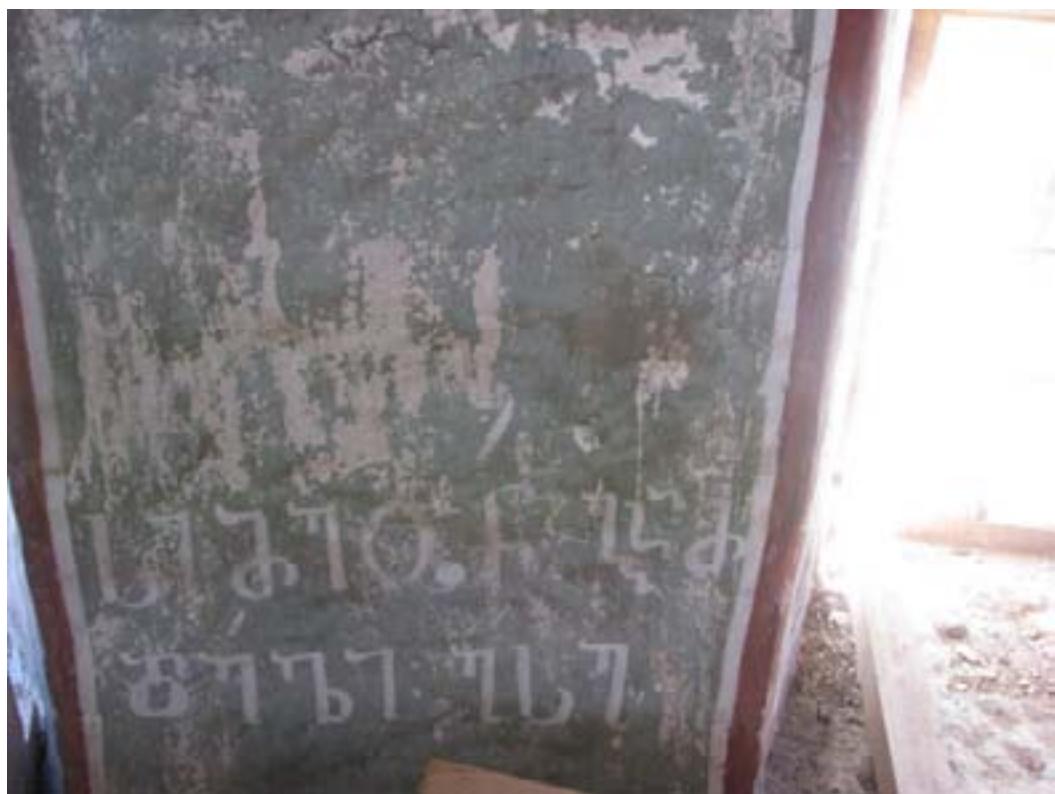
მხატვრობის გასამაგრებელი ფერის ფერი

საფუძველზე, შემოთავაზებული პროპორციით 4-4.5% ით, “Acrylic 33” წებოს შესხერებით, გამაგრდა ფერის დაზიანებული, გაფხვიერებული, ადგილები. თუმცა ზოგიერთ ცალკეულ ადგილას (ფერის ფენის აფურცელა) მოითხოვა, მიუთოების მეთოდის გამოყენება.

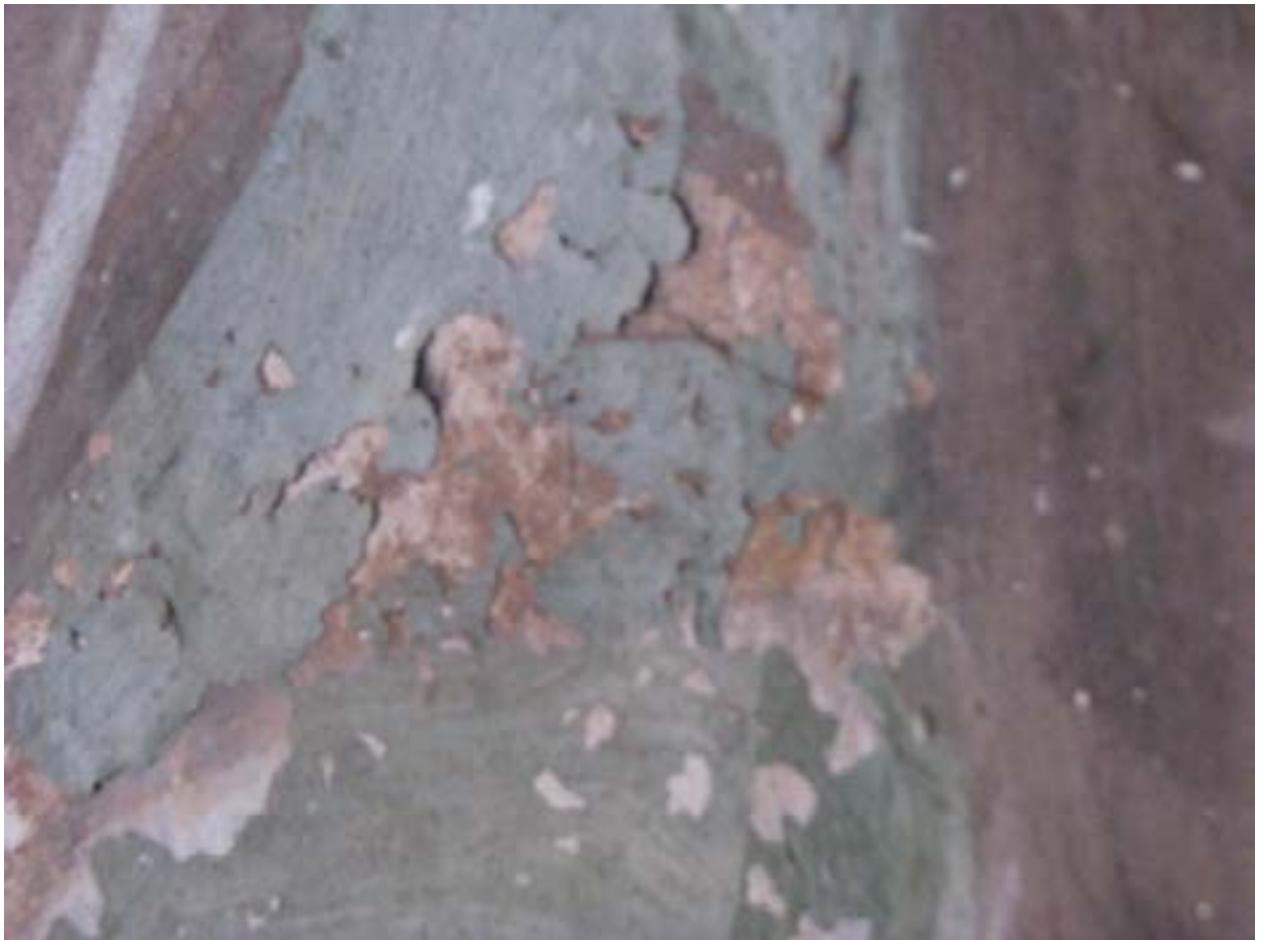
ფერწერული ფენის აფურცელა

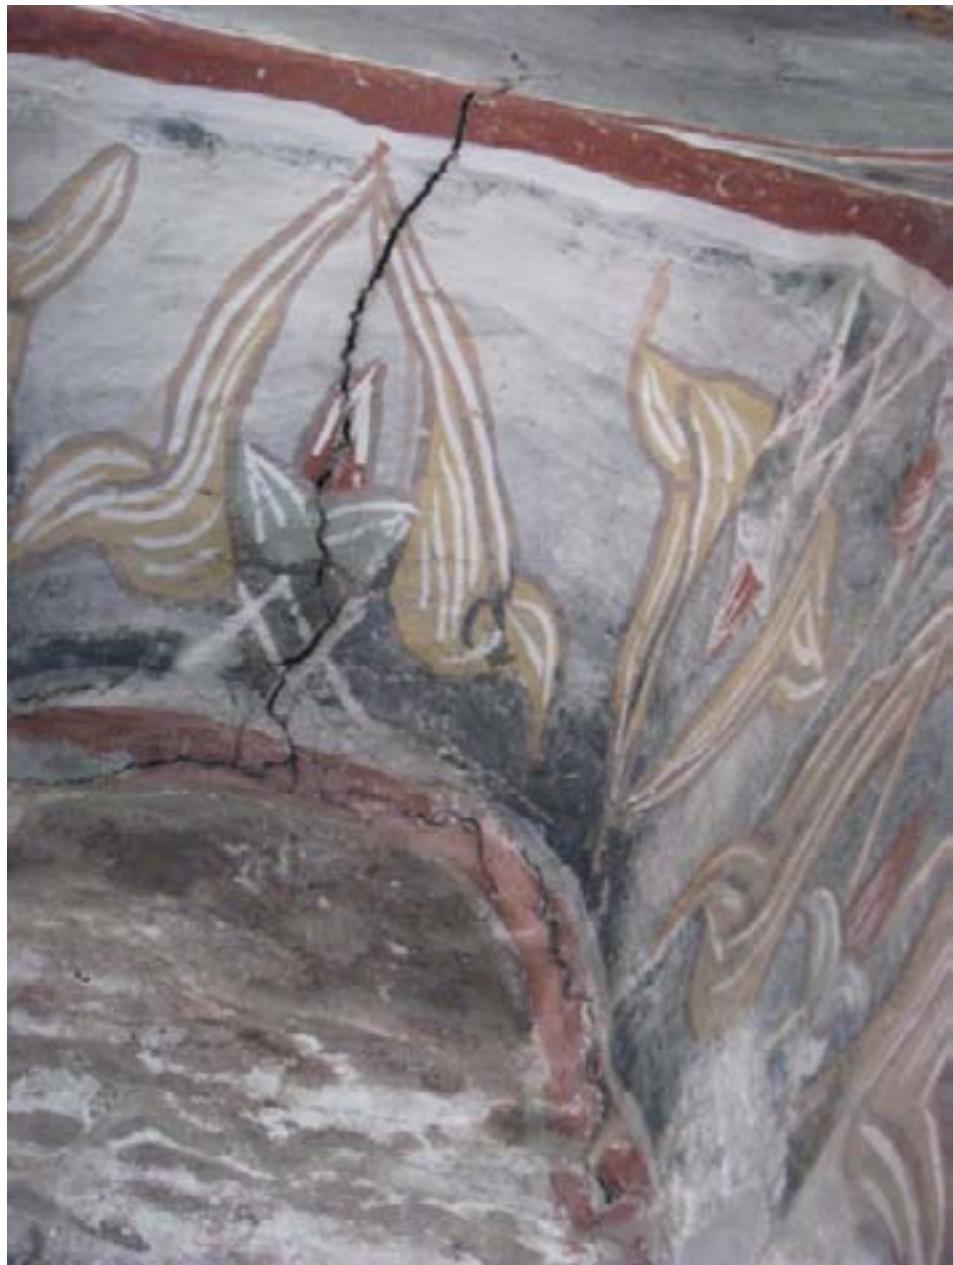
ბზარი შელესილობის ფენაზე

რესტავრატორებთან და ფერწერის მკვლევართან კონსულტაციების და ფერწერის ფენის ფერის მდგომარეობიდან გამომდინარე, ფერის ფენა გაიწმინდა მექანიკურად. ფრთხილად, მსუბუქად და მშრალად, რბილი ღრუბლებითა და ფუნჯებით, რათა არ მომხდარიყო, ტემპერით შესრულებული მხატვრობის დამატებითი დაზიანება. ასევე მექანიკურად, ლანცეტებისა და ფლეიცების გამოყენებით მოშორდა მხატვრობას მტრედების ექსპრემიზმები, ობობების ქსელები და ზედაპირული გამომარილილებები. ბზარები და დასუსტებული შელესილობობა გამაგრდა პარალოიდ ვ72-ით.

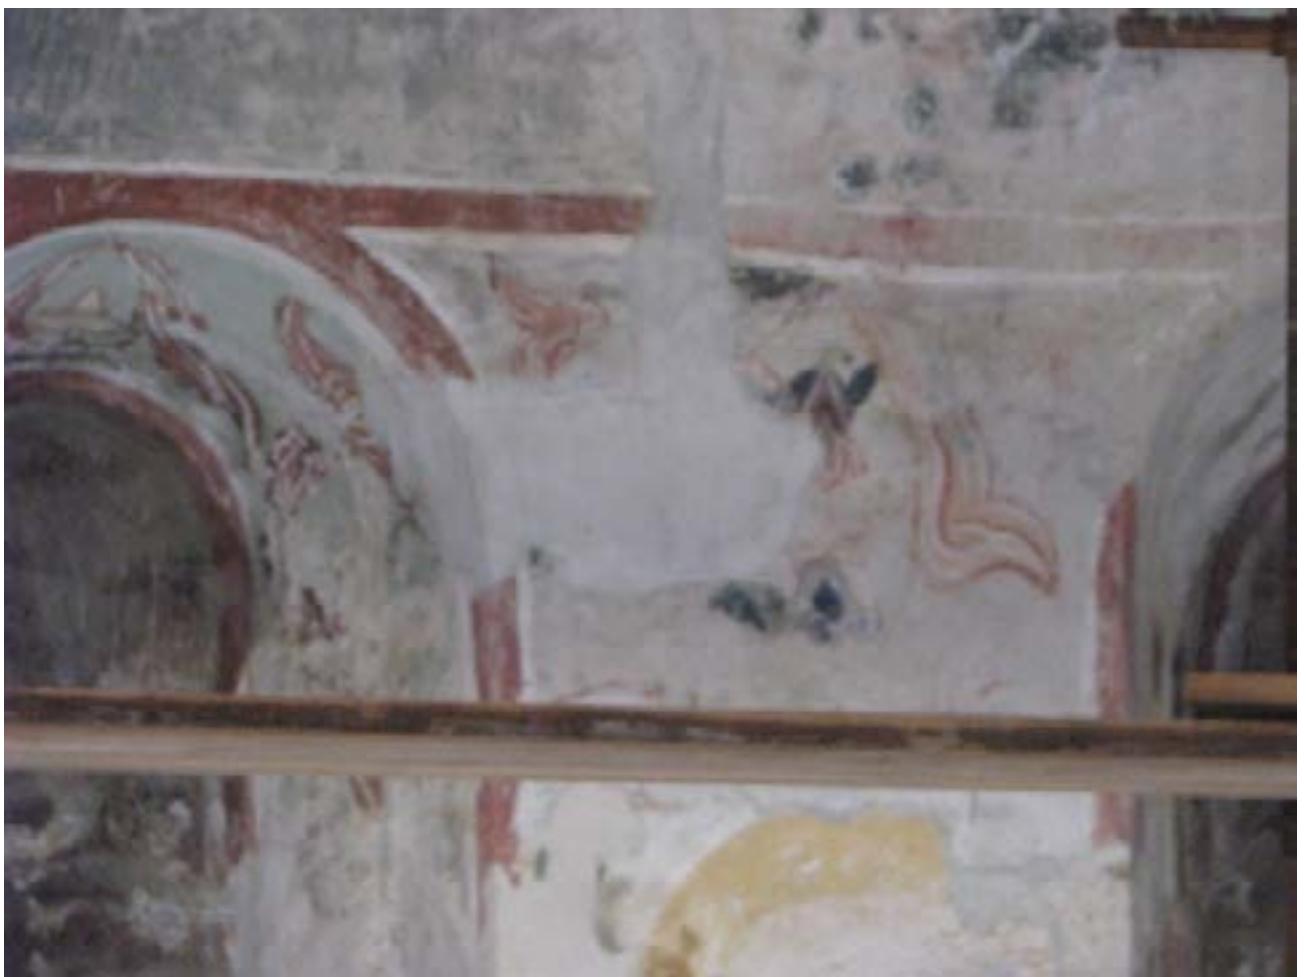
დაზიანებული და შევსებული ზედაპირი შელესილობაზე

მას შემდეგ, რაც გასული წლის ბოლოს, შეიცვალა სარკმელები და ადარ არსებობდა წეიმისა ქარის, მაგნე ზემოქმედება ფერწერაზე, გაგრძელდა გადაუდებელი სარესტავრაციო სამუშაოები. ფაქიზად შეივსო სიცარიელები, ახლად ჩასმულ სარკმელებსა და შელესილობას შორის, კირისა და ჭიათურის გაცრილი ქვიშის ნარევით, პროპორციით 1/3, რომელიც იყო ნეიტრალური ფერის, რათა ძალიან არ გამორჩეულიყო მხატვრობის ძირითადი ტონისაგან. ამავე პროპორციის კირის სსნარით, შეივსო ზოგიერთი აღგილები და გამოიცვალა ძველი რესტავრაციის დროინდელი დაზიანებული შევსებები. ერთობლივი შეთანხმებით და ჯგუფის ხელმძღვანელის მიერ, ჩატარებული ტესტების
