საქართველოს კულტურის
ძეგლთა დაცვისა და
სპორტის სამინისტრო
MINISTRY OF CULTURE
MONUMENTS PROTECTION
AND SPORT OF GEORGIA

საქართველოს კულტურული
მემკვიდრეობის დაცვის
ეროვნული სააგენტო
NATIONAL AGENCY FOR
CULTURAL HERITAGE
PRESERVATION OF GEORGIA

STATE PROGRAMME FOR GEORGIA'S
CULTURAL HERITAGE PRESERVATION

2008

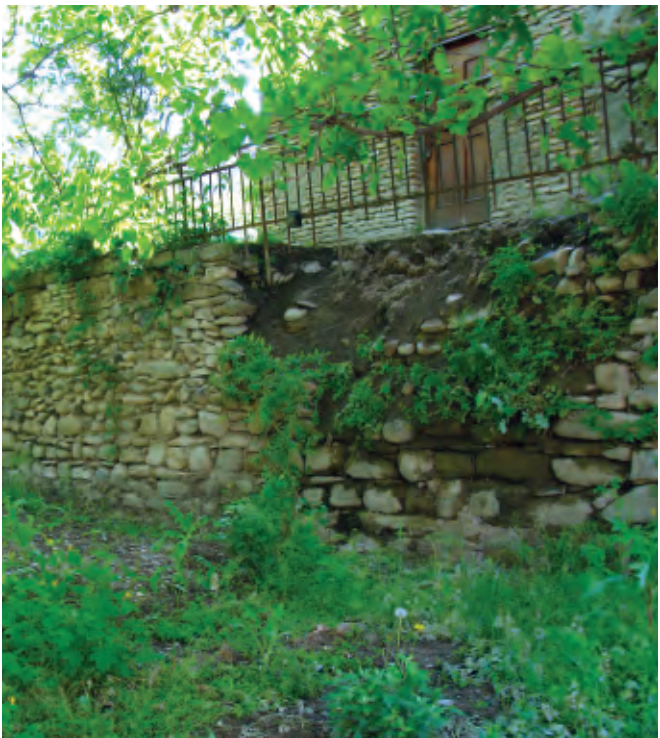
დაზიანებული კედელი | The Damaged Wall

Resent demolition of already damaged abutment located close to the “hermit Gabriel's tower” has endangered the stability of the whole construction. Mitigation measures carried out for provision of firmness of the tower were as follows: the area was cleaned off the vegetation and the trench-pit was cut to arrange the basement; the formed depression was filled up with concrete solution arranged over the double armoire net. Cobblestone wall with the inclusions of rectangular sandstone cubes was erected in front of the basement as envisaged by the respective project. Area rear the wall was covered with the net of water divert cannels that will avoid any accumulation of surface water or atmospheric precipitations behind the wall.

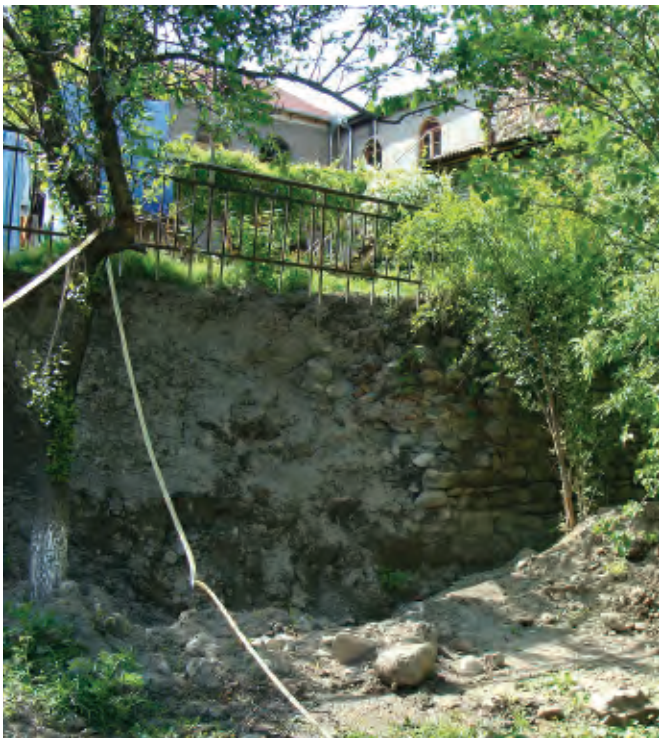
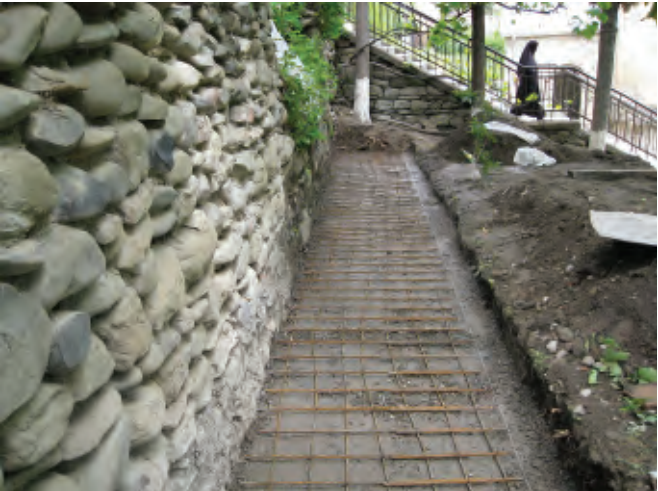
კედლის საძირკვლის მოწყობის პროცესი | Construction of the Wall Basement

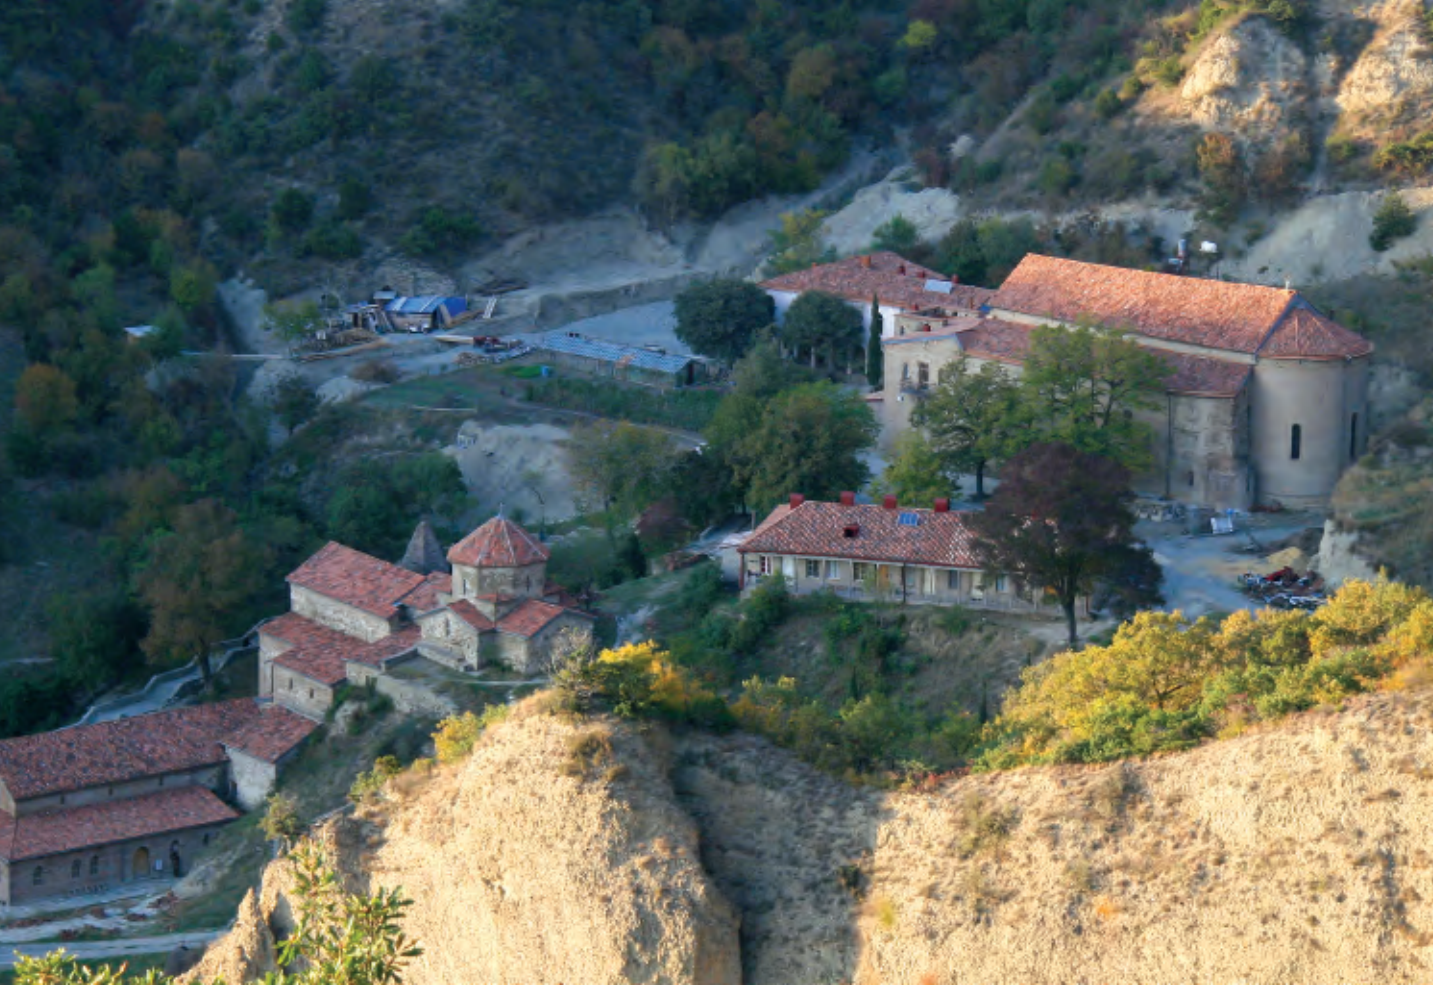
<p>შიომღვიმის მონასტრის ნაგებობები დაზიანებული თუნუქის საფარისაგან განთავისუფლდა All Damaged Corrugated Iron Roofs of Shiomgvime Monastery Compounds have been Removed</p>

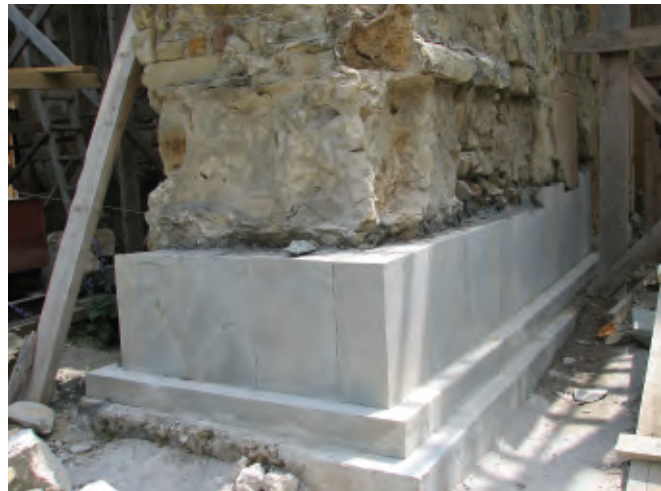
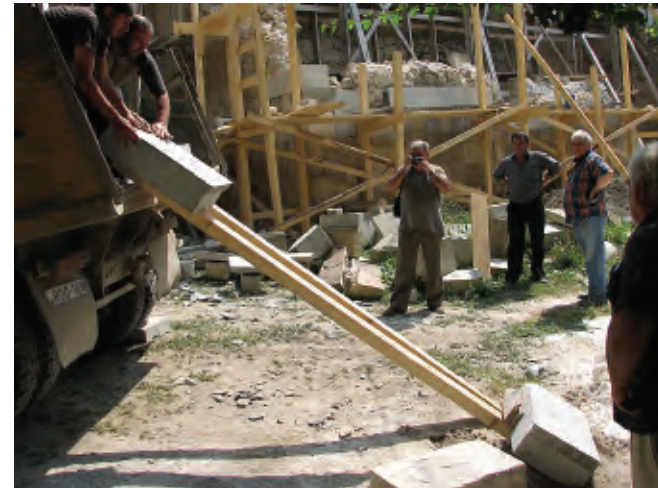
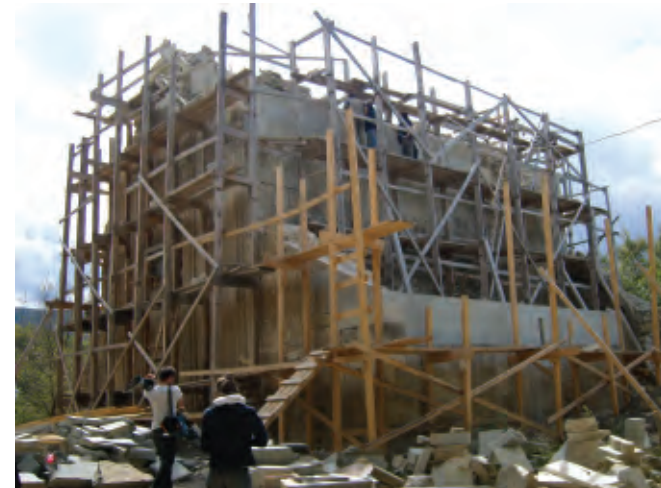
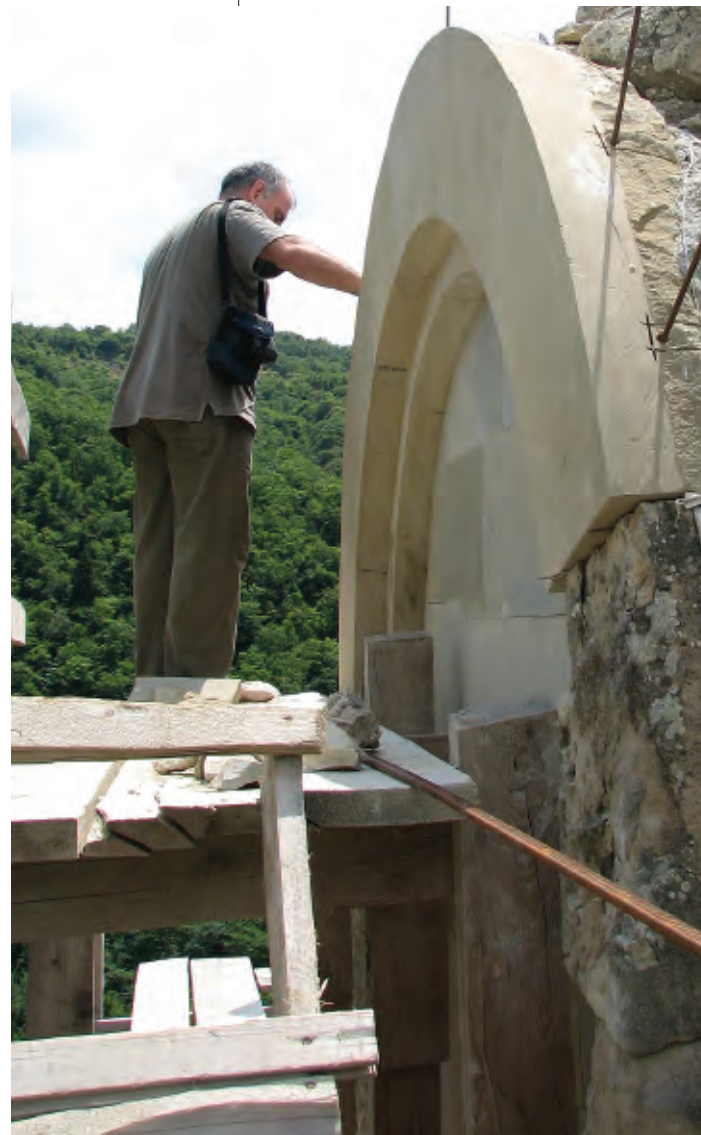
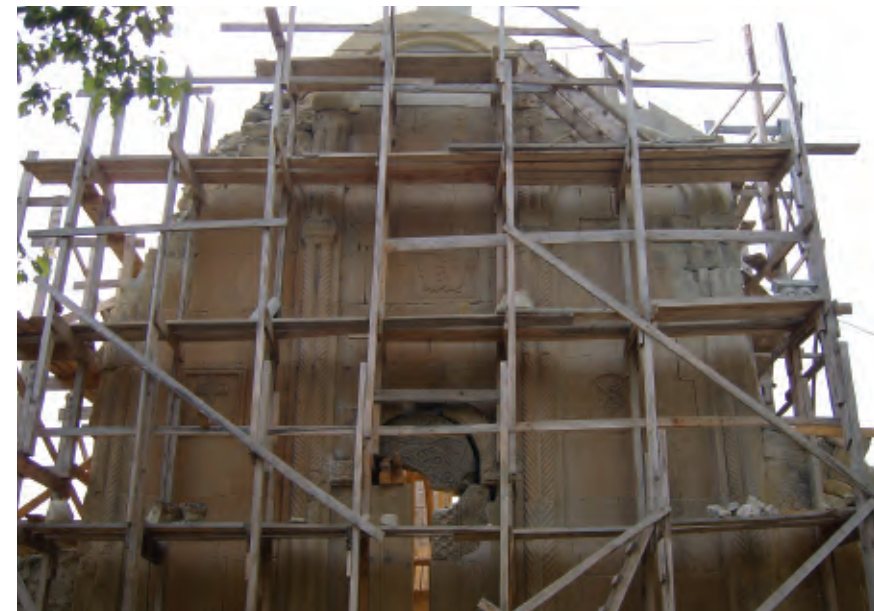
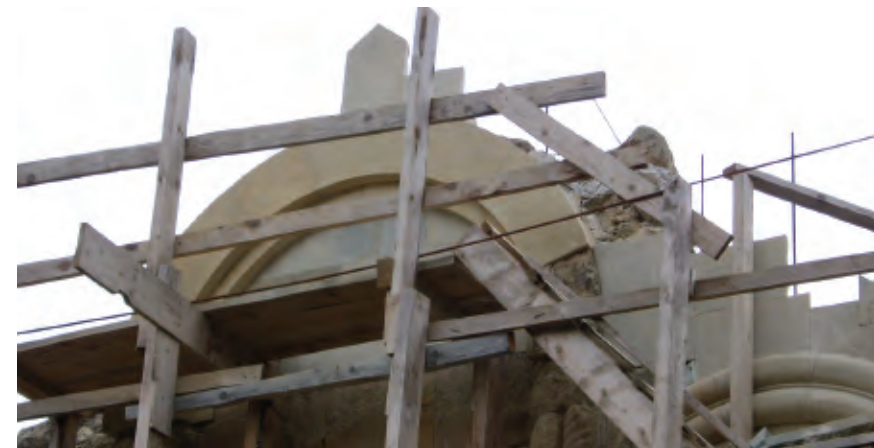
მიმდინარე სარეაბილიტაციო სამუშაოები | The Rehabilitation Activities in Progress

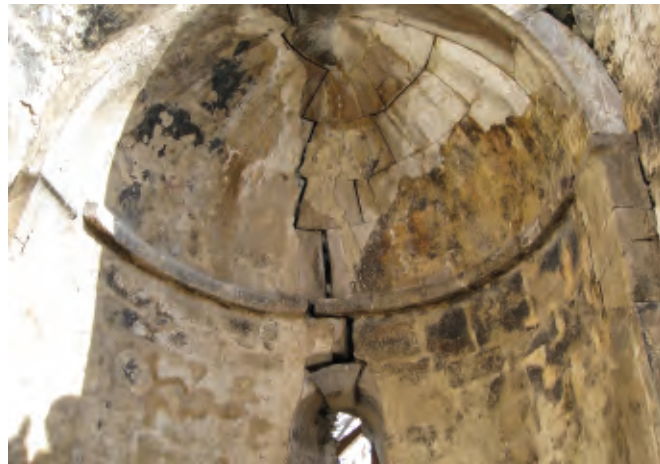
დაზიანებული კამარა | The Damaged Vault

As a result of these activities stability of the construction is being provided and its original features are restored.

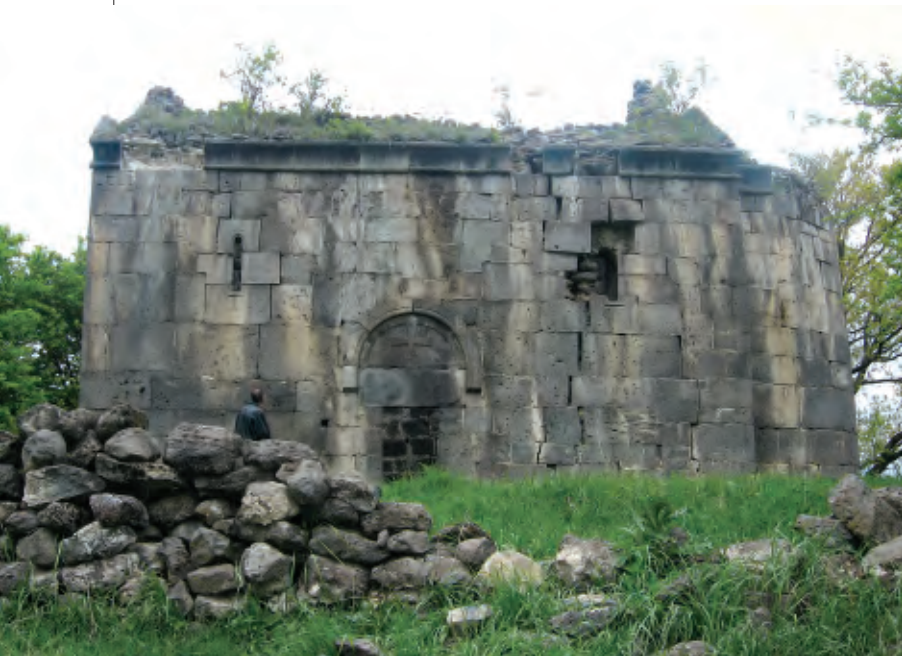
ჩხიკვიტის სიონი სარეაბილიტაციო სამუშაოების დაწყებამდე | Chkhikveti Sioni Prior to Commencement of the Rehabilitation activities

- All longitudinal and latitudinal load bearing walls were consolidated;
- The triumphal arch in the interior was restored;
- Western and Southern façade facing was re-arranged and restored whenever necessary;
- All fallen down western, southern and northern façade cornice stones were re-fixed to their initial places;
- The curvilinear stones were hewn in the field and dully arranged over the extended apse;
- All cracks were injected;
- A painted corrugated iron cover was constructed imitating the stone slab roofing;
- The extra soil was cut-off all around the church and water divert channel arranged.

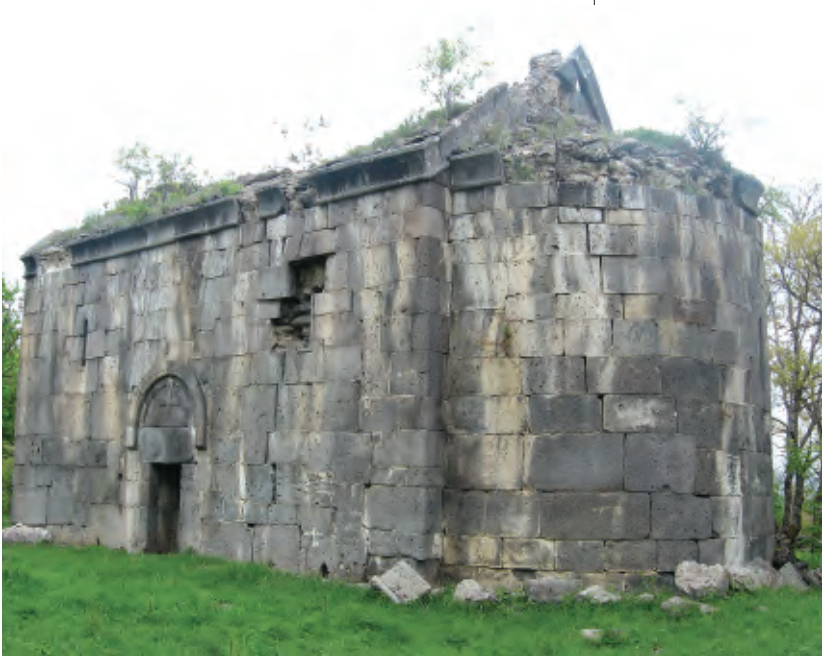
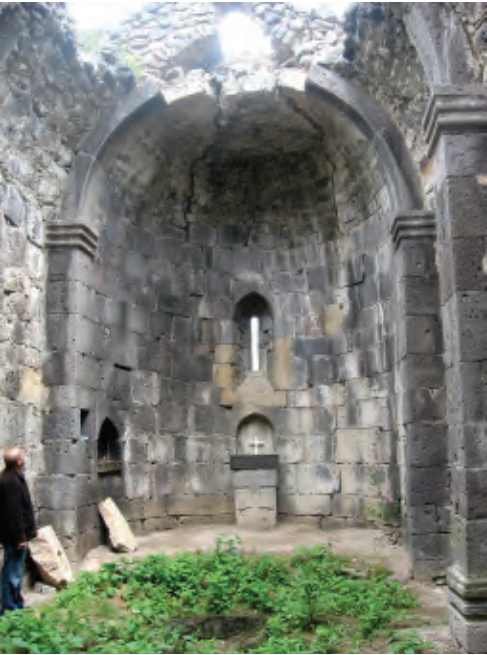
დაზიანებული კამარა | The Damaged Vault

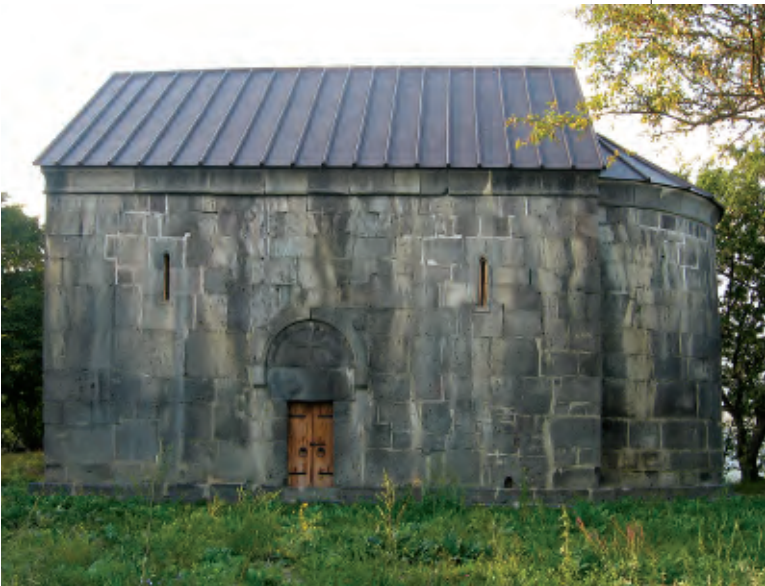
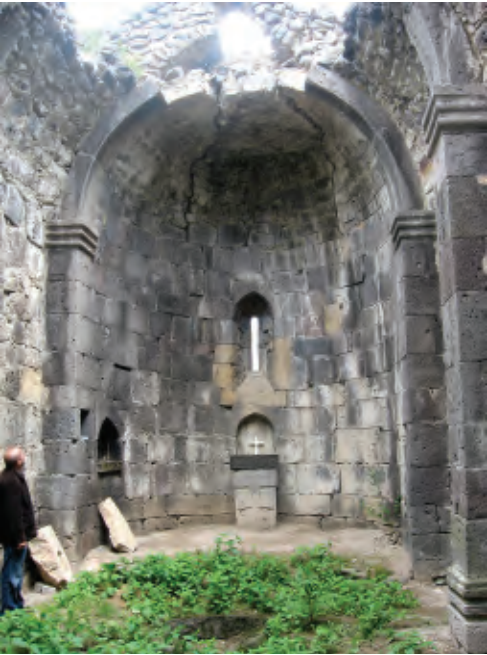
დაზიანებული კამარა | The Damaged Vault

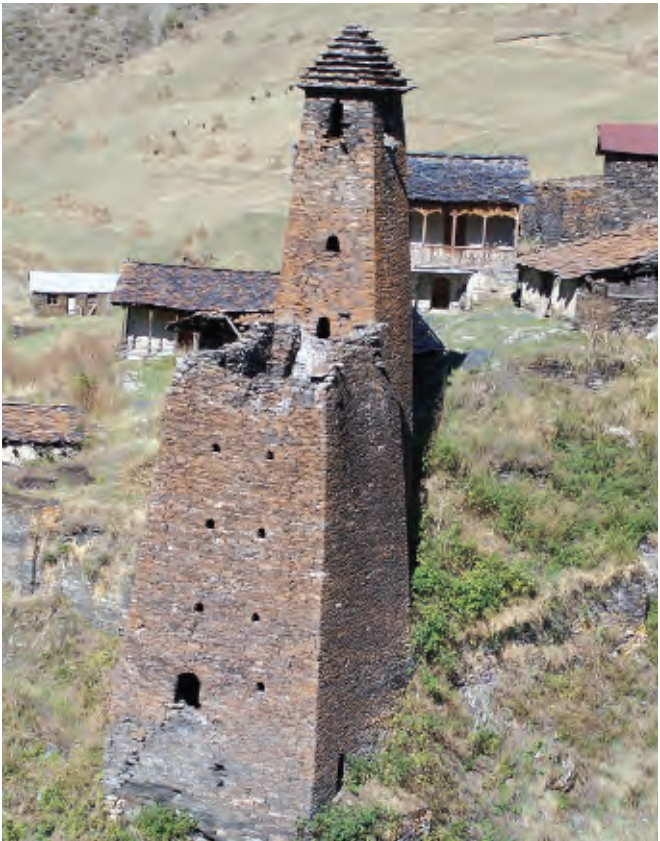
თუშეთი, სოფ. დართლო, კომკი, არსებული მდგომარეობით
Tusheti, Dartlo Village, A Tower; Current Condition

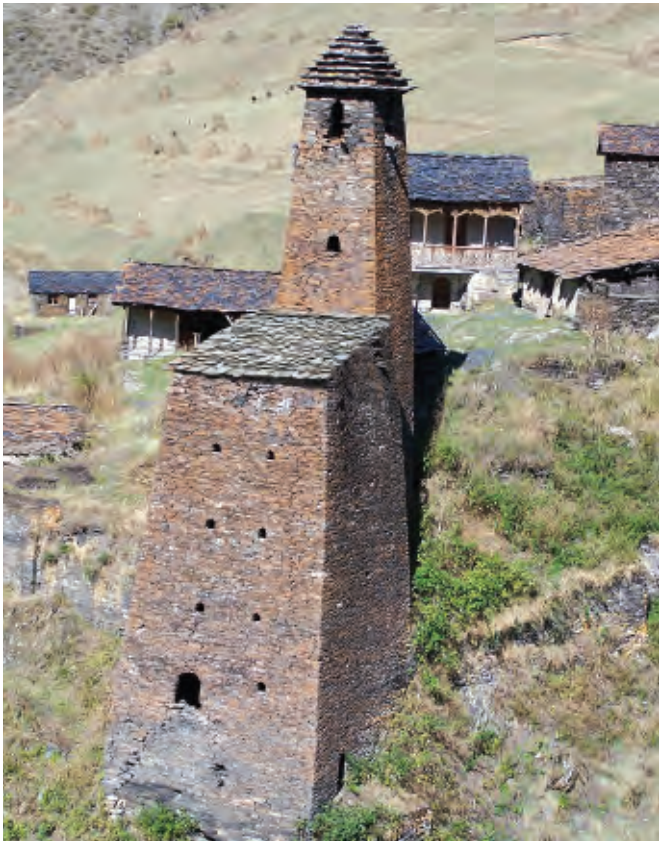
რეაბილიტაციის კომპიუტერული ვერსია
Digital Version of the Rehabilitation

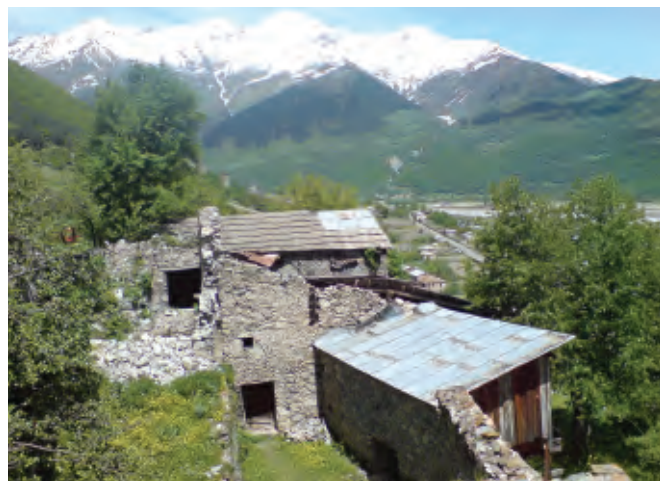
დაზიანებული კომპლექსი | The Damaged Complex

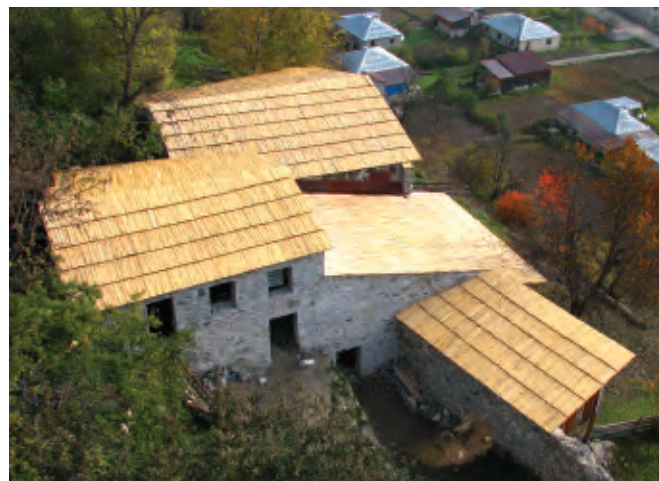
ყავარის ახალი სახურავი | New Shingle Roof

As a result of the listed above activities the Margianis family complex had rehabilitated in full and it became one of the most interesting sightseeing of the tourist rout.

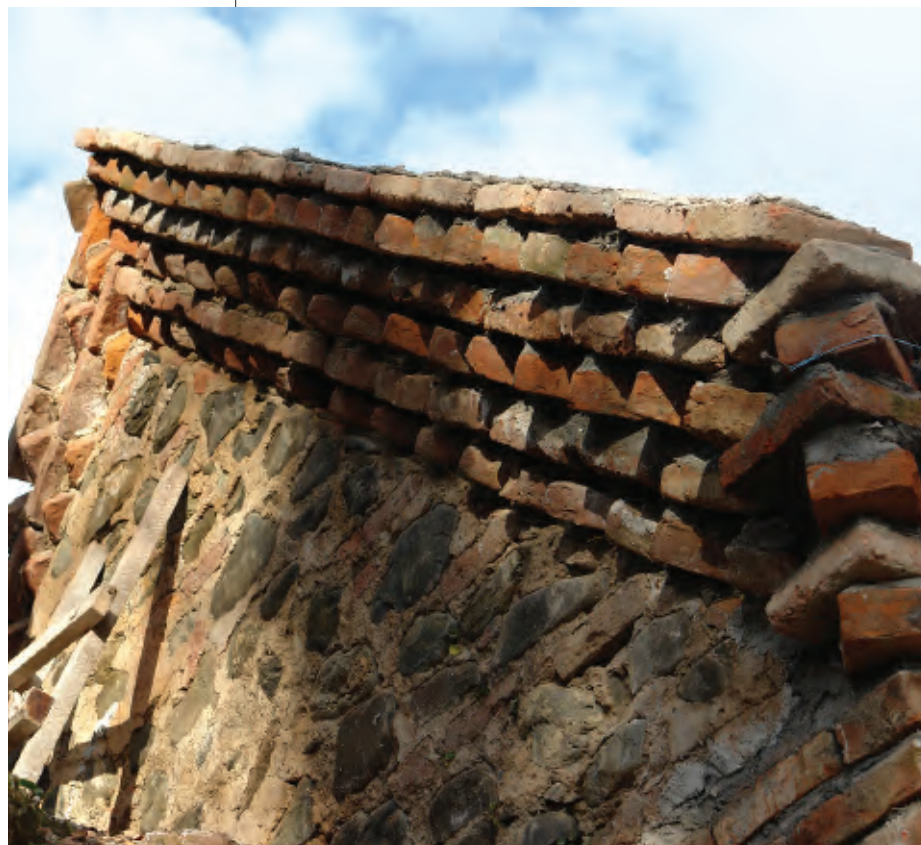
აგურის წყობით აღდგა დაზიანებული კარნიშები
All Damaged Sections of the Cornice were remade with brickwork

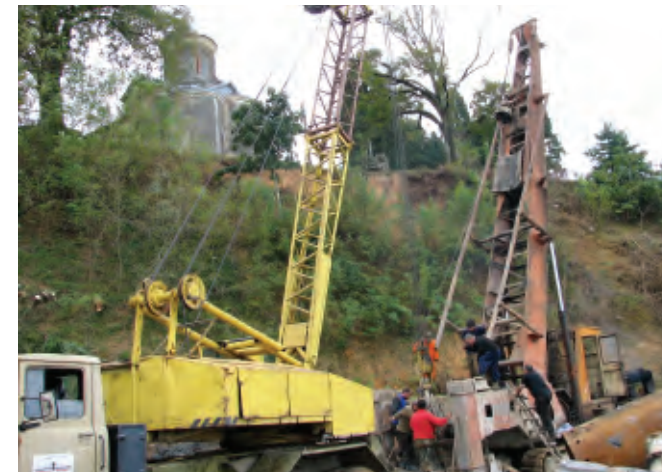
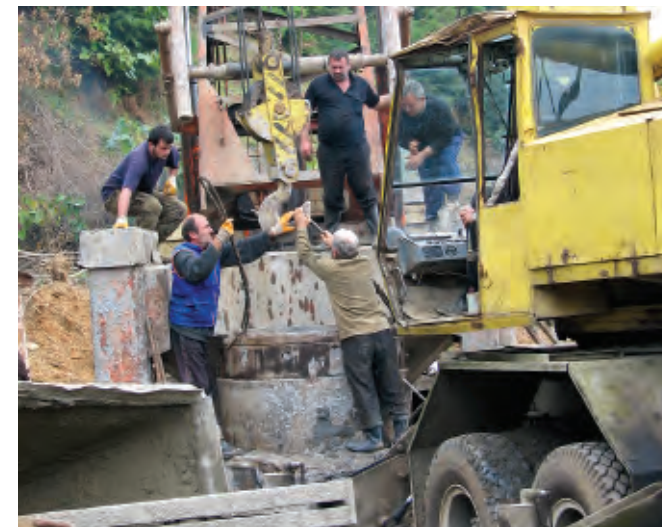
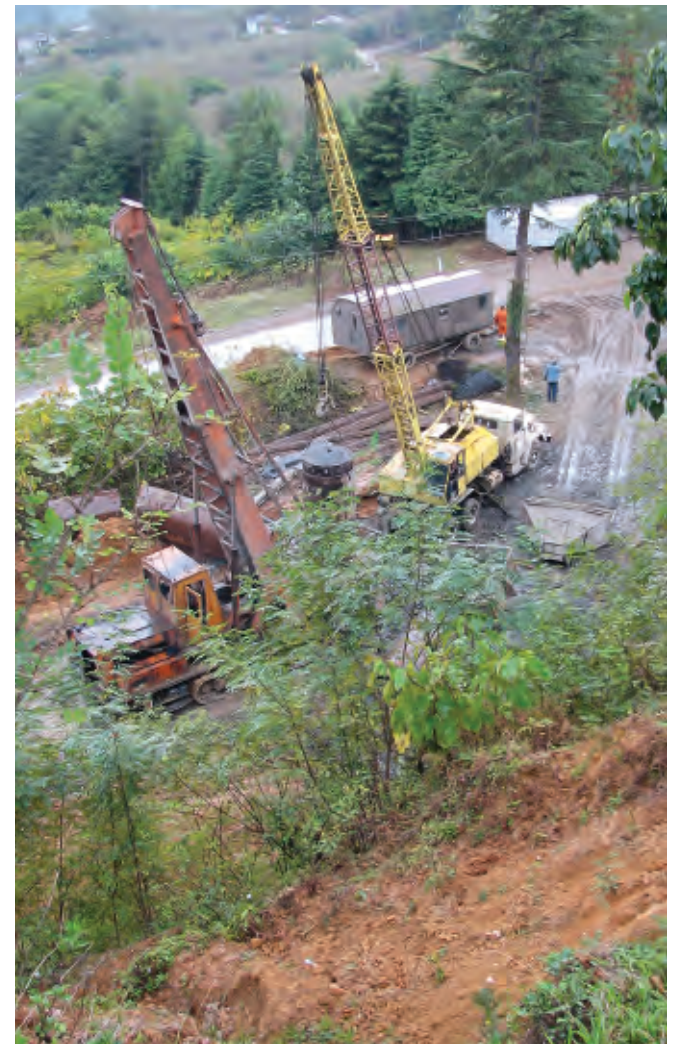
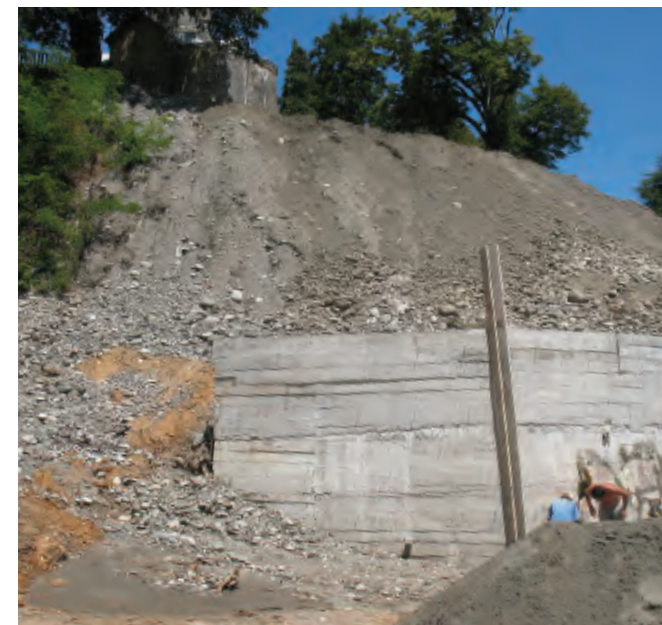
საყრდენი კედლის მოწყობის პროექტი | Arrangement of the Abutment in Progress

Activities were continued in 2009 as well. A twenty meter-high protective wall has been arranged over the basement constructed the previous year.
