## ICOMOS-ის ტექნიკური შეფასება

| ძეგლი | გელათის მონასტერი |
| პროექტი | “ღვთისმშობლის შობის სახელობის ტაძრის გუმბათის დროებითი გადახურვის საყრდენი ლითონის კონსტრუქციის მოწყობის” ქვე-პროექტის განხორციელება |

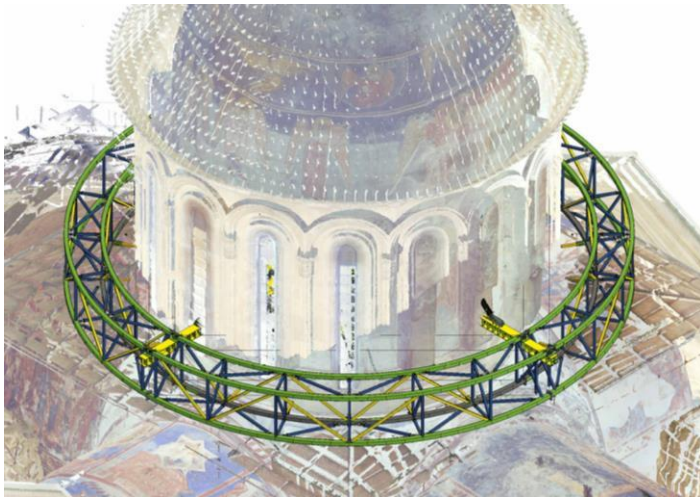
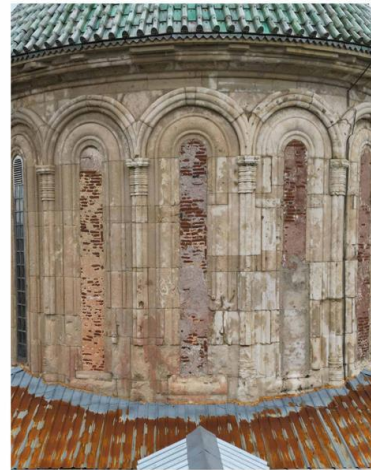
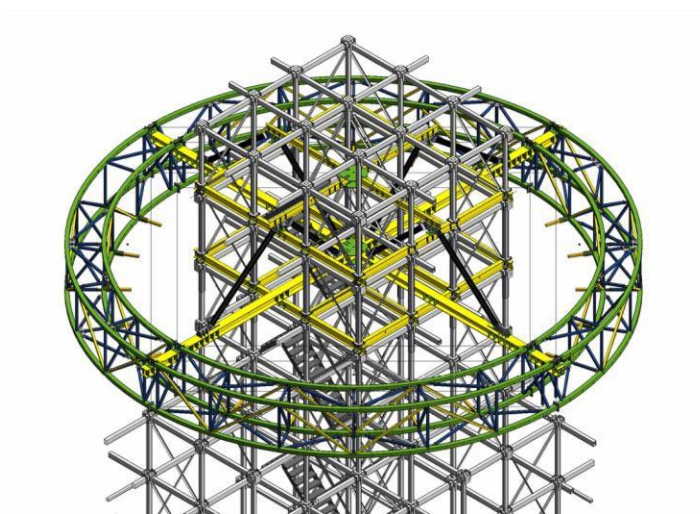
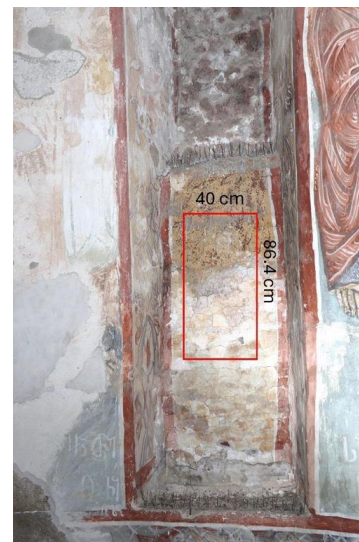
ტაძრის ინტერიერიდან გარეთ ძალოვანი კოჭების სარკმლებში გატარებისას, საჭირო ხდება დასავლეთის მხარეს, გუმბათის ყელის ცენტრალურ ნაწილში აგურით ამოშენებულ ერთ სარკმელში ღიობის ამოკვეთა.

გელათის ღვთისმშობლის შობის ტაძრის გუმბათის ყელში მოწყობილი 16 სარკმლიდან, XVI-XVII საუკუნეში აგურით ამოქოლეს დასავლეთ მხარეს არსებული 5 სარკმელი და ასევე მოხატეს არაფიგურატიული მოტივით. მოცემული ნიშის მონაკვეთზე, რომლის გახსნა ძალოვანი კოჭის გასატარებლად არის აუცილებელი, აღინიშნება დეკორატიული მორთულობის - მარმარილოს იმიტაციის და ნაღესობის დაზიანებული ფრაგმენტები.

კედლის მხატვრობის კონსერვატორთა მიერ, შემუშავდა ამოშენებული სარკმლის გასახსნელი მონაკვეთის არეალში შემორჩენილი კედლის მხატვრობისა და ნაღესობის ფრაგმენტების დროებით მოხსნის მეთოდოლოგია. ქვეპროექტის განხორციელება უნდა მოხდეს კედლის მხატვრობის კონსერვატორთა ზედამხედველობით რათა უზრუნველყოფილი იყოს მხატვრობის დაცულობა.

- 2) მიუხედავად იმისა, რომ მოცემული ფართობი შედარებით მცირეა (40 x 86,4 სმ) და მდებარეობს მთავარი მოხატული ზონის პერიფერიაზე, რეკომენდირებულია უზრუნველყოთ დეკორატიული მხატვრობის და დაკავშირებული ნაღესობის უსაფრთხო ამოღება და შენახვა, ისევე როგორც მოახსინოთ გარშემო არსებული მოხატული არეალების სტაბილიზაცია. კედლის მხატვრობის კონსერვატორების მიერ შემუშავებული და შემოთავაზებული მეთოდოლოგია მიიჩნევა მართებულიად [ადეკვატურად] სამუშაოს წარმატებული შედეგის მისაღწევად.
