Gelati Monastery
Complex

Wall Painting Condition Monitoring

July - August 2024
ივლისი-აგვისტო 2024

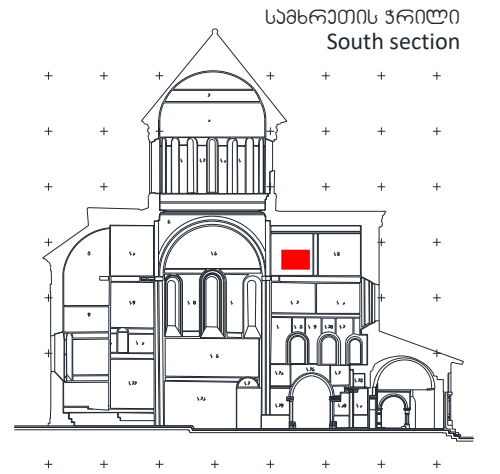
- Condition phenomenon:**
 Salt efflorescence
 Paint flaking
 Paint powdering
 Plaster powdering

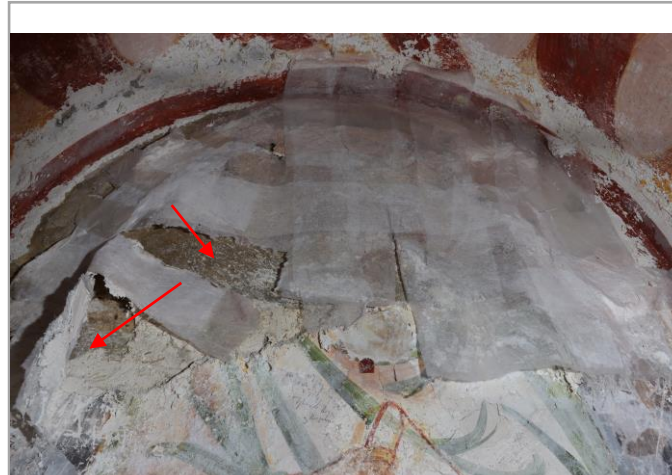
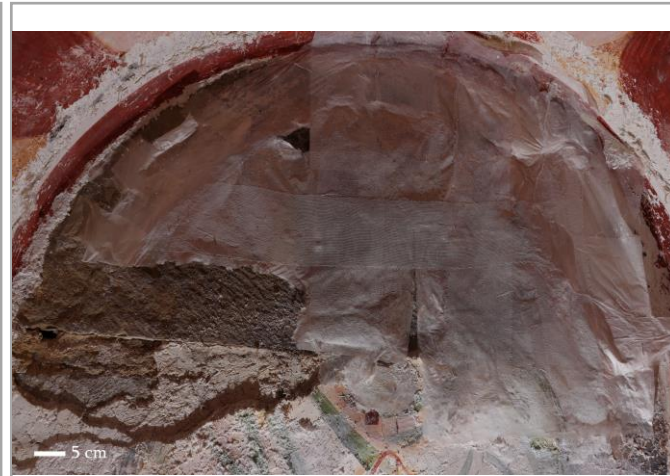
სამონიტორინგო არა
 Monitoring area N 2007

Two months after reinforcement. May 2024

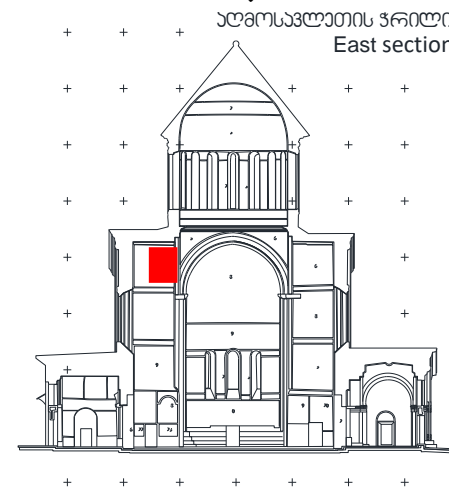
- Condition phenomenon:**
 Salt efflorescence
 Paint flaking
 Paint powdering
 Plaster powdering

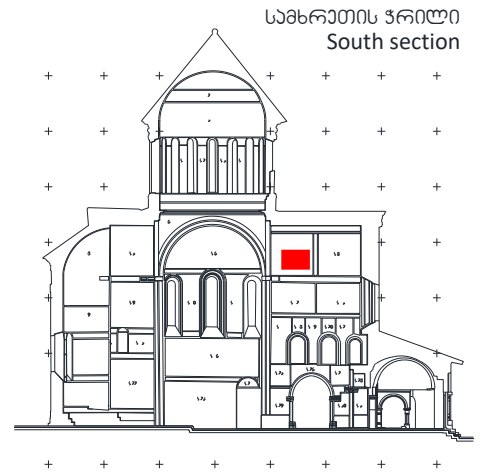
Condition phenomenon:
 Salt efflorescence
 Paint flaking
 Paint powdering
 Plaster powdering
28/06/2024 – salt deliquescence

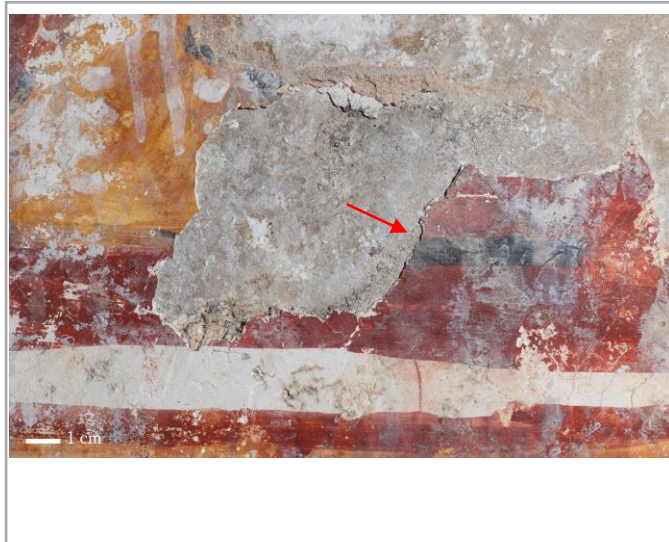
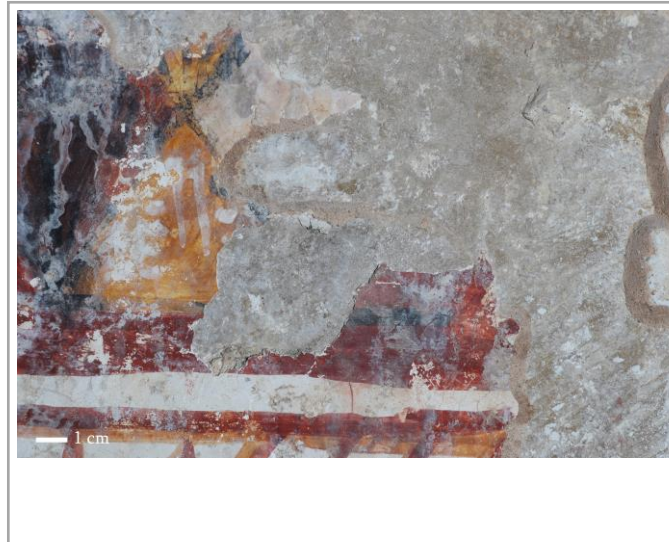
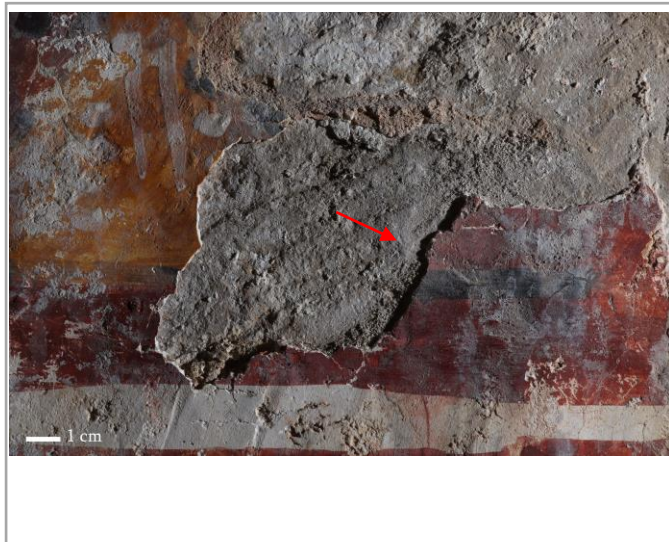
სამონიტორინგო არა
 Monitoring area N 2432

Condition phenomenon:
 Risk of plaster layer loss.

**28/06/2024 – painted plaster loss
 (Mechanical damage)**

26/07/2024 - Given that plaster layer loss were observed last month, this area was identified as a key focus for monitoring during this mission. However, no changes were detected at that time.
