გელათის ღვთისმშობლის შობის ტაძრის  
სარეაბილიტაციო სამუშაოები

სამუშაოთა შუალედური ანგარიში  
2016 წლის 5 ოქტომბერი - 2017 წლის 19 ივლისი

ნებართვის ნომერები: 05/09/12/16;  
პროექტის განმხორციელებელი: ხელოვნების საერთაშორისო ცენტრი  
დამფინანსებელი: ამერიკის ელჩის კულტურული მემკვიდრეობის დაცვის ფონდი

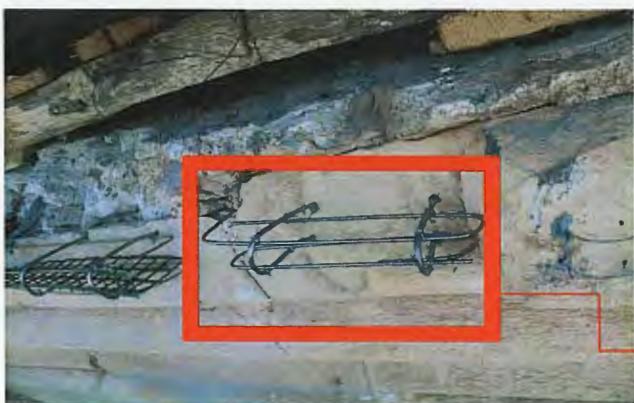
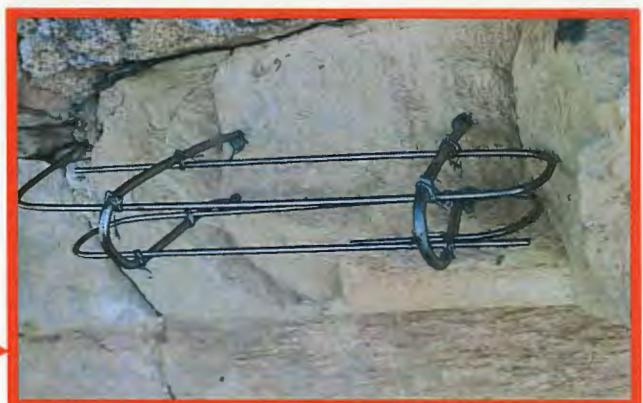
**ზემოთ:** ფოტო.დაზიანებული აკრნიზის ქვა. უზანგავი ლითონის არმირებისთვის განკუთვნილი კარკასი.

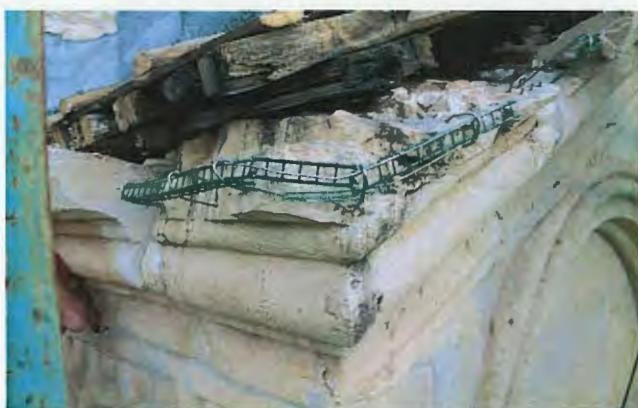
**ზემოთ, მარცხნივ:** ფოტო. ჩრდილოეთ ფასადი. დაზიანებული კარნიზის ქვაზე დატანილია არმირებისთვის განკუთვნილი კარკასი.

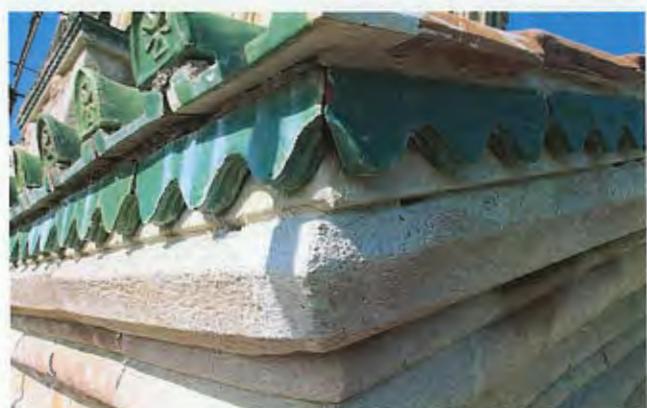
**ზემოთ, მარჯვნივ:** ფოტო. ჩრდილოეთ ფასადი. კარნიზი. კირხსნარით არმირების შემდეგ.

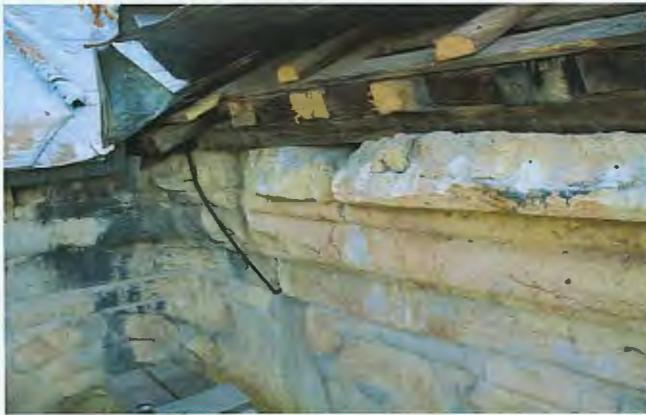
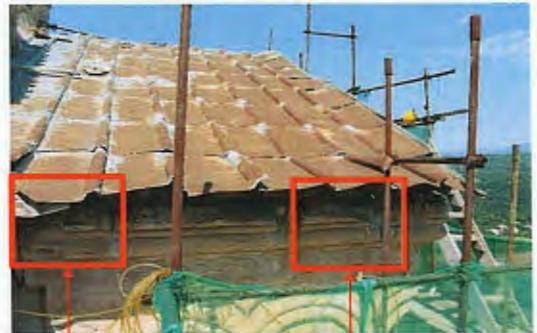
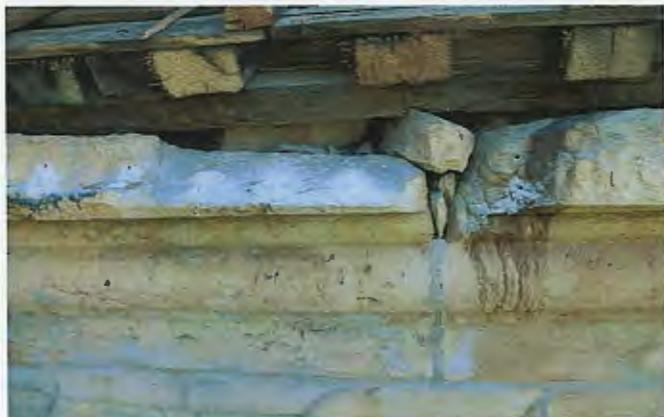
ზემოთ მარჯვნივ: ჩრდილოეთ ფასადი, კარნიზი. საერთო  
ხედი  
ზემოთ მარცხნივ: დაზიანებული კარნიზის ქვა, დეტალი  
ზემოთ მარცხნივ: დაზიანებული კარნიზის ქვა, დეტალი

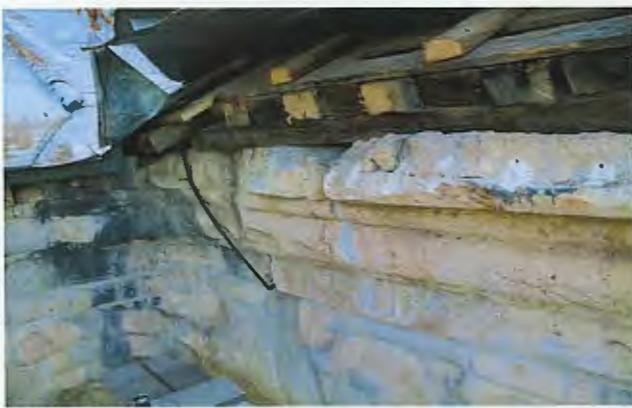
ზემოთ, მარცხნივ: ფოტო. ჩრდილოეთ ფასადი. დაზიანებული კარნიზის ქვა  
ზემოთ, მარჯვნივ: ფოტო. ჩრდილოეთ ფასადი. კარნიზი. არმირებისთვის განკუთვნილი კარკასი.

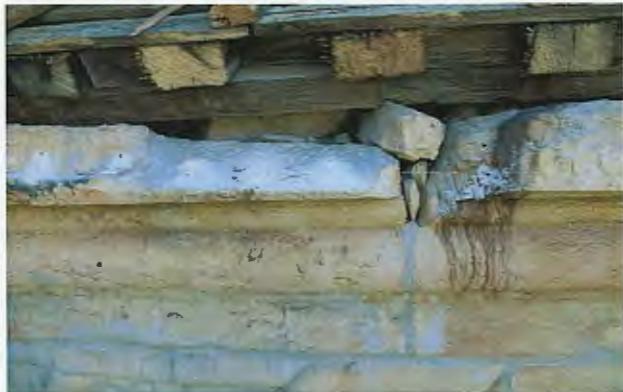
ზემოთ, მარცხნივ: ფოტო. ჩრდილოეთ ფასადი. დაზიანებული კარნიზის ქვა

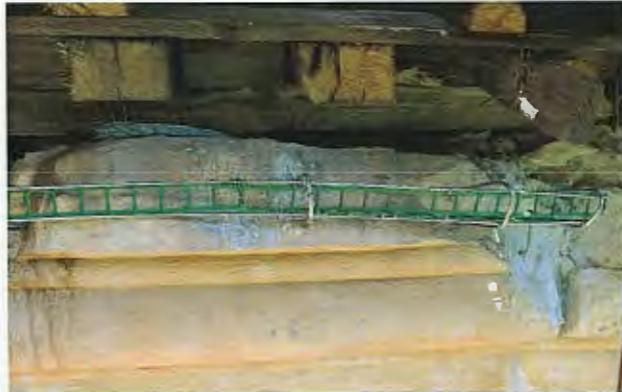
ზემოთ, მარჯვნივ: ფოტო. ჩრდილოეთ ფასადი. კარნიზი. არმირებისთვის განკუთვნილი კარკასი.

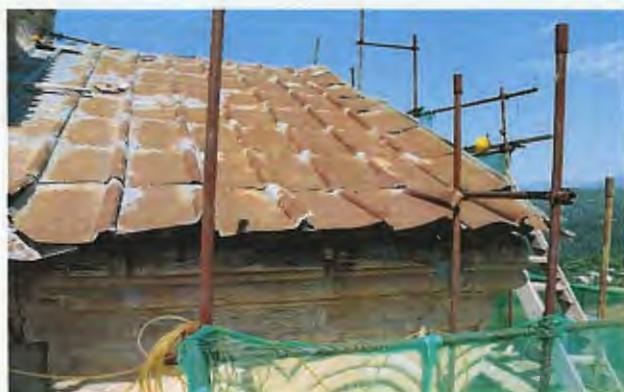
ზემოთ, მარცხნივ: ფოტო. ჩრდილოეთ ფასადი. კარნიზი. ფოტო რეკონსტრუქციამდე.

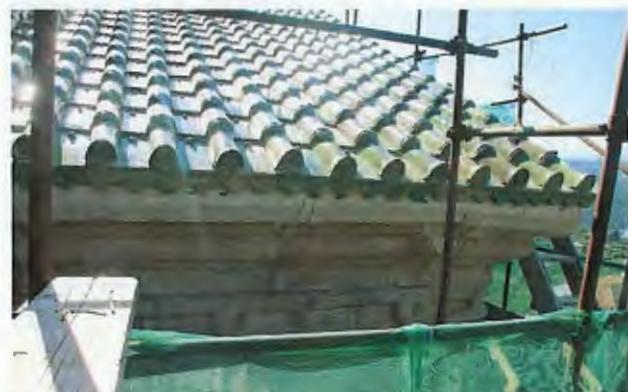
ზემოთ, მარჯვნივ: ფოტო. ჩრდილოეთ ფასადი. კარნიზი. ფოტო რეკონსტრუქციის შემდეგ.

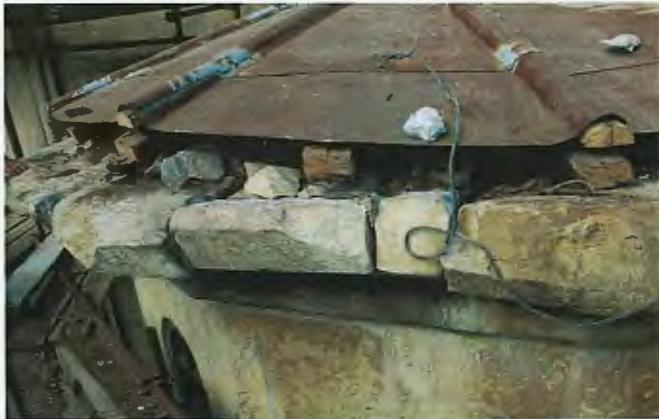
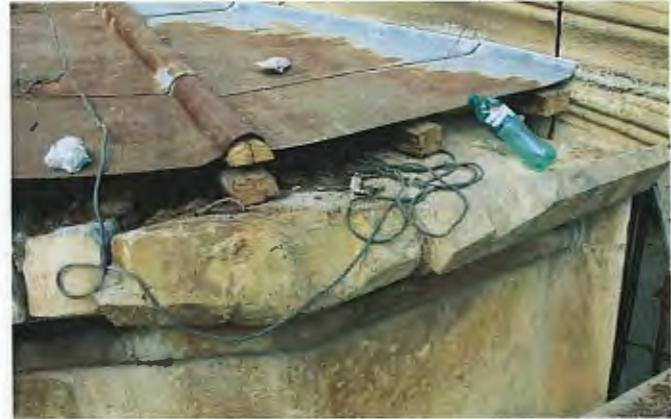
მარცხნივ/ზემოთ ფოტო. აღმოსავლეთ ფასადი. დაიანებული კარნიზის ქვა.

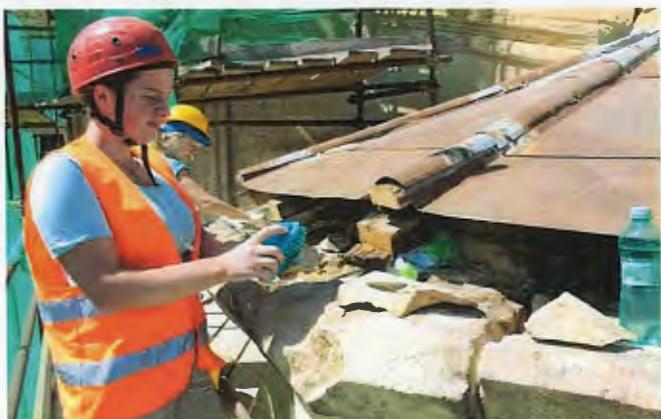
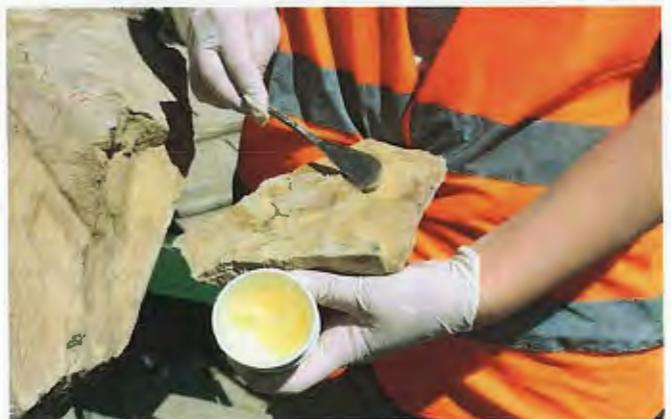
ზემოთ ფოტო კარნიზის ქვის ფრაგმენტირებული დეტალების ეპოქსიდური რეზინით გაერთიანების პროცესი.

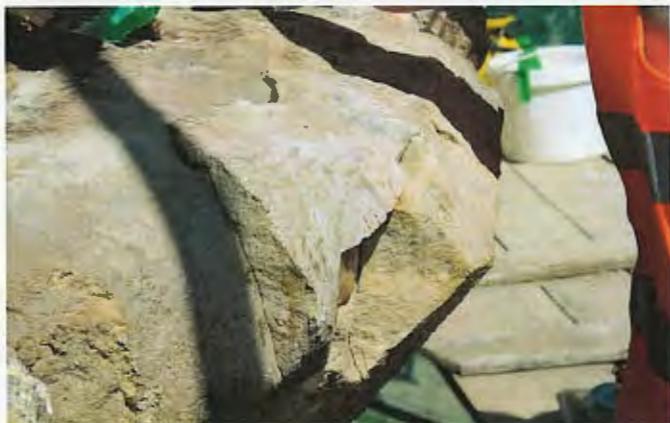
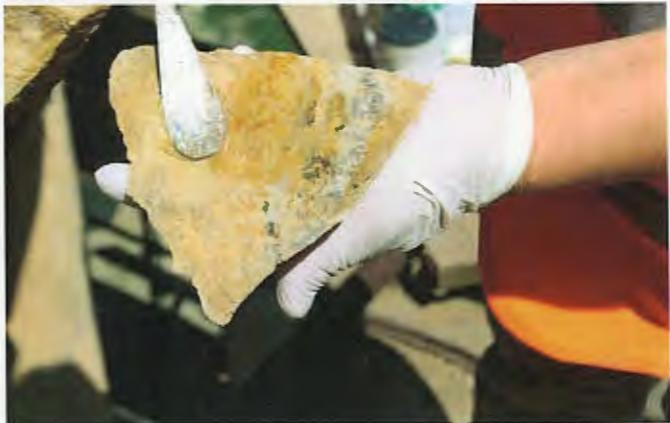
ზემოთაფოტზე კარნიზი.ქვის ფრაგმენტირბეული დეტალების ეპოქასიდური რეზინით გაერთიანების პროცესი.

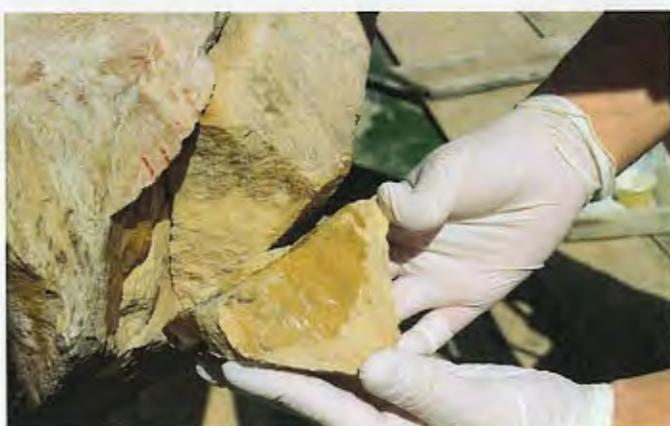
ზემოთაფოტზე კარნიზი.ქვის ფრაგმენტირბეული დეტალების ეპოქასიდური რეზინით გაერთიანების პროცესი.

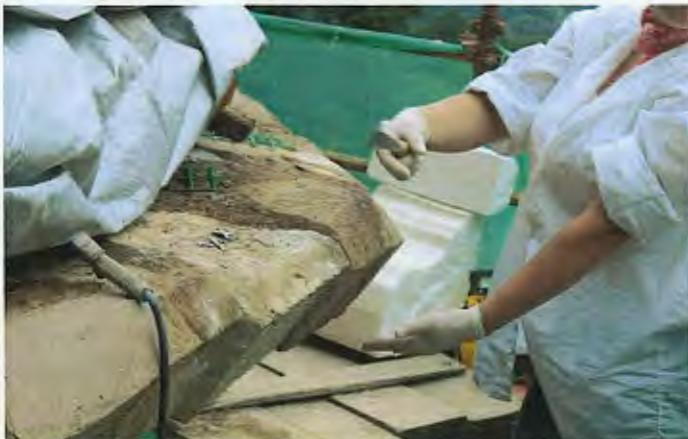
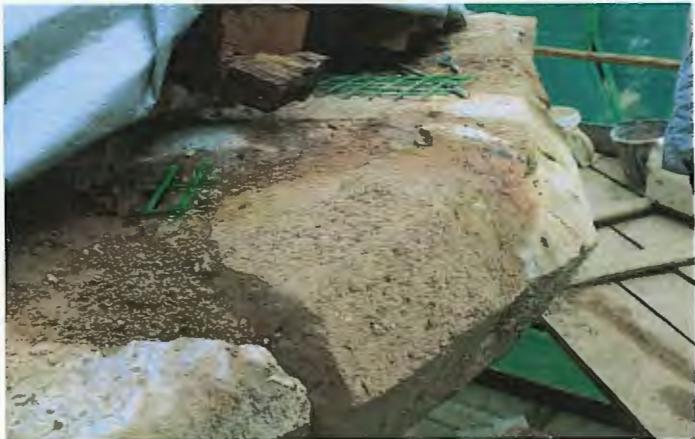
ზემოთაფოტო კარნიზი.არმირებული კრიხსნარით რეკონსტრუქციის პროცესი.

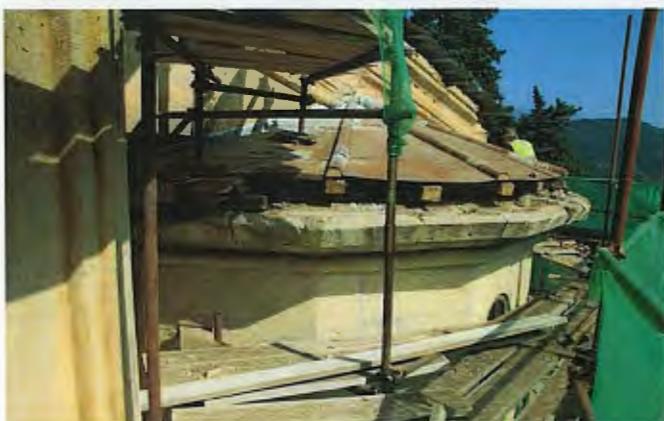
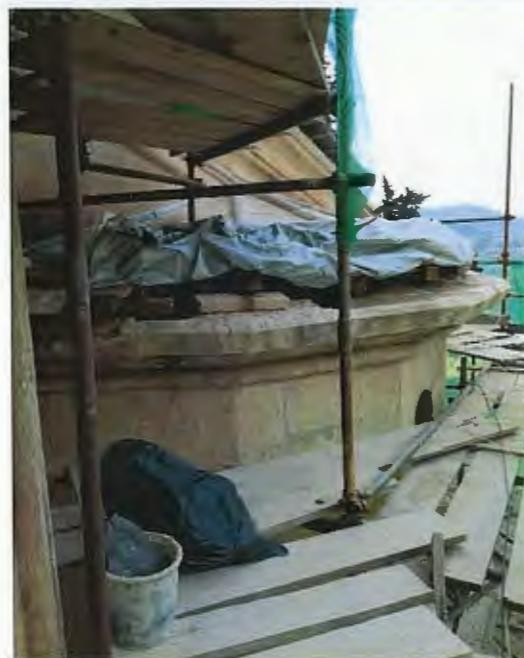
ზემოთ, მარცხნივ: ფოტო კარნიზი. ფოტო რეკონსტრუქციამდე.  
ზემოთ, მარჯვნივ: ფოტო. კარნიზი. რეკონსტრუქციის შემდეგ.

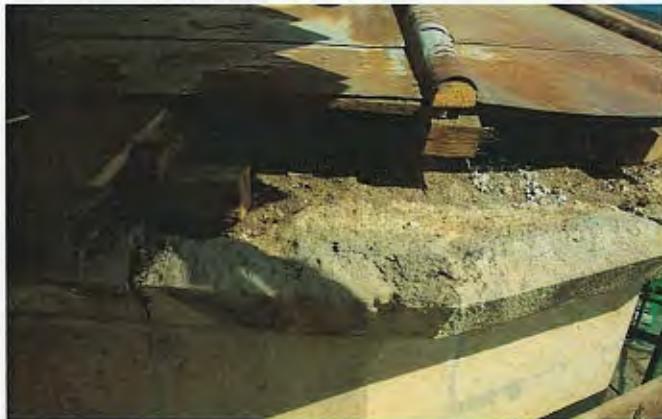
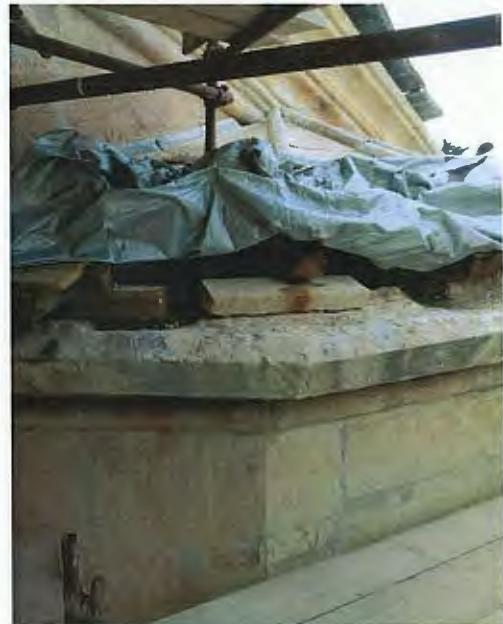
ზემოთ, მარცხნივ: ფოტო კარნიზი. ფოტო რეკონსტრუქციამდე.  
ზემოთ, მარჯვნივ: ფოტო კარნიზი. რეკონსტრუქციის შემდეგ.

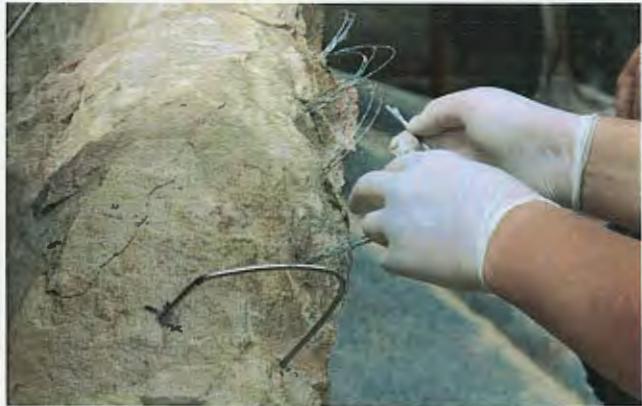
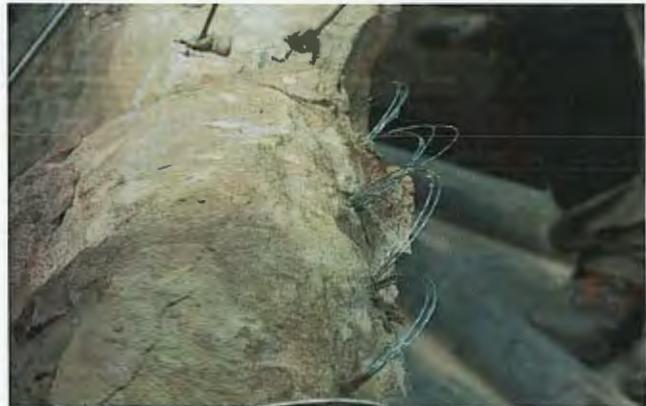
ზემოთ ფოტოზ კარნიზი.უქანგავი ლითონის ანკერებით, არმირებისთვის განკუთვნილი კარნიზის მონტაჟის პროცესი.

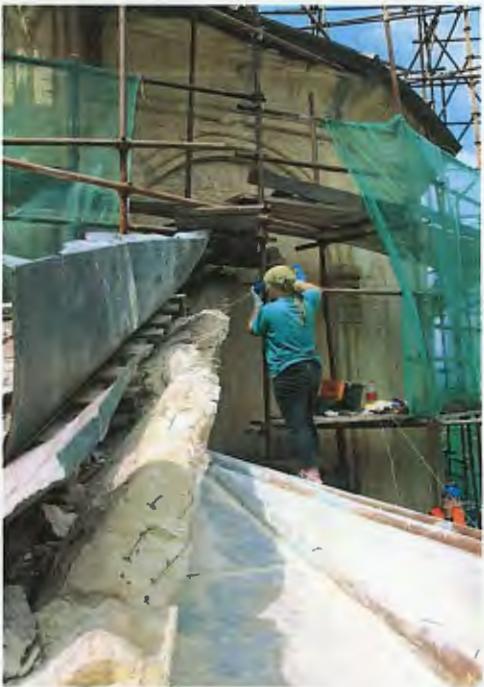
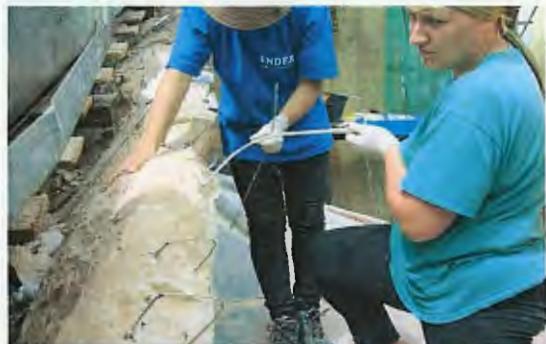
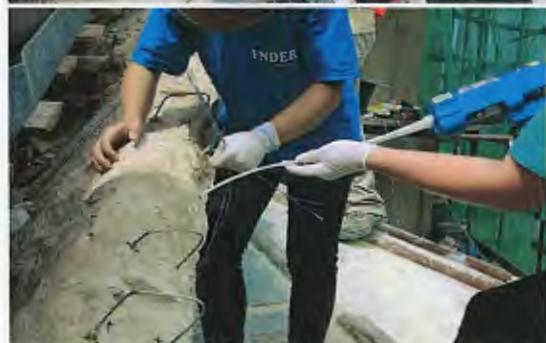
**ზემოთ:** ფოტო. სამხრეთ ფასადი. კარნიზი. წინასწარ მომზადებულ საანკერე ხვრელების დამუშავების პროცესი.

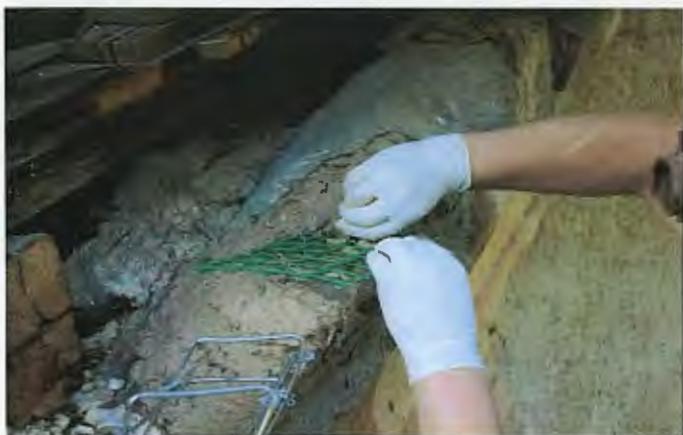
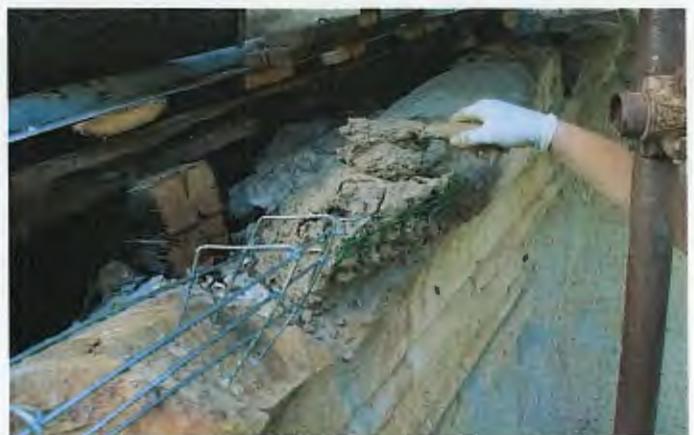
**ზემოთფოტო** კარნიზი. მინა-ბოჭკოვანი ბადით არმირების პროცესი.

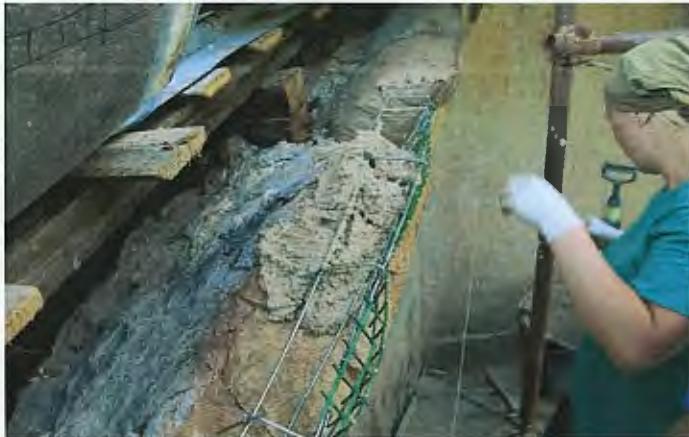
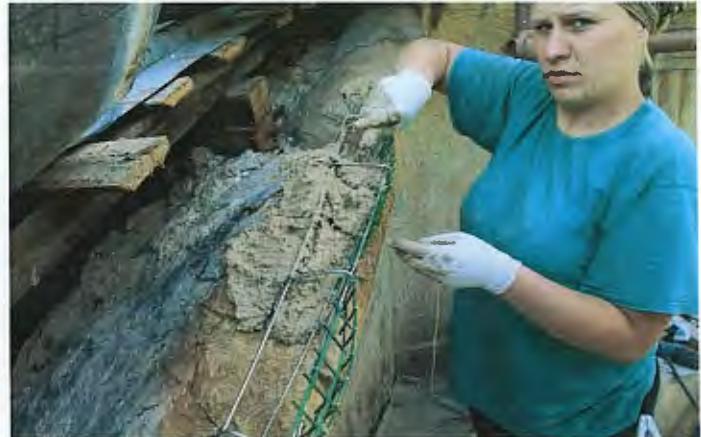
ზემოთაფოტო კარნიზი. არმირებული კირით რეკონსტრუქციის პროცესი.

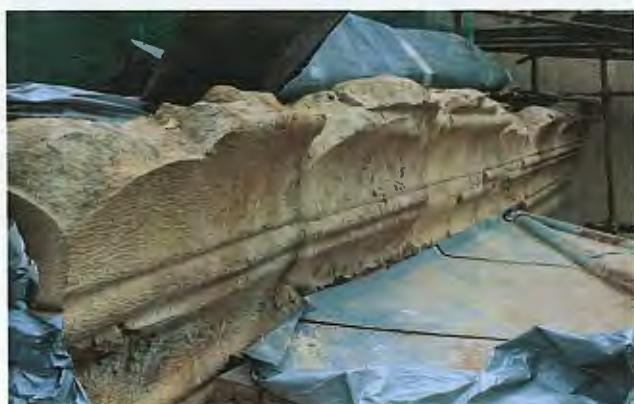
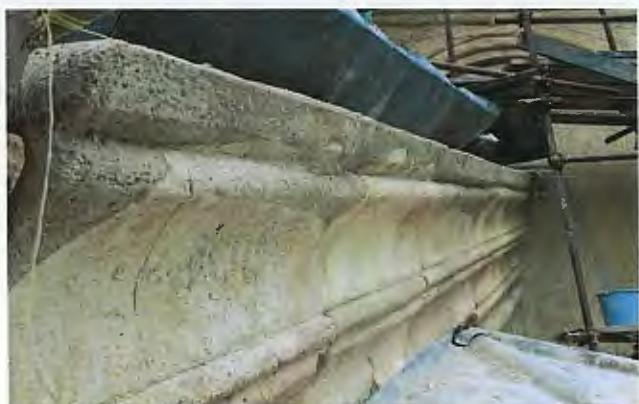
ზემოთ, მარცხნივ: ფოტო კარნიზი. ფოტო რეკონსტრუქციამდე.  
ზემოთ, მარჯვნივ: ფოტო კარნიზი. რეკონსტრუქციის შემდეგ.

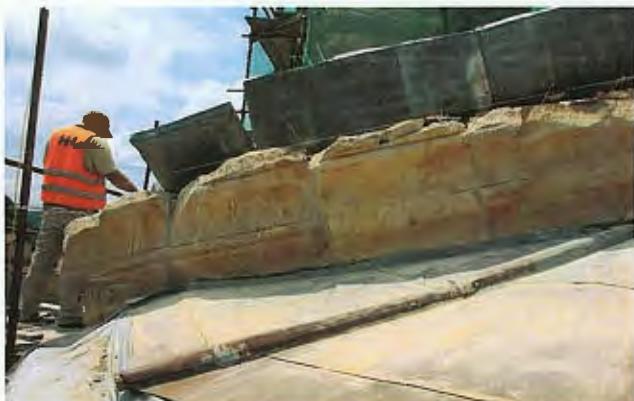
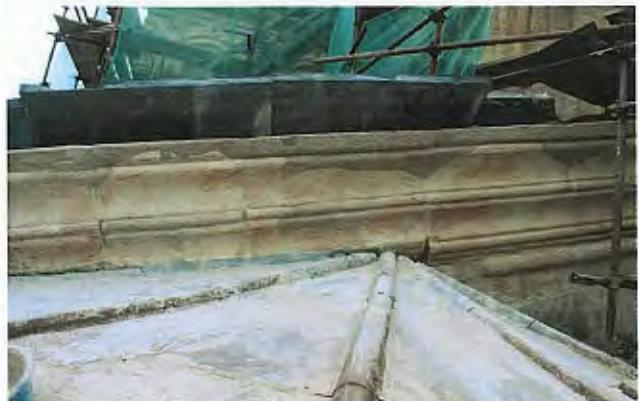
ზემოთ, მარცხნივ: ფოტო კარნიზი. ფოტო რეკონსტრუქციამდე.  
ზემოთ, მარჯვნივ: ფოტო კარნიზი. რეკონსტრუქციის შემდეგ.

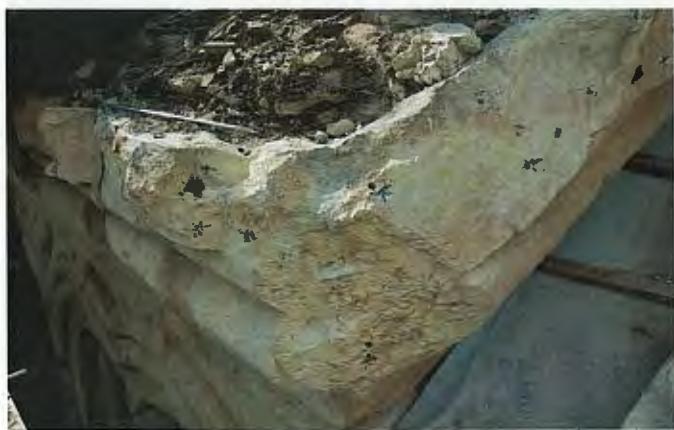
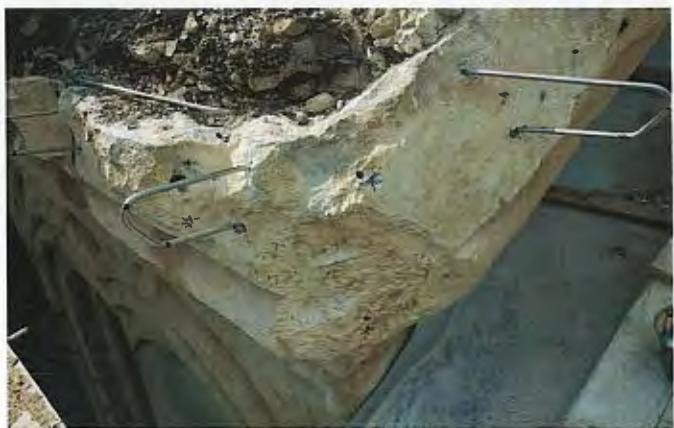
ზემოთ, მარცხნივ: ფოტო კარნიზი. დაზიანებული კარნიზის ქვა. საანკერე ხვრელებისთვის ადგილების მონიშვნის პროცესი.  
ზემოთ, მარჯვნივ: ფოტო კარნიზი. საანკერე ხვრელებისთვის ადგილების მონიშვნის პროცესი.

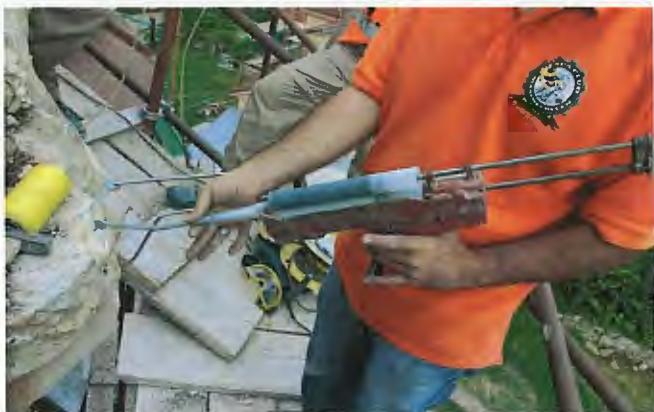
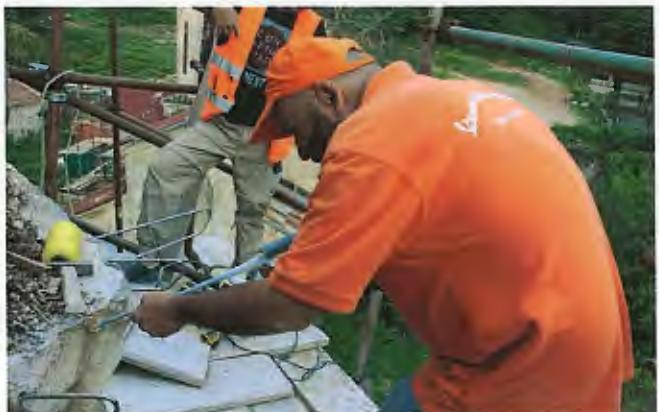
ზემოთ/ფოტო კარნიზი. საანკერე ხვრელების დამუშავების პროცესი.

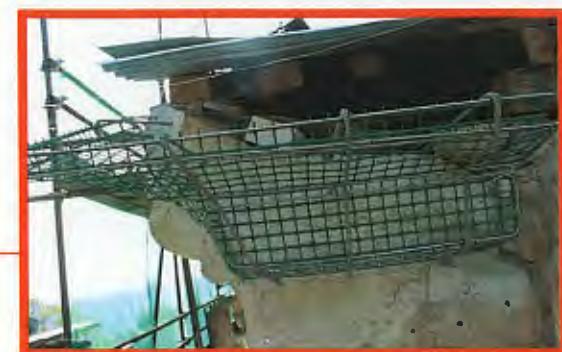
ზემოთ ფოტო არმირებული ბადის მონტაჟის პროცესი

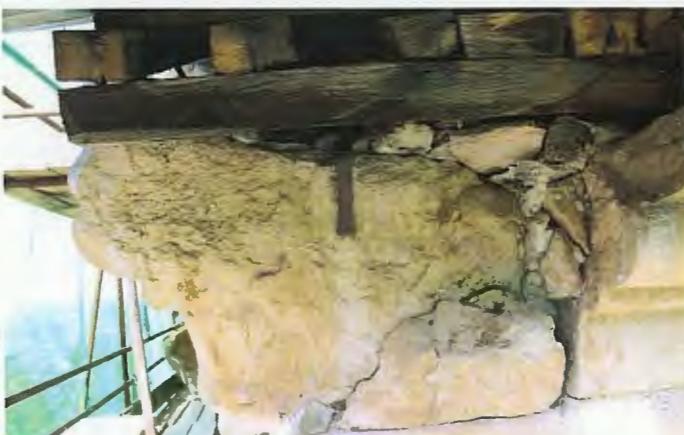
მარგების/ზემოთ ფოტო. სამხრეთ ფასადი. დაიანებული კარნიზის ქვა.

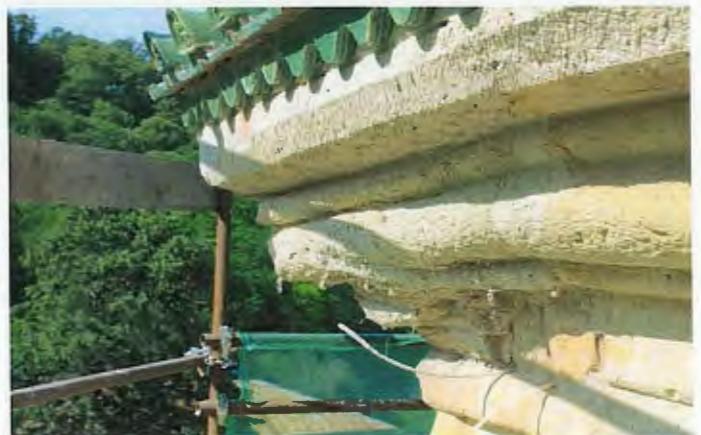
მარგების/ზემოთ ფოტო. სამხრეთ ფასადი.კარნიზი. ფოტო რეკონსტრუქციის შემდეგ.

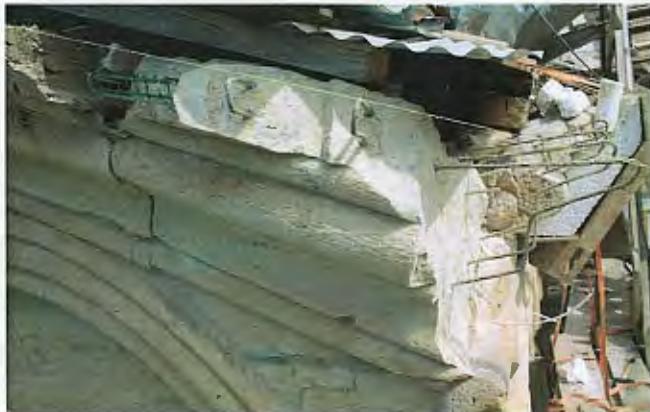
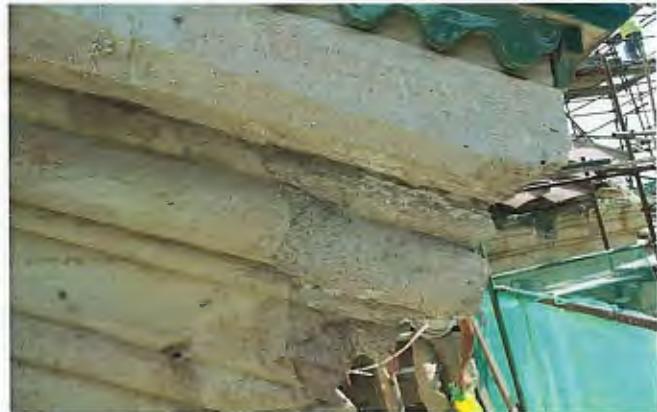
**მარცხნივ/ზემოთ:** ფოტო. სამხრეთ ფასადი. დაიანებული კარნიზის ქვა.  
**მარჯვნივ/ზემოთ:** ფოტო. სამხრეთ ფასადი. კარნიზი. ფოტო რეკონსტრუქციის შემდეგ.

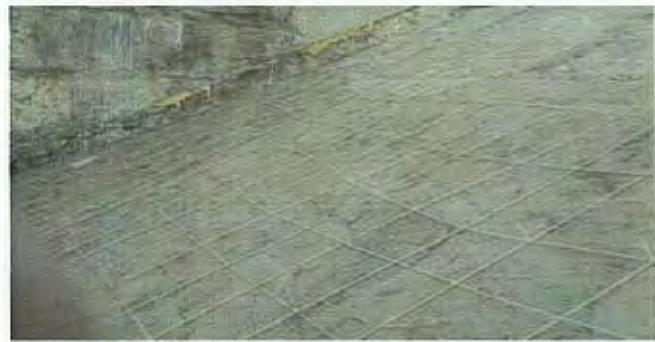
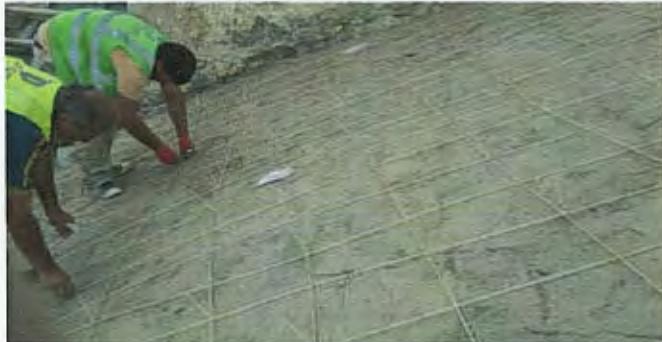
ბოჭკოვანი არმატურის ფენა

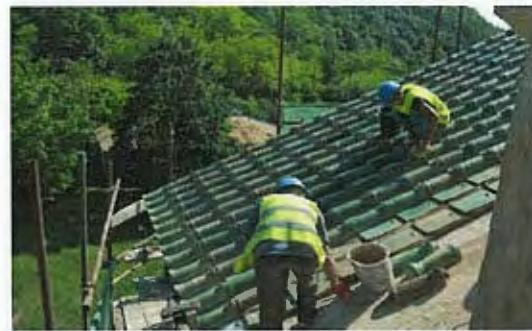
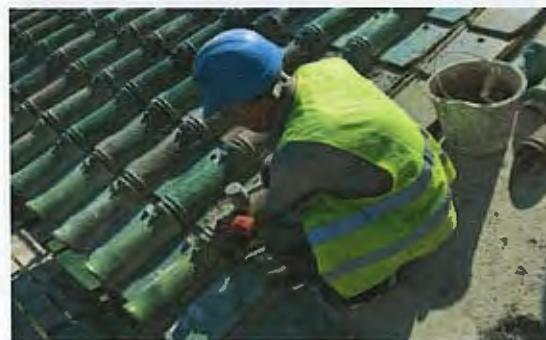
კრამიტის ბურულის მოწყობა

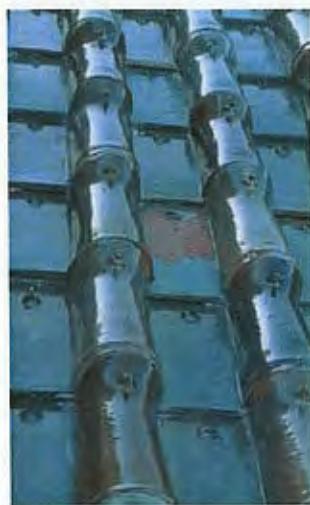
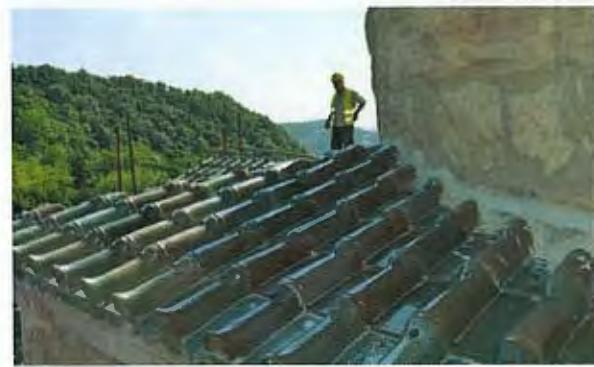
კრამიტის ბურულის მოწყობა

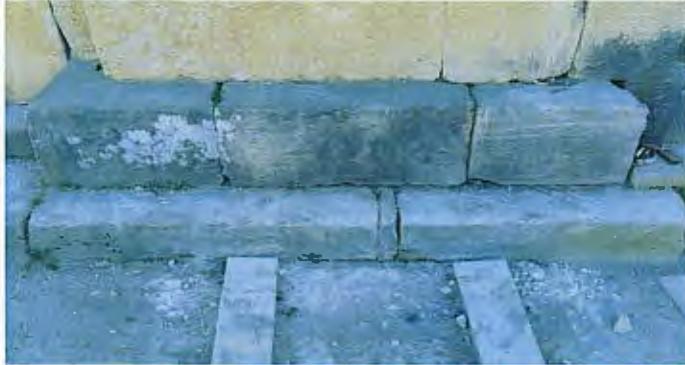
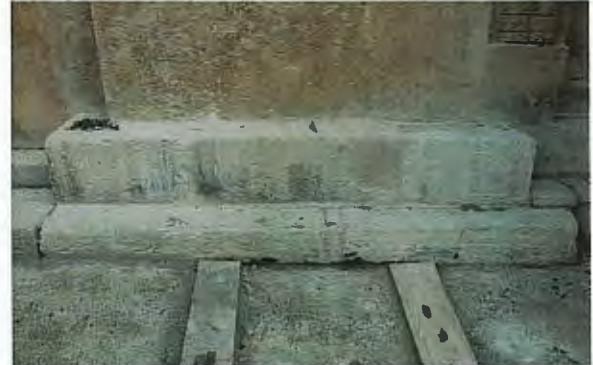
ზემოთ ფოტო. ქვის ზედაპირის ბიოციდით დამუშავებამდე და დამუშავების შემდეგ კონკრეტულ მონაკვეთს ბიოციდის დამშავების გარდა ჩაუტარდა რეკონსტრუქცია.

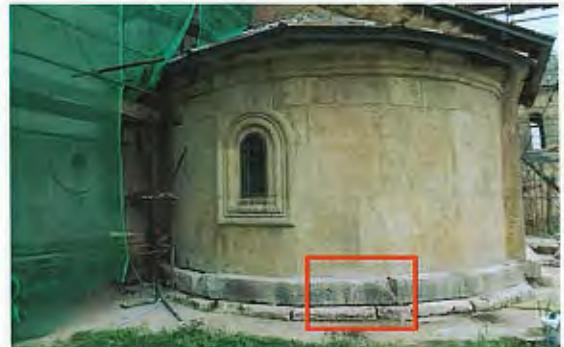
მარცხნივ/ზემოთ: ფოტო. დაზიანებული ცოკოლის ქვა. უბნები სადაც განხორციელდა ინექტირებისა და რეკონსტრუქციის პროცესები. საერთო ხედი და დეტალი. ხედი აღმოსავლეთიდან.

ქვის ნაკლული ადიგლების რეკონსტრუქცია განხორციელდა კირხსნარის გამოყენებით.

ხსნარის ინექტირებისთვის, საინექციო ხსნარი: 1 წილი ნატურალურად პიდრავლიკური NHL5+ წილი პიდრავლიკური შემაგსებელი (პოცოლონა)

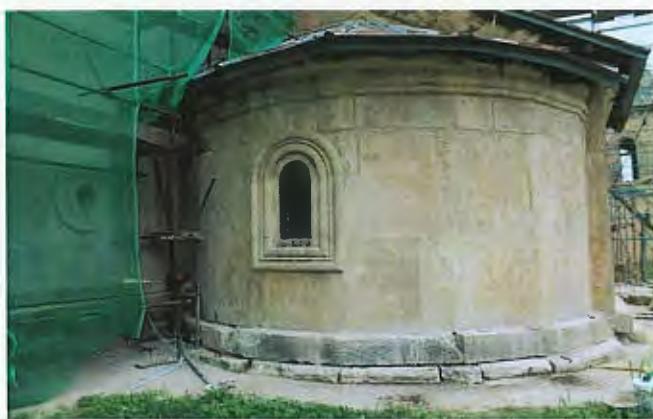
მარცხნივ/ზემოთ: ფოტო. დაზიანებული ცოკოლის ქვა. სარესტავრაციო პროცესამდე.

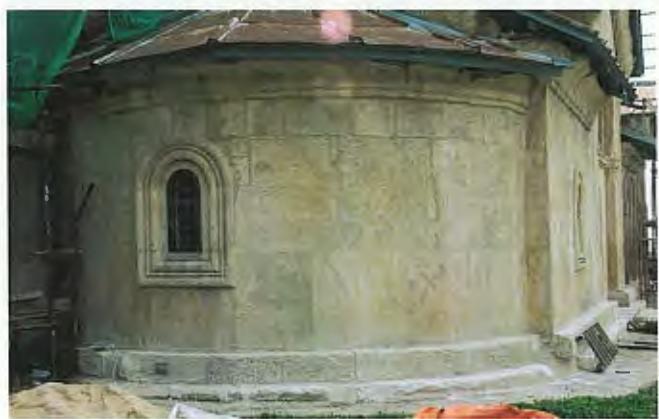
მარჯვნივ/ზემოთ: ფოტო. კონსერვირებული ცოკოლის ქვა. სარესტავრაციო პროცესების შემდგომ

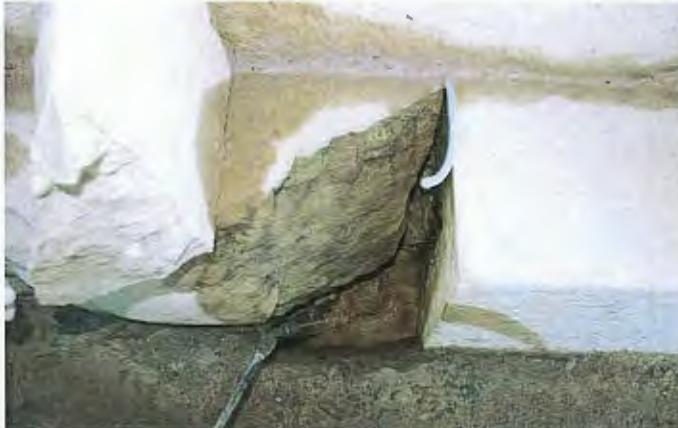
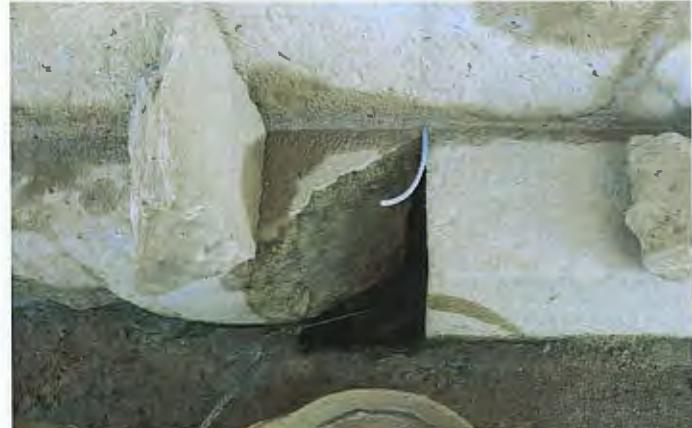
**ზემოთ:** ფოტო. ცოკოლის ქვის დაზიანებული დეტალი, დემონტაჟის შემდეგ. კონკრეტული მონაკვეთი, ქვის დაზრუნებამდე დამუშავდე მექანიკურად, ჯაგრისითა და წყლის. ასევე პარის ჭავლის გამოყენებით. ფოტოზე გამოსახულია წყლის ჭავლით დამუშავება.

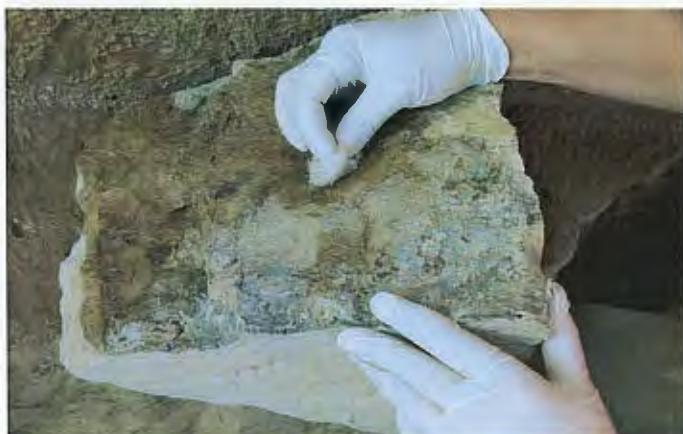
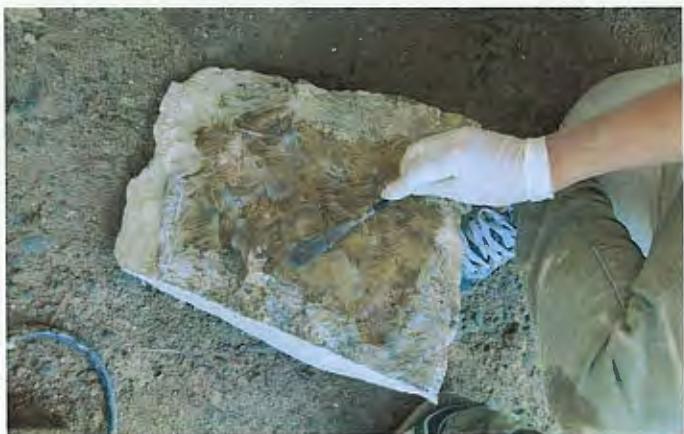
**ზემოთ, მარცხნივ:** ფოტო. ცოკოლის ქვის დაზიანებული დეტალი, დემონტაჟის შემდეგ. ქვის აცეტონით დამუშავება.  
**ზემოთ, მარჯვნივ:** ფოტო. ციჯიკუს ქვის დაზიანებული დეტალი, დემონტაჟის შემდეგ. ქვის ზედაპირზე ეპოქსიდური რეზინის დატანის პროცესი.

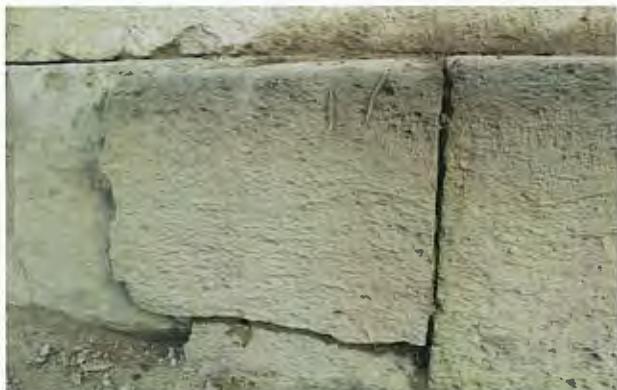
მარცხნივ/ზემოთ ფოტო. დაზიანებული ცოკოლის ქვა. სარესტავრაციო პროცესამდე.  
მარჯვნივ/ზემოთ ფოტო. კონსერვირებული ცოკოლის ქვა. სარესტავრაციო პოცესების შენდეგ.

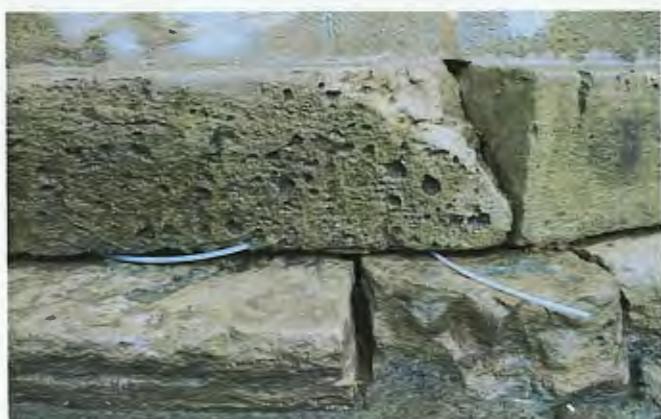
ზემოთ მარცხნივ: ფოტო. ცოკოლი. დაზიანებული ქვის ზედაპირი. ფოტო რეკონსტრუქციამდე  
ზემოთ მარჯვნივ: ფოტო. ცოკოლი. ფოტო რეკონსტრუქციის შემდეგ.
