წარმოგიდგენთ გელათის ღვთისმშობლის ტაძრის არქიტექტურული
სტრუქტურის სარეაბილიტაციო სამუშაოების (ნებართვა № 12/131) მიმდინარეობის საბოლოო ანგარიშს.

გელათის ღვთისმშობლის შობის ტაძრის სარეაბილიტაციო სამუშაოები

სამუშაოთა საბოლოო ანგარიში

2014 წლის 6 თებერვალი - 2018 წლის 30 ნოემბერი

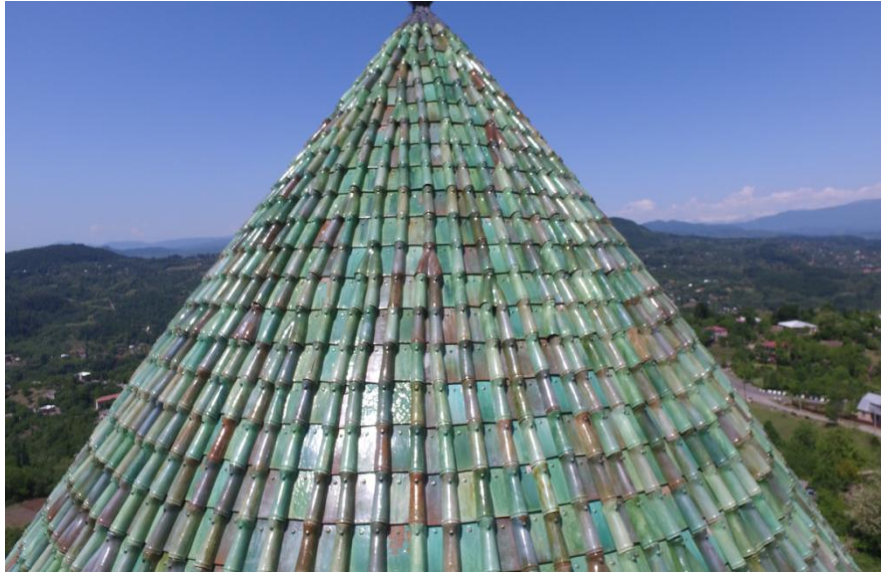
ფოტო: გუმბათის სახურავის გახსნა

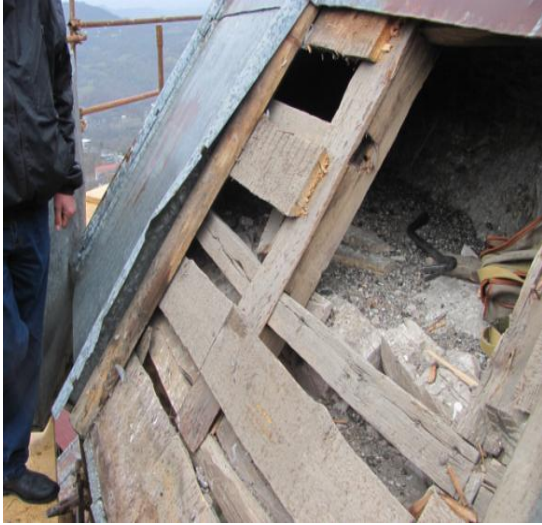
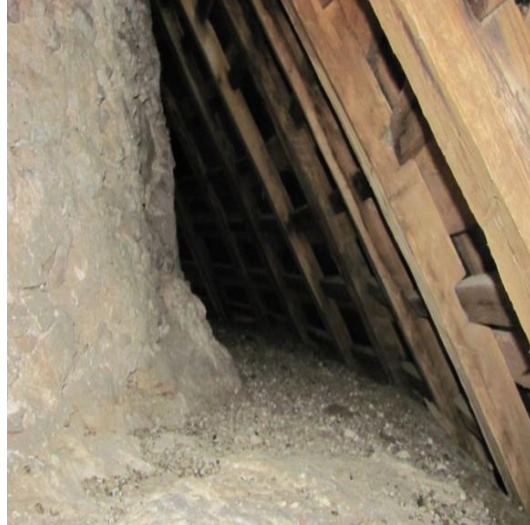
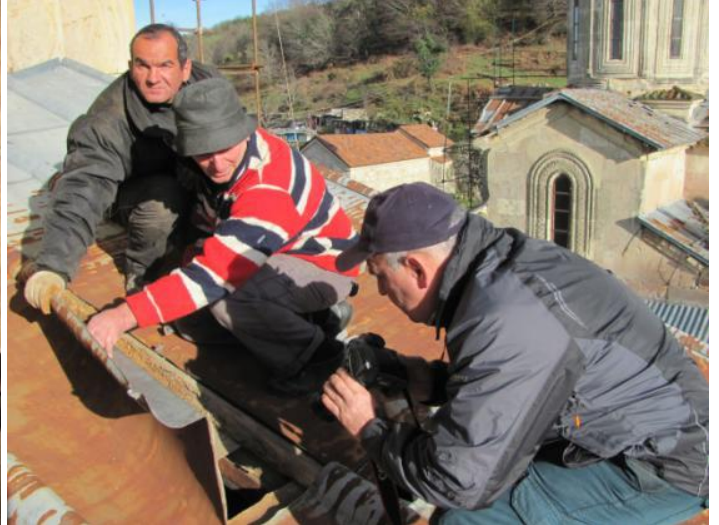
გუმბათის გახსნის შემდეგ გამოვლენილი ბზარი

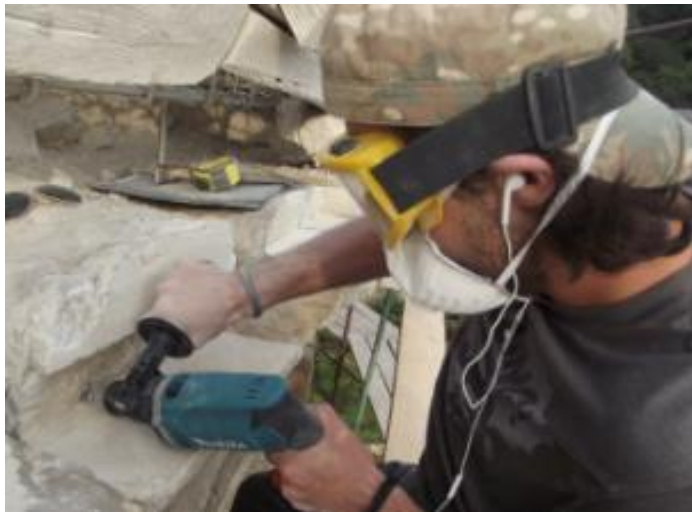
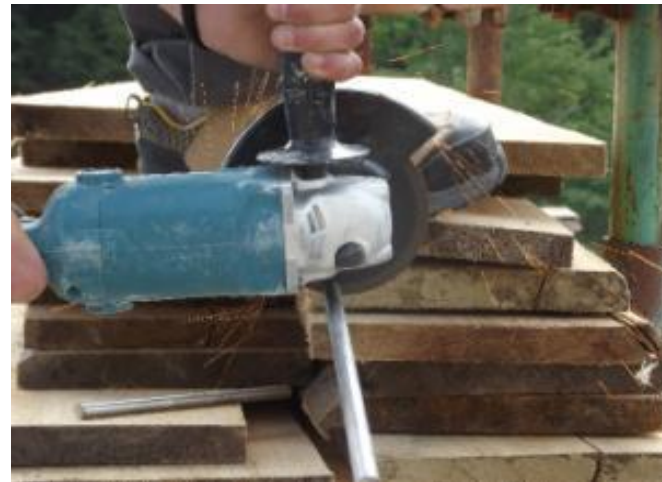
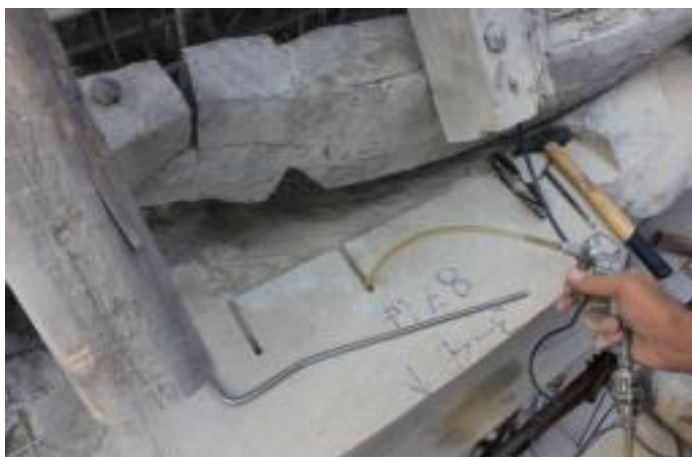
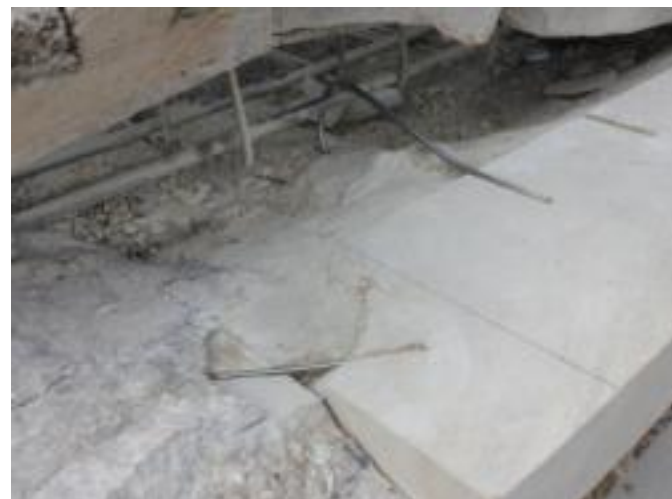
უჟანგავი ლითონის ანკარების ჩამაგრება ორ კომპონენტიანი წებოთი

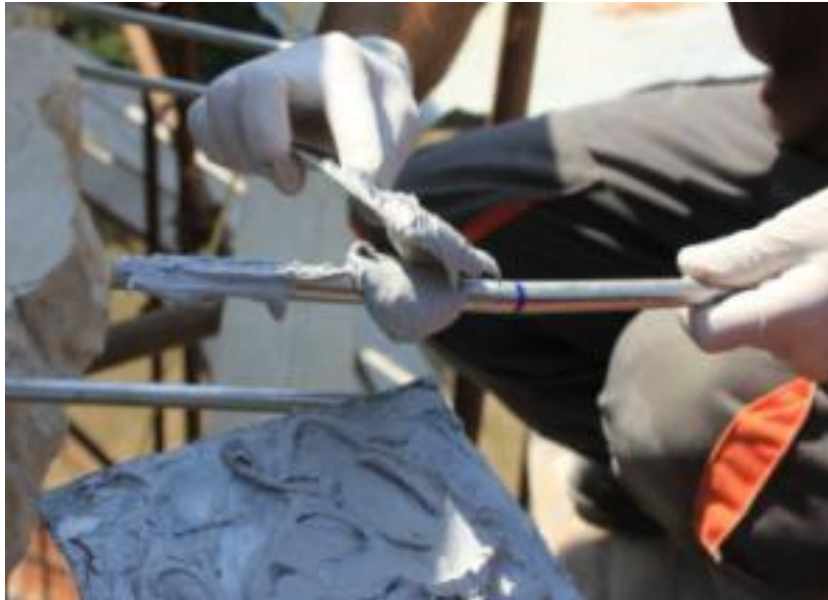
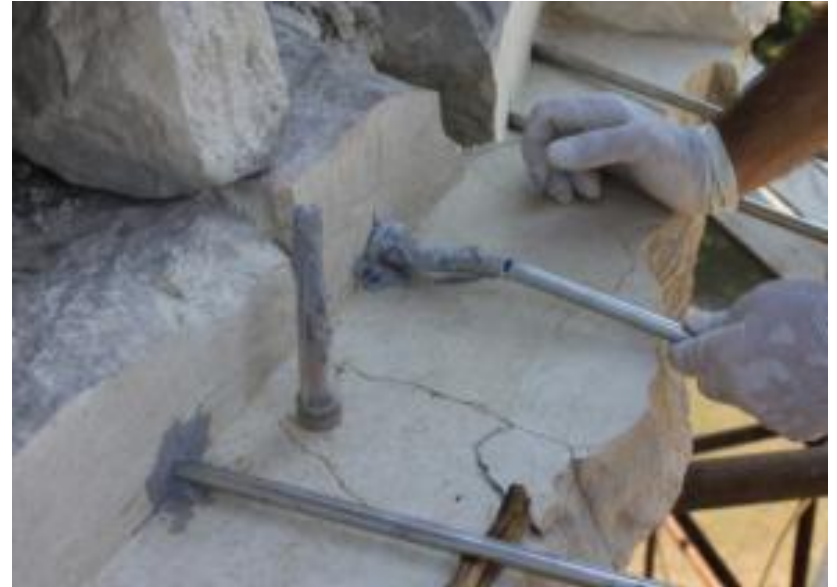
კირხსნარით და ანკარებით ფიქსაციის პროცესი

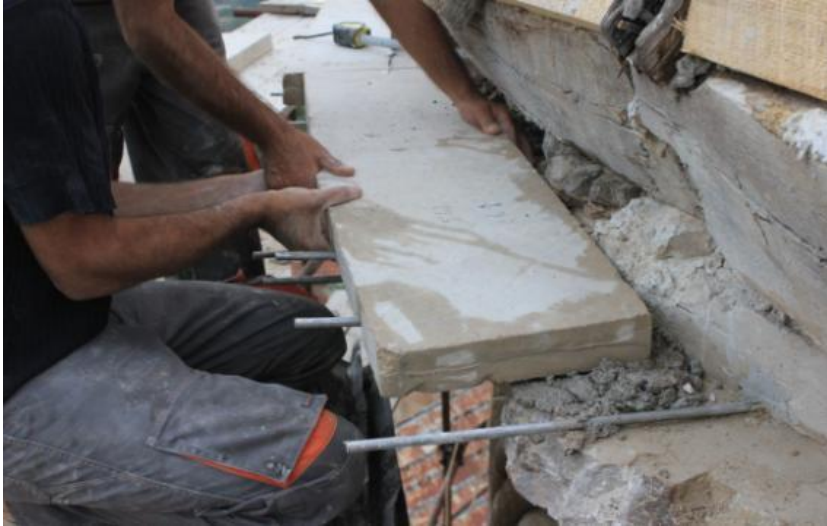
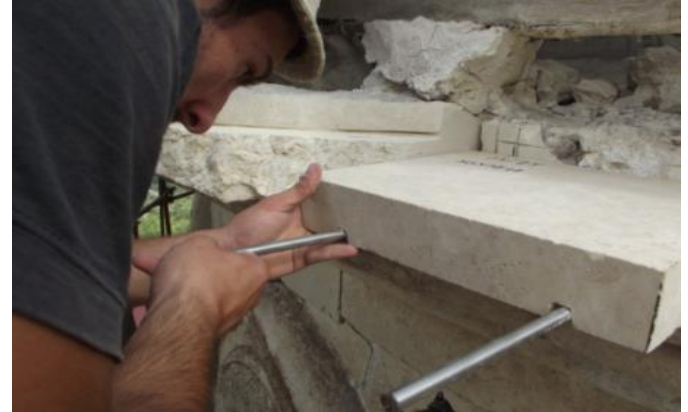
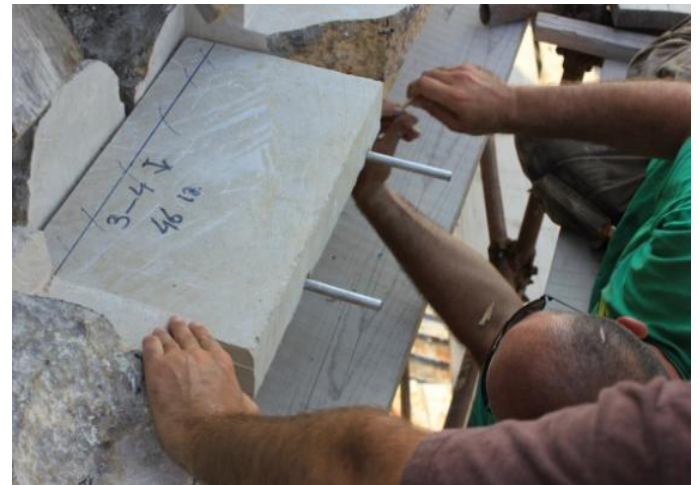
კარნიზის ქვის კირის ხსნარით რეკონსტრუქციის პროცესი

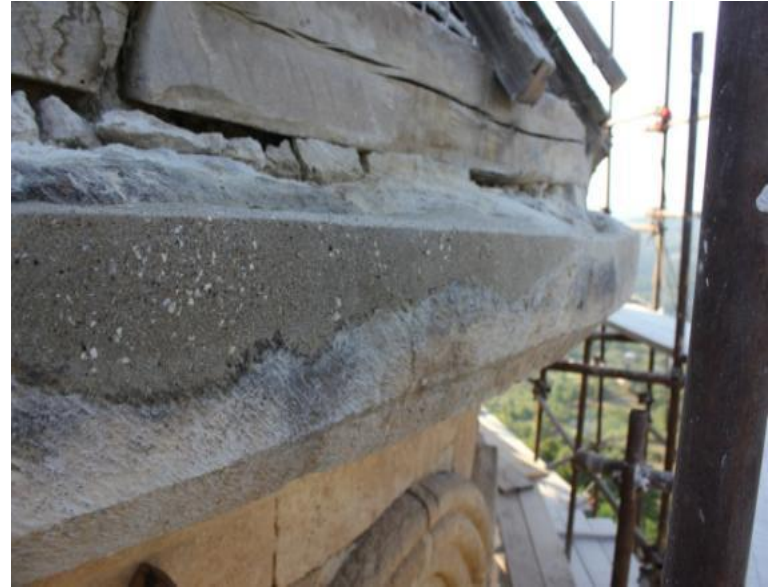
კარნიზის ქვის რეაბილიტაცია: განცალკევებული ქვების გაერთიანება

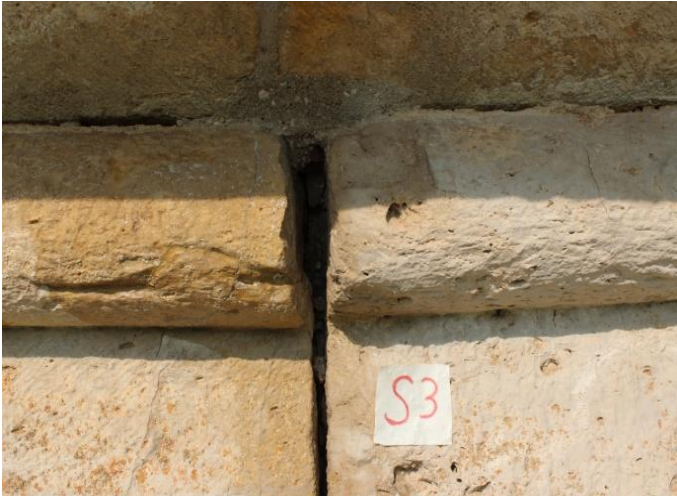
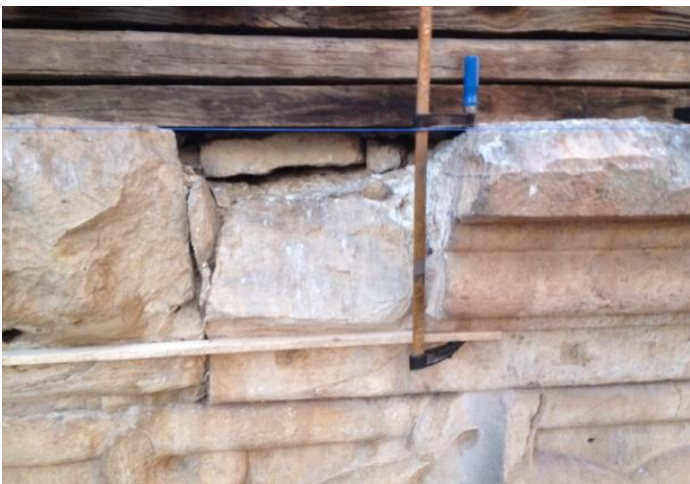
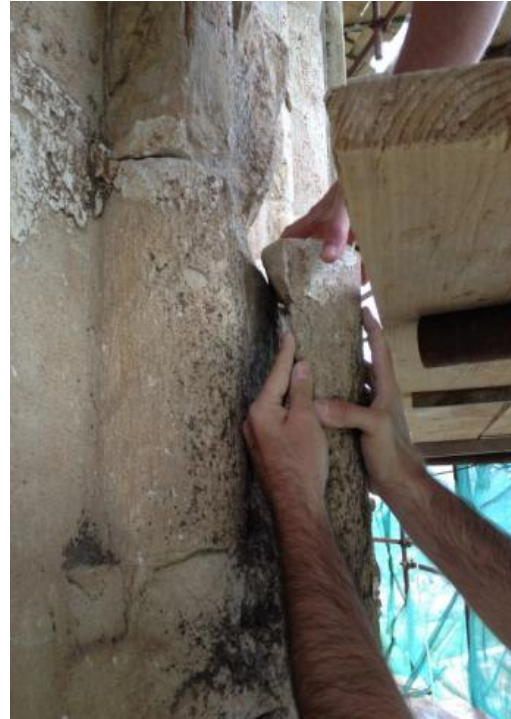
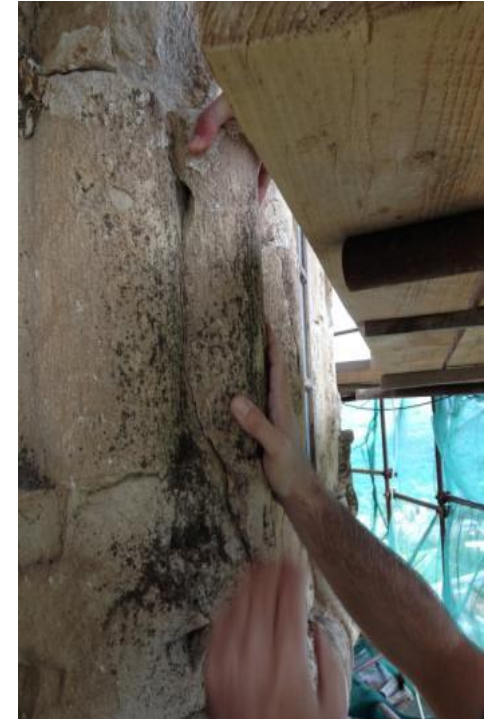
ბზარების ინექტირების პროცესი

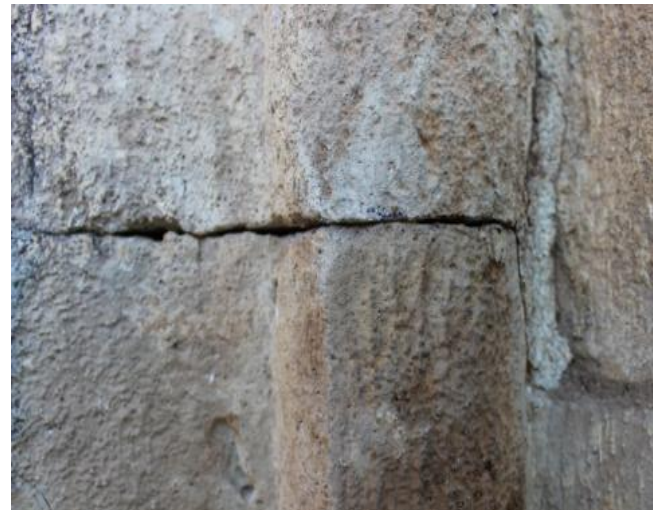
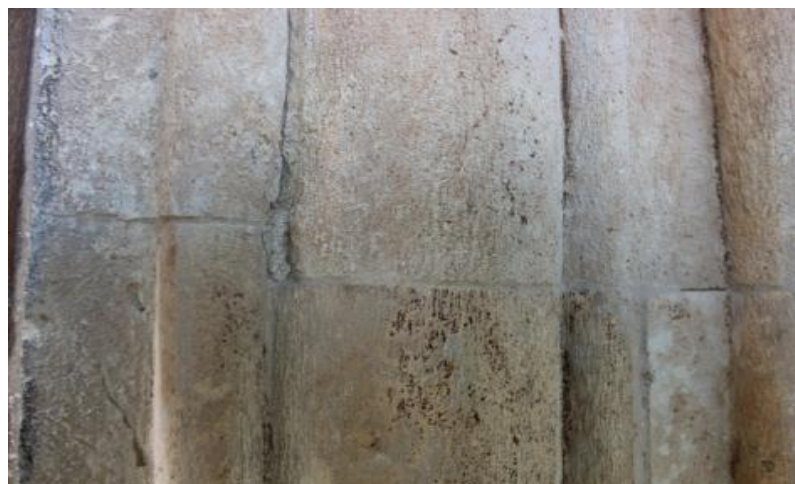
დაკარგული ნაწილების კირის ხსნარით რეაბილიტაცია

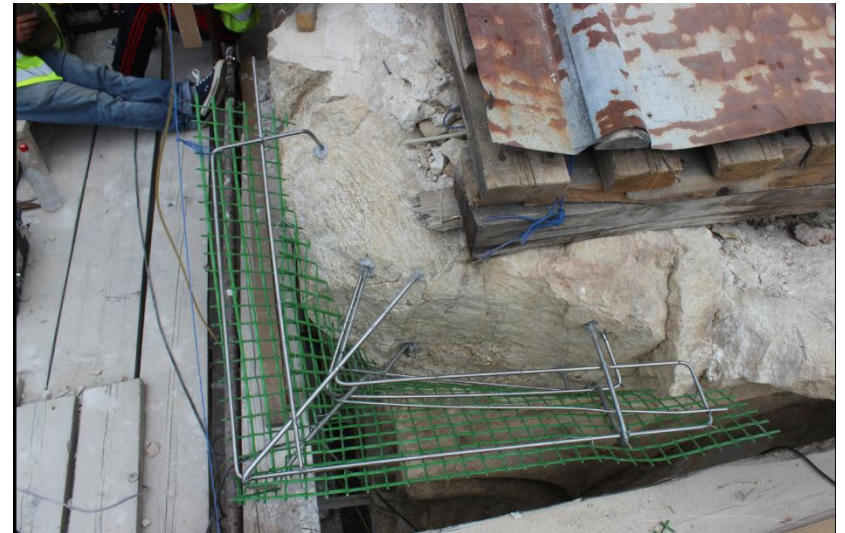
დასავლეთი მკლავი, კარნიზის დაკარგული ნაწილების რეაბილიტაცია

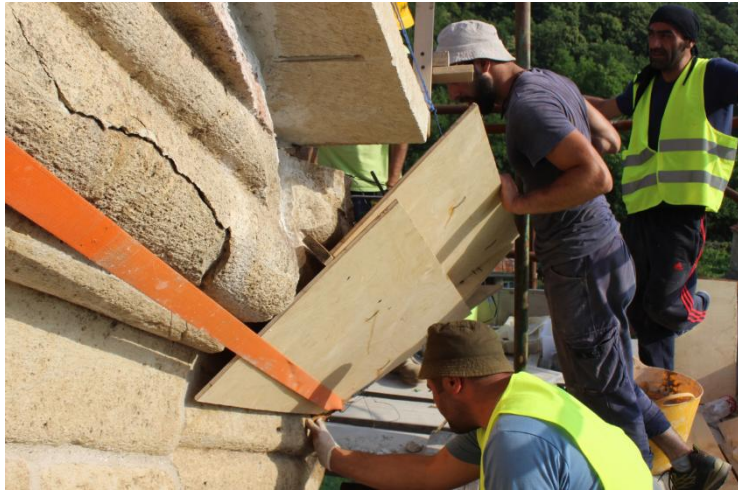
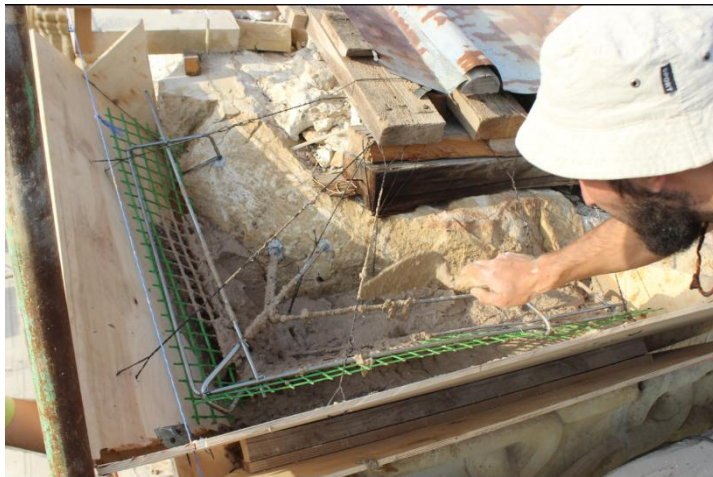
დასავლეთი მკლავი, კარნიზის დაკარგული ნაწილების რეაბილიტაცია

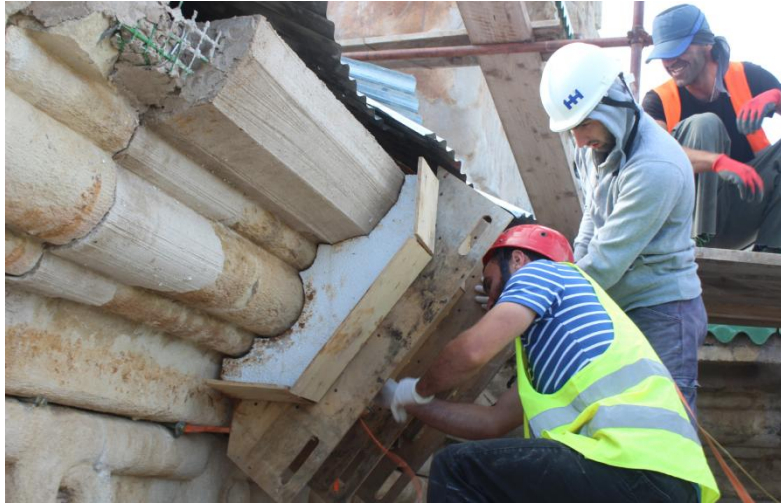
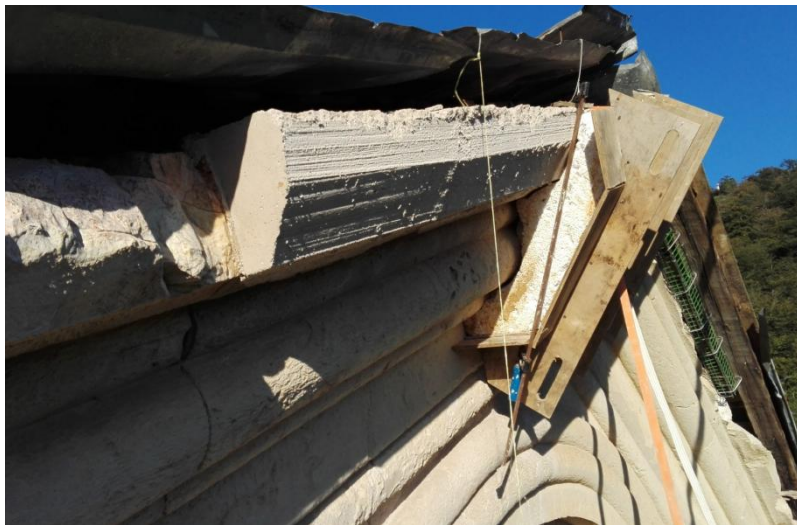
დასავლეთი მკლავი, ფრაგმენტირებული ქვის კარნიზის რეკონსტრუქცია

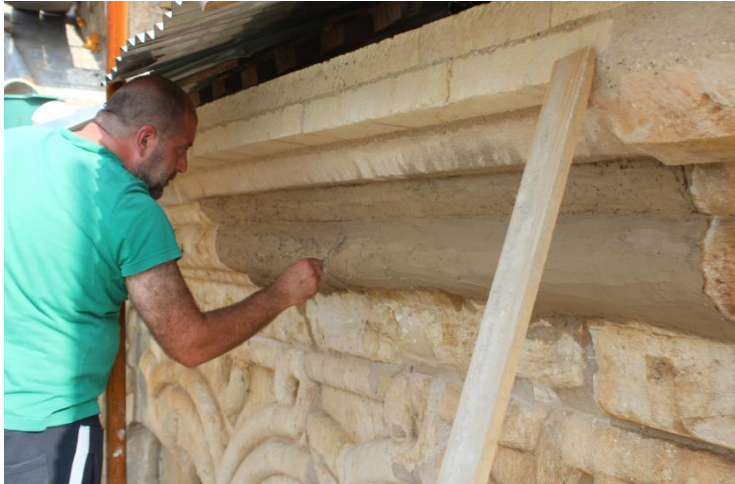
დასავლეთი მკლავი, რეაბილიტირებული კარნიზი

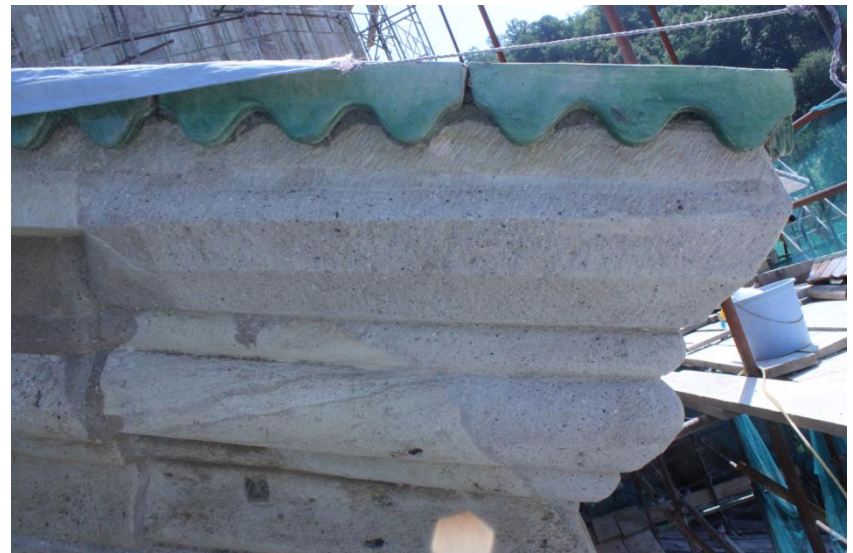
აღმოსავლეთი ფასადის კარნიზის ქვა, კონტექსტი

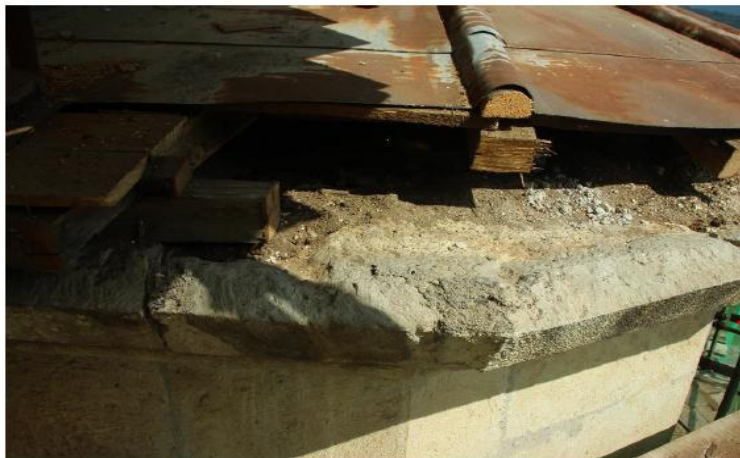
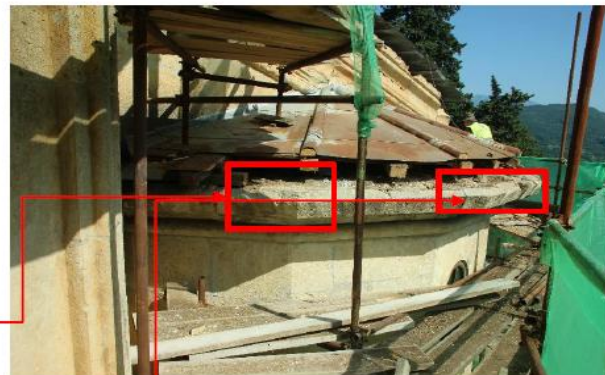
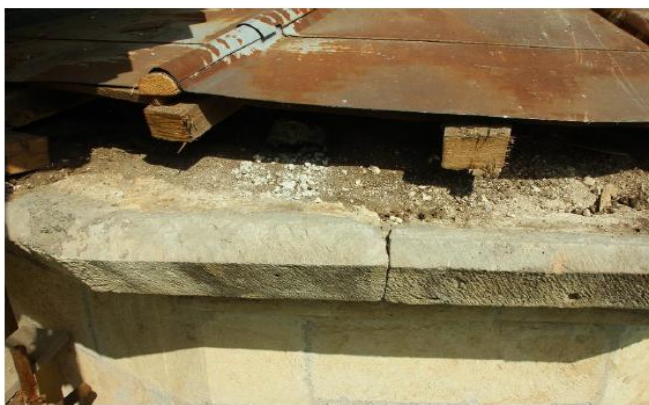
აღმოსავლეთი ფასადი, ფრაგმენტირებული კარნიზის ქვის გაერთიანება ეპოქსიდური რეზინით

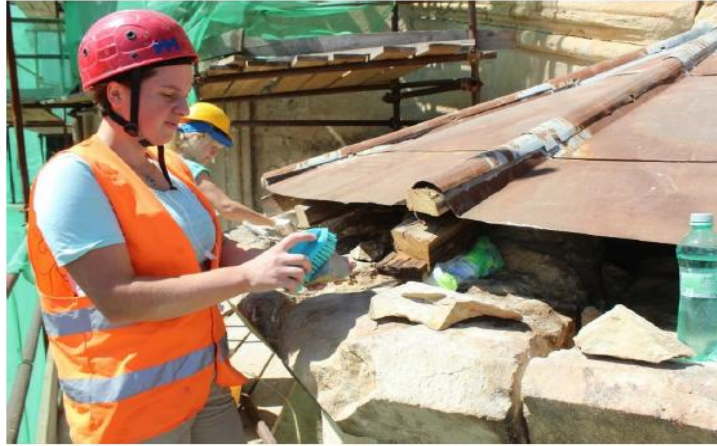
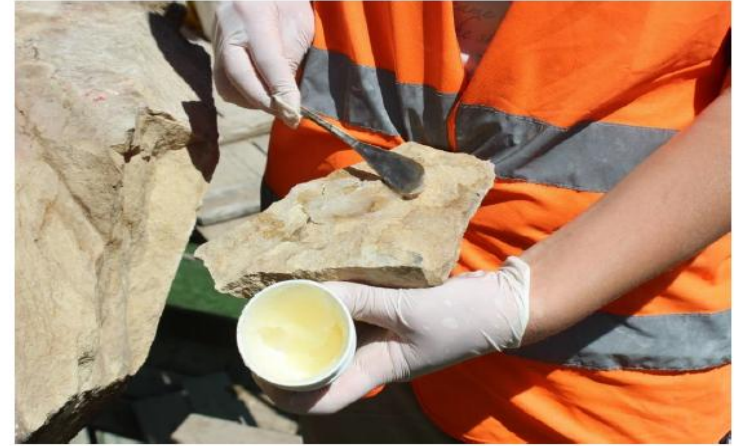
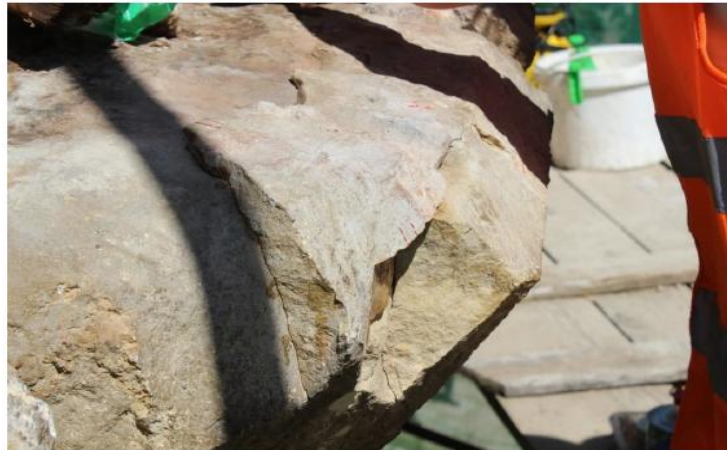
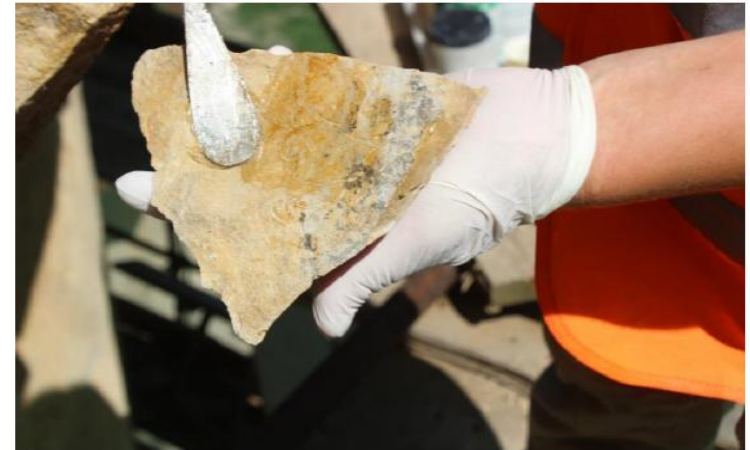
აღმოსავლეთი ფასადი, საანკერე ხვრელების მომზადება და ფიქსაცია

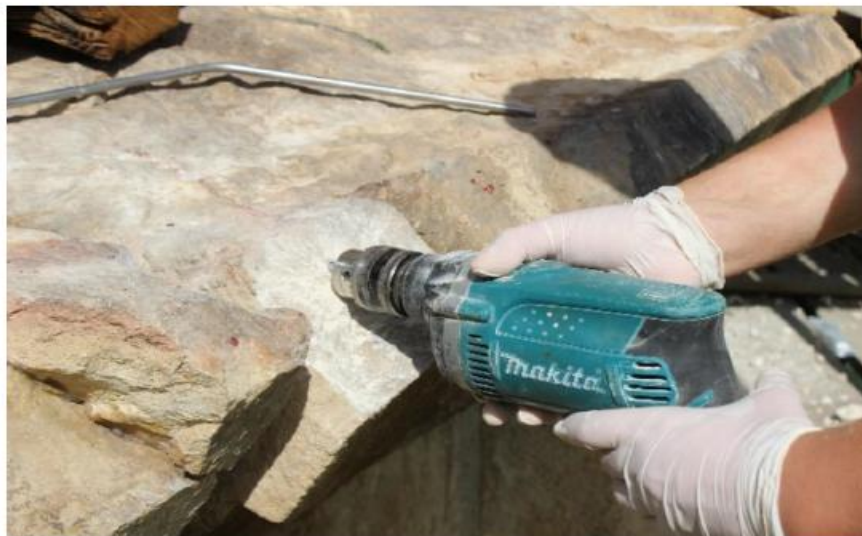
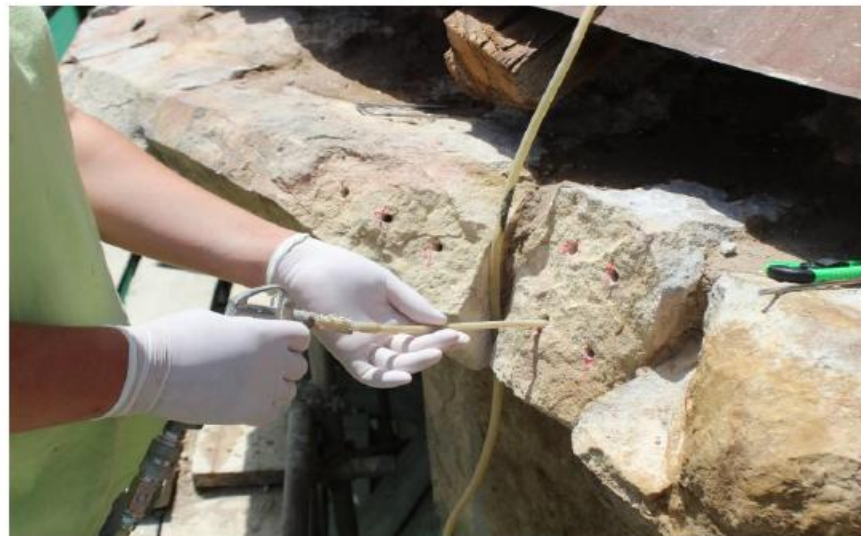
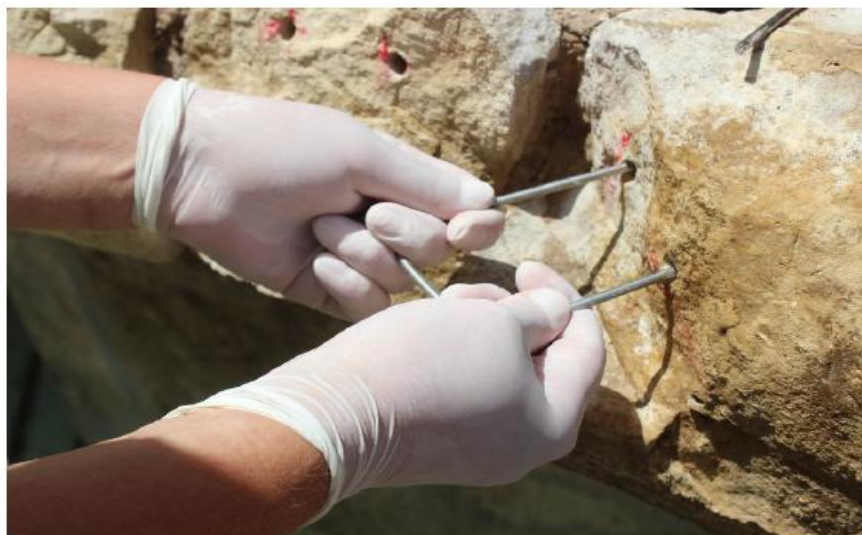
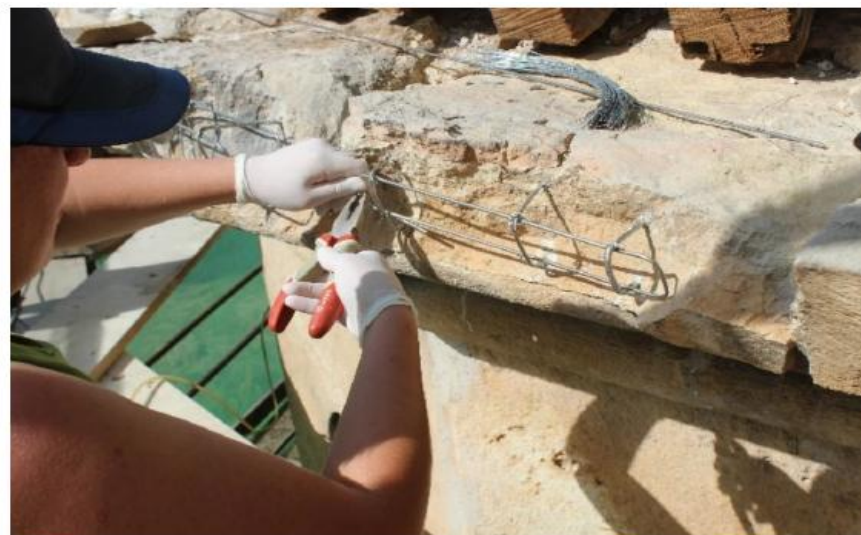
სამხრეთი ფასადი, კარნიზის ქვის რეაბილიტაცია, საანკერე ხვრელების დამუშავება

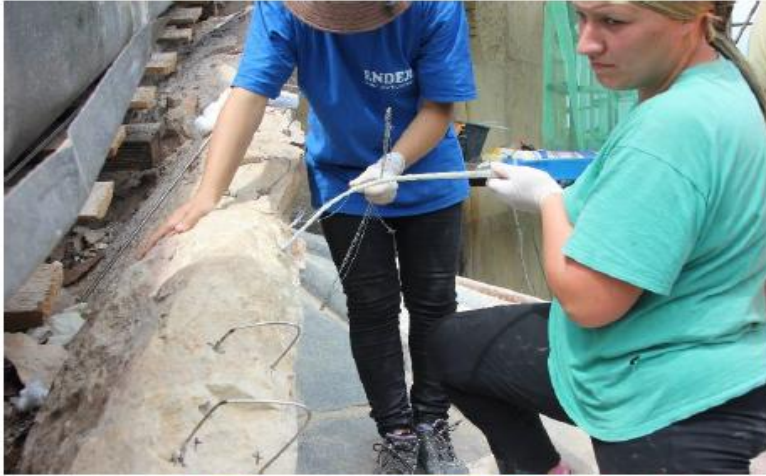
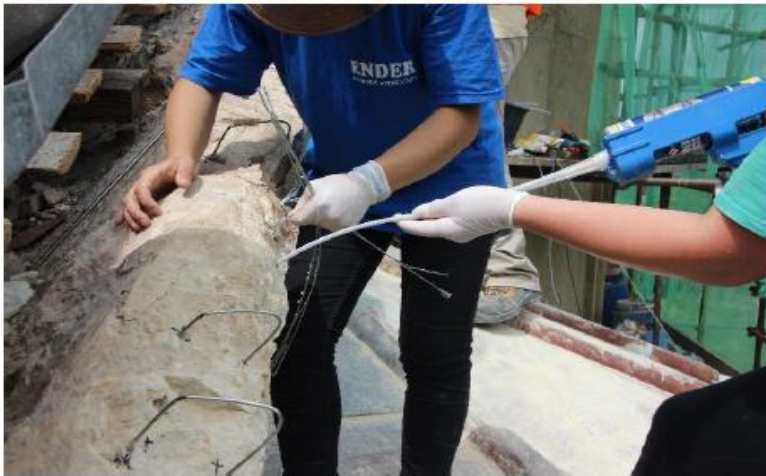
სამხრეთ კარნიზი , რეკონსტრუქციის პროცესი

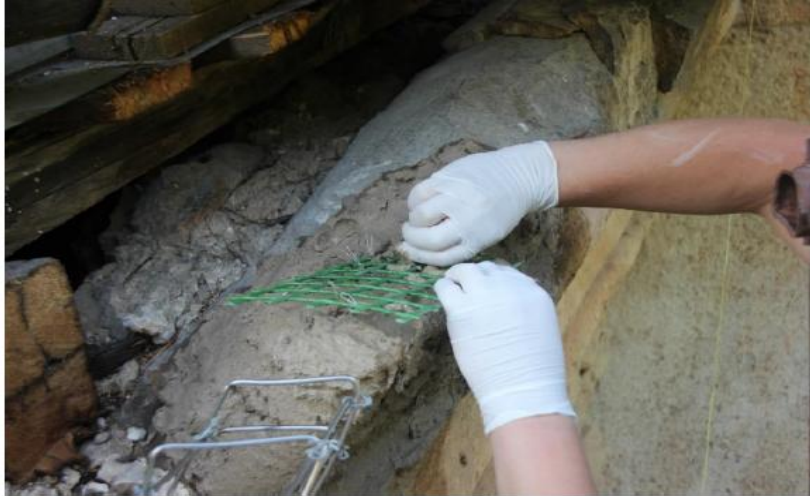
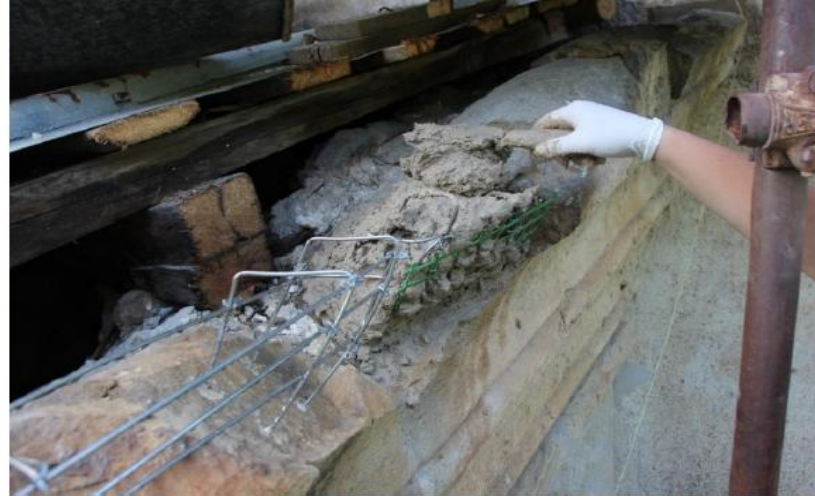
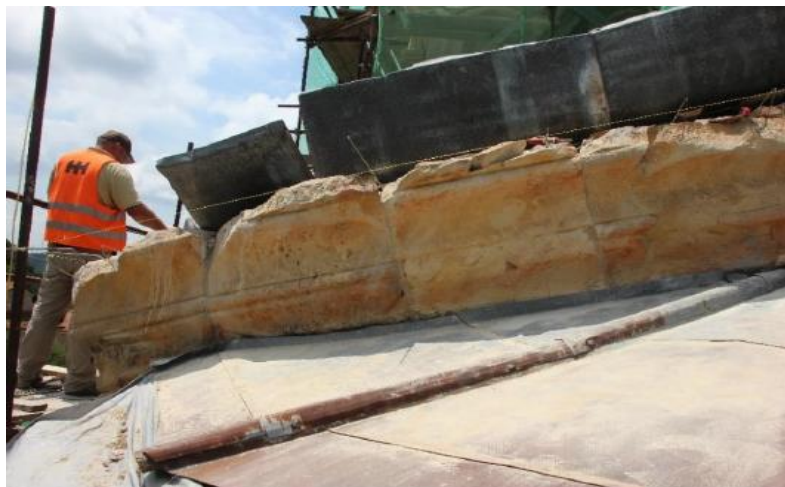
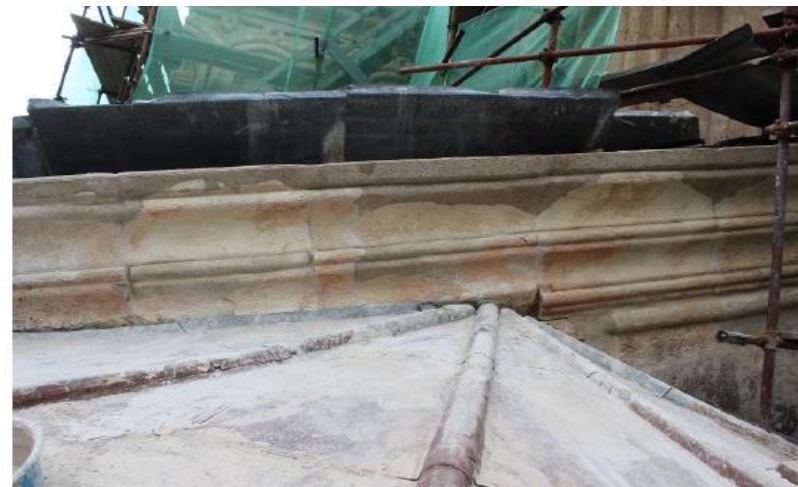
დაზიანებული კარნიზის ქვის დაანკრება, ინექტირება

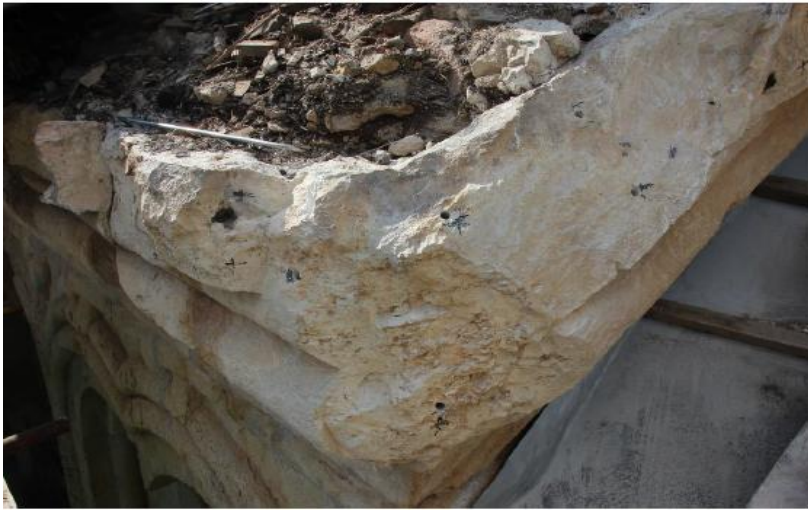
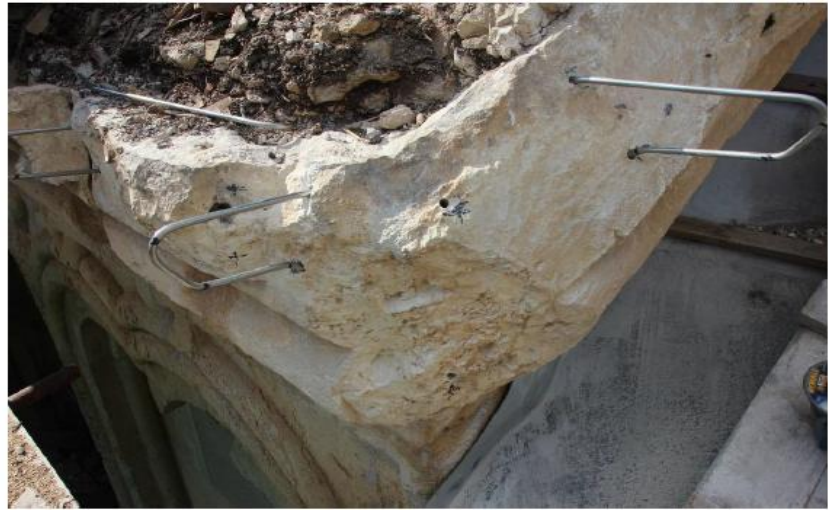
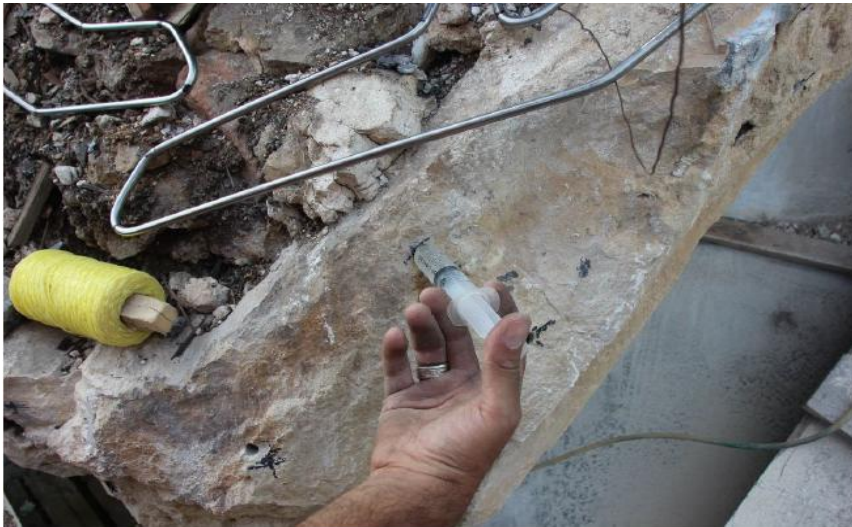
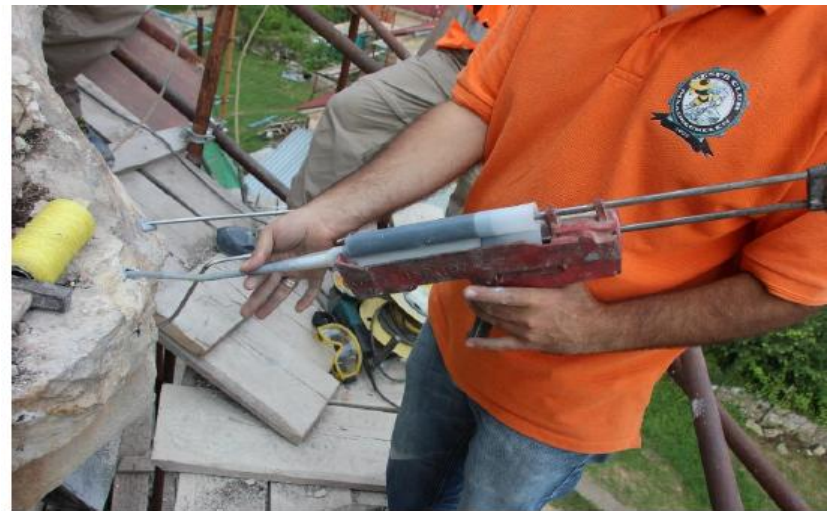
კარნიზის რეკონსტრუქცია არმირებული კირით

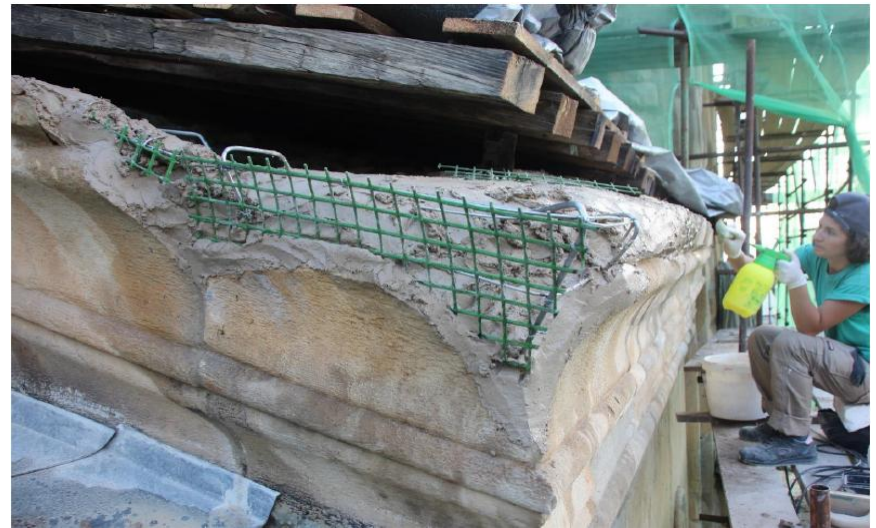
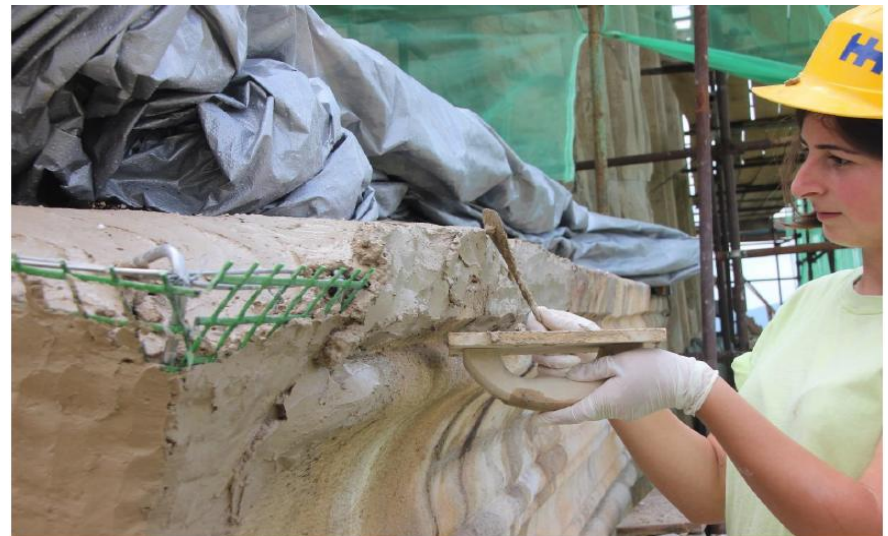
სამხრეთი ფასადის კარნიზი, უჟანგავი ლითონის ანკერების ჩამაგრება და მინაბოჭკოვანი ბადით არმირება

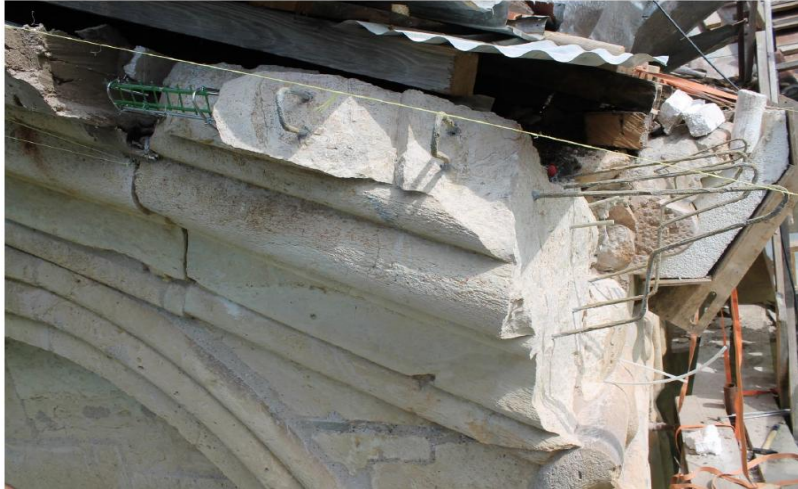
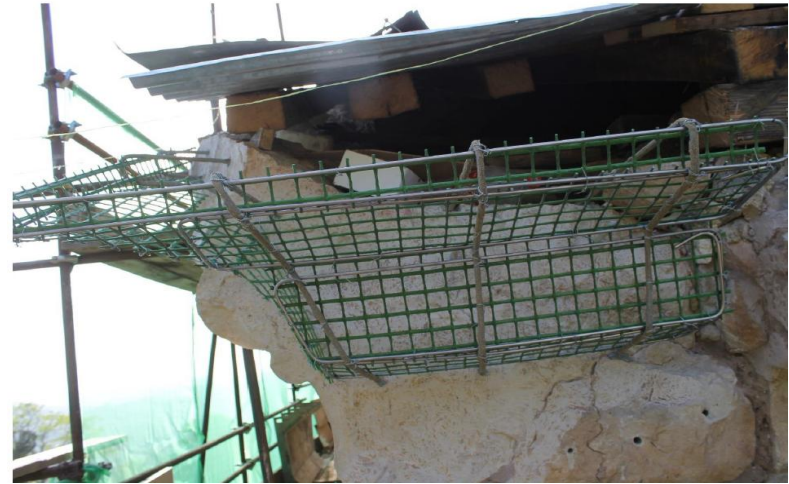
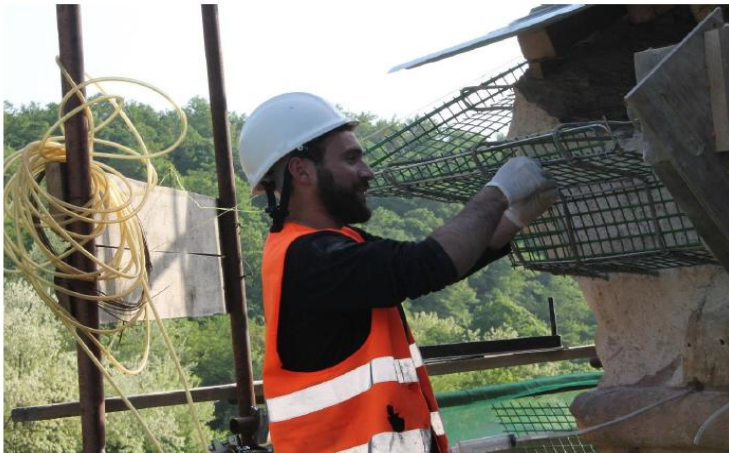
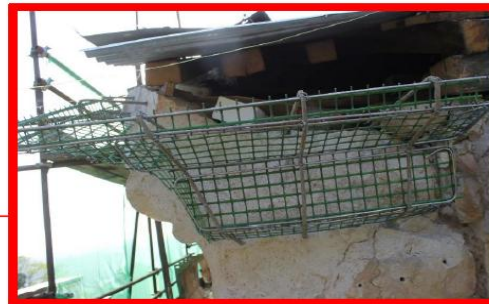
სამხრეთი ფასადი. კარნიზი. კირხსნარით არმირების პროცესი

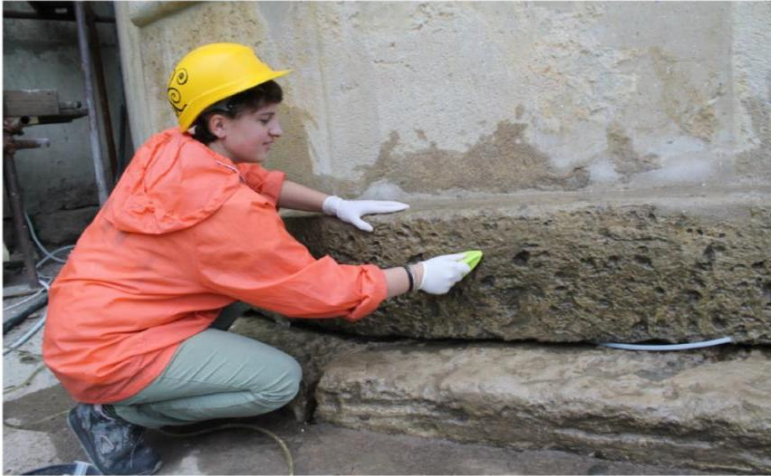
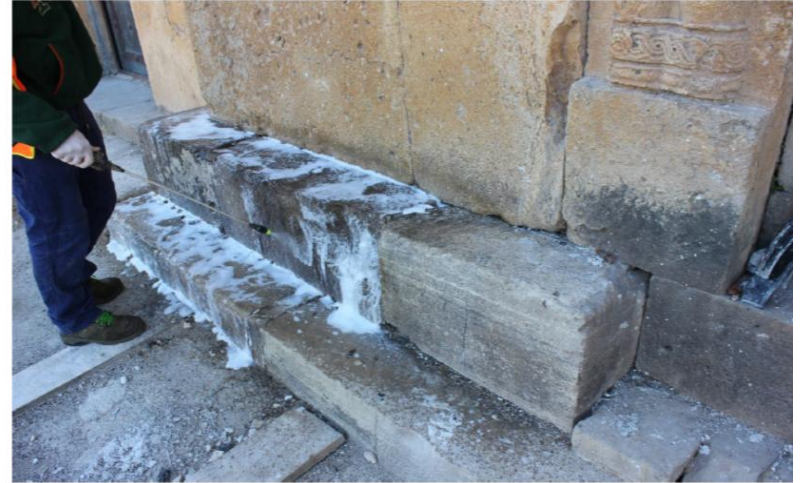
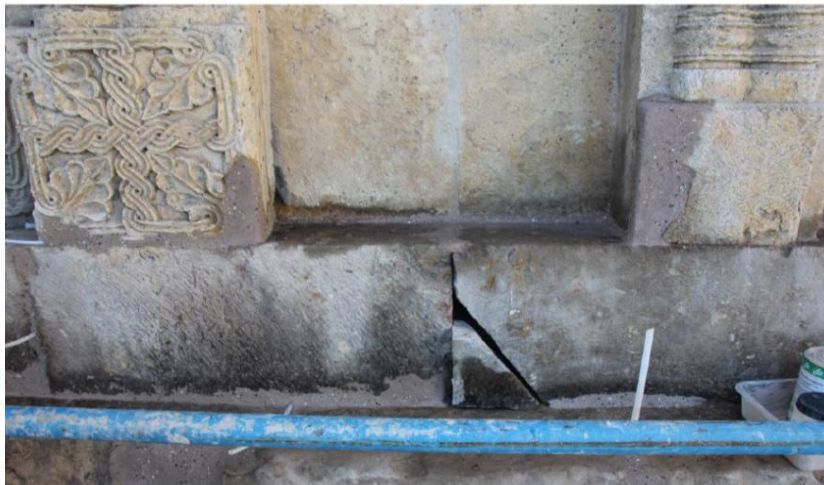
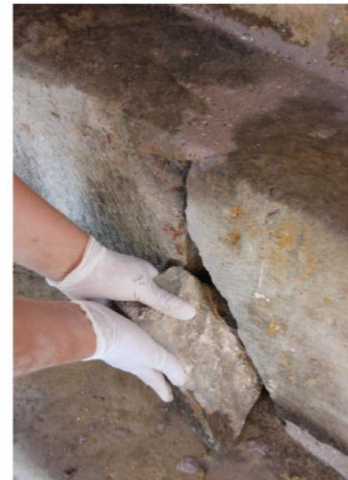
ჩრდილოეთი ცოკოლი, თავდაპირველი და რეაბილიტირებული მდგომარეობა

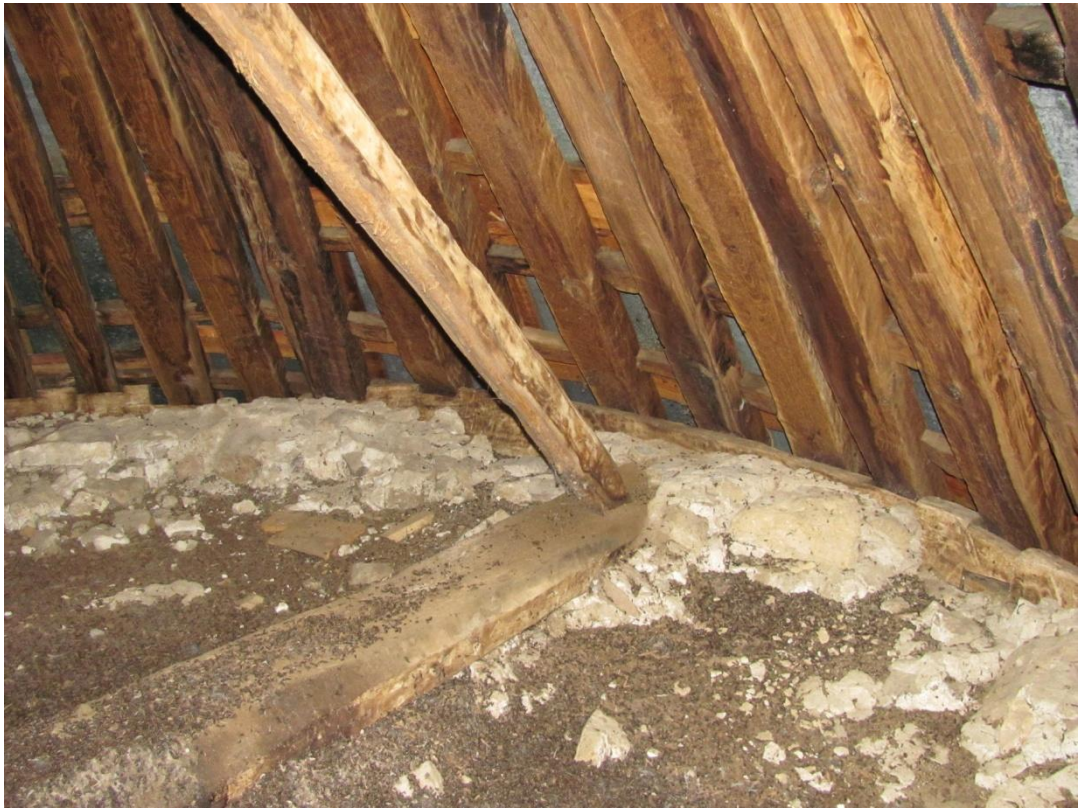
სურ.1

1. გელათის მთავარი ტაძარი. გუმბათი. ნივნივები (1846 წ.)
2. გელათის მთავარი ტაძარი. გუმბათი. დგარი და ნივნივები (1846წ.)
3. გელათის მთავარი ტაძარი. გუმბათი. ნივნივები.
4. გელათის მთავარი ტაძარი. ჩრდილო-დასავლეთი სამლოცველოს (წმ. მარინე) გადახურვა. ხის კონსტრუქციის ქვეშ მოჩანს ლორფინები (XIII ს.)
5. გელათის მთავარი ტაძარი. ჩრდილო-დასავლეთი სამლოცველოს (წმ. მარინე) გადახურვა. სახურავის ქვეშ ლორფინების ფენილი (XIII ს.)
6. გელათის მთავარი ტაძარი. გეგმა. შტრიხით აღნიშნულია წმ.მარინეს სამლოცველოს ლორფინის გადახურვა.
7. გელათის მთავარი ტაძარი. გუმბათის გარე მასა და ნივნივები.
8. გელათის მთავარი ტაძარი. ნივნივები და ხის სარტყელი
