## გელათის ღვთისმშობლის შობის ტაძრის სარეაბილიტაციო სამუშაოები

გადახურვის რეაბილიტაცია - კარნიზის ქვის სარესტავრაციო სამუშაოები, კრამიტის  
ბურულის მოწყობა ქანობებზე და სარკმელების სარეაბილიტაციო სამუშაოები

სამუშაოთა შუალედური ანგარიში  
2017 წლის 20 ივლისი - 2017 წლის 29 დეკემბერი

ნებართვის ნომერი: 09/12/16;

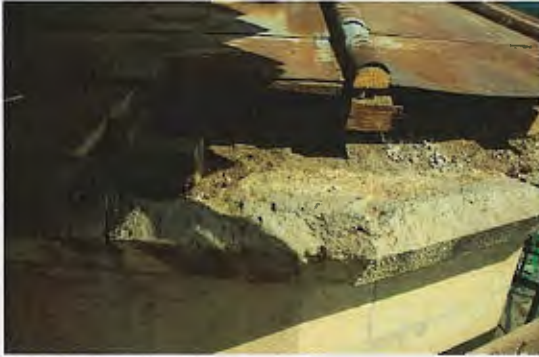
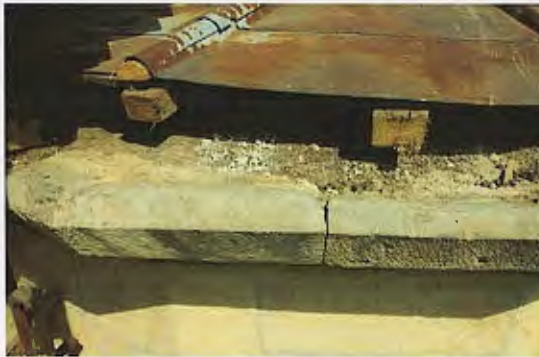
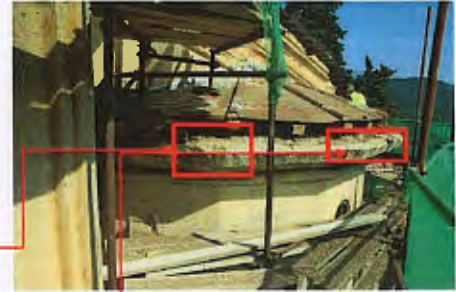
*მარჯვნივ/ზემოთ*: ფოტო. დაზიანებული კარნიზის ქვა. კონტექსტი  
*მარცხნივ/ზემოთ*: ფოტო. დაზიანებული კარნიზის ქვა. დეტალი  
*მარცხნივ/ქვემოთ*: ფოტო. დაზიანებული კარნიზის ქვა. დეტალი

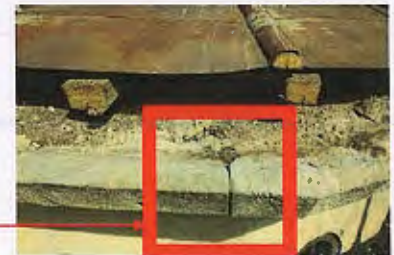
*მარცხნივ/ზემოთ*: ფოტო. აღმოსავლეთი ფასადი. დაზიანებული კარნიზის ქვა. დეტალი  
*მარჯვნივ/ზემოთ*: ფოტო. დაზიანებული კარნიზის ქვა. კონტექსტი.

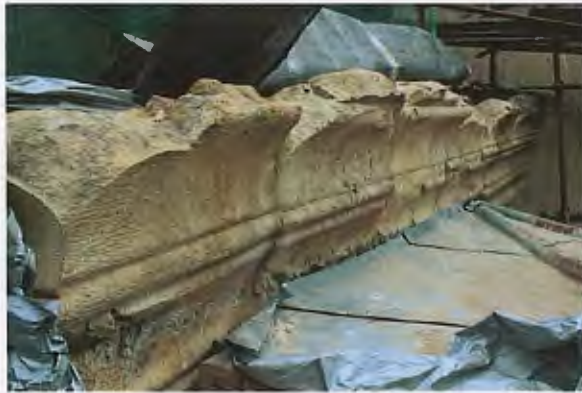
*ზემოთ,მარჯვნივ:ფოტო. კარნიზი, ფოტო რეკონსტრუქციამდე.  
ზემოთ,მარჯვნივ: ფოტო.კარნიზი, რეკონსტრუქციის შემდეგ.*

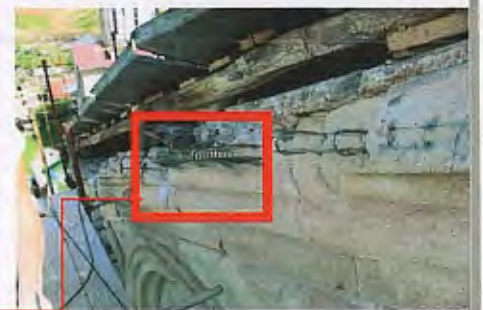
*მარჯვნივ/ზემოთ*: ფოტო 6მმ სისქის უჟანგავი ლითონითა და მინაბოჭკოვანი საარმირებო მადით არმირებული კარნიზის ქვა-დეტალი  
*მარჯვნივ/ზემოთ* ფოტო. ჩრდილოეთი ფასადი.კარნიზი.კონტექსტი.

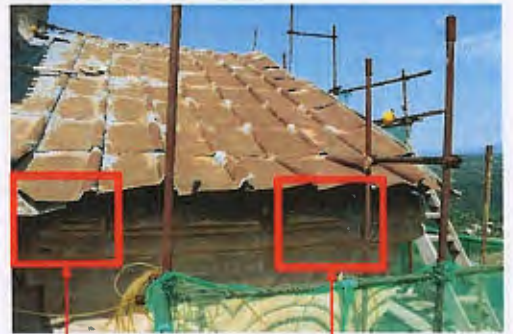
*ზემოთ, მარჯვნივ:* ჩრდილოეთ ფასადი, კარნიზი, საერთო ხედი  
*ზემოთ, მარცხნივ:* დაზიანებული კარნიზის ქვა, დეტალი  
*ქვემოთ, მარცხნივ:* დაზიანებული კარნიზის ქვა, დეტალი

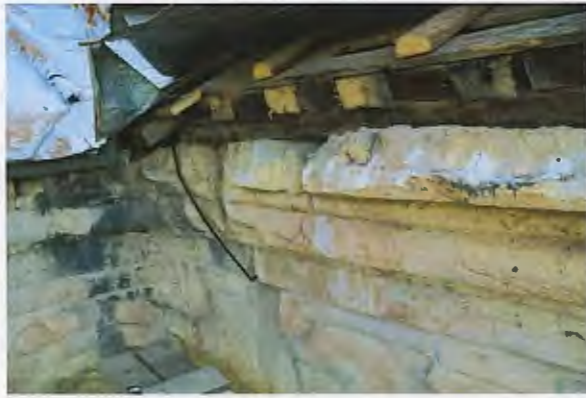
ზემოთ, მარჯვნივ: ფოტო. ჩრდილოეთ ფასადი. დაზიანებული კარნიზის ქვა  
ზემოთ, მარჯვნივ: ფოტო. ჩრდილოეთ ფასადი. კარნიზი. არმირებისთვის განკუთვნილი კარკასი.

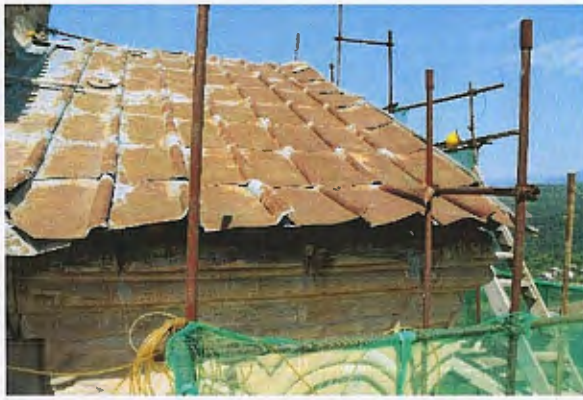
ზემოთ, მარჯვნივ: ფოტო. ჩრდილოეთ ფასადი. კარნიზი. ფოტო რეკონსტრუქციამდე.  
 ზემოთ, მარჯვნივ: ფოტო. ჩრდილოეთ ფასადი. კარნიზი. ფოტო რეკონსტრუქციის შემდეგ.

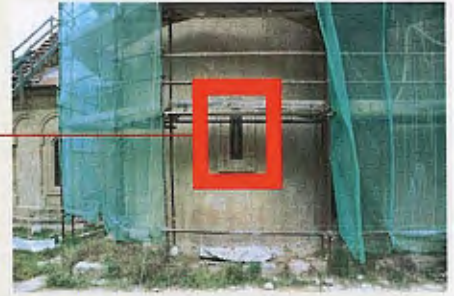
აღმ. 1.1

ფოტო: მარცხნივ ზემოთ: კონტექსტი  
ზემოთ: დეტალი  
მარჯვნივ: შავრო

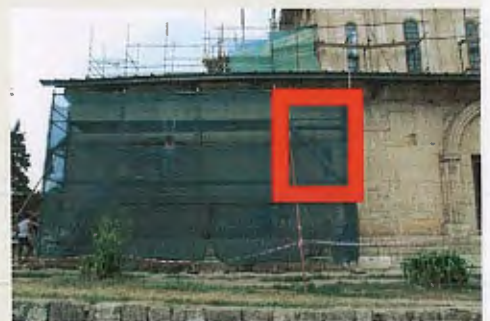
დას. 1.1

ფოტო: მარცხნივ ზემოთ: კონტექსტი  
 ზემოთაღებული  
 მარჯვნივ: მაკრო

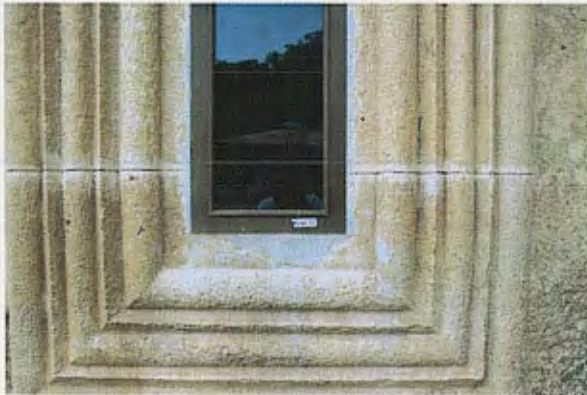
სამ. 1.1

ფოტო:  
მარცხნივ: პროცესამდე  
მარჯვნივ: პროცესის შემდეგ

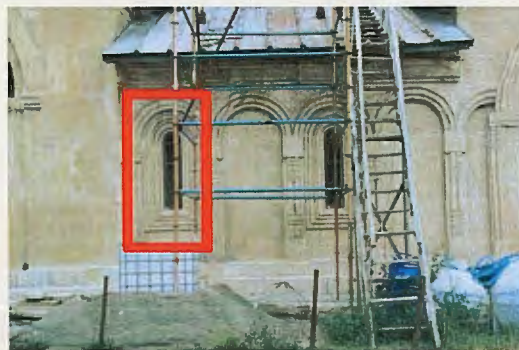
ჩრდ. 1.4

ფოტო: მარცხნივ ზემოთ : კონტექსტი  
ზემოთ: დეტალი  
მარჯვნივ: მაკრო

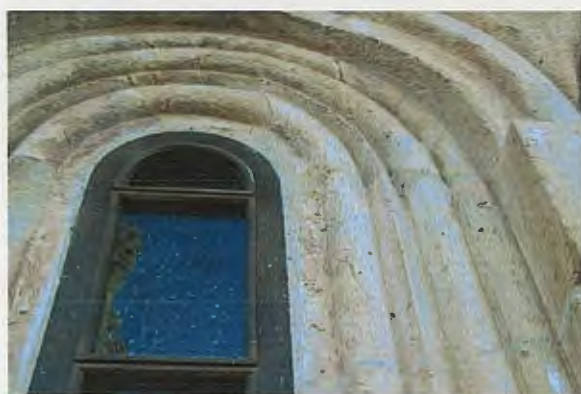
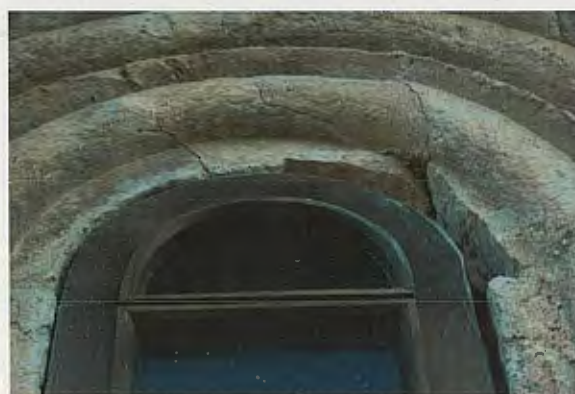
ჩრდ. 1.4

ფოტო:  
მარცხნივ: პროცესამდე  
მარჯვნივ: პროცესის შემდეგ
