წარმოგიდგენთ გელათის ღვთისმშობლის ტაძრის ეკვდერების
გადახურვის, ცოკოლის და სადრენაჟო სისტემის რეაბილიტაციის
სამუშაოების (ნებართვ№ნ/12/44 №612/140 № 5/12/225)
მიმდინარეობის საბოლოო ანგარიშს, პერიოდისთვის 2018 წლის 15
მარტი- 2019 წლის 20 დეკემბერი.

გელათის ღვთისმშობლის ტაძრის ეკვდერების გადახურვის,
ცოკოლის და სადრენაჟო სისიტემის რეაბილიტაცია

საბოლოო ანგარიში
2018 წლის 15 მარტი - 2019 წლის 20 დეკემბერი

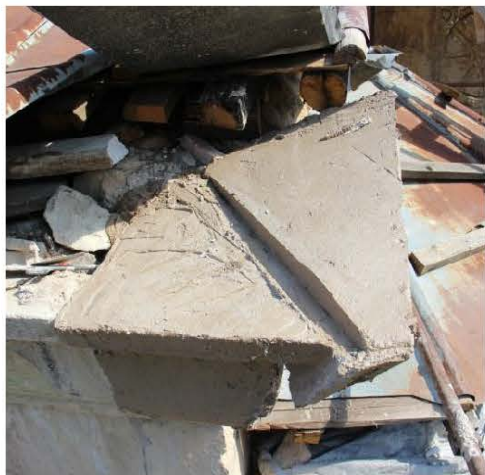
ფოტო: სამხრეთი ეკვდერი, აღდგენილი კარნიზის ქვა

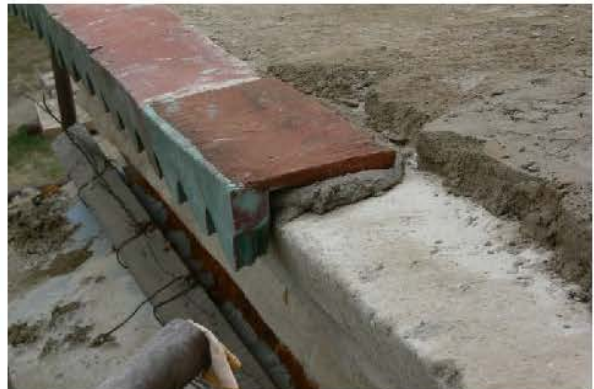
ფოტო: ეკვდერის გადახურვა, დაგებული მოჭიქული კრამიტი

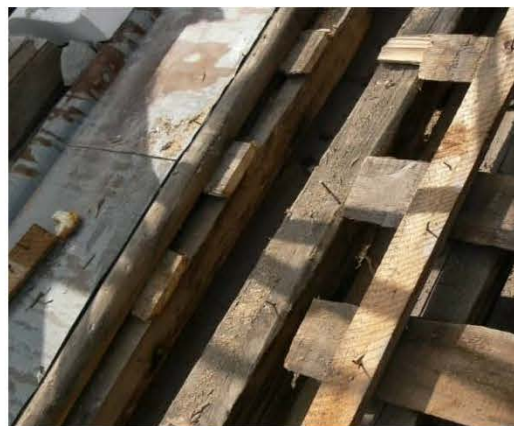
ფოტო: ეკვდერის გადახურვა, ძველი თუნუქის გადახურვის მოხსნა

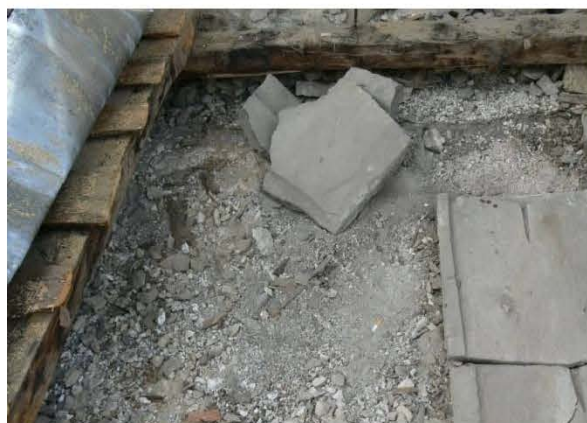
ფოტო: ჩრდილოეთ ეკვდერის გადახურვა, დაზიანებული ლორფინი
