Gelati Monastery Complex

Wall Painting Condition Monitoring Salt Monitoring

March 2024
მარტი 2024

Gelati Monastery Complex,
 Church of Nativity of Virgin
 Mary

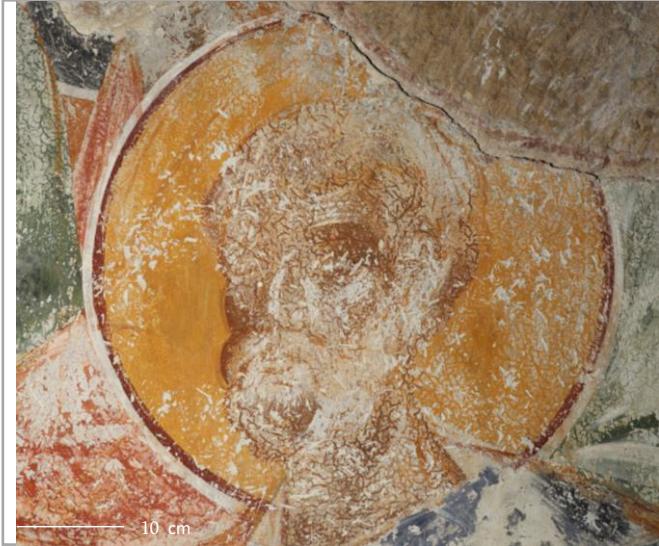
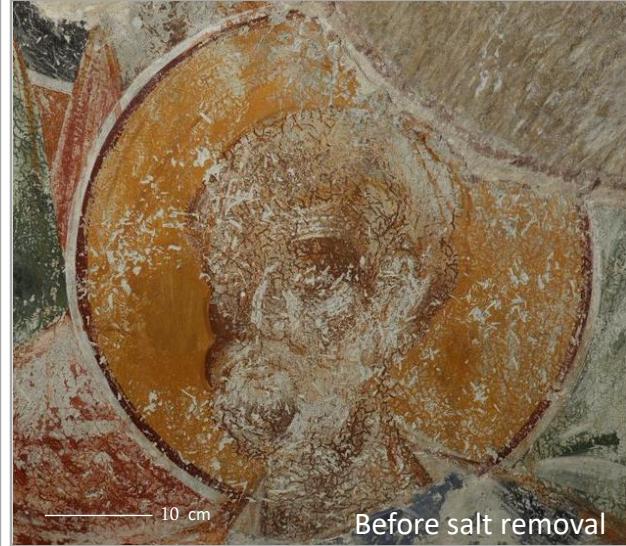
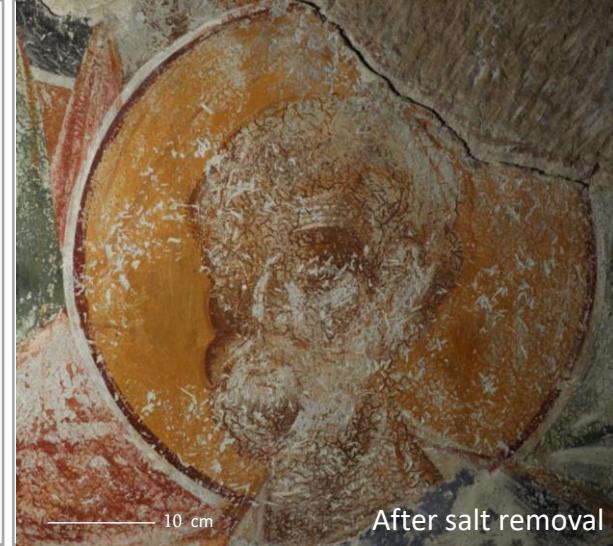
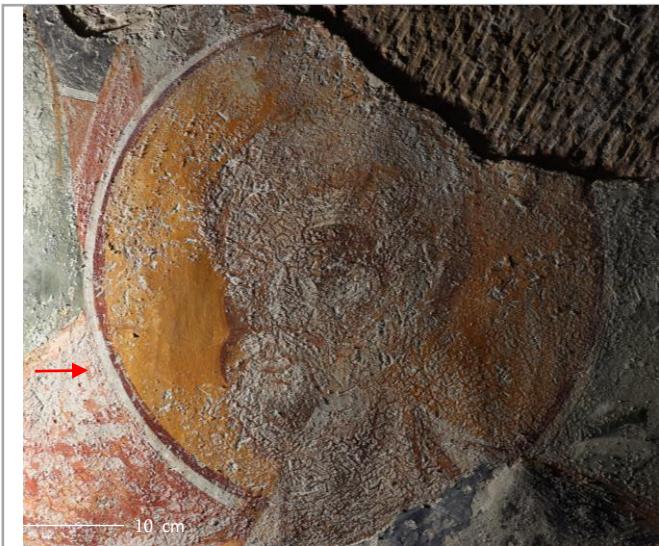
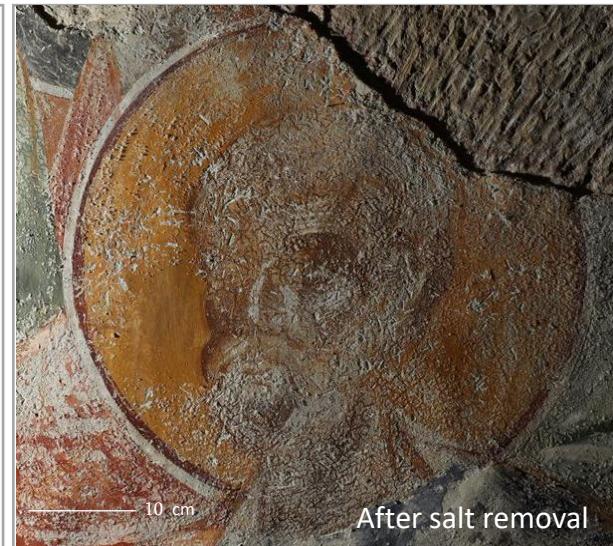
სამონიტორინგო არა
 Monitoring area N2017

Condition phenomenon:

- Salt efflorescence
- Paint flaking
- Paint powdering

High risk of paint loss

Possible salt activity

Treatment undertaken in 2021-2022:

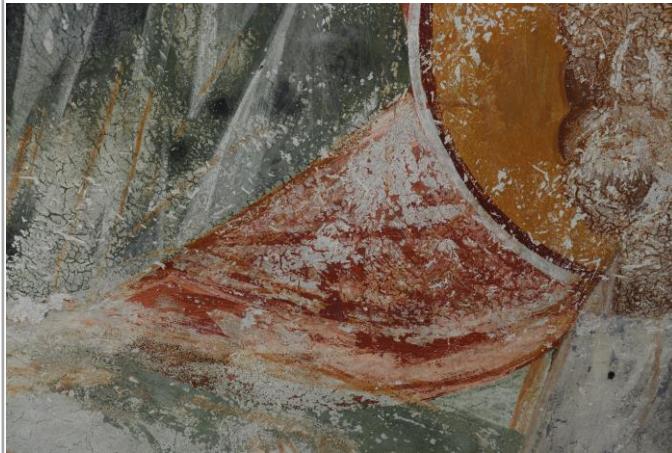
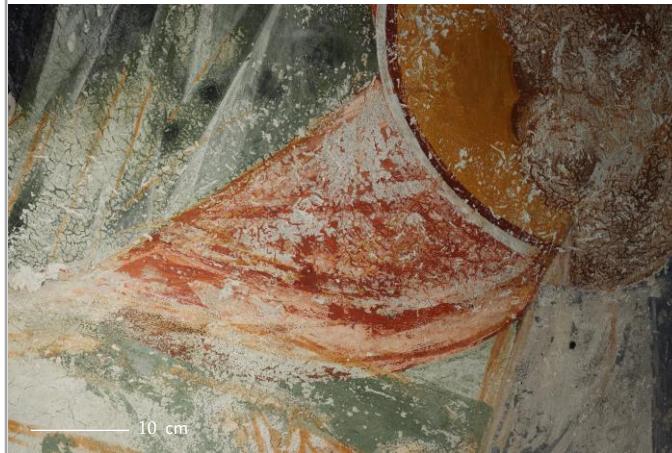
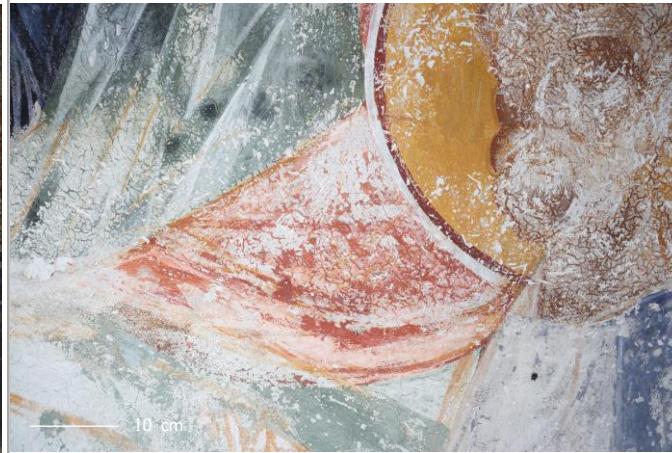
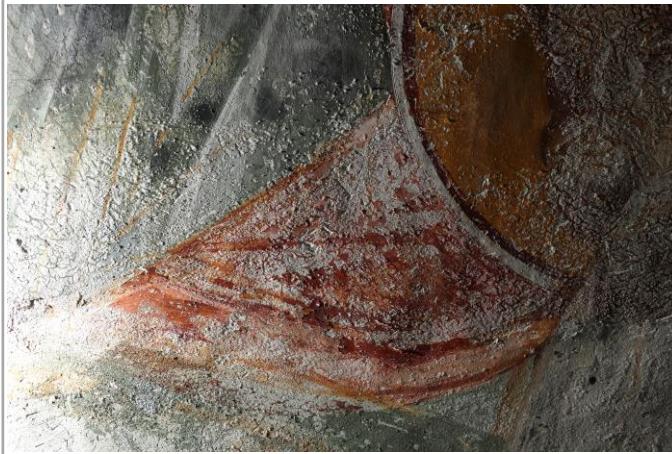
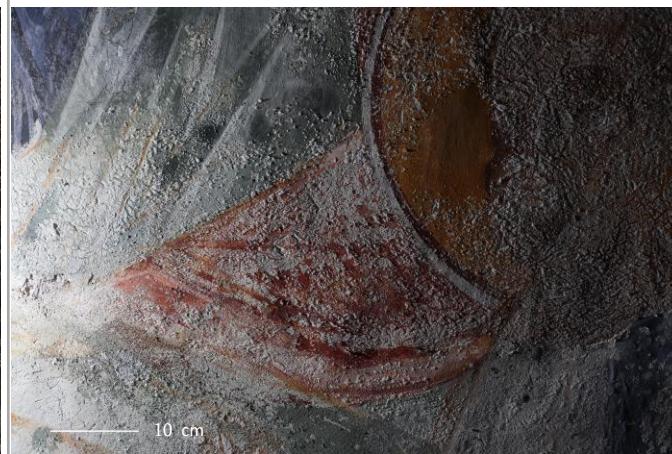
სამონიტორინგო არეა
 Monitoring area N2017

Condition phenomenon:

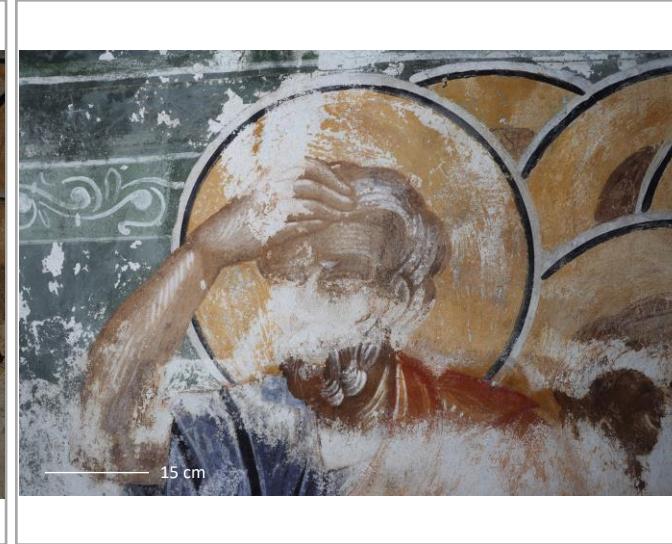
სამონიტორინგო არა
 Monitoring area N2010

Condition phenomenon:

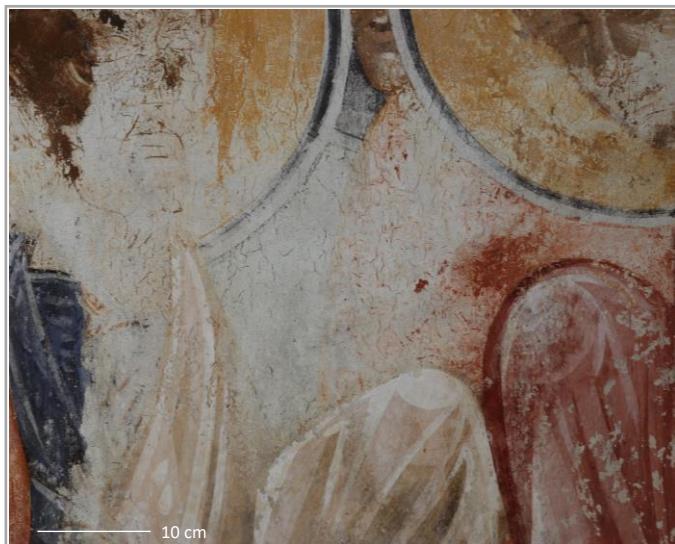
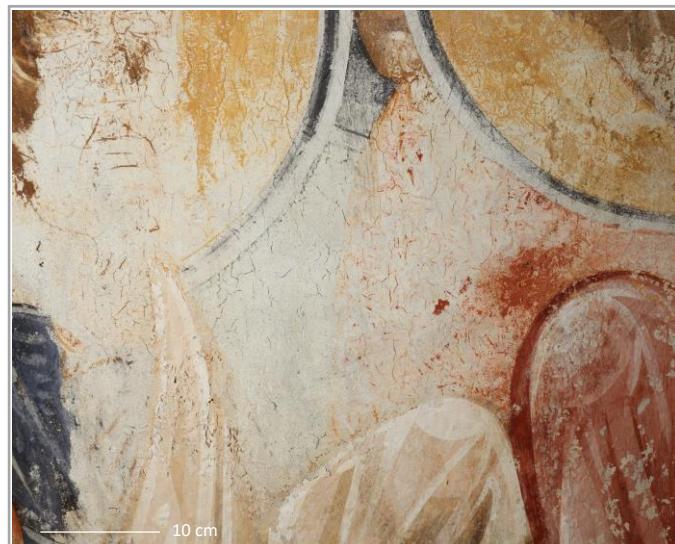
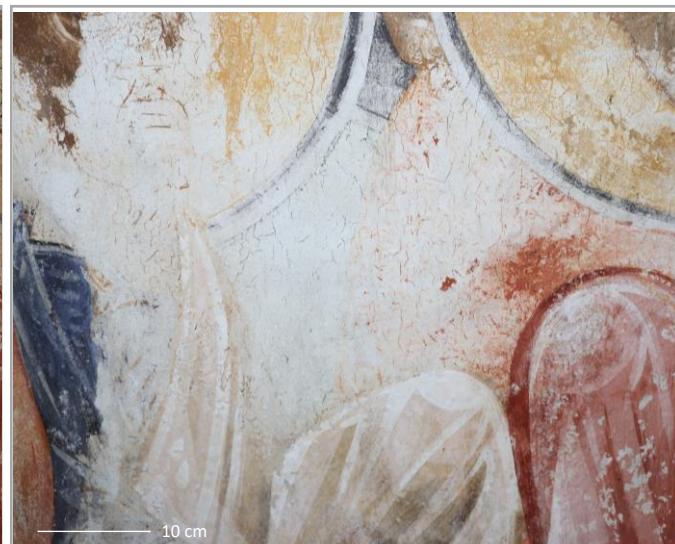
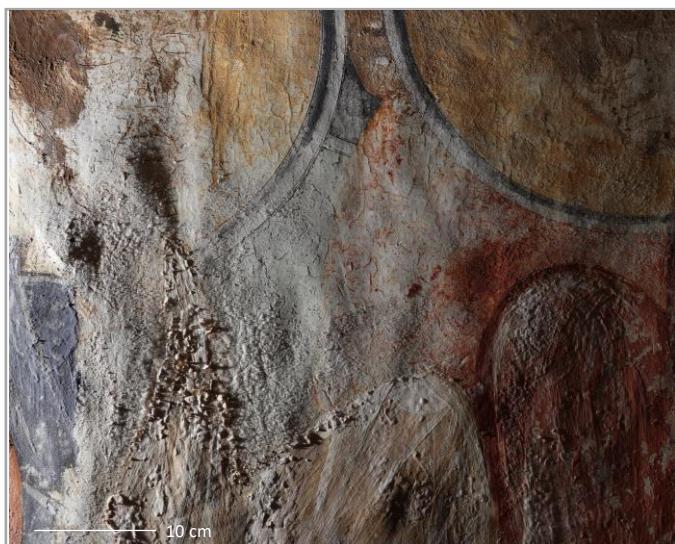
სამონიტორინგო არეა
 Monitoring area N2015

Condition phenomenon:

Note
 In December 2023, the process of salt removal was initiated for monitoring purposes. Subsequently, in February 2024, no salt activity was observed.

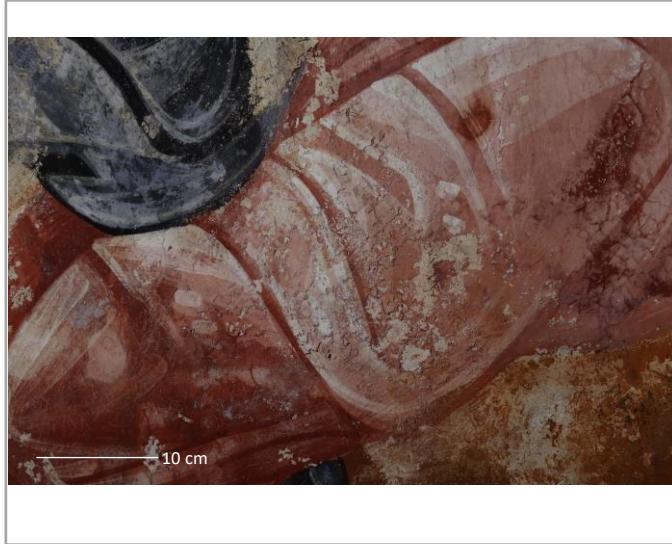
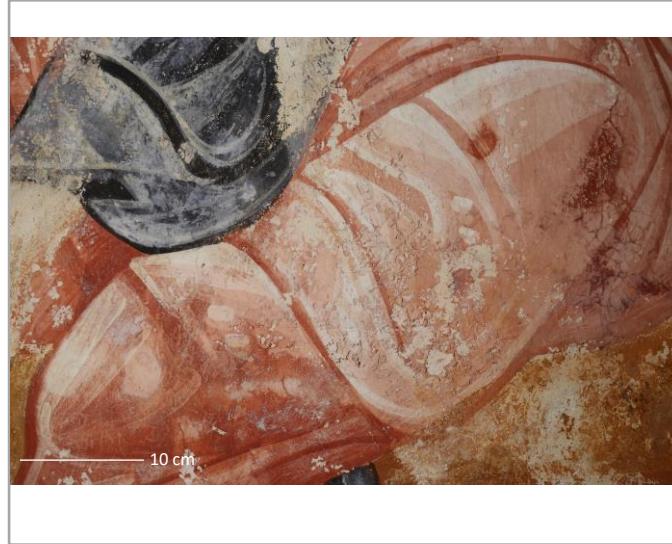
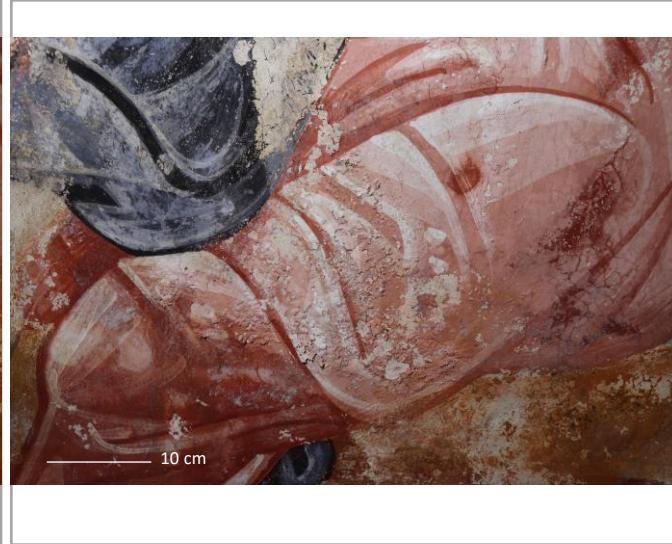
სამონიტორინგო არეა
 Monitoring area N2010

Condition phenomenon:

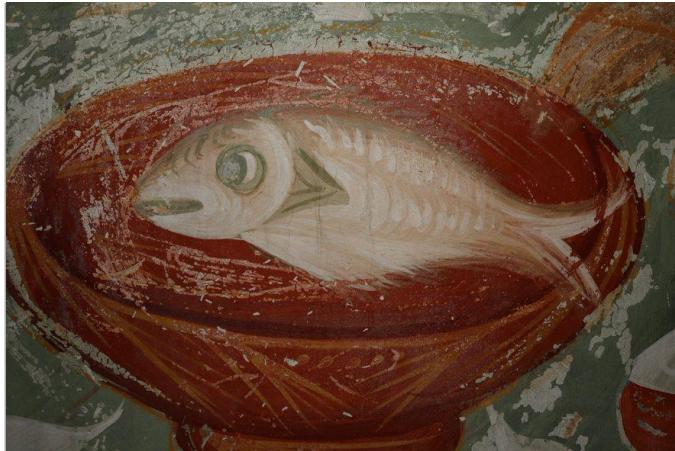
Before salt removal

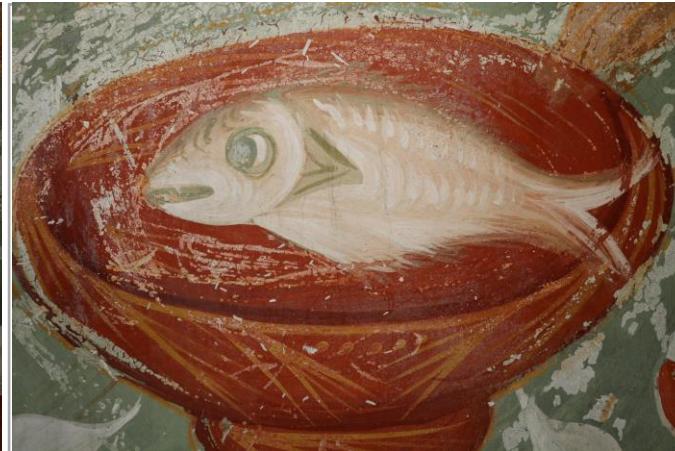
After salt removal

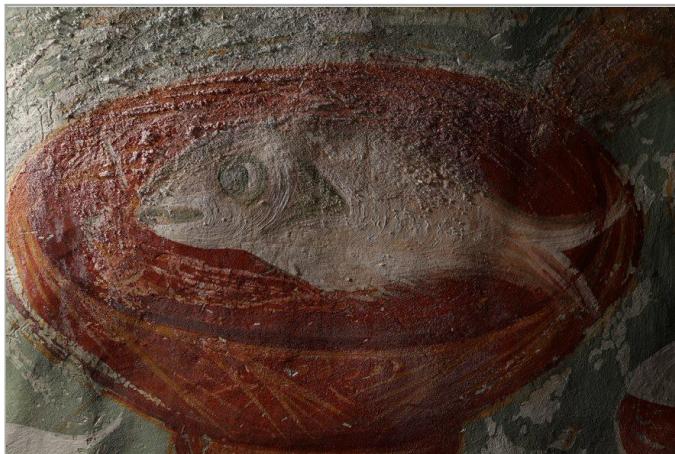
Before salt removal

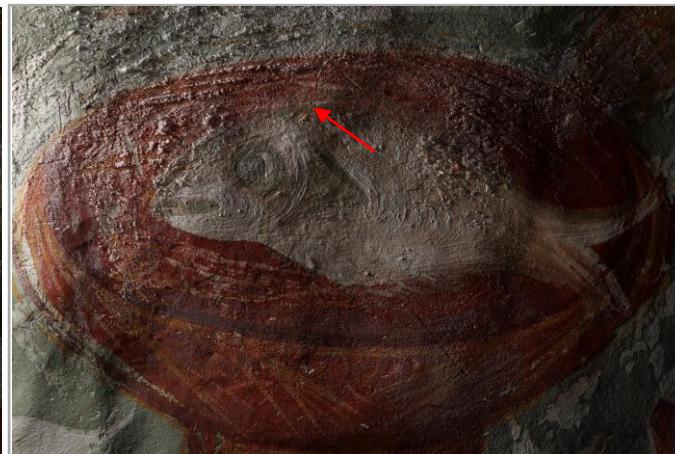
After salt removal

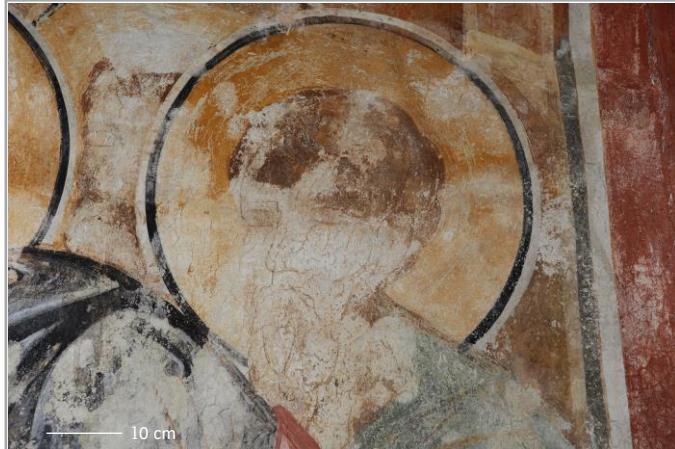
Before salt removal

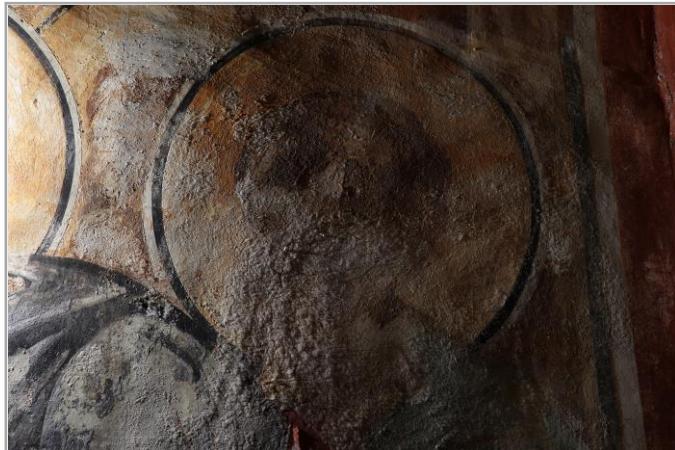
Before salt removal

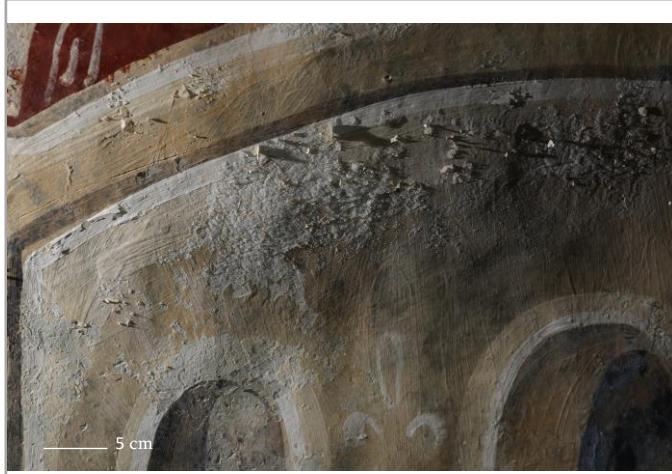
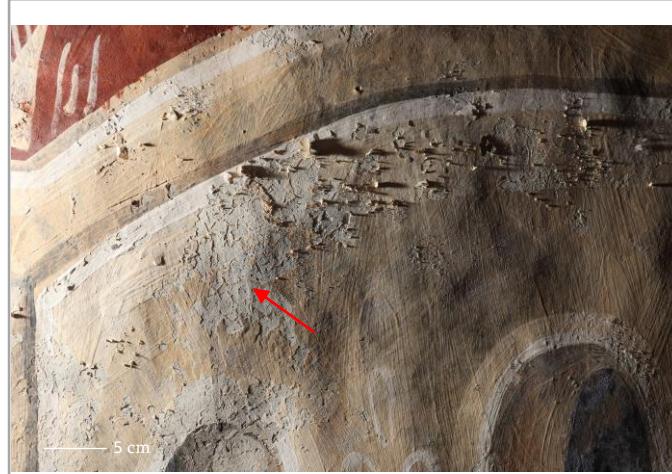
Before salt removal

After salt removal

In December 2023, the process of **salt removal** was initiated for monitoring purposes. Subsequently, in February and March 2024, no salt activity was observed.

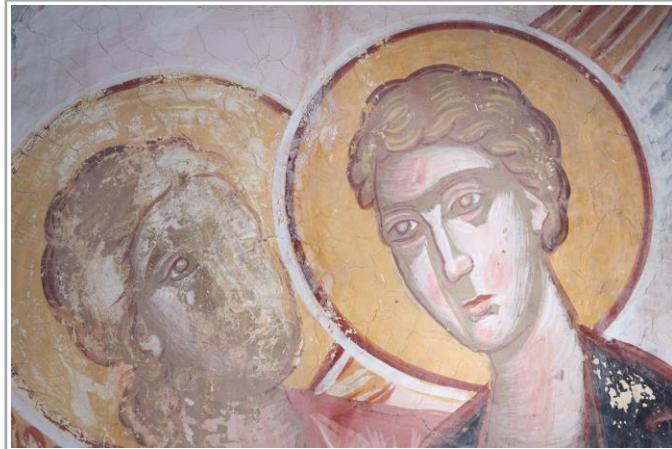
სამონიტორინგო არეა
 Monitoring area N2332

Before salt removal

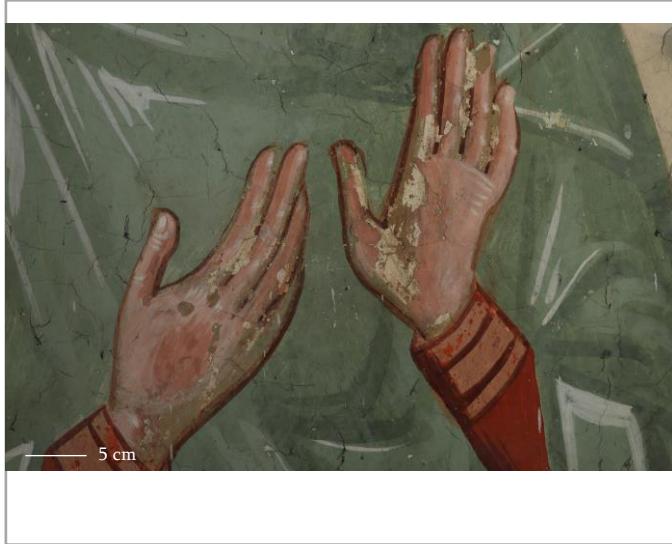
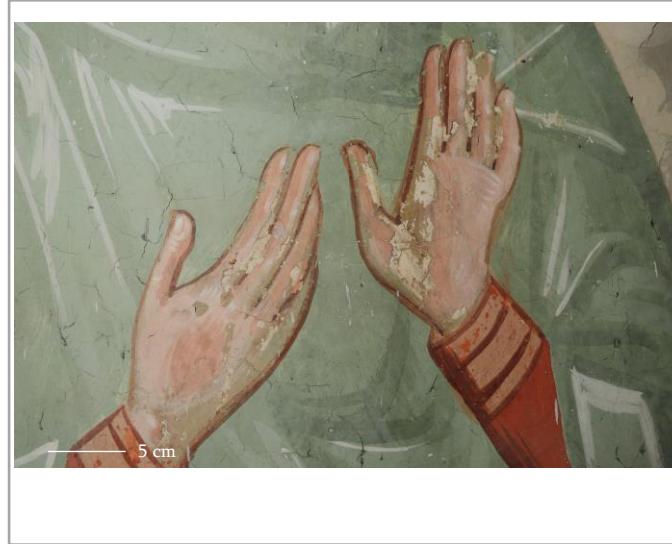
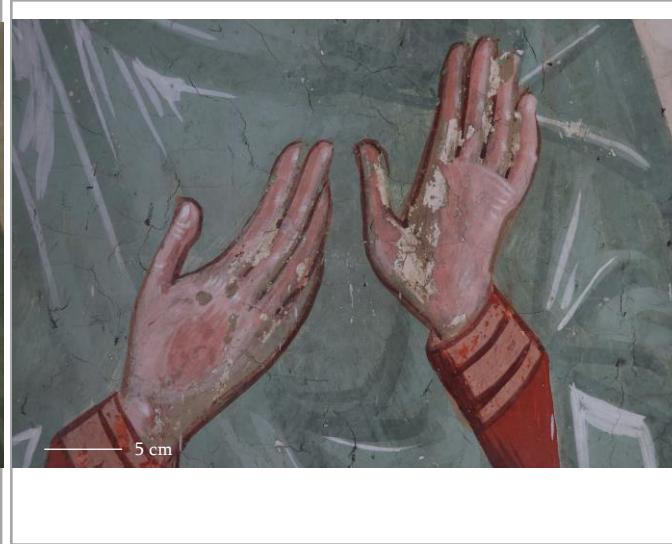
სამონიტორინგო არა
 Monitoring area N 2006

*Activity of the deterioration process
 needs to be observed in the
 following monitoring missions.*

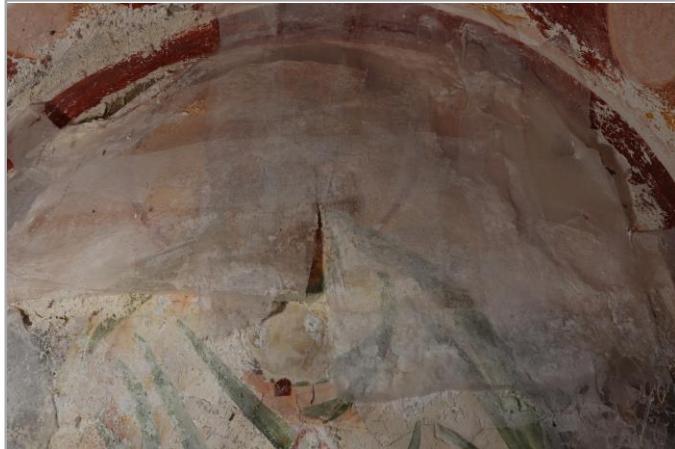
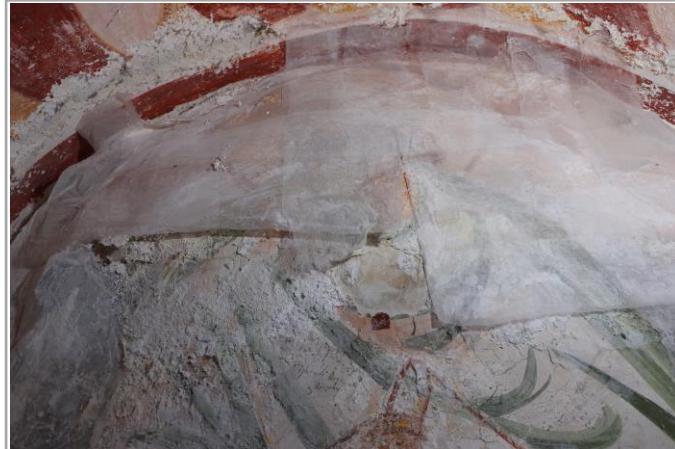
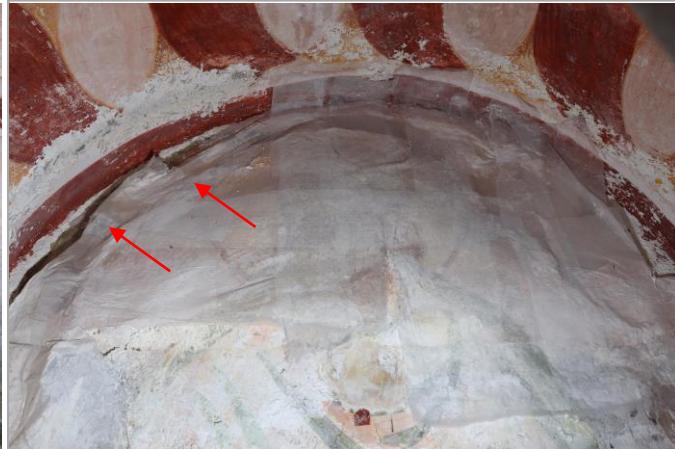
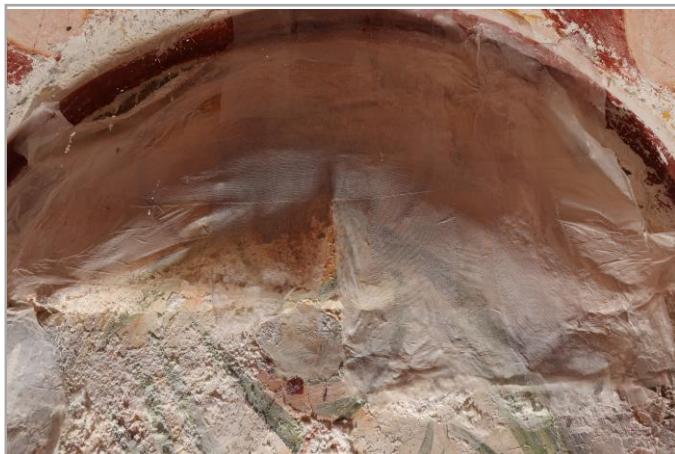
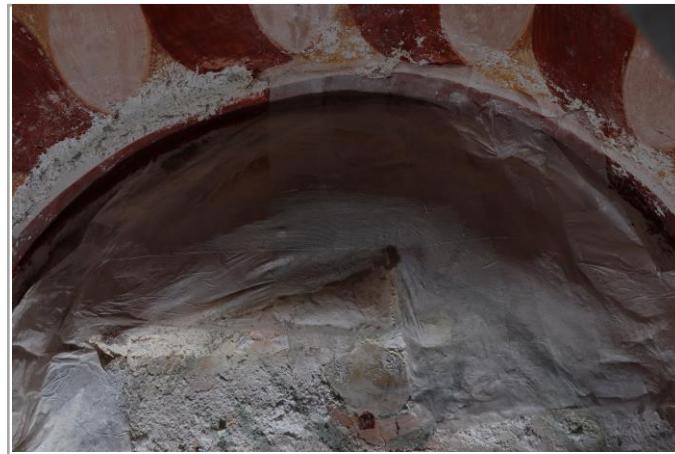
სამონიტორინგო არეა
 Monitoring area N2007

Before reinforcement

After additional reinforcement

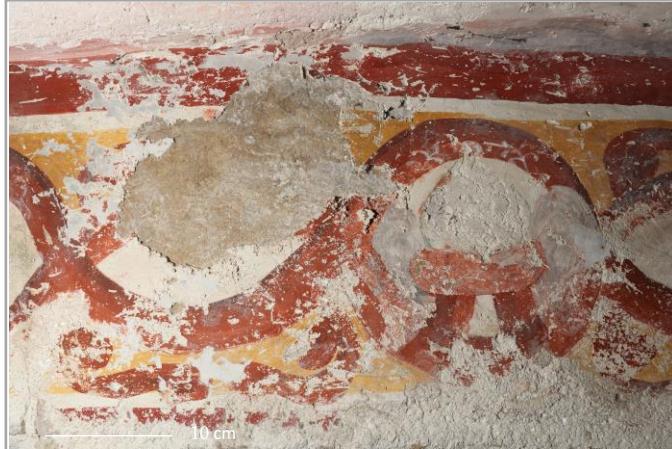
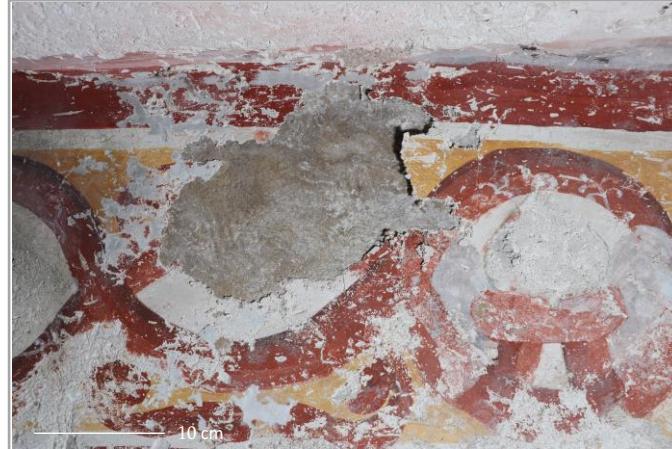
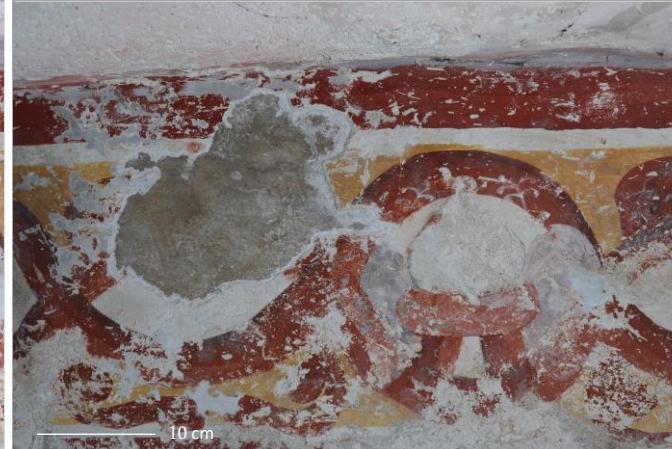
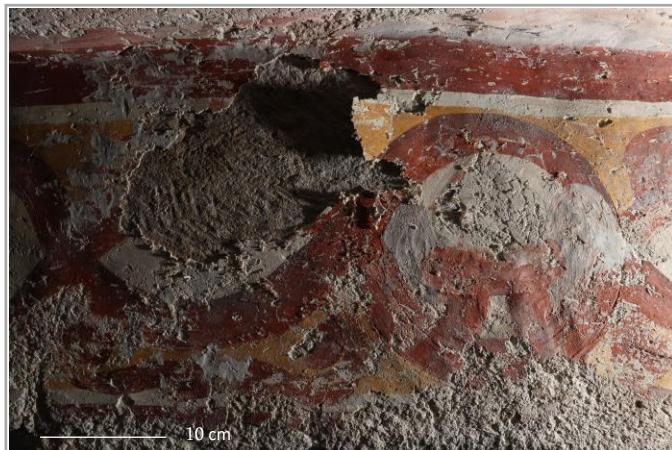
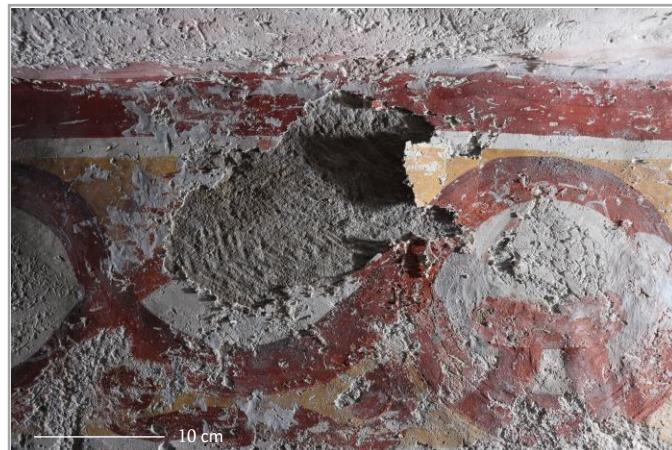
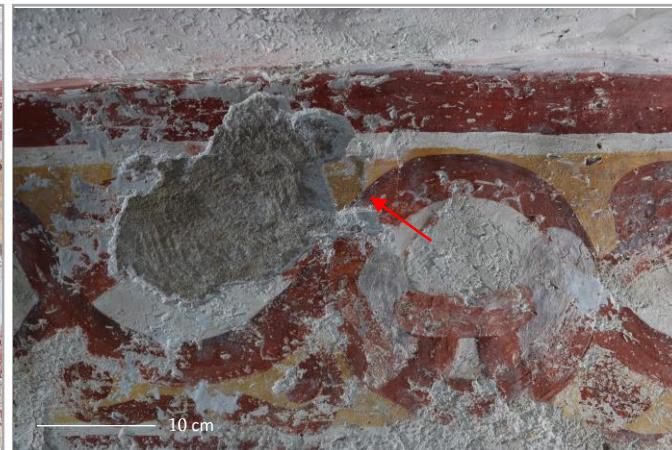
სამონიტორინგო არეა
 Monitoring area N2075

Before conservation treatment

After conservation treatment

Detached plaster was re-adhered.

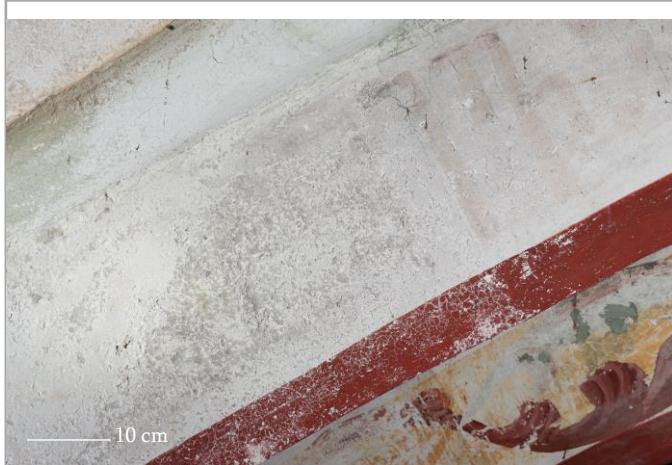
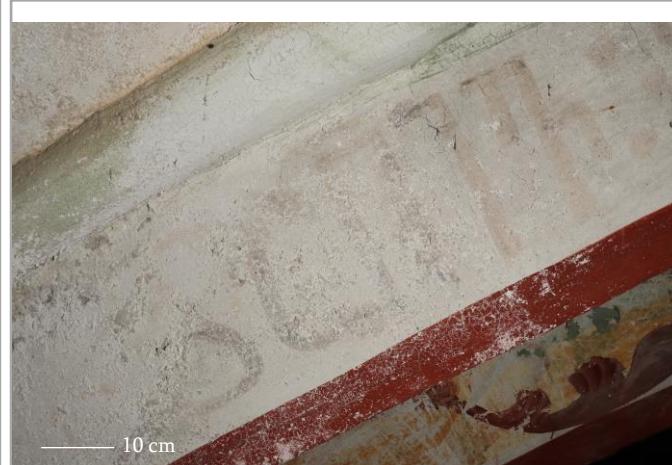
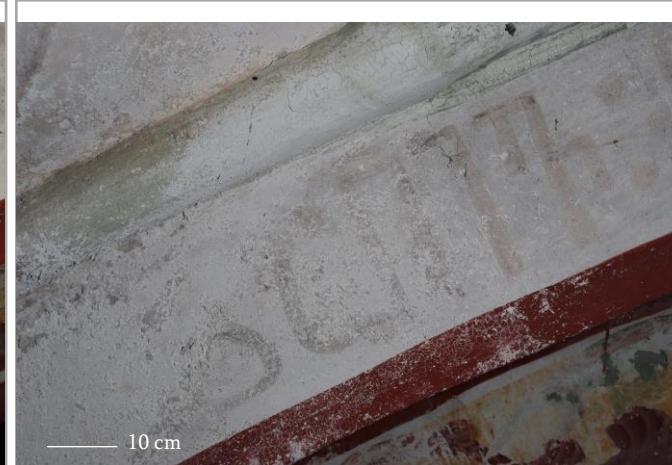
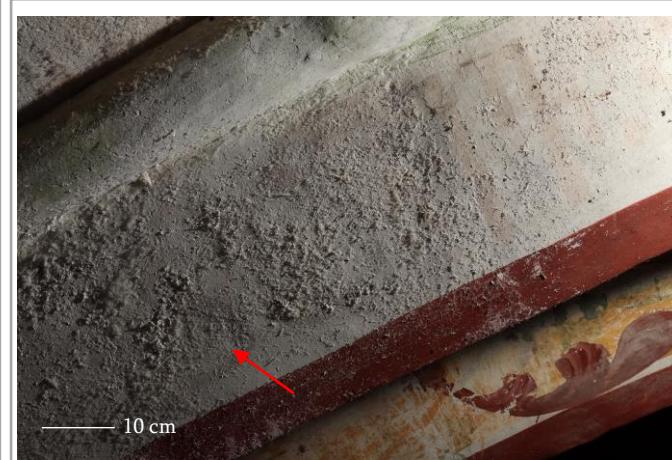
სამონიტორინგო არა
 Monitoring area N 2009

Before salt removal

After salt removal

In December 2023, the process of **salt removal** was initiated for monitoring purposes. Subsequently, in February and March 2024, no salt activity was observed.

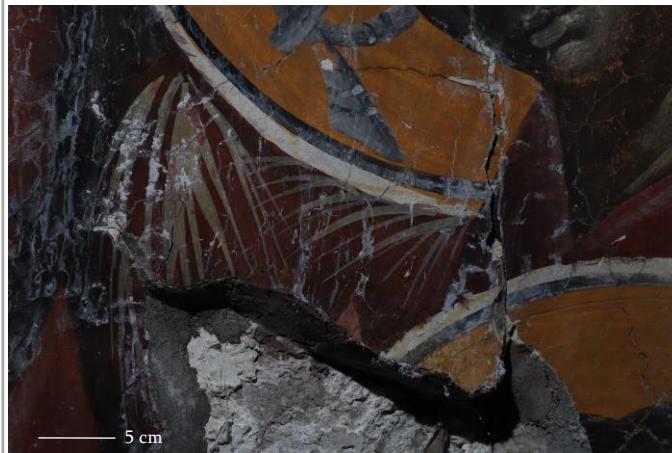
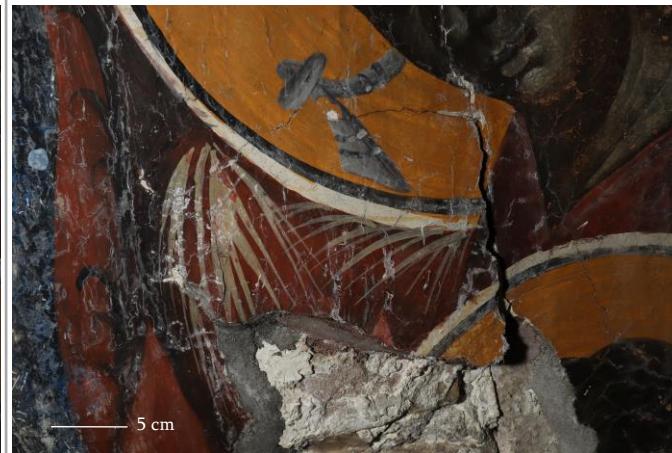
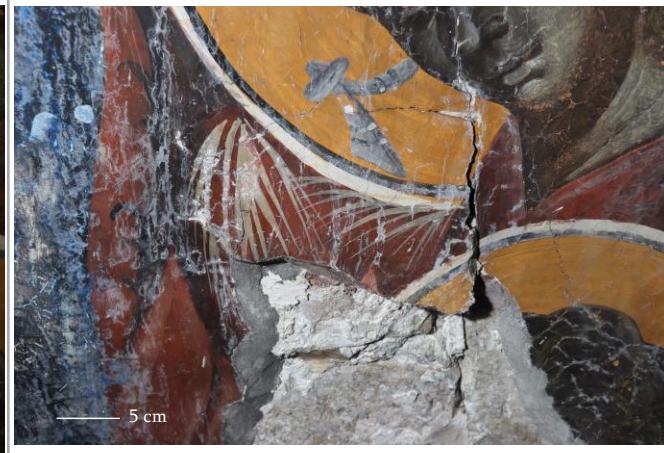
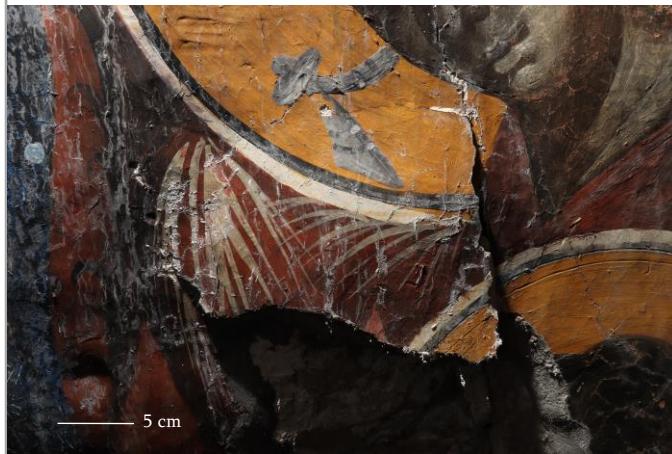
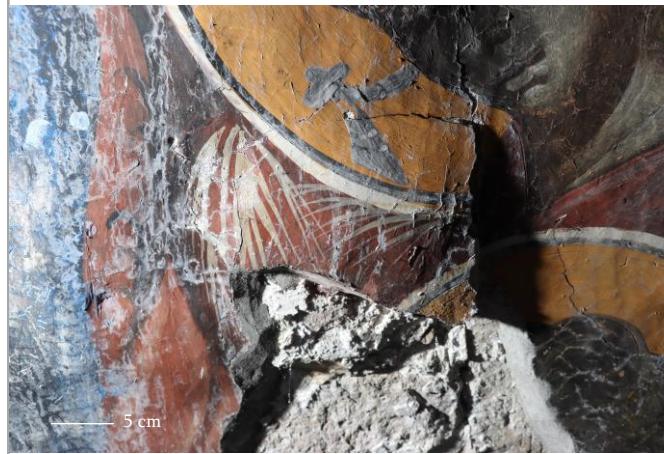
სამონიტორინგო არა
 Monitoring area N 2000

Note
 Remedial treatment undertaken in 1980s;
 Grouting, edge repairs (gypsum?)

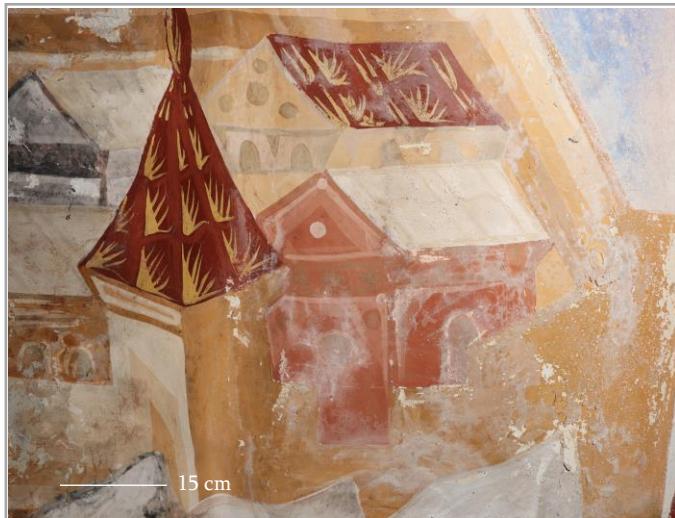
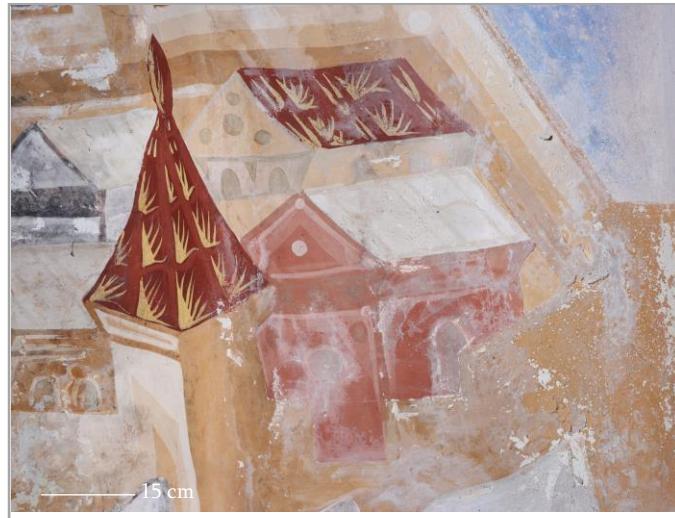
სამონიტორინგო არა
 Monitoring area N 2001

Before salt removal

After salt removal

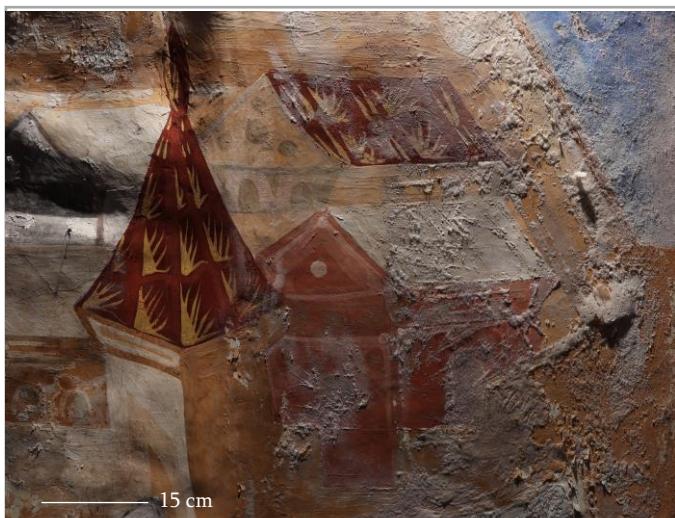
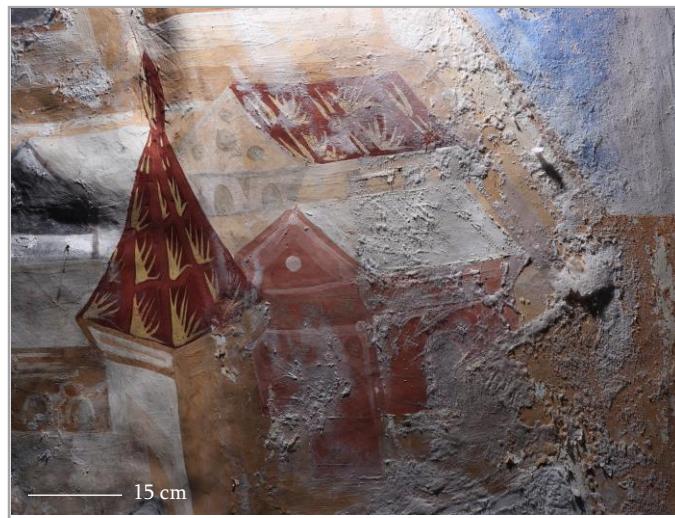
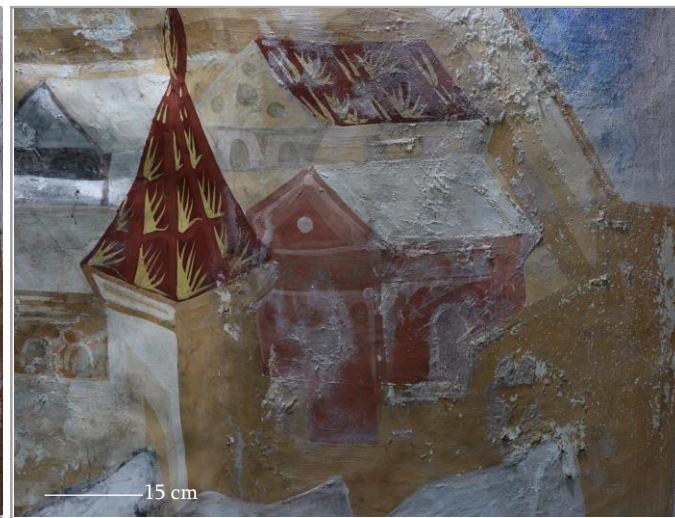
Before salt removal

After salt removal

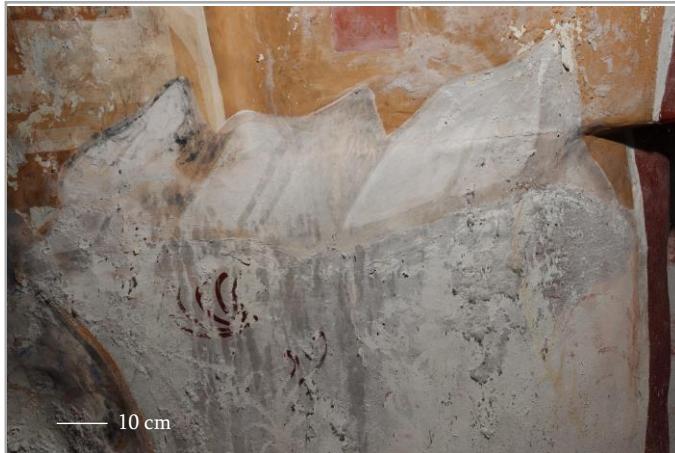
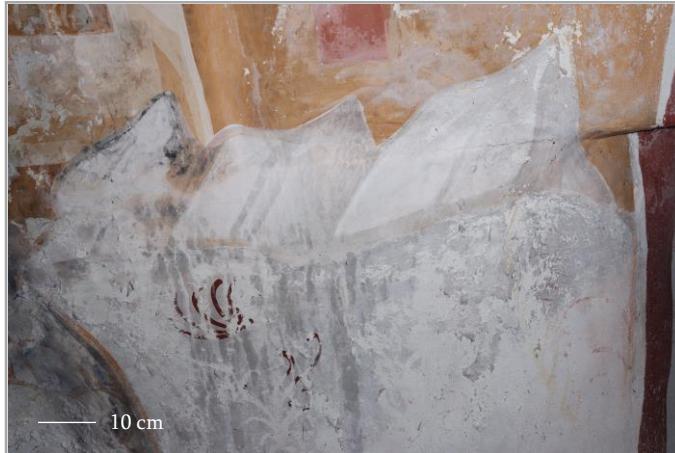
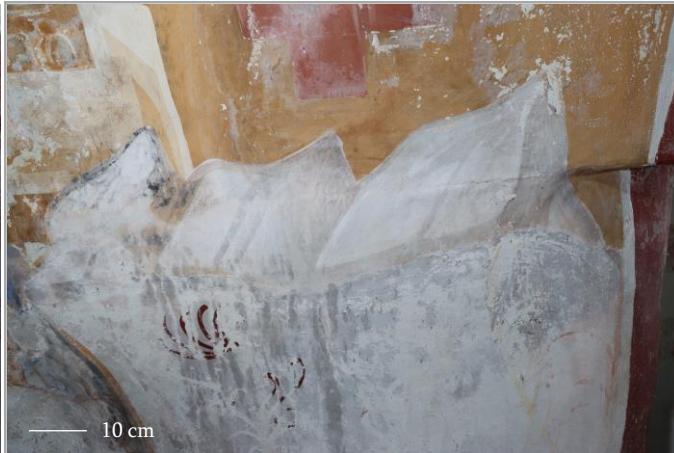
სამონიტორინგო არა
 Monitoring area N 2024

Before salt removal

After salt removal

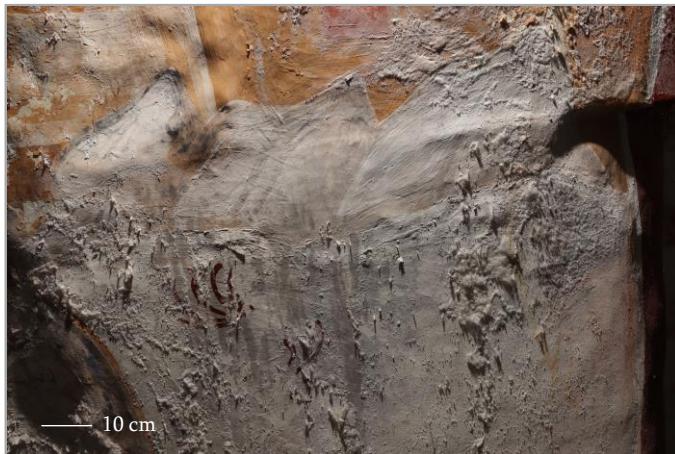
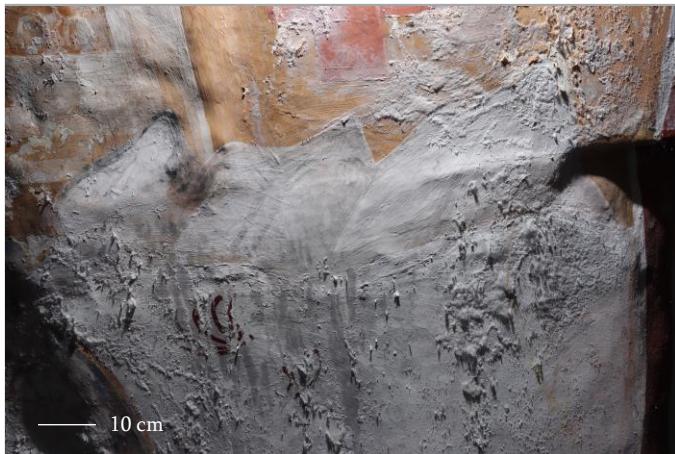
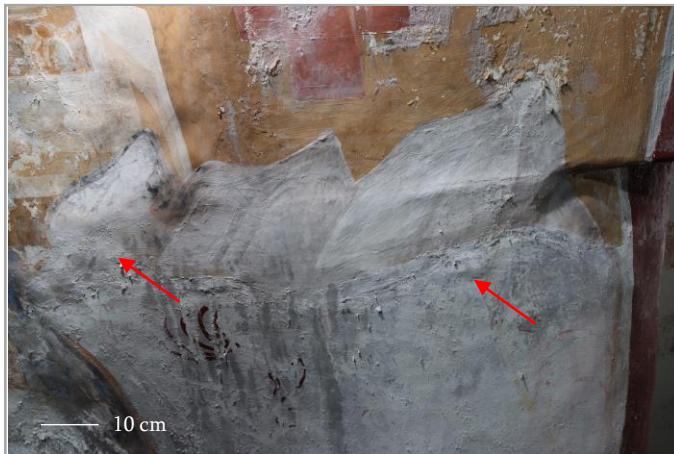
Before salt removal

After salt removal

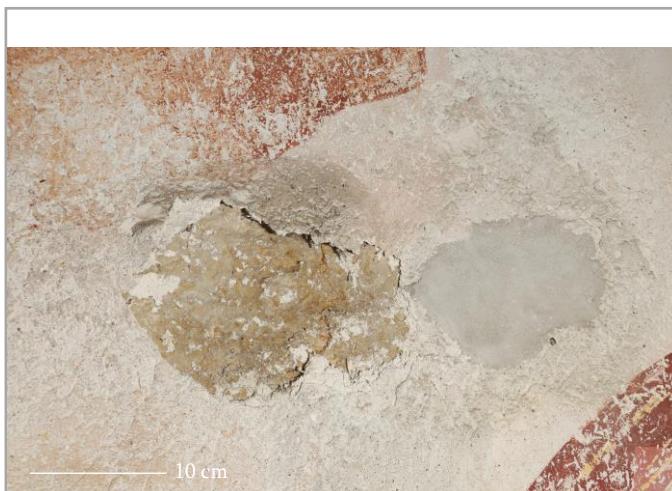
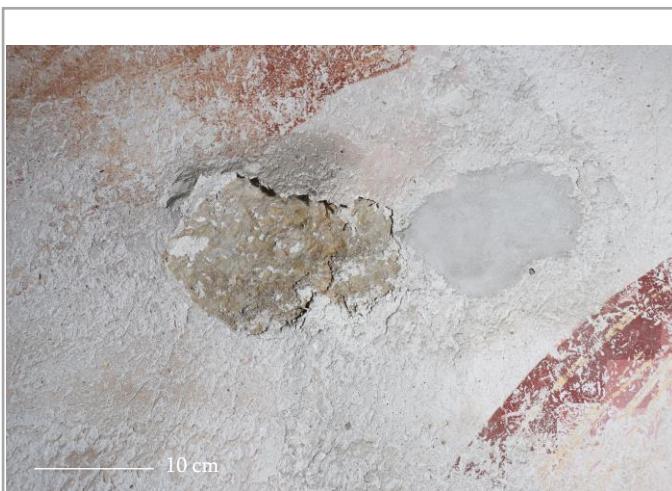
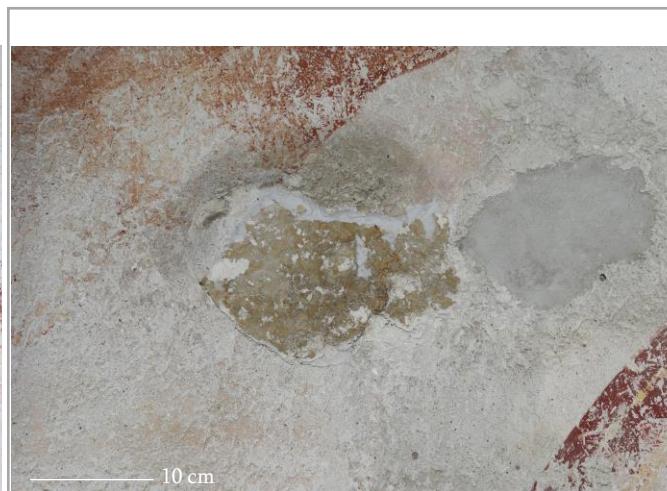
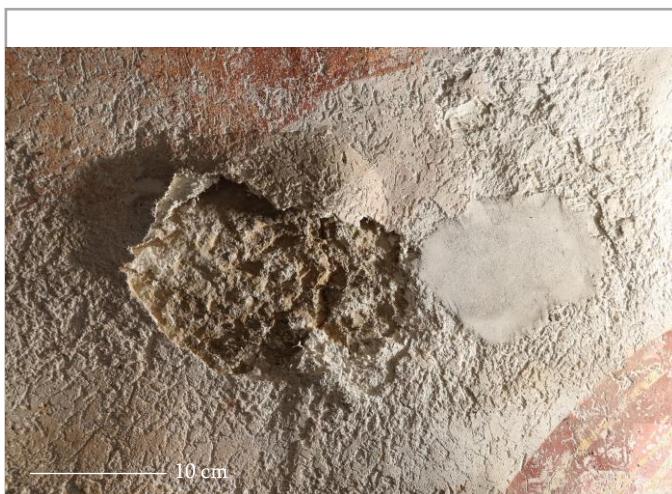
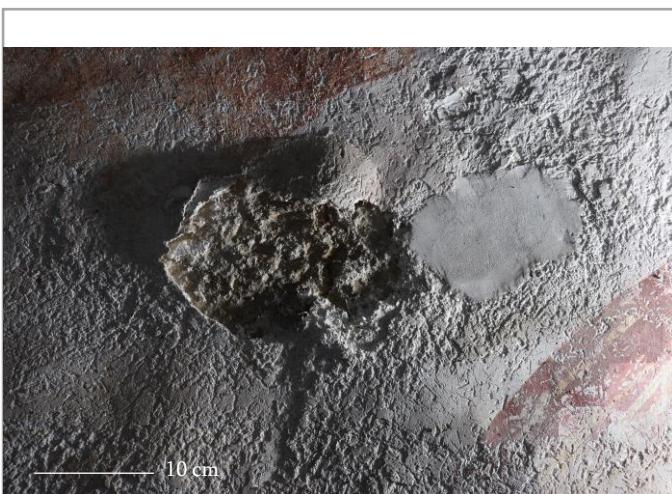
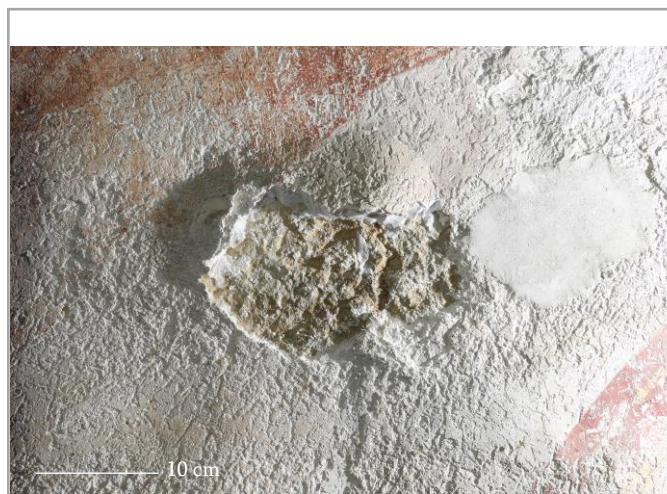
სამონიტორინგო არეა
 Monitoring area N 2003

Before conservation treatment

After conservation treatment

Note
 The last photo depicts the condition
 after the treatment undertaken in
 March 2024.

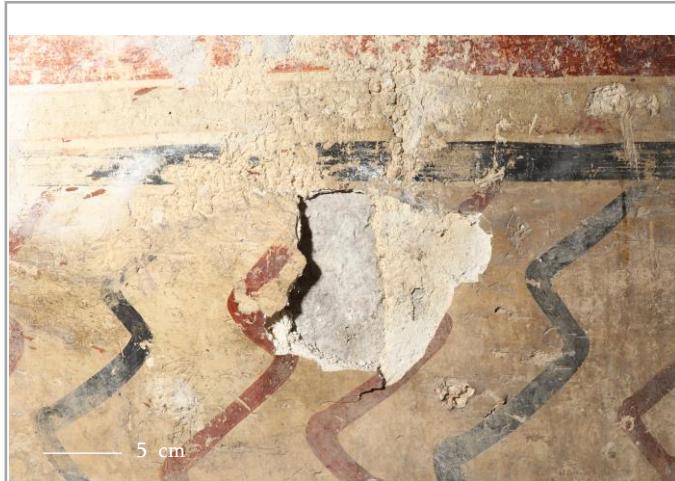
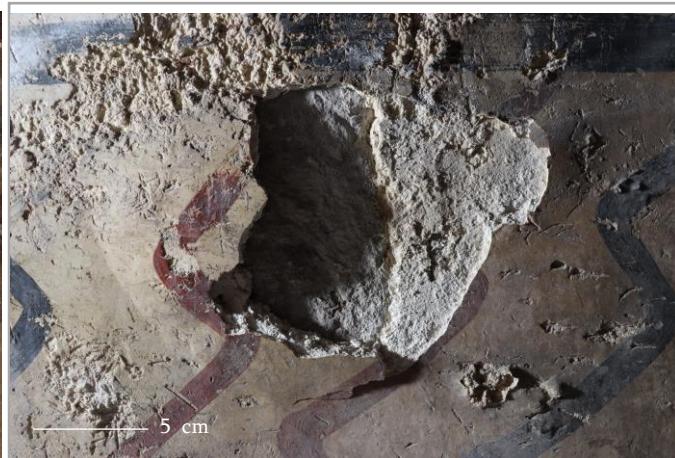
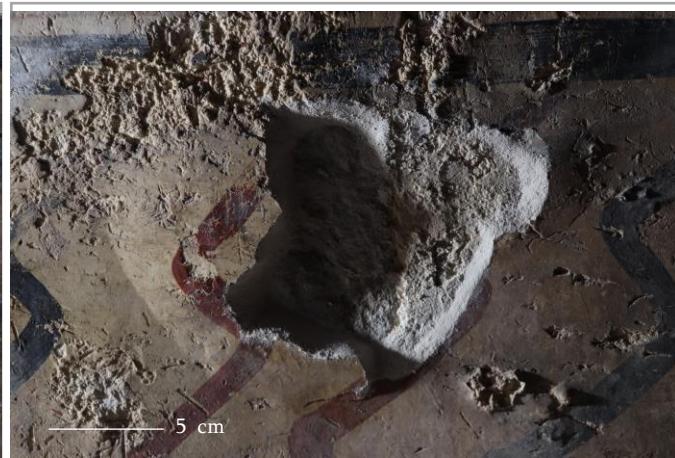
სამონიტორინგო არა
 Monitoring area N 2051

Before conservation treatment

After conservation treatment

Plaster delamination, which was
 grouted, and edge repaired
