Gelati Monastery Complex

Wall Painting Condition Monitoring Salt Monitoring

March 2024
მარტი 2024

Gelati Monastery Complex,
 Church of Nativity of Virgin
 Mary

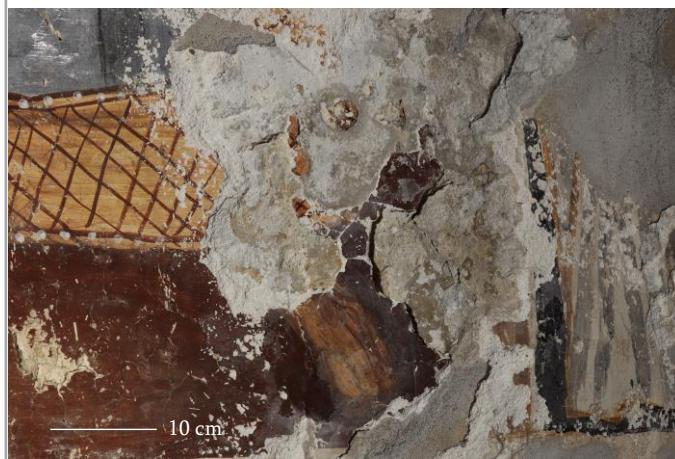
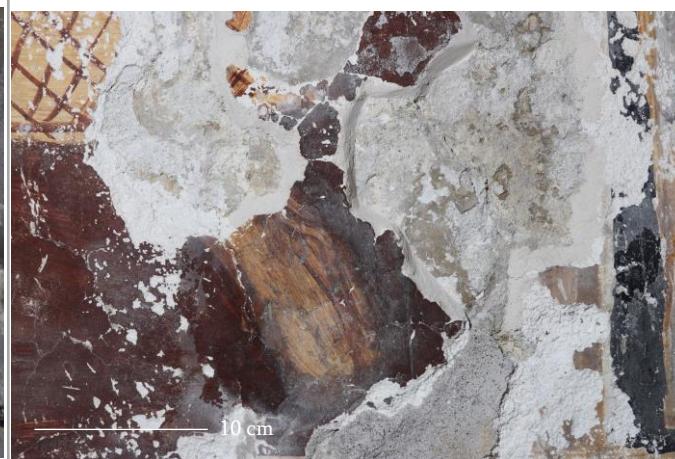
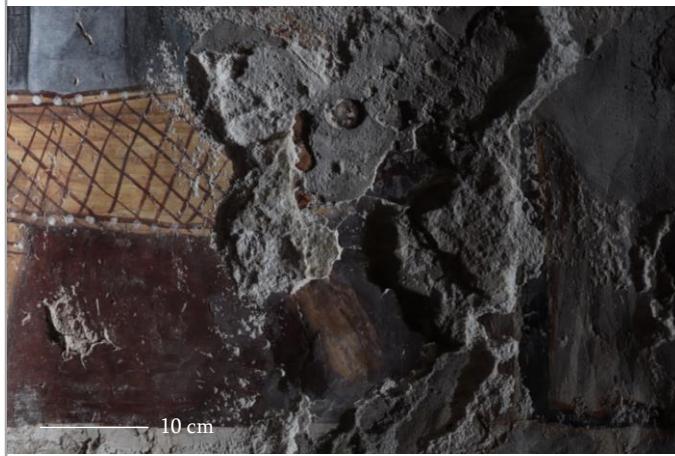
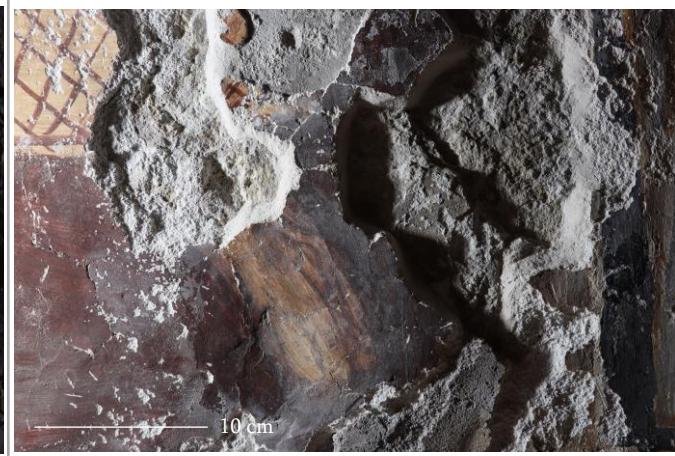
სამონიტორინგო არა
 Monitoring area N 2050

Before conservation treatment

After conservation treatment

Plaster delamination, which was
 grouted, and edge repaired

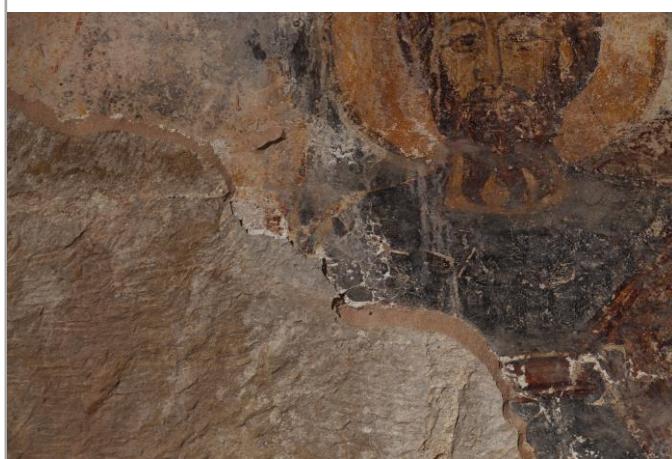
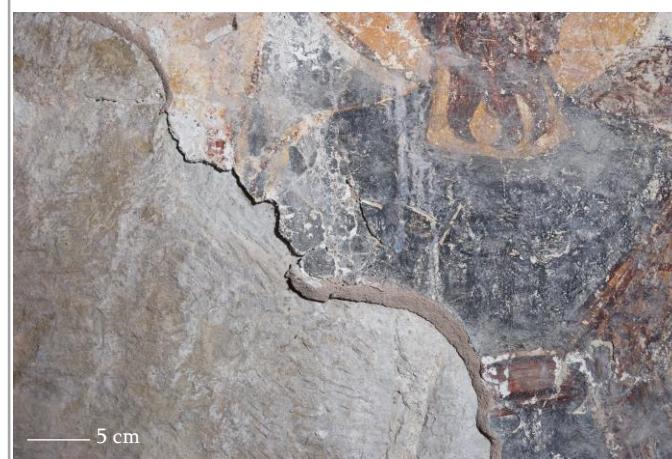
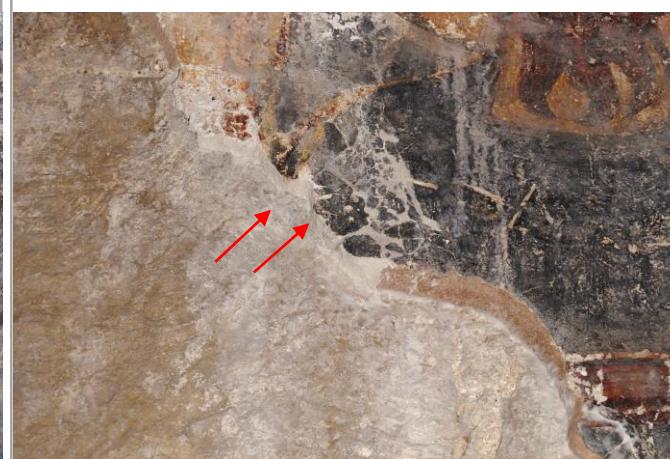
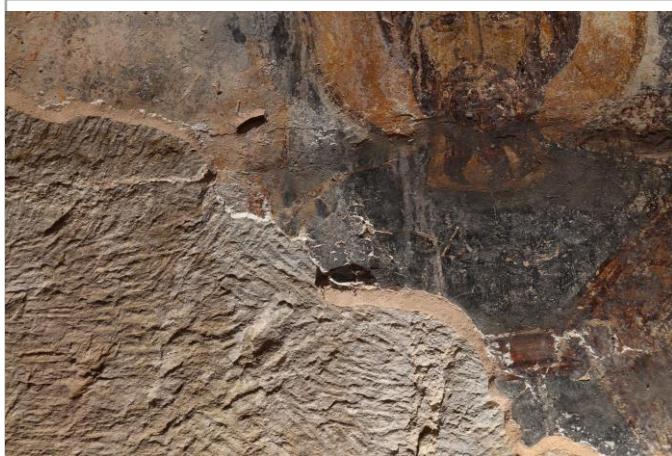
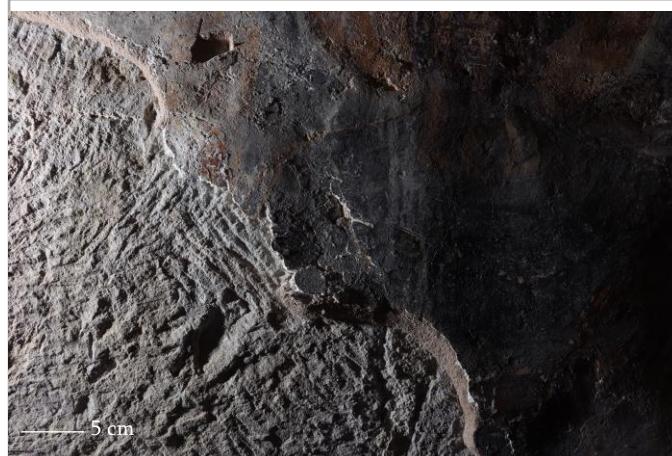
სამონიტორინგო არა
 Monitoring area N 2087

Plaster delamination, which was
 grouted, and edge repaired

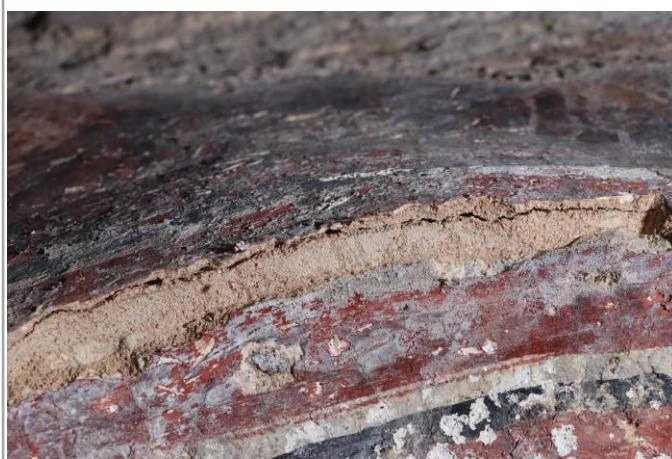
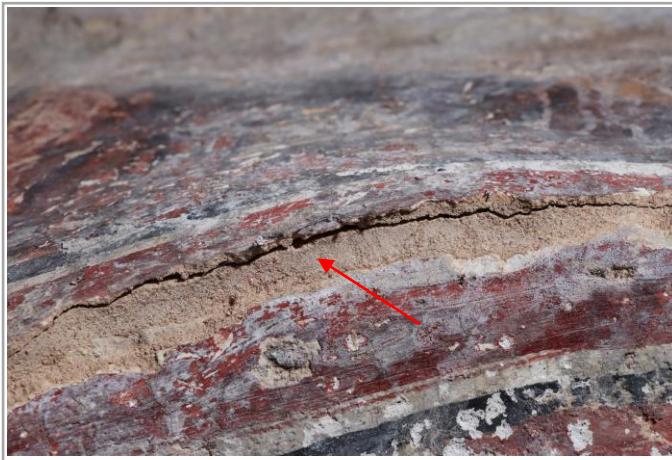
სამონიტორინგო არა
 Monitoring area N 2373

Plaster delamination, which was
 grouted, and edge repaired

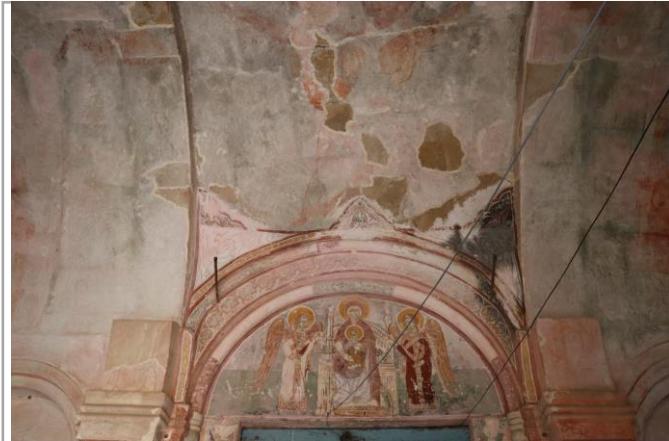
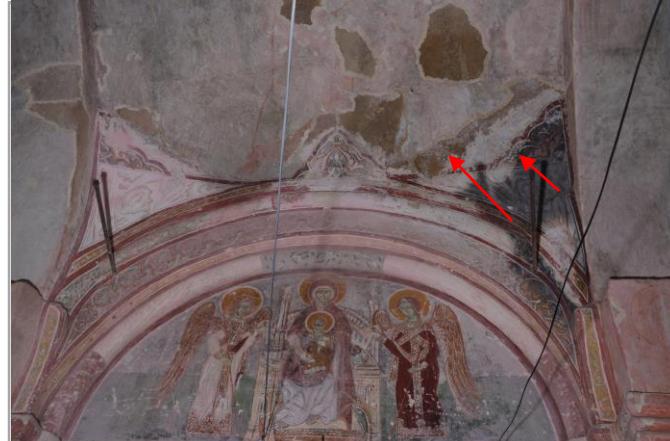
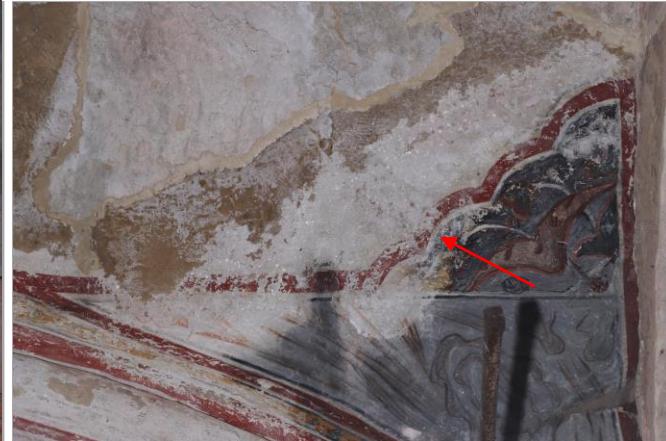
სამონიტორინგო არა
 Monitoring area N 2112

Condition phenomenon:
 Salt efflorescence,

The area was affected by the water infiltration in February 2024.

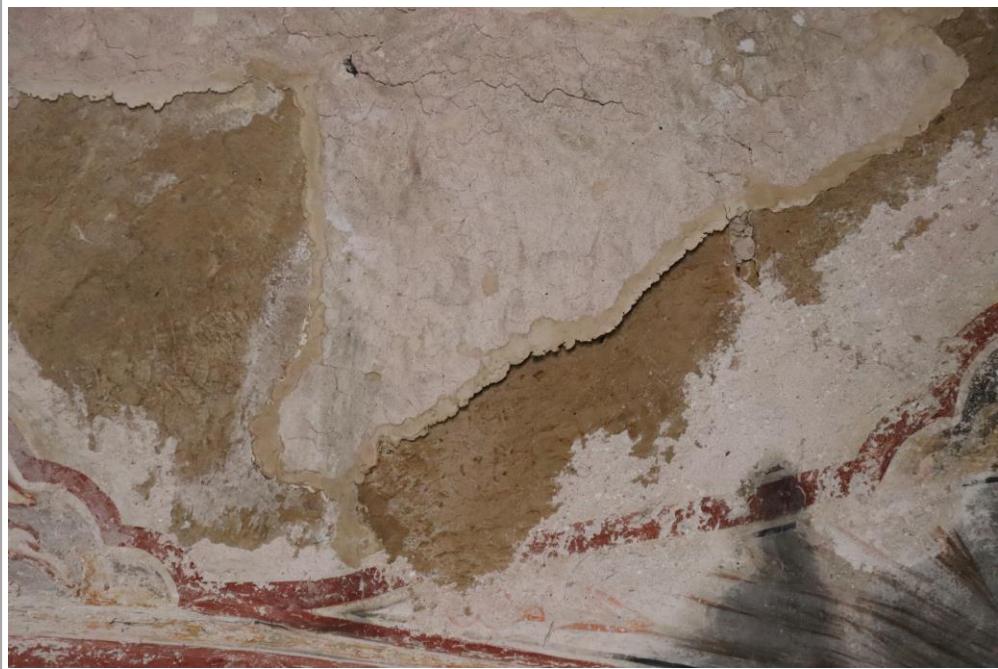
სამონიტორინგო არა
 Monitoring area N 2288

Condition phenomenon:
 Salt efflorescence,
 Detached plaster layer is visible

The area was affected by the water infiltration in February 2024.
