ხედლის მხატვრობის მდგომარეობის მონიტორინგი / Wall Painting Condition Monitoring  
 მთავარი სივრცე, დასავლეთი მხლავი, სამხრეთი ხედალი / Main Space, West Arm, South wall

გელათის სამონასტრო  
 კომპლექსი,  
 ღვთისმშობლის შობის  
 სახელობის ტაძარი

Gelati Monastery Complex,  
 Church of Nativity of Virgin  
 Mary

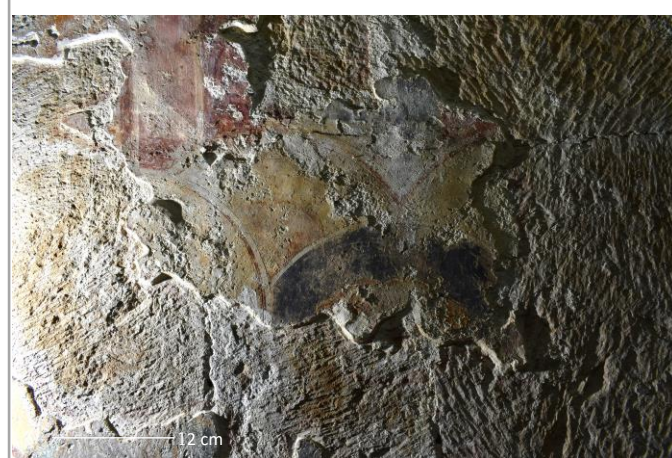
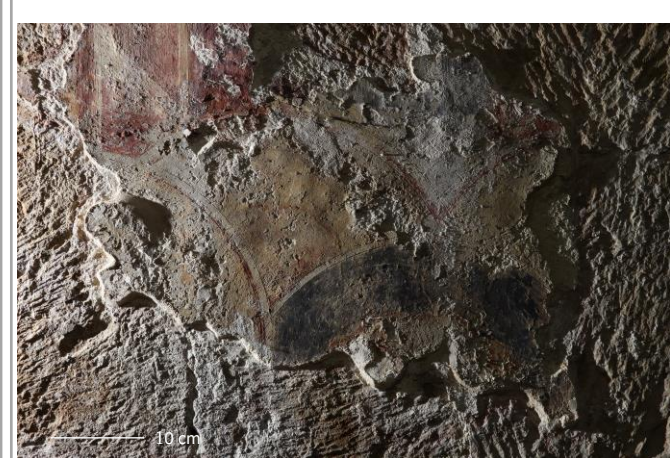
დაზიანების სტატუსი  
 Deterioration state

**Condition phenomenon:**

Treatment undertaken in 2021-2022:  
 Replacement of repairs and plaster consolidation

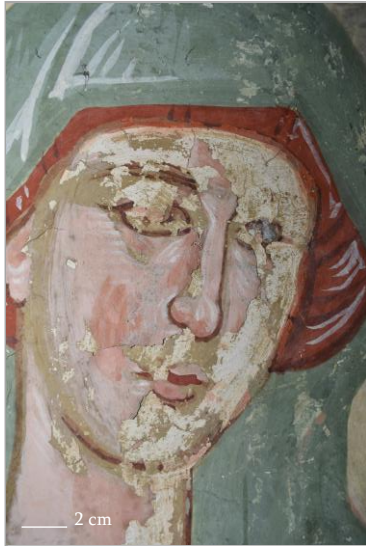
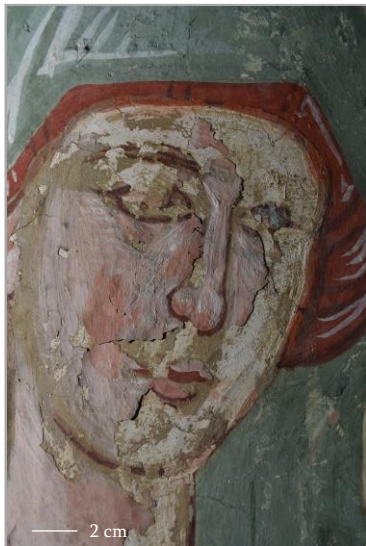
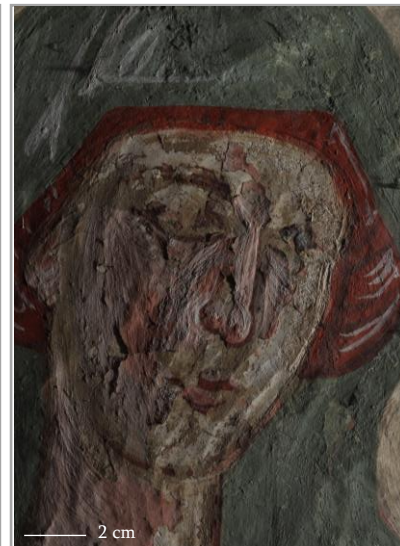
სამონიტორინგო არეა  
 Monitoring area N

დაზიანების სტატუსი  
 Deterioration state

**Condition phenomenon:**

*Activity of the deterioration process needs to be observed in the following monitoring missions.*

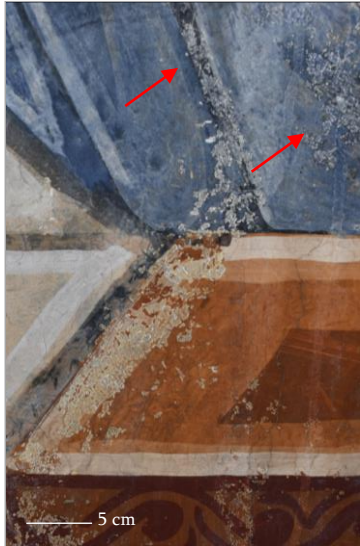
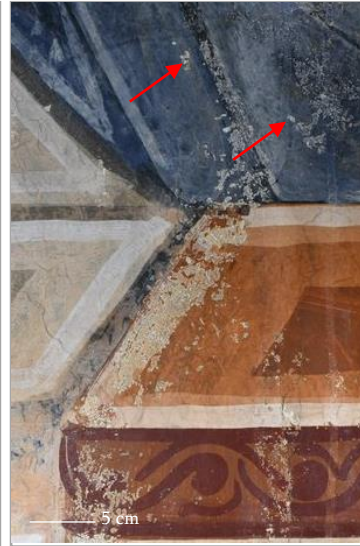
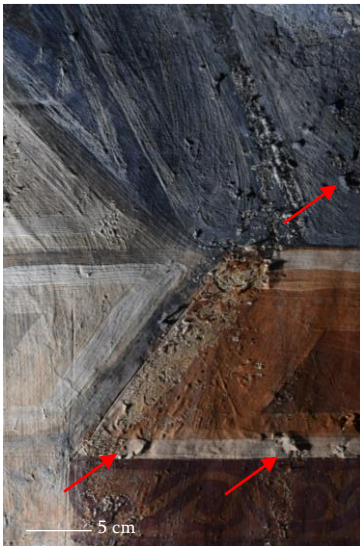
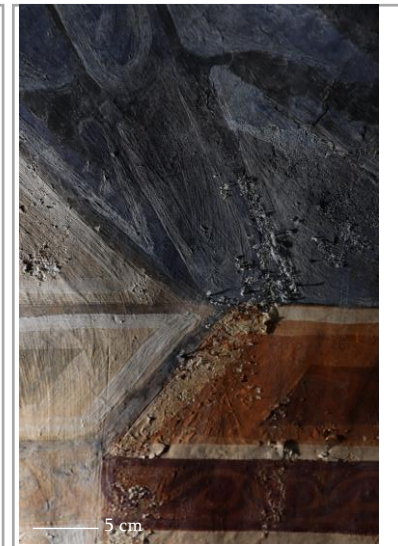
სამონიტორინგო არეა  
 Monitoring area N

დაზიანების სტატუსი  
 Deterioration state

**Condition phenomenon:**

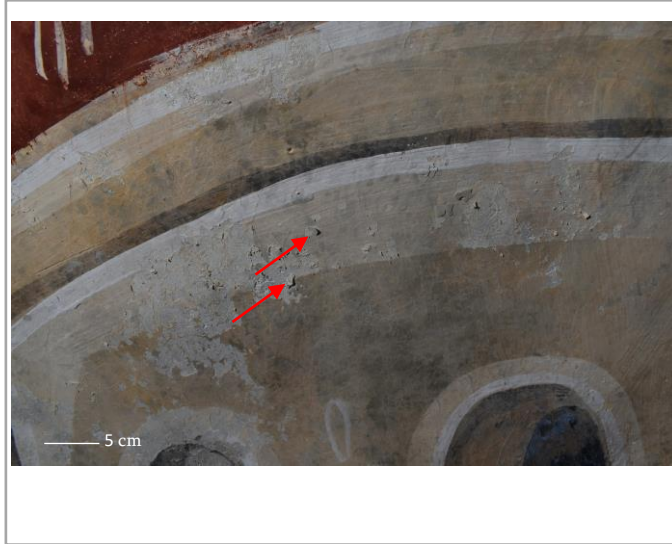
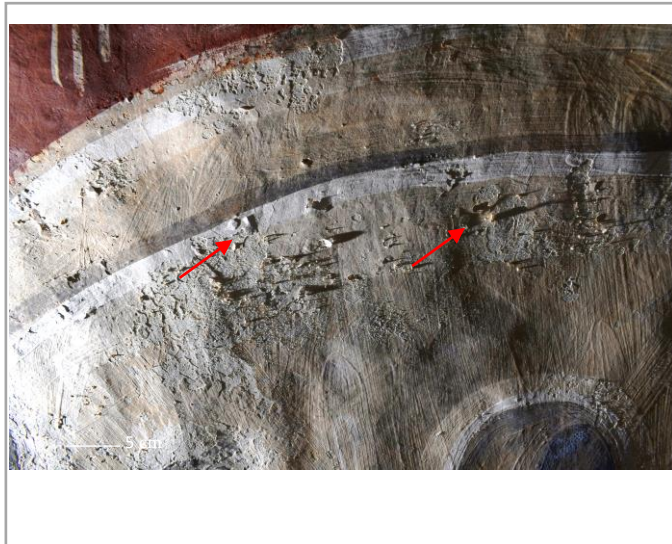
სამონიტორინგო არეა  
 Monitoring area N

დაზიანების სტატუსი  
 Deterioration state

**Condition phenomenon:**

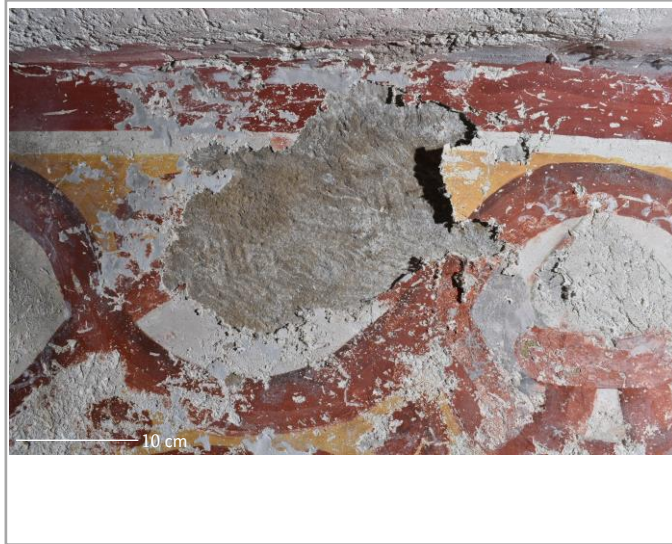
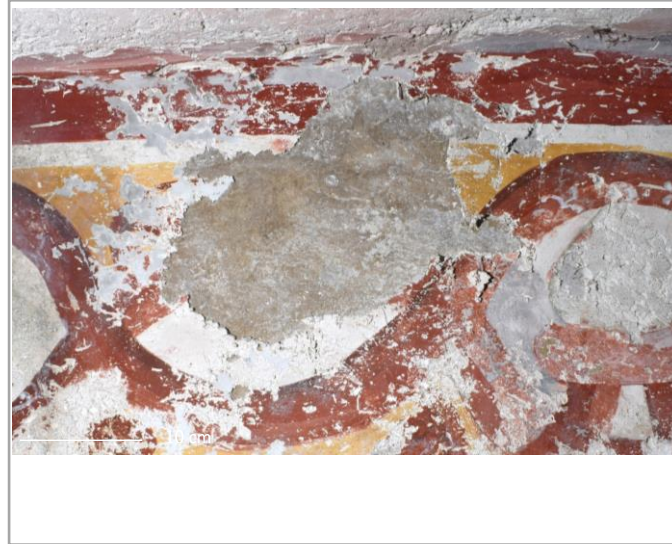
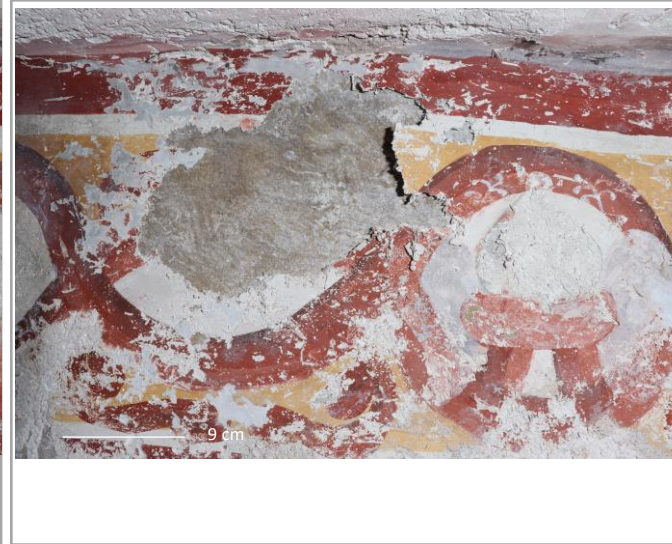
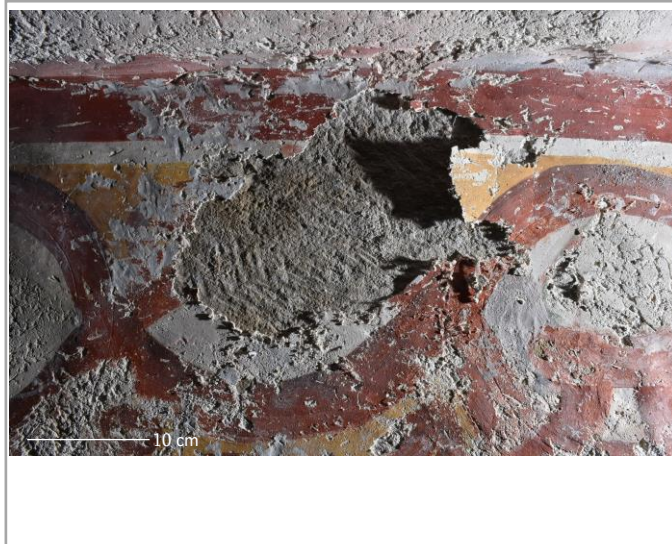
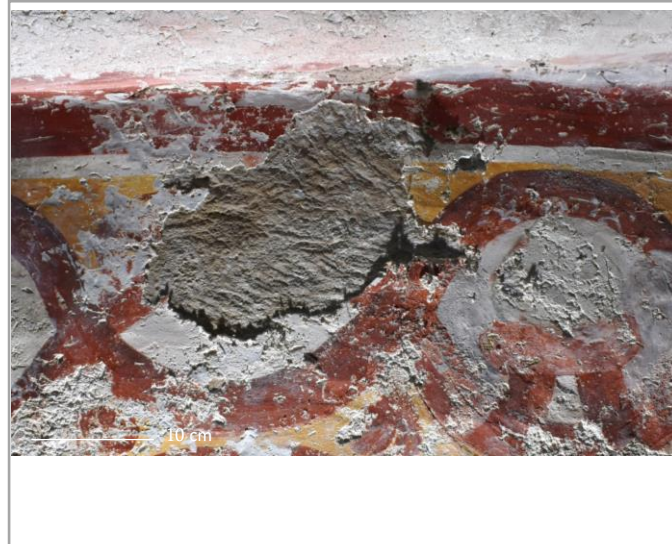
სამონიტორინგო არე  
 Monitoring area N

დაზიანების სტატუსი  
 Deterioration state

**Condition phenomenon:**

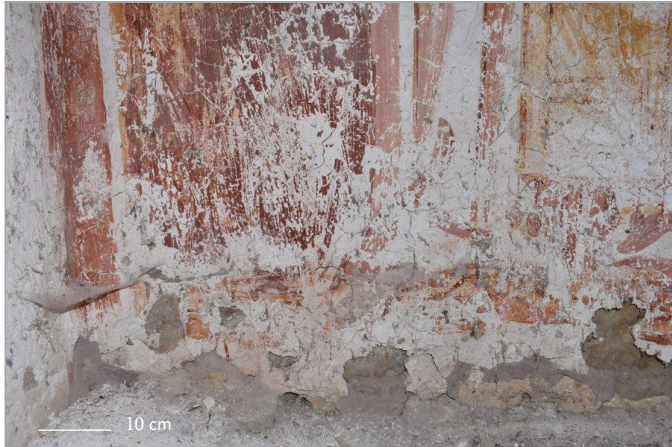
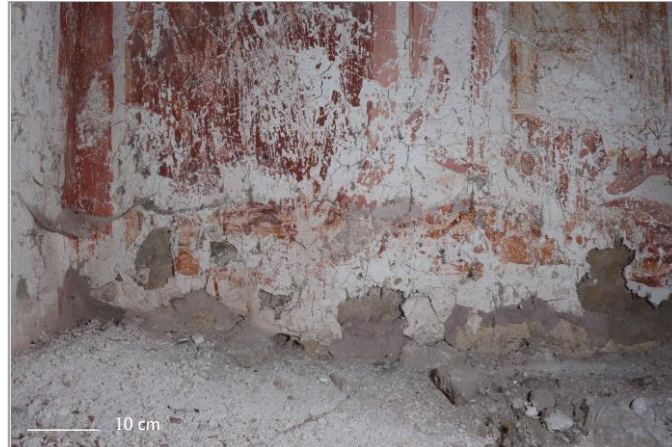
სამონიტორინგო არე  
 Monitoring area N

**Condition phenomenon:**

**High risk of painted plaster loss**  
*Activity of the deterioration process needs to be observed in the following monitoring missions*

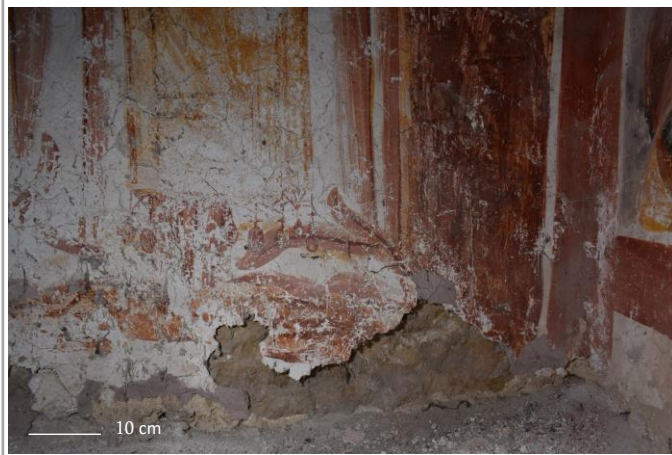
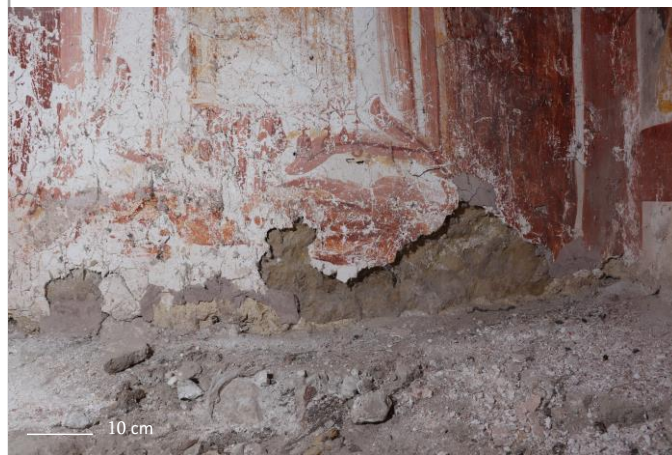
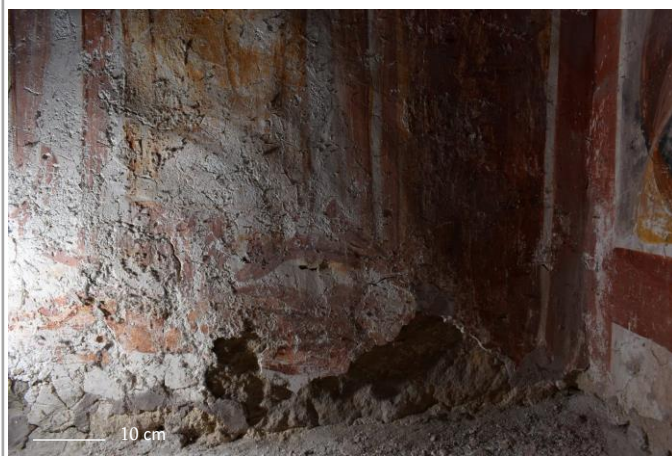
სამონიტორინგო არე  
 Monitoring area N

**Condition phenomenon:**

**High risk of painted plaster loss**  
*Activity of the deterioration process needs to be observed in the following monitoring missions*

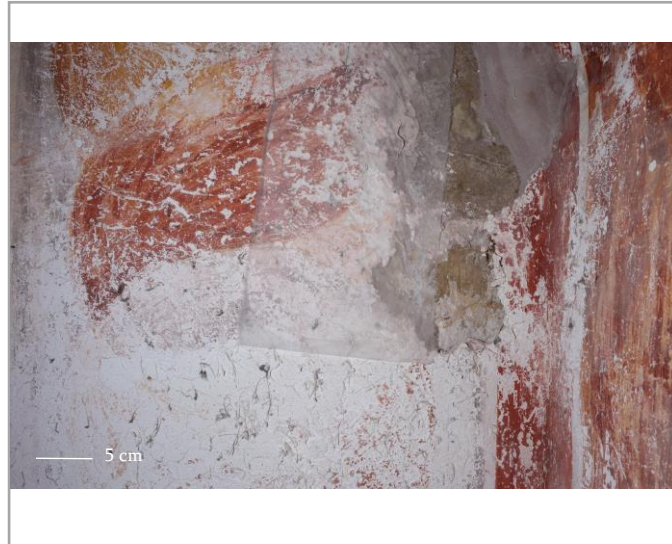
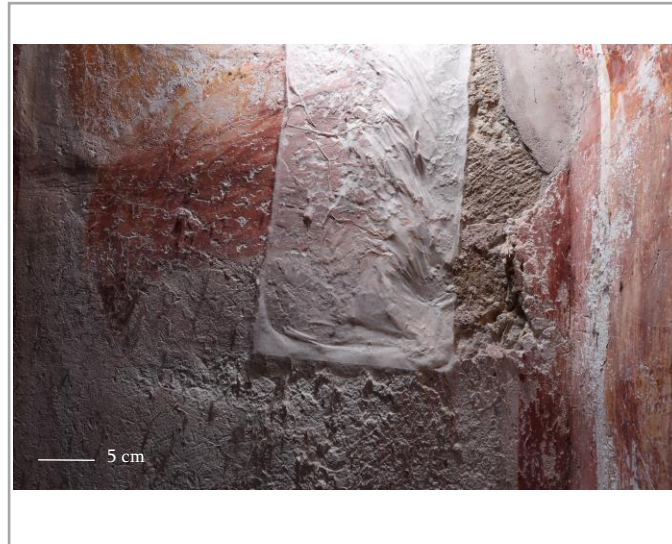
სამონიტორინგო არე  
 Monitoring area N

**Condition phenomenon:**

**High risk of painted plaster loss**  
*Activity of the deterioration process needs to be observed in the following monitoring missions*

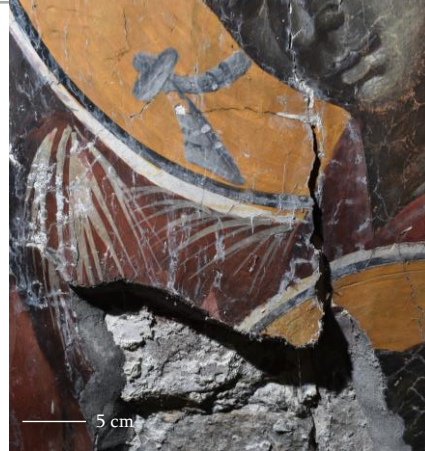
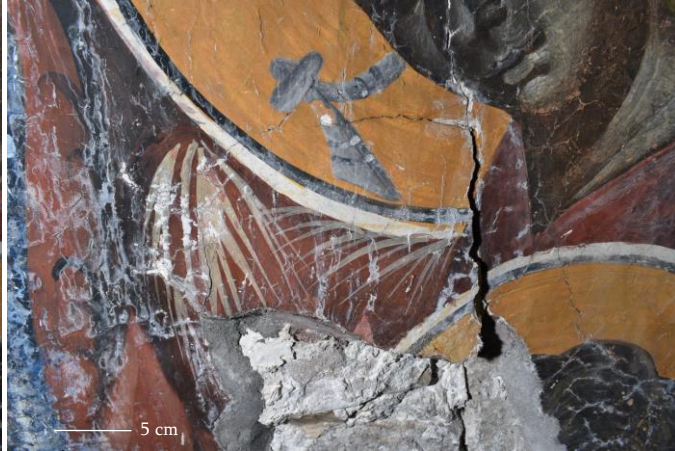
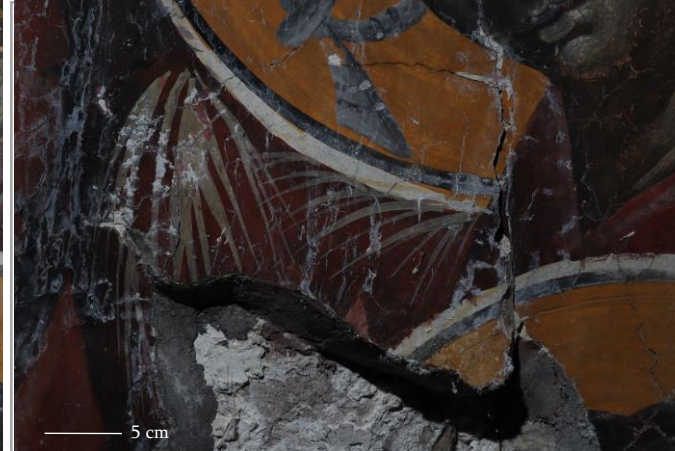
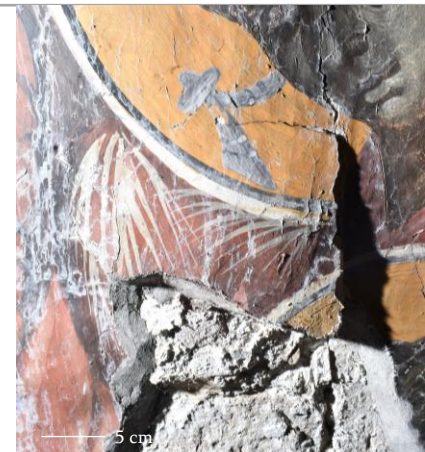
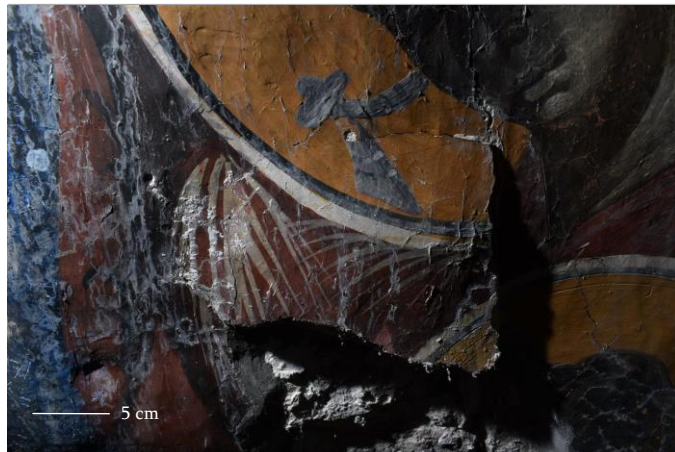
სამონიტორინგო არეა  
 Monitoring area N

**Condition phenomenon:**

Note  
 Remedial treatment undertaken in 1980s;  
 Grouting, edge repairs (gypsum?)

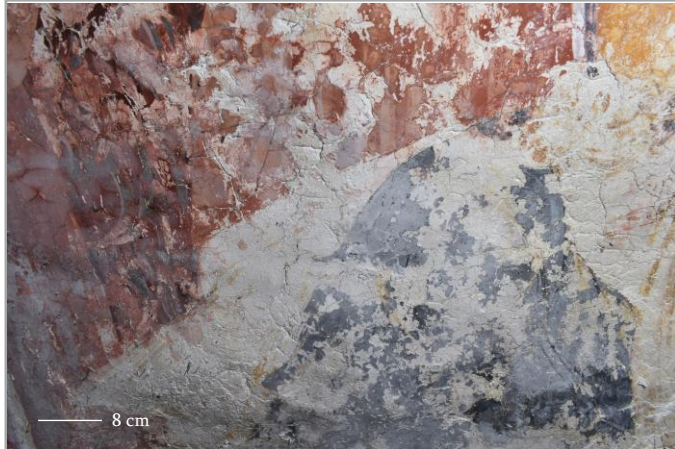
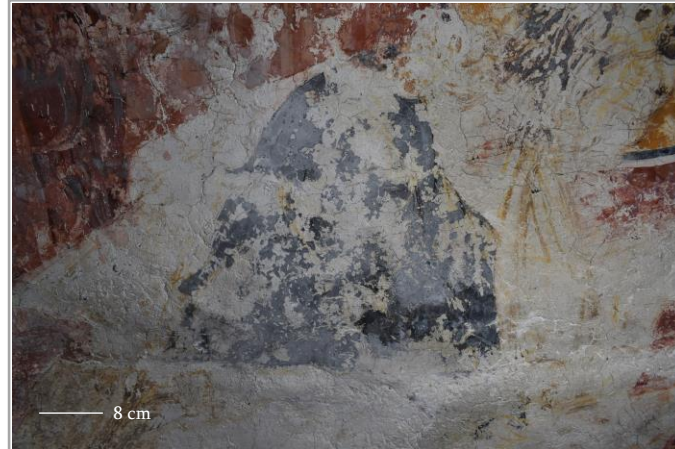
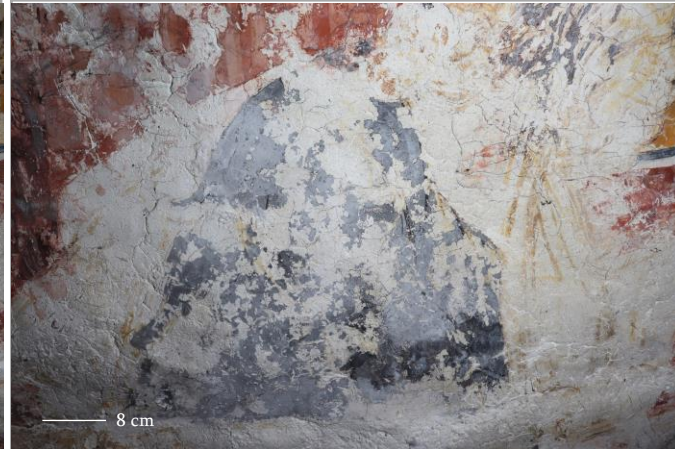
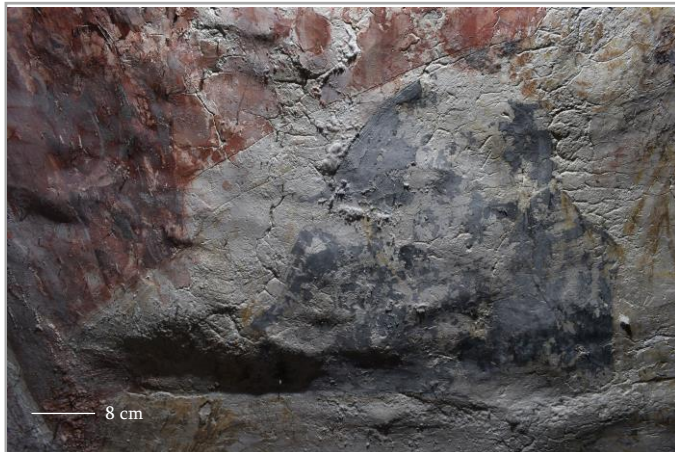
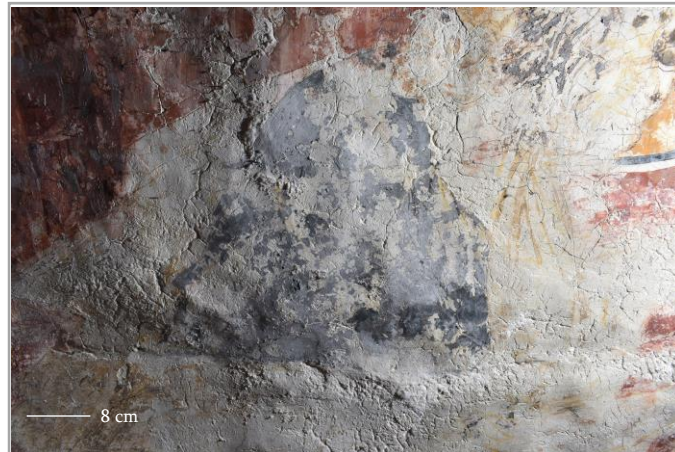
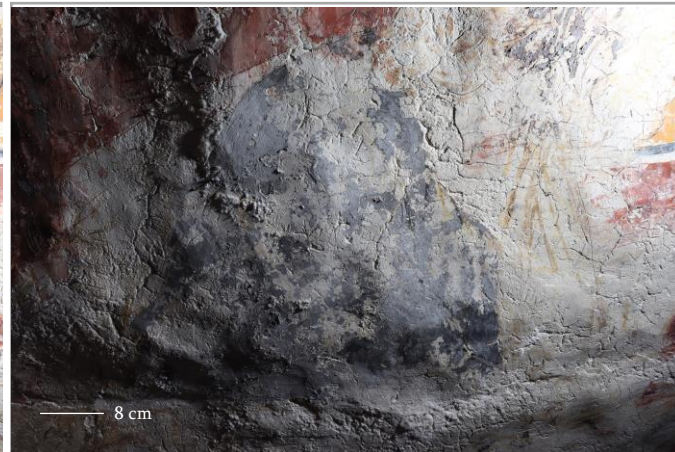
სამონიტორინგო არა  
 Monitoring area N

**Condition phenomenon:**

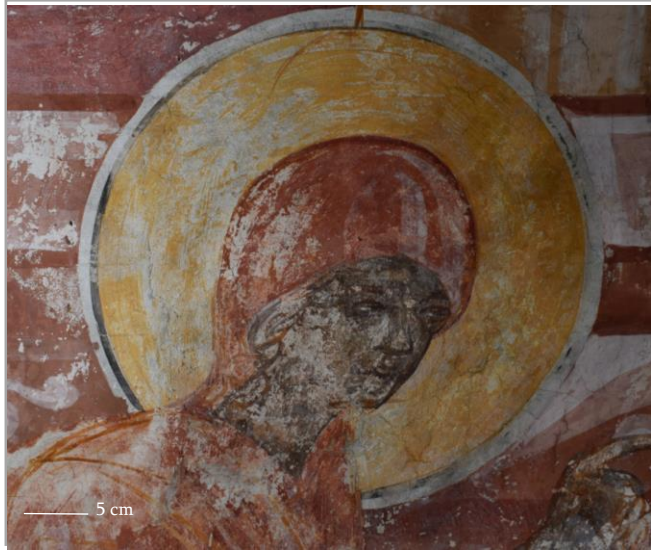
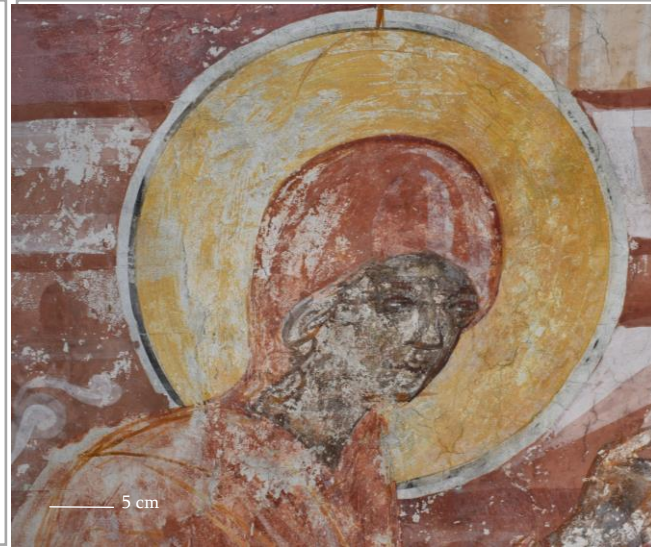
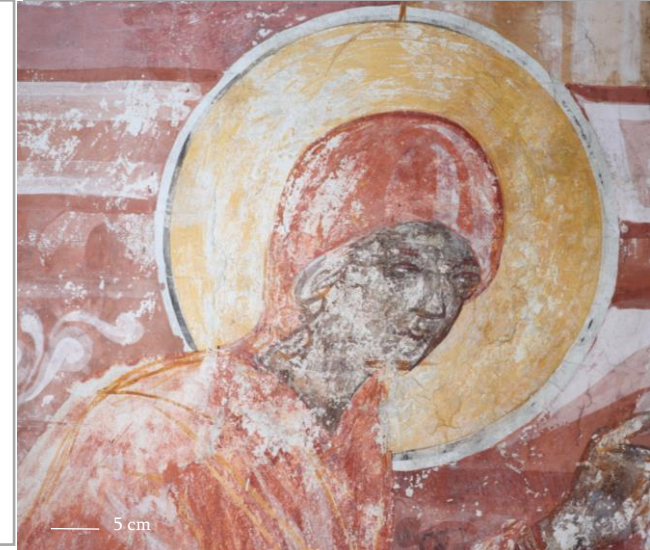
სამონიტორინგო არა  
 Monitoring area N

**Condition phenomenon:**

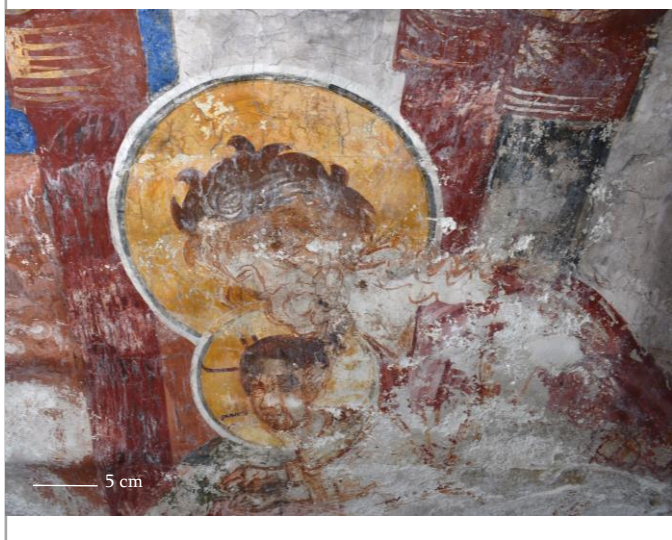
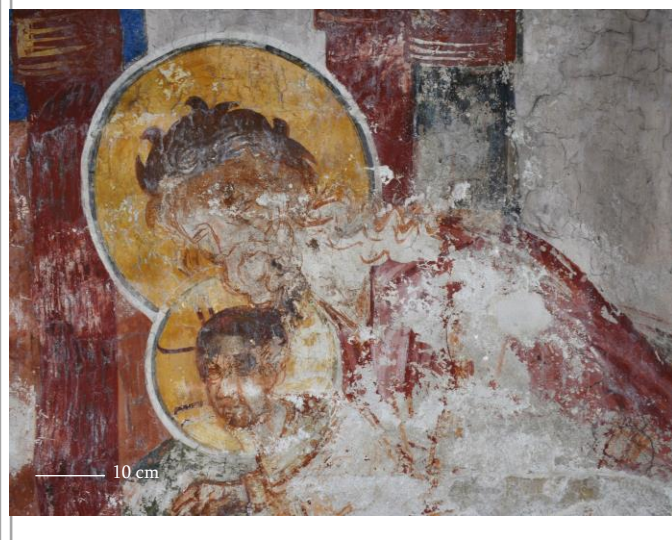
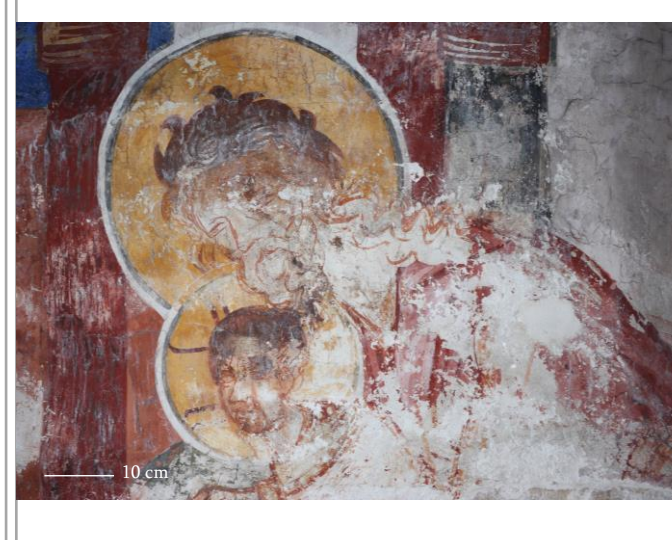
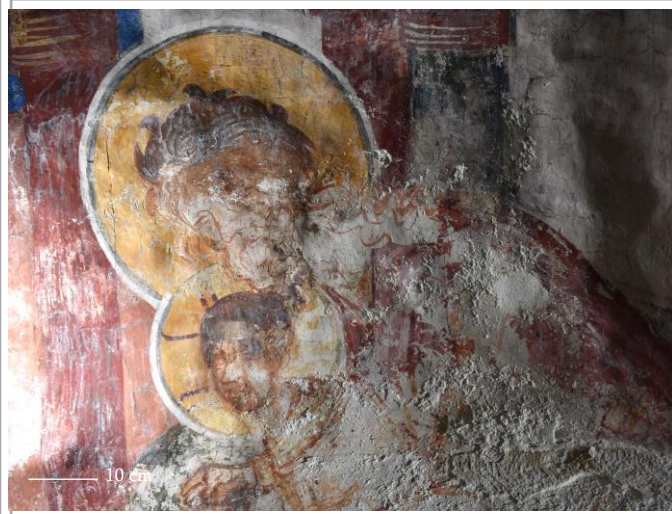
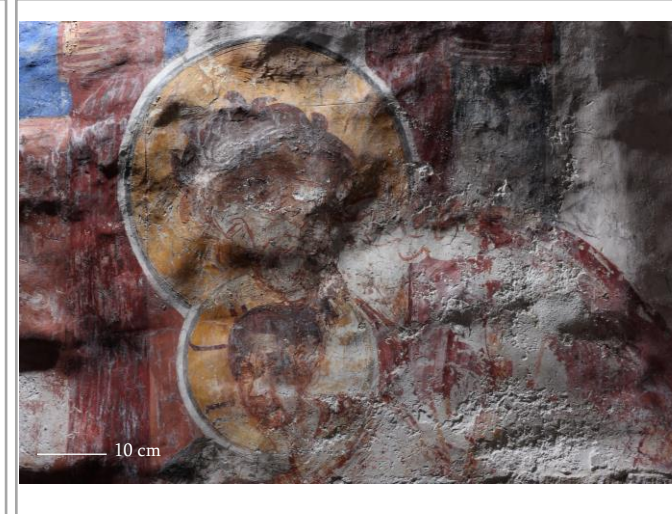
სამონიტორინგო არეა  
 Monitoring area N

**Condition phenomenon:**

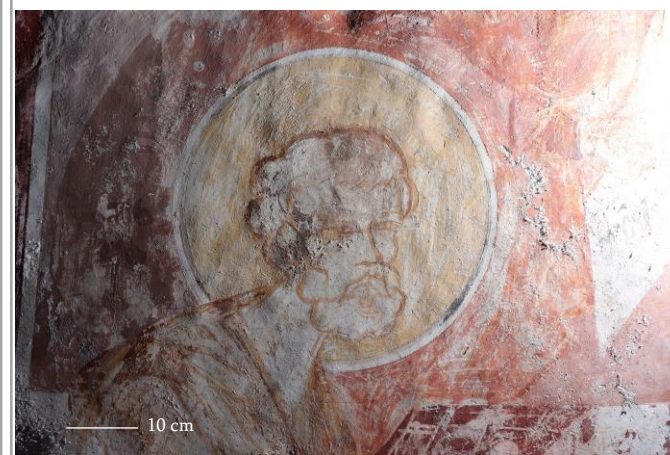
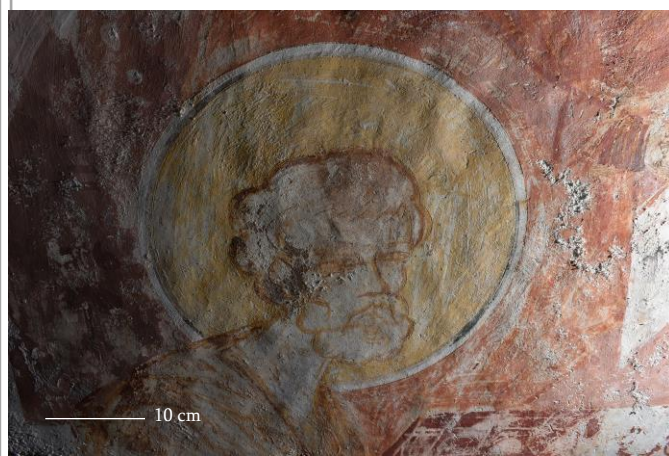
სამონიტორინგო არა  
 Monitoring area N

**Condition phenomenon:**

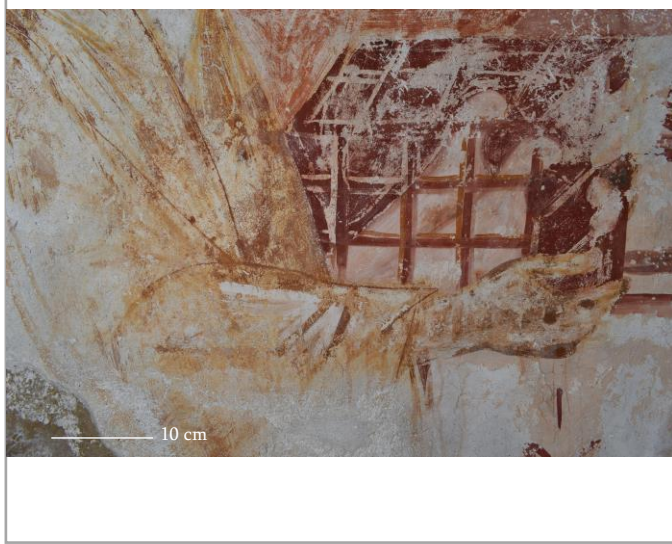
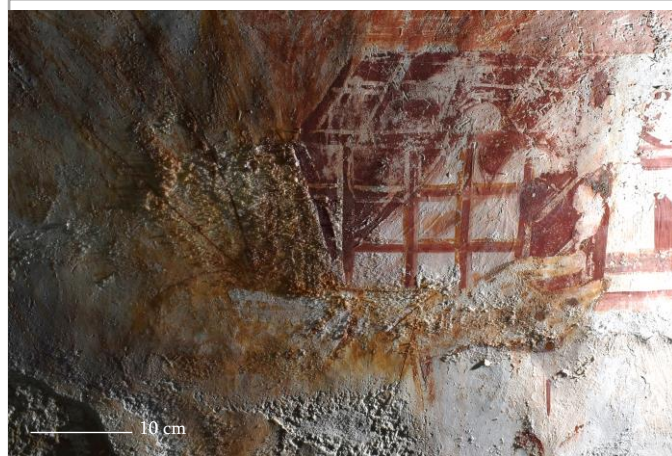
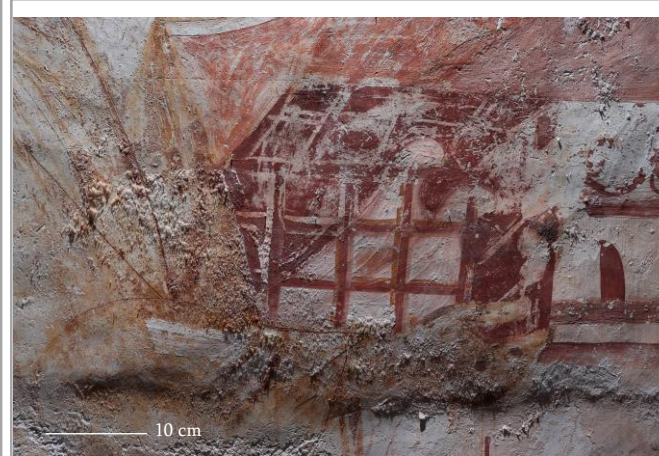
სამონიტორინგო არა  
 Monitoring area N

**Condition phenomenon:**

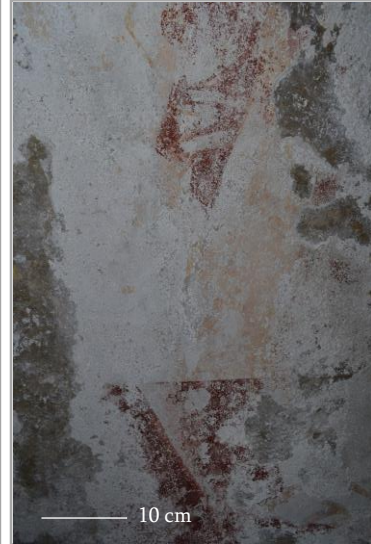
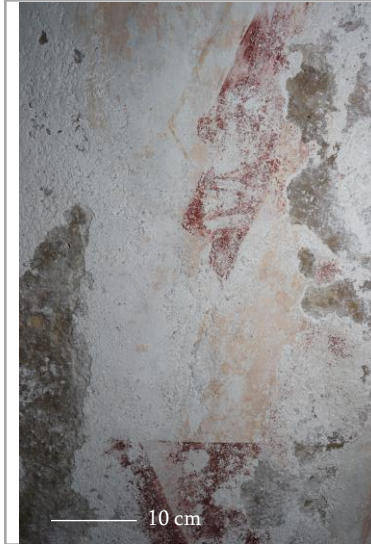
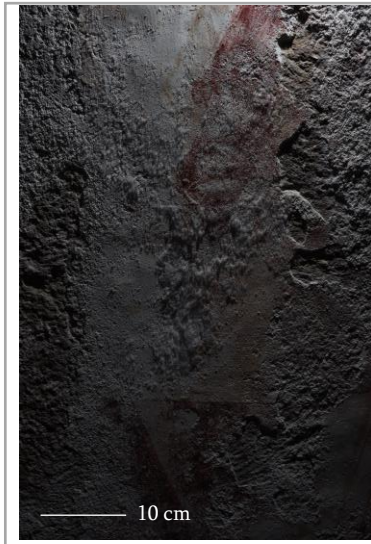
სამონიტორინგო არეა  
Monitoring area N 1

**Condition phenomenon:**

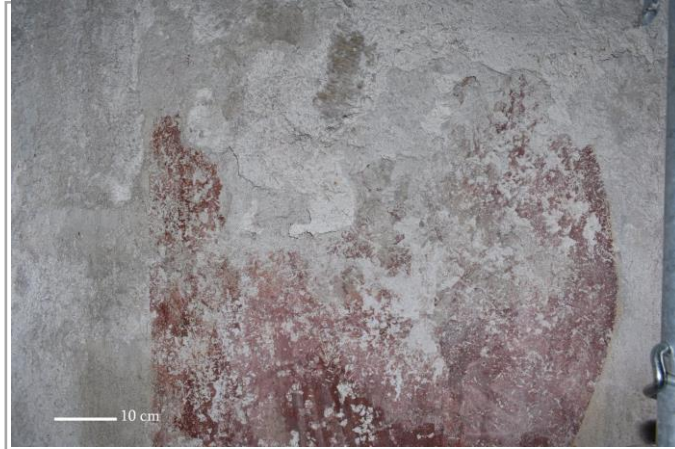
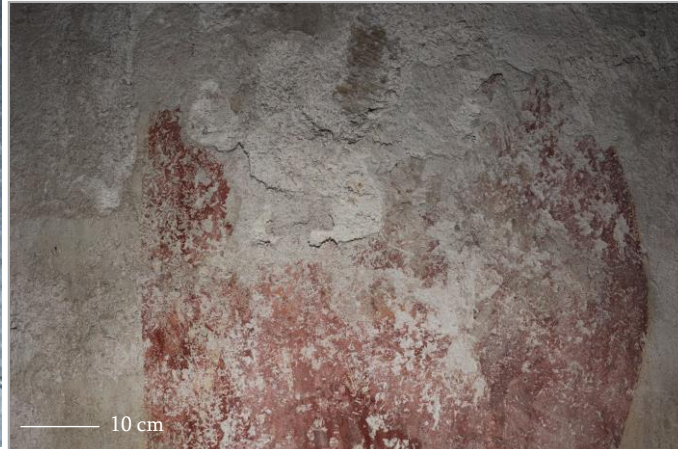
სამონიტორინგო არეა  
 Monitoring area N

**Condition phenomenon:**

*Activity of the deterioration process needs to be observed in the following monitoring missions*

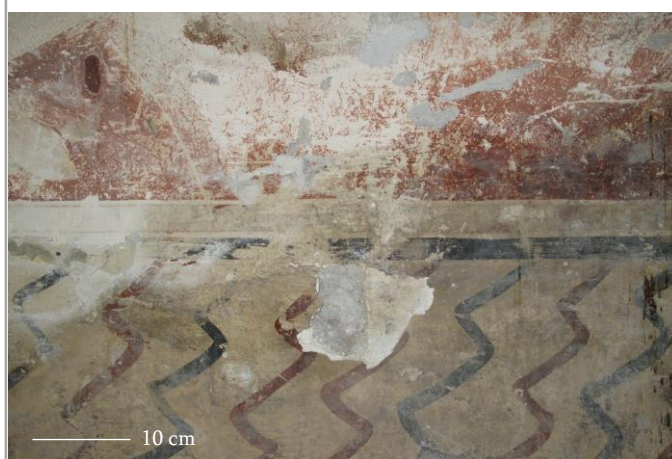
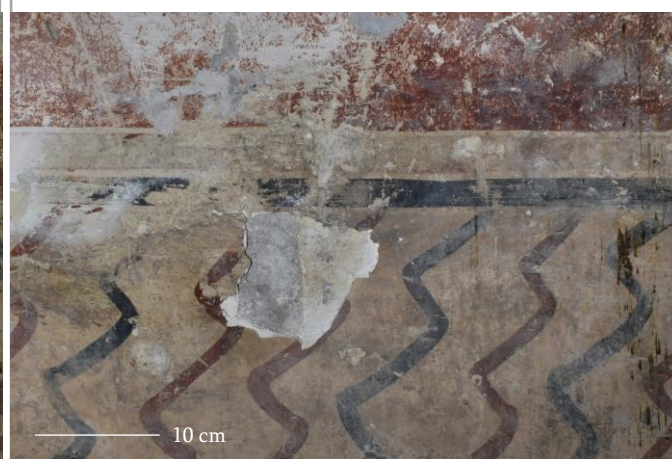
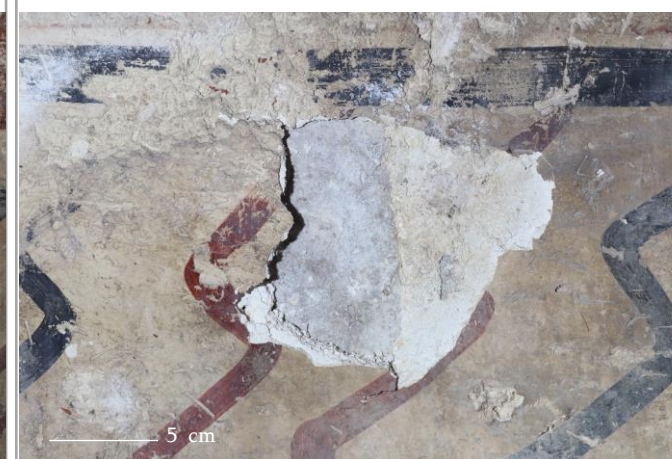
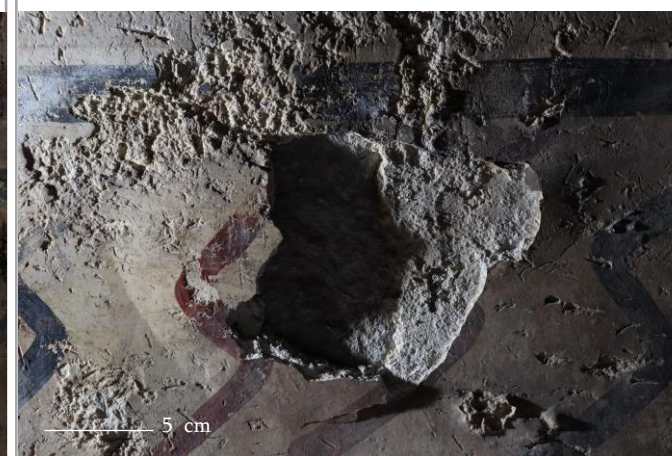
ხედლის მხატვრობის მდგომარეობის მონიტორინგი / Wall Painting Condition Monitoring  
 ჩრდილო-აღმოსავლეთი ეკლესია, ჩრდილოეთი ხედალი / North-East Chapel, North wall

**High risk of painted plaster loss due to the mechanical damage**

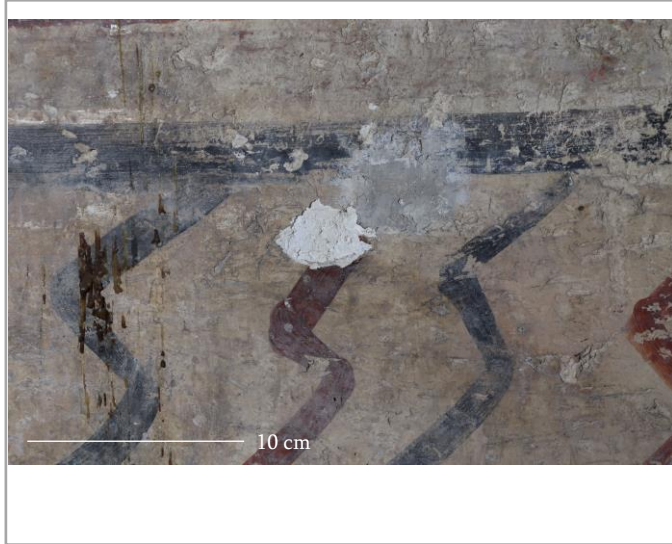
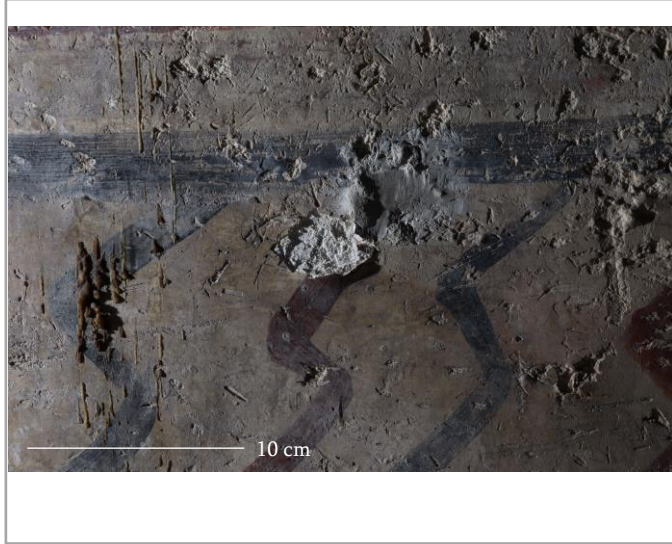
ხედლის მხატვრობის მდგომარეობის მონიტორინგი / Wall Painting Condition Monitoring  
 ჩრდილო-აღმოსავლეთი ეკლესია, ჩრდილოეთი ხედალი / North-East Chapel, North wall

**High risk of painted plaster loss due to the mechanical damage**

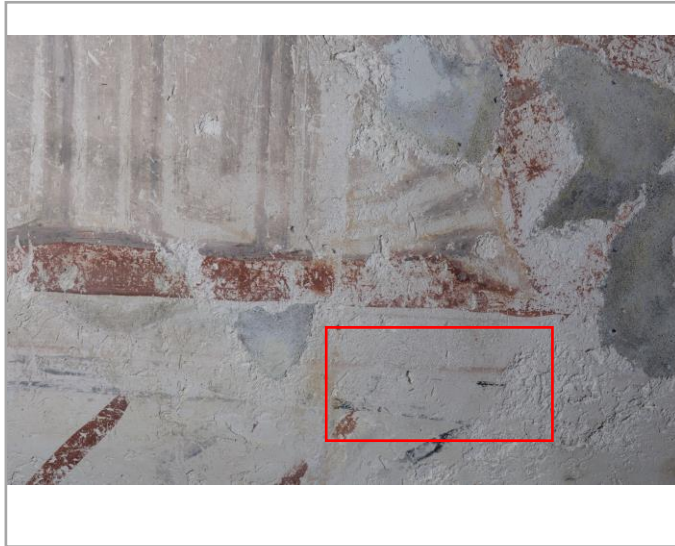
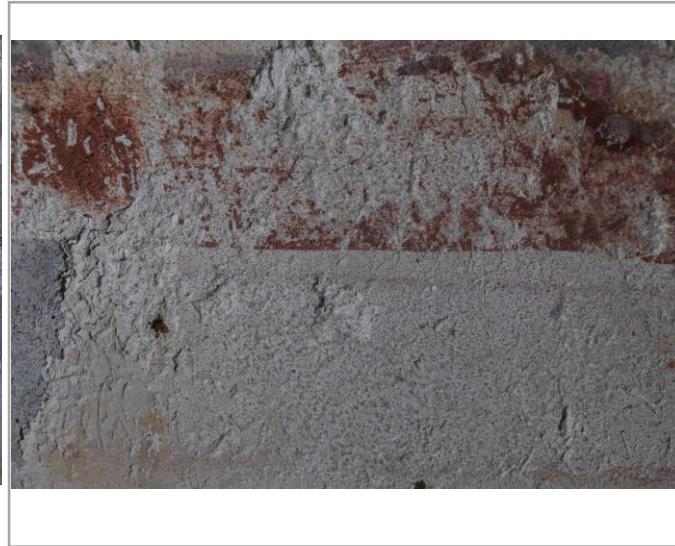
სამონიტორინგო არა  
Monitoring area N

**Condition phenomenon:**

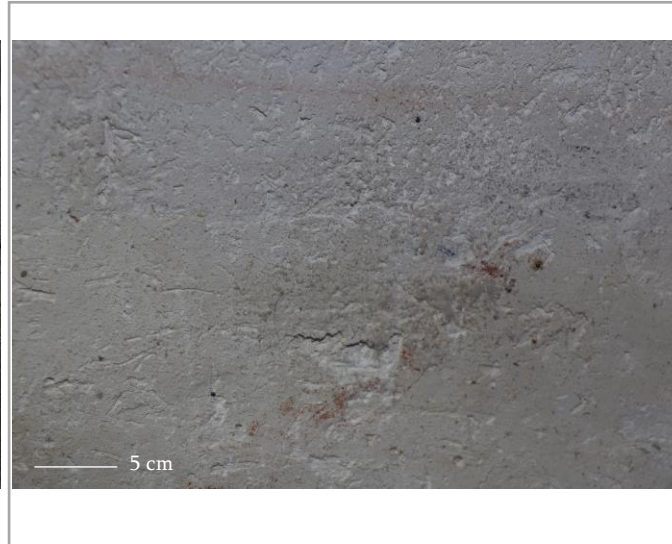
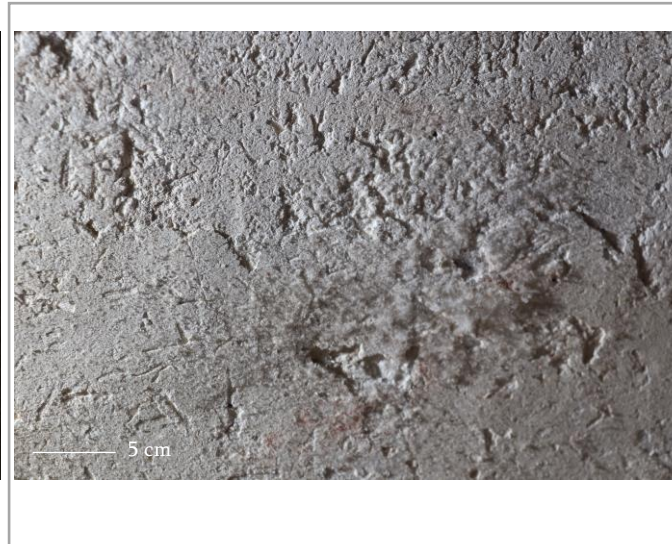
სამონიტორინგო არა  
 Monitoring area N

**Condition phenomenon:**

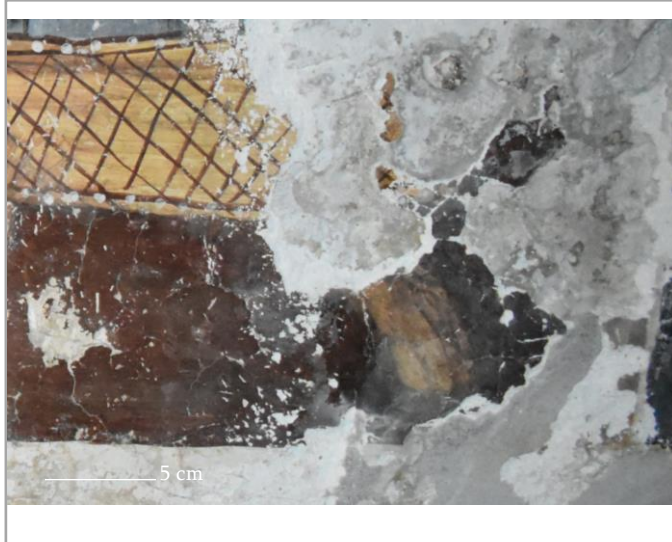
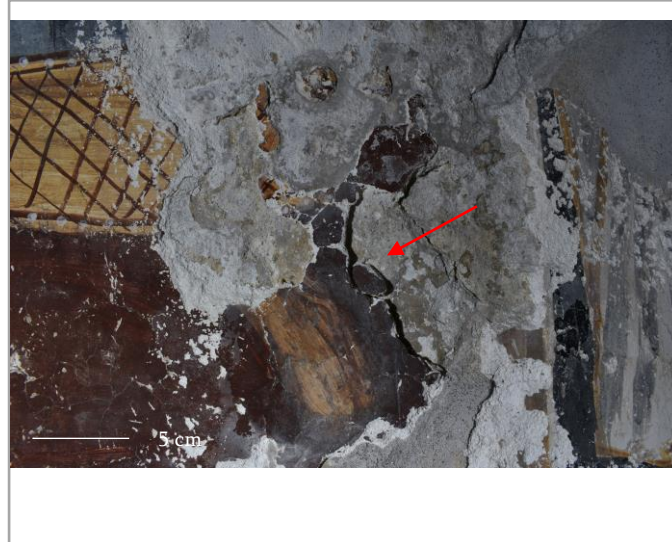
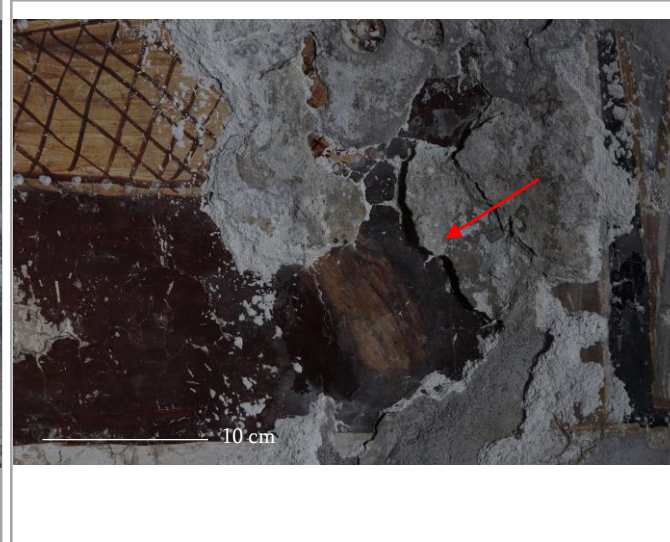
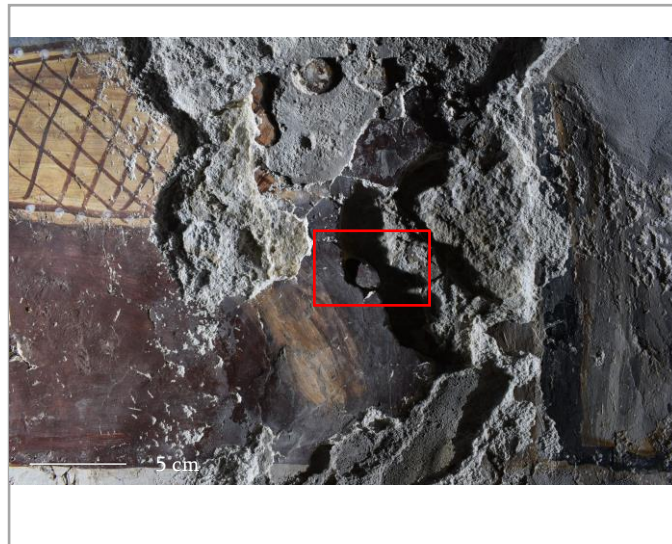
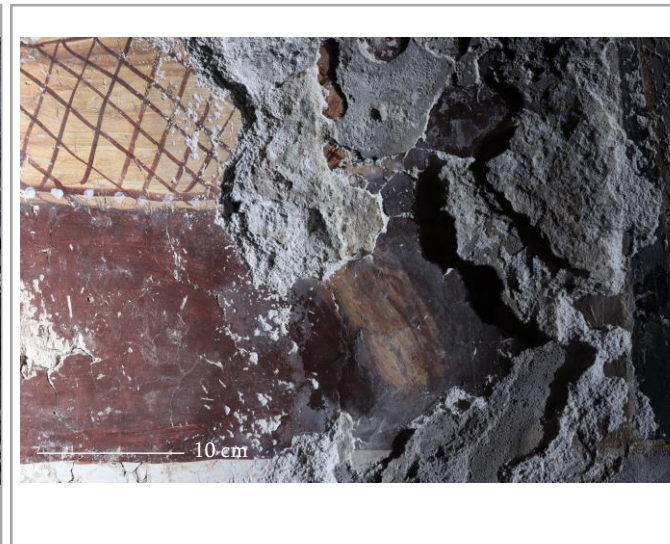
სამონიტორინგო არა  
 Monitoring area N

**Condition phenomenon:**

**High risk of painted plaster loss due to the mechanical damage**

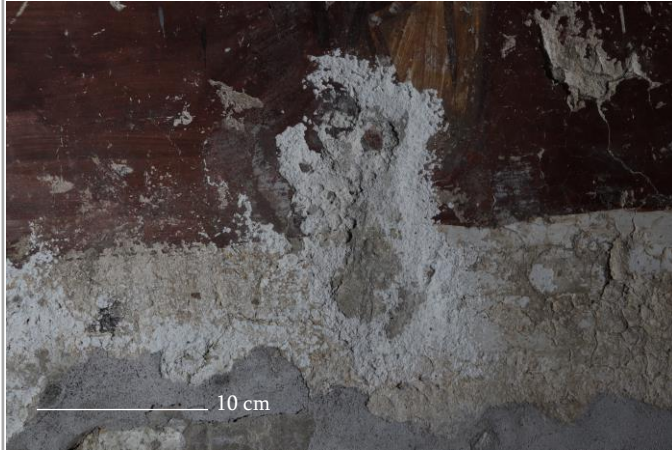
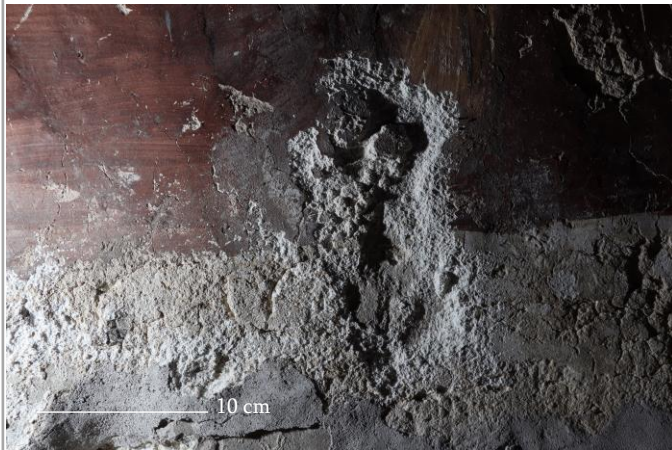
სამონიტორინგო არა  
 Monitoring area N

**Condition phenomenon:**

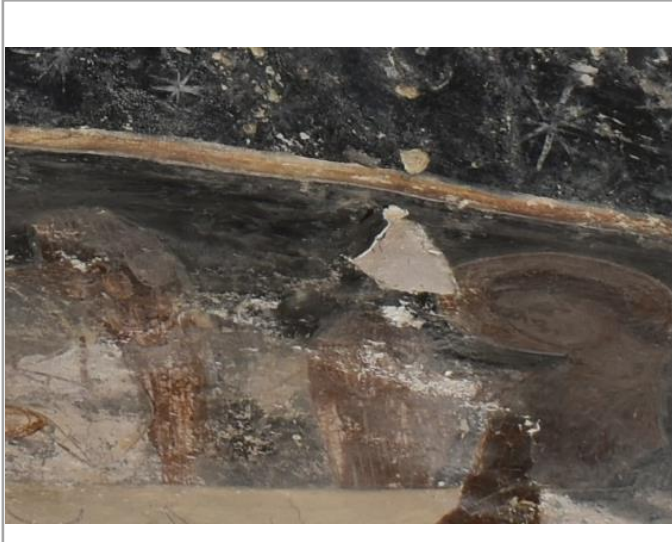
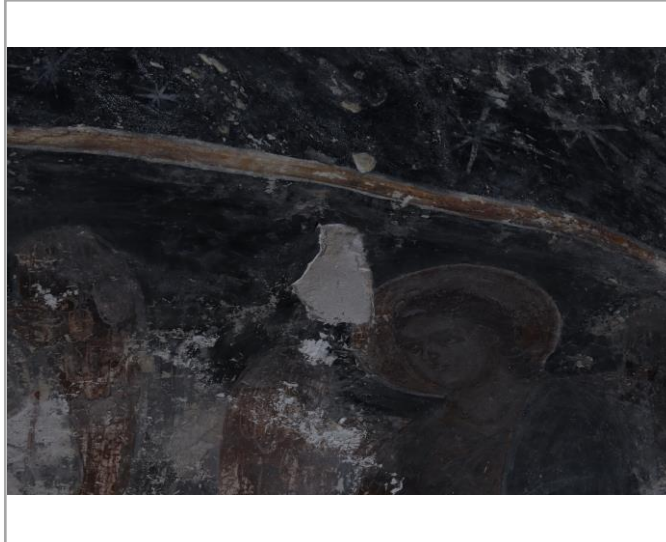
სამონიტორინგო არა  
 Monitoring area N

**Condition phenomenon:**  
 Plaster delamination – Critical,  
 stable

**High risk of painted plaster loss due  
 to the mechanical damage**
