ხედლის მხატვრობის მდგომარეობის მონიტორინგი / Wall Painting Condition Monitoring  
 მთავარი სივრცე, დასავლეთი მხლავი, სამხრეთი ხედალი / Main Space, West Arm, South wall

გელათის სამონასტრო  
 კომპლექსი,  
 ღვთისმშობლის შობის  
 სახელობის ტაძარი

Gelati Monastery Complex,  
 Church of Nativity of Virgin  
 Mary

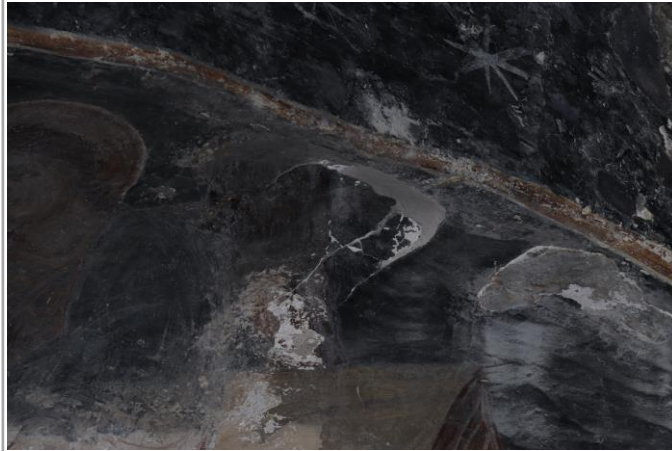
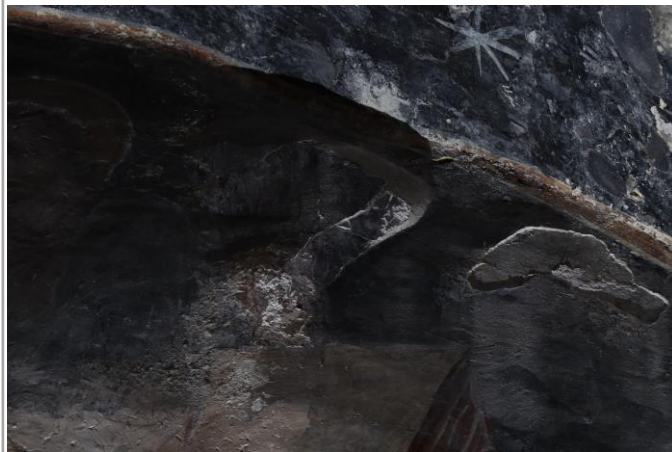
სამონიტორინგო არა  
 Monitoring area N

**Condition phenomenon:**

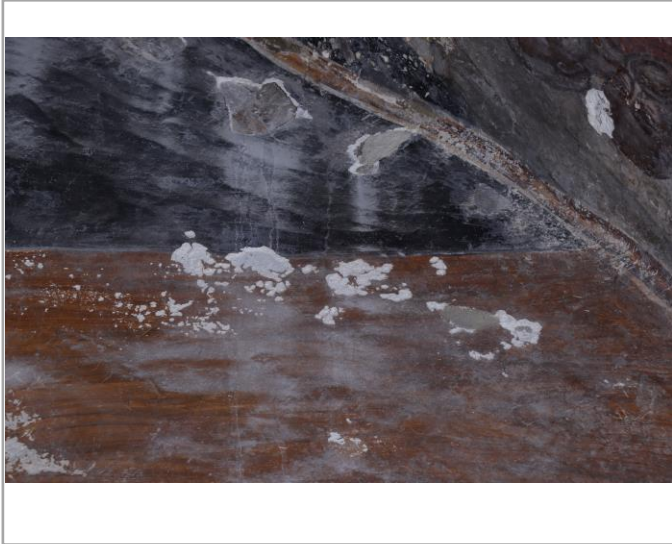
სამონიტორინგო არა  
 Monitoring area N

**Condition phenomenon:**  
 Plaster delamination – Critical,  
 stable

**High risk of painted plaster loss due  
 to the mechanical damage**

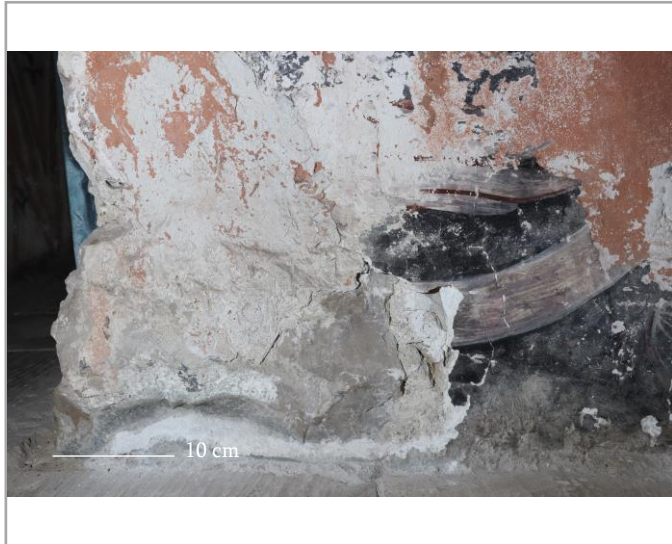
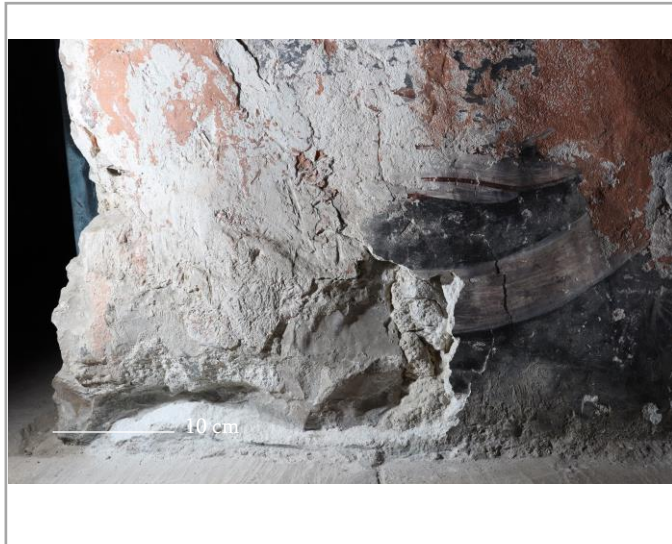
**High risk of painted plaster loss due  
 to the mechanical damage**

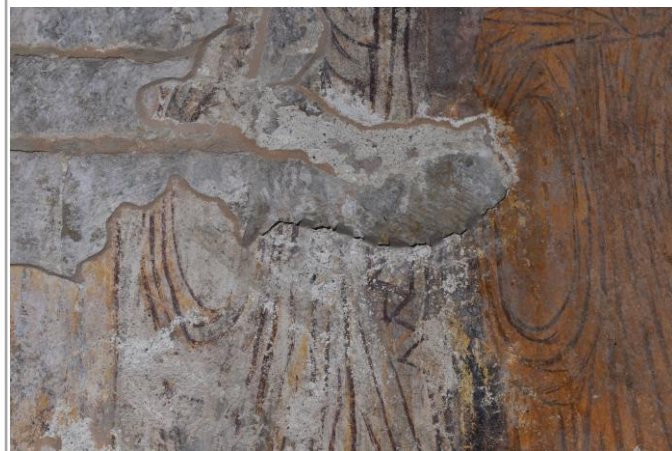
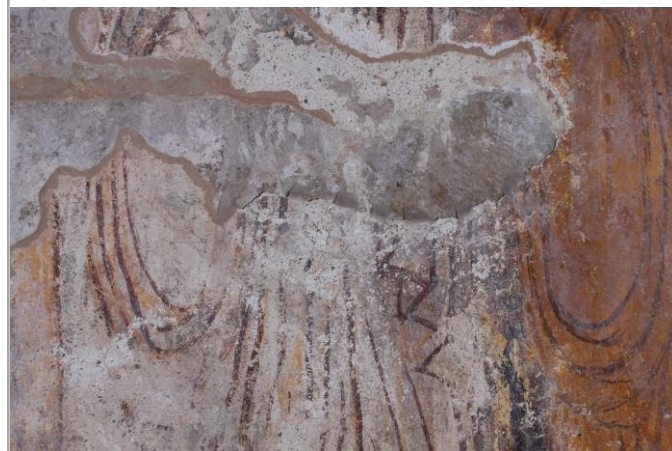
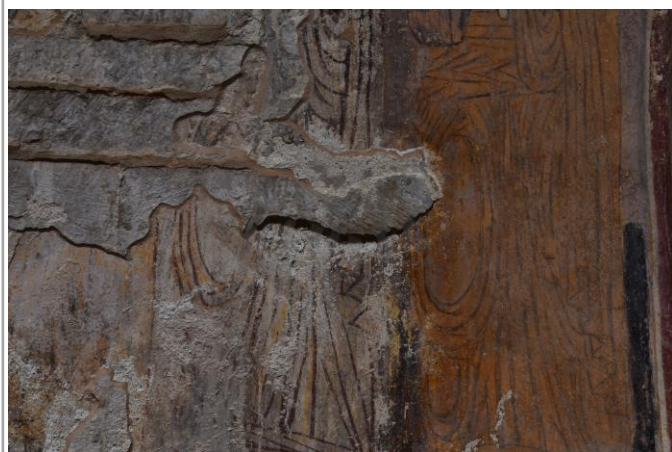
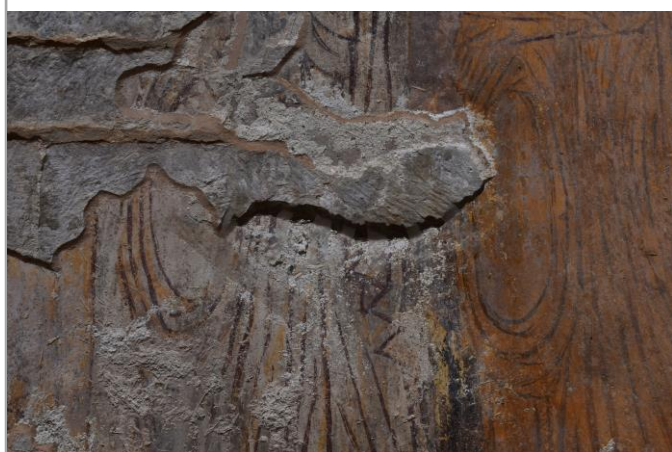
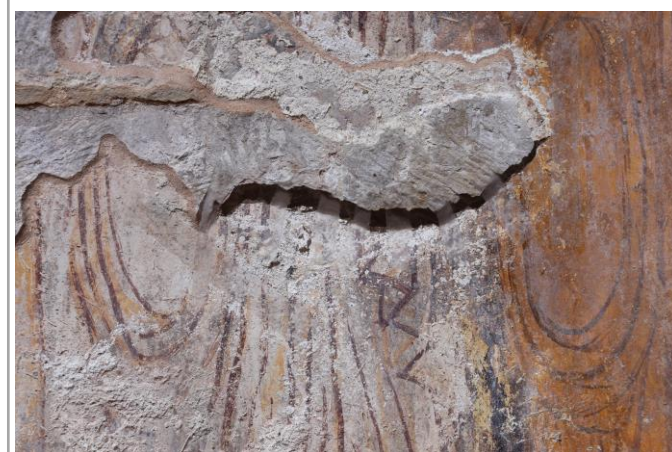
სამონიტორინგო არა  
 Monitoring area N

დeterioration state  
 Deterioration state

**Condition phenomenon:**

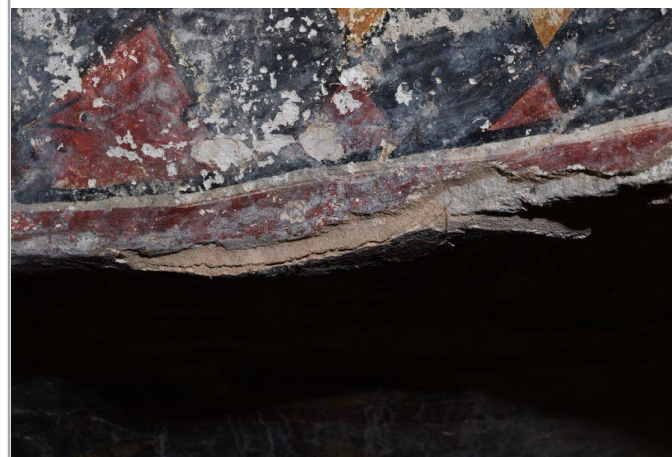
სამონიტორინგო არა  
 Monitoring area N

დeterioration state  
 Deterioration state

**Condition phenomenon:**

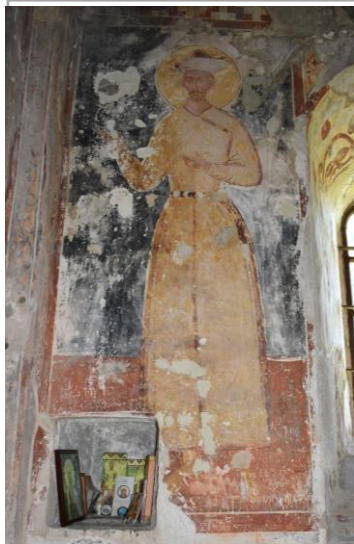
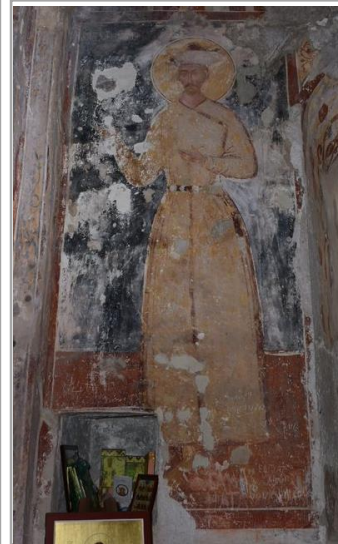
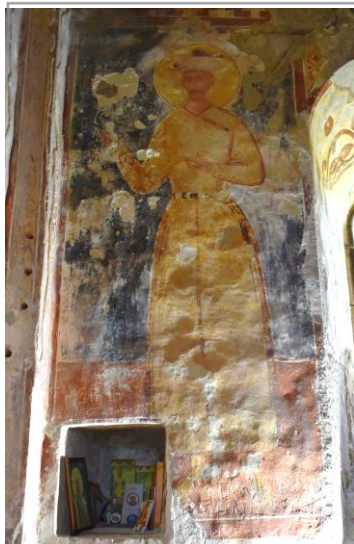
სამონიტორინგო არა  
Monitoring area N

დაზიანების სტატუსი  
Deterioration state

**Condition phenomenon:**

Note  
Emergency intervention undertaken using gypsum repairs in 2020:

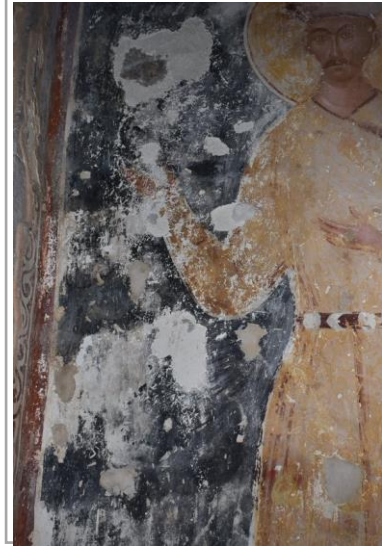
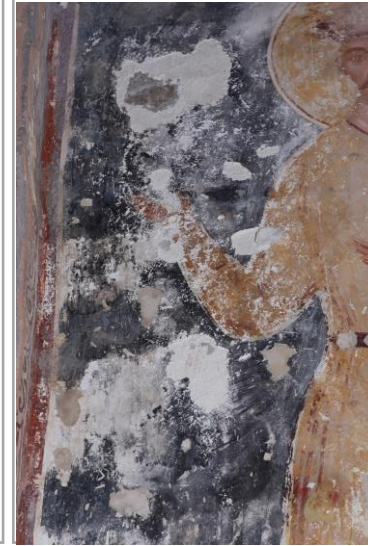
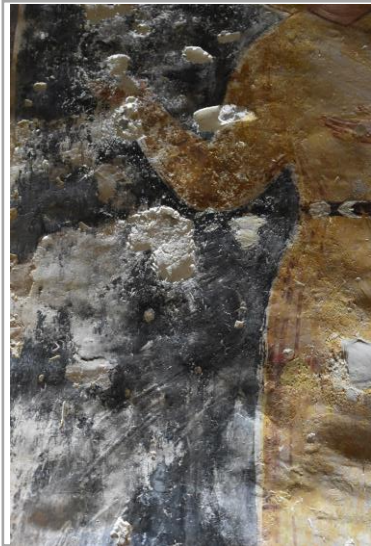
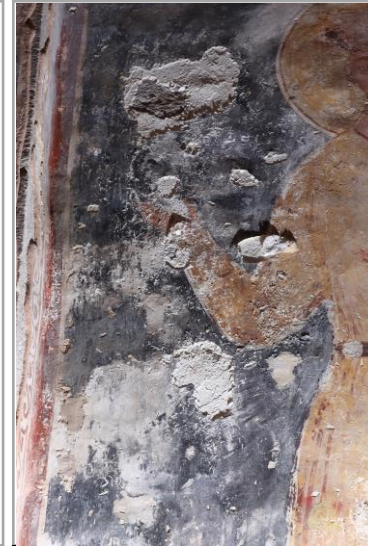
სამონიტორინგო არა  
Monitoring area N

დაზიანების სტატუსი  
Deterioration state

**Condition phenomenon:**

Note  
Emergency intervention undertaken using gypsum repairs in 2020:
